**UNIVERSIDAD CATÓLICA LOS ÁNGELES  
CHIMBOTE**

**FACULTAD DE INGENIERÍA  
ESCUELA PROFESIONAL DE INGENIERÍA  
CIVIL**

**EVALUACIÓN Y MEJORAMIENTO DEL SISTEMA DE  
SANEAMIENTO BÁSICO EN EL BARRIO DE SANTA  
ROSA, CASERÍO DE JINUA, CENTRO POBLADO DE  
PARIA WILCAHUAIN, DISTRITO DE  
INDEPENDENCIA, PROVINCIA DE HUARAZ,  
DEPARTAMENTO DE ÁNCASH, 2019**

**TESIS PARA OPTAR EL TÍTULO PROFESIONAL DE  
INGENIERO CIVIL**

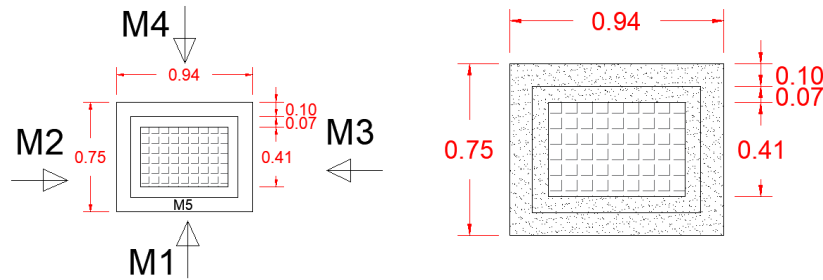
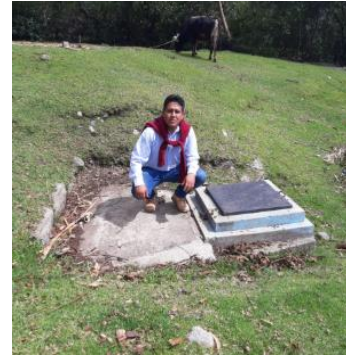
CROQUIS GEOMETRICO

MATERIAL											
PATOLOGÍA											
MATERIAL	AREA EN ESTUDIO		FISURA		GRIETA			IMPACTO			
	Largo (mts)	Ancho (mts)	longitud Total de fisuras (mm)	Abertura (mm)	longitud (mm)	abertura (mm)	Area afectada (m2)	Largo (mts)	Ancho (mts)	Area afectada (mts)	
Material de concreto	LADO "M5"	0.94	0.41	450	0.32	0	0	0.00	0.030	0.015	0.00045

0.010	0.010	0.00010
									0.025	0.200	0.00500
									0.020	0.020	0.00040
		Area m2	0.459	0.45	0.00032	0	0				
		Espesor de disco de corte de concreto en m		0.0022							
		Area afectada m2		0.0010			0.0000			0.0060	
		% de area afectada		0.22			0.0000			1.2963	
		Area no afectada m2		0.4580			0.4590			0.4531	
		% de area no afectada		99.78			100.0000			98.7037	
	NIVEL DE SEVERIDAD		LEVE			LEVE			LEVE

NIVEL DE SEVERIDAD DE LA CAPTACIÓN N° 01							RESULTADO DEL NIVEL DE SEVERIDAD - CAPTACIÓN N°01
DESCRIPCIÓN	M1 FISURA	M2 FISURA	M3 FISURA	M4 FISURA	FISURA	M5 IMPACTO	
% DE ÁREA AFECTADA	2.19	2.29	2.20	0.93	0.22	1.30	LEVE
% DE ÁREA NO AFECTADA	97.81	97.71	97.80	99.07	99.78	98.70	
% ÁREA TOTAL	100.00	100.00	100.00	100.00	100.00	100.00	
NIVEL DE SEVERIDAD	LEVE	LEVE	LEVE	LEVE	LEVE	LEVE

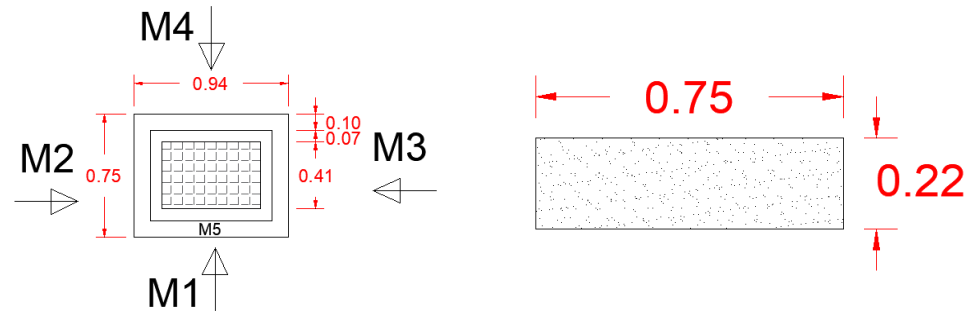
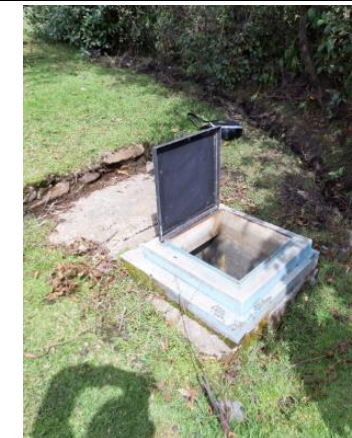
CROQUIS GEOMETRICO

0.75	0.22	1020	0.1	0	0	0.00	0	0	0.00
	<b>Area m2</b>	<b>0.165</b>	<b>1.02</b>	<b>0.0001</b>	<b>0</b>	<b>0</b>				
	Espesor de disco de corte de concreto en m		0.0022							
	Area afectada m2		0.0022		0.0000			0.0000		
	% de area afectada		1.36		0.0000			0.0000		
	Area no afectada m2		0.1628		0.1650			0.1650		
% de area no afectada		98.64		100.0000			100.0000			
<b>NIVEL DE SEVERIDAD</b>		<b>LEVE</b>

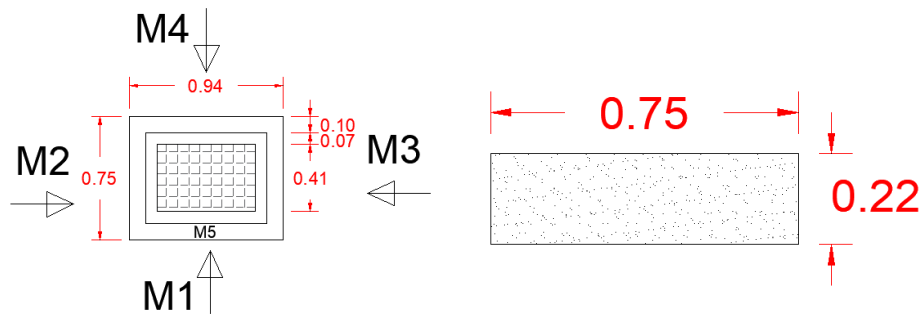
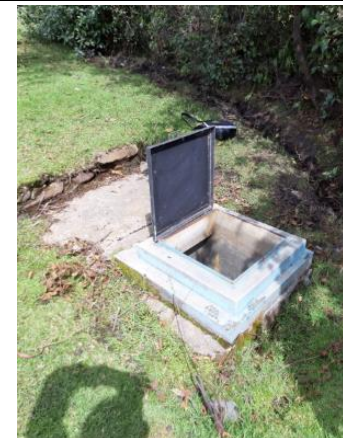
CROQUIS GEOMETRICO

0.75	0.22	1200	1.2	0.0001	0	0	0.00	0	0	0.00
	<b>Area m2</b>		<b>0.165</b>		<b>1.2</b>		<b>0.0001</b>		<b>0.00</b>		
	Espesor de disco de corte de concreto en m			0.0022			0.0000			0.0000	
	Area afectada m2			0.0026			0.0000			0.0000	
	% de area afectada			1.60			0.0000			0.0000	
	Area no afectada m2			0.1624			0.1650			0.1650	
	% de area no afectada			98.40			100.0000			100.0000	
	<b>NIVEL DE SEVERIDAD</b>			<b>LEVE</b>

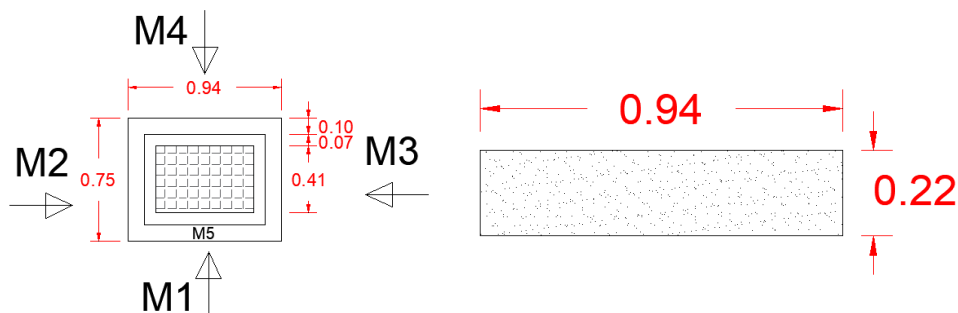
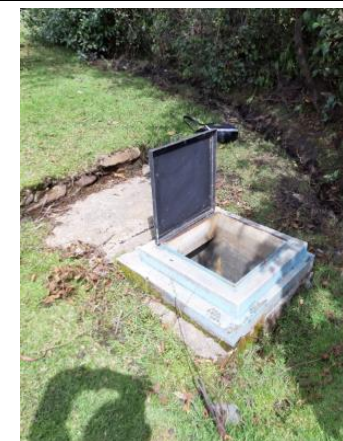
CROQUIS GEOMETRICO

0.94	0.22	870	0.1			0.00	0	0	0.00
	<b>Area m2</b>		<b>0.87</b>	<b>0.0001</b>	<b>0</b>	<b>0</b>				
Material de concreto	Espesor de disco de corte de concreto en m		0.0022							
	Area afectada m2		0.0019		0.0000			0.0000		
	% de area afectada		0.93		0.0000			0.0000		
	Area no afectada m2		0.2049		0.2068			0.2068		
	% de area no afectada		99.07		100.0000			100.0000		
	<b>NIVEL DE SEVERIDAD</b>		<b>LEVE</b>

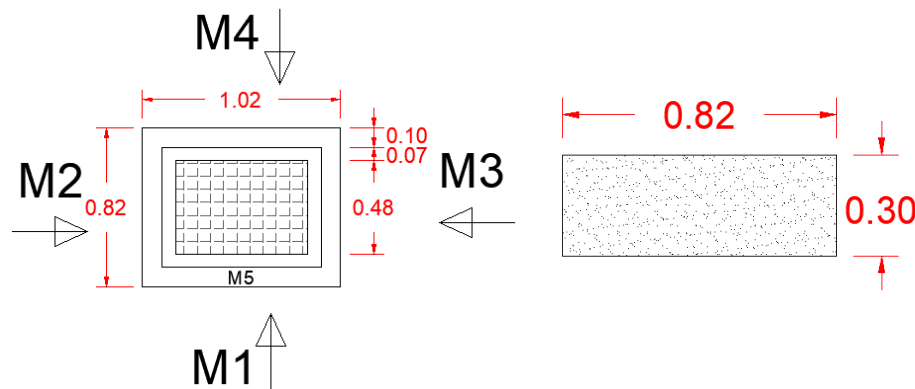
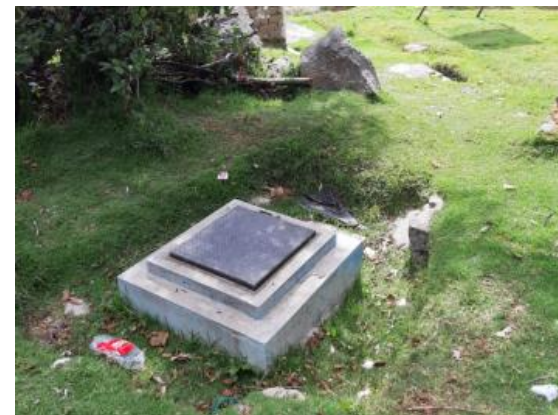
CROQUIS GEOMETRICO

0.82	0.3	1290	1.29	0.1	0	0	0.00	0	0	0.00
	<b>Area m2</b>		<b>0.246</b>		<b>1.29</b>		<b>0.0001</b>				
	Espesor de disco de corte de concreto en m			0.0022							
	Area afectada m2			0.0028			0.0000			0.0000	
	% de area afectada			1.15			0.0000			0.0000	
	Area no afectada m2			0.2432			0.2460			0.2460	
	% de area no afectada			98.85			100.0000			100.0000	
	<b>NIVEL DE SEVERIDAD</b>			<b>LEVE</b>

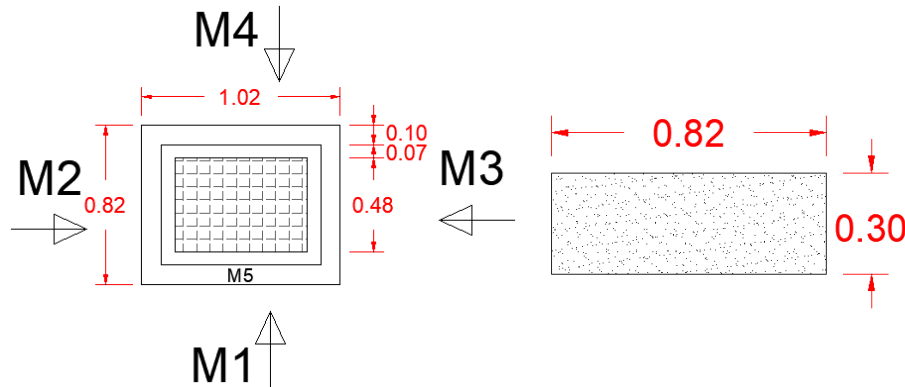
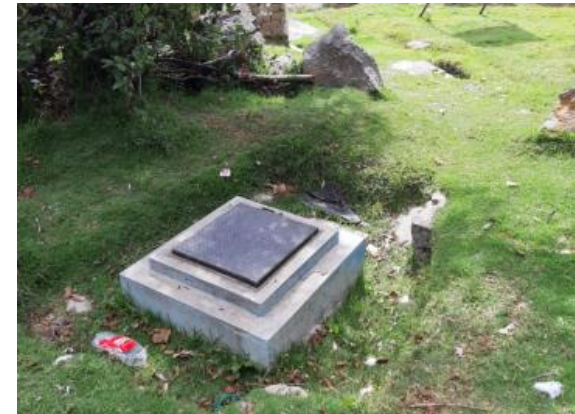
CROQUIS GEOMETRICO

0.82	0.3	1410	0.1	0	0	0.00	0	0	0.00
	Area m2		1.41	0.0001						
Material de concreto	Espesor de disco de corte de concreto en m		0.0022							
	Area afectada m2		0.0031		0.0000			0.0000		
	% de area afectada		1.26		0.0000			0.0000		
	Area no afectada m2		0.2429		0.2460			0.2460		
	% de area no afectada		98.74		100.0000			100.0000		
	NIVEL DE SEVERIDAD		LEVE

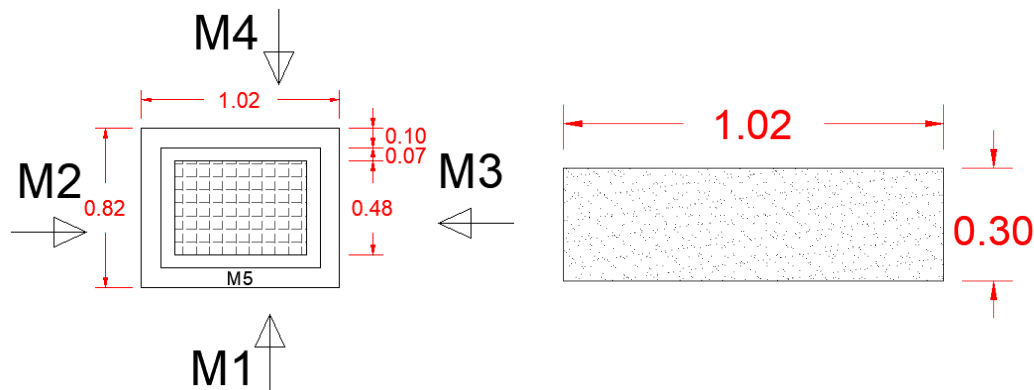
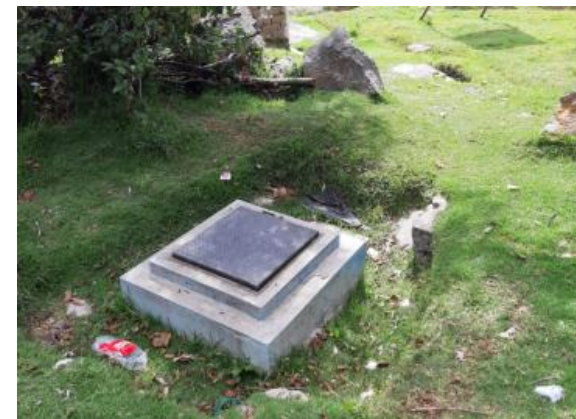
CROQUIS GEOMETRICO

1.02	0.3	1300	0.1	0	0	0.00	0	0	0.00
		<b>Area m2</b>	<b>0.306</b>	<b>1.3</b>	<b>0.0001</b>						
Material de concreto	Espesor de disco de corte de concreto en m		0.0022								
	Area afectada m2		0.0029		0.0000			0.0000			
	% de area afectada		0.93		0.0000			0.0000			
	Area no afectada m2		0.3031		0.3060			0.3060			
	% de area no afectada		99.07		100.0000			100.0000			
	<b>NIVEL DE SEVERIDAD</b>		<b>LEVE</b>

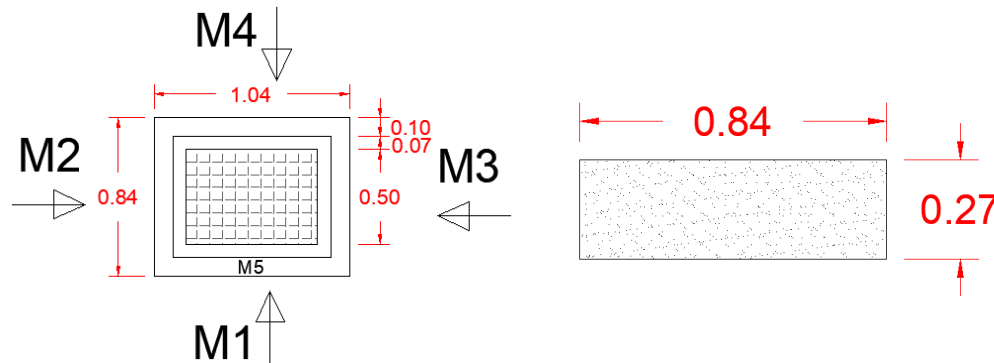
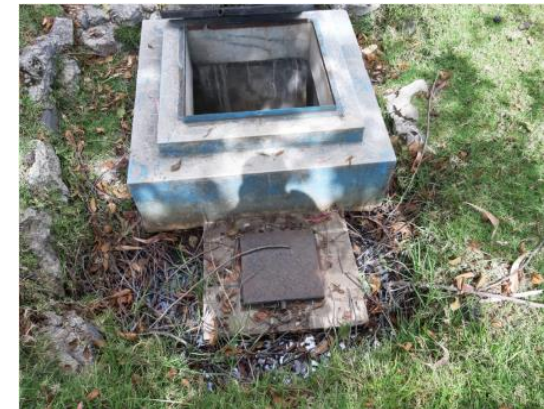
CROQUIS GEOMETRICO

MATERIAL	PATOLOGÍA									
	AREA EN ESTUDIO		FISURA		GRIETA			IMPACTO		
	Largo (mts)	Ancho (mts)	longitud Total de fisuras (mm)	Abertura (mm)	longitud (mm)	abertura (mm)	Area afectada (m2)	Largo (mts)	Ancho (mts)	Area afectada (mts)
Material de concreto	0.84	0.27	1660	0.1	0	0	0.00	0	0	0.00
	<b>Area m2</b>	<b>0.2268</b>	<b>1.66</b>	<b>0.0001</b>	<b>0</b>	<b>0</b>				
	Espesor de disco de corte de concreto en m		0.0022							
	Area afectada m2		0.0037		0.0000				0.0000	
	% de area afectada		1.61		0.0000				0.0000	
	Area no afectada m2		0.2231		0.2268				0.2268	
	% de area no afectada		98.39		100.0000				100.0000	
	<b>NIVEL DE SEVERIDAD</b>		<b>LEVE</b>

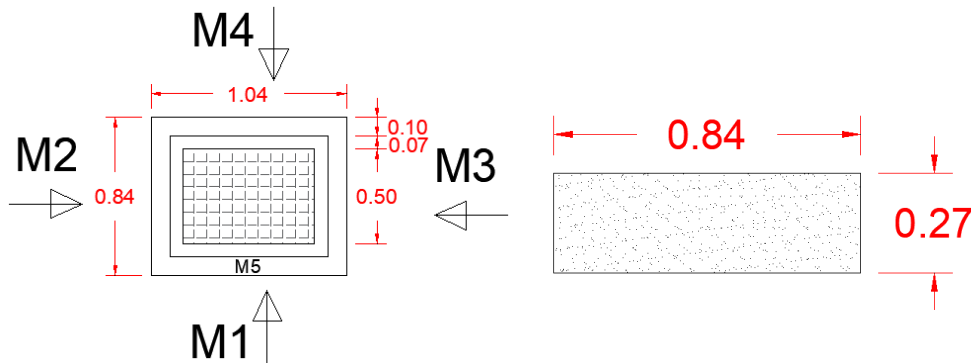
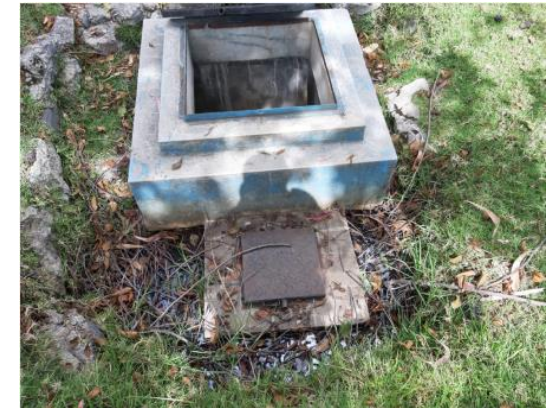
0.84	0.27	1630		0.1				0	0	0.00
	<b>Area m2</b>	<b>0.2268</b>	<b>1.63</b>		<b>0.0001</b>						
Material de concreto	Espesor de disco de corte de concreto en m		0.0022								
	Area afectada m2		0.0036		0.0000			0.0000			
	% de area afectada		1.58		0.0000			0.0000			
	Area no afectada m2		0.2232		0.2268			0.2268			
	% de area no afectada		98.42		100.0000			100.0000			
	<b>NIVEL DE SEVERIDAD</b>		<b>LEVE</b>

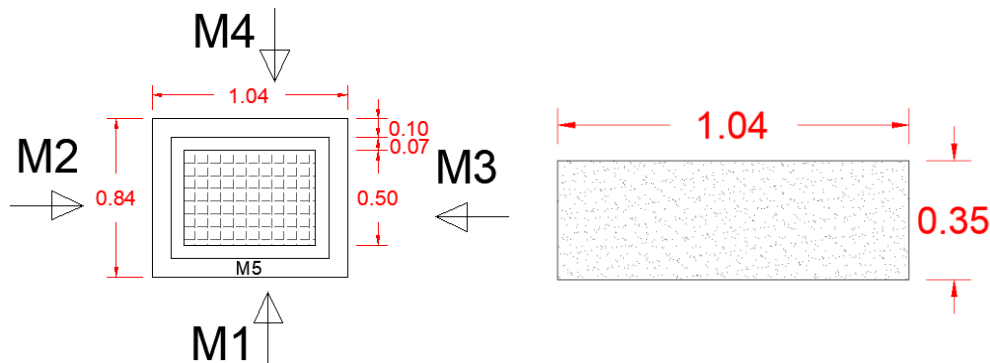
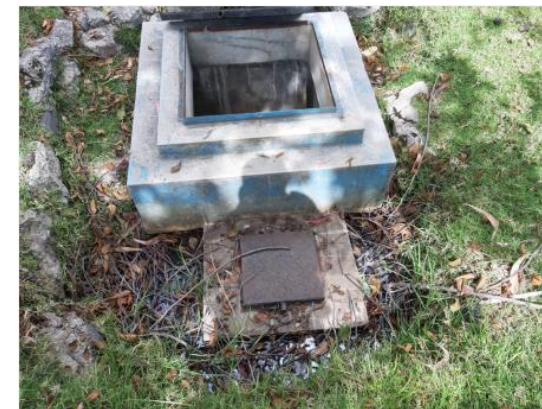
1.04	0.35	1670	1.67	0.1	0	0	0.00	0	0	0.00
	<b>Area m2</b>			<b>0.364</b>							
Material de concreto	Espesor de disco de corte de concreto en m		0.0022								
	Area afectada m2		0.0037		0.0000			0.0000			
	% de area afectada		1.01		0.0000			0.0000			
	Area no afectada m2		0.3603		0.3640			0.3640			
	% de area no afectada		98.99		100.0000			100.0000			
	<b>NIVEL DE SEVERIDAD</b>		<b>LEVE</b>		<b>SEVERO</b>

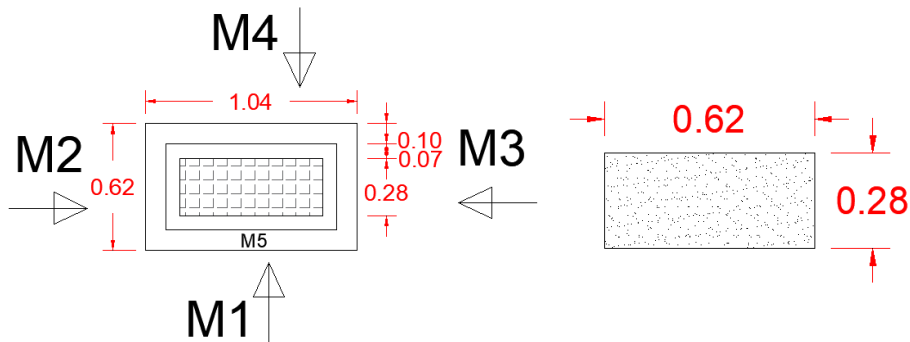
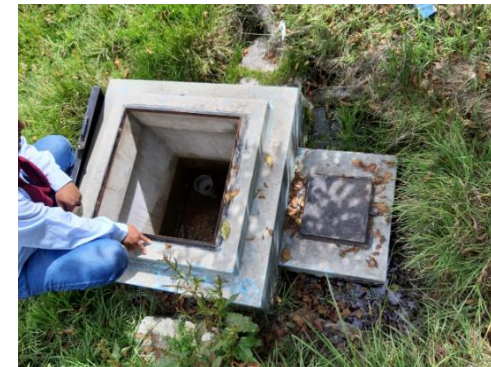
0.62	0.28	1660	0.1	0	0	0.00	0	0	0.00
	<b>Area m2</b>		<b>1.66</b>	<b>0.0001</b>						
Material de concreto	Espesor de disco de corte de concreto en m		0.0022							
	Area afectada m2		0.0037		0.0000			0.0000		
	% de area afectada		2.10		0.0000			0.0000		
	Area no afectada m2		0.1699		0.1736			0.1736		
	% de area no afectada		97.90		100.0000			100.0000		
	<b>NIVEL DE SEVERIDAD</b>		<b>LEVE</b>

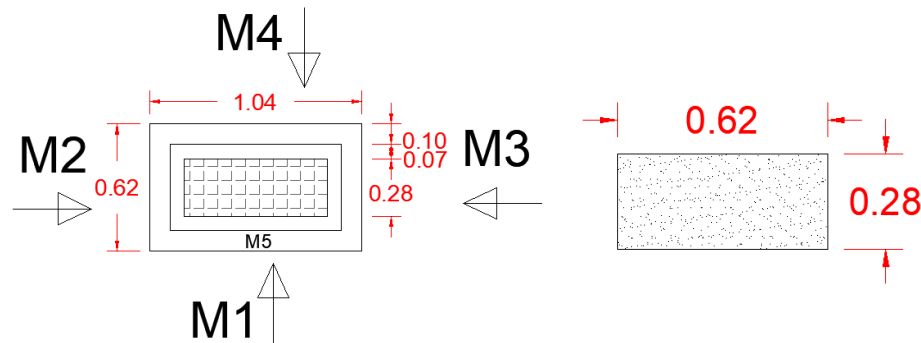
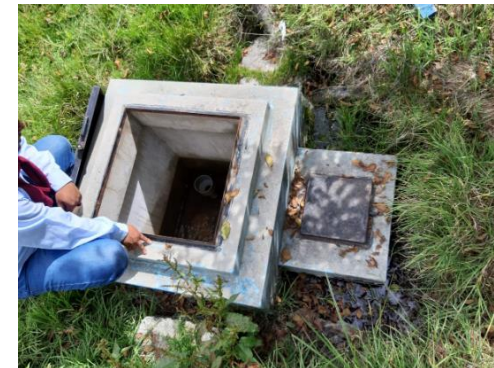
DEFINICIÓN DE LAS PATOLOGÍAS								NIVELES DE SEVERIDAD		
								LEVE	MODERADO	SEVERO
<b>FISURA</b>	Aberturas incontroladas el cual afecta solamente a la superficie del elemento o al acabado superficial							de 0.2 mm a 0.4 mm	de 0.5 mm a 1 mm	de 1.1 mm a 1.5mm
<b>GRIETA</b>	Todas aquellas aberturas incontroladas de un elemento superficial que afectan a todo su espesor.							de 1.6 mm a 2 mm	de 2.1 mm a 4 mm	mas de 4 mm
<b>IMPACTO</b>	Rotura causada por el impacto de otro material en el cuerpo de la estructura							area menor al 5% de la superficie	area de 6% a 20% de la superficie	area mayor al 20% de la superficie
MATERIAL	PATOLOGÍA									
	AREA EN ESTUDIO		FISURA		GRIETA			IMPACTO		
	Largo (mts)	Ancho (mts)	longitud Total de fisuras (mm)	Abertura (mm)	longitud (mm)	abertura (mm)	Area afectada (m2)	Largo (mts)	Ancho (mts)	Area afectada (mts)
<b>LADO "M3"</b>	0.62	0.28	1630	0.1	0.015	0.00032	0.00000000	0	0	0.00

<b>Area m2</b>	<b>0.1736</b>	<b>1.63</b>	<b>0.0001</b>	<b>0.000037</b>	<b>0.00000062</b>				
Material de concreto	Espesor de disco de corte de concreto en m		0.0022							
	Area afectada m2		0.0036		0.000000			0.0000		
	% de area afectada		2.07		0.0000			0.0000		
	Area no afectada m2		0.1700		0.1736			0.1736		
	% de area no afectada		97.93		100.0000			100.0000		
	<b>NIVEL DE SEVERIDAD</b>		<b>LEVE</b>		<b>LEVE</b>

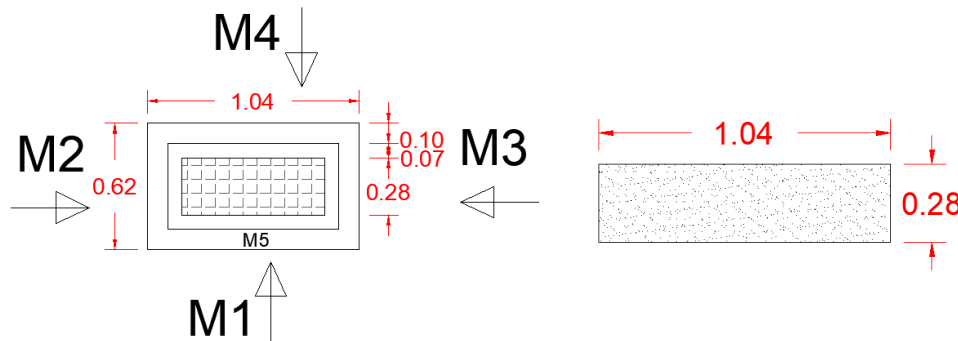
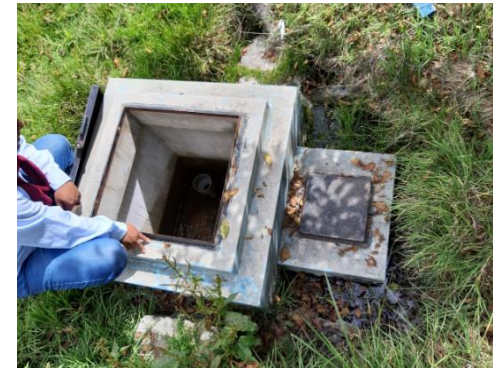
1.04	0.28	1670		0.1	0	0	0.00	0	0	0.00
	<b>Area m2</b>										
	0.2912				1.67						0.0001
Material de concreto	Espesor de disco de corte de concreto en m				0.0022						
	Area afectada m2				0.0037	0.0000			0.0000		
	% de area afectada				1.26	0.0000			0.0000		
	Area no afectada m2				0.2875	0.2912			0.2912		
	% de area no afectada				98.74	100.0000			100.0000		
	<b>NIVEL DE SEVERIDAD</b>				LEVE

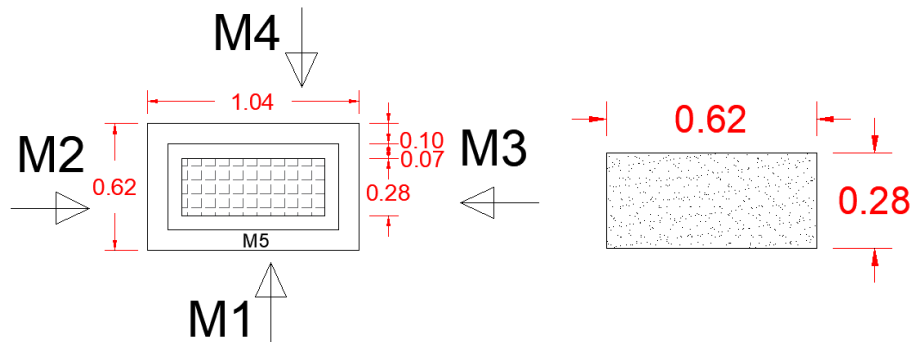
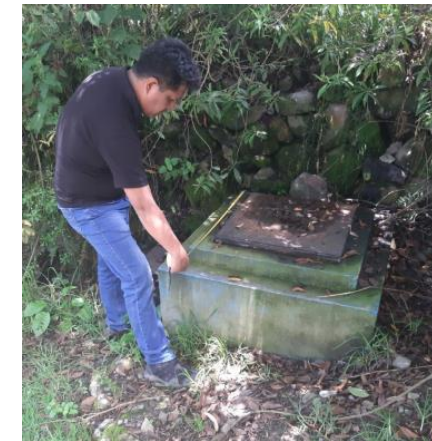
0.62	0.28	1450	0.1	0	0	0.00	0	0	0.00
	<b>Area m2</b>		<b>1.45</b>	<b>0.0001</b>						
Material de concreto	Espesor de disco de corte de concreto en m		0.0022							
	Area afectada m2		0.0032		0.0000			0.0000		
	% de area afectada		1.84		0.0000			0.0000		
	Area no afectada m2		0.1704		0.1736			0.1736		
	% de area no afectada		98.16		100.0000			100.0000		
	<b>NIVEL DE SEVERIDAD</b>		<b>LEVE</b>

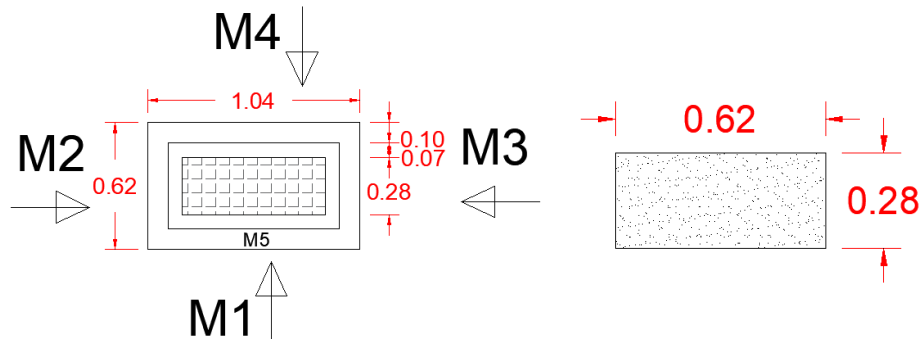
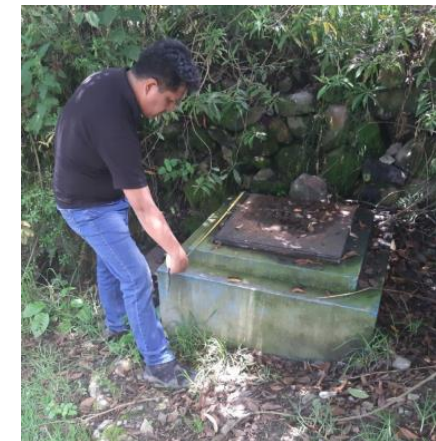
0.62	0.28	1656	0.1	0	0	0.00	0	0	0.00
	<b>Area m2</b>		<b>1.656</b>	<b>0.0001</b>						
Material de concreto	Espesor de disco de corte de concreto en m		0.0022							
	Area afectada m2		0.0036		0.0000			0.0000		
	% de area afectada		2.10		0.0000			0.0000		
	Area no afectada m2		0.1700		0.1736			0.1736		
	% de area no afectada		97.90		100.0000			100.0000		
	<b>NIVEL DE SEVERIDAD</b>		<b>LEVE</b>

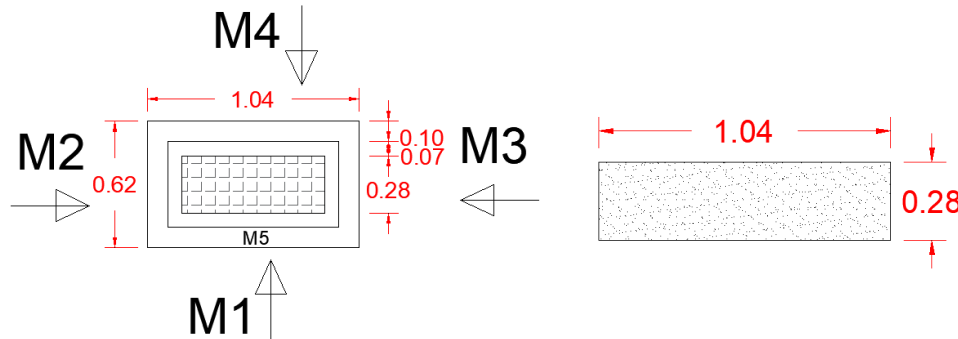
1.04	0.28	1682	0.1	0	0	0.00	0	0	0.00
	<b>Area m2</b>		<b>1.682</b>	<b>0.0001</b>						
Material de concreto	Espesor de disco de corte de concreto en m		0.0022							
	Area afectada m2		0.0037		0.0000			0.0000		
	% de area afectada		1.27		0.0000			0.0000		
	Area no afectada m2		0.2875		0.2912			0.2912		
	% de area no afectada		98.73		100.0000			100.0000		
	<b>NIVEL DE SEVERIDAD</b>		<b>LEVE</b>

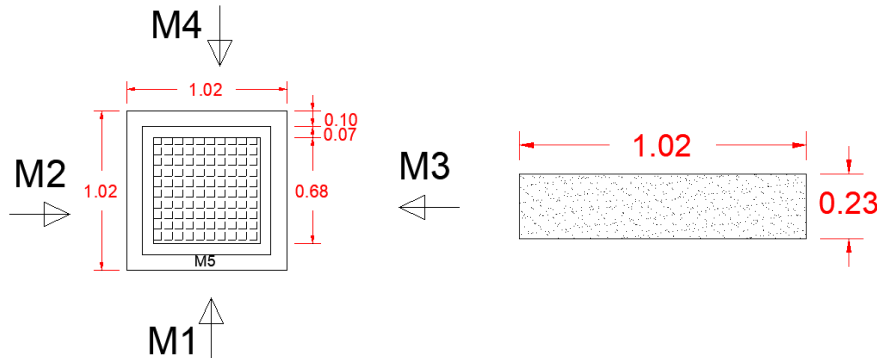
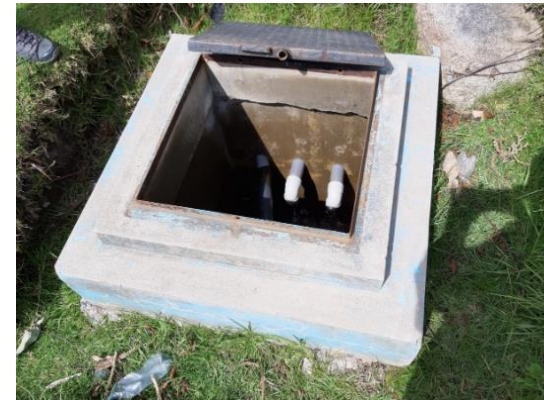
1.02	0.23	1650	0.1	0	0	0.00	0	0	0.00
	<b>Area m2</b>		<b>1.65</b>	<b>0.0001</b>						
Material de concreto	Espesor de disco de corte de concreto en m		0.0022							
	Area afectada m2		0.0036		0.0000			0.0000		
	% de area afectada		1.55		0.0000			0.0000		
	Area no afectada m2		0.2310		0.2346			0.2346		
	% de area no afectada		98.45		100.0000			100.0000		
	<b>NIVEL DE SEVERIDAD</b>		<b>LEVE</b>

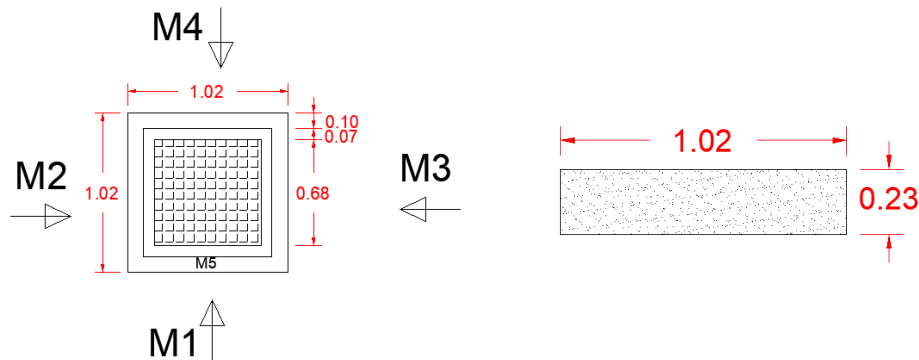
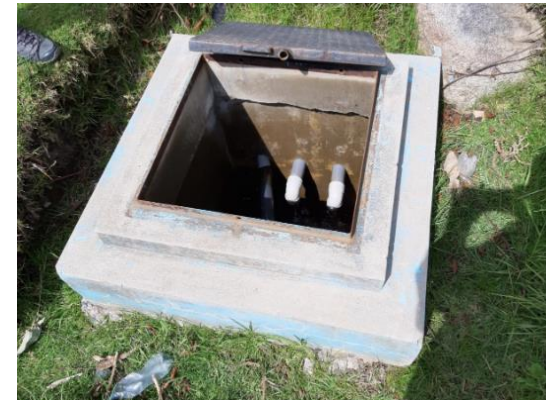
1.02	0.23		1300	0.1	0	0	0.00	0	0	
	<b>Area m2</b>	<b>0.2346</b>		<b>1.3</b>	<b>0.0001</b>						
Material de concreto	Espesor de disco de corte de concreto en m		0.0022								
	Area afectada m2		0.0029		0.0000			0.0000			
	% de area afectada		1.22		0.0000			0.0000			
	Area no afectada m2		0.2317		0.2346			0.2346			
	% de area no afectada		98.78		100.0000			100.0000			
	<b>NIVEL DE SEVERIDAD</b>		<b>LEVE</b>

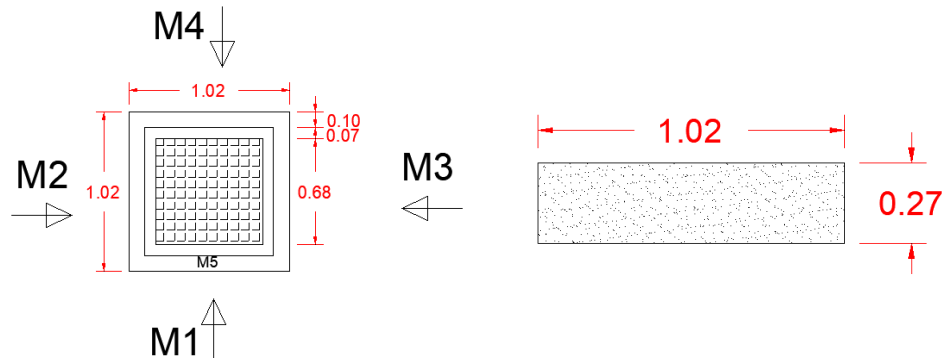
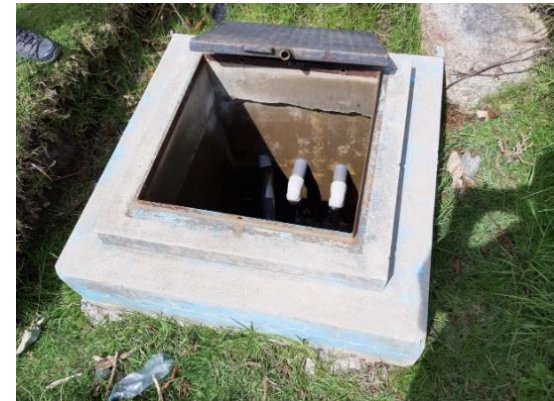
1.02	0.27	1120		0.1	0	0	0.00	0	0	0.00
	<b>Area m2</b>	<b>0.2754</b>	<b>1.12</b>		<b>0.0001</b>						
Material de concreto	Espesor de disco de corte de concreto en m				0.0022						
	Area afectada m2				0.0025	0.0000			0.0000		
	% de area afectada				0.89	0.0000			0.0000		
	Area no afectada m2				0.2729	0.2754			0.2754		
	% de area no afectada				99.11	100.0000			100.0000		
	<b>NIVEL DE SEVERIDAD</b>				<b>LEVE</b>

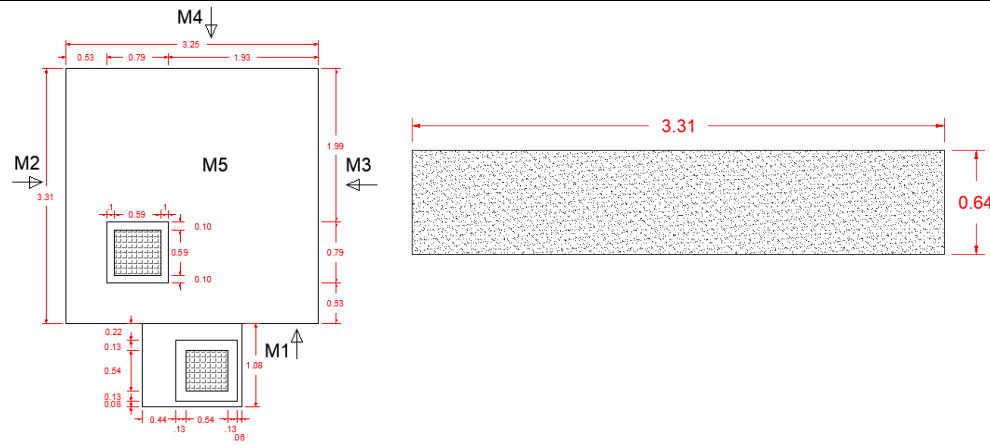
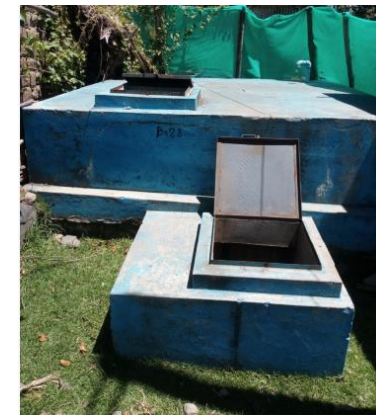
3.31	0.64	4750	4.75	0.2	3.31	0.1	0.33	0	0	0.00
	<b>Area m2</b>										
	2.1184		0.0022		0.3300			0.0000			
Material de concreto	Espesor de disco de corte de concreto en m		0.0105		15.5778			0.0000			
	Area afectada m2		0.49		1.7884			2.1184			
	% de area afectada		2.1080		84.4222			100.0000			
	% de area no afectada		99.51								
	<b>NIVEL DE SEVERIDAD</b>		LEVE		MODERADO

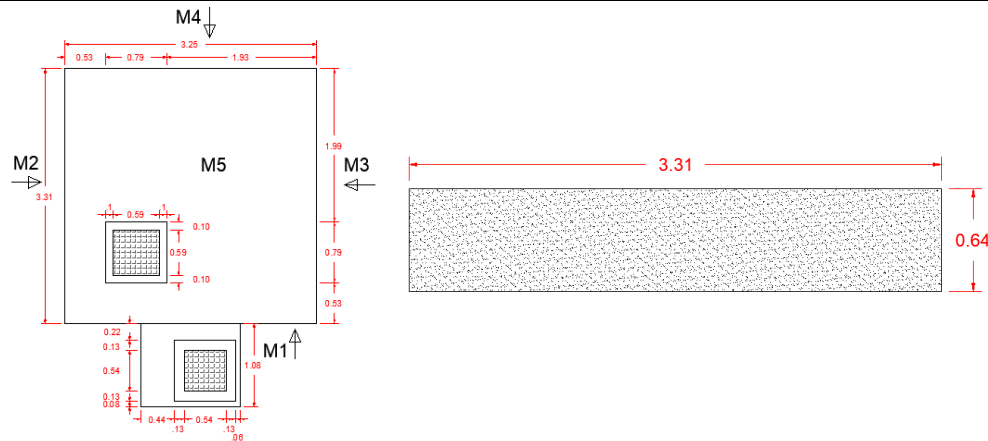
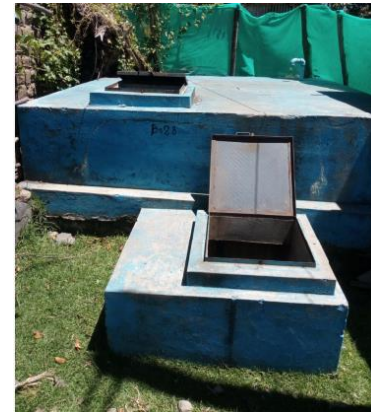
3.31	0.64	5250	0.2	3.31	0.1	0.33	0	0	0.00
	<b>Area m2</b>	<b>2.1184</b>	<b>5.25</b>	<b>0.0002</b>						
Material de concreto	Espesor de disco de corte de concreto en m		0.0022							
	Area afectada m2		0.0116		0.3310		0.0000			
	% de area afectada		0.55		15.6250		0.0000			
	Area no afectada m2		2.1069		1.7874		2.1184			
	% de area no afectada		99.45		84.3750		100.0000			
	<b>NIVEL DE SEVERIDAD</b>		<b>LEVE</b>		<b>MODERADO</b>

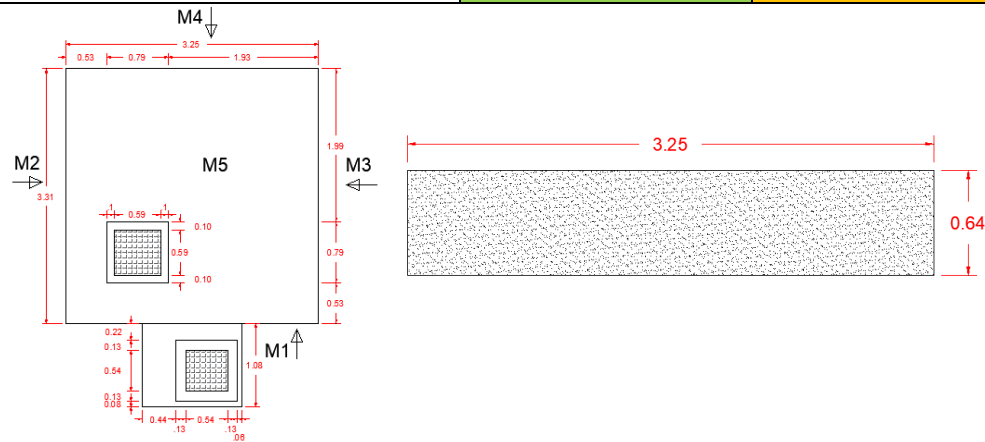
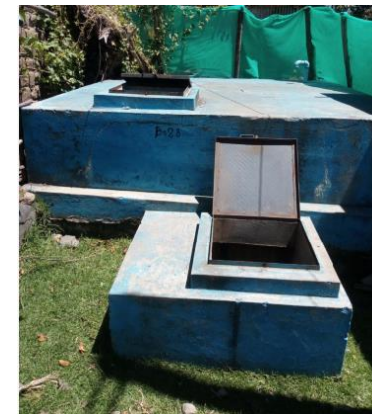
3.25	0.64	4900	2.0692	0.1	3.25	0.1	0.33	0	0	0.00
	Area m2		4.9		0.0001						
Material de concreto	Espesor de disco de corte de concreto en m		0.0022								
	Area afectada m2		0.0108		0.3250			0.0000			
	% de area afectada		0.52		15.6250			0.0000			
	Area no afectada m2		2.0692		1.7550			2.0800			
	% de area no afectada		99.48		84.3750			100.0000			
<b>NIVEL DE SEVERIDAD</b>			LEVE		MODERADO

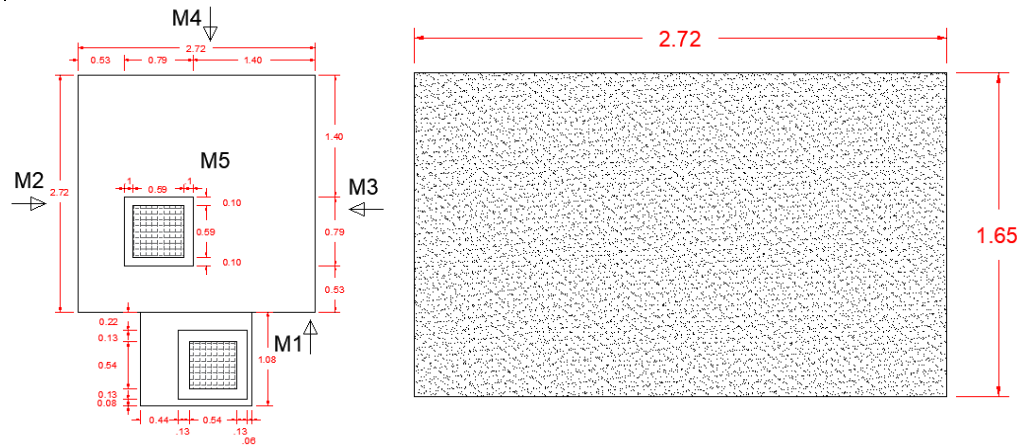
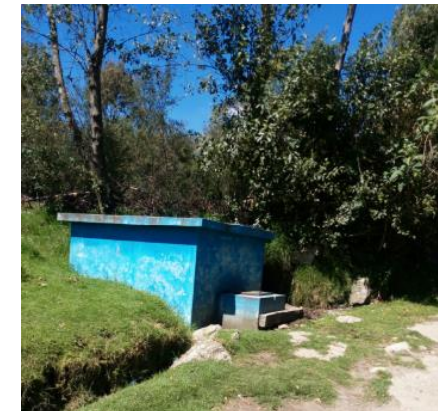
2.72	1.65		3660	0.1	0	0		0	0	0.00
	<b>Area m2</b>	<b>4.488</b>		<b>3.66</b>	<b>0.0001</b>						
Material de concreto	Espesor de disco de corte de concreto en m				0.0022						
	Area afectada m2				0.0081	0.0000			0.0000		
	% de area afectada				0.18	0.0000			0.0000		
	Area no afectada m2				4.4799	4.4880			4.4880		
	% de area no afectada				99.82	100.0000			100.0000		
				<b>NIVEL DE SEVERIDAD</b>							
				LEVE

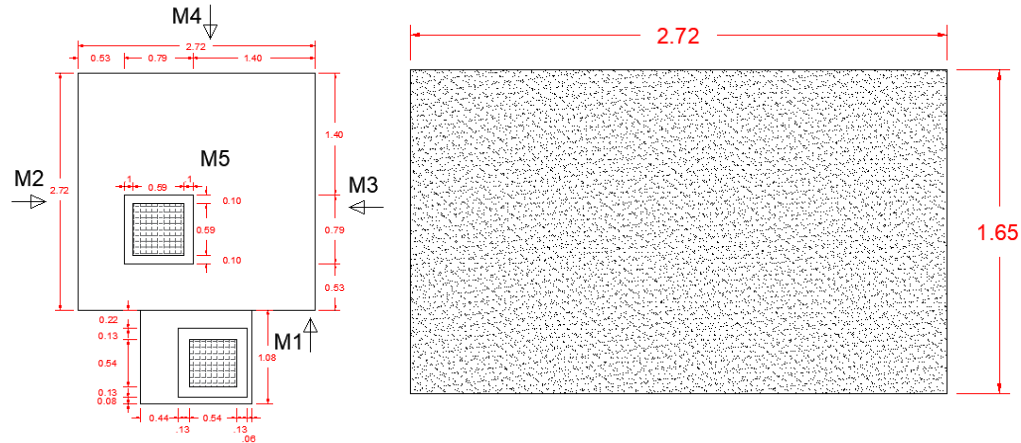
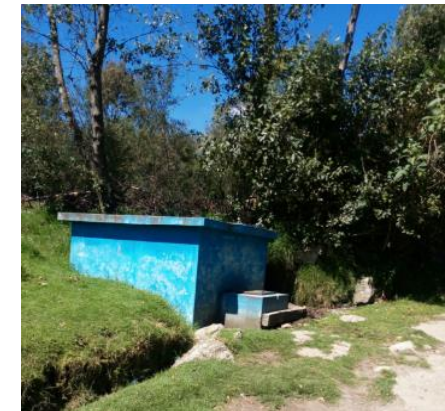
2.72	1.65	1600	0.1	0	0	0.00	0	0	0.00
		<b>Area m2</b>	<b>4.488</b>	<b>1.6</b>	<b>0.0001</b>						
Material de concreto	Espesor de disco de corte de concreto en m		0.0022								
	Area afectada m2		0.0035				0.0000		0.0000		
	% de area afectada		0.08		0.0000				0.0000		
	Area no afectada m2		4.4845		4.4880				4.4880		
	% de area no afectada		99.92		100.0000				100.0000		
<b>NIVEL DE SEVERIDAD</b>			LEVE

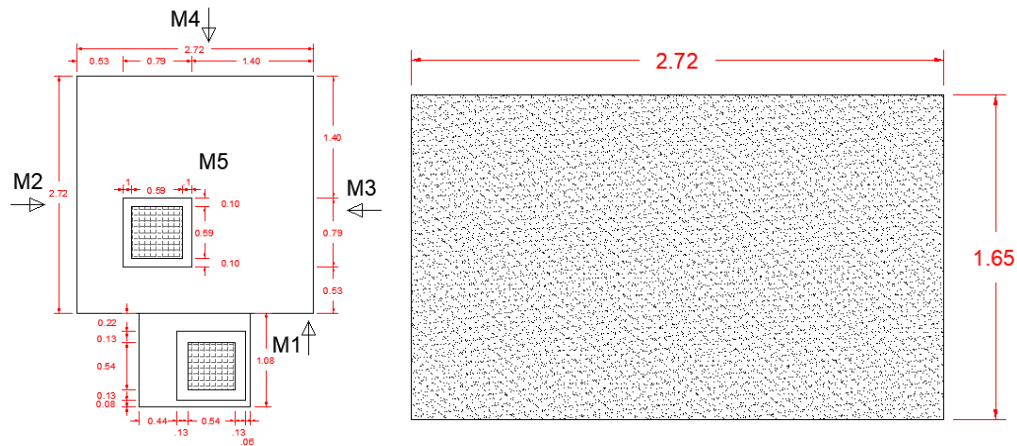
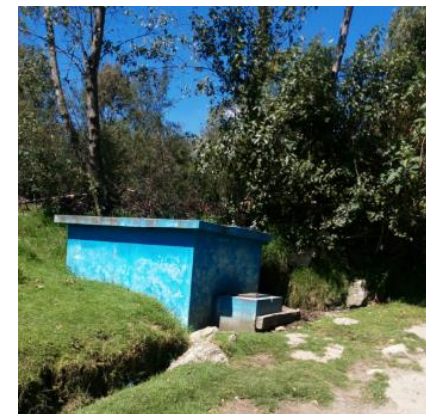
2.72	1.65	3200	0.1	0	0	0.00	0	0	0.00
	<b>Area m2</b>		<b>4.488</b>	<b>3.2</b>	<b>0.0001</b>					
Material de concreto	Espesor de disco de corte de concreto en m		0.0022							
	Area afectada m2		0.0070		0.0000			0.0000		
	% de area afectada		0.16		0.0000			0.0000		
	Area no afectada m2		4.4810		4.4880			4.4880		
	% de area no afectada		99.84		100.0000			100.0000		
	<b>NIVEL DE SEVERIDAD</b>		<b>LEVE</b>

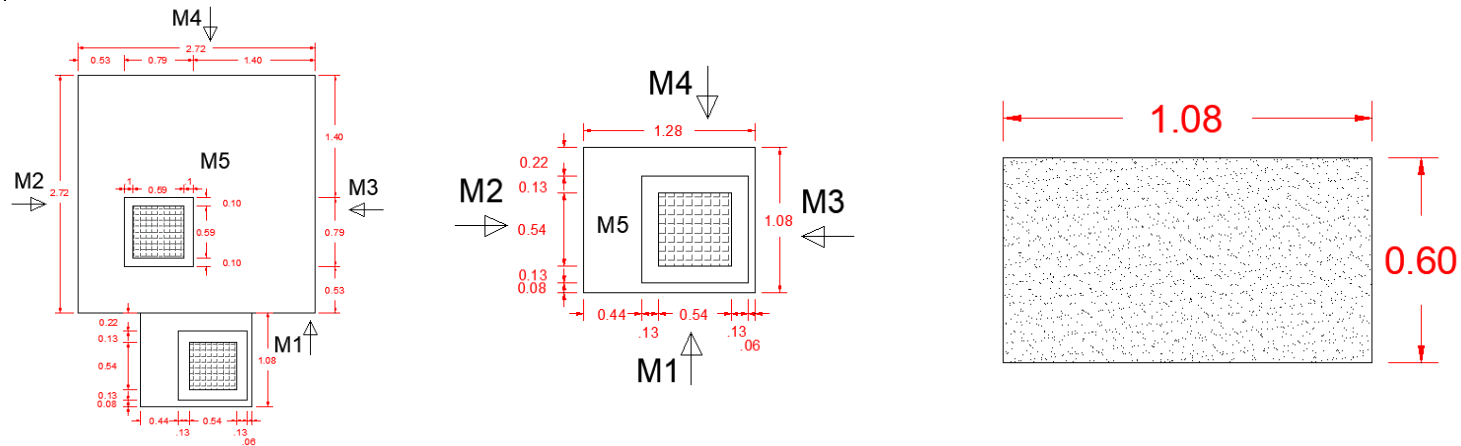
MATERIAL	PATOLOGÍA										
	AREA EN ESTUDIO		FISURA		GRIETA			IMPACTO			
	Largo (mts)	Ancho (mts)	longitud Total de fisuras (mm)	Abertura (mm)	longitud (mts)	abertura (mts)	Area afectada (m2)	Largo (mts)	Ancho (mts)	Area afectada (mts)	
Material de concreto	<b>LADO "M2"</b>										
	1.08	0.6	1002	0.1	2.72	0.1	0.33	0	0	0.00	
	<b>Area m2</b>		<b>0.648</b>	<b>1.002</b>	<b>0.0001</b>						
	Espesor de disco de corte de concreto en m			0.0022							
	Area afectada m2			0.0022		0.3300			0.0000		
	% de area afectada			0.34		50.9259			0.0000		
	Area no afectada m2			0.6458		0.3180			0.6480		
	% de area no afectada			99.66		49.0741			100.0000		
	<b>NIVEL DE SEVERIDAD</b>			LEVE		SEVERO

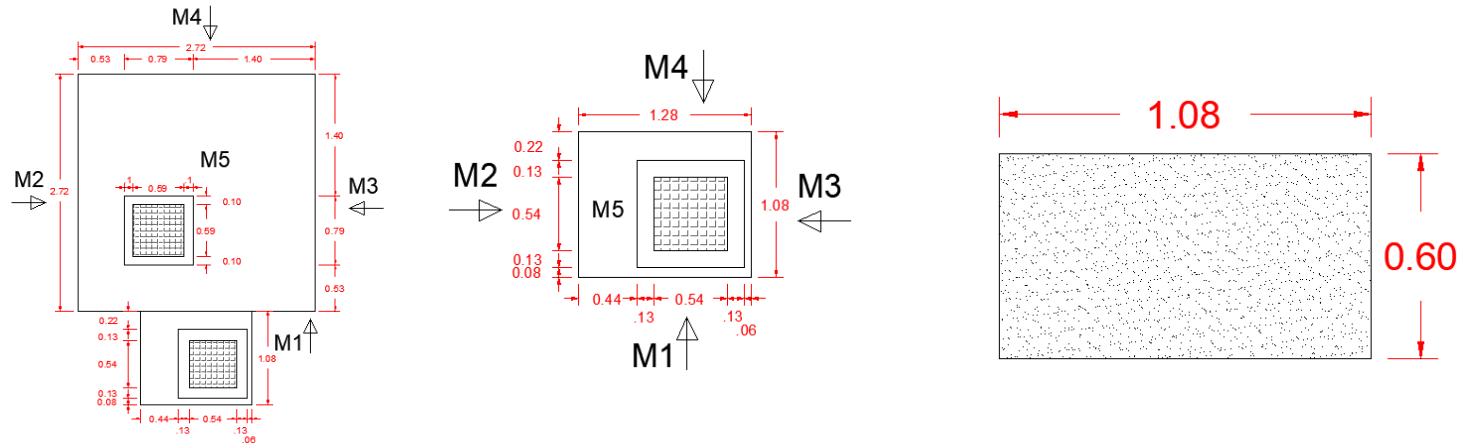
1.08	0.6	398	0.1	0	0	0.00	0	0	0.00	
	Area m2		0.648	0.398	0.0001						
	Espesor de disco de corte de concreto en m			0.0022							
	Area afectada m2			0.0009	0.0000			0.0000			
	% de area afectada			0.14	0.0000			0.0000			
	Area no afectada m2			0.6471	0.6480			0.6480			
	% de area no afectada			99.86	100.0000			100.0000			
	<b>NIVEL DE SEVERIDAD</b>			<b>LEVE</b>

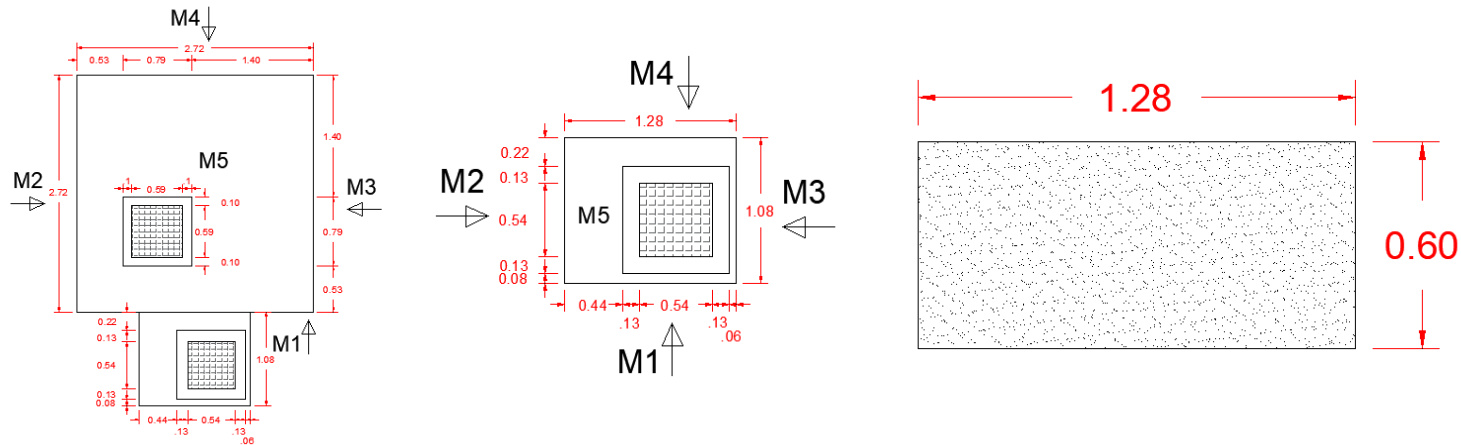
MATERIAL	PATOLOGÍA									
	AREA EN ESTUDIO		FISURA		GRIETA			IMPACTO		
LADO "M4"	Largo (mts)	Ancho (mts)	longitud Total de fisuras (mm)	Abertura (mm)	longitud (mts)	abertura (mts)	Area afectada (m2)	Largo (mts)	Ancho (mts)	Area afectada (mts)
		1.28	0.6	1100	0.1	0	0	0.00	0	0
	<b>Area m2</b>		<b>1.1</b>	<b>0.0001</b>						
Material de concreto	Espesor de disco de corte de concreto en m		0.0022		0.0000			0.0000		
	Area afectada m2		0.0024		0.0000			0.0000		
	% de area afectada		0.32		0.0000			0.0000		
	Area no afectada m2		0.7656		0.7680			0.7680		
	% de area no afectada		99.68		100.0000			100.0000		
	<b>NIVEL DE SEVERIDAD</b>		<b>LEVE</b>		<b>MODERADO</b>

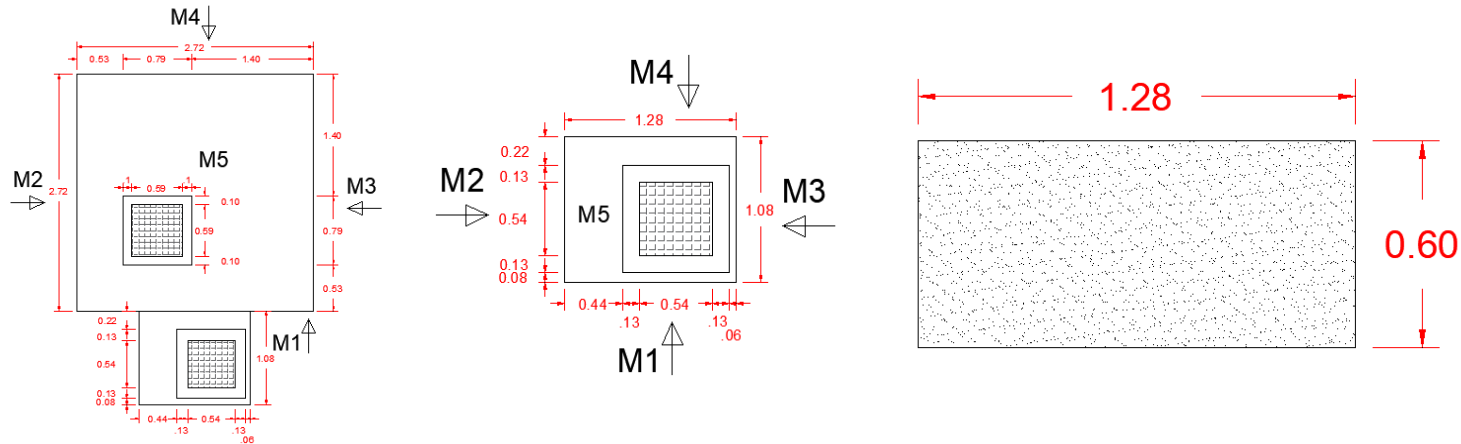
1.28	0.6	379	0.379	0.1	0	0	0.00	0	0	0.00
	Area m2		0.768		0.0022		0.0008		0.0000		
	Espesor de disco de corte de concreto en m		0.0022		0.0008		0.0000		0.0000		
	Area afectada m2		0.11		0.0000		0.0000		0.0000		
	% de area afectada		0.11		0.0000		0.0000		0.0000		
	Area no afectada m2		0.7672		0.7680		0.7680		0.7680		
	% de area no afectada		99.89		100.0000		100.0000		100.0000		
	NIVEL DE SEVERIDAD		LEVE		MODERADO

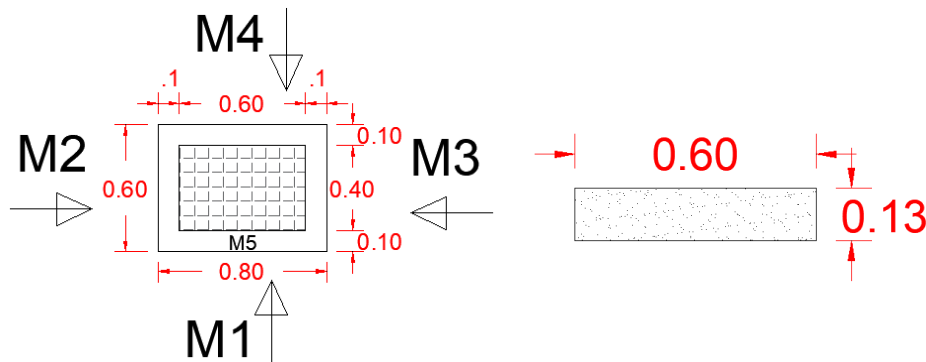
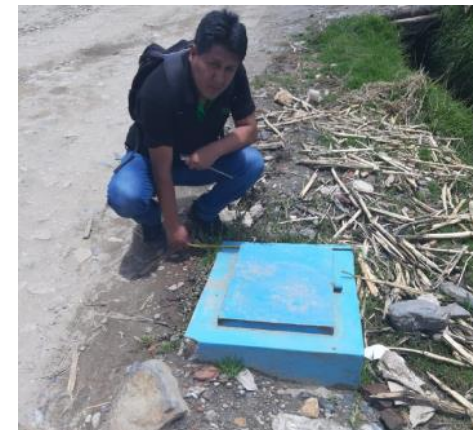
0.6	0.13	310		0.1	0.6	0.06	0.04	0	0	0.00
	<b>Area m2</b>	<b>0.078</b>	<b>0.31</b>		<b>0.0001</b>						
Material de concreto	Espesor de disco de corte de concreto en m		0.0022								
	Area afectada m2		0.0007				0.0360		0.0000		
	% de area afectada		0.87		46.1538				0.0000		
	Area no afectada m2		0.0773		0.0420				0.0780		
	% de area no afectada		99.13		53.8462				100.0000		
	<b>NIVEL DE SEVERIDAD</b>		<b>LEVE</b>

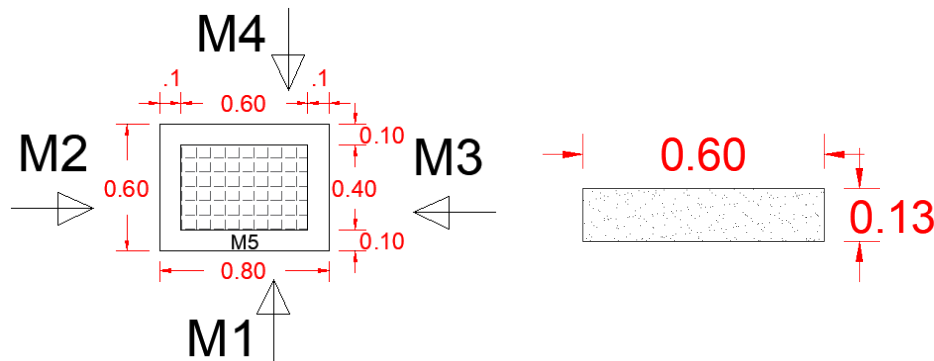
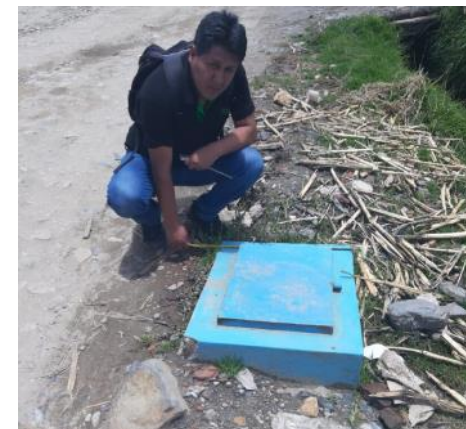
0.6	0.13	350	0.1	0	0	0.00	0.06	0.04	0.00	
	Area m2		0.078	0.35	0.0001						
	Espesor de disco de corte de concreto en m			0.0022							
	Area afectada m2			0.0008	0.0000			0.0024			
	% de area afectada			0.99	0.0000			3.0769			
	Area no afectada m2			0.0772	0.0780			0.0756			
	% de area no afectada			99.01	100.0000			96.9231			
	NIVEL DE SEVERIDAD			LEVE

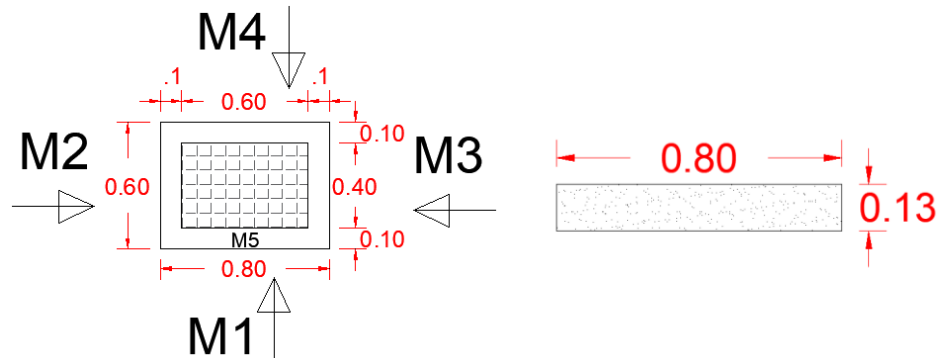
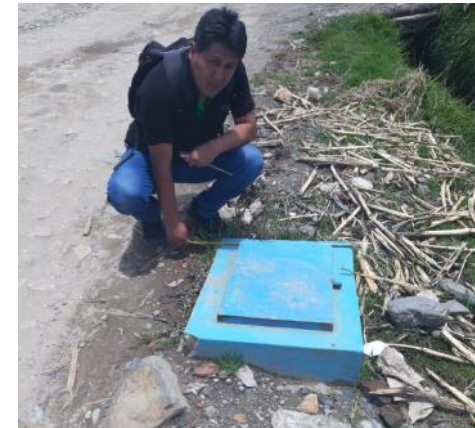
0.8	0.13	400	0.1	0	0	0.00	0	0	0.00
	<b>Area m2</b>		<b>0.104</b>	<b>0.4</b>	<b>0.0001</b>					
Material de concreto	Espesor de disco de corte de concreto en m		0.0022							
	Area afectada m2		0.0009		0.0000			0.0000		
	% de area afectada		0.85		0.0000			0.0000		
	Area no afectada m2		0.1031		0.1040			0.1040		
	% de area no afectada		99.15		100.0000			100.0000		
	<b>NIVEL DE SEVERIDAD</b>		<b>LEVE</b>

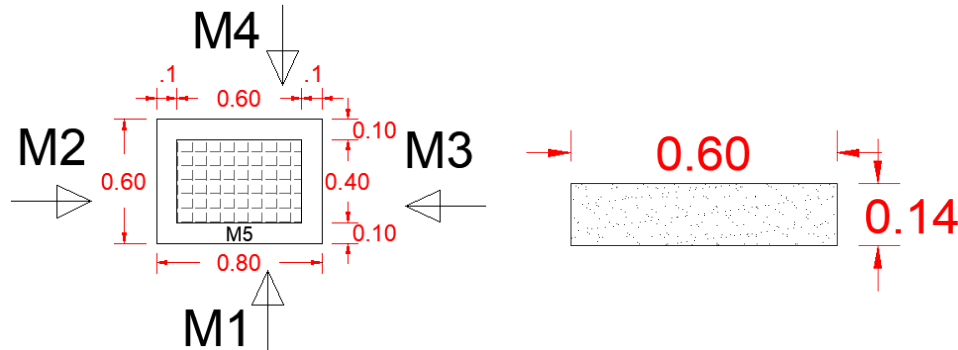
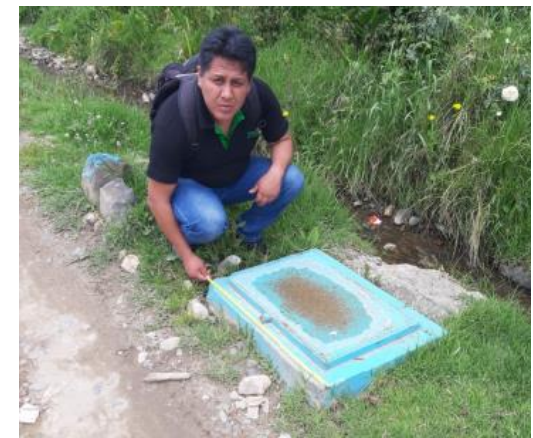
0.6	0.14	330	0.1	0	0	0.00	0	0	0.00	
	<b>Area m2</b>		<b>0.084</b>	<b>0.33</b>	<b>0.0001</b>						
Material de concreto	Espesor de disco de corte de concreto en m			0.0022							
	Area afectada m2			0.0007			0.0000			0.0000	
	% de area afectada			0.86			0.0000			0.0000	
	Area no afectada m2			0.0833			0.0840			0.0840	
	% de area no afectada			99.14			100.0000			100.0000	
	<b>NIVEL DE SEVERIDAD</b>			<b>LEVE</b>
