**UNIVERSIDAD CATÓLICA LOS ÁNGELES  
CHIMBOTE**

**FACULTAD DE INGENIERÍA  
ESCUELA PROFESIONAL DE INGENIERÍA  
CIVIL**

**EVALUACIÓN Y MEJORAMIENTO DEL SISTEMA DE  
SANEAMIENTO BÁSICO EN EL BARRIO DE SANTA  
ROSA, CASERÍO DE JINUA, CENTRO POBLADO DE  
PARIA WILCAHUAIN, DISTRITO DE  
INDEPENDENCIA, PROVINCIA DE HUARAZ,  
DEPARTAMENTO DE ÁNCASH, 2019**

**TESIS PARA OPTAR EL TÍTULO PROFESIONAL DE  
INGENIERO CIVIL**

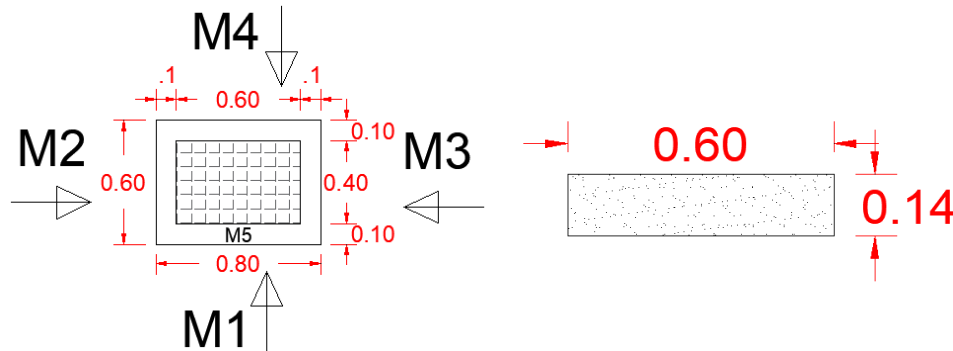
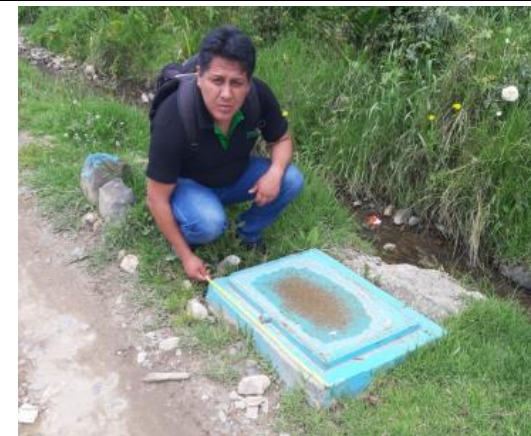
0.6	0.14	290	0.1	0	0	0.00	0.04	0.02	0.00
		<b>Area m2</b>	<b>0.084</b>	<b>0.29</b>	<b>0.0001</b>						
	Espesor de disco de corte de concreto en m			0.0022							
	Area afectada m2			0.0006		0.0000			0.0008		
	% de area afectada			0.76		0.0000			0.9524		
	Area no afectada m2			0.0834		0.0840			0.0832		
	% de area no afectada			99.24		100.0000			99.0476		
	<b>NIVEL DE SEVERIDAD</b>			<b>LEVE</b>					<b>LEVE</b>

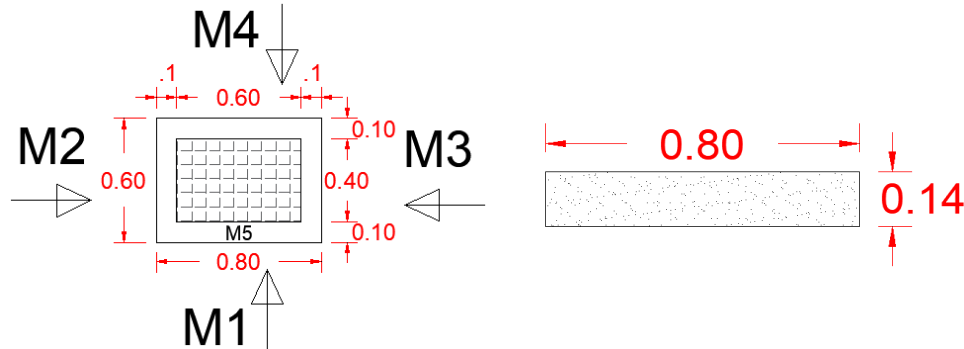
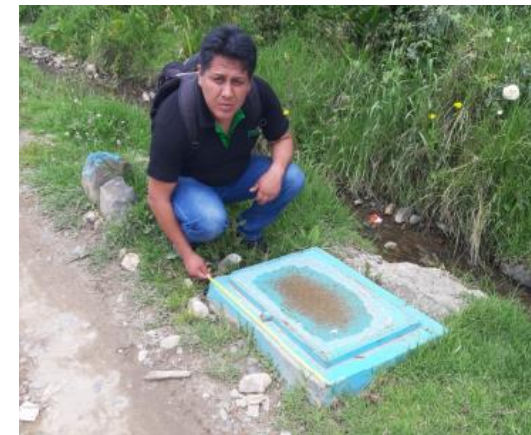
0.8	0.14	410	0.1	0	0	0.00	0	0	0.00
	Area m2		0.112	0.41	0.0001					
	Espesor de disco de corte de concreto en m			0.0022						
	Area afectada m2			0.0009		0.0000			0.0000	
	% de area afectada			0.81		0.0000			0.0000	
	Area no afectada m2			0.1111		0.1120			0.1120	
	% de area no afectada			99.19		100.0000			100.0000	
	NIVEL DE SEVERIDAD			LEVE

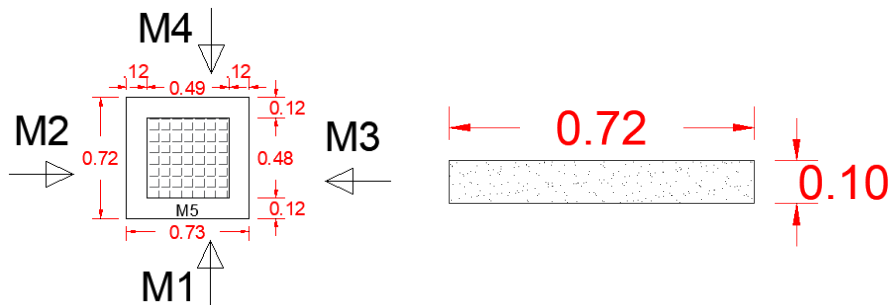
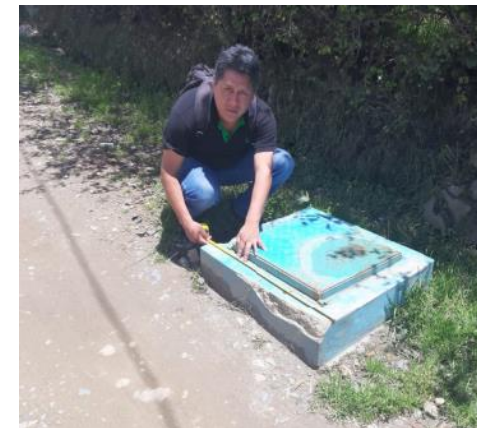
0.72	0.1	210	0.1	0	0	0.00	0	0	0.00
	<b>Area m2</b>			<b>0.072</b>	<b>0.21</b>	<b>0.0001</b>				
Material de concreto	Espesor de disco de corte de concreto en m		0.0022							
	Area afectada m2		0.0005		0.0000			0.0000		
	% de area afectada		0.64		0.0000			0.0000		
	Area no afectada m2		0.0715		0.0720			0.0720		
	% de area no afectada		99.36		100.0000			100.0000		
	<b>NIVEL DE SEVERIDAD</b>		<b>LEVE</b>

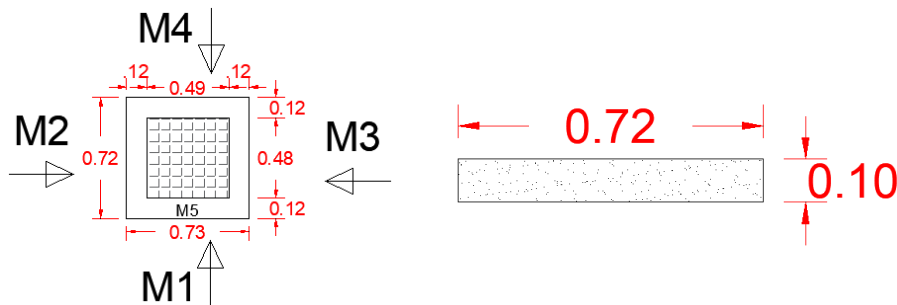
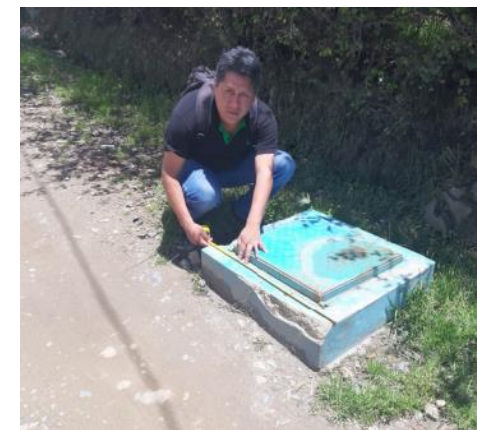
0.72	0.1	220	0.1	0	0	0.00	0	0	0.00
		<b>Area m2</b>	<b>0.072</b>	<b>0.22</b>	<b>0.0001</b>						
Material de concreto	Espesor de disco de corte de concreto en m			0.0022							
	Area afectada m2			0.0005			0.0000			0.0000	
	% de area afectada			0.67			0.0000			0.0000	
	Area no afectada m2			0.0715			0.0720			0.0720	
	% de area no afectada			99.33			100.0000			100.0000	
	<b>NIVEL DE SEVERIDAD</b>			<b>LEVE</b>

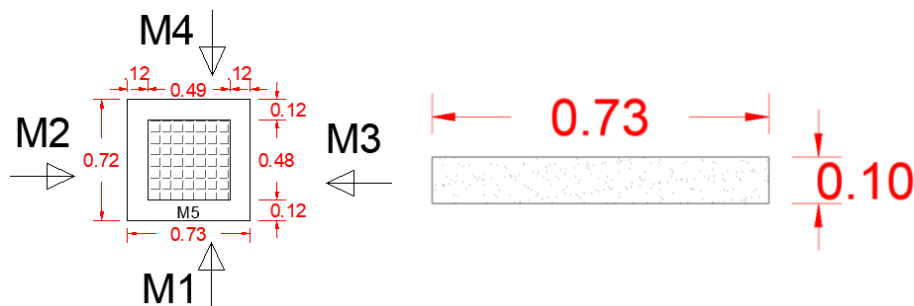
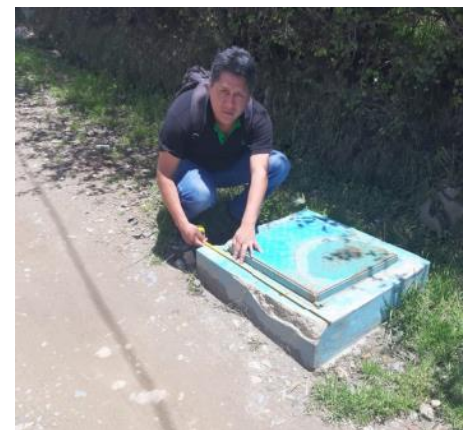
0.73	0.05	150	0.15	0.1	0	0	0.00	0	0	0.00
	<b>Area m2</b>		<b>0.0365</b>		<b>0.0001</b>						
Material de concreto	Espesor de disco de corte de concreto en m		0.0022								
	Area afectada m2		0.0003		0.0000			0.0000			
	% de area afectada		0.90		0.0000			0.0000			
	Area no afectada m2		0.0362		0.0365			0.0365			
	% de area no afectada		99.10		100.0000			100.0000			
	<b>NIVEL DE SEVERIDAD</b>		<b>LEVE</b>		<b>SEVERO</b>

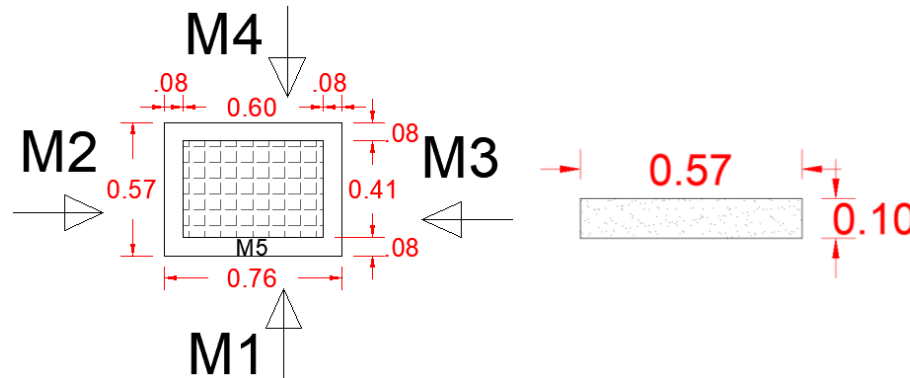
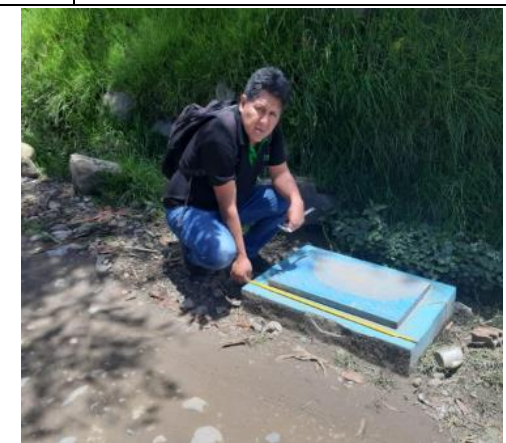
0.57	0.1	180	0.1	0	0	0.00	0	0	0.00	
	Area m2		0.057		0.18		0.0001				
	Espesor de disco de corte de concreto en m			0.0022							
	Area afectada m2			0.0004			0.0000			0.0000	
	% de area afectada			0.69			0.0000			0.0000	
	Area no afectada m2			0.0566			0.0570			0.0570	
	% de area no afectada			99.31			100.0000			100.0000	
	NIVEL DE SEVERIDAD			LEVE

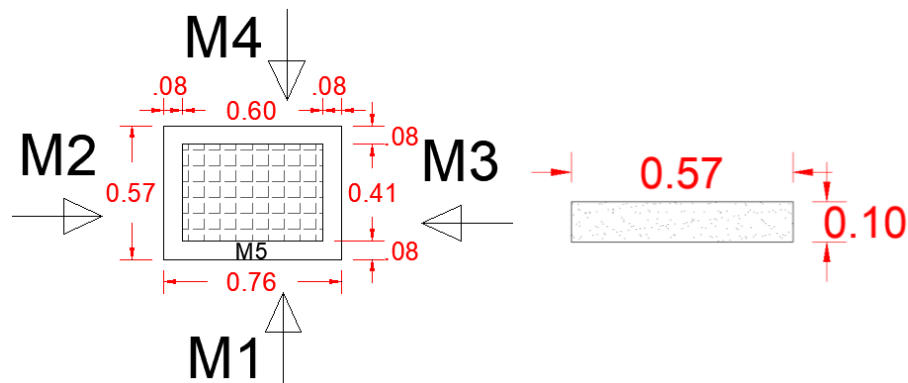
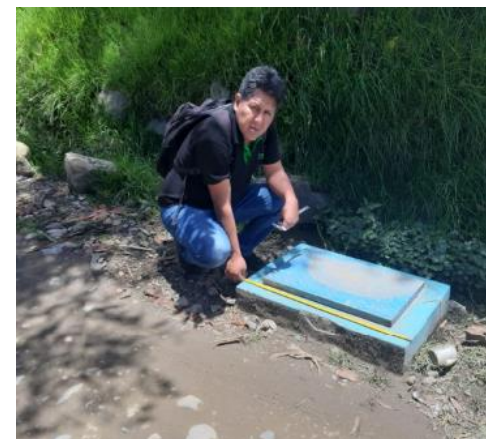
0.57	0.1	240	0.1	0	0	0.00	0	0	0.00
	Area m2		0.057	0.24	0.0001					
	Espesor de disco de corte de concreto en m			0.0022						
	Area afectada m2			0.0005		0.0000		0.0000		
	% de area afectada			0.93		0.0000		0.0000		
	Area no afectada m2			0.0565		0.0570		0.0570		
	% de area no afectada			99.07		100.0000		100.0000		
	NIVEL DE SEVERIDAD			LEVE

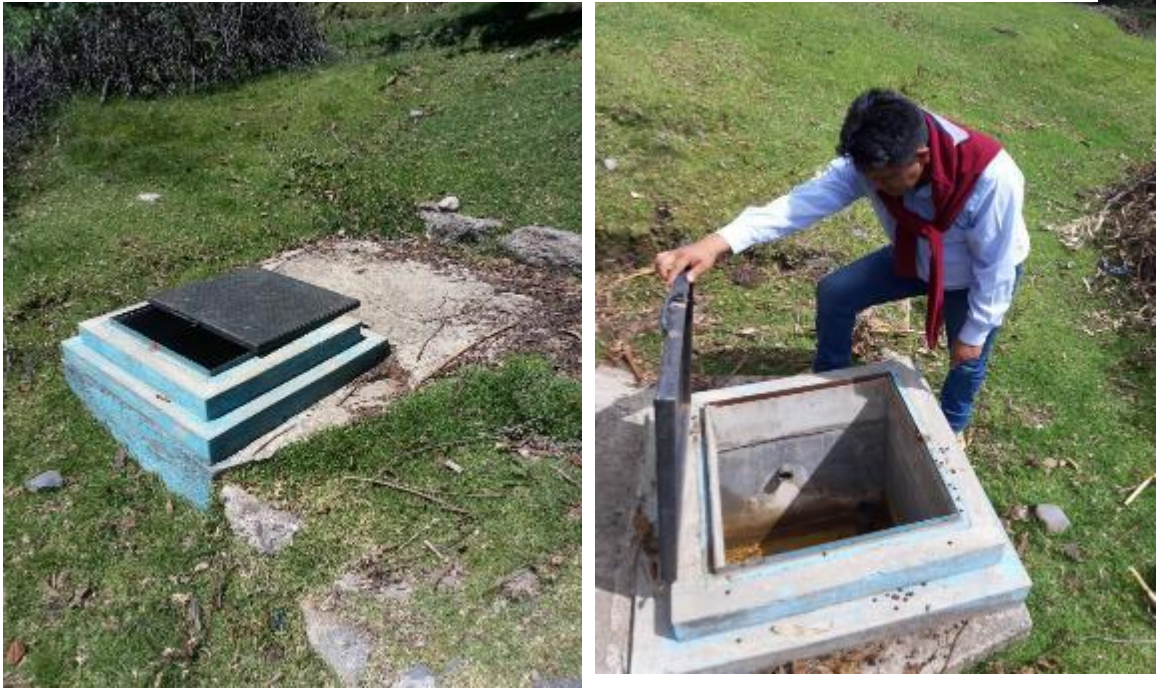
Fotografía 1. Sistema de Agua potable – Captación N° 01

Las captaciones N°1, N°2, N°3, N°4, N°5 y N°6, no cuentan con cerco perimétrico, el cual cumple la función de seguridad con la finalidad de evitar el deterioro de las estructura, a su vez en las zonas rurales protege del ingreso de animales a la zona donde se capta el agua, y evitar la contaminación de las mismas.

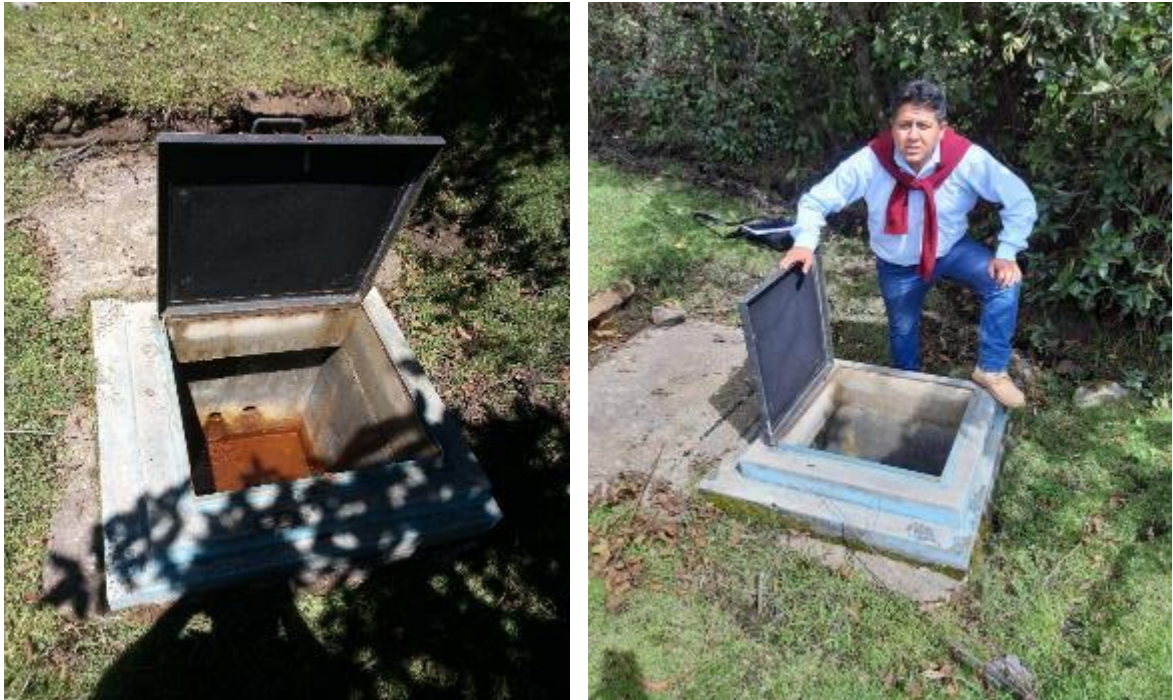
Fotografía 3. Sistema de Agua potable – Captación N° 02

b. captación N°02			3.00	
	-cerco perimétrico	cuenta con cerco en buen estado	cuenta con cerco en mal estado	.....	no cuenta
	-estado de la estructura	buen estado	regular estado	mal estado	no cuenta
	-tapa sanitaria	buen estado	regular estado	mal estado	no cuenta
	-accesorios	buen estado	regular estado	mal estado	no cuenta
-tubería de limpia y rebose	buen estado	regular estado	mal estado	no cuenta	
-Severidad de la patología en la estructura				4	
*Patología					
Fisura	LEVE				
Grieta					
Impacto	LEVE
