UNIVERSIDAD CATÓLICA LOS ÁNGELES
CHIMBOTE

DETERMINACION Y EVALUACIÓN DE LAS PATOLOGÍAS
DEL CONCRETO EN LAS OBRAS DE ARTE DE LA LINEA
DE CONDUCCIÓN DE AGUA PARA REGADÍO DEL
DISTRITO DE LLOQUE – PROVINCIA DE SÁNCHEZ CERRO
– DEPARTAMENTO DE MOQUEGUA, MARZO DEL 2018

**TESIS PARA OPTAR EL TÍTULO PROFESIONAL DE
INGENIERO CIVIL**

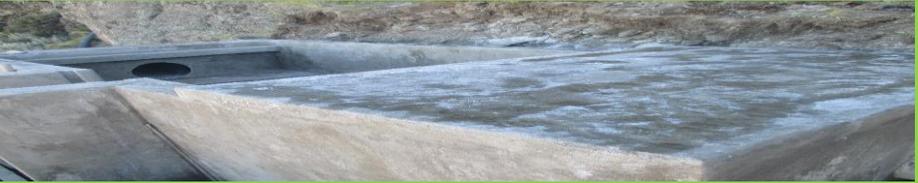
VISTA PANORMICA DE LA UNIDAD DE MUESTRA 4

ELEMENTO		AREA M2	
				TOMA LATERAL			
				MURO LATERAL A		13.25	
				MURO LATERAL B		13.25	
MURO TRANSICION		0					
TOTAL		26.5					
PATOLOGIAS IDENTIFICADAS EN UNIDAD DE MUESTRA 4							
PATOLOGIAS	MURO LATERAL A		MURO LATERAL B		MURO TRANSICION		
	M2	%	M2	%	M2	%	
1 humedad	0.00	0.00%	0.00	0.00%	0.00	0.00%	
2 suciedad	0.00	0.00%	0.00	0.00%	0.00	0.00%	
3 erosion fisica	0.40	5.30%	0.40	5.30%	0.00	0.00%	
4 deformaciones	0.00	0.00%	0.00	0.00%	0.00	0.00%	
5 grietas	0.15	0.00%	0.11	1.46%	0.00	0.00%	
6 fisuras	0.10	1.33%	0.18	2.39%	0.00	0.00%	
7 desintegracion	0.15	1.99%	0.13	1.72%	0.00	0.00%	
8 erosion mecanica	0.00	0.00%	0.10	1.33%	0.00	0.00%	
9 eflorescencias	0.00	0.00%	0.00	0.00%	0.00	0.00%	
TOTAL	0.80	8.61%	0.92	12.19%	0.00	0.00%	
NIVEL DE SEVERIDAD							
		SEVERO				SEVERO	
RESUMEN DE LA UNIDAD DE MUESTRA 4							
AREA AFECTADA (M2) TOTAL DE LA UNIDAD DE MUESTRA 1	% AREA AFECTADA TOTAL DE LA UNIDAD DE MUESTRA 1	AREA NO AFECTADA (M2) TOTAL DE LA UNIDAD DE MUESTRA 1	% AREA NO AFECTADA TOTAL DE LA UNIDAD DE MUESTRA 1	NIVEL DE SEVERIDAD

1.72	6.49%	24.780	93.51%	MURO LATERAL A

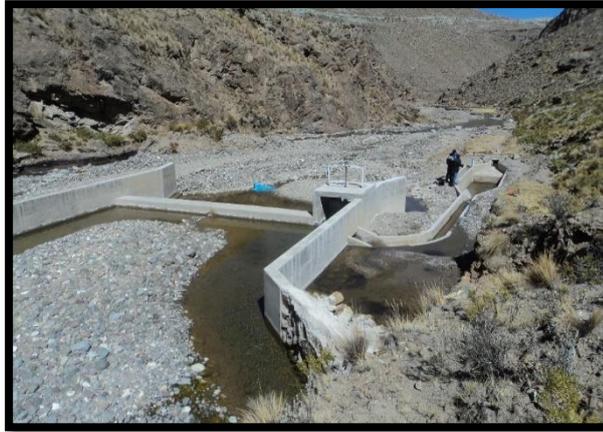
FOTOGRAFIA 01

Fotografía 1: Bocatoma que corresponde una de las obras de arte de la línea de conducción.

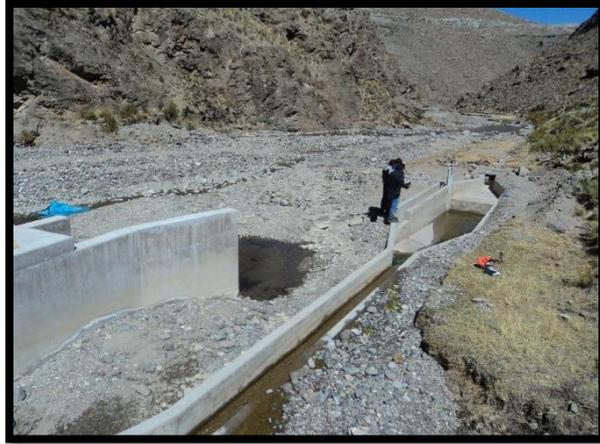
FOTOGRAFIA 03

Fotografía 3: Vista panorámica del desarenador que corresponde una de las obras de arte de la línea de conducción.

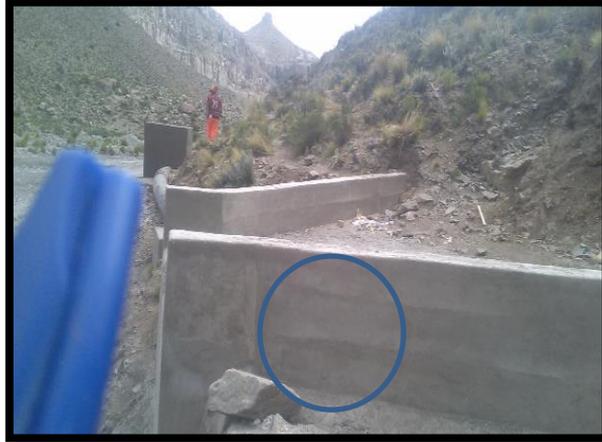
FOTOGRAFIA 05

Fotografía 5: Vista panorámica de la canoa

- En la canoa se recomienda el mantenimiento adecuado y continuo, ya que al estar más expuesto a los deslizamientos tendrá más daños a futuro en épocas de lluvia, ya que es el que protege a la tubería.

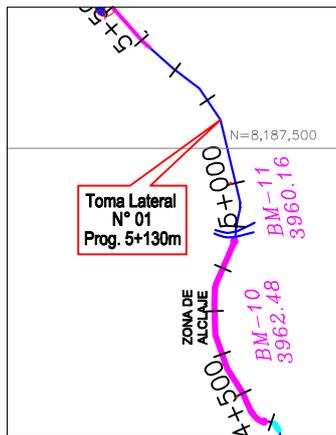
ELEMENTO	ÁREA AFECTADA	PATOLOGÍA	SEVERIDAD		
			L	M	S
DADO CONCRETO	0.55	E - F			0.55
TOTAL	0.55				0.55

- En las unidades de muestra 5, 6, 7 y 8, los dados se encuentran afectados moderadamente se recomienda cambiar el predimensionamiento ya que el comportamiento de la tubería está haciendo daño a dichos elementos por ser de menor área, la tubería tiene una dilatación por el calor y contracción rápida por el frío extremo, haciendo esto los dichos elementos tendrían más duración.

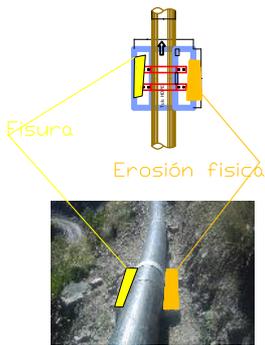
Unidad de muestra N°06

ELEMENTO	ÁREA AFECTADA	PATOLOGÍA	SEVERIDAD		
			L	M	S
DADO CONCRETO	0.58	E - F		0.58	
TOTAL	0.58			0.58

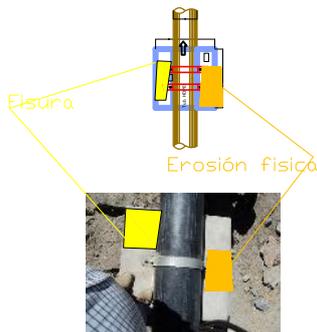
Unidad de muestra N°07

ELEMENTO	ÁREA AFECTADA	PATOLOGÍA	SEVERIDAD		
			L	M	S
DADO CONCRETO	0.50	E - F		0.50	
TOTAL	0.50			0.50

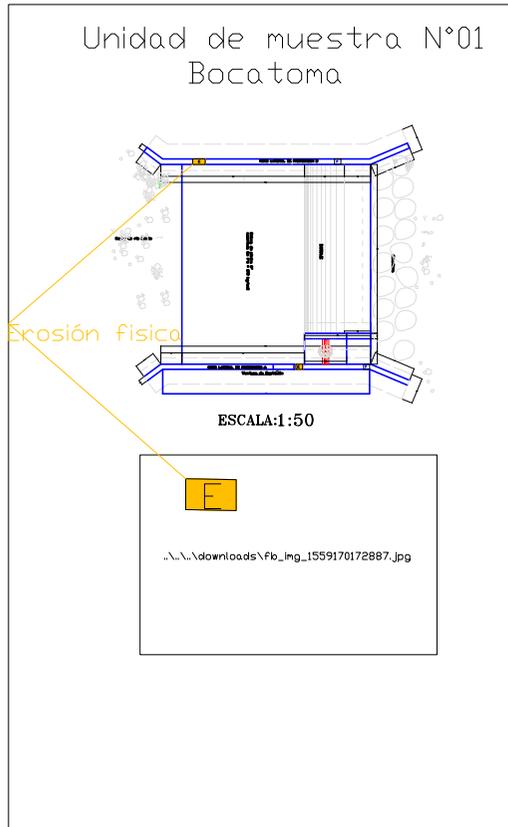
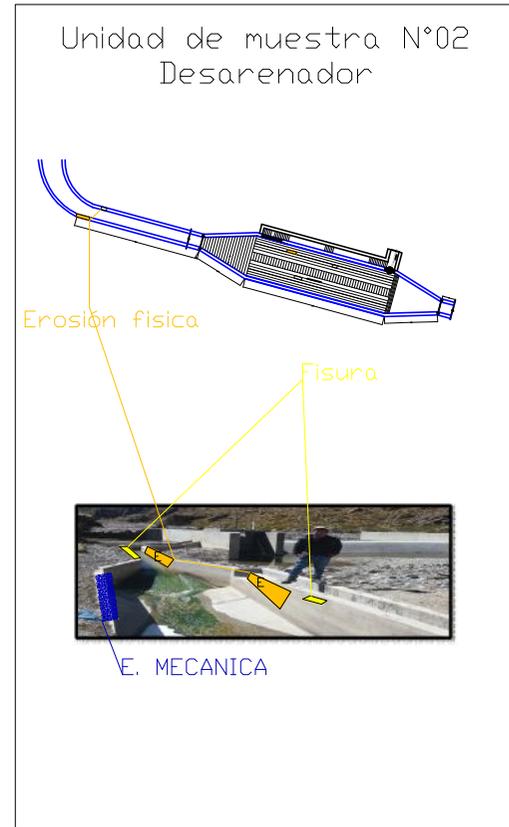
Fotografía de la unidad muestral 2	<p>Patología: Erosión.</p> <p>Definición: Es la pérdida superficial del material, originando huecos y desgaste en los elementos.</p> <p>Posibles Causas: Golpes, impactos o rozamientos ocasionados con objetos.</p> <p>Reparación: Picar el área del concreto dañada, eliminando partes sueltas y mal adheridas. Aplicar un aditivo para unir concreto nuevo con concreto antiguo, (SE RECOMIENDA SIKADUR 32) Colocar un mortero fluido de alta resistencia. Aplicar un aditivo para unir concreto nuevo con concreto antiguo. Rellenarlas con mortero de dosificación ca=1:3 (1 CEMENTO 3 DE AREANA FINA) o reemplazar la unidad dañada de la siguiente manera: Remover las juntas y los ladrillos afectados. Rellenar las juntas con mortero con aditivo plastificante.</p> <p>Recomendación: Crear un muro de protección entre la obra de arte y el lado del cerro.</p>
------------------------------------	--

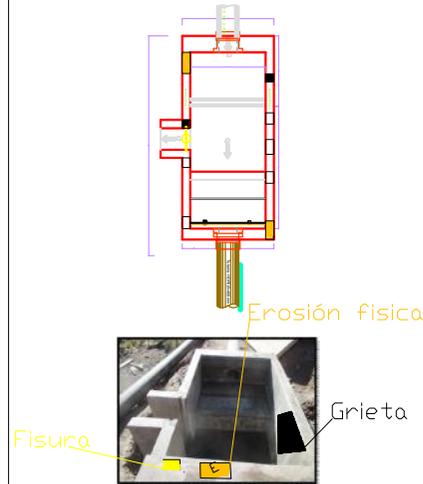
Unidad de muestra N°04
TOMA LATERAL

Fotografía de la unidad muestral 4	Patología: Grieta.

<p>• Definición: Abertura longitudinal por esfuerzos mecánicos, afectando el espesor del concreto armado y provocando la pérdida de su consistencia e integridad.</p> <p>• Posibles Causas: Asentamientos diferenciales, Movimientos sísmicos, ocasionando la licuación del suelo, O en este caso producido por la tubería.</p> <p>• Reparación: Limpiar la grieta a tratar con agua a presión y/o aire comprimido. Fijar las cámaras o boquillas y sellar la grieta superficialmente con Adhesivo epóxido. Inyectar una resina epóxica de alta fluidez desde la boquilla que esté en el punto más bajo, a velocidad lenta y con presión constante. Si la grieta no tiene mucha profundidad, abrirla en forma de V, aplicar aditivo para unir concreto nuevo con concreto viejo, y finalmente Rellenarla con un mortero de alta resistencia. Rellenar las juntas con mortero con aditivo plastificante.</p> <p>• Recomendación: Utilizar cimentaciones tipo de Te invertida para evitar que asentamiento leves o pronunciados provoquen la formación de grietas. Aumentar la sección transversal de los elementos de confinamiento para darle una mayor rigidez a los muros.</p>
