EVALUACIÓN Y DETERMINACIÓN DE LAS
PATOLOGÍAS DEL CONCRETO EN EL CERCO DE
ALBAÑILERÍA CONFINADA, DE LA EMPRESA
TRANSPORTES MENDOZA S.R.L, UBICADO EN LA
MANZANA L, LOTE 2 DEL ASENTAMIENTO HUMANO
ANTENOR ORREGO, DISTRITO DE CHIMBOTE,
PROVINCIA DEL SANTA,
REGIÓN ÁNCASH – OCTUBRE 2019

TESIS PARA OPTAR EL TÍTULO PROFESIONAL DE
INGENIERO CIVIL

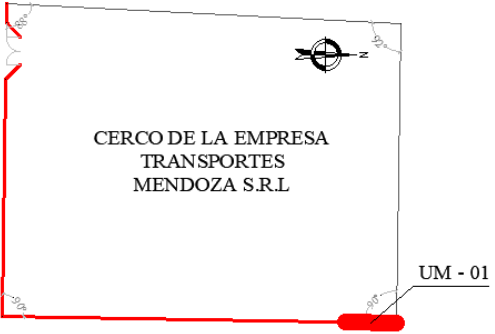
<p style="text-align: center;">CERCO DE LA EMPRESA TRANSPORTES MENDOZA S.R.L</p> <p style="text-align: right;">UM - 01</p>

3.- Grieta	Columna	Largo = 3.70m	Ancho = 0.25m	Veces = 2	Área = 1.85m ²	
Química	4.- Eflorescencia	Muro	Largo = 9.20m	Ancho = 3.00m	Veces = 1	Área = 27.60m ²

5.- Corrosión	Viga	Largo = 9.20m	Ancho = 0.20m	Veces = 1	Área = 1.84m ²	
UBICACIÓN UNIDAD DE MUESTRA 01			IMAGEN

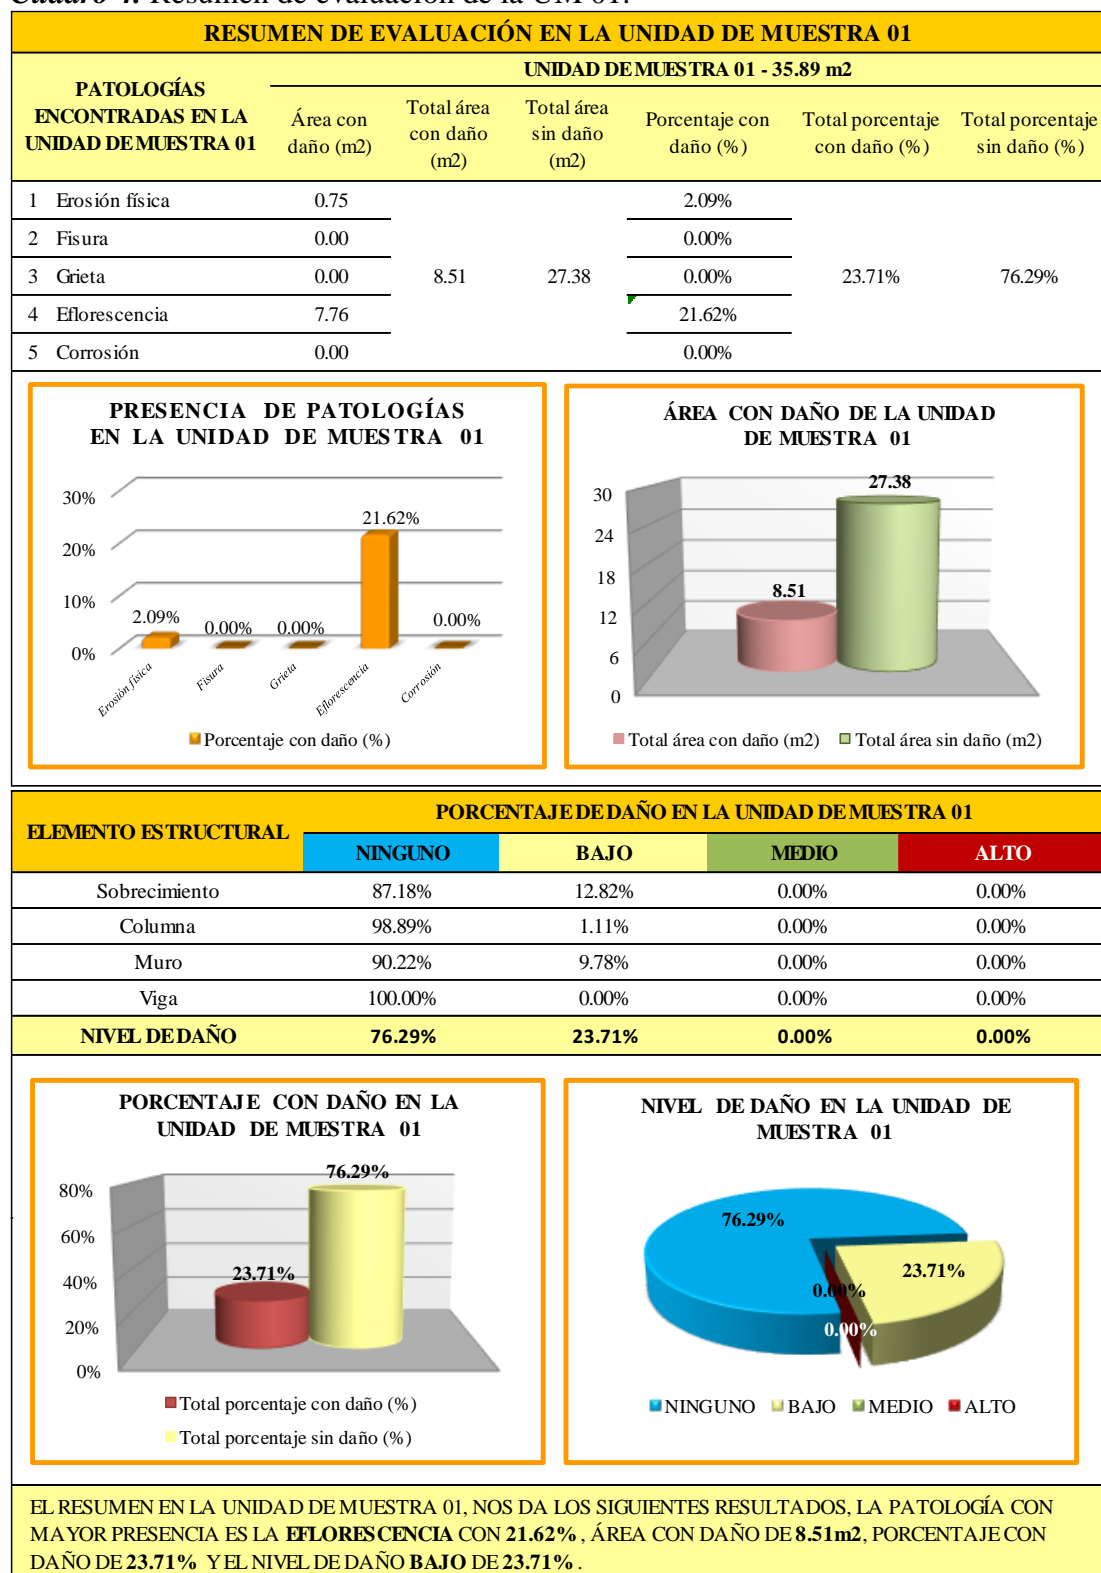
Cuadro 4. Resumen de evaluación de la UM 01.

Interpretación: En este gráfico se aprecia que el nivel de daño de la unidad de muestra 01 es bajo con 23.71%.

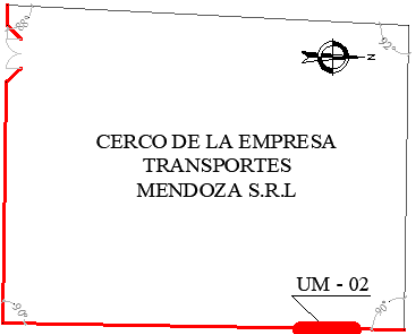
<p style="text-align: center;">CERCO DE LA EMPRESA TRANSPORTES MENDOZA S.R.L</p> <p style="text-align: right;">UM - 02</p>

3.- Grieta	Columna	Largo = 10.90m	Ancho = 0.25m	Veces = 1	Área = 2.73m ²
Química	4.- Eflorescencia	Muro	Largo = 6.15m	Ancho = 4.60m	Veces = 1	Área = 28.29m ²

5.- Corrosión	Viga	Largo = 9.20m	Ancho = 0.20m	Veces = 1	Área = 1.84m ²
UBICACIÓN UNIDAD DE MUESTRA 02			IMAGEN

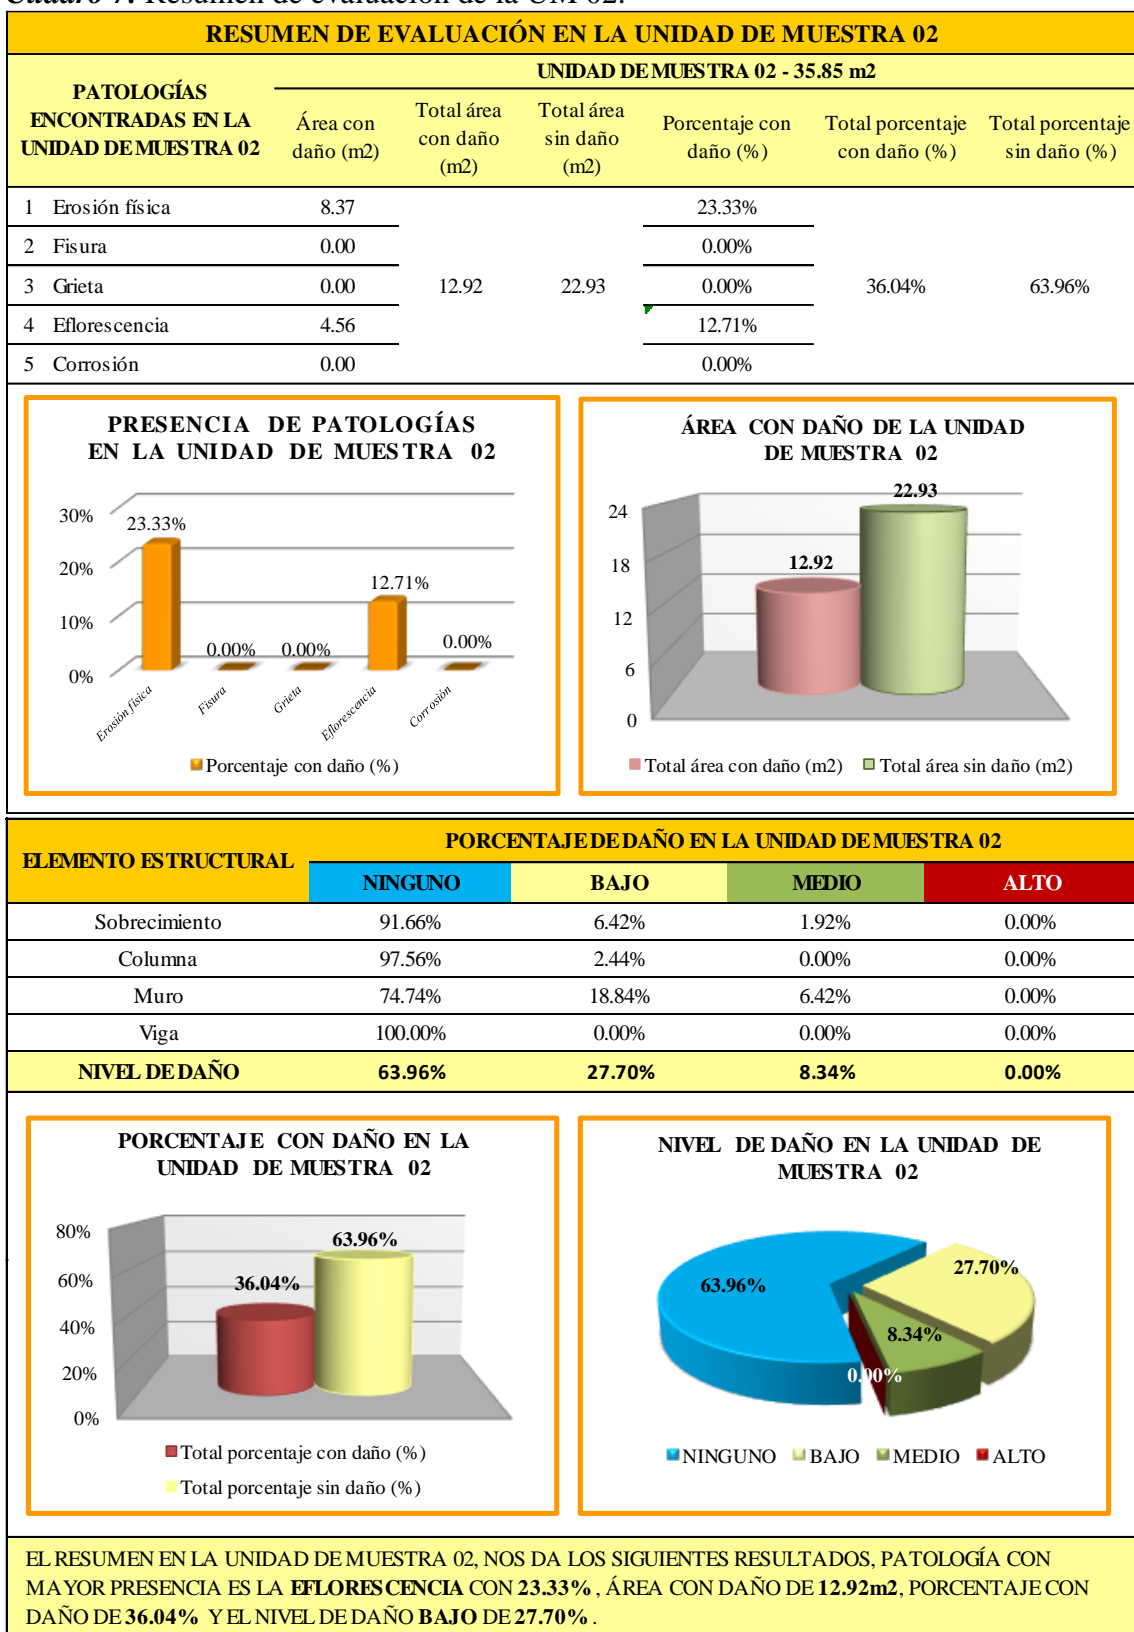
Cuadro 7. Resumen de evaluación de la UM 02.

Interpretación: En este gráfico se aprecia que el nivel de daño de la unidad de muestra 02 es bajo con 27.70 %.

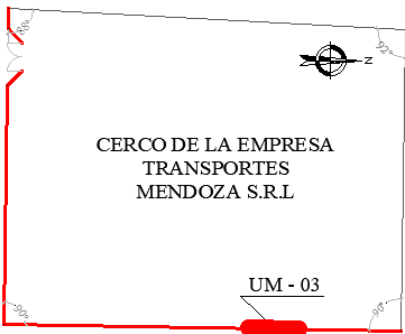
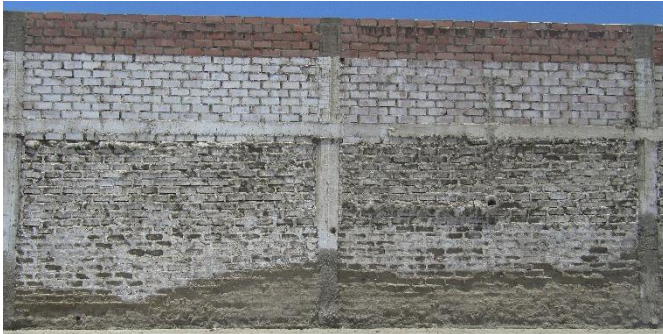
<p style="text-align: center;">CERCO DE LA EMPRESA TRANSPORTES MENDOZA S.R.L</p> <p style="text-align: center;">UM - 03</p>

5.- Corrosión	Viga	Largo = 9.20m	Ancho = 0.20m	Veces = 1	Área = 1.84m ²
UBICACIÓN UNIDAD DE MUESTRA 03			IMAGEN

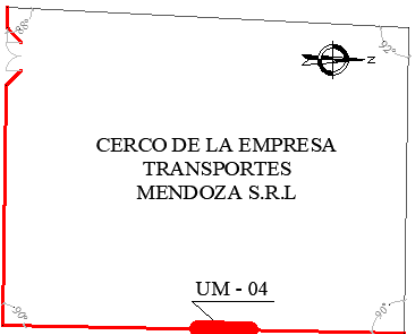
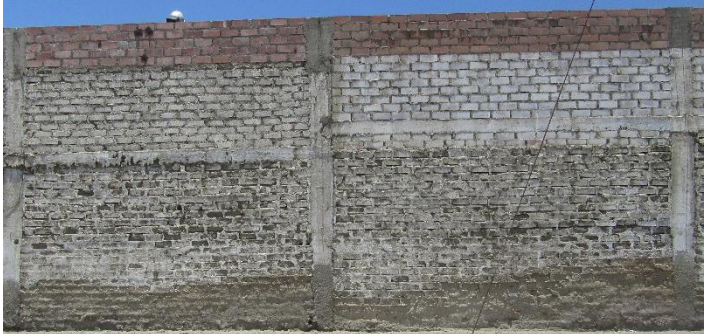
<p style="text-align: center;">CERCO DE LA EMPRESA TRANSPORTES MENDOZA S.R.L</p> <p style="text-align: center;">UM - 04</p>

EL RESUMEN EN LA UNIDAD DE MUESTRA 04, NOS DA LOS SIGUIENTES RESULTADOS, PATOLOGÍA CON MAYOR PRESENCIA ES LA **EROSIÓN FÍSICA** CON **37.14%**, ÁREA CON DAÑO DE **11.57m²**, PORCENTAJE CON DAÑO DE **37.14%** Y EL NIVEL DE DAÑO MEDIO DE **35.06%**.

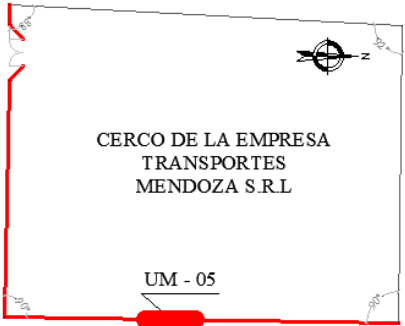
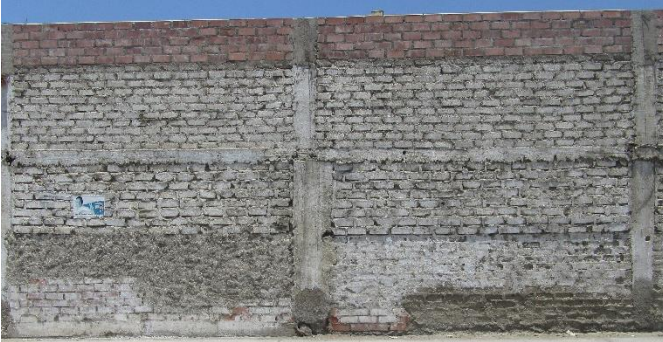
<p style="text-align: center;">CERCO DE LA EMPRESA TRANSPORTES MENDOZA S.R.L</p> <p style="text-align: center;">UM - 05</p>

Interpretación: En este gráfico se aprecia que la patología con mayor presencia en la unidad de muestra 05 es la erosión física con 11.19%.

Interpretación: En este gráfico se aprecia que el nivel de daño de la unidad de muestra 05 es medio con 9.62%.

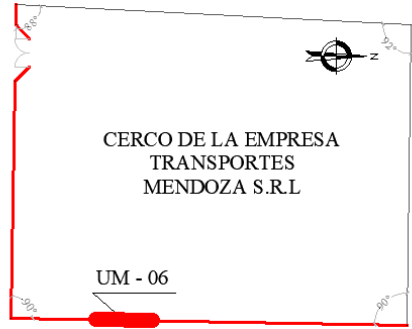
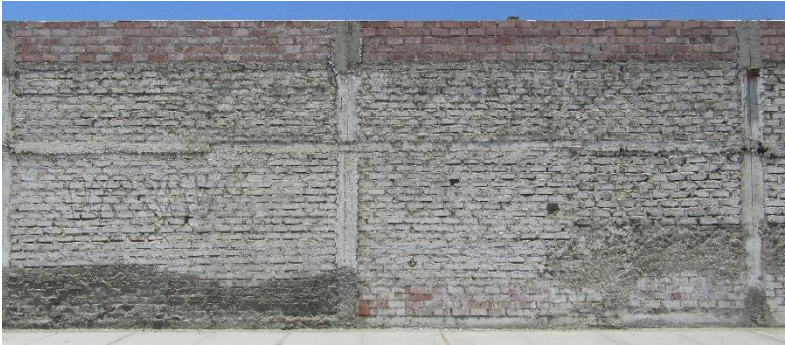
<p style="text-align: center;">CERCO DE LA EMPRESA TRANSPORTES MENDOZA S.R.L</p> <p style="text-align: center;">UM - 06</p>

Interpretación: En este gráfico se aprecia que la patología con mayor presencia en la unidad de muestra 06 es la erosión física con 11.87%.

Interpretación: En este gráfico se aprecia que el nivel de daño en la unidad de muestra 06 es medio con 10.71%.

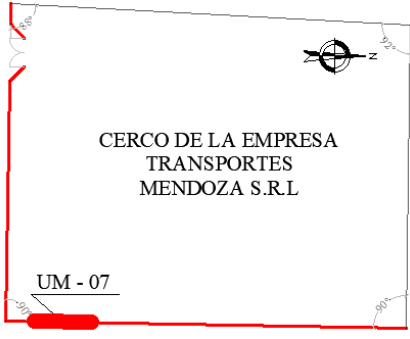
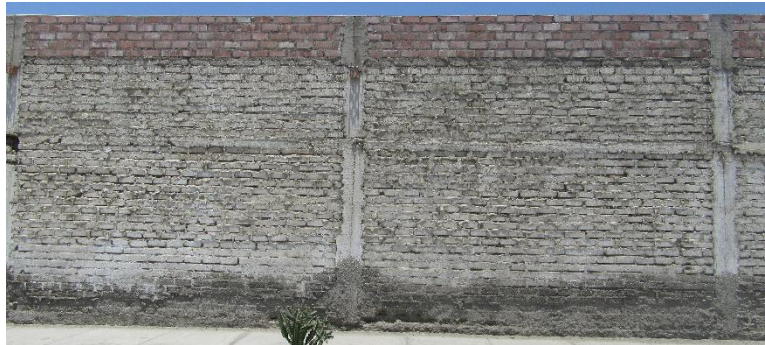
<p style="text-align: center;">CERCO DE LA EMPRESA TRANSPORTES MENDOZA S.R.L</p> <p style="text-align: center;">UM - 07</p>

Interpretación: En este gráfico se aprecia que la patología con mayor presencia en la unidad de muestra 07 es la erosión física con 28.57%.

Interpretación: En este gráfico se aprecia que el nivel de daño en la unidad de muestra 07 es medio con 27.07%.

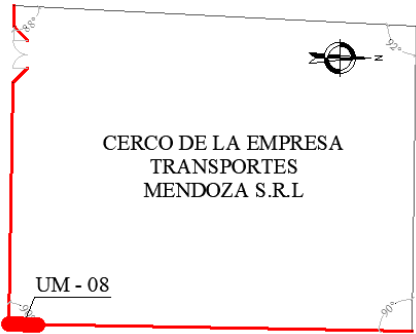
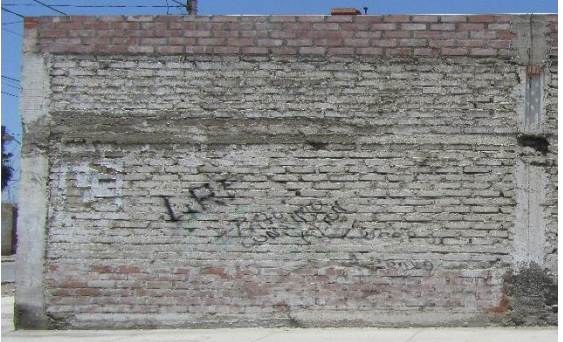
Interpretación: En este gráfico se aprecia que la patología con mayor presencia en la unidad de muestra 08 es la eflorescencia con 7.70%.

Interpretación: En este gráfico se aprecia que el nivel de daño en la unidad de muestra 08 es bajo con 9.08%.

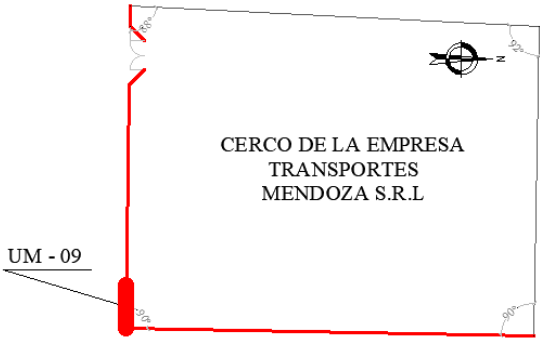
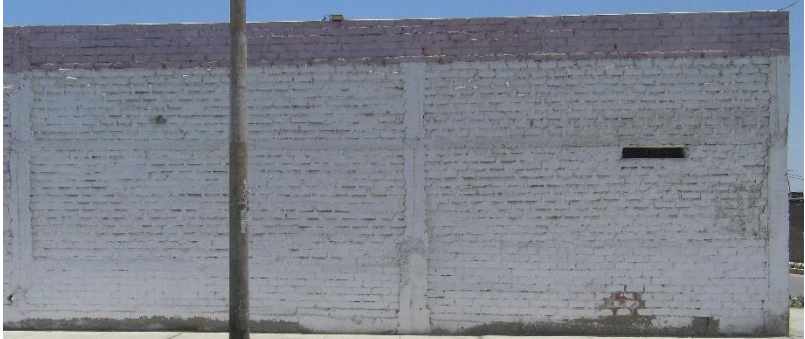
DATOS DE EVALUACIÓN							
REGIÓN: ÁNCASH PROVINCIA: SANTA DISTRITO: CHIMBOTE AA.HH: ANTENOR ORREGO	EVALUADOR: DE LOS SANTOS FLORES ROY ALVER ASESOR: MGTR. LEÓN DE LOS RÍOS MIGUEL GONZALO MUESTRA: CERCO USO: DE SEGURIDAD	ANTIGÜEDAD DE CERCO: 22 AÑOS ÁREA DE MUESTRA: 417.86m ² ÁREA DE UNIDAD DE MUESTRA: 32.55m ² FECHA DE EVALUACIÓN: OCTUBRE 2019					
MANUAL DE PATOLOGÍAS			NIVEL DE DAÑO				
CLASIFICACIÓN	TIPO DE PATOLOGÍA	NINGUNO	BAJO	MEDIO	ALTO		
Física	1.- Erosión física	DETALLES DE ELEMENTOS ESTRUCTURALES					
Mecánica	2.- Fisura	Sobrecimiento	Largo = 8.80m	Ancho = 0.30m	Veces = 1	Área = 2.64m ²

3.- Grieta	Columna	Largo = 3.50m	Ancho = 0.25m	Veces = 2	Área = 1.75m ²	
Química	4.- Eflorescencia	Muro	Largo = 8.80m	Ancho = 3.00m	Veces = 1	Área = 26.40m ²

5.- Corrosión	Viga	Largo = 8.80m	Ancho = 0.20m	Veces = 1	Área = 1.76m ²	
UBICACIÓN UNIDAD DE MUESTRA 09			IMAGEN

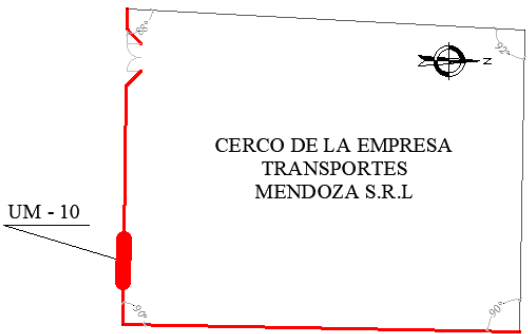
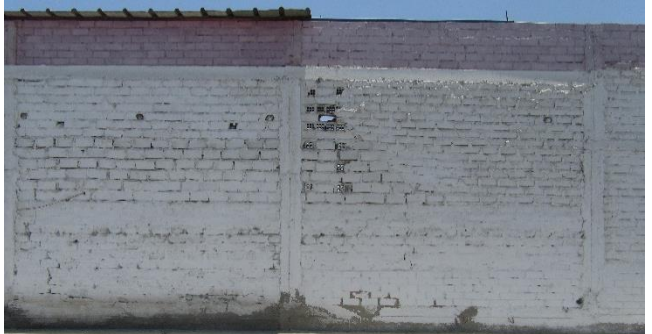
DATOS DE EVALUACIÓN							
REGIÓN: ÁNCASH	EVALUADOR: DE LOS SANTOS FLORES ROY ALVER		ANTIGÜEDAD DE CERCO: 22 AÑOS				
PROVINCIA: SANTA	ASESOR: MGTR. LEÓN DE LOS RÍOS MIGUEL GONZALO		ÁREA DE MUESTRA: 417.86m ²				
DISTRITO: CHIMBOTE	MUESTRA: CERCO		ÁREA DE UNIDAD DE MUESTRA: 26.77m ²				
AA.HH: ANTENOR ORREGO	USO: DE SEGURIDAD		FECHA DE EVALUACIÓN: OCTUBRE 2019				
MANUAL DE PATOLOGÍAS			NIVEL DE DAÑO				
CLASIFICACIÓN	TIPO DE PATOLOGÍA	NINGUNO	BAJO	MEDIO	ALTO		
Física	1.- Erosión física	DETALLES DE ELEMENTOS ESTRUCTURALES					
Mecánica	2.- Fisura	Sobrecimiento	Largo = 7.15m	Ancho = 0.30m	Veces = 1	Área = 2.15m ²

3.- Grieta	Columna	Largo = 3.50m	Ancho = 0.25m	Veces = 2	Área = 1.75m ²	
Química	4.- Eflorescencia	Muro	Largo = 7.15m	Ancho = 3.00m	Veces = 1	Área = 21.45m ²

5.- Corrosión	Viga	Largo = 7.15m	Ancho = 0.20m	Veces = 1	Área = 1.43m ²	
UBICACIÓN UNIDAD DE MUESTRA 10			IMAGEN

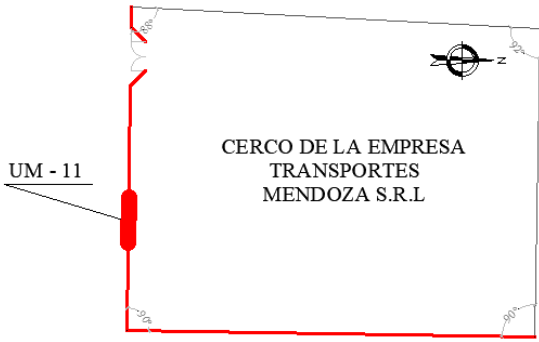
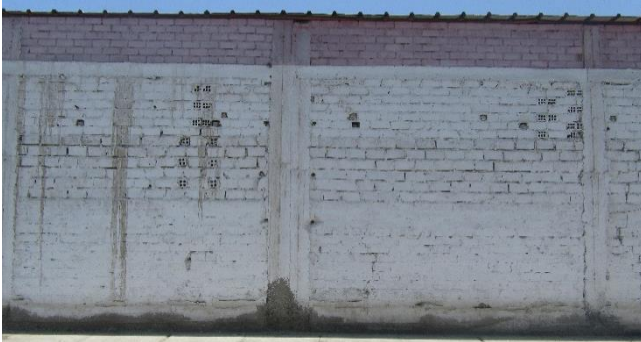
DATOS DE EVALUACIÓN						
REGIÓN: ÁNCASH PROVINCIA: SANTA DISTRITO: CHIMBOTE AA.HH: ANTENOR ORREGO	EVALUADOR: DE LOS SANTOS FLORES ROY ALVER ASESOR: MGTR. LEÓN DE LOS RÍOS MIGUEL GONZALO MUESTRA: CERCO USO: DE SEGURIDAD	ANTIGÜEDAD DE CERCO: 22 AÑOS ÁREA DE MUESTRA: 417.86m ² ÁREA DE UNIDAD DE MUESTRA: 25.02m ² FECHA DE EVALUACIÓN: OCTUBRE 2019				
MANUAL DE PATOLOGÍAS		NIVEL DE DAÑO				
CLASIFICACIÓN	TIPO DE PATOLOGÍA	NINGUNO	BAJO	MEDIO	ALTO	
Física	1.- Erosión física	DETALLES DE ELEMENTOS ESTRUCTURALES				
Mecánica	2.- Fisura	Sobrecimiento	Largo = 6.65m	Ancho = 0.30m	Veces = 1	Área = 1.99m ²

3.- Grieta	Columna	Largo = 3.50m	Ancho = 0.25m	Veces = 2	Área = 1.75m ²
Química	4.- Eflorescencia	Muro	Largo = 6.65m	Ancho = 3.00m	Veces = 1	Área = 19.95m ²

5.- Corrosión	Viga	Largo = 6.65m	Ancho = 0.20m	Veces = 1	Área = 1.33m ²
UBICACIÓN UNIDAD DE MUESTRA 11			IMAGEN

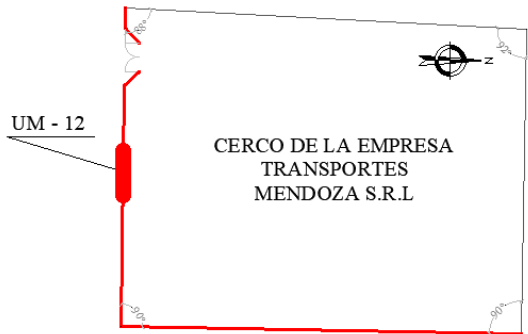
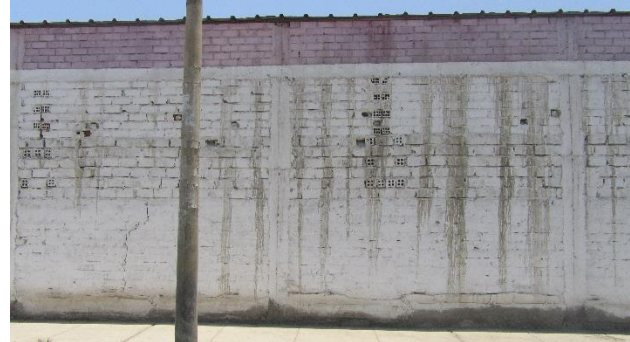
DATOS DE EVALUACIÓN						
REGIÓN: ÁNCASH PROVINCIA: SANTA DISTRITO: CHIMBOTE AA.HH: ANTENOR ORREGO	EVALUADOR: DE LOS SANTOS FLORES ROY ALVER ASESOR: MGTR. LEÓN DE LOS RÍOS MIGUEL GONZALO MUESTRA: CERCO USO: DE SEGURIDAD	ANTIGÜEDAD DE CERCO: 22 AÑOS ÁREA DE MUESTRA: 417.86m ² ÁREA DE UNIDAD DE MUESTRA: 25.90m ² FECHA DE EVALUACIÓN: OCTUBRE 2019				
MANUAL DE PATOLOGÍAS		NIVEL DE DAÑO				
CLASIFICACIÓN	TIPO DE PATOLOGÍA	NINGUNO	BAJO	MEDIO	ALTO	
Física	1.- Erosión física	DETALLES DE ELEMENTOS ESTRUCTURALES				
Mecánica	2.- Fisura	Sobrecimiento	Largo = 6.90m	Ancho = 0.30m	Veces = 1	Área = 2.07m ²

3.- Grieta	Columna	Largo = 3.50m	Ancho = 0.25m	Veces = 2	Área = 1.75m ²
Química	4.- Eflorescencia	Muro	Largo = 6.90m	Ancho = 3.00m	Veces = 1	Área = 20.70m ²

5.- Corrosión	Viga	Largo = 6.90m	Ancho = 0.20m	Veces = 1	Área = 1.38m ²
UBICACIÓN UNIDAD DE MUESTRA 12			IMAGEN

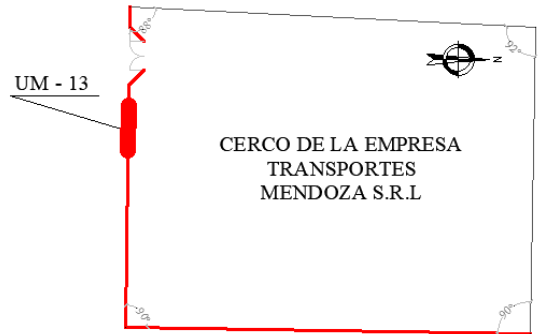
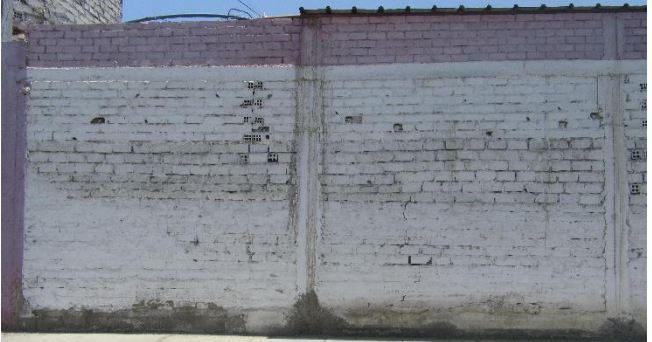
DATOS DE EVALUACIÓN						
REGIÓN: ÁNCASH PROVINCIA: SANTA DISTRITO: CHIMBOTE AA.HH: ANTENOR ORREGO	EVALUADOR: DE LOS SANTOS FLORES ROY ALVER ASESOR: MGTR. LEÓN DE LOS RÍOS MIGUEL GONZALO MUESTRA: CERCO USO: DE SEGURIDAD	ANTIGÜEDAD DE CERCO: 22 AÑOS ÁREA DE MUESTRA: 417.86m ² ÁREA DE UNIDAD DE MUESTRA: 26.77m ² FECHA DE EVALUACIÓN: OCTUBRE 2019				
MANUAL DE PATOLOGÍAS		NIVEL DE DAÑO				
CLASIFICACIÓN	TIPO DE PATOLOGÍA	NINGUNO	BAJO	MEDIO	ALTO	
Física	1.- Erosión física	DETALLES DE ELEMENTOS ESTRUCTURALES				
Mecánica	2.- Fisura	Sobrecimiento	Largo = 6.90m	Ancho = 0.30m	Veces = 1	Área = 2.07m ²

3.- Grieta	Columna	Largo = 3.50m	Ancho = 0.25m	Veces = 3	Área = 2.62m ²
Química	4.- Eflorescencia	Muro	Largo = 6.90m	Ancho = 3.00m	Veces = 1	Área = 20.70m ²

5.- Corrosión	Viga	Largo = 6.90m	Ancho = 0.20m	Veces = 1	Área = 1.38m ²
UBICACIÓN UNIDAD DE MUESTRA 13			IMAGEN

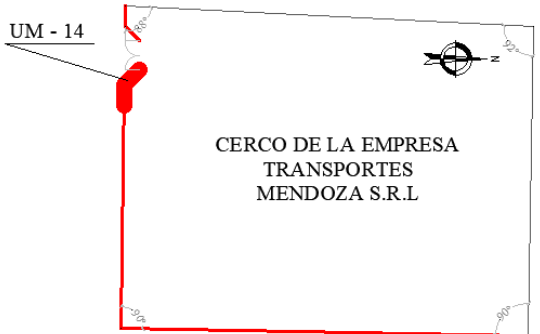
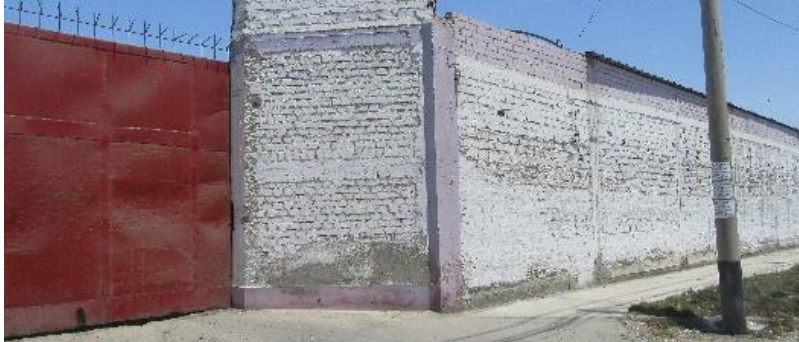
DATOS DE EVALUACIÓN						
REGIÓN: ÁNCASH PROVINCIA: SANTA DISTRITO: CHIMBOTE AA.HH: ANTENOR ORREGO	EVALUADOR: DE LOS SANTOS FLORES ROY ALVER ASESOR: MGTR. LEÓN DE LOS RÍOS MIGUEL GONZALO MUESTRA: CERCO USO: DE SEGURIDAD	ANTIGÜEDAD DE CERCO: 22 AÑOS ÁREA DE MUESTRA: 417.86m ² ÁREA DE UNIDAD DE MUESTRA: 16.27m ² FECHA DE EVALUACIÓN: OCTUBRE 2019				
MANUAL DE PATOLOGÍAS			NIVEL DE DAÑO			
CLASIFICACIÓN	TIPO DE PATOLOGÍA	NINGUNO	BAJO	MEDIO	ALTO	
Física	1.- Erosión física	DETALLES DE ELEMENTOS ESTRUCTURALES				
Mecánica	2.- Fisura	Sobrecimiento	Largo = 4.00m	Ancho = 0.30m	Veces = 1	Área = 1.20m ²

Mecánica	3.- Grieta	Columna	Largo = 3.50m	Ancho = 0.65m	Veces = 1	Área = 2.27m ²
Química	4.- Eflorescencia	Muro	Largo = 5.70m	Ancho = 2.00m	Veces = 1	Área = 11.40m ²
Química	5.- Corrosión	Viga	Largo = 2.00m	Ancho = 0.70m	Veces = 1	Área = 1.40m ²
UBICACIÓN UNIDAD DE MUESTRA 14			IMAGEN

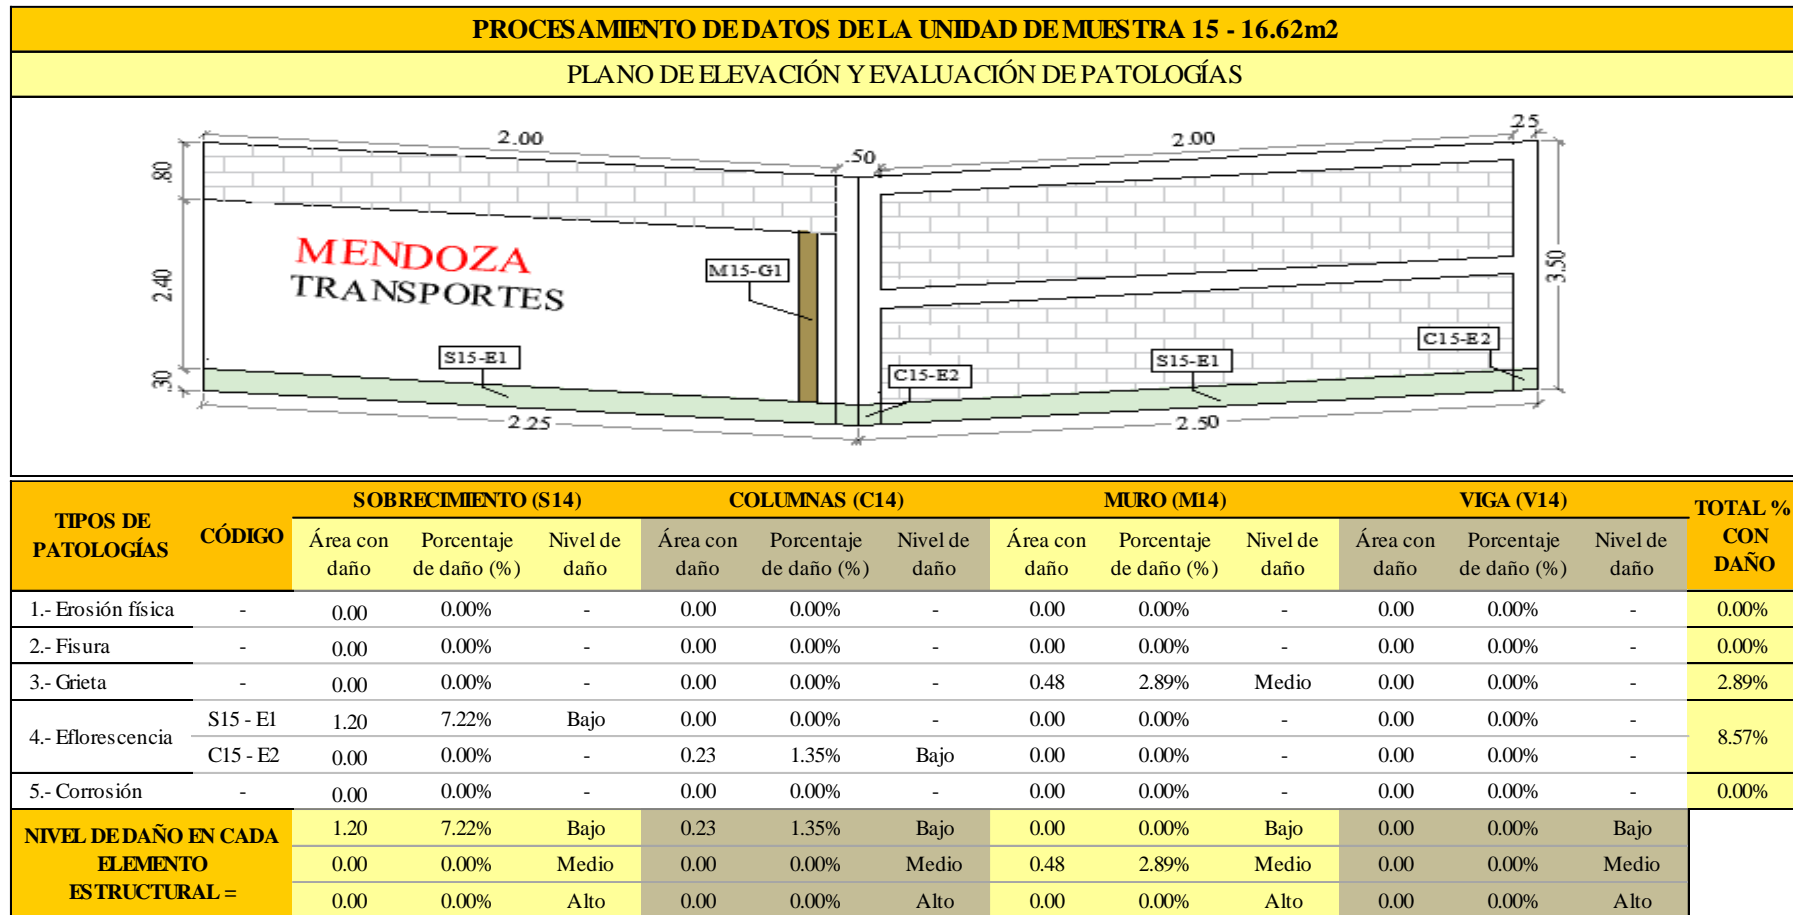
Mecánica	3.- Grieta	Columna	Largo = 3.50m	Ancho = 0.25m	Veces = 3	Área = 2.62m ²
Química	4.- Eflorescencia	Muro	Largo = 5.90m	Ancho = 2.00m	Veces = 1	Área = 11.80m ²
Química	5.- Corrosión	Viga	Largo = 2.00m	Ancho = 0.25m	Veces = 2	Área = 1.00m ²
UBICACIÓN UNIDAD DE MUESTRA 15			IMAGEN
