UNIVERSIDAD CATÓLICA LOS ÁNGELES
CHIMBOTE

DETERMINACIÓN Y EVALUACIÓN DE LAS PATOLOGIAS DEL
CONCRETO EN COLUMNAS, VIGAS, SOBRECIMENTOS Y
MUROS DE ALBAÑILERÍA DEL CERCO UBICADO EN LA
MANZANA U LOTE 24 DEL PUEBLO JOVEN MIRAMAR BAJO,
DISTRITO DE CHIMBOTE, PROVINCIA DEL SANTA, REGIÓN
ÁNCASH, 2020

**TESIS PARA OPTAR EL TÍTULO PROFESIONAL DE
INGENIERO CIVIL**

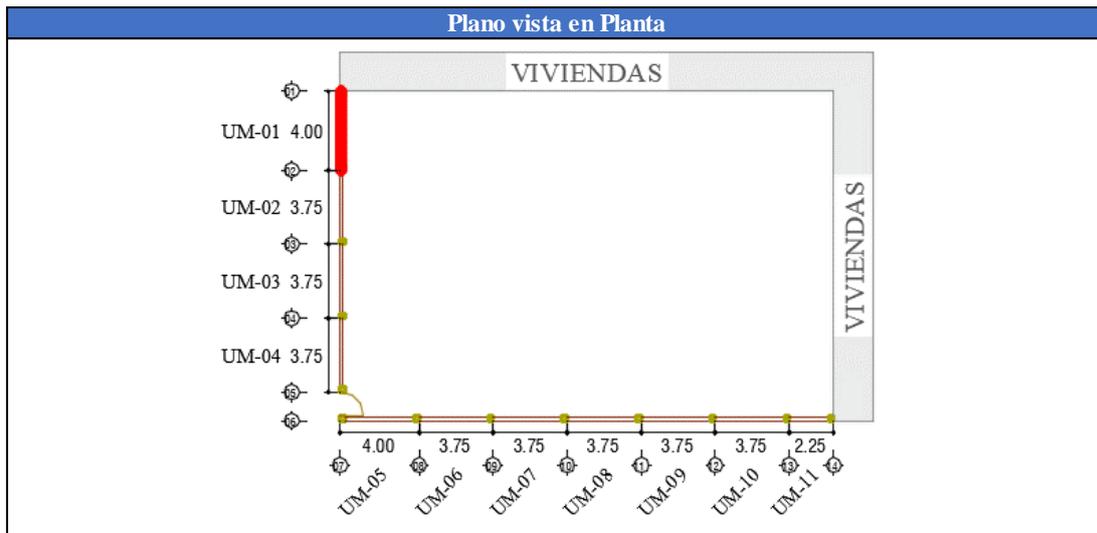
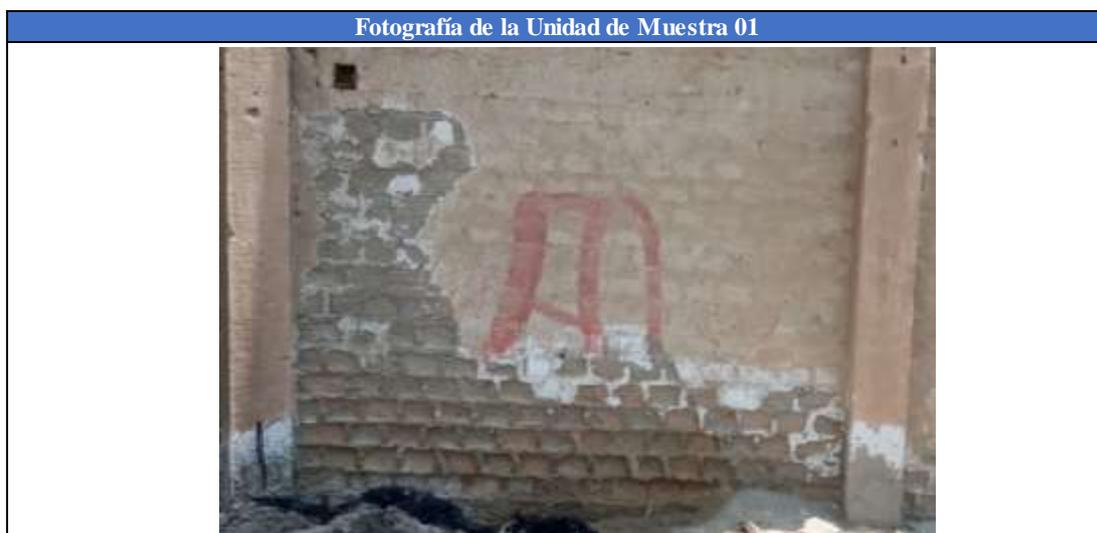
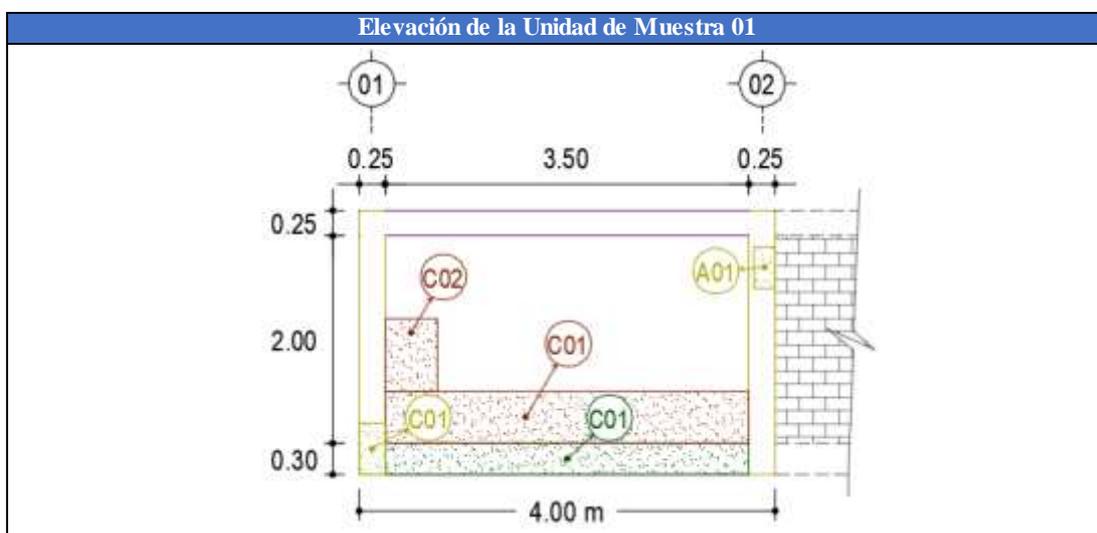
Ficha 02: Análisis de patologías en la U.M. 01.

U.M.	Área Total	Σ Área	Elementos del cerco a evaluar				
			Vigas	Columnas	Muros	Sobrecimientos	
01	10.21m ²	Elemento	0.88 m ²	1.28 m ²	7.00 m ²	1.05 m ²	
		Afectada	0.00 m ²	0.21 m ²	2.10 m ²	1.05 m ²	
Código	A	B	C	D	E	F	
Patologías	Fisura	Grieta	Erosión	Desprendimiento	Corrosión	Eflorescencia	
Recolección de datos de patologías en: Columnas						Area Parcial	
Cód.	N°	# Veces	Largo (m)	Ancho (m)	Profundidad (cm)	Espesor (mm)	Afectada (m²)
A	01	1	0.40	0.20	0.00	0.50	0.08
C	01	1	0.50	0.25	1.00	0.00	0.13
Recolección de datos de patologías en: Muros						Area Parcial	
Cód.	N°	# Veces	Largo (m)	Ancho (m)	Profundidad (cm)	Espesor (mm)	Afectada (m²)
C	01	1	3.50	0.50	1.00	0.00	1.75
C	02	1	0.70	0.50	0.60	0.00	0.35
Recolección de datos de patologías en: Sobrecimientos						Area Parcial	
Cód.	N°	# Veces	Largo (m)	Ancho (m)	Profundidad (cm)	Espesor (mm)	Afectada (m²)
C	01	1	3.50	0.30	0.70	0.00	1.05

Elementos evaluados:	Vigas	Columnas	Muros	Sobrecimientos
Sub Total Afectado	0.00 m2 0.00%	0.21 m2 16.41%	2.10 m2 30.00%	1.05 m2 100.00%
Sub Total No Afectado	0.88 m2 100.00%	1.07 m2 83.59%	4.90 m2 70.00%	0.00 m2 0.00%
Severidad por Elemento	(0)	(1)	(2)	(1)
RESUMEN DE LA UNIDAD DE MUESTRA 01				
Área Total Afectada	Área Total No Afectada		Nivel de Severidad	
3.36 m2 32.91%	6.85 m2	67.09%	(2)	Moderado

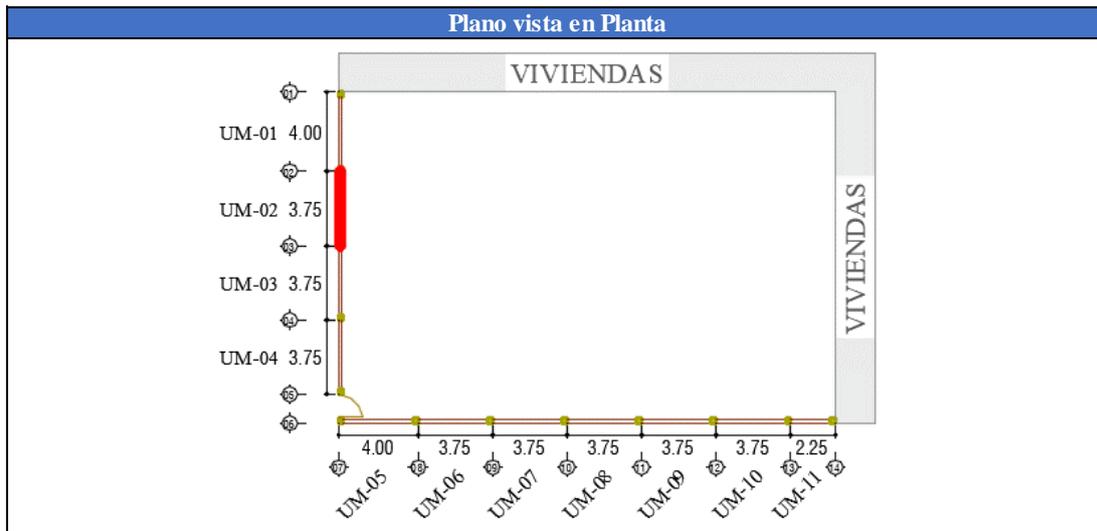
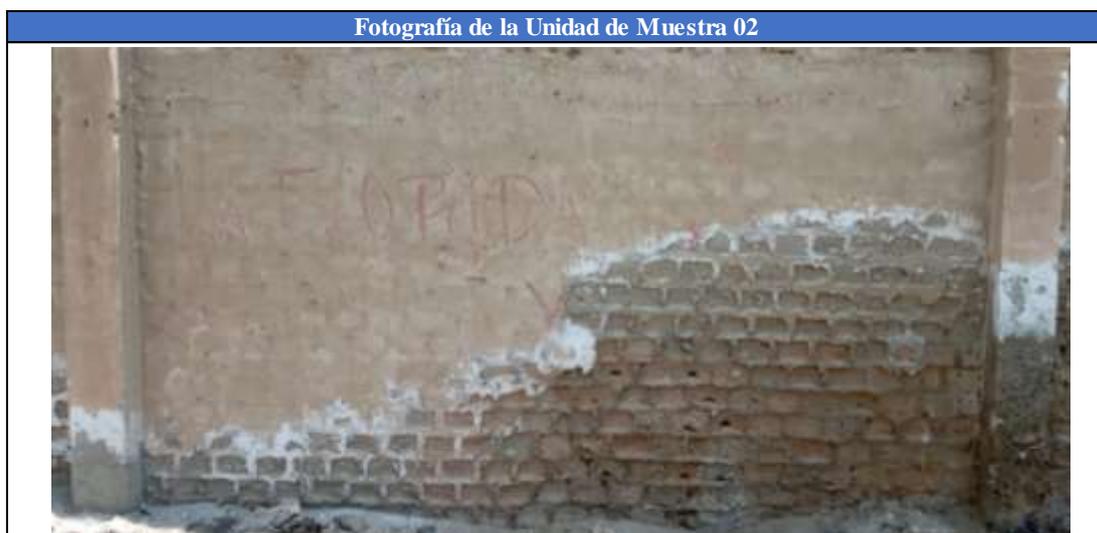
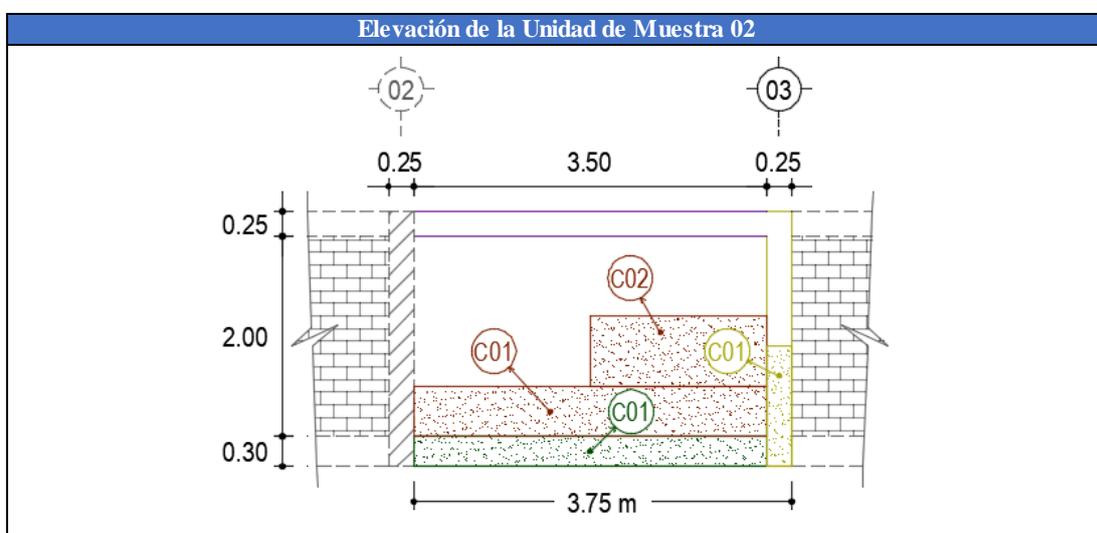
Ficha 05: Análisis de patologías en la U.M. 02.

U.M.	Área Total	Σ Área	Elementos del cerco a evaluar				
			Vigas	Columnas	Muros	Sobrecimientos	
02	9,57m ²	Elemento	0.88 m ²	0.64 m ²	7.00 m ²	1.05 m ²	
		Afectada	0.00 m ²	0.30 m ²	2.98 m ²	1.05 m ²	
Código	A	B	C	D	E	F	
Patologías	Fisura	Grieta	Erosión	Desprendimiento	Corrosión	Eflorescencia	
Recolección de datos de patologías en: Columnas						Area Parcial	
Cód.	N°	# Veces	Largo (m)	Ancho (m)	Profundidad (cm)	Espesor (mm)	Afectada (m²)
C	01	1	1.20	0.25	1.30	0.00	0.30
Recolección de datos de patologías en: Muros						Area Parcial	
Cód.	N°	# Veces	Largo (m)	Ancho (m)	Profundidad (cm)	Espesor (mm)	Afectada (m²)
C	01	1	3.50	0.50	1.00	0.00	1.75
C	02	1	1.75	0.70	0.60	0.00	1.23
Recolección de datos de patologías en: Sobrecimientos						Area Parcial	
Cód.	N°	# Veces	Largo (m)	Ancho (m)	Profundidad (cm)	Espesor (mm)	Afectada (m²)
C	01	1	3.50	0.30	0.60	0.00	1.05

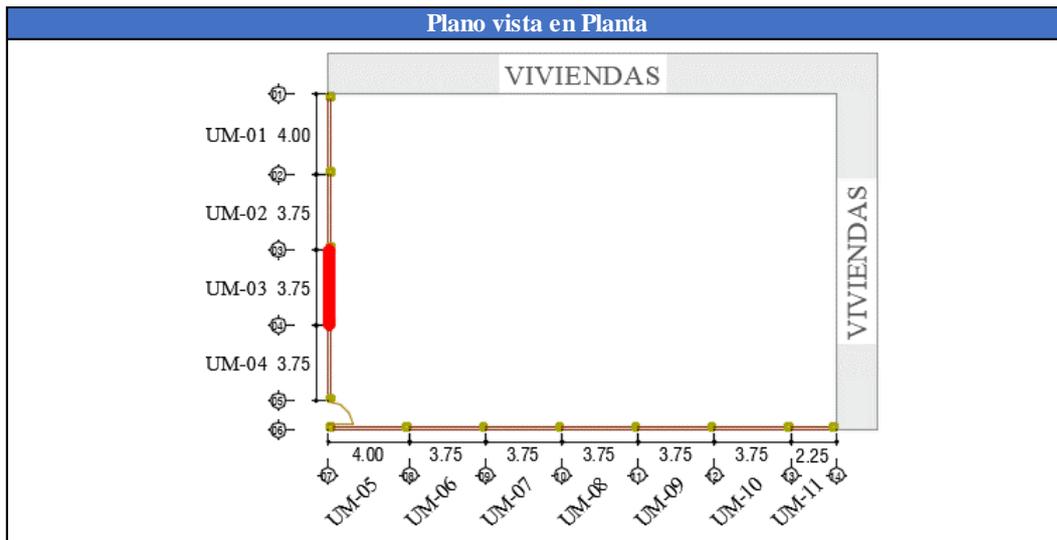
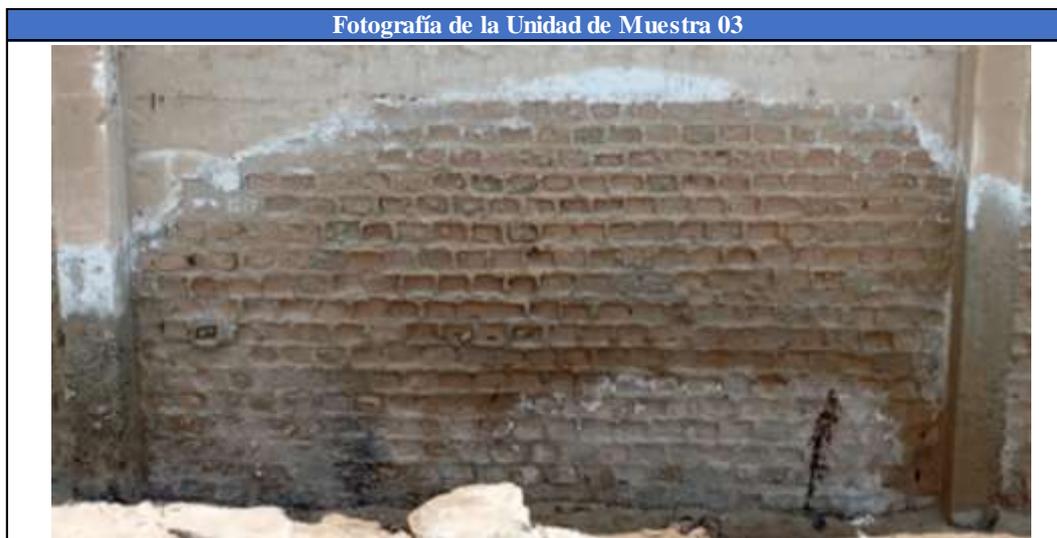
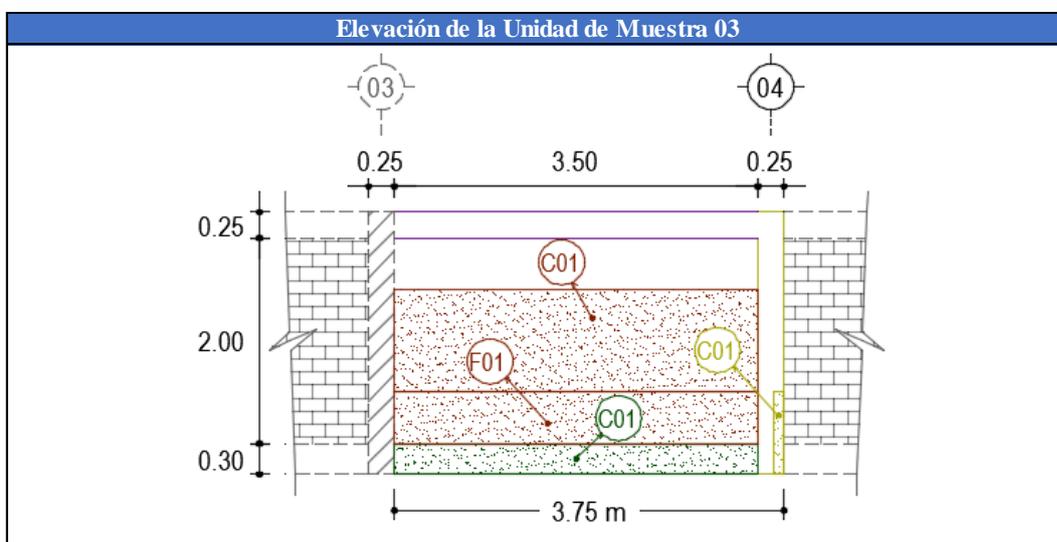
Ficha 07: Identificación de patologías en la U.M. 03.

U.M.	Área Total	Σ Área	Elementos del cerco a evaluar				
			Vigas	Columnas	Muros	Sobrecimientos	
03	9,57m ²	Elemento	0.88 m ²	0.64 m ²	7.00 m ²	1.05 m ²	
		Afectada	0.00 m ²	0.08 m ²	5.25 m ²	1.05 m ²	
Código	A	B	C	D	E	F	
Patologías	Fisura	Grieta	Erosión	Desprendimiento	Corrosión	Eflorescencia	
Recolección de datos de patologías en: Columnas						Area Parcial	
Cód.	N°	# Veces	Largo (m)	Ancho (m)	Profundidad (cm)	Espesor (mm)	Afectada (m²)
C	01	1	0.80	0.10	1.30	0.00	0.08
Recolección de datos de patologías en: Muros						Area Parcial	
Cód.	N°	# Veces	Largo (m)	Ancho (m)	Profundidad (cm)	Espesor (mm)	Afectada (m²)
C	01	1	3.50	1.00	0.90	0.00	3.50
F	01	1	3.50	0.50	0.00	0.00	1.75
Recolección de datos de patologías en: Sobrecimientos						Area Parcial	
Cód.	N°	# Veces	Largo (m)	Ancho (m)	Profundidad (cm)	Espesor (mm)	Afectada (m²)
C	01	1	3.50	0.30	0.60	0.00	1.05

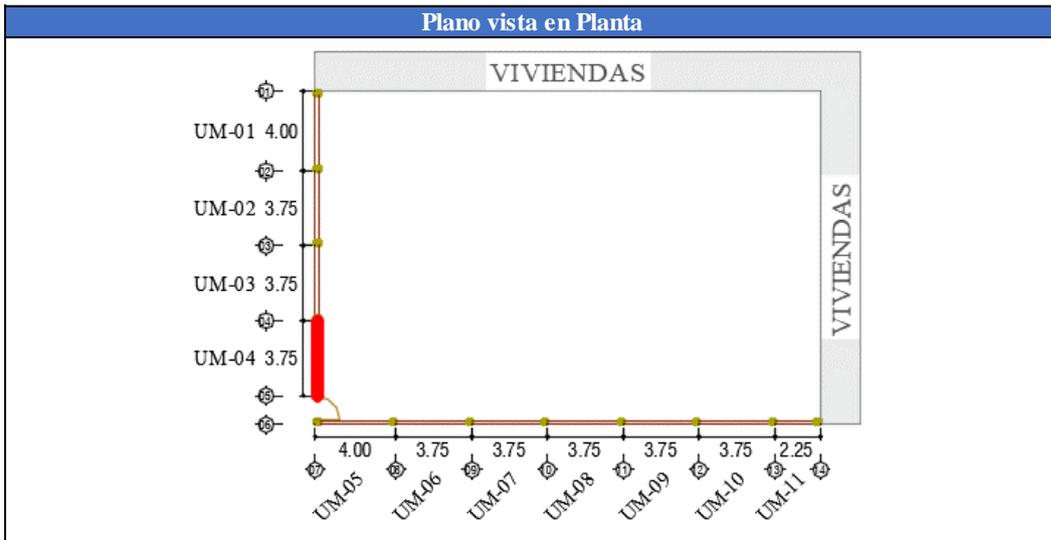
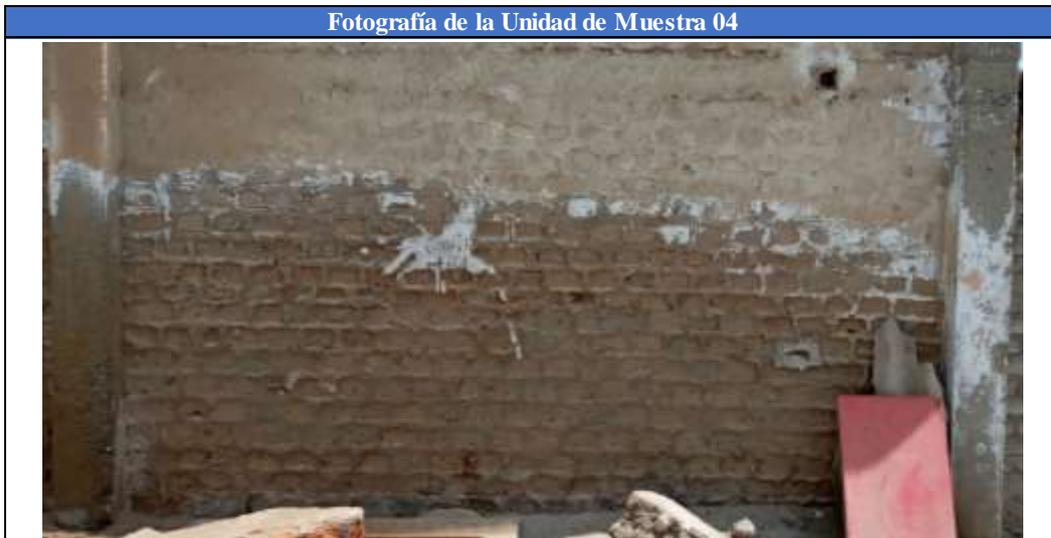
Ficha 10: Identificación de patologías en la U.M. 04.

U.M.	Área Total	Σ Área	Elementos del cerco a evaluar				
			Vigas	Columnas	Muros	Sobrecimientos	
04	9.57m ²	Elemento	0.88 m ²	0.64 m ²	7.00 m ²	1.05 m ²	
		Afectada	0.00 m ²	0.00 m ²	4.20 m ²	1.05 m ²	
Código	A	B	C	D	E	F	
Patologías	Fisura	Grieta	Erosión	Desprendimiento	Corrosión	Eflorescencia	
Recolección de datos de patologías en: Muros						Area Parcial	
Cód.	N°	# Veces	Largo (m)	Ancho (m)	Profundidad (cm)	Espesor (mm)	Afectada (m ²)
C	01	1	3.50	1.20	1.00	0.00	4.20
Recolección de datos de patologías en: Sobrecimientos						Area Parcial	
Cód.	N°	# Veces	Largo (m)	Ancho (m)	Profundidad (cm)	Espesor (mm)	Afectada (m ²)
C	01	1	3.50	0.30	0.70	0.00	1.05

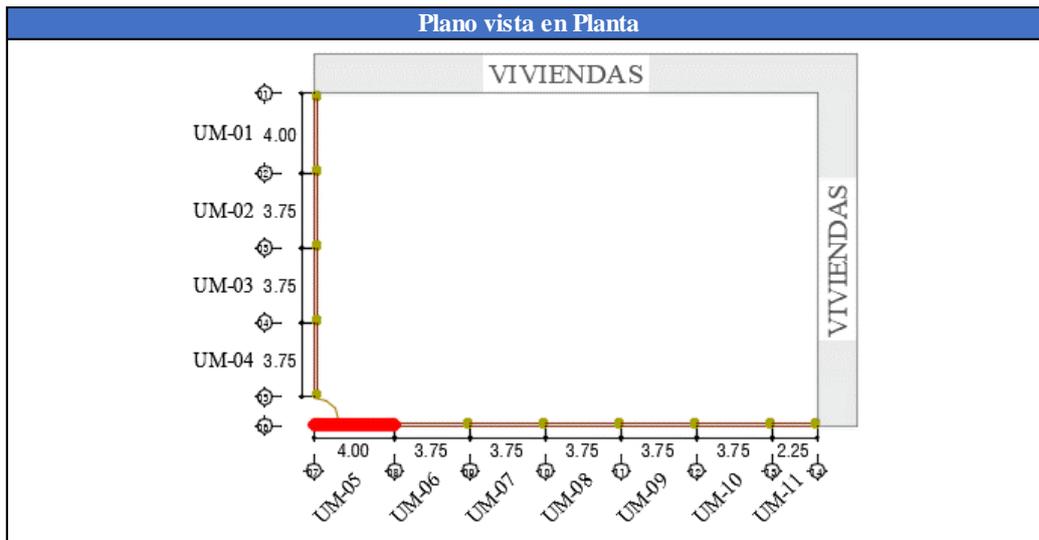
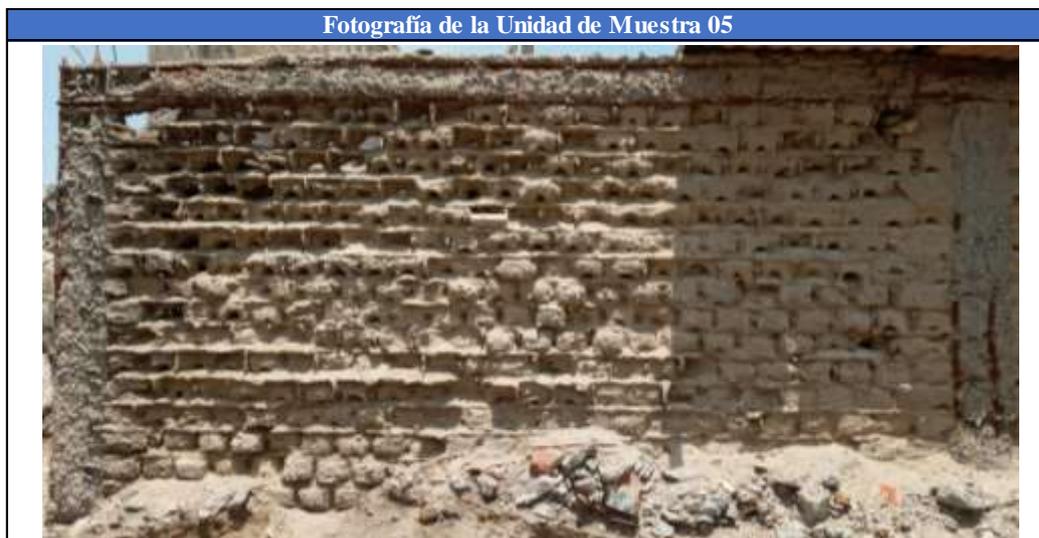
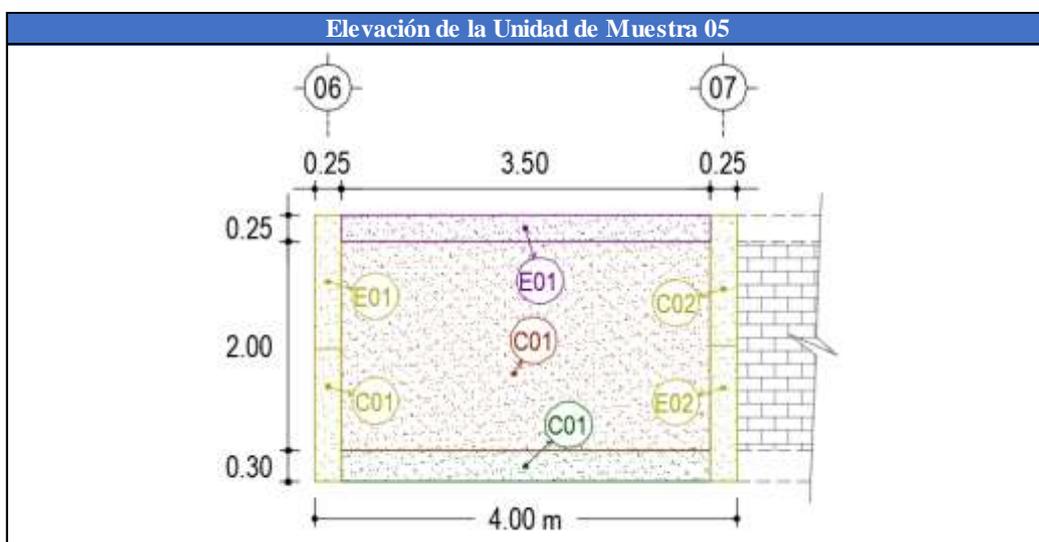
Ficha 13: Identificación de patologías en la U.M. 05.

U.M.	Área Total	Σ Área	Elementos del cerco a evaluar				
			Vigas	Columnas	Muros	Sobrecimientos	
05	10.21m2	Elemento	0.88 m2	1.28 m2	7.00 m2	1.05 m2	
		Afectada	0.88 m2	1.28 m2	7.00 m2	1.05 m2	
Código	A	B	C	D	E	F	
Patologías	Fisura	Grieta	Erosión	Desprendimiento	Corrosión	Eflorescencia	
Recolección de datos de patologías en: Vigas						Area Parcial	
Cód.	N°	# Veces	Largo (m)	Ancho (m)	Profundidad (cm)	Espesor (mm)	Afectada (m2)
E	01	1	3.50	0.25	0.00	0.00	0.88
Recolección de datos de patologías en: Columnas						Area Parcial	
Cód.	N°	# Veces	Largo (m)	Ancho (m)	Profundidad (cm)	Espesor (mm)	Afectada (m2)
C	01	1	1.28	0.25	1.30	0.00	0.32
C	02	1	1.25	0.25	1.30	0.00	0.31
E	01	1	1.27	0.25	0.00	0.00	0.32
E	02	1	1.30	0.25	0.00	0.00	0.33
Recolección de datos de patologías en: Muros						Area Parcial	
Cód.	N°	# Veces	Largo (m)	Ancho (m)	Profundidad (cm)	Espesor (mm)	Afectada (m2)
C	01	1	3.50	2.00	3.10	0.00	7.00
Recolección de datos de patologías en: Sobrecimientos						Area Parcial

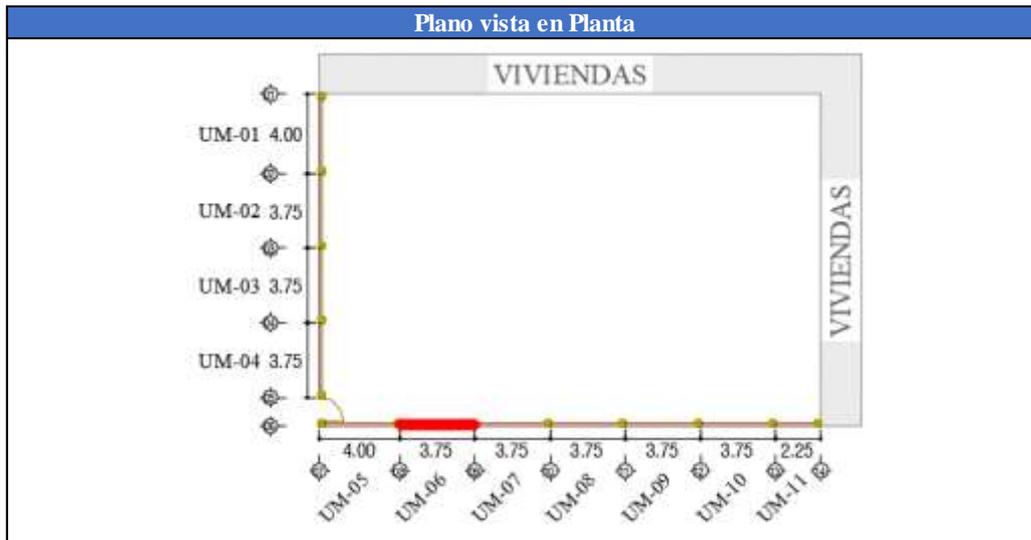
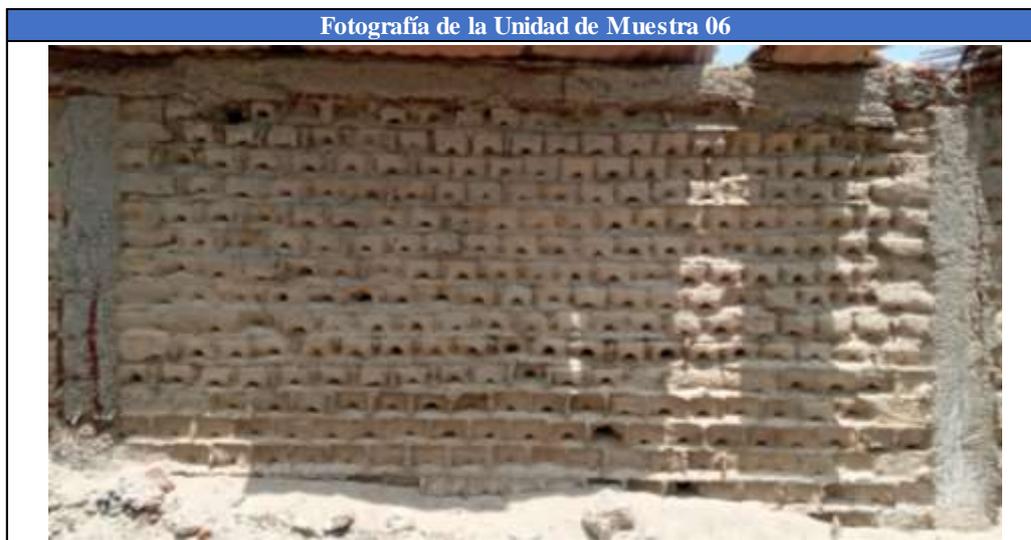
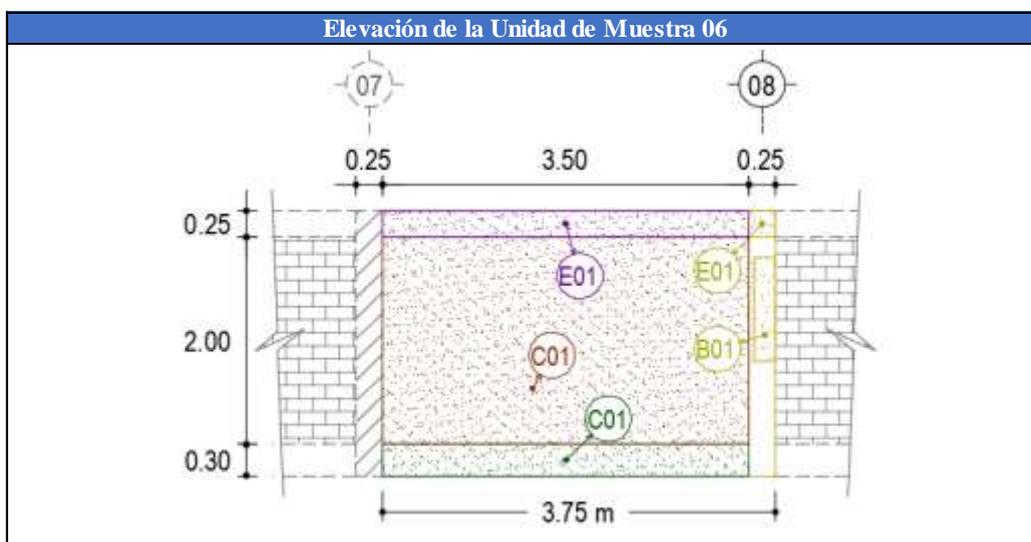
Ficha 16: Identificación de patologías en la U.M. 06.

U.M.	Área Total	Σ Área	Elementos del cerco a evaluar				
			Vigas	Columnas	Muros	Sobrecimientos	
06	9.57m ²	Elemento	0.88 m ²	0.64 m ²	7.00 m ²	1.05 m ²	
		Afectada	0.88 m ²	0.26 m ²	7.00 m ²	1.05 m ²	
Código	A	B	C	D	E	F	
Patologías	Fisura	Grieta	Erosión	Desprendimiento	Corrosión	Eflorescencia	
Recolección de datos de patologías en: Vigas						Area Parcial	
Cód.	N°	# Veces	Largo (m)	Ancho (m)	Profundidad (cm)	Espesor (mm)	Afectada (m ²)
E	01	1	3.50	0.25	0.00	0.00	0.88
Recolección de datos de patologías en: Columnas						Area Parcial	
Cód.	N°	# Veces	Largo (m)	Ancho (m)	Profundidad (cm)	Espesor (mm)	Afectada (m ²)
B	01	1	1.00	0.20	0.00	2.00	0.20
E	01	1	0.25	0.25	0.00	0.00	0.06
Recolección de datos de patologías en: Muros						Area Parcial	
Cód.	N°	# Veces	Largo (m)	Ancho (m)	Profundidad (cm)	Espesor (mm)	Afectada (m ²)
C	01	1	3.50	2.00	2.50	0.00	7.00
Recolección de datos de patologías en: Sobrecimientos						Area Parcial

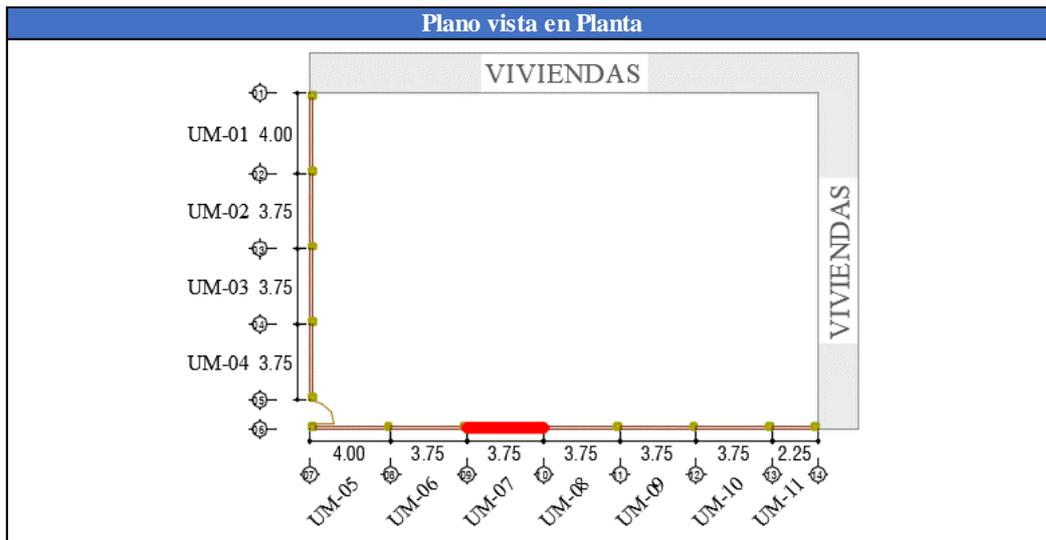
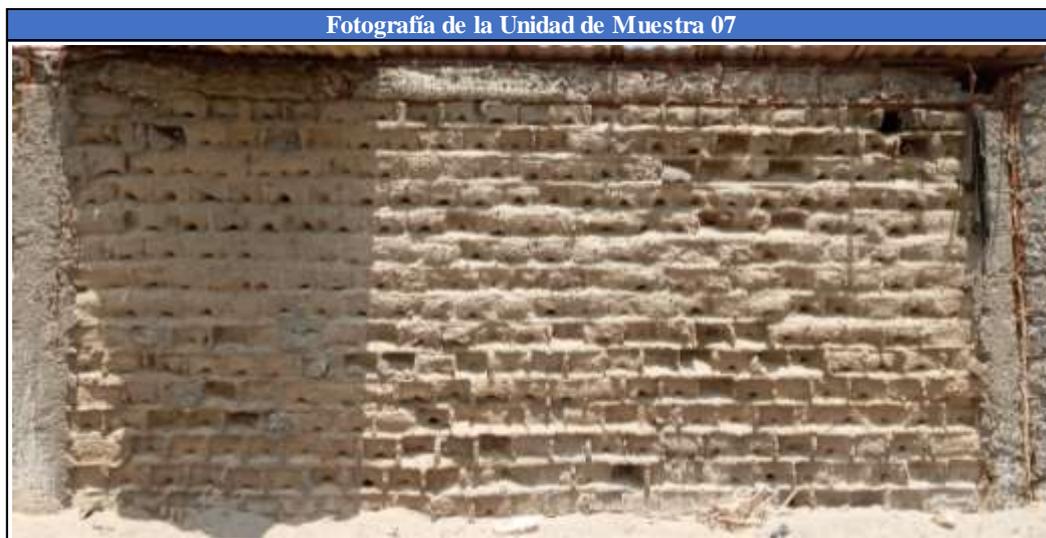
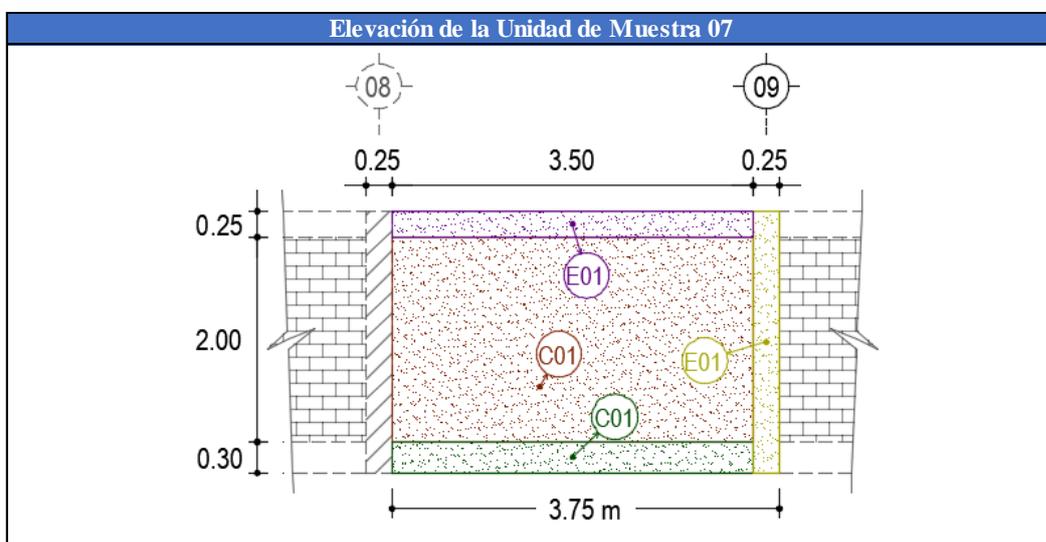
Ficha 19: Identificación de patologías en la U.M. 07.

U.M.	Área Total	Σ Área	Elementos del cerco a evaluar				
			Vigas	Columnas	Muros	Sobrecimientos	
07	9.57m ²	Elemento	0.88 m ²	0.64 m ²	7.00 m ²	1.05 m ²	
		Afectada	0.88 m ²	0.64 m ²	7.00 m ²	1.05 m ²	
Código	A	B	C	D	E	F	
Patologías	Fisura	Grieta	Erosión	Desprendimiento	Corrosión	Eflorescencia	
Recolección de datos de patologías en: Vigas						Area Parcial	
Cód.	N°	# Veces	Largo (m)	Ancho (m)	Profundidad (cm)	Espesor (mm)	Afectada (m²)
E	01	1	3.50	0.25	0.00	0.00	0.88
Recolección de datos de patologías en: Columnas						Area Parcial	
Cód.	N°	# Veces	Largo (m)	Ancho (m)	Profundidad (cm)	Espesor (mm)	Afectada (m²)
E	01	1	2.55	0.25	0.00	0.00	0.64
Recolección de datos de patologías en: Muros						Area Parcial	
Cód.	N°	# Veces	Largo (m)	Ancho (m)	Profundidad (cm)	Espesor (mm)	Afectada (m²)
C	01	1	3.50	2.00	3.10	0.00	7.00
Recolección de datos de patologías en: Sobrecimientos						Area Parcial	
Cód.	N°	# Veces	Largo (m)	Ancho (m)	Profundidad (cm)	Espesor (mm)	Afectada (m²)

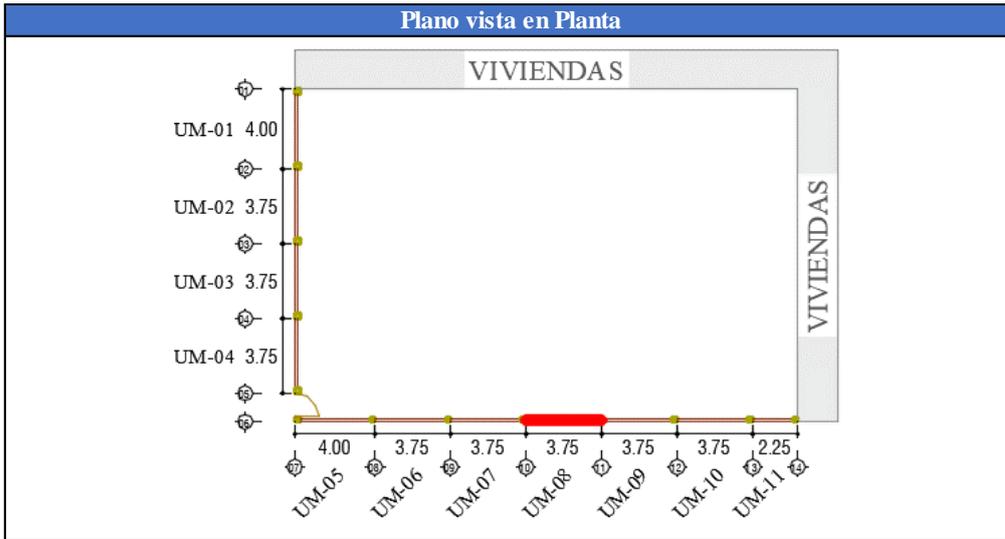
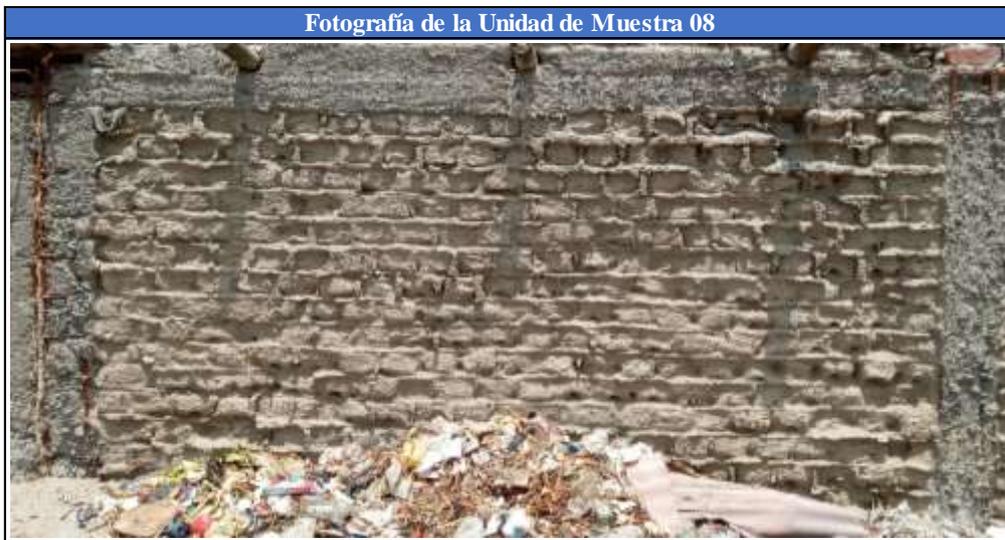
Ficha 22: Identificación de patologías en la U.M. 08.

U.M.	Área Total	Σ Área	Elementos del cerco a evaluar				
			Vigas	Columnas	Muros	Sobrecimientos	
08	9.57m ²	Elemento	0.88 m ²	0.64 m ²	7.00 m ²	1.05 m ²	
		Afectada	0.88 m ²	0.64 m ²	7.00 m ²	1.05 m ²	
Código	A	B	C	D	E	F	
Patologías	Fisura	Grieta	Erosión	Desprendimiento	Corrosión	Eflorescencia	
Recolección de datos de patologías en: Vigas						Area Parcial	
Cód.	N°	# Veces	Largo (m)	Ancho (m)	Profundidad (cm)	Espesor (mm)	Afectada (m²)
C	01	1	3.50	0.25	1.30	0.00	0.88
Recolección de datos de patologías en: Columnas						Area Parcial	
Cód.	N°	# Veces	Largo (m)	Ancho (m)	Profundidad (cm)	Espesor (mm)	Afectada (m²)
C	01	1	2.30	0.25	1.30	0.00	0.58
D	01	1	0.25	0.25	0.00	0.00	0.06
Recolección de datos de patologías en: Muros						Area Parcial	
Cód.	N°	# Veces	Largo (m)	Ancho (m)	Profundidad (cm)	Espesor (mm)	Afectada (m²)
C	01	1	3.50	2.00	1.00	0.00	7.00
Recolección de datos de patologías en: Sobrecimientos						Area Parcial

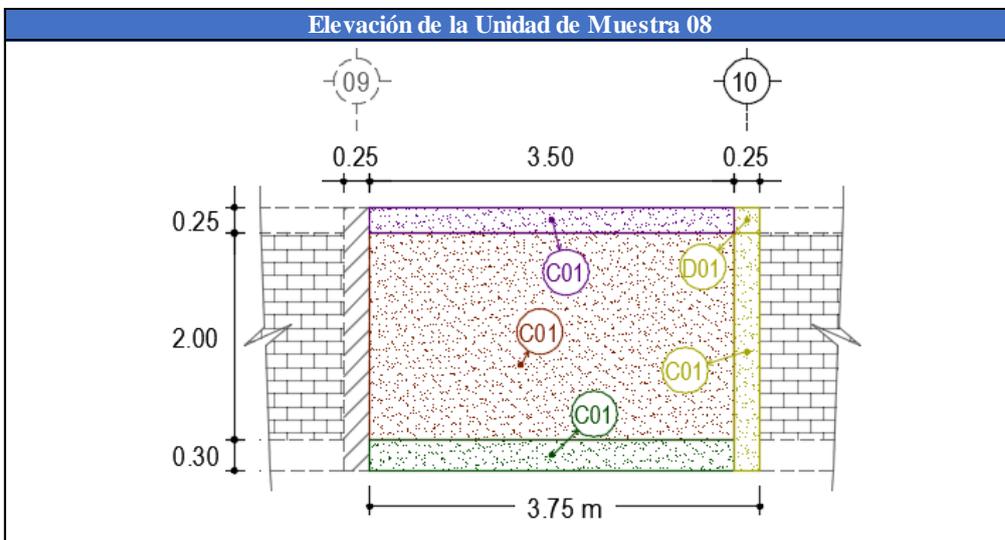
Ficha 23: Análisis de patologías en la U.M. 08.

Elementos evaluados:	Vigas	Columnas	Muros	Sobrecimientos
Sub Total Afectado	0.88 m2 100.00%	0.64 m2 100.00%	7.00 m2 100.00%	1.05 m2 100.00%
Sub Total No Afectado	0.00 m2 0.00%	0.00 m2 0.00%	0.00 m2 0.00%	0.00 m2 0.00%
Severidad por Elemento	(2)	(2)	(2)	(2)
RESUMEN DE LA UNIDAD DE MUESTRA 08				
Área Total Afectada	Área Total No Afectada		Nivel de Severidad	
9.57 m2 100.00%	0.00 m2	0.00%	(2)	Moderado

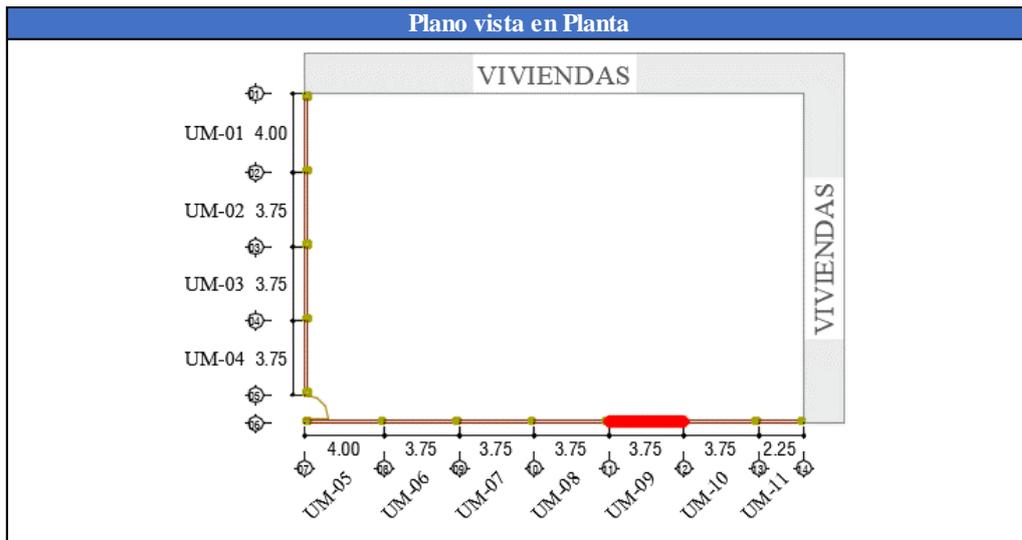
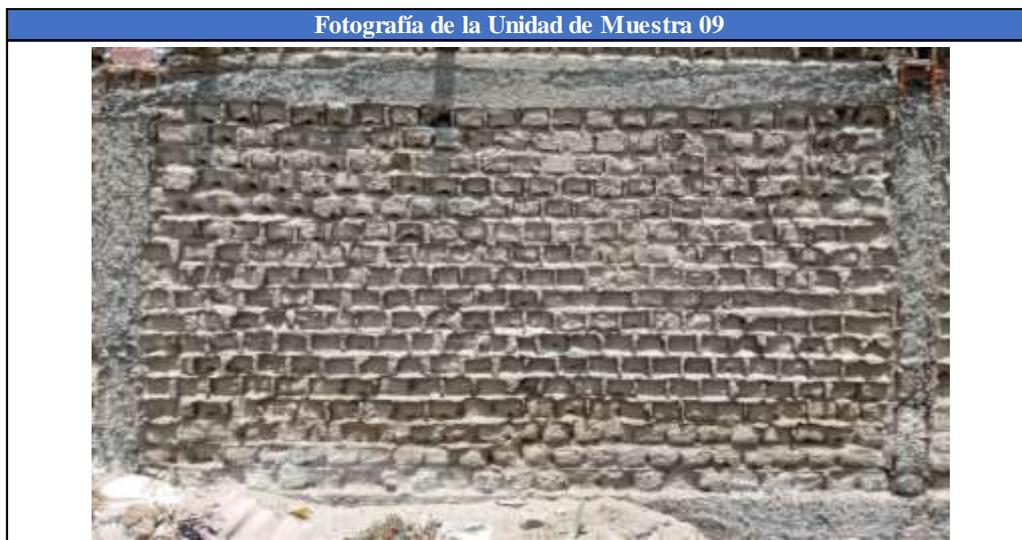
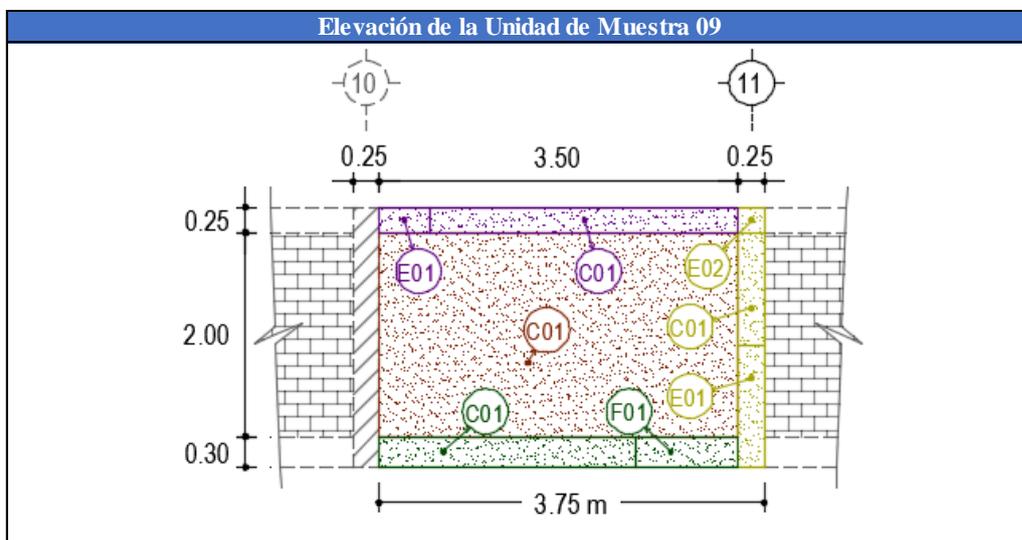
U.M.	Área Total	Σ Área	Elementos del cerco a evaluar				
			Vigas	Columnas	Muros	Sobrecimientos	
09	9.57m ²	Elemento	0.88 m ²	0.64 m ²	7.00 m ²	1.05 m ²	
		Afectada	0.88 m ²	0.64 m ²	7.00 m ²	1.05 m ²	
Código	A	B	C	D	E	F	
Patologías	Fisura	Grieta	Erosión	Desprendimiento	Corrosión	Eflorescencia	
Recolección de datos de patologías en: Vigas						Area Parcial	
Cód.	N°	# Veces	Largo (m)	Ancho (m)	Profundidad (cm)	Espesor (mm)	Afectada (m²)
C	01	1	3.00	0.25	1.30	0.00	0.75
E	01	1	0.50	0.25	0.00	0.00	0.13
Recolección de datos de patologías en: Columnas						Area Parcial	
Cód.	N°	# Veces	Largo (m)	Ancho (m)	Profundidad (cm)	Espesor (mm)	Afectada (m²)
C	01	1	1.10	0.25	1.30	0.00	0.28
D	01	0	0.00	0.00	0.00	0.00	0.00
E	01	1	1.20	0.25	0.00	0.00	0.30
E	02	1	0.25	0.25	0.00	0.00	0.06
Recolección de datos de patologías en: Muros						Area Parcial	
Cód.	N°	# Veces	Largo (m)	Ancho (m)	Profundidad (cm)	Espesor (mm)	Afectada (m²)

Ficha 25: Identificación de patologías en la U.M. 09.

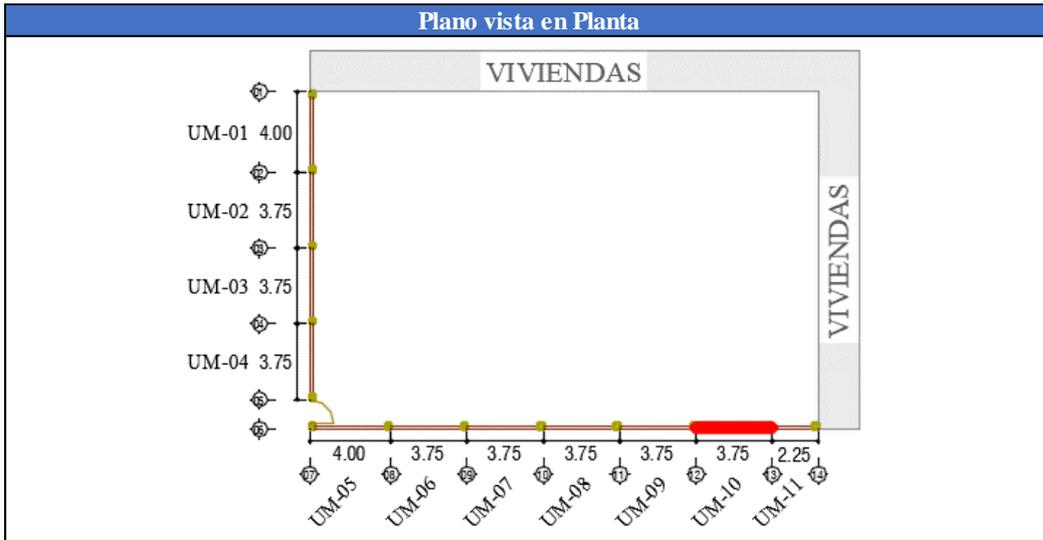
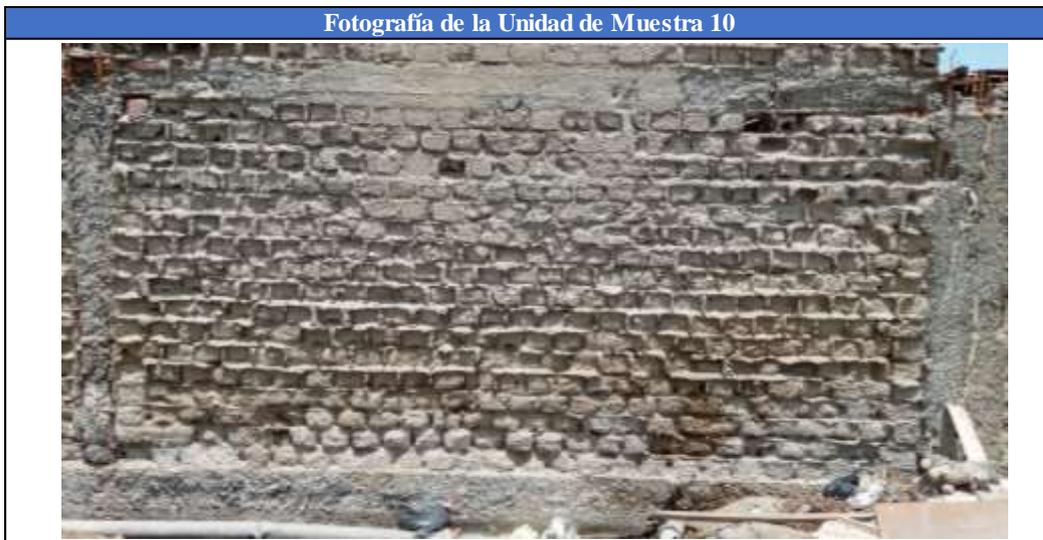
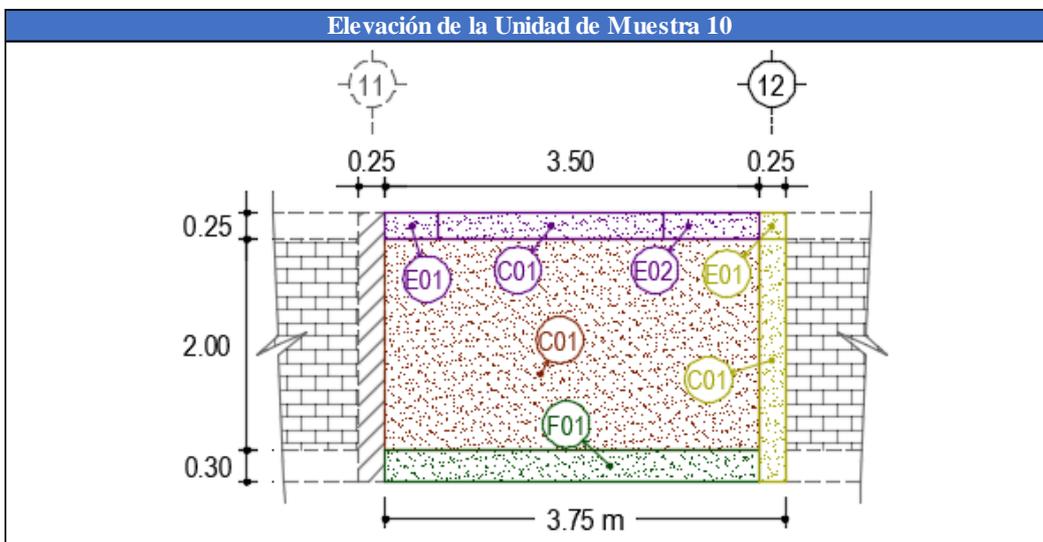
U.M.	Área Total	Σ Área	Elementos del cerco a evaluar				
			Vigas	Columnas	Muros	Sobrecimientos	
10	9.58m ²	Elemento	0.89 m ²	0.64 m ²	7.00 m ²	1.05 m ²	
		Afectada	0.89 m ²	0.64 m ²	7.00 m ²	1.05 m ²	
Código	A	B	C	D	E	F	
Patologías	Fisura	Grieta	Erosión	Desprendimiento	Corrosión	Eflorescencia	
Recolección de datos de patologías en: Vigas						Area Parcial	
Cód.	N°	# Veces	Largo (m)	Ancho (m)	Profundidad (cm)	Espesor (mm)	Afectada (m²)
C	01	1	2.10	0.25	1.00	0.00	0.53
E	01	1	0.50	0.25	0.00	0.00	0.13
E	02	1	0.90	0.25	0.00	0.00	0.23
Recolección de datos de patologías en: Columnas						Area Parcial	
Cód.	N°	# Veces	Largo (m)	Ancho (m)	Profundidad (cm)	Espesor (mm)	Afectada (m²)
C	01	1	2.30	0.25	1.00	0.00	0.58
E	01	1	0.25	0.25	0.00	0.00	0.06
Recolección de datos de patologías en: Muros						Area Parcial	
Cód.	N°	# Veces	Largo (m)	Ancho (m)	Profundidad (cm)	Espesor (mm)	Afectada (m²)
C	01	1	3.50	2.00	1.20	0.00	7.00

Ficha 28: Identificación de patologías en la U.M. 10.

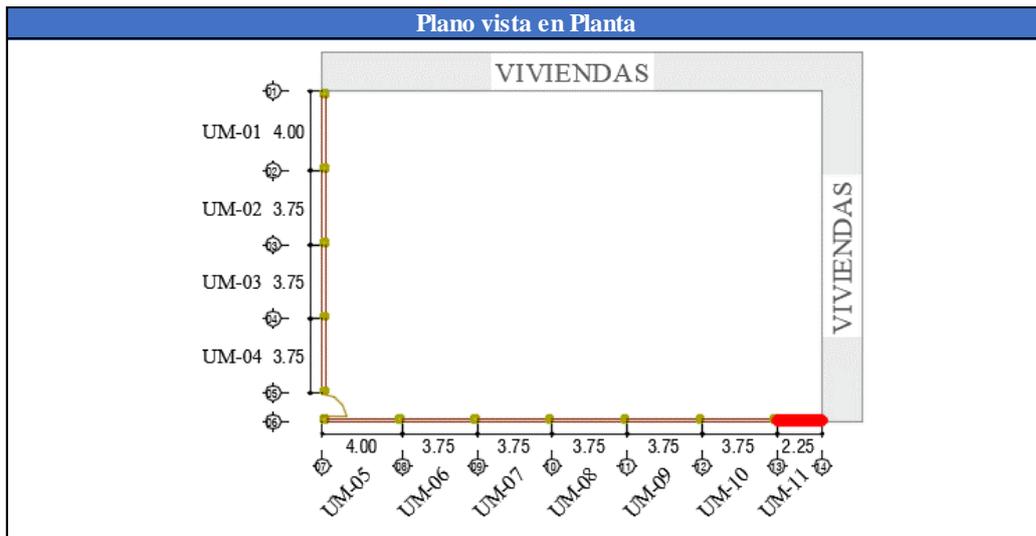
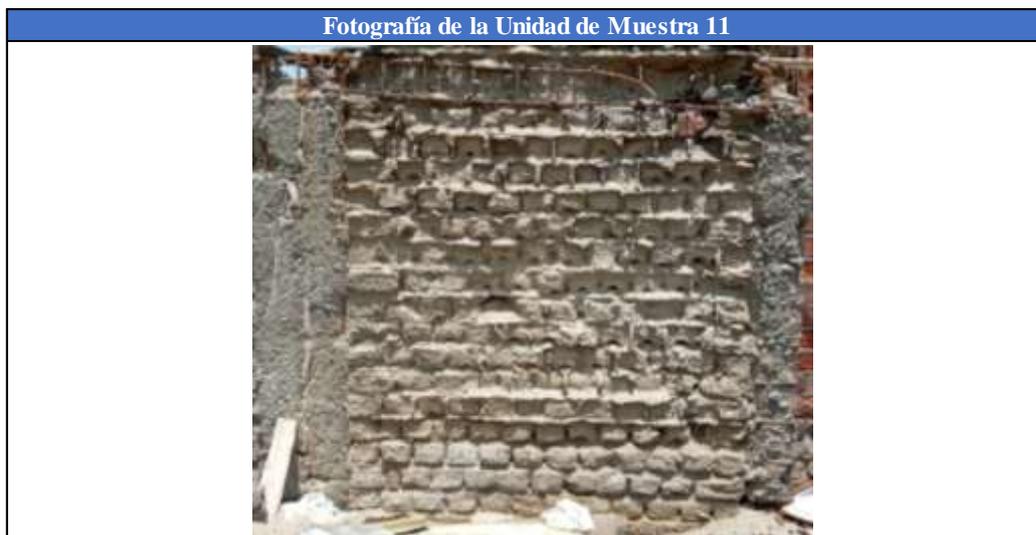
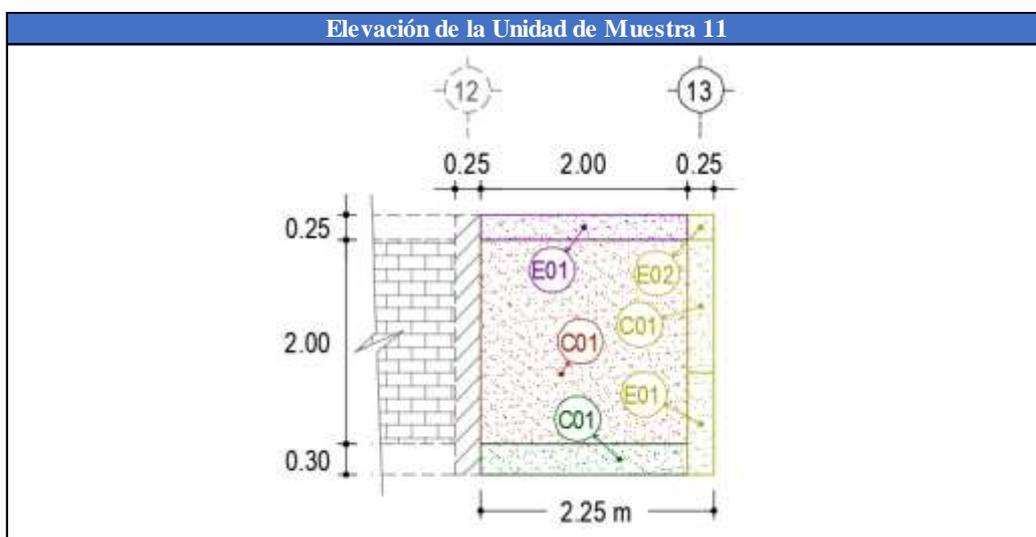
U.M.	Área Total	Σ Área	Elementos del cerco a evaluar				
			Vigas	Columnas	Muros	Sobrecimientos	
11	5.74m ²	Elemento	0.50 m ²	0.64 m ²	4.00 m ²	0.60 m ²	
		Afectada	0.50 m ²	0.64 m ²	4.00 m ²	0.60 m ²	
Código	A	B	C	D	E	F	
Patologías	Fisura	Grieta	Erosión	Desprendimiento	Corrosión	Eflorescencia	
Recolección de datos de patologías en: Vigas						Area Parcial	
Cód.	N°	# Veces	Largo (m)	Ancho (m)	Profundidad (cm)	Espesor (mm)	Afectada (m²)
E	01	1	2.00	0.25	0.00	0.00	0.50
Recolección de datos de patologías en: Columnas						Area Parcial	
Cód.	N°	# Veces	Largo (m)	Ancho (m)	Profundidad (cm)	Espesor (mm)	Afectada (m²)
C	01	1	1.30	0.25	1.30	0.00	0.33
E	01	1	1.00	0.25	0.00	0.00	0.25
E	02	1	0.25	0.25	0.00	0.00	0.06
Recolección de datos de patologías en: Muros						Area Parcial	
Cód.	N°	# Veces	Largo (m)	Ancho (m)	Profundidad (cm)	Espesor (mm)	Afectada (m²)
C	01	1	2.00	2.00	1.30	0.00	4.00
Recolección de datos de patologías en: Sobrecimientos						Area Parcial

Ficha 31: Identificación de patologías en la U.M. 11.
