UNIVERSIDAD CATÓLICA LOS ÁNGELES  
CHIMBOTE

DETERMINACIÓN Y EVALUACIÓN DE LAS PATOLOGÍAS  
DEL CONCRETO EN LA INFRAESTRUCTURA DE LA  
IGLESIA NUESTRA SEÑORA DE FÁTIMA DEL DISTRITO  
DE MARCAVELICA, PROVINCIA DE SULLANA, REGIÓN  
PIURA, MARZO – 2017

**TESIS PARA OPTAR EL TÍTULO PROFESIONAL DE:**  
**INGENIERO CIVIL**

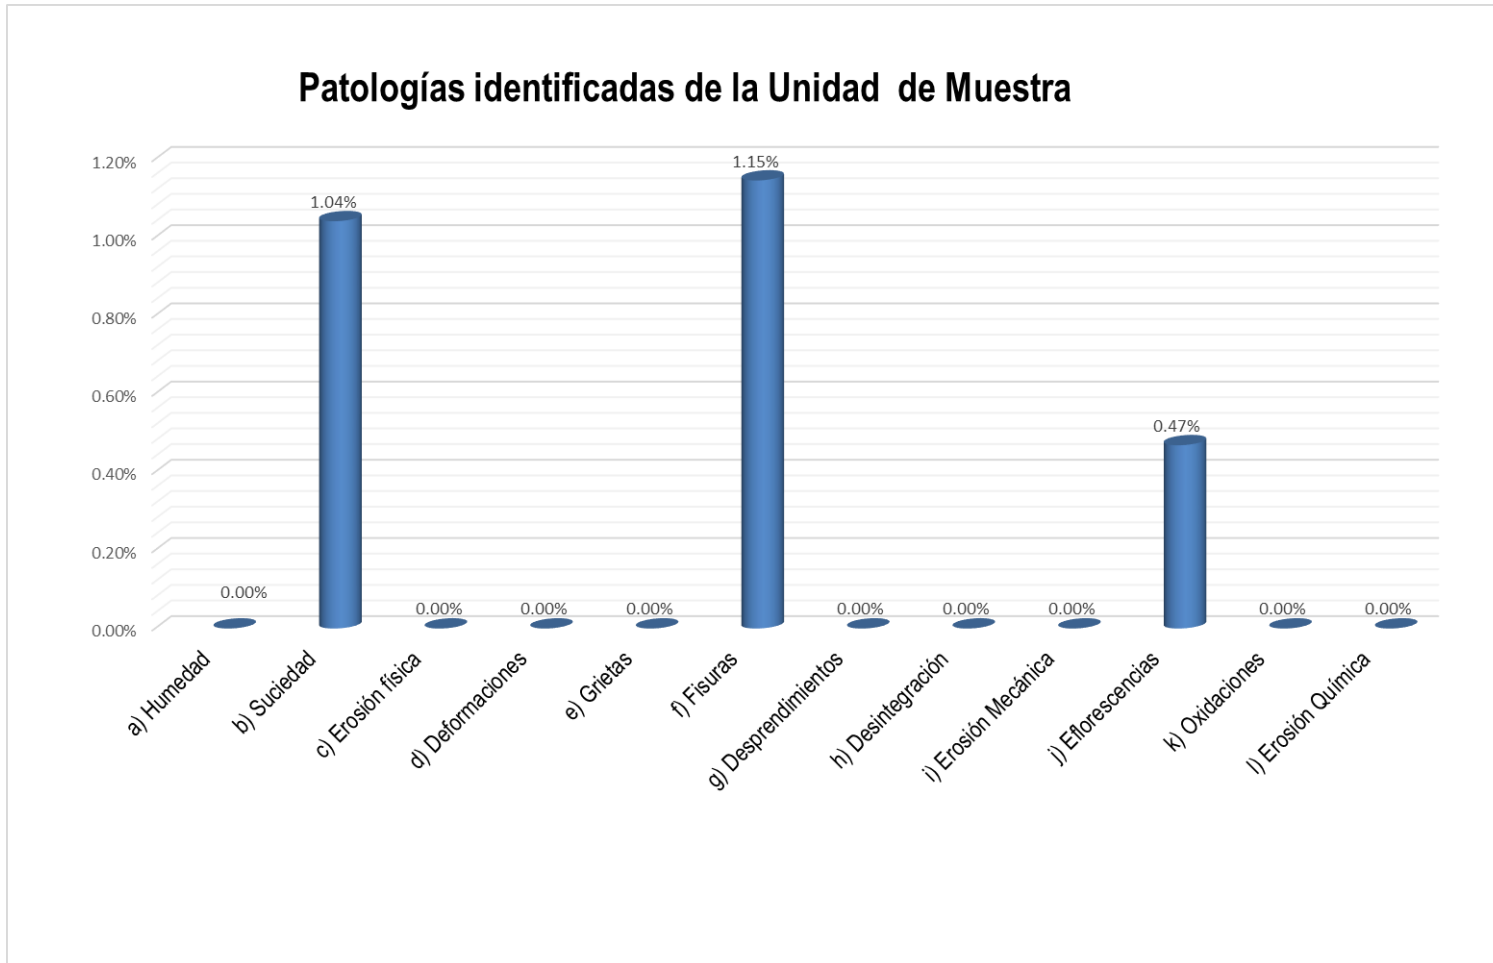
Gráfico 10: Porcentaje de patologías encontradas en la unidad de muestra 01.

Patologías identificadas en Unidad de Muestra				
Patologías	Área afectada (m <sup>2</sup> )	% Área afectada	Área no afectada (m <sup>2</sup> )	% Área no afectada
a) Humedad	0.00	0.00%	18.69	97.34%
b) Suciedad	0.20	1.04%		
c) Erosión física	0.00	0.00%		
d) Deformaciones	0.00	0.00%		
e) Grietas	0.00	0.00%		
f) Fisuras	0.22	1.15%		
g) Desprendimientos	0.00	0.00%		
h) Desintegración	0.00	0.00%		
i) Erosión Mecánica	0.00	0.00%		
j) Eflorescencias	0.09	0.47%		
k) Oxidaciones	0.00	0.00%		
l) Erosión Química	0.00	0.00%		
<b>Total</b>	0.51	2.66%

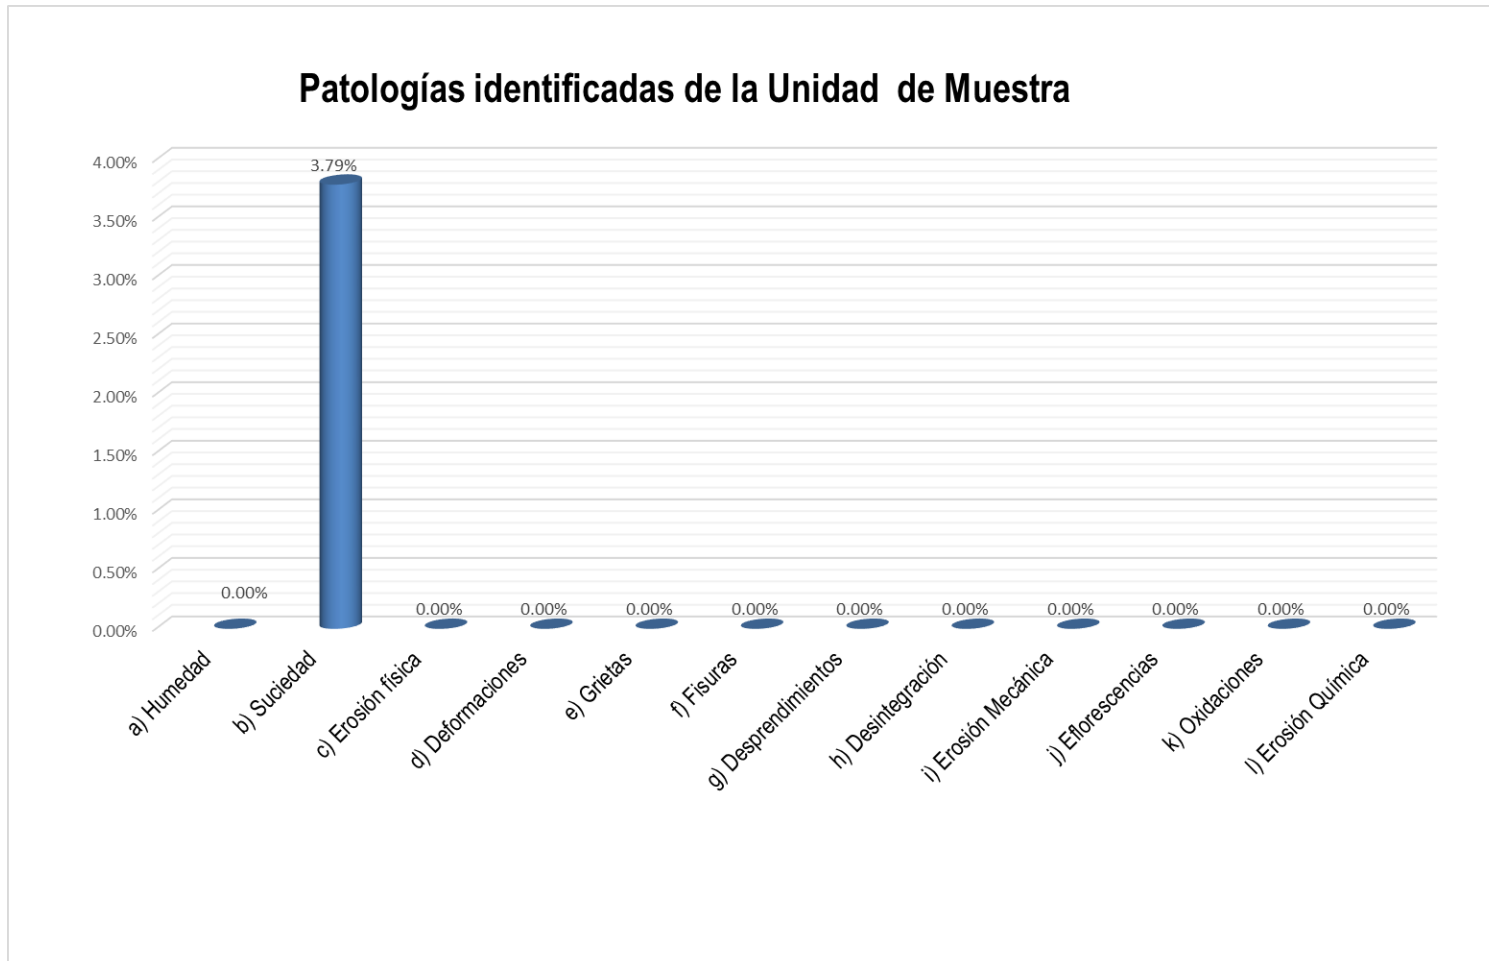
Gráfico 14: Porcentaje de patologías encontradas en la unidad de muestra 02.

Patologías identificadas en Unidad de Muestra				
Patologías	Área afectada (m <sup>2</sup> )	% Área afectada	Área no afectada (m <sup>2</sup> )	% Área no afectada
a) Humedad	0.00	0.00%	14.72	96.21%
b) Suciedad	0.58	3.79%		
c) Erosión física	0.00	0.00%		
d) Deformaciones	0.00	0.00%		
e) Grietas	0.00	0.00%		
f) Fisuras	0.00	0.00%		
g) Desprendimientos	0.00	0.00%		
h) Desintegración	0.00	0.00%		
i) Erosión Mecánica	0.00	0.00%		
j) Eflorescencias	0.00	0.00%		
k) Oxidaciones	0.00	0.00%		
l) Erosión Química	0.00	0.00%		
<b>Total</b>	0.58	3.79%

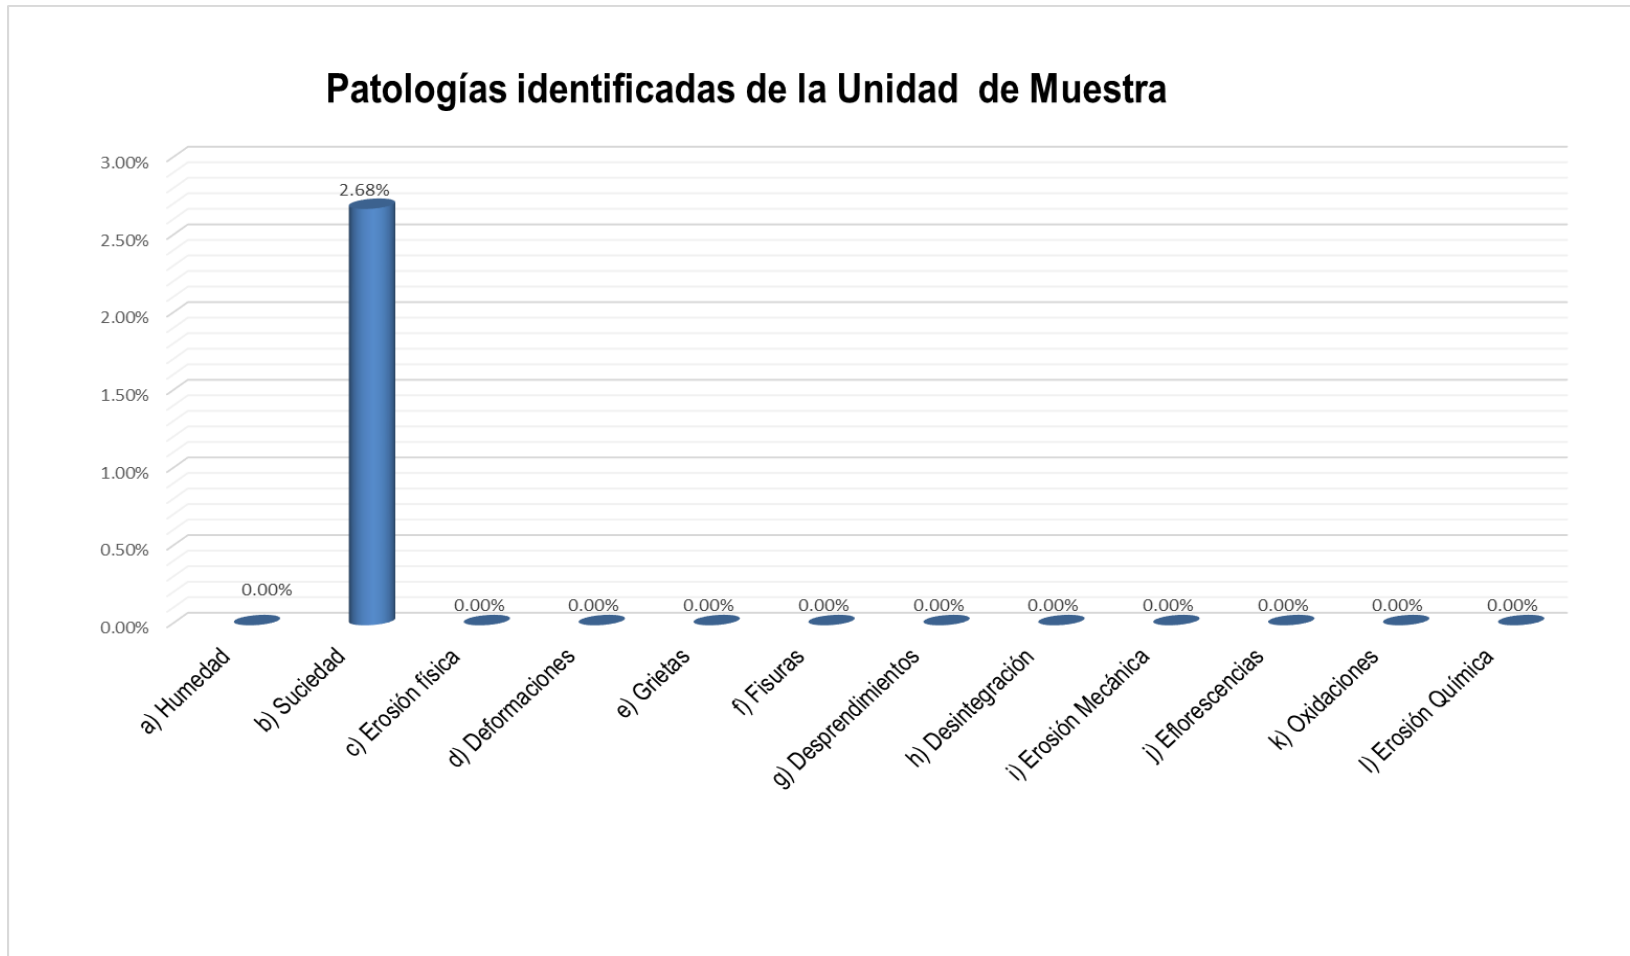
Gráfico 18: Porcentaje de patologías encontradas en la unidad de muestra 03.

Patologías identificadas en Unidad de Muestra				
Patologías	Área afectada (m <sup>2</sup> )	% Área afectada	Área no afectada (m <sup>2</sup> )	% Área no afectada
a) Humedad	0.00	0.00%	11.62	97.32%
b) Suciedad	0.32	2.68%		
c) Erosión física	0.00	0.00%		
d) Deformaciones	0.00	0.00%		
e) Grietas	0.00	0.00%		
f) Fisuras	0.00	0.00%		
g) Desprendimientos	0.00	0.00%		
h) Desintegración	0.00	0.00%		
i) Erosión Mecánica	0.00	0.00%		
j) Eflorescencias	0.00	0.00%		
k) Oxidaciones	0.00	0.00%		
l) Erosión Química	0.00	0.00%		
<b>Total</b>	0.32	2.68%

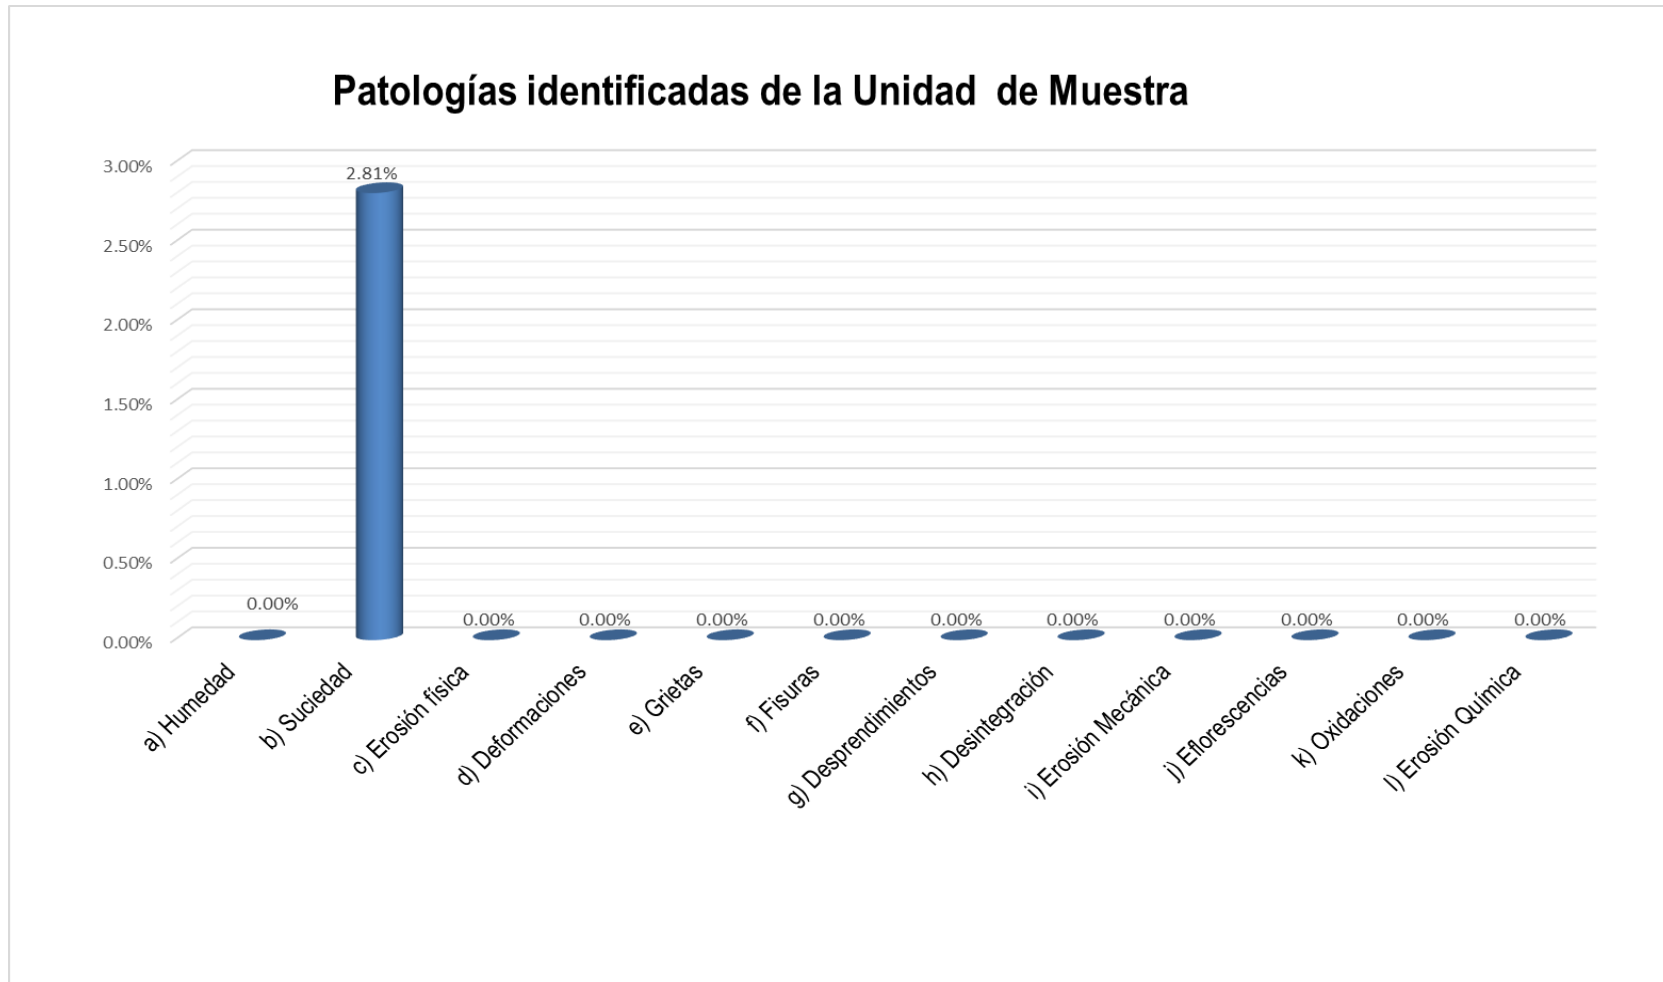
Gráfico 22: Porcentaje de patologías encontradas en la unidad de muestra 04.

Patologías identificadas en Unidad de Muestra				
Patologías	Área afectada (m <sup>2</sup> )	% Área afectada	Área no afectada (m <sup>2</sup> )	% Área no afectada
a) Humedad	0.00	0.00%	14.87	97.19%
b) Suciedad	0.43	2.81%		
c) Erosión física	0.00	0.00%		
d) Deformaciones	0.00	0.00%		
e) Grietas	0.00	0.00%		
f) Fisuras	0.00	0.00%		
g) Desprendimientos	0.00	0.00%		
h) Desintegración	0.00	0.00%		
i) Erosión Mecánica	0.00	0.00%		
j) Eflorescencias	0.00	0.00%		
k) Oxidaciones	0.00	0.00%		
l) Erosión Química	0.00	0.00%		
<b>Total</b>	0.43	2.81%

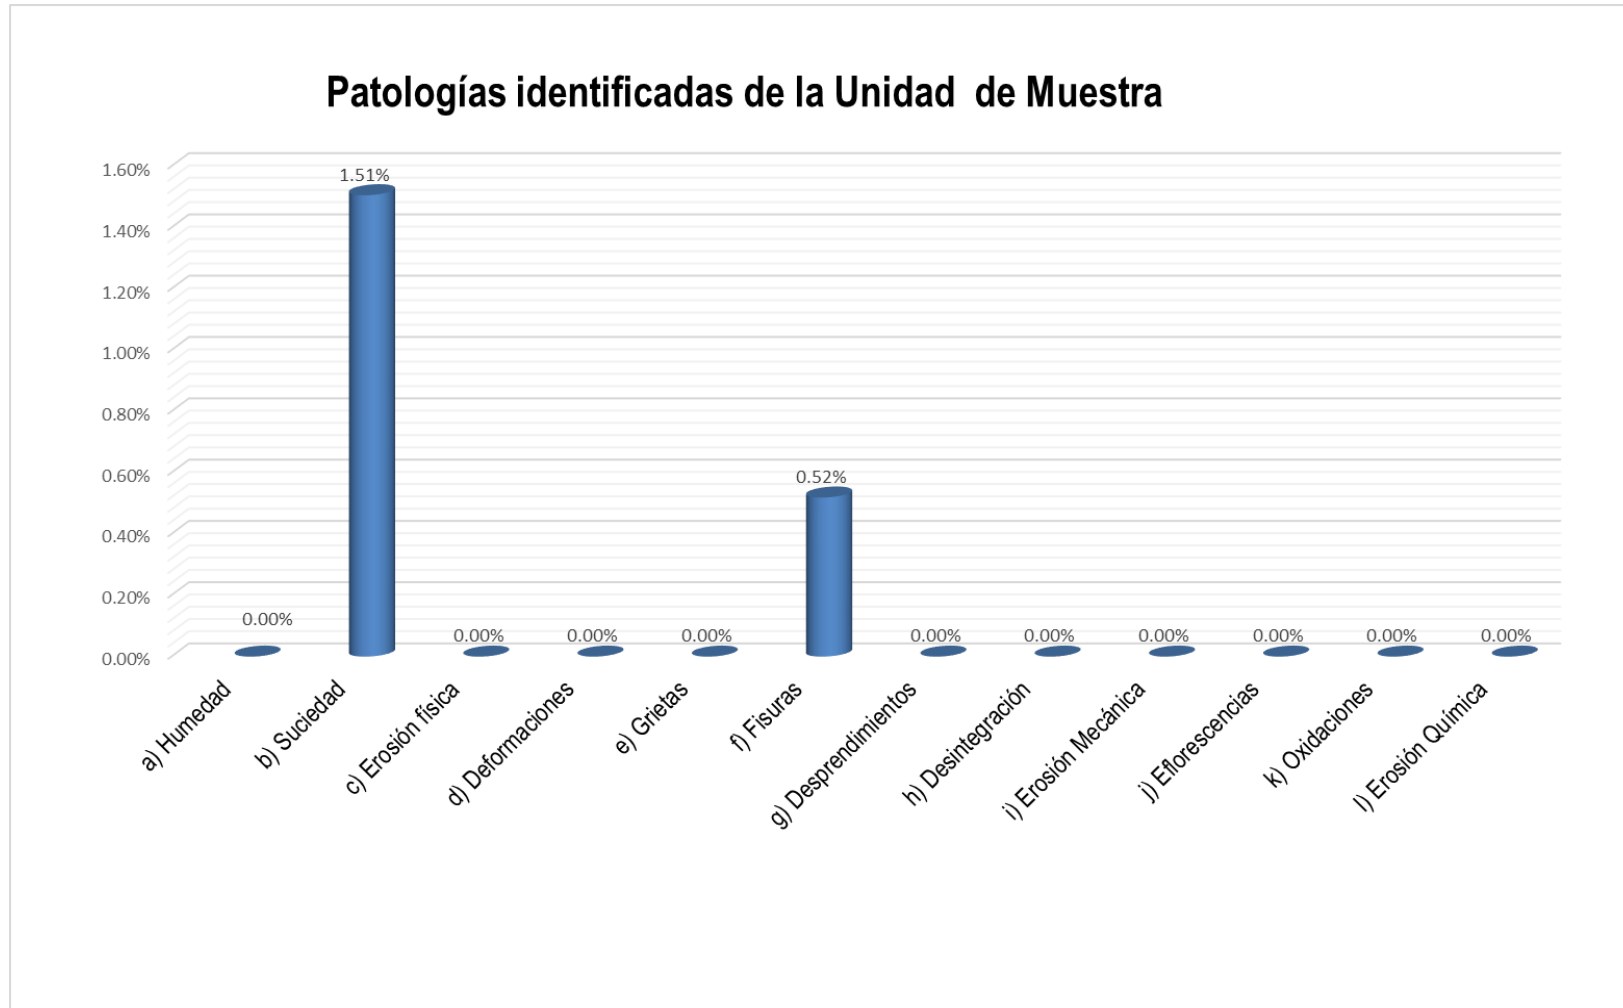
Gráfico 26: Porcentaje de patologías encontradas en la unidad de muestra 05.

Patologías identificadas en Unidad de Muestra				
Patologías	Área afectada (m <sup>2</sup> )	% Área afectada	Área no afectada (m <sup>2</sup> )	% Área no afectada
a) Humedad	0.00	0.00%	9.44	97.98%
b) Suciedad	0.15	1.51%		
c) Erosión física	0.00	0.00%		
d) Deformaciones	0.00	0.00%		
e) Grietas	0.00	0.00%		
f) Fisuras	0.05	0.52%		
g) Desprendimientos	0.00	0.00%		
h) Desintegración	0.00	0.00%		
i) Erosión Mecánica	0.00	0.00%		
j) Eflorescencias	0.00	0.00%		
k) Oxidaciones	0.00	0.00%		
l) Erosión Química	0.00	0.00%		
<b>Total</b>	0.20	2.02%

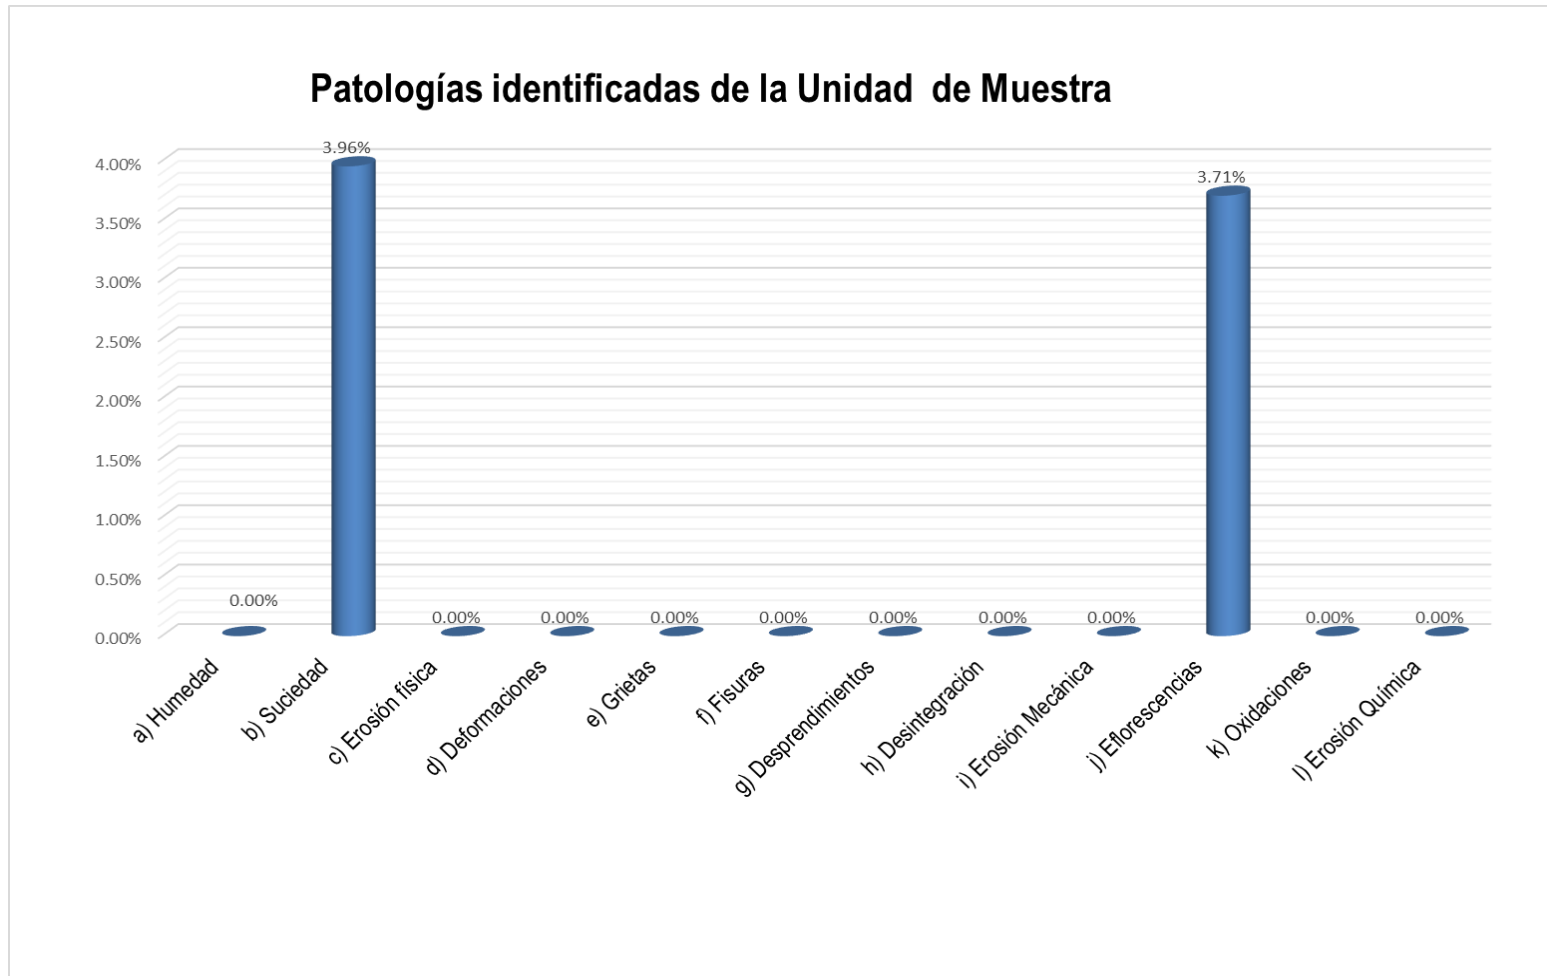
Gráfico 30: Porcentaje de patologías encontradas en la unidad de muestra 06.

Patologías identificadas en Unidad de Muestra				
Patologías	Área afectada (m <sup>2</sup> )	% Área afectada	Área no afectada (m <sup>2</sup> )	% Área no afectada
a) Humedad	0.00	0.00%	18.67	92.33%
b) Suciedad	0.80	3.96%		
c) Erosión física	0.00	0.00%		
d) Deformaciones	0.00	0.00%		
e) Grietas	0.00	0.00%		
f) Fisuras	0.00	0.00%		
g) Desprendimientos	0.00	0.00%		
h) Desintegración	0.00	0.00%		
i) Erosión Mecánica	0.00	0.00%		
j) Eflorescencias	0.75	3.71%		
k) Oxidaciones	0.00	0.00%		
l) Erosión Química	0.00	0.00%		
<b>Total</b>	<b>1.55</b>	<b>7.67%</b>

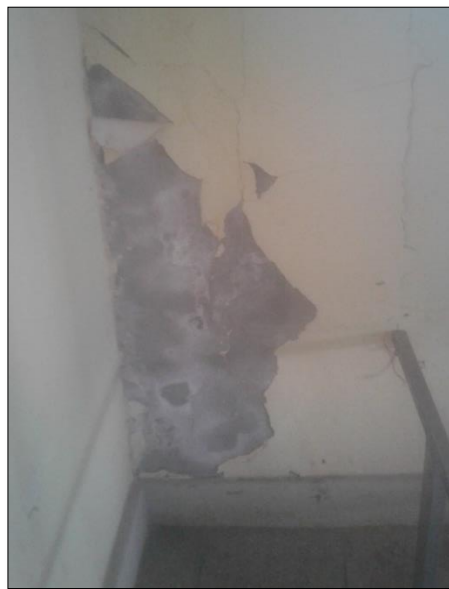
Gráfico 70: Presencia de humedad.
