**DETERMINACIÓN Y EVALUACIÓN DE
PATOLOGÍAS EN EL PAVIMENTO RÍGIDO DE LA
6TA CUADRA DEL JR. GRAU, DEL DISTRITO DE
AYACUCHO, PROVINCIA DE HUAMANGA,
REGIÓN DE AYACUCHO, 2020.**

**TESIS PARA OPTAR EL TÍTULO PROFESIONAL DE
INGENIERO CIVIL**

ZAPATA PALOMINO, FELICIANO

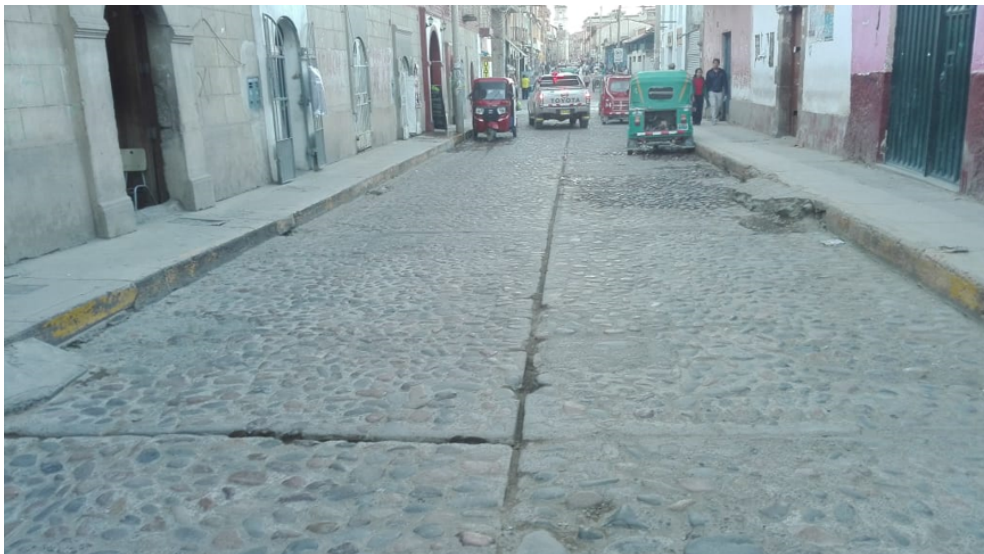
Figura 5.1: Tramo 1 Jr. Grau 6ta Cuadra.

Comprende el tramo desde la esquina Jr. Chorro con Jr. Grau hasta 127 metros hacia el sur.

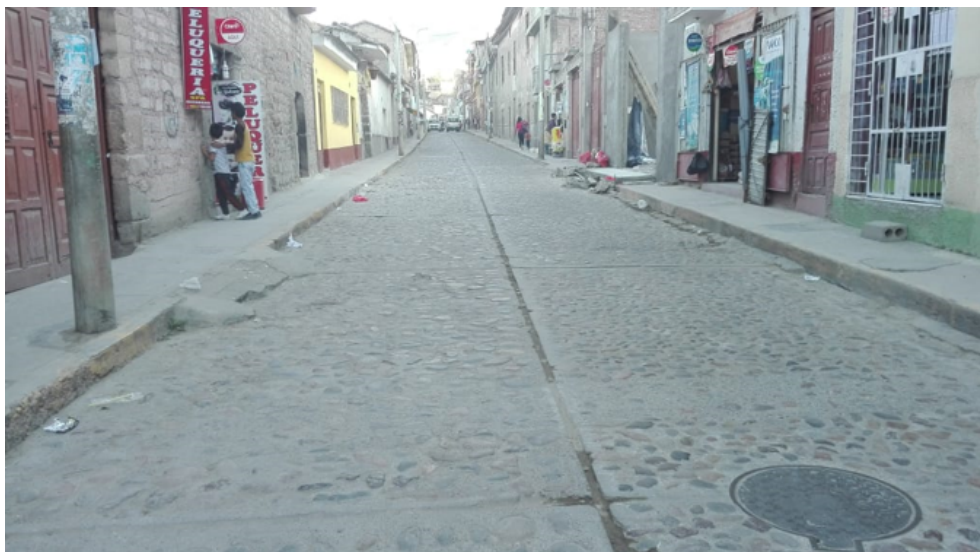
Figura 5.5: Tramo 2 de la 6ta cuadra Jr. Grau.

Comprende el tramo desde 127 metros de la esquina Jr. Chorro con Jr. Grau hasta el puente de San Blas teniendo una longitud de 71.4 metros lineales.

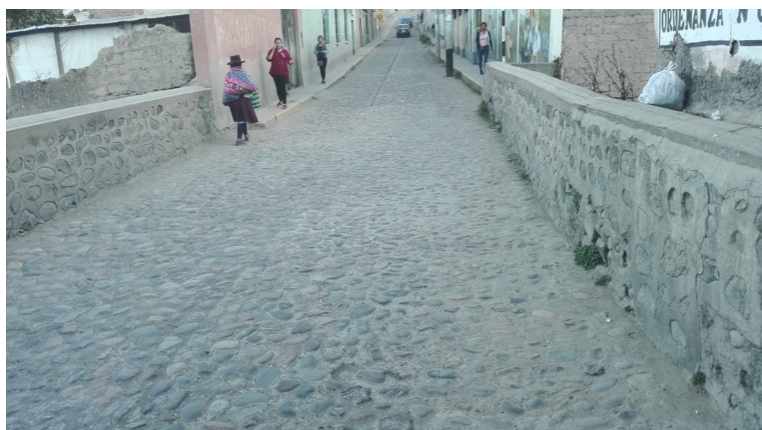
Figura 5.8: Tramo 3 - Jr. Grau 6ta Cuadra.

Comprende el Tramo 3, desde el puente de San Blas hasta 95.5 metros hacia el sur.

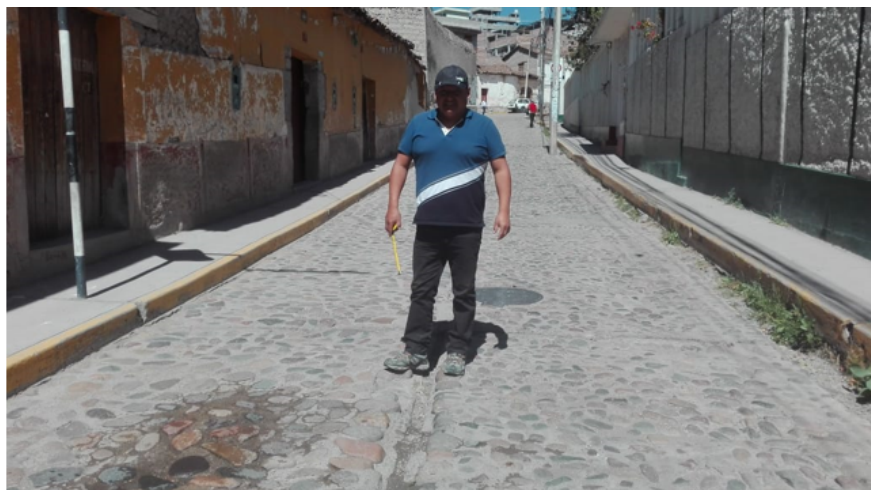
Figura 5.10: Tramo 4 - Jr. Grau 6ta Cuadra.

Comprende el tramo desde 795.5 metros del puente de San Blas hasta la esquina con el Jr. Miguel Astete, teniendo una longitud de 40.8 metros lineales.
