**DETERMINACIÓN Y EVALUACIÓN DE LAS  
PATOLOGÍAS DEL PAVIMENTO FLEXIBLE DE LA  
CARRETERA EMP. PE-3S (AYACUCHO)-SOCOS  
KM. 0+500 AL KM. 1+600 DE LA PROVINCIA DE  
HUAMANGA Y DEPARTAMENTO DE AYACUCHO-  
2018.**

**TESIS PARA OPTAR EL TÍTULO PROFESIONAL DE  
INGENIERO CIVIL**

**PILLACA ROJAS, EDITH  
ORCID: 0000-0003-0696-1518**

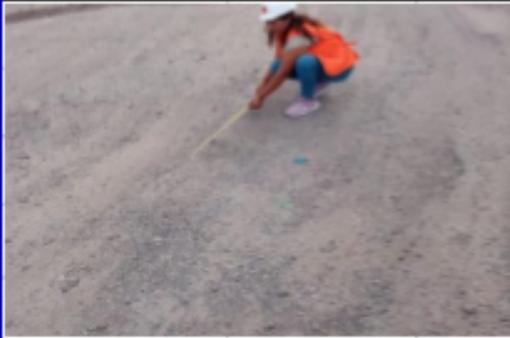
9.- Desnivel carril/ Berma	19.- Desprendimiento de agregados						
10.- Grieta longitudinal y transversal							
PROG. INICIAL: 000+500		PROG. FINAL: 000+538.3		FECHA: 12/09/2019			
TIPO DE PATOLOGÍA	NIVEL DE SEVERIDAD	CANTIDAD				TOTAL	DENSIDAD
1	M	2.5	2.00	2.60		7.10	3.09
12		8.5	1.30	3.20	4.50	17.50	7.62
13	M	0.6	0.66	0.55	0.49	2.30	1.00
13	H	0.4	0.50			0.90	0.39
EVIDENCIA FOTOGRÁFICA		VALOR DEDUCIDO	VALOR TOTAL DE DEDUCCIÓN (VDT)		PCI= 100-VDC

37.00	VDT= 113.00

4.00					
		32.00	VALOR TOTAL DE DEDUCCIÓN CORREGIDO (VDC)				
		40.00					
			VDC= 69		MALO

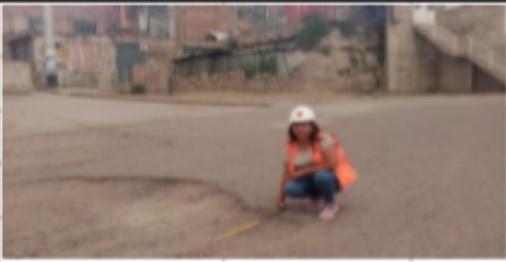
Tabla 5.6: UNIDAD DE MUESTRA U-2.

8.- Grieta de reflexión de junta	18.- Hinchamiento						
9.- Desnivel carril/ Berma	19.- Desprendimiento de agregados					ÁREA: 229.8 M2	
10.- Grieta longitudinal y transversal							
PROG. INICIAL: 000+576.6		PROG. FINAL: 000+614.9			FECHA: 12/09/2019		
TIPO DE PATOLOGÍA	NIVEL DE SEVERIDAD	CANTIDAD				TOTAL	DENSIDAD
1	L	6.30	1.30			7.60	3.31
9	M	2.30	13.40			15.70	6.83
12		10.50	12.40	8.60		31.50	13.71
13	M	0.55	0.90	0.30	0.35	2.10	0.91
19	H	12.60	2.40			15.00	6.53
EVIDENCIA FOTOGRÁFICA		VALOR DEDUCIDO	VALOR TOTAL DE DEDUCCIÓN (VDT)		PCI= 100-VDC

22.00	VDT= 104.00

6.00					
		12.00	VALOR TOTAL DE DEDUCCIÓN CORREGIDO (VDC)				
		30.00					
		34.00	VDC= 59				
					PCI=41		
					REGULAR

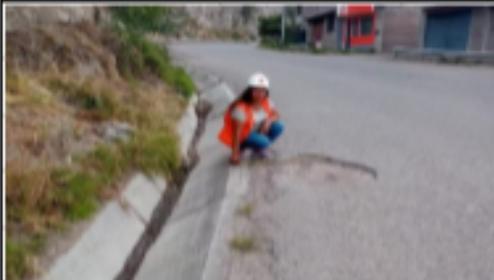
Tabla 5.8: UNIDAD DE MUESTRA U-3.

8.- Grieta de reflexión de junta	18.- Hinchamiento						
9.- Desnivel carril/ Berma	19.- Desprendimiento de agregados						
10.- Grieta longitudinal y transversal					ÁREA: 229.8 M2		
PROG. INICIAL: 000+653.2		PROG. FINAL: 000+691.5			FECHA: 12/09/2019		
TIPO DE PATOLOGÍA	NIVEL DE SEVERIDAD	CANTIDAD				TOTAL	DENSIDAD
1	M	5.6	5.20			10.80	4.70
1	H	6.8	2.60			9.40	4.09
13	M	0.65	0.65	0.40	0.60	5.20	2.26

0.75	0.60	0.70	0.85		
13	H	0.42	0.25	0.50	0.40	3.50	1.52
		0.5	0.33	0.60	0.50		
EVIDENCIA FOTOGRÁFICA		VALOR DEDUCIDO	VALOR TOTAL DE DEDUCCIÓN (VDT)		PCI=100-VDC

38.00	VDT= 171.00

52.00	VALOR TOTAL DE DEDUCCIÓN CORREGIDO (VDC)				
		48.00					
		33.00	VDC= 89				
			MUY MALO

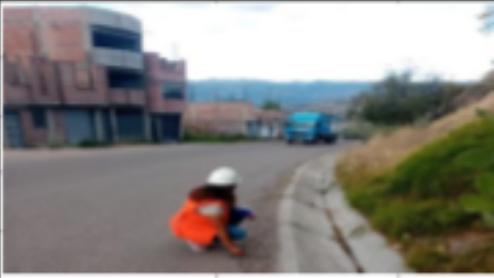
Tabla 5.10: UNIDAD DE MUESTRA U-4.

8.- Grieta de reflexión de junta	18.- Hinchamiento						
9.- Desnivel carril/ Berma	19.- Desprendimiento de agregados						
10.- Grieta longitudinal y transversal							
PROG. INICIAL: 000+729.8		PROG. FINAL: 000+768.1		FECHA: 12/09/2019			
TIPO DE PATOLOGÍA	NIVEL DE SEVERIDAD	CANTIDAD				TOTAL	DENSIDAD
7	M	4.50				4.50	1.96
12		2.40	4.60	6.00		13.00	5.66
13	H	0.70	1.00	0.80	0.90	3.40	1.48
18	M	1.20	2.40			3.60	1.57
EVIDENCIA FOTOGRÁFICA		VALOR DEDUCIDO	VALOR TOTAL DE DEDUCCIÓN (VDT)		PCI= 100-VDC

10.00	VDT= 108.00

3.00					
		59.00	VALOR TOTAL DE DEDUCCIÓN CORREGIDO (VDC)				
		36.00	VDC= 73				
			MALO

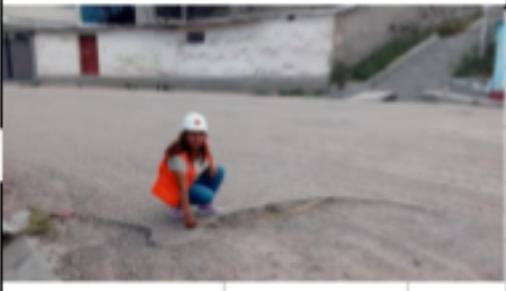
Tabla 5.12: UNIDAD DE MUESTRA U-5.

8.- Grieta de reflexión de junta	18.- Hinchamiento						
9.- Desnivel carril/ Berma	19.- Desprendimiento de agregados					ÁREA: 229.8 M <sup>2</sup>	
10.- Grieta longitudinal y transversal							
PROG. INICIAL: 000+806.4		PROG. FINAL: 000+834.7				FECHA: 12/09/2019	
TIPO DE PATOLOGÍA	NIVEL DE SEVERIDAD	CANTIDAD				TOTAL	DENSIDAD
11	M	1.20	4.00			5.20	2.26
12		5.60	3.60			9.20	4.00
13	M	0.50	0.65	0.74	0.52	5.44	2.37

0.40	0.34	0.56	0.78		
		0.50	0.45				
13	H	0.58	0.32	0.40		1.30	0.57
EVIDENCIA FOTOGRÁFICA		VALOR DEDUCIDO	VALOR TOTAL DE DEDUCCIÓN (VDT)		PCI= 100-VDC

15.00	VDT= 104.00

0.00	VALOR TOTAL DE DEDUCCIÓN CORREGIDO (VDC)				
		47.00			VDC= 68		
		42.00	PCI= 32				
						MALO

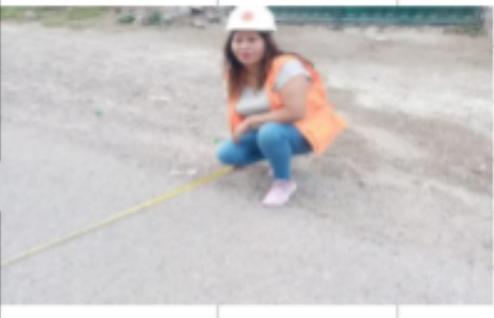
8.- Grieta de reflexión de junta	18.- Hinchamiento						
9.- Desnivel camil/ Berma	19.- Desprendimiento de agregados						
10.- Grieta longitudinal y transversal							
PROG. INICIAL: 000+883		PROG. FINAL: 000+921.3					
TIPO DE PATOLOGÍA	NIVEL DE SEVERIDAD	CANTIDAD			TOTAL	DENSIDAD	
1	M	6.30	4.00		10.30	4.48	
7	M	5.20	1.40	4.60	11.20	4.87	
10	M	2.00	2.30	1.50	1.40	7.20	3.13
10	H	1.50	5.40	1.40		8.30	3.61
12		15.20	4.80			20.00	8.70
13	L	0.45	0.25	0.28		0.98	0.43
EVIDENCIA FOTOGRÁFICA		VALOR DEDUCIDO		VALOR TOTAL DE DEDUCCIÓN (VDT)		PCI= 100-VDC

38.00		VALOR TOTAL DE DEDUCCIÓN (VDT)

29.00					
		3.00		VDT= 116.00			
		7.00		VALOR TOTAL DE DEDUCCIÓN CORREGIDO (VDC)			
		2.00					
		37.00		VDC= 70			
						PCI= 30	
						MALO

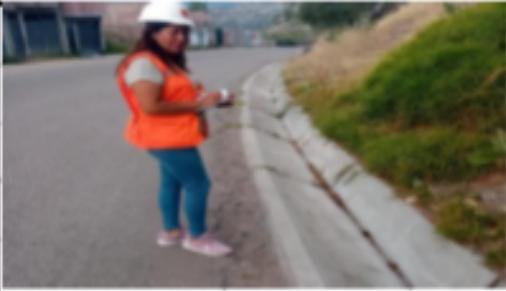
Tabla 5.16: UNIDAD DE MUESTRA U-7.

8.- Grieta de reflexión de junta	18.- Hinchamiento					
9.- Desnivel carril/ Berma	19.- Desprendimiento de agregados				ÁREA: 229.8 M2	
PROG. INICIAL: 000+959.6		PROG. FINAL: 000+997.9			FECHA: 12/09/2019	
TIPO DE PATOLOGÍA	NIVEL DE SEVERIDAD	CANTIDAD			TOTAL	DENSIDAD
7	M	6.40	4.20		10.60	4.61
10	M	10.50	4.00	1.80	16.30	7.09
10	H	0.80	1.80		2.60	1.13
EVIDENCIA FOTOGRÁFICA		VALOR DEDUCIDO	VALOR TOTAL DE DEDUCCIÓN (VDT)		PCI= 100-VDC

13.00	VDT=	32.00		
		9.00	VALOR TOTAL DE DEDUCCIÓN CORREGIDO (VDC)			
			VDC=	26		
					PCI=74	
				BUENO

La patología con más incidencia presente en la U-7 es el de grieta longitudinal y transversal con una severidad media de 7.09%.

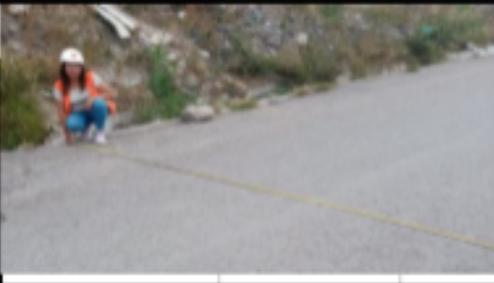
Tabla 5.18: UNIDAD DE MUESTRA U-8.

8.- Grieta de reflexión de junta	18.- Hinchamiento						
9.- Desnivel carril/ Berma	19.- Desprendimiento de agregados				ÁREA: 229.8 M <sup>2</sup>		
10.- Grieta longitudinal y transversal							
PROG. INICIAL: 001+036.2		PROG. FINAL: 001+074.5		FECHA: 12/09/2019			
TIPO DE PATOLOGÍA	NIVEL DE SEVERIDAD	CANTIDAD				TOTAL	DENSIDAD
7	M	4.3	2.10			6.40	2.79
10	M	6.8	13.50	5.20		25.50	11.10
12		8.9	2.30	1.80	2.50	15.50	6.74
13	M	0.5	0.26	0.32	0.50	1.58	0.69
EVIDENCIA FOTOGRÁFICA		VALOR DEDUCIDO	VALOR TOTAL DE DEDUCCIÓN (VDT)		PCI= 100-VDC

20.00	VALOR TOTAL DE DEDUCCIÓN CORREGIDO (VDC)		PCI=62		
		2.00	VDC= 38			BUENO	
		24.00

La patología con más incidencia presente en la U-8 es el de grieta longitudinal y transversal con una severidad media de 1.10%.

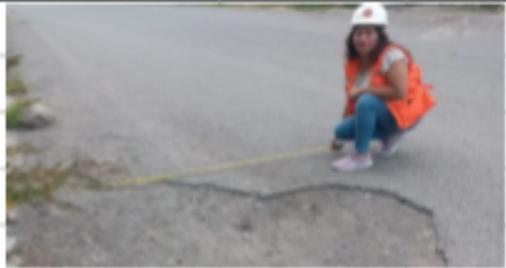
Tabla 5.20: UNIDAD DE MUESTRA U-9.

8.- Grieta de reflexión de junta	18.- Hinchamiento						
9.- Desnivel carril/ Berma	19.- Desprendimiento de agregados						
10.- Grieta longitudinal y transversal							
PROG. INICIAL: 001+112.8		PROG. FINAL: 001+151.1					
TIPO DE PATOLOGÍA	NIVEL DE SEVERIDAD	CANTIDAD				TOTAL	DENSIDAD
7	L	2.50	4.00	3.20	4.50	14.20	6.18
10	L	4.10	3.20	4.00		11.30	4.92
10	M	5.60	7.20	2.30		15.10	6.57
13	M	0.40	0.20	0.25	0.50	2.70	1.17

14.00					
		41.00		VDC= 51			
						REGULAR

La patología con más incidencia presente en la U-9 es el de grieta longitudinal y transversal con una severidad media de 6.57%.

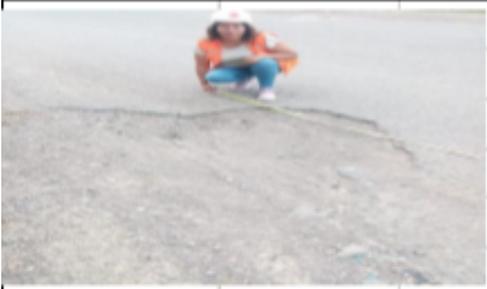
Tabla 5.22: UNIDAD DE MUESTRA U-10.

9.- Desnivel carril/ Berma	19.- Desprendimiento de agregados				
10.- Grieta longitudinal y transversal					
PROG. INICIAL: 001+189.4		PROG. FINAL: 001+227.7		FECHA: 12/09/2019	
TIPO DE PATOLOGÍA	NIVEL DE SEVERIDAD	CANTIDAD		TOTAL	DENSIDAD
1	L	0.50	2.10	2.60	1.13
7	L	3.60	4.00 1.20 4.50	13.30	5.79
8	M	2.60	1.30	3.90	1.70
10	M	2.30	1.20 4.20	7.70	3.35
10	H	1.30	0.80 3.00	5.10	2.22
13	L	0.3	0.25	0.55	0.24
EVIDENCIA FOTOGRÁFICA		VALOR DEDUCIDO		VALOR TOTAL DE DEDUCCIÓN (VDT)

4.00			
		0.00			
		9.00		VALOR TOTAL DE DEDUCCIÓN CORREGIDO (VDC) VDC= 23	
		15.00			
		5.00			
				PCI= 100-VDC	
				PCI= 77	
				MUY BUENO

La patología con más incidencia presente en la U-10 es la grieta borde con una severidad baja de 5.79%.

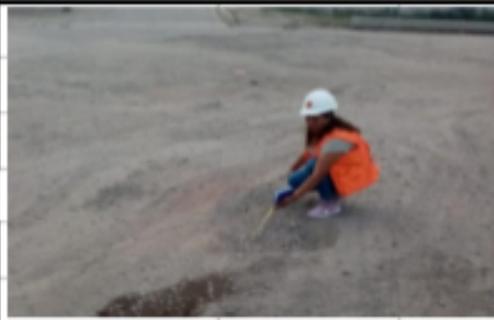
Tabla 5.24: UNIDAD DE MUESTRA U-11.

8.- Grieta de reflexión de junta	18.- Hinchamiento						
9.- Desnivel carril/ Berma	19.- Desprendimiento de agregados						
10.- Grieta longitudinal y transversal							
PROG. INICIAL: 001+266		PROG. FINAL: 001+304.3					
TIPO DE PATOLOGÍA	NIVEL DE SEVERIDAD	CANTIDAD			TOTAL	DENSIDAD	
7	L	2.60	5.60	1.20	9.40	4.09	
7	M	1.20	3.60	3.00	7.80	3.39	
10	M	5.60			5.60	2.44	
10	H	2.50	7.20	1.50	11.20	4.87	
12		1.40	3.10	1.20	5.70	2.48	
19	H	7.6	13.40	12.00	11.30	44.30	19.28
EVIDENCIA FOTOGRÁFICA		VALOR DEDUCIDO		VALOR TOTAL DE DEDUCCIÓN (VDT)		PCI= 100-VDC

9.00					
		10.00					
		11.00		VALOR TOTAL DE DEDUCCIÓN		PCI= 35	
		12.00		CORREGIDO (VDC)			
		13.00		VDC= 75			MALO

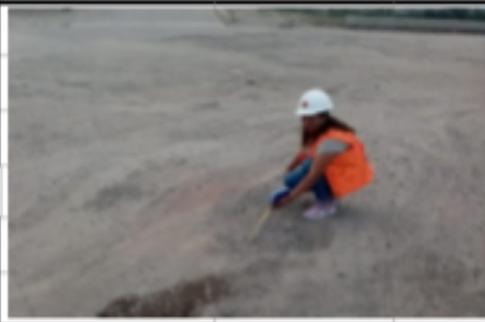
Tabla 5.26: UNIDAD DE MUESTRA U-12.

9.- Desnivel camil/ Berma	19.- Desprendimiento de agregados					
10.- Grieta longitudinal y transversal						
PROG. INICIAL: 001+342.6		PROG. FINAL: 001+380.9		FECHA: 12/09/2019		
TIPO DE PATOLOGÍA	NIVEL DE SEVERIDAD	CANTIDAD			TOTAL	DENSIDAD
7	M	1.20	2.30	2.40	5.90	2.57
10	M	5.20	1.20	3.10	9.50	4.13
10	H	2.30	1.20		3.50	1.52
12		4.50	4.50	1.40	10.40	4.53
13	M	0.40	0.30	0.25	0.32	1.27
19	L	1.2	2.30	1.60	5.10	2.22
EVIDENCIA FOTOGRÁFICA		VALOR DEDUCIDO		VALOR TOTAL DE DEDUCCIÓN (VDT)		PCI= 100-VDC

10.00				
		11.00				
		0.00		VALOR TOTAL DE DEDUCCIÓN CORREGIDO (VDC)		PCI= 62
		24.00		VDC= 38		
		3.00				BUENO

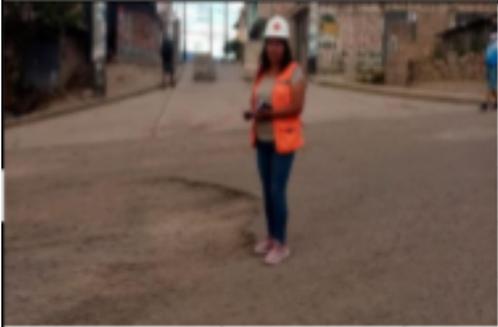
Tabla 5.28: UNIDAD DE MUESTRA U-13.

8.- Grieta de reflexión de junta	18.- Hinchamiento						
9.- Desnivel carril/ Berma	19.- Desprendimiento de agregados						
10.- Grieta longitudinal y transversal							
PROG. INICIAL: 001+419.2		PROG. FINAL: 001+457.5					
TIPO DE PATOLOGÍA	NIVEL DE SEVERIDAD	CANTIDAD			TOTAL	DENSIDAD	
1	M	6.30	4.50	0.80	11.60	5.05	
10	M	4.20	4.10	1.40	1.50	11.20	4.87
12		13.50	14.50	4.60		32.60	14.19
13	H	0.20	0.30	0.25	0.60	1.35	0.59
EVIDENCIA FOTOGRÁFICA		VALOR DEDUCIDO		VALOR TOTAL DE DEDUCCIÓN (VDT)		PCI= 100-VDC

11.00		VDT= 97.00			
		5.00		VALOR TOTAL DE DEDUCCIÓN CORREGIDO (VDC)			
		42.00		VDC= 64			
						PCI= 36	
						MALO

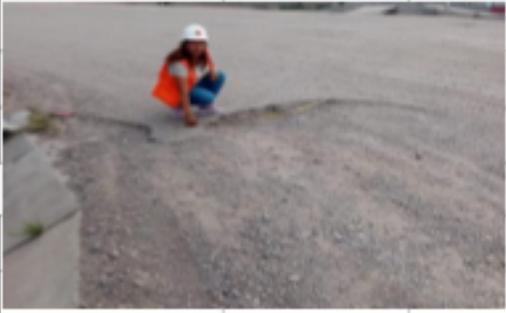
Tabla 5.30: UNIDAD DE MUESTRA U-14.

9.- Desnivel carril/ Berma	19.- Desprendimiento de agregados						
10.- Grieta longitudinal y transversal							
PROG. INICIAL: 001+495.8		PROG. FINAL: 001+534.1		FECHA: 12/09/2019			
TIPO DE PATOLOGÍA	NIVEL DE SEVERIDAD	CANTIDAD			TOTAL	DENSIDAD	
1	M	6.30	4.50	0.80	11.60	5.05	
10	M	4.20	4.10	1.40	1.50	11.20	4.87
12		13.50	14.50	4.60		32.60	14.19
13	H	0.20	0.30	0.25	0.60	1.35	0.59
EVIDENCIA FOTOGRÁFICA		VALOR DEDUCIDO	VALOR TOTAL DE DEDUCCIÓN (VDT)		PCI= 100-VDC

10.00	VDT= 51.00				
		4.00	VALOR TOTAL DE DEDUCCIÓN CORREGIDO (VDC)				
		37.00	VDC= 48				
			REGULAR

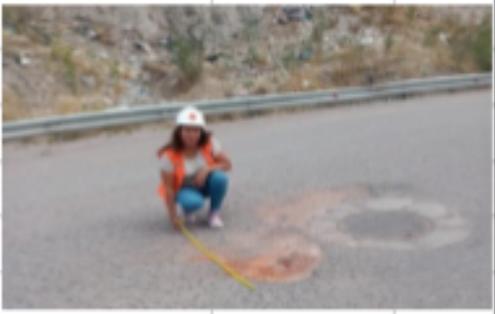
Tabla 5.32: UNIDAD DE MUESTRA U-15.

8.- Grieta de reflexión de junta	18.- Hinchamiento						
9.- Desnivel carril/ Berma	19.- Desprendimiento de agregados						
10.- Grieta longitudinal y transversal							
PROG. INICIAL: 001+572.4		PROG. FINAL: 001+610.7					
TIPO DE PATOLOGÍA	NIVEL DE SEVERIDAD	CANTIDAD				TOTAL	DENSIDAD
7	M	1.10	0.80	0.95	0.76	3.61	1.57
7	H	2.30	2.10	2.30		6.70	2.92
10	L	1.30	5.00	5.60	4.20	16.10	7.01
10	M	5.20	4.50	6.30		16.00	6.96
13	M	0.20	0.35	0.24	0.30	1.09	0.47
13	H	0.7	0.28	0.36	0.25	1.59	0.69
EVIDENCIA FOTOGRÁFICA		VALOR DEDUCIDO	VALOR TOTAL DE DEDUCCIÓN (VDT)		PCI= 100-VDC

13.00	VDT= 106.00		PCI= 31		
		7.00	VALOR TOTAL DE DEDUCCIÓN CORREGIDO (VDC)				
		14.00	VDC= 69		MALO		
		20.00					
		46.00			MALO

La patología que más incidencia presente en la unidad de muestra U-15 es el de grieta longitudinal y transversal con una severidad baja de 7.01%.

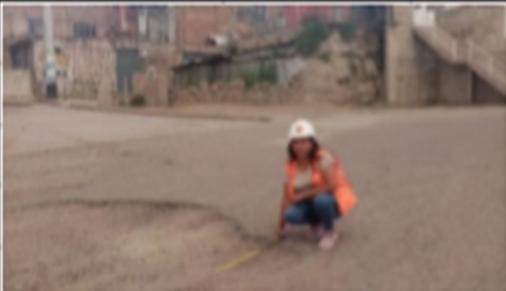
8.- Grieta de reflexión de junta	18.- Hinchamiento						
9.- Desnivel camil/ Berma	19.- Desprendimiento de agregados						
10.- Grieta longitudinal y transversal							
PROG. INICIAL: 000+576.6		PROG. FINAL: 000+614.9					
TIPO DE PATOLOGÍA	NIVEL DE SEVERIDAD	CANTIDAD				TOTAL	DENSIDAD
1	L	6.30	1.30			7.60	3.31
9	M	2.30	13.40			15.70	6.83
12		10.50	12.40	8.60		31.50	13.71
13	M	0.55	0.90	0.30	0.35	2.10	0.91
19	H	12.60	2.40			15.00	6.53
EVIDENCIA FOTOGRÁFICA		VALOR DEDUCIDO	VALOR TOTAL DE DEDUCCIÓN (VDT)		PCI= 100-VDC

6.00					
		12.00	VALOR TOTAL DE DEDUCCIÓN CORREGIDO (VDC)				
		30.00					
		34.00	VDC= 59				
					PCI=41		
					REGULAR
