**DETERMINACIÓN Y EVALUACIÓN DE PATOLOGÍAS  
EN EL PAVIMENTO RÍGIDO DE LA 6TA CUADRA  
DEL JR. GRAU, DEL DISTRITO DE AYACUCHO,  
PROVINCIA DE HUAMANGA, REGIÓN AYACUCHO,  
2019**

**TRABAJO DE INVESTIGACIÓN PARA OPTAR EL GRADO  
ACADÉMICO DE BACHILLER EN INGENIERIA CIVIL**

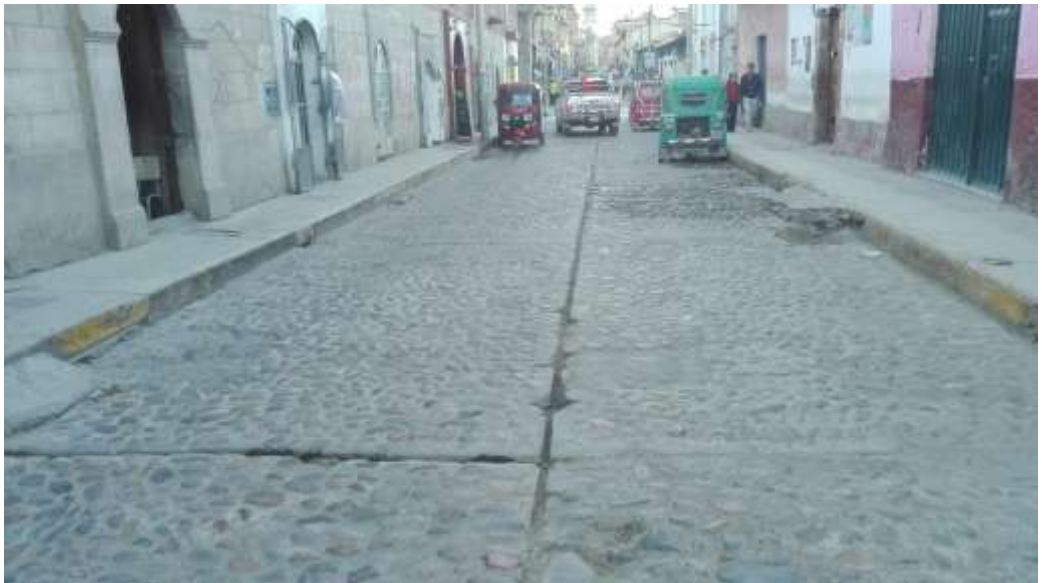
*Imagen 17: Tramo 1 Jr. Grau 6ta Cuadra  
Fuente: Elaboración propia*

Comprende el tramo desde la esquina Jr. Chorro con Jr. Grau hasta 127 metros hacia el sur.

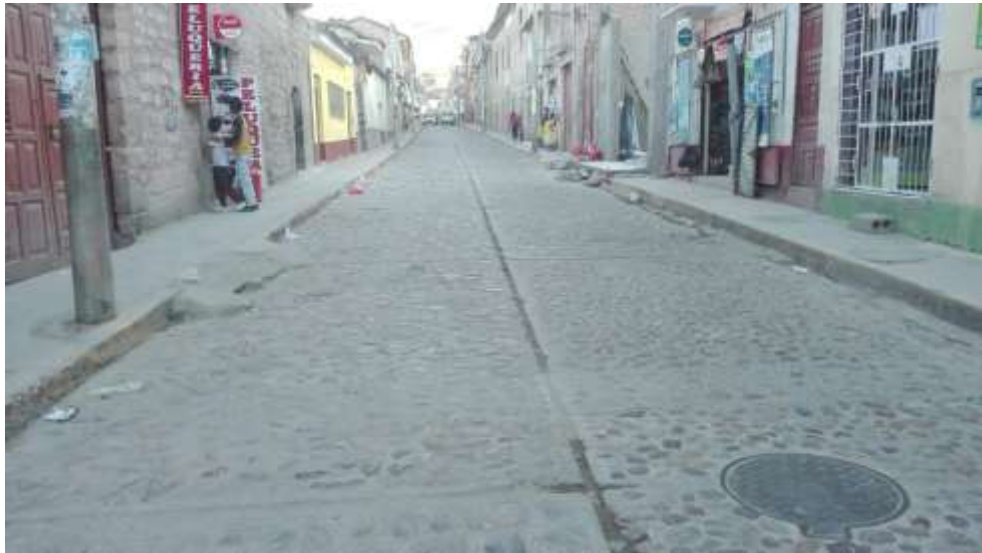
*Imagen 20: Tramo 2 de la 6ta cuadra Jr. Grau  
Fuente: Elaboración Propia*

Comprende el tramo desde 127 metros de la esquina Jr. Chorro con Jr. Grau hasta el puente de “San Blas” teniendo una longitud de 71.4 metros lineales.

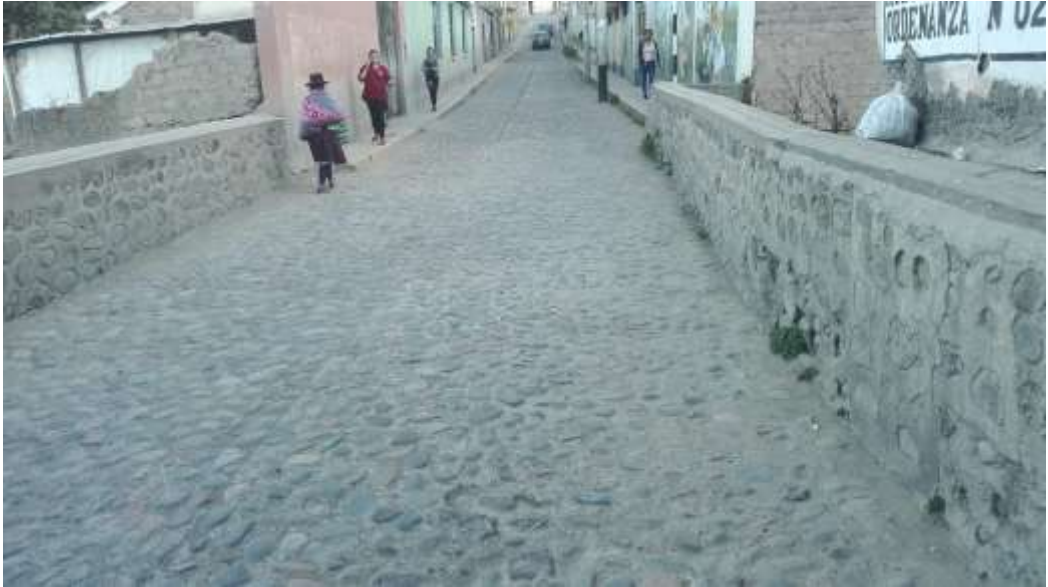
*Imagen 22: Tramo 3 - Jr. Grau 6ta Cuadra  
Fuente: Elaboración propia 2018*

Comprende el Tramo 3, desde el puente de “San Blas” hasta 95.5 metros hacia el sur.

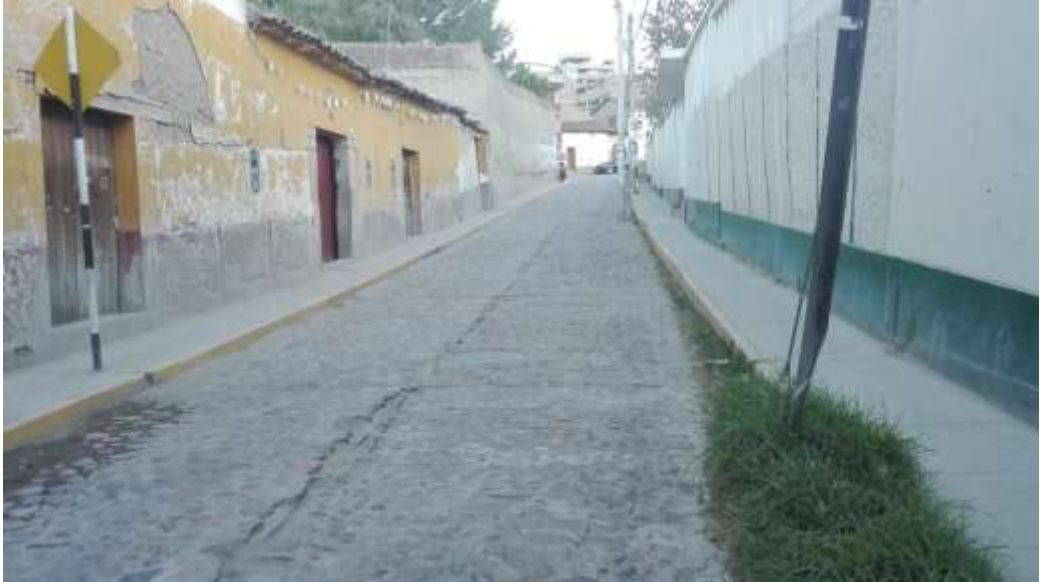
*Imagen 24: Tramo 4 - Jr. Grau 6ta Cuadra  
Fuente: Elaboración Propia (2018)*

Comprende el tramo desde 795.5 metros del puente de “San Blas” hasta la esquina con el Jr. “Miguel Astete”, teniendo una longitud de 40.8 metros lineales.

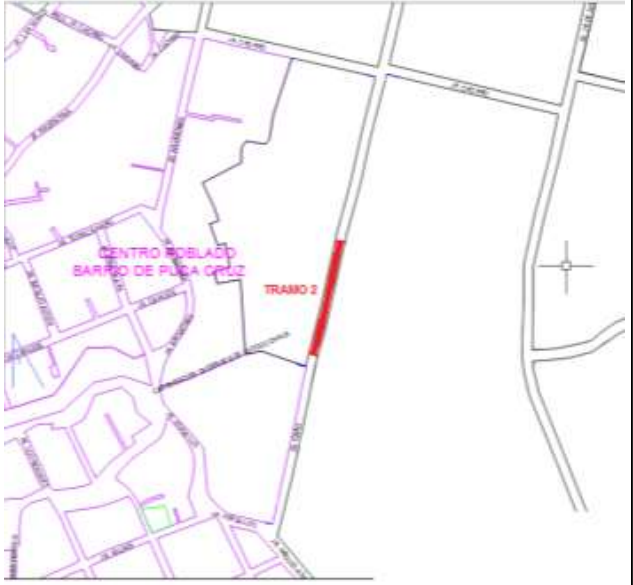
Ficha de recolección de datos UM-02

38	DESCASCARAMIENTO DE ESQUINA	M	SEVERIDAD MEDIA			
39	DESCASCARAMIENTO DE JUNTA	H	SEVERIDAD ALTA			
ID	TIPO DE DAÑO	N° LOSAS	N/S	SEVERIDAD	DENSIDAD	VALOR DEDUCIDO
22	GRIETA DE ESQUINA	4	L	SEVERIDAD BAJA	14.29%	11.2
26	SELLO DE JUNTA	28	H	SEVERIDAD ALTA	100.00%	8
31	PULIMENTO DE AGREGADO	28	...	SIN SEVERIDAD	100.00%	9.7
38	DESCASCARAMIENTO DE ESQUINA	6	M	SEVERIDAD MEDIA	21.43%	6.8
39	DESCASCARAMIENTO DE JUNTA	16	H	SEVERIDAD ALTA	57.14%	44.1
