**DETERMINACIÓN Y EVALUACIÓN DE LAS  
PATOLOGÍAS DEL CONCRETO EN EL CANAL DE  
RIEGO INTERDISTRITAL ISHINCA ENTRE LAS  
PROGRESIVAS 6+500 AL 7+000, EN LOS DISTRITOS DE  
TARICÁ, SAN MIGUEL DE ACO Y PARIAHUANCA, EN  
LAS PROVINCIAS DE HUARAZ Y CARHUAZ-  
DEPARTAMENTO DE ANCASH – 2019**

**TESIS PARA OPTAR EL TÍTULO PROFESIONAL  
DE INGENIERO CIVIL**

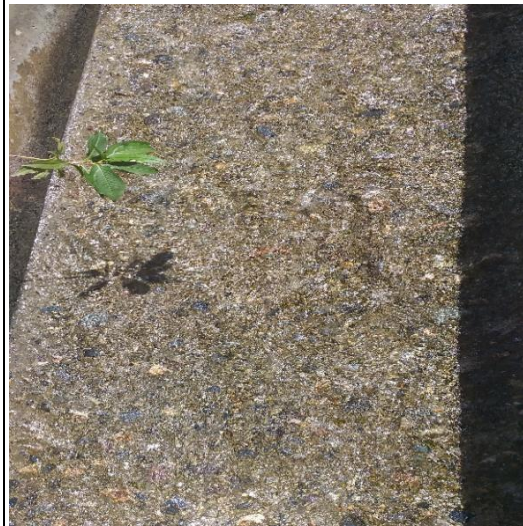
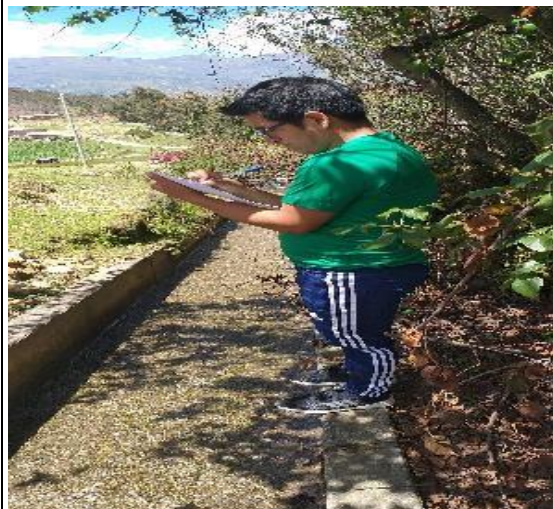
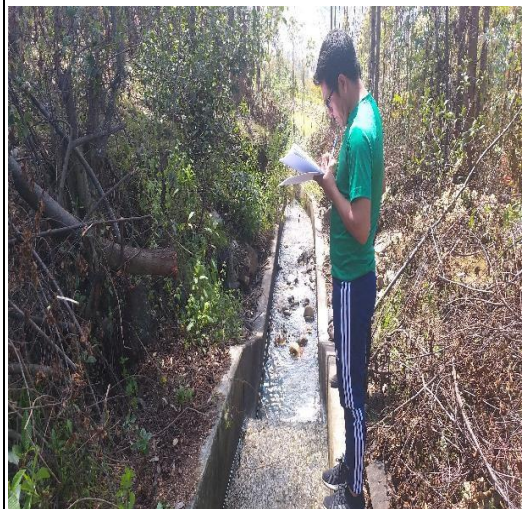
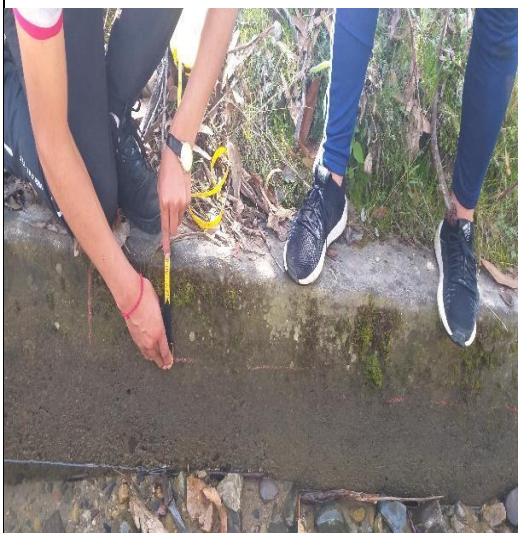
En la unidad muestral 02, se encontró que la erosión representa el 72.73%, del área con patologías, lo cual nos indica un nivel patológico leve; no condiciona el nivel de servicio de la infraestructura de riego.

**Unidad Muestral N° 02: Se observa la presencia de erosión**

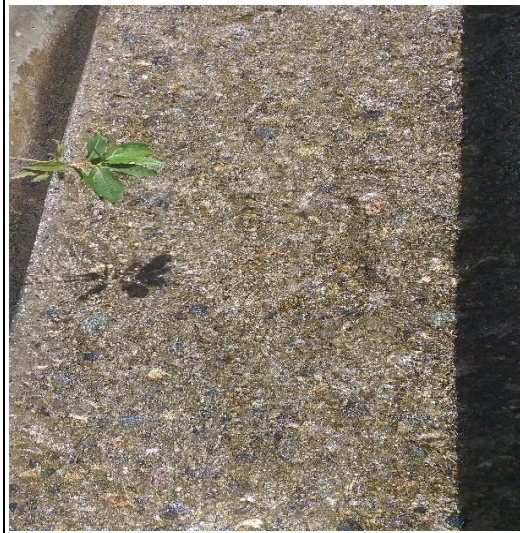
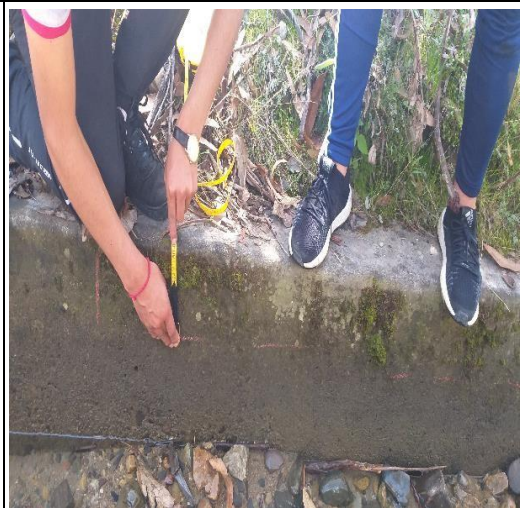
En la unidad muestral 03, se determinó, que la erosión 84.21%, indica un nivel patológico leve; seguida por el hinchamiento con 2.37%, siendo este una patología severa.

**Unidad Muestral N° 03:** Se observa la presencia de erosión e hinchamiento del concreto.

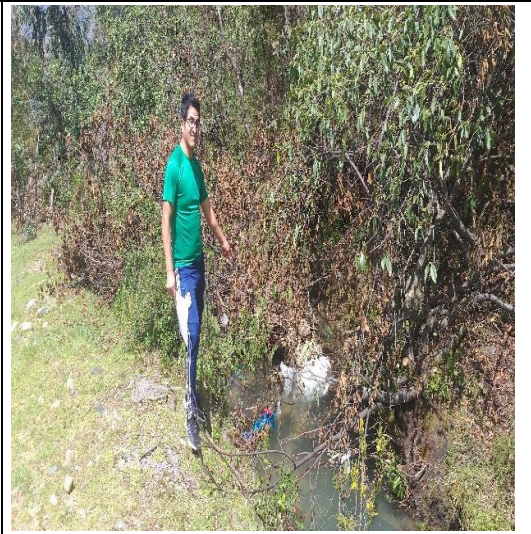
En la unidad muestral 04, se encontró que la erosión tiene una representatividad del 78.95%, se considera una patología leve.

**Unidad Muestral N° 04:** Se observa la presencia de erosión.

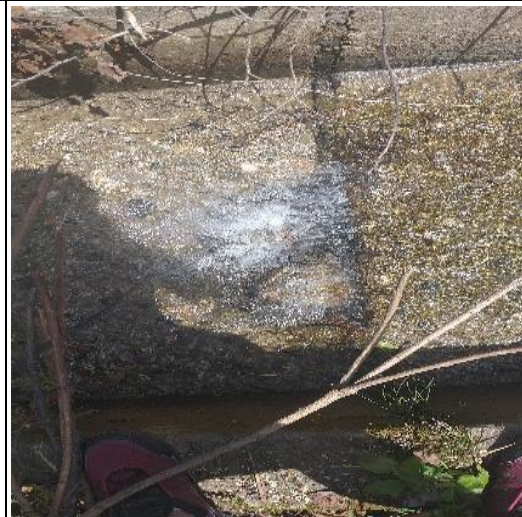
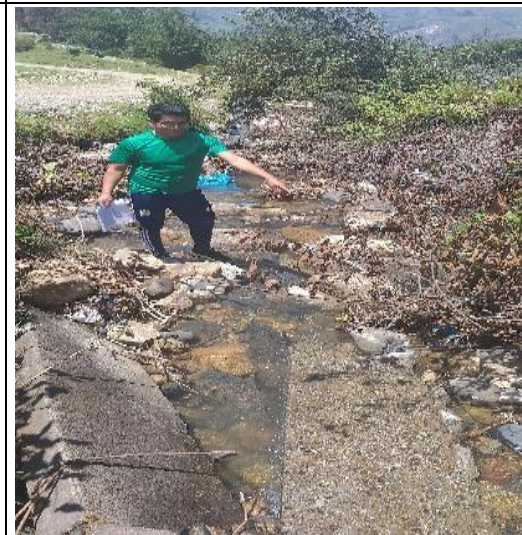
En la unidad muestral 05, se encontró, que existe una sola patología que es el hundimiento del concreto con 75%, esta patología es determinante en la condición de servicio del canal de riego.

**Unidad Muestral N° 05:** Se observa la presencia de hundimientos.

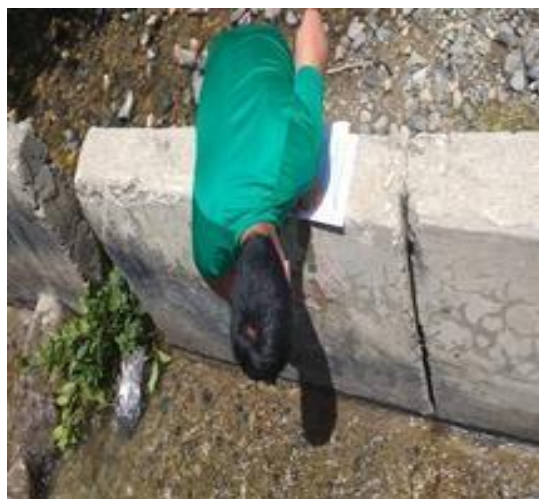
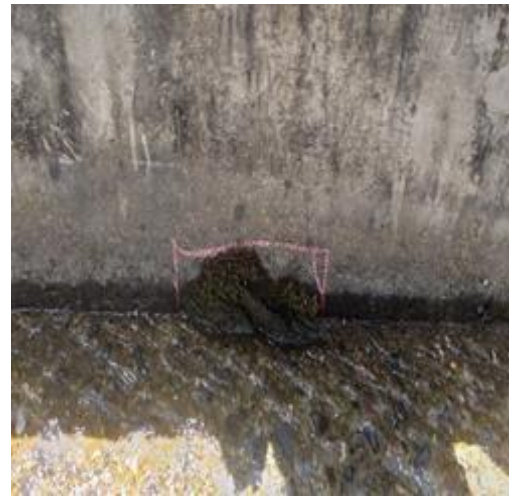
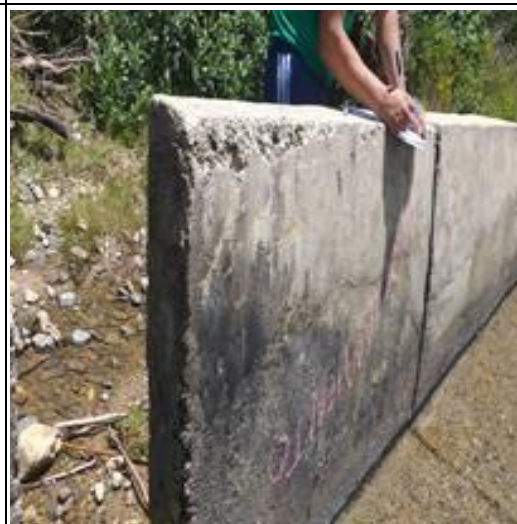
En el análisis de la unidad muestral 08, se determinó que el nivel de severidad es leve en la solera y el talud izquierdo, la erosión representa el 50%; mientras que en el talud derecho tenemos el hinchamiento con una representatividad del 5.54%, siendo esta una patología determinante. La erosión ha sido ocasionada por el arrastre de sedimentos (roca principalmente).

**Unidad Muestral N° 08:** Se observa la presencia de erosión e hinchamiento del concreto.

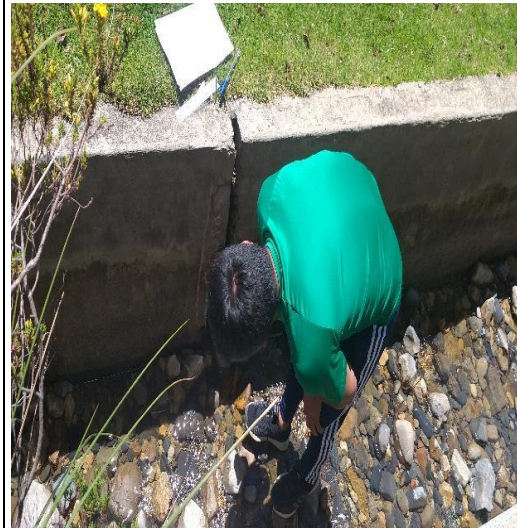
En la unidad muestral 09, se determinó que la patología que más incide es la erosión con un 57.14%, seguido por la fisuración; esta última patología es considerada como severa.

**Unidad Muestral N° 09:** Se observa la presencia de erosión en el concreto.

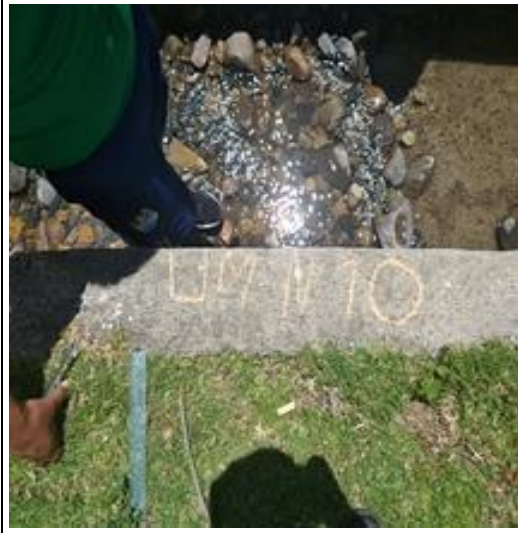
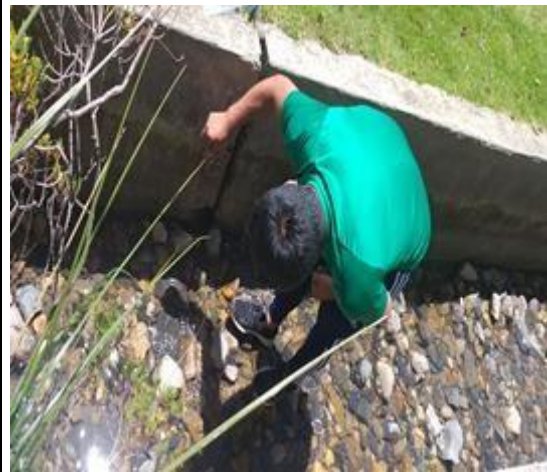
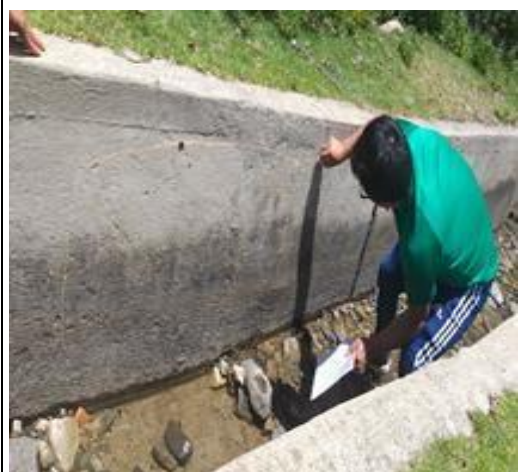
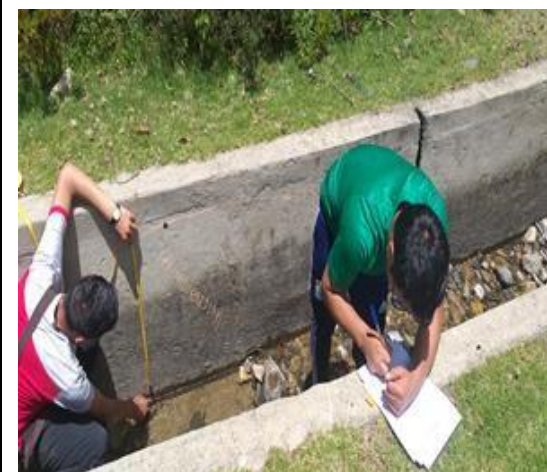
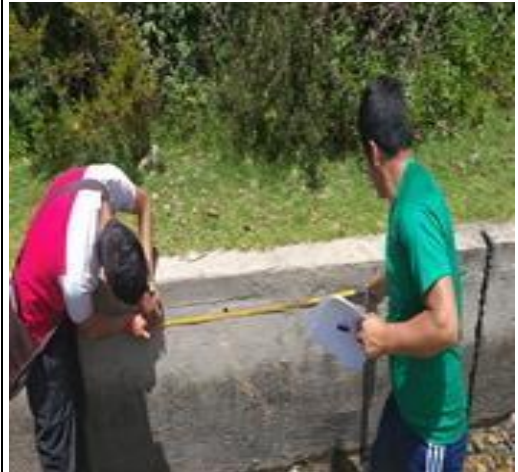
**Unidad Muestral N° 10:** Se observa la erosión y el hinchamiento del concreto.

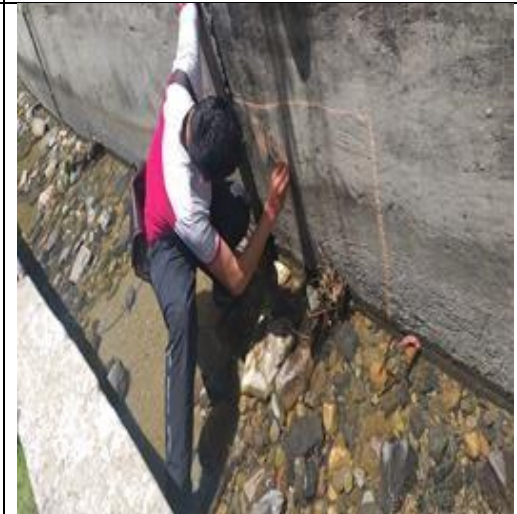
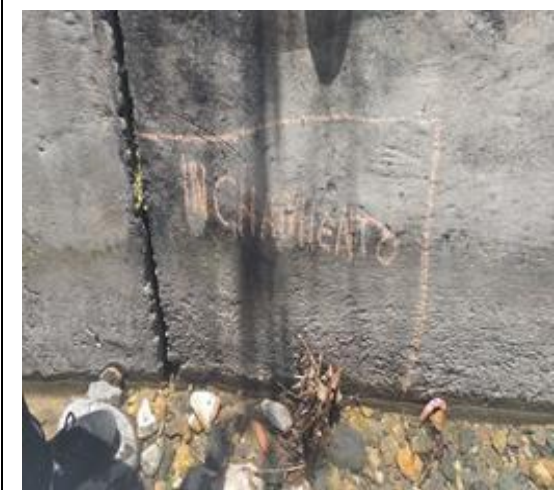
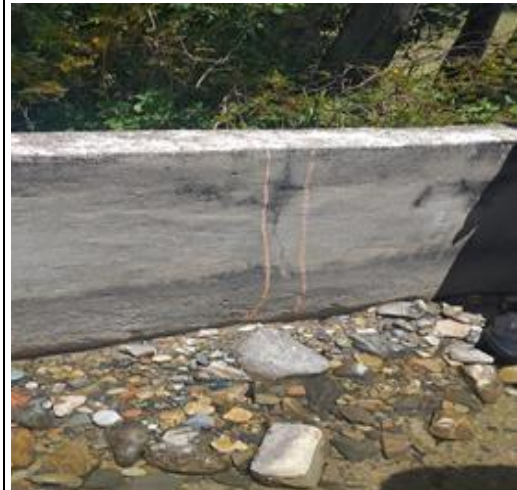
**Unidad Muestral N° 11:** Se observa la erosión y el hinchamiento del concreto.

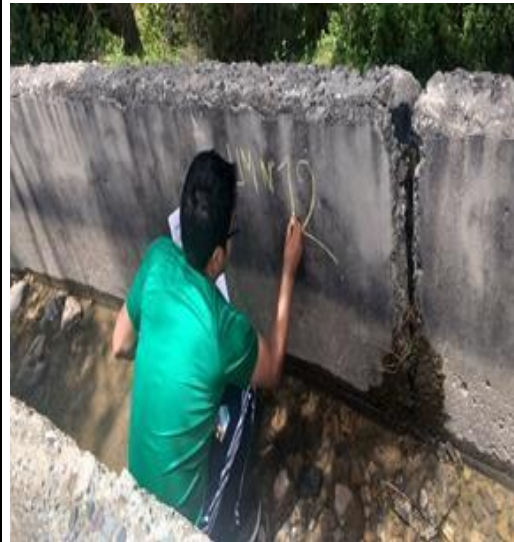
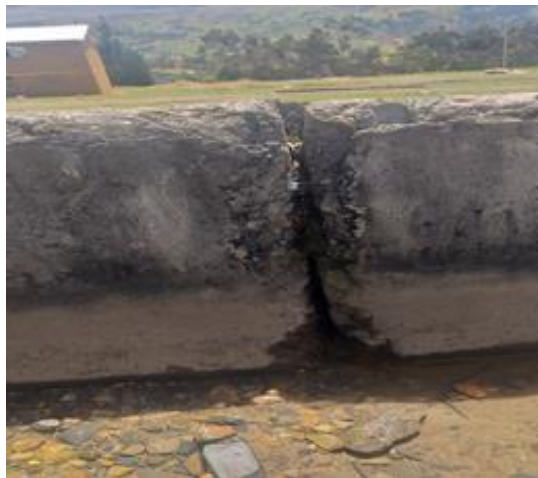
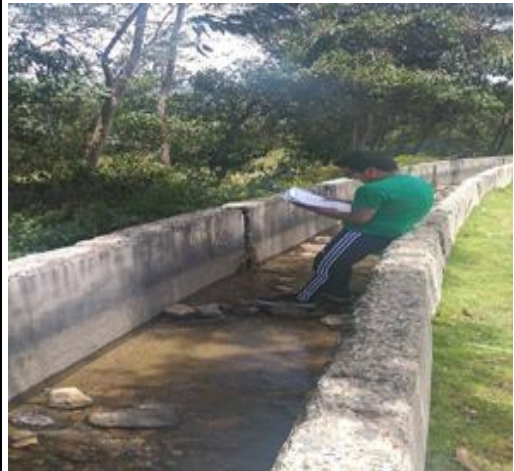
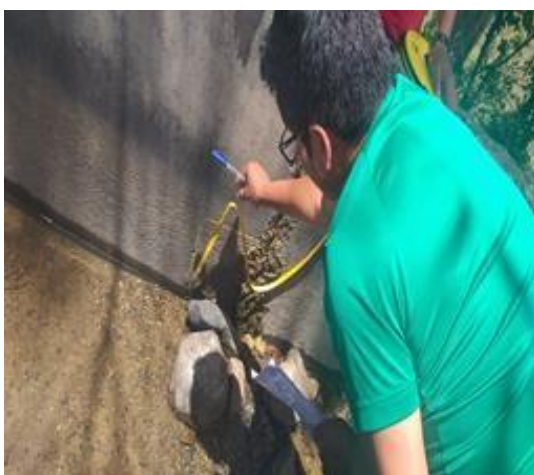
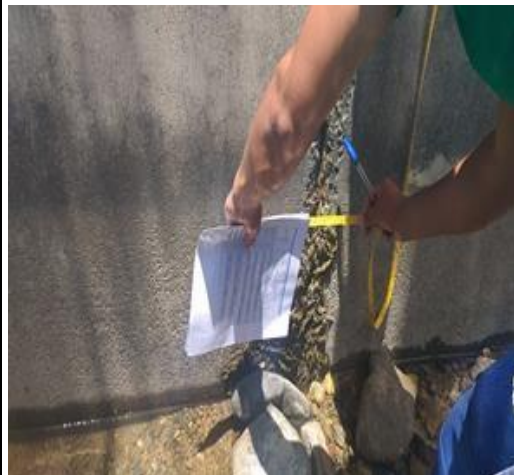
**Unidad Muestral N° 12: Presencia de erosión**
