UNIVERSIDAD CATÓLICA LOS ÁNGELES
CHIMBOTE

DETERMINACIÓN Y EVALUACIÓN DE LAS
PATOLOGÍAS DEL PAVIMENTO FLEXIBLE DE LA
CARRETERA PUENTE LARAMATE - EMP. PE-3S
(LAGUNILLA) ENTRE LAS PROGRESIVAS KM.
186+000 AL KM. 187+100 DE LA PROVINCIA DE
HUAMANGA Y DEPARTAMENTO DE AYACUCHO-
2019.

TRABAJO DE INVESTIGACIÓN PARA OPTAR EL GRADO
ACADÉMICO DE BACHILLER EN INGENIERÍA CIVIL

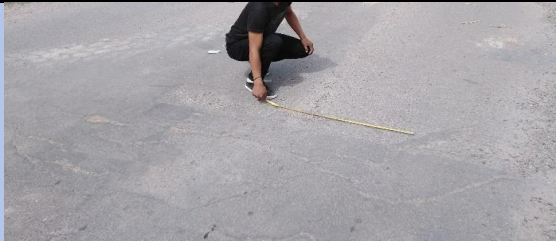
13	M	0.6	0.66	0.55	0.49	2.30	1.00		
	H	0.4	0.50			0.90	0.39		
EVIDENCIA FOTOGRÁFICA

L= BAJO M = MEDIO H= ALTO		PCI= 100-VDC	CONDICIÓN DEL PAVIMENTO MALO

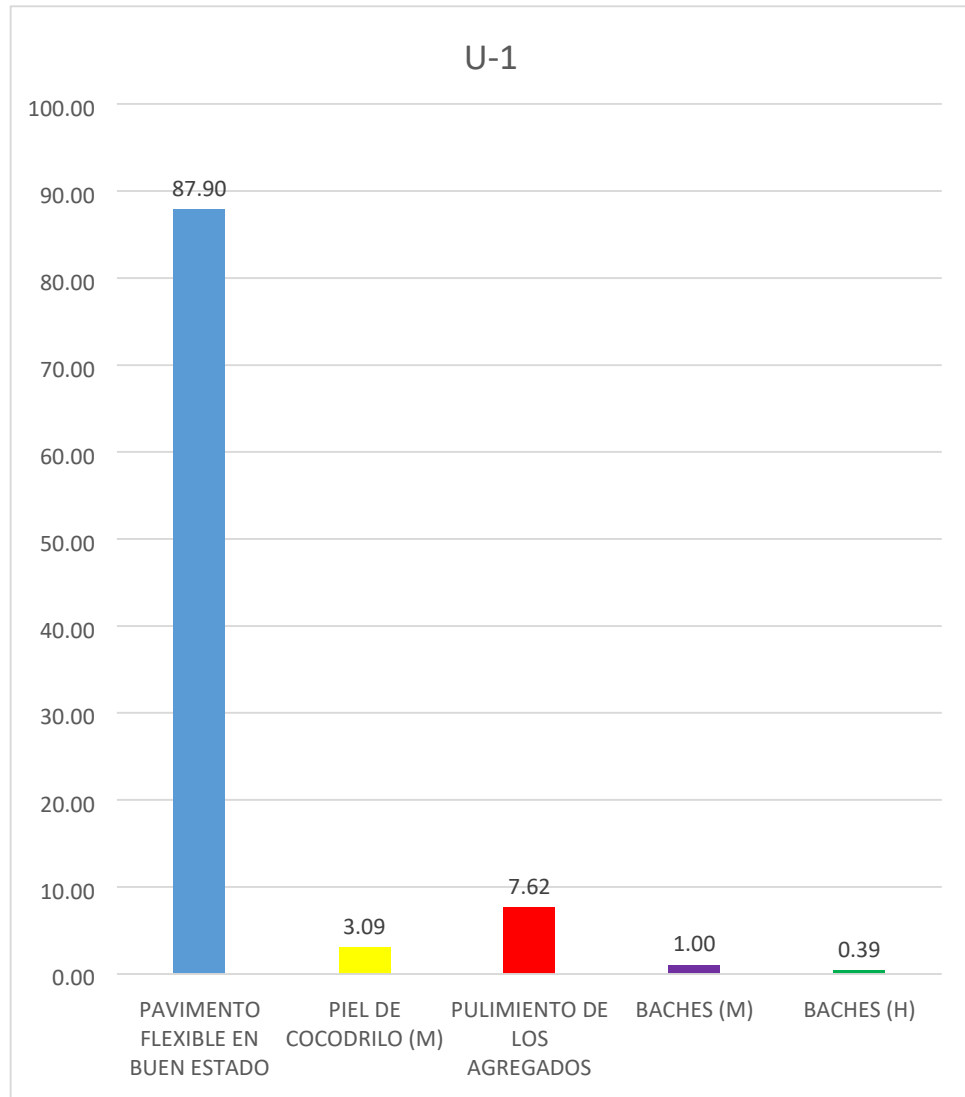
N° 6. La incidencia de las patologías en U-1.

Se conoce que la condición actual del pavimento de la U-1 es MALO **Gráfico**

La patología que más incidencia presente en la U-1 es el de pulimiento de los agregados con una severidad media de 7.62%.

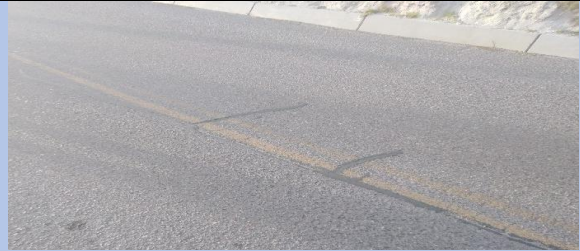
EVIDENCIA FOTOGRAFICA

L= BAJO M = MEDIO H= ALTO	PCI= 100-VDC	CONDICIÓN DEL PAVIMENTO MALO
		PCI= 32

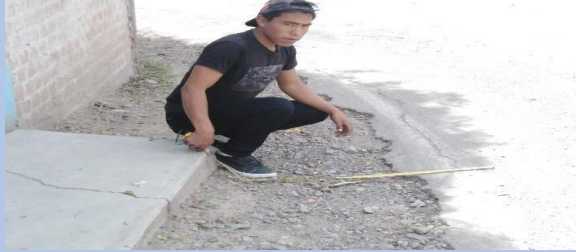
<p>L= BAJO M = MEDIO H= ALTO</p>	<p>PCI= 100-VDC</p>	<p>CONDICIÓN DEL PAVIMENTO</p>
		<p>PCI= 64</p>	<p>BUENO</p>

La patología con más incidencia presente en la U-8 es el de grieta longitudinal y transversal con una severidad media de 1.10%.

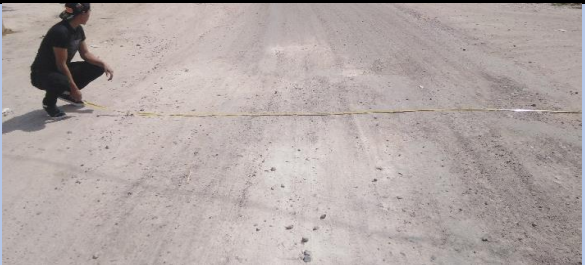
L= BAJO M = MEDIO H= ALTO	PCI= 100-VDC	CONDICIÓN DEL PAVIMENTO MALO
			PCI= 37

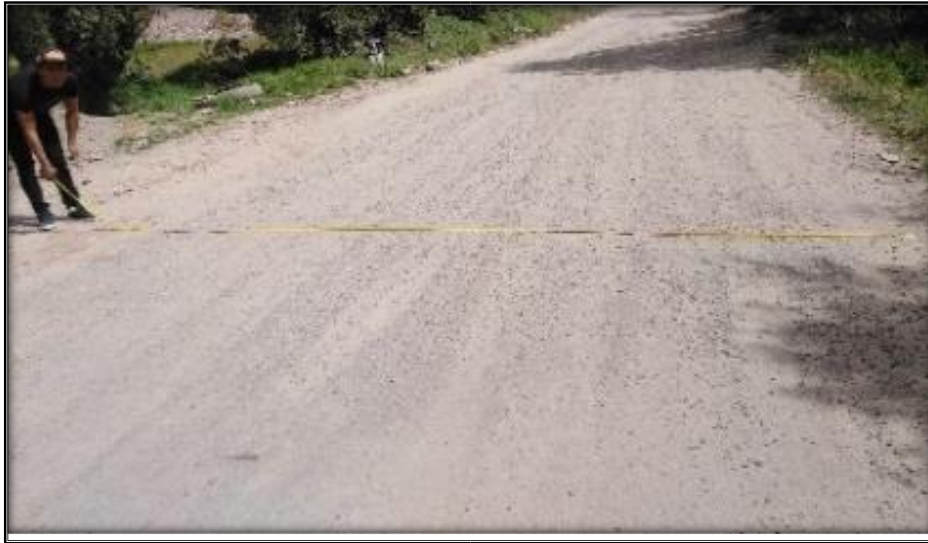
5 desprendimiento de los agregados encontrado en el Km 186+420 de la carretera Puente Laramate - Emp. PE-3S (Lagunilla).

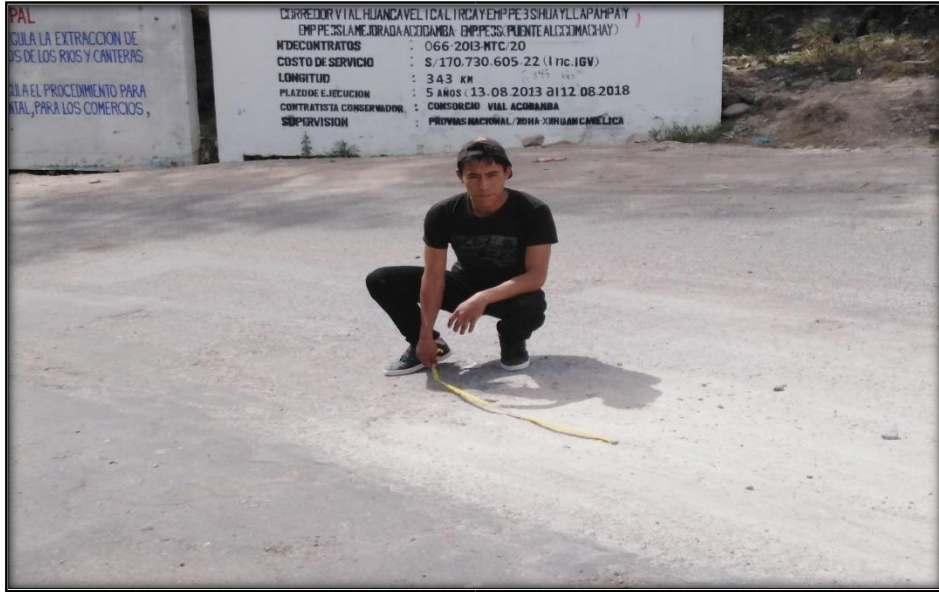
de la carretera Puente Laramate - Emp. PE-3S (Lagunilla).

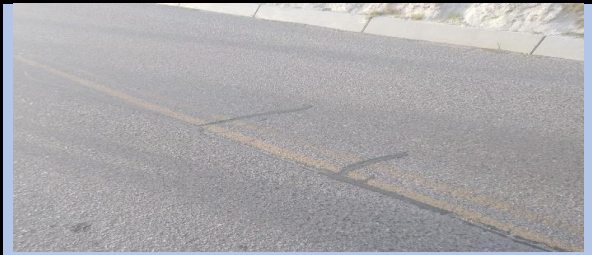
<p>L= BAJO M = MEDIO H= ALTO</p>	<p>PCI= 100-VDC</p>	<p>CONDICIÓN DEL PAVIMENTO</p> <p>MALO</p>
		<p>PCI= 32</p>

En la unidad U-1, U-4, U-5, U-6, U-11, U-13 y U-15 el pavimento flexible se encontró en estado malo con PCI igual a 34, 30, 34, 32, 37, 39 y 35 respectivamente. Las patologías que presentan son los siguientes: piel de cocodrilo, grieta borde, grietas longitudinales y transversales, pulimiento de los agregados, parcheo, baches, hinchamiento y desprendimiento de agregados.

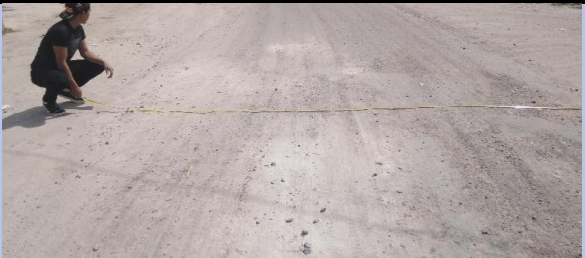
L= BAJO M = MEDIO H= ALTO	PCI= 100-VDC	CONDICIÓN DEL PAVIMENTO
			PCI= 37	MALO
