DETERMINACIÓN Y EVALUACIÓN DE LAS PATOLOGÍAS

DEL CONCRETO EN COLUMNAS, VIGAS Y MUROS DE  
ALBAÑILERÍA CONFINADA DEL CERCO PERIMÉTRICO

DE LA EMPRESA PESQUERA “EL PILAR”. JIRÓN  
AMAZONAS CON JIRÓN HUANCAVELICA, DISTRITO  
CHIMBOTE, PROVINCIA DEL SANTA, REGIÓN DE

**TESIS PARA OPTAR EL TÍTULO PROFESIONAL DE  
INGENIERA CIVIL**

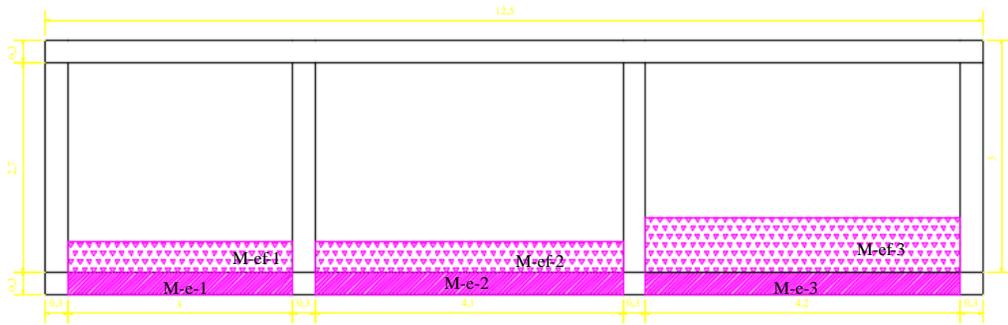
EVALUACIÓN DE PATOLOGÍAS - UNIDAD DE MUESTRA N° 1									
Elemento Estructural	Área del Elemento (m²)	Patologías Encontradas	Área Afectada (m²)	Total Área Afectada (m²)	Total Área No Afectada (m²)	% de área afectada	% Total de área afectada	% Total de área no afectada	Nivel de Severidad
Columna	3.60	Erosión	0.45	0.45	3.15	12.50%	12.50%	87.50%	LEVE
Muro	33.90	Erosión	11.30	11.30	22.60	33.33%	33.33%	66.67%	LEVE

33.90	Eflorescencia	11.30	11.30	22.60	33.33%	33.33%	66.67%	LEVE
Viga	3.75	Grieta	0.21	0.21	3.54	5.60%	5.60%	94.40%	LEVE
RESUMEN DE EVALUACIÓN DE PATOLOGÍAS									
Muestra	Área Total (m²)	Patologías Encontradas	Área afectada (m²)	Total Área Afectada (m²)	Total Área No Afectada (m²)	%Área afectada	Total % Área afectada	Porc. Área No afectada	Nivel de Severidad
UM - 1	41.25	Erosión	11.75	23.05	18.20	28.48%	55.88%	44.12%	LEVE
		Eflorescencia	11.30			27.39%			LEVE
		Grieta	0.21			0.51%			LEVE
% NIVELES DE SEVERIDAD									
ELEMENTO	NINGUNO		LEVE		MODERADO		SEVERO		
COLUMNA	87.50%		12.50%		0.00%		0.00%		
MURO	66.67%		0.00%		33.33%		0.00%		
VIGA	94.40%		5.60%		0.00%		0.00%		
UNIDAD MUESTRAL N° 1	44.12%		28.48%		27.39%		0.00%

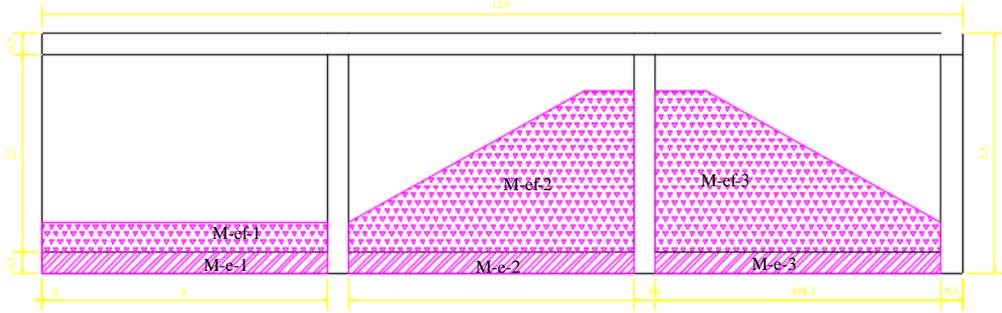
EVALUACIÓN DE PATOLOGÍAS - UNIDAD DE MUESTRA N° 2									
Elemento Estructural	Área del Elemento (m²)	Patologías Encontradas	Área Afectada (m²)	Total Área Afectada (m²)	Total Área no Afectada (m²)	% de área afectada	% Total de área afectada	% Total de área no afectada	Nivel de Severidad
Columna	2.70	Erosión	0.36	0.36	2.34	13.33%	13.33%	86.67%	LEVE
Muro	36.00	Erosión	12.00	12.00	24.00	33.33%	33.33%	66.67%	LEVE

36.00	Eflorescencia	17.34	17.34	18.66	48.17%	48.17%	51.83%	LEVE
Viga	3.87	Grieta	0.15	0.15	3.72	3.88%	3.88%	96.12%	LEVE
RESUMEN DE EVALUACIÓN DE PATOLOGÍAS									
Muestra	Área Total (m²)	Patologías Encontradas	Área afectada (m²)	Total Área Afectada (m²)	Total Área No Afectada (m²)	%Área afectada	Total % Área afectada	Porc. Área No afectada	Nivel de Severidad
UM - 2	42.57	Erosión	12.36	29.70	12.87	29.03%	69.77%	30.23%	LEVE
		Eflorescencia	17.34			40.73%			LEVE
		Grieta	0.15			0.35%			LEVE
% NIVELES DE SEVERIDAD									
ELEMENTO	NINGUNO		LEVE		MODERADO		SEVERO		
COLUMNA	86.67%		13.33%		0.00%		0.00%		
MURO	51.83%		0.00%		48.17%		0.00%		
VIGA	96.12%		3.88%		0.00%		0.00%		
MUESTRAL 2	30.23%		29.03%		40.73%		0.00%

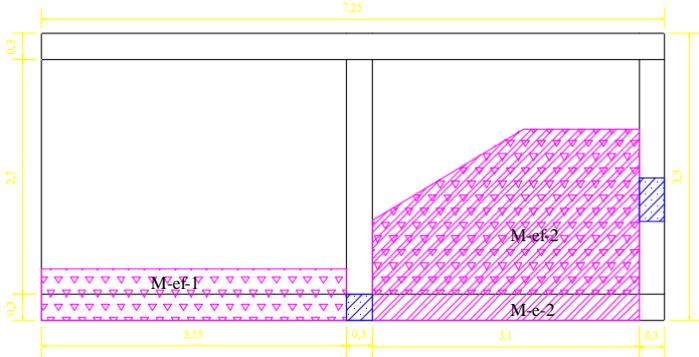
EVALUACIÓN DE PATOLOGÍAS - UNIDAD DE MUESTRA N° 3									
Elemento Estructural	Área del Elemento (m <sup>2</sup> )	Patologías Encontradas	Área Afectada (m <sup>2</sup> )	Total Área Afectada (m <sup>2</sup> )	Total Área no Afectada (m <sup>2</sup> )	% de área afectada	% Total de área afectada	% Total de área no afectada	Nivel de Severidad
Columna	1.80	Fisura	0.27	0.27	1.53	15.00%	15.00%	85.00%	MODERADO
Muro	19.95	Erosión	4.34	4.34	15.61	21.75%	21.75%	78.25%	LEVE

19.95	Eflorescencia	7.36	7.36	12.60	36.87%	36.87%	63.13%	LEVE
Viga	2.18	Ninguno	0.00	0.00	2.18	0.00%	0.00%	100.00%	NINGUNO
RESUMEN DE EVALUACIÓN DE PATOLOGÍAS									
Muestra	Área Total (m <sup>2</sup> )	Patologías Encontradas	Área afectada (m <sup>2</sup> )	Total Área Afectada (m <sup>2</sup> )	Total Área No Afectada (m <sup>2</sup> )	%Área afectada	Total % Área afectada	Porc. Área No afectada	Nivel de Severidad
UM - 3	23.93	Erosión	4.34	11.70	12.23	18.14%	48.88%	51.12%	LEVE
		Eflorescencia	7.36			30.74%			LEVE
		Fisura	0.27			1.13%			MODERADO
% NIVELES DE SEVERIDAD									
ELEMENTO	NINGUNO		LEVE		MODERADO		SEVERO		
COLUMNA	85.00%		15.00%		0.00%		0.00%		
MURO	78.25%		0.00%		21.75%		0.00%		
VIGA	100.00%		0.00%		0.00%		0.00%		
UNIDAD MUESTRAL 0	51.12%		18.14%		30.74%		0.00%

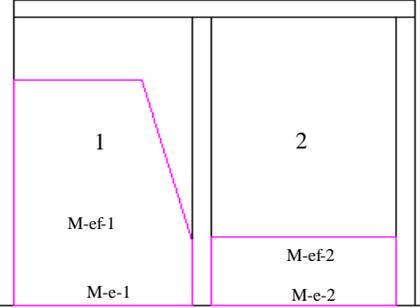
17.10	Eflorescencia	7.34	7.34	9.76	42.92%	42.92%	57.08%	LEVE
Viga	189	Ninguno	0.00	0.00	189	0.00%	0.00%	100.00%	NINGUNO
RESUMEN DE EVALUACIÓN DE PATOLOGÍAS									
Muestra	Área Total (m <sup>2</sup> )	Patologías Encontradas	Área afectada (m <sup>2</sup> )	Total Área Afectada (m <sup>2</sup> )	Total Área No Afectada (m <sup>2</sup> )	%Área afectada	Total % Área afectada	Porc. Área No afectada	Nivel de Severidad
UM - 4	20.79	Erosión	7.34	14.68	6.11	35.31%	70.61%	29.39%	MODERADO
		Eflorescencia	7.34			35.31%			LEVE
% NIVELES DE SEVERIDAD									
ELEMENTO	NINGUNO		LEVE		MODERADO		SEVERO		
COLUMNA	100.00%		0.00%		0.00%		0.00%		
MURO	57.08%		0.00%		42.92%		0.00%		
VIGA	100.00%		0.00%		0.00%		0.00%		
MUESTRAL N° 4	29.39%		35.31%		35.31%		0.00%

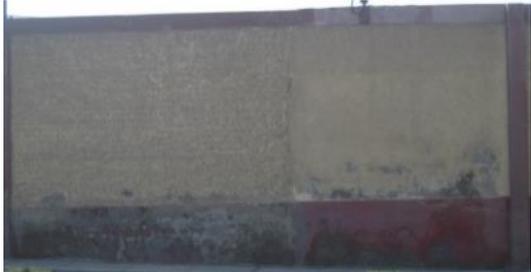
# Unidad De Muestra N° 6

EVALUACIÓN DE LAS PATOLOGÍAS - UNIDAD DE MUESTRA N° 6									
Elemento Estructural	Área del Elemento (m <sup>2</sup> )	Patologías Encontradas	Área Afectada (m <sup>2</sup> )	Total Área Afectada (m <sup>2</sup> )	Total Área no Afectada (m <sup>2</sup> )	% de área afectada	% Total de área afectada	% Total de área no afectada	Nivel de Severidad
Columna	1.80	Erosión	0.09	0.09	1.71	5.00%	5.00%	95.00%	LEVE
Muro	24.60	Erosión	11.48	11.48	13.12	46.67%	46.67%	53.33%	LEVE

24.60	Eflorescencia	11.48	11.48	13.12	46.67%	46.67%	53.33%	LEVE
Viga	2.64	Grieta	0.09	0.09	2.55	3.41%	3.41%	96.59%	MODERADO
RESUMEN DE EVALUACIÓN DE PATOLOGÍAS									
Muestra	Área Total (m <sup>2</sup> )	Patologías Encontradas	Área afectada (m <sup>2</sup> )	Total Área Afectada (m <sup>2</sup> )	Total Área No Afectada (m <sup>2</sup> )	% Área afectada	Total % Área afectada	% Área No afectada	Nivel de Severidad
UM - 6	29.04	Erosión	11.57	23.14	5.90	39.84%	79.68%	20.32%	LEVE
		Eflorescencia	11.48			39.53%			LEVE
		Grieta	0.09			0.31%			MODERADO
PORCENTAJE DE SEVERIDAD									
ELEMENTO	NINGUNO		LEVE		MODERADO		SEVERO		
COLUMNA	95.00%		5.00%		0.00%		0.00%		
MURO	53.33%		0.00%		46.67%		0.00%		
VIGA	96.59%		3.41%		0.00%		0.00%		
UNIDAD MUESTRAL N° 6	20.32%		39.84%		39.53%		0.00%

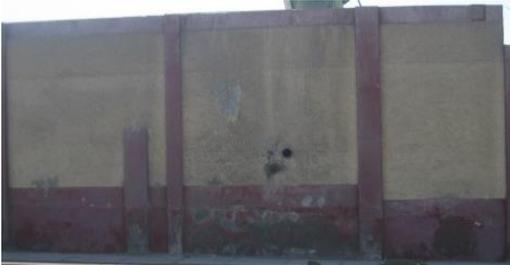
# Unidad De Muestra N° 7

EVALUACIÓN DE PATOLOGÍAS - UNIDAD DE MUESTRA N° 7									
Elemento Estructural	Área del Elemento (m <sup>2</sup> )	Patologías Encontradas	Área Afectada (m <sup>2</sup> )	Total Área Afectada (m <sup>2</sup> )	Total Área no Afectada (m <sup>2</sup> )	% área afectada	% Total de área afectada	% Total de área no afectada	Nivel de Severidad
Columna	2.48	Erosión	0.60	0.60	1.88	24.24%	24.24%	75.76%	LEVE
Muro	28.58	Erosión	12.20	12.20	16.38	42.69%	42.69%	57.31%	LEVE

28.58	Eflorescencia	9.29	9.29	19.29	32.51%	32.51%	67.49%	LEVE
Viga	3.15	Ninguno	0.00	0.00	3.15	0.00%	0.00%	100.00%	NINGUNO
RESUMEN DE EVALUACIÓN DE PATOLOGÍAS									
Muestra	Área Total (m <sup>2</sup> )	Patologías Encontradas	Área afectada (m <sup>2</sup> )	Total Área Afectada (m <sup>2</sup> )	Total Área No Afectada (m <sup>2</sup> )	% Área afectada	Total % Área afectada	% Área No afectada	Nivel de Severidad
UM - 7	34.20	Erosión	12.80	22.09	12.11	37.43%	64.59%	35.41%	LEVE
		Eflorescencia	9.29			27.16%			LEVE
PORCENTAJE DE SEVERIDAD									
ELEMENTO	NINGUNO		LEVE		MODERADO		SEVERO		
COLUMNA	75.76%		24.24%		0.00%		0.00%		
MURO	67.49%		0.00%		32.51%		0.00%		
VIGA	100.00%		0.00%		0.00%		0.00%		
UNIDAD MUESTRAL N° 7	35.41%		37.43%		27.16%		0.00%

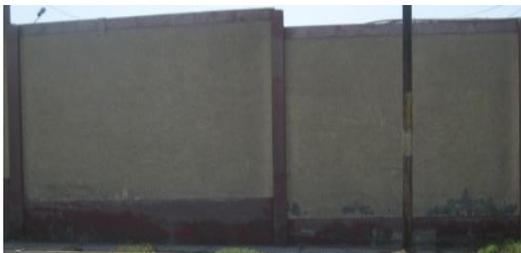
# UNIDAD DE MUESTRA N° 8

VIGA									
Grieta	V-g-1	0.30	0.30	0.20	0.09	-	0.020	10.00%	MODERADO
<b>Total área de grieta</b>				<b>0.09</b>	<b>(m<sup>2</sup>)</b>	<b>Nivel de Severidad</b>			<b>MODERADO</b>

EVALUACIÓN DE PATOLOGÍAS - UNIDAD DE MUESTRA N° 8									
Elemento Estructural	Area del Elemento (m <sup>2</sup> )	Patologías Encontradas	Area Afectada (m <sup>2</sup> )	Total Área Afectada (m <sup>2</sup> )	Total Area no Afectada (m <sup>2</sup> )	% de área afectada	% Total de área afectada	% Total de área no afectada	Nivel de Severidad
Columna	180	Erosión	0.12	0.12	168	6.67%	6.67%	93.33%	LEVE
Muro	33.60	Erosión	6.80	6.80	26.80	20.24%	20.24%	79.76%	LEVE

33.60	Eflorescencia	4.04	4.04	29.56	12.02%	12.02%	87.98%	LEVE
Viga	3.54	Grieta	0.09	0.09	3.45	2.54%	2.54%	97.46%	MODERADO
RESUMEN DE EVALUACIÓN DE PATOLOGÍAS									
Muestra	Area Total (m <sup>2</sup> )	Patologías Encontradas	Área afectada (m <sup>2</sup> )	Total Area Afectada (m <sup>2</sup> )	Total Área No Afectada (m <sup>2</sup> )	% Área afectada	Total % Área afectada	% Área No afectada	Nivel de Severidad
UM - 8	38.94	Erosión	6.92	11.05	27.89	17.77%	28.38%	71.62%	LEVE
		Eflorescencia	4.04			10.37%			LEVE
		Grieta	0.09			0.23%			MODERADO
PORCENTAJE DE SEVERIDAD									
ELEMENTO	NINGUNO		LEVE		MODERADO		SEVERO		
COLUMNA	93.33%		6.67%		0.00%		0.00%		
MURO	87.98%		0.00%		12.02%		0.00%		
VIGA	97.46%		2.54%		0.00%		0.00%		
UNIDAD MUESTRAL N° 8	71.62%		17.77%		10.37%		0.00%

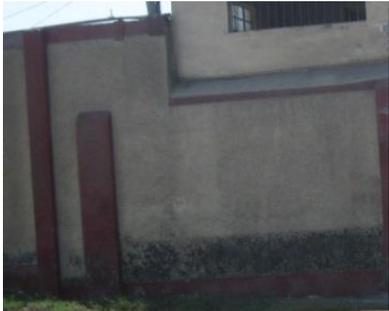
# UNIDAD DE MUESTRA N° 9

<b>RECOGIDA DE DATOS DE CADA ELEMENTO ESTRUCTURAL DE LA UNIDAD DE MUESTRA N° 9</b>									
<b>COLUMNA</b>									
<b>Patología</b>	<b>Código</b>	<b>Largo (m)</b>	<b>Ancho (m)</b>	<b>Espesor (m)</b>	<b>Área Afectada (m<sup>2</sup>)</b>	<b>Espesor Afectado (m)</b>	<b>Ancho de abertura (mm)</b>	<b>% de espesor afectado</b>	<b>Nivel de Severidad</b>
Erosión	C-e-1	0.30	0.40	0.20	0.12	0.015	-	7.50%	<b>MODERADO</b>
Erosión	C-e-2	0.45	0.40	0.20	0.18	0.015	-	7.50%	<b>MODERADO</b>
<b>Total área de erosión</b>				<b>0.30 (m<sup>2</sup>)</b>	<b>Nivel de Severidad</b>				<b>LEVE</b>
<b>MURO</b>									
Erosión	M-e-1	4.45	0.70	0.20	3.12	0.015	-	7.50%	<b>MODERADO</b>
<b>Total área de erosión</b>				<b>3.12 (m<sup>2</sup>)</b>	<b>Nivel de Severidad</b>				<b>LEVE</b>
Eflorescencia	M-ef-1	4.45	0.50	Eflorescencia muy fina y semi transparente					<b>LEVE</b>
<b>Total área de eflorescencia</b>				<b>2.23 (m<sup>2</sup>)</b>	<b>Nivel de Severidad</b>				<b>LEVE</b>

EVALUACIÓN DE PATOLOGIAS - UNIDAD DE MUESTRA N° 9									
Elemento Estructural	Area del Elemento (m <sup>2</sup> )	Patologias Encontradas	Area Afectada (m <sup>2</sup> )	Total Area Afectada (m <sup>2</sup> )	Total Área no Afectada (m <sup>2</sup> )	% de area afectada	% Total de área afectada	% Total de área no afectada	Nivel de Severidad
Columna	2.03	Erosión	0.30	0.30	173	14.81%	14.81%	85.19%	LEVE
Muro	12.65	Erosión	3.12	3.12	9.53	24.63%	24.63%	75.37%	LEVE

12.65	Eflorescencia	2.23	2.23	10.42	17.60%	17.60%	82.40%	LEVE
Viga	156	Ninguno	0.00	0.00	156	0.00%	0.00%	100.00%	NINGUNO
RESUMEN DE EVALUACIÓN DE PATOLOGIAS									
Muestra	Área Total (m <sup>2</sup> )	Patologias Encontradas	Area afectada (m <sup>2</sup> )	Total Area Afectada (m <sup>2</sup> )	Total Área No Afectada (m <sup>2</sup> )	% Area afectada	Total % Área afectada	% Área No afectada	Nivel de Severidad
UM - 9	16.23	Erosión	3.42	5.64	10.59	21.04%	34.75%	65.25%	LEVE
		Eflorescencia	2.23			13.71%			LEVE
PORCENTAJE DE SEVERIDAD									
ELEMENTO	NINGUNO		LEVE		MODERADO		SEVERO		
COLUMNA	85.19%		14.81%		0.00%		0.00%		
MURO	82.40%		0.00%		17.60%		0.00%		
VIGA	100.00%		0.00%		0.00%		0.00%		
UNIDAD MUESTRAL N° 9	65.25%		21.04%		13.71%		0.00%

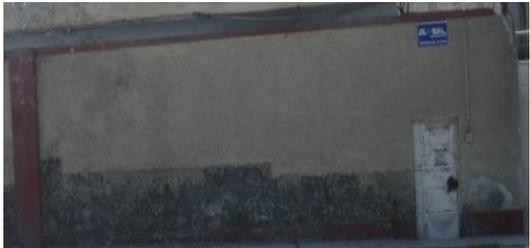
## UNIDAD DE MUESTRA N° 10

24.30	Eflorescencia	11.85	11.85	12.45	48.77%	48.77%	51.23%	LEVE
Viga	2.88	Ninguno	0.00	0.00	2.88	0.00%	0.00%	100.00%	NINGUNO
RESUMEN DE EVALUACIÓN DE PATOLOGIAS									
Muestra	Area Total (m <sup>2</sup> )	Patologias Encontradas	Area afectada (m <sup>2</sup> )	Total Área Afectada (m <sup>2</sup> )	Total Area No Afectada (m <sup>2</sup> )	% Area afectada	Total % Área afectada	% Area No afectada	Nivel de Severidad
UM - 10	29.88	Erosión	12.09	23.94	5.94	40.46%	80.12%	19.88%	LEVE
		Eflorescencia	11.85			39.66%			LEVE
PORCENTAJE DE SEVERIDAD									
ELEMENTO	NINGUNO		LEVE		MODERADO		SEVERO		
COLUMNA	91.11%		8.89%		0.00%		0.00%		
MURO	51.23%		0.00%		48.77%		0.00%		
VIGA	100.00%		0.00%		0.00%		0.00%		
UNIDAD MUESTRAL N° 10	19.88%		40.46%		39.66%		0.00%

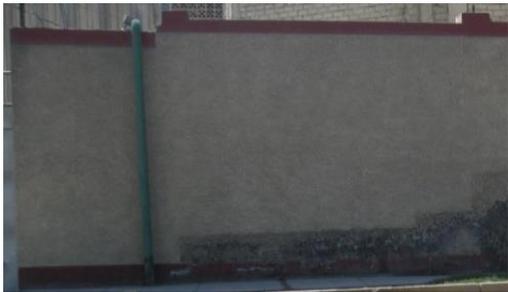
# UNIDAD DE MUESTRA N° 11

EVALUACIÓN DE PATOLOGÍAS - UNIDAD DE MUESTRA N° 11									
Elemento Estructural	Area del Elemento (m <sup>2</sup> )	Patologías Encontradas	Area Afectada (m <sup>2</sup> )	Total Área Afectada (m <sup>2</sup> )	Total Área no Afectada (m <sup>2</sup> )	% de área afectada	% Total de area afectada	% Total de área no afectada	Nivel de Severidad
Columna	2.70	Erosión	0.24	0.24	2.46	8.89%	8.89%	91.11%	LEVE
Muro	15.60	Erosión	5.55	5.55	10.05	35.58%	35.58%	64.42%	LEVE

15.60	Eflorescencia	5.55	5.55	10.05	35.58%	35.58%	64.42%	LEVE
Viga	1.83	Ninguno	0.00	0.00	1.83	0.00%	0.00%	100.00%	NINGUNO
RESUMEN DE EVALUACIÓN DE PATOLOGÍAS									
Muestra	Area Total (m <sup>2</sup> )	Patologías Encontradas	Area afectada (m <sup>2</sup> )	Total Área Afectada (m <sup>2</sup> )	Total Área No Afectada (m <sup>2</sup> )	%Área afectada	Total % Área afectada	% Area No afectada	Nivel de Severidad
UM - 11	20.13	Erosión	5.79	11.34	8.79	28.76%	56.33%	43.67%	LEVE
		Eflorescencia	5.55			27.57%			LEVE
PORCENTAJE DE SEVERIDAD									
ELEMENTO	NINGUNO		LEVE		MODERADO		SEVERO		
COLUMNA	91.11%		8.89%		0.00%		0.00%		
MURO	64.42%		0.00%		35.58%		0.00%		
VIGA	100.00%		0.00%		0.00%		0.00%		
UNIDAD MUESTRAL N° 11	43.67%		28.76%		27.57%		0.00%

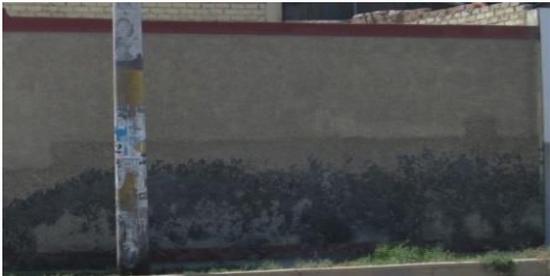
# UNIDAD DE MUESTRA N° 12

% NIVELES DE SEVERIDAD									
ELEMENTO	NINGUNO		LEVE		MODERADO		SEVERO		
COLUMNA	25.00%		75.00%		0.00%		0.00%		
MURO	91.25%		0.00%		8.75%		0.00%		
VIGA	100.00%		0.00%		0.00%		0.00%		
UNIDAD MUESTRAL N° 12	89.79%		2.56%		7.66%		0.00%

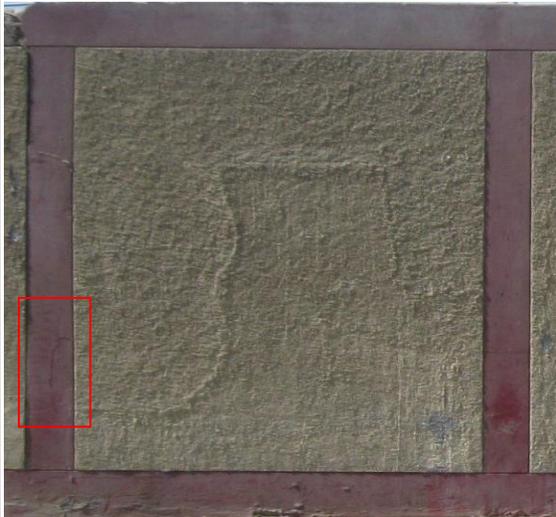
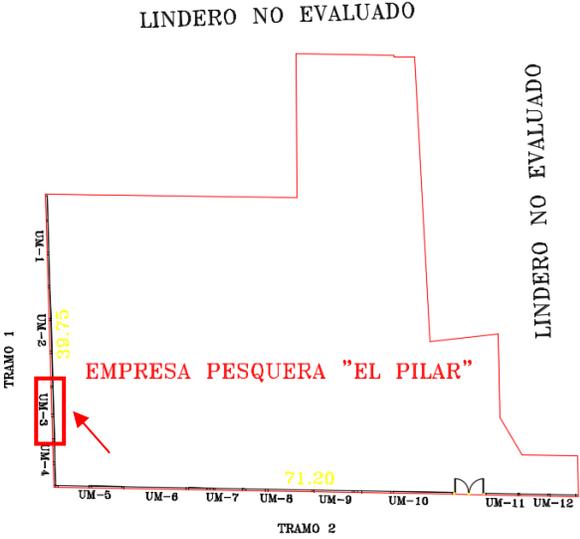
UM-03	
Lesión Mecánica	Ubicación

Descripción:	FISURA
Posibles causas:	Por la humedad, falta de adherencia entre ladrillos y mortero o mala ejecución de la construcción.
Posible Reparación:	<p><b>Paso 1:</b> Se raspa las fisuras, con ayuda de una espátula para eliminar la pintura y el estuco. En caso de que la fisura tenga una medida menor a 1 milímetro, es importante abrir la misma raspando alrededor de cinco centímetros por cada lado.</p> <p><b>Paso 2:</b> Luego, se coloca una malla plástica, la misma que ayuda a las contracciones y dilataciones del material.</p> <p><b>Paso 3:</b> Posteriormente se colocan varias capas de mortero con fibra que permite que la malla se ajuste a la mampostería y al enlucido.</p> <p><b>Paso 4:</b> Una vez que se haya secado bien, se estuca y, según las necesidades, se pinta nuevamente la pared.</p>
Observación:	Las grietas son importantes cuando están en elementos o muros estructurales. Su importancia va de ligera a moderada o severa y esta escala es la que determinará si podemos solucionar el problema nosotros mismos o llamar a un especialista.

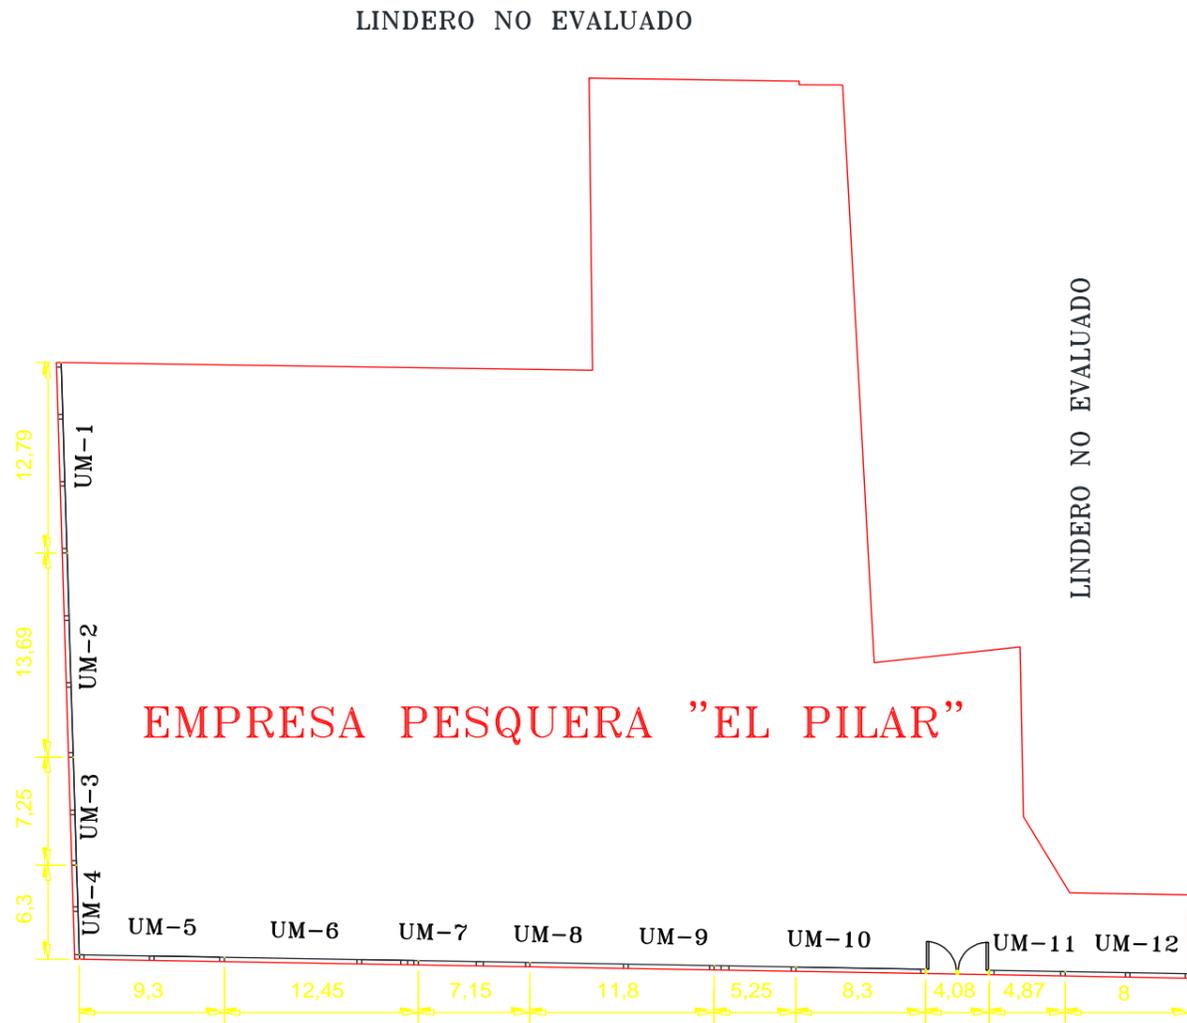
PLANO EN PLANTA

UM	Paños	Área Total (m <sup>2</sup> )	Área Afectada (m <sup>2</sup> )	Nivel de Severidad
UM-1	3	41.25	23.05	Moderado
UM-2	3	42.57	29.7	Moderado
UM-3	2	23.93	11.7	Leve
UM-4	2	20.79	14.68	Moderado
UM-5	2	31.68	23.67	Moderado
UM-6	2	29.04	23.14	Moderado
UM-7	3	34.2	22.09	Moderado
UM-8	2	38.94	11.05	Leve
UM-9	1	16.23	5.64	Leve
UM-10	2	29.88	23.94	Moderado
UM-11	2	20.13	11.34	Moderado
UM-12	1	26.4	2.7	Leve

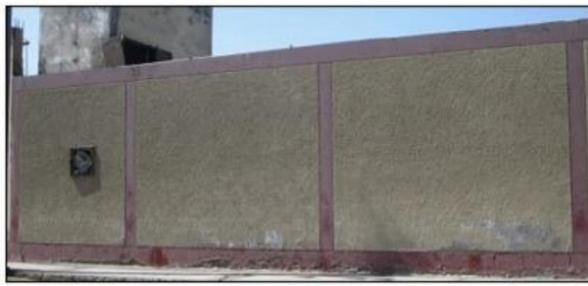
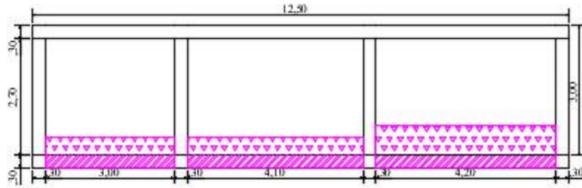
UNIDAD DE MUESTRA N° 1

Área (m <sup>2</sup> ):	41.25
Área con Patología (m <sup>2</sup> ):	23.05
Área sin Patología (m <sup>2</sup> ):	18.2
Patología Predominante - %:	Erosión (11.75%)
Nivel de Severidad	Leve

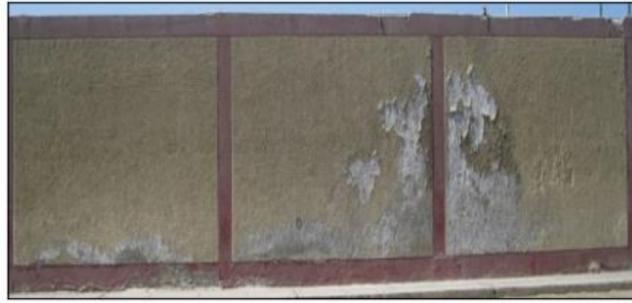
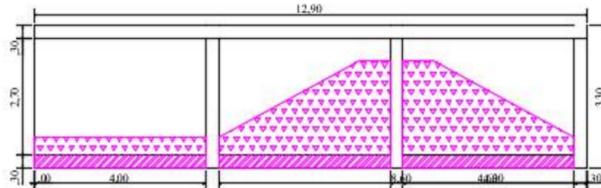
UNIDAD DE MUESTRA N° 2

Área (m <sup>2</sup> ):	42.57
Área con Patología (m <sup>2</sup> ):	29.7
Área sin Patología (m <sup>2</sup> ):	12.87
Patología Predominante - %:	Eflorescencia (17.34%)
Nivel de Severidad	Moderado

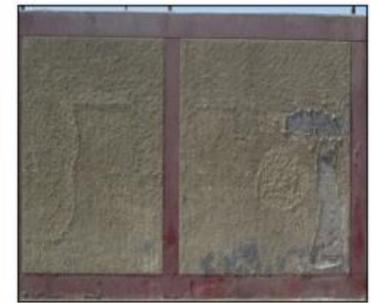
UNIDAD DE MUESTRA N° 3

Área (m <sup>2</sup> ):	23.93
Área con Patología (m <sup>2</sup> ):	11.7
Área sin Patología (m <sup>2</sup> ):	12.23
Patología Predominante - %:	Eflorescencia (7.36%)
Nivel de Severidad - %:	Moderado

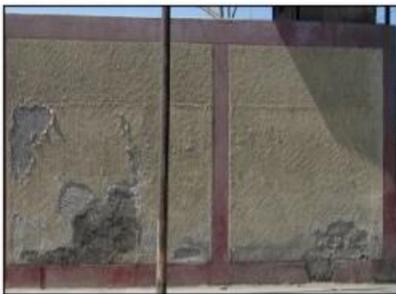
UNIDAD DE MUESTRA N° 4

Área (m <sup>2</sup> ):	20.79
Área con Patología (m <sup>2</sup> ):	14.68
Área sin Patología (m <sup>2</sup> ):	6.11
Patología Predominante - %:	Erosión y Eflorescencia (7.34%)
Nivel de Severidad	Leve

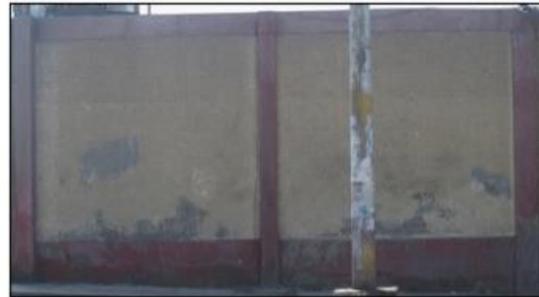
UNIDAD DE MUESTRA N° 5

Área (m <sup>2</sup> ):	31.68
Área con Patología (m <sup>2</sup> ):	23.67
Área sin Patología (m <sup>2</sup> ):	8.01
Patología Predominante - %:	Erosión (14.07%)
Nivel de Severidad - %:	Leve

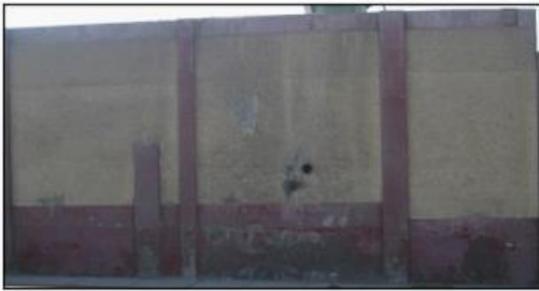
UNIDAD DE MUESTRA N° 7

CUADRO DE DATOS DE LA UNIDAD DE MUESTRA 7	
Área (m2):	34.2
Área con Patología (m2)	22.09
Área sin Patología (m2)	12.11
Patología Predominante - %	Erosión (12.80 %)
Nivel de Severidad - %	Moderado

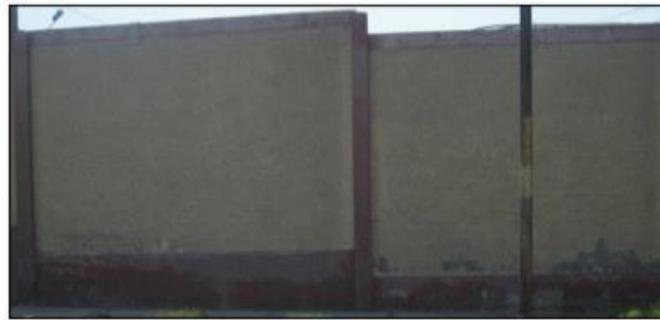
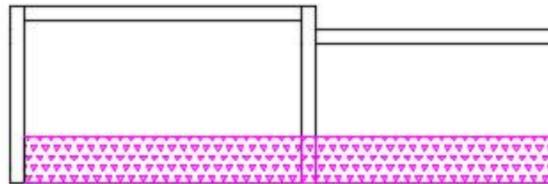
UNIDAD DE MUESTRA N° 8

CUADRO DE DATOS DE LA UNIDAD DE MUESTRA 8	
Área (m2):	38.94
Área con Patología (m2)	11.05
Área sin Patología (m2)	27.89
Patología Predominante - %	Eflorescencia (10.37 %)
Nivel de Severidad	Leve

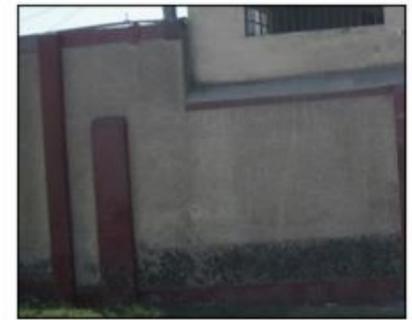
UNIDAD DE MUESTRA N° 9

CUADRO DE DATOS DE LA UNIDAD DE MUESTRA 9	
Área (m2):	16.23
Área con Patología (m2)	5.64
Área sin Patología (m2)	10.59
Patología Predominante - %	Erosión (21.04 %)
Nivel de Severidad	Leve

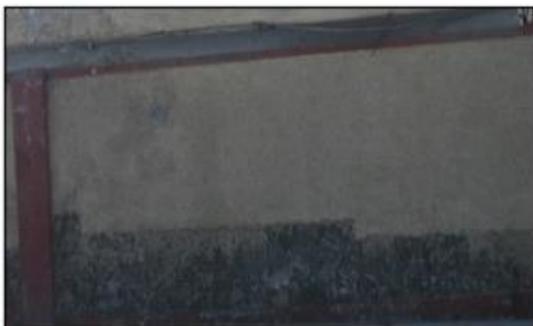
UNIDAD DE MUESTRA N° 10

CUADRO DE DATOS DE LA UNIDAD DE MUESTRA 10	
Área (m2):	29.88
Área con Patología (m2)	23.94
Área sin Patología (m2)	5.94
Patología Predominante - %	Eflorescencia (39.66 %)
Nivel de Severidad - %	Moderado

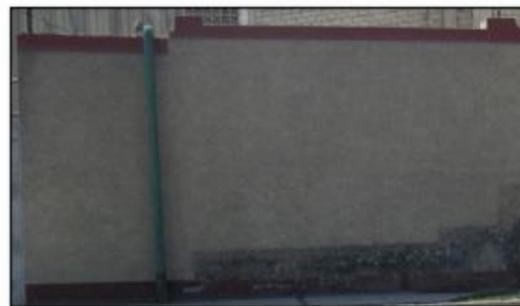
UNIDAD DE MUESTRA N° 11

CUADRO DE DATOS DE LA UNIDAD DE MUESTRA 11	
Área (m2):	20.13
Área con Patología (m2)	11.34
Área sin Patología (m2)	8.79
Patología Predominante - %	Erosión (28.76 %)
Nivel de Severidad - %	Moderado
