UNIVERSIDAD CATÓLICA LOS ÁNGELES  
CHIMBOTE

DETERMINACIÓN Y EVALUACIÓN DE LAS  
PATOLOGÍAS DEL CONCRETO EN LAS ESTRUCTURAS  
DE ALBAÑILERÍA DEL CERCO LOCAL DE EVENTOS  
COUNTRY CLUB DE BUENOS AIRES, DISTRITO DE  
NUEVO CHIMBOTE, PROVINCIA DEL SANTA, REGIÓN  
ÁNCASH, NOVIEMBRE, 2019.

**TESIS PARA OPTAR EL TÍTULO PROFESIONAL DE  
INGENIERO CIVIL**

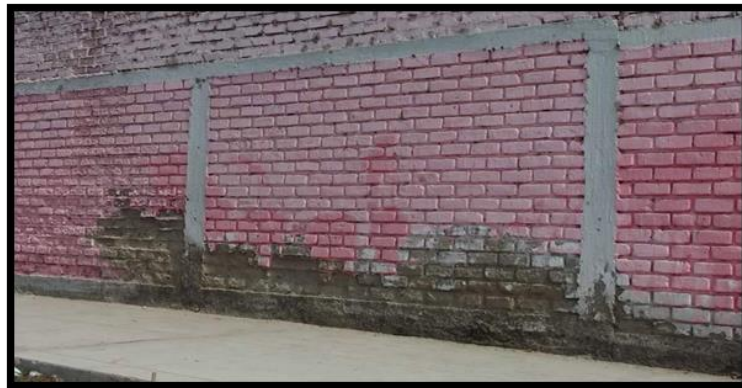
**Gráfico 9:** Erosión en muro de albañilería  
Fuente: Elaboración propia (2018)

Para la reparación se tiene que picar el área afectada, luego se procederá a limpiar hasta dejar limpio de residuos o suciedades que presente el área a reparar, a continuación, se aplicara agua para humedecer el área y mantener la adherencia o aplicar aditivos de adherencia del mercado, aplicar mortero de alta resistencia con proporción 1:3 y al final curar con agua o aplicar aditivos de curación de concreto.

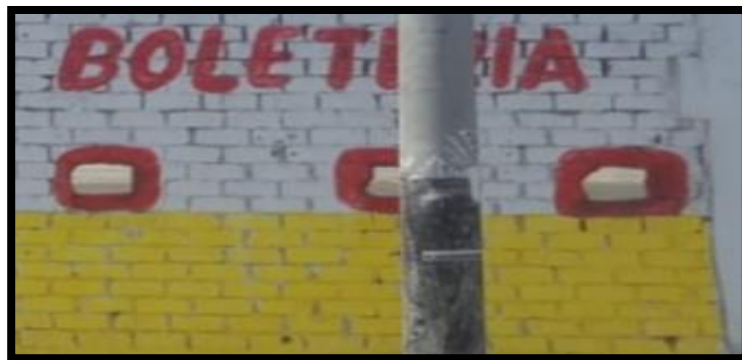
**Gráfico 14:** Desintegración mecánica  
Fuente: Elaboración propia (2018).

Primero identificar las causas por la que se desintegro el elemento en este caso se tendrá en cuenta que la desintegración se dio por acciones mecánicas que fueron producidos por golpes, como se eliminó toda la unidad o ladrillo se procederá a limpiar la zona donde se realizará el cambio de la desintegración ya sea por otra unidad de ladrillo nueva con morteros de proporción 1:3 o también rellenar con concreto de resistencia 175 kg/cm<sup>2</sup>, al secar debemos curar con agua o aditivos de curación.

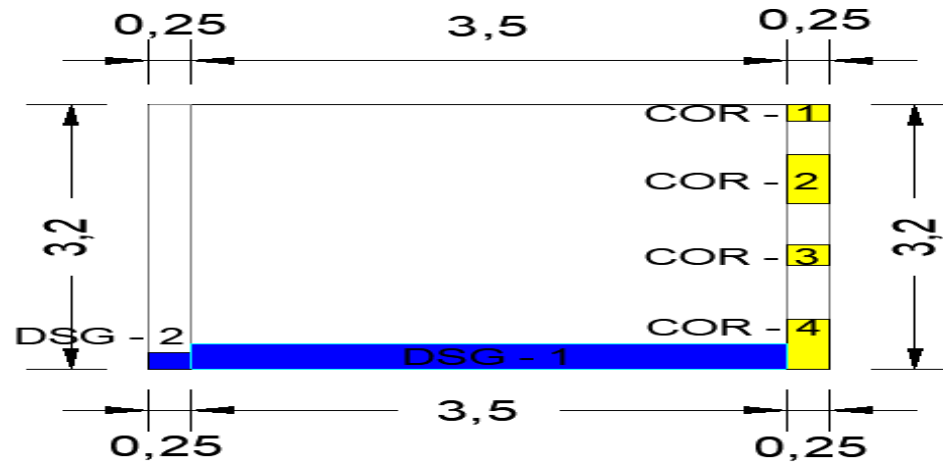
**Tabla 3:** Ficha de evaluación de la unidad de muestra 01.

(7) DESCONCHAMIENTO	0.00	0.00	0.00	-----	0.00	0.00%	0.00	-----	0.00	0.00%	0.00	-----
(8) DESPRENDIMIENTO	0.00	0.00	0.00	-----	0.00	0.00%	0.00	-----	0.00	0.00%	0.00	-----
TOTAL POR ELEMENTO	0.00	0.00%	0.00	-----	0.49	30.47%	1.11	SEVERO	1.05	100.00%	0.00	SEVERO

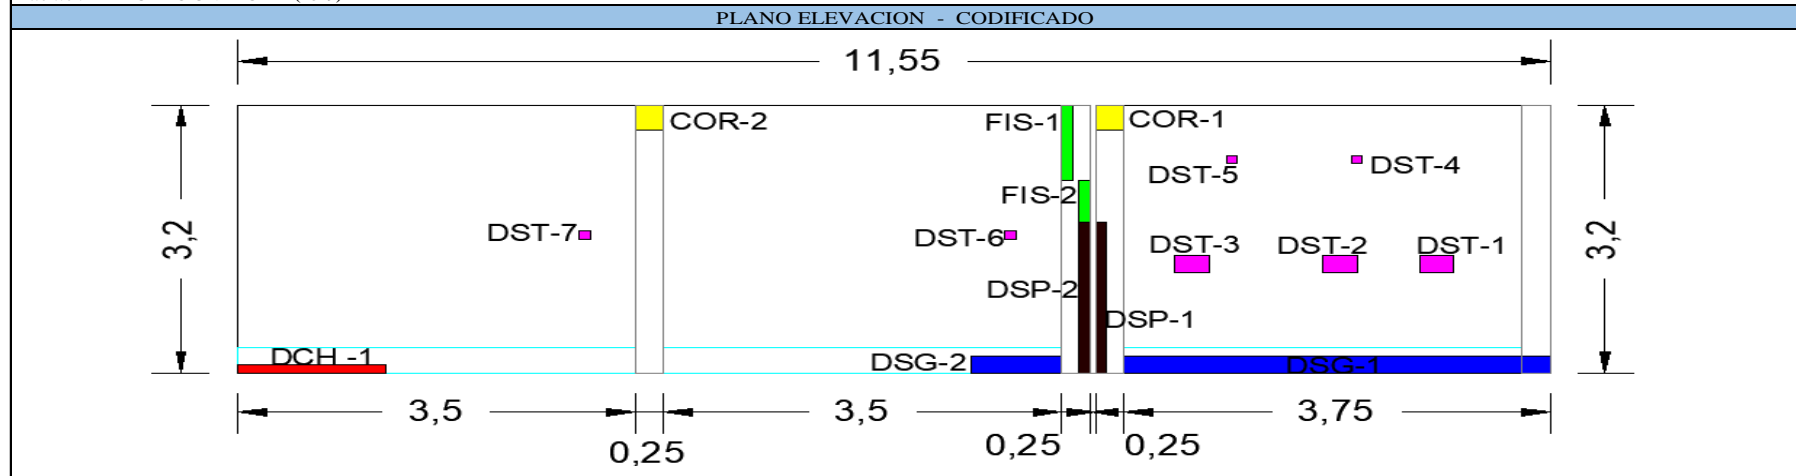
**Tabla 4:** Ficha de evaluación de la unidad de muestra 02.

ELEMENTO	TIPO DE PATOLOGÍA	CODIGO	LARGO (m)	ANCHO (m)	ÁREA (m <sup>2</sup> )	ESPESOR (mm)	PROFUNDIDAD (mm)	NIVEL DE SEVERIDAD
COLUMNA	(1) FISURA	FIS-1	0.90	0.10	0.09	3.00	0.00	LEVE
		FIS-2	0.50	0.10	0.05	3.00	0.00	
	(6) CORROSIÓN	COR-1	0.30	0.25	0.08	0.00	0.00	
		COR-2	0.30	0.25	0.08	0.00	0.00	
	(8) DESPRENDIMIENTO	DSP-1	1.80	0.15	0.27	0.00	0.00	
		DSP-2	1.80	0.15	0.27	0.00	0.00	
MURO	(2) DESINTEGRACIÓN	DST-1	0.3	0.3	0.09	0.00	0.00	LEVE
		DST-2	0.3	0.3	0.09	0.00	0.00	
		DST-3	0.3	0.3	0.09	0.00	0.00	
		DST-4	0.2	0.1	0.02	0.00	0.00	
		DST-5	0.2	0.1	0.02	0.00	0.00	
		DST-6	0.2	0.1	0.02	0.00	0.00	
		DST-7	0.2	0.1	0.02	0.00	0.00	
		DST-8	0.2	0.1	0.02	0.00	0.00	
SOBRECIMIENTO	(4) DISGREGACIÓN	DSG-1	0.2	3.5	0.70	0.00	0.00	SEVERO
		DSG-2	0.2	0.8	0.16	0.00	0.00	
	(7) DESCONCHAMIENTO	DCH-1	0.2	1.2	0.24	0.00	0.00

(7) DESCONCHAMIENTO	0.00	0.00%	0.00	-----	0.00	0.00%	0.00	-----	0.24	7.62%	0.00	LEVE
(8) DESPRENDIMIENTO	0.00	0.00%	0.00	-----	0.54	1.46%	2.66	LEVE	0.00	0.00%	0.00	-----
TOTAL POR ELEMENTO	0.35	1.04%	33.25	LEVE	0.83	6.24%	2.37	LEVE	1.10	34.92%	2.05	SEVERO

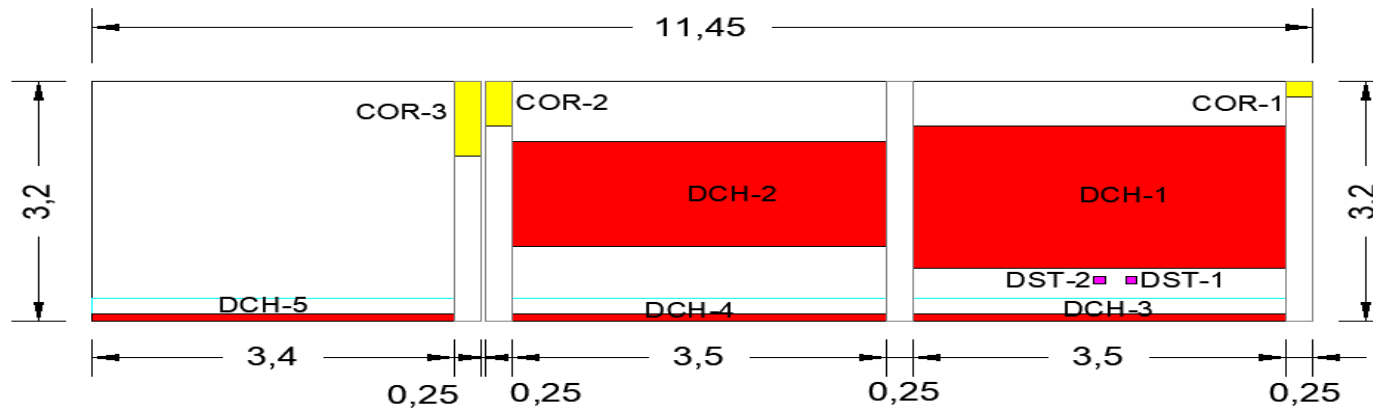
PLANO ELEVACION - CODIFICADO

ELEMENTO	TIPO DE PATOLOGÍA	CODIGO	LARGO (m)	ANCHO (m)	ÁREA (m <sup>2</sup> )	ESPESOR (mm)	PROFUNDIDAD (mm)	NIVEL DE SEVERIDAD
COLUMNA	(6) CORROSIÓN	COR-1	0.20	0.25	0.05	0.00	0.00	LEVE
		COR-2	0.60	0.25	0.15	0.00	0.00	
		COR-3	1.00	0.25	0.25	0.00	0.00	
MURO	(7) DESCONCHAMIENTO	DCH-1	1.90	3.50	6.65	0.00	0.00	SEVERO
	(7) DESCONCHAMIENTO	DCH-2	1.40	3.50	4.90	0.00	0.00	
	(2) DESINTEGRACIÓN	DST-1	0.2	0.2	0.04	0.00	0.00	
	(2) DESINTEGRACIÓN	DST-2	0.2	0.2	0.04	0.00	0.00	
SOBRECIMIENTO	(7) DESCONCHAMIENTO	DCH-3	0.1	3.5	0.35	0.00	0.00	SEVERO
	(7) DESCONCHAMIENTO	DCH-4	0.1	3.5	0.35	0.00	0.00	
	(7) DESCONCHAMIENTO	DCH-5	0.1	3.5	0.35	0.00	0.00

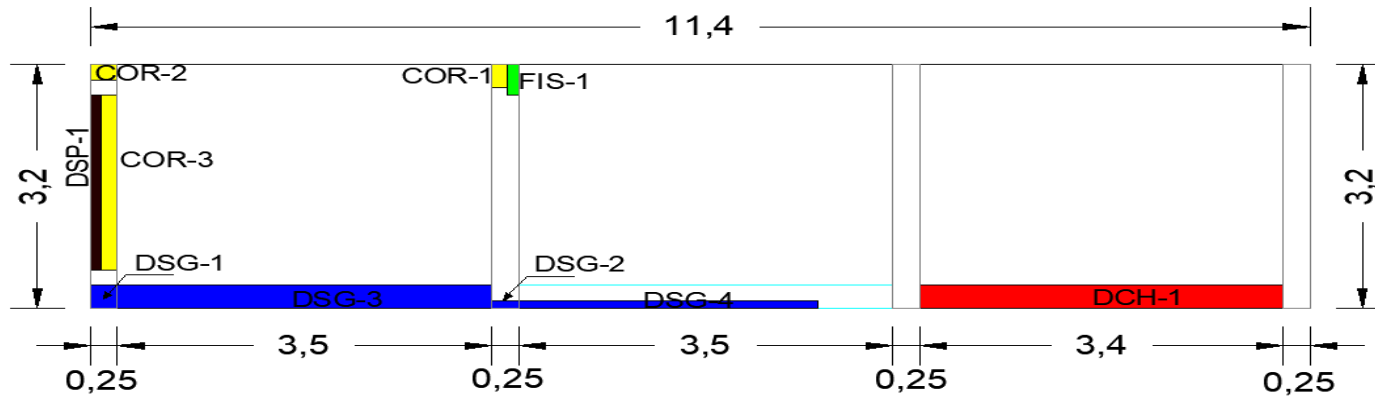
PLANO ELEVACION - CODIFICADO

ELEMENTO	TIPO DE PATOLOGÍA	CODIGO	LARGO (m)	ANCHO (m)	ÁREA (m <sup>2</sup> )	ESPESOR (mm)	PROFUNDIDAD (mm)	NIVEL DE SEVERIDAD
COLUMNA	(6) CORROSIÓN	COR-1	0.30	0.25	0.08	0.00	0.00	SEVERO
		COR-2	0.20	0.25	0.05	0.00	0.00	
		COR-3	2.30	0.25	0.58	0.00	0.00	
	(1) FISURA	FIS-1	0.40	0.25	0.10	2.00	0.00	
	(8) DESPRENDIMIENTO	DSP-1	2.30	0.25	0.58	0.00	50.00	
	(3) DISGREGACION	DSG-1	0.3	0.25	0.08	3.00	0.00	
SOBRECIMIENTO	(3) DISGREGACION	DSG-2	0.1	0.25	0.03	3.00	0.00	SEVERO
	(3) DISGREGACION	DSG-3	0.3	3.5	1.05	3.00	0.00	
	(3) DISGREGACION	DSG-4	0.1	2.8	0.28	3.00	0.00	
	(7) DESCONCHAMIENTO	DCH-1	0.3	3.5	1.05	0.00	0.00	
MURO	NO SE ENCUENTRAN PATOLOGIAS

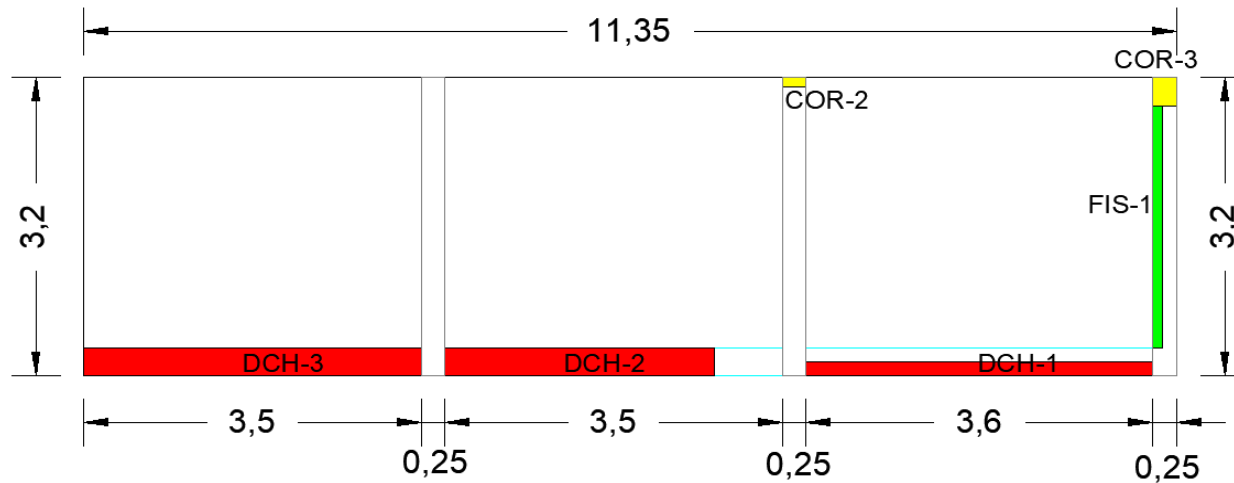
PLANO ELEVACION - CODIFICADO

ELEMENTO	TIPO DE PATOLOGÍA	CODIGO	LARGO (m)	ANCHO (m)	ÁREA (m <sup>2</sup> )	ESPESOR (mm)	PROFUNDIDAD (mm)	NIVEL DE SEVERIDAD
COLUMNA	(6) CORROSIÓN	COR-1	0.30	0.25	0.08	0.00	0.00	LEVE
		COR-2	0.10	0.25	0.03	0.00	0.00	
	(1) FISURA	FIS-1	2.60	0.25	0.65	3.00	0.00	
SOBRECIMIENTO	(7) DESCONCHAMIENTO	DCH-1	0.2	3.6	0.72	0.00	0.00	SEVERO
	(7) DESCONCHAMIENTO	DCH-2	0.3	2.8	0.84	0.00	0.00	
	(7) DESCONCHAMIENTO	DCH-3	0.3	3.5	1.05	0.00	0.00	
MURO	NO SE ENCUENTRAN PATOLOGIAS

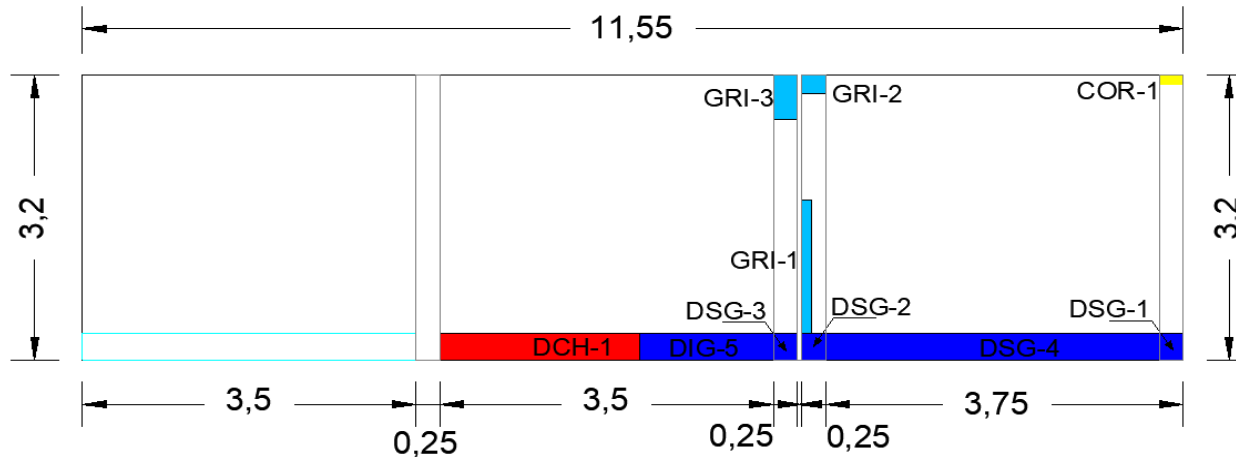
PLANO ELEVACION - CODIFICADO

ELEMENTO	TIPO DE PATOLOGÍA	CODIGO	LARGO (m)	ANCHO (m)	ÁREA (m2)	ESPESOR (mm)	PROFUNDIDAD (mm)	NIVEL DE SEVERIDAD
COLUMNA	(3) GRIETAS	GRI-1	1.50	0.10	0.15	5.00	0.00	MODERADO
	(3) GRIETAS	GRI-2	0.20	0.25	0.05	7.00	0.00	
	(3) GRIETAS	GRI-3	0.50	0.25	0.13	6.00	0.00	
	(4) DISGREGACIÓN	DSG-1	0.30	0.25	0.08	0.00	20.00	
	(4) DISGREGACIÓN	DSG-2	0.30	0.25	0.08	0.00	21.00	
	(4) DISGREGACIÓN	DSG-3	0.30	0.25	0.08	0.00	22.00	
	(6) CORROSIÓN	COR-1	0.10	0.25	0.03	0.00	0.00	
SOBRECIMIENTO	(4) DISGREGACIÓN	DSG-4	0.3	3.5	1.05	0.00	10.00	SEVERO
	(4) DISGREGACIÓN	DSG-5	0.3	1.4	0.42	0.00	11.00	
	(7) DESCONCHAMIENTO	DCH-1	0.3	2.1	0.63	0.00	0.00	
MURO	NO SE ENCUENTRAN PATOLOGIAS

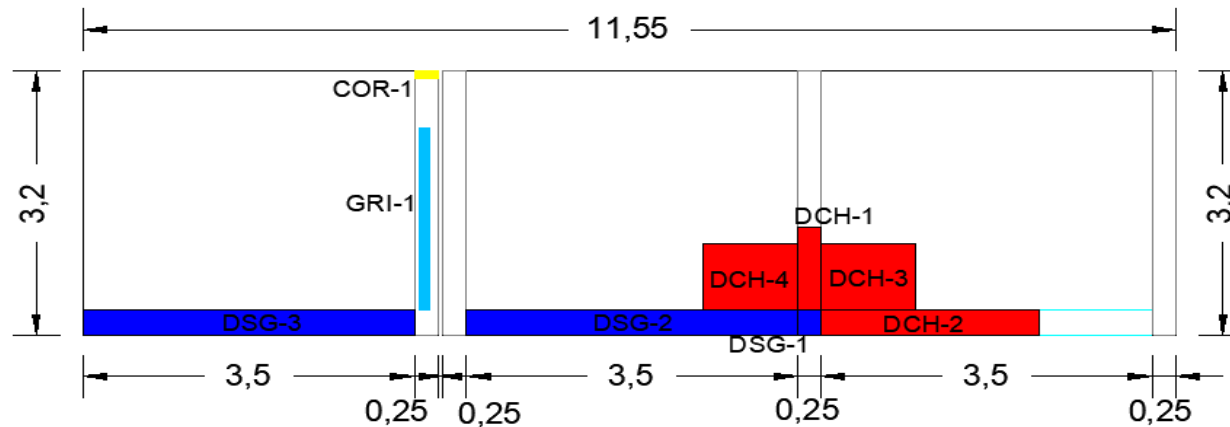
PLANO ELEVACION - CODIFICADO

ELEMENTO	TIPO DE PATOLOGÍA	CODIGO	LARGO (m)	ANCHO (m)	ÁREA (m2)	ESPESOR (mm)	PROFUNDIDAD (mm)	NIVEL DE SEVERIDAD
COLUMNA	(3) GRIETAS	GRI-1	2.20	0.10	0.22	5.00	0.00	MODERADO
	(6) CORROSIÓN	COR-1	0.10	0.25	0.03	7.00	0.00	
	(4) DISGREGACIÓN	DSG-1	0.30	0.25	0.08	6.00	0.00	
	(7) DESCONCHAMIENTO	DCH-1	1.00	0.25	0.25	0.00	0.00	
SOBRECIMIENTO	(4) DISGREGACIÓN	DSG-2	0.30	3.50	1.05	0.00	0.00	SEVERO
	(4) DISGREGACIÓN	DSG-3	0.30	3.50	1.05	0.00	0.00	
	(7) DESCONCHAMIENTO	DCH-2	0.30	2.30	0.69	0.00	0.00	
MURO	(7) DESCONCHAMIENTO	DCH-3	1.00	1.20	1.20	0.00	0.00	LEVE
	(7) DESCONCHAMIENTO	DCH-4	1.00	1.20	1.20	0.00	0.00

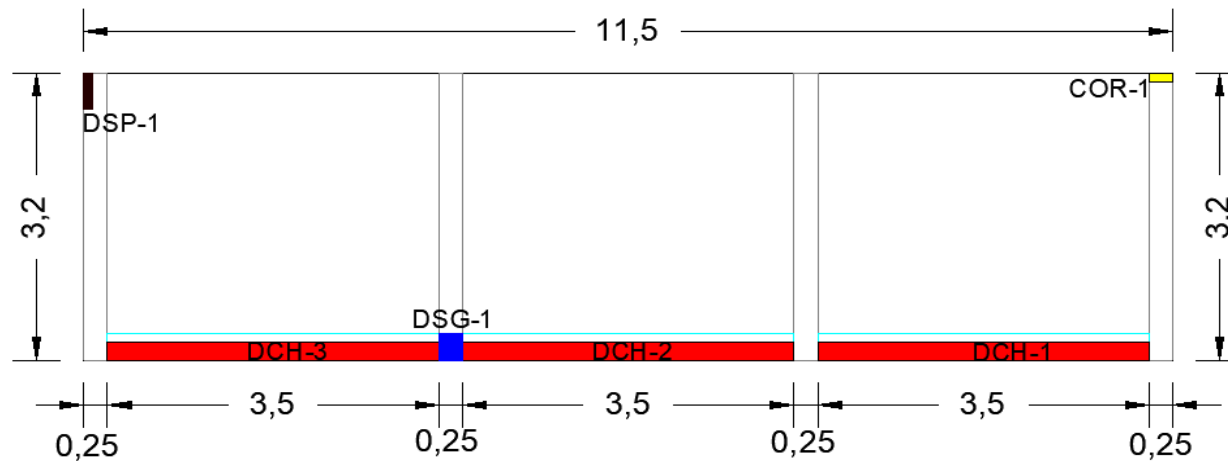
PLANO ELEVACION - CODIFICADO

ELEMENTO	TIPO DE PATOLOGÍA	CODIGO	LARGO (m)	ANCHO (m)	ÁREA (m <sup>2</sup> )	ESPESOR (mm)	PROFUNDIDAD (mm)	NIVEL DE SEVERIDAD
COLUMNA	(4) DISGREGACIÓN	DSG-1	0.30	0.25	0.08	5.00	0.00	LEVE
	(6) CORROSIÓN	COR-1	0.10	0.25	0.03	0.00	0.00	
	(8) DESPRENDIMIENTO	DSP-1	0.40	0.10	0.04	0.00	0.00	
SOBRECIMIENTO	(7) DESCONCHAMIENTO	DCH-1	0.20	3.50	0.70	0.00	0.00	SEVERO
	(7) DESCONCHAMIENTO	DCH-2	0.20	3.50	0.70	0.00	0.00	
	(7) DESCONCHAMIENTO	DCH-3	0.20	3.50	0.70	0.00	0.00	
MURO	NO SE ENCONTRARON PATOLOGÍAS

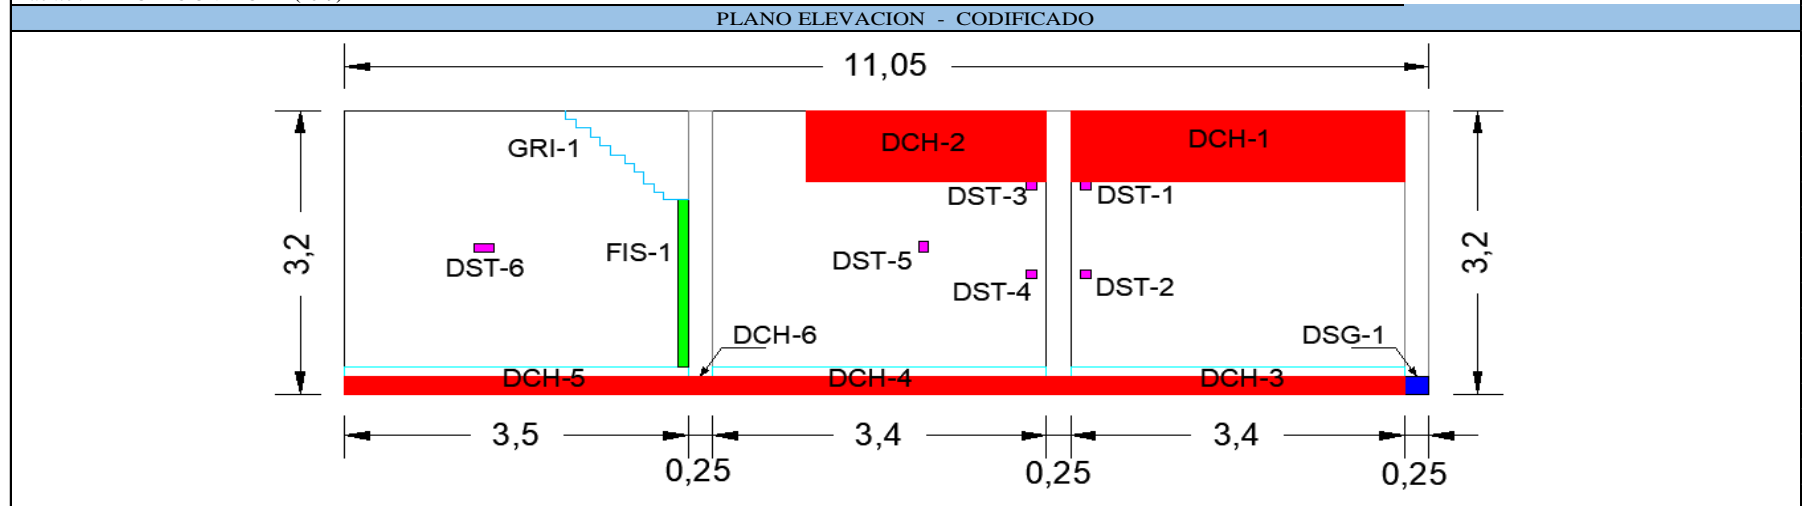
(2)DESINTEGRACIÓN	DST-5	0.12	0.1	0.01	0.00	0.00	
	(2)DESINTEGRACIÓN	DST-6	0.2	0.2	0.04	0.00	0.00	
	(3) GRIETA	GRI-1	2.25	0.2	0.45	6.00	0.00	
	(7) DESCONCHAMIENTO	DCH-1	0.8	2.44	1.95	0.00	0.00	
COLUMNA	(7) DESCONCHAMIENTO	DCH-2	0.8	3.40	2.72	0.00	0.00	LEVE

(7) DESCONCHAMIENTO	DCH-4	0.20	3.40	0.68	0.00	0.00	
(7) DESCONCHAMIENTO	DCH-5	0.20	3.40	0.68	0.00	0.00

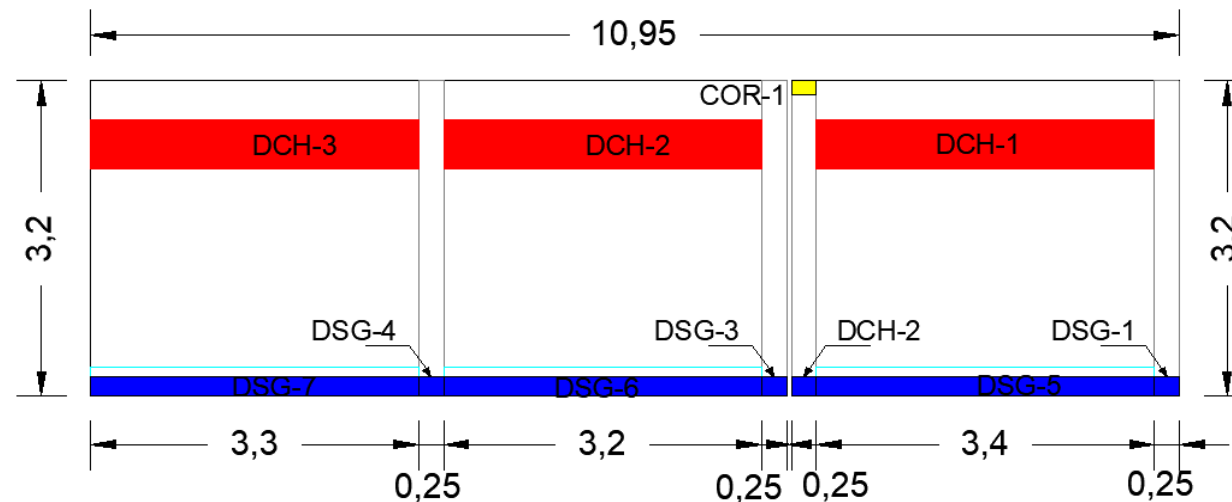
PLANO ELEVACION - CODIFICADO

ELEMENTO	TIPO DE PATOLOGÍA	CODIGO	LARGO (m)	ANCHO (m)	ÁREA (m <sup>2</sup> )	ESPESOR (mm)	PROFUNDIDAD (mm)	NIVEL DE SEVERIDAD
MURO	(7) DESCONCHAMIENTO	DCH-1	0.50	3.40	1.70	0.00	0.00	MODERADO
	(7) DESCONCHAMIENTO	DCH-2	0.50	3.20	1.60	0.00	0.00	
	(7) DESCONCHAMIENTO	DCH-3	0.50	3.30	1.65	0.00	0.00	
COLUMNA	(4) DISGREGACIÓN	DSG-1	0.20	0.25	0.05	0.00	10.00	LEVE
	(4) DISGREGACIÓN	DSG-2	0.20	0.25	0.05	0.00	10.00	
	(4) DISGREGACIÓN	DSG-3	0.20	0.25	0.05	0.00	10.00	
	(4) DISGREGACIÓN	DSG-4	0.20	0.25	0.05	0.00	10.00	
	(6) CORROSIÓN	COR-1	0.15	0.25	0.04	0.00	0.00	
SOBRECIMIENTO	(4) DISGREGACIÓN	DSG-5	0.20	3.40	0.68	0.00	15.00	SEVERO
	(4) DISGREGACIÓN	DSG-6	0.20	3.20	0.64	0.00	15.00	
	(4) DISGREGACIÓN	DSG-7	0.20	3.30	0.66	0.00	15.00

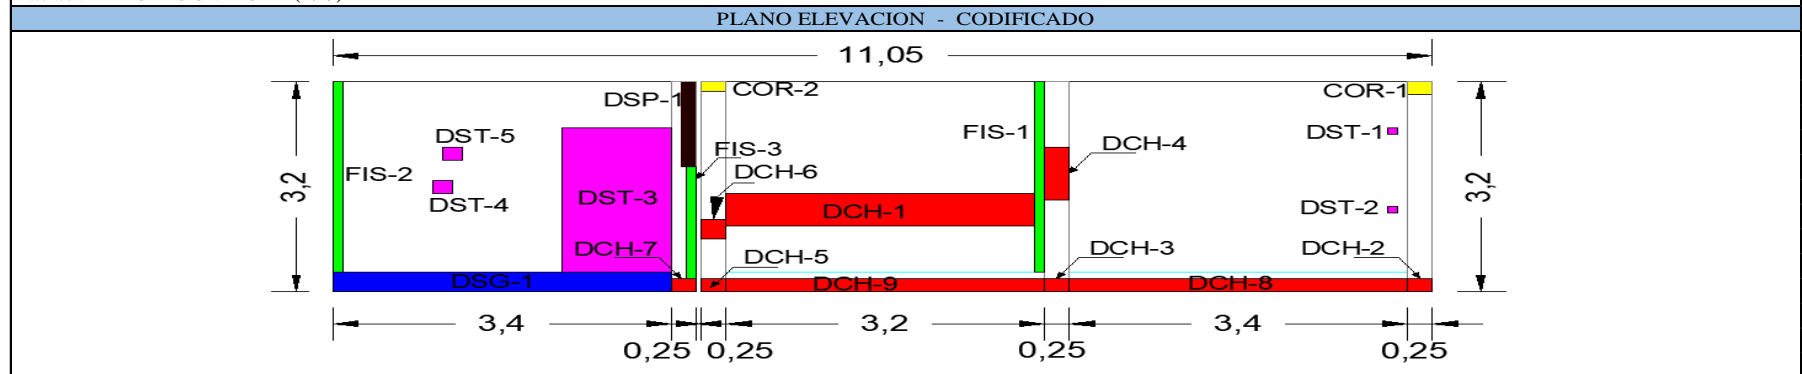
(1) FISURA	FIS-3	1.70	0.10	0.17	2.00	0.00	
	(6) CORROSIÓN	COR-1	0.20	0.25	0.05	0.00	0.00	
	(6) CORROSIÓN	COR-2	0.15	0.25	0.04	0.00	0.00	
	(7) DESCONCHAMIENTO	DCH-2	0.20	0.25	0.05	0.00	0.00

(4) DISGREGACIÓN	DSG-1	0.30	3.40	1.02	0.00	20.00	
	(7) DESCONCHAMIENTO	DCH-8	0.20	3.40	0.68	0.00	0.00	
	(7) DESCONCHAMIENTO	DCH-9	0.20	3.20	0.64	0.00	0.00

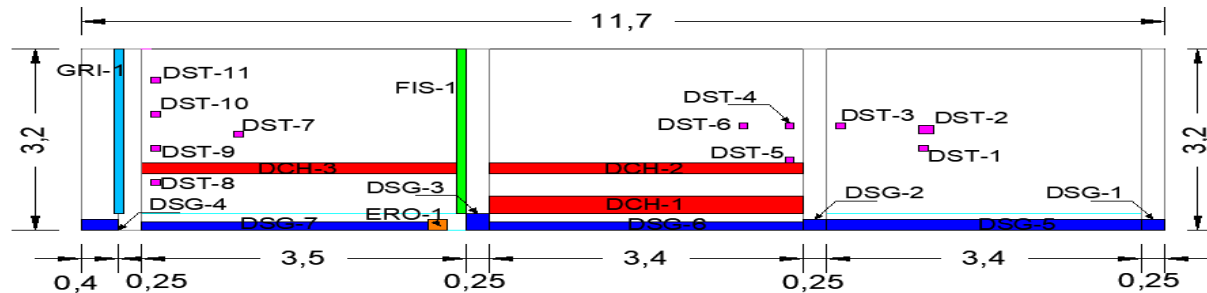
PLANO ELEVACION - CODIFICADO

(7) DESCONCHAMIENTO	DCH-2	0.20	3.40	0.68	0.00	0.00		
(7) DESCONCHAMIENTO	DCH-3	0.20	3.50	0.70	0.00	0.00		
COLUMNA	(3) GRIETA	GRI-1	0.20	2.90	0.58	7.00	0.00	LEVE

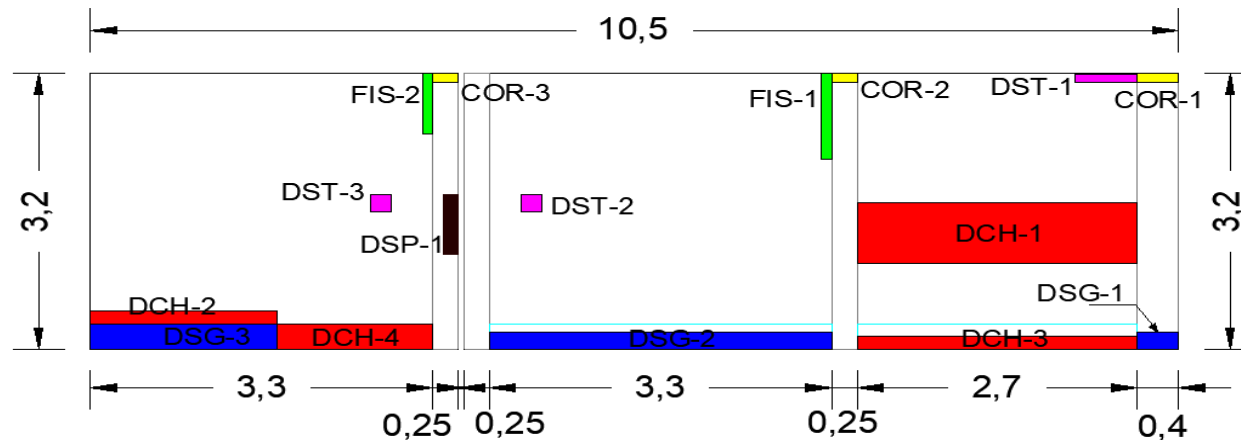
PLANO ELEVACION - CODIFICADO

(6) CORROSIÓN	COR-1	0.10	0.40	0.04	0.00	0.00	
	(6) CORROSIÓN	COR-2	0.10	0.25	0.03	0.00	0.00	
	(6) CORROSIÓN	COR-3	0.10	0.25	0.03	2.00	0.00	
SOBRECIMIENTO	(8) DESPRENDIMIENTO	DSP-1	0.15	0.70	0.11	0.00	0.00	SEVERO

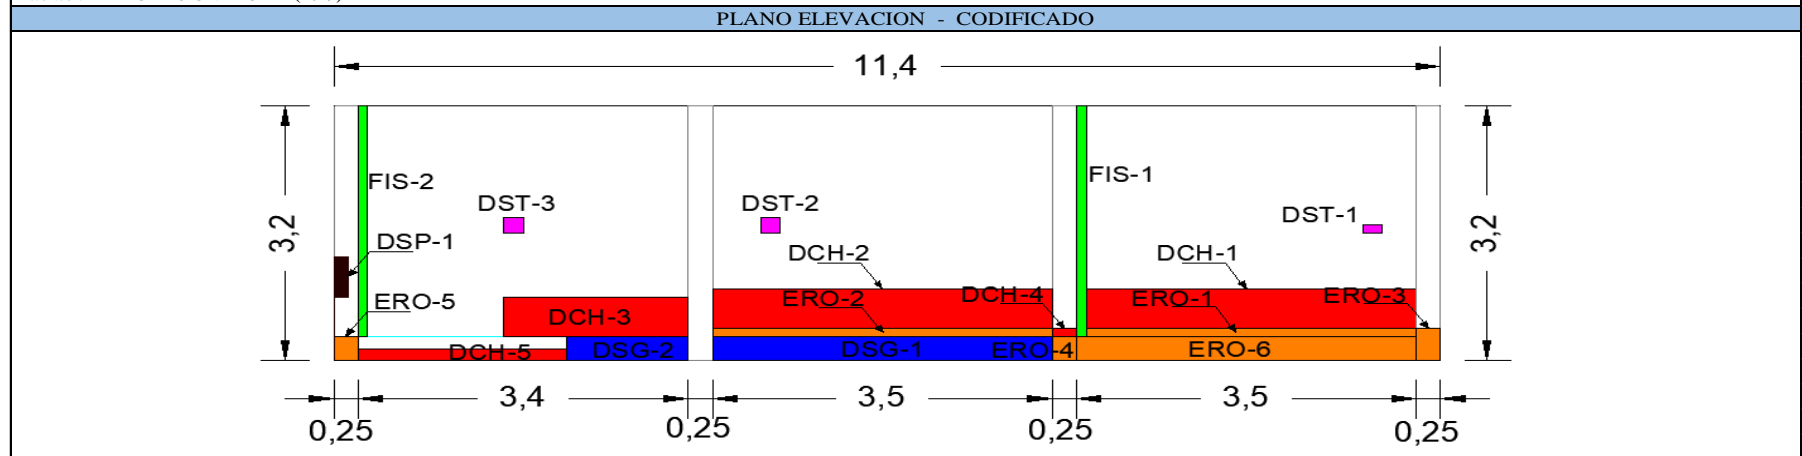
(5) EROSIÓN	ERO-6	0.30	3.50	1.05		40.00	
	(4) DISGREGACIÓN	DSG-1	0.30	3.50	1.05	0.00	10.00	
	(4) DISGREGACIÓN	DSG-2	0.30	1.25	0.38	0.00	0.00	
	(7) DESCONCHAMIENTO	DCH-5	0.15	2.15	0.32	0.00	0.00

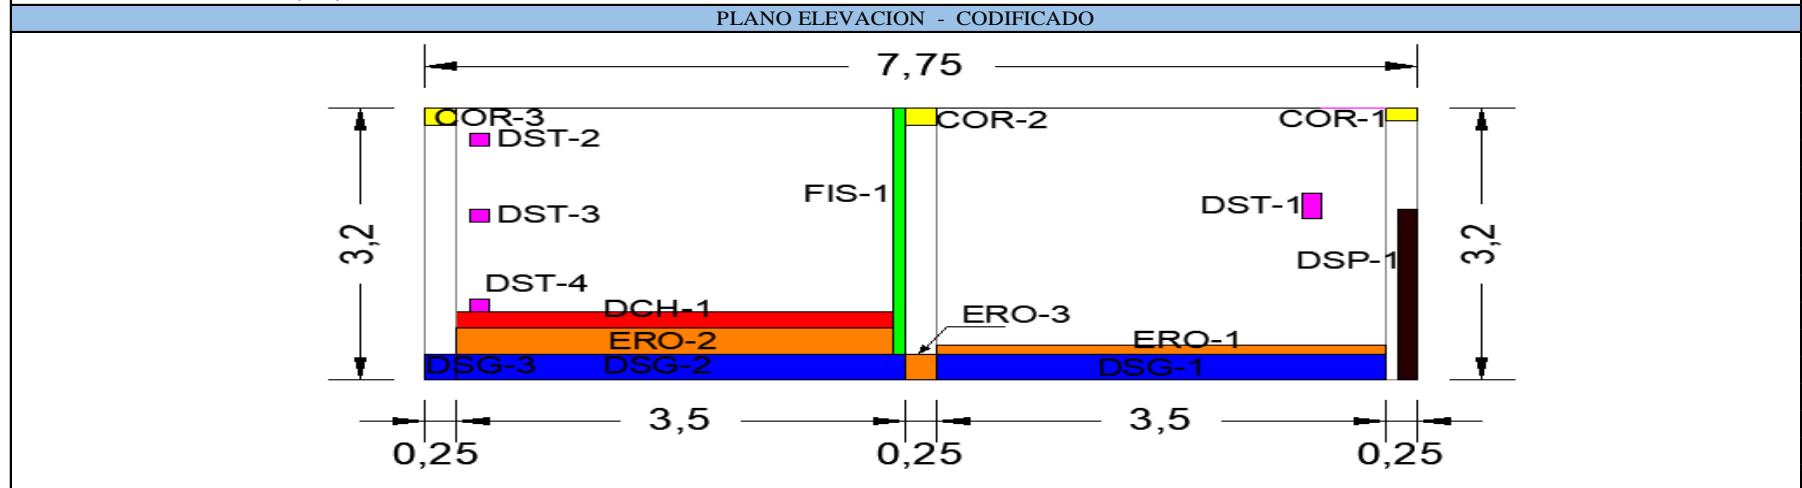
**Tabla 20:** Ficha de evaluación de la unidad de muestra 18.

FICHA DE INSPECCIÓN DE PATOLOGÍAS DEL CONCRETO EN CERCO												
PROYECTO:		DETERMINACIÓN Y EVALUACIÓN DE LAS PATOLOGÍAS DEL CONCRETO EN LAS ESTRUCTURAS DE ALBAÑILERÍA DEL CERCO LOCAL DE EVENTOS COUNTRY CLUB DE BUENOS AIRES, DISTRITO DE NUEVO CHIMBOTE, PROVINCIA DEL SANTA, REGIÓN ÁNCASH, NOVIEMBRE, 2019.										
DATOS GENERALES:												
REGIÓN: ÁNCASH						DISTRITO: NUEVO CHIMBOTE						
PROVINCIA: SANTA						LOCALIDAD: BUENOS AIRES.						
EVALUADOR: FERRER CASTILLO JOSÉ ANTONIO						FECHA: NOVIEMBRE 2019						
UNIDAD DE MUESTRA: 18						ANTIGÜEDAD: 50 AÑOS						
USO DE ESTRUCTURA: CERCO												
FOTO REFERENCIAL:			TIPOS DE PATOLOGÍAS						NIVEL DE SEVERIDAD

(2) DESINTEGRACIÓN		COD - DST	(6) CORROSIÓN		COD - COR				
			(3) GRIETAS		COD - GRI	(7) DESCONCHAMIENTO		COD - DSH	MODERADO			
			(4) DISGREGACIÓN		COD - DSG	(8) DESPRENDIMIENTO		COD - DSP				
			ÁREA TOTAL DE LA UNIDAD DE MUESTRA 18:						24.80 m <sup>2</sup>		SEVERO	
PATOLOGÍA	MURO		20.3 m <sup>2</sup>		COLUMNA		2.4 m <sup>2</sup>		SOBRECIMIENTO		2.10 m <sup>2</sup>	
	ÁREA AFECTADA m <sup>2</sup>	%	ÁREA NO AFECTADA m <sup>2</sup>	SEVERIDAD	ÁREA AFECTADA m <sup>2</sup>	%	ÁREA NO AFECTADA m <sup>2</sup>	SEVERIDAD	ÁREA AFECTADA m <sup>2</sup>	%	ÁREA NO AFECTADA m <sup>2</sup>	SEVERIDAD

(3) GRIETAS	0.00	0.00%	0.00	-----	0.00	0.00%	0.00	-----	0.00	0.00%	0.00	-----
(4) DISGREGACIÓN	0.00	0.00%	0.00	-----	0.08	3.13%	2.33	LEVE	2.10	100.00%	0.00	SEVERO

(5) EROSIÓN	1.40	6.90%	18.9	MODERADO	0.08	3.13%	2.33	LEVE	0.00	0.00%	0.00	-----
(6) CORROSIÓN	0.00	0.00%	0.00	-----	0.14	5.73%	2.26	LEVE	0.00	0.00%	0.00	-----

(7) DESCONCHAMIENTO	0.70	3.45%	19.6	LEVE	0.00	0.00%	0.00	-----	0.00	0.00%	0.00	-----
(8) DESPRENDIMIENTO	0.00	0.00%	0.00	-----	0.30	12.50%	2.10	MODERADO	0.00	0.00%	0.00	-----
TOTAL POR ELEMENTO	2.79	13.76%	17.51	MODERADO	0.59	24.48%	1.81	SEVERO	2.10	100.00%	0.00	SEVERO

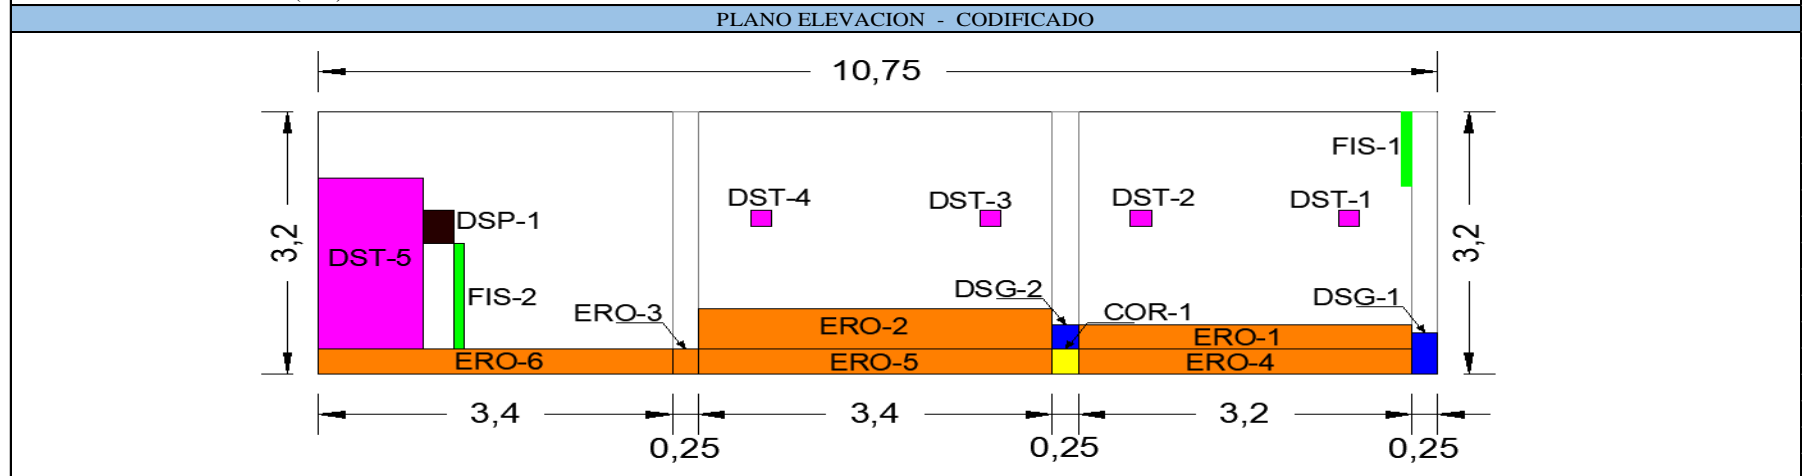
**Tabla 21:** Ficha de evaluación de la unidad de muestra 19.

FICHA DE INSPECCIÓN DE PATOLOGÍAS DEL CONCRETO EN CERCO												
PROYECTO:		DETERMINACIÓN Y EVALUACIÓN DE LAS PATOLOGÍAS DEL CONCRETO EN LAS ESTRUCTURAS DE ALBAÑILERÍA DEL CERCO LOCAL DE EVENTOS COUNTRY CLUB DE BUENOS AIRES, DISTRITO DE NUEVO CHIMBOTE, PROVINCIA DEL SANTA, REGIÓN ÁNCASH, NOVIEMBRE, 2019.										
DATOS GENERALES:												
REGIÓN: ÁNCASH						DISTRITO: NUEVO CHIMBOTE						
PROVINCIA: SANTA						LOCALIDAD: BUENOS AIRES.						
EVALUADOR: FERRER CASTILLO JOSÉ ANTONIO						FECHA: NOVIEMBRE 2019						
UNIDAD DE MUESTRA: 19						ANTIGÜEDAD: 50 AÑOS						
USO DE ESTRUCTURA: CERCO												
FOTO REFERENCIAL:			TIPOS DE PATOLOGÍAS						NIVEL DE SEVERIDAD

(2) DESINTEGRACIÓN		COD - DST		(6) CORROSIÓN		COD - COR			
			(3) GRIETAS		COD - GRI		(7) DESCONCHAMIENTO		COD - DSH		MODERADO	
			(4) DISGREGACIÓN		COD - DSG		(8) DESPRENDIMIENTO		COD - DSP			
			ÁREA TOTAL DE LA UNIDAD DE MUESTRA 19:						34.40 m <sup>2</sup>		SEVERO	
PATOLOGÍA	MURO		29.0 m <sup>2</sup>		COLUMNA		2.4 m <sup>2</sup>		SOBRECIMIENTO		3.00 m <sup>2</sup>	
	ÁREA AFECTADA m <sup>2</sup>	%	ÁREA NO AFECTADA m <sup>2</sup>	SEVERIDAD	ÁREA AFECTADA m <sup>2</sup>	%	ÁREA NO AFECTADA m <sup>2</sup>	SEVERIDAD	ÁREA AFECTADA m <sup>2</sup>	%	ÁREA NO AFECTADA m <sup>2</sup>	SEVERIDAD

(3) GRIETAS	0.00	0.00%	0.00	-----	0.00	0.00%	0.00	-----	0.00	0.00%	0.00	-----
(4) DISGREGACIÓN	0.00	0.00%	0.00	-----	0.20	8.33%	0.00	MODERADO	0.00	0.00%	0.00	-----

(5) EROSIÓN	2.80	9.66%	0.00	MODERADO	0.08	3.13%	0.00	LEVE	3.00	100.00%	0.00	SEVERO
(6) CORROSIÓN	0.00	0.00%	0.00	-----	0.08	3.13%	0.00	LEVE	0.00	0.00%	0.00	-----

(7) DESCONCHAMIENTO	0.00	0.00%	0.00	LEVE	0.00	0.00%	0.00	-----	0.00	0.00%	0.00	-----
(8) DESPRENDIMIENTO	1.02	3.52%	0.00	-----	0.00	0.00%	0.00	-----	0.00	0.00%	0.00	-----
TOTAL POR ELEMENTO	6.61	22.79%	22.39	SEVERO	0.35	14.58%	2.05	MODERADO	3.00	100.00%	0.00	SEVERO

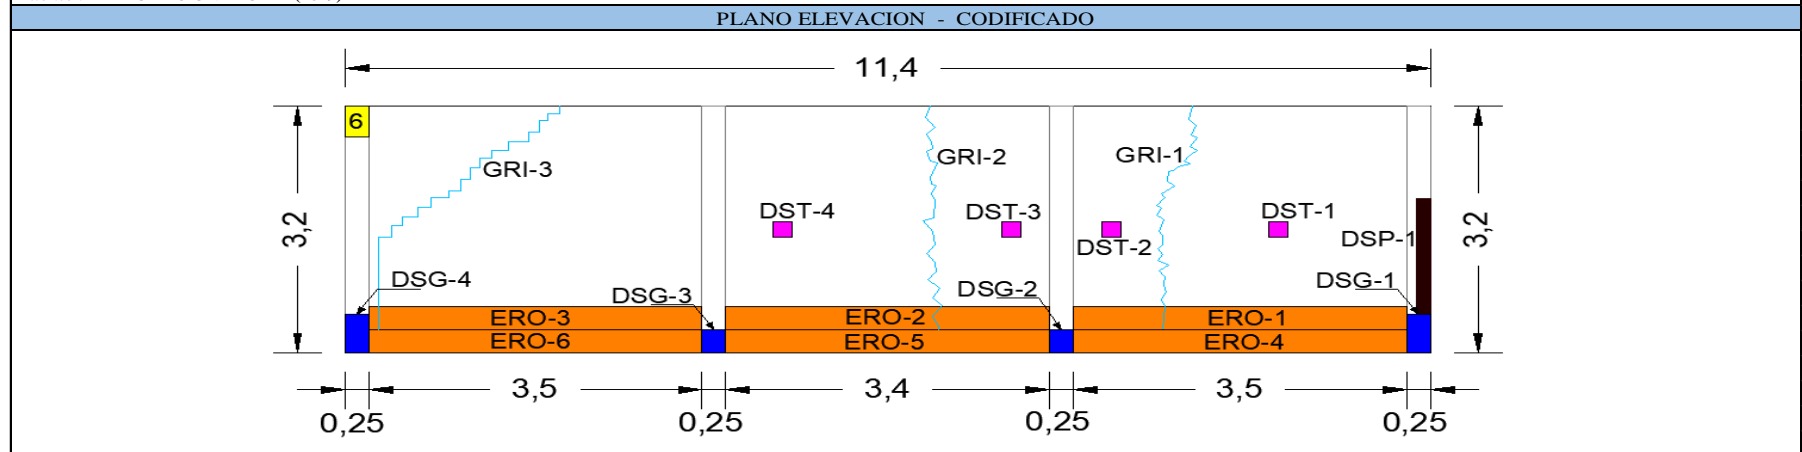
**Tabla 22:** Ficha de evaluación de la unidad de muestra 20.

FICHA DE INSPECCIÓN DE PATOLOGÍAS DEL CONCRETO EN CERCO												
PROYECTO:		DETERMINACIÓN Y EVALUACIÓN DE LAS PATOLOGÍAS DEL CONCRETO EN LAS ESTRUCTURAS DE ALBAÑILERÍA DEL CERCO LOCAL DE EVENTOS COUNTRY CLUB DE BUENOS AIRES, DISTRITO DE NUEVO CHIMBOTE, PROVINCIA DEL SANTA, REGIÓN ÁNCASH, NOVIEMBRE, 2019.										
DATOS GENERALES:												
REGIÓN: ÁNCASH						DISTRITO: NUEVO CHIMBOTE						
PROVINCIA: SANTA						LOCALIDAD: BUENOS AIRES.						
EVALUADOR: FERRER CASTILLO JOSÉ ANTONIO						FECHA: NOVIEMBRE 2019						
UNIDAD DE MUESTRA: 20						ANTIGÜEDAD: 50 AÑOS						
USO DE ESTRUCTURA: CERCO												
FOTO REFERENCIAL:			TIPOS DE PATOLOGÍAS						NIVEL DE SEVERIDAD

(2) DESINTEGRACIÓN		COD - DST		(6) CORROSIÓN		COD - COR			
			(3) GRIETAS		COD - GRI		(7) DESCONCHAMIENTO		COD - DSH		MODERADO	
			(4) DISGREGACIÓN		COD - DSG		(8) DESPRENDIMIENTO		COD - DSP			
			ÁREA TOTAL DE LA UNIDAD DE MUESTRA 20:						36.48 m <sup>2</sup>			SEVERO
PATOLOGÍA	MURO		30.2 m <sup>2</sup>		COLUMNA		3.2 m <sup>2</sup>		SOBRECIMIENTO		3.12 m <sup>2</sup>	
	ÁREA AFECTADA m <sup>2</sup>	%	ÁREA NO AFECTADA m <sup>2</sup>	SEVERIDAD	ÁREA AFECTADA m <sup>2</sup>	%	ÁREA NO AFECTADA m <sup>2</sup>	SEVERIDAD	ÁREA AFECTADA m <sup>2</sup>	%	ÁREA NO AFECTADA m <sup>2</sup>	SEVERIDAD

(3) GRIETAS	2.42	8.04%	27.74	MODERADO	0.00	0.00%	0.00	-----	0.00	0.00%	0.00	-----
(4) DISGREGACIÓN	0.00	0.00%	0.00	-----	0.40	12.50%	2.80	MODERADO	0.00	0.00%	0.00	-----

(5) EROSIÓN	3.12	10.34%	27.04	MODERADO	0.00	0.00%	0.00	-----	3.12	100.00%	0.00	SEVERO
(6) CORROSIÓN	0.00	0.00%	0.00	-----	0.10	3.13%	3.10	LEVE	0.00	0.00%	0.00	-----

(7) DESCONCHAMIENTO	0.00	0.00%	0.00	-----	0.00	0.00%	0.00	-----	0.00	0.00%	0.00	-----
(8) DESPRENDIMIENTO	0.00	0.00%	0.00	-----	0.30	9.38%	2.90	MODERADO	0.00	0.00%	0.00	-----
TOTAL POR ELEMENTO	5.74	19.05%	24.42	MODERADO	0.80	25.00%	2.40	SEVERO	3.12	100.00%	0.00	SEVERO

En la unidad de muestra 20 las patologías mas resaltantes fueron la erosión y las grietas, para realizar la reparación de esta unidad de muestra se realizará :

Grietas: Para la grieta de codigo GRI-3, se tendra que retirar los ladrillos afectados, que comprenden un área de 3 m2 y luego proceder a colocar ladrillos nuevos con mortero de proporción 1:4 y con espesor de junta de 1 a 1.5 cm.

Para las grietas de codigo GRI-1 y GRI-2, se realizará los siguientes pasos:

- 1.- Picar toda el área afectada por las grietas en forma de V con Esp: 15 cm y Prof: 6 cm.
- 2.- Limpiar el área picada y humedecer con agua para mantener la adherencia.
- 3.- Se realizará una costura con acero de refuerzo en forma de GRAPA cada 48 cm al eje de la varilla ver detalle 1.
- 4.- Colocar aditivo de adherencia de concreto fresco con concreto endurecido.
- 5.- Aplicar mortero con alta resistencia con proporción 1:3 o morteros del mercado como grouting (Aditivos).
- 6.- Dejar secar y luego curar con agua o aditivos para curacion de concreto.

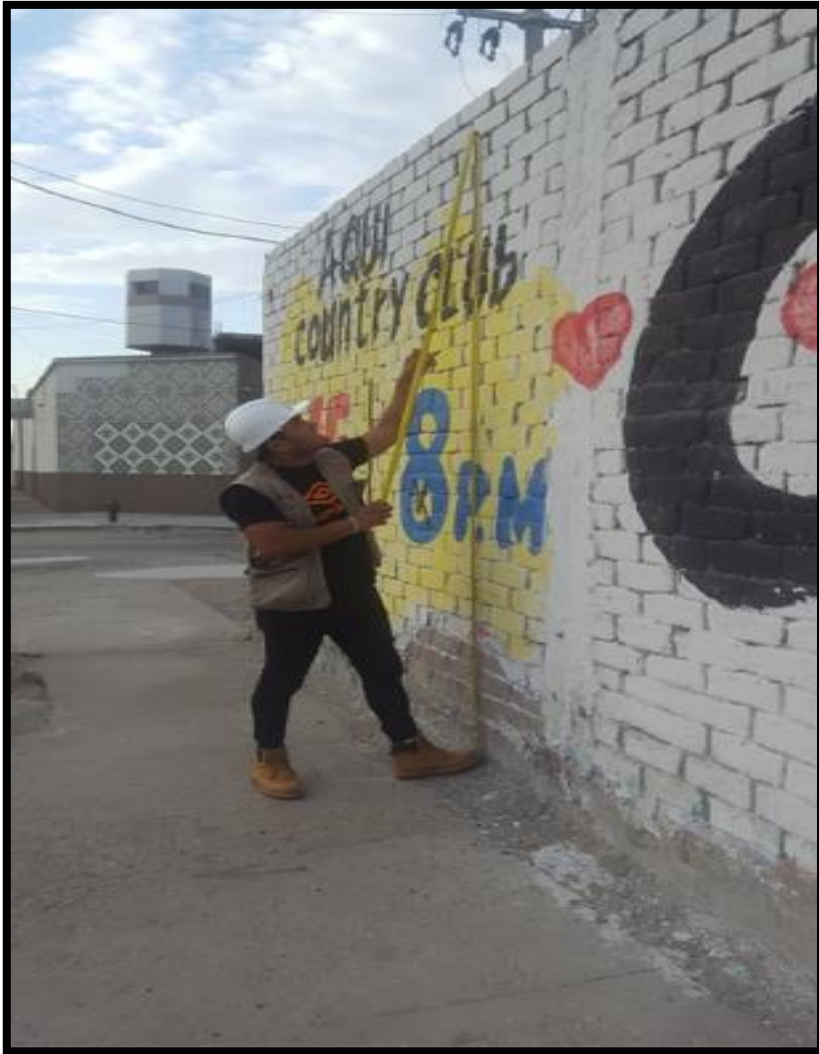
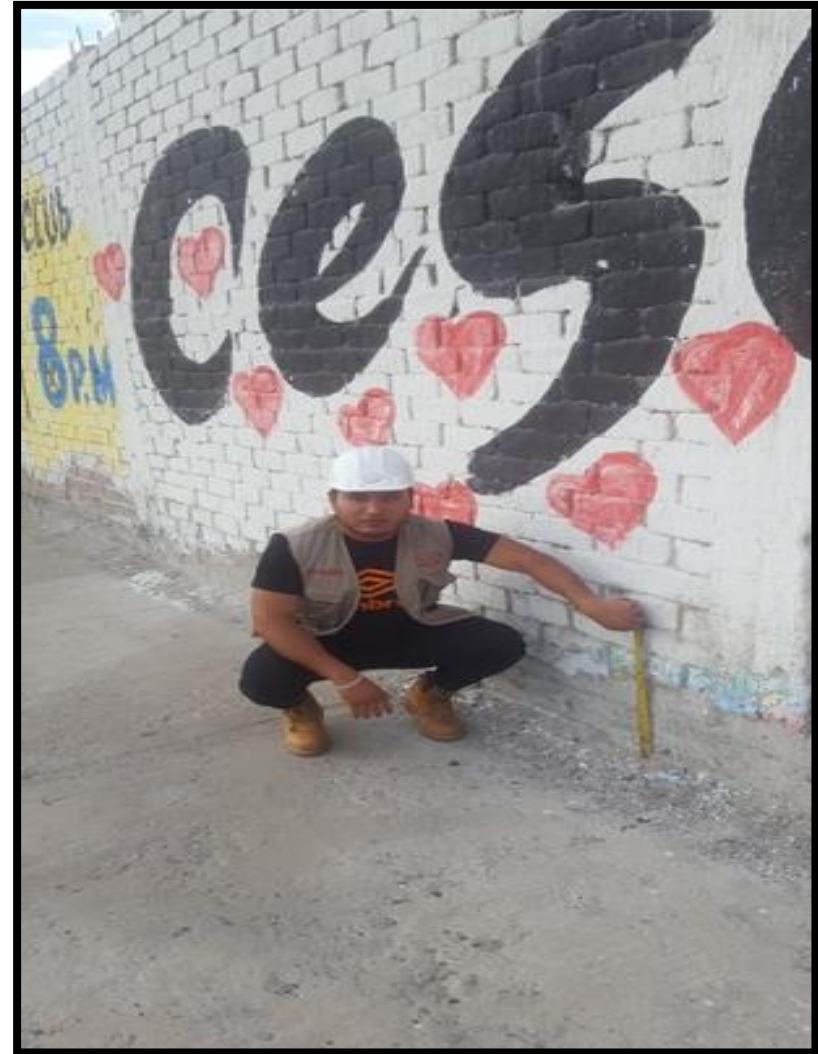
*Fotografía 03:* Levantamiento de datos de las áreas con patologías del cerco Local de eventos Country Club de buenos aires.

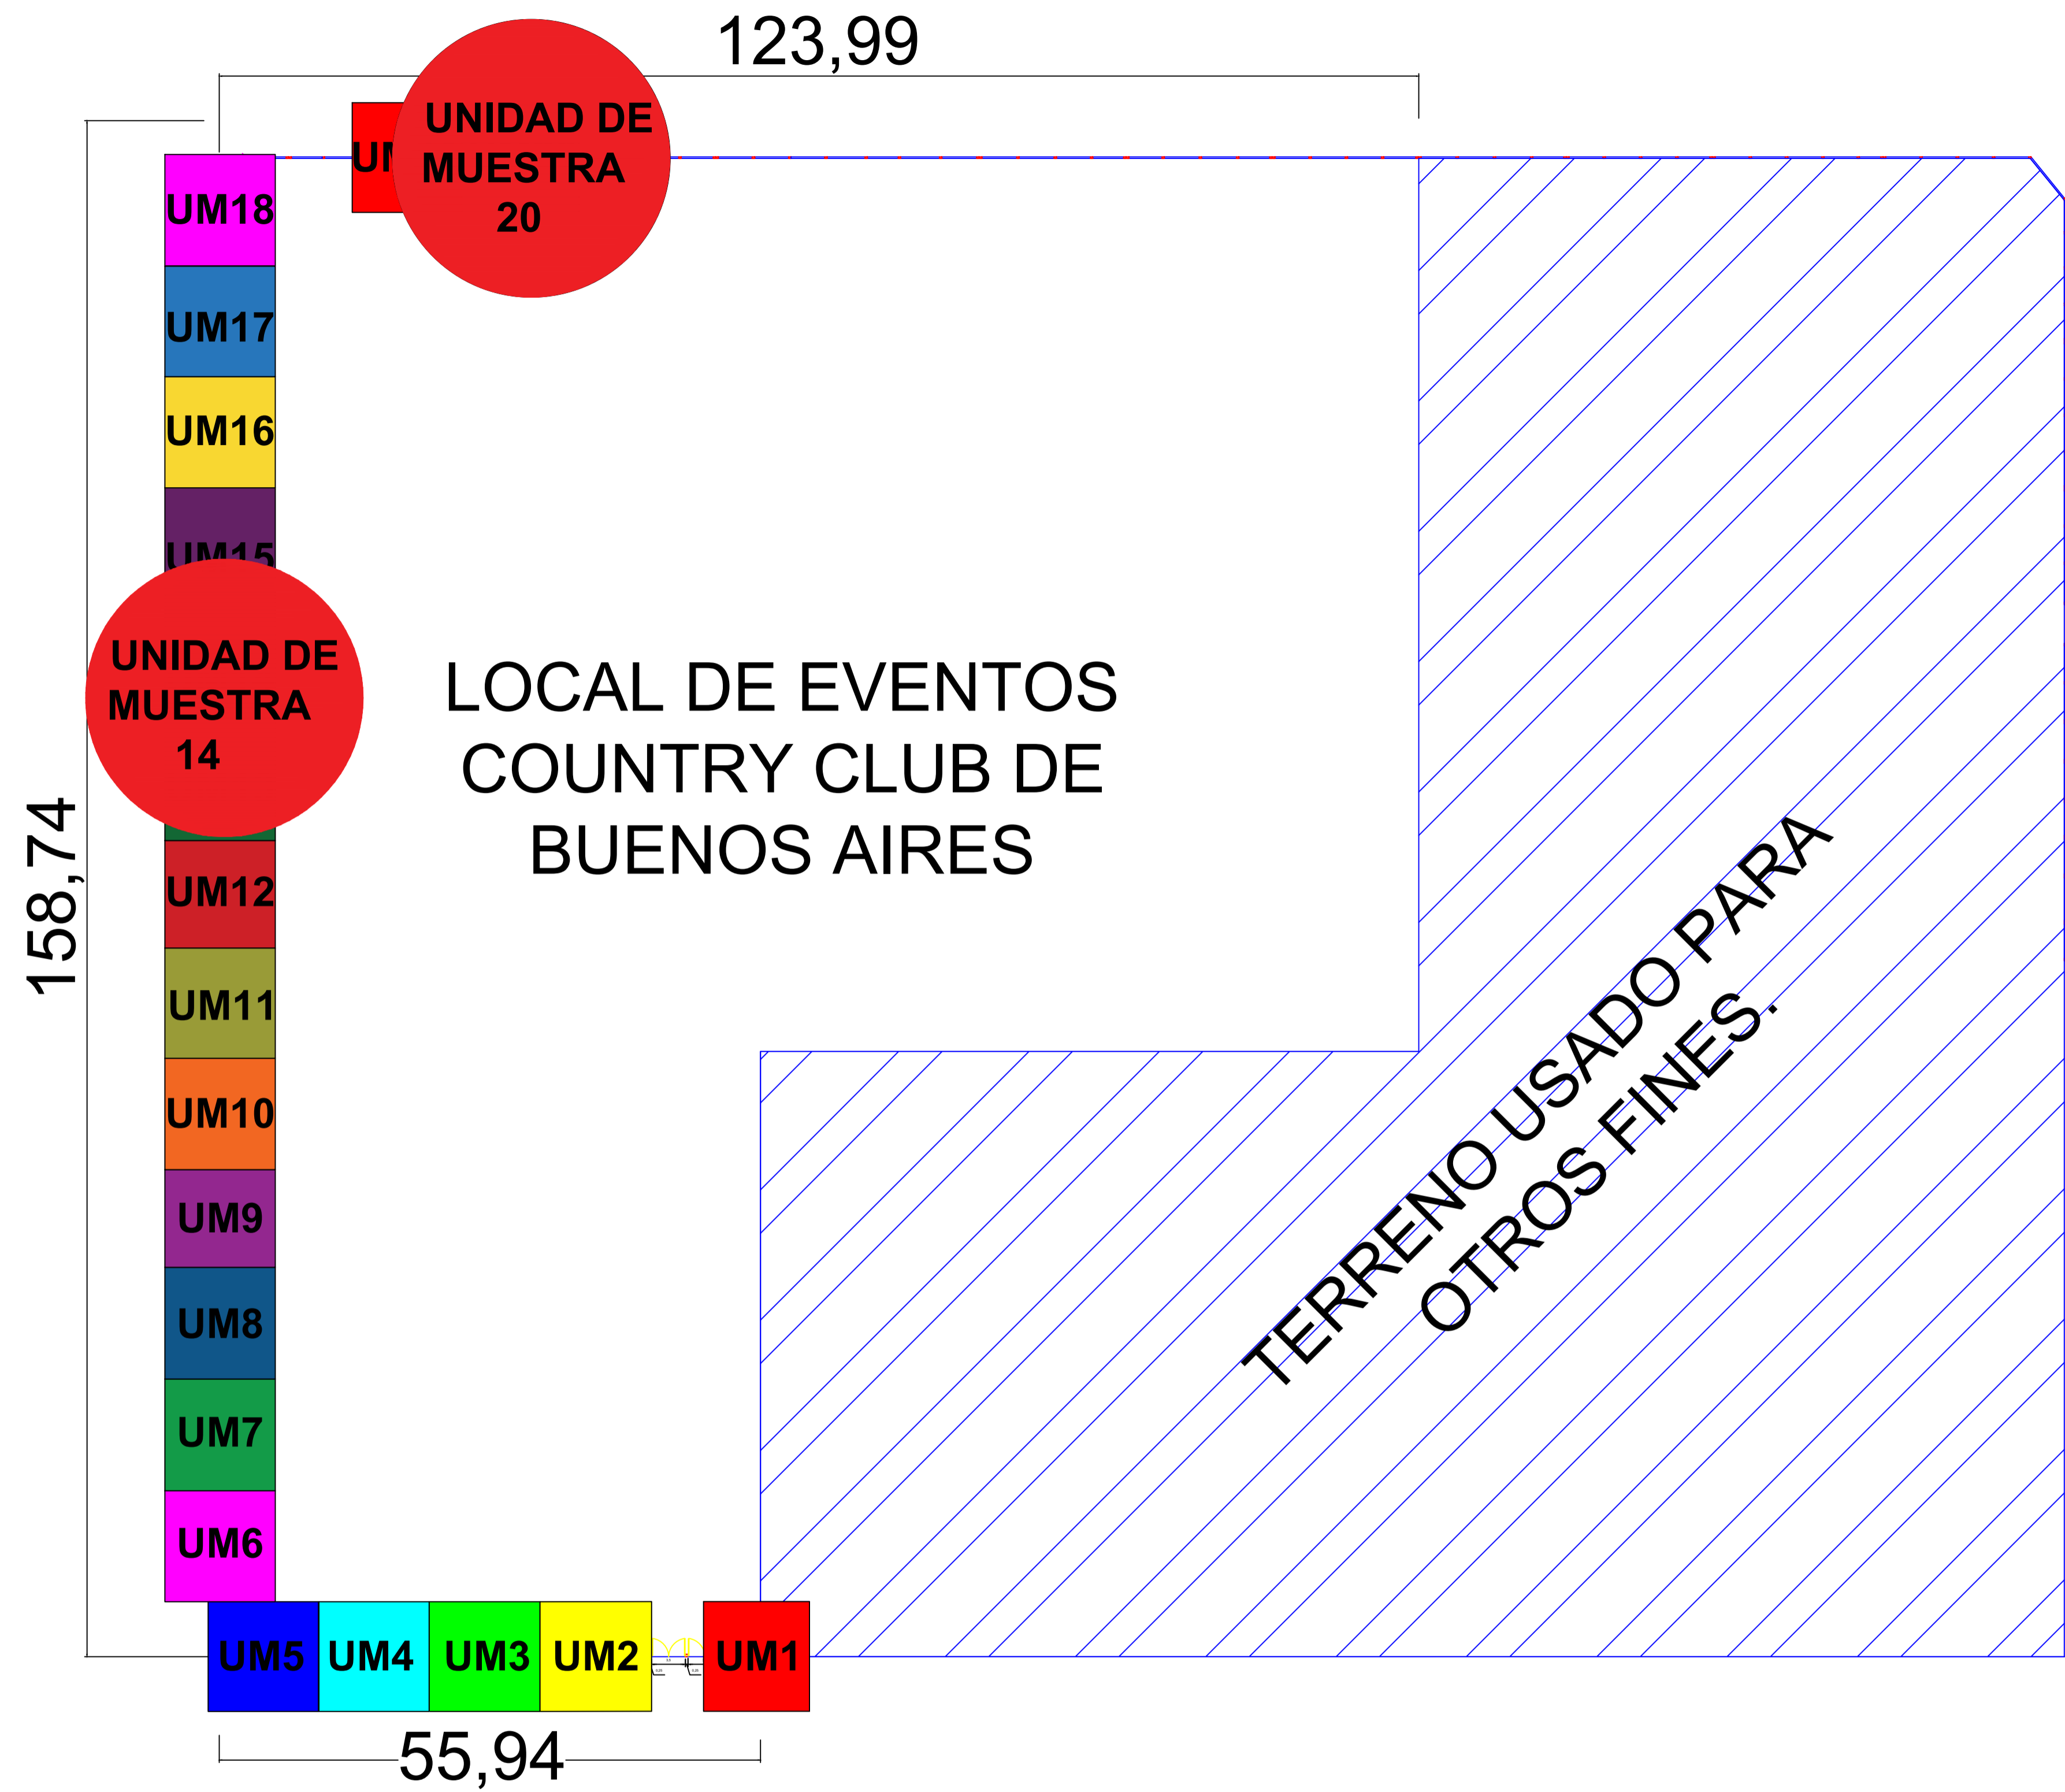
DETALLE 01

- P  
A  
T  
O  
L  
O  
G  
Í  
A  
S
- (1) FISURAS
  - (2) DESINTEGRACIÓN
  - (3) GRIETAS
  - (4) DISGREGACIÓN
  - (5) EROSIÓN
  - (6) CORROSIÓN
  - (7) DESCONCHAMIENTO
  - (8) DESPRENDIMIENTO
