UNIVERSIDAD CATÓLICA LOS ÁNGELES  
CHIMBOTE

DETERMINACIÓN Y EVALUACIÓN DE LAS  
PATOLOGÍAS DEL CONCRETO EN LAS ESTRUCTURAS  
DE ALBAÑILERÍA DEL CERCO LOCAL DE EVENTOS  
COUNTRY CLUB DE BUENOS AIRES, DISTRITO DE  
NUEVO CHIMBOTE, PROVINCIA DEL SANTA, REGIÓN  
ÁNCASH, NOVIEMBRE, 2019.

**TESIS PARA OPTAR EL TÍTULO PROFESIONAL DE  
INGENIERO CIVIL**

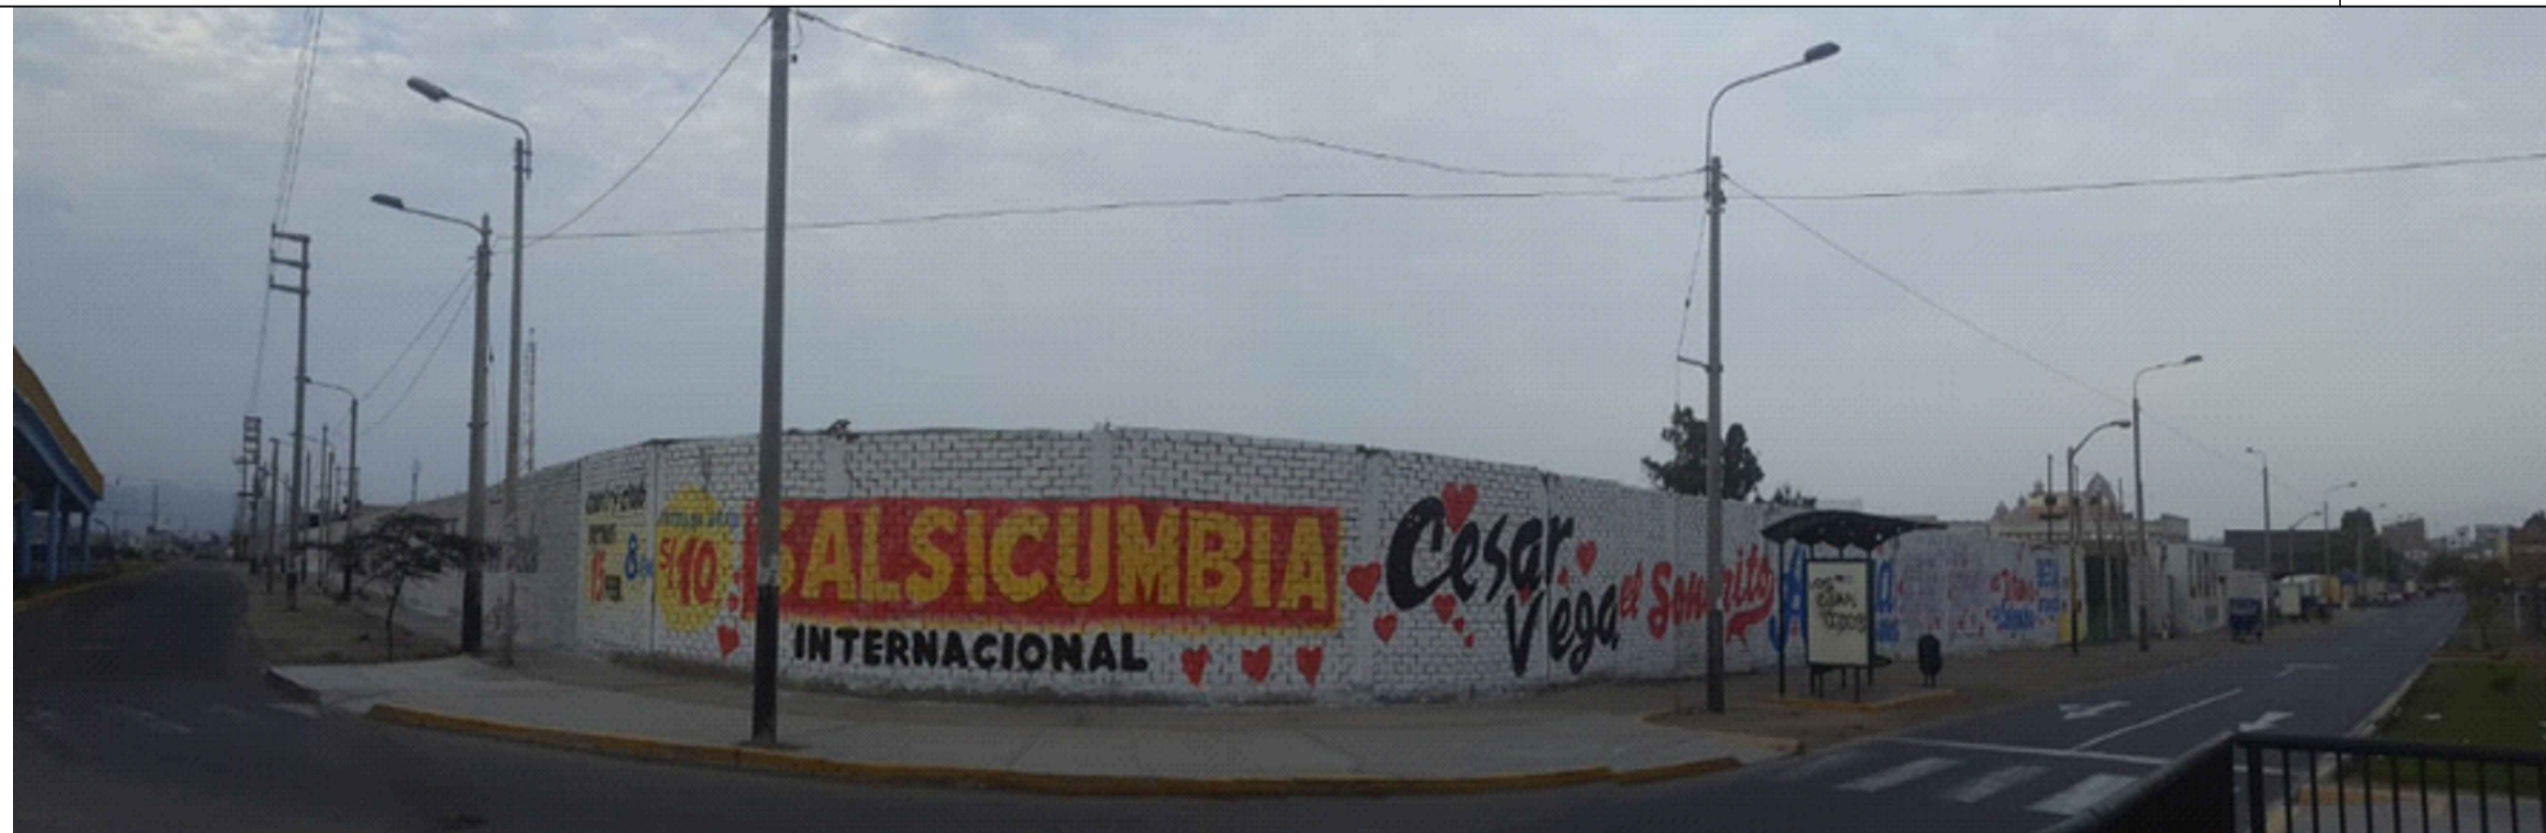
FOTO PANORAMICA DEL CERCO LOCAL DE EVENTOS COUNTRY CLUB DE BUENOS AIRES.

En la unidad de muestra 20 las patologías mas resaltantes fueron la erosión y las grietas, para realizar la reparación de esta unidad de muestra se realizará :

Grietas: Para la grieta de codigo GRI-3, se tendra que retirar los ladrillos afectados, que comprenden un área de 3 m2 y luego proceder a colocar ladrillos nuevos con mortero de proporción 1:4 y con espesor de junta de 1 a 1.5 cm.

Para las grietas de codigo GRI-1 y GRI-2, se realizará los siguientes pasos:

- 1.- Picar toda el área afectada por las grietas en forma de V con Esp: 15 cm y Prof: 6 cm.
- 2.- Limpiar el área picada y humedecer con agua para mantener la adherencia.
- 3.- Se realizará una costura con acero de refuerzo en forma de GRAPA cada 48 cm al eje de la varilla ver detalle 1.
- 4.- Colocar aditivo de adherencia de concreto fresco con concreto endurecido.
- 5.- Aplicar mortero con alta resistencia con proporción 1:3 o morteros del mercado como grouting (Aditivos).
- 6.- Dejar secar y luego curar con agua o aditivos para curacion de concreto.

- 1.- Picar el área afectada con equipos o herramientas con un espesor de 5 cm.
- 2.- Limpiar el área picada y humedecer con agua para mantener la adherencia.
- 3.- Colocar aditivo de adherencia de concreto fresco con concreto endurecido.
- 4.- Aplicar mortero con alta resistencia con proporción 1:3 o morteros del mercado como grouting (Aditivos).
- 6.- Dejar secar y luego curar con agua o aditivos para curacion de concreto.
