UNIVERSIDAD CATÓLICA LOS ÁNGELES  
CHIMBOTE

**EVALUACION DE LA ESTRUCTURA HIDRAULICA EN  
EL CANAL DE RIEGO CARLOS LEIGHT ENTRE LOS  
TRAMOS 23 + 000, 23+ 500 EN EL C. P. DE TANGAY,  
DEL DISTRITO DE NUEVO CHIMBOTE, PROVINCIA  
DEL SANTA, DEPARTAMENTO DE ANCASH Y SU  
INCIDENCIA EN LA CONDICION HIDRICA DE LA  
POBLACION – 2020.**

**TESIS PARA OPTAR EL TÍTULO PROFESIONAL DE  
INGENIERO CIVIL**

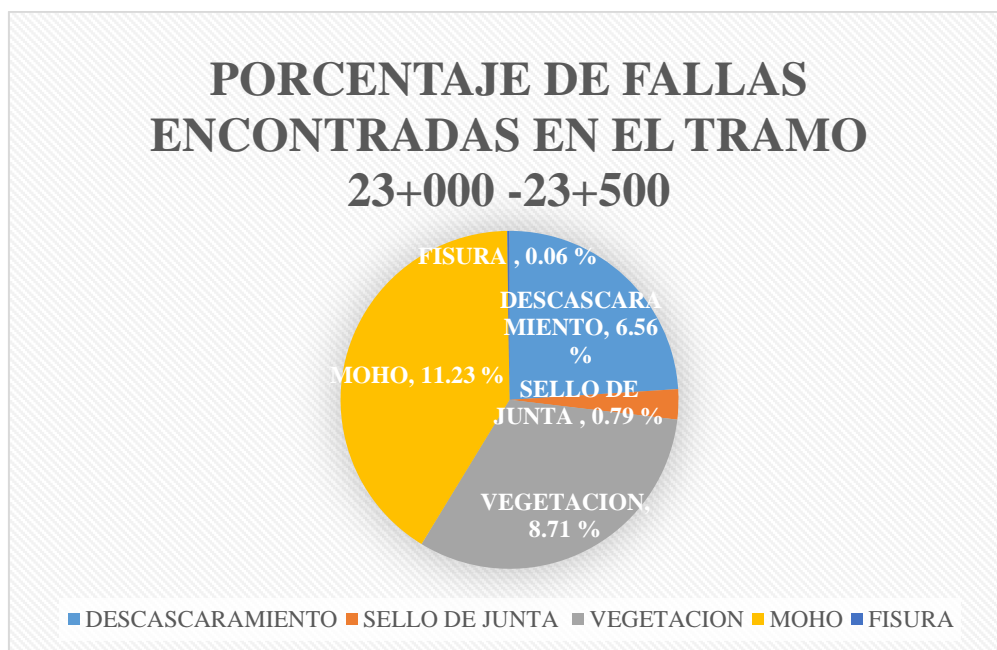
GRAFICO 61: PORCENTAJE DE LAS FALLAS ENCONTRADAS EN EL TRAMO 23+000 – 23+500

Se puede observar que la fallas de mayor incidencia es el moho (M), con un porcentaje de afectación de 11.23 %. Así mismo la fallas con menos incidencia es fisura (F) con un porcentaje de afectación del 0.06%.

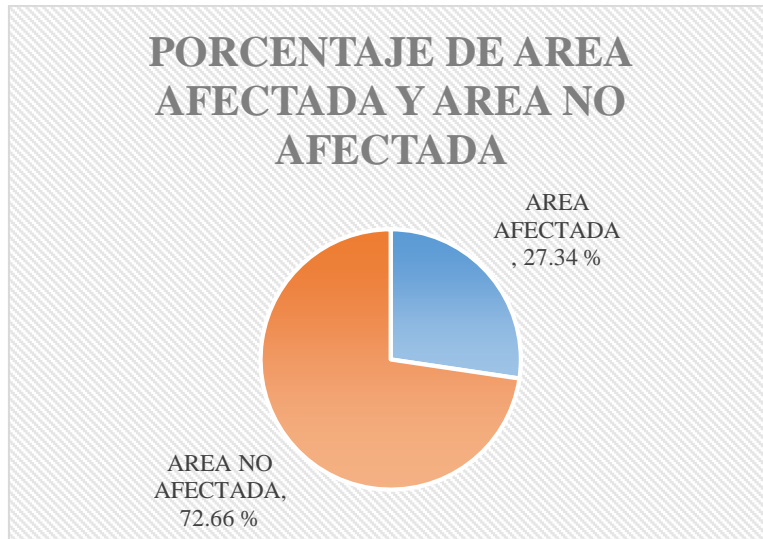
GRAFICO 62: PORCENTAJE DE AREA AFECTADA Y AREA NO AFECTADA DEL TRAMO 23+000-23+500

Se puede observar que el área afectada con fallas es 27.34% y el porcentaje de área sin fallas es 72.66%

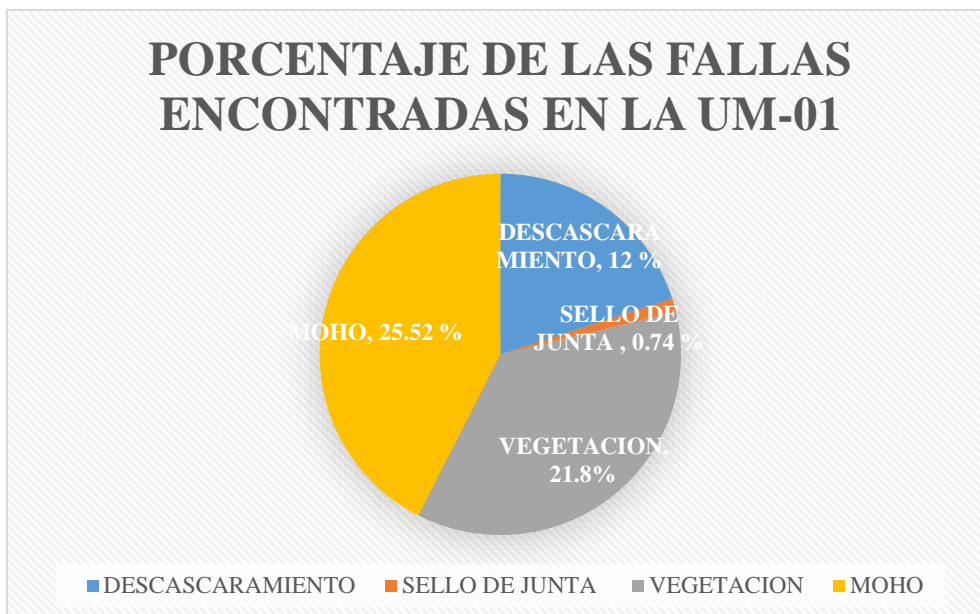
GRAFICO 1: PORCENTAJE DE LAS FALLAS ENCONTRADAS EN LA UM -01

Se puede observar que la falla de mayor incidencia es la moho (M), con un porcentaje de afectación de 25.52%. Así mismo la falla con menor incidencia es el sello de junta (SJ) con un porcentaje de afectación del 0.74%

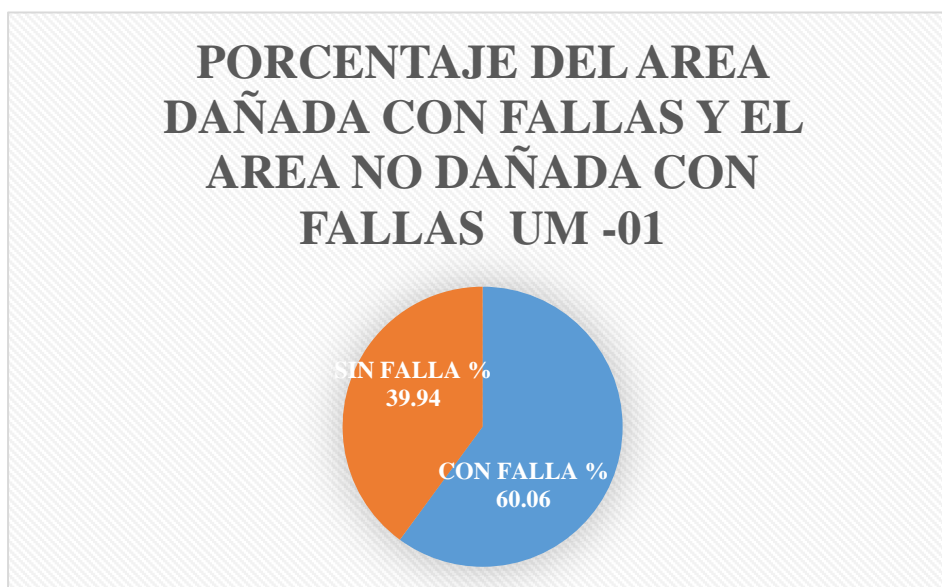
GRAFICO 2: PORCENTAJE DEL AREA DAÑADA CON FALLAS Y EL AREA NO DAÑADA CON FALLAS UM- 01

Se puede observar que el área afectada con falla es 60.06 % y el porcentaje de área sin falla es 39.94%

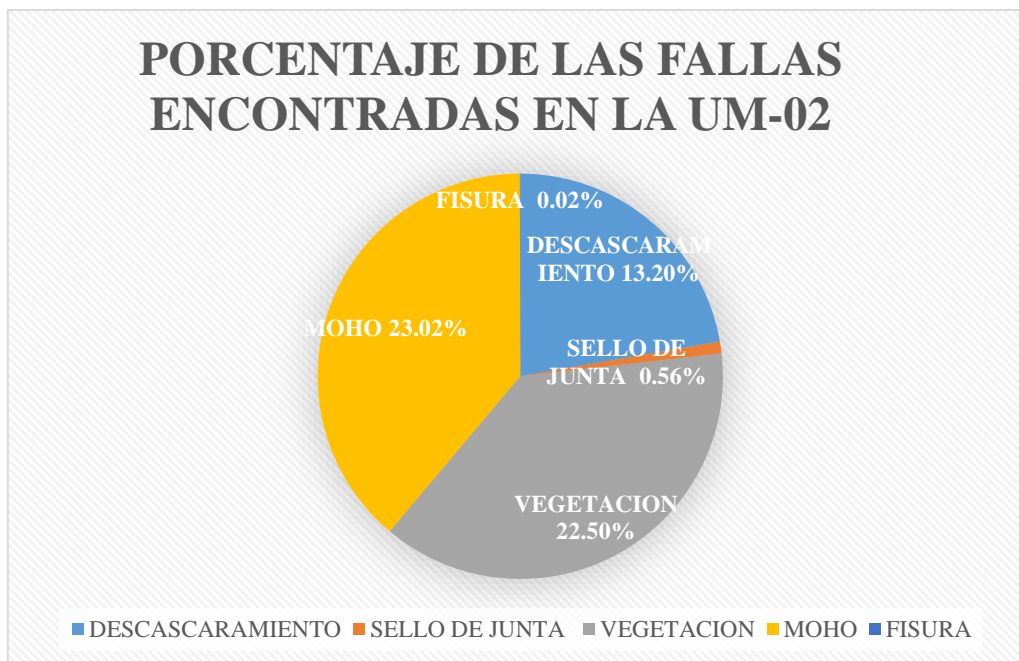
**GRAFICO 4: PORCENTAJE DE LAS FALLAS ENCONTRADAS EN LA UM -02**  
**DESCRIPCION:**

Se puede observar que la patología de mayor incidencia es la moho (M), con un porcentaje de afectación de 23.02%. Así mismo la patología con menos incidencia es el sello de junta (SJ) con un porcentaje de afectación del 0.56%.

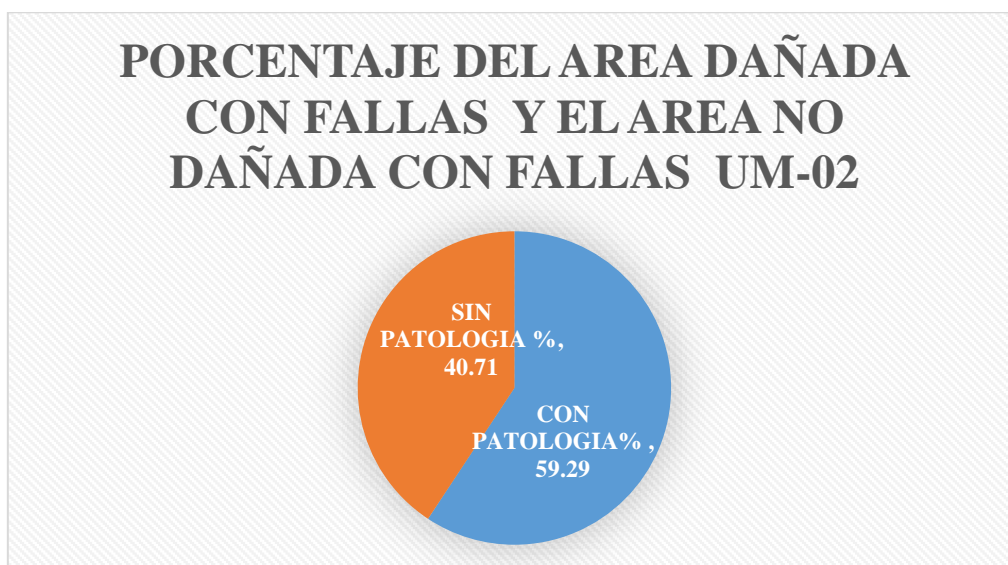
**GRAFICO 5: PORCENTAJE DEL AREA DAÑADA CON FALLAS Y EL AREA NO DAÑADA CON FALLAS UM- 02**

Se puede observar que el área afectada con fallas es el 59.29 % y el porcentaje de área sin fallas es 40.71%

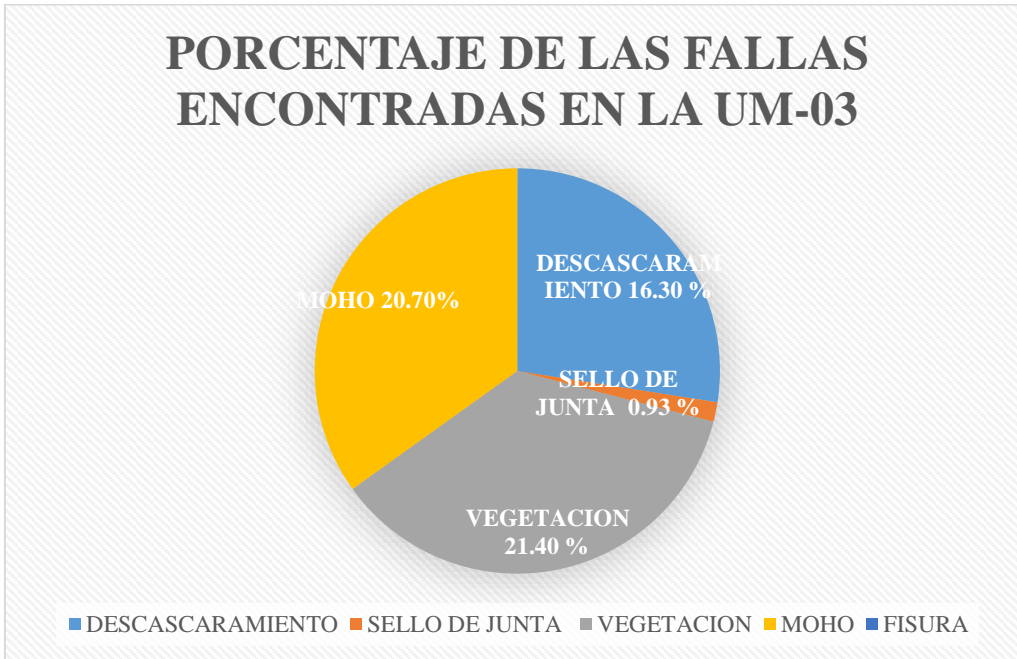
**GRAFICO 7: PORCENTAJE DE LAS FALLAS ENCONTRADAS EN LA UM -03**  
**DESCRIPCION:**

Se puede observar que la falla de mayor incidencia es la moho (M), con un porcentaje de afectación de 20.70%. Así mismo la falla con menor incidencia es el sello de junta (SJ) con un porcentaje de afectación del 0.93%.

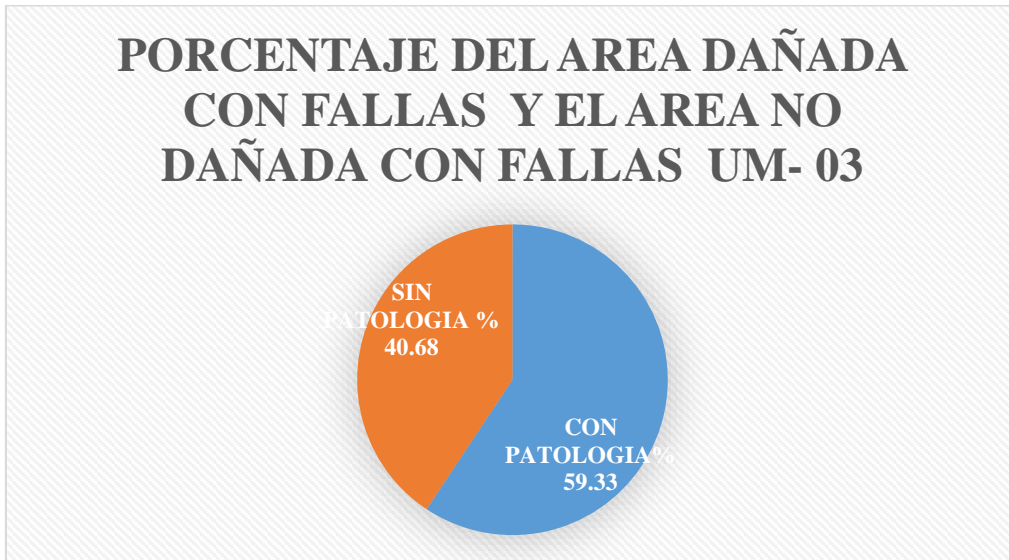
**GRAFICO 8: PORCENTAJE DEL AREA DAÑADA CON FALLAS Y EL AREA NO DAÑADA CON FALLAS UM- 03**

Se puede observar que el área afectada con fallas es 59.33 % y el porcentaje de área sin falla es 40.68%

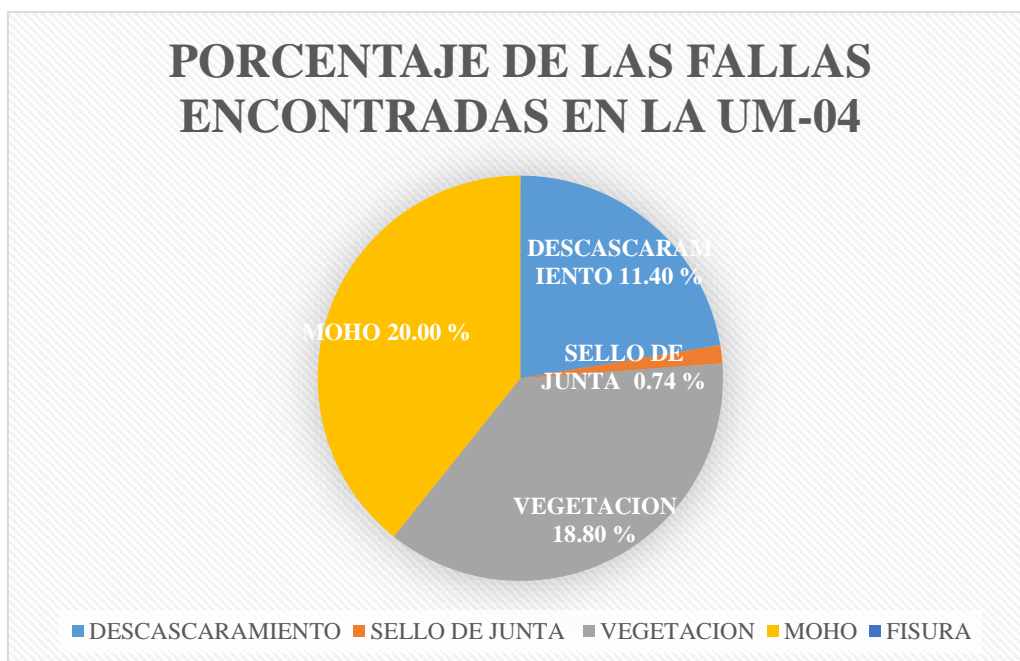
GRAFICO 10: PORCENTAJE DE LAS FALLAS ENCONTRADAS EN LA UM - 04

Se puede observar que la falla de mayor incidencia es la moho (M), con un porcentaje de afectación de 20.00%. Así mismo la falla con menos incidencia es el sello de junta (SJ) con un porcentaje de afectación del 0.74%.

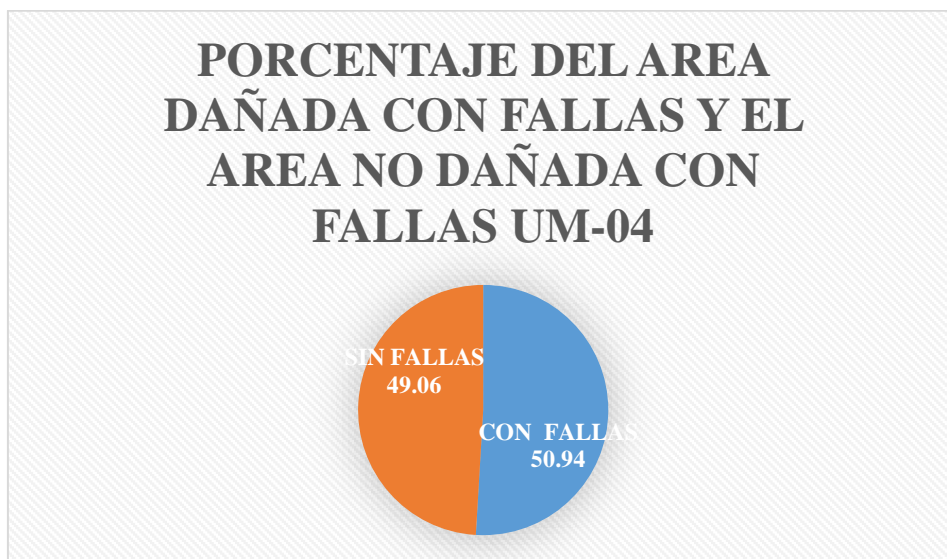
GRAFICO 11: PORCENTAJE DEL AREA DAÑADA CON FALLAS Y EL AREA NO DAÑADA CON FALLAS UM- 04

Se puede observar que el área afectada con fallas es 50.94% y el porcentaje de área sin falla es 49.06%

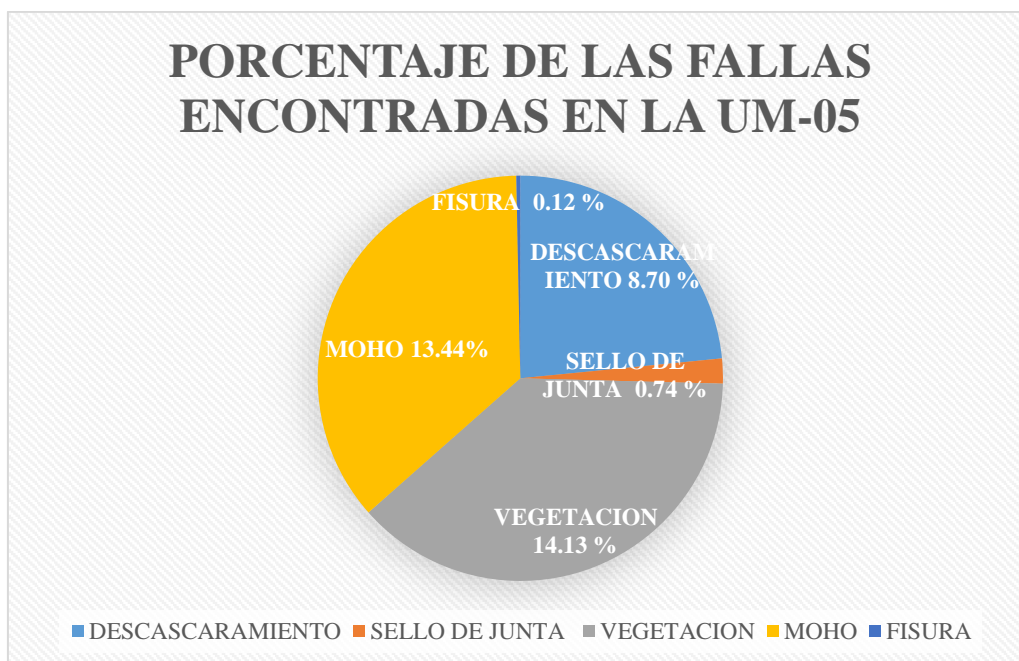
GRAFICO 13: PORCENTAJE DE LAS FALLAS ENCONTRADAS EN LA UM - 05

Se puede observar que la falla de mayor incidencia es la vegetación (V), con un porcentaje de afectación de 14.13%. Así mismo la falla con menor incidencia es el sello de junta (SJ) con un porcentaje de afectación del 0.74%.

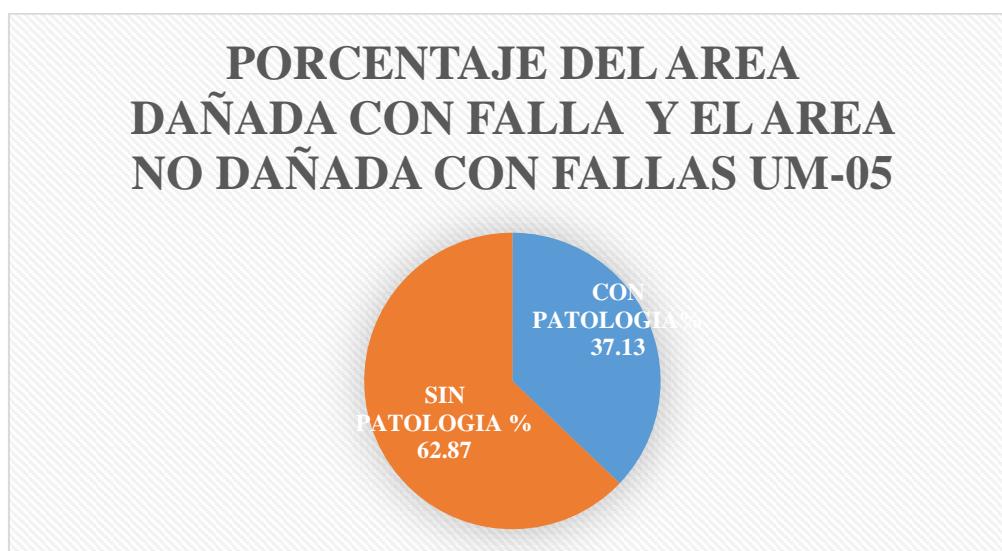
GRAFICO 14: PORCENTAJE DEL AREA DAÑADA CON FALLAS Y EL AREA NO DAÑADA CON FALLAS UM- 05

Se puede observar que el área afectada con falla es 37.13% y el porcentaje de área sin fallas es 62.87%

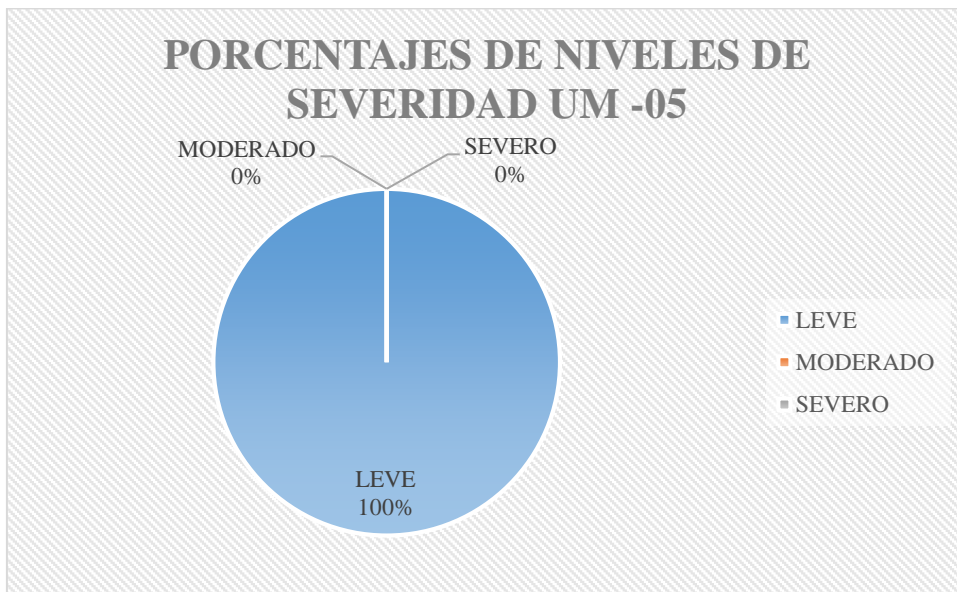
GRAFICO 15: PORCENTAJE DE NIVELES DE SEVERIDAD UM-05

ANALISIS DEL NIVEL DE SEVERIDAD DE LA MUESTRA UM-05				
MARGEN	LEVE	MODERADO	SEVERO	TOTAL
IZQUIERDA	5	0	0	5
DERECHA	4	0	0	4
FONDO	1	0	0	1
<b>TOTAL</b>	<b>10</b>	<b>0</b>	<b>0</b>	<b>10</b>
<b>TOTAL %</b>	<b>100</b>	<b>0</b>	<b>0</b>	<b>100</b>

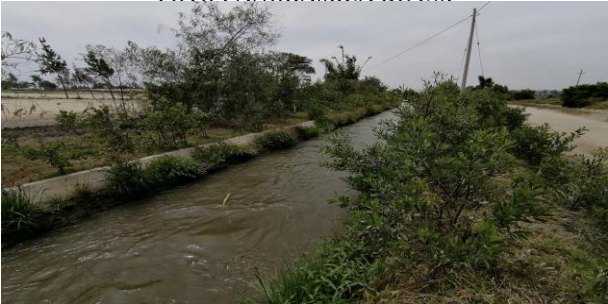
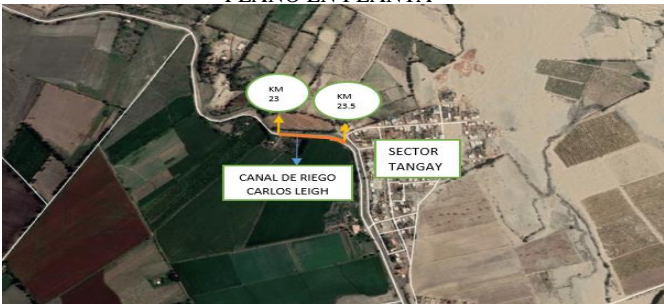
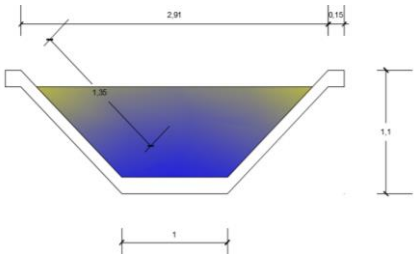
FOTO PANORAMICA DE UM			PLANO EN PLANTA			SECCION DEL CANAL

EVALUACION DE PATOLOGIAS EN UNIDAD DE MUESTRA UM - 06										
PATOLOGIAS	CO DI GO	MARGEN IZQUIERDO			MARGEN DERECHO			FONDO		
		AREA (m2):	37.50	NIVEL DE SEVERID AD	AREA (m2):	37.50	NIVEL DE SEVERID AD	AREA (m2):	25.00	NIVEL DE SEVERID AD
		AREA CON PATOLOG IA (m2)	% DE AREA CON PATOLOG IA		AREA CON PATOLO GIA (m2)	% DE AREA CON PATOLO GIA		AREA CON PATOLO GIA (m2)	% DE AREA CON PATOLO GIA	
1.GRIETAS	G	0.00	0.00	0	0.00	0	0	0.00	0	0
2.FISURA	F	0.04	0.10	L	0.01	0.03	0	0.00	0	0
3.DESCASCARAMI	D	3.69	9.84	L	3.39	9.04	L	0.00	0.00	0
4.SELLOS DE JUNT	SJ	0.20	0.54	L	0.20	0.54	L	0.15	0.60	L
5.VEGETACION	V	3.96	10.56	L	6.85	18.27	L	0.00	0.00	0
6.MOHO	M	4.84	12.91	L	4.32	11.52	L	0.00	0.00	0
7.EFLORESCENCIA	E	0.00	0.00	0	0.00	0.00	0	0.00	0.00	0
8.EROSION	ER	0.00	0.00	0	0.00	0.00	0	0.00	0.00	0
<b>TOTAL :</b>		12.73	33.95	5L	14.77	39.40	4L	0.15	0.60	1L

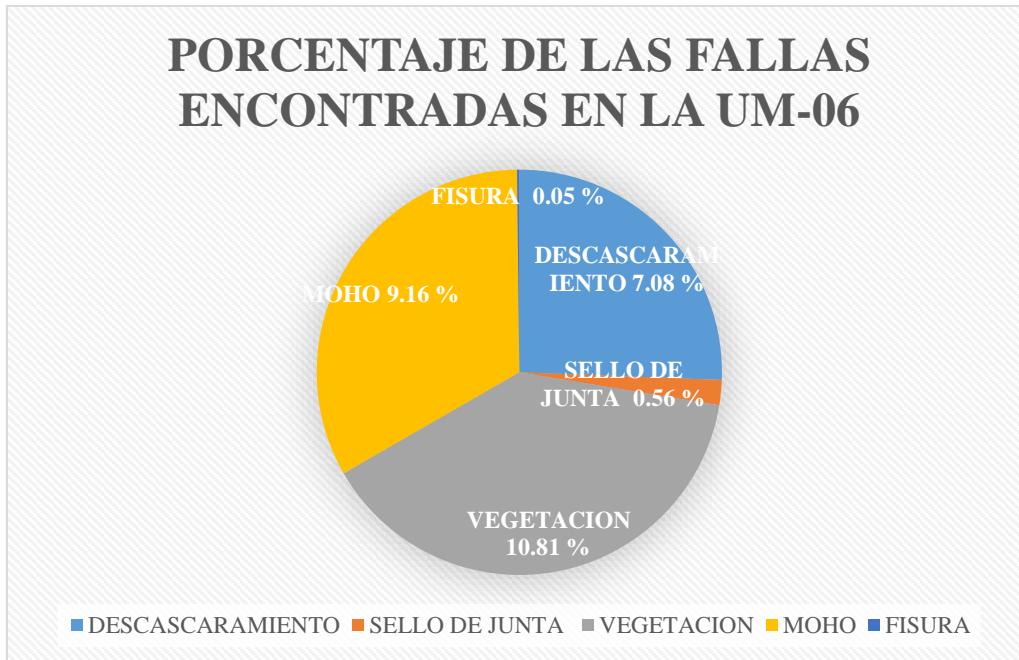
GRAFICO 16: PORCENTAJE DE LAS FALLAS ENCONTRADAS EN LA UM - 06

Se puede observar que la falla de mayor incidencia es la vegetación (V), con un porcentaje de afectación de 10.81%. Así mismo la falla con menos incidencia es fisura (F) con un porcentaje de afectación del 0.05%.

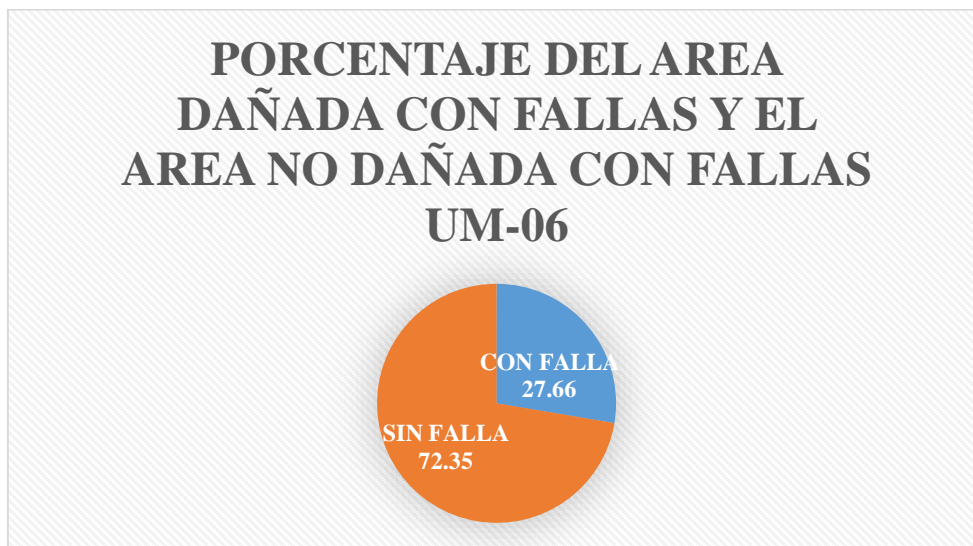
GRAFICO 17: PORCENTAJE DEL AREA DAÑADA CON FALLA Y EL AREA NO DAÑADA CON FALLA UM- 06

Se puede observar que el área afectada con falla es 27.66% y el porcentaje de área sin falla es 72.35%

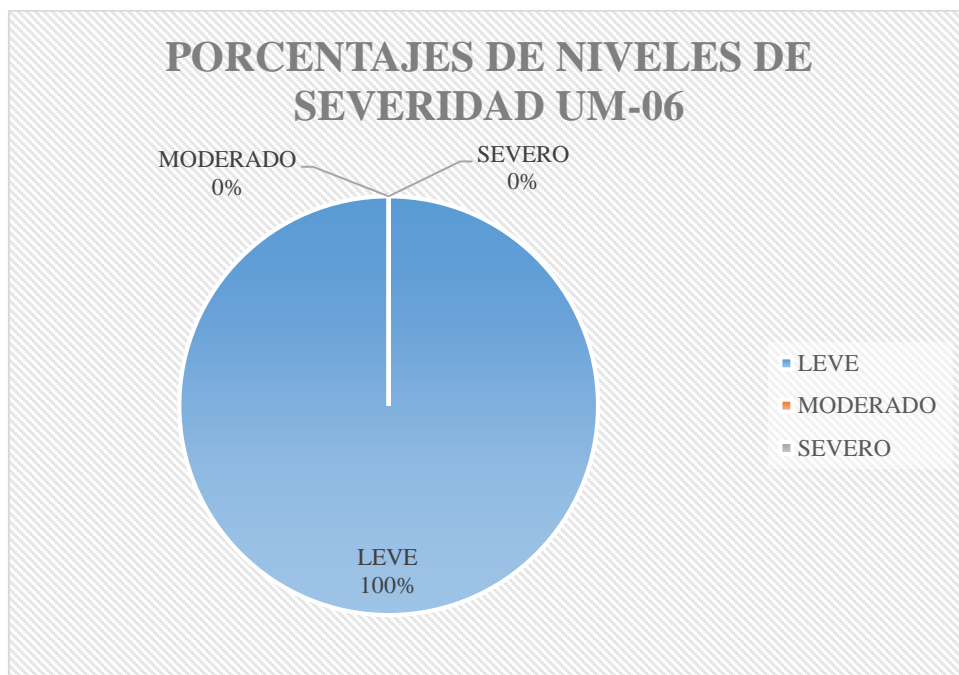
GRAFICO 18: PORCENTAJE DE NIVELES DE SEVERIDAD UM-06

ANALISIS DEL NIVEL DE SEVERIDAD DE LA MUESTRA UM-06				
MARGEN	LEVE	MODERADO	SEVERO	TOTAL
IZQUIERDA	5	0	0	5
DERECHA	4	0	0	4
FONDO	1	0	0	1
<b>TOTAL</b>	<b>10</b>	<b>0</b>	<b>0</b>	<b>10</b>
<b>TOTAL %</b>	<b>100</b>	<b>0</b>	<b>0</b>	<b>100</b>

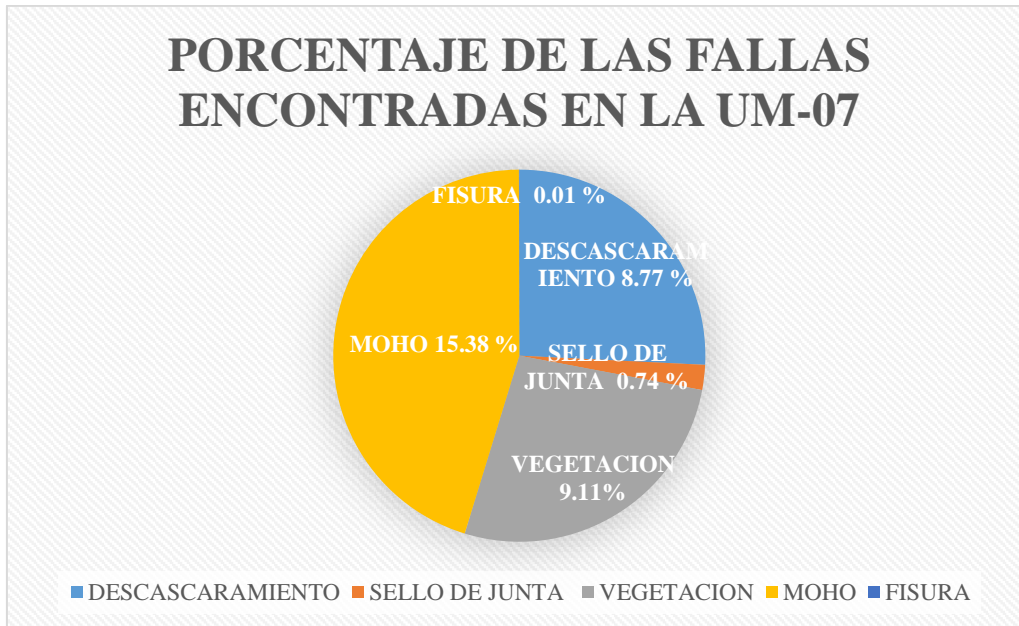
GRAFICO 19: PORCENTAJE DE LAS FALLAS ENCONTRADAS EN LA UM - 07

Se puede observar que la falla de mayor incidencia es el moho (M), con un porcentaje de afectación de 15.38%. Así mismo la falla con menor incidencia es fisura (F) con un porcentaje de afectación del 0.01%.

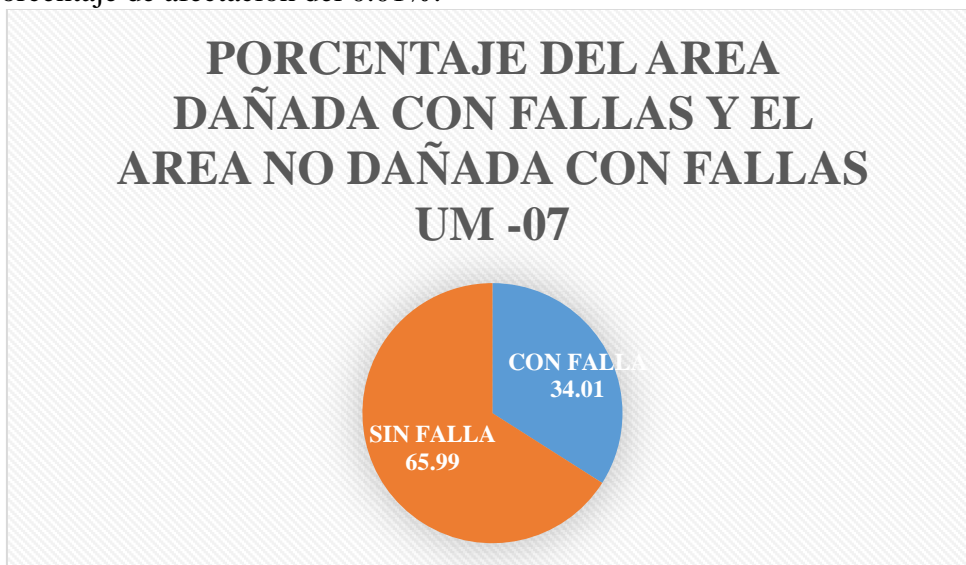
GRAFICO 20: PORCENTAJE DEL AREA DAÑADA CON FALLAS Y EL AREA NO DAÑADA CON FALLAS UM- 07

Se puede observar que el área afectada con patología es 34.01% y el porcentaje de área sin patología es 65.99%

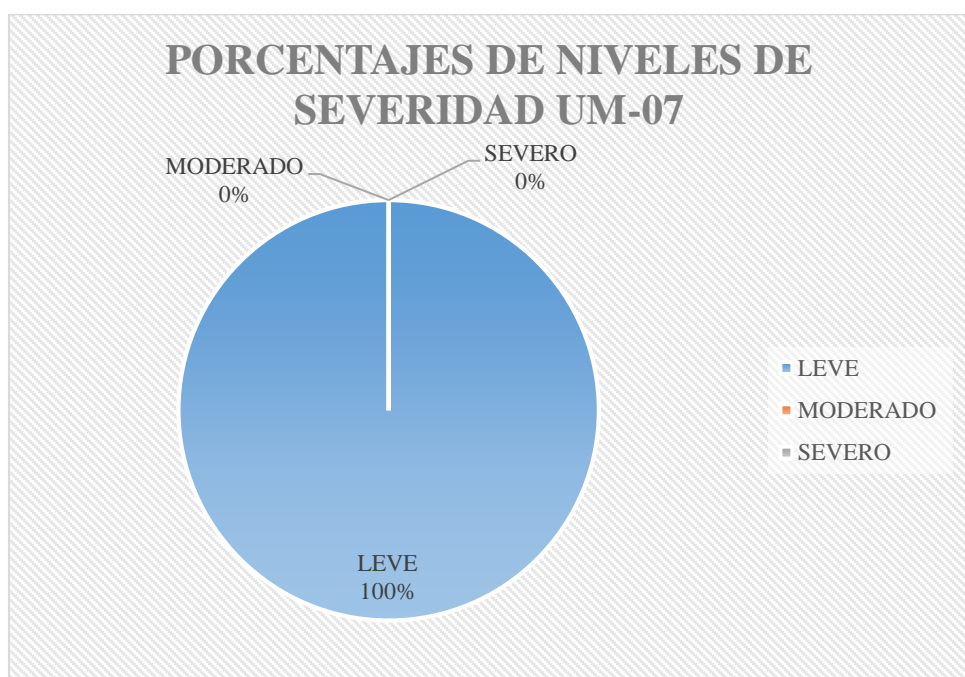
GRAFICO 21: PORCENTAJE DE NIVELES DE SEVERIDAD UM-07

ANALISIS DEL NIVEL DE SEVERIDAD DE LA MUESTRA UM-07				
MARGEN	LEVE	MODERADO	SEVERO	TOTAL
IZQUIERDA	5	0	0	5
DERECHA	4	0	0	4
FONDO	1	0	0	1
<b>TOTAL</b>	<b>10</b>	<b>0</b>	<b>0</b>	<b>10</b>
<b>TOTAL %</b>	<b>100</b>	<b>0</b>	<b>0</b>	<b>100</b>

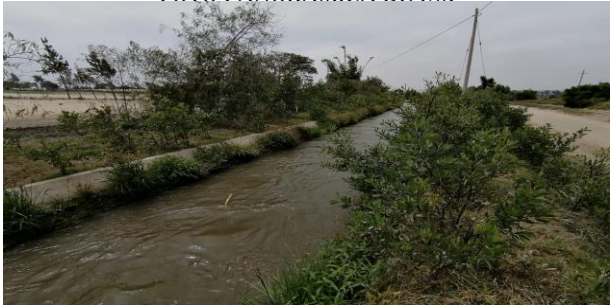
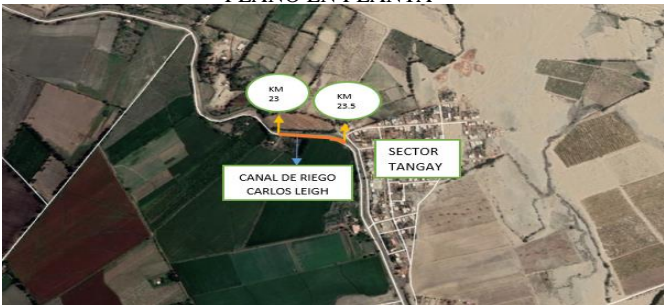
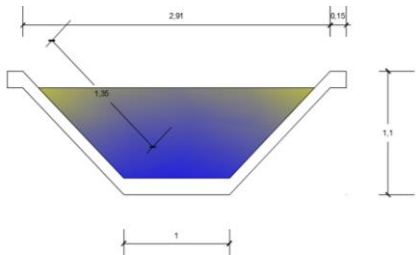
FOTO PANORAMICA DE UM			PLANO EN PLANTA			SECCION DEL CANAL

EVALUACION DE PATOLOGIAS EN UNIDAD DE MUESTRA UM - 08										
PATOLOGIAS	CO DI GO	MARGEN IZQUIERDO			MARGEN DERECHO			FONDO		
		AREA (m2):	37.50	NIVEL DE SEVERID AD	AREA (m2):	37.50	NIVEL DE SEVERID AD	AREA (m2):	25.00	NIVEL DE SEVERID AD
		AREA CON PATOLOG IA (m2)	% DE AREA CON PATOLOG IA		AREA CON PATOLO GIA (m2)	% DE AREA CON PATOLO GIA		AREA CON PATOLO GIA (m2)	% DE AREA CON PATOLO GIA	
1.GRIETAS	G	0.00	0.00	0	0.00	0	0	0.00	0	0
2.FISURA	F	0.04	0.11	0	0.02	0.04	L	0.00	0	0
3.DESCASCARAMI	D	2.52	6.72	L	3.80	10.13	L	0.00	0.00	0
4.SELLOS DE JUNT	SJ	0.27	0.72	L	0.27	0.72	L	0.20	0.80	L
5.VEGETACION	V	3.15	8.40	L	3.72	9.92	L	0.00	0.00	0
6.MOHO	M	6.20	16.53	L	5.80	15.47	L	0.00	0.00	0
7.EFLORESCENCIA	E	0.00	0.00	0	0.00	0.00	0	0.00	0.00	0
8.EROSION	ER	0.00	0.00	0	0.00	0.00	0	0.00	0.00	0
<b>TOTAL :</b>		12.18	32.48	4L	13.61	36.28	5L	0.20	0.80	1L

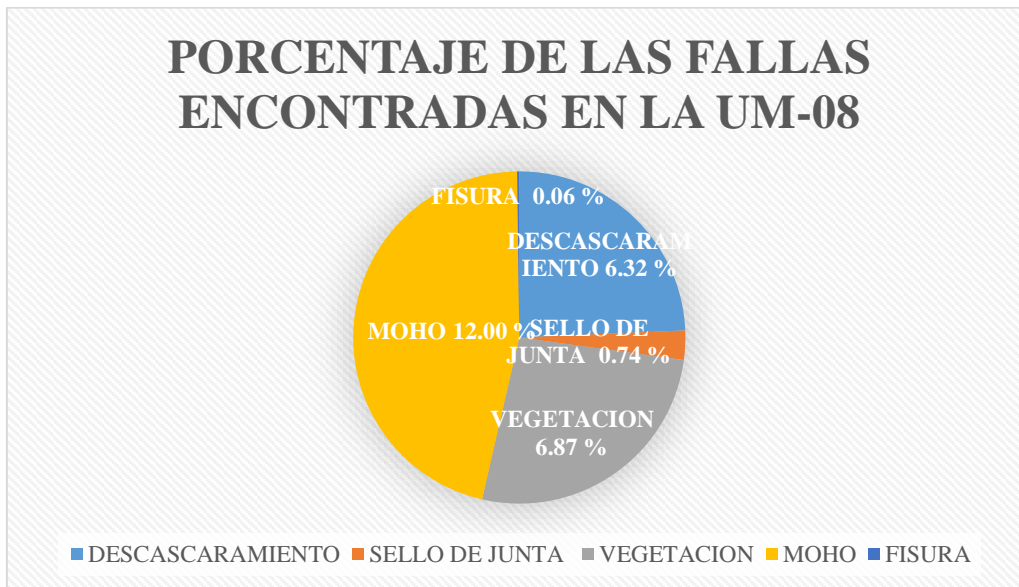
GRAFICO 22: PORCENTAJE DE LAS FALLAS ENCONTRADAS EN LA UM - 08

Se puede observar que la falla de mayor incidencia es el moho (M), con un porcentaje de afectación de 12.00%. Así mismo la falla con menos incidencia es fisura (F) con un porcentaje de afectación del 0.06%.

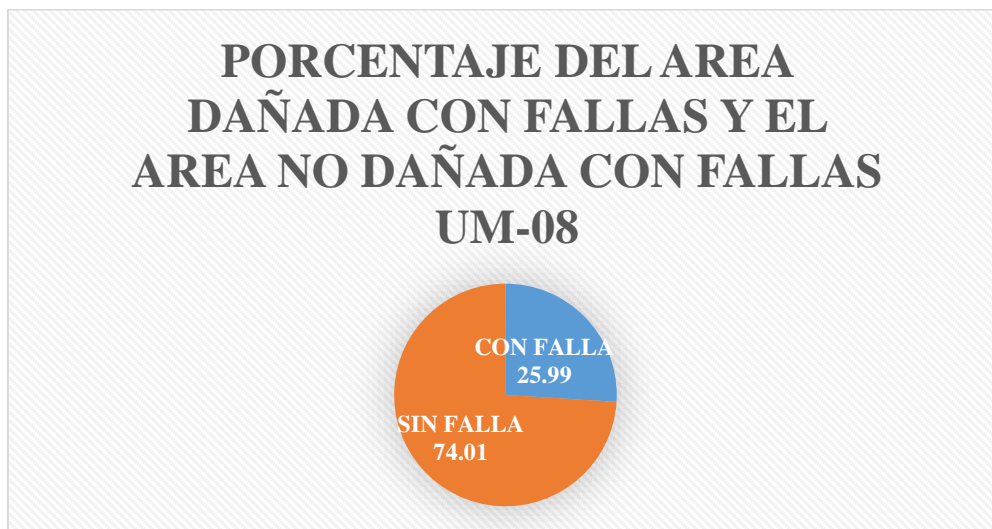
GRAFICO 23: PORCENTAJE DEL AREA DAÑADA CON FALLAS Y EL AREA NO DAÑADA CON FALLAS UM- 08

Se puede observar que el área afectada con fallas es 25.99% y el porcentaje de área sin fallas es 74.01%

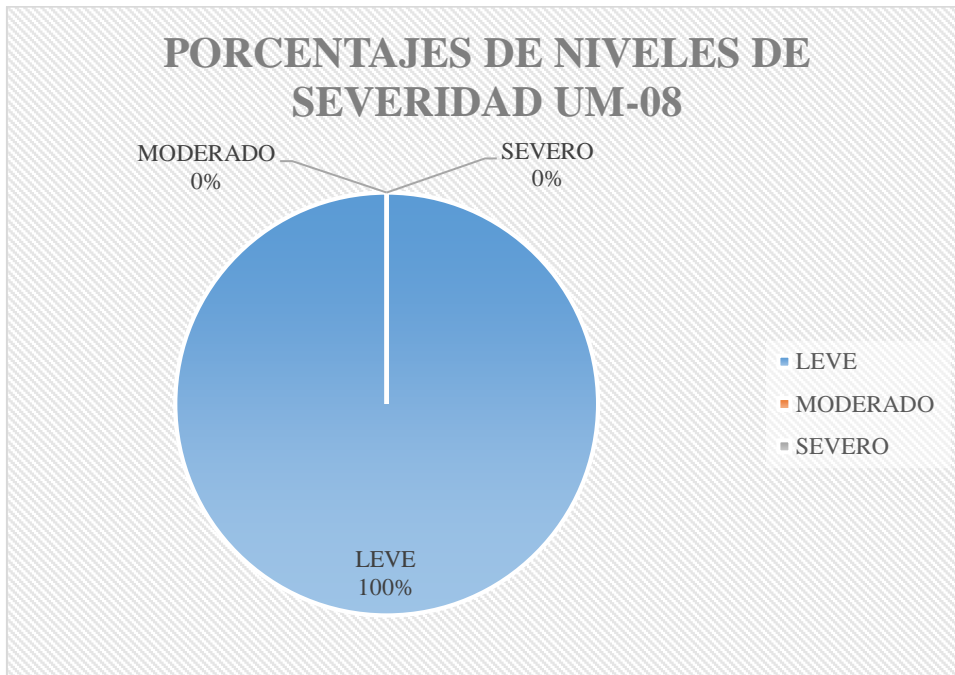
GRAFICO 24: PORCENTAJE DE NIVELES DE SEVERIDAD UM-08

ANALISIS DEL NIVEL DE SEVERIDAD DE LA MUESTRA UM-08				
MARGEN	LEVE	MODERADO	SEVERO	TOTAL
IZQUIERDA	5	0	0	5
DERECHA	4	0	0	4
FONDO	1	0	0	1
<b>TOTAL</b>	<b>10</b>	<b>0</b>	<b>0</b>	<b>10</b>
<b>TOTAL %</b>	<b>100</b>	<b>0</b>	<b>0</b>	<b>100</b>

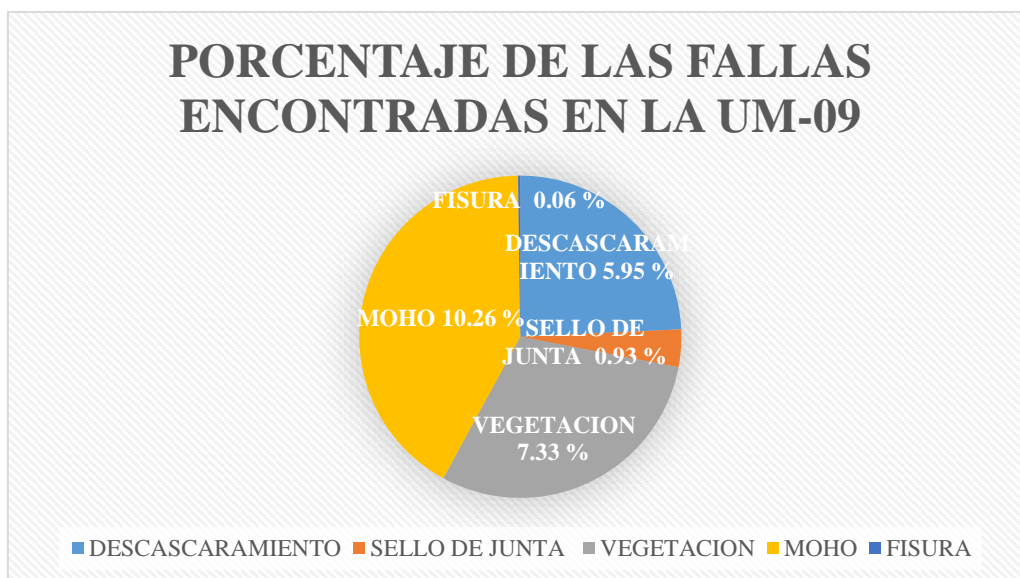
GRAFICO 25: PORCENTAJE DE LAS FALLAS ENCONTRADAS EN LA UM - 09

Se puede observar que las fallas de mayor incidencia es el moho (M), con un porcentaje de afectación de 10.26%. Así mismo las fallas con menor incidencia es fisura (F) con un porcentaje de afectación del 0.06%.

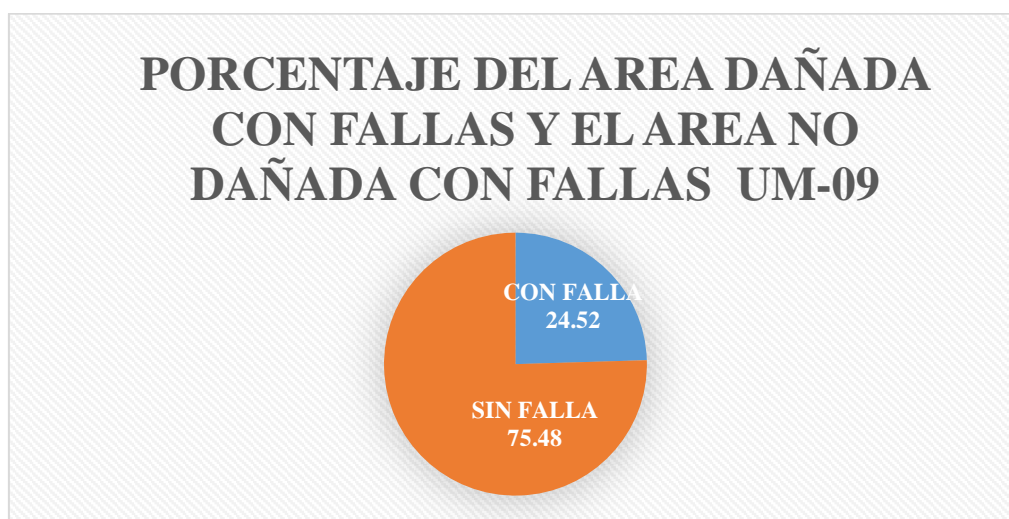
GRAFICO 26: PORCENTAJE DEL AREA DAÑADA CON FALLA Y EL AREA NO DAÑADA CON FALLA UM- 09

Se puede observar que el área afectada con fallas es 24.52% y el porcentaje de área sin fallas es 75.48%

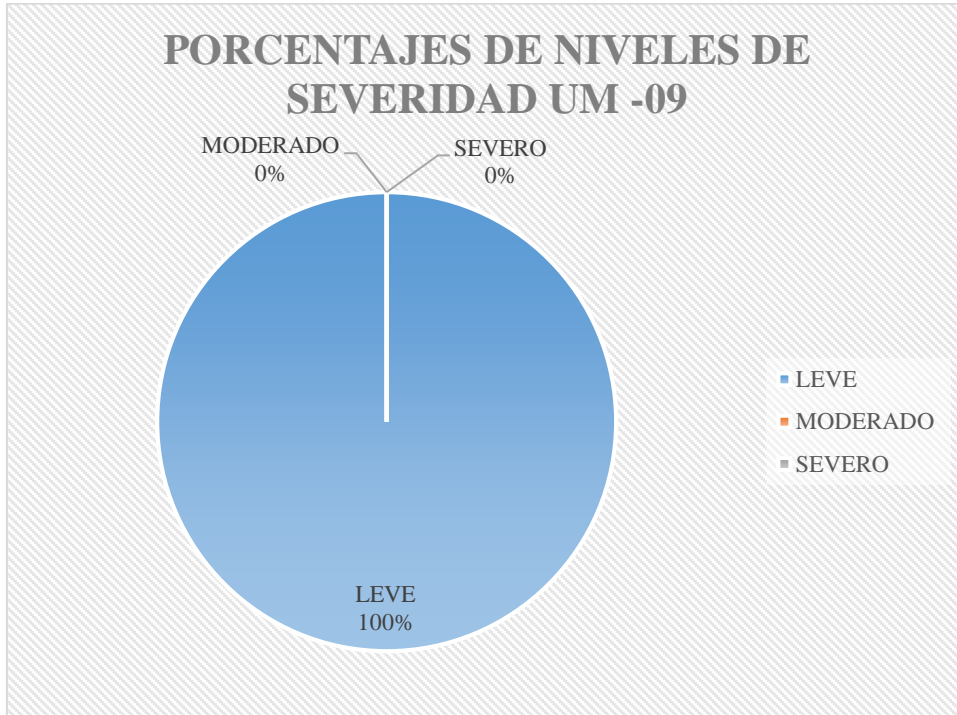
GRAFICO 27: PORCENTAJE DE NIVELES DE SEVERIDAD UM-09

ANALISIS DEL NIVEL DE SEVERIDAD DE LA MUESTRA UM-09				
MARGEN	LEVE	MODERADO	SEVERO	TOTAL
IZQUIERDA	5	0	0	5
DERECHA	4	0	0	4
FONDO	1	0	0	1
<b>TOTAL</b>	<b>10</b>	<b>0</b>	<b>0</b>	<b>10</b>
<b>TOTAL %</b>	<b>100</b>	<b>0</b>	<b>0</b>	<b>100</b>

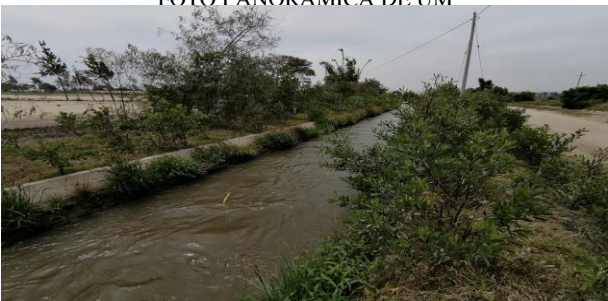
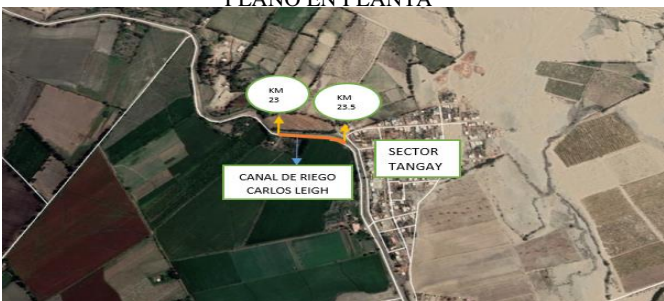
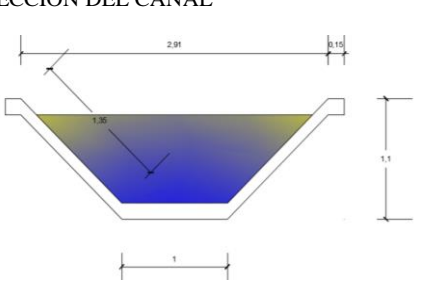
FOTO PANORAMICA DE UM		PLANO EN PLANTA			SECCION DEL CANAL

EVALUACION DE PATOLOGIAS EN UNIDAD DE MUESTRA UM - 10										
PATOLOGIAS	CO DI GO	MARGEN IZQUIERDO			MARGEN DERECHO			FONDO		
		AREA (m2):	37.50	NIVEL DE SEVERID AD	AREA (m2):	37.50	NIVEL DE SEVERID AD	AREA (m2):	25.00	NIVEL DE SEVERID AD
		AREA CON PATOLOG IA (m2)	% DE AREA CON PATOLOG IA		AREA CON PATOLO GIA (m2)	% DE AREA CON PATOLO GIA		AREA CON PATOLO GIA (m2)	% DE AREA CON PATOLO GIA	
1.GRIETAS	G	0.00	0.00	0	0.00	0	0	0.00	0	0
2.FISURA	F	0.00	0.00	0	0.02	0.05	L	0.00	0	0
3.DESCASCARAMIENTO	D	3.00	8.00	L	4.10	10.93	L	0.00	0.00	0
4.SELLOS DE JUNTAS	SJ	0.34	0.90	L	0.34	0.90	L	0.25	1.00	L
5.VEGETACION	V	2.16	5.76	L	2.46	6.56	L	0.00	0.00	0
6.MOHO	M	4.75	12.67	L	5.64	15.04	L	0.00	0.00	0
7.EFLORESCENCIA	E	0.00	0.00	0	0.00	0.00	0	0.00	0.00	0
8.EROSION	ER	0.00	0.00	0	0.00	0.00	0	0.00	0.00	0
<b>TOTAL :</b>		10.25	27.33	4L	12.56	33.48	5L	0.25	1.00	1L

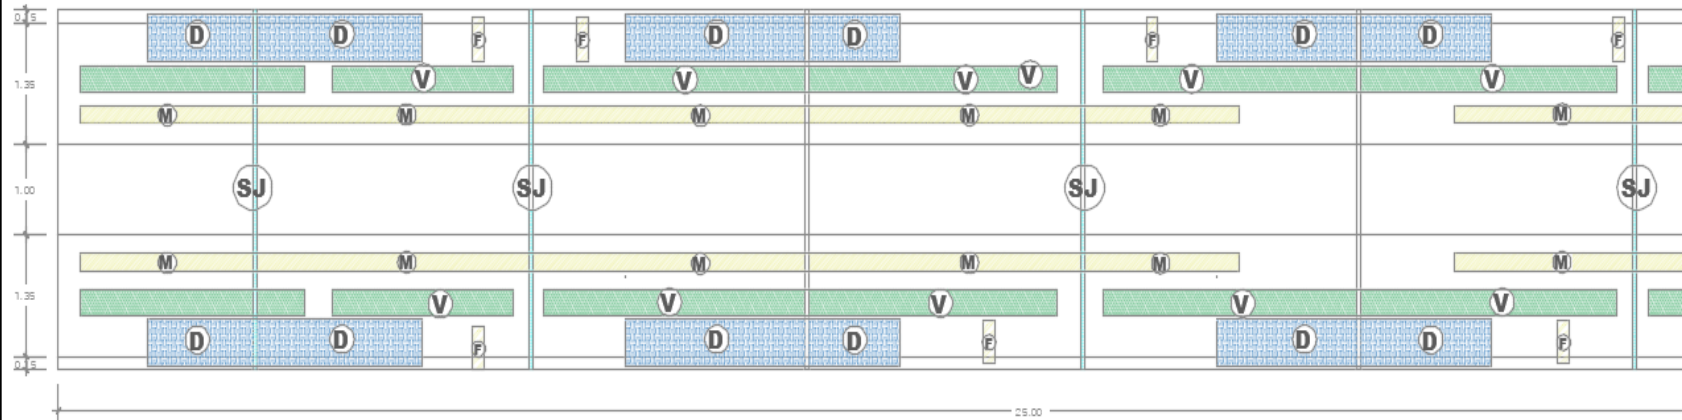
IDENTIFICACION DE PATOLOGIAS EXISTENTES: (VISTA EN ELEVACION)

CUADRO DE FALLAS ENCONTRADAS UM-10								
MARGEN	AREA(m2)	D	SJ	V	M	F	AREA CON FALLA	AREA SIN FALLA
		DESCASCARAMIENTO	SELLO DE JUNTA	VEGETACION	MOHO	FISURA		
IZQUIERDO	37.5	3.00	0.34	2.16	4.75	0.00	10.25	27.25
DERECHO	37.5	4.10	0.34	2.46	5.64	0.02	12.56	24.94
FONDO	25	0.00	0.25	0.00	0.00	0.00	0.25	24.75
<b>TOTAL</b>	100	7.10	0.93	4.62	10.39	0.02	23.05	76.95
<b>TOTAL (%)</b>	100	7.10	0.93	4.62	10.39	0.02	23.05	76.95

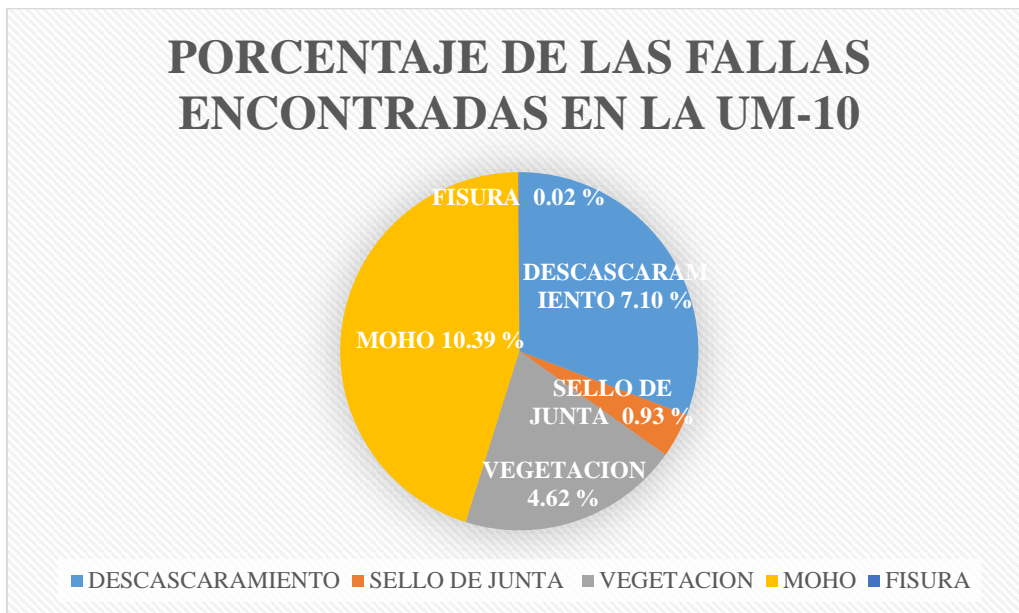
GRAFICO 28: PORCENTAJE DE LAS FALLAS ENCONTRADAS EN LA UM - 10

Se puede observar que la fallas de mayor incidencia es el moho (M), con un porcentaje de afectación de 10.39%. Así mismo la falla con menos incidencia es fisura (F) con un porcentaje de afectación del 0.02%.

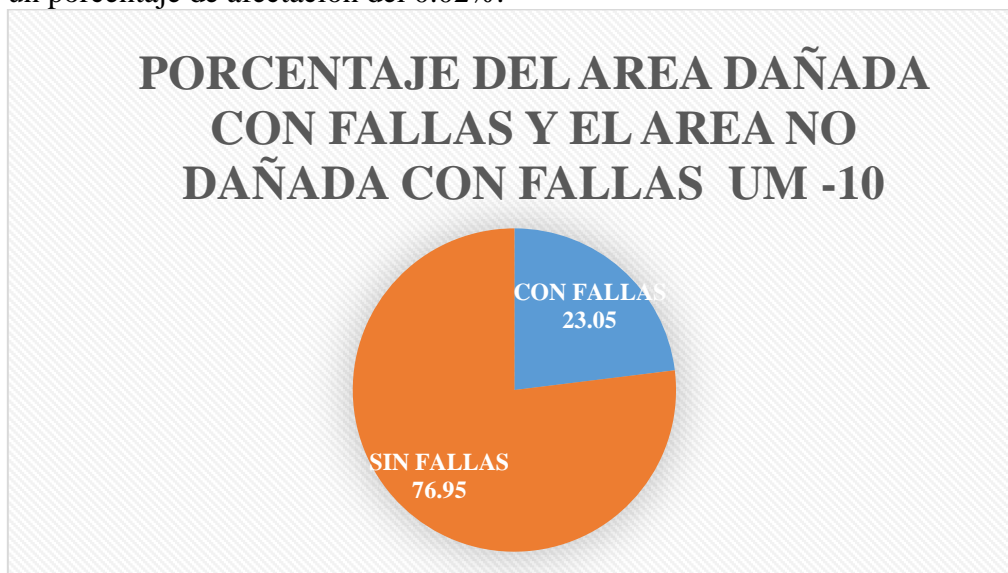
GRAFICO 29: PORCENTAJE DEL AREA DAÑADA CON FALLAS Y EL AREA NO DAÑADA CON FALLAS UM- 10

Se puede observar que el área afectada con fallas es 23.05% y el porcentaje de área sin fallas es 76.95%

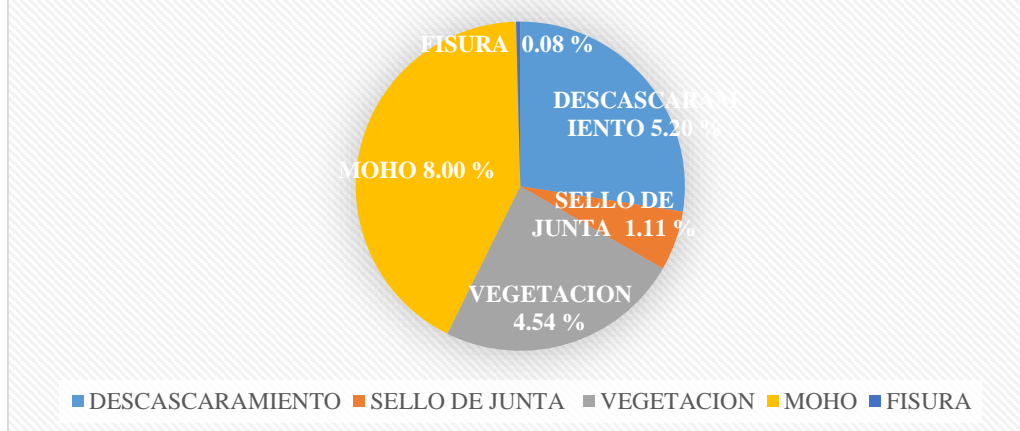
GRAFICO 31: PORCENTAJE DE LAS FALLAS ENCONTRADAS EN LA UM - 11

Se puede observar que la fallas de mayor incidencia es el moho (M), con un porcentaje de afectación de 8.00 %. Así mismo la fallas con menos incidencia es fisura (F) con un porcentaje de afectación del 0.08%.

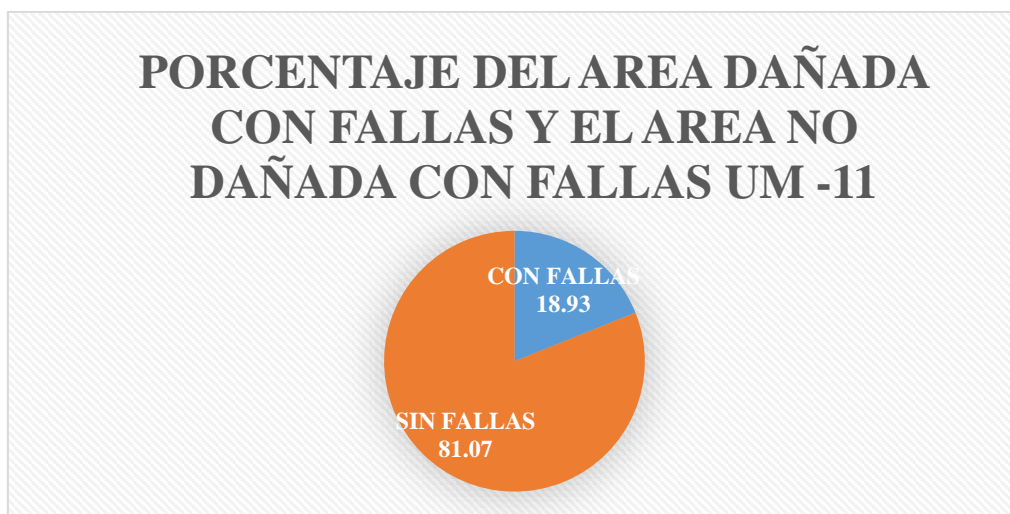
GRAFICO 32: PORCENTAJE DEL AREA DAÑADA CON FALLAS Y EL AREA NO DAÑADA CON FALLAS UM- 11

Se puede observar que el área afectada con fallas es 18.93% y el porcentaje de área sin fallas es 81.07%
