UNIVERSIDAD CATÓLICA LOS ÁNGELES  
CHIMBOTE

**EVALUACION DE LA ESTRUCTURA HIDRAULICA EN  
EL CANAL DE RIEGO CARLOS LEIGHT ENTRE LOS  
TRAMOS 23 + 000, 23+ 500 EN EL C. P. DE TANGAY,  
DEL DISTRITO DE NUEVO CHIMBOTE, PROVINCIA  
DEL SANTA, DEPARTAMENTO DE ANCASH Y SU  
INCIDENCIA EN LA CONDICION HIDRICA DE LA  
POBLACION – 2020.**

**TESIS PARA OPTAR EL TÍTULO PROFESIONAL DE  
INGENIERO CIVIL**

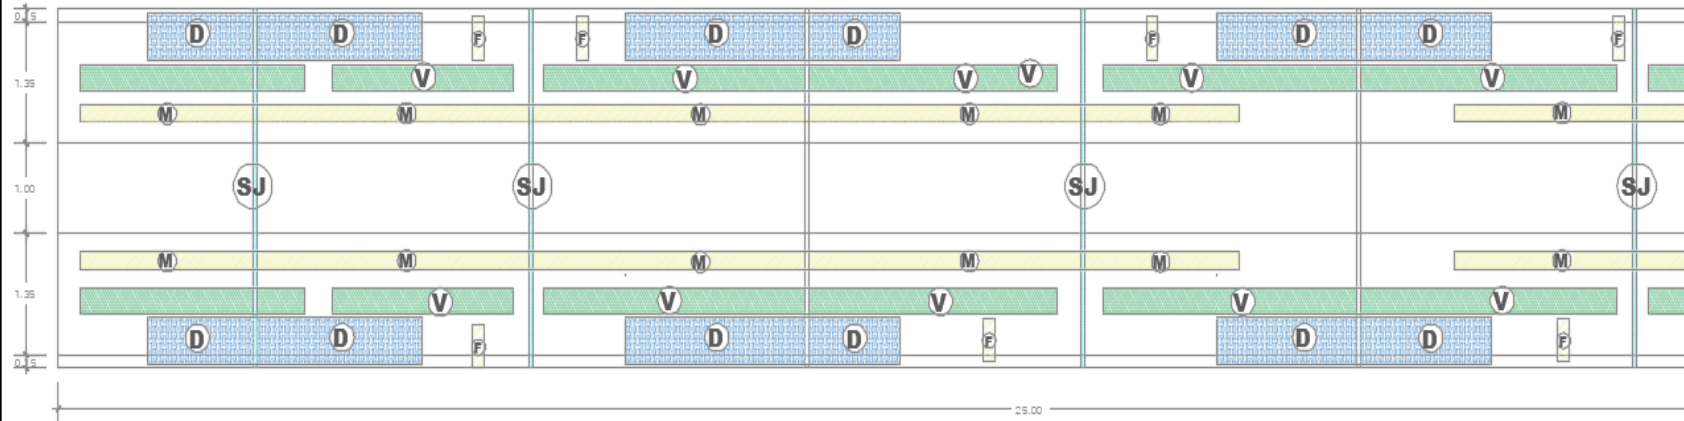
**IDENTIFICACION DE PATOLOGIAS EXISTENTES: (VISTA EN ELEVACION)**

CUADRO DE FALLAS ENCONTRADAS UM-12								
MARGEN	AREA(m2)	D	SJ	V	M	F	AREA CON FALLA	AREA SIN FALLA
		DESCASCARAMIENTO	SELLO DE JUNTA	VEGETACION	MOHO	FISURA		
<b>IZQUIERDO</b>	37.5	2.15	0.41	3.25	2.80	0.04	8.64	28.86
<b>DERECHO</b>	37.5	2.72	0.41	2.22	4.38	0.02	9.74	27.76
<b>FONDO</b>	25	0.00	0.30	0.00	0.00	0.00	0.30	24.70
<b>TOTAL</b>	100	4.87	1.11	5.47	7.18	0.05	18.68	81.32
<b>TOTAL (%)</b>	100	4.87	1.11	5.47	7.18	0.05	18.68	81.32

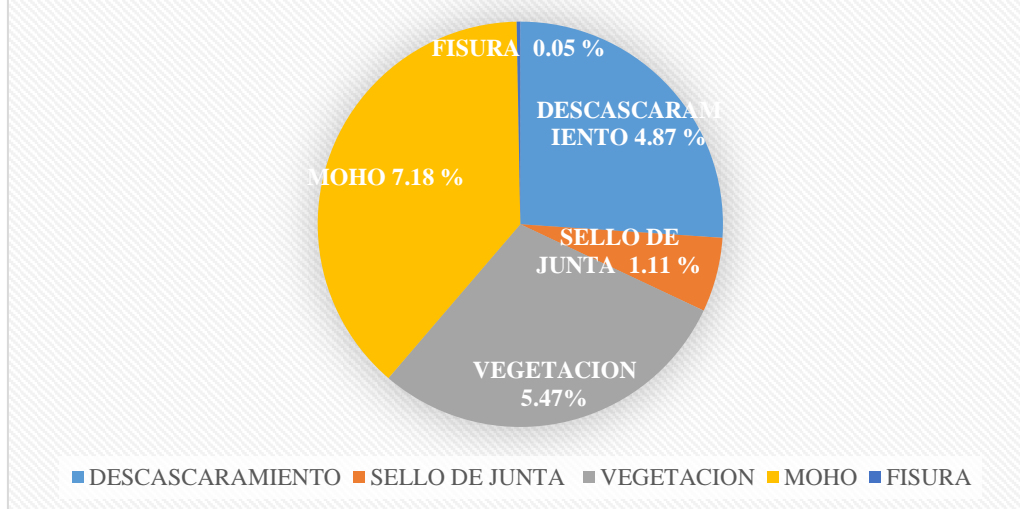
GRAFICO 34: PORCENTAJE DE LAS FALLAS ENCONTRADAS EN LA UM - 12

Se puede observar que la falla de mayor incidencia es el moho (M), con un porcentaje de afectación de 7.18 %. Así mismo la falla con menor incidencia es fisura (F) con un porcentaje de afectación del 0.05%.

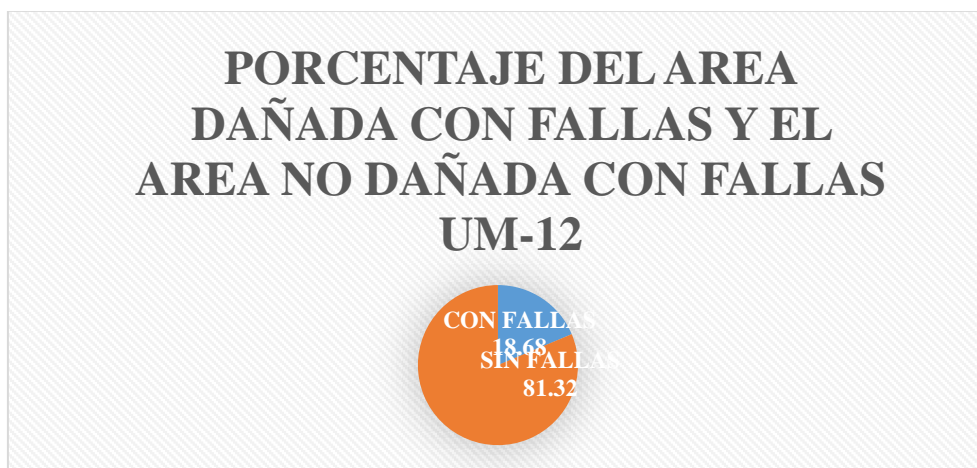
GRAFICO 35: PORCENTAJE DEL AREA DAÑADA CON FALLAS Y EL AREA NO DAÑADA CON FALLAS UM- 12

Se puede observar que el área afectada con fallas es 18.68% y el porcentaje de área sin fallas es 81.32%

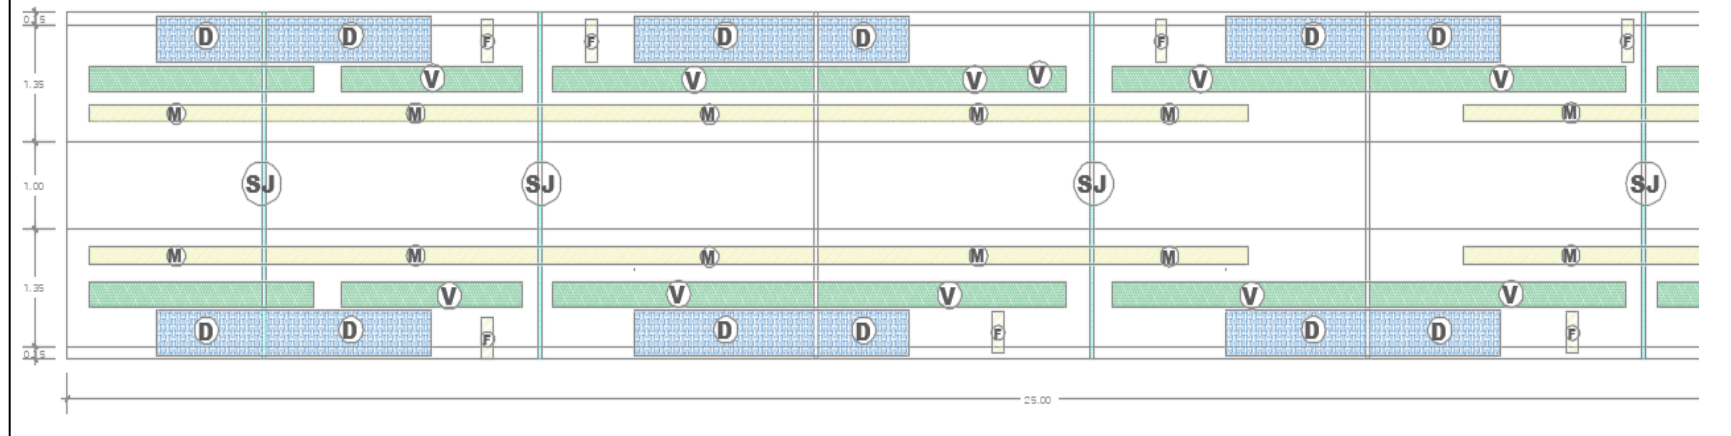
IDENTIFICACION DE PATOLOGIAS EXISTENTES: (VISTA EN ELEVACION)

CUADRO DE FALLAS ENCONTRADAS EN UM-13								
MARGEN	AREA(m2)	D	SJ	V	M	F	AREA CON FALLA	AREA SIN FALLA
		DESCASCARAMIENTO	SELLO DE JUNTA	VEGETACION	MOHO	FISURA		
IZQUIERDO	37.5	3.04	0.41	2.25	3.40	0.05	9.15	28.35
DERECHO	37.5	2.92	0.41	2.64	5.70	0.03	11.70	25.80
FONDO	25	0.00	0.30	0.00	0.00	0.00	0.30	24.70
<b>TOTAL</b>	100	5.96	1.11	4.89	9.10	0.08	21.14	78.86
<b>TOTAL (%)</b>	100	5.96	1.11	4.89	9.10	0.08	21.14	78.86

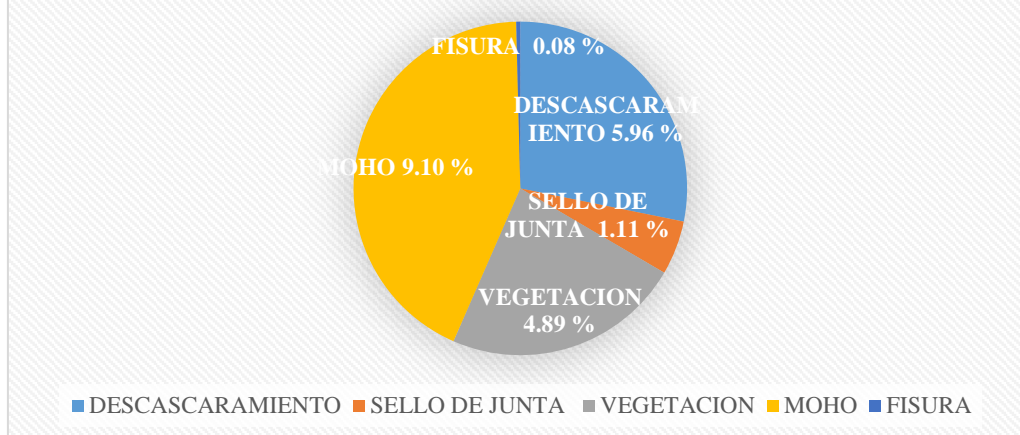
GRAFICO 37: PORCENTAJE DE LAS FALLAS ENCONTRADAS EN LA UM - 13

Se puede observar que la falla de mayor incidencia es el moho (M), con un porcentaje de afectación de 9.10 %. Así mismo la falla con menor incidencia es fisura (F) con un porcentaje de afectación del 0.08%.

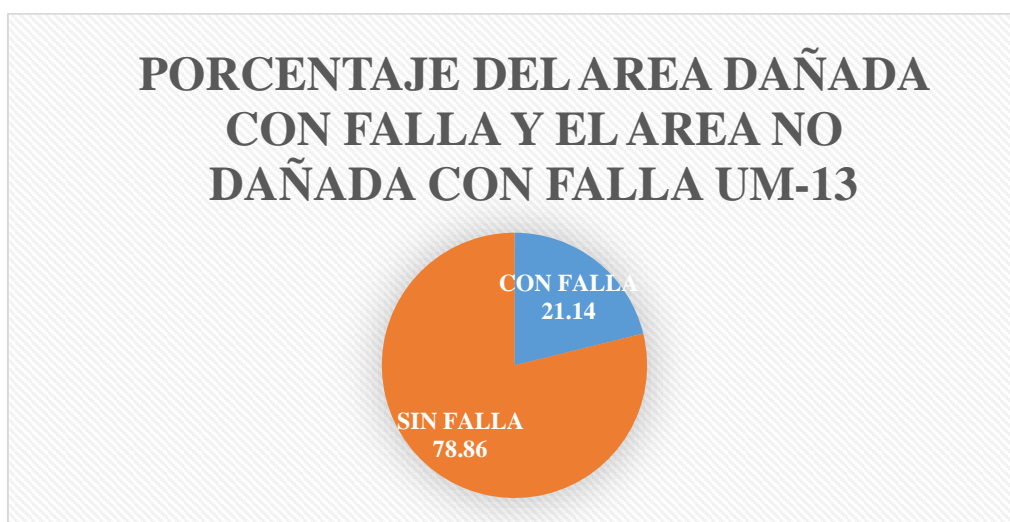
GRAFICO 38: PORCENTAJE DEL AREA DAÑADA CON FALLA Y EL AREA NO DAÑADA CON FALLA UM- 13

Se puede observar que el área afectada con fallas es 21.14% y el porcentaje de área sin fallas es 78.86%

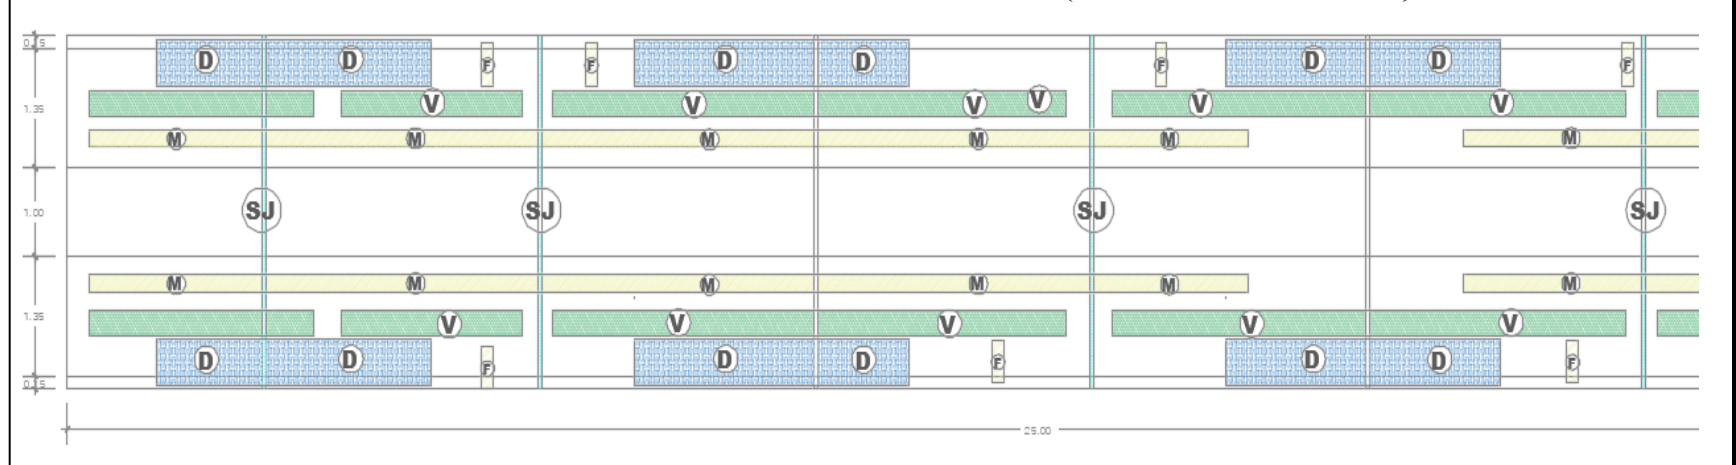
**IDENTIFICACION DE PATOLOGIAS EXISTENTES: (VISTA EN ELEVACION)**

CUADRO DE FALLAS ENCONTRADAS UM-14								
MARGEN	AREA(m2)	D	SJ	V	M	F	AREA CON FALLA	AREA SIN FALLA
		DESCASCARAMIENTO	SELLO DE JUNTA	VEGETACION	MOHO	FISURA		
<b>IZQUIERDO</b>	37.5	1.80	0.27	2.65	3.30	0.09	8.11	29.39
<b>DERECHO</b>	37.5	1.40	0.27	1.59	3.72	0.06	7.04	30.46
<b>FONDO</b>	25	0.00	0.20	0.00	0.00	0.00	0.20	24.80
<b>TOTAL</b>	100	3.20	0.74	4.24	7.02	0.15	15.35	84.65
<b>TOTAL (%)</b>	100	3.20	0.74	4.24	7.02	0.15	15.35	84.65

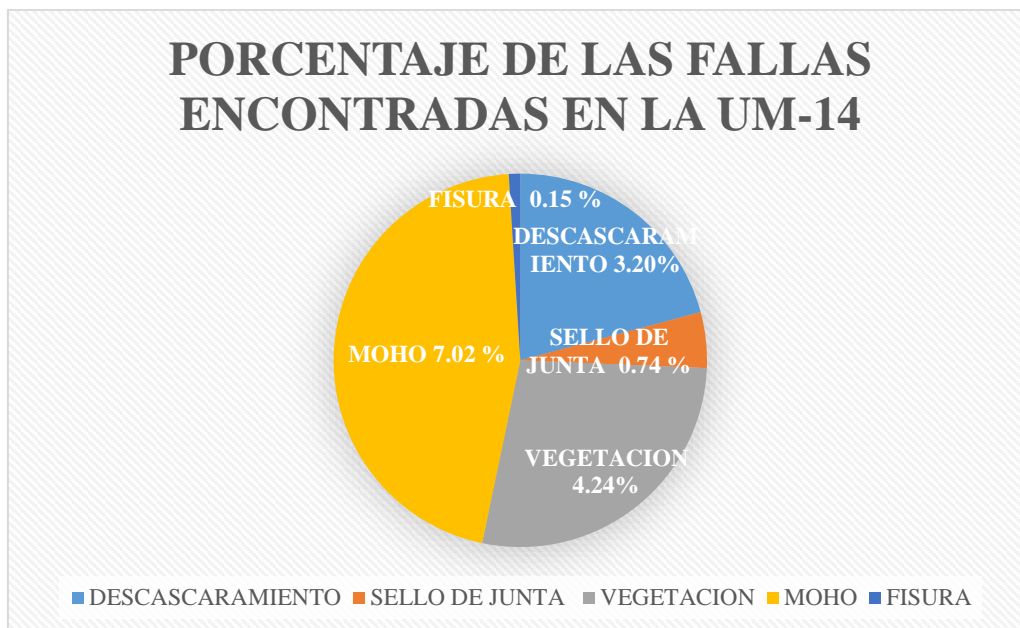
GRAFICO 40: PORCENTAJE DE LAS FALLAS ENCONTRADAS EN LA UM - 14

Se puede observar que la falla de mayor incidencia es el moho (M), con un porcentaje de afectación de 7.02 %. Así mismo la falla con menor incidencia es fisura (F) con un porcentaje de afectación del 0.15%.

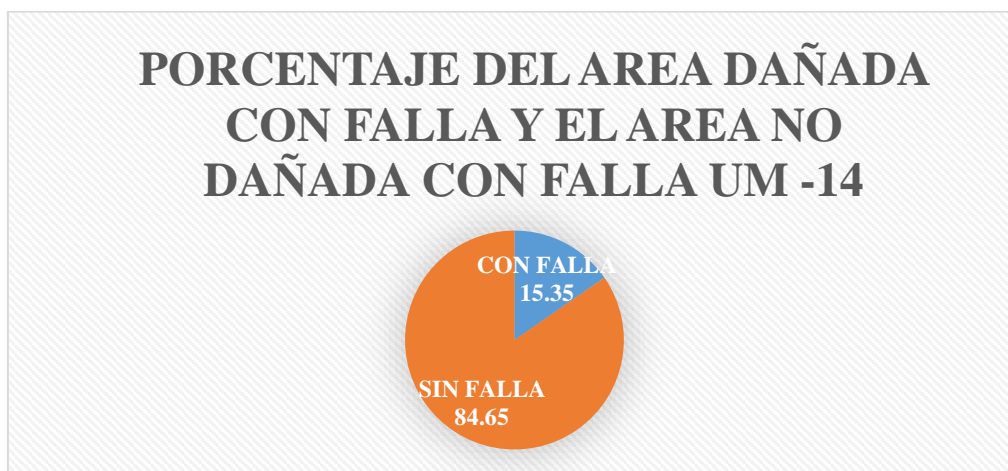
GRAFICO 41: PORCENTAJE DEL AREA DAÑADA CON FALLA Y EL AREA NO DAÑADA CON FALLA UM- 14

Se puede observar que el área afectada con falla es 15.35% y el porcentaje de área sin falla es 84.65%

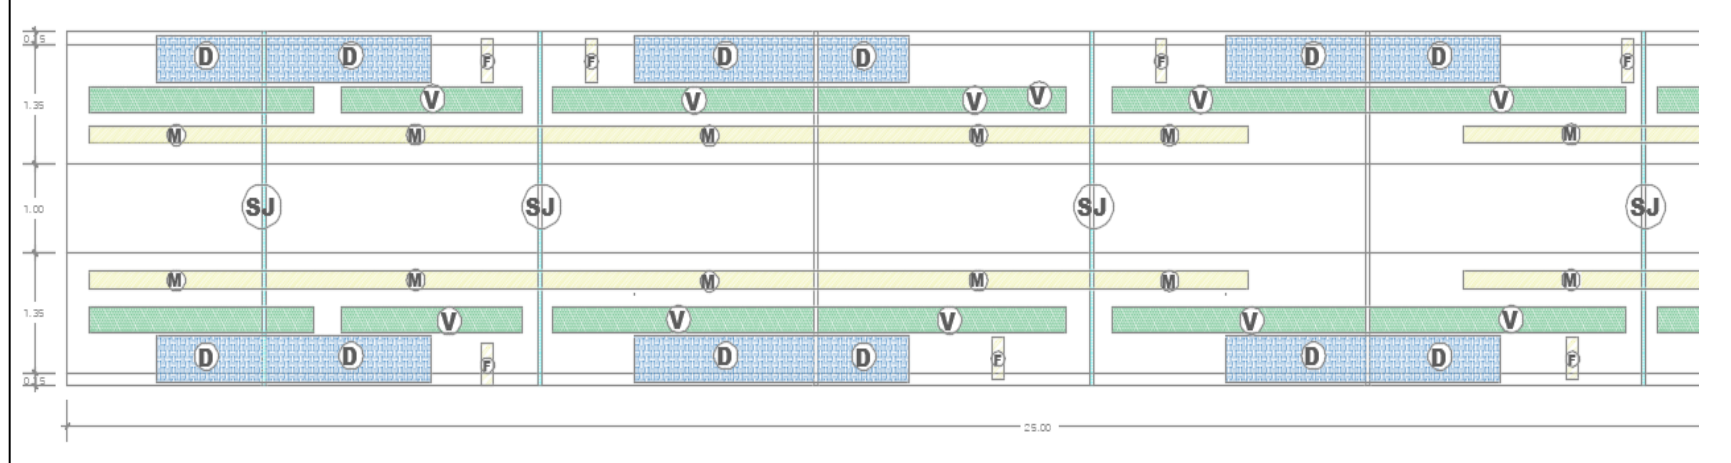
IDENTIFICACION DE PATOLOGIAS EXISTENTES: (VISTA EN ELEVACION)

CUADRO DE FALLAS ENCONTRADAS UM-15								
MARGEN	AREA(m2)	D	SJ	V	M	F	AREA CON FALLA	AREA SIN FALLA
		DESCASCARAMIENTO	SELLO DE JUNTA	VEGETACION	MOHO	FISURA		
<b>IZQUIERDO</b>	37.5	2.08	0.27	2.10	2.85	0.11	7.41	30.09
<b>DERECHO</b>	37.5	1.28	0.27	1.32	3.66	0.03	6.56	30.94
<b>FONDO</b>	25	0.00	0.20	0.00	0.00	0.00	0.20	24.80
<b>TOTAL</b>	100	3.36	0.74	3.42	6.51	0.15	14.18	85.82
<b>TOTAL (%)</b>	100	3.36	0.74	3.42	6.51	0.15	14.18	85.82

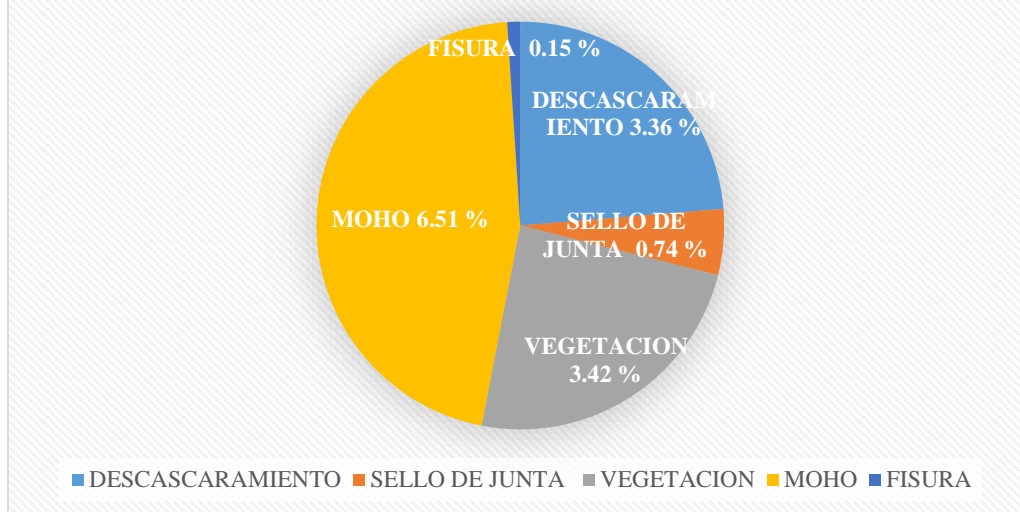
GRAFICO 43: PORCENTAJE DE LAS FALLAS ENCONTRADAS EN LA UM - 15

Se puede observar que la fallas de mayor incidencia es el moho (M), con un porcentaje de afectación de 6.51 %. Así mismo la falla con menos incidencia es fisura (F) con un porcentaje de afectación del 0.15%.

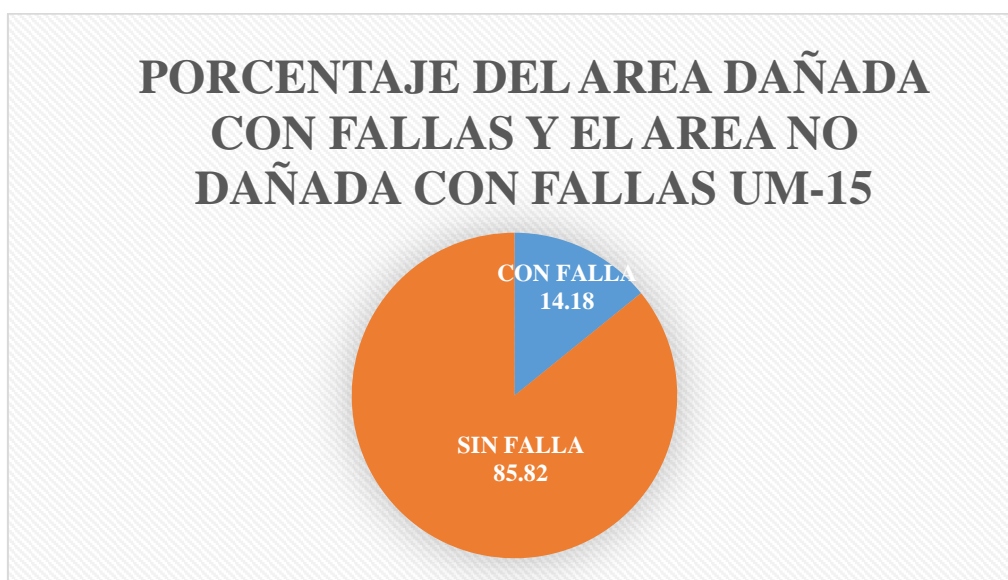
GRAFICO 44: PORCENTAJE DEL AREA DAÑADA CON PATOLOGIA Y EL AREA NO DAÑADA CON PATOLOGIA UM- 15

Se puede observar que el área afectada con patología es 14.18% y el porcentaje de área sin patología es 85.82%

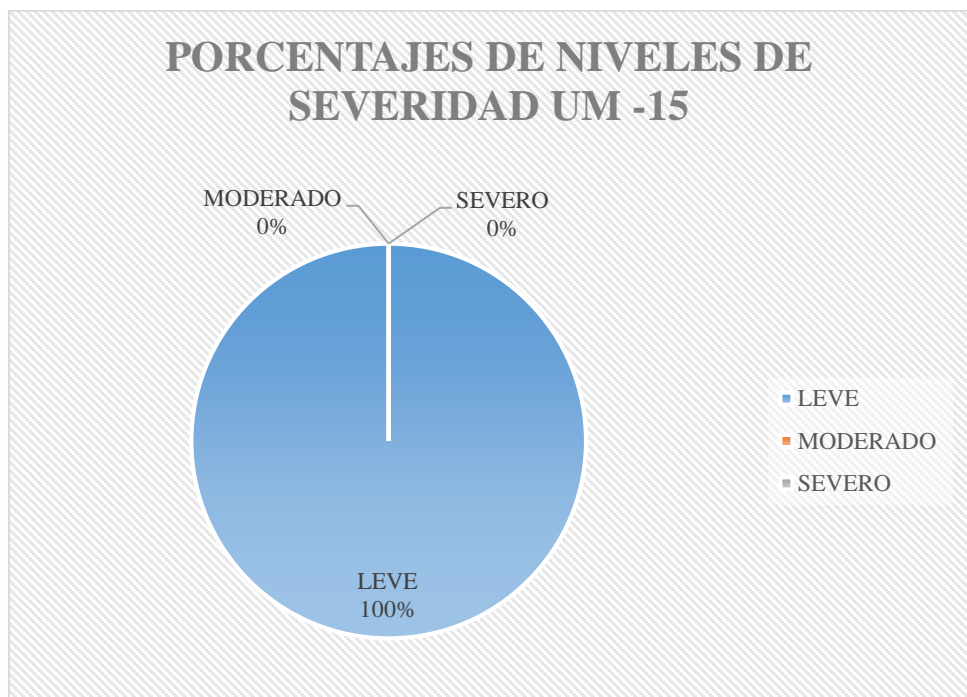
**GRAFICO 45: PORCENTAJE DE NIVELES DE SEVERIDAD UM-15**

ANALISIS DEL NIVEL DE SEVERIDAD DE LA MUESTRA UM-15				
MARGEN	LEVE	MODERADO	SEVERO	TOTAL
IZQUIERDA	5	0	0	5
DERECHA	5	0	0	5
FONDO	1	0	0	1
<b>TOTAL</b>	<b>11</b>	<b>0</b>	<b>0</b>	<b>11</b>
<b>TOTAL %</b>	<b>100</b>	<b>0</b>	<b>0</b>	<b>100</b>

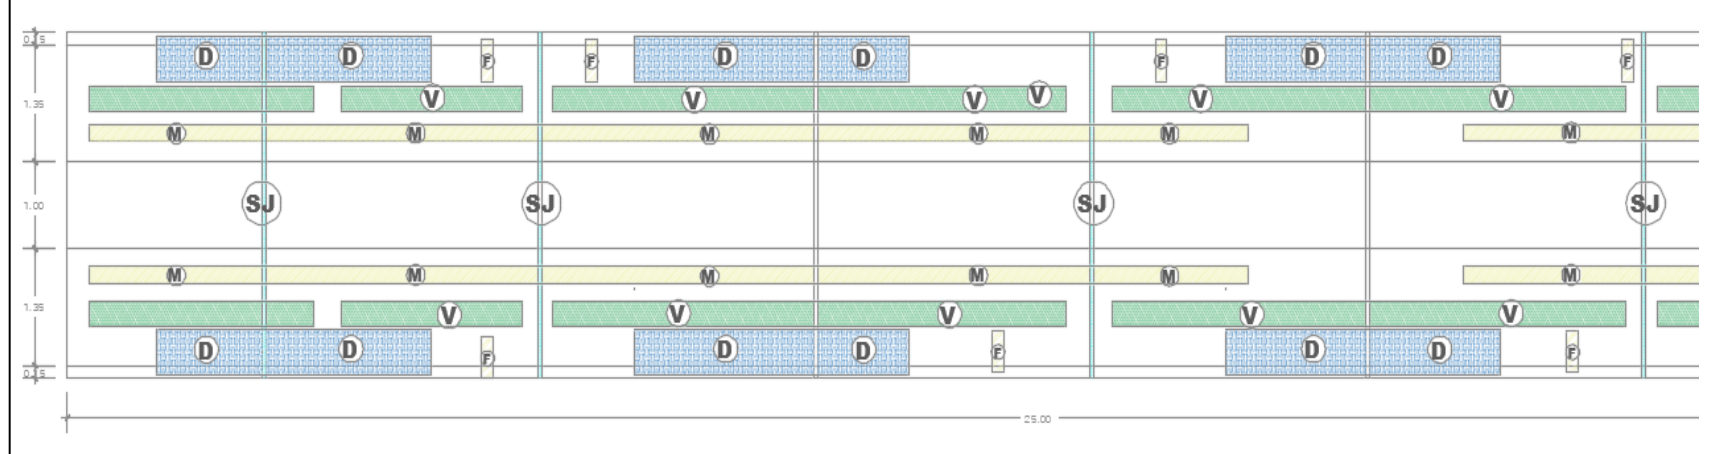
IDENTIFICACION DE PATOLOGIAS EXISTENTES: (VISTA EN ELEVACION)

EVALUACION DE PATOLOGIAS EN UNIDAD DE MUESTRA UM - 16										
PATOLOGIAS	CO DI GO	MARGEN IZQUIERDO			MARGEN DERECHO			FONDO		
		AREA (m2):	37.50	NIVEL DE SEVERID AD	AREA (m2):	37.50	NIVEL DE SEVERID AD	AREA (m2):	25.00	NIVEL DE SEVERID AD
		AREA CON PATOLOG IA (m2)	% DE AREA CON PATOLOG IA		AREA CON PATOLO GIA (m2)	% DE AREA CON PATOLO GIA		AREA CON PATOLO GIA (m2)	% DE AREA CON PATOLO GIA	
1.GRIETAS	G	0.00	0.00	0	0.00	0	0	0.00	0	0
2.FISURA	F	0.09	0.23	L	0.03	0.07	L	0.00	0	0
3.DESCASCAMIENTO	D	0.88	2.35	L	1.08	2.88	L	0.00	0.00	0
4.SELLOS DE JUNTAS	SJ	0.20	0.54	L	0.20	0.54	L	0.15	0.60	L
5.VEGETACION	V	1.65	4.40	L	1.17	3.12	L	0.00	0.00	0
6.MOHO	M	2.55	6.80	L	3.60	9.60	L	0.00	0.00	0
7.EFLORESCENCIA	E	0.00	0.00	0	0.00	0.00	0	0.00	0.00	0
8.EROSION	ER	0.00	0.00	0	0.00	0.00	0	0.00	0.00	0
<b>TOTAL :</b>		5.37	14.32	5L	6.08	16.21	5L	0.15	0.60	1L

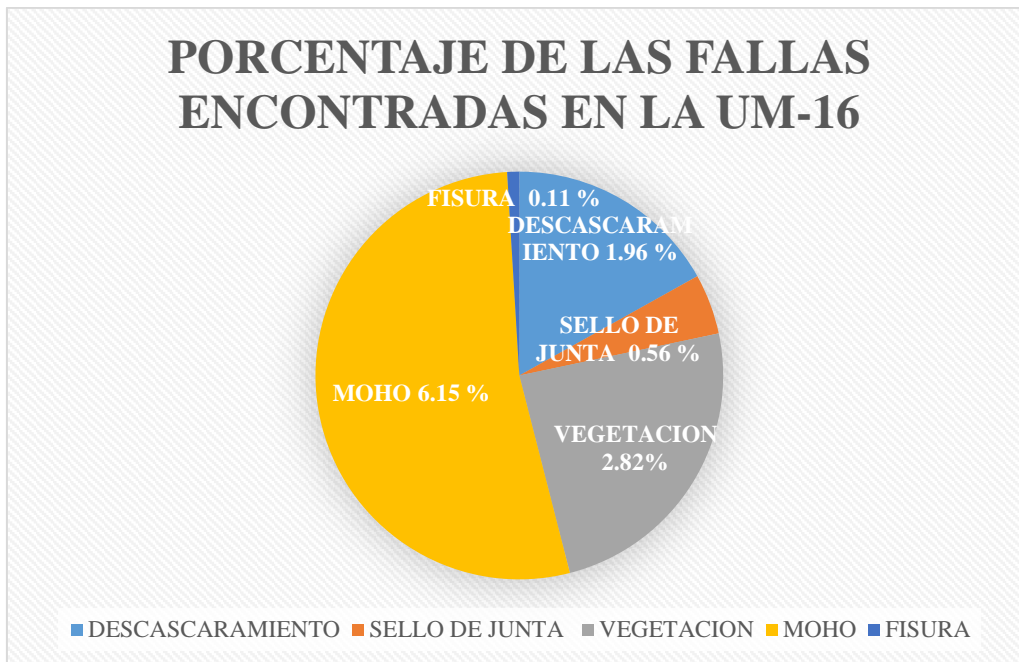
GRAFICO 46: PORCENTAJE DE LAS FALLAS ENCONTRADAS EN LA UM - 16

Se puede observar que la falla de mayor incidencia es el moho (M), con un porcentaje de afectación de 6.15%. Así mismo la falla con menos incidencia es fisura (F) con un porcentaje de afectación del 0.11%.

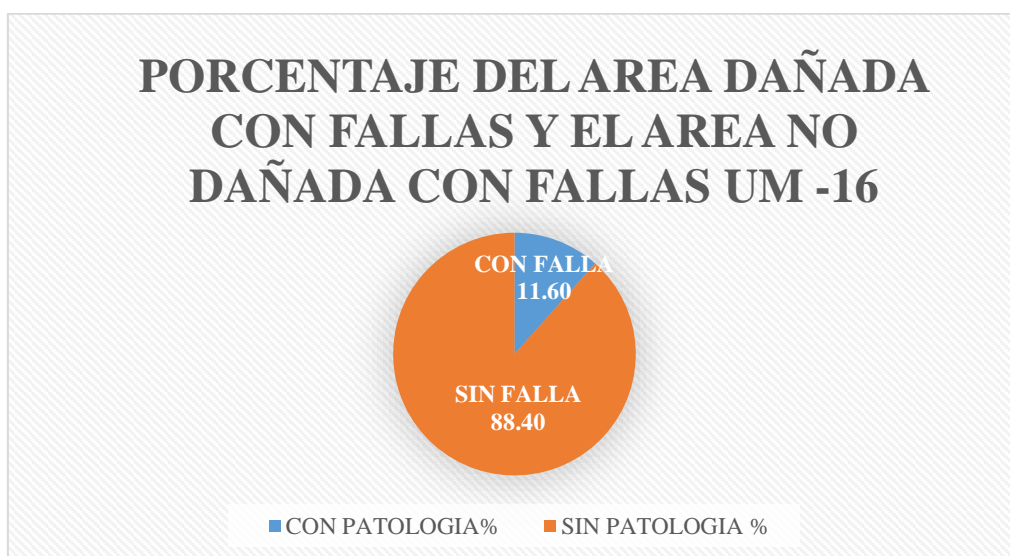
GRAFICO 47: PORCENTAJE DEL AREA DAÑADA CON FALLAS Y EL AREA NO DAÑADA CON FALLAS UM- 16

Se puede observar que el área afectada con falla es 11.60% y el porcentaje de área sin falla es 88.40%

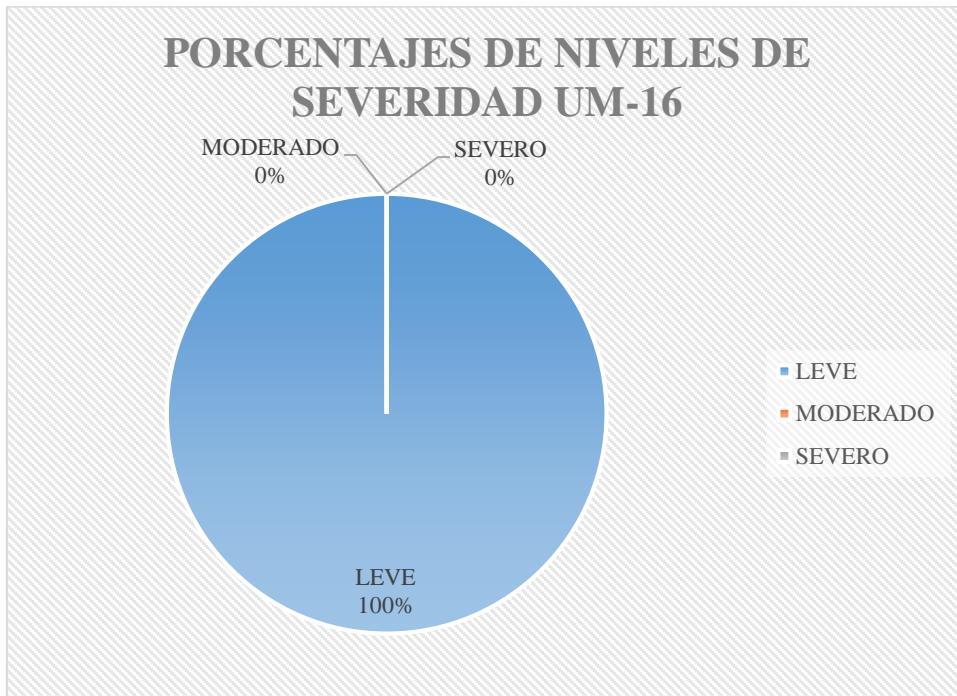
**GRAFICO 48: PORCENTAJE DE NIVELES DE SEVERIDAD UM-16**

ANÁLISIS DEL NIVEL DE SEVERIDAD DE LA MUESTRA UM-16				
MARGEN	LEVE	MODERADO	SEVERO	TOTAL
IZQUIERDA	5	0	0	5
DERECHA	5	0	0	5
FONDO	1	0	0	1
<b>TOTAL</b>	<b>11</b>	<b>0</b>	<b>0</b>	<b>11</b>
<b>TOTAL %</b>	<b>100</b>	<b>0</b>	<b>0</b>	<b>100</b>

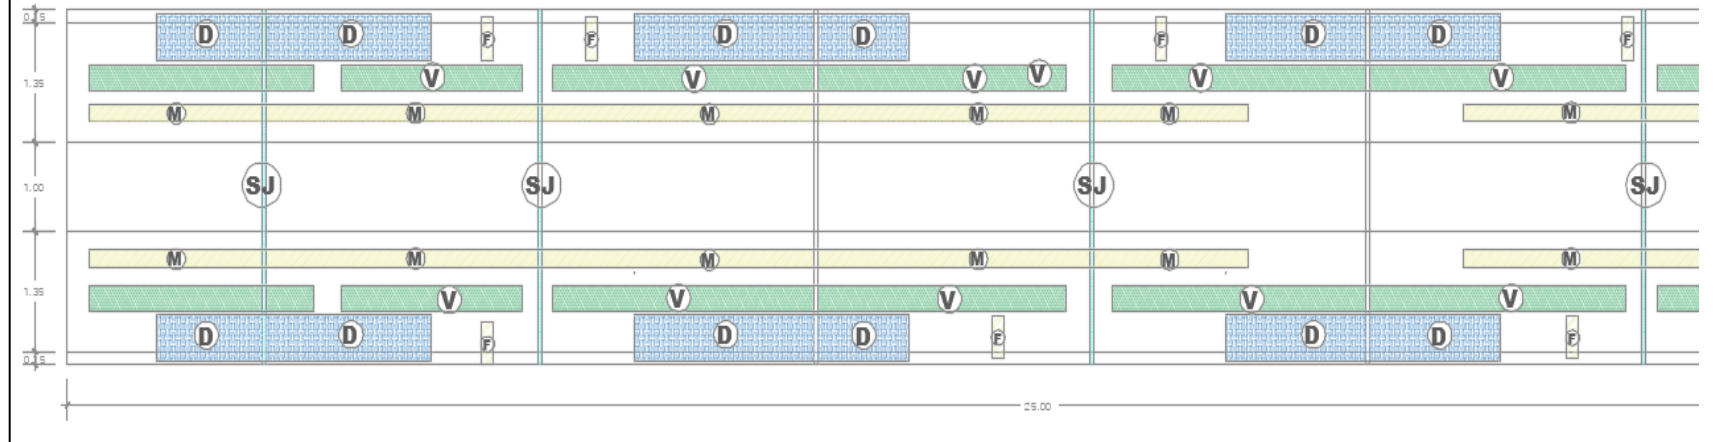
IDENTIFICACION DE PATOLOGIAS EXISTENTES: (VISTA EN ELEVACION)

EVALUACION DE PATOLOGIAS EN UNIDAD DE MUESTRA UM - 17										
PATOLOGIAS	CO DI GO	MARGEN IZQUIERDO			MARGEN DERECHO			FONDO		
		AREA (m2):	37.50	NIVEL DE SEVERID AD	AREA (m2):	37.50	NIVEL DE SEVERID AD	AREA (m2):	25.00	NIVEL DE SEVERID AD
		AREA CON PATOLOG IA (m2)	% DE AREA CON PATOLOG IA		AREA CON PATOLO GIA (m2)	% DE AREA CON PATOLO GIA		AREA CON PATOLO GIA (m2)	% DE AREA CON PATOLO GIA	
1.GRIETAS	G	0.00	0.00	0	0.00	0	0	0.00	0	0
2.FISURA	F	0.04	0.11	L	0.01	0.04	L	0.00	0	0
3.DESCASCARAMI	D	0.90	2.40	L	0.76	2.03	L	0.00	0.00	0
4.SELLOS DE JUNT	SJ	0.20	0.54	L	0.20	0.54	L	0.15	0.60	L
5.VEGETACION	V	1.80	4.80	L	0.84	2.24	L	0.00	0.00	0
6.MOHO	M	2.58	6.88	L	2.43	6.48	L	0.00	0.00	0
7.EFLORESCENCIA	E	0.00	0.00	0	0.00	0.00	0	0.00	0.00	0
8.EROSION	ER	0.00	0.00	0	0.00	0.00	0	0.00	0.00	0
<b>TOTAL :</b>		5.52	14.73	5L	4.25	11.32	5L	0.15	0.60	1L

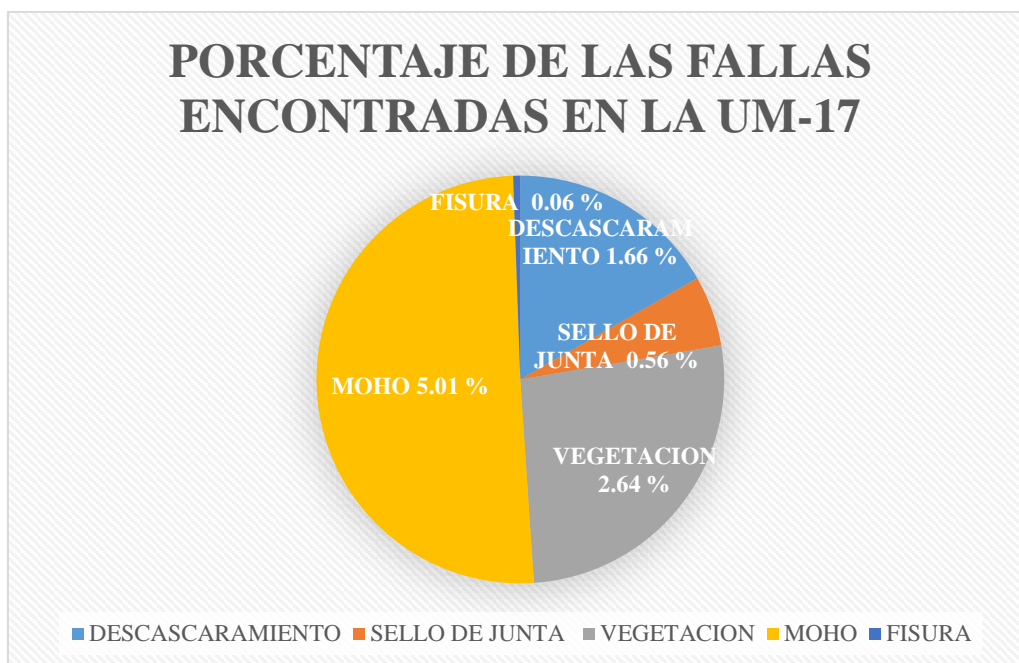
GRAFICO 49: PORCENTAJE DE LAS FALLAS ENCONTRADAS EN LA UM - 17

Se puede observar que la falla de mayor incidencia es el moho (M), con un porcentaje de afectación de 5.01%. Así mismo la falla con menos incidencia es fisura (F) con un porcentaje de afectación del 0.06%.

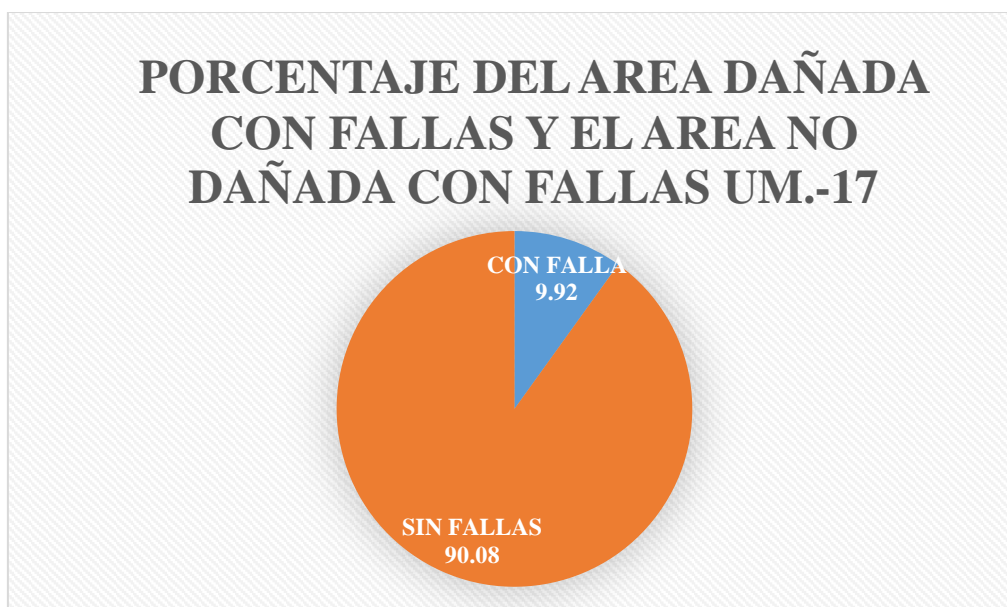
GRAFICO 50: PORCENTAJE DEL AREA DAÑADA CON FALLAS Y EL AREA NO DAÑADA CON FALLAS UM- 17

Se puede observar que el área afectada con fallas es 9.92% y el porcentaje de área sin fallas es 90.08%

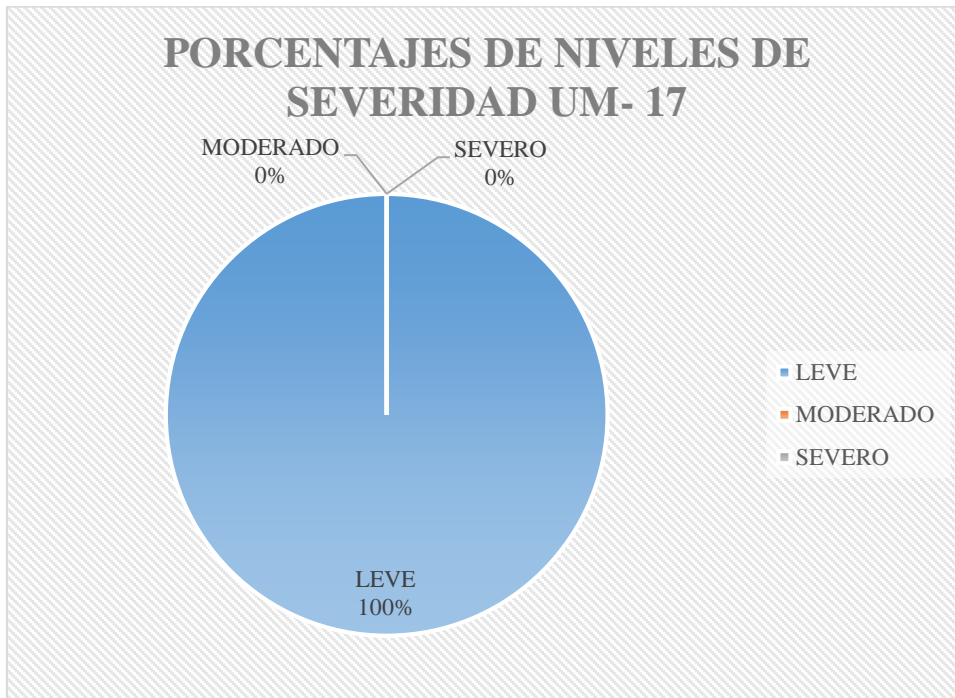
GRAFICO 51: PORCENTAJE DE NIVELES DE SEVERIDAD UM-17

ANALISIS DEL NIVEL DE SEVERIDAD DE LA MUESTRA UM-17				
MARGEN	LEVE	MODERADO	SEVERO	TOTAL
IZQUIERDA	5	0	0	5
DERECHA	5	0	0	5
FONDO	1	0	0	1
<b>TOTAL</b>	<b>11</b>	<b>0</b>	<b>0</b>	<b>11</b>
<b>TOTAL %</b>	<b>100</b>	<b>0</b>	<b>0</b>	<b>100</b>

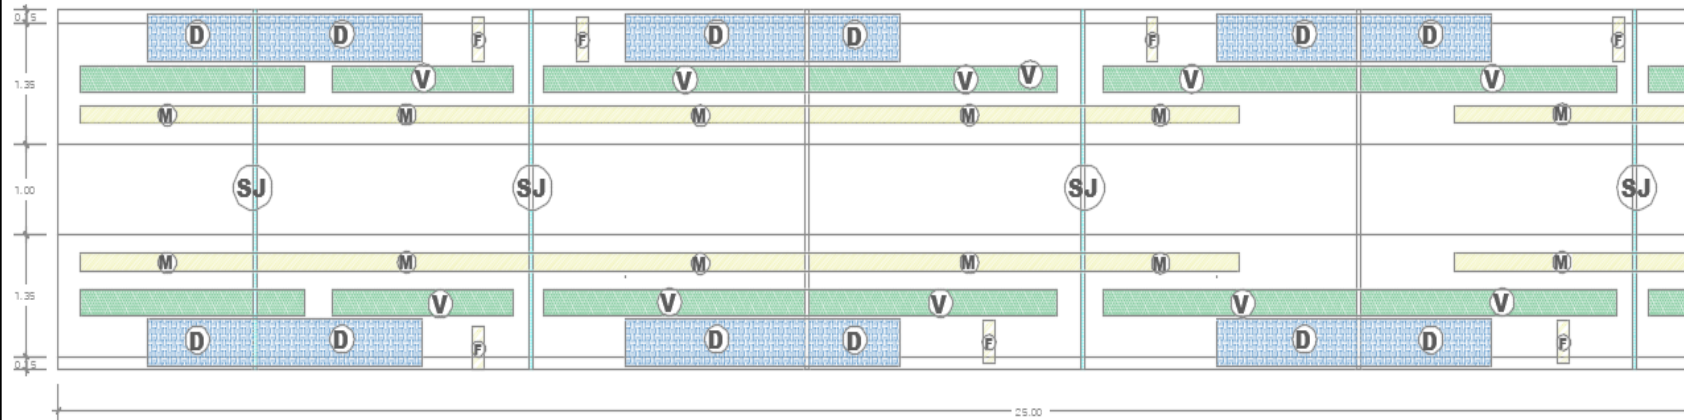
IDENTIFICACION DE PATOLOGIAS EXISTENTES: (VISTA EN ELEVACION)

EVALUACION DE PATOLOGIAS EN UNIDAD DE MUESTRA UM - 18										
PATOLOGIAS	CO DI GO	MARGEN IZQUIERDO			MARGEN DERECHO			FONDO		
		AREA (m2):	37.50	NIVEL DE SEVERID AD	AREA (m2):	37.50	NIVEL DE SEVERID AD	AREA (m2):	25.00	NIVEL DE SEVERID AD
		AREA CON PATOLOG IA (m2)	% DE AREA CON PATOLOG IA		AREA CON PATOLO GIA (m2)	% DE AREA CON PATOLO GIA		AREA CON PATOLO GIA (m2)	% DE AREA CON PATOLO GIA	
1.GRIETAS	G	0.00	0.00	0	0.00	0	0	0.00	0	0
2.FISURA	F	0.04	0.11	L	0.03	0.07	L	0.00	0	0
3.DESCASCARAMIENTO	D	1.20	3.20	L	1.28	3.41	L	0.00	0.00	0
4.SELLOS DE JUNTAS	SJ	0.34	0.90	L	0.34	0.90	L	0.25	1.00	L
5.VEGETACION	V	2.28	6.08	L	1.59	4.24	L	0.00	0.00	0
6.MOHO	M	3.24	8.64	L	4.02	10.72	L	0.00	0.00	0
7.EFLORESCENCIA	E	0.00	0.00	0	0.00	0.00	0	0.00	0.00	0
8.EROSION	ER	0.00	0.00	0	0.00	0.00	0	0.00	0.00	0
<b>TOTAL :</b>		7.10	18.93	5L	7.26	19.35	5L	0.25	1.00	1L

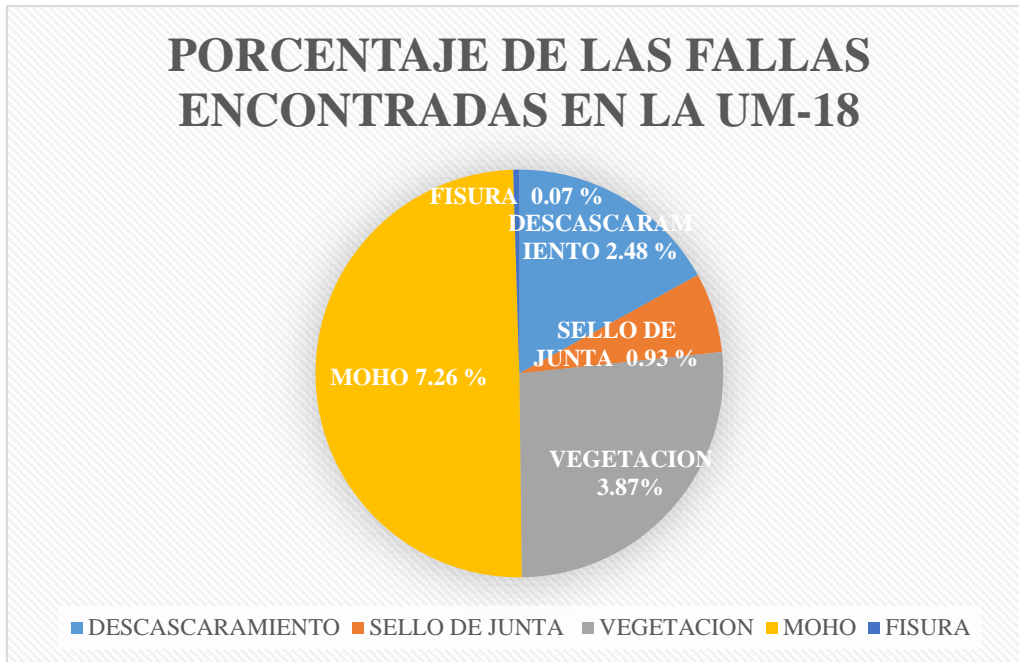
GRAFICO 52: PORCENTAJE DE LAS FALLAS ENCONTRADAS EN LA UM - 18

Se puede observar que la falla de mayor incidencia es el moho (M), con un porcentaje de afectación de 7.26%. Así mismo la falla con menos incidencia es fisura (F) con un porcentaje de afectación del 0.07%.

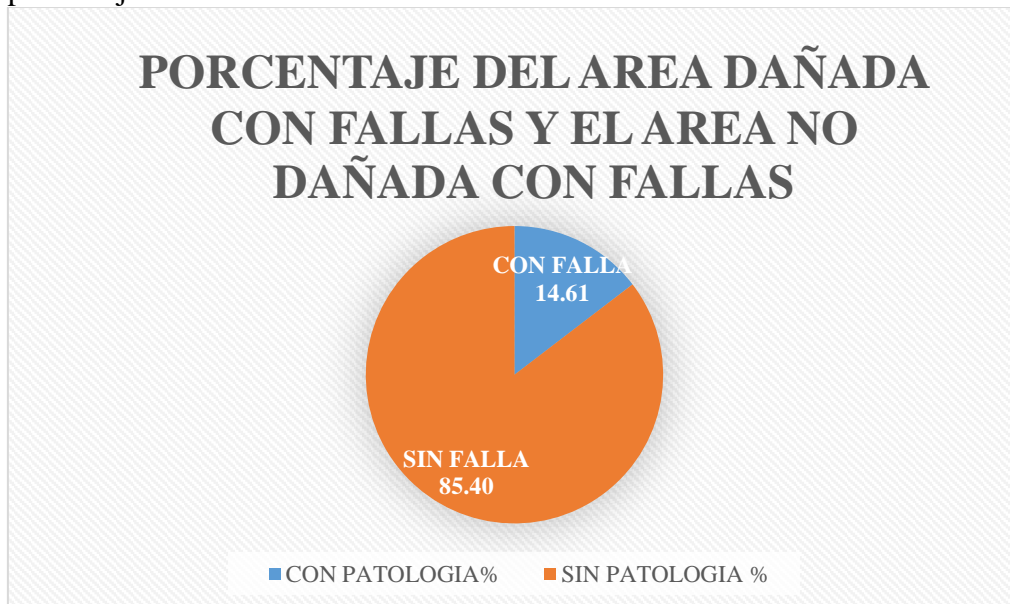
GRAFICO 53: PORCENTAJE DEL AREA DAÑADA CON FALLA Y EL AREA NO DAÑADA CON FALLA UM- 18

Se puede observar que el área afectada con falla es 14.61% y el porcentaje de área sin falla es 85.40%

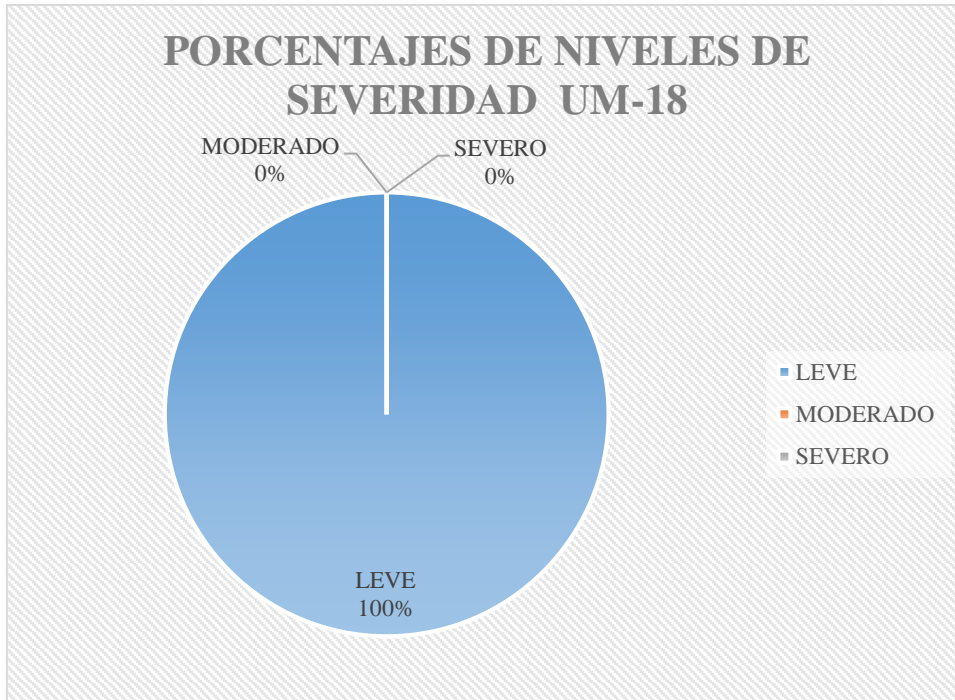
GRAFICO 54: PORCENTAJE DE NIVELES DE SEVERIDAD UM-18

ANALISIS DEL NIVEL DE SEVERIDAD DE LA MUESTRA UM-18				
MARGEN	LEVE	MODERADO	SEVERO	TOTAL
IZQUIERDA	5	0	0	5
DERECHA	5	0	0	5
FONDO	1	0	0	1
<b>TOTAL</b>	<b>11</b>	<b>0</b>	<b>0</b>	<b>11</b>
<b>TOTAL %</b>	<b>100</b>	<b>0</b>	<b>0</b>	<b>100</b>

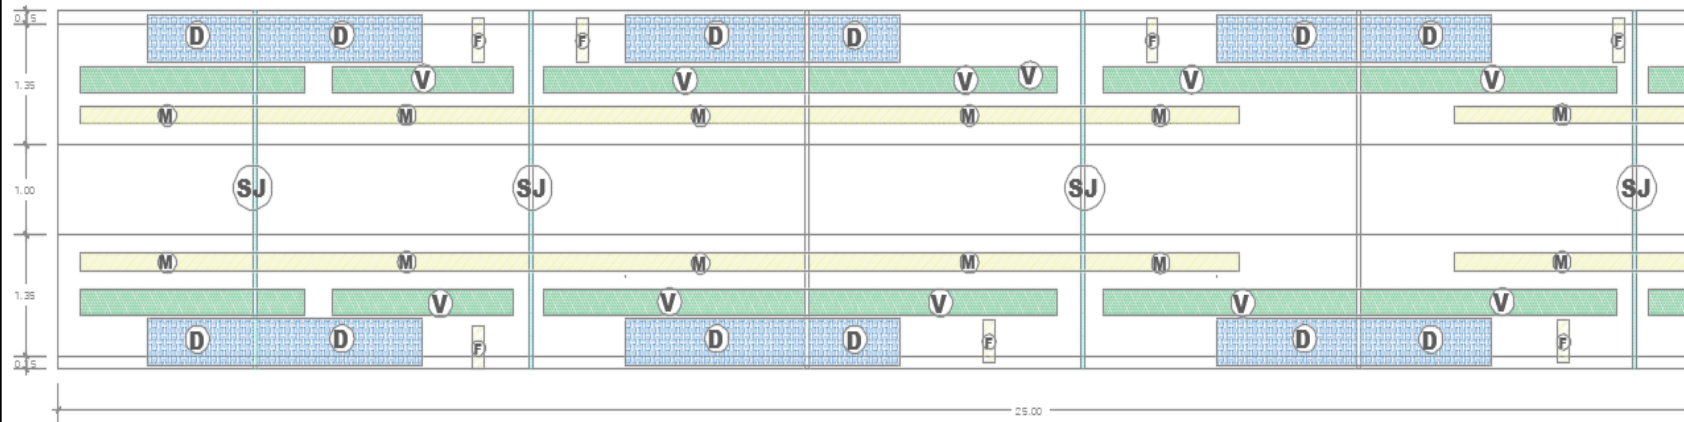
**IDENTIFICACION DE PATOLOGIAS EXISTENTES: (VISTA EN ELEVACION)**

EVALUACION DE PATOLOGIAS EN UNIDAD DE MUESTRA UM - 19										
PATOLOGIAS	CO DI GO	MARGEN IZQUIERDO			MARGEN DERECHO			FONDO		
		AREA (m2):	37.50	NIVEL DE SEVERID AD	AREA (m2):	37.50	NIVEL DE SEVERID AD	AREA (m2):	25.00	NIVEL DE SEVERID AD
		AREA CON PATOLOG IA (m2)	% DE AREA CON PATOLOG IA		AREA CON PATOLO GIA (m2)	% DE AREA CON PATOLO GIA		AREA CON PATOLO GIA (m2)	% DE AREA CON PATOLO GIA	
1.GRIETAS	G	0.00	0.00	0	0.00	0	0	0.00	0	0
2.FISURA	F	0.00	0.00	0	0.01	0.03	L	0.00	0	0
3.DESCASCARAMIENTO	D	2.04	5.44	L	0.96	2.56	L	0.00	0.00	0
4.SELLOS DE JUNTAS	SJ	0.34	0.90	L	0.34	0.90	L	0.25	1.00	L
5.VEGETACION	V	2.52	6.72	L	1.08	2.88	L	0.00	0.00	0
6.MOHO	M	2.70	7.20	L	3.42	9.12	L	0.00	0.00	0
7.EFLORESCENCIA	E	0.00	0.00	0	0.00	0.00	0	0.00	0.00	0
8.EROSION	ER	0.00	0.00	0	0.00	0.00	0	0.00	0.00	0
<b>TOTAL :</b>		7.60	20.26	4L	5.81	15.49	5L	0.25	1.00	1L

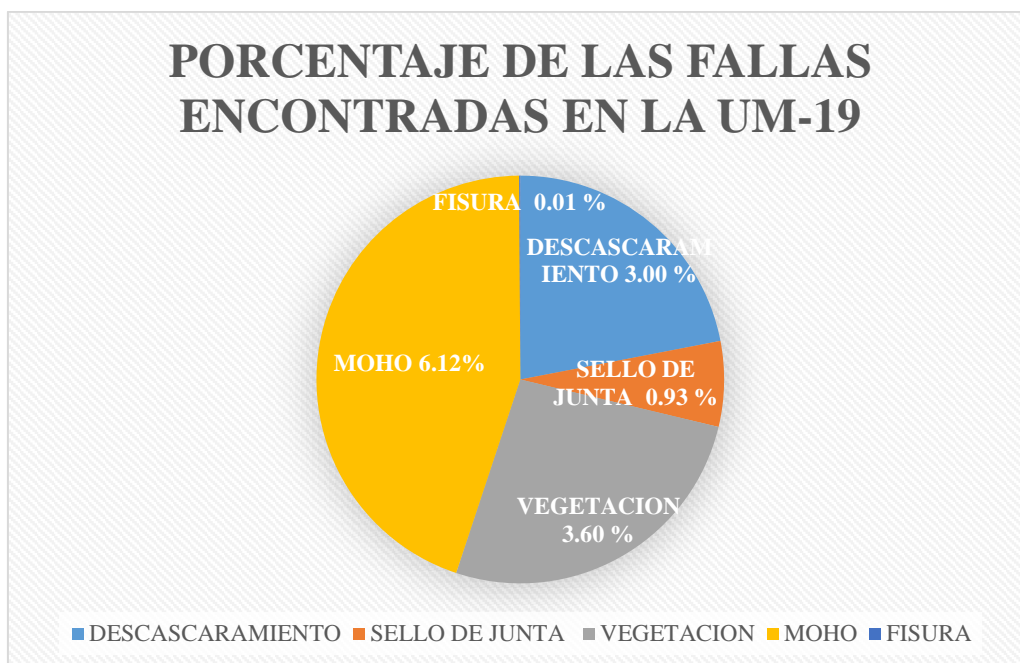
GRAFICO 55: PORCENTAJE DE LAS FALLAS ENCONTRADAS EN LA UM - 19

Se puede observar que la fallas de mayor incidencia es el moho (M), con un porcentaje de afectación de 6.12%. Así mismo la fallas con menos incidencia es fisura (F) con un porcentaje de afectación del 0.01%.

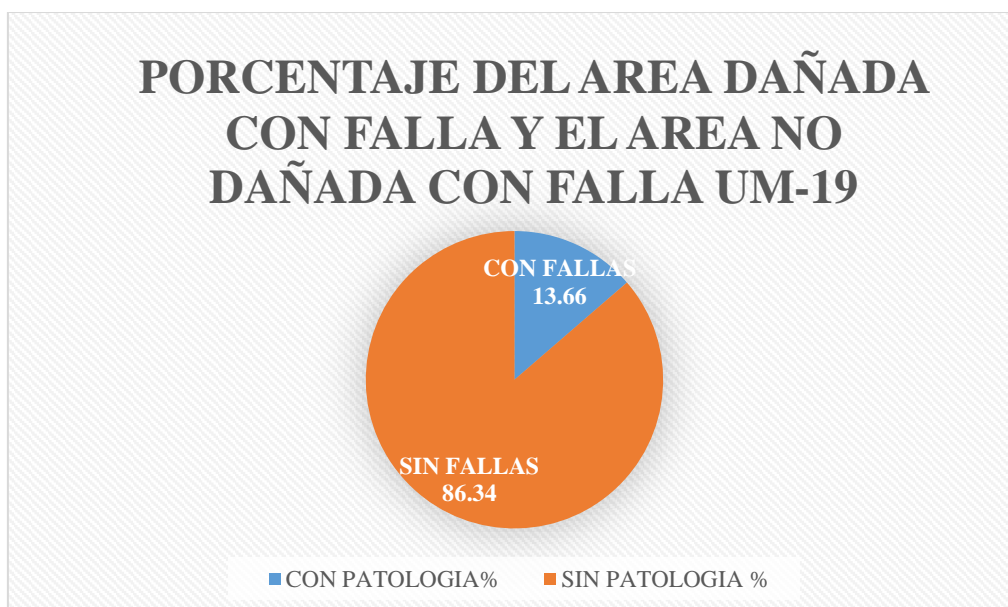
GRAFICO 56: PORCENTAJE DEL AREA DAÑADA CON FALLAS Y EL AREA NO DAÑADA CON FALLAS UM- 19

Se puede observar que el área afectada con fallas es 13.66% y el porcentaje de área sin fallas es 86.34%

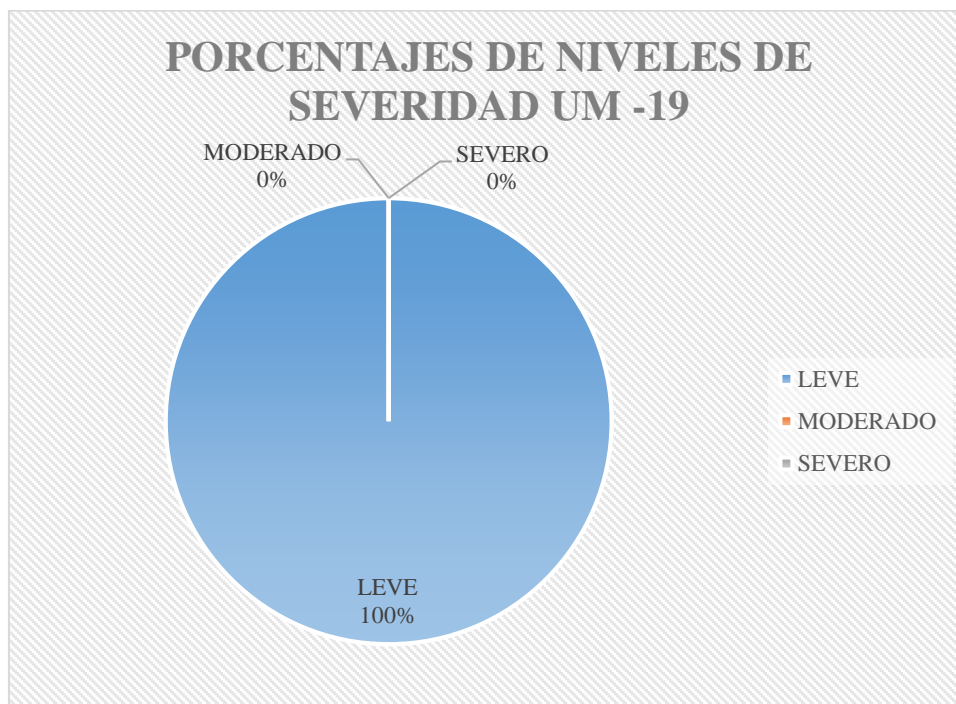
GRAFICO 57: PORCENTAJE DE NIVELES DE SEVERIDAD UM-19

ANALISIS DEL NIVEL DE SEVERIDAD DE LA MUESTRA UM-19				
MARGEN	LEVE	MODERADO	SEVERO	TOTAL
IZQUIERDA	5	0	0	5
DERECHA	5	0	0	5
FONDO	1	0	0	1
<b>TOTAL</b>	<b>11</b>	<b>0</b>	<b>0</b>	<b>11</b>
<b>TOTAL %</b>	<b>100</b>	<b>0</b>	<b>0</b>	<b>100</b>

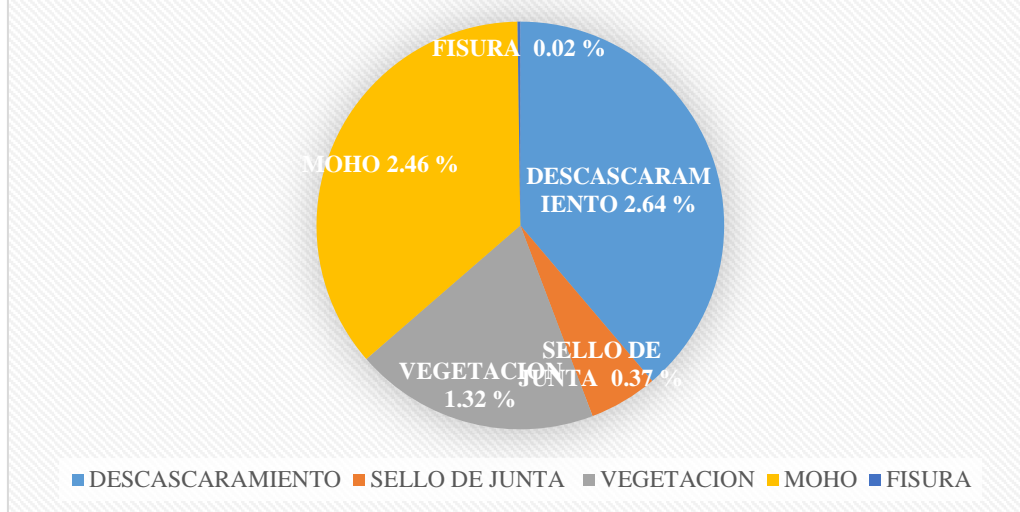
GRAFICO 58: PORCENTAJE DE LAS FALLAS ENCONTRADAS EN LA UM - 20

Se puede observar que la fallas de mayor incidencia es el moho (M), con un porcentaje de afectación de 2.46 %. Así mismo la fallas con menos incidencia es fisura (F) con un porcentaje de afectación del 0.02%.

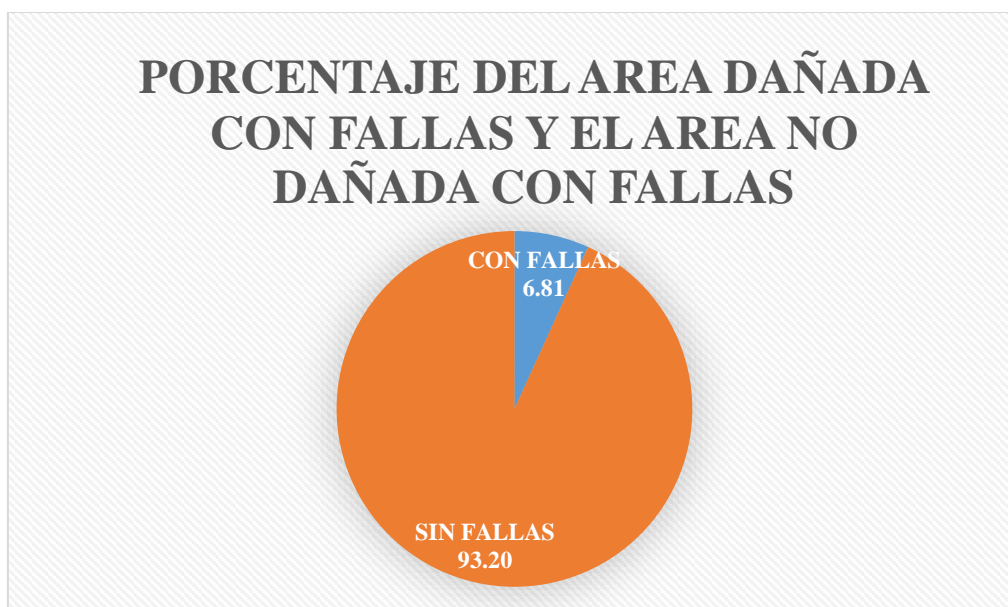
GRAFICO 59: PORCENTAJE DEL AREA DAÑADA CON FALLAS Y EL AREA NO DAÑADA CON FALLAS UM- 20

Se puede observar que el área afectada con fallas es 6.81% y el porcentaje de área sin fallas es 93.20%
