UNIVERSIDAD CATÓLICA LOS ÁNGELES  
CHIMBOTE

**EVALUACION DE LA ESTRUCTURA HIDRAULICA EN  
EL CANAL DE RIEGO CARLOS LEIGHT ENTRE LOS  
TRAMOS 23 + 000, 23+ 500 EN EL C. P. DE TANGAY,  
DEL DISTRITO DE NUEVO CHIMBOTE, PROVINCIA  
DEL SANTA, DEPARTAMENTO DE ANCASH Y SU  
INCIDENCIA EN LA CONDICION HIDRICA DE LA  
POBLACION – 2020.**

**TESIS PARA OPTAR EL TÍTULO PROFESIONAL DE  
INGENIERO CIVIL**

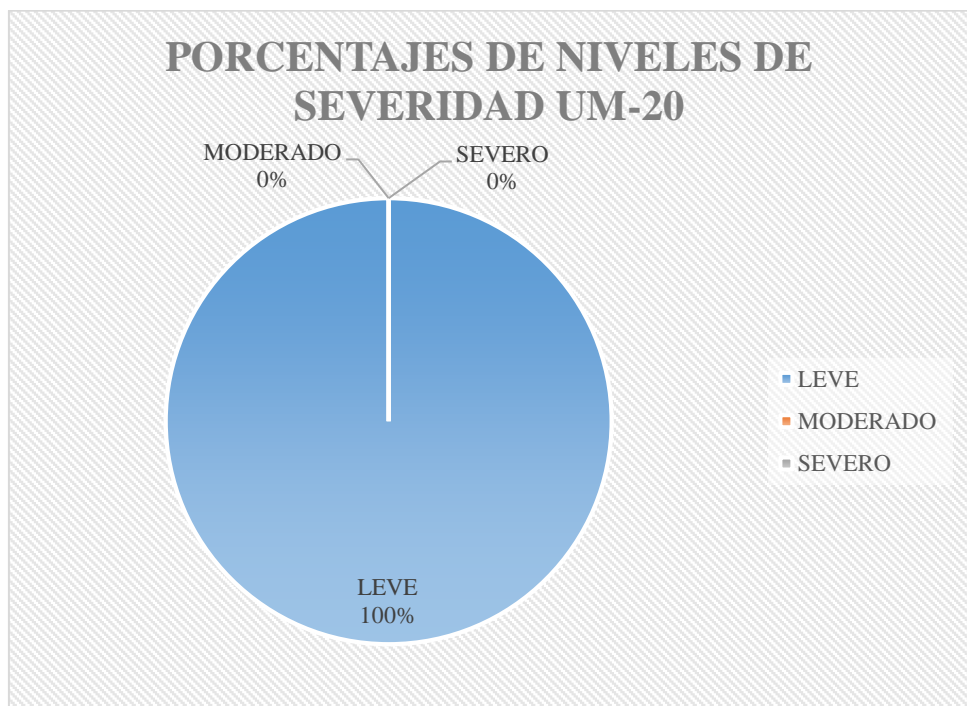
GRAFICO 60: PORCENTAJE DE NIVELES DE SEVERIDAD UM-20

ANALISIS DEL NIVEL DE SEVERIDAD DE LA MUESTRA UM-20				
MARGEN	LEVE	MODERADO	SEVERO	TOTAL
IZQUIERDA	5	0	0	5
DERECHA	5	0	0	5
FONDO	1	0	0	1
<b>TOTAL</b>	<b>11</b>	<b>0</b>	<b>0</b>	<b>11</b>
<b>TOTAL %</b>	<b>100</b>	<b>0</b>	<b>0</b>	<b>100</b>
