**EVALUACIÓN DE LAS PATOLOGÍAS DEL
PAVIMENTO FLEXIBLE, PARA LA OBTENCIÓN
DEL ÍNDICE DE LA CONDICIÓN OPERACIONAL,
EN LA VÍA LOS LIBERTADORES DE LA
PROGRESIVA 326+000 AL 327+500, DEL DISTRITO
DE AYACUCHO, PROVINCIA DE HUAMANGA Y
REGIÓN AYACUCHO – 2019.**

**TESIS PARA OPTAR EL TÍTULO PROFESIONAL DE
INGENIERO CIVIL**

**ZEA RODRIGUEZ, FRAN MICHAEL
ORCID: 0000-0002-6600-1642**

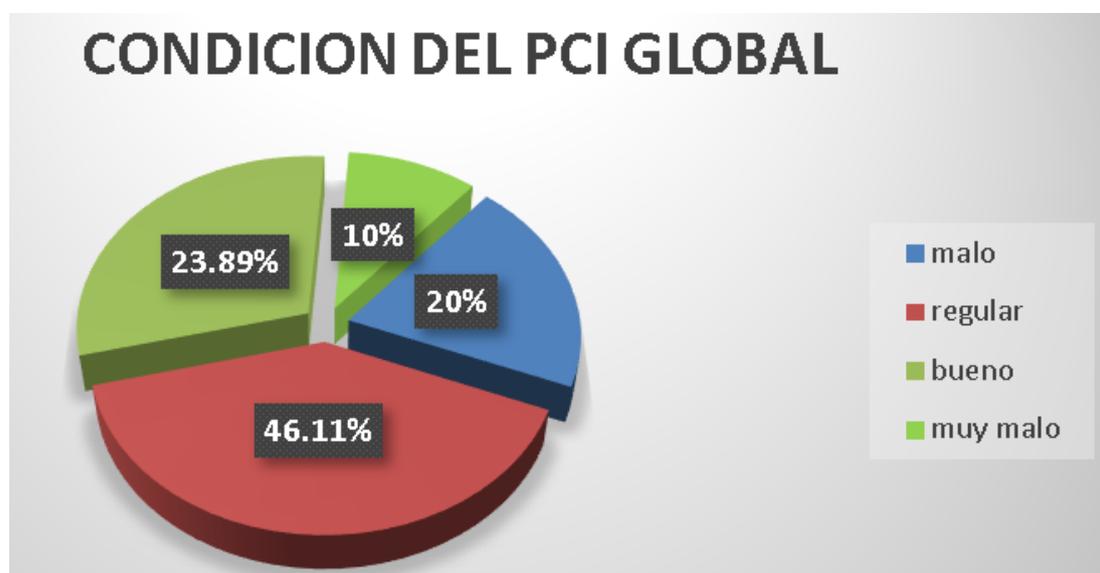
Esta investigación fue causa del análisis de las fallas que se encuentran en la vía Los Libertadores de la progresiva 326+000 al 327+500, del distrito de Ayacucho, provincia de Huamanga y Región Ayacucho – 2019. Analizando y evaluando el pavimento flexible inicialmente de manera visual en campo y seguidamente con la ayuda de las tablas, gráficos y hoja de Excel del PCI sacamos sus valores para cada unidad de muestra, y luego un análisis general de todas las muestras de dicho pavimento podemos deducir que esta con un PCI igual a 46.11, que con la ayuda de los parámetros de evaluación podemos deducir de que está en un estado regular nos indica que dicho pavimento debe entrar en la etapa de rehabilitación. En las muestras tomadas podemos observar las patologías con mayor presencia de daños que estas ocasionan son: grietas de piel de cocodrilo (1), grietas longitudinales y transversales (10), huecos (13), Grietas de contracción (3), y Baches y zanjas separadas (11).

Figura 5.11: Condición de la evaluación global del PCI.
