**DETERMINACIÓN Y EVALUACIÓN DE LAS
PATOLOGÍAS DEL CONCRETO EN COLUMNAS,
VIGAS DE CONFINAMIENTO, SOBRECIMENTOS,
Y MUROS DE ALBAÑILERÍA DEL CERCO
PERIMETRICO DEL COMPLEJO DEPORTIVO
LARAN, DISTRITO ALTO LARAN, PROVINCIA DE
CHINCHA, ICA. MAYO – 2019.**

**TESIS PARA OPTAR EL TÍTULO PROFESIONAL DE
INGENIERO CIVIL**

**VELARDE MEDINA, NANDO
ORCID: 0000-0002-8053-7443**

**AYACUCHO - PERÚ
2020**

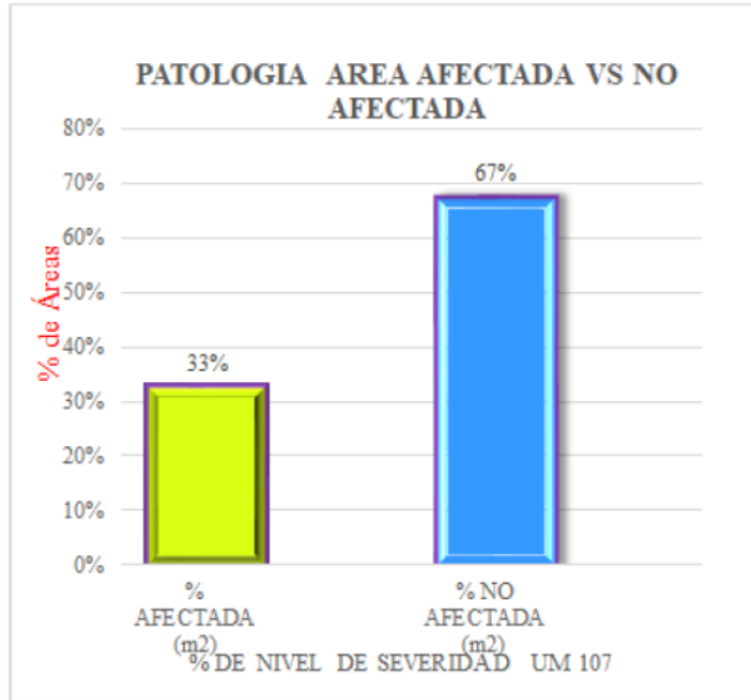
Figura 5.14: Áreas afectadas – muestra 107.
Fuente:(Elaboración propia)

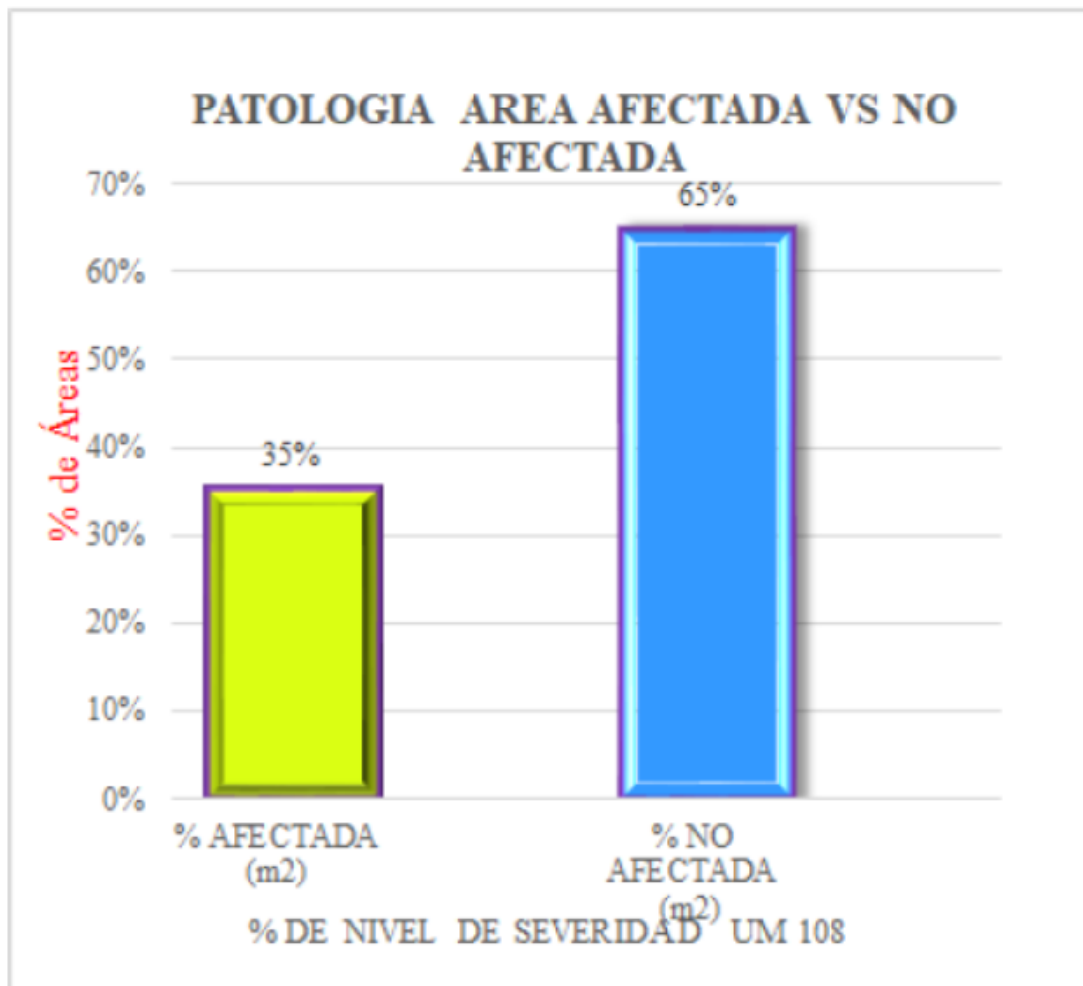
Figura 5.16: Áreas afectadas – muestra 108.

[A]	[B]	[C]	[D]	[E]						
Paño 11	Columna	0.813	0.04	0.00	0.00	0.08	0.10	0.22	0.59	27%	73%		1
	Viga	0.807	0.09	0.09	0.20	0.00	0.00	0.29	0.52	39%	61%		1
	Sobrecimiento	1.412	0.00	0.42	0.00	0.56	0.43	1.41	0.00	100%	0%		3
	Muro	10.895	0.09	0.08	0.58	1.55	1.22	3.43	7.47	31%	69%		2
Paño 12	Columna	0.813	0.03	0.00	0.00	0.10	0.08	0.21	0.60	26%	74%		1
	Viga	0.807	0.00	0.05	0.08	0.00	0.00	0.13	0.68	15%	85%		1
	Sobrecimiento	1.412	0.00	0.56	0.00	0.42	0.43	1.41	0.00	100%	0%		3
	Muro	10.895	0.09	0.10	0.45	0.60	1.50	2.71	8.19	25%	75%		2
Σ TOTAL:		27.86	0.07	1.20	1.31	3.37	3.77	9.81	18.04	35%	65%	Moderado

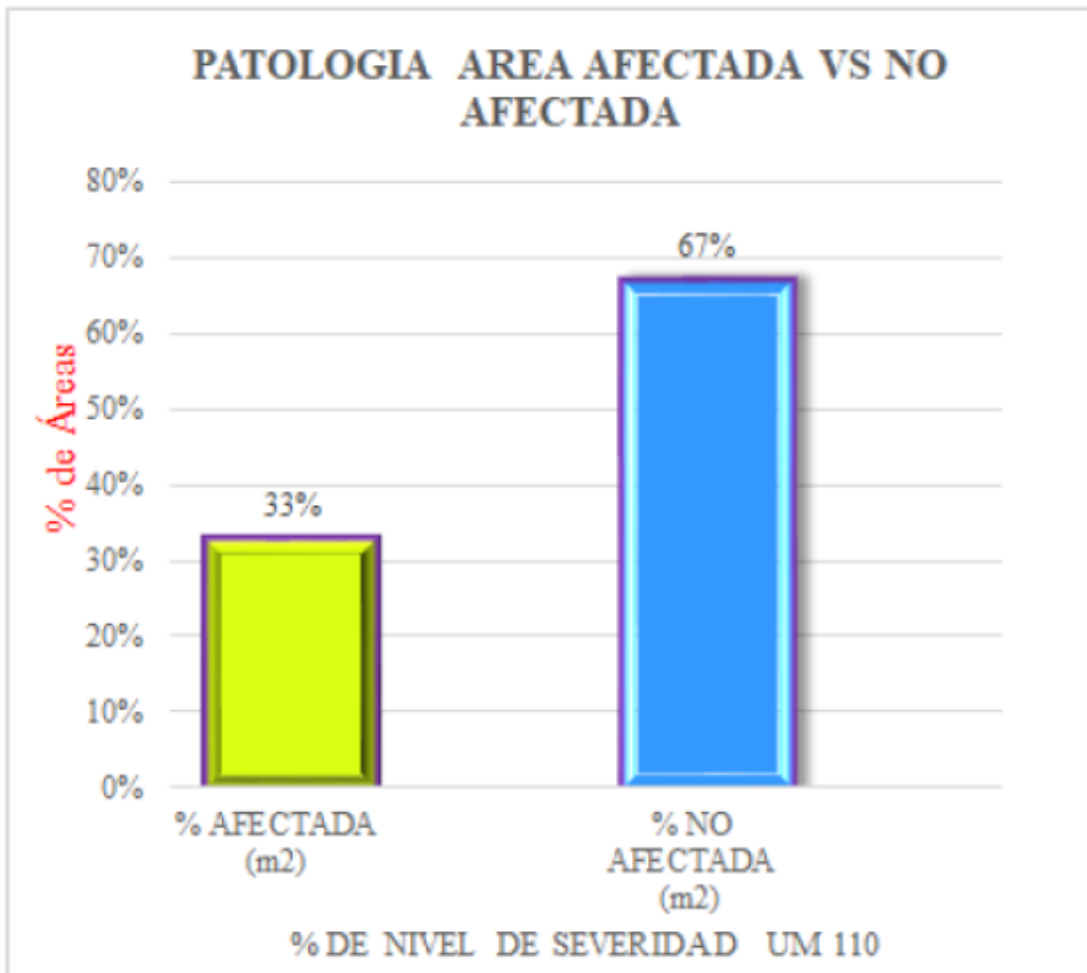
Figura 5.20: Áreas afectadas – muestra 110.

[A]	[B]	[C]	[D]	[E]						
PAÑO 15	Columna	0.813	0.06	0.03	0.04	0.00	0.09	0.22	0.59	27%	73%		1
	Viga	0.907	0.00	0.09	0.07	0.00	0.00	0.16	0.66	19%	81%		1
	Sobrecimiento	1.412	0.00	0.26	0.00	0.55	0.60	1.41	0.00	100%	0%		3
PAÑO 16	Muro	10.898	0.00	0.10	0.25	0.99	1.20	2.54	8.36	23%	77%		1
	Columna	0.813	0.07	0.00	0.00	0.10	0.08	0.22	0.59	27%	73%		1
	Viga	0.909	0.03	0.08	0.09	0.00	0.00	0.20	0.61	25%	75%		1
	Sobrecimiento	1.411	0.00	0.31	0.00	0.35	0.75	1.41	0.00	100%	0%		3
	Muro	10.88	0.00	0.09	0.75	0.97	1.20	3.01	7.87	28%	72%		1
Σ TOTAL:		27.84	0.16	0.96	1.20	2.96	3.09	9.17	18.67	33%	67%	Moderado

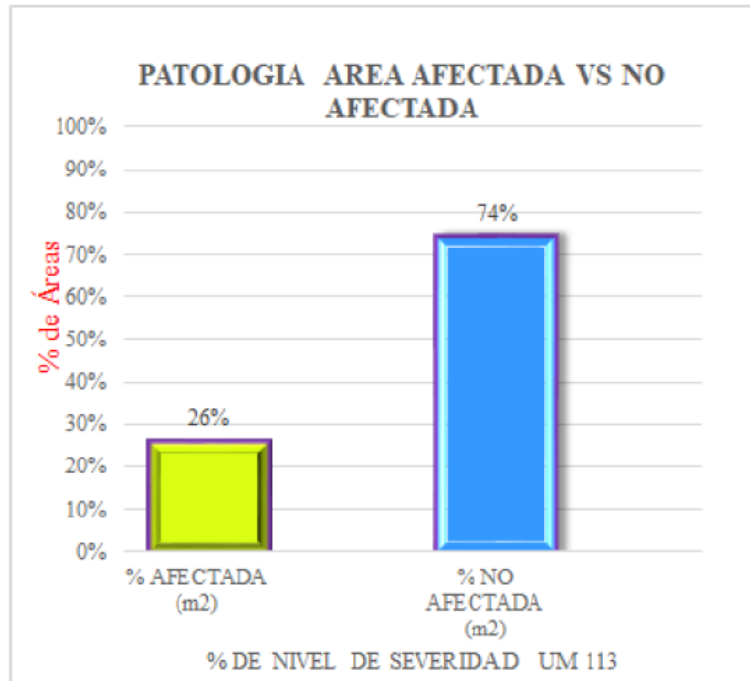
Figura 5.26: Áreas afectadas – muestra 113.
Fuente:(Elaboración propia)
