UNIVERSIDAD CATÓLICA LOS ÁNGELES
CHIMBOTE

**DETERMINACIÓN Y EVALUACIÓN DE LAS
PATOLOGÍAS DEL CONCRETO EN EL CANAL DE
REGADÍO DEL CASERÍO DE NUNOCOTO ENTRE LAS
PROGRESIVAS 0+000 km AL 1+000 km DEL DISTRITO
DE ACOPAMPA, PROVINCIA DE CARHUAZ,
DEPARTAMENTO DE ANCASH- 2019**

**TESIS PARA OPTAR EL TÍTULO PROFESIONAL DE
INGENIERO CIVIL**

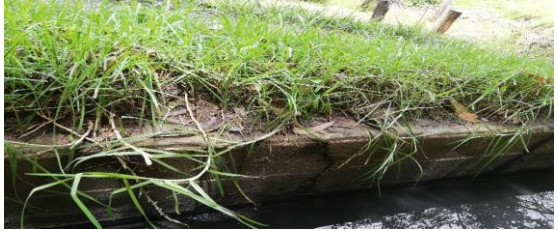
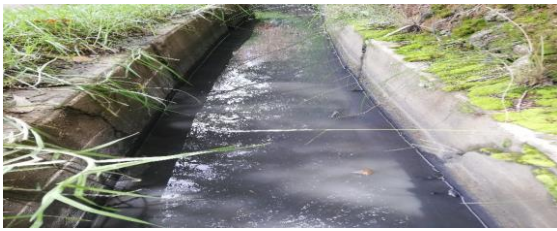
MARGEN DERECHO												
TIPO DE PATOLOGÍA	ÁREA TOTAL		ÁREA EVALUADA (m ²)	PROFUNDIDAD (mm)	ABERTURA (mm)	ÁREA AFECTADA		ÁREA AFECTADA TOTAL	% ÁREA AFECTADA	NIVEL DE SEVERIDAD		
	LARGO	ANCHO				LONGITUD	ANCHO			LEVE	MODERADO	SEVERO
GRIETAS	3	0.6	5.4			0	0.6	1.8	33.33%			
	3	0.6			2	3	0.6					
	3	0.6				0	0.6					
FISURAS	3	0.6	5.4			0	0.6	0	0.00%			
	3	0.6				0	0.6					
	3	0.6				0	0.6					
HUNDIMIENTO	3	0.6	5.4			0	0.6	0	0.00%			
	3	0.6				0	0.6					
	3	0.6				0	0.6					
FOTOGRAFÍA 1						FOTOGRAFÍA 2

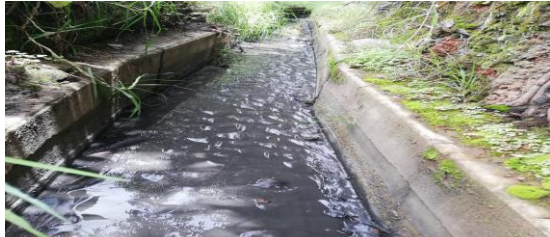
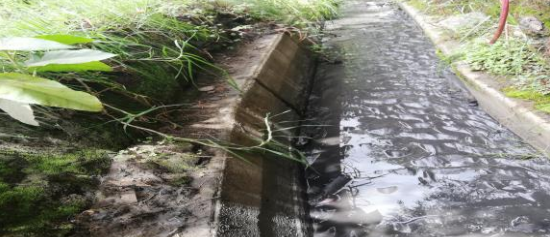
FONDO DEL CANAL												
TIPO DE PATOLOGÍA	ÁREA TOTAL		ÁREA EVALUADA (m2)	PROFUNDIDAD (mm)	ABERTURA (mm)	ÁREA AFECTADA		ÁREA AFECTADA TOTAL	% ÁREA AFECTADA	NIVEL DE SEVERIDAD		
	LARGO	ANCHO				LONGITUD	ANCHO			LEVE	MODERADO	SEVERO
EROSIÓN	3	0.5	4.5			0	0	0	0.00%			
	3	0.5				0	0					
	3	0.5				0	0					
GRIETAS	3	0.5	4.5			0	0.5	0	0.00%			
	3	0.5				0	0.5					
	3	0.5				0	0.5					
HUNDIMIENTO	3	0.5	4.5			0	0.5	0	0.00%			
	3	0.5				0	0.5					
	3	0.5				0	0.5					
FOTOGRAFÍA 1						FOTOGRAFÍA 2

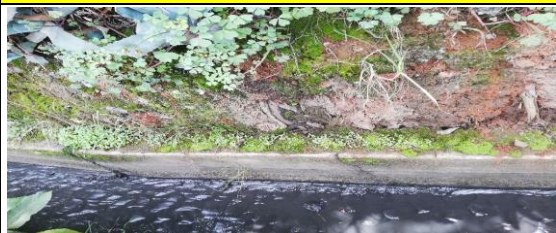
FOTOGRAFÍA 1

MARGEN DERECHO												
TIPO DE PATOLOGÍA	ÁREA TOTAL		ÁREA EVALUADA (m ²)	PROFUNDIDAD (mm)	ABERTURA (mm)	ÁREA AFECTADA		ÁREA AFECTADA TOTAL	% ÁREA AFECTADA	NIVEL DE SEVERIDAD		
	LARGO	ANCHO				LONGITUD	ANCHO			LEVE	MODERADO	SEVERO
GRIETAS	3	0.6	5.4		4	3	0.6	1.8	33.33%			
	3	0.6				0	0.6					
	3	0.6				0	0.6					
FISURAS	3	0.6	5.4					0.0005	0.01%			
	3	0.6				0	0.6					
	3	0.6		1.5	0.002	0.25						
HUNDIMIENTO	3	0.6	5.4					0	0.00%			
	3	0.6				0	0.6					
	3	0.6				0	0.6

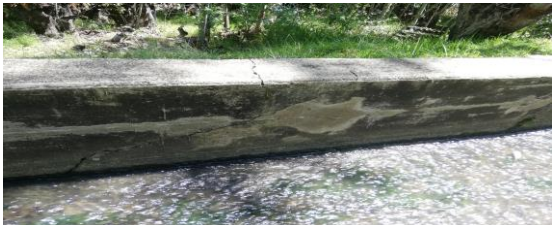
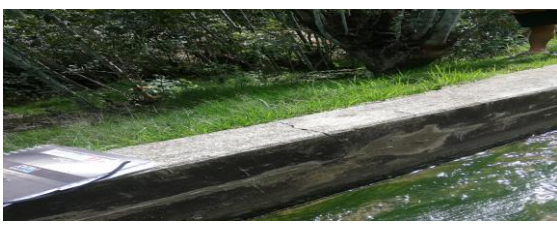
LARGO	ANCHO				LONGITUD	ANCHO			LEVE	MODERADO	SEVERO
GRIETAS	3	0.6	5.4		3	3	0.6	1.8	33.33%			
	3	0.6				0	0.6					
	3	0.6				0	0.6					
FISURAS	3	0.6	5.4		0	0	0.15	0	0.00%			
	3	0.6				0	0					
	3	0.6				0	0					
HUNDIMIENTO	3	0.6	5.4			0	0	0	0.00%			
	3	0.6				0	0					
	3	0.6				0	0					
FOTOGRAFÍA 1						FOTOGRAFÍA 2

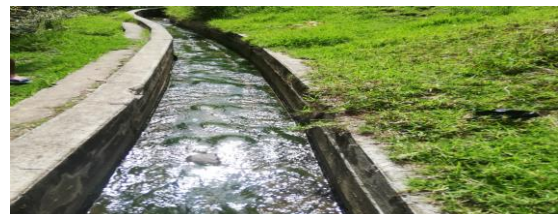
FONDO DEL CANAL												
TIPO DE PATOLOGÍA	ÁREA TOTAL		ÁREA EVALUADA (m2)	PROFUNDIDAD (mm)	ABERTURA (mm)	ÁREA AFECTADA		ÁREA AFECTADA TOTAL	% ÁREA AFECTADA	NIVEL DE SEVERIDAD		
	LARGO	ANCHO				LONGITUD	ANCHO			LEVE	MODERADO	SEVERO
EROSIÓN	3	0.5	4.5			0	0	0	0.00%			
	3	0.5				0	0					
	3	0.5				0	0					
GRIETAS	3	0.5	4.5			0	0.5	0	0.00%			
	3	0.5				0	0.5					
	3	0.5				0	0.5					
HUNDIMIENTO	3	0.5	4.5			0	0.5	0	0.00%			
	3	0.5				0	0.5					
	3	0.5				0	0.5					
FOTOGRAFÍA 1						FOTOGRAFÍA 2

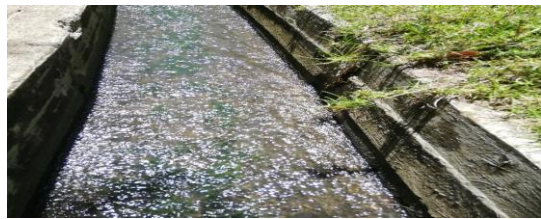
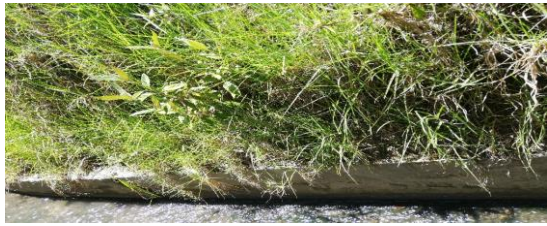
MARGEN DERECHO												
TIPO DE PATOLOGÍA	ÁREA TOTAL		ÁREA EVALUADA (m ²)	PROFUNDIDAD (mm)	ABERTURA (mm)	ÁREA AFECTADA		ÁREA AFECTADA TOTAL	% ÁREA AFECTADA	NIVEL DE SEVERIDAD		
	LARGO	ANCHO				LONGITUD	ANCHO			LEVE	MODERADO	SEVERO
GRIETAS	3	0.6	5.4		0		0.6	0	0.00%			
	3	0.6			0	0.6						
	3	0.6			0	0.6						
FISURAS	3	0.6	5.4				0.6	0.0006	0.01%			
	3	0.6			1	0.002	0.3					
	3	0.6					0.6					
HUNDIMIENTO	3	0.6	5.4				0.6	0	0.00%			
	3	0.6				0.6						
	3	0.6			0	0.6						
FOTOGRAFÍA 1						FOTOGRAFÍA 2

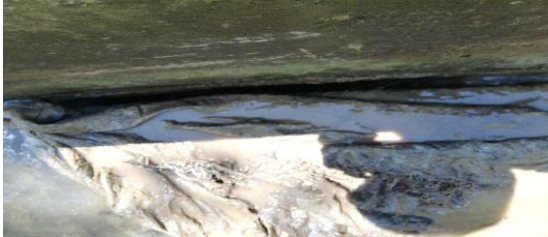
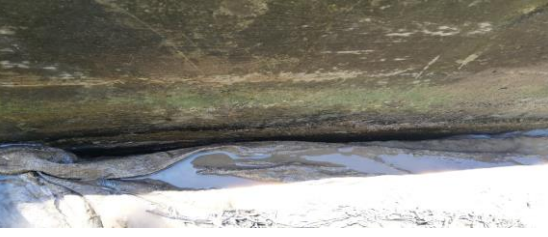
FONDO DEL CANAL												
TIPO DE PATOLOGÍA	ÁREA TOTAL		ÁREA EVALUADA (m2)	PROFUNDIDAD (mm)	ABERTURA (mm)	ÁREA AFECTADA		ÁREA AFECTADA TOTAL	% ÁREA AFECTADA	NIVEL DE SEVERIDAD		
	LARGO	ANCHO				LONGITUD	ANCHO			LEVE	MODERADO	SEVERO
EROSIÓN	3	0.5	4.5			0	0	0	0.00%			
	3	0.5				0	0					
	3	0.5				0	0					
GRIETAS	3	0.5	4.5			0	0.5	0	0.00%			
	3	0.5				0	0.5					
	3	0.5				0	0.5					
HUNDIMIENTO	3	0.5	4.5	50		0	0.5	1.5	33.33%			
	3	0.5				3	0.5					
	3	0.5				0	0.5					
FOTOGRAFÍA 1						FOTOGRAFÍA 2

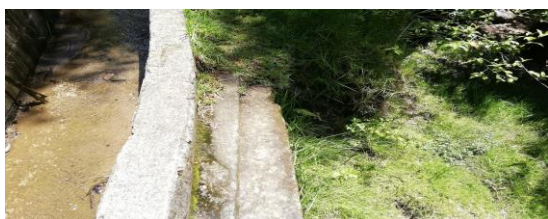
FOTOGRAFÍA 1

MARGEN DERECHO												
TIPO DE PATOLOGÍA	ÁREA TOTAL		ÁREA EVALUADA (m ²)	PROFUNDIDAD (mm)	ABERTURA (mm)	ÁREA AFECTADA		ÁREA AFECTADA TOTAL	% ÁREA AFECTADA	NIVEL DE SEVERIDAD		
	LARGO	ANCHO				LONGITUD	ANCHO			LEVE	MODERADO	SEVERO
GRIETAS	3	0.6	5.4		0	0	0.6	0	0.00%			
	3	0.6			0	0.6						
	3	0.6			0	0.6						
FISURAS	3	0.6	5.4			0	0.6	0.0004	0.01%			
	3	0.6			0	0.6						
	3	0.6		1	0.002	0.2						
HUNDIMIENTO	3	0.6	5.4			0	0.6	0	0.00%			
	3	0.6			0	0.6						
	3	0.6			0	0.6

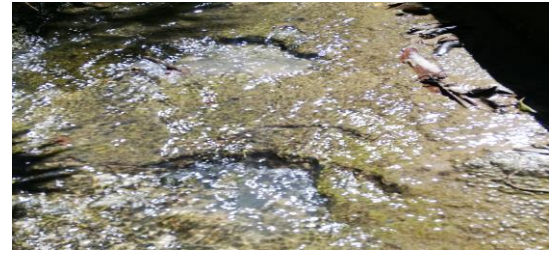
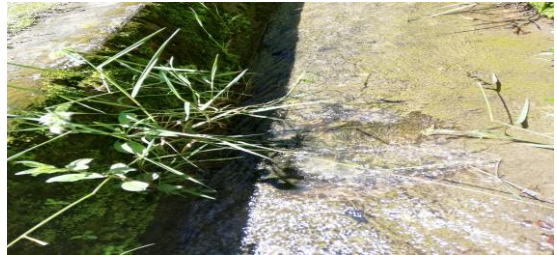
FONDO DEL CANAL														
TIPO DE PATOLOGÍA	ÁREA TOTAL		ÁREA EVALUADA (m2)	PROFUNDIDAD (mm)	ABERTURA (mm)	ÁREA AFECTADA		ÁREA AFECTADA TOTAL	% ÁREA AFECTADA	NIVEL DE SEVERIDAD				
	LARGO	ANCHO				LONGITUD	ANCHO			LEVE	MODERADO	SEVERO		
EROSIÓN	3	0.5	4.5	10		0.1	0.1	0.0825	1.83%					
	3	0.5			5		0.15			0.15				
	3	0.5			5		0.1			0.5				
GRIETAS	3	0.5	4.5			0	0.5	0	0.00%					
	3	0.5			0	0.5								
	3	0.5			0	0.5								
HUNDIMIENTO	3	0.5	4.5			0	0.5	0	0.00%					
	3	0.5			0	0.5								
	3	0.5			0	0.5								
FOTOGRAFÍA 1						FOTOGRAFÍA 2

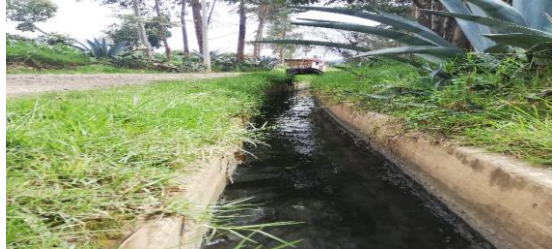
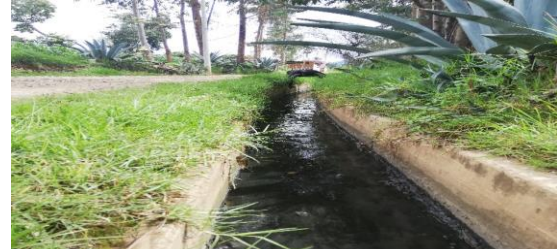
FONDO DEL CANAL												
TIPO DE PATOLOGÍA	ÁREA TOTAL		ÁREA EVALUADA (m2)	PROFUNDIDAD (mm)	ABERTURA (mm)	ÁREA AFECTADA		ÁREA AFECTADA TOTAL	% ÁREA AFECTADA	NIVEL DE SEVERIDAD		
	LARGO	ANCHO				LONGITUD	ANCHO			LEVE	MODERADO	SEVERO
EROSIÓN	3	0.5	4.5	10		0.1	0.1	0.0825	1.83%			
	3	0.5		5		0.15	0.15					
	3	0.5		5		0.1	0.5					
GRIETAS	3	0.5	4.5			0	0.5	0	0.00%			
	3	0.5				0	0.5					
	3	0.5				0	0.5					
HUNDIMIENTO	3	0.5	4.5			0	0.5	0	0.00%			
	3	0.5				0	0.5					
	3	0.5				0	0.5					
FOTOGRAFÍA 1						FOTOGRAFÍA 2

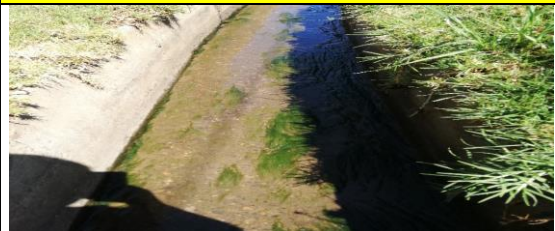
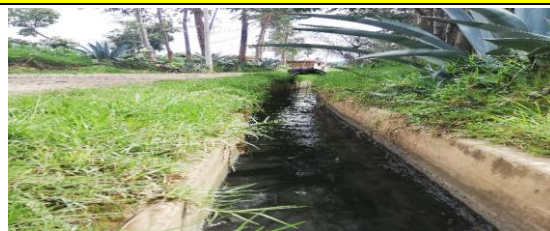
Descripción: Canal de regadío del caserío de Nunocoto, margen izquierdo, progresiva (0+380 al 0+400); las patologías encontradas fueron: grietas, fisuras

MARGEN DERECHO												
TIPO DE PATOLOGÍA	ÁREA TOTAL		ÁREA EVALUADA (m ²)	PROFUNDIDAD (mm)	ABERTURA (mm)	ÁREA AFECTADA		ÁREA AFECTADA TOTAL	% ÁREA AFECTADA	NIVEL DE SEVERIDAD		
	LARGO	ANCHO				LONGITUD	ANCHO			LEVE	MODERADO	SEVERO
GRIETAS	3	0.6	5.4		0	0	0.6	0	0.00%			
	3	0.6			0	0.6						
	3	0.6			0	0.6						
FISURAS	3	0.6	5.4		1	0	0.6	0.0005	0.01%			
	3	0.6			0.002	0.1						
	3	0.6			1	0.002	0.15					
HUNDIMIENTO	3	0.6	5.4			0	0.6	0	0.00%			
	3	0.6			0	0.6						
	3	0.6			0	0.6

ÁREA TOTAL	PATOLOGÍA ENCONTRADA	ÁREA AFECTADA	% ÁREA AFECTADA	NIVEL DE SEVERIDAD
15.3	GRIETAS	1.8	11.76%	MODERADO
	FISURAS	0.0005	0.00%	NO PRESENTA
	HUNDIMIENTO	0	0.00%	NO PRESENTA
	EROSIÓN	0.0825	0.54%	LEVE

En la unidad muestral 6 tenemos como patología principal la grieta, con un área afectada de 1.8 m² que corresponde a un 11.76%.

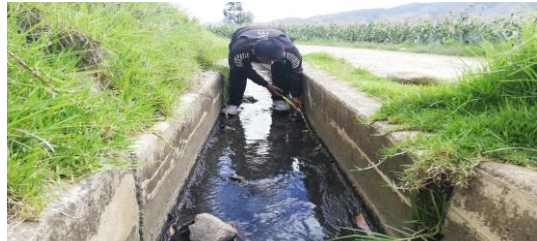
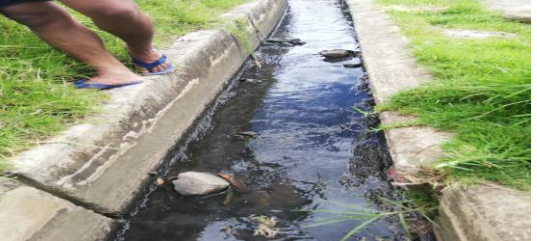
Descripción: Canal de regadío del caserío de Nunocoto, margen izquierdo, fondo del canal y margen derecho progresiva (0+440 al 0+460); las patologías encontradas fueron: grietas, erosión

FONDO DEL CANAL												
TIPO DE PATOLOGÍA	ÁREA TOTAL		ÁREA EVALUADA (m2)	PROFUNDIDAD (mm)	ABERTURA (mm)	ÁREA AFECTADA		ÁREA AFECTADA TOTAL	% ÁREA AFECTADA	NIVEL DE SEVERIDAD		
	LARGO	ANCHO				LONGITUD	ANCHO			LEVE	MODERADO	SEVERO
EROSIÓN	3	0.5	4.5	5		0.1	0.1	0.02	0.44%			
	3	0.5				0.1	0.1					
	3	0.5				0	0					
GRIETAS	3	0.5	4.5			0	0.5	1.5	33.33%			
	3	0.5			3	3	0.5					
	3	0.5				0	0.5					
HUNDIMIENTO	3	0.5	4.5			0	0.5	0	0.00%			
	3	0.5				0	0.5					
	3	0.5				0	0.5					
FOTOGRAFÍA 1						FOTOGRAFÍA 2

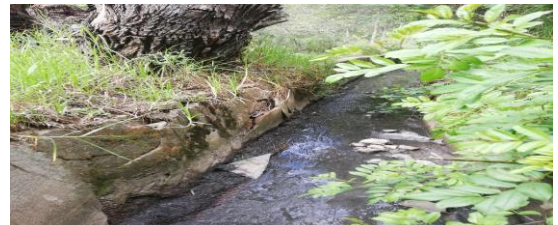
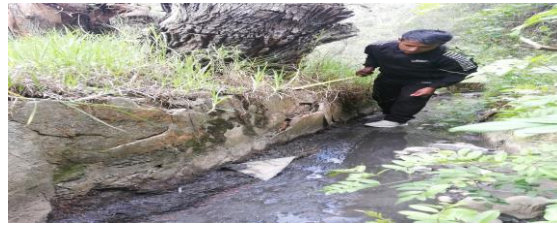
Descripción: Canal de regadío del caserío de Nunocoto, margen izquierdo, fondo del canal y margen derecho progresiva (0+500 al 0+520); las patologías encontradas fueron: grietas, y erosión.

LARGO	ANCHO				LONGITUD	ANCHO			LEVE	MODERADO	SEVERO	
GRIETAS	3	0.6	5.4		10	3	0.6	3.6	66.67%				
	3	0.6			10	3	0.6						
	3	0.6			0	0	0.6						
FISURAS	3	0.6	5.4		0	0	0.15	0	0.00%				
	3	0.6			0	0	0						
	3	0.6			0	0	0						
HUNDIMIENTO	3	0.6	5.4		0	0	0	0	0.00%				
	3	0.6			0	0	0						
	3	0.6			0	0	0						
FOTOGRAFÍA 1						FOTOGRAFÍA 2

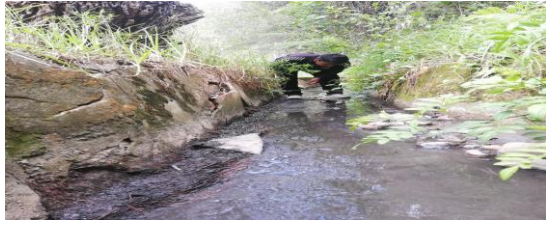
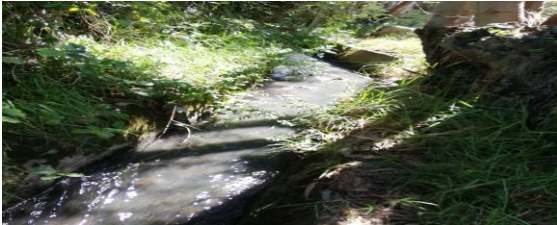
FONDO DEL CANAL													
TIPO DE PATOLOGÍA	ÁREA TOTAL		ÁREA EVALUADA (m2)	PROFUNDIDAD (mm)	ABERTURA (mm)	ÁREA AFECTADA		ÁREA AFECTADA TOTAL	% ÁREA AFECTADA	NIVEL DE SEVERIDAD			
	LARGO	ANCHO				LONGITUD	ANCHO			LEVE	MODERADO	SEVERO	
EROSIÓN	3	0.5	4.5	3		0.1	0.1	0.035	0.78%				
	3	0.5		3		0.1	0.1						
	3	0.5		3		0.1	0.15						
GRIETAS	3	0.5	4.5		0	0	0.5	0	0.00%				
	3	0.5			0	0	0.5						
	3	0.5			0	0	0.5						
HUNDIMIENTO	3	0.5	4.5		0	0	0.5	0	0.00%				
	3	0.5			0	0	0.5						
	3	0.5			0	0	0.5						
FOTOGRAFÍA 1						FOTOGRAFÍA 2

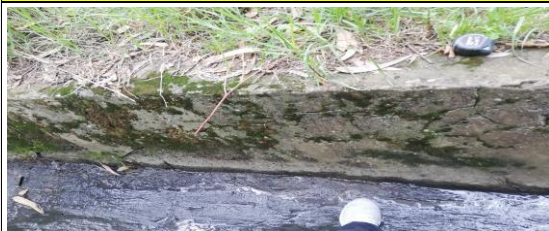
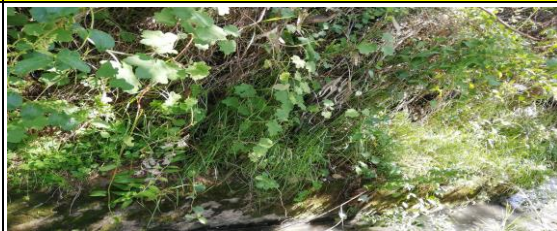
MARGEN DERECHO												
TIPO DE PATOLOGÍA	ÁREA TOTAL		ÁREA EVALUADA (m ²)	PROFUNDIDAD (mm)	ABERTURA (mm)	ÁREA AFECTADA		ÁREA AFECTADA TOTAL	% ÁREA AFECTADA	NIVEL DE SEVERIDAD		
	LARGO	ANCHO				LONGITUD	ANCHO			LEVE	MODERADO	SEVERO
GRIETAS	3	0.6	5.4		2	3	0.6	1.8	33.33%			
	3	0.6				0	0.6					
	3	0.6				0	0.6					
FISURAS	3	0.6	5.4				0.6	0	0.00%			
	3	0.6				0	0.6					
	3	0.6			0	0	0.3					
HUNDIMIENTO	3	0.6	5.4				0.6	0	0.00%			
	3	0.6				0	0.6					
	3	0.6				0	0.6

ÁREA TOTAL	PATOLOGÍA ENCONTRADA	ÁREA AFECTADA	% ÁREA AFECTADA	NIVEL DE SEVERIDAD
15.3	GRIETAS	5.4	35.29%	SEVERO
	FISURAS	0	0.00%	MODERADO
	HUNDIMIENTO	0	0.00%	NO PRESENTA
	EROSIÓN	0.035	0.23%	LEVE

En la unidad muestral 8 tenemos como patología principal la grieta, con un área afectada de 5.4 m² que corresponde a un 35.29%.

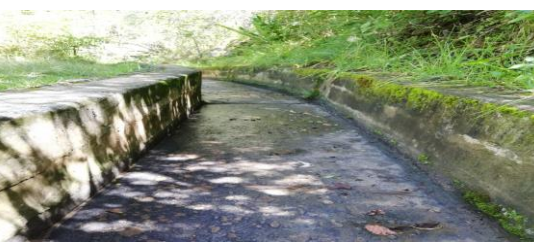
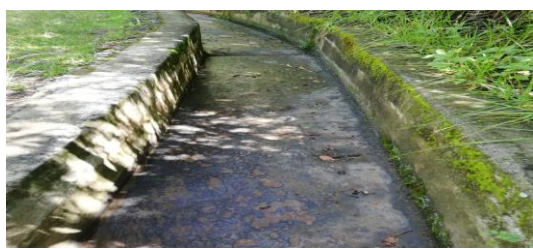
Descripción: Canal de regadío del caserío de Nunocoto, margen izquierdo, fondo canal progresiva (0+580 al 0+600); las patologías encontradas fueron: Grieta, erosión

FONDO DEL CANAL												
TIPO DE PATOLOGÍA	ÁREA TOTAL		ÁREA EVALUADA (m ²)	PROFUNDIDAD (mm)	ABERTURA (mm)	ÁREA AFECTADA		ÁREA AFECTADA TOTAL	% ÁREA AFECTADA	NIVEL DE SEVERIDAD		
	LARGO	ANCHO				LONGITUD	ANCHO			LEVE	MODERADO	SEVERO
EROSIÓN	3	0.5	4.5	3		0.1	0.1	0.02	0.44%			
	3	0.5		3		0.1	0.1					
	3	0.5				0	0					
GRIETAS	3	0.5	4.5			0	0.5	0	0.00%			
	3	0.5				0	0.5					
	3	0.5				0	0.5					
HUNDIMIENTO	3	0.5	4.5			0	0.5	0	0.00%			
	3	0.5				0	0.5					
	3	0.5				0	0.5					
FOTOGRAFÍA 1						FOTOGRAFÍA 2

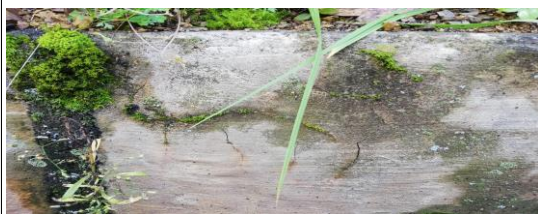
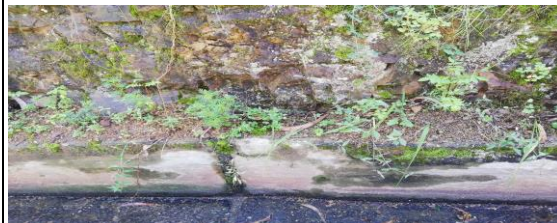
MARGEN DERECHO												
TIPO DE PATOLOGÍA	ÁREA TOTAL		ÁREA EVALUADA (m ²)	PROFUNDIDAD (mm)	ABERTURA (mm)	ÁREA AFECTADA		ÁREA AFECTADA TOTAL	% ÁREA AFECTADA	NIVEL DE SEVERIDAD		
	LARGO	ANCHO				LONGITUD	ANCHO			LEVE	MODERADO	SEVERO
GRIETAS	3	0.6	5.4		2	3	0.6	1.8	33.33%			
	3	0.6				0	0.6					
	3	0.6				0	0.6					
FISURAS	3	0.6	5.4				0	0.0006	0.01%			
	3	0.6				0	0.6					
	3	0.6			1	0.002	0.3					
HUNDIMIENTO	3	0.6	5.4				0	0	0.00%			
	3	0.6				0	0.6					
	3	0.6				0	0.6

ÁREA TOTAL	PATOLOGÍA ENCONTRADA	ÁREA AFECTADA	% ÁREA AFECTADA	NIVEL DE SEVERIDAD
15.3	GRIETAS	3.6	23.53%	MODERADO
	FISURAS	0.0012	0.01%	MODERADO
	HUNDIMIENTO	0	0.00%	NO PRESENTA
	EROSIÓN	0.02	0.13%	LEVE

En la unidad muestral 9 tenemos como patología principal la grieta, con un área afectada de 3.6 m² que corresponde a un 23.53%.

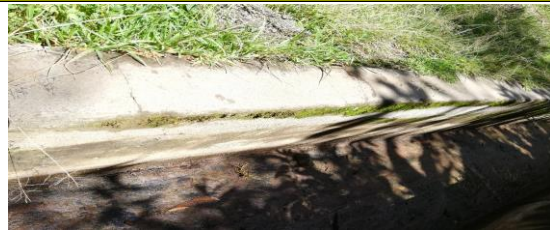
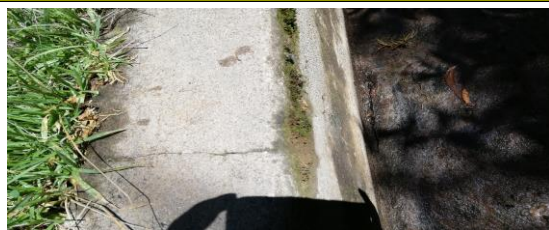
Descripción: Canal de regadío del caserío de Nunocoto, margen izquierdo, fondo canal y margen derecho progresiva (0+640 al 0+660); las patologías encontradas fueron: grietas, erosión y hundimiento

LARGO	ANCHO				LONGITUD	ANCHO			LEVE	MODERADO	SEVERO
GRIETAS	3	0.6	5.4		2	0.005	0.6	0.003	0.06%			
	3	0.6			0	0	0.6					
	3	0.6			0	0	0.6					
FISURAS	3	0.6	5.4		0	0	0.15	0	0.00%			
	3	0.6			0	0	0.3					
	3	0.6			0	0	0					
HUNDIMIENTO	3	0.6	5.4		0	0	0	0	0.00%			
	3	0.6			0	0	0					
	3	0.6			0	0	0					
FOTOGRAFÍA 1						FOTOGRAFÍA 2

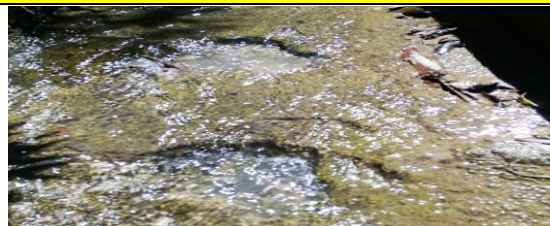
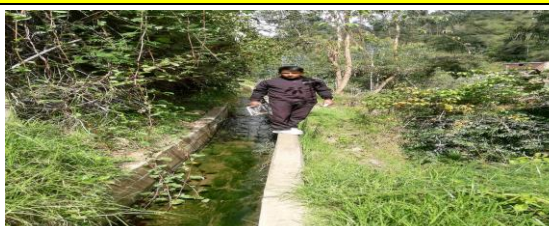
FONDO DEL CANAL												
TIPO DE PATOLOGÍA	ÁREA TOTAL		ÁREA EVALUADA (m ²)	PROFUNDIDAD (mm)	ABERTURA (mm)	ÁREA AFECTADA		ÁREA AFECTADA TOTAL	% ÁREA AFECTADA	NIVEL DE SEVERIDAD		
	LARGO	ANCHO				LONGITUD	ANCHO			LEVE	MODERADO	SEVERO
EROSIÓN	3	0.5	4.5	40		0.8	0.6	0.48	10.67%			
	3	0.5				0	0.1					
	3	0.5				0	0					
GRIETAS	3	0.5	4.5			0	0.5	0	0.00%			
	3	0.5				0	0.5					
	3	0.5				0	0.5					
HUNDIMIENTO	3	0.5	4.5	50		3	0.5	1.5	33.33%			
	3	0.5				0	0.5					
	3	0.5				0	0.5					
FOTOGRAFÍA 1						FOTOGRAFÍA 2

ÁREA TOTAL AFECTADA POR PATOLOGÍA				
ÁREA TOTAL	PATOLOGÍA ENCONTRADA	ÁREA AFECTADA	% ÁREA AFECTADA	NIVEL DE SEVERIDAD
15.3	GRIETAS	0.003	0.02%	MODERADO
	FISURAS	0	0.00%	MODERADO
	HUNDIMIENTO	1.5	9.80%	SEVERO
	EROSIÓN	0.48	3.14%	LEVE

En la unidad muestral 10 tenemos como patología principal Hundimiento, con un área afectada de 1.5 m² que corresponde a un 9.80%.

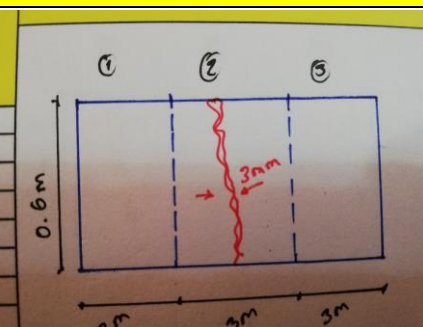
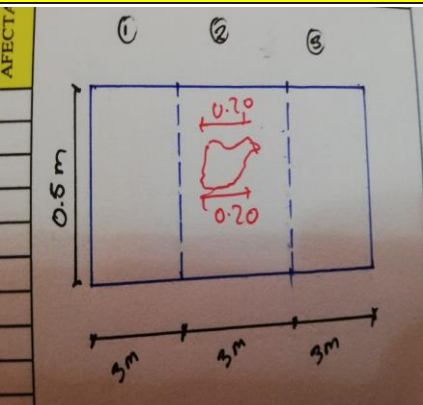
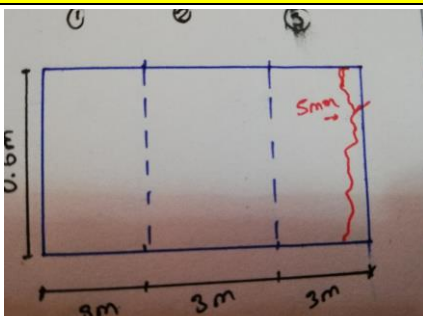
Cuadro 2. Ficha de evaluación de la unidad muestral 11

Descripción: Canal de regadío del caserío de Nunocoto, margen izquierdo, fondo canal y margen derecho, progresiva (0+700 al 0+720); las patologías encontradas fueron: grieta y erosión.

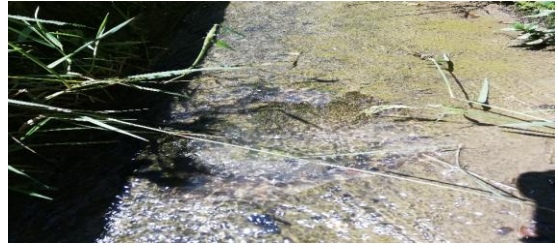
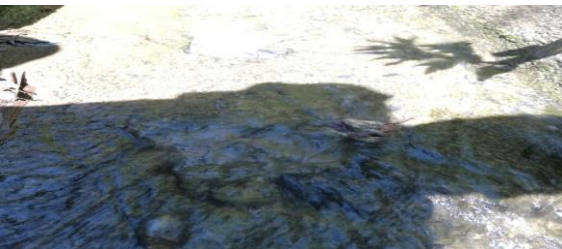
FONDO DEL CANAL												
TIPO DE PATOLOGÍA	ÁREA TOTAL		ÁREA EVALUADA (m2)	PROFUNDIDAD (mm)	ABERTURA (mm)	ÁREA AFECTADA		ÁREA AFECTADA TOTAL	% ÁREA AFECTADA	NIVEL DE SEVERIDAD		
	LARGO	ANCHO				LONGITUD	ANCHO			LEVE	MODERADO	SEVERO
EROSIÓN	3	0.5	4.5	0		0	0.6	0.09	2.00%			
	3	0.5		10		0.3	0.3					
	3	0.5				0	0					
GRIETAS	3	0.5	4.5			0	0.5	0	0.00%			
	3	0.5				0	0.5					
	3	0.5				0	0.5					
HUNDIMIENTO	3	0.5	4.5			0	0.5	0	0.00%			
	3	0.5		0		0	0.5					
	3	0.5				0	0.5					
FOTOGRAFÍA 1						FOTOGRAFÍA 2

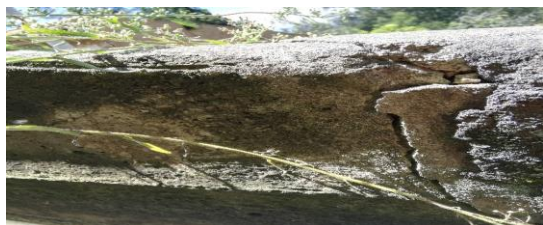
FOTOGRAFÍA 1

MARGEN DERECHO												
TIPO DE PATOLOGÍA	ÁREA TOTAL		ÁREA EVALUADA (m ²)	PROFUNDIDAD (mm)	ABERTURA (mm)	ÁREA AFECTADA		ÁREA AFECTADA TOTAL	% ÁREA AFECTADA	NIVEL DE SEVERIDAD		
	LARGO	ANCHO				LONGITUD	ANCHO			LEVE	MODERADO	SEVERO
GRIETAS	3	0.6	5.4		0	0	0.6	1.8	33.33%			
	3	0.6			0	0.6						
	3	0.6		5	3	0.6						
FISURAS	3	0.6	5.4			0	0.6	0	0.00%			
	3	0.6			0	0.6						
	3	0.6		0	0	0.3						
HUNDIMIENTO	3	0.6	5.4			0	0.6	0	0.00%			
	3	0.6			0	0.6						
	3	0.6			0	0.6

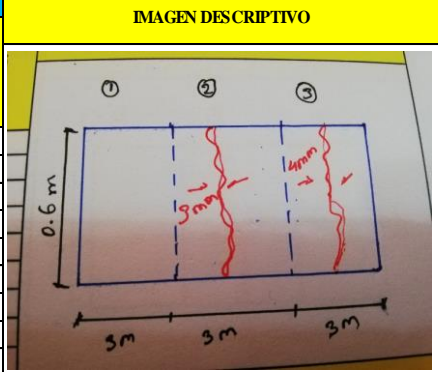
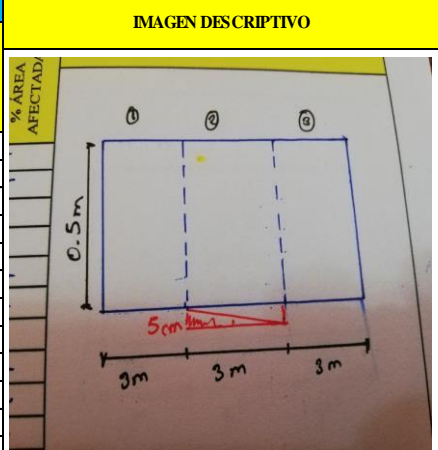
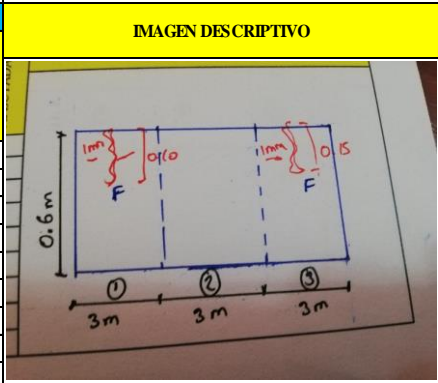
Cuadro 2. Ficha de evaluación de la unidad muestral 12

Descripción: Canal de regadío del caserío de Nunocoto, margen izquierdo, fondo canal y margen derecho progresiva (0+800 al 0+820); las patologías encontradas fueron: grieta, hundimiento y fisuras.

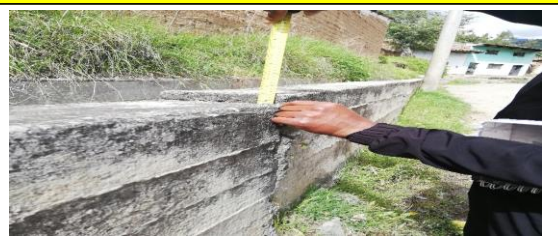
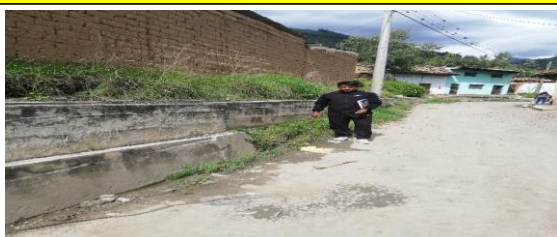
FONDO DEL CANAL												
TIPO DE PATOLOGÍA	ÁREA TOTAL		ÁREA EVALUADA (m ²)	PROFUNDIDAD (mm)	ABERTURA (mm)	ÁREA AFECTADA		ÁREA AFECTADA TOTAL	% ÁREA AFECTADA	NIVEL DE SEVERIDAD		
	LARGO	ANCHO				LONGITUD	ANCHO			LEVE	MODERADO	SEVERO
EROSIÓN	3	0.5	4.5	0		0	0.6	0	0.00%			
	3	0.5		0	0.3							
	3	0.5		0	0							
GRIETAS	3	0.5	4.5			0	0.5	0	0.00%			
	3	0.5		0	0.5							
	3	0.5		0	0.5							
HUNDIMIENTO	3	0.5	4.5			0	0.5	1.8	40.00%			
	3	0.5		50	3	0.6						
	3	0.5		0	0.5							
FOTOGRAFÍA 1						FOTOGRAFÍA 2
