UNIVERSIDAD CATÓLICA LOS ÁNGELES
CHIMBOTE

DETERMINACIÓN Y EVALUACIÓN DE LAS PATOLOGÍAS DEL
CONCRETO EN COLUMNAS, VIGAS Y MUROS DE
ALBAÑILERÍA CONFINADA DEL CERCO PERIMÉTRICO DE LA
FACULTAD DE AGRONOMÍA DE LA UNIVERSIDAD NACIONAL
DEL CENTRO DEL PERÚ, DISTRITO DE MANTARO, PROVINCIA
DE JAUJA, REGIÓN JUNÍN – ENERO 2016

TESIS PARA OPTAR EL TÍTULO PROFESIONAL DE:

INGENIERO CIVIL

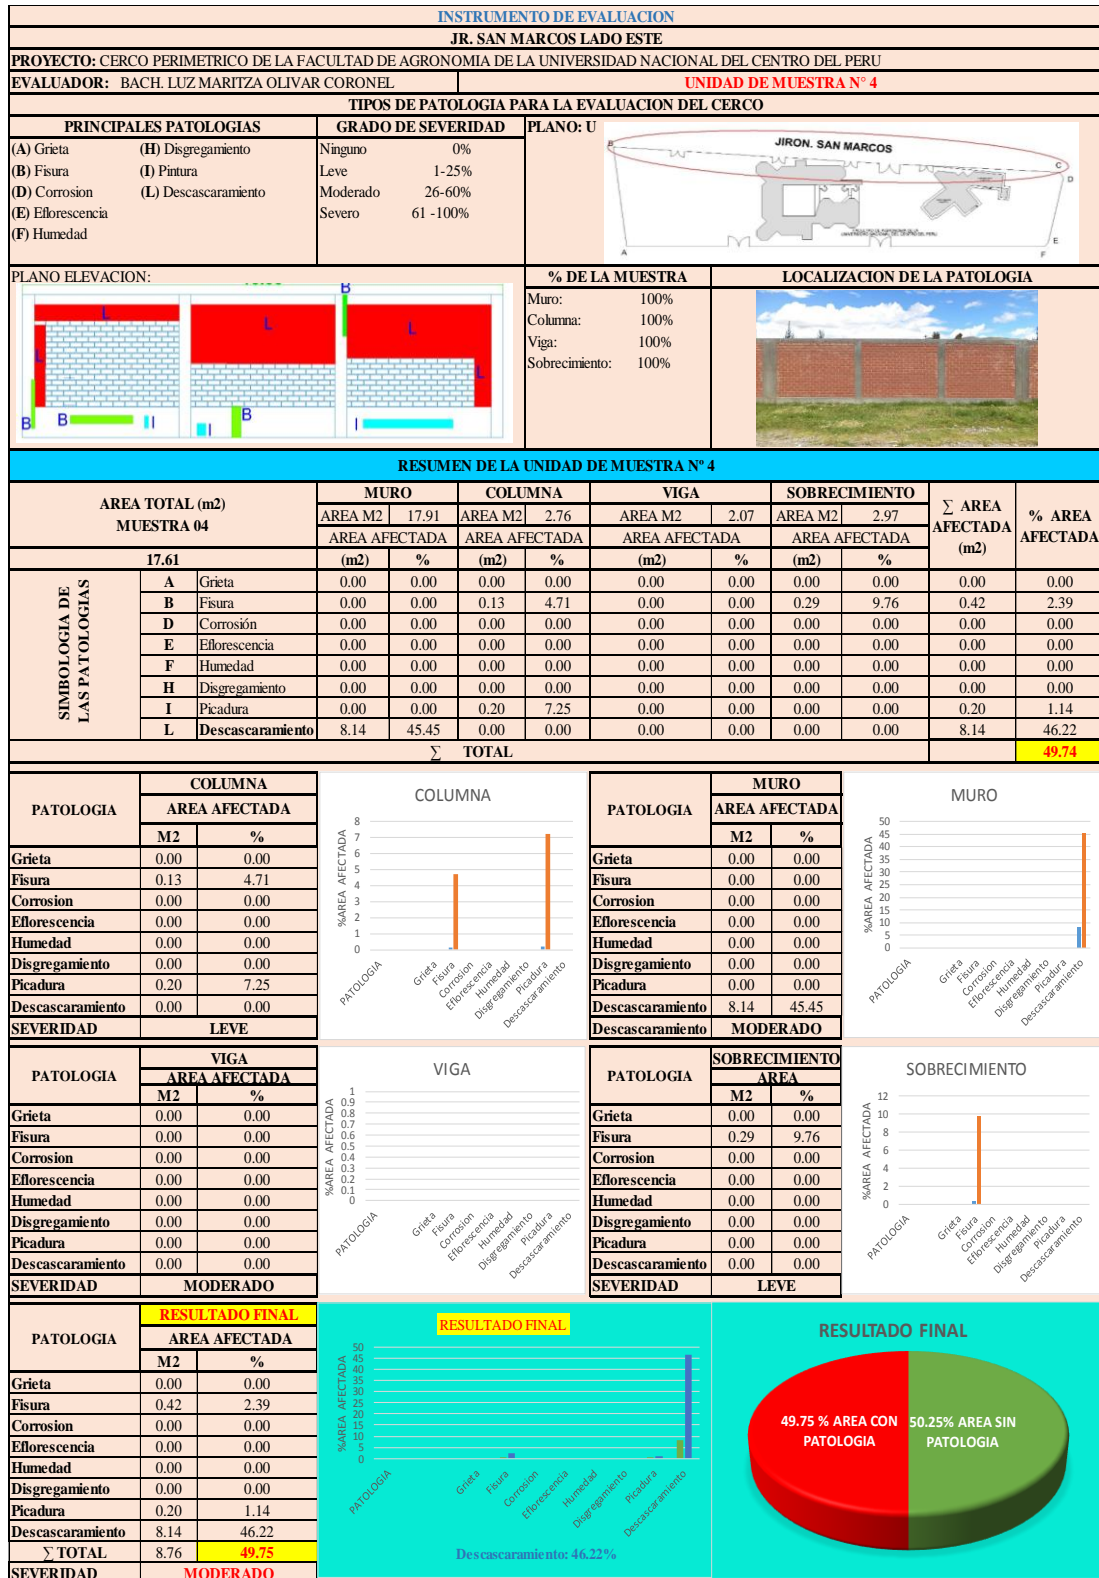
Tabla 04: Unidad de Muestra 04

UNIDAD DE MUESTRA 04. Conformado por columnas, vigas, columnas y sobrecimientos, siendo su grado de afectación MODERADO.

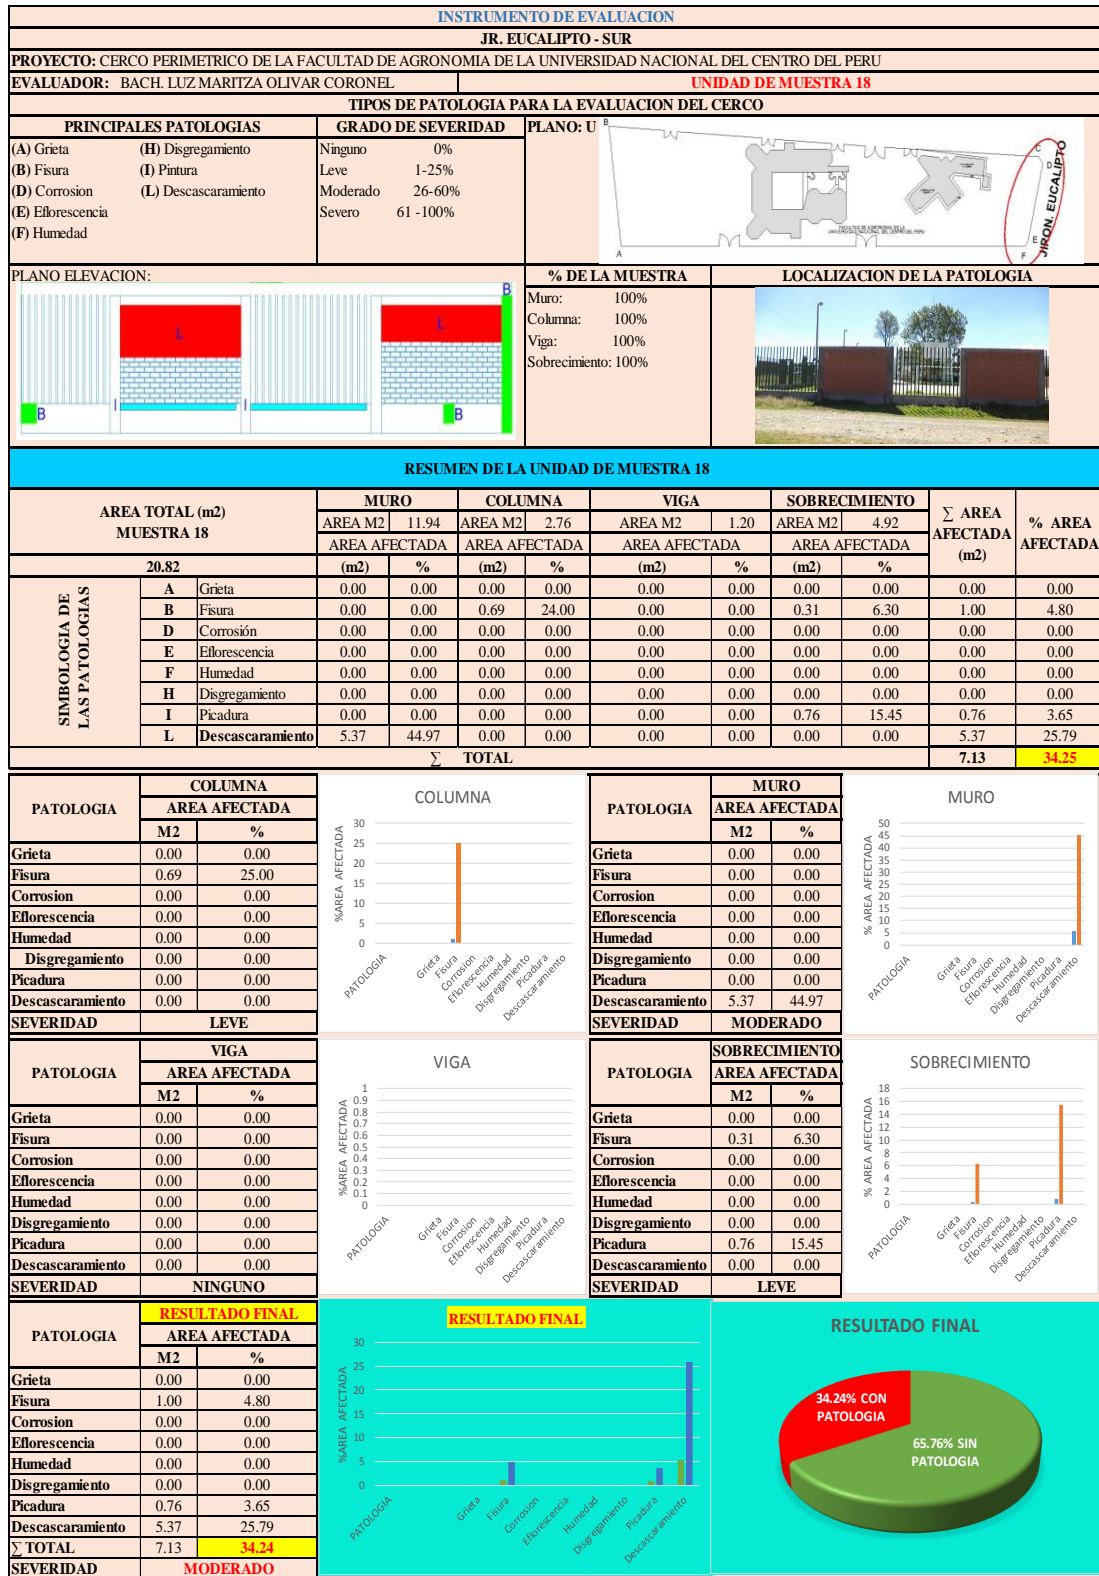
Tabla 18: Unidad de Muestra 18

UNIDAD DE MUESTRA 18. Conformado por columnas, vigas, columnas y sobrecimientos, siendo su grado de afectación MODERADO.

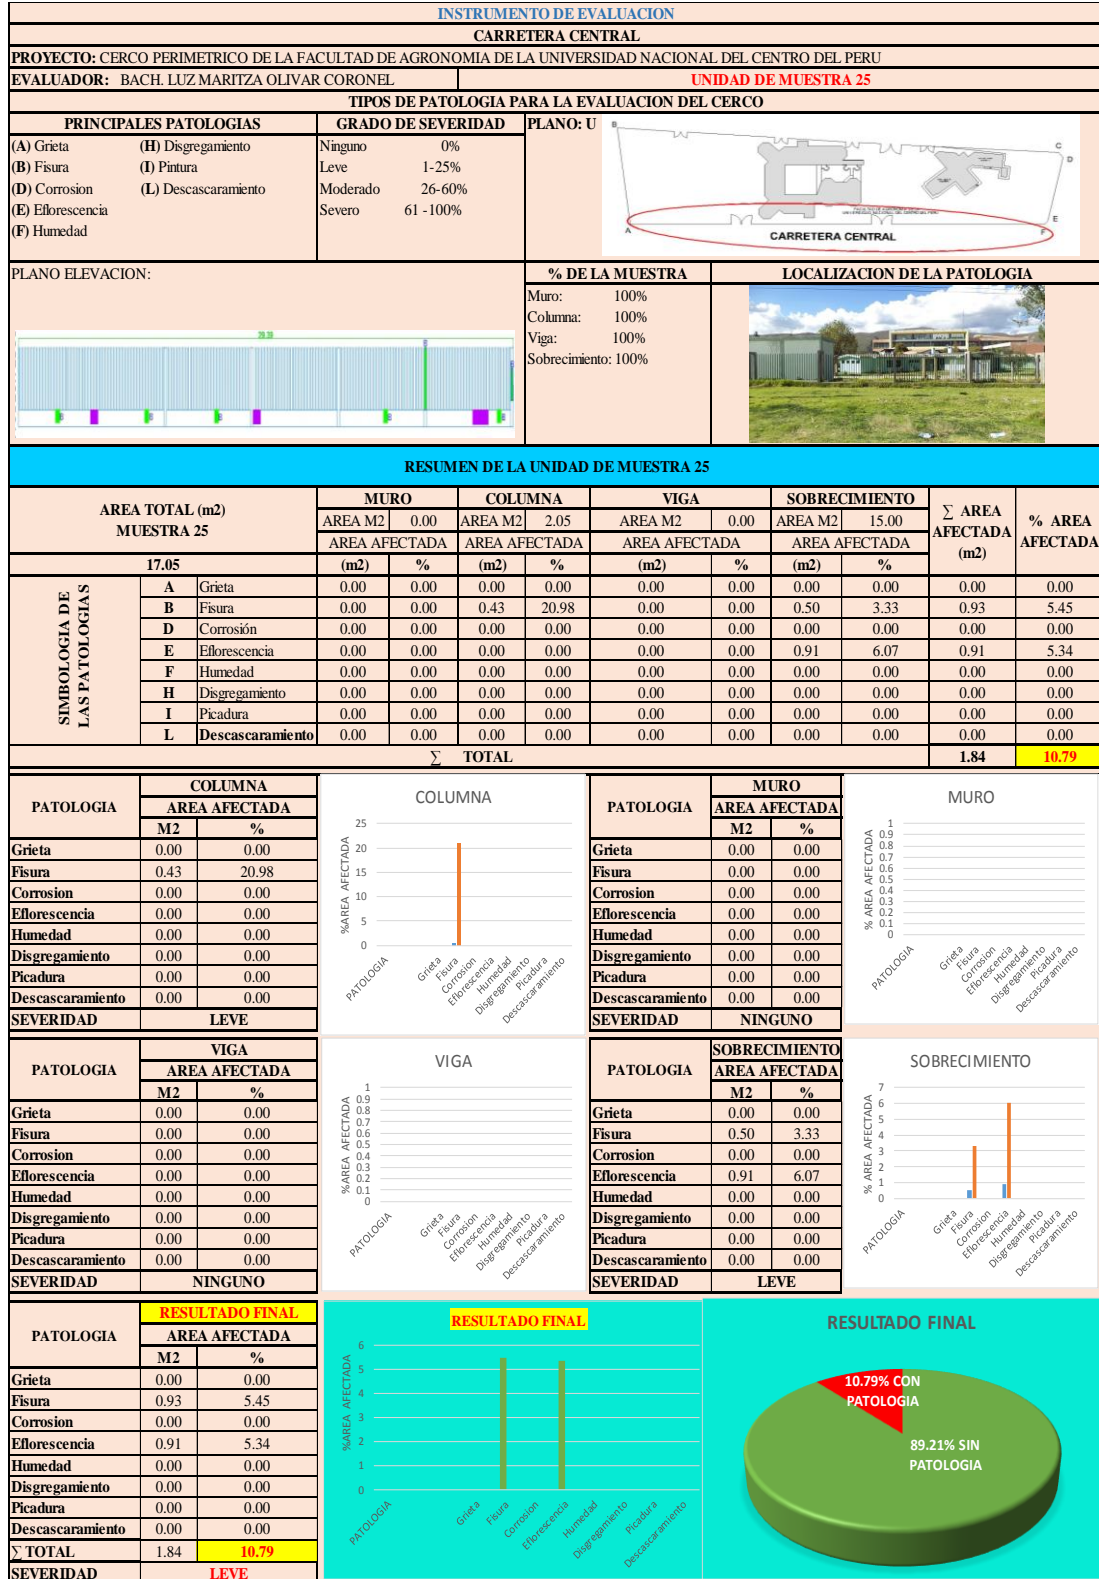
Tabla 25: Unidad de Muestra 25

UNIDAD DE MUESTRA 25. Conformado por columnas, vigas, columnas y sobrecimientos, siendo su grado de afectación LEVE.

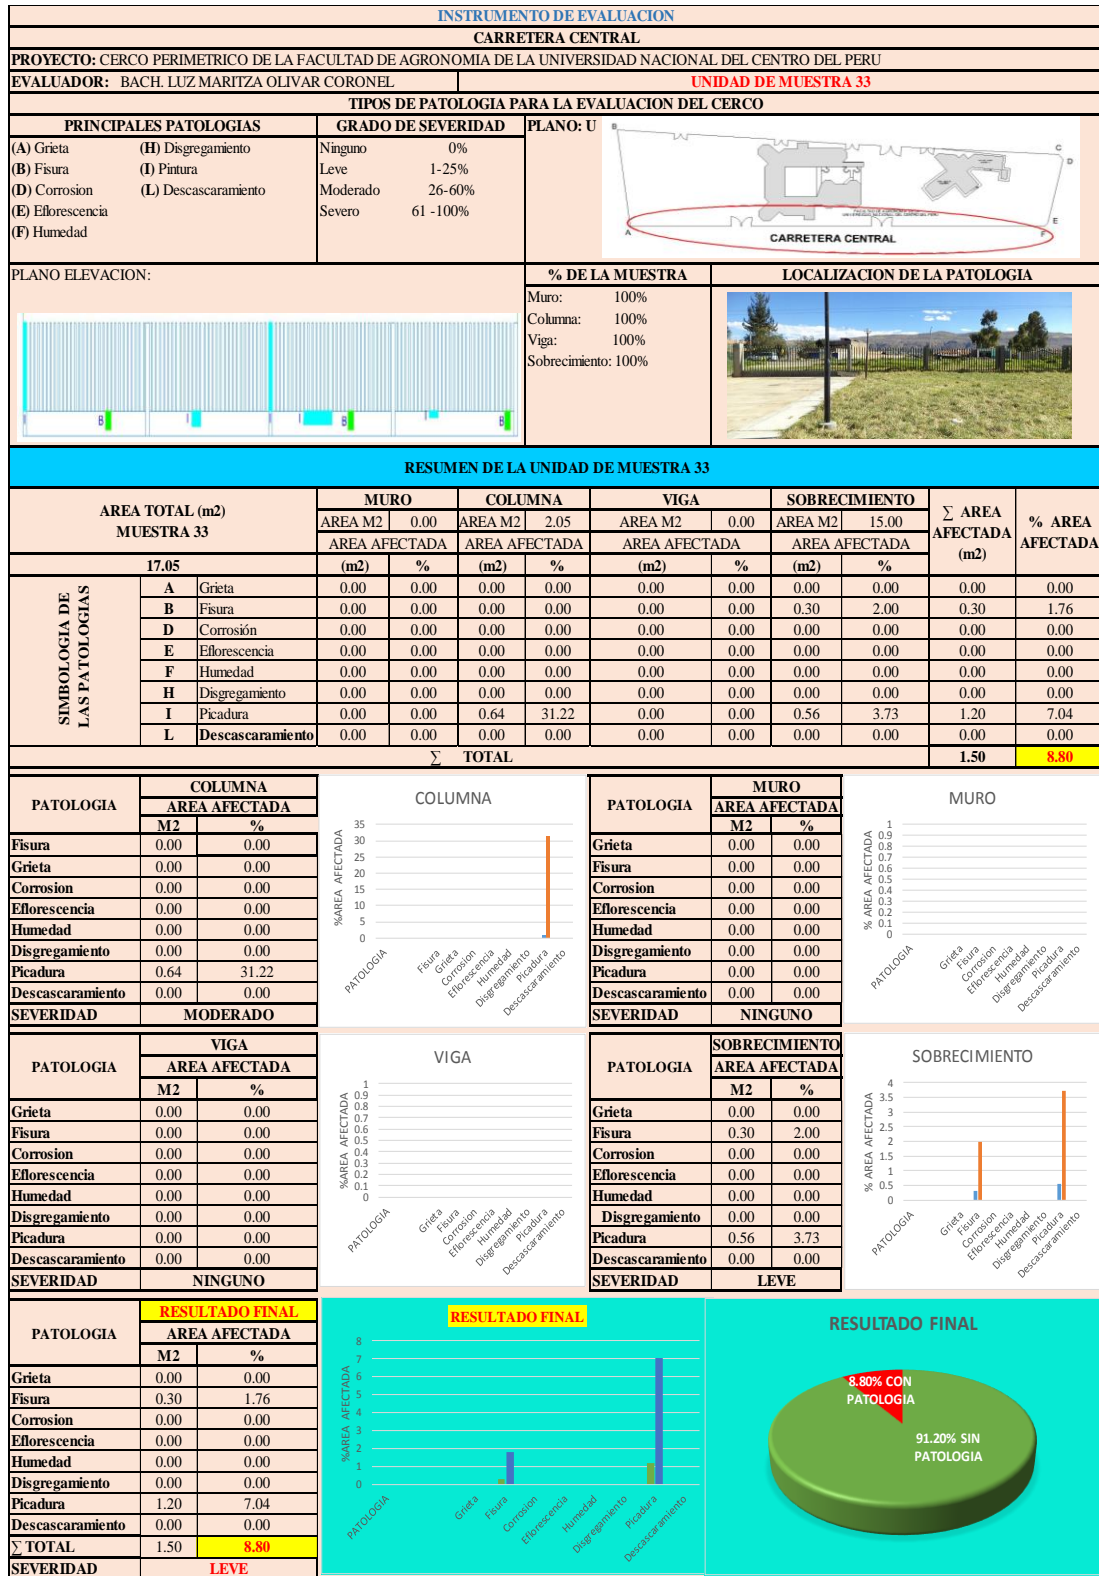
Tabla 33: Unidad de Muestra 33

UNIDAD DE MUESTRA 33. Conformado por columnas, vigas, columnas y sobrecimientos, siendo su grado de afectación LEVE.

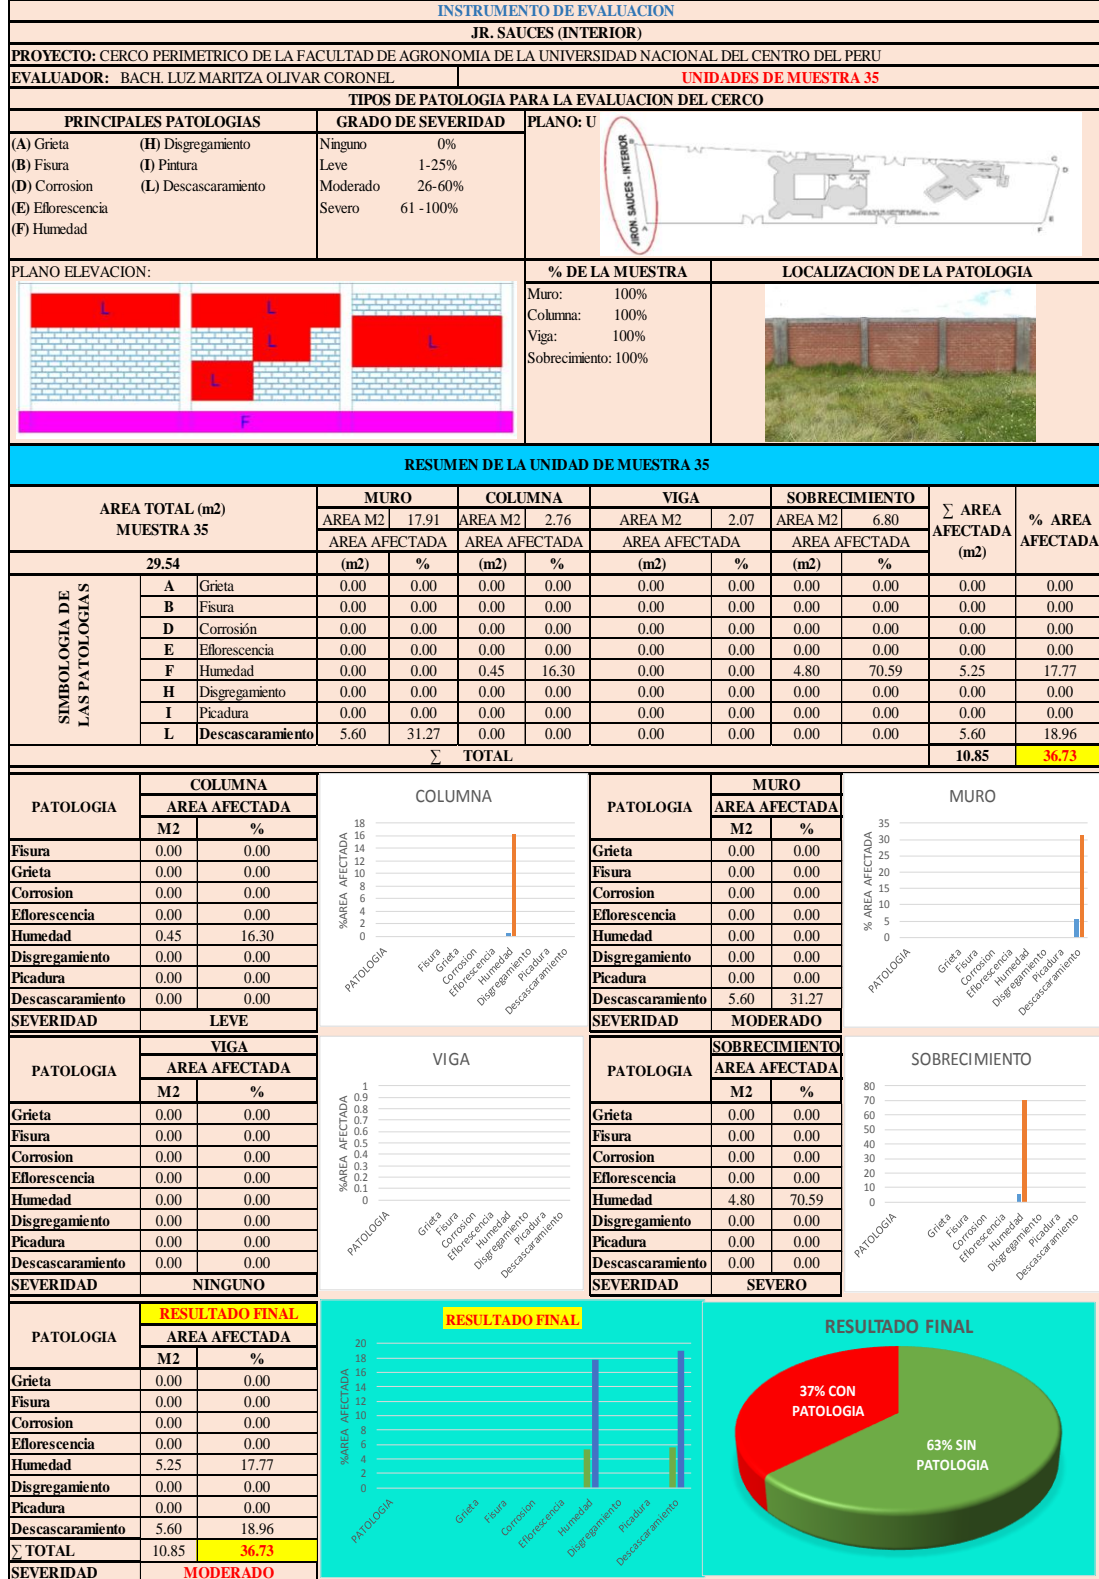
Tabla 35: Unidad de Muestra 35

UNIDAD DE MUESTRA 35. Conformado por columnas, vigas, columnas y sobrecimientos, siendo su grado de afectación MODERADO.

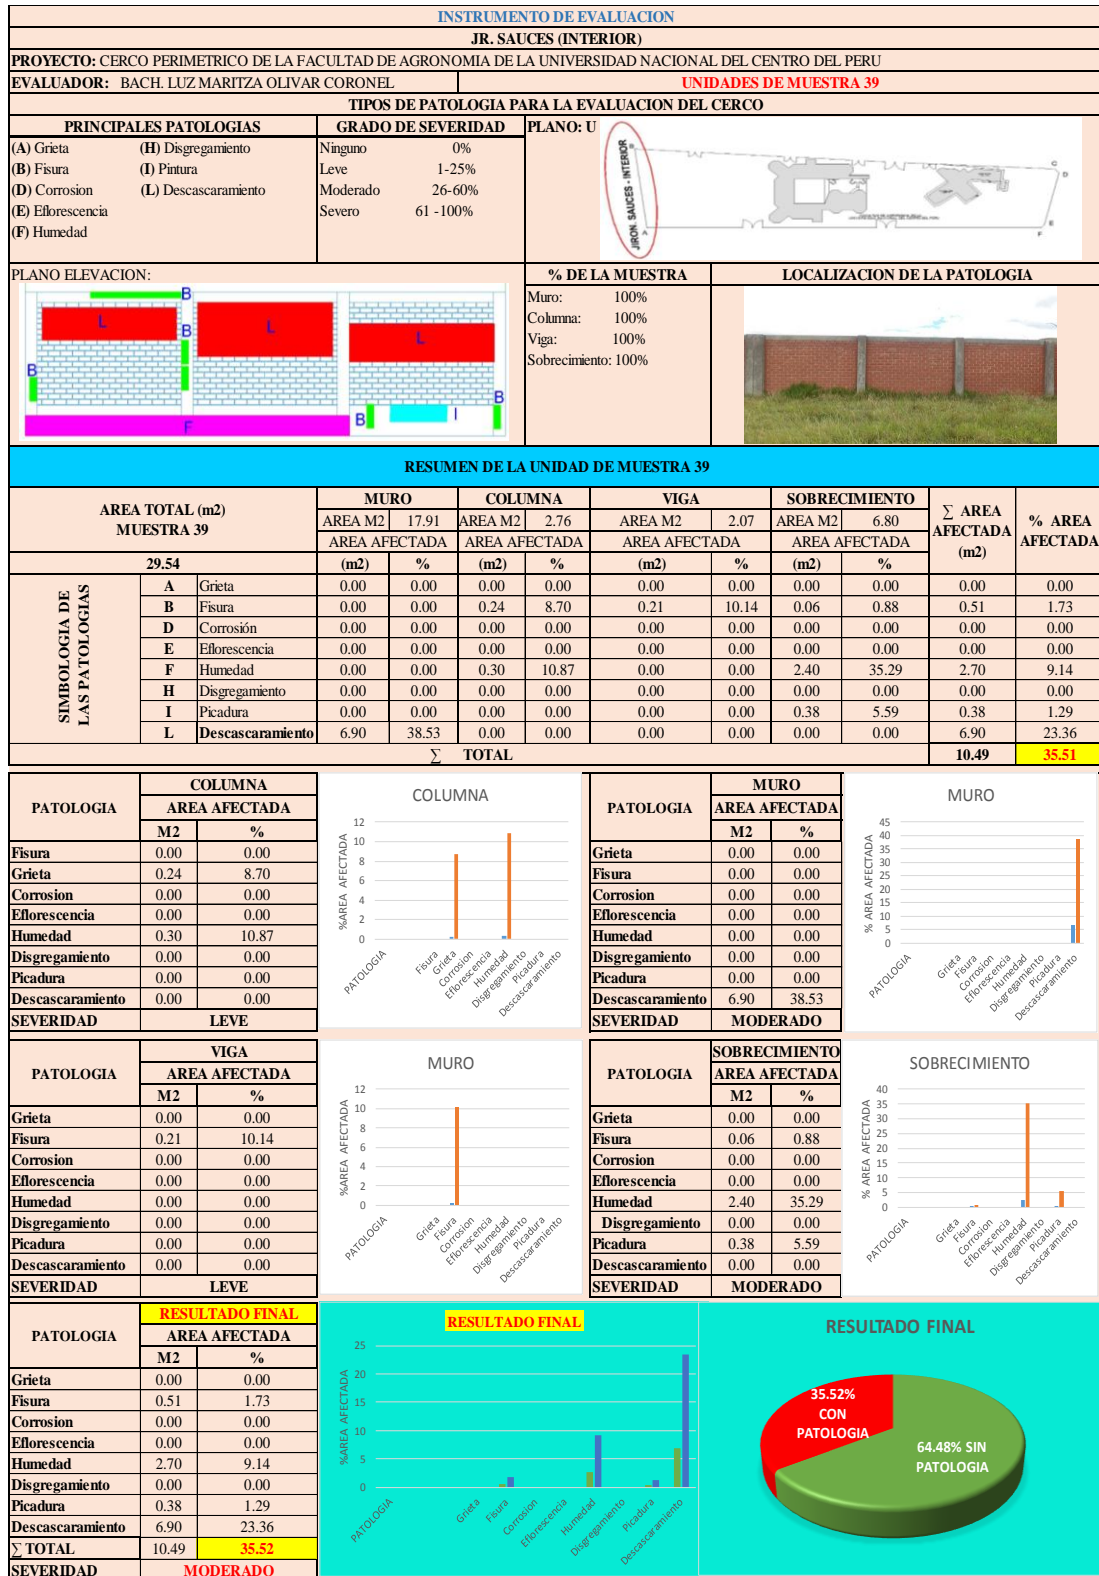
Tabla 39: Unidad de Muestra 39

UNIDAD DE MUESTRA 39. Conformado por columnas, vigas, columnas y sobrecimientos, siendo su grado de afectación MODERADO.
