**UNIVERSIDAD CATÓLICA LOS ÁNGELES DE
CHIMBOTE**

DETERMINACION Y EVALUACION DE LAS
PATOLOGIAS DEL ASFALTO PARA OBTENER EL
INDICE DE INTEGRIDAD ESTRUCTURAL DEL
PAVIMENTO Y CONDICION OPERACIONAL DE LA
SUPERFICIE DEL PAVIMENTO FLEXIBLE DEL JIRON
FRANCISCO BOLOGNESI DEL DISTRITO DE SATIPO,
PROVINCIA DE SATIPO, REGION JUNÍN, ENERO – 2017

**TESIS PARA OPTAR EL TITULO
PROFESIONAL DE INGENIERO CIVIL**

BACH. AQUINO ALIAGA JUAN GUSTAVO

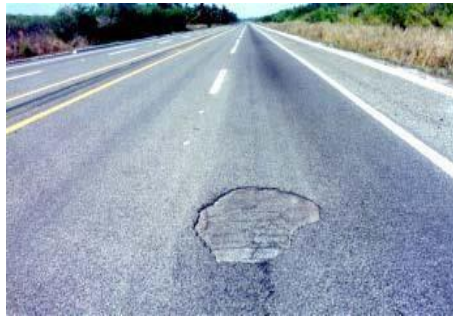
Figura 44. Falla de severidad media (huecos)

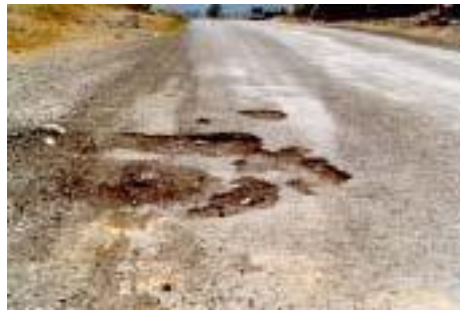
Figura 45. Falla de severidad alta (huecos)

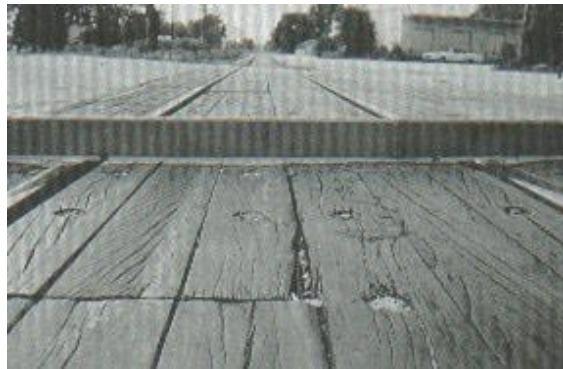
Figura 46. Falla de severidad baja (cruce vía férrea)

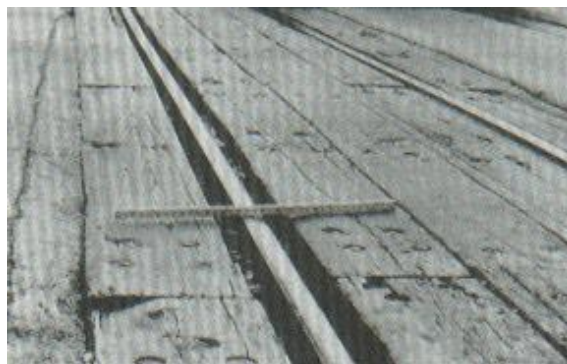
Figura 47. Falla de severidad media (cruce vía férrea)

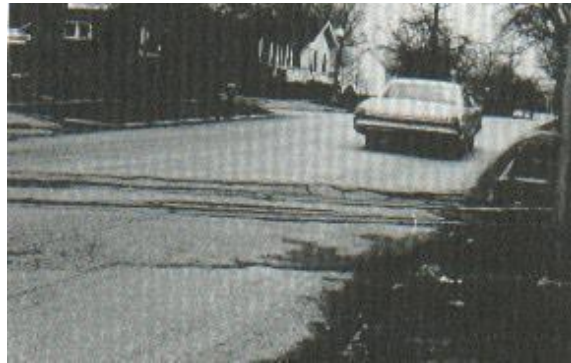
H: El cruce de vía férrea produce calidad de tránsito de severidad alta.

Figura 48. Falla de severidad alta (cruce vía férrea)

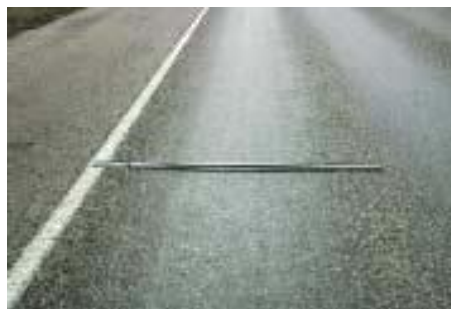
L: 6.0 a 13.0 milímetros.

Figura 49. Falla de severidad baja (ahuellamiento)

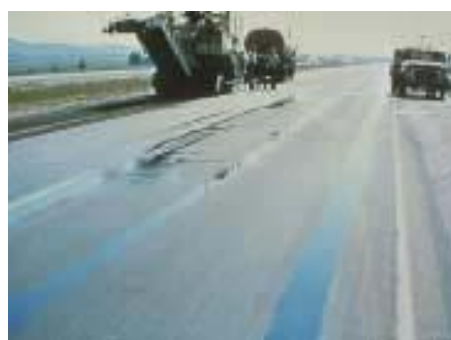
M: >13.0 milímetros. a 25.0 milímetros..

Figura 50. Falla de severidad media (ahuellamiento)

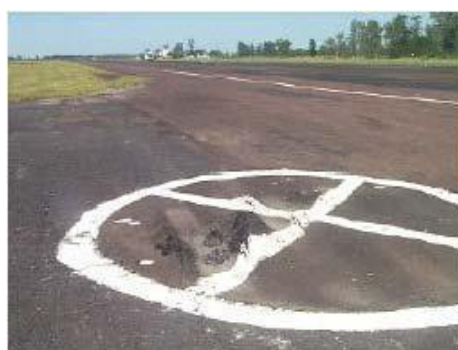
H: > 25.0 milímetros..

Figura 51. Falla de severidad alta (ahuellamiento)

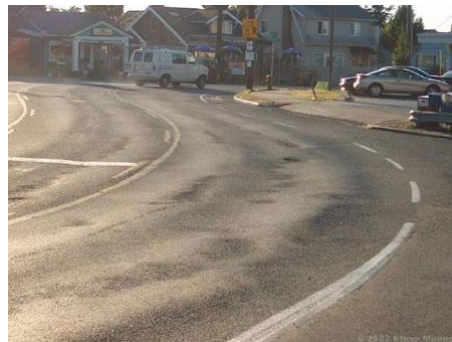
L: El desplazamiento causa calidad de tránsito de baja severidad.

Figura 52. Falla de severidad baja (desplazamientos)

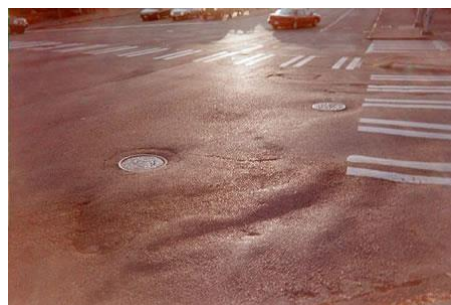
M: El desplazamiento causa calidad de tránsito de severidad media.

Figura 53. Falla de severidad media (desplazamientos)

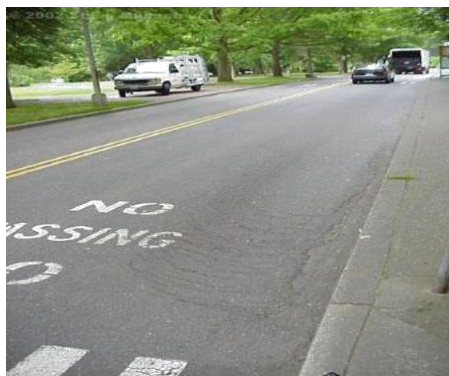
L: Ancho promedio de la grieta menor que 10,0 milímetros.

Figura 54. Falla de severidad baja (grieta parabólica)

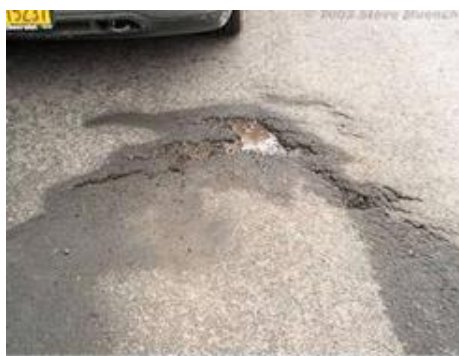
M: Existe una de las siguientes condiciones:

1. Ancho promedio de la grieta entre 10,0 milímetros. y 38,0 milímetros.
2. El área alrededor de la grieta está fracturada en pequeños pedazos ajustados.

Figura 55. Falla de severidad media (grieta parabólica)

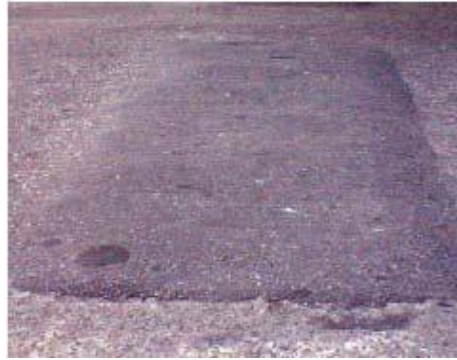
El hinchamiento causa calidad de tránsito de baja severidad. El hinchamiento de baja severidad no es siempre fácil de ver, pero puede ser detectado conduciendo en el límite de velocidad sobre la sección de pavimento. Si existe un hinchamiento se

Figura 56. Falla de severidad baja (hinchamiento)

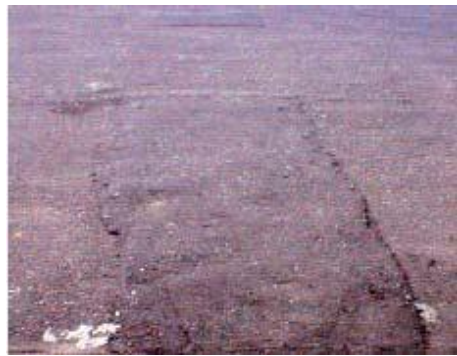
M: El hinchamiento causa calidad de tránsito de severidad media.

Figura 57. Falla de severidad media (hinchamiento)

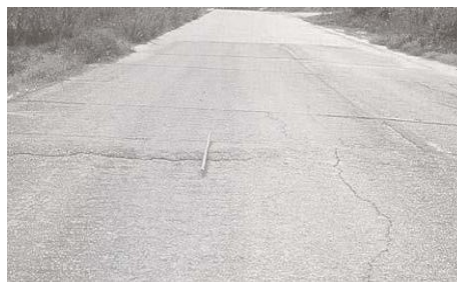
Figura 58. Falla de severidad media (hinchamiento)

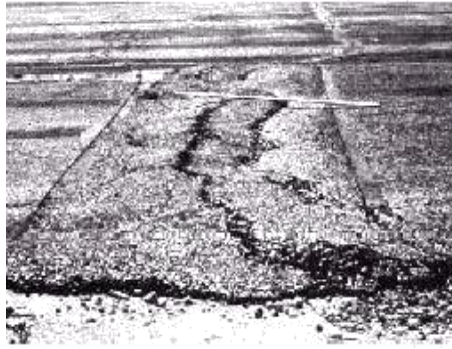
H: El hinchamiento causa calidad de tránsito de alta severidad.

Figura 59. Falla de severidad alta (hinchamiento)

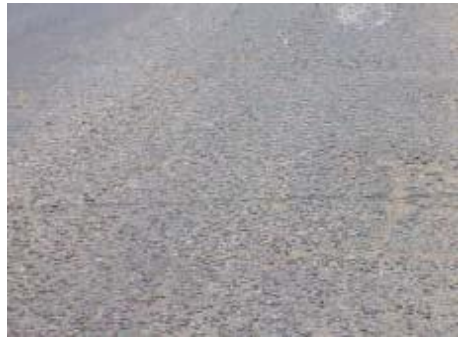
L: Han comenzado a perderse los agregados o el ligante. En algunas áreas la superficie ha comenzado a deprimirse. En el caso de derramamiento de aceite, puede verse la mancha del mismo, pero la superficie es dura y no puede penetrarse con una moneda.

Figura 60. Falla de severidad baja (desprendimiento)

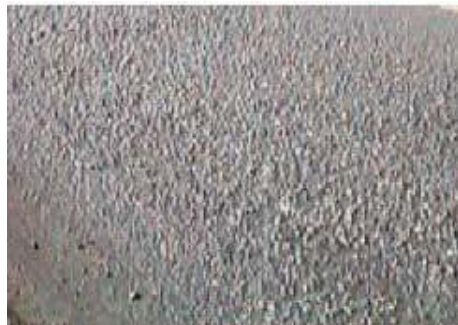
M: Se han perdido los agregados o el ligante. La textura superficial es moderadamente rugosa y ahuecada. En el caso de derramamiento de aceite, la superficie es suave y puede penetrarse con una moneda.

Figura 61. Falla de severidad media (desprendimiento)

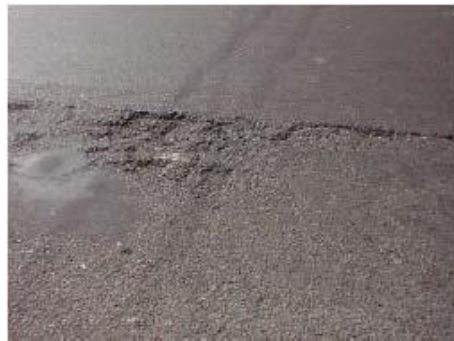
H: Se han perdido de forma considerable los agregados o el ligante. La textura superficial es muy rugosa y severamente ahuecada. Las áreas ahuecadas tienen diámetros menores que 10.0 mm y profundidades menores que 13.0 mm; áreas ahuecadas mayores se consideran huecos. En el caso de derramamiento de aceite, el ligante asfáltico ha perdido su efecto ligante y el agregado está suelto.

Figura 62. Falla de severidad alta (desprendimiento)

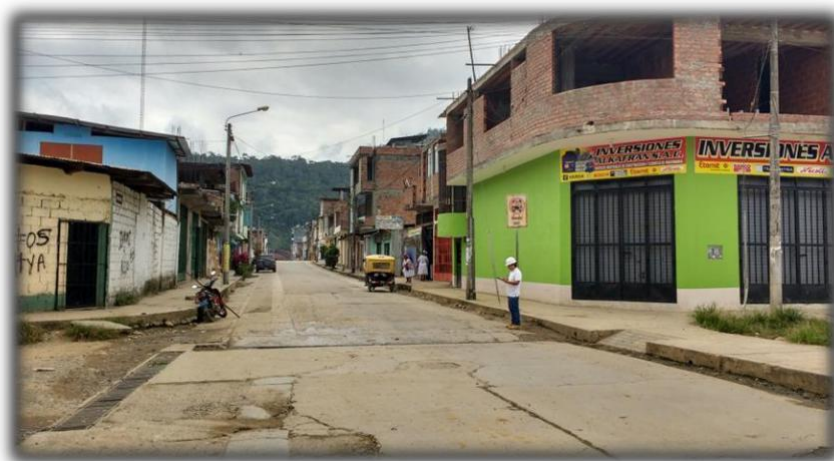
Figura 64. Unidad de muestra U-01.

La unidad de muestra U-01 tiene 898.56 m² y pertenece a la cuadra 04 del Jirón Francisco Bolognesi. Las fallas encontradas con nivel de

severidad bajo fueron: agrietamiento en bloque, desnivel carril – berma, grietas longitudinales y pulimiento de agregados.

La falla más influyente en el deterioro del pavimento es de abultamientos y hundimientos, piel de cocodrilo, el cual refiere a una falla estructural (que afectan considerablemente al paquete estructural). Seguida de esta falla está la de pulimiento de agregados que es una falla funcional (influye en la carpeta asfáltica solamente) y que se extiende en todo el área.

Las fallas que menos afectan al pavimento son los agrietamientos en bloque y el desnivel carril – berma de severidad baja, pues sus áreas son pequeñas, comparada con el área total inspeccionada.

Se hace mención que se obtuvieron 5 valores deducidos: 20, 19, 11, 8.2 y 7.9. Siguiendo el procedimiento del PCI, se obtiene como máximo valor deducido corregido 34, dando como resultado un **PCI de 66** que corresponde a un pavimento en estado **BUENO**.

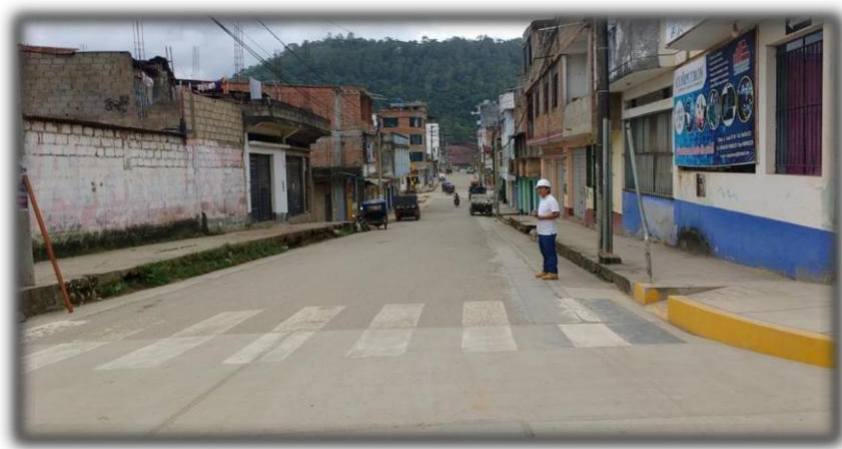
Figura 75. Unidad de muestra U-02.

Las fallas encontradas con nivel de severidad baja fueron: piel de cocodrilo, desnivel carril – berma, grietas longitudinales y transversales, pulimiento de agregados. Además se registraron parches y huecos de severidad media. La falla más influyente en el deterioro del pavimento es de grietas longitudinales y transversales, parches. Seguida de esta falla está la de agregado pulido que es una falla funcional (influye en la carpeta asfáltica solamente) y que se extiende en todo el área.

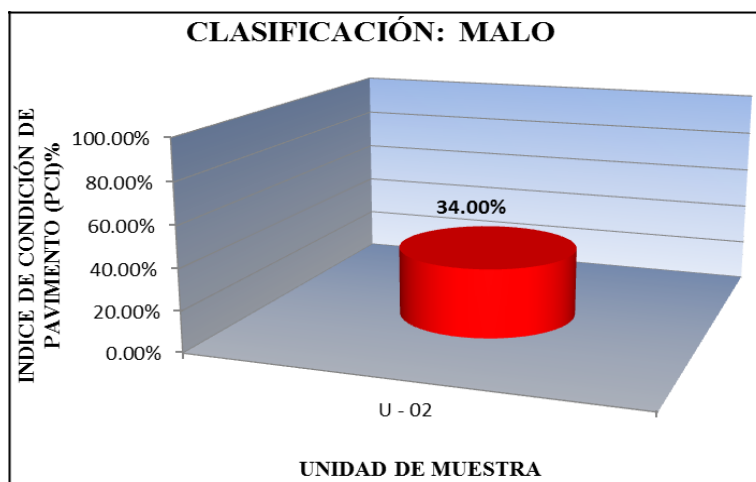
Figura 84. Gráfico de la Clasificación de la U – 02 del Jirón Francisco Bolognesi.

Se hace mención que se obtuvieron 7 valores deducidos: 36, 31, 24, 17.9, 5, 5 y 4.5. Siguiendo el procedimiento del PCI, se obtiene como máximo valor deducido corregido 66, dando como resultado un **PCI de 34** que corresponde a un pavimento en estado **MALO**.

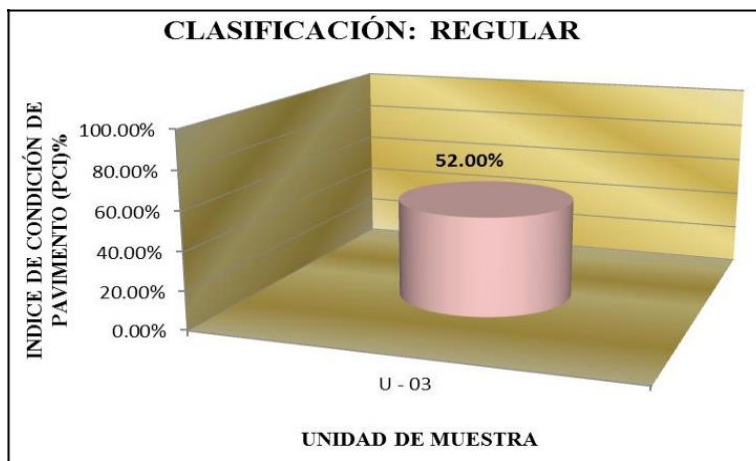
Figura 95. Gráfico de la Clasificación de la U – 03 del Jirón Francisco Bolognesi.

MAXIMO VRC = 48.00
PCI = 100 - MAXIMO VRC
PCI = 52.00
CLASIFICACIÓN = REGULAR

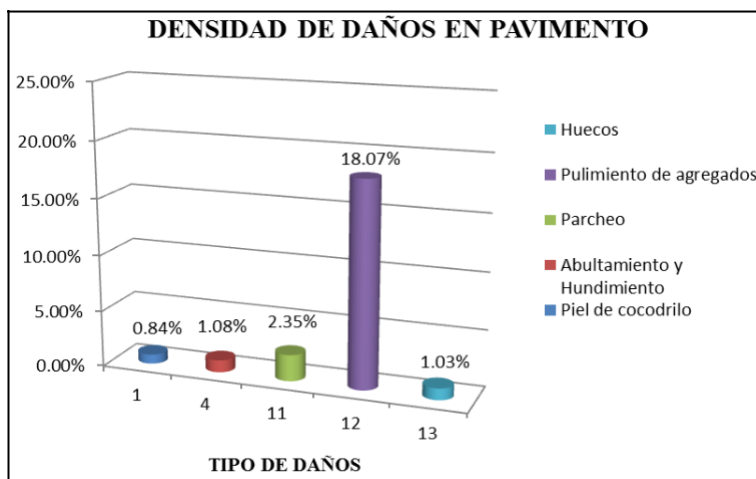
Figura 96. Gráfico de Índice de patologías registradas en el pavimento flexible de la Unidad de muestra U – 03.

La unidad de muestra U-03 tiene 799.60 m² y pertenece a la cuadra 02 del Jirón Francisco Bolognesi. Las fallas encontradas con nivel de

Además se registraron grietas longitudinales y transversales, huecos de severidad media.

La falla más influyente en el deterioro del pavimento es de parches, ya que las áreas deterioradas y subsanadas anteriormente no se desarrollaron con la calidad necesaria, se presenta en la zona final de la muestra U-03 de la superficie analizada. Seguida de esta falla está la de pulimiento de agregados que es una falla funcional (influye en la carpeta asfáltica solamente) y que se extiende en todo el área.

Las fallas que menos afectan al pavimento es el desnivel carril – berma de severidad baja, pues sus áreas son pequeñas, comparada con el área total inspeccionada.

El desnivel carril – berma, grietas longitudinales y transversales de severidad baja y media, no afectan el estado del pavimento, pues el tamaño de estas fallas no es representativo comparado con toda la unidad de muestra. Es por ello que el valor deducido es cero.

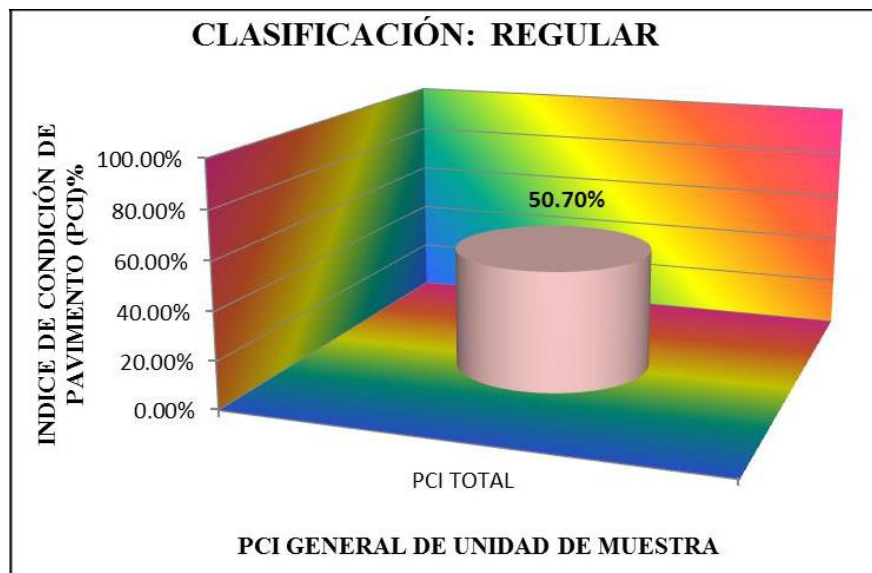
Figura 97. Gráfico de Clasificación del PCI General del Jirón Francisco Bolognesi.

Mediante el método utilizado PCI, se logró determinar el índice de condición del pavimento flexible de las 03 unidades de muestra, lo cual nos permite aseverar que tienen un estado BUENO, MALO y REGULAR.

- No se encontraron pavimentos fallados (PCI entre 0 y 10), pavimentos en estado muy malo (PCI entre 10 y 25), pavimentos en estado muy bueno (PCI entre 70 y 85), ni excelentes (PCI entre 85 y 100).
- El estado del pavimento de cada unidad de muestra, define la condición del pavimento.
- Finalmente, tomando todas las unidades de muestra, se calcula el PCI ponderado de los 312.25 metros del Jirón Francisco Bolognesi, resultado igual a **50.67**, es decir, que el estado real del pavimento de la vía analizada, es **REGULAR**.
- Siguiendo con el análisis de resultados, se hablará de las fallas más frecuentes encontradas en las distintas unidades de muestra.

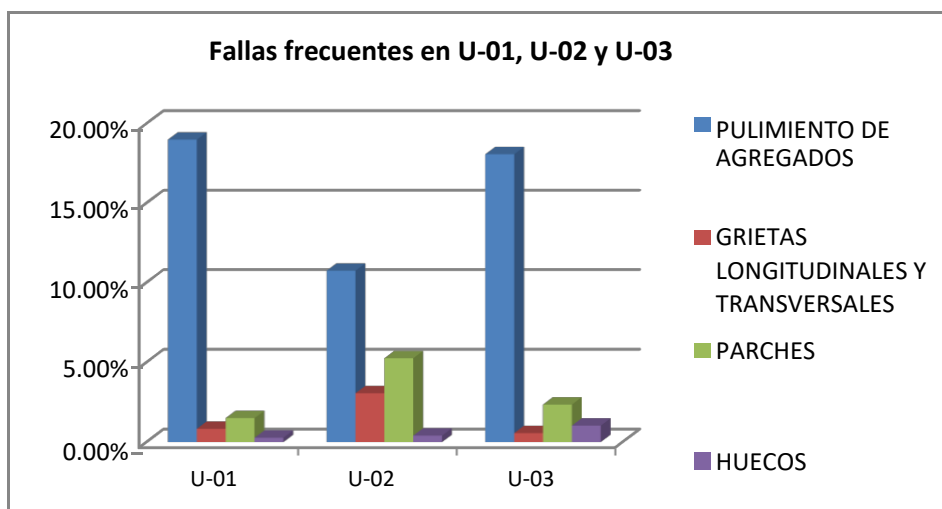
Figura 98. Fallas frecuentes de las unidades de muestra.

Las fallas más frecuentes son de grietas longitudinales y transversales (10), huecos (13), parches (11), pulimiento de agregados (12), estas de nivel de severidad baja, media y alta. Estos cuatro tipos de deterioro del

pavimento, se localizaron en todas las unidades de muestra inspeccionadas. A veces cubrían toda el área de la unidad, o parte de ella, pero todas las unidades de muestra presentaron estos cuatro tipos de falla.

De acuerdo a los resultados obtenidos se puede afirmar que la mayor presencia de fallas es: pulimiento de agregados, grietas longitudinales y transversales, parches y huecos en toda el área de estudio.

Las fallas que mayor daño producen al pavimento flexible, son aquellas que presentan un valor deducido alto. De todas las fallas inspeccionadas, la que causó más deterioro en el pavimento, con un valor deducido de 36, fueron los parches de severidad alta. Estos parches se localizaron en la unidad de muestra U-02 del Jirón Francisco Bolognesi.

Para mejorar el PCI promedio de una unidad de muestra de la zona de estudio en general, es necesario incrementar el PCI individual de las unidades de muestra en peor estado, a través de determinadas técnicas de reparación. Se presenta un resumen de las unidades de muestra, con las fallas que mayor daño producen al pavimento.

- b. La mejor manera de prevenir daños con severidad alta, es identificar y evaluar los daños de los pavimentos con anticipación.
- c. Es necesario que en los trabajos de mantenimiento, reparación y conservación de los pavimentos flexibles del jirón Francisco Bolognesi; sea monitoreado por un especialista, aplicando los métodos del manual del PCI.

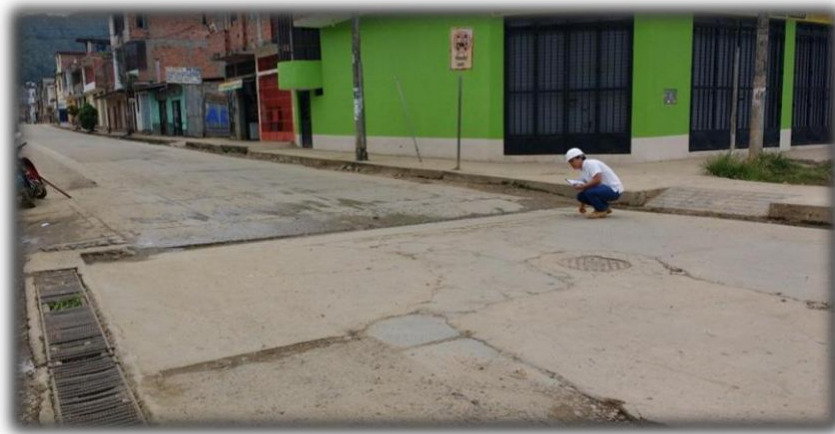
Figura 129. Abultamientos y hundimientos de severidad alta (U-01)

Descripción	e	Origen: Inadecuada estructura e
interpretación: Hundimiento,		inadecuados materiales en la
localizado en la superficie del		conformación de base y subbase.
pavimento flexible de		
severidad alta.

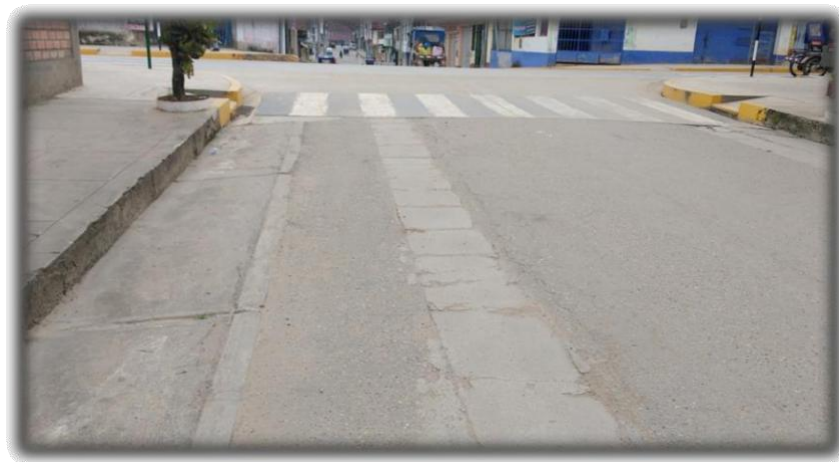
Figura 134. Piel de cocodrilo y parche, ambas de severidad alta (U-01)

<p>Descripción e interpretación: Piel de cocodrilo y parches, localizado en la superficie del pavimento flexible de severidad alta.</p>	<p>Origen: Inadecuada estructura, incompatibilidad de deflexiones con el espesor de la capa de rodadura (carpeta), uso de ligantes muy duros y subdrenaje inadecuado.</p>
--	--

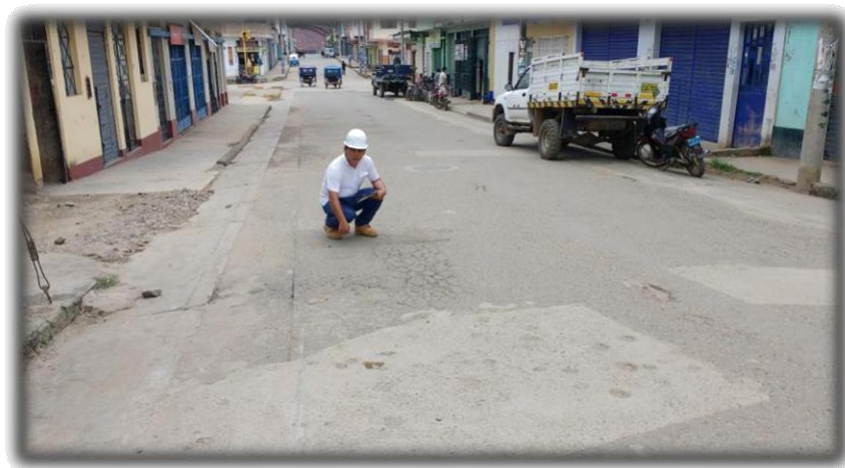
Figura 140. Piel de cocodrilo de severidad baja (U-02)

<p>Descripción</p> <p>interpretación:</p>	<p>e</p> <p>Piel de</p> <p>cocodrilo, localizado en la</p> <p>superficie del pavimento</p> <p>flexible de severidad baja.</p>	<p>Origen:</p> <p>Inadecuada estructura,</p> <p>incompatibilidad de deflexiones con</p> <p>el espesor de la capa de rodadura</p> <p>(carpeta), uso de ligantes muy duros y</p> <p>subdrenaje inadecuado.</p>
---	---	---

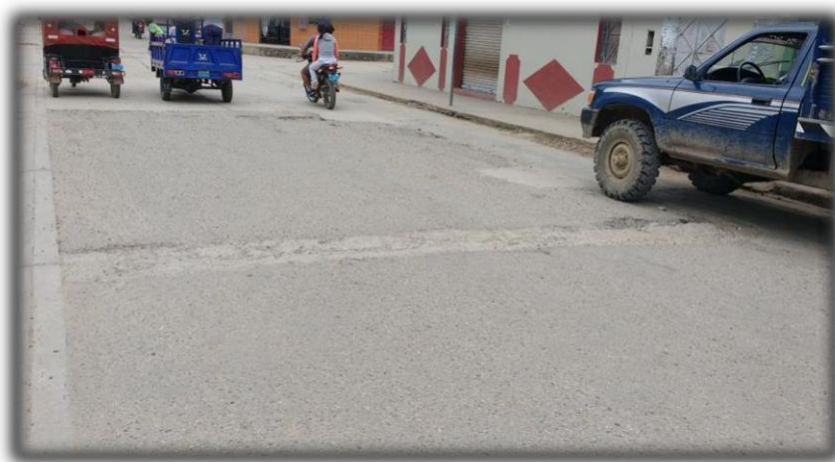
Figura 143. Piel de cocodrilo de severidad media (U-02)

<p>Descripción</p> <p>interpretación: Piel de cocodrilo, localizado en la superficie del pavimento flexible de severidad media</p>	<p>e</p>	<p>Origen: Inadecuada estructura, incompatibilidad de deflexiones con el espesor de la capa de rodadura (carpeta), uso de ligantes muy duros y subdrenaje inadecuado.</p>
--	-----------------	--

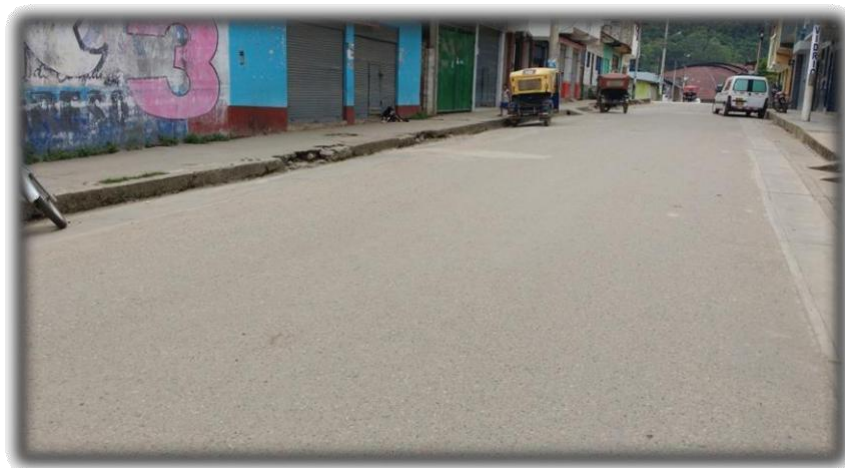
Figura 150. Parches de severidad alta (U-03)

<p>Descripción</p> <p>interpretación:</p> <p>localizado en la superficie del pavimento flexible de severidad alta.</p>	<p>e</p> <p>Parches,</p>	<p>Origen: Inadecuada estructura e inadecuados materiales en la conformación de parches, al sustituir un área de la superficie del pavimento flexible en un proceso anterior.</p>
--	--------------------------	--

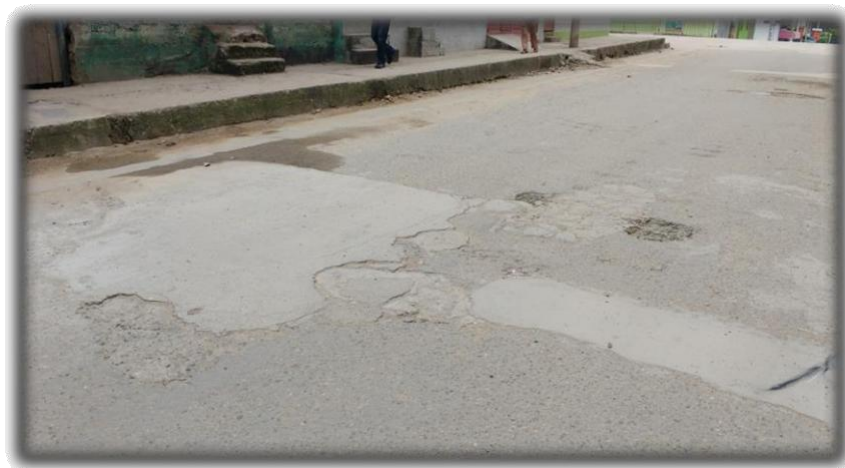
Descripción e interpretación: Parches, localizado en la superficie del pavimento flexible de severidad alta.

Origen: Inadecuada estructura e inadecuados materiales en la conformación de parches, al sustituir un área de la superficie del pavimento flexible en un proceso anterior.

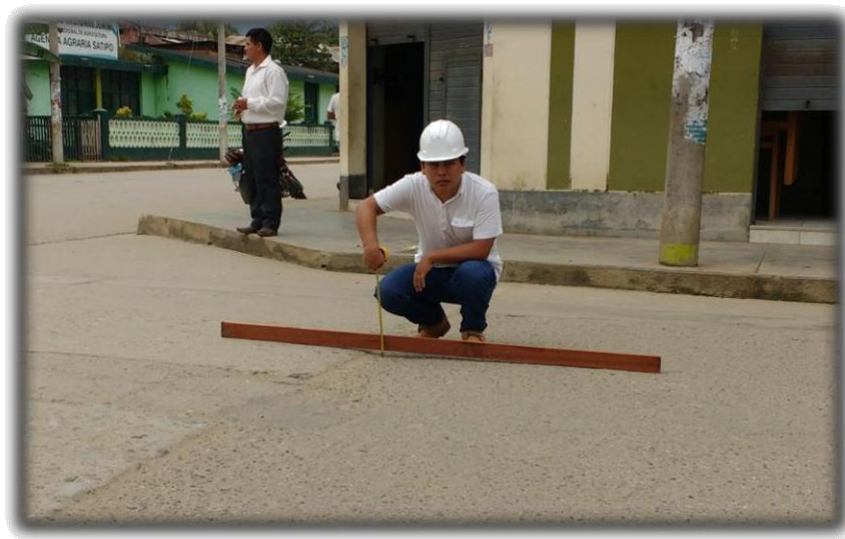
Figura 156. Piel de cocodrilo de severidad media (U-03)

Descripción	e	Origen:
interpretación:	Piel de	Inadecuada estructura,
cocodrilo, localizado en la	superficie del pavimento	incompatibilidad de deflexiones con
flexible de severidad media.	flexible de severidad media.	el espesor de la capa de rodadura
		(carpeta), uso de ligantes muy duros y
		subdrenaje inadecuado.
