**DIAGNÓSTICO DE LAS PATOLOGÍAS DEL
CONCRETO EN ELEMENTOS ESTRUCTURALES DEL
CERCO PERIMÉTRICO DE LA INSTITUCIÓN
EDUCATIVA SAN JUAN, DISTRITO DE SAN JUAN
BAUTISTA, PROVINCIA HUAMANGA, REGIÓN
AYACUCHO - 2019**

**TRABAJO DE INVESTIGACIÓN PARA OPTAR EL
GRADO ACADÉMICO DE BACHILLER EN
INGENIERÍA CIVIL**

1. Título

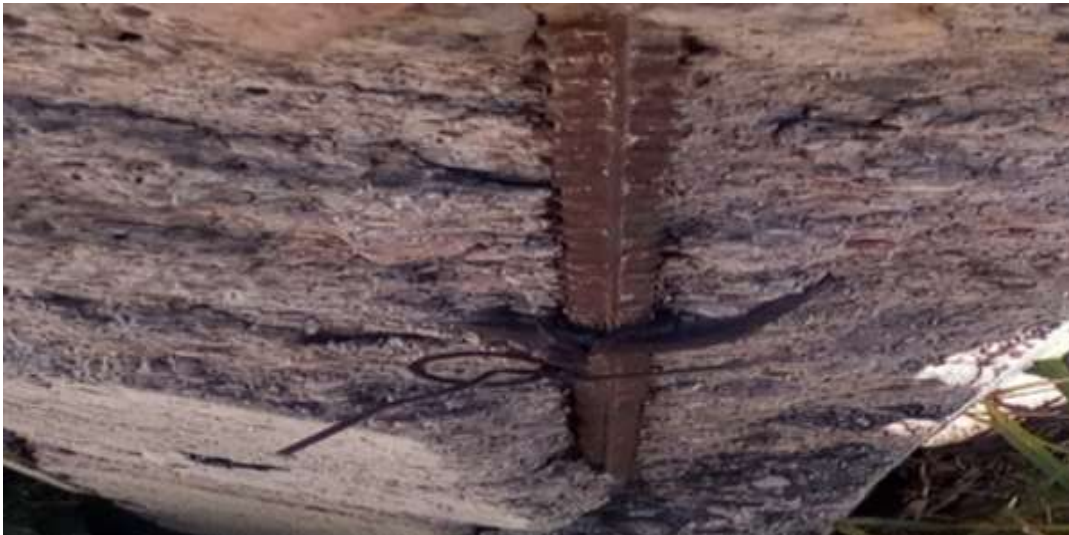
Gráfico 9: Oxidación

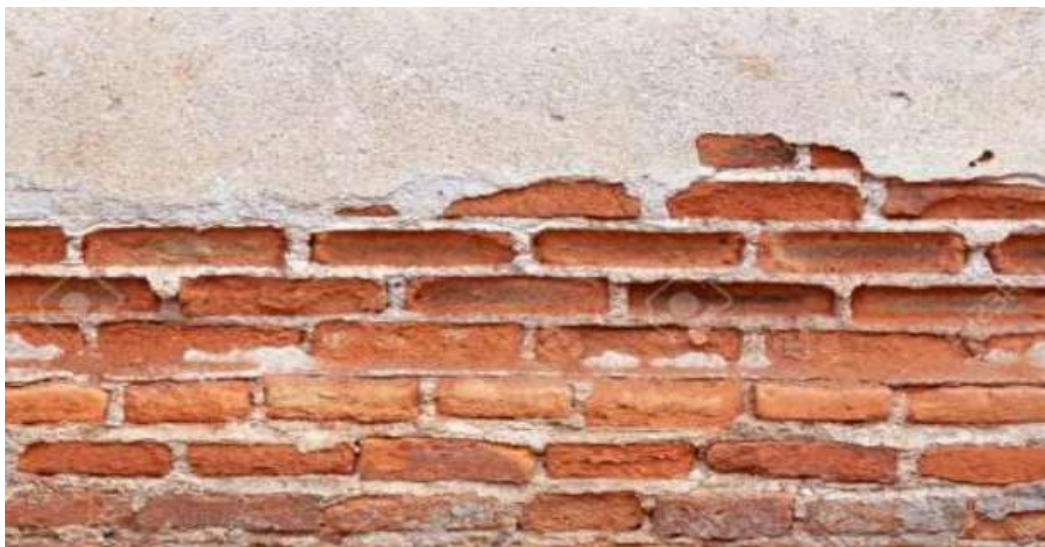
Gráfico 10: Erosión en muro.

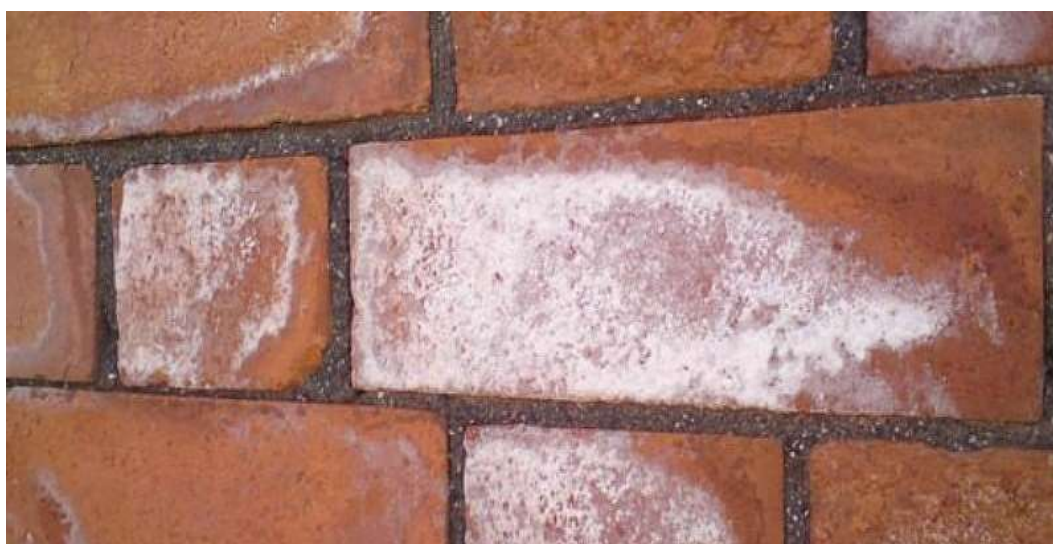
Gráfico 11: Eflorescencia en muro.

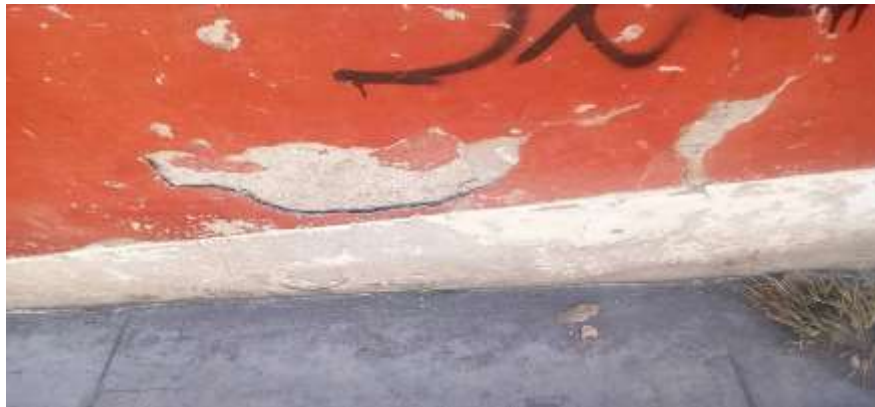
Gráfico 12: Desprendimiento de revoque.

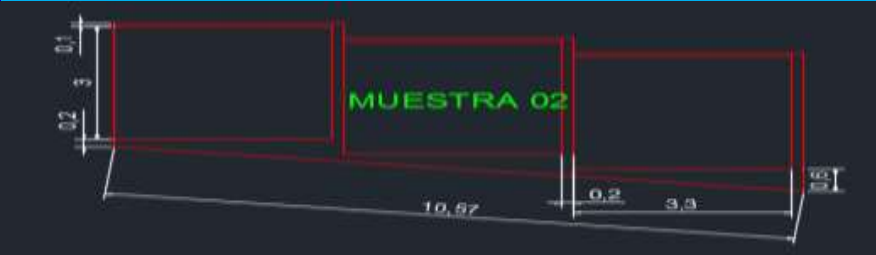
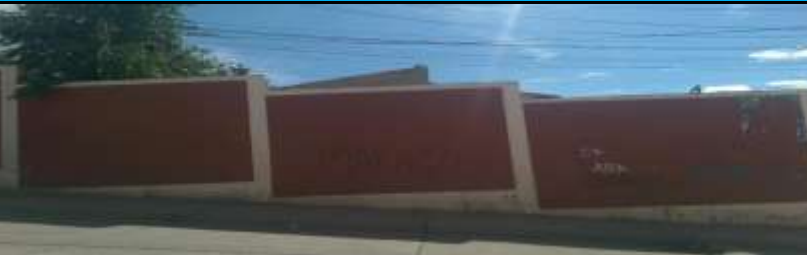
Cuadro 4: Ficha de evaluación de la unidad de muestra 02

2	0.00		0.00		0.00		0.00		0.00	0.00		0.00	0.00%
3	0.00		0.00		0.00		0.00		0.00	0.00		0.00	0.00%
4	0.12		0.00		0.00		0.00		0.00	0.00		0.00	0.32%
5	0.00		0.00		0.00		0.00		0.00	0.00		0.00	0.00%
6	0.00		0.00		0.00		0.00		0.00	0.00		0.00	0.00%
7	0.00		0.21		0.00		0.00		0.14	0.00		0.00	0.92%
TOTAL	0.66	0.21	0.3	1.47	2.64	6.97%							
NIVEL DE SEVERIDAD		MODERADO		MODERADO		LEVE		LEVE					
PLANO DE PATOLOGIA DE LA UNIDAD DE MUESTRA EVALUADA						FOTOGRAFIA DE LA UNIDAD DE MUESTRA EVALUADA

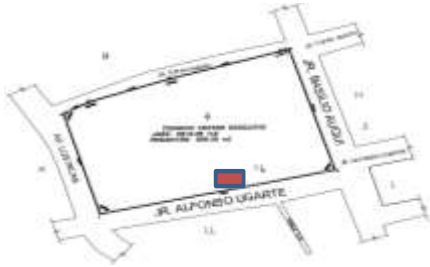
Cuadro 7: Ficha de evaluación de la unidad de muestra 05

2	GRIETA	0.00		0.00		0.00		2.00		5.84%		
3	OXIDACION	0.00		0.00		0.00		0.00		0.00%

4	CORROSION	0.00		0.00		0.00		0.00		0.00%		
5	EROSION	0.00		0.00		0.85		0.99		5.37%		
6	EFLORESCENCIA	0.00		0.00		0.00		0.00		0.00%		
7	DESPRENDIMIENTO	0.00		0.00		0.00		0.35		1.02%		
TOTAL		0.00		0.15		1.09		6.14		7.38	21.54%	
NIVEL DE SEVERIDAD		NO PRESENTA		LEVE		MODERADO		MODERADO				
PLANO DE PATOLOGIA DE LA UNIDAD DE MUESTRA EVALUADA						FOTOGRAFIA DE LA UNIDAD DE MUESTRA EVALUADA

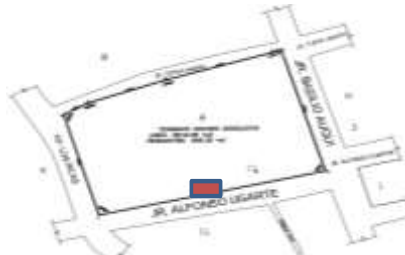
Cuadro 8: Ficha de evaluación de la unidad de muestra 06

2	GRIETA	0.00		0.00		0.00		3.50		9.10%		
3	OXIDACION	0.08		0.00		0.00		0.00		0.21%

4	CORROSION	0.02		0.00		0.00		0.00		0.05%		
5	EROSION	0.00		0.00		0.00		1.17		3.04%		
6	EFLORESCENCIA	0.00		0.00		0.00		0.00		0.00%		
7	DESPRENDIMIENTO	0.11		0.14		0.60		0.00		2.21%		
TOTAL		0.50		0.27		1.1		5.27		7.14	18.56%	
NIVEL DE SEVERIDAD		LEVE		MODERADO		MODERADO		MODERADO				
PLANO DE PATOLOGIA DE LA UNIDAD DE MUESTRA EVALUADA						FOTOGRAFIA DE LA UNIDAD DE MUESTRA EVALUADA

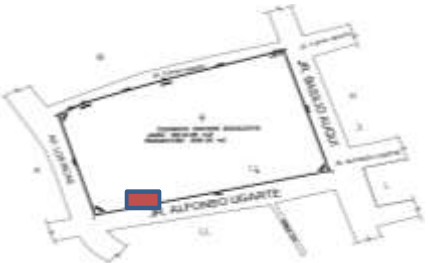
2	GRIETA	0.00		0.00		0.00		0.30		0.79%		
3	OXIDACION	0.00		0.00		0.00		0.00		0.00%

4	CORROSION	0.00		0.00		0.00		0.00		0.00%		
5	EROSION	0.00		0.00		2.10		1.25		8.85%		
6	EFLORESCENCIA	0.00		0.00		0.00		0.00		0.00%		
7	DESPRENDIMIENTO	0.16		0.00		0.00		1.40		4.12%		
TOTAL		0.16		0.08		2.1		3.28		5.62	14.84%	
NIVEL DE SEVERIDAD		LEVE		LEVE		MODERADO		MODERADO				
PLANO DE PATOLOGIA DE LA UNIDAD DE MUESTRA EVALUADA						FOTOGRAFIA DE LA UNIDAD DE MUESTRA EVALUADA

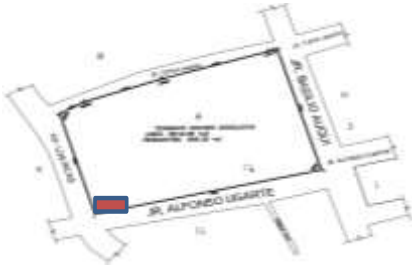
TITULO "DIAGNÓSTICO DE LAS PATOLOGÍAS DEL CONCRETO EN ELEMENTOS ESTRUCTURALES DEL CERCO PERIMÉTRICO DE LA INSTITUCIÓN EDUCATIVA SAN JUAN, DISTRITO DE SAN JUAN BAUTISTA, PROVINCIA HUAMANGA, REGIÓN AYACUCHO, 2019"										
AUTOR:		KLEMIR TORRES FIGUEROA				ASESOR:		Ing. VELIZ FLORES ARISTIDES GONZALO				
UNIDAD DE MUESTRA 09												
LADO EXTERIOR												
AREA TOTAL (37.63m ²)	COLUMNA AREA (2.28m ²)		VIGA AREA (1.05m ²)		SOBRECIMIENTO AREA (2.80m ²)		MURO AREA (31.5m ²)		TOTAL AREA AFECTADA (m ²)	% AREA AFECTADA	LOCALIZACION DE LA UNIDAD DE MUESTRA	
	AREA AFECTADA (m ²)	% AREA AFECTADA	AREA AFECTADA (m ²)	% AREA AFECTADA	AREA AFECTADA (m ²)	% AREA AFECTADA	AREA AFECTADA (m ²)	% AREA AFECTADA				
1	FISURA	0.00	56.63%	0.00	38.10%	0.00	100.00%	1.93	72.79%	1.93	5.13%

2	GRIETA	0.00		0.00		0.00		0.00		0.00	0.00%	
3	OXIDACION	0.00		0.00		0.00		0.00		0.00	0.00%

4	CORROSION	0.00		0.00		0.00		0.00		0.00	0.00%	
5	EROSION	1.20		0.00		0.00		21.00		22.2	59.00%	
6	EFLORESCENCIA	0.00		0.00		2.80		0.00		2.80	7.44%	
7	DESPRENDIMIENTO	0.00		0.40		0.00		0		0.40	1.06%	
TOTAL		1.20		0.40		2.8		22.93		27.33	72.63%	
NIVEL DE SEVERIDAD		MODERADO		MODERADO		MODERADO		LEVE				
PLANO DE PATOLOGIA DE LA UNIDAD DE MUESTRA EVALUADA						FOTOGRAFIA DE LA UNIDAD DE MUESTRA EVALUADA

- La unidad de muestra 09, cuenta con un área de 37.63m² del cual se obtuvo las siguientes patologías: fisura (5.13%), grieta (0.00%), oxidación (0.00%), corrosión (0.00%), erosión (59.00%), eflorescencia (7.44%) y desprendimiento de

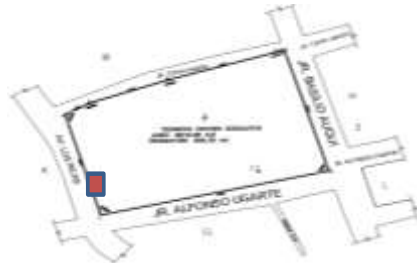
TITULO "DIAGNÓSTICO DE LAS PATOLOGÍAS DEL CONCRETO EN ELEMENTOS ESTRUCTURALES DEL CERCO PERIMÉTRICO DE LA INSTITUCIÓN EDUCATIVA SAN JUAN, DISTRITO DE SAN JUAN BAUTISTA, PROVINCIA HUAMANGA, REGIÓN AYACUCHO, 2019"										
AUTOR:		KLEMIR TORRES FIGUEROA				ASESOR:		Ing. VELIZ FLORES ARISTIDES GONZALO				
UNIDAD DE MUESTRA 10												
LADO EXTERIOR												
AREA TOTAL (36.29 m ²)		COLUMNA		VIGA		SOBRECIMIENTO		MURO		TOTAL AREA AFECTADA (m ²)	% AREA AFECTADA	LOCALIZACION DE LA UNIDAD DE MUESTRA
		AREA (2.16m ²)		AREA (1.05m ²)		AREA (1.58m ²)		AREA (21m ²)				
		AREA AFECTADA (m ²)	% AREA AFECTADA	AREA AFECTADA (m ²)	% AREA AFECTADA	AREA AFECTADA (m ²)	% AREA AFECTADA	AREA AFECTADA (m ²)	% AREA AFECTADA			
1	FISURA	0.00	13.89%	0.00	14.29%	0.00	0.00%	0.29	14.86%	0.29	0.80%

2	GRIETA	0.30		0.00		0.00		0.66		2.65%		
3	OXIDACION	0.00		0.00		0.00		0.00		0.00%

4	CORROSION	0.00		0.00		0.00		0.00		0.00%		
5	EROSION	0.00		0.00		0.00		3.73		10.28%		
6	EFLORESCENCIA	0.00		0.00		0.00		0.00		0.00%		
7	DESPRENDIMIENTO	0.00		0.15		0.00		0.00		0.41%		
TOTAL		0.30		0.15		0.00		4.68		5.13	14.14%	
NIVEL DE SEVERIDAD		LEVE		MODERADO		NO PRESENTA		MODERADO				
PLANO DE PATOLOGIA DE LA UNIDAD DE MUESTRA EVALUADA						FOTOGRAFIA DE LA UNIDAD DE MUESTRA EVALUADA

- La unidad de muestra 10, cuenta con un área de 36.29m² del cual se obtuvo las siguientes patologías: fisura (0.80%), grieta (2.65%), oxidación (0.00%), corrosión (0.00%), erosión (10.28%), eflorescencia (0.00%) y desprendimiento de revoques (0.41%), el área afectada de la muestra es el 14.14% y el área no afectada 85.86%.

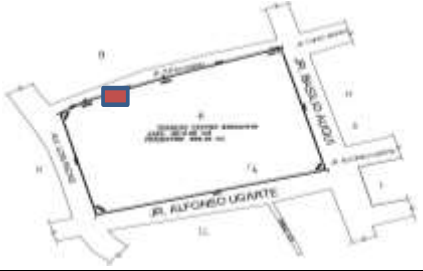
TITULO "DIAGNÓSTICO DE LAS PATOLOGÍAS DEL CONCRETO EN ELEMENTOS ESTRUCTURALES DEL CERCO PERIMÉTRICO DE LA INSTITUCIÓN EDUCATIVA SAN JUAN, DISTRITO DE SAN JUAN BAUTISTA, PROVINCIA HUAMANGA, REGIÓN AYACUCHO, 2019"												
AUTOR:		KLEMIR TORRES FIGUEROA				ASESOR:		Ing. VELIZ FLORES ARISTIDES GONZALO						
UNIDAD DE MUESTRA 16														
LADO EXTERIOR														
AREA TOTAL (37.86 m2)		COLUMNA		VIGA		SOBRECIMIENTO		MURO		TOTAL AREA AFECTADA (m2)	% AREA AFECTADA	LOCALIZACION DE LA UNIDAD DE MUESTRA		
		AREA (2.16m2)		AREA (1.05m2)		AREA (3.15m2)		AREA (31.5m2)						
		AREA AFECTADA (m2)	% AREA AFECTADA	AREA AFECTADA (m2)	% AREA AFECTADA	AREA AFECTADA (m2)	% AREA AFECTADA	AREA AFECTADA (m2)	% AREA AFECTADA					
1	FISURA	0.00	0.00%	0.70	66.67%	0.00	6.67%	1.30	4.13%	2.00	5.28%

2	GRIETA	0.00		0.00		0.00		0.00		0.00	0.00		0.00	0.00
3	OXIDACION	0.00		0.00		0.00		0.00		0.00	0.00		0.00	0.00

4	CORROSION	0.00		0.00		0.00		0.00		0.00	0.00		0.00	0.00
5	EROSION	0.00		0.00		0.00		0.00		0.00	0.00		0.00	0.00
6	EFLORESCENCIA	0.00		0.00		0.00		0.00		0.00	0.00		0.00	0.00
7	DESPRENDIMIENTO	0.00		0.00		0.00		0.21		0.00	0.00		0.21	0.55%
TOTAL		0.00		0.70		0.21		1.30		2.21	5.83%			
NIVEL DE SEVERIDAD		NO PRESENTA		MODERADO		LEVE		LEVE						
PLANO DE PATOLOGIA DE LA UNIDAD DE MUESTRA EVALUADA						FOTOGRAFIA DE LA UNIDAD DE MUESTRA EVALUADA

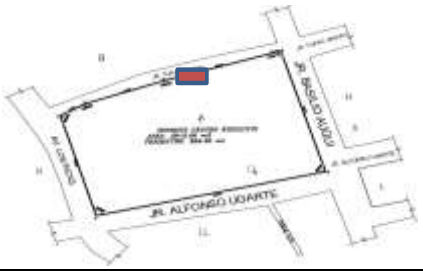
TITULO "DIAGNÓSTICO DE LAS PATOLOGÍAS DEL CONCRETO EN ELEMENTOS ESTRUCTURALES DEL CERCO PERIMÉTRICO DE LA INSTITUCIÓN EDUCATIVA SAN JUAN, DISTRITO DE SAN JUAN BAUTISTA, PROVINCIA HUAMANGA, REGIÓN AYACUCHO, 2019"										
AUTOR:		KLEMIR TORRES FIGUEROA				ASESOR:		Ing. VELIZ FLORES ARISTIDES GONZALO				
UNIDAD DE MUESTRA 18												
LADO EXTERIOR												
AREA TOTAL (37.86 m ²)	COLUMNA AREA (2.16m ²)		VIGA AREA (1.05m ²)		SOBRECIMIENTO AREA (3.15m ²)		MURO AREA (31.5m ²)		TOTAL AREA AFECTADA (m ²)	% AREA AFECTADA	LOCALIZACION DE LA UNIDAD DE MUESTRA	
	AREA AFECTADA (m ²)	% AREA AFECTADA	AREA AFECTADA (m ²)	% AREA AFECTADA	AREA AFECTADA (m ²)	% AREA AFECTADA	AREA AFECTADA (m ²)	% AREA AFECTADA				
1	FISURA	0.00	10.19%	0.00	0.00%	0.00	44.44%	1.23	3.97%	1.23	3.25%

2	GRIETA	0.14		0.00		0.00		0.00		0.14	0.37%	
3	OXIDACION	0.08		0.00		0.00		0.00		0.08	0.21%

4	CORROSION	0.00		0.00		0.00		0.00		0.00	0.00%	
5	EROSION	0.00		0.00		1.40		0.02		1.42	3.75%	
6	EFLORESCENCIA	0.00		0.00		0.00		0.00		0.00	0.00%	
7	DESPRENDIMIENTO	0.00		0.00		0.00		0.00		0.00	0.00%	
TOTAL		0.22		0.00		1.40		1.25		2.87	7.58%	
NIVEL DE SEVERIDAD		MODERADO		NO PRESENTA		MODERADO		LEVE				
PLANO DE PATOLOGIA DE LA UNIDAD DE MUESTRA EVALUADA						FOTOGRAFIA DE LA UNIDAD DE MUESTRA EVALUADA

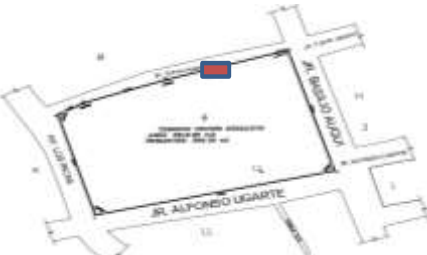
TITULO "DIAGNÓSTICO DE LAS PATOLOGÍAS DEL CONCRETO EN ELEMENTOS ESTRUCTURALES DEL CERCO PERIMÉTRICO DE LA INSTITUCIÓN EDUCATIVA SAN JUAN, DISTRITO DE SAN JUAN BAUTISTA, PROVINCIA HUAMANGA, REGIÓN AYACUCHO, 2019"													
		AUTOR: KLEMIR TORRES FIGUEROA				ASESOR: Ing. VELIZ FLORES ARISTIDES GONZALO									
UNIDAD DE MUESTRA 19															
LADO EXTERIOR															
AREA TOTAL (33.36 m ²)		COLUMNA		VIGA		SOBRECIMIENTO		MURO		TOTAL AREA AFECTADA (m ²)	% AREA AFECTADA	LOCALIZACION DE LA UNIDAD DE MUESTRA			
		AREA (2.76m ²)		AREA (0.90m ²)		AREA (2.7m ²)		AREA (27m ²)							
		AREA AFECTADA (m ²)	% AREA AFECTADA	AREA AFECTADA (m ²)	% AREA AFECTADA	AREA AFECTADA (m ²)	% AREA AFECTADA	AREA AFECTADA (m ²)	% AREA AFECTADA						
1	FISURA	0.00	0.00%	0.55	61.11%	0.12	50.37%	0.16	1.04%	0.83	2.49%

2	GRIETA	0.00		0.00		0.00		0.00		0.00	0.00		0.00	0.00

3	OXIDACION	0.08		0.00		0.00		0.00		0.00	0.00		0.00	0.08	0.24%
4	CORROSION	0.00		0.00		0.00		0.00		0.00	0.00		0.00	0.00	0.00%
5	EROSION	0.00		0.00		0.00		0.00		0.00	0.00		0.00	0.00	0.00%
6	EFLORESCENCIA	0.00		0.00		0.00		0.00		0.00	0.00		0.00	0.00	0.00%
7	DESPRENDIMIENTO	0.00		0.00		0.00		0.00		1.24	0.00		0.12	0.12	4.08%
TOTAL		0.00		0.55		1.36		0.28		2.27	6.81%				
NIVEL DE SEVERIDAD		NO PRESENTA		MODERADO		MODERADO		LEVE							
PLANO DE PATOLOGIA DE LA UNIDAD DE MUESTRA EVALUADA						FOTOGRAFIA DE LA UNIDAD DE MUESTRA EVALUADA

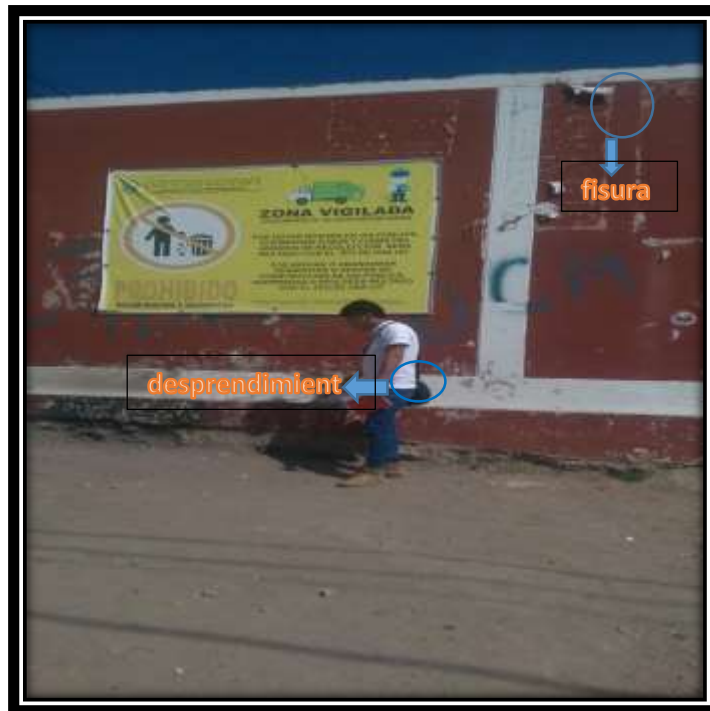
Fotografía 02: Vista panorámica de la unidad de muestra 01

- La unidad de muestra 01, cuenta con un área de 25.35m² del cual se obtuvo las siguientes patologías: fisura (4.73%), grieta (0.00%), oxidación (0.00%), corrosión (0.00%), erosión (0.00%), eflorescencia (0.00%) y desprendimiento de revoques (1.90%), el área afectada de la muestra es el 6.23% y el área no afectada 93.77%.

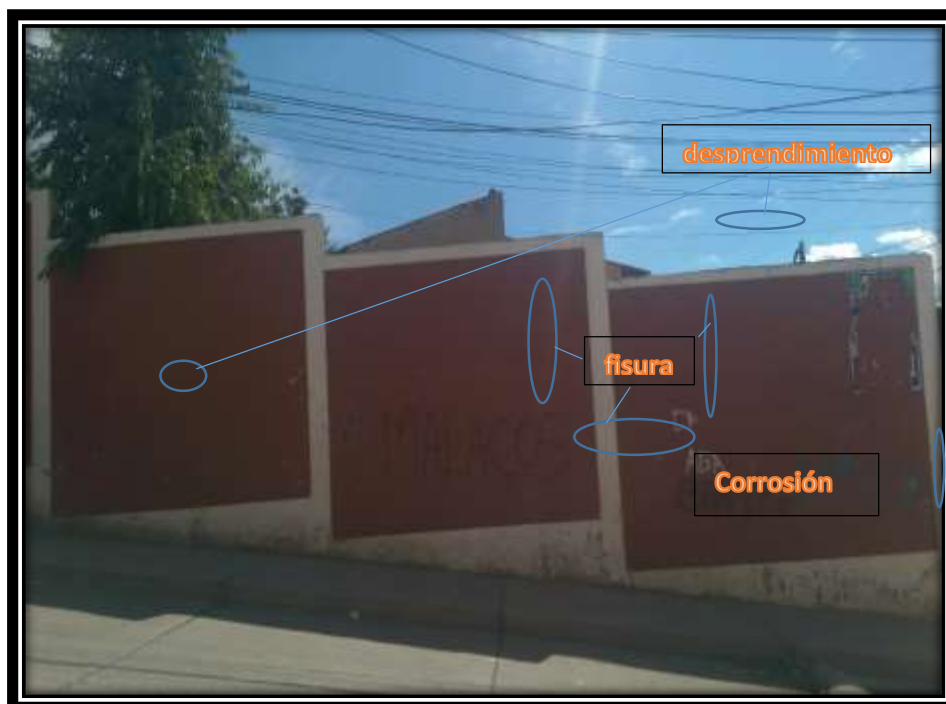
Fotografía 03: Vista panorámica de la unidad de muestra 02

- La unidad de muestra 02, cuenta con un área de 37.86m² del cual se obtuvo las siguientes patologías: fisura (5.73%), grieta (0.00%), oxidación (0.00%), corrosión (0.32%), erosión (0.00%), eflorescencia (0.00%) y desprendimiento de revoques (0.92%), el área afectada de la muestra es el 6.97% y el área no afectada 93.03%.

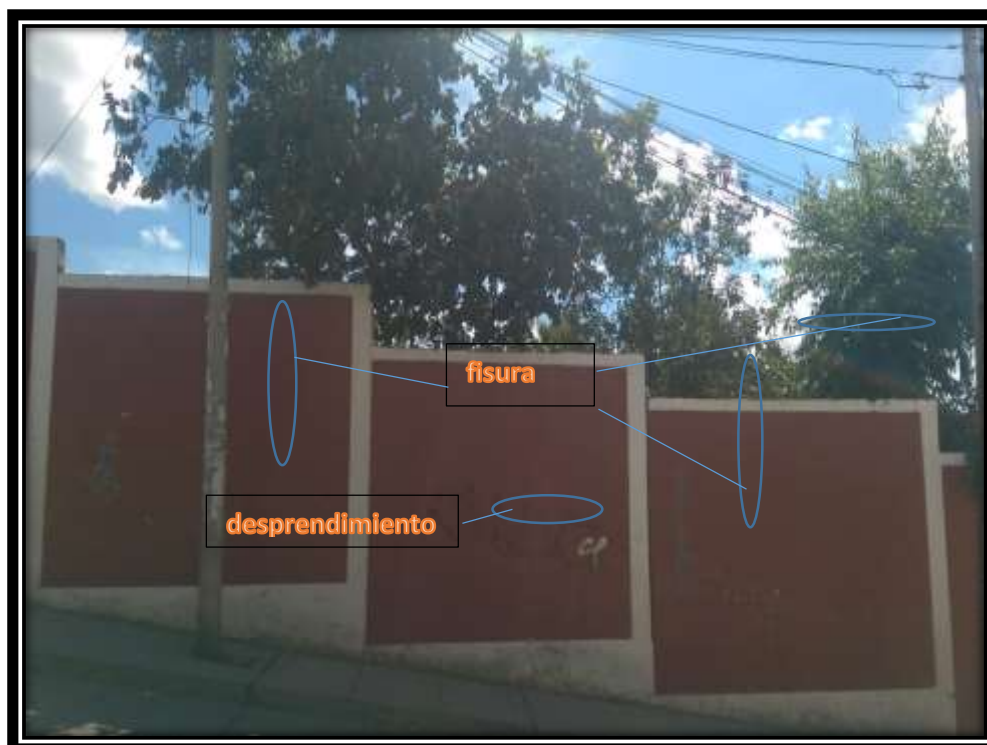
Fotografía 04: Vista panorámica de la unidad de muestra 03

- La unidad de muestra 03, cuenta con un área de 37.86m² del cual se obtuvo las siguientes patologías: fisura (2.06%), grieta (0.00%), oxidación (0.00%), corrosión (0.00%), erosión (0.00%), eflorescencia (0.00%) y desprendimiento de revoques (0.66%), el área afectada de la muestra es el 2.72% y el área no afectada 97.28%.

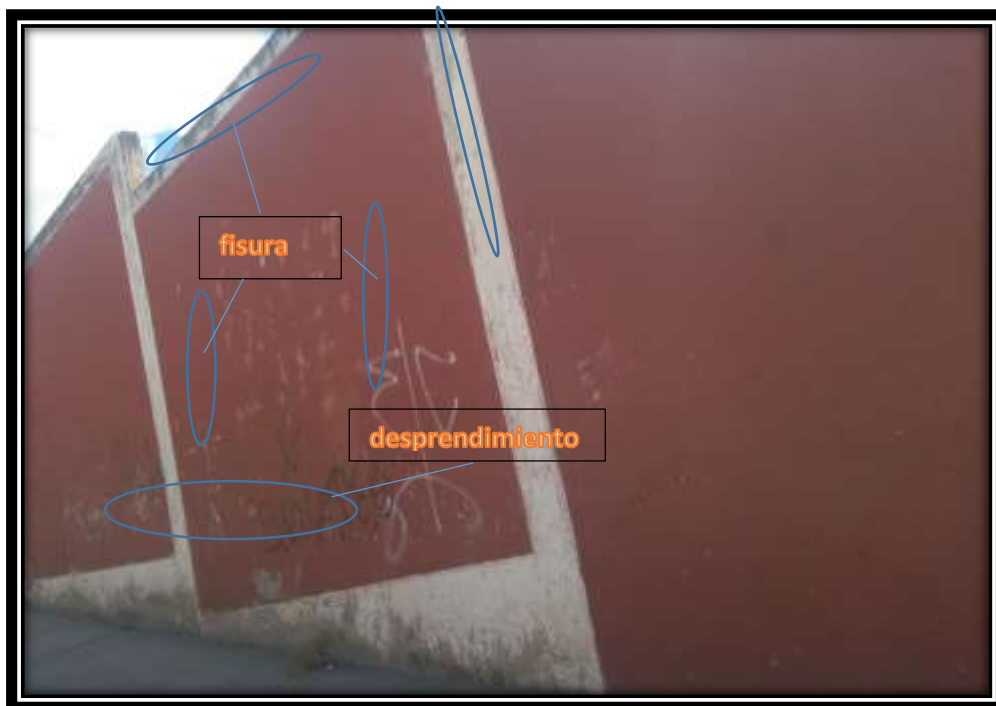
Fotografía 05: Vista panorámica de la unidad de muestra 04

- La unidad de muestra 04, cuenta con un área de 37.86m² del cual se obtuvo las siguientes patologías: fisura (2.64%), grieta (3.59%), oxidación (0.00%), corrosión (0.00%), erosión (0.00%), eflorescencia (0.00%) y desprendimiento de revoques (1.24%), el área afectada de la muestra es el 7.47% y el área no afectada 92.53%.

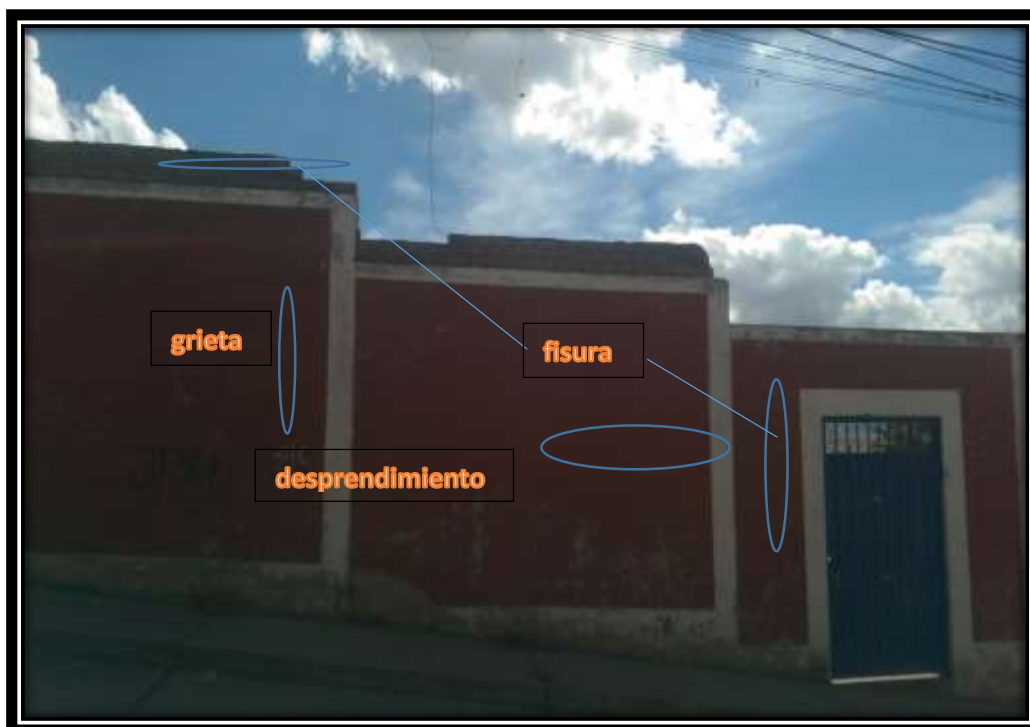
Fotografía 06: Vista panorámica de la unidad de muestra 05

- La unidad de muestra 05, cuenta con un área de 34.26m² del cual se obtuvo las siguientes patologías: fisura (9.31%), grieta (5.84%), oxidación (0.00%), corrosión (0.00%), erosión (5.37%), eflorescencia (0.00%) y desprendimiento de revoques (1.02%), el área afectada de la muestra es el 21.54% y el área no afectada 78.46%.

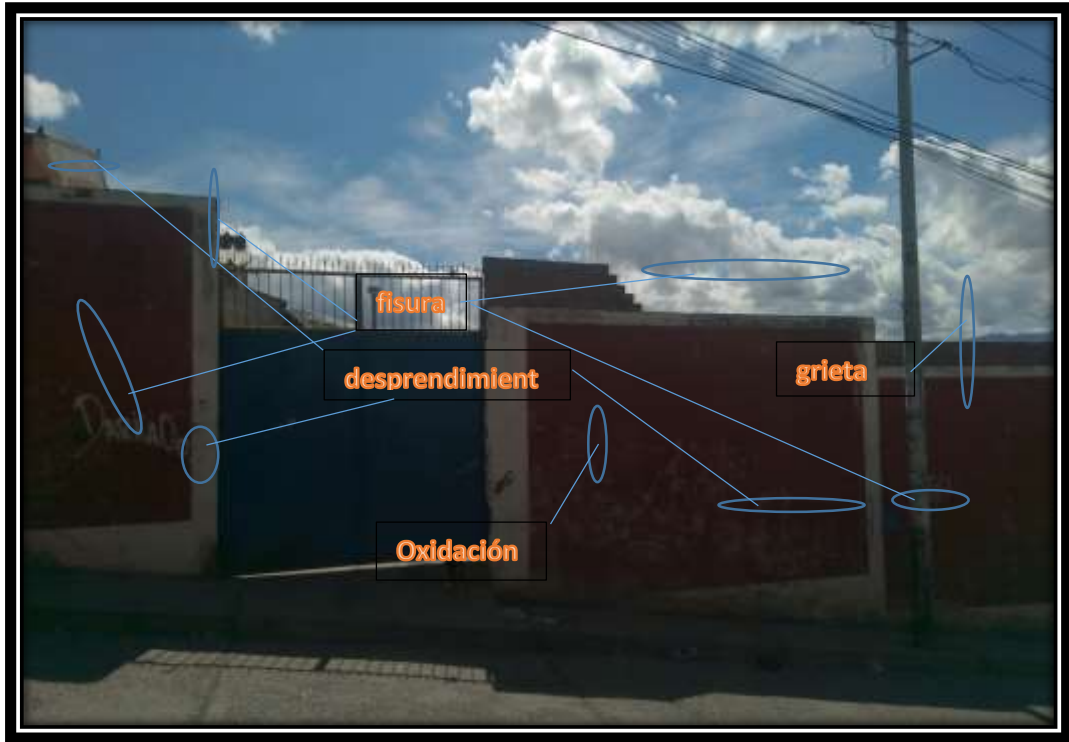
Fotografía 07: Vista panorámica de la unidad de muestra 06

- La unidad de muestra 06, cuenta con un área de 38.46m² del cual se obtuvo las siguientes patologías: fisura (3.95%), grieta (9.10%), oxidación (0.21%), corrosión (0.05%), erosión (3.04%), eflorescencia (0.00%) y desprendimiento de revoques (2.21%), el área afectada de la muestra es el 18.56% y el área no afectada 81.44%.

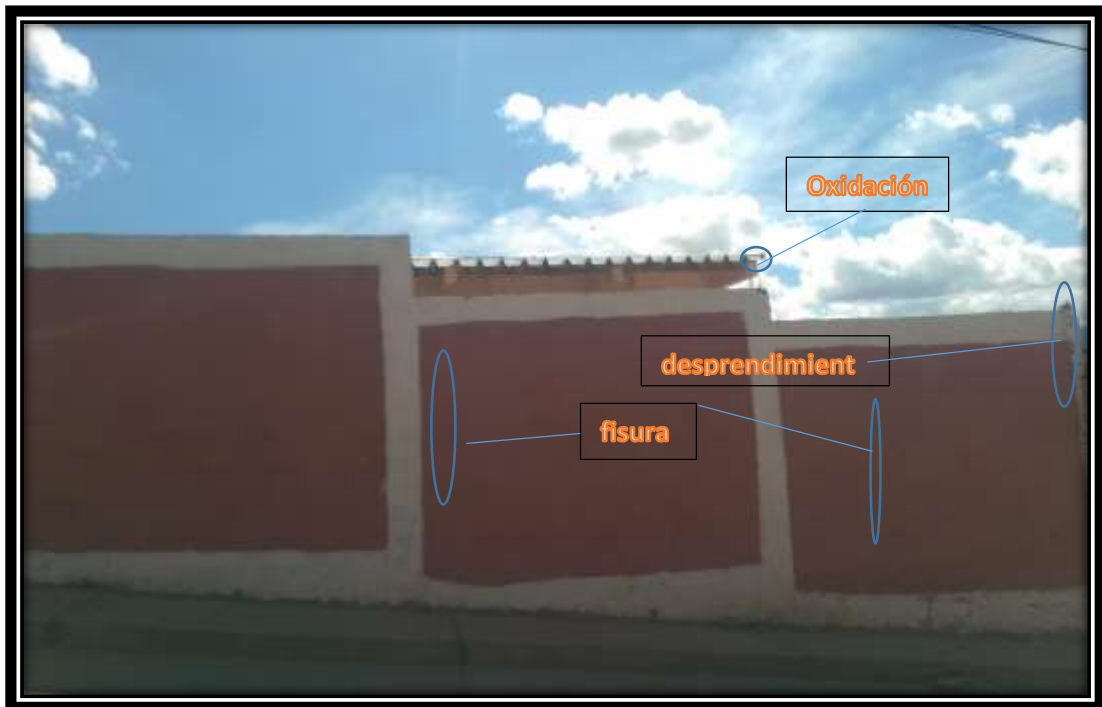
Fotografía 08: Vista panorámica de la unidad de muestra 07

- La unidad de muestra 07, cuenta con un área de 37.86m² del cual se obtuvo las siguientes patologías: fisura (2.77%), grieta (0.00%), oxidación (0.11%), corrosión (0.00%), erosión (0.00%), eflorescencia (0.00%) y desprendimiento de revoques (0.42%), el área afectada de la muestra es el 3.30% y el área no afectada 96.70%.

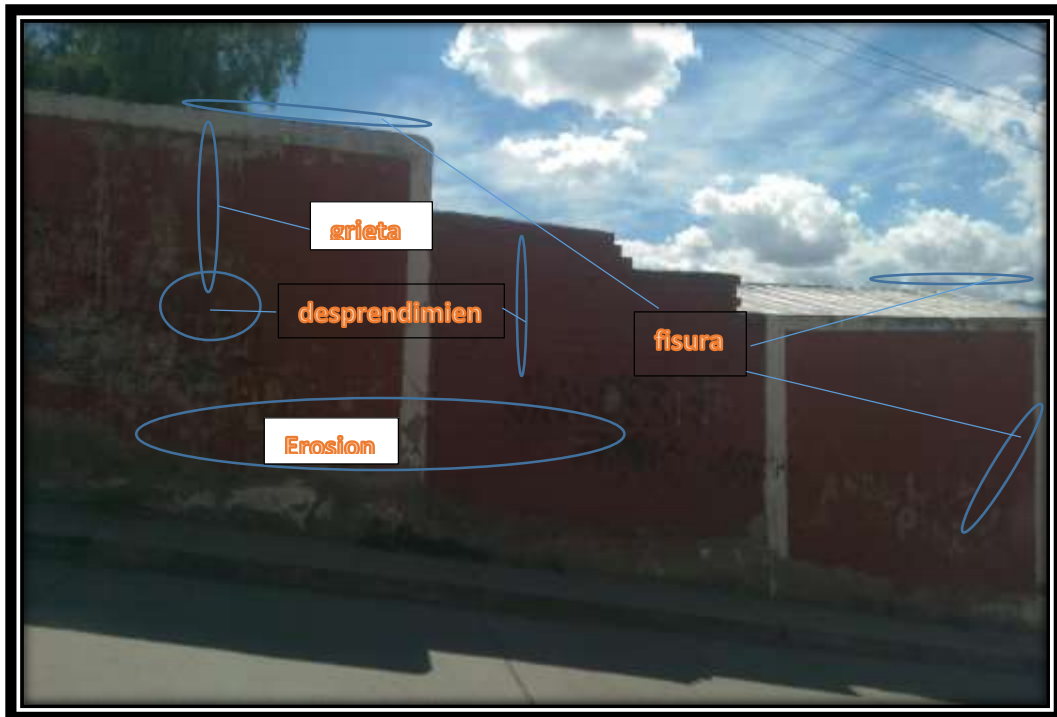
Fotografía 09: Vista panorámica de la unidad de muestra 08

- La unidad de muestra 08, cuenta con un área de 37.86m² del cual se obtuvo las siguientes patologías: fisura (1.08%), grieta (0.79%), oxidación (0.00%), corrosión (0.00%), erosión (8.85%), eflorescencia (0.00%) y desprendimiento de revoques (4.12%), el área afectada de la muestra es el 14.84% y el área no afectada 85.16%.

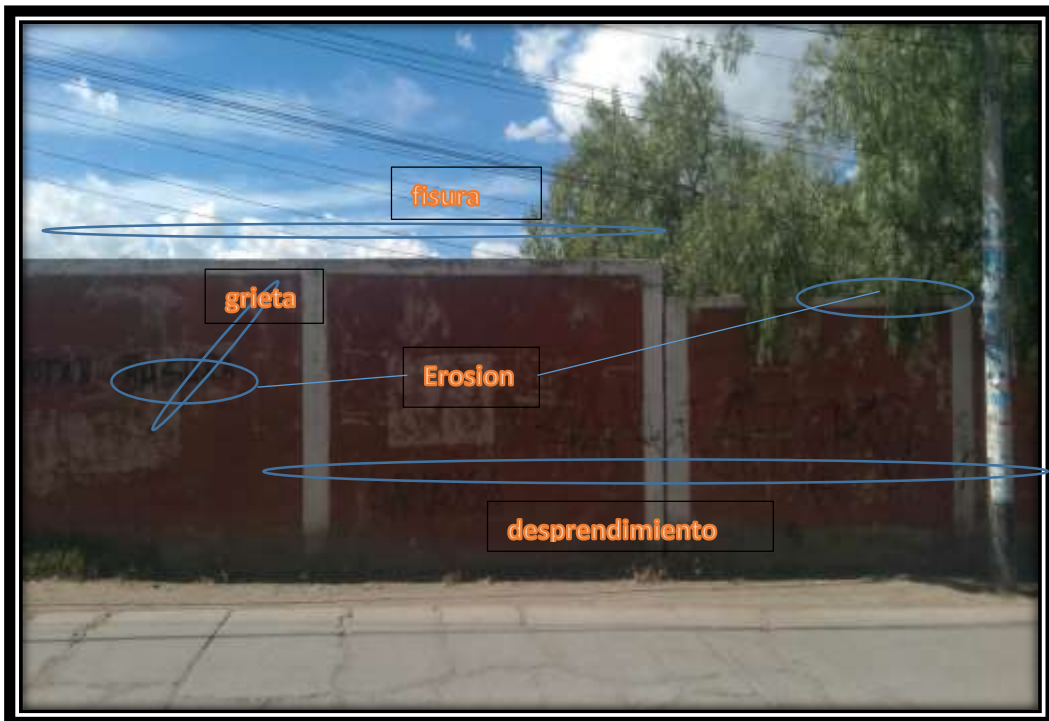
Fotografía 12: Vista panorámica de la unidad de muestra 11

- La unidad de muestra 11, cuenta con un área de 35.93m² del cual se obtuvo las siguientes patologías: fisura (3.76%), grieta (3.92%), oxidación (0.00%), corrosión (0.00%), erosión (10.28%), eflorescencia (0.00%) y desprendimiento de revoques (0.95%), el área afectada de la muestra es el 23.24% y el área no afectada 76.76%.

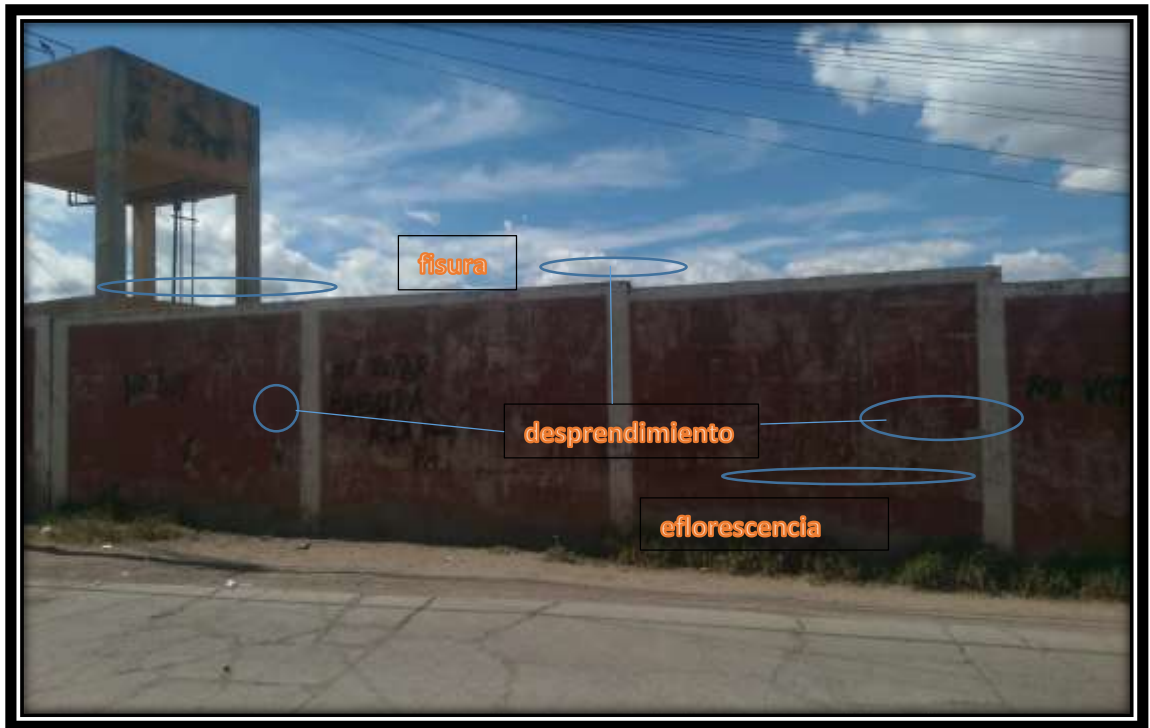
Fotografía 13: Vista panorámica de la unidad de muestra 12

- La unidad de muestra 12, cuenta con un área de 34.35m² del cual se obtuvo las siguientes patologías: fisura (1.02%), grieta (0.00%), oxidación (0.00%), corrosión (0.00%), erosión (0.00%), eflorescencia (1.51%) y desprendimiento de revoques (0.73%), el área afectada de la muestra es el % y el área no afectada %.

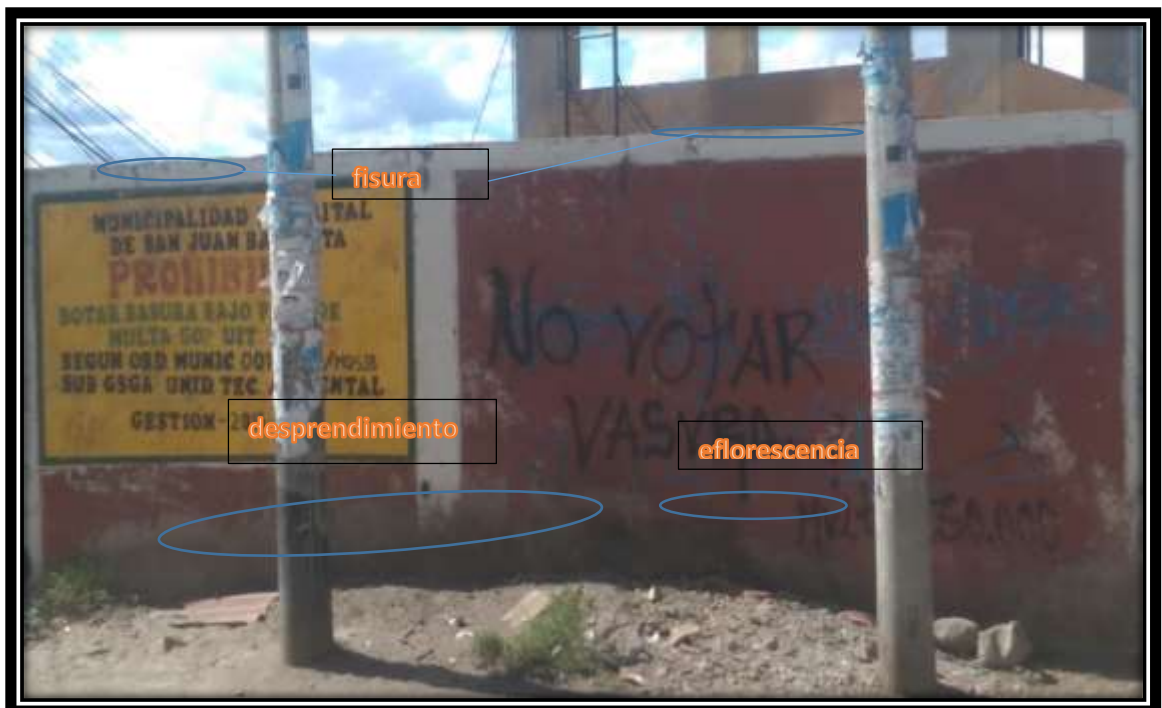
Fotografía 14: Vista panorámica de la unidad de muestra 13

- La unidad de muestra 13, cuenta con un área de 22.90m² del cual se obtuvo las siguientes patologías: fisura (1.53%), grieta (0.00%), oxidación (0.00%), corrosión (0.00%), erosión (12.88%), eflorescencia (0.66%) y desprendimiento de revoques (0.00%), el área afectada de la muestra es el 15.07% y el área no afectada 84.93%.

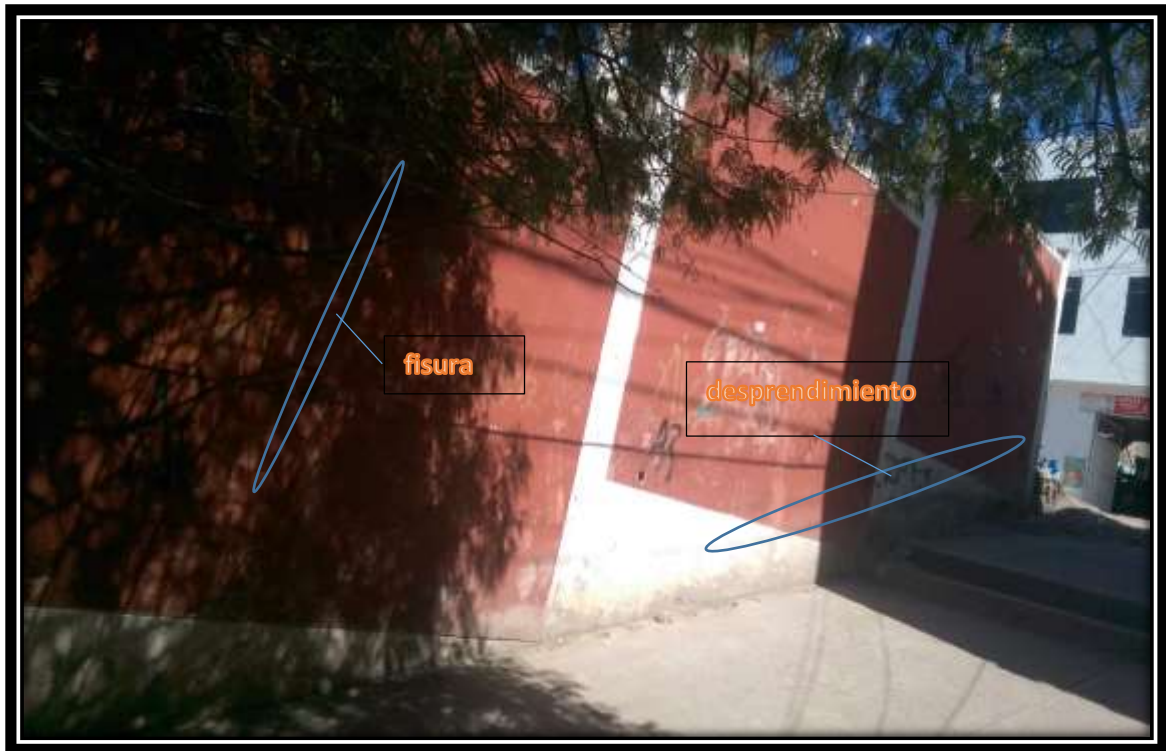
Fotografía 15: Vista panorámica de la unidad de muestra 14

- La unidad de muestra 14, cuenta con un área de 39.62m² del cual se obtuvo las siguientes patologías: fisura (4.04%), grieta (0.00%), oxidación (0.00%), corrosión (0.00%), erosión (0.00%), eflorescencia (0.00%) y desprendimiento de

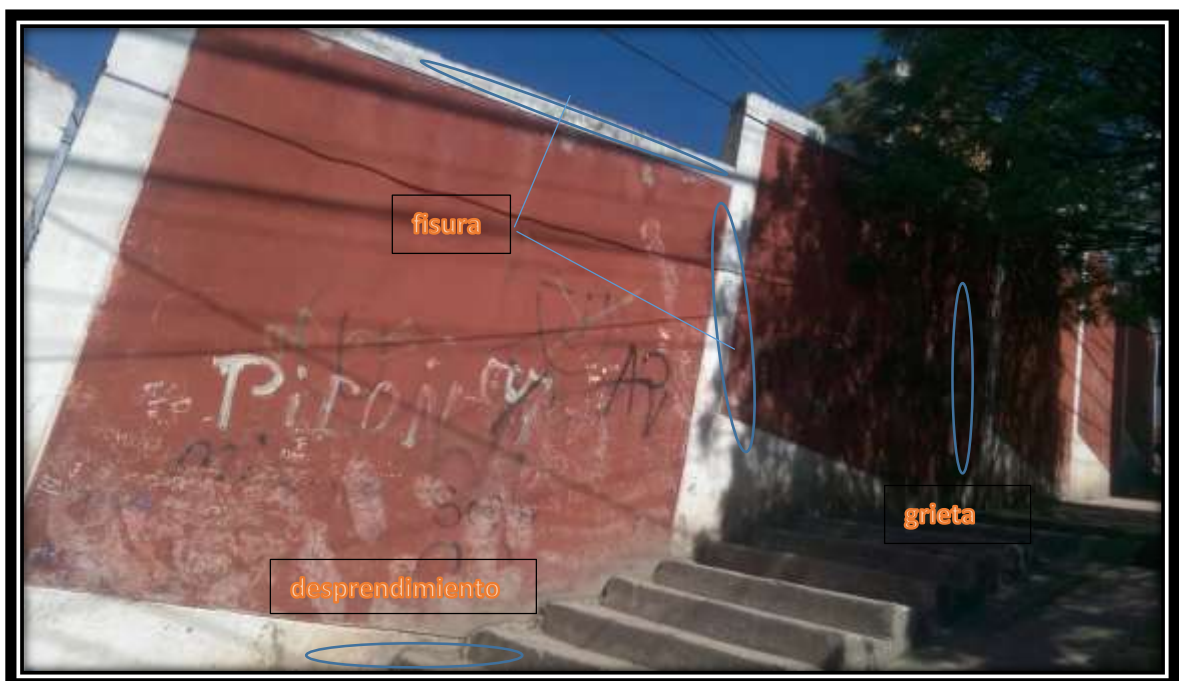
Fotografía 16: Vista panorámica de la unidad de muestra 15

- La unidad de muestra 15, cuenta con un área de 27.56m² del cual se obtuvo las siguientes patologías: fisura (4.93%), grieta (1.96%), oxidación (0.00%), corrosión (0.00%), erosión (0.00%), eflorescencia (0.00%) y desprendimiento de revoques (1.02%), el área afectada de la muestra es el 7.91% y el área no afectada 92.09%.

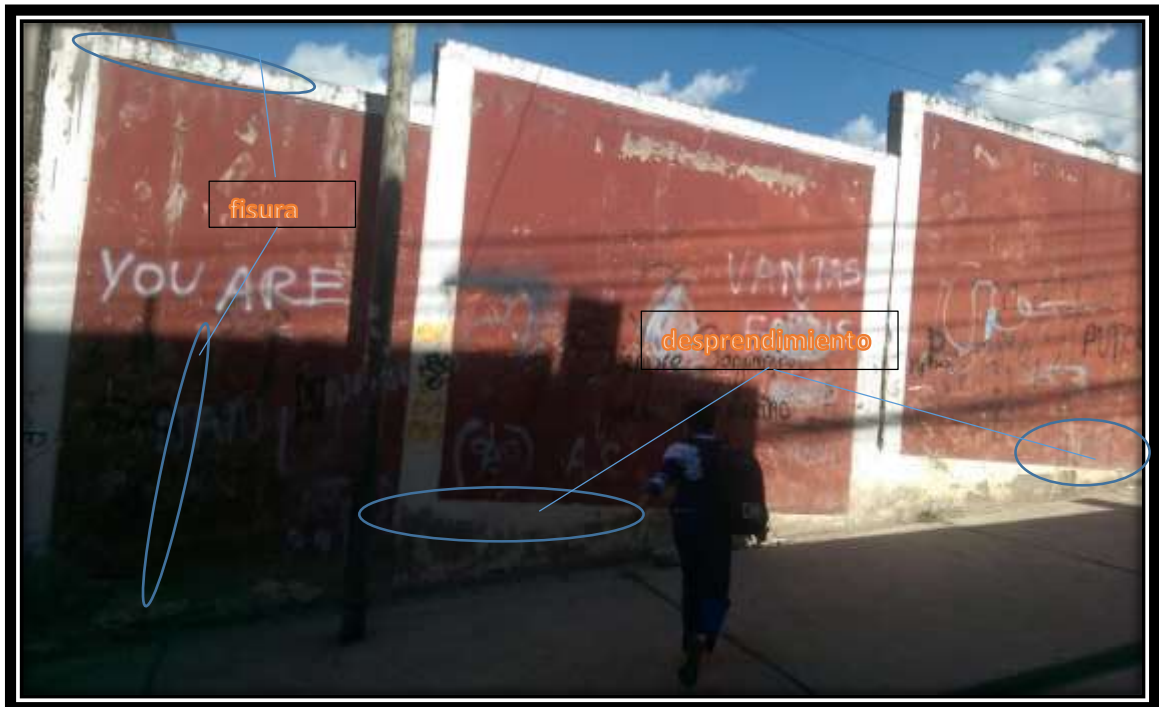
Fotografía 20: Vista panorámica de la unidad de muestra 19

- La unidad de muestra 19, cuenta con un área de 33.36m² del cual se obtuvo las siguientes patologías: fisura (2.49%), grieta (0.00%), oxidación (0.24%),
