UNIVERSIDAD CATÓLICA LOS ÁNGELES
CHIMBOTE

**DETERMINACIÓN Y EVALUACIÓN DE PATOLOGÍAS DEL
CONCRETO EN COLUMNAS, VIGAS Y MUROS DE
ALBAÑILERÍA CONFINADA DE LA FACULTAD DE
DERECHO Y CIENCIAS POLÍTICAS DE LA UNIVERSIDAD
NACIONAL SAN CRISTÓBAL DE HUAMANGA, DISTRITO DE
AYACUCHO, PROVINCIA DE HUAMANGA, REGIÓN DE
AYACUCHO – 2019.**

**TRABAJO DE INVESTIGACIÓN PARA OPTAR EL GRADO
ACADÉMICO DE BACHILLER EN INGENIERÍA CIVIL**

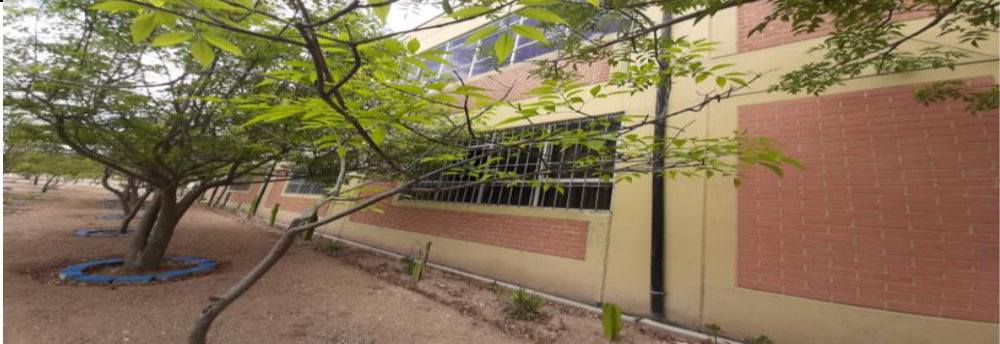
Tabla 19. Ficha de Inspección de la UM 03.

<p>PATOLOGÍA</p>	<p>SEVERIDAD</p>
	<p>FISURA</p>	<p>MODERADO</p>
<p>EFLORESCENCIA</p>		<p>LEVE</p>
<p>REPRESENTACIÓN GRAFICA DE LA MUESTRA</p>

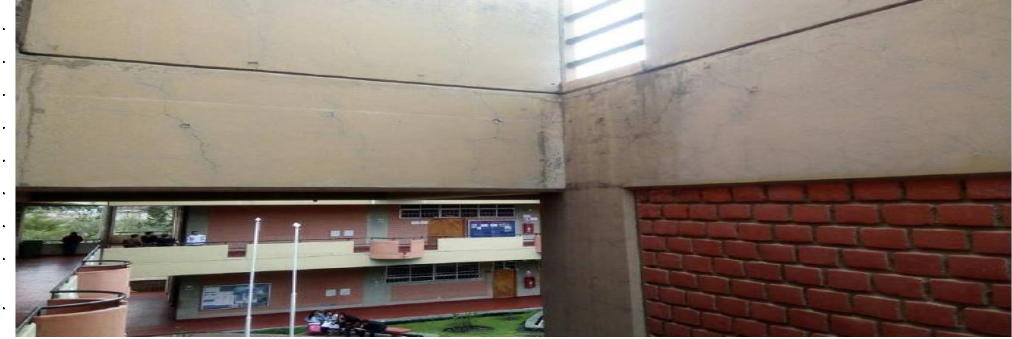
PATOLOGÍA	SEVERIDAD
	FISURA	MODERADO
	EFLORESCENCIA	LEVE
PLANO DE UBICACIÓN DE LA MUESTRA

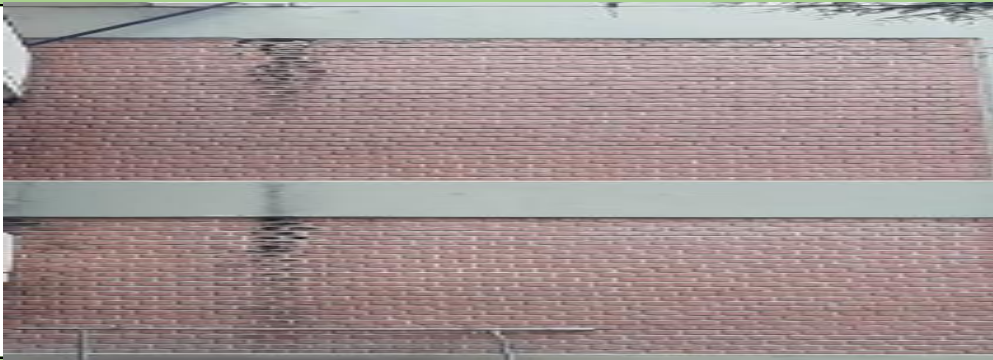
FISURA	MODERADO
		EFLORESCENCIA	MODERADO
		PLANO DE UBICACIÓN DE LA MUESTRA	
REPRESENTACION GRAFICA DE LA MUESTRA

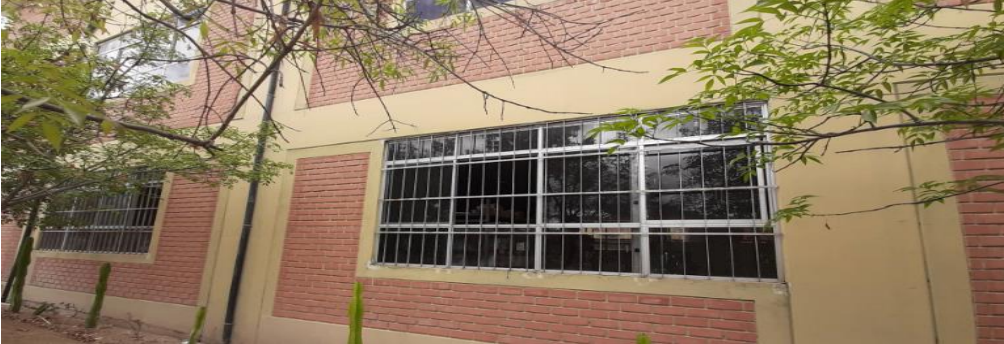
Tabla 34. Ficha de Inspección de la UM 08.

FISURA	SEVERO
		EFLORESCENCIA	LEVE
REPRESENTACIÓN GRÁFICA DE LA MUESTRA		PLANO DE UBICACIÓN DE LA MUESTRA
