DETERMINACIÓN Y EVALUACIÓN DE LAS
PATOLOGÍAS DEL CONCRETO EN SOBRECIMIENTOS
COLUMNAS, VIGAS, Y MUROS DE ALBAÑILERÍA
CONFINADA DEL CERCO PERIMÉTRICO DE LA CASA
COMUNAL DE VINCHOS DEL DISTRITO DE VINCHOS,
PROVINCIA DE HUAMANGA, REGION AYACUCHO,
FEBRERO-2017.

**TESIS PARA OPTAR EL TÍTULO PROFESIONAL DE
INGENIERO CIVIL**

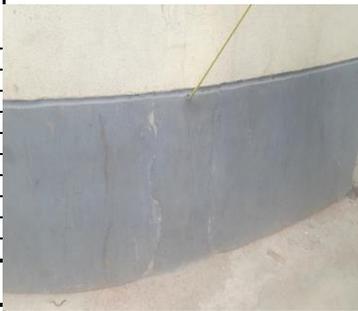
2	DEFORMACION	0.00	0.00%	0.00	0.00%	0.00	0.00%	0.00	0.00%	
3	GRIETAS	0.00	0.00%	0.00	0.00%	0.00	0.00%	0.00	0.00%	
4	FISURAS	0.00	0.00%	0.00	0.00%	1.94	24.25%	1.80	100.00%	
5	DESPRENDIMIENTO	0.00	0.00%	0.00	0.00%	0.00	0.00%	0.00	0.00%	
6	DESINTEGRACION	0.00	0.00%	0.00	0.00%	0.00	0.00%	0.00	0.00%	
7	PICADURA	0.00	0.00%	0.00	0.00%	0.00	0.00%	0.00	0.00%	
8	EFLORESCENCIAS	0.00	0.00%	0.00	0.00%	0.00	0.00%	0.00	0.00%	
9	CORROSIÓN	0.00	0.00%	0.00	0.00%	0.00	0.00%	0.00	0.00%	
10	MOHO	0.00	0.00%	0.00	0.00%	0.00	0.00%	0.00	0.00%	
TOTAL		0.00	0.00%	0.00	0.00%	1.94	24.25%	1.80	100.00%	
NIVEL DE SEVERIDAD		1		1		2		1		
PLANO DE PATOLOGÍA						FOTOGRAFÍA DE LA MUESTRA

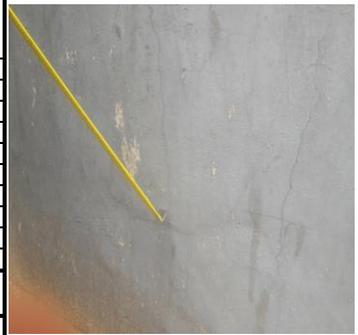
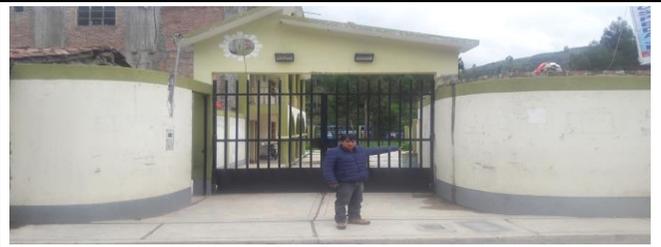
Ficha 2. Ficha Técnica de Evaluación de la unidad de muestra 02

1	EROSION	0.00	0.00%	0.00	0.00%	0.00	0.00%	0.00	0.00%				
2	DEFORMACION	0.00	0.00%	0.00	0.00%	0.00	0.00%	0.00	0.00%				
3	GRIETAS	0.00	0.00%	0.00	0.00%	0.00	0.00%	0.00	0.00%				
4	FISURAS	0.00	0.00%	0.00	0.00%	1.20	28.57%	1.04	100.00%				
5	DESPRENDIMIENTO	0.00	0.00%	0.00	0.00%	0.00	0.00%	0.00	0.00%				
6	DESINTEGRACION	0.00	0.00%	0.00	0.00%	0.00	0.00%	0.00	0.00%				
7	PICADURA	0.00	0.00%	0.00	0.00%	0.00	0.00%	0.00	0.00%				
8	EFLORESCENCIAS	0.00	0.00%	0.00	0.00%	0.00	0.00%	0.00	0.00%				
9	CORROSIÓN	0.00	0.00%	0.00	0.00%	0.00	0.00%	0.00	0.00%				
10	MOHO	0.00	0.00%	0.00	0.00%	0.00	0.00%	0.00	0.00%				
TOTAL		0.00	0.00%	0.00	0.00%	1.20	28.57%	1.04	100.00%				
NIVEL DE SEVERIDAD		1		1		2		1

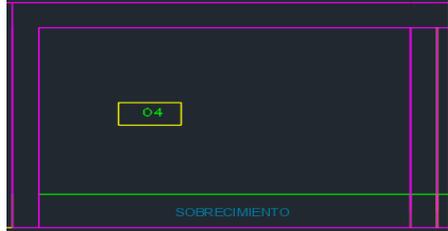
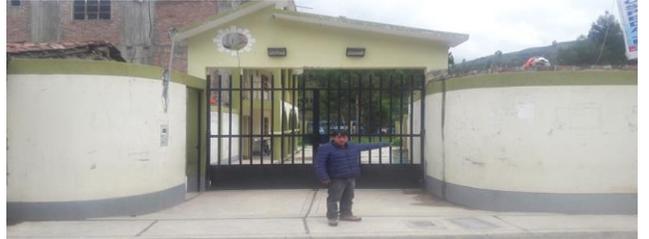
Ficha 3. Ficha Técnica de Evaluación de la unidad de muestra 03

PATOLOGÍA		ÁREA CON PATOLOGÍA (m2)	% DE ÁREA CON PATOLOGÍA	ÁREA CON PATOLOGÍA (m2)	% DE ÁREA CON PATOLOGÍA	ÁREA CON PATOLOGÍA (m2)	% DE ÁREA CON PATOLOGÍA	ÁREA CON PATOLOGÍA (m2)	% DE ÁREA CON PATOLOGÍA	
1	EROSION	0.00	0.00%	0.00	0.00%	0.00	0.00%	0.00	0.00%	
2	DEFORMACION	0.00	0.00%	0.00	0.00%	0.00	0.00%	0.00	0.00%	
3	GRIETAS	0.00	0.00%	0.05	3.75%	0.30	4.29%	0.08	5.00%	
4	FISURAS	0.00	0.00%	0.00	0.00%	3.50	50.00%	0.00	0.00%	
5	DESPRENDIMIENTO	0.00	0.00%	0.22	18.33%	0.20	2.86%	0.00	0.00%	
6	DESINTEGRACION	0.00	0.00%	0.22	18.33%	0.20	2.86%	0.00	0.00%	
7	PICADURA	0.00	0.00%	0.00	0.00%	0.00	0.00%	0.00	0.00%	
8	EFLORESCENCIAS	0.00	0.00%	0.00	0.00%	0.00	0.00%	0.00	0.00%	
9	CORROSION	0.00	0.00%	0.00	0.00%	0.00	0.00%	0.00	0.00%	
10	MOHO	0.00	0.00%	0.00	0.00%	0.00	0.00%	0.00	0.00%	
TOTAL		0.00	0.00%	0.49	40.42%	4.20	60.00%	0.08	5.00%	
NIVEL DE SEVERIDAD		1		3		3		1		
PLANO DE PATOLOGÍA						FOTOGRAFÍA DE LA MUESTRA

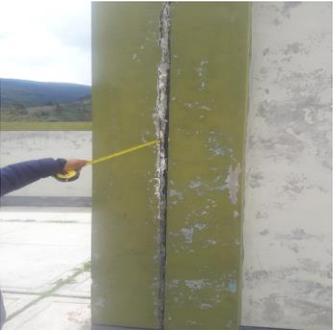
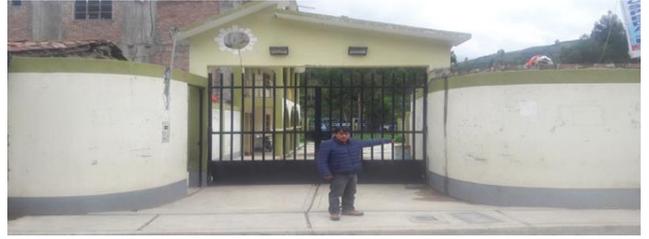
Ficha 4. Ficha Técnica de Evaluación de la unidad de muestra 04

1	EROSION	0.00	0.00%	0.00	0.00%	0.00	0.00%	0.00		0.00%
2	DEFORMACION	0.00	0.00%	0.00	0.00%	0.00	0.00%	0.00		0.00%
3	GRIETAS	0.00	0.00%	0.00	0.00%	0.00	0.00%	0.16		11.76%
4	FISURAS	0.00	0.00%	0.00	0.00%	1.95	33.62%	0.00		0.00%
5	DESPRENDIMIENTO	0.00	0.00%	0.00	0.00%	0.88	15.09%	0.00		0.00%
6	DESINTEGRACION	0.00	0.00%	0.00	0.00%	0.00	0.00%	0.00		0.00%
7	PICADURA	0.00	0.00%	0.00	0.00%	0.00	0.00%	0.00		0.00%
8	EFLORESCENCIAS	0.00	0.00%	0.00	0.00%	0.00	0.00%	0.00		0.00%
9	CORROSION	0.00	0.00%	0.00	0.00%	0.00	0.00%	0.00		0.00%
10	MOHO	0.00	0.00%	0.00	0.00%	0.00	0.00%	0.00		0.00%
TOTAL	0.00	0.00%	0.00	0.00%	2.83	48.71%	0.16	11.76%		
NIVEL DE SEVERIDAD	1		1		2		1			
PLANO DE PATOLOGÍA				FOTOGRAFÍA DE LA MUESTRA

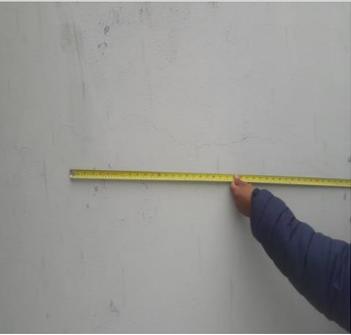
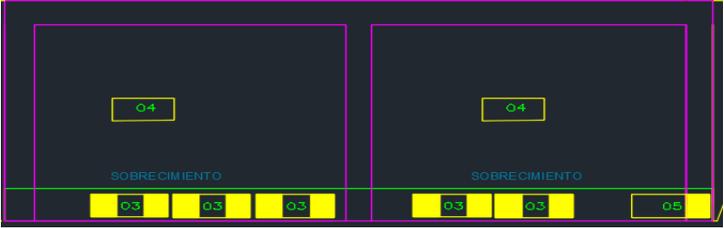
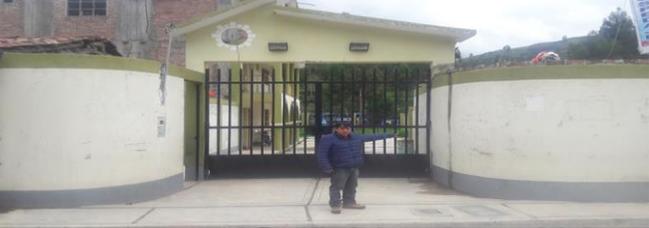
Ficha 5. Ficha Técnica de Evaluación de la unidad de muestra 05

PATOLOGÍA		ÁREA CON PATOLOGÍA (m2)		ÁREA CON PATOLOGÍA (m2)		ÁREA CON PATOLOGÍA (m2)		ÁREA CON PATOLOGÍA (m2)			
1	EROSION	0.00	0.00%	0.00	0.00%	0.00	0.00%	0.00	0.00%		
2	DEFORMACION	0.00	0.00%	0.00	0.00%	0.00	0.00%	0.00	0.00%		
3	GRIETAS	0.00	0.00%	0.00	0.00%	0.95	7.72%	0.30	10.87%		
4	FISURAS	0.00	0.00%	0.00	0.00%	3.33	27.07%	0.00	0.00%		
5	DESPRENDIMIENTO	0.00	0.00%	0.00	0.00%	0.00	0.00%	0.03	0.91%		
6	DESINTEGRACION	0.00	0.00%	0.00	0.00%	0.00	0.00%	0.00	0.00%		
7	PICADURA	0.00	0.00%	0.00	0.00%	0.00	0.00%	0.00	0.00%		
8	EFLORESCENCIAS	0.00	0.00%	0.00	0.00%	0.00	0.00%	0.00	0.00%		
9	CORROSION	0.00	0.00%	0.00	0.00%	0.00	0.00%	0.00	0.00%		
10	MOHO	0.00	0.00%	0.00	0.00%	0.00	0.00%	0.00	0.00%		
TOTAL		0.00	0.00%	0.00	0.00%	4.28	34.80%	0.33	11.78%		
NIVEL DE SEVERIDAD		1		1		2		1			
PLANO DE PATOLOGÍA						FOTOGRAFÍA DE LA MUESTRA

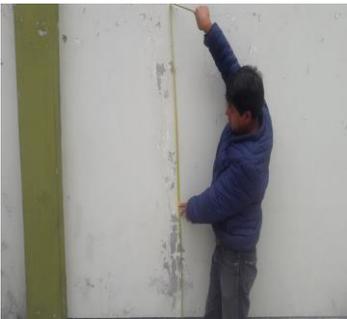
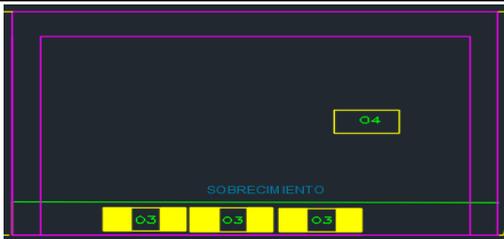
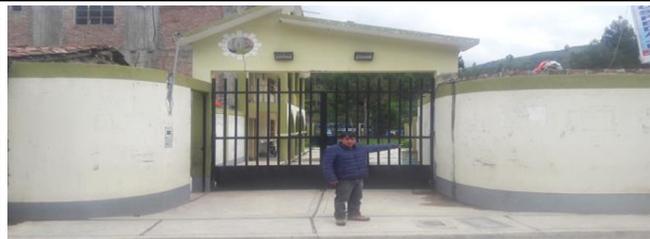
Ficha 6. Ficha Técnica de Evaluación de la unidad de muestra 06

ÁREA CON PATOLOGÍA (m2)	% DE ÁREA CON PATOLOGÍA	ÁREA CON PATOLOGÍA (m2)	% DE ÁREA CON PATOLOGÍA	ÁREA CON PATOLOGÍA (m2)	% DE ÁREA CON PATOLOGÍA	ÁREA CON PATOLOGÍA (m2)	% DE ÁREA CON PATOLOGÍA	
1	EROSION	0.00	0.00%	0.00	0.00%	0.00	0.00%	0.00	0.00%	
2	DEFORMACION	0.00	0.00%	0.00	0.00%	0.00	0.00%	0.00	0.00%	
3	GRIETAS	0.00	0.00%	0.00	0.00%	0.22	2.82%	0.18	13.64%	
4	FISURAS	0.00	0.00%	0.00	0.00%	1.54	19.74%	0.00	0.00%	
5	DESPRENDIMIENTO	0.00	0.00%	0.00	0.00%	0.00	0.00%	0.00	0.00%	
6	DESINTEGRACION	0.00	0.00%	0.00	0.00%	0.00	0.00%	0.00	0.00%	
7	PICADURA	0.00	0.00%	0.00	0.00%	0.00	0.00%	0.00	0.00%	
8	EFLORESCENCIAS	0.00	0.00%	0.00	0.00%	0.00	0.00%	0.00	0.00%	
9	CORROSIÓN	0.00	0.00%	0.00	0.00%	0.00	0.00%	0.00	0.00%	
10	MOHO	0.00	0.00%	0.00	0.00%	0.00	0.00%	0.00	0.00%	
TOTAL		0.00	0.00%	0.00	0.00%	1.76	22.56%	0.18	13.64%	
NIVEL DE SEVERIDAD		1		1		2		1		
PLANO DE PATOLOGÍA				FOTOGRAFÍA DE LA MUESTRA

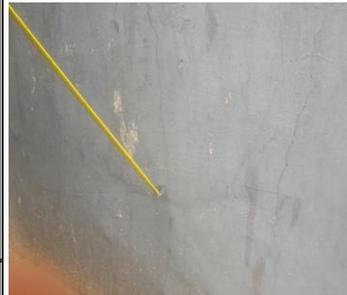
Ficha 7. Ficha Técnica de Evaluación de la unidad de muestra 07

1	EROSION	0.00	0.00%	0.00	0.00%	0.00	0.00%	0.00	0.00%		
2	DEFORMACION	0.00	0.00%	0.00	0.00%	0.00	0.00%	0.00	0.00%		
3	GRIETAS	0.00	0.00%	0.00	0.00%	0.87	10.61%	0.00	0.00%		
4	FISURAS	0.00	0.00%	0.00	0.00%	1.00	12.20%	1.20	68.97%		
5	DESPRENDIMIENTO	0.00	0.00%	0.00	0.00%	0.00	0.00%	0.08	4.31%		
6	DESINTEGRACION	0.00	0.00%	0.00	0.00%	0.00	0.00%	0.00	0.00%		
7	PICADURA	0.00	0.00%	0.00	0.00%	0.00	0.00%	0.00	0.00%		
8	EFLORESCENCIAS	0.00	0.00%	0.00	0.00%	0.00	0.00%	0.00	0.00%		
9	CORROSIÓN	0.00	0.00%	0.00	0.00%	0.00	0.00%	0.00	0.00%		
10	MOHO	0.00	0.00%	0.00	0.00%	0.00	0.00%	0.00	0.00%		
TOTAL		0.00	0.00%	0.00	0.00%	1.87	22.80%	1.28	73.28%		
NIVEL DE SEVERIDAD		1		1		2		1			
PLANO DE PATOLOGÍA						FOTOGRAFÍA DE LA MUESTRA

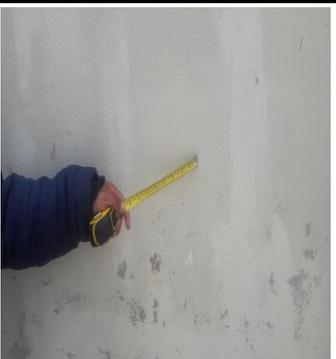
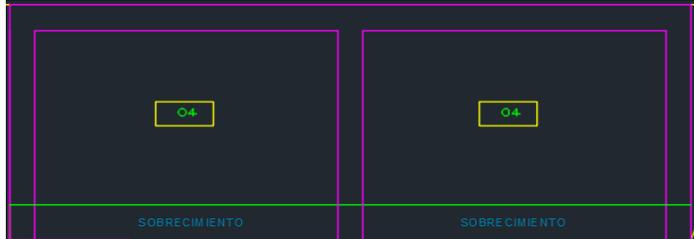
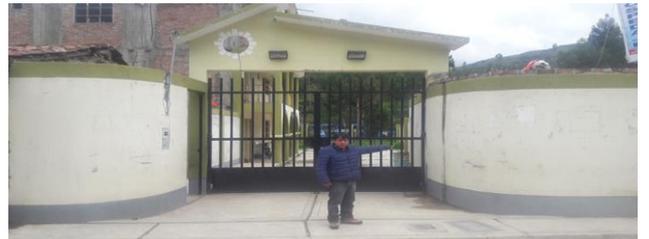
Ficha 14. Ficha Técnica de Evaluación de la unidad de muestra 14

1	EROSION	0.00	0.00%	0.00	0.00%	0.00	0.00%	0.00	0.00%	
2	DEFORMACION	0.00	0.00%	0.00	0.00%	0.00	0.00%	0.00	0.00%	
3	GRIETAS	0.00	0.00%	0.00	0.00%	0.37	3.01%	0.30	10.87%	
4	FISURAS	0.00	0.00%	0.00	0.00%	0.95	7.68%	0.84	30.43%	
5	DESPRENDIMIENTO	0.00	0.00%	0.00	0.00%	0.00	0.00%	0.00	0.00%	
6	DESINTEGRACION	0.00	0.00%	0.00	0.00%	0.00	0.00%	0.00	0.00%	
7	PICADURA	0.00	0.00%	0.00	0.00%	0.00	0.00%	0.00	0.00%	
8	EFLORESCENCIAS	0.00	0.00%	0.00	0.00%	0.00	0.00%	0.00	0.00%	
9	CORROSIÓN	0.00	0.00%	0.00	0.00%	0.00	0.00%	0.00	0.00%	
10	MOHO	0.00	0.00%	0.00	0.00%	0.00	0.00%	0.00	0.00%	
TOTAL		0.00	0.00%	0.00	0.00%	1.32	10.69%	1.14	41.30%	
NIVEL DE SEVERIDAD		1		1		1		1		
PLANO DE PATOLOGÍA						FOTOGRAFÍA DE LA MUESTRA

En la **Muro** evaluado se hallaron las siguientes patologías: Grietas con un área de 0.37 m² (3.01 %), Fisuras con un área de 0.95 m² (7.68 %), se concluye que su nivel de severidad es LEVE.

En el **Sobrecimiento** evaluado se hallaron las siguientes patologías: Grietas con un área de 0.30 m² (10.87 %), Fisuras con un área de 0.84 m² (30.43 %), se concluye que su nivel de severidad es LEVE.

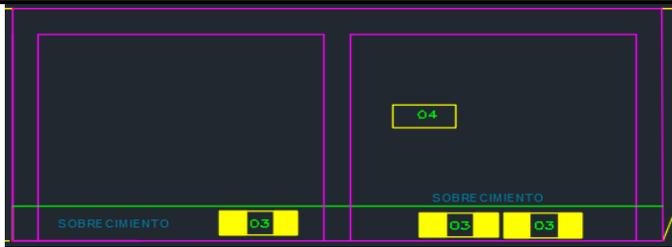
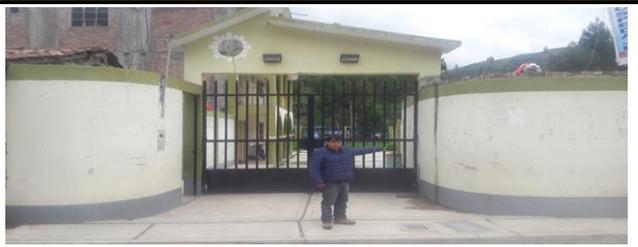
Ficha 15. Ficha Técnica de Evaluación de la unidad de muestra 15

ÁREA: 1.50 M ²		ÁREA: 1.86 M ²		ÁREA: 10.90 M ²		ÁREA: 2.48 M ²		
PATOLOGÍA		ÁREA CON PATOLOGÍA (m2)		ÁREA CON PATOLOGÍA (m2)		ÁREA CON PATOLOGÍA (m2)		ÁREA CON PATOLOGÍA (m2)		
		% DE ÁREA CON PATOLOGÍA		% DE ÁREA CON PATOLOGÍA		% DE ÁREA CON PATOLOGÍA		% DE ÁREA CON PATOLOGÍA		
1	EROSION	0.00	0.00%	0.00	0.00%	0.00	0.00%	0.00	0.00%	
2	DEFORMACION	0.00	0.00%	0.00	0.00%	0.00	0.00%	0.00	0.00%	
3	GRIETAS	0.00	0.00%	0.00	0.00%	0.26	2.39%	0.12	4.84%	
4	FISURAS	0.00	0.00%	1.23	66.13%	1.56	14.31%	0.00	0.00%	
5	DESPRENDIMIENTO	0.00	0.00%	0.00	0.00%	0.00	0.00%	0.00	0.00%	
6	DESINTEGRACION	0.00	0.00%	0.00	0.00%	0.00	0.00%	0.00	0.00%	
7	PICADURA	0.00	0.00%	0.00	0.00%	0.00	0.00%	0.00	0.00%	
8	EFLORESCENCIAS	0.00	0.00%	0.00	0.00%	0.00	0.00%	0.00	0.00%	
9	CORROSION	0.00	0.00%	0.00	0.00%	0.00	0.00%	0.00	0.00%	
10	MOHO	0.00	0.00%	0.00	0.00%	0.00	0.00%	0.00	0.00%	
TOTAL		0.00 0.00%		1.23 66.13%		1.82 16.70%		0.12 4.84%

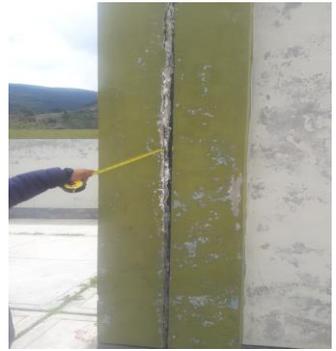
Ficha 16. Ficha Técnica de Evaluación de la unidad de muestra 16

1	EROSION	0.00	0.00%	0.00	0.00%	0.00	0.00%	0.00	0.00%		
2	DEFORMACION	0.00	0.00%	0.00	0.00%	0.00	0.00%	0.00	0.00%		
3	GRIETAS	0.00	0.00%	0.00	0.00%	0.26	2.39%	0.12	4.84%		
4	FISURAS	0.00	0.00%	1.23	66.13%	1.56	14.31%	0.00	0.00%		
5	DESPRENDIMIENTO	0.00	0.00%	0.00	0.00%	0.00	0.00%	0.00	0.00%		
6	DESINTEGRACION	0.00	0.00%	0.00	0.00%	0.00	0.00%	0.00	0.00%		
7	PICADURA	0.00	0.00%	0.00	0.00%	0.00	0.00%	0.00	0.00%		
8	EFLORESCENCIAS	0.00	0.00%	0.00	0.00%	0.00	0.00%	0.00	0.00%		
9	CORROSION	0.00	0.00%	0.00	0.00%	0.00	0.00%	0.00	0.00%		
10	MOHO	0.00	0.00%	0.00	0.00%	0.00	0.00%	0.00	0.00%		
TOTAL		0.00	0.00%	1.23	66.13%	1.82	16.70%	0.12	4.84%		
NIVEL DE SEVERIDAD		1		1		1		1			
PLANO DE PATOLOGÍA						FOTOGRAFÍA DE LA MUESTRA

En la **Muro** evaluado se hallaron las siguientes patologías: Grietas con un área de 0.26 m² (2.39 %), Fisuras con un área de 1.56 m² (14.31 %), se concluye que su nivel de severidad es LEVE.

En el **Sobrecimiento** evaluado se hallaron las siguientes patologías: Grietas con un área de 0.12 m^2 (4.84 %), se concluye que su nivel de severidad es LEVE.

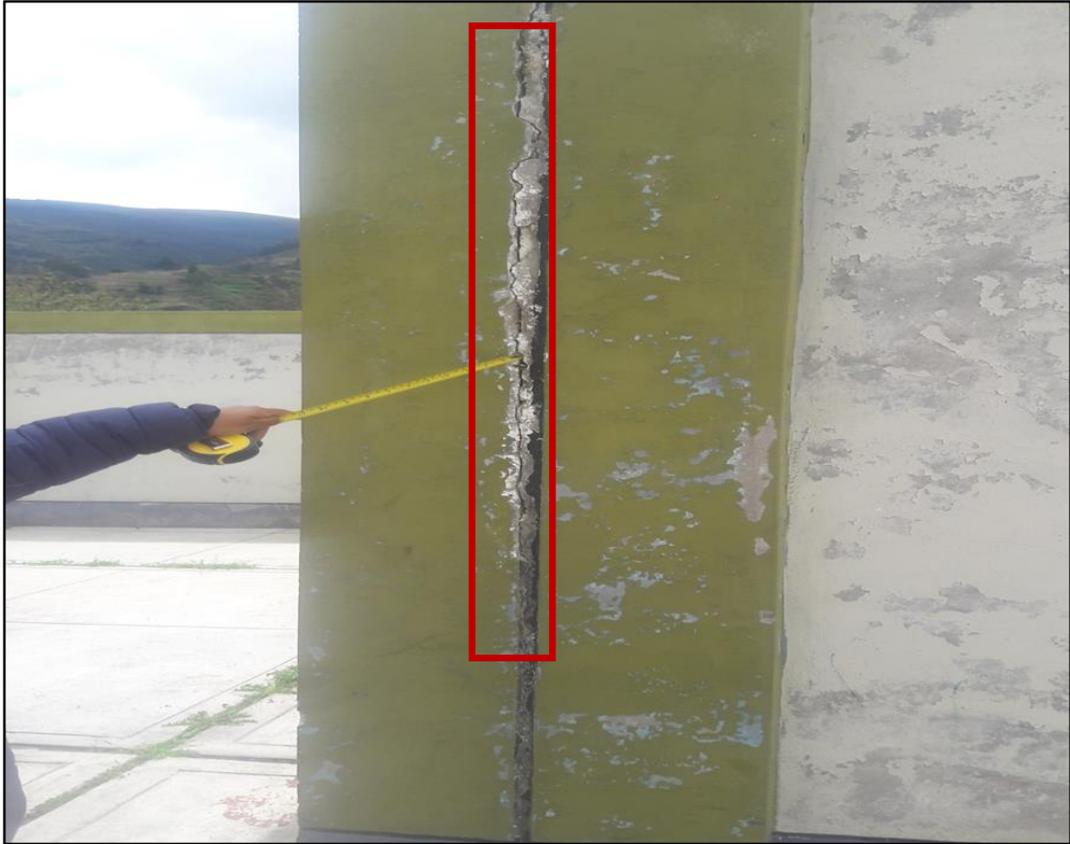
Fotografía 5: Desprendimiento en columna del cerco perimétrico de la casa comunal.

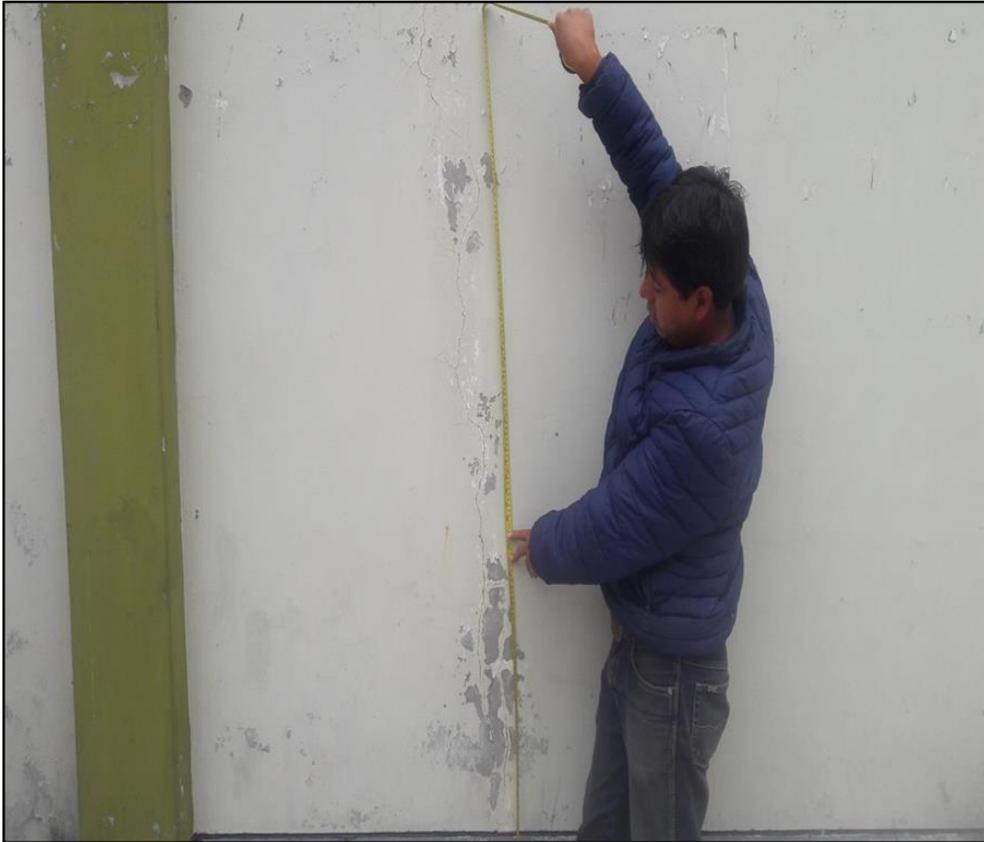
FISURA

Causas de la patología.

Intervención de la higrotermica. Los fenómenos de la naturaleza
