UNIVERSIDAD CATÓLICA LOS ÁNGELES  
CHIMBOTE

EVALUACIÓN Y MEJORAMIENTO DE LA ESTRUCTURA  
HIDRÁULICA EN EL CANAL MONTE CHIMBOTE ENTRE  
LAS PROGRESIVAS KM 1+100 HASTA 1+600 Y SU  
INCIDENCIA EN LA CONDICIÓN HÍDRICA DE CAMBIO  
PUENTE, DISTRITO DE CHIMBOTE, PROVINCIA DEL  
SANTA, REGIÓN ÁNCASH, JULIO – 2020

**TESIS PARA OPTAR EL TÍTULO PROFESIONAL DE  
INGENIERO CIVIL**

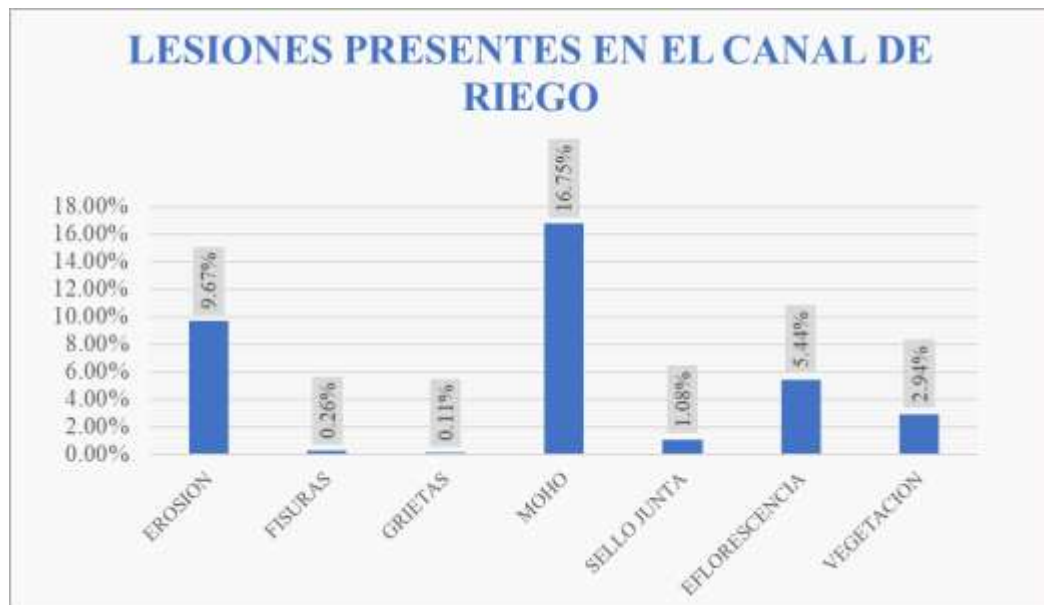
**Gráfico:** Lesiones presentes en el canal de riego.

Se determinó que la lesión del concreto más presente en el canal Monte Chimbote, fue el Moho, causado por la propia presencia de agua y la falta de ventilación en la misma, de igual forma aparecen lesiones como Erosión, Fisuras, Grietas, Sello de Junta, Eflorescencia y Vegetación, completando todas las lesiones que se presentan en dicho canal.

Se propone como mejora de la estructura hidráulica, que se proceda a reparar cada una de las lesiones presentes en el canal, cada lesión tendrá su propia forma y manera de reparar, en el caso de la lesión con mayor presencia, el moho, se reparará así: Primero se tendrá que determinar el área afectada, una vez realizado se empezará a picar el revestimiento eliminando todo el material contaminado, se comenzará con la limpieza, y se aplicará con ayuda de una brocha un impermeabilizador para evitar que la humedad entre a los elementos del canal, el cual será mezclado con el mortero diluido y aplicado en tres capas con un intervalo de tiempo cada uno, luego se comenzará a preparar la mezcla de mortero, y se aplicará en toda el área por reparar, finalmente se dejará secar.

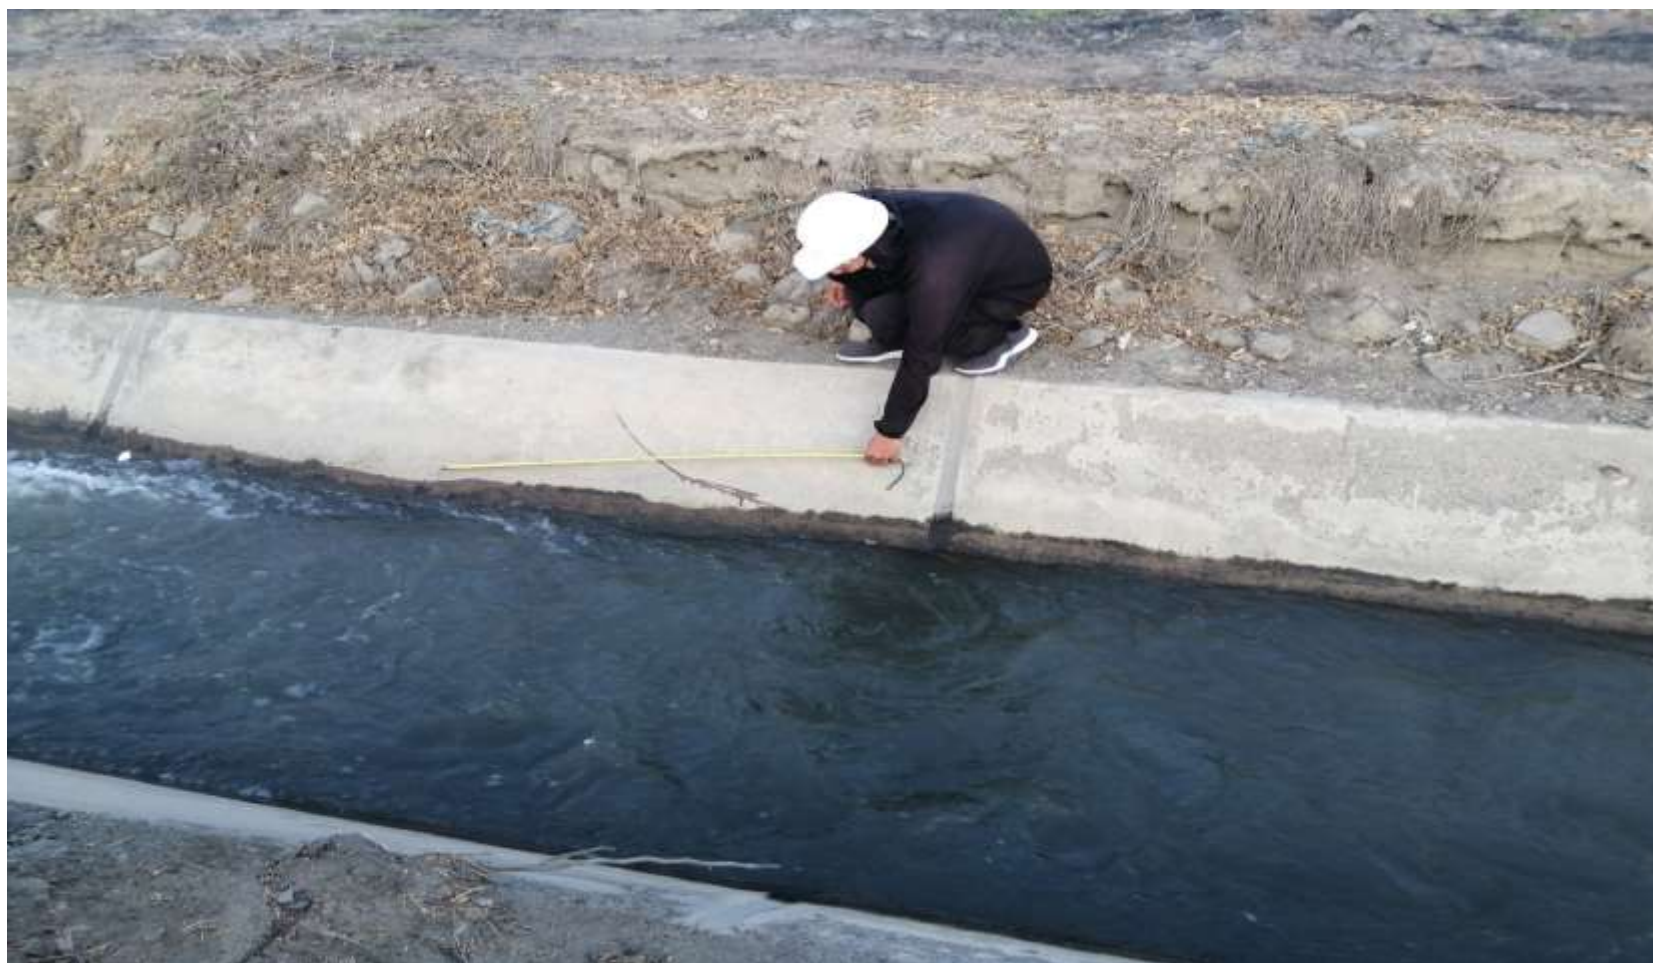
**Imagen 2:** Presencia de Moho en el Canal Monte Chimbote de Cambio Punte, Distrito de Chimbote, provincia del Santa, región Áncash.

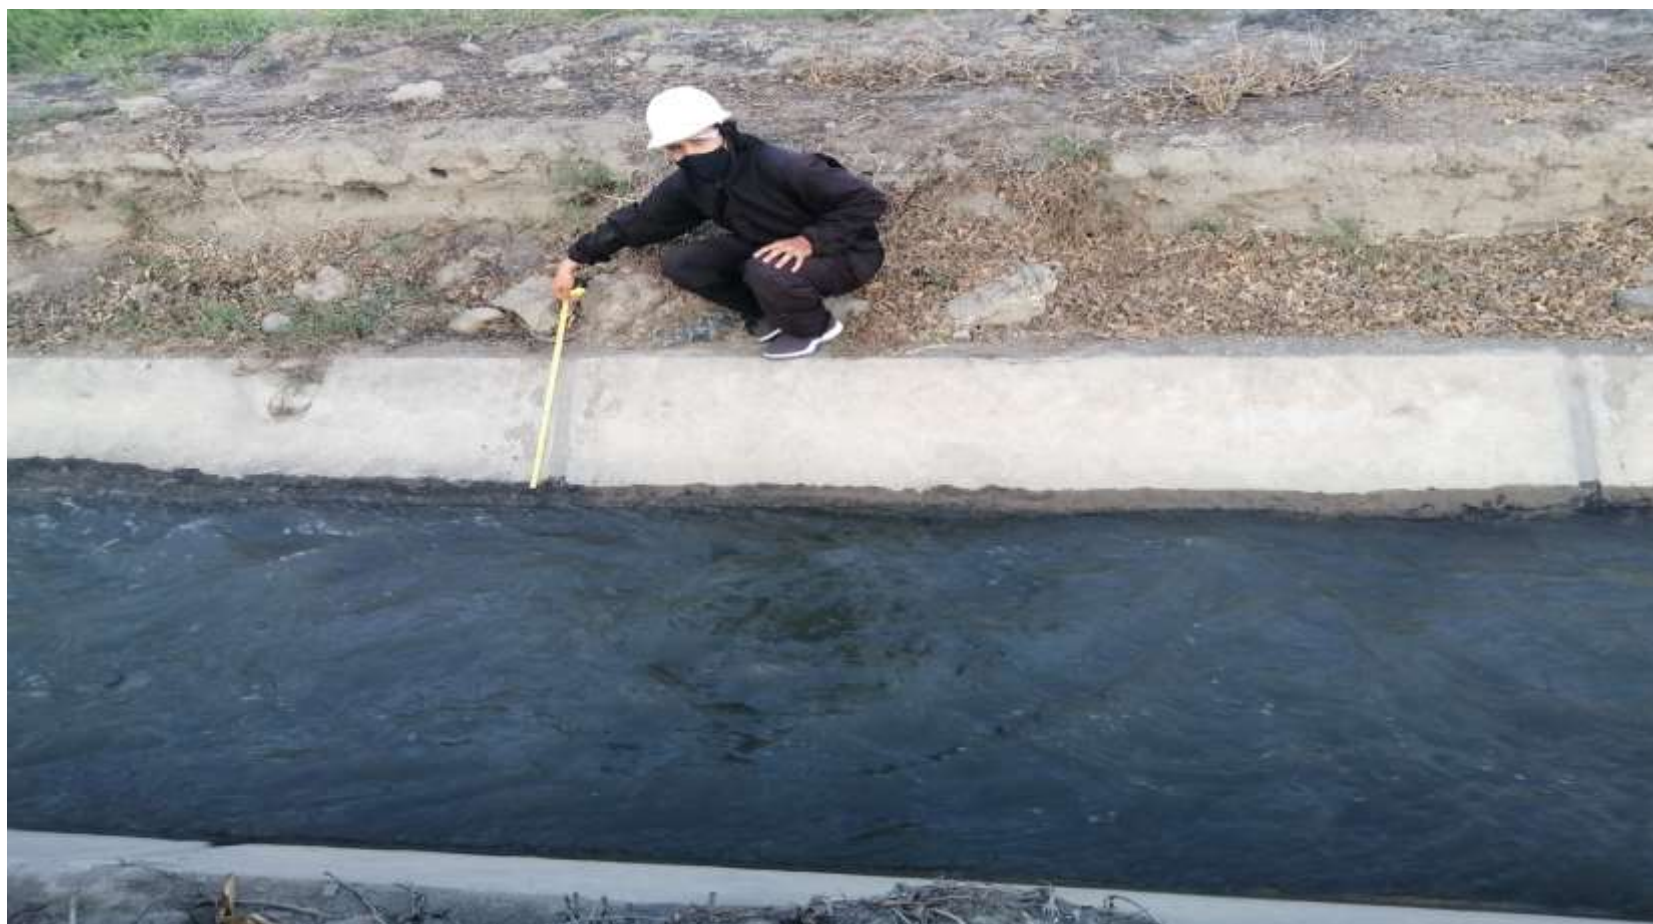
**Imagen 3:** Presencia de Sello de Junta en el Canal Monte Chimbote de Cambio Puente, Distrito de Chimbote, provincia del Santa, región Áncash.

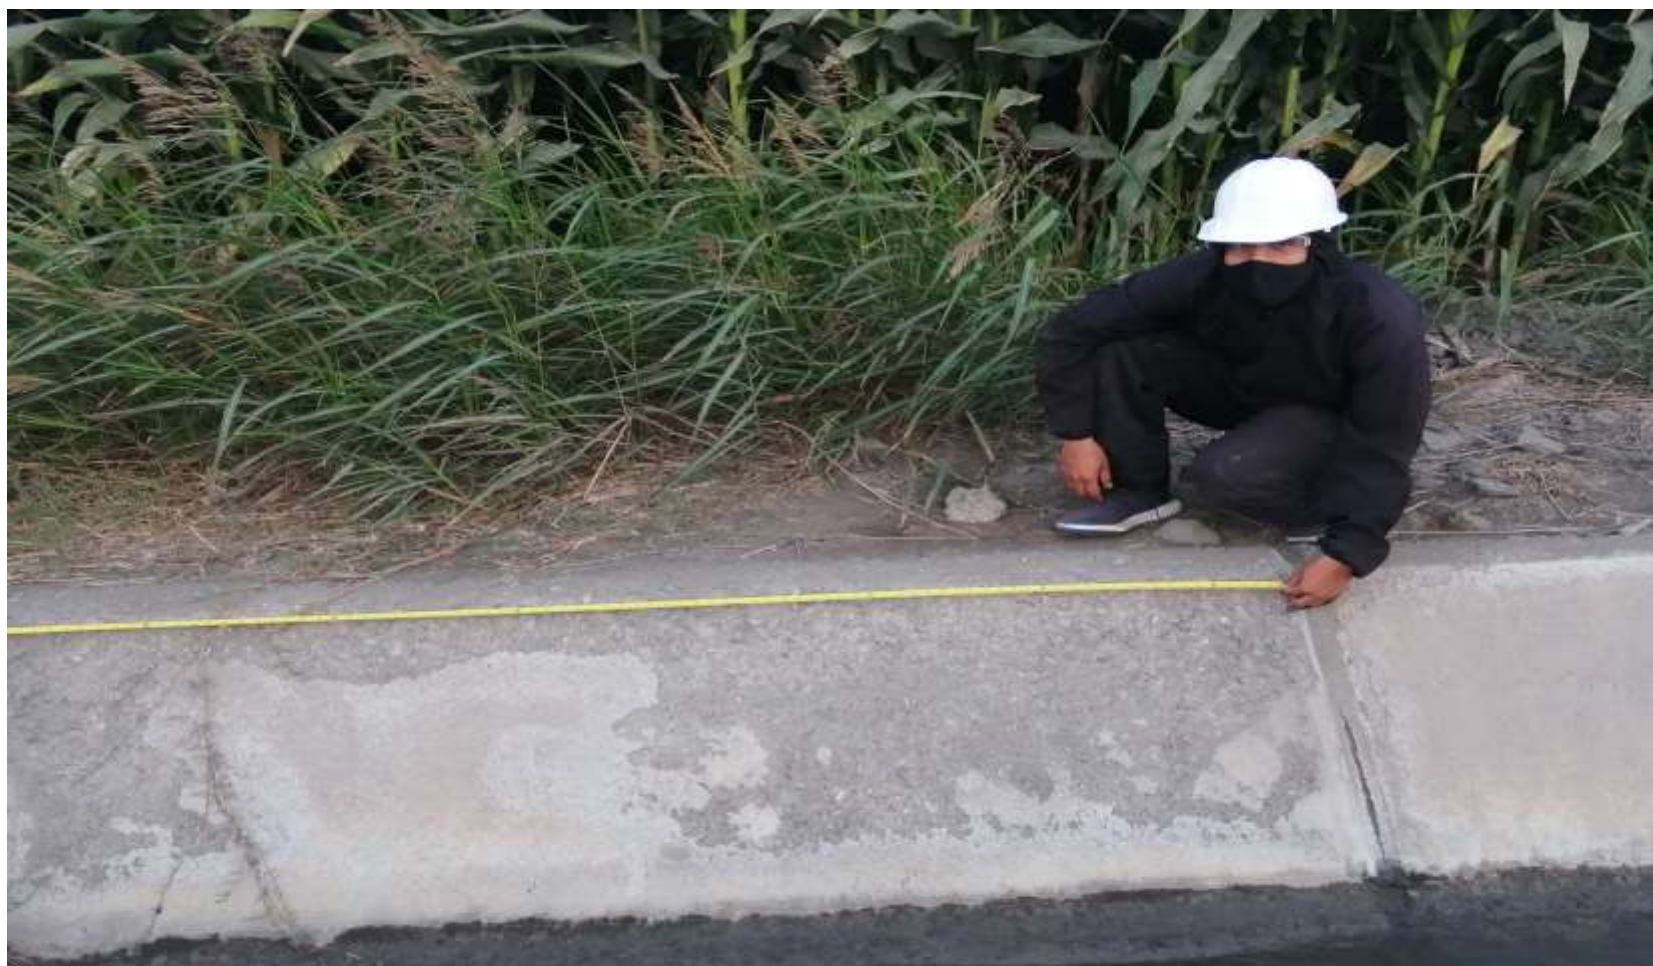
**Imagen 4:** Presencia de Erosión en el Canal Monte Chimbote de Cambio Puente, Distrito de Chimbote, provincia del Santa, región Áncash.

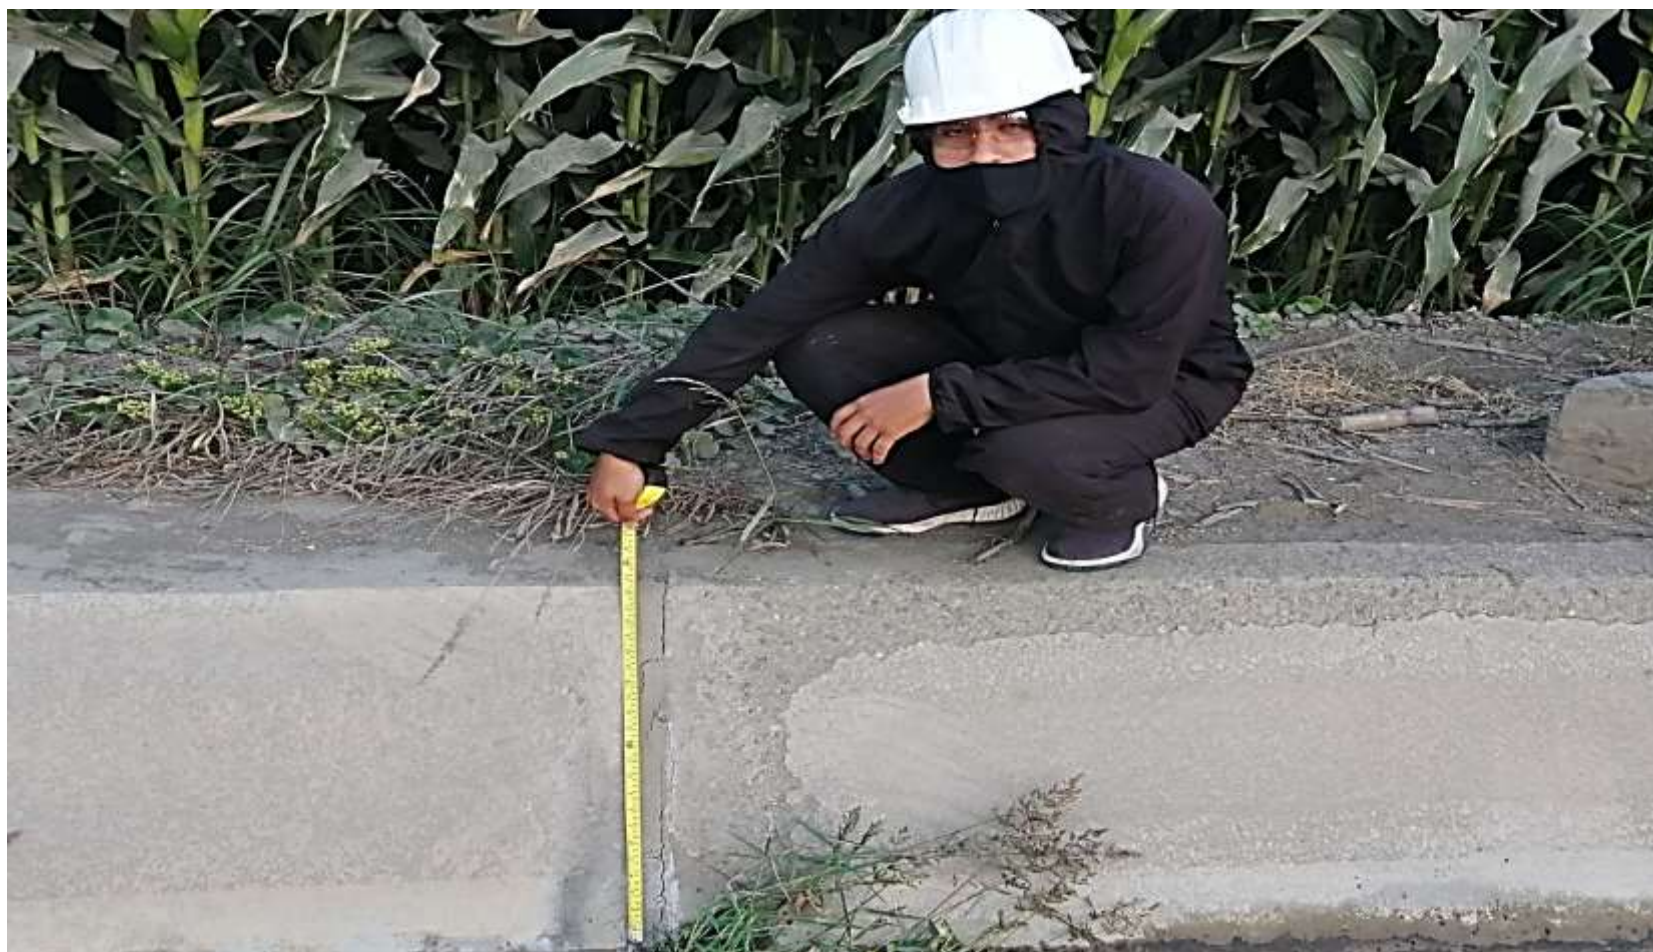
**Imagen 5:** Presencia de Fisura en el Canal Monte Chimbote de Cambio Puente, Distrito de Chimbote, provincia del Santa, región Áncash.

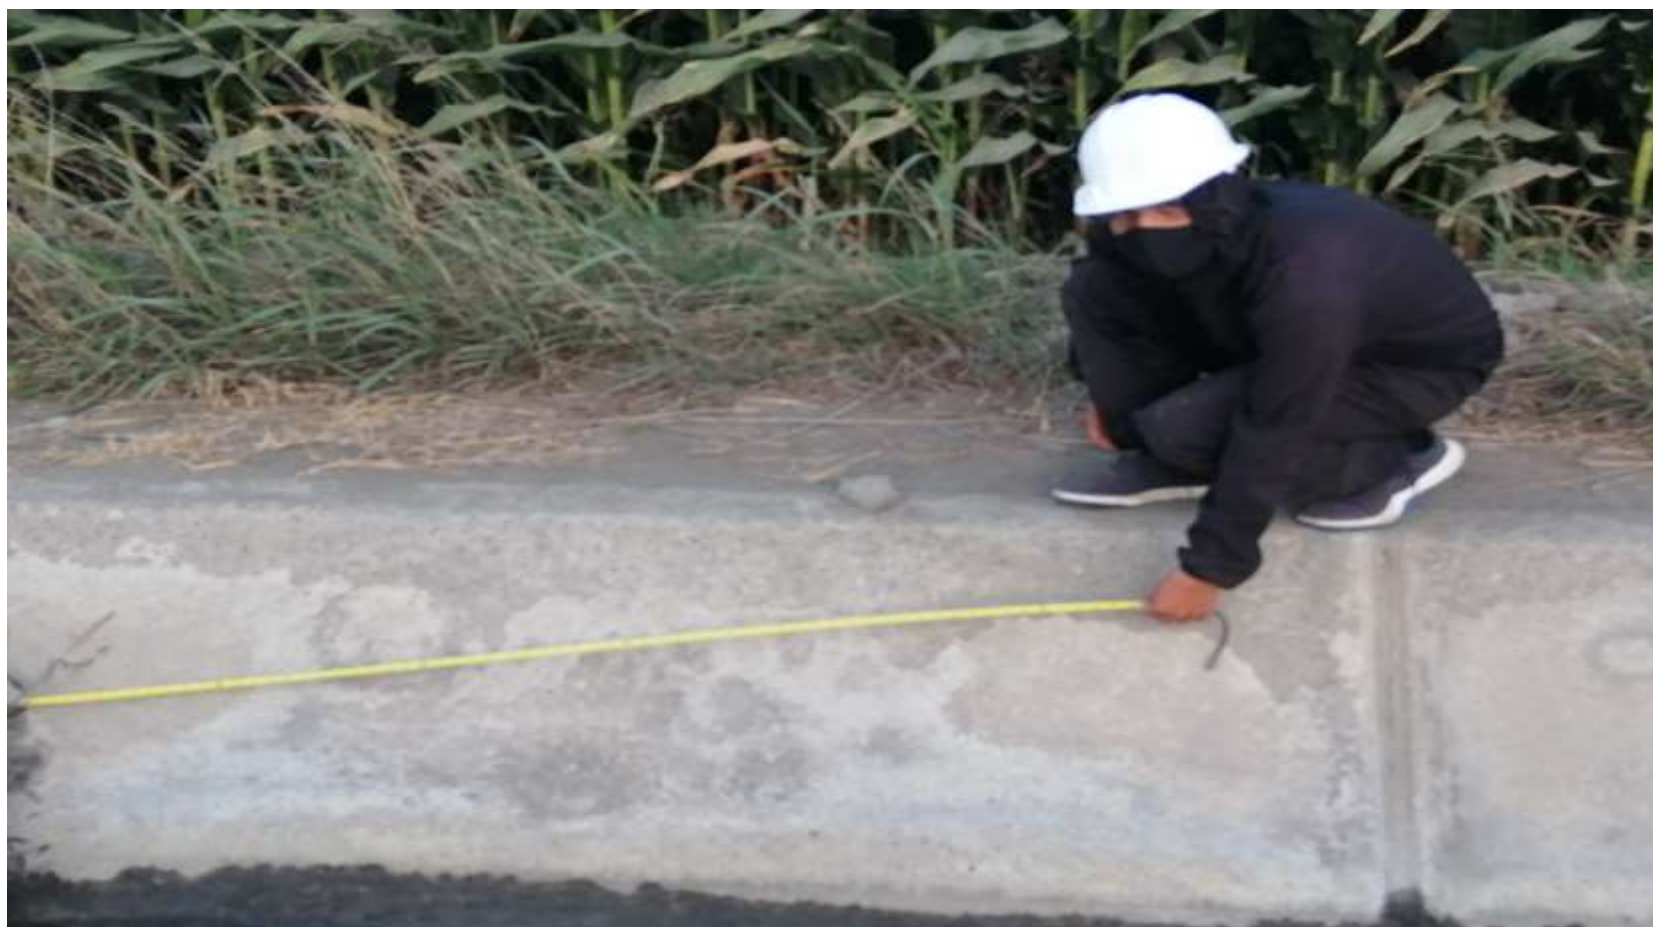
**Imagen 6:** Presencia de Eflorescencia en el Canal Monte Chimbote de Cambio Punte, Distrito de Chimbote, provincia del Santa, región Áncash.

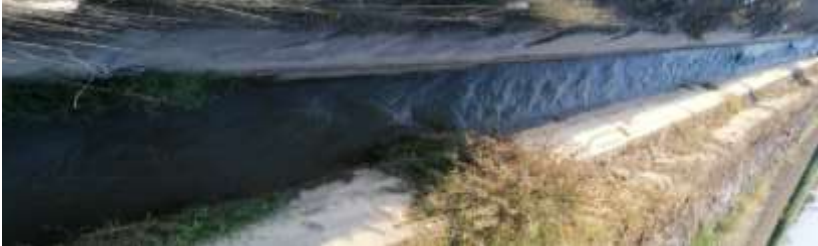
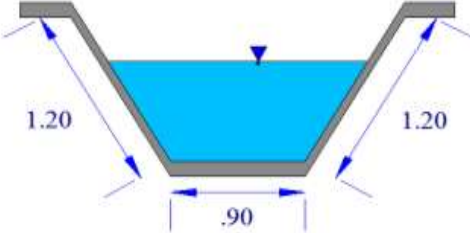
FOTOGRAFÍA DE LA UNIDAD MUESTRAL			SECCIÓN TRANSVERSAL DEL CANAL

FICHA TÉCNICA DE RECOLECCIÓN DE DATOS								
ELEMENTOS ESTRUCTURALES	LESIONES	SÍMBOLO	LESIONES					SEVERIDAD
			LARGO (m)	ANCHO (m)	ÁREA (m <sup>2</sup> )	ABERT. (mm)	PROF. (cm)	
LATERAL DERECHO	MOHO	LDm-01	3.20	0.30	0.96	-	-	Leve
		LDm-02	3.20	0.30	0.96	-	-	Leve
		LDm-03	3.20	0.30	0.96	-	-	Leve
		LDm-04	3.20	0.30	0.96	-	-	Leve
		LDm-05	3.30	0.30	0.99	-	-	Moderado
		LDm-06	3.30	0.30	0.99	-	-	Moderado
	EFLORESCENCIA	LDef-01	3.20	0.20	0.64	-	-	Leve
		LDef-02	3.20	0.20	0.64	-	-	Leve
		LDef-03	3.20	0.20	0.64	-	-	Leve
		LDef-04	3.30	0.20	0.66	-	-	Leve
		LDef-05	3.30	0.20	0.66	-	-	Moderado
	EROSIÓN	LDer-01	3.20	0.30	0.96	-	0.80	Moderado
	FISURAS	LDf-01	0.80	0.10	0.08	0.05	-	Leve
		LDf-02	0.70	0.10	0.07	0.07	-	Leve
		LDf-03	2.00	0.10	0.20	0.06	-	Leve
	VEGETACIÓN	LDv-01	1.30	0.20	0.26	-	-	Moderado

FICHA TÉCNICA DE RECOLECCIÓN DE DATOS								
ELEMENTOS ESTRUCTURALES	LESIONES	SÍMBOLO	LESIONES					SEVERIDAD
			LARGO (m)	ANCHO (m)	ÁREA (m <sup>2</sup> )	ABERT. (mm)	PROF. (cm)	
LATERAL IZQUIERDO	MOHO	LIm-01	3.20	0.30	0.96	-	-	Leve
		LIm-02	3.20	0.30	0.96	-	-	Leve
		LIm-03	3.20	0.30	0.96	-	-	Leve
		LIm-04	3.20	0.30	0.96	-	-	Moderado
	EFLORESCENCIA	Llef-01	3.30	0.30	0.99	-	-	Leve
		Llef-02	3.30	0.30	0.99	-	-	Moderado
	SELLO DE JUNTA	LIsj-01	1.20	0.10	0.12	0.06	-	Leve
	FISURAS	LIf-01	1.40	0.10	0.14	0.06	-	Leve
	VEGETACIÓN	Llv-01	1.50	0.20	0.30	-	-	Moderado
		Llv-02	0.40	0.20	0.08	-	-	Moderado
FONDO	SELLO DE JUNTA	Fsj-01	0.90	0.10	0.09	0.02	-	Leve
		Fsj-02	0.90	0.10	0.09	0.01	-	Leve
		Fsj-03	0.90	0.10	0.09	0.01	-	Leve
		Fsj-04	0.90	0.10	0.09	0.02	-	Leve
		Fsj-05	0.90	0.10	0.09	0.02	-	Leve

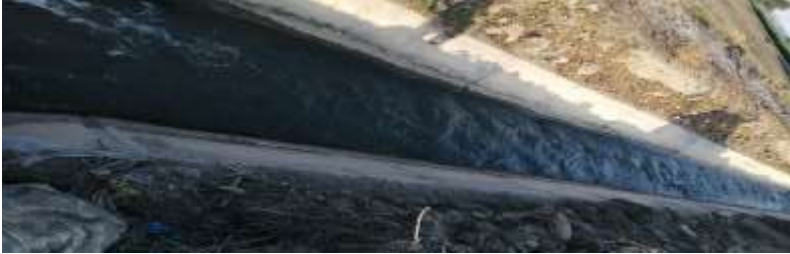
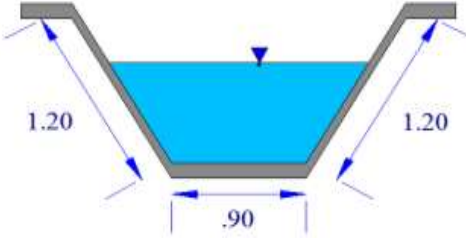
JUNTA		
FOTOGRAFÍA DE LA UNIDAD MUESTRAL			SECCIÓN TRANSVERSAL DEL CANAL

FICHA TÉCNICA DE RECOLECCIÓN DE DATOS								
ELEMENTOS ESTRUCTURALES	LESIONES	SÍMBOLO	LESIONES					SEVERIDAD
			LARGO (m)	ANCHO (m)	ÁREA (m <sup>2</sup> )	ABERT. (mm)	PROF. (cm)	
LATERAL DERECHO	MOHO	LDm-01	3.20	0.30	0.96	-	-	Leve
		LDm-02	3.20	0.30	0.96	-	-	Leve
		LDm-03	3.20	0.30	0.96	-	-	Leve
		LDm-04	3.20	0.30	0.96	-	-	Leve
		LDm-05	3.30	0.30	0.99	-	-	Moderado
		LDm-06	3.30	0.30	0.99	-	-	Moderado
	EFLORESCENCIA	LDef-01	3.20	0.20	0.64	-	-	Leve
		LDef-02	3.20	0.20	0.64	-	-	Leve
		LDef-03	3.20	0.20	0.64	-	-	Leve
		LDef-04	3.20	0.20	0.64	-	-	Leve
		LDef-05	3.30	0.20	0.66	-	-	Moderado
		LDef-06	3.30	0.20	0.66	-	-	Moderado
	EROSIÓN	LDer-01	3.20	0.30	0.96	-	0.80	Moderado
	SELLO DE JUNTA	LDsj-01	1.20	0.10	0.12	0.05	-	Leve

FICHA TÉCNICA DE RECOLECCIÓN DE DATOS									
ELEMENTOS ESTRUCTURALES	LESIONES	SÍMBOLO	LESIONES					SEVERIDAD	
			LARGO (m)	ANCHO (m)	ÁREA (m <sup>2</sup> )	ABERT. (mm)	PROF. (cm)		
LATERAL IZQUIERDO	MOHO	LIm-01	3.20	0.30	0.96	-	-	Leve	
		LIm-02	3.20	0.30	0.96	-	-	Leve	
		LIm-03	3.20	0.30	0.96	-	-	Leve	
		LIm-04	3.20	0.30	0.96	-	-	Leve	
		LIm-05	3.30	0.30	0.99	-	-	Moderado	
		LIm-06	3.30	0.30	0.99	-	-	Moderado	
	EFLORESCENCIA	Llef-01	3.20	0.20	0.64	-	-	Leve	
		Llef-02	3.20	0.20	0.64	-	-	Leve	
		Llef-03	3.20	0.20	0.64	-	-	Leve	
		Llef-04	3.20	0.20	0.64	-	-	Leve	
		Llef-05	3.30	0.20	0.66	-	-	Moderado	
		Llef-06	3.30	0.20	0.66	-	-	Moderado	
	SELLO DE JUNTA	LIsj-01	1.20	0.10	0.12	-	-	Leve	
		LIsj-02	1.20	0.10	0.12	-	-	Leve	
	FONDO	SELLO DE JUNTA	Fsj-01	0.90	0.10	0.09	0.02	-	Leve
			Fsj-02	0.90	0.10	0.09	0.01	-	Leve
			Fsj-03	0.90	0.10	0.09	0.01	-	Leve
			Fsj-04	0.90	0.10	0.09	0.02	-	Leve

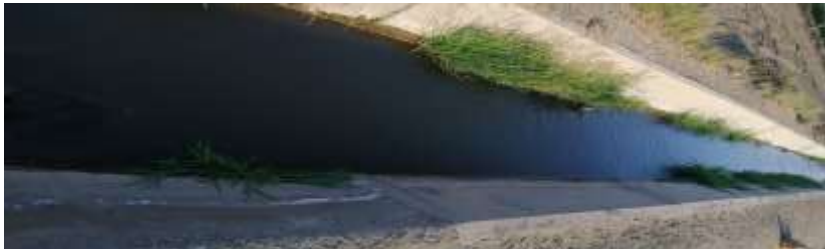
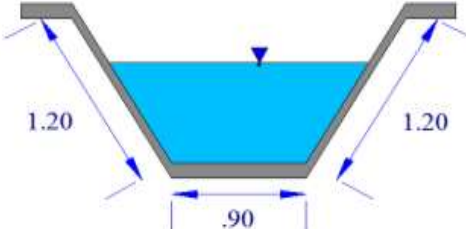
FOTOGRAFÍA DE LA UNIDAD MUESTRAL			SECCIÓN TRANSVERSAL DEL CANAL

FICHA TÉCNICA DE RECOLECCIÓN DE DATOS								
ELEMENTOS ESTRUCTURALES	LESIONES	SÍMBOLO	LESIONES					SEVERIDAD
			LARGO (m)	ANCHO (m)	ÁREA (m <sup>2</sup> )	ABERT. (mm)	PROF. (cm)	
LATERAL DERECHO	MOHO	LDm-01	3.20	0.30	0.96	-	-	Leve
		LDm-02	3.20	0.30	0.96	-	-	Leve
		LDm-03	3.20	0.30	0.96	-	-	Leve
		LDm-04	3.20	0.30	0.96	-	-	Leve
		LDm-05	3.30	0.30	0.99	-	-	Moderado
		LDm-06	3.30	0.30	0.99	-	-	Moderado
	EFLORESCENCIA	LDef-01	3.20	0.20	0.64	-	-	Leve
		LDef-02	3.20	0.40	1.28	-	-	Leve
		LDef-03	3.20	0.40	1.28	-	-	Leve
		LDef-04	3.30	0.40	1.32	-	-	Moderado
		LDef-05	3.30	0.40	1.32	-	-	Moderado
	SELLO DE JUNTA	LDsj-01	1.20	0.10	0.12	0.06	-	Leve
	VEGETACIÓN	LDv-01	3.20	0.20	0.64	-	-	Moderado

FICHA TÉCNICA DE RECOLECCIÓN DE DATOS								
ELEMENTOS ESTRUCTURALES	LESIONES	SÍMBOLO	LESIONES					
			LARGO (m)	ANCHO (m)	ÁREA (m <sup>2</sup> )	ABERT. (mm)	PROF. (cm)	SEVERIDAD
LATERAL IZQUIERDO	MOHO	LIm-01	3.20	0.30	0.96	-	-	Leve
		LIm-02	3.20	0.30	0.96	-	-	Leve
		LIm-03	3.20	0.30	0.96	-	-	Leve
		LIm-04	3.20	0.30	0.96	-	-	Leve
		LIm-05	3.30	0.30	0.99	-	-	Moderado
		LIm-06	3.30	0.30	0.99	-	-	Moderado
	EFLORESCENCIA	Llef-01	3.20	0.30	0.96	-	-	Leve
		Llef-02	3.20	0.20	0.64	-	-	Leve
		Llef-03	3.20	0.20	0.64	-	-	Moderado
	VEGETACIÓN	Llv-01	3.20	0.20	0.64	-	-	Leve
		Llv-02	3.30	0.20	0.66	-	-	Moderado
		Llv-03	3.30	0.20	0.66	-	-	Moderado
	FISURAS	Llf-01	1.20	0.10	0.12	0.06	-	Leve
		Llf-02	1.60	0.10	0.16	0.05	-	Leve
	EROSIÓN	Ller-01	3.20	0.35	1.12	-	0.08	Moderado
	SELLO DE JUNTA	Llsj-01	1.20	0.10	0.12	-	-	Leve
GRIETAS	Llg-01	1.20	0.10	0.12	1.00	-	Moderado	
FONDO	SELLO DE JUNTA	Fsj-01	0.90	0.10	0.09	0.05	-	Leve
		Fsj-02	0.90	0.10	0.09	0.06	-	Leve

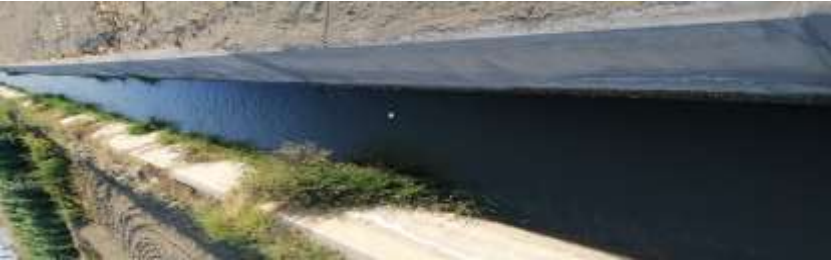
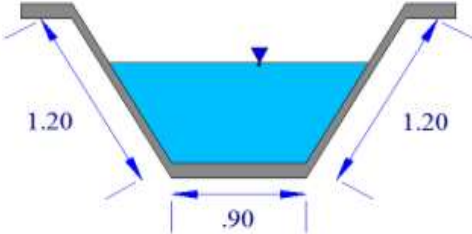
JUNTA		
FOTOGRAFÍA DE LA UNIDAD MUESTRAL			SECCIÓN TRANSVERSAL DEL CANAL

FICHA TÉCNICA DE RECOLECCIÓN DE DATOS								
ELEMENTOS ESTRUCTURALES	LESIONES	SÍMBOLO	LESIONES					SEVERIDAD
			LARGO (m)	ANCHO (m)	ÁREA (m <sup>2</sup> )	ABERT. (mm)	PROF. (cm)	
LATERAL DERECHO	MOHO	LDm-01	3.20	0.30	0.96	-	-	Leve
		LDm-02	3.20	0.30	0.96	-	-	Leve
		LDm-03	3.20	0.30	0.96	-	-	Leve
		LDm-04	3.20	0.30	0.96	-	-	Leve
		LDm-05	3.30	0.30	0.99	-	-	Moderado
		LDm-06	3.30	0.30	0.99	-	-	Moderado
	EFLORESCENCIA	LDef-01	3.20	0.20	0.64	-	-	Moderado
	VEGETACIÓN	LDsj-01	3.20	0.30	0.96	-	-	Leve
		LDsj-02	3.20	0.30	0.96	-	-	Leve
		LDsj-03	3.20	0.30	0.96	-	-	Moderado
		LDsj-04	3.30	0.30	0.99	-	-	Moderado
		LDsj-05	3.30	0.30	0.99	-	-	Moderado
	FISURAS	LDf-01	1.20	0.10	0.12	0.06	-	Leve

FICHA TÉCNICA DE RECOLECCIÓN DE DATOS									
ELEMENTOS ESTRUCTURALES	LESIONES	SÍMBOLO	LESIONES					SEVERIDAD	
			LARGO (m)	ANCHO (m)	ÁREA (m <sup>2</sup> )	ABERT. (mm)	PROF. (cm)		
LATERAL IZQUIERDO	MOHO	LIm-01	3.20	0.30	0.96	-	-	Leve	
		LIm-02	3.20	0.30	0.96	-	-	Leve	
		LIm-03	3.20	0.30	0.96	-	-	Leve	
		LIm-04	3.20	0.30	0.96	-	-	Leve	
		LIm-05	3.30	0.30	0.99	-	-	Moderado	
		LIm-06	3.30	0.30	0.99	-	-	Moderado	
	EFLORESCENCIA	Llef-01	3.20	0.20	0.64	-	-	Leve	
		Llef-02	3.20	0.60	1.92	-	-	Leve	
		Llef-03	3.20	0.60	1.92	-	-	Leve	
		Llef-04	3.20	0.20	0.64	-	-	Leve	
		Llef-05	3.30	0.20	0.66	-	-	Moderado	
		Llef-06	3.30	0.20	0.66	-	-	Moderado	
	SELLO DE JUNTA	LIsj-01	1.20	0.10	0.12	0.10	-	Leve	
		LIsj-03	1.20	0.10	0.12	0.10	-	Leve	
	FISURAS	LIf-01	1.20	0.10	0.12	0.10	-	Leve	
		LIf-02	1.60	0.10	0.16	0.20	-	Leve	
	FONDO	SELLO DE JUNTA	Fsj-01	0.90	0.10	0.09	0.10	-	Leve
			Fsj-02	0.90	0.10	0.09	0.10	-	Leve
Fsj-03			0.90	0.10	0.09	0.12	-	Leve

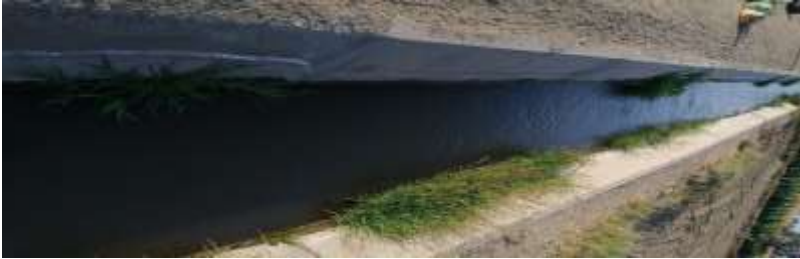
FOTOGRAFÍA DE LA UNIDAD MUESTRAL			SECCIÓN TRANSVERSAL DEL CANAL

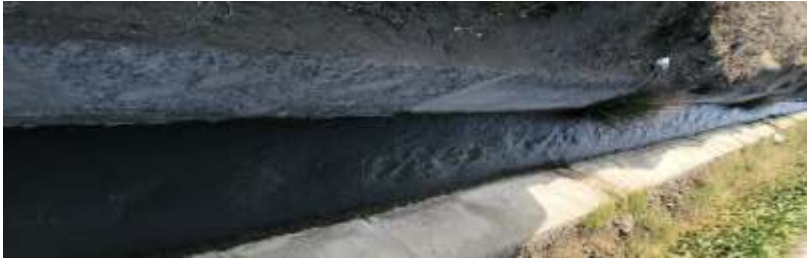
FICHA TÉCNICA DE RECOLECCIÓN DE DATOS								
ELEMENTOS ESTRUCTURALES	LESIONES	SÍMBOLO	LESIONES					SEVERIDAD
			LARGO (m)	ANCHO (m)	ÁREA (m <sup>2</sup> )	ABERT. (mm)	PROF. (cm)	
LATERAL DERECHO	MOHO	LDm-01	3.20	0.25	0.80	-	-	Leve
		LDm-02	3.20	0.25	0.80	-	-	Leve
		LDm-03	3.20	0.25	0.80	-	-	Leve
		LDm-04	3.20	0.25	0.80	-	-	Leve
		LDm-05	3.30	0.25	0.83	-	-	Moderado
		LDm-06	3.30	0.25	0.83	-	-	Moderado
	EROSIÓN	LDer-01	3.20	0.90	2.88	-	0.80	Moderado
		LDer-02	3.20	0.50	1.60	-	1.00	Severo
	EFLORESCENCIA	LDef-01	3.20	0.15	0.48	-	-	Moderado
		LDef-02	3.30	0.15	0.50	-	-	Moderado
		LDef-03	3.30	0.15	0.50	-	-	Severo
	GRIETAS	LDg-01	0.80	0.10	0.08	0.80	-	Moderado
	SELLO DE JUNTA	LDsj-01	1.20	0.10	0.12	0.15	-	Leve

FICHA TÉCNICA DE RECOLECCIÓN DE DATOS								
ELEMENTOS ESTRUCTURALES	LESIONES	SÍMBOLO	LESIONES					SEVERIDAD
			LARGO (m)	ANCHO (m)	ÁREA (m <sup>2</sup> )	ABERT. (mm)	PROF. (cm)	
LATERAL IZQUIERDO	MOHO	LIm-01	3.20	0.30	0.96	-	-	Leve
		LIm-02	3.20	0.30	0.96	-	-	Leve
		LIm-03	3.20	0.30	0.96	-	-	Leve
		LIm-04	3.20	0.30	0.96	-	-	Moderado
		LIm-05	3.30	0.30	0.99	-	-	Moderado
		LIm-06	3.30	0.30	0.99	-	-	Moderado
	EFLORESCENCIA	LIf-01	3.20	0.15	0.48	-	-	Moderado
		LIf-02	3.20	0.15	0.48	-	-	Moderado
		LIf-03	3.20	0.15	0.48	-	-	Moderado
		LIf-04	3.20	0.15	0.48	-	-	Moderado
		LIf-05	3.30	0.15	0.50	-	-	Moderado
		LIf-06	3.30	0.15	0.50	-	-	Moderado
	SELLO DE JUNTA	LIsj01	1.20	0.10	0.12	0.10	-	Leve
		LIsj02	1.20	0.10	0.12	0.10	-	Leve
FONDO	SELLO DE JUNTA	Fsj-01	0.90	0.10	0.09	0.10	-	Leve
		Fsj-02	0.90	0.10	0.09	0.10	-	Leve
		Fsj-03	0.90	0.10	0.09	0.10	-	Leve
		Fsj-04	0.90	0.10	0.09	1.10	-	Leve
		Fsj-05	0.90	0.10	0.09	0.12	-	Leve
