**UNIVERSIDAD CATÓLICA LOS ÁNGELES
CHIMBOTE**

**“DETERMINACIÓN Y EVALUACIÓN DE LAS
PATOLOGÍAS EN ESTRUCTURAS DE ALBAÑILERÍA
CONFINADA DEL CERCO PERIMÉTRICO DE LA CASA
HOGAR DIVINO NIÑO JESÚS DEL DISTRITO
VEINTISEIS DE OCTUBRE, PROVINCIA DE PIURA,
DEPARTAMENTO DE PIURA, MARZO – 2017”**

TESIS PARA OPTAR EL TÍTULO PROFESIONAL DE INGENIERO CIVIL

**AUTOR:
LUIS ALBERTO RODRIGUEZ SOJO**

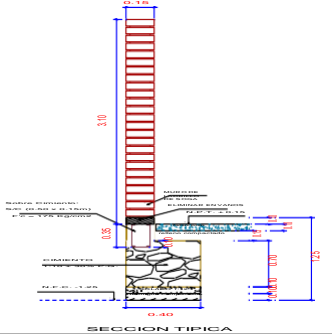
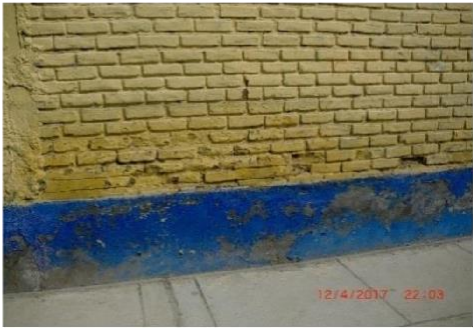
TIPOS DE PATOLOGIAS		TIPO DE ELEMENTO						PAÑO # 02		PLANO
		COLUMNA		MURO		SOBRECIMIENTO		ARIA TOTAL (m ²)		
DAÑO	SIMB.	1.2m ²	100%	12.18m ²	100%	1.83m ²	100%	15.21m ²	100%

<p>SECCION TIPICA</p>
Agrietamiento Diagonal	A									
Agrietamiento Horizontal	B									
Agrietamiento Vertical	C									
Corrosión	D									
Cavitación	E									
Delaminación del concreto	F									
Delaminación del Agregado	G									
Distorsión	H									
Desintegración	I									
Eflorescencia	J									
Erosión	K	0.03	2.50%					0.03	0.20%	
Exudación	L									
Filtración	M									
Incrustación	N									
Picaduras	Ñ									
Fisura Diagonal	O									
Fisura Horizontal	P					0.20	0.16%	0.20	1.31%	
Fisura Vertical	Q									
Humedad	R					0.14	7.65%	0.14	0.92%	
AREA CON PATOLOGIA		0.03	2.50%			0.34	18.58%	0.37	2.43%	
NIVEL DE SEVERIDAD		LEVE				LEVE		LEVE

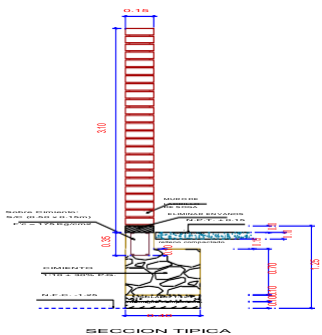
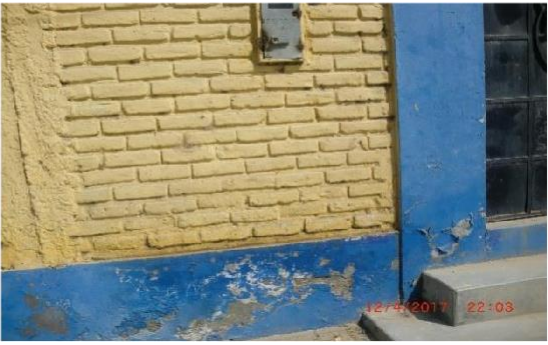
FOTO

TIPOS DE PATOLOGIAS		TIPO DE ELEMENTO						PAÑO # 04		PLANO
		COLUMNA		MURO		SOBRECIMIENTO		ARIA TOTAL (m ²)		
DAÑO	SIMB.	1.2m ²	100%	12.31m ²	100%	0.61m ²	100%	14.12m ²	100%	
Agrietamiento Diagonal	A									
Agrietamiento Horizontal	B									
Agrietamiento Vertical	C									
Corrosión	D									
Cavitación	E									
De laminación del concreto	F									
De laminación del Agregado	G									
Distorsión	H									
Desintegración	I									
Eflorescencia	J									
Erosión	K	0.06	50.00%			0.35	57.38%	0.41	2.90%	
Exudación	L									
Filtración	M									
Incrustación	N									
Picaduras	Ñ									
Fisura Diagonal	O									
Fisura Horizontal	P			0.13	1.05%	0.05	8,19%	0.18	1.27%	
Fisura Vertical	Q									
Humedad	R	0.20	1.67%	0.24	1.95%		0.00%	0.44	3.12%	
AREA CON PATOLOGIA		0.26	21.67%	0.37	3.00%	0.40	65.60%	1.03	7.29%	
NIVEL DE SEVERIDAD		MODERADO		LEVE		SEVERO		LEVE

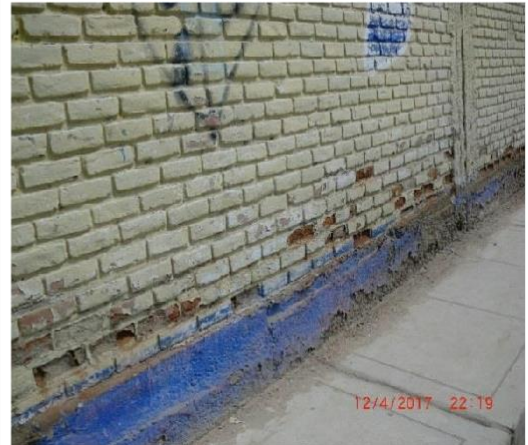
TIPOS DE PATOLOGIAS		TIPO DE ELEMENTO						PAÑO # 02		PLANO
		COLUMNA		MURO		SOBRECIMIENTO		ARIA TOTAL (m ²)		
DAÑO	SIMB.	0.9 m ²	100%	12.36 m ²	100%	1.86 m ²	100%	15.12 m ²	100%	  <p>SECCION TIPICA</p>
Agrietamiento Diagonal	A									
Agrietamiento Horizontal	B									
Agrietamiento Vertical	C									
Corrosión	D									
Cavitación	E									
De laminación del concreto	F									
De laminación del Agregado	G									
Distorsión	H									
Desintegración	I									
Eflorescencia	J									
Erosión	K	0.02	2.22%	0.30	2%			0.32	2%	
Exudación	L									
Filtración	M									
Incrustación	N									
Picaduras	Ñ									
Fisura Diagonal	O									
Fisura Horizontal	P	0.02	2,22%					0.02	0.13%	
Fisura Vertical	Q									
Humedad	R	0.48	53.33%			0.43	23,12%	0.91	6.02%	
AREA CON PATOLOGIA		0.52	57.78%	0.30	2.43%	0.43	23.12%	1.25	8,27%	
NIVEL DE SEVERIDAD		SEVERO		LEVE		MODERADO		LEVE

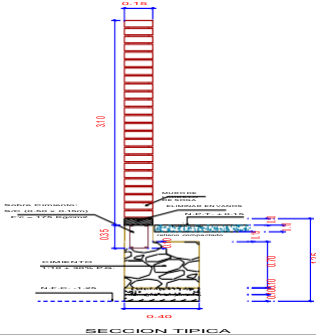
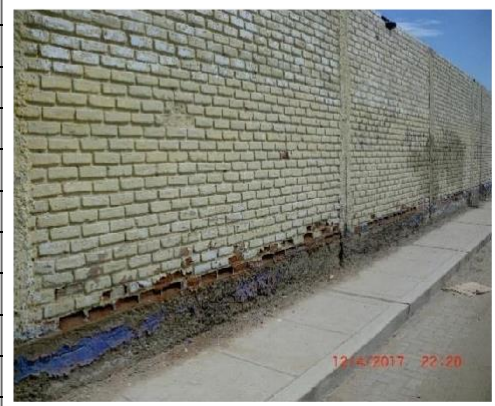
FOTO

TIPOS DE PATOLOGIAS		TIPO DE ELEMENTO						PAÑO # 03		PLANO
		COLUMNA		MURO		SOBRECIMIENTO		ARIA TOTAL (m ²)		
DAÑO	SIMB.	2.14 m ²	100%	12.36 m ²	100%	0.62 m ²	100%	15.12 m ²	100%

Agrietamiento Diagonal	A									
Agrietamiento Horizontal	B									
Agrietamiento Vertical	C									
Corrosión	D									
Cavitación	E									
De laminación del concreto	F									
De laminación del Agregado	G									
Distorsión	H									
Desintegración	I									
Eflorescencia	J					0.36		0.36	2%	
Erosión	K			1.36	11.00%			1.36	9%	
Exudación	L									
Filtración	M									
Incrustación	N									
Picaduras	Ñ									
Fisura Diagonal	O									
Fisura Horizontal	P									
Fisura Vertical	Q									
Humedad	R	0.03	1.40%					0.03	0,20%	
AREA CON PATOLOGIA		0.03	1.40%	1.36	11.00%	0.36	58.06%	1.75	11,57%	
NIVEL DE SEVERIDAD		MORERADO		LEVE		SEVERO		LEVE

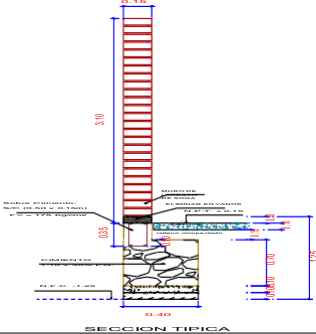
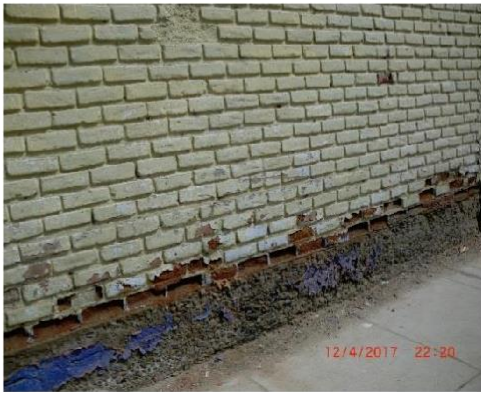
TIPOS DE PATOLOGIAS		TIPO DE ELEMENTO						PAÑO # 04		PLANO
		COLUMNA		MURO		SOBRECIMIENTO		ARIA TOTAL (m ²)		
DAÑO	SIMB.	1.2 m ²	100%	12.21 m ²	100%	0.62 m ²	100%	14.02 m ²	100%

<p>SECCION TIPICA</p>
Agrietamiento Diagonal	A									
Agrietamiento Horizontal	B									
Agrietamiento Vertical	C									
Corrosión	D									
Cavitación	E									
De laminación del concreto	F									
De laminación del Agregado	G									
Distorsión	H									
Desintegración	I									
Eflorescencia	J									
Erosión	K	0.28	23.33%	0.34	3%			0.62	4.42%

<p>12/4/2017 22:20</p>
Exudación	L									
Filtración	M									
Incrustación	N									
Picaduras	Ñ									
Fisura Diagonal	O									
Fisura Horizontal	P					0.38	62%	0.38	2.71%	
Fisura Vertical	Q									
Humedad	R	0.12	10.00%			0.05	8.20%	0.17	1%	
AREA CON PATOLOGIA		0.40	33.33%	0.34	2.78%	0.43	70.49%	1.17	8.34%	
NIVEL DE SEVERIDAD		MODERADO		LEVE		SEVERO		LEVE

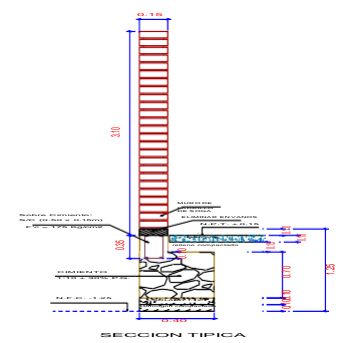
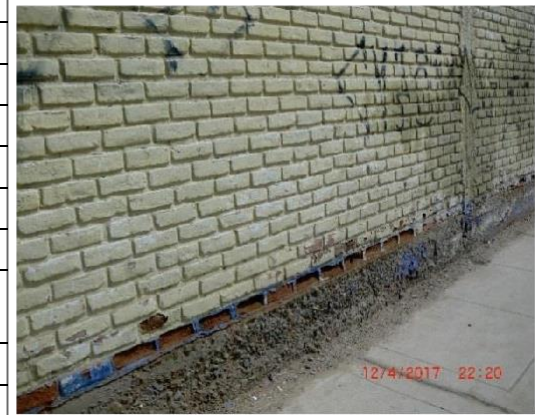
FOTO

TIPOS DE PATOLOGIAS		TIPO DE ELEMENTO						PAÑO # 01		PLANO
		COLUMNA		MURO		SOBRECIMIENTO		ARIA TOTAL (m ²)		
DAÑO	SIMB.	1.2m ²	100%	12.36m ²	100%	1.86m ²	100%	15.42m ²	100%	
Agrietamiento Diagonal	A									
Agrietamiento Horizontal	B									
Agrietamiento Vertical	C									
Corrosión	D									
Cavitación	E									
De laminación del concreto	F									
De laminación del Agregado	G									
Distorsión	H									
Desintegración	I									
Eflorescencia	J			0.07	0.56%	0.10	5.38%	0.17	1.10%	
Erosión	K	0.08	6.67%	0.03	0.24%	0.03	1.61%	0.14	0.91%	
Exudación	L									
Filtración	M									
Incrustación	N									
Picaduras	Ñ									
Fisura Diagonal	O									
Fisura Horizontal	P									
Fisura Vertical	Q									
Humedad	R	0.09	7.50%	1.37	11.08%	0.50	26.88%	1.96	12.71%	
AREA CON PATOLOGIA		0.17	14.17%	1.47	11.89%	0.63	33.87%	2.27	14.72%	
NIVEL DE SEVERIDAD		LEVE		LEVE		MODERADO		LEVE

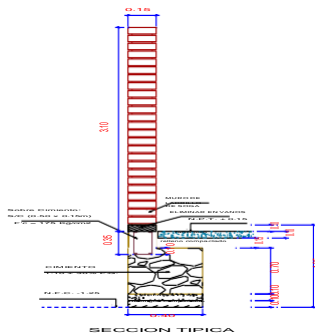
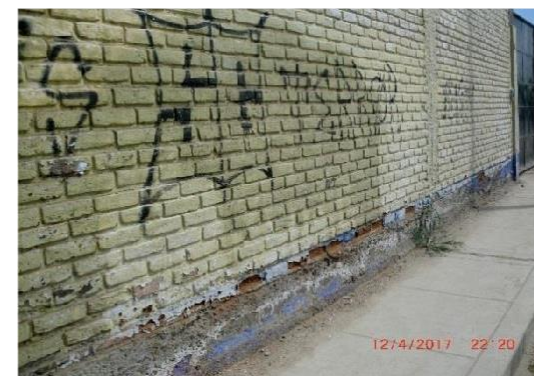
FOTO

TIPOS DE PATOLOGIAS		TIPO DE ELEMENTO				PAÑO # 03		PLANO
		COLUMNA		MURO		AREA TOTAL (m ²)		
DAÑO	SIMB.	0.9 m ²	100%	12.18 m ²	100%	13.69 m ²	100%

Agrietamiento Diagonal	A							
Agrietamiento Horizontal	B							
Agrietamiento Vertical	C							
Corrosión	D							
Cavitación	E							
De laminación del concreto F								
De laminación del Agregad	G							
Distorsión	H							
Desintegración	I							
Eflorescencia	J							
Erosión	K	0.15	16.67%	0.05	0.41%	0.25	1.83%	
Exudación	L							
Filtración	M							
Incrustación	N							
Picaduras	Ñ							
Fisura Diagonal	O							
Fisura Horizontal	P			0.10	0.82%	0.30	2.19%	
Fisura Vertical	Q							
Humedad	R	0.75	83.33%			1.10	8.03%	
AREA CON PATOLOGIA		0.90	100%	0.15	1.23%	1.65	12.05%	
NIVEL DE SEVERIDAD		SEVERO		LEVE		LEVE

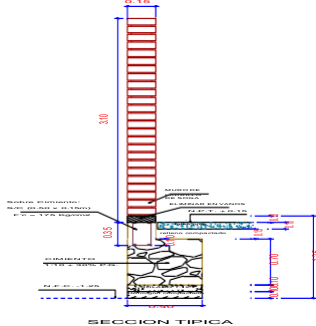
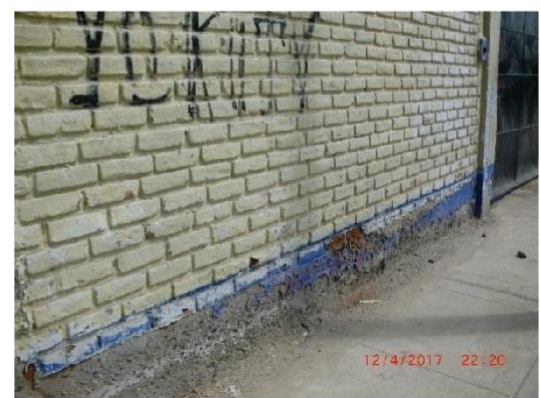
FOTO

TIPOS DE PATOLOGIAS		TIPO DE ELEMENTO						PAÑO # 04		PLANO
		COLUMNA		MURO		SOBRECIMIENTO		ARIA TOTAL (m ²)		
DAÑO	SIMB.	2.10m ²	100%	12.36m ²	100%	0.62m ²	100%	15.08m ²	100%	
Agrietamiento Diagonal	A									
Agrietamiento Horizontal	B									
Agrietamiento Vertical	C									
Corrosión	D									
Cavitación	E									
De laminación del concreto	F									
De laminación del Agregad	G									
Distorsión	H									
Desintegración	I									
Eflorescencia	J									
Erosión	K	0.15	16.67%	0.15	1.23%	0.05	8.20%	0.03	2.56%	
Exudación	L									
Filtración	M									
Incrustación	N									
Picaduras	Ñ									
Fisura Diagonal	O									
Fisura Horizontal	P			0.10	0.82%	0.20	32.78%	0.30	2.19%	
Fisura Vertical	Q									
Humedad	R	0.75	83.33%			0.35	57.37%	1.19	8.03%	
AREA CON PATOLOGIA		0.90	100%	0.25	2.05%	0.60	98.36%	1.75	12.78%	
NIVEL DE SEVERIDAD		SEVERO		LEVE		SEVERO		LEVE

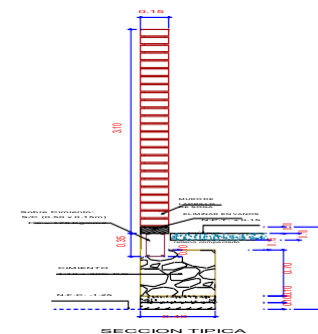
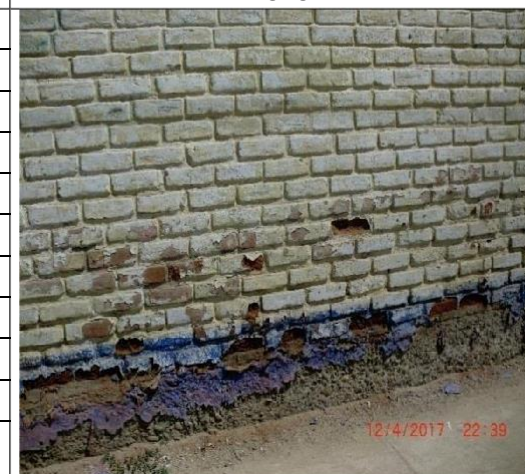
TIPOS DE PATOLOGIAS		TIPO DE ELEMENTO				PAÑO # 01		PLANO	
		COLUMNA		MURO		SOBRECIMIENTO		AREA TOTAL (m ²)	
DAÑO	SIMB.	2.44m ²	100%	12.36m ²	100%	0.62m ²	100%	15.42m ²	100%
Agrietamiento Diagonal	A								
Agrietamiento Horizontal	B								
Agrietamiento Vertical	C								
Corrosión	D								
Cavitación	E								
De laminación del concreto	F								
De laminación del Agregado	G								
Distorsión	H								
Desintegración	I								
Eflorescencia	J			3,46	27.99%			3.46	22.44%
Erosión	K	0.21	8.61%	0.10	0.81%			0.31	2.01%
Exudación	L								
Filtración	M								
Incrustación	N								
Picaduras	Ñ								
Fisura Diagonal	O								
Fisura Horizontal	P								
Fisura Vertical	Q								
Humedad	R	0.12	4.92%	0.13	1.05%	0.21	33.87%	0.46	2.98%
AREA CON PATOLOGIA		0.33	13.52%	3.69	29.85%	0.21	33.87%	4.23	27.43%
NIVEL DE SEVERIDAD		LEVE		LEVE		LEVE		LEVE	
TIPOS DE PATOLOGIAS		TIPO DE ELEMENTO				PAÑO # 02		PLANO

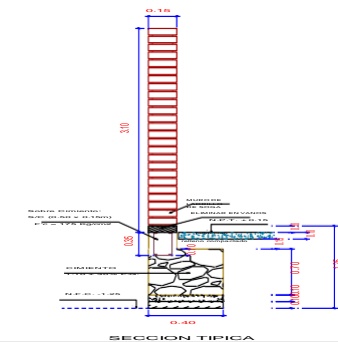
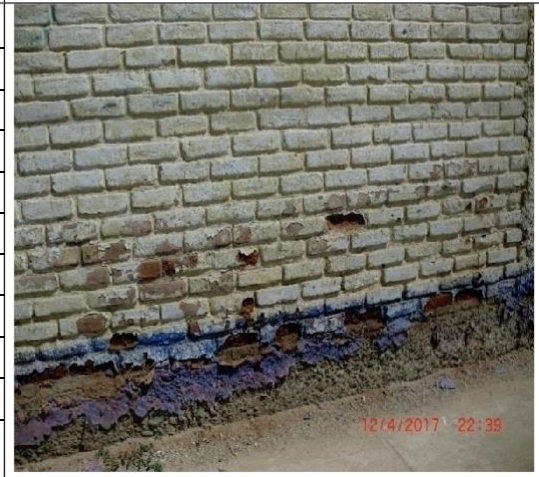
COLUMNA		MURO		SOBRECIMIENTO		AREA TOTAL (m ²)		
DAÑO	SIMB.	0.65m ²	100%	10.90m ²	100%	1.61m ²	100%	13.16m ²	100%	
Agrietamiento Diagonal	A									
Agrietamiento Horizontal	B									
Agrietamiento Vertical	C									
Corrosión	D									
Cavitación	E									
De laminación del concreto	F									
De laminación del Agregado	G									
Distorsión	H									
Desintegración	I									
Eflorescencia	J			3.00	27.52%	0.10	6.21%	3.10	23.56%	
Erosión	K	0.10	15.38%	0.10	0.92%	0.11	6.83%	0.31	2.35%	
Exudación	L									
Filtración	M									
Incrustación	N									
Picaduras	Ñ									
Fisura Diagonal	O									
Fisura Horizontal	P									
Fisura Vertical	Q									
Humedad	R	0.37	56.92%	0.18	1.65%	0.26	16.15%	0.81	6.15%	
AREA CON PATOLOGIA		0.47	72.31%	3.28	30.09%	0.47	29.19%	4.22	32.06%	
NIVEL DE SEVERIDAD		LEVE		LEVE		LEVE		SEVERO		
TIPOS DE PATOLOGIAS		TIPO DE ELEMENTO					PAÑO # 03		PLANO

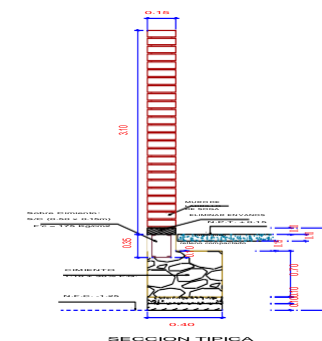
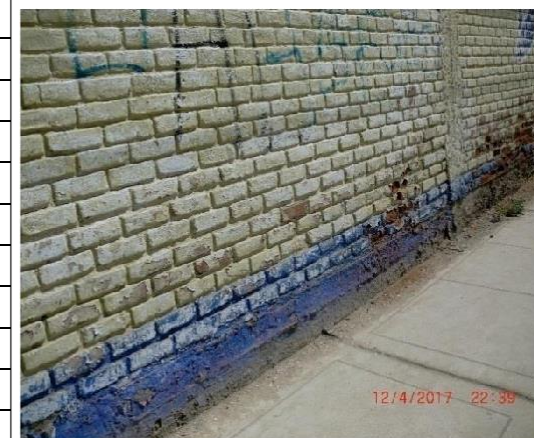
COLUMNA		MURO		SOBRECIMIENTO		AREA TOTAL (m ²)	
DAÑO	SIMB.	1.2m ²	100%	12.22m ²	100%	0.61m ²	100%	14.03m ²	100%
Agrietamiento Diagonal	A								
Agrietamiento Horizontal	B								
Agrietamiento Vertical	C								
Corrosión	D								
Cavitación	E								
De laminación del concreto	F								
De laminación del Agregado	G								
Distorsión	H								
Desintegración	I								
Eflorescencia	J								
Erosión	K	0.08	6.66%			0.05	8.20%	0.13	0.93%
Exudación	L								
Filtración	M								
Incrustación	N								
Picaduras	Ñ								
Fisura Diagonal	O								
Fisura Horizontal	P								0.59%
Fisura Vertical	Q								
Humedad	R	0.20	16.67%	0.13	1.06%	0.14	22.95%	0.47	3.35%
AREA CON PATOLOGIA		0.28	23.33%	0.13	1.06%	0.19	31.15%	0.60	4.28%
NIVEL DE SEVERIDAD		MODERADO		LEVE		MODERADO		LEVE

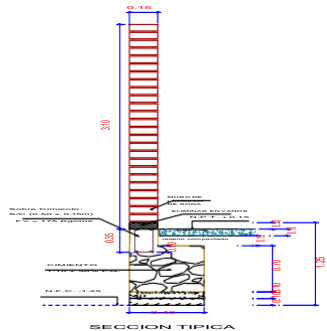
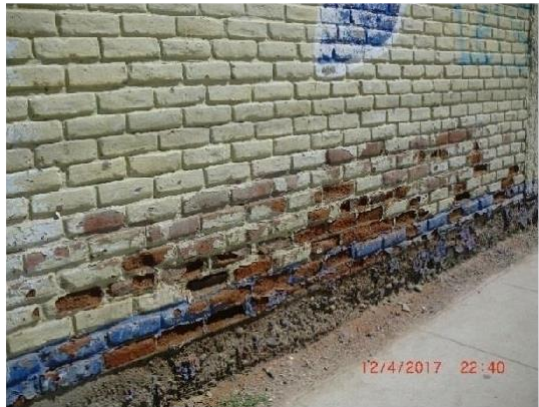
TIPOS DE PATOLOGIAS		TIPO DE ELEMENTO						PAÑO # 04		PLANO
		COLUMNA		MURO		SOBRECIMIENTO		AREA TOTAL (m ²)		FOTO
DAÑO	SIMB.	1.2m ²	100%	12.22m ²	100%	0.61m ²	100%	14.03m ²	100%	
Agrietamiento Diagonal	A									
Agrietamiento Horizontal	B									
Agrietamiento Vertical	C									
Corrosión	D									
Cavitación	E									
De laminación del concreto	F									
De laminación del Agregado	G									
Distorsión	H									
Desintegración	I									
Eflorescencia	J									
Erosión	K	0.08	6.66%			0.05	8.20%	0.13	0.93%	
Exudación	L									
Filtración	M									
Incrustación	N									
Picaduras	Ñ									
Fisura Diagonal	O									
Fisura Horizontal	P									
Fisura Vertical	Q									
Humedad	R	0.20	16.67%	0.13	1.06%	0.14	22.95%	0.47	3.35%	
AREA CON PATOLOGIA		0.28	23.33%	0.13	1.06%	0.19	31.15%	0.60	4.28%	
NIVEL DE SEVERIDAD		MODERADO		LEVE		MODERADO		LEVE

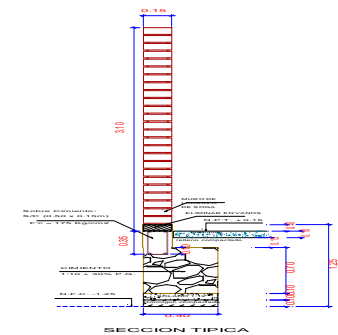
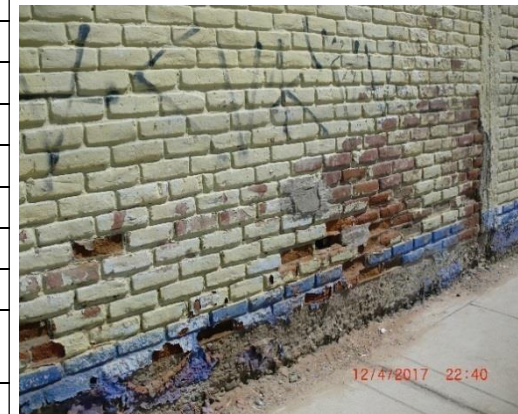
TIPOS DE PATOLOGIAS		TIPO DE ELEMENTO						PAÑO # 01		PLANO
		COLUMNA		MURO		SOBRECIMIENTO		AREA TOTAL (m ²)		
DAÑO	SIMB.	2.44m ²	100%	12.36m ²	100%	0.62m ²	100%	15.42m ²	100%	
Agrietamiento Diagonal	A									
Agrietamiento Horizontal	B									
Agrietamiento Vertical	C									
Corrosión	D									
Cavitación	E									
De laminación del concreto	F									
De laminación del Agregado	G									
Distorsión	H									
Desintegración	I									
Eflorescencia	J			0.19	1.53%			0.19	1.23%	
Erosión	K	0.27	11.06%					0.27	1.75%	
Exudación	L									
Filtración	M									
Incrustación	N									
Picaduras	Ñ									
Fisura Diagonal	O									
Fisura Horizontal	P									
Fisura Vertical	Q									
Humedad	R					0.22	35.48%	0.22	1.43%	
AREA CON PATOLOGIA		0.27	11.06%	0.19	1,53%	0.22	35.48%	0.68	4.41%	
NIVEL DE SEVERIDAD		LEVE		LEVE		LEVE		LEVE

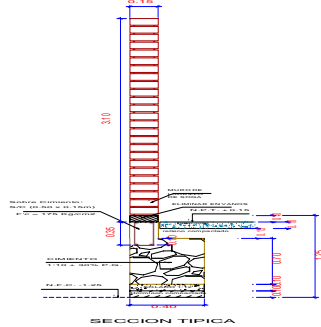
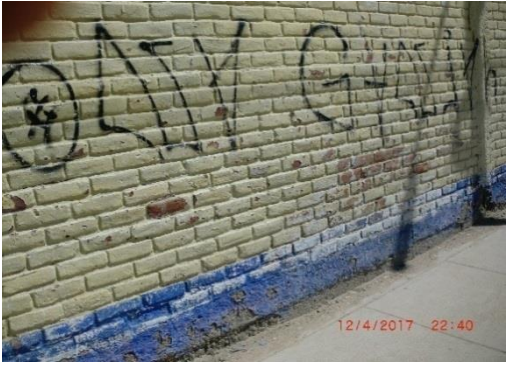
TIPOS DE PATOLOGIAS		TIPO DE ELEMENTO						PAÑO # 02		PLANO
		COLUMNA		MURO		SOBRECIMIENTO		AREA TOTAL (m ²)		
DAÑO	SIMB.	1.2m ²	100%	12.36m ²	100%	1.86m ²	100%	15.42m ²	100%	
Agrietamiento Diagonal	A

Agrietamiento Horizontal	B									
Agrietamiento Vertical	C									
Corrosión	D									
Cavitación	E									
De laminación del concreto	F									
De laminación del Agregado	G									
Distorsión	H									
Desintegración	I									
Eflorescencia	J			0.11	1.88%			0.11	0.71%	
Erosión	K	0.28	23.33%			0,21	11%	0.49	3.18%

Exudación	L									
Filtración	M									
Incrustación	N									
Picaduras	Ñ									
Fisura Diagonal	O									
Fisura Horizontal	P									
Fisura Vertical	Q									
Humedad	R	0.18	15.00%					0.18	1.17%	
AREA CON PATOLOGIA		0.46	3.83%	0.11	1,88%	0.21	11.29%	0.78	5,06%	
NIVEL DE SEVERIDAD		LEVE		LEVE		LEVE		LEVE

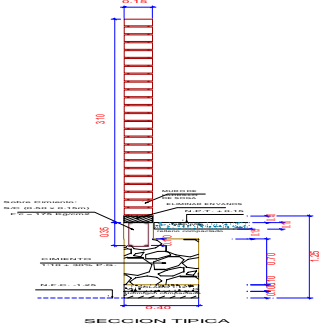
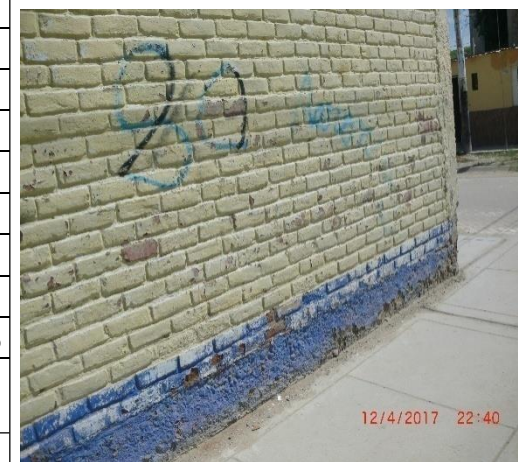
TIPOS DE PATOLOGIAS		TIPO DE ELEMENTO						PAÑO # 03		PLANO
		COLUMNA		MURO		SOBRECIMIENTO		AREA TOTAL (m ²)		
DAÑO	SIMB.	1.2m ²	100%	12.36m ²	100%	0.62m ²	100%	14.18m ²	100%

Agrietamiento Diagonal	A									
Agrietamiento Horizontal	B									
Agrietamiento Vertical	C									
Corrosión	D									
Cavitación	E									
De laminación del concreto	F									
De laminación del Agregado	G									
Distorsión	H									
Desintegración	I									
Eflorescencia	J			0.19	1.54%	0.05	4.05%	0.24	1.69%	
Erosión	K									
Exudación	L									
Filtración	M									
Incrustación	N									
Picaduras	Ñ									
Fisura Diagonal	O									
Fisura Horizontal	P									
Fisura Vertical	Q									
Humedad	R	0.37	30.83%			0.17	27,51%	0.54	3.81%	
AREA CON PATOLOGIA		0.37	30.83%	0.19	1.54%	0.22	31.56%	0.78	5.50%	
NIVEL DE SEVERIDAD		MODERADO		LEVE		MODERADO		LEVE

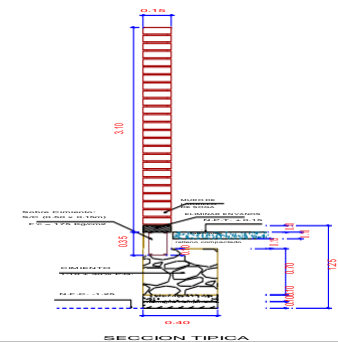
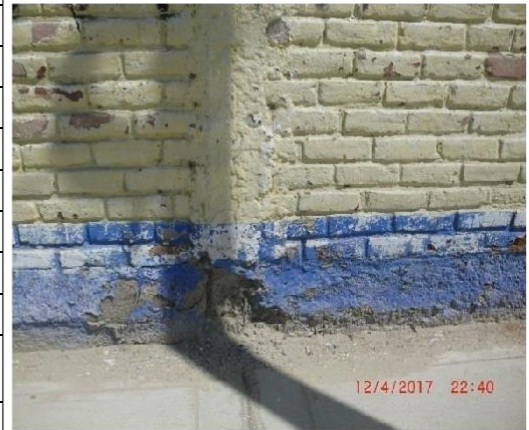
TIPOS DE PATOLOGIAS		TIPO DE ELEMENTO						PAÑO # 04		PLANO
		COLUMNA		MURO		SOBRECIMIENTO		AREA TOTAL (m ²)		
DAÑO	SIMB.	1.2m ²	100%	12.36m ²	100%	0.62m ²	100%	14.18m ²	100%	
Agrietamiento Diagonal	A									
Agrietamiento Horizontal	B									
Agrietamiento Vertical	C									
Corrosión	D									
Cavitación	E									
De laminación del concreto	F									
De laminación del Agregado	G									
Distorsión	H									
Desintegración	I									
Eflorescencia	J			0.49	3.96%	0.05	8.06%	0.54	3.81%	
Erosión	K									
Exudación	L									
Filtración	M									
Incrustación	N									
Picaduras	Ñ									
Fisura Diagonal	O									
Fisura Horizontal	P									
Fisura Vertical	Q									
Humedad	R	0.27	22.50%			0.17	27.41%	0.44	3.10%	
AREA CON PATOLOGIA		0.27	22.50%	0.49	3.96%	0.22	35.48%	0.98	6.91%	
NIVEL DE SEVERIDAD		MODERADO		LEVE		MODERADO		LEVE

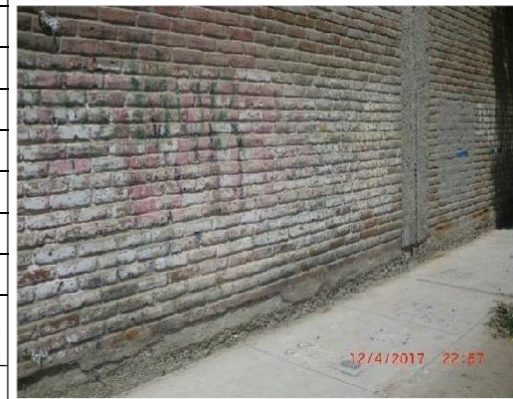
TIPOS DE PATOLOGIAS		TIPO DE ELEMENTO						PAÑO # 01		PLANO
		COLUMNA		MURO		SOBRECIMIENTO		ARIA TOTAL (m ²)		
DAÑO	SIMB.	1.28m ²	100%	10.86m ²	100%	1.63m ²	100%	13.77m ²	100%	
Agrietamiento Diagonal	A									
Agrietamiento Horizontal	B									
Agrietamiento Vertical	C									
Corrosión	D									
Cavitación	E									
De laminación del concreto	F									
De laminación del Agregado	G									
Distorsión	H									
Desintegración	I									
Eflorescencia	J									
Erosión	K	0.04	3.12%			0.08	0.41%	0.12	0.87%	
Exudación	L									
Filtración	M									
Incrustación	N									
Picaduras	Ñ									
Fisura Diagonal	O									
Fisura Horizontal	P									
Fisura Vertical	Q									
Humedad	R					0,31	19.02%	0.31	2.25%	
AREA CON PATOLOGIA		0.04	3.12%			0.43	12.93%	0.43	3.12%	
NIVEL DE SEVERIDAD		LEVE				LEVE		LEVE

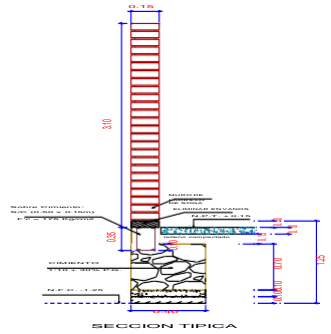
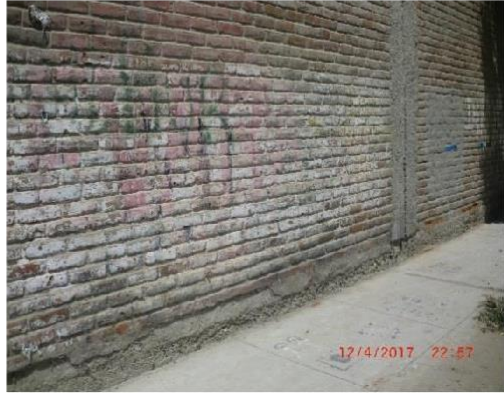
TIPOS DE PATOLOGIAS		TIPO DE ELEMENTO						PAÑO # 04		PLANO
		COLUMNA		MURO		SOBRECIMIENTO		ARIA TOTAL (m ²)		
DAÑO	SIMB.	1.2m ²	100%	12.90m ²	100%	0.65m ²	100%	15.80m ²	100%

<p>SECCION TIPICA</p>
Agrietamiento Diagonal	A									
Agrietamiento Horizontal	B									
Agrietamiento Vertical	C									
Corrosión	D									
Cavitación	E									
De laminación del concreto	F									
De laminación del Agregado	G									
Distorsión	H									
Desintegración	I									
Eflorescencia	J	0.10	8.33%			0.18	29.03%	0.28	1.97%	FOTO
Erosión	K	0.28	23.33%					0.18	1.97%	
Exudación	L

<p>17/4/2017 22:57</p>
Filtración	M									
Incrustación	N									
Picaduras	Ñ									
Fisura Diagonal	O									
Fisura Horizontal	P									
Fisura Vertical	Q									
Humedad	R	0.08	6.67%	0.11	0.89%	0,03	4.84%	0.22	1.56%	
AREA CON PATOLOGIA		0.46	38.33%	0.11	0.89%	0.21	33.87%	0.78	5.50%	
NIVEL DE SEVERIDAD		MODERADO		LEVE		MODERADO		LEVE

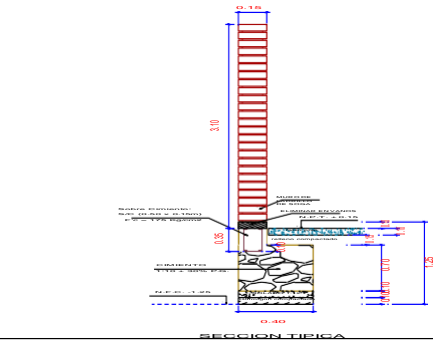
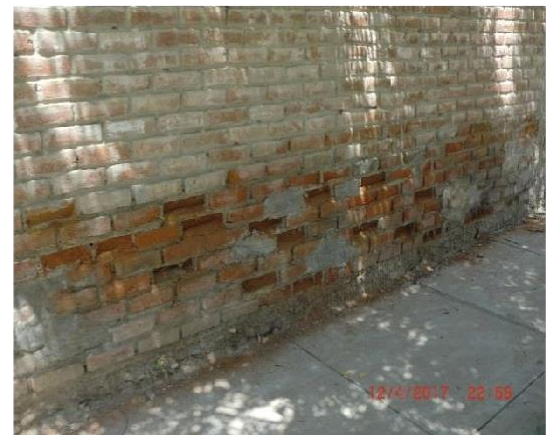
TIPOS DE PATOLOGIAS		TIPO DE ELEMENTO						PAÑO # 01		PLANO
		COLUMNA		MURO		SOBRECIMIENTO		ARIA TOTAL (m ²)		
DAÑO	SIMB.	1.2m ²	100%	12.18m ²	100%	1.42m ²	100%	14.80 m ²	100%	
Agrietamiento Diagonal	A									
Agrietamiento Horizontal	B									
Agrietamiento Vertical	C									
Corrosión	D									
Cavitación	E									
De laminación del concreto	F									
De laminación del Agregado	G									
Distorsión	H									
Desintegración	I									
Eflorescencia	J					0.80	56.34%	0.80	5.40%	
Erosión	K			0.32	2.63%			0.32	2.16%	
Exudación	L									
Filtración	M									
Incrustación	N									
Picaduras	Ñ									
Fisura Diagonal	O									
Fisura Horizontal	P									
Fisura Vertical	Q									
Humedad	R	0.05	4.17%					0.05	0.34%	
AREA CON PATOLOGIA		0.05	4.17%	0.32	2.63%	0.80	56.54%	1.17	7.90%	
NIVEL DE SEVERIDAD		LEVE		LEVE		SEVERO		LEVE

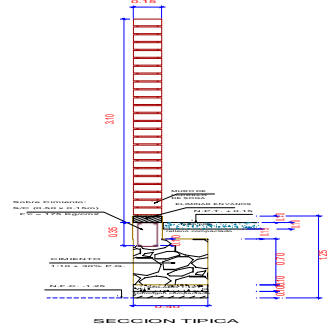
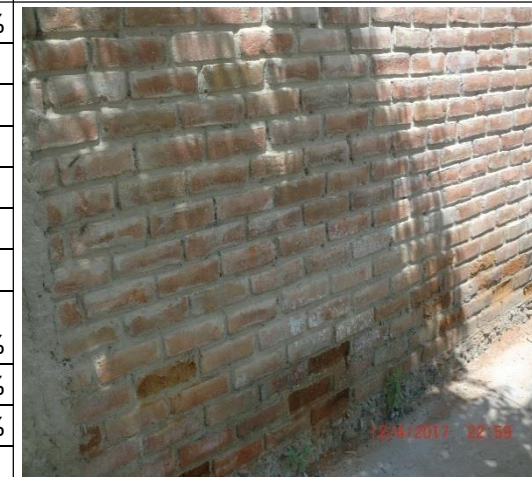
TIPOS DE PATOLOGIAS		TIPO DE ELEMENTO						PAÑO # 02		PLANO
		COLUMNA		MURO		SOBRECIMIENTO		ARIA TOTAL (m ²)		
DAÑO	SIMB.	0.9 m ²	100%	12.18m ²	100%	1.42 m ²	100%	14.150m ²	100%

<p>SECCION TIPICA</p>
Agrietamiento Diagonal	A									
Agrietamiento Horizontal	B									
Agrietamiento Vertical	C									
Corrosión	D									
Cavitación	E									
De laminación del concreto	F									
De laminación del Agregado	G									
Distorsión	H									
Desintegración	I									
Eflorescencia	J					0.07	4.93%	0.07	0.48%	
Erosión	K	0.19	21.11%					0.19	1.31%	
Exudación	L									
Filtración	M									
Incrustación	N									
Picaduras	Ñ									
Fisura Diagonal	O									
Fisura Horizontal	P									
Fisura Vertical	Q								0.00%	
Humedad	R	0.23	25.56%					0.23	1.59%	
AREA CON PATOLOGI		0.42	46.67%			0.07	4.93%	0.49	3.38%	
NIVEL DE SEVERIDAD		MODERADO			LEVE			LEVE

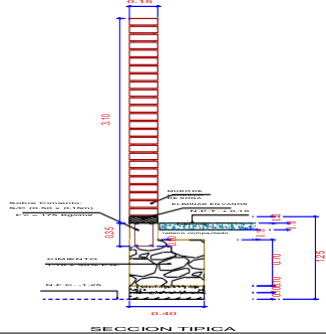
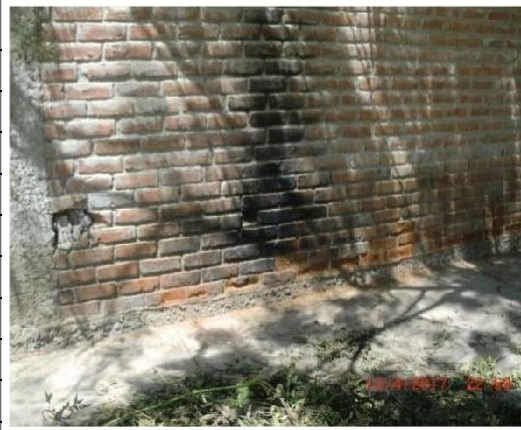
TIPOS DE PATOLOGIAS		TIPO DE ELEMENTO						PAÑO # 03		PLANO	
		COLUMNA		MURO		SOBRECIMIENTO		ARIA TOTAL (m ²)			
DAÑO	SIMB.	1.40m ²	100%	12.20 m ²	100%	2.10m ²	100%	15.70m ²	100%

Agrietamiento Diagonal	A										
Agrietamiento Horizontal	B										
Agrietamiento Vertical	C										
Corrosión	D										
Cavitación	E										
De laminación del concreto	F										
De laminación del Agregado	G										
Distorsión	H										
Desintegración	I										
Eflorescencia	J			0.10	2.82%	0.25	11.90%	0.35	2.30%		<p>FOTO</p>

Erosión	K	0.15	10.71%	0.15	1.23%	0.05	2.38%	0.35	2.30%		
Exudación	L										
Filtración	M										
Incrustación	N										
Picaduras	Ñ										
Fisura Diagonal	O										
Fisura Horizontal	P										
Fisura Vertical	Q										
Humedad	R	0.75	53.57%	0.00	100%	0.35	16.67%	1.10	7.01%		
AREA CON PATOLOGIA		0.90	64.28%	0.25	2.05%	0.65	30.95%	1.80	11.46%		
NIVEL DE SEVERIDAD		SEVERO		LEVE		MODERADO		LEVE

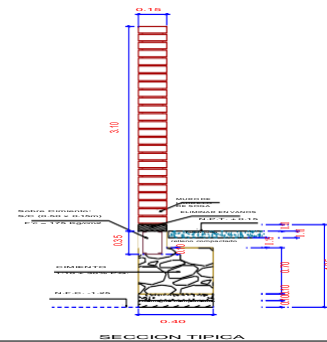
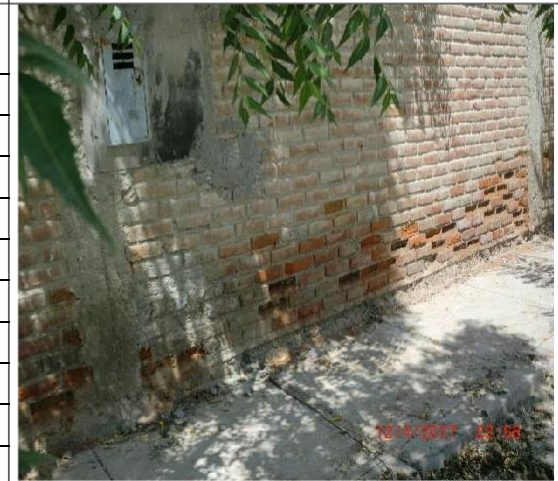
TIPOS DE PATOLOGIAS		TIPO DE ELEMENTO						PAÑO # 04		PLANO
		COLUMNA		MURO		SOBRECIMIENTO		ARIA TOTAL (m ²)		
DAÑO	SIMB.	1.2m ²	100%	12.21 m ²	100%	1.84 m ²	100%	15.25 m ²	100%	
Agrietamiento Diagonal	A									
Agrietamiento Horizontal	B									
Agrietamiento Vertical	C									
Corrosión	D									
Cavitación	E									
De laminación del concreto	F									
De laminación del Agregado	G									
Distorsión	H									
Desintegración	I									
Eflorescencia	J					0.38	20.65%	0.38	2.49%	
Erosión	K	0.28	23.33%	0.34	2.78%			0.62	4.06%	
Exudación	L									
Filtración	M									
Incrustación	N									
Picaduras	Ñ									
Fisura Diagonal	O									
Fisura Horizontal	P									
Fisura Vertical	Q									
Humedad	R	0.22	18.33%			0.15	8.15%	0.37	2.43%	
AREA CON PATOLOGIA		0.50	50.00%	0.34	2.78%	0.53	28.80%	1.37	8.98%	
NIVEL DE SEVERIDAD		SEVERO		LEVE		MODERADO		LEVE

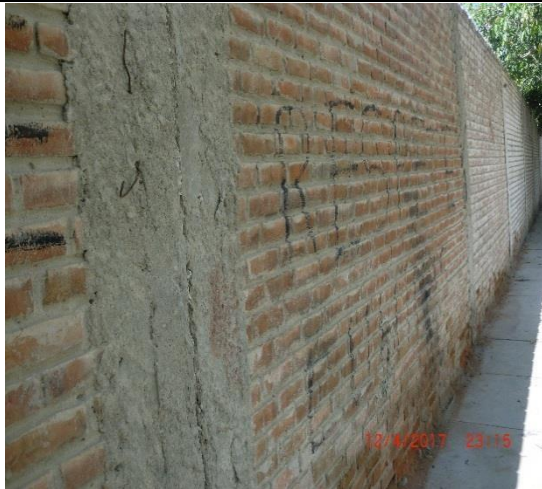
TIPOS DE PATOLOGIAS		TIPO DE ELEMENTO						PAÑO # 01		PLANO
		COLUMNA		MURO		SOBRECIMIENTO		AREA TOTAL (m ²)		
DAÑO	SIMB.	1.2m ²	100%	13.20m ²	100%	1.98m ²	100%	16.38m ²	100%	<p>SECCION TIPICA</p>
Agrietamiento Diagonal	A									
Agrietamiento Horizontal	B									
Agrietamiento Vertical	C									
Corrosión	D									
Cavitación	E									
De laminación del concreto	F									
De laminación del Agregado	G									
Distorsión	H									
Desintegración	I									
Eflorescencia	J									
Erosión	K			1.80	13.64%			1.80	10.99%	
Exudación	L									
Filtración	M									
Incrustación	N									
Picaduras	Ñ									
Fisura Diagonal	O									
Fisura Horizontal	P									
Fisura Vertical	Q									
Humedad	R	0.03	2.50%			0.02	1.01%	0.05	0.30%	
AREA CON PATOLOGIA		0.03	2.50%	1.80	13.64%	0.02	1.01%	1.85	11.29%	
NIVEL DE SEVERIDAD		LEVE		LEVE		LEVE		LEVE

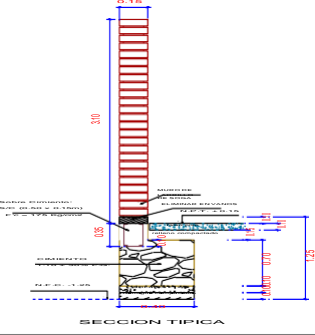
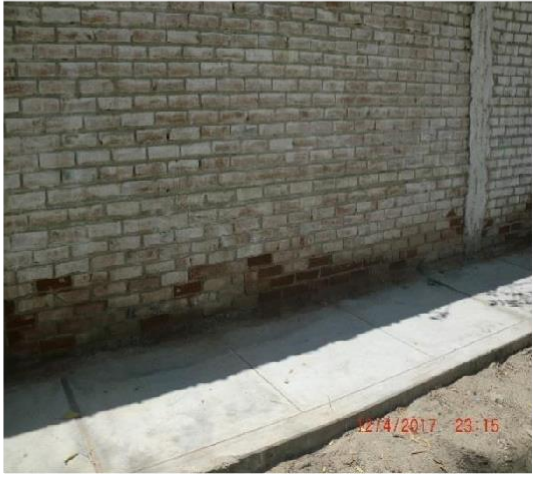
TIPOS DE PATOLOGIAS		TIPO DE ELEMENTO						PAÑO # 02		PLANO
		COLUMNA		MURO		SOBRECIMIENTO		AREA TOTAL (m ²)		
DAÑO	SIMB.	2.42m ²	100%	12.18m ²	100%	0.61m ²	100%	15.21m ²

Agrietamiento Diagonal	A									
Agrietamiento Horizontal	B									
Agrietamiento Vertical	C									
Corrosión	D									
Cavitación	E									
De laminación del concreto	F									
De laminación del Agregado	G									
Distorsión	H									
Desintegración	I									
Eflorescencia	J					0.28	45.90%	0.28	1.84%	FOTO
Erosión	K	0.10	4.13%					0.10	0.66%

Exudación	L									
Filtración	M									
Incrustación	N									
Picaduras	Ñ									
Fisura Diagonal	O									
Fisura Horizontal	P									
Fisura Vertical	Q									
Humedad	R			0.04	3.28%			0.04	0.26%	
AREA CON PATOLOGIA		0.10	4.13%	0.04	3.28%	0.28	45.90%	0.42	2.76%	
NIVEL DE SEVERIDAD		LEVE		LEVE		MODERADO		LEVE

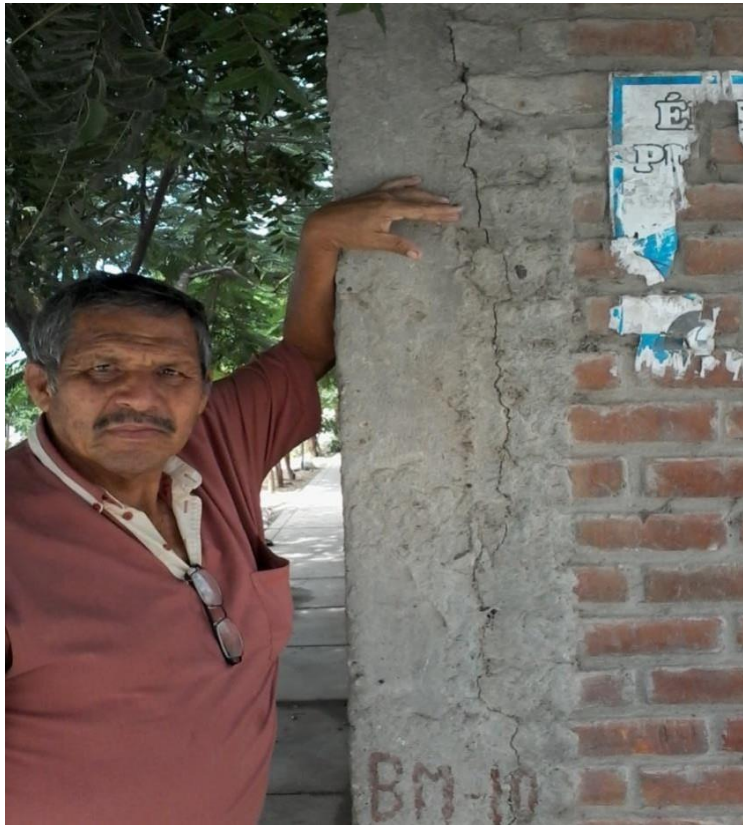
Gráfico: foto de vista de una fisura Vertical de la Casa Hogar Divino Niño Jesús

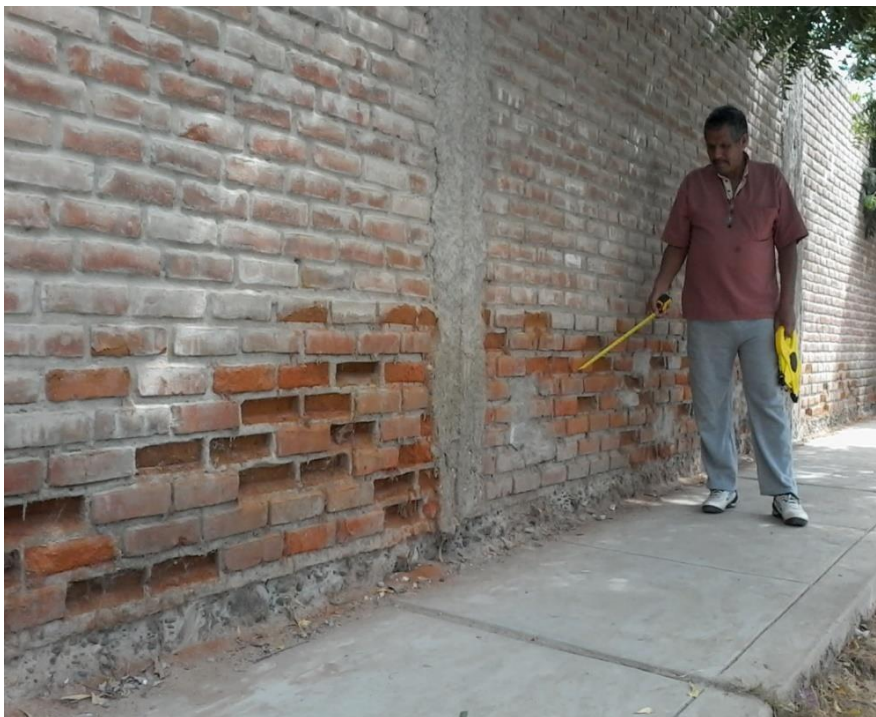
Grafico: foto devista de una fisura de la Casa Hogar Divino Niño Jesús

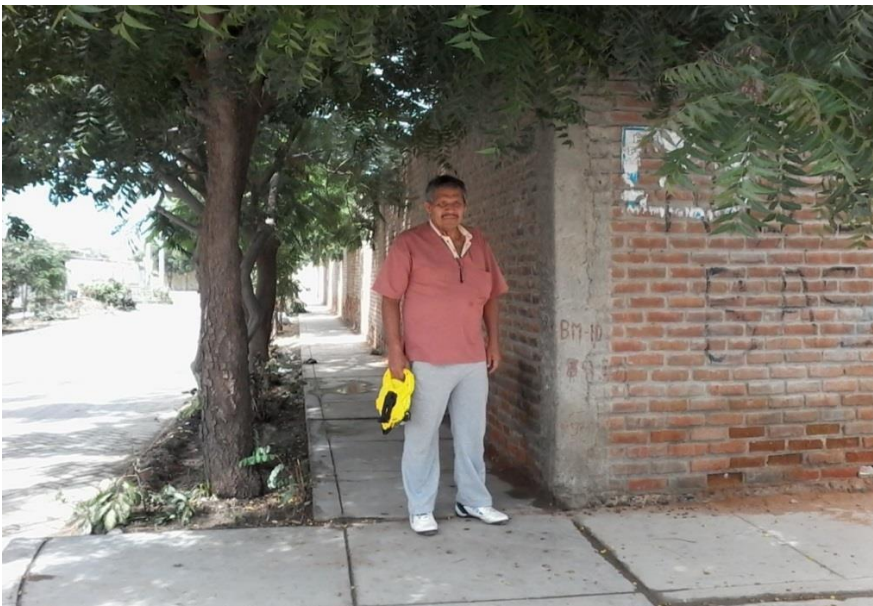
Gráfico: foto de vista de la Humedad de la Casa Hogar Divino Niño Jesús

□ Se recomienda realizar una reparación de todos los daños en columnas, muros y sobrecimientos que son los más afectados, usando aditivos (Selladores e Impermeabilizantes) para atacar a la humedad que es una patología con mayor grado de severidad y posteriormente con la presencia de Eflorescencia y Erosiones, se recomienda el sellado o un parcheo profundo según el nivel de severidad.
