**OBTENCIÓN DEL ÍNDICE DE INTEGRIDAD
ESTRUCTURAL DEL PAVIMENTO RÍGIDO
UTILIZANDO EL MÉTODO DEL PCI EN LA
AVENIDA LOS ÁNGELES DEL DISTRITO ANDRÉS
AVELINO CÁCERES DORREGARAY, PROVINCIA
HUAMANGA, DEPARTAMENTO AYACUCHO-2019**

TESIS PARA OPTAR EL TÍTULO PROFESIONAL DE INGENIERA
CIVIL

ENRÍQUEZ PACSI, DANITZA

2020

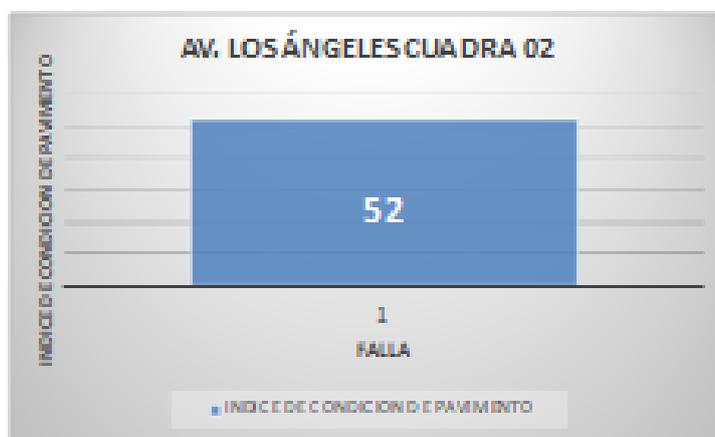
Gráfico N° 08: Tipos de Falla en la Primera Cuadra

PCI = 52

10	GRIETAS DE RETRACCIÓN	29%	73
8	DESCASCARAMIENTO DE ESQ	5%	13
7	DESCASCAMIENTO DE JUNTAS	4%	10
6	PARCHE PEQUEÑO	6%	15
5	PARCHE GRANDE	6%	15
4	PULIMENTO DE AGREGADOS	8%	21
3	"GRIETAS LINEALES"	23%	58
1	"GRIETA DE ESQUINA"	19%	49
TOTAL=			254

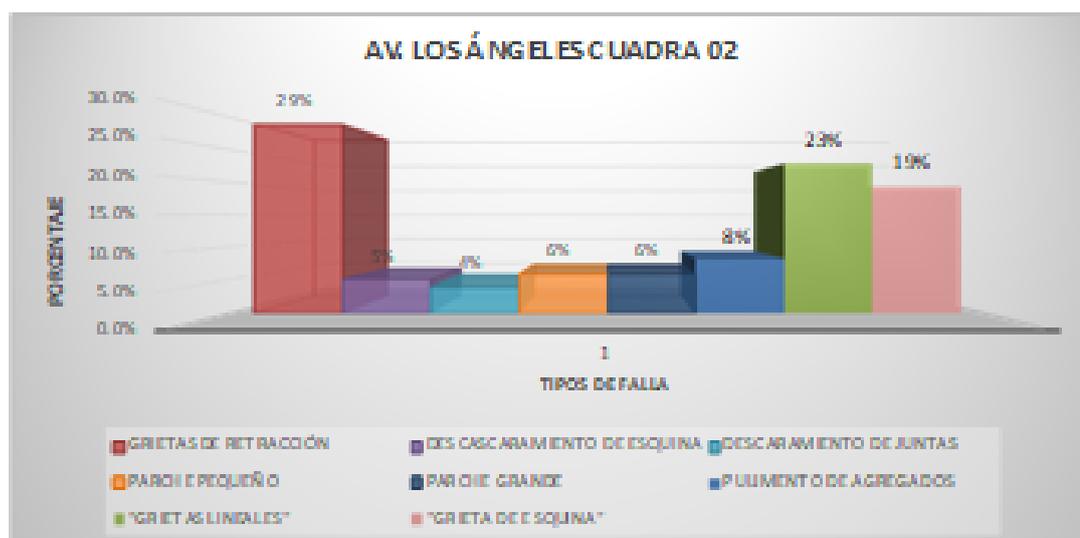
Tabla 5.11: cálculo del Índice de condición del pavimento.

La unidad U2 es la Primera cuadra de la Av. LOS ANGELES, donde las fallas encontradas fueron grietas de retracción, parche pequeño, parche grande, pulimento de agregados, grietas lineales y grietas de esquina. Como se puede observar en la figura, presenta un índice de condición de pavimento (PCI) de 48 por lo que le corresponde una clasificación de REGULAR.

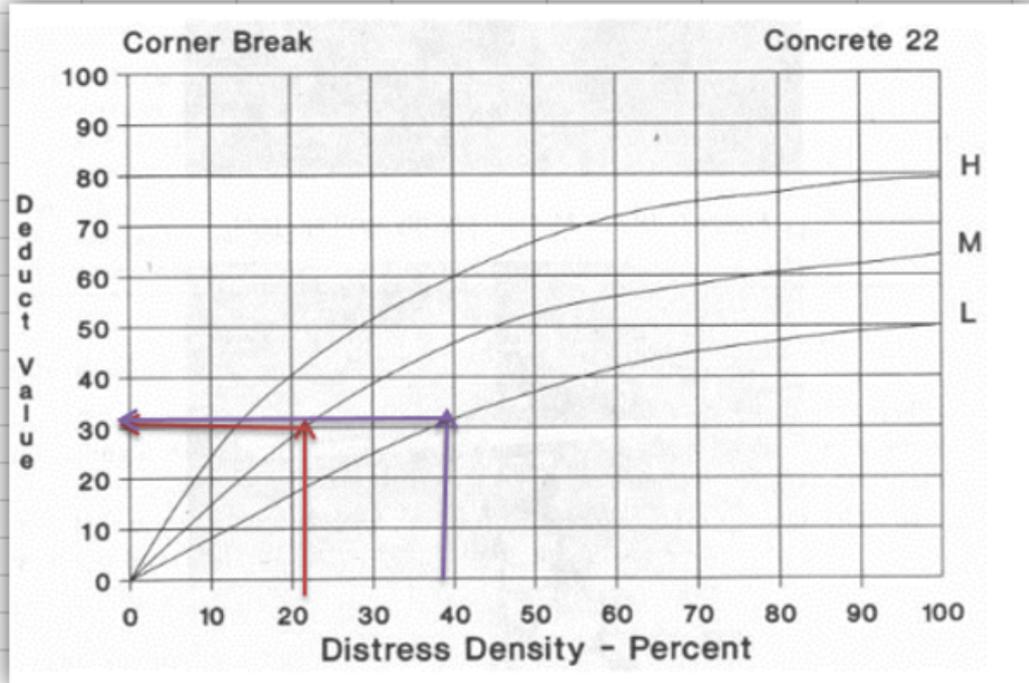
1. GRIETAS EN LA ESQUINA

VALOR DEDUCIDO		VALOR DEDUCIDO
1L	31	1M	30

Tabla 5.19: Valor de grietas en la esquina.
Fuente: (Elaboración Propia).

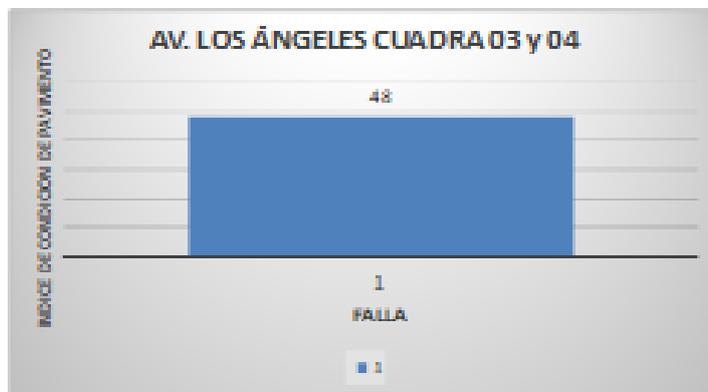
Gráfico N° 08 | Tipos de Falla en la Primera Cuadra

10	GRIETAS DE RETRACCIÓN	28%	33
8	DESCASCAMIENTO DE ESQ	4%	5
7	DESCASCAMIENTO DE JUNTAS	11%	13
6	PARCHE PEQUEÑO	7%	8
5	PARCHE GRANDE	3%	4
4	FULIMIENTO DE APEGADOS	3%	4
3	"GRIETAS LINEALES"	11%	13
1	"GRIETA DE ESQUINA"	32%	37
TOTAL =			117
