UNIVERSIDAD CATÓLICA LOS ÁNGELES
CHIMBOTE

DETERMINACIÓN Y EVALUACIÓN DE LAS
PATOLOGÍAS DEL CONCRETO Y MUROS DE
ALBAÑILERÍA DEL CERCO PERIMÉTRICO DE LA
CAPILLA DIVINA MISERICORDIA, UBICADO EN LA
URBANIZACIÓN LOS TALLANES, DEL DISTRITO
VEINTISÉIS DE OCTUBRE, PROVINCIA Y REGIÓN
PIURA, MARZO DEL AÑO 2017.

TESIS PARA OPTAR EL TÍTULO PROFESIONAL DE:
INGENIERO CIVIL

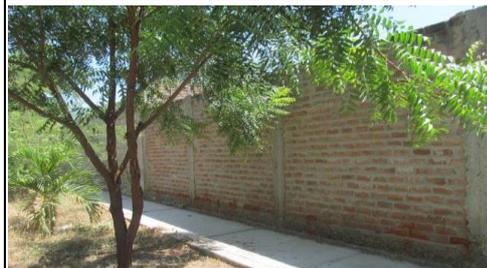
Fotografía de la unidad de muestra 1

Patologías encontradas en la unidad 1													
Área total (m2)	Elementos		Columna		Sobrecimiento		Muro de albañilería						
22.36			Área (m2)	2.08	Área (m2)	1.56	Área (m2)	18.72					
Patologías			Área afectada	% De área afectada	Área afectada	% De área afectada	Área afectada	% De área afectada					
Físicos	1) Humedad		0.00	0.00%	0.00	0.00%	0.00	0.00%					
	2) Suciedad		0.15	7.21%	0.00	0.00%	1.41	7.53%					
	3) Erosión física		0.16	7.69%	1.56	100.00%	2.96	15.81%					
Mecánicas	4) Desprendimientos		0.00	0.00%	0.00	0.00%	0.00	0.00%					
	5) Fisuras		0.20	9.62%	0.00	0.00%	0.60	3.21%					
	6) Desintegración		0.00	0.00%	0.00	0.00%	0.00	0.00%					
Químicas	7) Grietas		0.00	0.00%	0.00	0.00%	0.00	0.00%					
	8) Eflorescencia		0.08	3.85%	0.00	0.00%	0.12	0.64%					
	9) Oxidación y Corrosión		0.00	0.00%	0.00	0.00%	0.00	0.00%					
Total de patología			0.59	28.37%	1.56	100.00%	5.09	27.19%					
Nivel de severidad			1		2		1						
Plano de elevación de la patologías identificadas de la unidad 1							Patología más predominante

Tabla: Patologías identificadas de la unidad de muestra 1													
Patologías		Área afectada (m2)		% De área afectada		Porcentaje de patología de la unidad de la muestra 1							
Físicos	1) Humedad	0.00		0.00%		Porcentaje de área con patología	Porcentaje de área sin patología						
	2) Suciedad	1.56		6.98%									
	3) Erosión física	4.68		20.93%									
Mecánicas	4) Desprendimientos	0.00		0.00%									
	5) Fisuras	0.80		3.58%									
	6) Desintegración	0.00		0.00%									
Químicas	7) Grietas	0.00		0.00%									
	8) Eflorescencia	0.20		0.89%									
	9) Oxidación y Corrosión	0.00		0.00%									
Total		7.24		32.38%		32.38%	67.62%

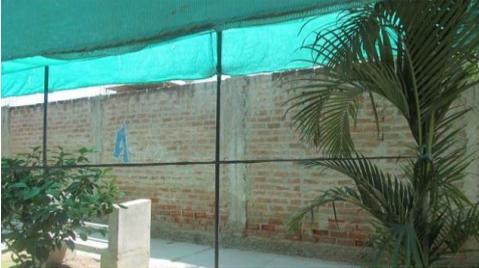
Fotografía de la unidad de muestra 2

Patologías encontradas en la unidad 2													
Área total (m2)	Elementos	Columna		Sobrecimiento		Muro de albañilería							
22.36		Área (m2)	2.08	Área (m2)	1.56	Área (m2)	18.72						
Patologías		Área afectada	% De área afectada	Área afectada	% De área afectada	Área afectada	% De área afectada						
Físicos	1) Humedad	0.24	11.54%	0.00	0.00%	4.74	25.32%						
	2) Suciedad	0.14	6.73%	0.00	0.00%	0.93	4.97%						
	3) Erosión física	0.40	19.23%	1.56	100.00%	1.39	7.43%						
Mecánicas	4) Desprendimientos	0.00	0.00%	0.00	0.00%	0.00	0.00%						
	5) Fisuras	0.17	8.17%	0.00	0.00%	0.29	1.55%						
	6) Desintegración	0.00	0.00%	0.00	0.00%	0.00	0.00%						
Químicas	7) Grietas	0.00	0.00%	0.00	0.00%	0.00	0.00%						
	8) Eflorescencia	0.00	0.00%	0.00	0.00%	0.00	0.00%						
	9) Oxidación y Corrosión	0.00	0.00%	0.00	0.00%	0.00	0.00%						
Total de patología		0.95	45.67%	1.56	100.00%	7.35	39.26%						
Nivel de severidad		1		2		1							
Plano de elevación de las patologías identificadas de la unidad 2						Patología más predominante

Tabla: Patologías identificadas de la unidad de muestra 2													
Patologías		Área afectada (m2)	% De área afectada	Porcentaje de patología de la unidad de la muestra 2									
Físicos	1) Humedad	4.98	22.27%	44.10%	55.90%								
	2) Suciedad	1.07	4.79%										
	3) Erosión física	3.35	14.98%										
Mecánicas	4) Desprendimientos	0.00	0.00%										
	5) Fisuras	0.46	2.06%										
	6) Desintegración	0.00	0.00%										
Químicos	7) Grietas	0.00	0.00%										
	8) Eflorescencia	0.00	0.00%										
	9) Oxidación y Corrosión	0.00	0.00%										
Total		9.86	44.10%

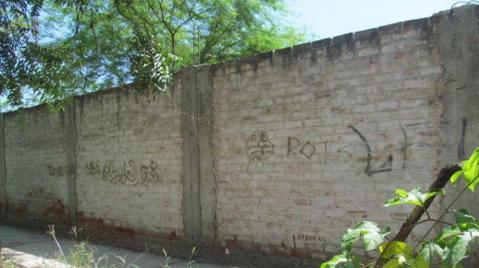
Patologías encontradas en la unidad 3													
Área total (m ²) 22.36	Elementos	Columna Área (m ²) 2.08		Sobrecimiento Área (m ²) 1.56		Muro de albañilería Área (m ²) 18.72							
Patologías		Área afectada	% De área afectada	Área afectada	% De área afectada	Área afectada	% De área afectada						
Físicos	1) Humedad	0.00	0.00%	0.00	0.00%	0.00	0.00%						
	2) Suciedad	0.01	0.48%	0.00	0.00%	1.09	5.82%						
	3) Erosión física	0.28	13.46%	1.56	100.00%	1.42	7.59%						
Mecánicas	4) Desprendimientos	0.00	0.00%	0.00	0.00%	0.00	0.00%						
	5) Fisuras	0.14	6.73%	0.00	0.00%	0.32	1.71%						
	6) Desintegración	0.00	0.00%	0.00	0.00%	0.00	0.00%						
	7) Grietas	0.00	0.00%	0.00	0.00%	0.00	0.00%						
Químicas	8) Eflorescencia	0.00	0.00%	0.00	0.00%	0.00	0.00%						
	9) Oxidación y Corrosión	0.00	0.00%	0.00	0.00%	0.00	0.00%						
Total de patología		0.43	20.67%	1.56	100.00%	2.83	15.12%						
Nivel de severidad		1		2		1							
Plano de elevación de la patologías identificadas de la unidad 3						Patología más predominante

Tabla: Patologías identificadas de la unidad de muestra 3													
Patologías		Área afectada (m ²)	% De área afectada	Porcentaje de patología de la unidad de la muestra 3									
Físicos	1) Humedad	0.00	0.00%	Porcentaje de área con patología	Porcentaje de área sin patología								
	2) Suciedad	1.10	4.92%										
	3) Erosión física	3.26	14.58%										
Mecánicas	4) Desprendimientos	0.00	0.00%	21.56%	78.44%								
	5) Fisuras	0.46	2.06%										
	6) Desintegración	0.00	0.00%										
	7) Grietas	0.00	0.00%										
Químicos	8) Eflorescencia	0.00	0.00%										
	9) Oxidación y Corrosión	0.00	0.00%										
Total		4.82	21.56%

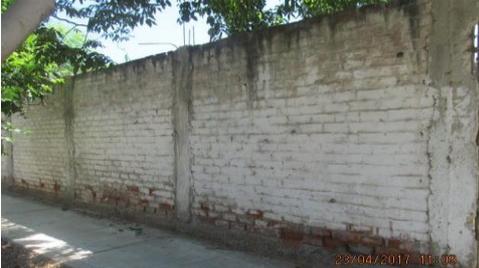
Patologías encontradas en la unidad 4													
Área total (m2)	Elementos	Columna		Sobrecimiento		Muro de albañilería							
22.36		Área (m2)	2.08	Área (m2)	1.56	Área (m2)	18.72						
Patologías		Área afectada	% De área afectada	Área afectada	% De área afectada	Área afectada	% De área afectada						
Físicos	1) Humedad	0.00	0.00%	0.00	0.00%	0.00	0.00%						
	2) Suciedad	0.38	18.27%	0.00	0.00%	5.27	28.15%						
	3) Erosión física	0.33	15.87%	1.56	100.00%	2.19	11.70%						
Mecánicas	4) Desprendimientos	0.00	0.00%	0.00	0.00%	0.00	0.00%						
	5) Fisuras	0.17	8.17%	0.00	0.00%	0.26	1.39%						
	6) Desintegración	0.00	0.00%	0.00	0.00%	0.00	0.00%						
	7) Grietas	0.00	0.00%	0.00	0.00%	0.00	0.00%						
Químicas	8) Eflorescencia	0.00	0.00%	0.00	0.00%	0.00	0.00%						
	9) Oxidación y Corrosión	0.00	0.00%	0.00	0.00%	0.00	0.00%						
Total de patología		0.88	42.31%	1.56	100.00%	7.72	41.24%						
Nivel de severidad		1		2		1							
Plano de elevación de la patologías identificadas de la unidad 4						Patología más predominante

Tabla: Patologías identificadas de la unidad de muestra 4													
Patologías		Área afectada (m2)	% De área afectada	Porcentaje de patología de la unidad de la muestra 4									
Físicos	1) Humedad	0.00	0.00%	45.44%	54.56%								
	2) Suciedad	5.65	25.27%										
	3) Erosión física	4.08	18.25%										
Mecánicas	4) Desprendimientos	0.00	0.00%										
	5) Fisuras	0.43	1.92%										
	6) Desintegración	0.00	0.00%										
Químicos	7) Grietas	0.00	0.00%										
	8) Eflorescencia	0.00	0.00%										
9) Oxidación y Corrosión		0.00	0.00%										
Total		10.16	45.44%

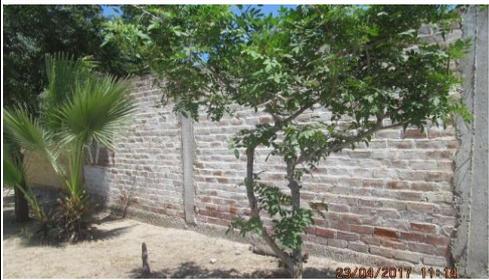
Fotografía de la unidad de muestra 5

Patologías encontradas en la unidad 5													
Área total (m2)	Elementos		Columna		Sobrecimiento		Muro de albañilería						
22.36			Área (m2)	2.08	Área (m2)	1.56	Área (m2)	18.72					
Patologías			Área afectada	% De área afectada	Área afectada	% De área afectada	Área afectada	% De área afectada					
Físicos	1) Humedad		0.00	0.00%	0.00	0.00%	0.00	0.00%					
	2) Suciedad		0.24	11.54%	0.00	0.00%	1.52	8.12%					
	3) Erosión física		0.25	12.02%	1.56	100.00%	1.60	8.55%					
Mecánicas	4) Desprendimientos		0.00	0.00%	0.00	0.00%	0.00	0.00%					
	5) Fisuras		0.23	11.06%	0.00	0.00%	0.24	1.28%					
	6) Desintegración		0.00	0.00%	0.00	0.00%	0.00	0.00%					
	7) Grietas		0.00	0.00%	0.00	0.00%	0.18	0.96%					
Químicas	8) Eflorescencia		0.00	0.00%	0.00	0.00%	0.00	0.00%					
	9) Oxidación y Corrosión		0.00	0.00%	0.00	0.00%	0.00	0.00%					
Total de patología			0.72	34.62%	1.56	100.00%	3.54	18.91%					
Nivel de severidad			1		2		3						
Plano de elevación de la patologías identificadas de la unidad 5							Patología más predominante

Tabla: Patologías identificadas de la unidad de muestra 5													
Patologías		Área afectada (m2)	% De área afectada		Porcentaje de patología de la unidad de la muestra 5								
Físicos	1) Humedad	0.00	0.00%		Porcentaje de área con patología	26.03%	Porcentaje de área sin patología						
	2) Suciedad	1.76	7.87%										
	3) Erosión física	3.41	15.25%										
Mecánicas	4) Desprendimientos	0.00	0.00%										
	5) Fisuras	0.47	2.10%										
	6) Desintegración	0.00	0.00%										
	7) Grietas	0.18	0.81%										
Químicos	8) Eflorescencia	0.00	0.00%										
	9) Oxidación y Corrosión	0.00	0.00%										
Total		5.82	26.03%

- La unidad de muestra 5 tiene un área total de 22.36 m², de los cuales se obtuvo un área de patología de 5.82 m² correspondiente al 26.03%, y un área sin patología de 16.54 m² con un 73.97%, se identificaron los siguientes tipos: Erosión física (15.25%), fisura (7.87%), fisuras (2.10%) y grietas (0.81%); en el cual presenta un nivel de severidad moderado con un 26.80%.
- La unidad de muestra 6 tiene un área total de 22.36 m², de los cuales se obtuvo un área de patología de 6.07 m² correspondiente al 27.15%, y un área sin patología de 16.29 m² con un 72.85%, se identificaron los siguientes tipos: Erosión física (10.91%), suciedad (10.91%), humedad (4.11%) y fisuras (1.97%); en el cual presenta un nivel de severidad moderado con un 26.80% .

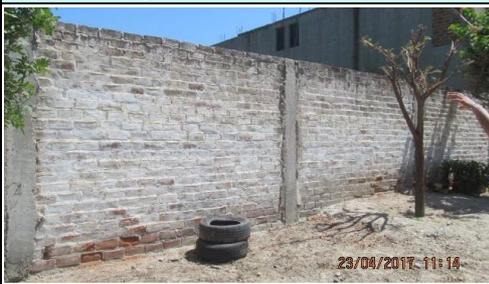
Patologías encontradas en la unidad 6													
Área total (m ²)	Elementos	Columna		Sobrecimiento		Muro de albañilería							
22.36		Área (m ²)	2.08	Área (m ²)	1.56	Área (m ²)	18.72						
Patologías		Área afectada	% De área afectada	Área afectada	% De área afectada	Área afectada	% De área afectada						
Físicos	1) Humedad	0.02	0.96%	0.00	0.00%	0.90	4.81%						
	2) Suciedad	0.20	9.62%	0.00	0.00%	2.07	11.06%						
	3) Erosión física	0.19	9.13%	1.56	100.00%	0.69	3.69%						
Mecánicas	4) Desprendimientos	0.00	0.00%	0.00	0.00%	0.00	0.00%						
	5) Fisuras	0.18	8.65%	0.00	0.00%	0.26	1.39%						
	6) Desintegración	0.00	0.00%	0.00	0.00%	0.00	0.00%						
	7) Grietas	0.00	0.00%	0.00	0.00%	0.00	0.00%						
Químicas	8) Eflorescencia	0.00	0.00%	0.00	0.00%	0.00	0.00%						
	9) Oxidación y Corrosión	0.00	0.00%	0.00	0.00%	0.00	0.00%						
Total de patología		0.59	28.37%	1.56	100.00%	3.92	20.94%						
Nivel de severidad		1		2		1							
Plano de elevación de las patologías identificadas de la unidad 6						Patología más predominante

Tabla: Patologías identificadas de la unidad de muestra 6													
Patologías		Área afectada (m ²)	% De área afectada	Porcentaje de patología de la unidad de la muestra 6									
Físicos	1) Humedad	0.92	4.11%	Porcentaje de área con patología	Porcentaje de área sin patología	27.15% / 72.85%							
	2) Suciedad	2.27	10.15%										
	3) Erosión física	2.44	10.91%										
Mecánicas	4) Desprendimientos	0.00	0.00%										
	5) Fisuras	0.44	1.97%										
	6) Desintegración	0.00	0.00%										
	7) Grietas	0.00	0.00%										
Químicos	8) Eflorescencia	0.00	0.00%										
	9) Oxidación y Corrosión	0.00	0.00%										
Total		6.07	27.15%

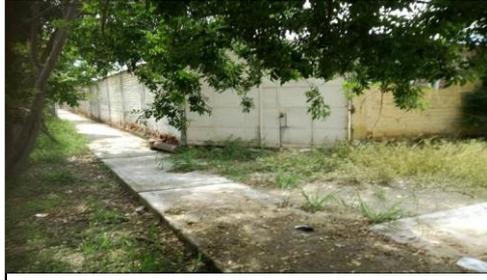
Patologías encontradas en la muestra													
Área total (m2)	Elementos	Columna		Sobrecimiento		Muro de albañilería							
134.16		Área (m2)	12.48	Área (m2)	9.36	Área (m2)	112.32						
Patologías		Área afectada	% De área afectada	Área afectada	% De área afectada	Área afectada	% De área afectada						
Físicos	1) Humedad	0.26	2.08%	0.00	0.00%	5.64	5.02%						
	2) Suciedad	1.12	8.97%	0.00	0.00%	12.29	10.94%						
	3) Erosión física	1.61	12.90%	9.36	100.00%	10.25	9.13%						
Mecánicas	4) Desprendimientos	0.00	0.00%	0.00	0.00%	0.00	0.00%						
	5) Fisuras	1.09	8.73%	0.00	0.00%	1.97	1.75%						
	6) Desintegración	0.00	0.00%	0.00	0.00%	0.00	0.00%						
	7) Grietas	0.00	0.00%	0.00	0.00%	0.18	0.16%						
Químicas	8) Eflorescencia	0.08	0.64%	0.00	0.00%	0.12	0.11%						
	9) Oxidación y Corrosión	0.00	0.00%	0.00	0.00%	0.00	0.00%						
Total de patología		4.16	33.33%	9.36	100.00%	30.45	27.11%						
Tabla: Patologías identificadas de la muestra						Porcentaje de patología de la muestra							
Patologías		Área afectada (m2)		% De área afectada		Porcentaje de área con patología	Porcentaje de área sin patología						
Físicos	1) Humedad	5.90		4.40%									
	2) Suciedad	13.41		10.00%									
	3) Erosión física	21.22		15.82%									
Mecánicas	4) Desprendimientos	0.00		0.00%									
	5) Fisuras	3.06		2.28%									
	6) Desintegración	0.00		0.00%									
	7) Grietas	0.18		0.13%									
Químicos	8) Eflorescencia	0.20		0.15%									
	9) Oxidación y Corrosión	0.00		0.00%									
total		43.97		32.77%		32.77%	67.23%

- Identificando los tipos de patologías del concreto y muros de albañilería del cerco perimétrico de la capilla Divina Misericordia, de la urbanización los Tallanes del distrito Veintiséis de Octubre, provincia y región Piura, se concluye que se tiene: Humedad (4.40%), suciedad (10.00%), erosión física (15.82%), fisuras (2.28%), grietas (0.13%), eflorescencia (0.15%); siendo la patología más incidente la erosión.

- Analizando los tipos de patologías de toda la muestra, se concluye que la patología más predominante es la erosión física con un 15.82 % a nivel de toda la muestra.

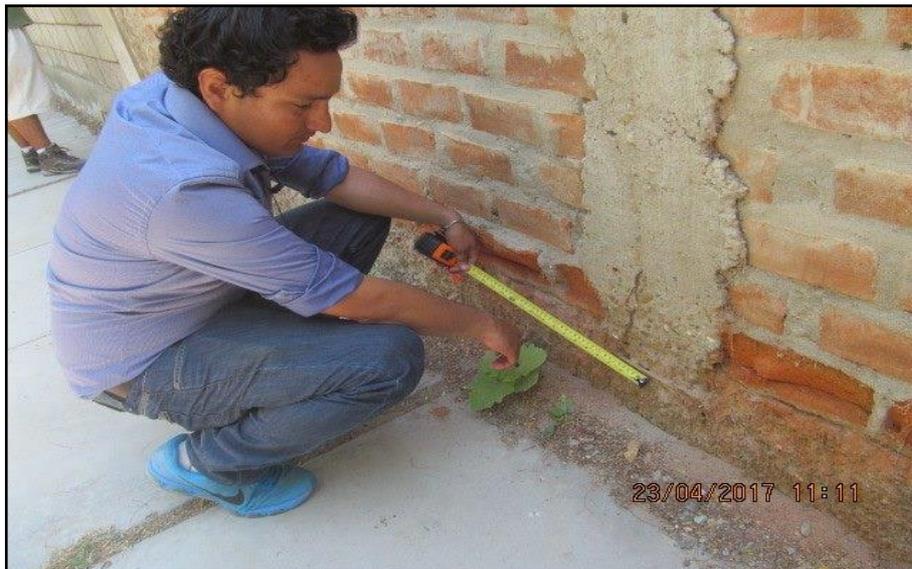
Gráfico 51: Presencia de eflorescencia en la parte inferior del muro en la unidad de muestra 6.

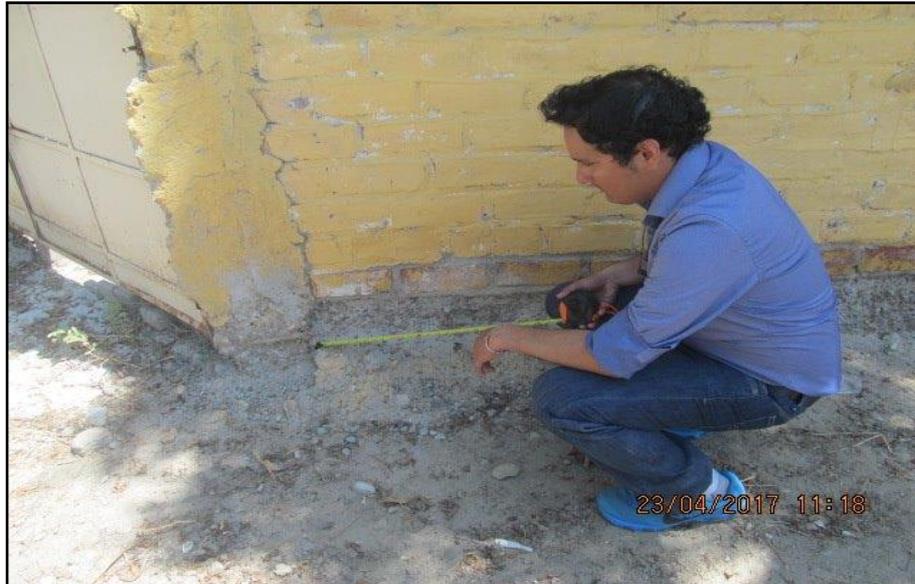
Gráfico 52: Presencia de erosión en el sobrecimiento perteneciente a la unidad de muestra 5

- 1) Erosión: Se recomienda picar lo deteriorado hasta encontrar concreto sano, este concreto debe encontrarse limpio, libre de polvo, partes sueltas o mal adheridas; luego se debe proceder a la colocación del mortero con una dosificación de 1:3 y adicionar un aditivo de impermeabilización que ayuda también contra la humedad y agentes del medio ambiente.

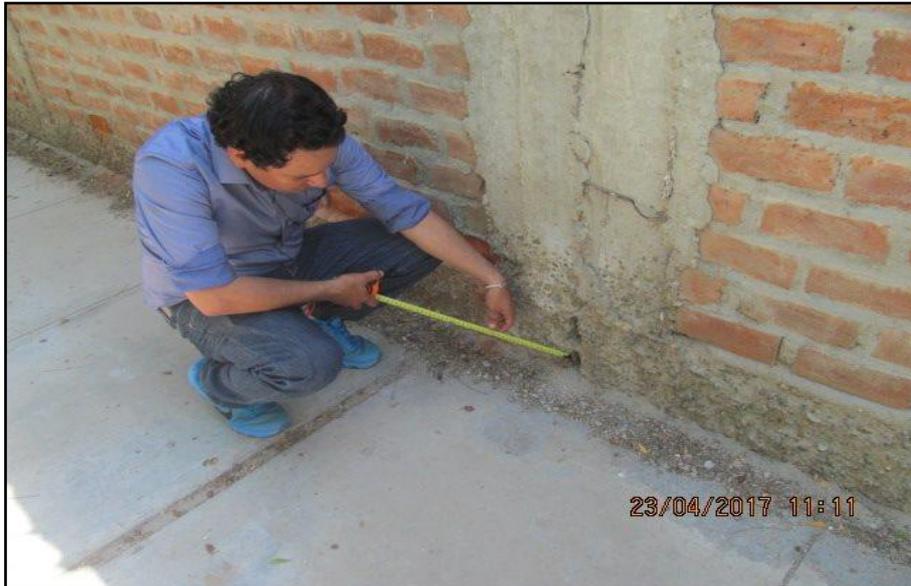
Gráfico 54: humedad en parte inferior del muro de albañilería en la unidad de muestra 1

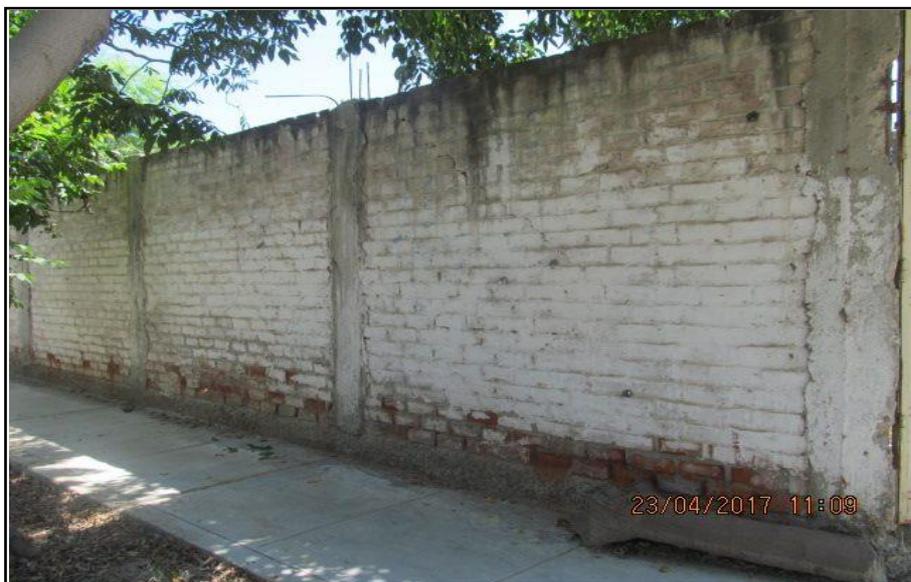
Gráfico 55: Presencia de suciedad en la parte superior del muro de albañilería perteneciente a la unidad de muestra 4.

- 3) Suciedad: Se debe hacer una limpieza fácil utilizando cepillo o escobilla humedecer con agua, luego secar y finalmente pintar.
- 4) Fisuras y Grietas: Si el tamaño oscila entre los 1mm - 25mm es recomendable aplicar selladores altamente flexibles elástico, con base en poliuretano (material plástico) de un componente que cura con la humedad del ambiente. Las fisuras aparentes de 0mm - 1mm, no profundas, te recomendamos repararlas con resanador acrílico base agua, flexible y súper ligero, también se puede hacer una inyección con mortero.
