DETERMINACIÓN Y EVALUACIÓN DE LAS PATOLOGÍAS
EN LOS ELEMENTOS DE ALBAÑILERÍA CONFINADA DEL
CERCO PERIMÉTRICO DEL COMPLEJO DEPORTIVO
PARQUE PERÚ, BARRIO DE VILLÓN ALTO, DISTRITO DE
HUARAZ, PROVINCIA HUARAZ, DEPARTAMENTO DE
ANCASH, ENERO – 2017.

**TESIS PARA OPTAR EL TÍTULO PROFESIONAL DE:
INGENIERO CIVIL**

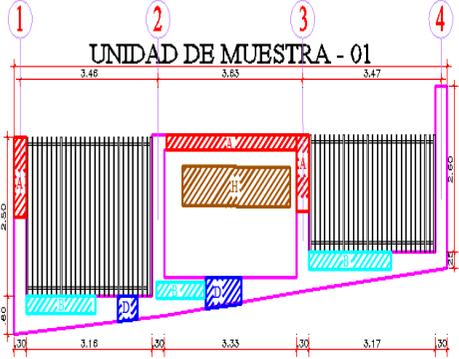
FOTO: UNIDAD DE MUESTRA - 01					ÁREAS POR ELEMENTO

VIGA	0.913																																																																																																																														
<table border="1"> <thead> <tr> <th rowspan="2">PATOLOGÍAS</th> <th colspan="4">ÁREA POR ELEMENTO (m2)</th> <th rowspan="2">Σ POR TIPO DE PATOLOGÍA</th> <th colspan="4">% TIPO DE PATOLOGÍA</th> </tr> <tr> <th>SOBRECIMIENTO</th> <th>COLUMNA</th> <th>MURO</th> <th>VIGA</th> <th>SOBRECIMIENTO</th> <th>COLUMNA</th> <th>MURO</th> <th>VIGA</th> </tr> </thead> <tbody> <tr> <td>A</td> <td>0.00</td> <td>0.60</td> <td>0.00</td> <td>0.45</td> <td>1.05</td> <td>0.00%</td> <td>21.74%</td> <td>0.00%</td> <td>49.29%</td> </tr> <tr> <td>B</td> <td>1.76</td> <td>0.00</td> <td>0.00</td> <td>0.00</td> <td>1.76</td> <td>36.45%</td> <td>0.00%</td> <td>0.00%</td> <td>0.00%</td> </tr> <tr> <td>C</td> <td>0.00</td> <td>0.00</td> <td>0.00</td> <td>0.00</td> <td>0.00</td> <td>0.00%</td> <td>0.00%</td> <td>0.00%</td> <td>0.00%</td> </tr> <tr> <td>D</td> <td>0.65</td> <td>0.00</td> <td>0.00</td> <td>0.00</td> <td>0.65</td> <td>13.46%</td> <td>0.00%</td> <td>0.00%</td> <td>0.00%</td> </tr> <tr> <td>E</td> <td>0.00</td> <td>0.00</td> <td>0.00</td> <td>0.00</td> <td>0.00</td> <td>0.00%</td> <td>0.00%</td> <td>0.00%</td> <td>0.00%</td> </tr> <tr> <td>F</td> <td>0.00</td> <td>0.00</td> <td>0.00</td> <td>0.00</td> <td>0.00</td> <td>0.00%</td> <td>0.00%</td> <td>0.00%</td> <td>0.00%</td> </tr> <tr> <td>G</td> <td>0.00</td> <td>0.00</td> <td>0.00</td> <td>0.00</td> <td>0.00</td> <td>0.00%</td> <td>0.00%</td> <td>0.00%</td> <td>0.00%</td> </tr> <tr> <td>H</td> <td>0.00</td> <td>0.00</td> <td>1.58</td> <td>0.00</td> <td>1.58</td> <td>0.00%</td> <td>0.00%</td> <td>23.72%</td> <td>0.00%</td> </tr> <tr> <td>Σ</td> <td>2.41</td> <td>0.60</td> <td>1.58</td> <td>0.45</td> <td>-</td> <td>49.91%</td> <td>21.74%</td> <td>23.72%</td> <td>49.29%</td> </tr> </tbody> </table>					PATOLOGÍAS	ÁREA POR ELEMENTO (m2)				Σ POR TIPO DE PATOLOGÍA	% TIPO DE PATOLOGÍA				SOBRECIMIENTO	COLUMNA	MURO	VIGA	SOBRECIMIENTO	COLUMNA	MURO	VIGA	A	0.00	0.60	0.00	0.45	1.05	0.00%	21.74%	0.00%	49.29%	B	1.76	0.00	0.00	0.00	1.76	36.45%	0.00%	0.00%	0.00%	C	0.00	0.00	0.00	0.00	0.00	0.00%	0.00%	0.00%	0.00%	D	0.65	0.00	0.00	0.00	0.65	13.46%	0.00%	0.00%	0.00%	E	0.00	0.00	0.00	0.00	0.00	0.00%	0.00%	0.00%	0.00%	F	0.00	0.00	0.00	0.00	0.00	0.00%	0.00%	0.00%	0.00%	G	0.00	0.00	0.00	0.00	0.00	0.00%	0.00%	0.00%	0.00%	H	0.00	0.00	1.58	0.00	1.58	0.00%	0.00%	23.72%	0.00%	Σ	2.41	0.60	1.58	0.45	-	49.91%	21.74%	23.72%	49.29%	<table border="1"> <thead> <tr> <th rowspan="4">NIVEL DE SEVERIDAD</th> <th>SOBRECIMIENTO</th> <td>MODERADO</td> <td>2</td> </tr> <tr> <th>COLUMNA</th> <td>LEVE</td> <td>1</td> </tr> <tr> <th>MURO</th> <td>LEVE</td> <td>1</td> </tr> <tr> <th>VIGA</th> <td>MODERADO</td> <td>2</td> </tr> </thead> </table>		NIVEL DE SEVERIDAD	SOBRECIMIENTO	MODERADO	2	COLUMNA	LEVE	1	MURO	LEVE	1	VIGA	MODERADO	2

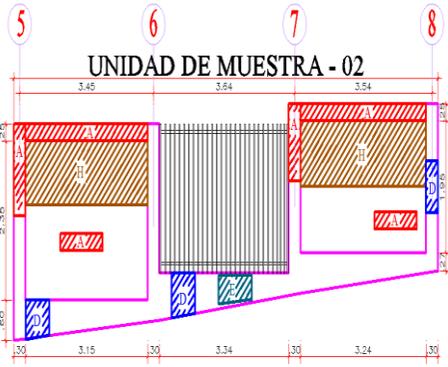
<p style="text-align: center;">FOTO: UNIDAD DE MUESTRA - 02</p>

<table border="1" style="width: 100%; border-collapse: collapse;"> <thead> <tr> <th rowspan="2">PATOLOGÍAS</th> <th colspan="4">ÁREA POR ELEMENTO (m2)</th> <th rowspan="2">Σ POR TIPO DE PATOLOGÍA</th> <th colspan="4">% TIPO DE PATOLOGÍA</th> </tr> <tr> <th>SOBRECIMIENTO</th> <th>COLUMNA</th> <th>MURO</th> <th>VIGA</th> <th>SOBRECIMIENTO</th> <th>COLUMNA</th> <th>MURO</th> <th>VIGA</th> </tr> </thead> <tbody> <tr><td>A</td><td>0.00</td><td>0.76</td><td>0.30</td><td>0.70</td><td>1.76</td><td>0.00%</td><td>27.54%</td><td>2.19%</td><td>43.80%</td></tr> <tr><td>B</td><td>0.00</td><td>0.00</td><td>0.00</td><td>0.00</td><td>0.00</td><td>0.00%</td><td>0.00%</td><td>0.00%</td><td>0.00%</td></tr> <tr><td>C</td><td>0.00</td><td>0.00</td><td>0.00</td><td>0.00</td><td>0.00</td><td>0.00%</td><td>0.00%</td><td>0.00%</td><td>0.00%</td></tr> <tr><td>D</td><td>1.52</td><td>0.30</td><td>0.00</td><td>0.00</td><td>1.82</td><td>28.91%</td><td>10.87%</td><td>0.00%</td><td>0.00%</td></tr> <tr><td>E</td><td>0.43</td><td>0.00</td><td>0.00</td><td>0.00</td><td>0.43</td><td>8.18%</td><td>0.00%</td><td>0.00%</td><td>0.00%</td></tr> <tr><td>F</td><td>0.00</td><td>0.00</td><td>0.00</td><td>0.00</td><td>0.00</td><td>0.00%</td><td>0.00%</td><td>0.00%</td><td>0.00%</td></tr> <tr><td>G</td><td>0.00</td><td>0.00</td><td>0.00</td><td>0.00</td><td>0.00</td><td>0.00%</td><td>0.00%</td><td>0.00%</td><td>0.00%</td></tr> <tr><td>H</td><td>0.00</td><td>0.00</td><td>3.33</td><td>0.00</td><td>3.33</td><td>0.00%</td><td>0.00%</td><td>24.27%</td><td>0.00%</td></tr> <tr><td>Σ</td><td>1.95</td><td>1.06</td><td>3.63</td><td>0.70</td><td>-</td><td>37.09%</td><td>38.41%</td><td>26.46%</td><td>43.80%</td></tr> </tbody> </table>	PATOLOGÍAS	ÁREA POR ELEMENTO (m2)				Σ POR TIPO DE PATOLOGÍA	% TIPO DE PATOLOGÍA				SOBRECIMIENTO	COLUMNA	MURO	VIGA	SOBRECIMIENTO	COLUMNA	MURO	VIGA	A	0.00	0.76	0.30	0.70	1.76	0.00%	27.54%	2.19%	43.80%	B	0.00	0.00	0.00	0.00	0.00	0.00%	0.00%	0.00%	0.00%	C	0.00	0.00	0.00	0.00	0.00	0.00%	0.00%	0.00%	0.00%	D	1.52	0.30	0.00	0.00	1.82	28.91%	10.87%	0.00%	0.00%	E	0.43	0.00	0.00	0.00	0.43	8.18%	0.00%	0.00%	0.00%	F	0.00	0.00	0.00	0.00	0.00	0.00%	0.00%	0.00%	0.00%	G	0.00	0.00	0.00	0.00	0.00	0.00%	0.00%	0.00%	0.00%	H	0.00	0.00	3.33	0.00	3.33	0.00%	0.00%	24.27%	0.00%	Σ	1.95	1.06	3.63	0.70	-	37.09%	38.41%	26.46%	43.80%	<p style="text-align: center;">VISTA EN ELEVACIÓN S/E</p> <p style="text-align: center;">UNIDAD DE MUESTRA - 02</p>

<p style="text-align: center;">ÁREAS POR ELEMENTO</p> <table border="1" style="width: 100%; border-collapse: collapse;"> <thead> <tr> <th>ELEMENTO</th> <th>ÁREA (M2)</th> </tr> </thead> <tbody> <tr><td>SOBRECIMIENTO</td><td>5.257</td></tr> <tr><td>COLUMNA</td><td>2.760</td></tr> <tr><td>MURO</td><td>13.721</td></tr> <tr><td>VIGA</td><td>1.598</td></tr> </tbody> </table> <table border="1" style="width: 100%; border-collapse: collapse;"> <thead> <tr> <th rowspan="4">NIVEL DE SEVERIDAD</th> <th>SOBRECIMIENTO</th> <th>MODERADO</th> <th>2</th> </tr> </thead> <tbody> <tr> <th>COLUMNA</th> <th>MODERADO</th> <th>2</th> </tr> <tr> <th>MURO</th> <th>MODERADO</th> <th>1</th> </tr> <tr> <th>VIGA</th> <th>MODERADO</th> <th>2</th> </tr> </tbody> </table>	ELEMENTO	ÁREA (M2)	SOBRECIMIENTO	5.257	COLUMNA	2.760	MURO	13.721	VIGA	1.598	NIVEL DE SEVERIDAD	SOBRECIMIENTO	MODERADO	2	COLUMNA	MODERADO	2	MURO	MODERADO	1	VIGA	MODERADO	2

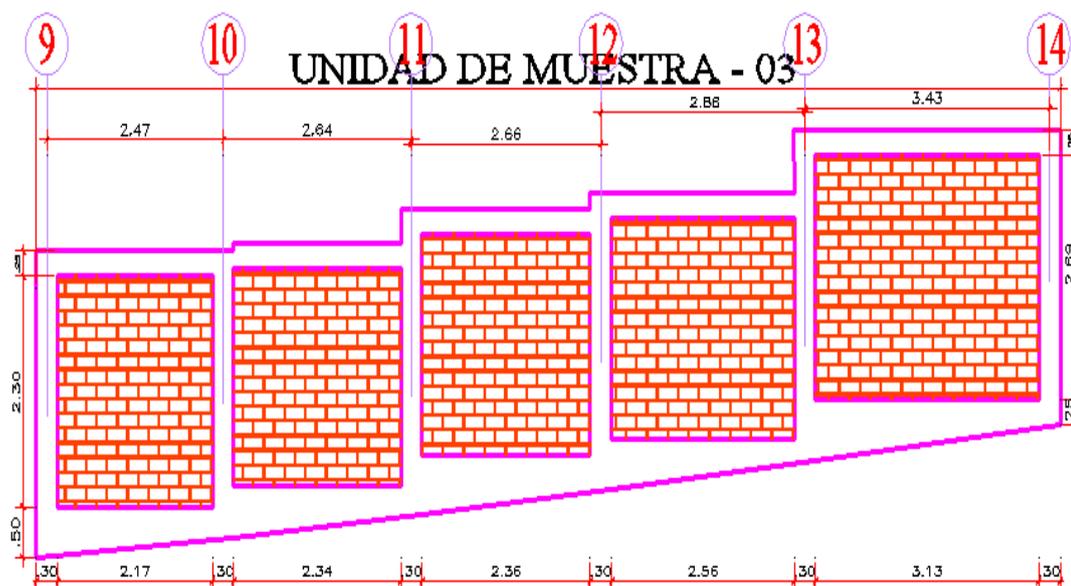
UNIDAD DE MUESTRA - 03

ELEMENTOS DE CIERRE DEL CERCO PERIMÉTRICO DEL
COMPLEJO DEPORTIVO EN LA UNIDAD DE MUESTRA 03:

SOBRECIMENTOS, COLUMNAS, VIGAS Y MUROS DE
ALBAÑILERÍA CONFINADA.

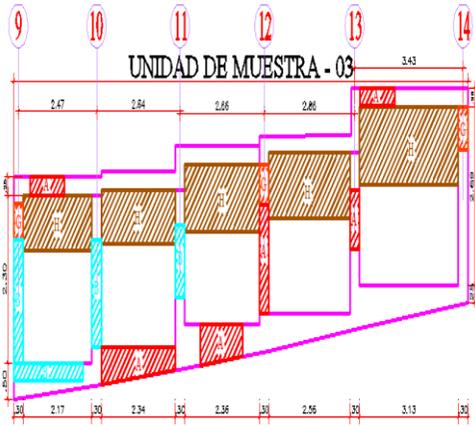
VISTA EN ELEVACIÓN S/E

PATOLOGÍAS	ÁREA POR ELEMENTO (m2)				Σ POR TIPO DE PATOLOGÍA	% TIPO DE PATOLOGÍA			
	SOBRECIMIENTO	COLUMNA	MURO	VIGA		SOBRECIMIENTO	COLUMNA	MURO	VIGA
A	2.14	0.00	0.00	0.44	2.58	34.33%	0.00%	0.00%	12.70%
B	0.42	0.85	0.00	0.00	1.27	6.74%	22.85%	0.00%	0.00%
C	0.00	0.00	0.00	0.00	0.00	0.00%	0.00%	0.00%	0.00%
D	0.00	0.00	0.00	0.00	0.00	0.00%	0.00%	0.00%	0.00%
E	0.00	0.00	0.00	0.00	0.00	0.00%	0.00%	0.00%	0.00%
F	0.00	0.00	0.00	0.00	0.00	0.00%	0.00%	0.00%	0.00%
G	0.00	0.43	0.00	0.00	0.43	0.00%	11.56%	0.00%	0.00%
H	0.00	0.00	6.94	0.00	6.94	0.00%	0.00%	24.37%	0.00%
Σ	2.56	1.28	6.94	0.44	-	41.07%	34.41%	24.37%	12.70%

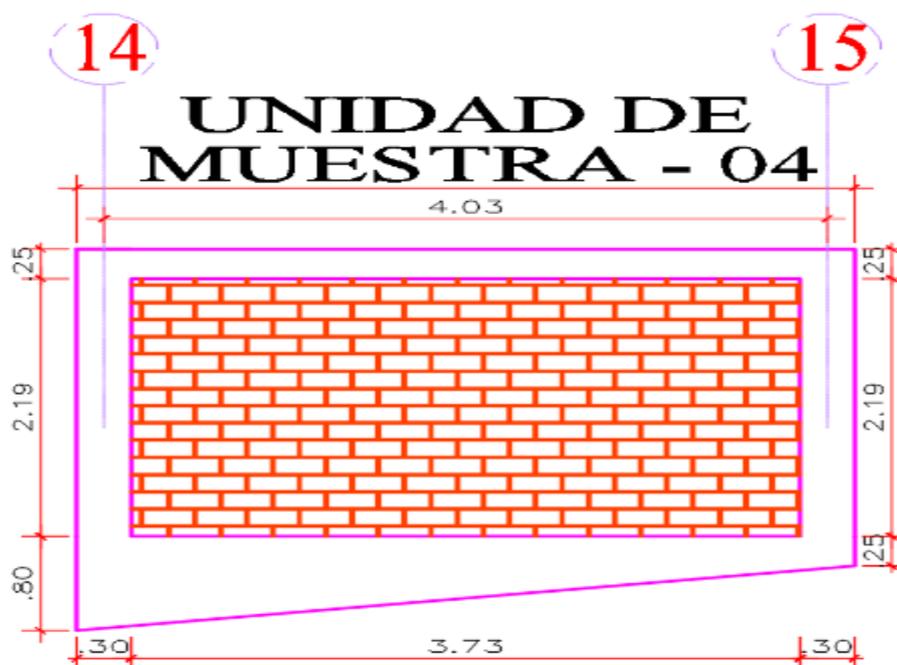
UNIDAD DE MUESTRA - 04

ELEMENTOS DE CIERRE DEL CERCO PERIMÉTRICO DEL
COMPLEJO DEPORTIVO EN LA UNIDAD DE MUESTRA 04:

SOBRECIMENTOS, COLUMNAS, VIGAS Y MUROS DE
ALBAÑILERÍA CONFINADA

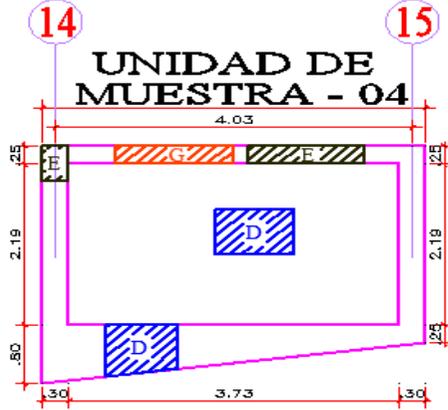
<table border="1" style="width: 100%; border-collapse: collapse;"> <thead> <tr> <th rowspan="2">PATOLOGÍAS</th> <th colspan="4">ÁREA POR ELEMENTO (m2)</th> <th rowspan="2">Σ POR TIPO DE PATOLOGÍA</th> <th colspan="4">% TIPO DE PATOLOGÍA</th> </tr> <tr> <th>SOBRECIMIENTO</th> <th>COLUMNA</th> <th>MURO</th> <th>VIGA</th> <th>SOBRECIMIENTO</th> <th>COLUMNA</th> <th>MURO</th> <th>VIGA</th> </tr> </thead> <tbody> <tr><td>A</td><td>0.00</td><td>0.00</td><td>0.00</td><td>0.00</td><td>0.00</td><td>0.00%</td><td>0.00%</td><td>0.00%</td><td>0.00%</td></tr> <tr><td>B</td><td>0.00</td><td>0.00</td><td>0.00</td><td>0.00</td><td>0.00</td><td>0.00%</td><td>0.00%</td><td>0.00%</td><td>0.00%</td></tr> <tr><td>C</td><td>0.00</td><td>0.00</td><td>0.00</td><td>0.00</td><td>0.00</td><td>0.00%</td><td>0.00%</td><td>0.00%</td><td>0.00%</td></tr> <tr><td>D</td><td>0.69</td><td>0.00</td><td>2.71</td><td>0.00</td><td>3.40</td><td>30.36%</td><td>0.00%</td><td>33.17%</td><td>0.00%</td></tr> <tr><td>E</td><td>0.00</td><td>0.44</td><td>0.00</td><td>0.31</td><td>0.75</td><td>0.00%</td><td>30.05%</td><td>0.00%</td><td>33.23%</td></tr> <tr><td>F</td><td>0.00</td><td>0.00</td><td>0.00</td><td>0.00</td><td>0.00</td><td>0.00%</td><td>0.00%</td><td>0.00%</td><td>0.00%</td></tr> <tr><td>G</td><td>0.00</td><td>0.00</td><td>0.00</td><td>0.15</td><td>0.15</td><td>0.00%</td><td>0.00%</td><td>0.00%</td><td>16.08%</td></tr> <tr><td>H</td><td>0.00</td><td>0.00</td><td>0.00</td><td>0.00</td><td>0.00</td><td>0.00%</td><td>0.00%</td><td>0.00%</td><td>0.00%</td></tr> <tr><td>Σ</td><td>0.69</td><td>0.44</td><td>2.71</td><td>0.46</td><td>-</td><td>30.36%</td><td>30.05%</td><td>33.17%</td><td>49.30%</td></tr> </tbody> </table>	PATOLOGÍAS	ÁREA POR ELEMENTO (m2)				Σ POR TIPO DE PATOLOGÍA	% TIPO DE PATOLOGÍA				SOBRECIMIENTO	COLUMNA	MURO	VIGA	SOBRECIMIENTO	COLUMNA	MURO	VIGA	A	0.00	0.00	0.00	0.00	0.00	0.00%	0.00%	0.00%	0.00%	B	0.00	0.00	0.00	0.00	0.00	0.00%	0.00%	0.00%	0.00%	C	0.00	0.00	0.00	0.00	0.00	0.00%	0.00%	0.00%	0.00%	D	0.69	0.00	2.71	0.00	3.40	30.36%	0.00%	33.17%	0.00%	E	0.00	0.44	0.00	0.31	0.75	0.00%	30.05%	0.00%	33.23%	F	0.00	0.00	0.00	0.00	0.00	0.00%	0.00%	0.00%	0.00%	G	0.00	0.00	0.00	0.15	0.15	0.00%	0.00%	0.00%	16.08%	H	0.00	0.00	0.00	0.00	0.00	0.00%	0.00%	0.00%	0.00%	Σ	0.69	0.44	2.71	0.46	-	30.36%	30.05%	33.17%	49.30%	<p style="text-align: center;">VISTA EN ELEVACIÓN S/E</p>

<p style="text-align: center;">UNIDAD DE MUESTRA - 04</p> <p style="text-align: center;">ÁREAS POR ELEMENTO</p> <table border="1" style="width: 100%; border-collapse: collapse;"> <thead> <tr> <th>ELEMENTO</th> <th>ÁREA (M2)</th> </tr> </thead> <tbody> <tr><td>SOBRECIMIENTO</td><td>2.273</td></tr> <tr><td>COLUMNA</td><td>1.464</td></tr> <tr><td>MURO</td><td>8.169</td></tr> <tr><td>VIGA</td><td>0.933</td></tr> </tbody> </table> <table border="1" style="width: 100%; border-collapse: collapse;"> <thead> <tr> <th rowspan="4">NIVEL DE SEVERIDAD</th> <th>SOBRECIMIENTO</th> <th>MODERADO</th> <th>2</th> </tr> </thead> <tbody> <tr> <th>COLUMNA</th> <th>MODERADO</th> <th>2</th> </tr> <tr> <th>MURO</th> <th>MODERADO</th> <th>2</th> </tr> <tr> <th>VIGA</th> <th>MODERADO</th> <th>2</th> </tr> </tbody> </table>	ELEMENTO	ÁREA (M2)	SOBRECIMIENTO	2.273	COLUMNA	1.464	MURO	8.169	VIGA	0.933	NIVEL DE SEVERIDAD	SOBRECIMIENTO	MODERADO	2	COLUMNA	MODERADO	2	MURO	MODERADO	2	VIGA	MODERADO	2

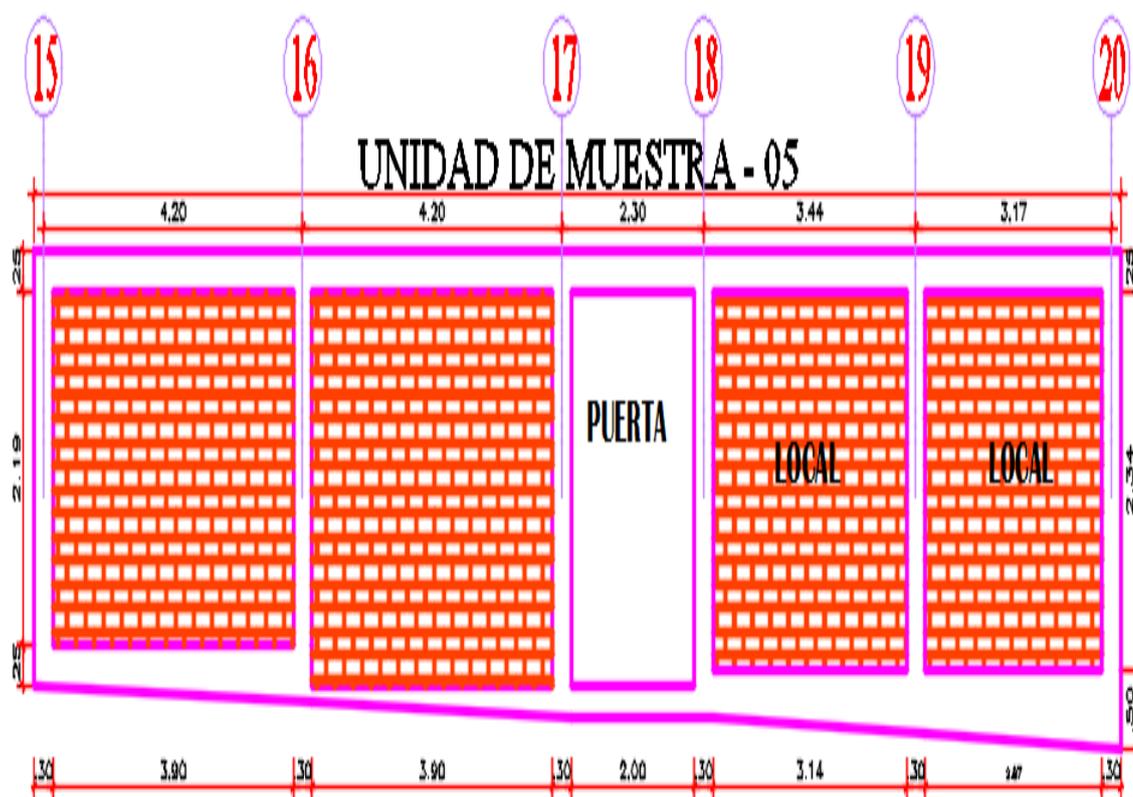
UNIDAD DE MUESTRA - 05

ELEMENTOS DE CIERRE DEL CERCO PERIMÉTRICO DEL
COMPLEJO DEPORTIVO EN LA UNIDAD DE MUESTRA 05:

SOBRECIMENTOS, COLUMNAS, VIGAS Y MUROS DE ALBAÑILERÍA
CONFINADA

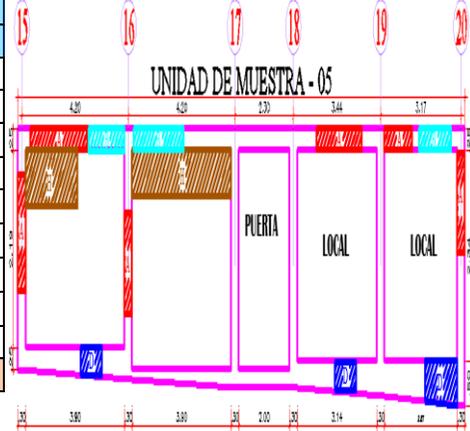
<p>UNIDAD DE MUESTRA-05</p>	<table border="1"> <thead> <tr> <th rowspan="2">PATOLOGÍAS</th> <th colspan="4">ÁREA POR ELEMENTO (m2)</th> <th rowspan="2">Σ POR TIPO DE PATOLOGÍA</th> <th colspan="4">% TIPO DE PATOLOGÍA</th> </tr> <tr> <th>SOBRECIMIENTO</th> <th>COLUMNA</th> <th>MURO</th> <th>VIGA</th> <th>SOBRECIMIENTO</th> <th>COLUMNA</th> <th>MURO</th> <th>VIGA</th> </tr> </thead> <tbody> <tr> <td>A</td> <td>0.00</td> <td>1.32</td> <td>0.00</td> <td>0.85</td> <td>2.17</td> <td>0.00%</td> <td>28.68%</td> <td>0.00%</td> <td>21.50%</td> </tr> <tr> <td>B</td> <td>0.00</td> <td>0.00</td> <td>0.00</td> <td>1.09</td> <td>1.09</td> <td>0.00%</td> <td>0.00%</td> <td>0.00%</td> <td>27.57%</td> </tr> <tr> <td>C</td> <td>0.00</td> <td>0.00</td> <td>0.00</td> <td>0.00</td> <td>0.00</td> <td>0.00%</td> <td>0.00%</td> <td>0.00%</td> <td>0.00%</td> </tr> <tr> <td>D</td> <td>1.63</td> <td>0.00</td> <td>0.00</td> <td>0.00</td> <td>1.63</td> <td>31.95%</td> <td>0.00%</td> <td>0.00%</td> <td>0.00%</td> </tr> <tr> <td>E</td> <td>0.00</td> <td>0.00</td> <td>0.00</td> <td>0.00</td> <td>0.00</td> <td>0.00%</td> <td>0.00%</td> <td>0.00%</td> <td>0.00%</td> </tr> <tr> <td>F</td> <td>0.00</td> <td>0.00</td> <td>0.00</td> <td>0.00</td> <td>0.00</td> <td>0.00%</td> <td>0.00%</td> <td>0.00%</td> <td>0.00%</td> </tr> <tr> <td>G</td> <td>0.00</td> <td>0.00</td> <td>0.00</td> <td>0.00</td> <td>0.00</td> <td>0.00%</td> <td>0.00%</td> <td>0.00%</td> <td>0.00%</td> </tr> <tr> <td>H</td> <td>0.00</td> <td>0.00</td> <td>6.98</td> <td>0.00</td> <td>6.98</td> <td>0.00%</td> <td>0.00%</td> <td>18.9%</td> <td>0.00%</td> </tr> <tr> <td>Σ</td> <td>1.63</td> <td>1.32</td> <td>6.98</td> <td>1.94</td> <td></td> <td>31.95%</td> <td>28.68%</td> <td>18.86%</td> <td>49.08%</td> </tr> </tbody> </table>	PATOLOGÍAS	ÁREA POR ELEMENTO (m2)				Σ POR TIPO DE PATOLOGÍA	% TIPO DE PATOLOGÍA				SOBRECIMIENTO	COLUMNA	MURO	VIGA	SOBRECIMIENTO	COLUMNA	MURO	VIGA	A	0.00	1.32	0.00	0.85	2.17	0.00%	28.68%	0.00%	21.50%	B	0.00	0.00	0.00	1.09	1.09	0.00%	0.00%	0.00%	27.57%	C	0.00	0.00	0.00	0.00	0.00	0.00%	0.00%	0.00%	0.00%	D	1.63	0.00	0.00	0.00	1.63	31.95%	0.00%	0.00%	0.00%	E	0.00	0.00	0.00	0.00	0.00	0.00%	0.00%	0.00%	0.00%	F	0.00	0.00	0.00	0.00	0.00	0.00%	0.00%	0.00%	0.00%	G	0.00	0.00	0.00	0.00	0.00	0.00%	0.00%	0.00%	0.00%	H	0.00	0.00	6.98	0.00	6.98	0.00%	0.00%	18.9%	0.00%	Σ	1.63	1.32	6.98	1.94		31.95%	28.68%	18.86%	49.08%

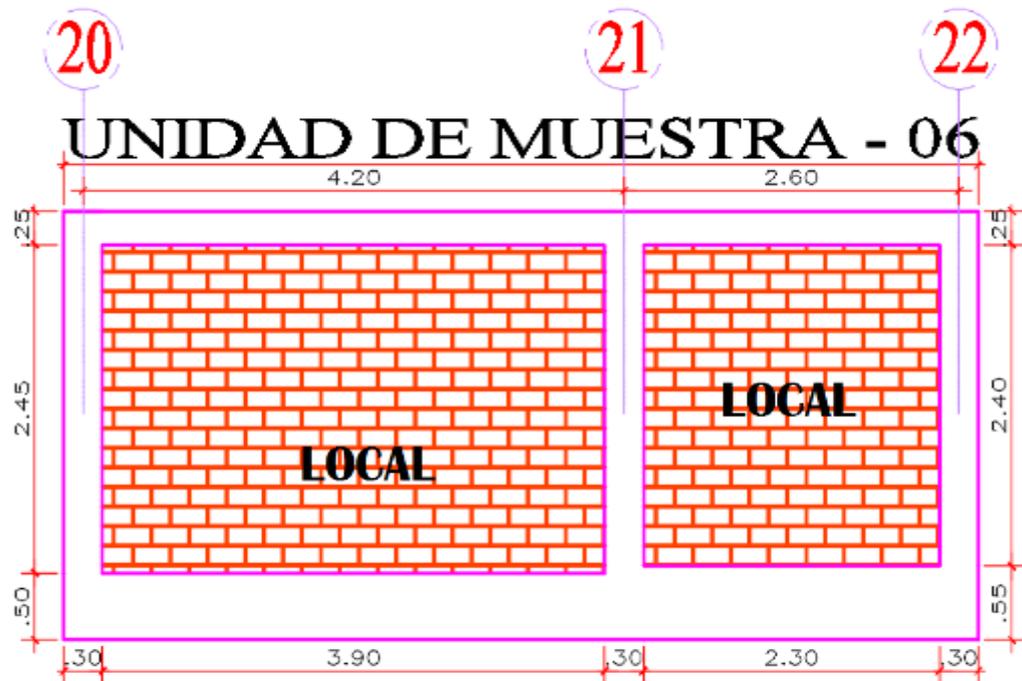
UNIDAD DE MUESTRA - 06

ELEMENTOS DE CIERRE DEL CERCO PERIMÉTRICO DEL
COMPLEJO DEPORTIVO EN LA UNIDAD DE MUESTRA 06:

SOBRECIMENTOS, COLUMNAS, VIGAS Y MUROS DE
ALBAÑILERÍA CONFINADA.

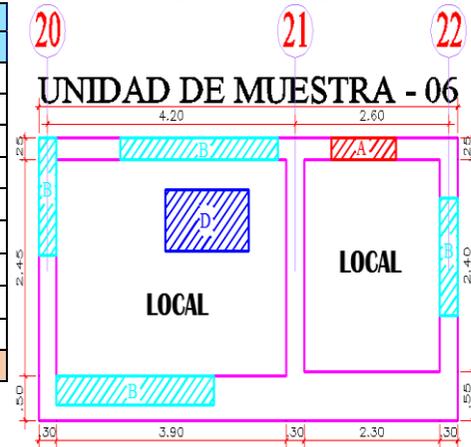
VISTA EN ELEVACIÓN S/E

TIPO PATOLOGIA	SIGLAS	ELEMENTO	UNID.	CANT.	MEDIDAS			PARCIAL	TOTAL
					LARGO	ANCHO	ALTO		
EROSIÓN FÍSICA	A-1	VIGA	m2	1	1.34	0.25		0.34	0.34
DESPRENDIMIENTO	B-1	SOBRECIMIENTO	m2	1	2.24	0.50		1.12	1.12
DESPRENDIMIENTO	B-1	COLUMNA	m2	1	1.200	0.30		0.36	0.73
	B-2	COLUMNA	m2	1	1.22	0.30		0.37	
DESPRENDIMIENTO	B-1	VIGA	m2	1	1.70	0.25		0.43	0.43
FISURA	D-1	MURO	m2	1	3.15	1.50		4.73	4.73

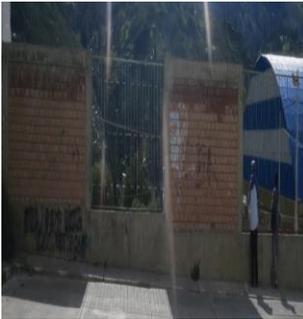
<p>UNIDAD DE MUESTRA-07</p> <p>PARQUE PERU</p> <p>FOTO: UNIDAD DE MUESTRA - 07</p>

PATOLOGÍAS	ÁREA POR ELEMENTO (m2)				Σ POR TIPO DE PATOLOGÍA	% TIPO DE PATOLOGÍA			
		SOBRECIENTO	COLUMNA	MURO	VIGA		SOBRECIENTO	COLUMNA	MURO	VIGA
A	0.00	1.29	0.00	0.67	1.96	0.00%	34.96%	0.00%	33.50%	
B	0.00	0.46	0.00	0.00	0.46	0.00%	12.47%	0.00%	0.00%	
C	0.00	0.00	0.00	0.00	0.00	0.00%	0.00%	0.00%	0.00%	
D	5.21	0.00	0.00	0.00	5.21	44.13%	0.00%	0.00%	0.00%	
E	0.00	0.00	0.00	0.00	0.00	0.00%	0.00%	0.00%	0.00%	
F	0.00	0.00	0.00	0.00	0.00	0.00%	0.00%	0.00%	0.00%	
G	0.00	0.00	0.00	0.00	0.00	0.00%	0.00%	0.00%	0.00%	
H	0.00	0.00	2.60	0.00	2.60	0.00%	0.00%	14.77%	0.00%	
Σ	5.21	1.75	2.60	0.67	-	44.13%	47.43%	14.77%	33.50%

NIVEL DE SEVERIDAD	SOBRECIENTO	MODERADO	2
	COLUMNA	MODERADO	2
	MURO	LEVE	1
	VIGA	MODERADO	2

TIPO PATOLOGIA	SIGLAS	ELEMENTO	UNID.	CANT.	MEDIDAS			PARCIAL	TOTAL
					LARGO	ANCHO	ALTO		
EROSIÓN FÍSICA	A-1	COLUMNA	m2	1	1.20	0.30		0.36	1.29
	A-2	COLUMNA	m2	1	1.00	0.30		0.30	
	A-3	COLUMNA	m2	1	0.90	0.30		0.27	
	A-4	COLUMNA	m2	1	1.20	0.30		0.36	
EROSIÓN FÍSICA	A-1	VIGA	m2	1	1.50	0.25		0.38	0.67
	A-2	VIGA	m2	1	1.19	0.25		0.30	
DESPRENDIMIENTO	B-1	VGA	m2	1	0.70	0.30		0.21	0.46
	B-1	VGA	m2	1	0.82	0.30		0.25	
FISURA	D-1	SOBRECIMIENTO	m2	1	1.50	0.60		0.90	5.21
FISURA	D-2	SOBRECIMIENTO	m2	1	1.59	0.60		0.95	
FISURA	D-3	SOBRECIMIENTO	m2	1	1.60	0.70		1.12	
FISURA	D-4	SOBRECIMIENTO	m2	1	1.60	0.70		1.12	
FISURA	D-5	SOBRECIMIENTO	m2	1	1.60	0.70		1.12	
EFLORESCENCIA	H-1	MURO	m2	1	4.00	0.30		1.20	2.60
	H-2	MURO	m2	1	4.00	0.35		1.40

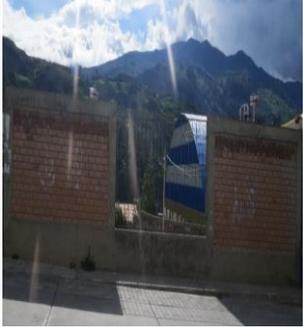
PATOLOGÍAS	ÁREA POR ELEMENTO (m2)				Σ POR TIPO DE PATOLOGÍA		% TIPO DE PATOLOGÍA																																																																																																																								
	SOBRECIMIENTO	COLUMNA	MURO	VIGA		SOBRECIMIENTO	COLUMNA	MURO	VIGA																																																																																																																						
A	0.00	0.00	0.00	0.00	0.00	0.00%	0.00%	0.00%	0.00%																																																																																																																						
B	0.00	0.92	0.00	0.54	1.46	0.00%	30.67%	0.00%	30.20%																																																																																																																						
C	0.00	0.00	0.00	0.00	0.00	0.00%	0.00%	0.00%	0.00%																																																																																																																						
D	2.10	0.00	0.00	0.00	2.10	28.99%	0.00%	0.00%	0.00%

E	0.00	0.00	0.00	0.00	0.00	0.00%	0.00%	0.00%	0.00%																																																																																																																						
F	0.00	0.00	0.00	0.00	0.00	0.00%	0.00%	0.00%	0.00%																																																																																																																						
G	0.00	0.00	0.00	0.00	0.00	0.00%	0.00%	0.00%	0.00%																																																																																																																						
H	0.00	0.00	2.55	0.00	2.55	0.00%	0.00%	15.85%	0.00%																																																																																																																						
Σ	2.10	0.92	2.55	0.54	-	28.99%	30.67%	15.85%	30.20%																																																																																																																						
ELEMENTO	ÁREA (M2)

NIVEL DE SEVERIDAD	SOBRECIMIENTO	MODERADO	2																																																																																																																												
	COLUMNA	MODERADO	2																																																																																																																												
	MURO	LEVE	1																																																																																																																												
	VIGA	MODERADO	2

TIPO PATOLOGIA	SIGLAS	ELEMENTO	UNID.	CANT.	MEDIDAS			PARCIAL	TOTAL
					LARGO	ANCHO	ALTO		
DESPRENDIMIENTO	B-1	COLUMANA	m2	1	1.75	0.30		0.53	0.92
	B-2	COLUMANA	m2	1	1.30	0.30		0.39	
DESPRENDIMIENTO	B-1	VIGA	m2	1	3.58	0.15		0.54	0.54
FISURA	D-1	SOBRECIMIENTO	m2	1	0.90	0.60		0.54	2.10
FISURA	D-1	SOBRECIMIENTO	m2	1	1.00	0.60		0.60	
FISURA	D-1	SOBRECIMIENTO	m2	1	0.80	0.60		0.48	
FISURA	D-1	SOBRECIMIENTO	m2	1	0.80	0.60		0.48	
EFLORESCENCIA	H-1	MURO	m2	1	3.20	0.50		1.60	2.55
	H-2		m2	1	1.90	0.50		0.95

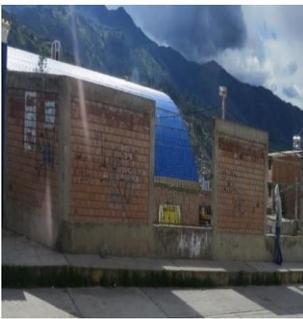
<p>UNIDAD DE MUESTRA-10</p>	<p>FOTO: UNIDAD DE MUESTRA - 10</p>

<table border="1"> <thead> <tr> <th rowspan="2">PATOLOGÍAS</th> <th colspan="4">ÁREA POR ELEMENTO (m2)</th> <th rowspan="2">Σ POR TIPO DE PATOLOGÍA</th> <th colspan="4">% TIPO DE PATOLOGÍA</th> </tr> <tr> <th>SOBRECIMIENTO</th> <th>COLUMNA</th> <th>MURO</th> <th>VIGA</th> <th>SOBRECIMIENTO</th> <th>COLUMNA</th> <th>MURO</th> <th>VIGA</th> </tr> </thead> <tbody> <tr> <td>A</td> <td>0.55</td> <td>1.17</td> <td>0.00</td> <td>1.08</td> <td>2.80</td> <td>6.07%</td> <td>22.67%</td> <td>0.00%</td> <td>43.20%</td> </tr> <tr> <td>B</td> <td>0.94</td> <td>0.00</td> <td>0.00</td> <td>0.00</td> <td>0.94</td> <td>10.37%</td> <td>0.00%</td> <td>0.00%</td> <td>0.00%</td> </tr> <tr> <td>C</td> <td>0.40</td> <td>0.00</td> <td>0.00</td> <td>0.00</td> <td>0.40</td> <td>4.41%</td> <td>0.00%</td> <td>0.00%</td> <td>0.00%</td> </tr> <tr> <td>D</td> <td>0.90</td> <td>0.00</td> <td>0.00</td> <td>0.00</td> <td>0.90</td> <td>9.93%</td> <td>0.00%</td> <td>0.00%</td> <td>0.00%</td> </tr> <tr> <td>E</td> <td>0.00</td> <td>0.00</td> <td>0.00</td> <td>0.00</td> <td>0.00</td> <td>0.00%</td> <td>0.00%</td> <td>0.00%</td> <td>0.00%</td> </tr> <tr> <td>F</td> <td>0.00</td> <td>0.00</td> <td>0.00</td> <td>0.00</td> <td>0.00</td> <td>0.00%</td> <td>0.00%</td> <td>0.00%</td> <td>0.00%</td> </tr> <tr> <td>G</td> <td>0.00</td> <td>0.00</td> <td>0.00</td> <td>0.00</td> <td>0.00</td> <td>0.00%</td> <td>0.00%</td> <td>0.00%</td> <td>0.00%</td> </tr> <tr> <td>H</td> <td>0.00</td> <td>0.00</td> <td>6.47</td> <td>0.00</td> <td>6.47</td> <td>0.00%</td> <td>0.00%</td> <td>24.71%</td> <td>0.00%</td> </tr> <tr> <td>Σ</td> <td>2.79</td> <td>1.17</td> <td>6.47</td> <td>1.08</td> <td>-</td> <td>30.78%</td> <td>22.67%</td> <td>24.71%</td> <td>43.20%</td> </tr> </tbody> </table>	PATOLOGÍAS	ÁREA POR ELEMENTO (m2)				Σ POR TIPO DE PATOLOGÍA	% TIPO DE PATOLOGÍA				SOBRECIMIENTO	COLUMNA	MURO	VIGA	SOBRECIMIENTO	COLUMNA	MURO	VIGA	A	0.55	1.17	0.00	1.08	2.80	6.07%	22.67%	0.00%	43.20%	B	0.94	0.00	0.00	0.00	0.94	10.37%	0.00%	0.00%	0.00%	C	0.40	0.00	0.00	0.00	0.40	4.41%	0.00%	0.00%	0.00%	D	0.90	0.00	0.00	0.00	0.90	9.93%	0.00%	0.00%	0.00%	E	0.00	0.00	0.00	0.00	0.00	0.00%	0.00%	0.00%	0.00%	F	0.00	0.00	0.00	0.00	0.00	0.00%	0.00%	0.00%	0.00%	G	0.00	0.00	0.00	0.00	0.00	0.00%	0.00%	0.00%	0.00%	H	0.00	0.00	6.47	0.00	6.47	0.00%	0.00%	24.71%	0.00%	Σ	2.79	1.17	6.47	1.08	-	30.78%	22.67%	24.71%	43.20%	<p>VISTA EN ELEVACIÓN S/E</p>

TIPO PATOLOGIA	SIGLAS	ELEMENTO	UNID.	CANT.	MEDIDAS			PARCIAL	TOTAL
					LARGO	ANCHO	ALTO		
EROSIÓN FÍSICA	A-1	SOBRECIMIENTO	m2	1	1.10	0.50		0.55	0.55
EROSIÓN FÍSICA	A-1	COLUMNA	m2	1	1.20	0.30		0.36	1.17
	A-2	COLUMNA	m2	1	1.30	0.30		0.39	
	A-3	COLUMNA	m2	1	1.40	0.30		0.42	
EROSIÓN FÍSICA	A-1	VIGA	m2	1	1.50	0.25		0.38	1.08
EROSIÓN FÍSICA	A-2	VIGA	m2	1	1.50	0.25		0.38	
EROSIÓN FÍSICA	A-3	VIGA	m2	1	1.30	0.25		0.33	
DESPRENDIMIENTO	B-1	SOBRECIMIENTO	m2	1	1.88	0.50		0.94	0.94
GRIETAS	C-1	SOBRECIMIENTO	m2	1	0.80	0.50		0.40	0.40
FISURA	D-1	SOBRECIMIENTO	m2	1	1.00	0.40		0.40	0.90
	D-2		m2	1	1.00	0.50		0.50	
EFLORESCENCIA	H-1	MURO	m2	1	1.20	0.80		0.96	6.47
	H-2		m2	1	3.40	0.90		3.06	
	H-3		m2	1	3.50	0.70		2.45

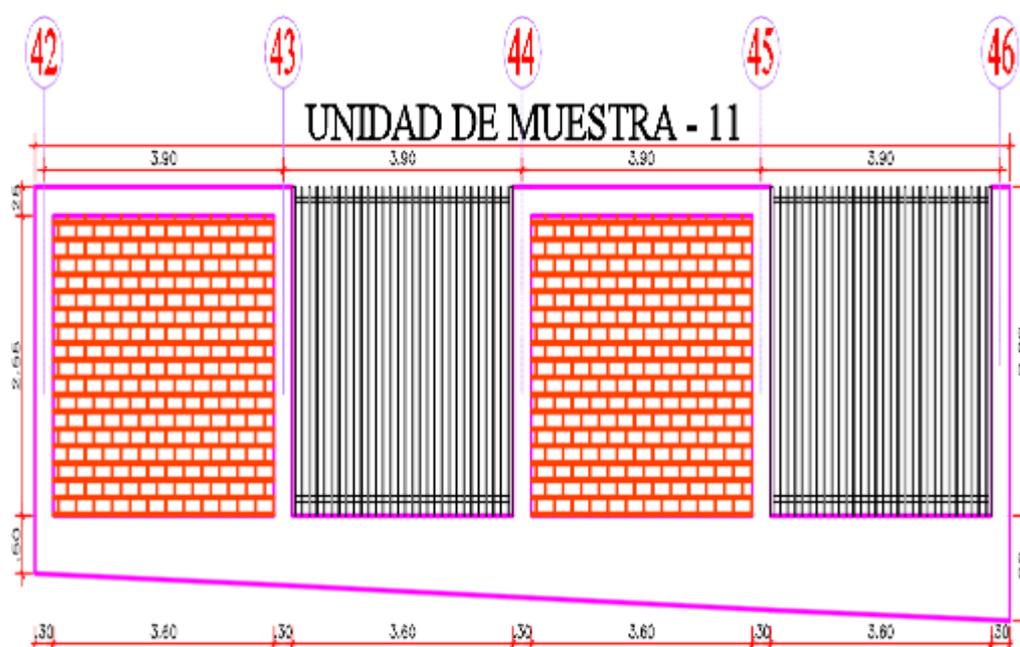
Ficha N° 11: Ficha de inspección unidad de muestra – 11

TIPO PATOLOGIA	SIGLAS	ELEMENTO	UNID.	CANT.	MEDIDAS			PARCIAL	TOTAL
					LARGO	ANCHO	ALTO		
EROSIÓN FÍSICA	A-1	COLUMNA	m2	1	1.20	0.30		0.36	0.72
	A-2	COLUMNA	m2	1	1.20	0.30		0.36	
EROSIÓN FÍSICA	A-1	VIGA	m2	1	2.42	0.25		0.61	0.61
DESPRENDIMIENTO	B-1	COLUMNA	m2	1	1.10	0.30		0.33	0.72
	B-2		m2	1	1.30	0.30		0.39	
DESPRENDIMIENTO	B-1	VIGA	m2	1	0.89	0.25		0.22	0.22
GRIETA	C-1	SOBRECIMIENTO	m2	1	1.00	0.90		0.90	0.90
FISURA	D-1	SOBRECIMIENTO	m2	1	0.85	0.90		0.77	1.43
	D-2		m2	1	0.74	0.90		0.67	
EROSIÓN MECÁNICA	E-1	SOBRECIMIENTO	m2	1	0.70	0.40		0.28	0.28
EFLORESCENCIA	H-1	MURO	m2		2.83	0.50		1.42	2.84
	H-2		m2		2.85	0.50		1.43

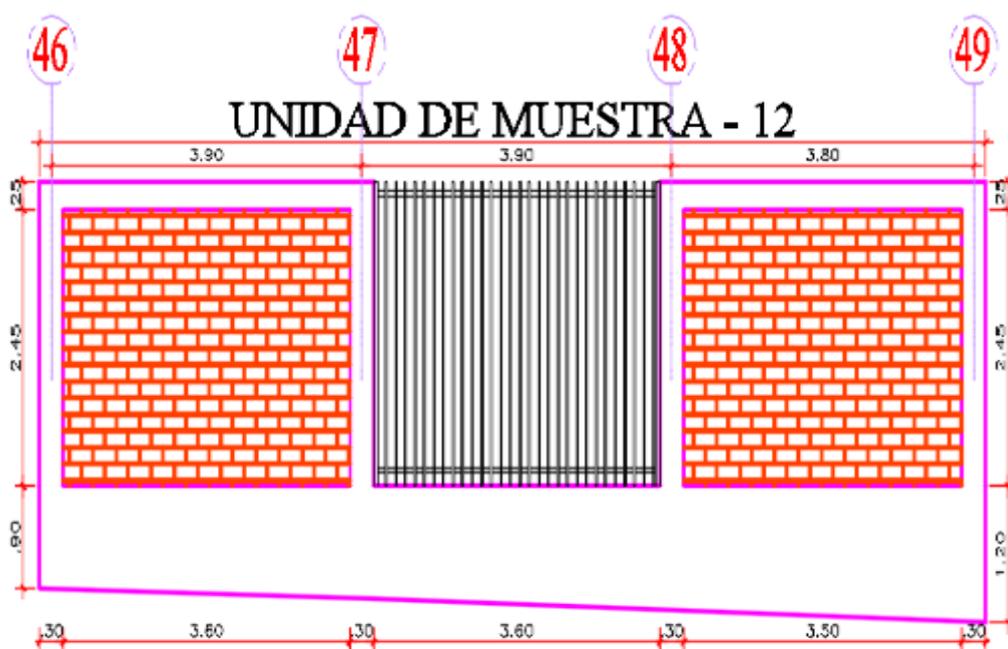
Ficha N° 12: Ficha de inspección unidad de muestra – 12

TIPO PATOLOGIA	SIGLAS	ELEMENTO	UNID.	CANT.	MEDIDAS			PARCIAL	TOTAL
					LARGO	ANCHO	ALTO		
EROSIÓN FÍSICA	A-1	SOBRECIMIENTO	m2	1	3.40	0.800		2.72	2.72
EROSIÓN FÍSICA	A-1	COLUMNA	m2	1	1.20	0.30		0.36	0.69
	A-2		m2	1	1.10	0.30		0.33	
EROSIÓN FÍSICA	A-1	VIGA	m2	1	2.00	0.25		0.50	0.50
DESPRENDIMIENTO	B-1	SOBRECIMIENTO	m2	1	1.00	1.00		1.00	1.00
EFLORESCENCIA	H-1	MURO	m2	1	3.0	0.40		1.20	2.40
	H-2	MURO	m2	1	3.0	0.40		1.20

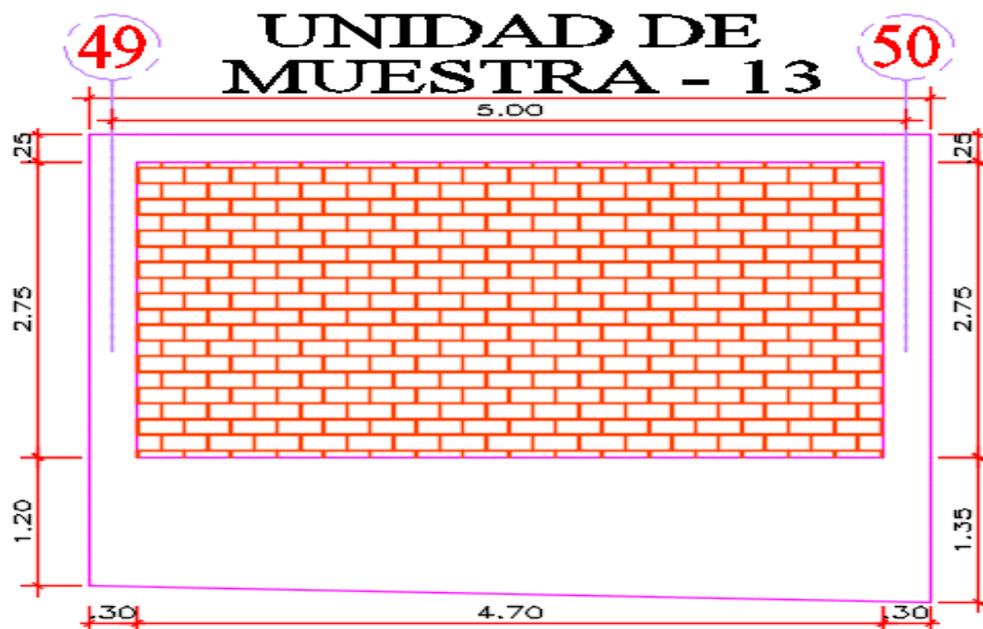
Ficha N° 13: Ficha de inspección unidad de muestra – 13

TIPO PATOLOGIA	SIGLAS	ELEMENTO	UNID.	CANT.	MEDIDAS			PARCIAL	TOTAL
					LARGO	ANCHO	ALTO		
EROSIÓN FÍSICA	A-1	SOBRECIMIENTO	m2	1	1.50	0.80		1.20	1.20
EROSIÓN FÍSICA	A-1	COLUMNA	m2	1	1.00	0.30		0.30	0.30
DESPRENDIMIENTO	B-1	VIGA	m2	1	1.60	0.25		0.40	0.40
FISURA	D-1	MURO	m2	1	1.50	1.10		1.65	1.65

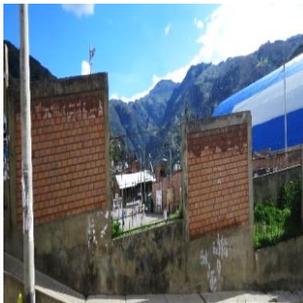
<p>FOTO: UNIDAD DE MUESTRA - 14</p>

TIPO PATOLOGIA	SIGLAS	ELEMENTO	UNID.	CANT.	MEDIDAS			PARCIAL	TOTAL
					LARGO	ANCHO	ALTO		
EROSIÓN FÍSICA	A-1	SOBRECIMIENTO	m2	1	1.50	0.40		0.60	1.07
	A-2	SOBRECIMIENTO	m2	1	1.50	0.31		0.47	
EROSIÓN FÍSICA	A-1	COLUMNA	m2	1	2.10	0.30		0.63	0.63
EROSIÓN FÍSICA	A-1	VIGA	m2	1	2.00	0.25		0.50	0.75
	A-2	VIGA	m2	1	1.00	0.25		0.25	
DESPRENDIMIENTO	B-1	SOBRECIMIENTO	m2	1	3.50	0.25		0.88	0.88
DESPRENDIMIENTO	B-1	COLUMNA	m2	1	1.90	0.30		0.57	0.57
FISURA	D-1	SOBRECIMIENTO	m2	1	0.50	0.80		0.40	0.40
FISURA	D-1	MURO	m2	1	0.50	0.60		0.30	0.30
EROSIÓN MECÁNICA	F-1	MURO	m2	1	0.50	0.30		0.15	0.15
ELORESCENCIA	H-1	SOBRECIMIENTO	m2	1	1.20	0.40		0.48	0.48
ELORESCENCIA	H-1	MURO	m2	1	4.00	0.38		1.52	2.92
	H-2	MURO	m2	1	4.00	0.35		1.40

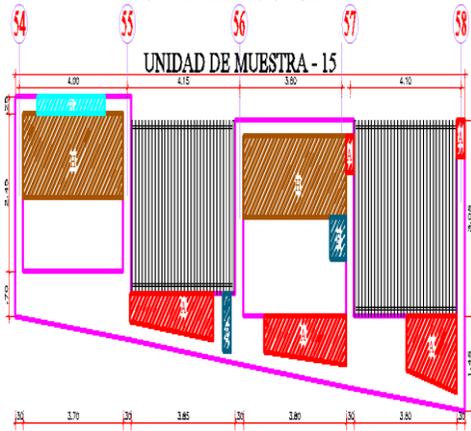
<p>FOTO: UNIDAD DE MUESTRA - 15</p>

TIPO PATOLOGIA	SIGLAS	ELEMENTO	UNID.	CANT.	MEDIDAS			PARCIAL	TOTAL
					LARGO	ANCHO	ALTO		
EROSIÓN FÍSICA	A-1	SOBRECIMIENTO	m2	1	2.70	0.40		1.08	4.48
	A-2	SOBRECIMIENTO	m2	1	2.30	0.50		1.15	
	A-3	SOBRECIMIENTO	m2	1	2.50	0.90		2.25	
EROSIÓN FÍSICA	A-1	COLUMNA	m2	1	0.80	0.30		0.24	0.54
	A-2	COLUMNA	m2	1	1.00	0.30		0.30	
DESPRENDIMIENTO	B-1	VIGA	m2	1	2.26	0.25		0.57	0.57
MOHO	F-1	SOBRECIMIENTO	m2	1	0.60	0.40		0.24	0.24
MOHO	F-1	MURO	m2	1	0.30	0.65		0.20	0.20
EFLORESCENCIA	H-1	MURO	m2	1	3.80	0.60		2.28	4.56
	H-2	MURO	m2	1	3.80	0.60		2.28

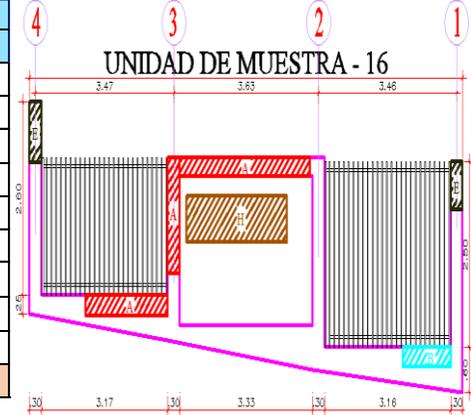
PATOLOGÍAS	ÁREA POR ELEMENTO (m2)				Σ POR TIPO DE PATOLOGÍA	% TIPO DE PATOLOGÍA																																																																																																												
	SOBRECIMIENTO	COLUMNA	MURO	VIGA		SOBRECIMIENTO	COLUMNA	MURO	VIGA																																																																																																									
A	0.48	0.39	0.00	0.41	1.28	9.94%	14.13%	0.00%	49.22%																																																																																																									
B	0.60	0.00	0.00	0.00	0.60	12.42%	0.00%	0.00%	0.00%																																																																																																									
C	0.00	0.00	0.00	0.00	0.00	0.00%	0.00%	0.00%	0.00%																																																																																																									
D	0.00	0.00	0.00	0.00	0.00	0.00%	0.00%	0.00%	0.00%

E	0.00	0.51	0.00	0.00	0.51	0.00%	18.48%	0.00%	0.00%																																																																																																									
F	0.00	0.00	0.00	0.00	0.00	0.00%	0.00%	0.00%	0.00%																																																																																																									
G	0.00	0.00	0.00	0.00	0.00	0.00%	0.00%	0.00%	0.00%																																																																																																									
H	0.00	0.00	1.26	0.00	1.26	0.00%	0.00%	18.92%	0.00%																																																																																																									
Σ	1.08	0.90	1.26	0.41	-	22.36%	32.61%	18.92%	49.22%																																																																																																									
<p>VISTA EN ELEVACIÓN S/E</p> <p align="center">UNIDAD DE MUESTRA - 16</p>

TIPO PATOLOGIA	SIGLAS	ELEMENTO	UNID.	CANT.	MEDIDAS			PARCIAL	TOTAL
					LARGO	ANCHO	ALTO		
EROSIÓN FÍSICA	A-1	SOBRECIMIENTO	m2	1	1.90	0.25		0.48	0.48
EROSIÓN FÍSICA	A-1	COLUMNA	m2	1	1.30	0.30		0.39	0.39
EROSIÓN FÍSICA	A-1	VIGA	m2	1	1.65	0.25		0.41	0.41
DESPRENDIMIENTO	B-1	SOBRECIMIENTO	m2	1	1.50	0.40		0.60	0.60
EROSIÓN MECÁNICA	E-1	COLUMNA	m2	1	0.90	0.30		0.27	0.51
	E-2	COLUMNA	m2	1	0.80	0.30		0.24	
EFLORESCENCIA	H-1	MURO	m2	1	2.51	0.50		1.26	1.26

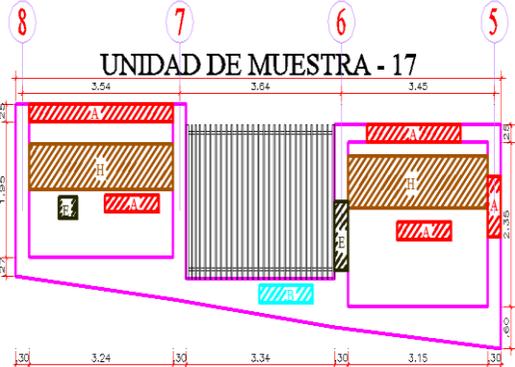
<table border="1" style="width:100%; border-collapse: collapse;"> <thead> <tr> <th rowspan="2">PATOLOGÍAS</th> <th colspan="4">ÁREA POR ELEMENTO (m²)</th> <th rowspan="2">Σ POR TIPO DE PATOLOGÍA</th> <th colspan="4">% TIPO DE PATOLOGÍA</th> </tr> <tr> <th>SOBRECIMIENTO</th> <th>COLUMNA</th> <th>MURO</th> <th>VIGA</th> <th>SOBRECIMIENTO</th> <th>COLUMNA</th> <th>MURO</th> <th>VIGA</th> </tr> </thead> <tbody> <tr><td>A</td><td>0.00</td><td>0.36</td><td>1.39</td><td>0.79</td><td>2.54</td><td>0.00%</td><td>13.04%</td><td>10.13%</td><td>49.44%</td></tr> <tr><td>B</td><td>0.20</td><td>0.00</td><td>0.00</td><td>0.00</td><td>0.20</td><td>3.80%</td><td>0.00%</td><td>0.00%</td><td>0.00%</td></tr> <tr><td>C</td><td>0.00</td><td>0.00</td><td>0.00</td><td>0.00</td><td>0.00</td><td>0.00%</td><td>0.00%</td><td>0.00%</td><td>0.00%</td></tr> <tr><td>D</td><td>0.00</td><td>0.00</td><td>0.00</td><td>0.00</td><td>0.00</td><td>0.00%</td><td>0.00%</td><td>0.00%</td><td>0.00%</td></tr> <tr><td>E</td><td>0.00</td><td>0.08</td><td>0.18</td><td>0.00</td><td>0.26</td><td>0.00%</td><td>2.90%</td><td>1.31%</td><td>0.00%</td></tr> <tr><td>F</td><td>0.00</td><td>0.00</td><td>0.00</td><td>0.00</td><td>0.00</td><td>0.00%</td><td>0.00%</td><td>0.00%</td><td>0.00%</td></tr> <tr><td>G</td><td>0.00</td><td>0.00</td><td>0.00</td><td>0.00</td><td>0.00</td><td>0.00%</td><td>0.00%</td><td>0.00%</td><td>0.00%</td></tr> <tr><td>H</td><td>0.00</td><td>0.00</td><td>3.15</td><td>0.00</td><td>3.15</td><td>0.00%</td><td>0.00%</td><td>22.96%</td><td>0.00%</td></tr> <tr><td>Σ</td><td>0.20</td><td>0.44</td><td>4.72</td><td>0.79</td><td>-</td><td>3.80%</td><td>15.94%</td><td>34.40%</td><td>49.44%</td></tr> </tbody> </table>	PATOLOGÍAS	ÁREA POR ELEMENTO (m ²)				Σ POR TIPO DE PATOLOGÍA	% TIPO DE PATOLOGÍA				SOBRECIMIENTO	COLUMNA	MURO	VIGA	SOBRECIMIENTO	COLUMNA	MURO	VIGA	A	0.00	0.36	1.39	0.79	2.54	0.00%	13.04%	10.13%	49.44%	B	0.20	0.00	0.00	0.00	0.20	3.80%	0.00%	0.00%	0.00%	C	0.00	0.00	0.00	0.00	0.00	0.00%	0.00%	0.00%	0.00%	D	0.00	0.00	0.00	0.00	0.00	0.00%	0.00%	0.00%	0.00%	E	0.00	0.08	0.18	0.00	0.26	0.00%	2.90%	1.31%	0.00%	F	0.00	0.00	0.00	0.00	0.00	0.00%	0.00%	0.00%	0.00%	G	0.00	0.00	0.00	0.00	0.00	0.00%	0.00%	0.00%	0.00%	H	0.00	0.00	3.15	0.00	3.15	0.00%	0.00%	22.96%	0.00%	Σ	0.20	0.44	4.72	0.79	-	3.80%	15.94%	34.40%	49.44%	<p>VISTA EN ELEVACIÓN S/E</p> <p style="text-align: center;">UNIDAD DE MUESTRA - 17</p>

TIPO PATOLOGIA	SIGLAS	ELEMENTO	UNID.	CANT.	MEDIDAS			PARCIAL	TOTAL
					LARGO	ANCHO	ALTO		
EROSIÓN FÍSICA	A-1	COLUMNA	m2	1	1.20	0.30		0.36	0.36
EROSIÓN FÍSICA	A-1	MURO	m2	1	1.20	0.65		0.78	1.39
	A-2	MURO	m2	1	1.10	0.55		0.61	
EROSIÓN FÍSICA	A-1	VIGA	m2	1	1.65	0.25		0.41	0.79
	A-2	VIGA	m2	1	1.50	0.25		0.38	
DESPRENDIMIENTO	B-1	SOBRECIMIENTO	m2	1	0.50	0.40		0.20	0.20
EROSIÓN MECÁNICA	E-1	COLUMNA	m2	1	0.40	0.20		0.08	0.08
EROSIÓN MECÁNICA	E-1	MURO	m2	1	0.60	0.30		0.18	0.18
EFLORESCENCIA	H-1	MURO	m2	1	3.00	0.55		1.65	3.15
	H-2	MURO	m2	1	3.00	0.50		1.50

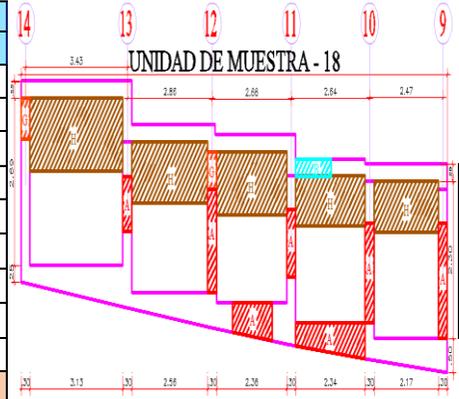
<p>UNIDAD DE MUESTRA - 18</p> <p>PARQUE PERU</p>

<p>FOTO: UNIDAD DE MUESTRA - 18</p>		<table border="1"> <thead> <tr> <th rowspan="4">NIVEL DE SEVERIDAD</th> <th>SOBRECIMIENTO</th> <th>MODERADO</th> <th>2</th> </tr> </thead> <tbody> <tr> <th>COLUMNA</th> <th>MODERADO</th> <th>2</th> </tr> <tr> <th>MURO</th> <th>MODERADO</th> <th>2</th> </tr> <tr> <th>VIGA</th> <th>LEVE</th> <th>1</th> </tr> </tbody> </table>	NIVEL DE SEVERIDAD	SOBRECIMIENTO	MODERADO	2	COLUMNA	MODERADO	2	MURO	MODERADO	2	VIGA	LEVE	1

TIPO PATOLOGIA	SIGLAS	ELEMENTO	UNID.	CANT.	MEDIDAS			PARCIAL	TOTAL
					LARGO	ANCHO	ALTO		
EROSIÓN FÍSICA	A-1	SOBRECIMIENTO	m2	1	0.90	0.30		0.27	1.07
	A-2	SOBRECIMIENTO	m2	1	2.00	0.40		0.80	
EROSIÓN FÍSICA	A-1	COLUMNA	m2	1	0.33	0.30		0.10	0.42
EROSIÓN FÍSICA	A-2	COLUMNA	m2	1	0.31	0.30		0.09	
EROSIÓN FÍSICA	A-3	COLUMNA	m2	1	0.25	0.30		0.08	
EROSIÓN FÍSICA	A-4	COLUMNA	m2	1	0.20	0.30		0.06	
EROSIÓN FÍSICA	A-5	COLUMNA	m2	1	0.30	0.30		0.09	
DESPRENDIMIENTO	B-1	VIGA	m2	1	0.80	0.25		0.20	0.20
OXIDACIÓN Y CORROSIÓN	G-1	COLUMNA	m2	1	0.40	0.30		0.12	0.24
	G-2	COLUMNA	m2	1	0.40	0.30		0.12	
EFLORESCENCIA	H-1	MURO	m2	1	1.90	0.40		0.76	3.80
EFLORESCENCIA	H-2	MURO	m2	1	1.90	0.40		0.76	
EFLORESCENCIA	H-3	MURO	m2	1	1.90	0.40		0.76	
EFLORESCENCIA	H-4	MURO	m2	1	2.00	0.40		0.80	
EFLORESCENCIA	H-5	MURO	m2	1	1.80	0.40		0.72

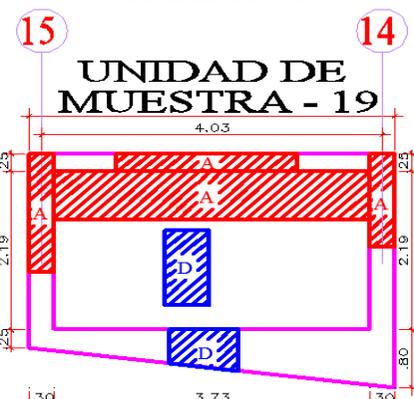
<p>UNIDAD DE MUESTRA - 19</p>		<table border="1"> <thead> <tr> <th rowspan="2">PATOLOGÍAS</th> <th colspan="4">ÁREA POR ELEMENTO (m2)</th> <th rowspan="2">Σ POR TIPO DE PATOLOGÍA</th> <th colspan="4">% TIPO DE PATOLOGÍA</th> </tr> <tr> <th>SOBRECIMIENTO</th> <th>COLUMNA</th> <th>MURO</th> <th>VIGA</th> <th>SOBRECIMIENTO</th> <th>COLUMNA</th> <th>MURO</th> <th>VIGA</th> </tr> </thead> <tbody> <tr><td>A</td><td>0.00</td><td>0.44</td><td>1.55</td><td>0.46</td><td>2.45</td><td>0.00%</td><td>30.05%</td><td>18.97%</td><td>49.30%</td></tr> <tr><td>B</td><td>0.00</td><td>0.00</td><td>0.00</td><td>0.00</td><td>0.00</td><td>0.00%</td><td>0.00%</td><td>0.00%</td><td>0.00%</td></tr> <tr><td>C</td><td>0.00</td><td>0.00</td><td>0.00</td><td>0.00</td><td>0.00</td><td>0.00%</td><td>0.00%</td><td>0.00%</td><td>0.00%</td></tr> <tr><td>D</td><td>0.51</td><td>0.00</td><td>0.85</td><td>0.00</td><td>1.36</td><td>22.44%</td><td>0.00%</td><td>10.41%</td><td>0.00%</td></tr> <tr><td>E</td><td>0.00</td><td>0.00</td><td>0.00</td><td>0.00</td><td>0.00</td><td>0.00%</td><td>0.00%</td><td>0.00%</td><td>0.00%</td></tr> <tr><td>F</td><td>0.00</td><td>0.00</td><td>0.00</td><td>0.00</td><td>0.00</td><td>0.00%</td><td>0.00%</td><td>0.00%</td><td>0.00%</td></tr> <tr><td>G</td><td>0.00</td><td>0.00</td><td>0.00</td><td>0.00</td><td>0.00</td><td>0.00%</td><td>0.00%</td><td>0.00%</td><td>0.00%</td></tr> <tr><td>H</td><td>0.00</td><td>0.00</td><td>0.00</td><td>0.00</td><td>0.00</td><td>0.00%</td><td>0.00%</td><td>0.00%</td><td>0.00%</td></tr> <tr><td>I</td><td></td><td></td><td></td><td></td><td></td><td></td><td></td><td></td><td></td></tr> <tr><td>Σ</td><td>0.51</td><td>0.44</td><td>2.40</td><td>0.46</td><td>-</td><td>22.44%</td><td>30.05%</td><td>29.38%</td><td>49.30%</td></tr> </tbody> </table>	PATOLOGÍAS	ÁREA POR ELEMENTO (m2)				Σ POR TIPO DE PATOLOGÍA	% TIPO DE PATOLOGÍA				SOBRECIMIENTO	COLUMNA	MURO	VIGA	SOBRECIMIENTO	COLUMNA	MURO	VIGA	A	0.00	0.44	1.55	0.46	2.45	0.00%	30.05%	18.97%	49.30%	B	0.00	0.00	0.00	0.00	0.00	0.00%	0.00%	0.00%	0.00%	C	0.00	0.00	0.00	0.00	0.00	0.00%	0.00%	0.00%	0.00%	D	0.51	0.00	0.85	0.00	1.36	22.44%	0.00%	10.41%	0.00%	E	0.00	0.00	0.00	0.00	0.00	0.00%	0.00%	0.00%	0.00%	F	0.00	0.00	0.00	0.00	0.00	0.00%	0.00%	0.00%	0.00%	G	0.00	0.00	0.00	0.00	0.00	0.00%	0.00%	0.00%	0.00%	H	0.00	0.00	0.00	0.00	0.00	0.00%	0.00%	0.00%	0.00%	I										Σ	0.51	0.44	2.40	0.46	-	22.44%	30.05%	29.38%	49.30%	VISTA EN ELEVACIÓN S/E

TIPO PATOLOGIA	SIGLAS	ELEMENTO	UNID.	CANT.	MEDIDAS			PARCIAL	TOTAL
					LARGO	ANCHO	ALTO		
EROSIÓN FÍSICA	A-1	COLUMNA	m2	1	0.8	0.30		0.24	0.44
	A-2	COLUMNA	m2	1	0.65	0.3		0.20	
EROSIÓN FÍSICA	A-1	MURO	m2	1	3.45	0.45		1.55	1.55
EROSIÓN FÍSICA	A-1	VIGA	m2	1	1.85	0.25		0.46	0.46
FISURA	D-1	SOBRECIMIENTO	m2	1	0.92	0.55		0.51	0.51
FISURA	D-1	MURO	m2	1	0.90	0.94		0.85	0.85

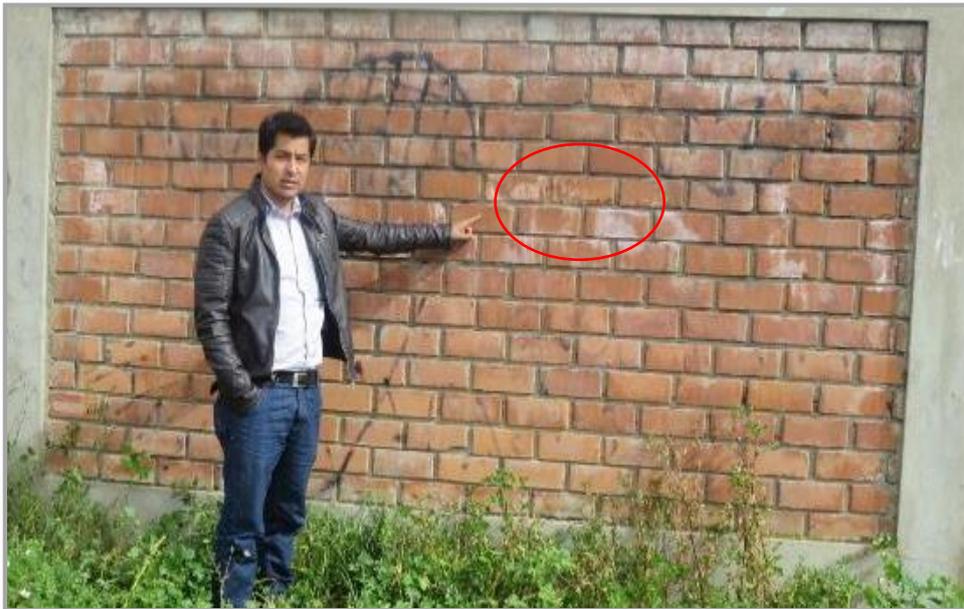
Fotografía 2: Se aprecia la patología de erosión física en muros.

Alternativa de reparación

- ⊙ Se debe de picar el muro con ayuda de un cincel y una comba hasta encontrar superficie buena, después eliminar los restos de polvo o cualquier impureza, luego se debe aplicar adhesivo estructural de concreto fresco con concreto endurecido con una brocha, esperar 30 minutos como mínimo y se procede con la reposición de morteros de juntas y después aplicar impermeabilizante incoloro a base de resina de silicona.
- ⊙ Preparar el mortero con una aleación cemento: arena de 1:4 y aplicar en la zona donde ocurrió la erosión física.

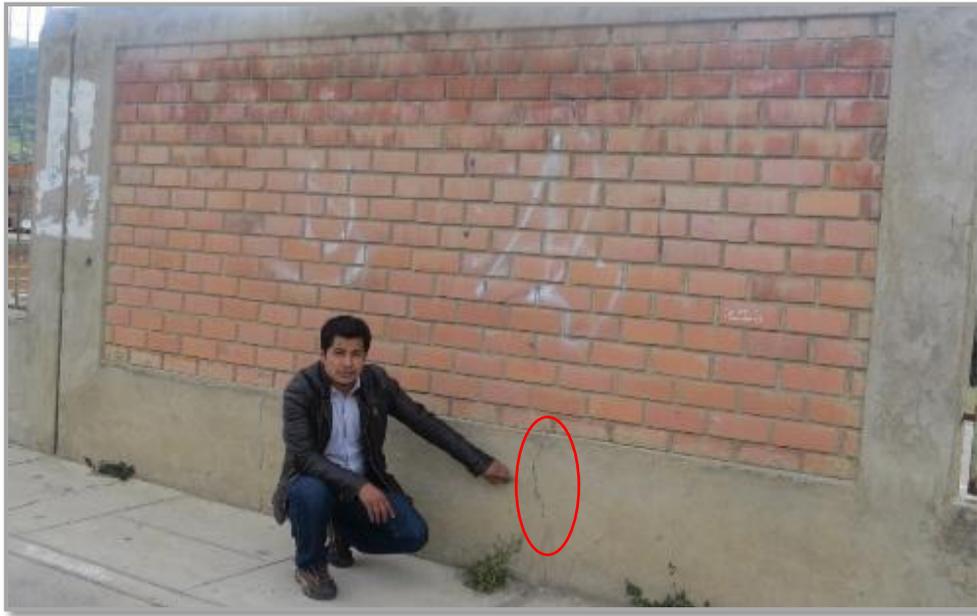
Fotografía 3: Se aprecia la patología de fisuras en sobrecimiento.

Alternativa de Reparación

- ⊙ Para actuar sobre las fisuras se propone; abrir la fisura con la punta de la espátula, luego con la ayuda de pistola calafateo se sella la fisura con un producto o aditivo que tenga una excelente fluidez de penetración a la fisura.
- ⊙ Inyección con boquillas superficiales: Este método de inyección es normalmente utilizado para inyectar una resina epóxica rígida en una fisura inactiva (sin movimiento) que no tiene presencia de agua.

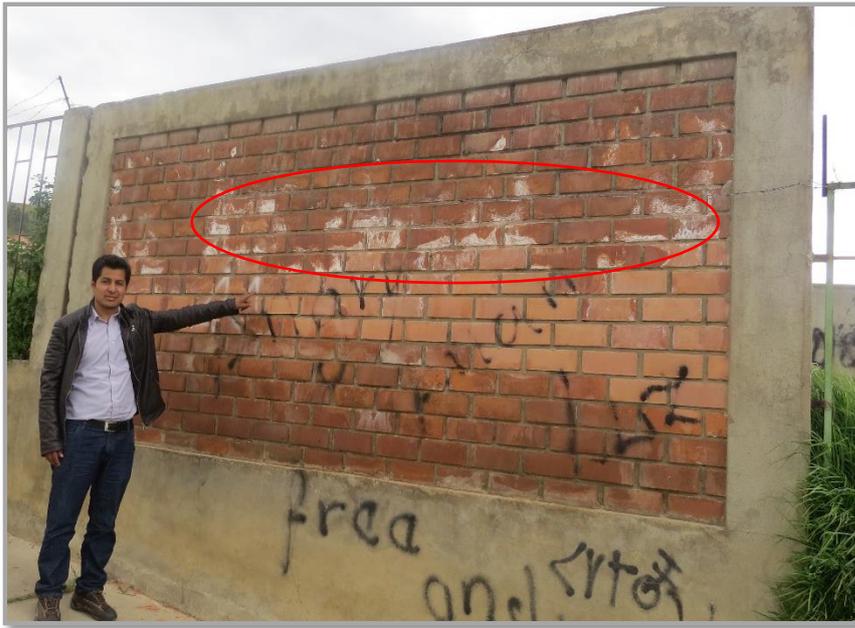
Fotografía 4: Se aprecia la patología de Eflorescencia.

Alternativas de Reparación

- ⊙ Limpieza con cepillo, en los casos en que las sales están incluidas en los morteros, materiales cementicos o piezas cerámicas, la simple acción de la lluvia y el tiempo hacen desaparecer las eflorescencias.
- ⊙ Limpieza de las eflorescencias mediante lavado, debe hacerse en tiempo caluroso o seco pues el agua puede volver a disolver más sales en el interior de los cerámicos, luego de ello se debe pasar con un aditivo impermeabilizante.

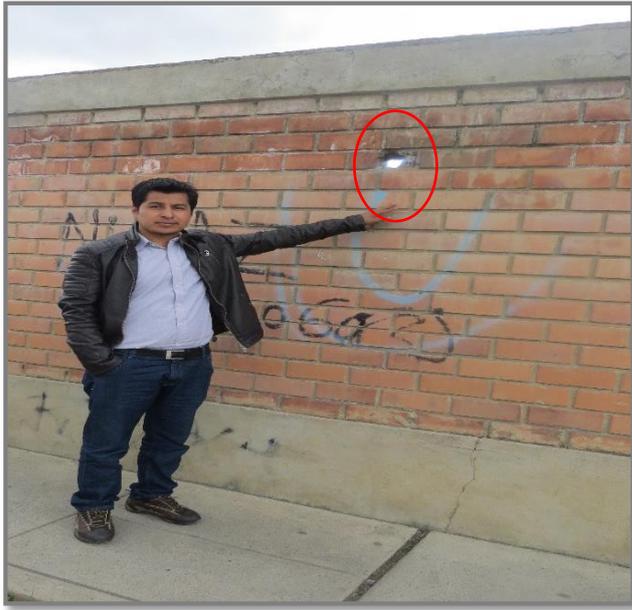
Fotografía 5: Se aprecia la patología erosión mecánica en muro.

Alternativa de Reparación

- ⊙ Esta patología es ocasionada por la acción del hombre, la alternativa de reparación sería señalar el muro hasta la parte dañada, luego picar con la ayuda de un cincel y una comba, debe estar libre de polvo, partículas finas, se tiene que humedecer la zona en reparación y el ladrillo que se va colocar, se debe vaciar el mortero fresco y por ultimo colocar el ladrillo.

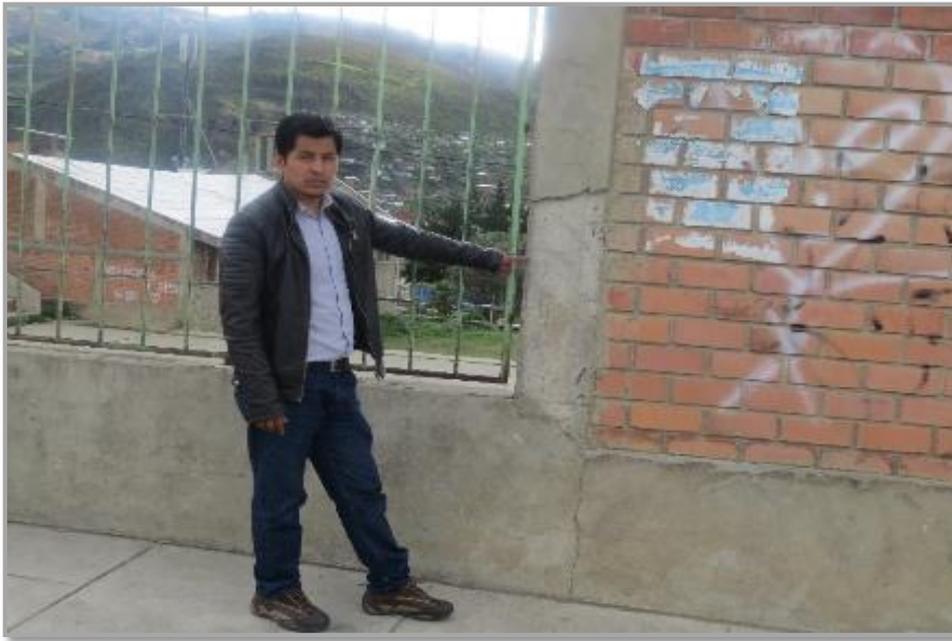
Fotografía 6: Se aprecia patología de desprendimiento en columna.

Causas:

- ⊙ Cambios de temperatura, la dilatación, movimientos telúricos.
- ⊙ Pérdida de adherencia o deterioramiento de los materiales se va originando por el paso del tiempo, humedad, asolamiento, cambios de temperaturas, etc.
