DETERMINACIÓN Y EVALUACIÓN DE PATOLOGÍAS
EN LAS COLUMNAS, VIGAS Y MUROS DE
ALBAÑILERÍA CONFINADA DEL CERCO
PERIMÉTRICO DEL HOSPITAL VÍCTOR RAMOS
GUARDIA DE HUARAZ, PROVINCIA HUARAZ,
REGIÓN ÁNCASH, FEBRERO 2017.

TESIS PARA OPTAR EL TÍTULO PROFESIONAL DE INGENIERO
CIVIL

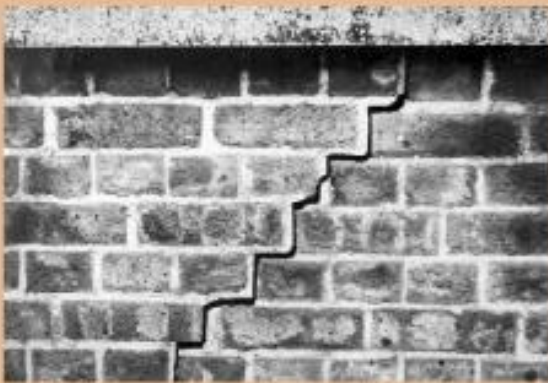
Grieta por asiento diferencial en un muro de obra de fábrica. La parte a la derecha de la grieta ha descendido con respecto a la otra.

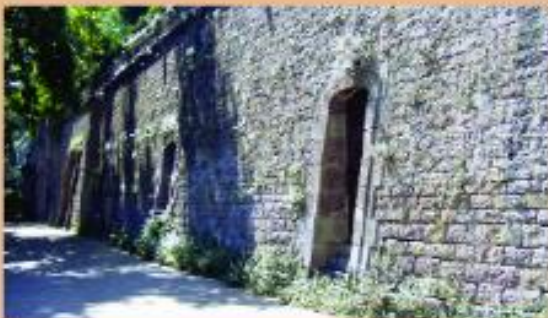
Proliferación de vegetales en muros de piedra. La fuerza de las raíces y la retención de humedad causan roturas, grietas y manchas respectivamente.

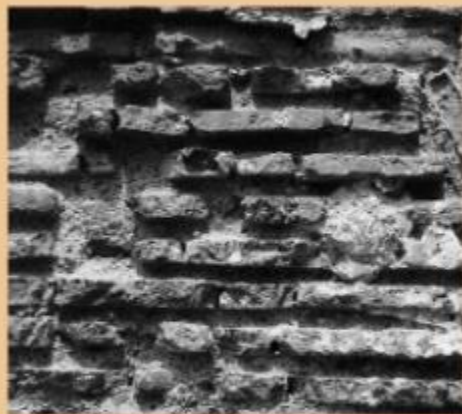
Erosión mecánica de las partículas que transporta el viento sobre el mortero de agarre de este muro de ladrillos.

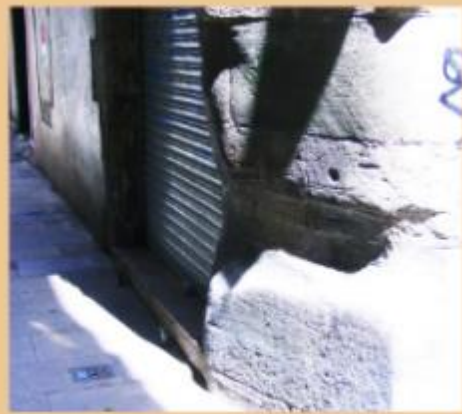
Erosión mecánica por el paso de vehículos sobre las piezas de piedra en esquina en la entrada a una callejuela.

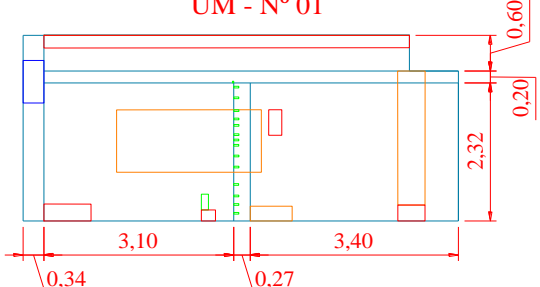
<p>PLANO DE PATOLOGÍAS</p> <p>VISTA EXTERIOR LADO NORTE</p> <p>UM - N° 01</p>

MODERADO	2	
						SEVERO		3
						A SUCIEDAD	E DESCASCARAMIENTO	
B FISURA	F CORROSIÓN							
C EFLORESCENCIA	G EROSIÓN							
D GRIETA								
ELEMENTO	ÁREA (m²)	PATOLOGÍA	ÁREA CON PATOLOGÍA (m²)	% DE ÁREA CON PATOLOGÍA	NIVEL DE SEVERIDAD			
C O L U M N A	1.687	SUCIEDAD	0.3826	22.68	2.00			
		FISURA	0.0230	1.36				
		EFLORESCENCIA	0	0.00				
		GRIETA	0	0.00				
		DESCASCARAMIENTO	0.2429	14.40				
		CORROSIÓN	0	0.00				
		EROSIÓN	0	0.00

V I G A	1.354	SUCIEDAD	0.0897	6.62	1.00			
		FISURA	0	0.00				
		EFLORESCENCIA	0	0.00				
		GRIETA	0	0.00				
		DESCASCARAMIENTO	0	0.00				
		CORROSIÓN	0	0.00				
		EROSIÓN	0	0.00				
M U R O	18.662	SUCIEDAD	6.6334	35.54	2.00			
		FISURA	0.0812	0.44				
		EFLORESCENCIA	0	0.00				
		GRIETA	0	0.00				
		DESCASCARAMIENTO	0	0.00				
		CORROSIÓN	0	0.00				
		EROSIÓN	0.4822	2.58				
ÁREA TOTAL (m²)	21.70	TOTAL AFECTADO	7.94	36.56%	2.00			
<p>Lesión predominante: Suciedad.</p> <p>Causa: El origen de la Suciedad (Moho) es sin duda la humedad a causa de un desfogue de gotera sobre la viga y muro, pues el agua que proviene de la lluvia desfoga sobre la viga y el muro y no tiene canaletas de conducción que evite el goteo directo y la persistencia de la humedad hace que se formen manchas negras de mohos y retención de suciedad; además de las manos ajenas ensucian el muro con aerosol.</p> <p>Propuesta de reparación: Se tiene que colocar una canaleta para el desfogue de agua (aislar el muro); además, limpiar y extraer la superficie afectada para eliminar los restos del material deteriorado mediante el lijado de la superficie y aplicar una capa de material de revestimiento así igualar el paramento. Para mejorar la conservación de los elementos constructivos se debe efectuar un tarrajeo de los mismos en su totalidad y aplicar pintura látex para el acabado.</p>

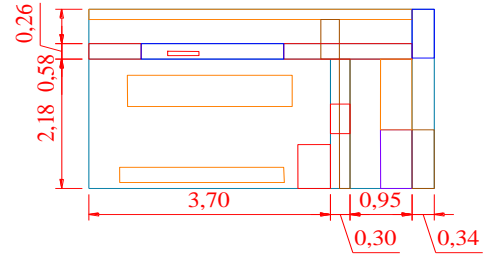
PLANO DE PATOLOGÍAS						
VISTA EXTERIOR LADO NORTE						
UM - N° 02

MANUAL DE PATOLOGÍA		NIVEL DE SEVERIDAD	LEVE	1
A	SUCIEDAD	E	DESCASCARAMIENTO		MODERADO	2
B	FISURA	F	CORROSIÓN		SEVERO	3
C	EFLORESCENCIA	G	EROSIÓN			
D	GRIETA					
ELEMENTO	ÁREA (m²)	PATOLOGÍA	ÁREA CON PATOLOGÍA (m²)	% DE ÁREA CON PATOLOGÍA	NIVEL DE SEVERIDAD	
C O L U M N A	1.7092	SUCIEDAD	0.00	0.00	3.00	
		FISURA	0.00	0.00		
		EFLORESCENCIA	0.00	0.00		
		GRIETA	0.79	46.19		
		DESCASCARAMIENTO	0.28	16.53		
		CORROSIÓN	0.00	0.00		
		EROSIÓN	0.15	8.75		
V I G A	1.2870	SUCIEDAD	0.00	0.00	3.00	
		FISURA	0.00	0.00		
		EFLORESCENCIA	0.00	0.00		
		GRIETA	0.09	7.01		
		DESCASCARAMIENTO	0.37	28.59		
		CORROSIÓN	0.00	0.00		
M U R O	13.1647	SUCIEDAD	6.21	47.21	2.00	
		FISURA	0.00	0.00		
		EFLORESCENCIA	0.48	3.62		
		GRIETA	0.70	5.28		
		DESCASCARAMIENTO	0.00	0.00		
		CORROSIÓN	0.00	0.00		
		EROSIÓN	0.00	0.00		
ÁREA TOTAL (m²)	16.16	TOTAL AFECTADO	9.82	60.76%	2.67

<p>Lesiones predominantes: Grietas, Suciedad, Erosión y Descascaramiento.</p> <p>Causa: La Grieta de forma vertical son causadas por el momento flexor se podría haber producido por asentamiento diferencial del terreno, además de la acción mecánica irresponsable de las personas, al romper una parte del la viga y muro para colocar una portón de acceso en el cerco, dañando los elementos estructurales como la columna, viga y muro. De igual manera el descaramiento y erosión, es producto del irresponsable uso del cerco perimétrico por parte de los usuarios del mismo. La suciedad es prducto de la acción mecánica de manos ajenas que hacen uso de aerosol para alterar la estética de los elementos constructivos.</p> <p>Propuesta de reparación: Es necesario destruirlo, para construir una nueva estructura, respetando el proceso constructivo del mismo y sin dañar los elementos estructurales colindantes en el cerco perimétrico.</p>

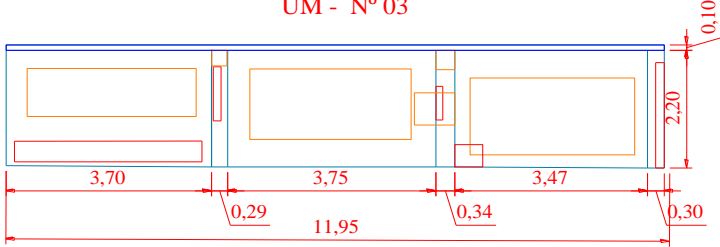
VISTA EXTERIOR LADO NORTE																																																																																																																																			
<p style="color: red; font-weight: bold;">UM - N° 03</p>

<p>Lesiones predominantes: Suciedad y erosión.</p> <p>Causa: Las manchas y suciedad se da porque los elementos están expuestos sin la protección del caso y las personas de mal vivir han usado aerosoles para ensuciar la estructura. Además efecto de la humedad que deja la estructura sucia.</p> <p>Propuesta de reparación: Usar hidrolavadoras de alta presión sobre la mancha y luego limpiar y aplicar productos antigrafitis. Se tiene que efectuar el revestimiento total de los elementos constructivos y el pintado final con pintura.</p>

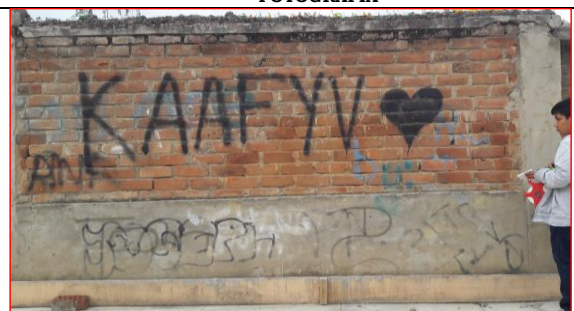
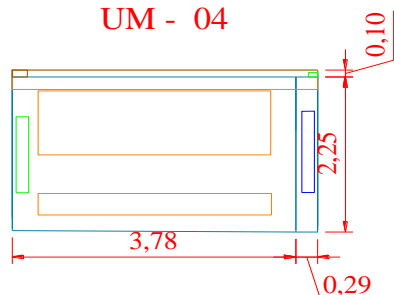
VISTA EXTERIOR LADO NORTE			
UM - 04

MANUAL DE PATOLOGÍA			
A	SUCIEDAD	E	DESCASCARAMIENTO
B	FISURA	F	CORROSIÓN
C	EFLORESCENCIA	G	EROSIÓN
D	GRIETA		
		NIVEL DE SEVERIDAD	LEVE
			MODERADO
			SEVERO
1			2
			3
ELEMENTO	ÁREA (m²)	PATOLOGÍA	ÁREA CON PATOLOGÍA (m²)
% DE ÁREA CON PATOLOGÍA	NIVEL DE SEVERIDAD		
C O L U M N A	2.0334	SUCIEDAD	0.00
		FISURA	0.00
		EFLORESCENCIA	0.00
		GRIETA	0.0028
		DESCASCARAMIENTO	0.20

CORROSIÓN	0.00
		EROSIÓN	0.00
			9.70
			0.14
			1.00
V I G A	1.1851	SUCIEDAD	1.10
		FISURA	0.27
		EFLORESCENCIA	0.00
		GRIETA	0.05
		DESCASCARAMIENTO	0.00
		CORROSIÓN	0.00
		EROSIÓN	0.00

39.19
			12.74
			0.00
			0.00
			0.00
			0.00
			2.00
ÁREA TOTAL (m²)	24.01	TOTAL AFECTADO	12.42
			51.71%
			2.00
Lesión predominante: Suciedad.			
Causa: La suciedad producto de la humedad, el agua que proveniente de la lluvia moja la vigueta y el muro, además los elementos constructivos están expuestos sin la protección del caso y las personas de mal vivir han usado aerosoles para ensuciar la estructura.			
Propuesta de reparación: Usar hidrolavadoras de alta presión sobre la mancha y luego limpiar y aplicar productos antigrafitis. Se tiene que efectuar el revestimiento total de los elementos constructivos y el pintado final con pintura. Además se tiene que colocar una viga consistente y protegida adecuadamente que soporte la filtración de las aguas producto de lluvias.

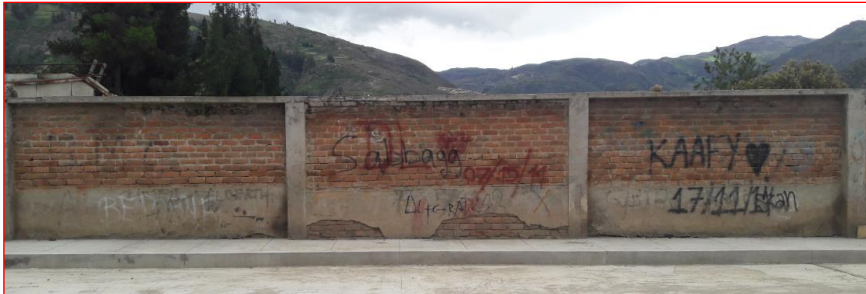
VISTA EXTERIOR LADO NORTE					
UM - N° 05

EROSIÓN	0.00	0.00	
V I G A	1.3560	SUCIEDAD	0.66	48.62	2.00
		FISURA	0.00	0.00	
		EFLORESCENCIA	0.00	0.00	
		GRIETA	0.00	0.00	
		DESCASCARAMIENTO	0.00	0.00	
		CORROSIÓN	0.00	0.00	
M U R O	29.1175	SUCIEDAD	10.98	37.72	2.00
		FISURA	0.00	0.00	
		EFLORESCENCIA	0.00	0.00	
		GRIETA	0.02	0.06	
		DESCASCARAMIENTO	2.86	9.83	
		CORROSIÓN	0.00	0.00	
ÁREA TOTAL (m²)	32.54	TOTAL AFECTADO	16.63	51.12%	
Lesiones predominantes: Suciedad, Descascaramiento y erosión.					
Causa: La suciedad producto de la humedad, el agua que proveniente de la lluvia moja la vigueta y el muro, además los elementos constructivos están expuestos sin la protección del caso y las personas de mal vivir han usado aerosoles para ensuciar la estructura. Además el descascamiento es debido a un mal curado o la presencia en el mortero de muy poco aire o la variación extrema de la temperatura.					
Propuesta de reparación: Usar hidrolavadoras de alta presión sobre la mancha y luego limpiar y aplicar productos antigrafitis. Se tiene que efectuar el revestimiento total de los elementos constructivos y el pintado final con pintura. Además se tiene que colocar una viga consistente y protegida adecuadamente que soporte la filtración de las aguas producto de lluvias.

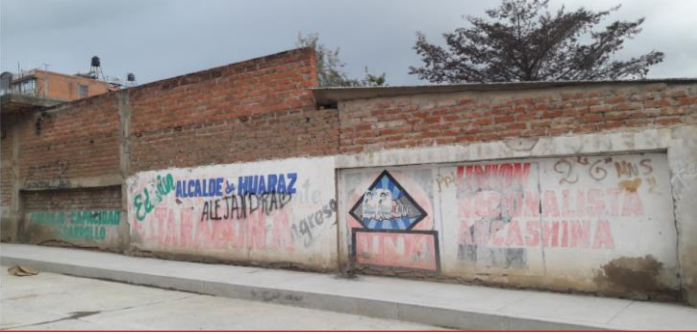
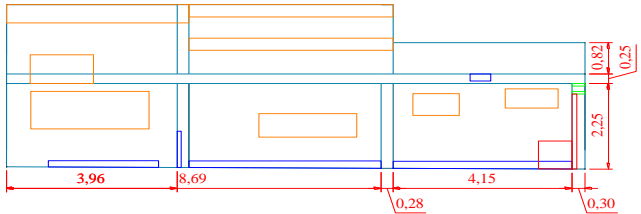
PLANO DE PATOLOGÍAS						
VISTA EXTERIOR LADO NORTE						
UM - N° 08

MANUAL DE PATOLOGÍA		NIVEL DE SEVERIDAD	LEVE	1
A	SUCIEDAD	E	DESCASCAMIENTO		MODERADO	2
B	FISURA	F	CORROSIÓN		SEVERO	3
C	EFLORESCENCIA	G	EROSIÓN			
D	GRIETA					
ELEMENTO	ÁREA (m²)	PATOLOGÍA		ÁREA CON PATOLOGÍA (m²)	% DE ÁREA CON PATOLOGÍA	NIVEL DE SEVERIDAD
C O L U M N A	1.8885	SUCIEDAD		0.13	6.88	2.00
		FISURA		0.04	2.16	
		EFLORESCENCIA		0.00	0.00	
		GRIETA		0.00	0.00	
		DESCASCAMIENTO		0.09	4.62

CORROSIÓN		0.00	0.00	
		EROSIÓN		0.57	30.21	
				TOTAL	1.8885	
V I G A	3.3550	SUCIEDAD		0.37	10.94	1.00
		FISURA		0.00	0.00	
		EFLORESCENCIA		0.00	0.00	
		GRIETA		0.00	0.00	
		DESCASCAMIENTO		0.09	2.64	
		CORROSIÓN		0.00	0.00	
		EROSIÓN		0.00	0.00	
				TOTAL	3.3550	
M U R O	27.796	SUCIEDAD		11.06	39.77	2.00
		FISURA		0.00	0.00	
		EFLORESCENCIA		0.00	0.00	
		GRIETA		0.00	0.00	
		DESCASCAMIENTO		2.05	7.37	
		CORROSIÓN		0.00	0.00	
		EROSIÓN		0.57	2.05	
				TOTAL	27.796	
ÁREA TOTAL (m²)	33.04	TOTAL AFECTADO		17.73	53.66%	
Lesión predominante: Suciedad y Erosión Mecánica.						
Causa: La suciedad del muro es por la exposición del material constructivo y manos ajenas han ensuciado con aerosol. La erosión mecánica producto del descuido en el momento de la construcción de las veredas.						
Propuesta de reparación: Para la suciedad efectuar la limpieza del muro haciendo uso de sustancias químicas que eliminen el aerosol y posteriormente efectuar el pintado, previo al revestimiento de las partes afectadas y faltantes.

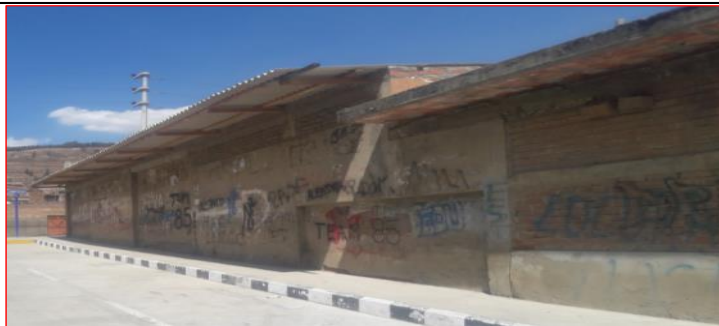
FOTOGRAFÍA

MANUAL DE PATOLOGÍA			
A	SUCIEDAD	E	DESCASCARAMIENTO		
B	FISURA	F	CORROSIÓN		
C	EFLORESCENCIA	G	EROSIÓN		
D	GRIETA				
				NIVEL DE SEVERIDAD	
				LEVE	1
				MODERADO	2
				SEVERO	3
ELEMENTO	ÁREA (m²)	PATOLOGÍA	ÁREA CON PATOLOGÍA (m²)	% DE ÁREA CON PATOLOGÍA	NIVEL DE SEVERIDAD
C O L U M N A	10.1434	SUCIEDAD	0.00	0.00	1.00
		FISURA	0.00	0.00	
		EFLORESCENCIA	0.00	0.00

GRIETA	0.00	0.00	
		DESCASCARAMIENTO	0.45	4.40	
		CORROSIÓN	0.00	0.00	
		EROSIÓN	0.04	0.36	
V I G A	7.4448	SUCIEDAD	1.40	18.81	1.00
		FISURA	0.00	0.00	
		EFLORESCENCIA	0.00	0.00	
		GRIETA	0.00	0.00	
		DESCASCARAMIENTO	0.00	0.00	
		CORROSIÓN	0.00	0.00	
M U R O	107.7419	SUCIEDAD	41.98	38.96	2.00
		FISURA	0.00	0.00	
		EFLORESCENCIA	1.88	1.74	
		GRIETA	0.00	0.00	
		DESCASCARAMIENTO	0.66	0.61	
		CORROSIÓN	0.00	0.00

0.00	0.00
				0.00	0.00
ÁREA TOTAL (m²)		125.33	TOTAL AFECTADO		46.39
				37.01%	
Lesión predominante: Suciedad y Descascaramiento.					
Causa: Por otro lado la suciedad del muro es por la exposición del material constructivo y manos ajenas han ensuciado con aerosol. El descascaramiento de las columnas es producto del mal uso del material de recubrimiento.					
Propuesta de reparación: Se tiene que efectuar el revestimiento total de los elementos constructivos y el pintado final. Además se tiene que colocar una viga consistente y proteja adecuadamente y soporte la filtración de las aguas de lluvias y evitar la humedad que posteriormenet dejan el elemento constructivo con manchas o suciedad.

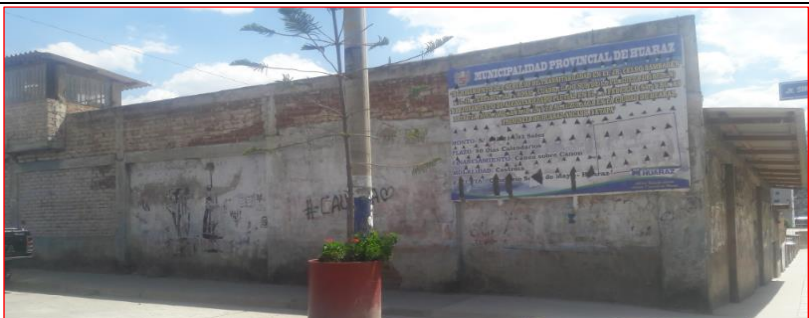
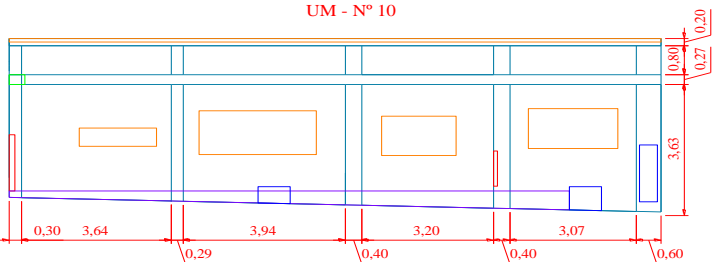
PLANO DE PATOLOGÍAS					
VISTA EXTERIOR LADO ESTE					
UM - N° 10

MANUAL DE PATOLOGÍA		NIVEL DE SEVERIDAD
			A SUCIEDAD	E DESCASCARAMIENTO	LEVE
			B FISURA	F CORROSIÓN	MODERADO
			C EFLORESCENCIA	G EROSIÓN	SEVERO
			D GRIETA		
			ELEMENTO	ÁREA (m²)	PATOLOGÍA
C O L U M N A			4.3083	SUCIEDAD	0.00
				FISURA	0.08
				EFLORESCENCIA	0.48
				GRIETA	0.00
				DESCASCARAMIENTO	0.69
				CORROSIÓN	0.00
				EROSIÓN	0.31
V I G A			6.2150	SUCIEDAD	1.52
				FISURA	0.00
				EFLORESCENCIA	0.00
				GRIETA	0.00
				DESCASCARAMIENTO	0.00
				CORROSIÓN	0.00
				EROSIÓN	0.00
M U R O			49.8965	SUCIEDAD	8.75

FISURA	0.00
				EFLORESCENCIA	4.28
				GRIETA	0.00
				DESCASCARAMIENTO	0.87
				CORROSIÓN	0.00
				EROSIÓN	0.00
			ÁREA TOTAL (m²)	60.42	TOTAL AFECTADO
				16.98	28.10%
Lesiones predominantes: Suciedad y Eflorescencia					
Causa: La suciedad de los elementos constructivos se da por la exposición de estos y manos ajenas lo pintan con aerosol. La eflorescencia es producto de la humedad por capilaridad debido a la presencia de vegetación en la parte interior del cerco.					
Propuesta de reparación: Se tiene que efectuar el revestimiento total de la parte faltante de los elementos constructivos y el pintado final, previa limpieza con sustancias químicas del aerosol. Para la eflorescencia es importante efectuar la limpieza del suelo de la parte interna del cerco y así evitar su proliferación, además efectuar la limpieza de las sales (natural o química), para efectuar el pintado con pinturas adecuadas.

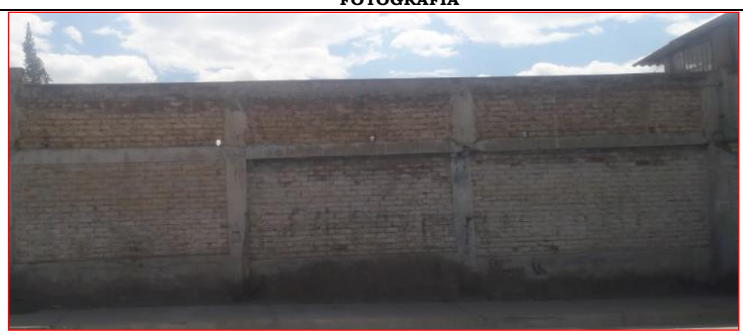
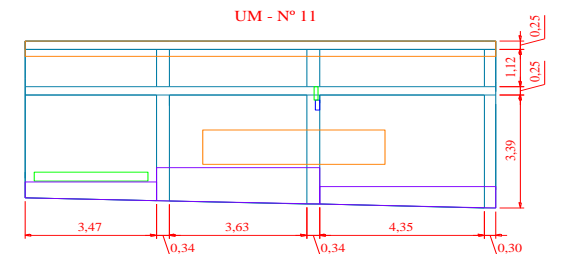
PLANO DE PATOLOGÍAS		<p align="center">VISTA EXTERIOR LADO ESTE</p> <p align="center">UM - N° 11</p>

<table border="1"> <thead> <tr> <th>ELEMENTO</th> <th>ÁREA (m²)</th> <th>PATOLOGÍA</th> <th>ÁREA CON PATOLOGÍA (m²)</th> <th>% DE ÁREA CON PATOLOGÍA</th> <th>NIVEL DE SEVERIDAD</th> </tr> </thead> <tbody> <tr> <td rowspan="7">C O L U M N A</td> <td rowspan="7">4.0889</td> <td>SUCIEDAD</td> <td>0.55</td> <td>13.52</td> <td rowspan="7">2.00</td> </tr> <tr> <td>FISURA</td> <td>0.04</td> <td>1.00</td> </tr> <tr> <td>EFLORESCENCIA</td> <td>0.90</td> <td>22.03</td> </tr> <tr> <td>GRIETA</td> <td>0.00</td> <td>0.00</td> </tr> <tr> <td>DESCASCAMIENTO</td> <td>0.03</td> <td>0.83</td> </tr> <tr> <td>CORROSIÓN</td> <td>0.00</td> <td>0.00</td> </tr> <tr> <td>EROSIÓN</td> <td>0.00</td> <td>0.00</td> </tr> <tr> <td rowspan="6">V I G A</td> <td rowspan="6">6.0450</td> <td>SUCIEDAD</td> <td>3.11</td> <td>51.41</td> <td rowspan="6">2.00</td> </tr> <tr> <td>FISURA</td> <td>0.03</td> <td>0.42</td> </tr> <tr> <td>EFLORESCENCIA</td> <td>0.00</td> <td>0.00</td> </tr> <tr> <td>GRIETA</td> <td>0.00</td> <td>0.00</td> </tr> <tr> <td>DESCASCAMIENTO</td> <td>0.00</td> <td>0.00</td> </tr> <tr> <td>CORROSIÓN</td> <td>0.00</td> <td>0.00</td> </tr> <tr> <td rowspan="6">M U R O</td> <td rowspan="6">47.8468</td> <td>SUCIEDAD</td> <td>6.99</td> <td>14.61</td> <td rowspan="6">2.00</td> </tr> <tr> <td>FISURA</td> <td>0.80</td> <td>1.67</td> </tr> <tr> <td>EFLORESCENCIA</td> <td>8.10</td> <td>16.93</td> </tr> <tr> <td>GRIETA</td> <td>0.00</td> <td>0.00</td> </tr> <tr> <td>DESCASCAMIENTO</td> <td>0.00</td> <td>0.00</td> </tr> <tr> <td>CORROSIÓN</td> <td>0.00</td> <td>0.00</td> </tr> <tr> <td>ÁREA TOTAL (m²)</td> <td>57.98</td> <td>TOTAL AFECTADO</td> <td>20.55</td> <td>35.45%</td> <td></td> </tr> </tbody> </table>		ELEMENTO	ÁREA (m ²)	PATOLOGÍA	ÁREA CON PATOLOGÍA (m ²)	% DE ÁREA CON PATOLOGÍA	NIVEL DE SEVERIDAD	C O L U M N A	4.0889	SUCIEDAD	0.55	13.52	2.00	FISURA	0.04	1.00	EFLORESCENCIA	0.90	22.03	GRIETA	0.00	0.00	DESCASCAMIENTO	0.03	0.83	CORROSIÓN	0.00	0.00	EROSIÓN	0.00	0.00	V I G A	6.0450	SUCIEDAD	3.11	51.41	2.00	FISURA	0.03	0.42	EFLORESCENCIA	0.00	0.00	GRIETA	0.00	0.00	DESCASCAMIENTO	0.00	0.00	CORROSIÓN	0.00	0.00	M U R O	47.8468	SUCIEDAD	6.99	14.61	2.00	FISURA	0.80	1.67	EFLORESCENCIA	8.10	16.93	GRIETA	0.00	0.00	DESCASCAMIENTO	0.00	0.00	CORROSIÓN	0.00	0.00	ÁREA TOTAL (m²)	57.98	TOTAL AFECTADO	20.55	35.45%

FISURA	0.03	0.42																																																																													
		EFLORESCENCIA	0.00	0.00																																																																													
		GRIETA	0.00	0.00																																																																													
		DESCASCAMIENTO	0.00	0.00																																																																													
		CORROSIÓN	0.00	0.00																																																																													
M U R O	47.8468	SUCIEDAD	6.99	14.61	2.00																																																																												
		FISURA	0.80	1.67																																																																													
		EFLORESCENCIA	8.10	16.93																																																																													
		GRIETA	0.00	0.00

DESCASCAMIENTO	0.00	0.00																																																																													
		CORROSIÓN	0.00	0.00																																																																													
ÁREA TOTAL (m²)	57.98	TOTAL AFECTADO	20.55	35.45%																																																																													
FOTOGRAFÍA

<p>Lesión predominante: Suciedad y Eflorescencia</p> <p>Causa: La suciedad se da por la presencia de la humedad producida por el agua de lluvia además de la exposición del material constructivo y que manos ajenas han ensuciado con aerosol. La eflorescencia es producto de la humedad por capilaridad.</p> <p>Propuesta de reparación: Se tiene que efectuar el revestimiento total de los elementos constructivos y el pintado final. Para la eflorescencia es importante efectuar un revestimiento, puede ser con silicona antes de que aprezca, pero sin ya lo hizo efectuar la limpieza de las sales (natural o química).</p>

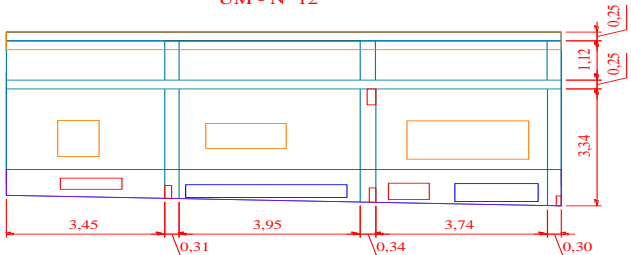
VISTA EXTERIOR LADO ESTE							
UM - N° 12

A SUCIEDAD	E DESCASCARAMIENTO		LEVE	1
			B FISURA	F CORROSIÓN		MODERADO	2
			C EFLORESCENCIA	G EROSIÓN		SEVERO	3
			D GRIETA				
ELEMENTO	ÁREA (m²)	PATOLOGÍA	ÁREA CON PATOLOGÍA (m²)	% DE ÁREA CON PATOLOGÍA	NIVEL DE SEVERIDAD		
C O L U M N A	5.6883	SUCIEDAD	0.24	4.15	1.00		
		FISURA	0.00	0.00			
		EFLORESCENCIA	0.88	15.49			
		GRIETA	0.00	0.00			
		DESCASCARAMIENTO	0.00	0.00			
		CORROSIÓN	0.00	0.00			
		EROSIÓN	0.29	5.05			
		V I G A	6.0450	SUCIEDAD		3.02	50.00

FISURA	0.00			0.00			
EFLORESCENCIA	0.00			0.00			
GRIETA	0.00			0.00			
DESCASCARAMIENTO	0.00			0.00			
CORROSIÓN	0.00			0.00			
EROSIÓN	0.00			0.00			
M U R O	32.4018			SUCIEDAD	7.85	24.23	2.00
		FISURA	0.00	0.00			
		EFLORESCENCIA	9.81	30.28			
		GRIETA	0.00	0.00			
		DESCASCARAMIENTO	2.21	6.81			
		CORROSIÓN	0.00	0.00			
		EROSIÓN	0.84	2.59			
		ÁREA TOTAL (m²)	44.14	TOTAL AFECTADO	25.14	56.95%	
<p>Lesiones predominantes: Suciedad y eflorescencia.</p> <p>Causa: El origen de la lesión predominante es debido a que está expuesto a las lluvias y mojan las vigas y muros por filtración. Existe humedad de capilaridad. Además, la existencia de vegetación. Además de que personas de mal vivir pintan con aerosol el cerco.</p> <p>Propuesta de reparación: Se tiene que efectuar el revestimiento total de los elementos constructivos y el pintado final. Además se tiene que limpiar la vegetación existente. Por el lado de la eflorescencia el método más sencillo consiste en disolver los cristales con agua a presión y retirarlos con un cepillo de cerdas naturales previo un secado total. Para evita la humedad se debe hacer limpieza del suelo en la parte interior que esta lleno de yerbas.</p>

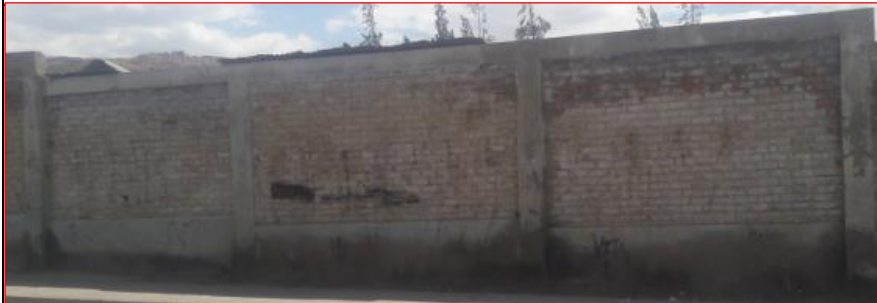
VISTA EXTERIOR LADO ESTE						
UM - N° 14

MANUAL DE PATOLOGÍA		NIVEL DE SEVERIDAD	LEVE	1
A	SUCIEDAD	E	DESCASCAMIENTO		MODERADO	2
B	FISURA	F	CORROSIÓN		SEVERO	3
C	EFLORESCENCIA	G	EROSIÓN			
D	GRIETA					
ELEMENTO	ÁREA (m²)	PATOLOGÍA	ÁREA CON PATOLOGÍA (m²)	% DE ÁREA CON PATOLOGÍA	NIVEL DE SEVERIDAD	
C O L U M N A	2.8050	SUCIEDAD	0.00	0.00	2.00	
		FISURA	0.64	22.72		
		EFLORESCENCIA	0.25	8.87		
		GRIETA	0.00	0.00

DESCASCAMIENTO	0.00	0.00		
		CORROSIÓN	0.00	0.00		
		EROSIÓN	0.05	1.78		
V I G A	3.1100	SUCIEDAD	0.00	0.00	1.00	
		FISURA	0.15	4.68		
		EFLORESCENCIA	0.00	0.00		
		GRIETA	0.00	0.00		
		DESCASCAMIENTO	0.14	4.66		
		CORROSIÓN	0.00	0.00		
M U R O	34.5787	SUCIEDAD	10.10	29.20	2.00	
		FISURA	0.00	0.00		
		EFLORESCENCIA	5.32	15.40		
		GRIETA	0.10	0.28		
		DESCASCAMIENTO	0.00	0.00		
		CORROSIÓN	0.00	0.00		
EROSIÓN	0.00	0.00				
ÁREA TOTAL (m²)	40.49	TOTAL AFECTADO	16.74	41.34%		
Lesión predominante: Suciedad y eflorescencia. Causa: El origen de la lesión predominante es debido a que está expuesto a las lluvias y mojan las vigas y muros por filtración. Existe humedad de capilaridad. Además, la existencia de vegetación. Además de que personas de mal vivir pintan con aerosol el cerco. Propuesta de reparación: Se tiene que efectuar el revestimiento total de los elementos constructivos y el pintado final. Además se tiene que limpiar la vegetación existente. Por el lado de la eflorescencia el método más sencillo consiste en disolver los cristales con agua a presión y retirarlos con un cepillo de cerdas naturales previo un secado total. Para evita la humedad se debe hacer limpieza del suelo en la parte interior que esta lleno de yerbas.

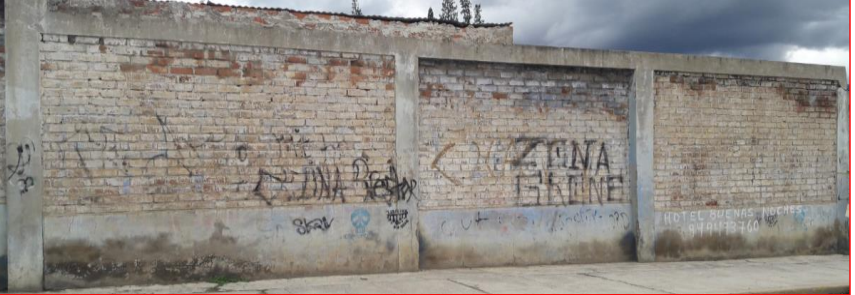
VISTA EXTERIOR LADO ESTE						
UM - N° 15

MANUAL DE PATOLOGÍA		NIVEL DE SEVERIDAD	LEVE	1
A	SUCIEDAD	E	DESCASCARAMIENTO		MODERADO	2
B	FISURA	F	CORROSIÓN		SEVERO	3
C	EFLORESCENCIA	G	EROSIÓN			
D	GRIETA					
ELEMENTO	ÁREA (m²)	PATOLOGÍA	ÁREA CON PATOLOGÍA (m²)	% DE ÁREA CON PATOLOGÍA	NIVEL DE SEVERIDAD	
C O L U M N A	4.0956	SUCIEDAD	0.00	0.00	1.00	
		FISURA	0.08	1.90		
		EFLORESCENCIA	0.00	0.00		
		GRIETA	0.07	1.71		
		DESCASCARAMIENTO	0.17	4.11		
		CORROSIÓN	0.00	0.00

EROSIÓN	0.07	1.77		
V I G A	3.1590	SUCIEDAD	0.80	25.39	1.00	
		FISURA	0.09	2.86		
		EFLORESCENCIA	0.00	0.00		
		GRIETA	0.00	0.00		
		DESCASCARAMIENTO	0.00	0.00		
		CORROSIÓN	0.00	0.00		
M U R O	31.6103	SUCIEDAD	15.69	49.64	3.00	
		FISURA	0.29	0.91		
		EFLORESCENCIA	9.56	30.25		
		GRIETA	0.00	0.00		
		DESCASCARAMIENTO	2.77	8.75		
		CORROSIÓN	0.00	0.00		
EROSIÓN	0.00	0.00				
ÁREA TOTAL (m²)	38.86	TOTAL AFECTADO	29.59	76.13%		
Lesiones predominantes: Suciedad y eflorescencia.						
Causa: El origen de la lesión predominante es debido a que está expuesto a las lluvias y mojan las vigas y muros por filtración. Existe humedad de capilaridad. Además, la existencia de vegetación.						
Propuesta de reparación: Se tiene que efectuar el revestimiento total de los elementos constructivos y el pintado final. De esta manera se evita el contacto directo del agua con el remate inferior de la fachada. Además se tiene que limpiar la vegetación existente. Por el lado de la eflorescencia el método más sencillo consiste en disolver los cristales con agua a presión y retirarlos con un cepillo de cerdas naturales previo un secado total. Para evita la humedad se debe hacer limpieza del suelo en la parte interior que esta lleno de yerbas.

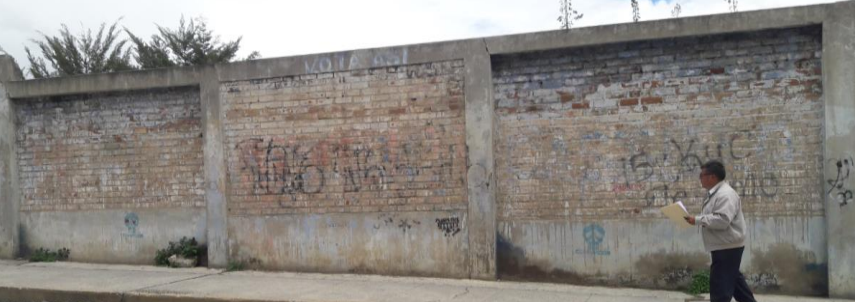
VISTA EXTERIOR LADO ESTE						
UM - N° 16

MANUAL DE PATOLOGÍA		NIVEL DE SEVERIDAD	LEVE	1
A	SUCIEDAD	E	DESCASCAMIENTO		MODERADO	2
B	FISURA	F	CORROSIÓN		SEVERO	3
C	EFLORESCENCIA	G	EROSIÓN			
D	GRIETA					
ELEMENTO	ÁREA (m²)	PATOLOGÍA	ÁREA CON PATOLOGÍA (m²)	% DE ÁREA CON PATOLOGÍA	NIVEL DE SEVERIDAD	
C O L U M N A	10.1434	SUCIEDAD	0.23	2.29	1.00	
		FISURA	0.00	0.00		
		EFLORESCENCIA	0.00	0.00		
		GRIETA	0.02	0.15		
		DESCASCAMIENTO	0.00	0.00		
		CORROSIÓN	0.00	0.00

EROSIÓN	0.19	1.84		
V I G A	7.4448	SUCIEDAD	0.84	11.24	1.00	
		FISURA	0.00	0.00		
		EFLORESCENCIA	0.00	0.00		
		GRIETA	0.09	1.15		
		DESCASCAMIENTO	0.00	0.00		
		CORROSIÓN	0.00	0.00		
M U R O	107.7419	SUCIEDAD	10.71	9.94	1.00	
		FISURA	0.00	0.00		
		EFLORESCENCIA	3.17	2.94		
		GRIETA	0.00	0.00		
		DESCASCAMIENTO	0.00	0.00		
		CORROSIÓN	0.00	0.00		
ÁREA TOTAL (m²)		125.33	TOTAL AFECTADO		15.23	12.15%
Lesión predominante: Suciedad y eflorescencia.						
Causa: El origen de la lesión predominante es debido a que está expuesto a las lluvias y mojan las vigas y muros por filtración. Existe humedad de capilaridad. Además, la existencia de vegetación.						
Propuesta de reparación: Se tiene que efectuar el revestimiento total de los elementos constructivos y el pintado final. De esta manera se evita el contacto directo del agua con el remate inferior de la fachada. Además se tiene que limpiar la vegetación existente. Por el lado de la eflorescencia el método más sencillo consiste en disolver los cristales con agua a presión y retirarlos con un cepillo de cerdas naturales previo un secado total. Para evita la humedad se debe hacer limpieza del suelo en la parte interior que esta lleno de yerbas.

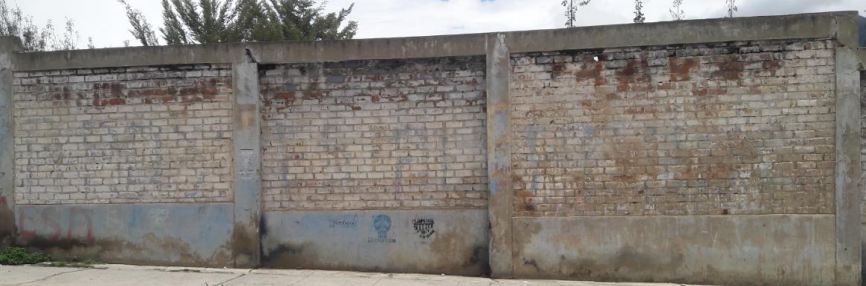
VISTA EXTERIOR LADO ESTE						
UM - N° 17

MANUAL DE PATOLOGÍA		NIVEL DE SEVERIDAD	LEVE	1
A	SUCIEDAD	E	DESCASCARAMIENTO		MODERADO	2
B	FISURA	F	CORROSIÓN		SEVERO	3
C	EFLORESCENCIA	G	EROSIÓN			
D	GRIETA					
ELEMENTO	ÁREA (m²)	PATOLOGÍA	ÁREA CON PATOLOGÍA (m²)	% DE ÁREA CON PATOLOGÍA	NIVEL DE SEVERIDAD	
C O L U M N A	2.9192	SUCIEDAD	0.00	0.00	1.00	
		FISURA	0.02	0.68		
		EFLORESCENCIA	0.46	15.81		
		GRIETA	0.07	2.42

DESCASCARAMIENTO	0.00	0.00		
		CORROSIÓN	0.00	0.00		
		EROSIÓN	0.17	5.79		
V I G A	3.3180	SUCIEDAD	0.87	26.07	2.00	
		FISURA	0.76	22.81		
		EFLORESCENCIA	0.06	1.75		
		GRIETA	0.09	2.86		
		DESCASCARAMIENTO	0.00	0.00		
		CORROSIÓN	0.00	0.00		
M U R O	31.4408	SUCIEDAD	12.19	38.79	2.00	
		FISURA	0.00	0.00		
		EFLORESCENCIA	4.76	15.15		
		GRIETA	0.00	0.00		
		DESCASCARAMIENTO	0.00	0.00		
		CORROSIÓN	0.00	0.00		
		EROSIÓN	0.00	0.00		
ÁREA TOTAL (m²)		37.68	TOTAL AFECTADO		19.45	51.63%
Lesión predominante: Suciedad y eflorescencia.						
Causa: El origen de la lesión predominante es debido a que está expuesto a las lluvias y mojan las vigas y muros por filtración. Existe humedad de capilaridad. Además, la existencia de vegetación.						
Propuesta de reparación: Se tiene que efectuar el revestimiento total de los elementos constructivos y el pintado final. De esta manera se evita el contacto directo del agua con el remate inferior de la fachada. Además se tiene que limpiar la vegetación existente. Por el lado de la eflorescencia el método más sencillo consiste en disolver los cristales con agua a presión y retirarlos con un cepillo de cerdas naturales previo un secado total. Para evita la humedad se debe hacer limpieza del suelo en la parte interior que esta lleno de yerbas.

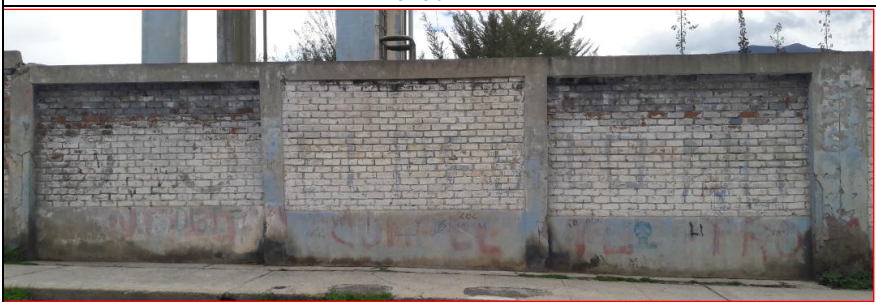
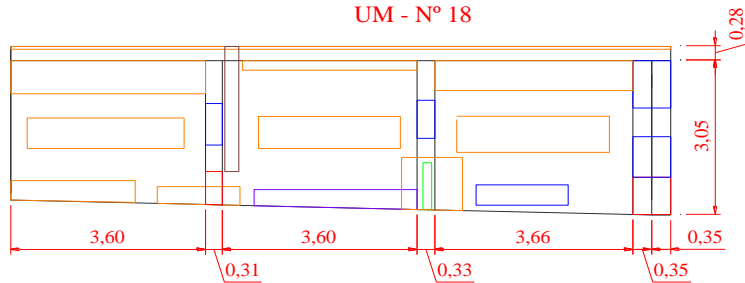
UM - N° 18

A	SUCIEDAD	E	DESCASCARAMIENTO	NIVEL DE SEVERIDAD	LEVE	1
				B	FISURA	F	CORROSIÓN		MODERADO	2
				C	EFLORESCENCIA	G	EROSIÓN		SEVERO	3
				D	GRIETA					
				ELEMENTO	ÁREA (m²)	PATOLOGÍA	ÁREA CON PATOLOGÍA (m²)	% DE ÁREA CON PATOLOGÍA	NIVEL DE SEVERIDAD	
C O L U M N A				2.9192	SUCIEDAD	0.34	11.68	3.00		
					FISURA	0.15	5.11			
					EFLORESCENCIA	0.11	3.83			
					GRIETA	0.00	0.00			
					DESCASCARAMIENTO	1.16	39.63			
					CORROSIÓN	0.00	0.00			
					EROSIÓN	0.72	24.75

V I G A				3.3180	SUCIEDAD	0.66	19.88	1.00		
					FISURA	0.00	0.00			
					EFLORESCENCIA	0.00	0.00			
					GRIETA	0.07	2.18			
					DESCASCARAMIENTO	0.00	0.00			
					CORROSIÓN	0.00	0.00			
					EROSIÓN	0.00	0.00			
M U R O				31.4408	SUCIEDAD	9.72	30.90	2.00		
					FISURA	0.00	0.00			
					EFLORESCENCIA	2.43	7.74			
					GRIETA	0.57	1.80			
					DESCASCARAMIENTO	0.28	0.90			
					CORROSIÓN	0.00	0.00			
					EROSIÓN	0.00	0.00			
				ÁREA TOTAL (m²)	37.68	TOTAL AFECTADO	16.21	43.03%		
Lesión predominante: Suciedad, descascaramiento y eflorescencia. Causa: El origen de la lesión predominante es debido a que está expuesto a las lluvias y mojan las vigas y muros por filtración. Existe humedad de capilaridad. Además, la existencia de vegetación. Por otro lado, el descascaramiento se debe a los ciclos de congelación y deshielo, cambio brusco de temperatura. Propuesta de reparación: Se tiene que efectuar el revestimiento total de los elementos constructivos y el pintado final. De esta manera se evita el contacto directo del agua con el remate inferior de la fachada. Además se tiene que limpiar la vegetación existente. Por el lado de la eflorescencia el método más sencillo consiste en disolver los cristales con agua a presión y retirarlos con un cepillo de cerdas naturales previo un secado total. Para evitar la humedad se debe hacer limpieza del suelo en la parte interior que está lleno de verbas.

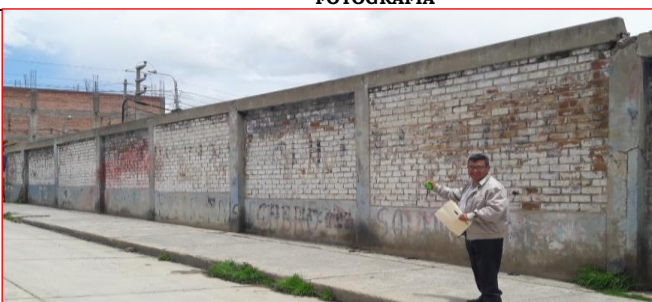
C O L U M N A	6.9130	SUCIEDAD	1.06	15.32	2.00	
					FISURA	0.03	0.41		
					EFLORESCENCIA	0.00	0.00		
					GRIETA	0.00	0.00		
					DESCASCAMIENTO	1.09	15.79		
					CORROSIÓN	0.05	0.79		
					EROSIÓN	0.40	5.76		
			V I G A	6.9628	SUCIEDAD	1.15	16.44	1.00

FISURA	0.00	0.00		
					EFLORESCENCIA	0.00	0.00		
GRIETA	0.03	0.43							
DESCASCAMIENTO	0.00	0.00							
CORROSIÓN	0.00	0.00							
M U R O	65.3246	SUCIEDAD	23.66	36.22	2.00				
		FISURA	0.40	0.61					
		EFLORESCENCIA	9.97	15.26					
		GRIETA	0.00	0.00					
		DESCASCAMIENTO	0.00	0.00					
		CORROSIÓN	0.00	0.00					
			EROSIÓN	0.31	0.48				
			ÁREA TOTAL (m²)	79.20	TOTAL AFECTADO	38.15	48.17%		
VISTA EXTERIOR LADO ESTE UM - N° 19

Lesión predominante: Suciedad, descascamiento y eflorescencia. Causa: El origen de la lesión predominante es debido a que está expuesto a las lluvias y mojan las vigas y muros por filtración. Existe humedad de capilaridad. Además, la existencia de vegetación. Por otro lado, el descascamiento se debe a los ciclos de congelación y deshielo, cambio brusco de temperatura. Propuesta de reparación: Se tiene que efectuar el revestimiento total de los elementos constructivos y el pintado final. De esta manera se evita el contacto directo del agua con el remate inferior de la fachada. Además se tiene que limpiar la vegetación existente. Por el lado de la eflorescencia el método más sencillo consiste en disolver los cristales con agua a presión y retirarlos con un cepillo de cerdas naturales previo un secado total. Para evitar la humedad se debe hacer limpieza del suelo en la parte interior que está lleno de verbas.

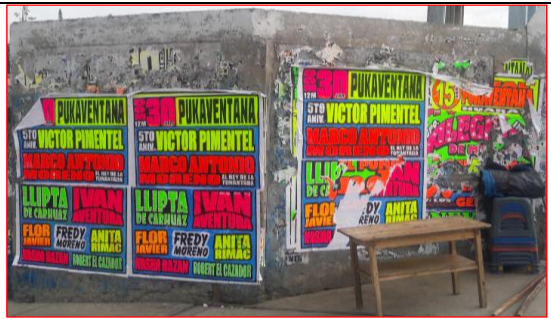
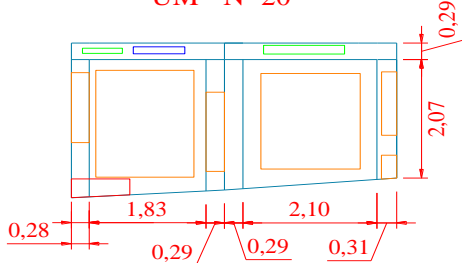
CRUCE OLIVAR VILLÓN						
UM - N° 20

MANUAL DE PATOLOGÍA		NIVEL DE SEVERIDAD	LEVE	1
A	SUCIEDAD	E	DESCASCARAMIENTO		MODERADO	2
B	FISURA	F	CORROSIÓN		SEVERO	3
C	EFLORESCENCIA	G	EROSIÓN			
D	GRIETA					
ELEMENTO	ÁREA (m²)	PATOLOGÍA		ÁREA CON PATOLOGÍA (m²)	% DE ÁREA CON PATOLOGÍA	NIVEL DE SEVERIDAD
C O L U M N A	2.6445	SUCIEDAD		1.11	41.82	2.00
		FISURA		0.00	0.00	
		EFLORESCENCIA		0.00	0.00	
		GRIETA		0.00	0.00	
		DESCASCARAMIENTO		0.00	0.00	
		CORROSIÓN		0.00	0.00

EROSIÓN		0.09	3.41	
V I G A	1.4535	SUCIEDAD		0.00	0.00	1.00
		FISURA		0.25	17.12	
		EFLORESCENCIA		0.00	0.00	
		GRIETA		0.00	0.00	
		DESCASCARAMIENTO		0.10	6.78	
		CORROSIÓN		0.00	0.00	
M U R O	8.8801	SUCIEDAD		5.48	61.75	2.00
		FISURA		0.00	0.00	
		EFLORESCENCIA		0.00	0.00	
		GRIETA		0.00	0.00	
		DESCASCARAMIENTO		0.00	0.00	
		CORROSIÓN		0.00	0.00	
EROSIÓN		0.19	2.12			
ÁREA TOTAL (m²)	12.98	TOTAL AFECTADO		7.21	55.59%	
<p>Lesión predominante: Suciedad</p> <p>Causa: El origen de la lesión predominante es debido a que está expuesto a las lluvias, además de la acción mecánica de las personas que lo usan para otros fines.</p> <p>Propuesta de reparación: Se tiene que efectuar la limpieza total de los elementos de los elementos y el pintado final. Y prohibir a las personas hacer unos para otros fines.</p>

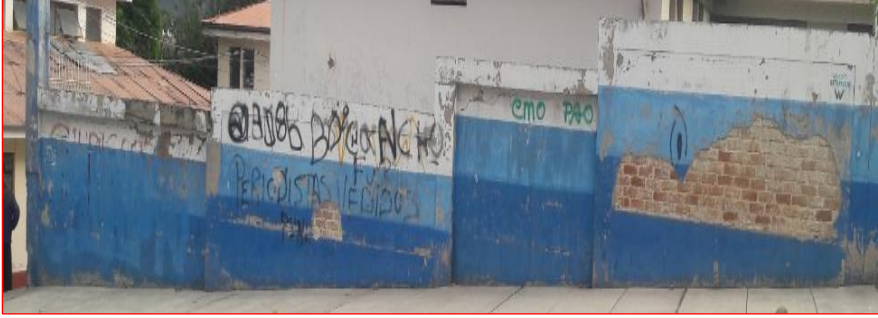
VISTA EXTERIOR LADO SUR UM - N° 22

MANUAL DE PATOLOGÍA		NIVEL DE SEVERIDAD	LEVE	1
A	SUCIEDAD	E	DESCASCAMIENTO		MODERADO	2
B	FISURA	F	CORROSIÓN		SEVERO	3
C	EFLORESCENCIA	G	EROSIÓN			
D	GRIETA					
ELEMENTO	ÁREA (m²)	PATOLOGÍA	ÁREA CON PATOLOGÍA (m²)	% DE ÁREA CON PATOLOGÍA	NIVEL DE SEVERIDAD	
C O L U M N A	3.2460	SUCIEDAD	0.00	0.00	1.00	
		FISURA	0.05	1.54		
		EFLORESCENCIA	0.00	0.00		
		GRIETA	0.00	0.00

DESCASCAMIENTO	0.34	10.43		
		CORROSIÓN	0.00	0.00		
		EROSIÓN	0.00	0.00

V I G A	4.4484	SUCIEDAD	0.00	0.00	2.00	
		FISURA	0.12	2.73		
		EFLORESCENCIA	0.00	0.00		
		GRIETA	0.49	10.97		
		DESCASCAMIENTO	0.84	18.82		
		CORROSIÓN	0.00	0.00		
		EROSIÓN	0.00	0.00

M U R O	28.9762	SUCIEDAD	3.91	13.50	2.00	
		FISURA	1.77	6.10		
		EFLORESCENCIA	0.00	0.00		
		GRIETA	1.05	3.62		
		DESCASCAMIENTO	4.94	17.04		
		CORROSIÓN	0.00	0.00		
		EROSIÓN	0.00	0.00

ÁREA TOTAL (m²)	36.67	TOTAL AFECTADO	13.50	36.82%		
<p>Lesión predominante: Descascamiento, suciedad, fisura y grieta.</p> <p>Causa: El descascamiento es debido a que está expuesto a agentes externos y además el revestimiento por la falta de adherencia entre el soporte y el material de acabado. La suciedad producto de acciones mecánicas de manos ajenas. Las fisuras manifiestas son producto las variaciones estacionales de temperatura o cambios bruscos de temperatura. Y las grietas, producto de asentamiento diferencial y movimientos telúricos.</p> <p>Propuesta de reparación: Se tiene que realizar la limpieza total de los elementos constructivos, efectuar el nuevo revestimiento. Se puede coser la fisura o grieta con varillas metálicas o grapas. Se tiene que rellenar o tapar con resinas o material similar. Finalmente se debe dar una capa de revestimiento imitando el acabado existente.</p>

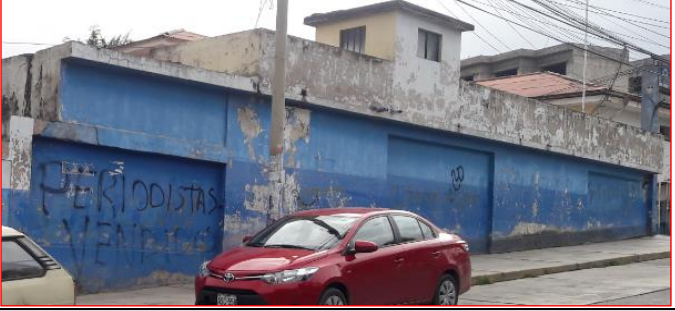
VISTA EXTERIOR LADO SUR UM - N° 23

MANUAL DE PATOLOGÍA					
			A SUCIEDAD	E DESCASCARAMIENTO	NIVEL DE SEVERIDAD			
			B FISURA	F CORROSIÓN		LEVE		
			C EFLORESCENCIA	G EROSIÓN		MODERADO		
			D GRIETA			SEVERO		
			ELEMENTO	ÁREA (m²)	PATOLOGÍA	ÁREA CON PATOLOGÍA (m²)	% DE ÁREA CON PATOLOGÍA	NIVEL DE SEVERIDAD
C O L U M N A			3.6006	SUCIEDAD	0.00	0.00	1.00	
				FISURA	0.38	10.68		
				EFLORESCENCIA	0.00	0.00		
				GRIETA	0.00	0.00

DESCASCARAMIENTO	0.05	1.41		
				CORROSIÓN	0.00	0.00		
				EROSIÓN	0.00	0.00		
V I G A			6.7986	SUCIEDAD	0.00	0.00	1.00	
				FISURA	0.27	4.04		
				EFLORESCENCIA	0.00	0.00		
				GRIETA	0.00	0.00		
				DESCASCARAMIENTO	0.33	4.89		
				CORROSIÓN	0.00	0.00		
				EROSIÓN	0.00	0.00		
M U R O			55.2891	SUCIEDAD	18.11	32.76	2.00	
				FISURA	0.34	0.62		
				EFLORESCENCIA	2.92	5.29		
				GRIETA	1.20	2.18		
				DESCASCARAMIENTO	0.00	0.00		
				CORROSIÓN	0.00	0.00		
				EROSIÓN	0.00	0.00		
			ÁREA TOTAL (m²)	65.69	TOTAL AFECTADO	23.62	35.96%	
<p>Lesiones predominantes: Suciedad y Eflorescencia.</p> <p>Causa: La suciedad producto de acciones mecánicas de manos ajenas. El origen de la lesión predominante es debido a que está expuesto a las lluvias y mojan las vigas, muros y columnas. Existe humedad de capilaridad.</p> <p>Propuesta de reparación: Se tiene que realizar la limpieza total de los elementos constructivos. Para el caso de la humedad de capilaridad, se debe repicar el zócalo actual y separarlo unos centímetros con respecto a la cota de la vereda; de ésta manera se evita el contacto directo del agua con el remate inferior de la fachada. Por el lado de la eflorescencia el método más sencillo consiste en disolver los cristales con agua a presión y retirarlos con un cepillo de cerdas naturales previo un secado total.</p>

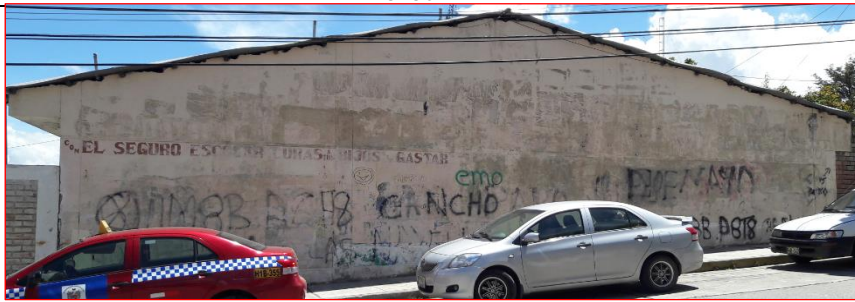
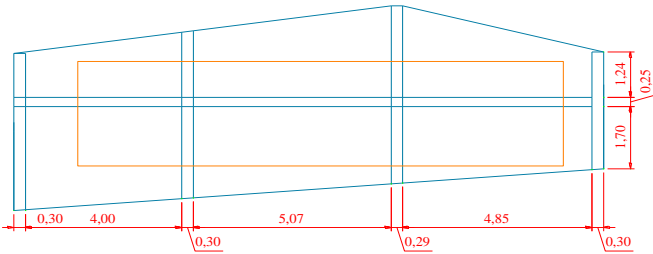
VISTA EXTERIOR LADO SUR UM - N° 24

MANUAL DE PATOLOGÍA		NIVEL DE SEVERIDAD	LEVE	1
A	SUCIEDAD	E	DESCASCAMIENTO		MODERADO	2
B	FISURA	F	CORROSIÓN		SEVERO	3
C	EFLORESCENCIA	G	EROSIÓN			
D	GRIETA					
ELEMENTO	ÁREA (m²)	PATOLOGÍA	ÁREA CON PATOLOGÍA (m²)	% DE ÁREA CON PATOLOGÍA	NIVEL DE SEVERIDAD	
C O L U M N A	5.0149	SUCIEDAD	1.68	33.56	1.00	
		FISURA	0.00	0.00		
		EFLORESCENCIA	0.00	0.00		
		GRIETA	0.00	0.00		
		DESCASCAMIENTO	0.00	0.00		
		CORROSIÓN	0.00	0.00

EROSIÓN	0.00	0.00		
V I G A	3.7025	SUCIEDAD	1.93	52.21	2.00	
		FISURA	0.00	0.00		
		EFLORESCENCIA	0.00	0.00		
		GRIETA	0.00	0.00		
		DESCASCAMIENTO	0.00	0.00		
		CORROSIÓN	0.00	0.00		
		EROSIÓN	0.00	0.00		
M U R O	57.7022	SUCIEDAD	30.84	53.45	2.00	
		FISURA	0.00	0.00		
		EFLORESCENCIA	0.00	0.00		
		GRIETA	0.00	0.00		
		DESCASCAMIENTO	0.00	0.00		
		CORROSIÓN	0.00	0.00		
		EROSIÓN	0.00	0.00		
ÁREA TOTAL (m²)	66.42	TOTAL AFECTADO	34.46	51.88%		
Lesión predominante: Suciedad.						
Causa: El origen de la lesión predominante es debido a que está expuesto a personas de mal vivir, que han utilizado aerosol para ensuciar el cerco.						
Propuesta de reparación: Se tiene que realizar la limpieza total de los elementos constructivos y efectuar el repintado respectivo.

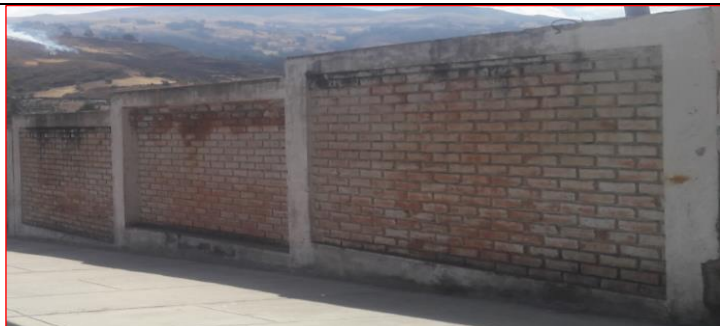
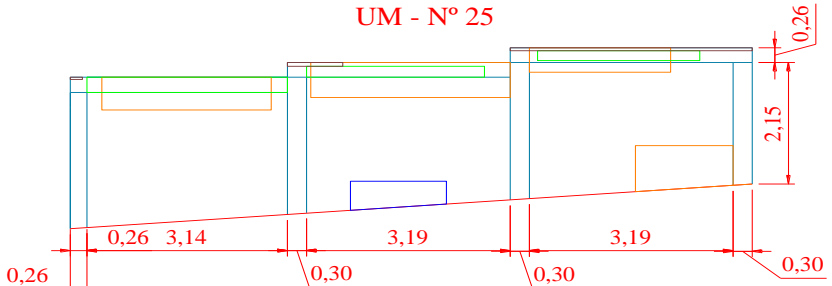
VISTA EXTERIOR LADO SUR UM - N° 25

MANUAL DE PATOLOGÍA		NIVEL DE SEVERIDAD	LEVE	1
A	SUCIEDAD	E	DESCASCAMIENTO		MODERADO	2
B	FISURA	F	CORROSIÓN		SEVERO	3
C	EFLORESCENCIA	G	EROSIÓN			
D	GRIETA					
ELEMENTO	ÁREA (m²)	PATOLOGÍA	ÁREA CON PATOLOGÍA (m²)	% DE ÁREA CON PATOLOGÍA	NIVEL DE SEVERIDAD	
C O L U M N A	2.7212	SUCIEDAD	0.00	0.00	1.00	
		FISURA	0.00	0.00		
		EFLORESCENCIA	0.00	0.00		
		GRIETA	0.00	0.00		
		DESCASCAMIENTO	0.00	0.00		
		CORROSIÓN	0.00	0.00

EROSIÓN	0.00	0.00		
V I G A	2.8108	SUCIEDAD	1.61	57.29	2.00	
		FISURA	0.04	1.50		
		EFLORESCENCIA	0.00	0.00		
		GRIETA	0.00	0.00		
		DESCASCAMIENTO	0.00	0.00		
		CORROSIÓN	0.00	0.00		
		EROSIÓN	0.00	0.00		
M U R O	21.6563	SUCIEDAD	3.64	16.79	1.00	
		FISURA	0.00	0.00		
		EFLORESCENCIA	0.00	0.00		
		GRIETA	0.00	0.00		
		DESCASCAMIENTO	0.74	3.40		
		CORROSIÓN	0.00	0.00		
		EROSIÓN	0.00	0.00		
ÁREA TOTAL (m²)	27.19	TOTAL AFECTADO	6.03	22.16%		
Lesión predominante: Suciedad						
Causa: El origen de la lesión predominante es debido a que está expuesto a agentes externos como es las aguas de origen pluvial, que afectan las vigas, muros y columnas. La humedad de infiltración.						
Propuesta de reparación: Se tiene que realizar el revestimiento total de los elementos de construcción y efectuar el pintado final.

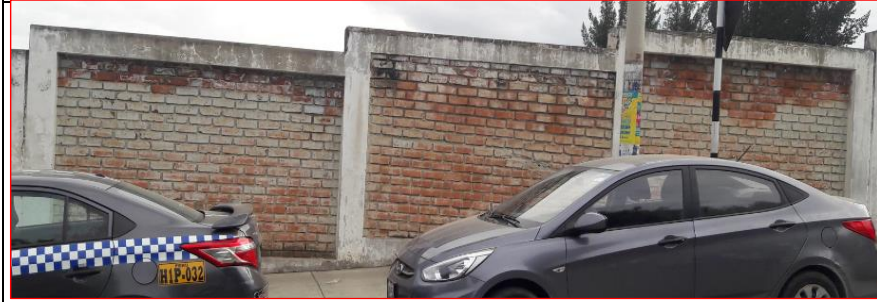
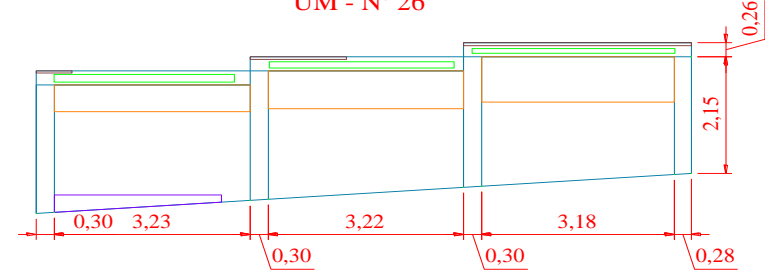
VISTA EXTERIOR LADO SUR						
UM - N° 26

MANUAL DE PATOLOGÍA		NIVEL DE SEVERIDAD	LEVE	1
A	SUCIEDAD	E	DESCASCARAMIENTO		MODERADO	2
B	FISURA	F	CORROSIÓN		SEVERO	3
C	EFLORESCENCIA	G	EROSIÓN			
D	GRIETA					
ELEMENTO	ÁREA (m²)	PATOLOGÍA		ÁREA CON PATOLOGÍA (m²)	% DE ÁREA CON PATOLOGÍA	NIVEL DE SEVERIDAD
C O L U M N A	2.7465	SUCIEDAD		0.00	0.00	1.00
		FISURA		0.00	0.00	
		EFLORESCENCIA		0.00	0.00	
		GRIETA		0.00	0.00

DESCASCARAMIENTO		0.00	0.00	
		CORROSIÓN		0.00	0.00	
		EROSIÓN		0.00	0.00	
V I G A	2.7821	SUCIEDAD		0.00	0.00	2.00
		FISURA		1.07	38.35	
		EFLORESCENCIA		0.00	0.00	
		GRIETA		0.31	11.09	
		DESCASCARAMIENTO		0.00	0.00	
		CORROSIÓN		0.00	0.00	
M U R O	21.7568	SUCIEDAD		6.49	29.85	1.00
		FISURA		0.00	0.00	
		EFLORESCENCIA		0.63	2.88	
		GRIETA		0.00	0.00	
		DESCASCARAMIENTO		0.00	0.00	
		CORROSIÓN		0.00	0.00	
EROSIÓN		0.00	0.00			
ÁREA TOTAL (m²)	27.29	TOTAL AFECTADO		8.49	31.13%	
Lesiones predominantes: Suciedad, Fisura y eflorescencia.						
Causa: El origen de la lesión predominante es debido a que está expuesto a las lluvias y mojan las vigas, muros y columnas. Existe humedad de capilaridad. Las fisuras manifiestas son producto las variaciones estacionales de temperatura o cambios bruscos de temperatura.						
Propuesta de reparación: Se tiene que efectuar el revestimiento total de la estructura, limpieza de los elementos y el pintado final. Para el caso de la humedad de capilaridad, se debe repicar el zócalo actual y separarlo unos centímetros con respecto a la cota de la vereda; de ésta manera se evita el contacto directo del agua con el remate inferior de la fachada. Por el lado de la eflorescencia el método más sencillo consiste en disolver los cristales con agua a presión y retirarlos con un cepillo de cerdas naturales previo un secado total. En caso de las fisuras y grietas de la viga se tiene que sacar dicho revestimiento para colocar otro.

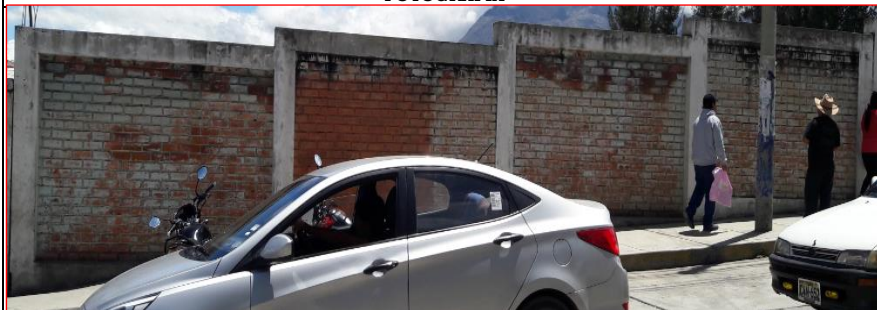
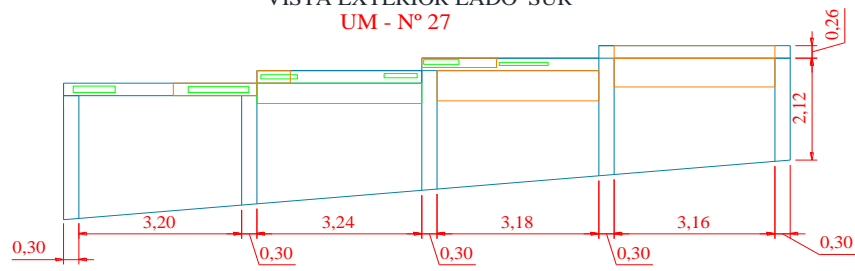
VISTA EXTERIOR LADO SUR UM - N° 27

MANUAL DE PATOLOGÍA		NIVEL DE SEVERIDAD	LEVE	1
A	SUCIEDAD	E	DESCASCAMIENTO		MODERADO	2
B	FISURA	F	CORROSIÓN		SEVERO	3
C	EFLORESCENCIA	G	EROSIÓN			
D	GRIETA					
ELEMENTO	ÁREA (m²)	PATOLOGÍA	ÁREA CON PATOLOGÍA (m²)	% DE ÁREA CON PATOLOGÍA	NIVEL DE SEVERIDAD	
C O L U M N A	3.5627	SUCIEDAD	0.00	0.00	1.00	
		FISURA	0.00	0.00		
		EFLORESCENCIA	0.00	0.00		
		GRIETA	0.00	0.00		
		DESCASCAMIENTO	0.00	0.00		
		CORROSIÓN	0.00	0.00

EROSIÓN	0.00	0.00		
V I G A	3.7128	SUCIEDAD	1.70	45.86	2.00	
		FISURA	0.50	13.55		
		EFLORESCENCIA	0.00	0.00		
		GRIETA	0.00	0.00		
		DESCASCAMIENTO	0.00	0.00		
		CORROSIÓN	0.00	0.00		
		EROSIÓN	0.00	0.00		
M U R O	30.0151	SUCIEDAD	3.99	13.28	1.00	
		FISURA	0.00	0.00		
		EFLORESCENCIA	0.00	0.00		
		GRIETA	0.00	0.00		
		DESCASCAMIENTO	0.00	0.00		
		CORROSIÓN	0.00	0.00		
		EROSIÓN	0.00	0.00		
ÁREA TOTAL (m²)	37.29	TOTAL AFECTADO	6.19	16.61%		
<p>Lesiones predominantes: Suciedad.</p> <p>Causa: El origen de la lesión predominante es debido a que está expuesto a agentes externos como es las aguas de origen pluvial, que afectan las vigas, muros y columnas. La humedad de infiltración.</p> <p>Propuesta de reparación: Se tiene que realizar el revestimiento total de los elementos de construcción y efectuar el pintado final.</p>

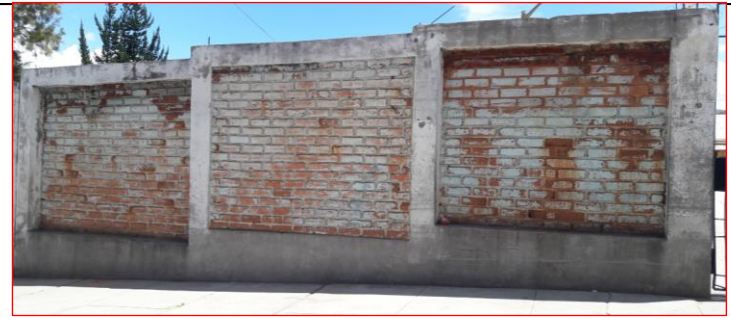
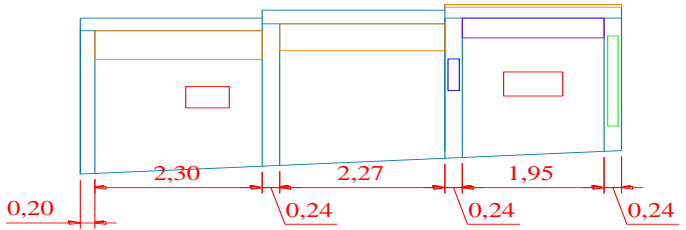
VISTA EXTERIOR LADO SUR				
UM - N° 28

MANUAL DE PATOLOGÍA		NIVEL DE SEVERIDAD	LEVE	1
A SUCIEDAD	E DESCASCARAMIENTO		MODERADO	2
B FISURA	F CORROSIÓN		SEVERO	3
C EFLORESCENCIA	G EROSIÓN			
D GRIETA				
C O L U M N A	2.3410	SUCIEDAD	0.00	0.00
		FISURA	0.23	9.71
		EFLORESCENCIA	0.00	0.00
		GRIETA	0.00	0.00
		DESCASCARAMIENTO	0.09	3.69
		CORROSIÓN	0.00	0.00
		EROSIÓN	0.00	0.00
V I G A	1.7356	SUCIEDAD	0.12	6.73
		FISURA	0.00	0.00
		EFLORESCENCIA	0.00	0.00
		GRIETA	0.00	0.00

DESCASCARAMIENTO	0.00	0.00
		CORROSIÓN	0.00	0.00
		EROSIÓN	0.00	0.00
M U R O	15.7978	SUCIEDAD	2.23	14.13
		FISURA	0.00	0.00
		EFLORESCENCIA	0.68	4.27
		GRIETA	0.00	0.00
		DESCASCARAMIENTO	0.00	0.00
		CORROSIÓN	0.00	0.00
		EROSIÓN	0.57	3.59
ÁREA TOTAL (m²)	19.87	TOTAL AFECTADO	3.91	19.65%
Lesiones predominantes: Suciedad y eflorescencia. Causa: El origen de la lesión predominante es debido a que está expuesto a las lluvias y mojan las vigas, muros y columnas. Existe humedad por filtración. Propuesta de reparación: Se tiene que efectuar el revestimiento total de la estructura, limpieza de los elementos y el pintado final. Para el caso de la humedad por filtración, se debe efectuar el revestimiento de los elementos. Por el lado de la eflorescencia el método más sencillo consiste en disolver los cristales con agua a presión y retirarlos con un cepillo de cerdas naturales previo un secado total.

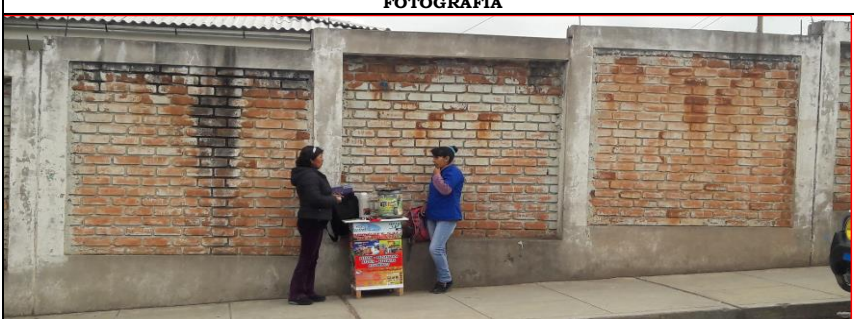
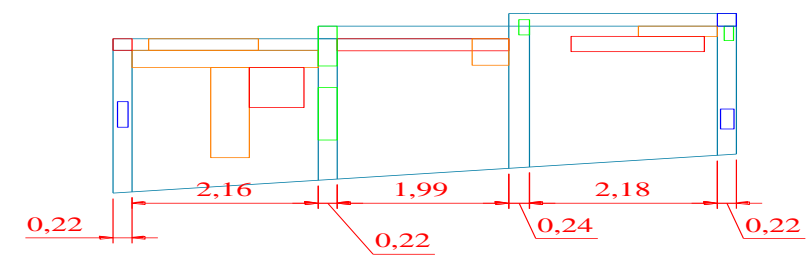
VISTA EXTERIOR LADO SUR		UM - N° 29

ELEMENTO	ÁREA (m²)	PATOLOGÍA	ÁREA CON PATOLOGÍA (m²)	% DE ÁREA CON PATOLOGÍA	NIVEL DE SEVERIDAD	
		C O L U M N A	2.2675	SUCIEDAD	0.00	0.00	1.00	
				FISURA	0.37	16.19		
				EFLORESCENCIA	0.00	0.00		
				GRIETA	0.00	0.00		
				DESCASCAMIENTO	0.11	5.01		
				CORROSIÓN	0.00	0.00

EROSIÓN	0.05	2.04		
		V I G A	1.6153	SUCIEDAD	0.27	16.56	1.00	
				FISURA	0.00	0.00		
EFLORESCENCIA	0.00			0.00				
GRIETA	0.00			0.00				
DESCASCAMIENTO	0.00			0.00				
CORROSIÓN	0.00			0.00				
M U R O	15.5883	SUCIEDAD	1.59	10.18	1.00			
		FISURA	0.00	0.00				
		EFLORESCENCIA	0.00	0.00				
		GRIETA	0.00	0.00				
		DESCASCAMIENTO	0.00	0.00				
		CORROSIÓN	0.00	0.00				
EROSIÓN		0.00	0.00					
EROSIÓN		1.33	8.51					
ÁREA TOTAL (m²)		19.47	TOTAL AFECTADO		3.71	19.05%		
<p>Lesiones predominantes: Suciedad y Erosión.</p> <p>Causa: El origen de las suciedad es debido a que está expuesto a las lluvias y mojan las vigas, muros y columnas. La erosión es debido a que existe variación brusca de temperatura que deteriora el material que se encuentra expuesto.</p> <p>Propuesta de reparación: Se tiene que efectuar el revestimiento total de la estructura, limpieza con acidos especiales, los elementos y el pintado final.</p>

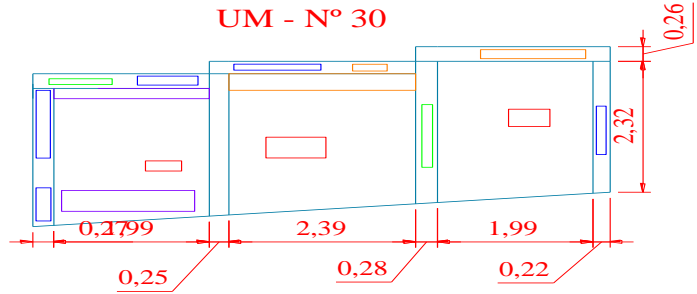
**VISTA EXTERIOR LADO SUR
UM - N° 30**

<table><tr> <td colspan="2" style="text-align: center;">MANUAL DE PATOLOGÍA</td> <td rowspan="4" style="text-align: center; vertical-align: middle;">NIVEL DE SEVERIDAD</td> <td style="text-align: center; color: green;">LEVE</td> <td style="text-align: center;">1</td> </tr><tr> <td colspan="6"> <p>Lesiones predominantes: Eflorescencia, Descascaramiento y Erosión.</p> <p>Causa: El origen de la lesión predominante es debido a que está expuesto a las lluvias y mojan las vigas, muros y columnas, que se han unido con las sales propios de los materiales. Los cambios bruscos de temperatura provocan el descascaramiento del revestimiento comenzando por la pintura. La erosión producto de la exposición del material.</p> <p>Propuesta de reparación: Se tiene que efectuar el revestimiento total de la estructura, limpieza de los elementos y el pintado final. Por el lado de la eflorescencia el método más sencillo consiste en disolver los cristales con agua a presión y retirarlos con un cepillo de cerdas naturales previo un secado total.</p> </td> </tr></table>

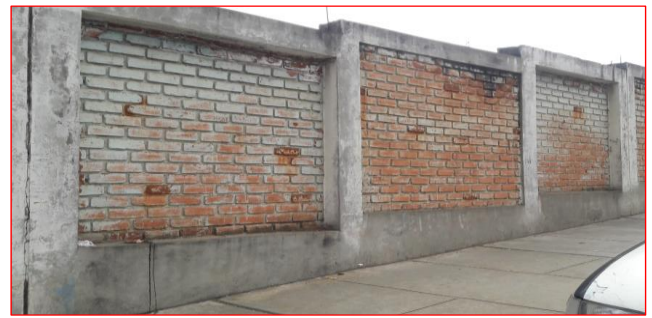
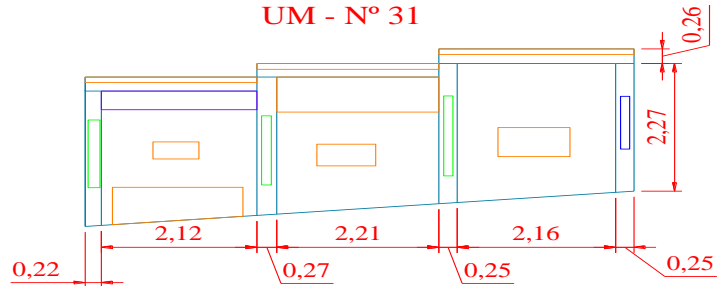
VISTA EXTERIOR LADO SUR UM - N° 31

EROSIÓN	0.00	0.00		
V I G A	1.8718	SUCIEDAD	0.75	39.88	2.00	
		FISURA	0.00	0.00		
		EFLORESCENCIA	0.00	0.00		
		GRIETA	0.00	0.00		
		DESCASCARAMIENTO	0.00	0.00		
		CORROSIÓN	0.00	0.00		
		EROSIÓN	0.00	0.00		
M U R O	15.2046	SUCIEDAD	2.06	13.53	2.00	
		FISURA	0.00	0.00		
		EFLORESCENCIA	0.70	4.62		
		GRIETA	0.00	0.00		
		DESCASCARAMIENTO	0.00	0.00		
		CORROSIÓN	0.00	0.00		
		EROSIÓN	0.00	0.00		
ÁREA TOTAL (m²)	19.46	TOTAL AFECTADO	4.16	21.38%		
Lesiones predominantes: Suciedad y eflorescencia.						
Causa: El origen de la lesión predominante es debido a que está expuesto a las lluvias y mojan las vigas, muros y columnas. Existe humedad por filtración.						
Propuesta de reparación: Se tiene que efectuar el revestimiento total de la estructura, limpieza de los elementos y el pintado final. Para el caso de la humedad por filtración, se debe efectuar el revestimiento de los elementos. Por el lado de la eflorescencia el método más sencillo consiste en disolver los cristales con agua a presión y retirarlos con un cepillo de cerdas naturales previo un secado total.
