DETERMINACIÓN Y EVALUACIÓN DE PATOLOGÍAS
EN LAS COLUMNAS, VIGAS Y MUROS DE
ALBAÑILERÍA CONFINADA DEL CERCO
PERIMÉTRICO DEL HOSPITAL VÍCTOR RAMOS
GUARDIA DE HUARAZ, PROVINCIA HUARAZ,
REGIÓN ÁNCASH, FEBRERO 2017.

TESIS PARA OPTAR EL TÍTULO PROFESIONAL DE INGENIERO
CIVIL

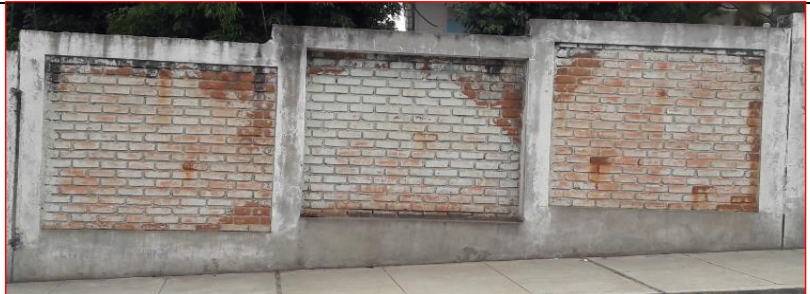
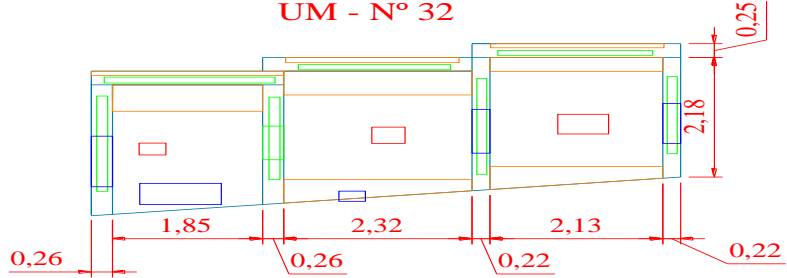
VISTA EXTERIOR LADO SUR						
UM - N° 32

EROSIÓN	0.00	0.00		
V I G A	1.8150	SUCIEDAD	0.54	30.01	2.00	
		FISURA	0.57	31.44		
		EFLORESCENCIA	0.00	0.00		
		GRIETA	0.00	0.00		
		DESCASCAMIENTO	0.00	0.00		
		CORROSIÓN	0.00	0.00		
M U R O	14.4273	SUCIEDAD	3.84	26.63	1.00	
		FISURA	0.00	0.00		
		EFLORESCENCIA	0.00	0.00		
		GRIETA	0.00	0.00		
		DESCASCAMIENTO	0.00	0.00		
		CORROSIÓN	0.00	0.00		
EROSIÓN	0.42	2.89				
ÁREA TOTAL (m²)	18.50	TOTAL AFECTADO	6.93	37.44%		
<p>Lesiones predominantes: Suciedad, fisura y eflorescencia.</p> <p>Causa: El origen de la lesión predominante es debido a que está expuesto a las lluvias y mojan las vigas, muros y columnas. Existe humedad de capilaridad. Las fisuras manifiestas son producto las variaciones estacionales de temperatura o cambios bruscos de temperatura.</p> <p>Propuesta de reparación: Se tiene que efectuar el revestimiento total de la estructura, limpieza de los elementos y el pintado final. Para el caso de la humedad de capilaridad, se debe repicar el zócalo actual y separarlo unos centímetros con respecto a la cota de la vereda; de ésta manera se evita el contacto directo del agua con el remate inferior de la fachada. Por el lado de la eflorescencia el método más sencillo consiste en disolver los cristales con agua a presión y retirarlos con un cepillo de cerdas naturales previo un secado total. En caso de las fisuras y grietas de la viga se tiene que sacar dicho revestimiento para colocar otro.</p>

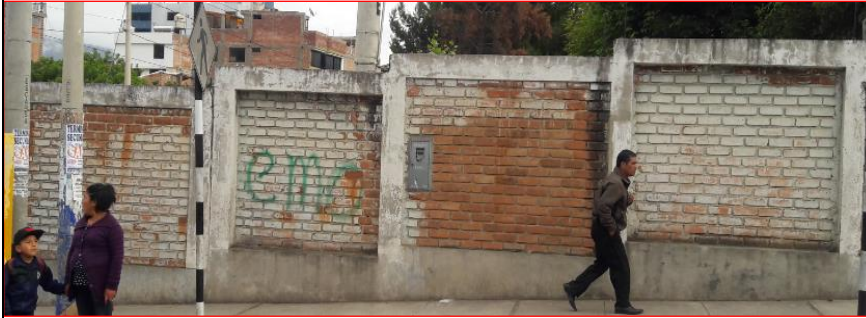
VISTA EXTERIOR LADO SUR UM - N° 33

V I G A	2.5600	SUCIEDAD	0.56	21.97	3.00				
		FISURA	0.68	26.62					
		EFLORESCENCIA	0.00	0.00					
		GRIETA	0.00	0.00					
		DESCASCARAMIENTO	1.24	48.44					
		CORROSIÓN	0.00	0.00					
		EROSIÓN	0.00	0.00					
M U R O	19.9136	SUCIEDAD	2.24	11.24	1.00				
		FISURA	0.12	0.62					
		EFLORESCENCIA	0.00	0.00					
		GRIETA	0.00	0.00					
		DESCASCARAMIENTO	0.00	0.00					
		CORROSIÓN	0.00	0.00					
		EROSIÓN	0.00	0.00					
			ÁREA TOTAL (m²)	25.86	TOTAL AFECTADO	5.14	19.88%		
Lesiones predominantes: Suciedad, descascaramiento y fisura. Causa: El origen de la lesión predominante es debido a que está expuesto a las lluvias y mojan las vigas, muros y columnas. Existe humedad de infiltración. Las fisuras manifiestas son producto las variaciones estacionales de temperatura o cambios bruscos de temperatura. Y a la vez producen descascaramiento. Propuesta de reparación: Se tiene que efectuar el revestimiento total de la estructura, limpieza de los elementos y el pintado final. Por el lado del descascaramiento y las fisuras leves se tiene que cambiar de revestimiento y luego efectuar el pintado respectivo.

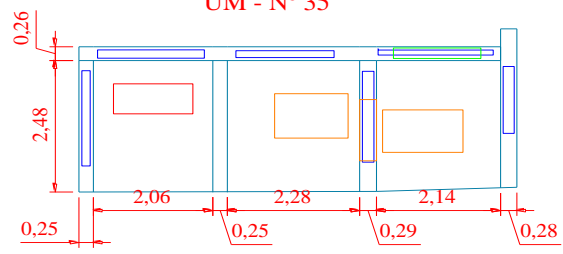
VISTA EXTERIOR LADO OESTE UM - N° 35

EFLORESCENCIA	0.00	0.00		
					GRIETA	0.00	0.00		
					DESCASCARAMIENTO	0.69	36.67		
					CORROSIÓN	0.00	0.00		
			EROSIÓN	0.00	0.00				
			M U R O	15.983	SUCIEDAD	2.17	13.58	1.00	
					FISURA	0.00	0.00		
					EFLORESCENCIA	0.00	0.00		
					GRIETA	0.00	0.00		
					DESCASCARAMIENTO	0.00	0.00		
					CORROSIÓN	0.00	0.00		
			EROSIÓN	0.78	4.85				
			ÁREA TOTAL (m²)	20.67	TOTAL AFECTADO	5.11	24.71%		
FOTOGRAFÍA						<p>Lesiones predominantes: Suciedad, descascaramiento y erosión.</p> <p>Causa: El origen de las lesiones predominantes es debido a que está expuesto a las lluvias y mojan las vigas, muros y columnas. Los cambios bruscos de la temperatura provocan el descascaramiento. La erosión producto del rozamiento mecánico de las personas y exposición del material.</p> <p>Propuesta de reparación: Se tiene que efectuar el revestimiento total de la estructura, limpieza de los elementos y el pintado final. Por el lado del descascaramiento se tiene que cambiar de revestimiento y luego efectuar el pintado respectivo. Para la erosión proteger el material con el revestimiento y pintado final.</p>

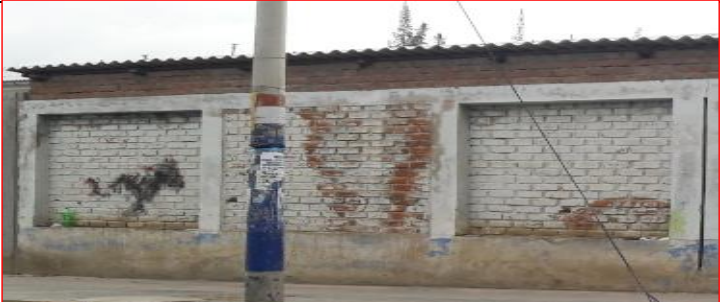
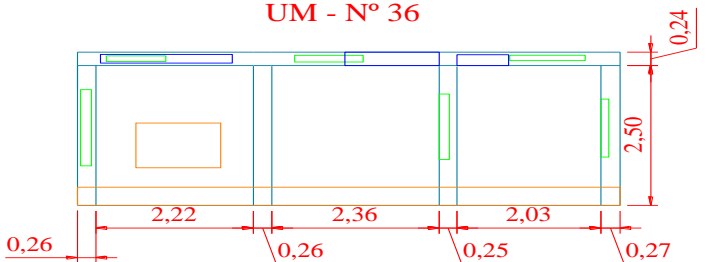
VISTA EXTERIOR LADO OESTE			MANUAL DE PATOLOGÍA						
<p style="color: red; font-weight: bold;">UM - N° 36</p>

FISURA		0.30	16.42				
		EFLORESCENCIA		0.00	0.00				
		GRIETA		0.00	0.00				
		DESCASCAMIENTO		0.75	40.68				
		CORROSIÓN		0.00	0.00				
M U R O	16.4972	SUCIEDAD		3.10	18.82	1.00			
		FISURA		0.00	0.00				
		EFLORESCENCIA		0.00	0.00				
		GRIETA		0.00	0.00				
		DESCASCAMIENTO		0.00	0.00				
		CORROSIÓN		0.00	0.00				
	EROSIÓN	0.00	0.00						
	ÁREA TOTAL (m²)	20.93	TOTAL AFECTADO		4.89	23.37%			
<p>Lesiones predominantes: Suciedad, descascamiento y erosión.</p> <p>Causa: El origen de las lesiones predominantes es debido a que está expuesto a las lluvias y mojan las vigas, muros y columnas. Los cambios bruscos de la temperatura provocan el descascamiento. La erosión producto del rozamiento mecánico de las personas y exposición del material.</p> <p>Propuesta de reparación: Se tiene que efectuar el revestimiento total de la estructura, limpieza de los elementos y el pintado final. Por el lado del descascamiento se tiene que cambiar de revestimiento y luego efectuar el pintado respectivo. Para la erosión proteger el material con el revestimiento y pintado final.</p>

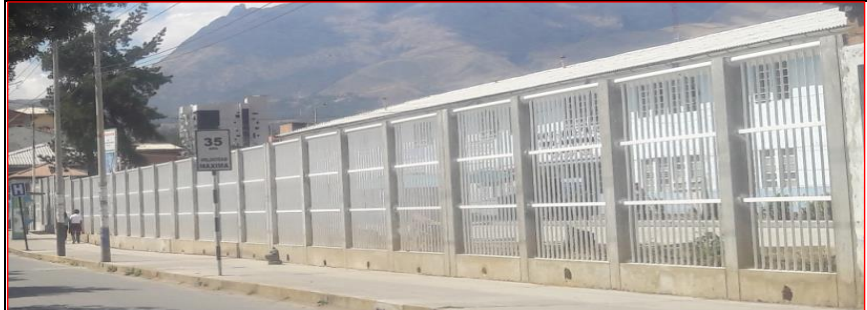
VISTA EXTERIOR LADO OESTE UM - 37

EROSIÓN		0.00	0.00	
V I G A	1.8360	SUCIEDAD		0.00	0.00	0.00
		FISURA		0.00	0.00	
		EFLORESCENCIA		0.00	0.00	
		GRIETA		0.00	0.00	
		DESCASCAMIENTO		0.00	0.00	
		CORROSIÓN		0.00	0.00	
M U R O	16.4972	SUCIEDAD		0.00	0.00	0.00
		FISURA		0.00	0.00	
		EFLORESCENCIA		0.00	0.00	
		GRIETA		0.00	0.00	
		DESCASCAMIENTO		0.00	0.00	
		CORROSIÓN		0.00	0.00	
EROSIÓN		0.00	0.00			
ÁREA TOTAL (m²)	20.93	TOTAL AFECTADO		0.00	0.00%	
<p>Lesiones predominantes: No cuenta con lesiones por ser construcción nueva.</p> <p>Causa: Se ha efectuado la construcción en el presente año 2017.</p> <p>Propuesta de reparación: No es necesario.</p>

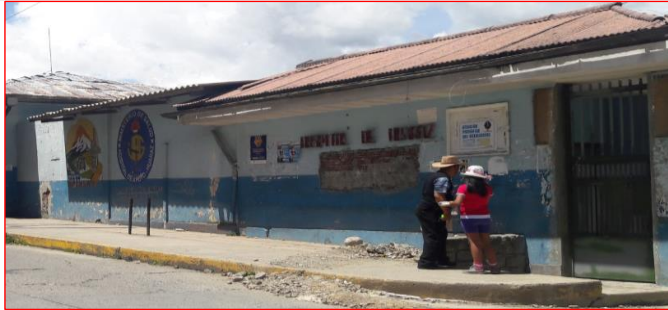
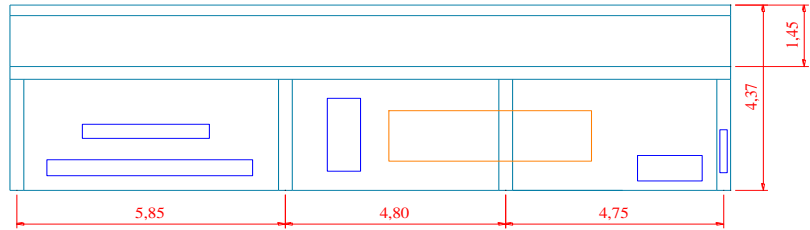
FISURA	0.00	0.00					
		EFLORESCENCIA	0.00	0.00					
		GRIETA	0.00	0.00					
		DESCASCAMIENTO	0.00	0.00					
		CORROSIÓN	0.00	0.00					
M U R O	16.4972	SUCIEDAD	0.46	2.77	2.00				
		FISURA	0.00	0.00					
		EFLORESCENCIA	0.00	0.00					
		GRIETA	0.00	0.00					
		DESCASCAMIENTO	4.70	28.48					
		CORROSIÓN	0.00	0.00					
			EROSIÓN	0.34	2.06				
			ÁREA TOTAL (m²)	20.93	TOTAL AFECTADO	5.66	27.04%		
Lesión predominante: Descascamiento									
Causa: El origen de la lesión predominante es debido a que el elemento está expuesto a las personas que deterioran la fachada.									
Propuesta de reparación: Se tiene que efectuar la limpieza respectiva y el repintado.									
VISTA EXTERIOR LADO OESTE UM - N° 38

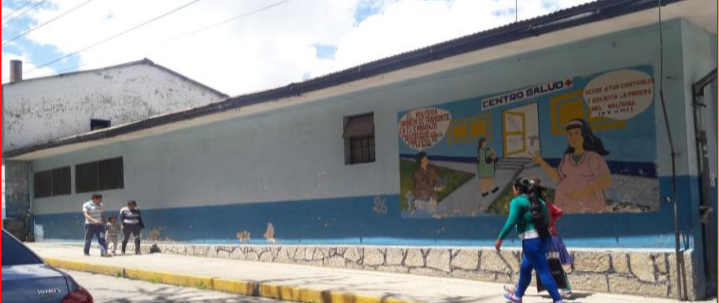
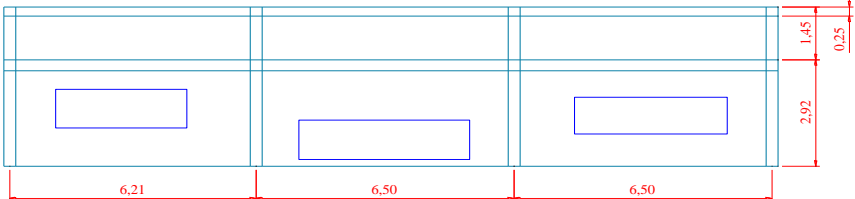
VISTA EXTERIOR LADO OESTE						
UM - N° 39

EROSIÓN		0.00	0.00	
V I G A	1.8360	SUCIEDAD		0.00	0.00	0.00
		FISURA		0.00	0.00	
		EFLORESCENCIA		0.00	0.00	
		GRIETA		0.00	0.00	
		DESCASCAMIENTO		0.00	0.00	
		CORROSIÓN		0.00	0.00	
M U R O	16.4972	SUCIEDAD		0.00	0.00	2.00
		FISURA		0.00	0.00	
		EFLORESCENCIA		0.00	0.00	
		GRIETA		0.00	0.00	
		DESCASCAMIENTO		12.03	72.91	
		CORROSIÓN		0.00	0.00	
	EROSIÓN		0.00	0.00		
ÁREA TOTAL (m²)	20.93	TOTAL AFECTADO		12.03	57.47%	
Lesión predominante: Descascamiento.						
Causa: El origen de las lesiones predominantes es debido a que está expuesto a las lluvias y mojan las vigas, muros y columnas y sobre todo a los cambios bruscos e temperatura.						
Propuesta de reparación: Se tiene que efectuar el repintado respectivo.

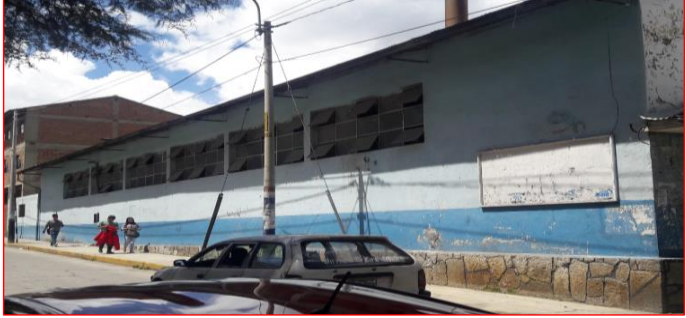
VISTA EXTERIOR LADO OESTE UM - N° 40

V I G A	1.8360	SUCIEDAD FISURA EFLORESCENCIA GRIETA DESCASCAMIENTO CORROSIÓN EROSIÓN	0.00 0.00 0.00 0.00 0.00 0.00 0.00	0.00 0.00 0.00 0.00 0.00 0.00 0.00	0.00	
M U R O	16.4972	SUCIEDAD FISURA EFLORESCENCIA GRIETA DESCASCAMIENTO CORROSIÓN EROSIÓN	0.00 0.00 0.00 0.00 4.57 0.00 0.00	0.00 0.00 0.00 0.00 27.69 0.00 0.00	1.00	
ÁREA TOTAL (m²)		20.93	TOTAL AFECTADO		4.57	21.83%
<p>Lesión predominante: Descascamiento.</p> <p>Causa: El origen de las lesiones predominantes es debido a que está expuesto a las lluvias y mojan las vigas, muros y columnas y sobre todo a los cambios bruscos e temperatura.</p> <p>Propuesta de reparación: Se tiene que efectuar el repintado respectivo.</p>

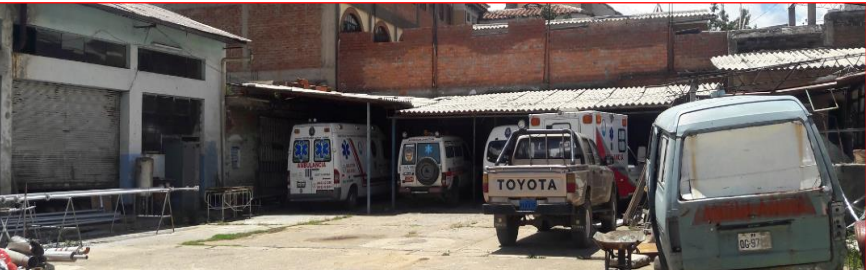
VISTA EXTERIOR LADO NORTE UM - N° 41

GRIETA	0.00	0.00	
		DESCASCAMIENTO	0.00	0.00	
		CORROSIÓN	0.00	0.00	
		EROSIÓN	0.00	0.00	
V I G A	1.8360	SUCIEDAD	0.00	0.00	0.00
		FISURA	0.00	0.00	
		EFLORESCENCIA	0.00	0.00	
		GRIETA	0.00	0.00	
		DESCASCAMIENTO	0.00	0.00	
		CORROSIÓN	0.00	0.00	
		EROSIÓN	0.00	0.00	
M U R O	16.4972	SUCIEDAD	0.00	0.00	1.00
		FISURA	0.00	0.00	
		EFLORESCENCIA	0.00	0.00	
		GRIETA	0.00	0.00	
		DESCASCAMIENTO	3.78	22.91	
		CORROSIÓN	0.00	0.00	
		EROSIÓN	0.00	0.00	
ÁREA TOTAL (m²)	20.93	TOTAL AFECTADO	3.78	18.06%	
Lesión predominante: Descascamiento.					
Causa: El origen de las lesiones predominantes es debido a que está expuesto a las lluvias y mojan las vigas, muros y columnas y sobre todo a los cambios bruscos e temperatura.					
Propuesta de reparación: Se tiene que efectuar el repintado respectivo.

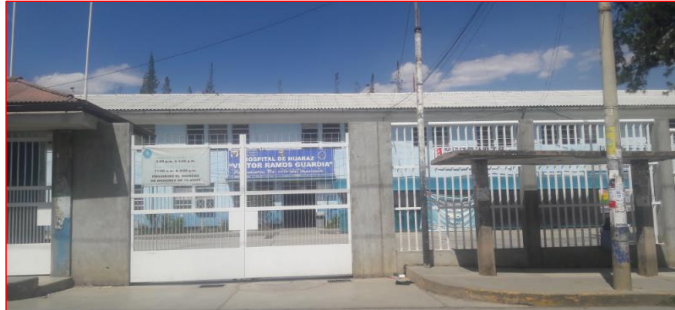
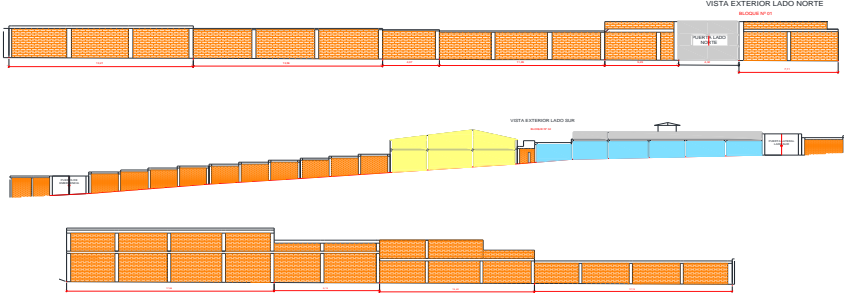
DESCASCAMIENTO	8.46	6.22	
						CORROSIÓN	0.05	0.04	
						EROSIÓN	4.49	3.31	
V I G A	123.63	SUCIEDAD	25.74	20.82	1.00				
		FISURA	6.97	5.64					
		EFLORESCENCIA	0.55	0.44					
		GRIETA	1.86	1.51					
		DESCASCAMIENTO	6.33	5.12					
		CORROSIÓN	0.00	0.00					
M U R O	1220.75	SUCIEDAD	335.71	27.50	2.00				
		FISURA	6.59	0.54					
		EFLORESCENCIA	85.79	7.03					
		GRIETA	4.02	0.33					
		DESCASCAMIENTO	50.12	4.11					
		CORROSIÓN	0.00	0.00					
				EROSIÓN	16.07	1.32			
ÁREA TOTAL (m²)				1480.33	TOTAL AFECTADO		574.64	38.82%	
Lesiones predominantes: Suciedad y eflorescencia.									
Causa: El origen de las lesiones predominantes es debido a que está expuesto a las lluvias y mojan las vigas, muros y columnas.									
Propuesta de reparación: Se tiene que efectuar el revestimiento total de la estructura, limpieza de los elementos y el pintado final. Para el caso de la humedad de capilaridad, se debe repicar el zócalo actual y separarlo unos centímetros con respecto a la cota de la vereda; de ésta manera se evita el contacto directo del agua con el remate inferior de la fachada.
