DETERMINACIÓN Y EVALUACIÓN DE LAS  
PATOLOGÍAS EN LOS ELEMENTOS DE ALBAÑILERÍA  
CONFINADA DEL CERCO PERIMÉTRICO DE LA LOSA  
DEPORTIVA DE TARICA, DISTRITO DE TARICA,  
PROVINCIA DE HUARAZ, REGION ANCASH, ENERO –  
2017.

**TESIS PARA OPTAR EL TITULO PROFESIONAL DE  
INGENIERO CIVIL**

BACH. OSORIO FLORES RUBEN DARIO

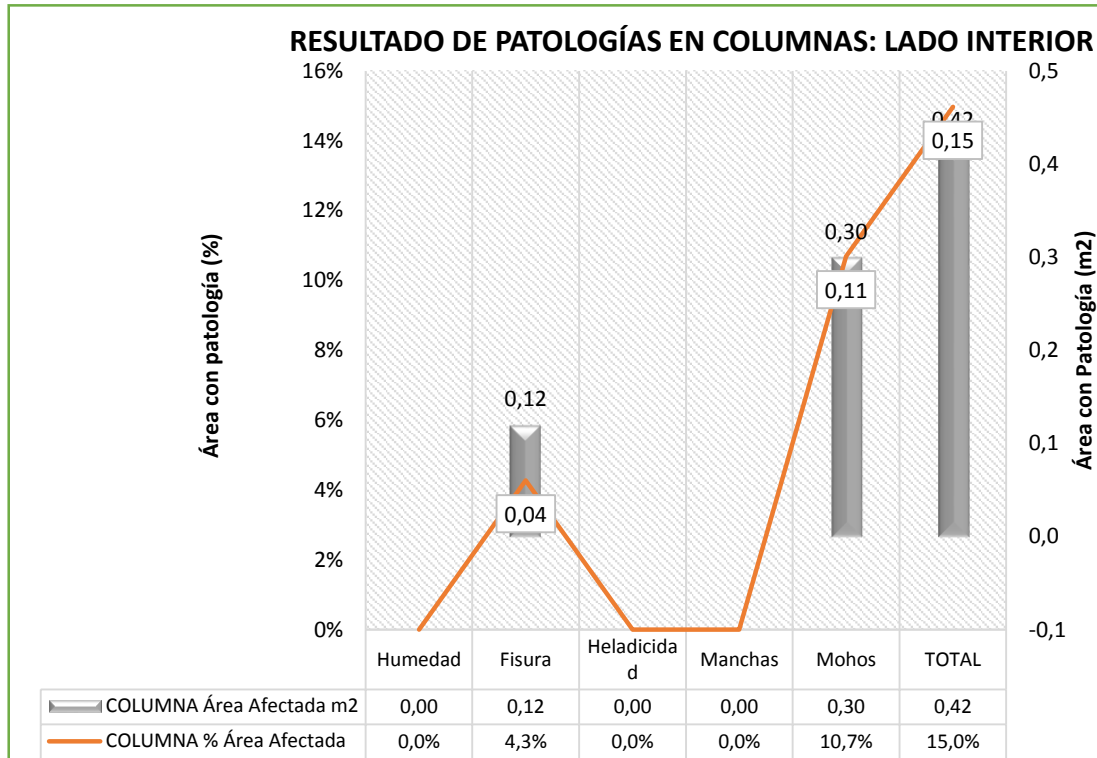
**Gráfico 1: Muestra 01, Patologías en Columnas – Lado Interior**

En la muestra interior, respecto a patologías en columnas, resultó 15.0%, siendo las patologías más frecuentes, fisuras 4.3% y mohos 10.7%

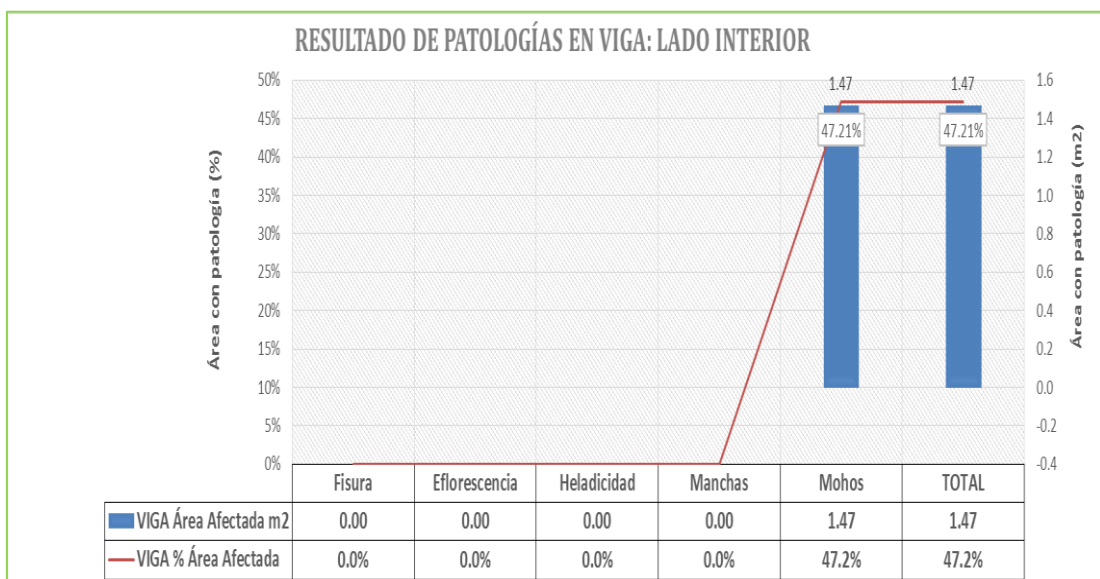
**Gráfico 2: Muestra 01, Patologías en Viga – Lado Interior**

En la muestra interior, respecto a patologías en vigas, resultó 47.2%, siendo las patologías más frecuentes, mohos 47.21%

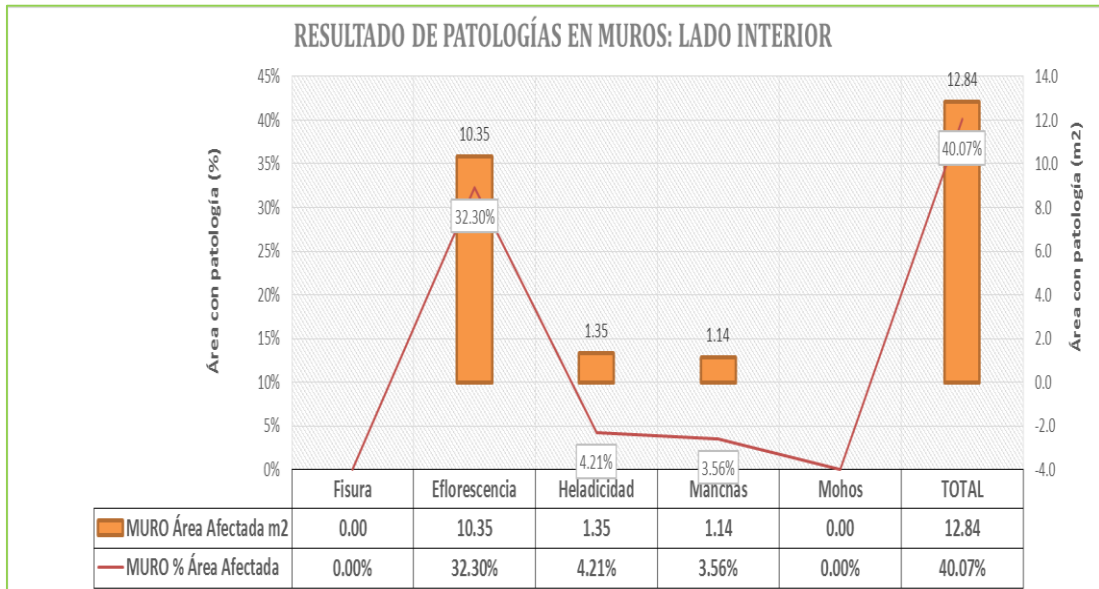
**Gráfico 3:** Muestra 01, Patologías en Muros – Lado Interior

En la muestra interior, respecto a patologías en muros, resultó 40.07%, siendo las patologías más frecuentes, manchas 3.56%, heladicidad 4.21%. Y eflorescencia 32.30%

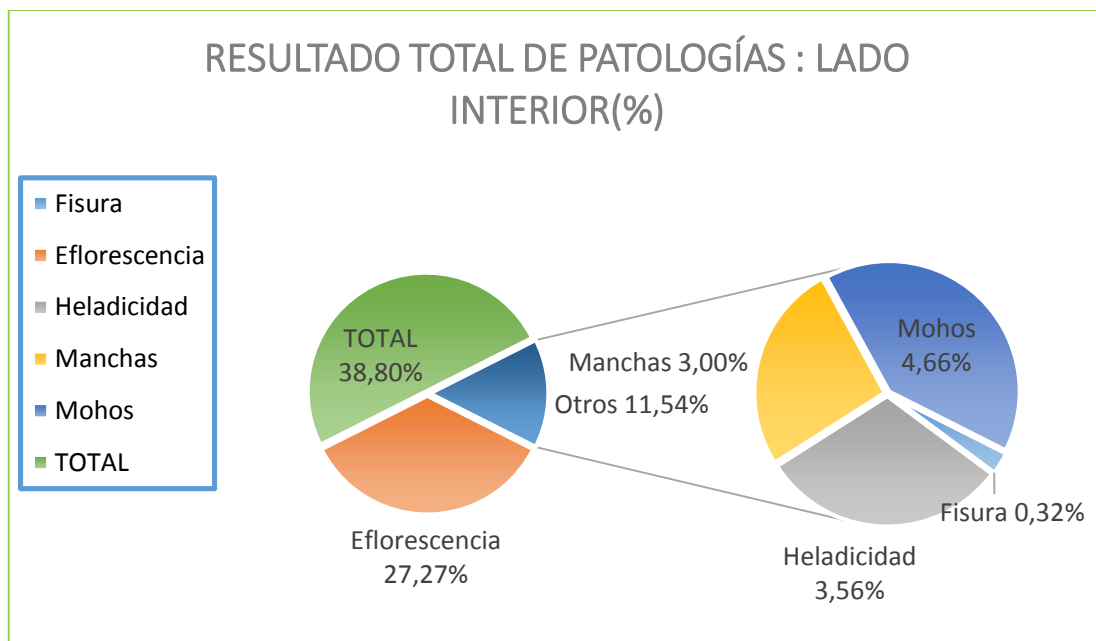
**Gráfico 4:** Muestra 01, Resultado Total de Patologías – Lado Interior

Las patologías determinadas fueron: Con mayor presencia, eflorescencia 27.27%, seguido de mohos 4.66%, manchas 3.00 %, heladicidad 3.56% y mohos 4.66%.

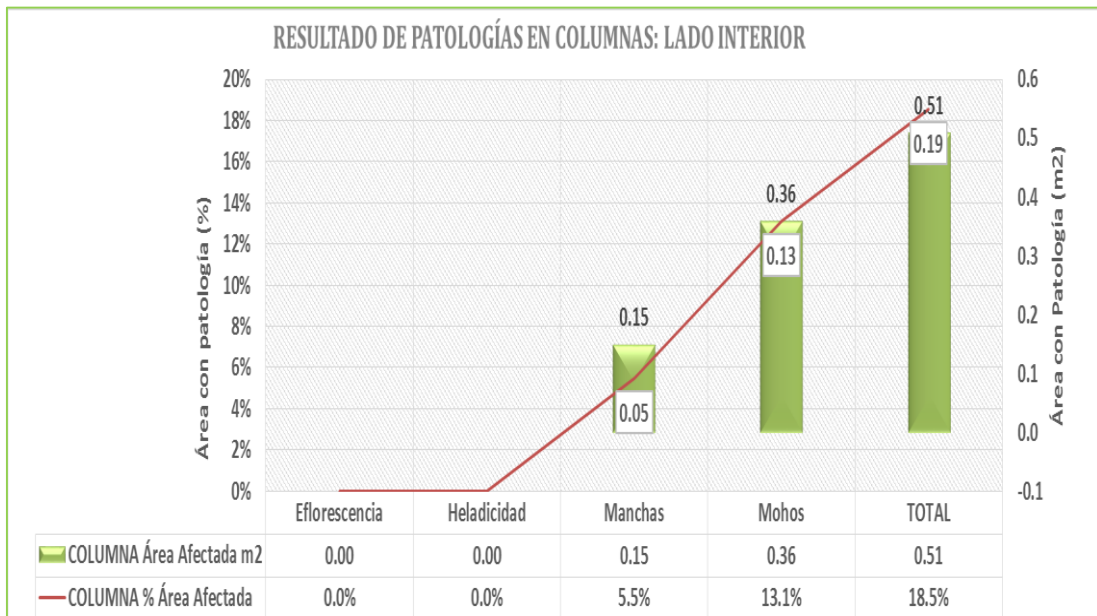
**Gráfico 5:** Muestra 02, Patologías en Columnas – Lado Interior

En la muestra interior, respecto a patologías en columnas, resultó 18.50%, siendo las patologías más frecuentes, manchas 5.50% y mohos 13.10%.

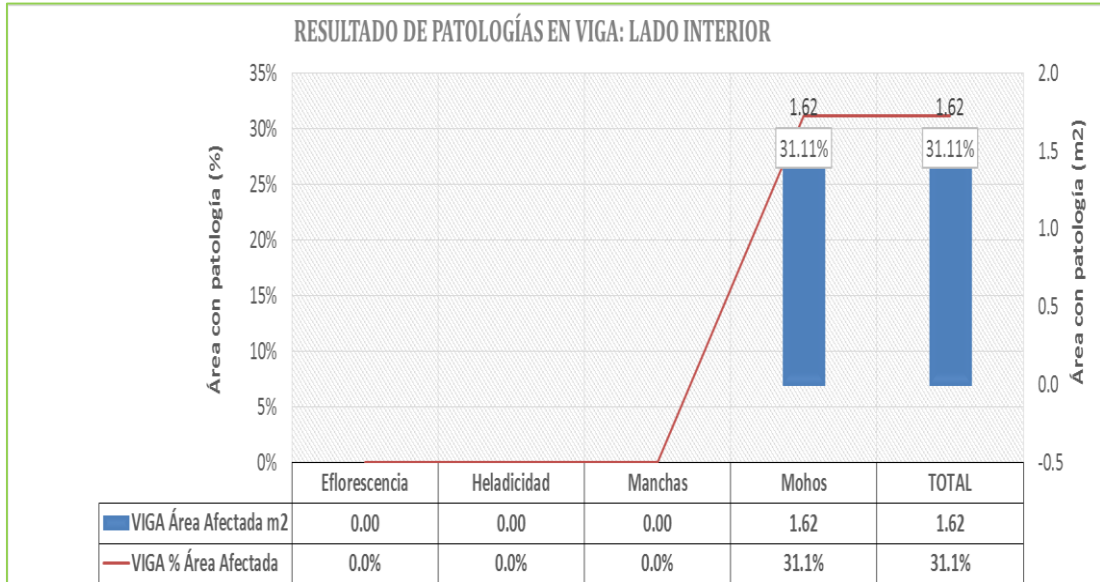
**Gráfico 06:** Muestra 02, Patologías en Vigas – Lado Interior

En la muestra interior, respecto a patologías en vigas, resultó 31.10%, siendo las patologías más frecuentes, mohos 31.10%.

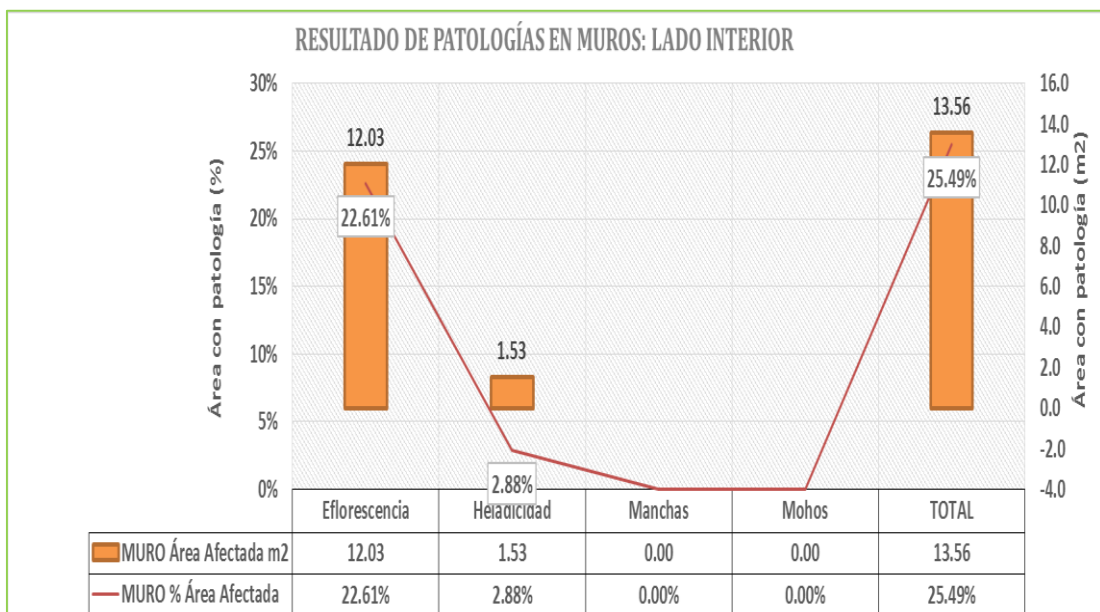
**Gráfico 07:** Muestra 02, Patologías en Muros – Lado Interior

En la muestra interior, respecto a patologías en muros, resultó 25.49%, siendo las patologías más frecuentes, heladicidad 2.88% y eflorescencia 22.61%.

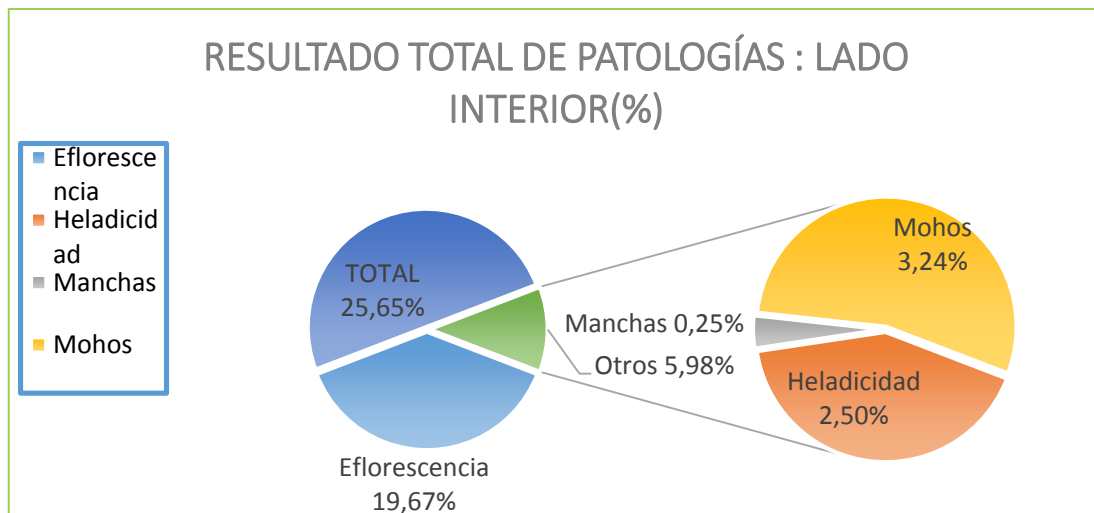
**Gráfico 08:** Muestra 02, Resultado Total de Patologías – Lado Interior

**La muestra 02: Tramo B-C, lado interior,** compuesto de 04 sub tramos con una longitud de 15.29 m y área de 61.16 m<sup>2</sup>, presenta patologías en un 25.65% y un nivel de severidad moderado.

Las patologías determinadas fueron: Con mayor presencia humedad 19.67%, seguido de mohos 3.24%, heladicidad 2.50%, manchas 0.25%.

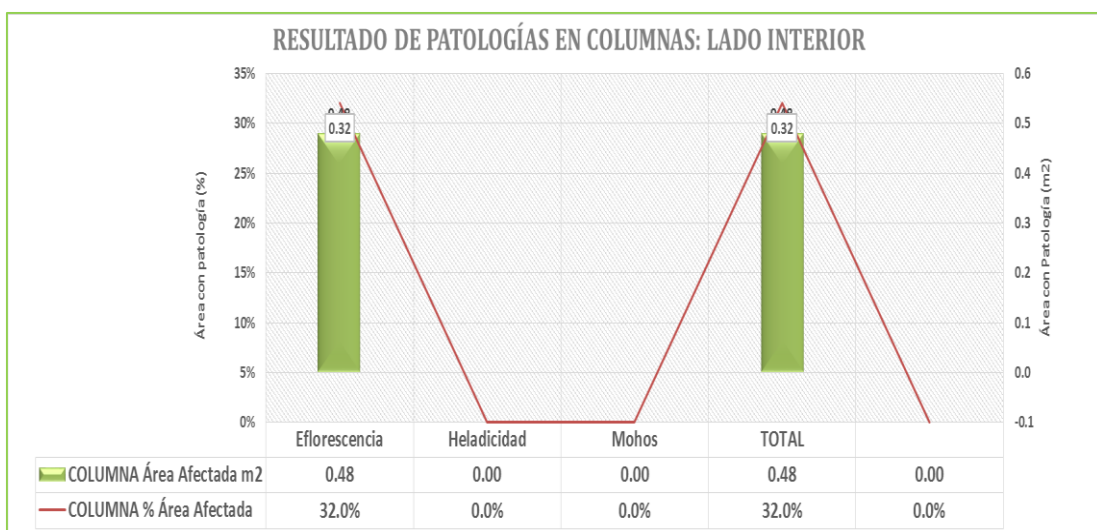
**Gráfico 09:** Muestra 03, Patologías en Columnas – Lado Interior

En la muestra interior, respecto a patologías en columnas, resultó 32.0%, siendo las patologías más frecuente, eflorescencia 32.0%

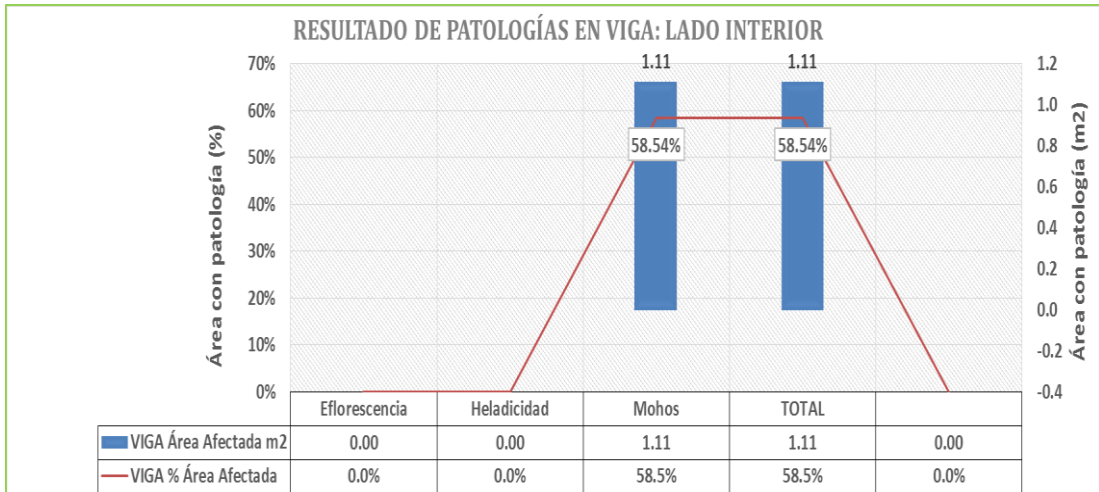
**Gráfico 10:** Muestra 03, Patologías en Vigas – Lado Interior

En la muestra interior, respecto a patologías en muros, resultó 58.5%, siendo las patologías más frecuentes, mohos 58.5%

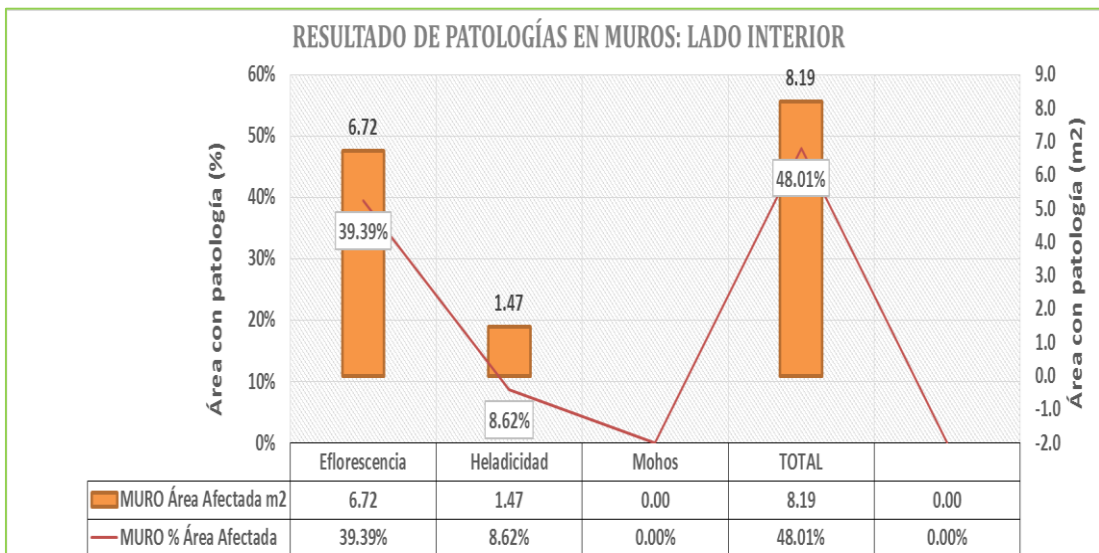
**Gráfico 11:** Muestra 03, Patologías en Muros – Lado Interior

En la muestra interior, respecto a patologías en muros, resultó 48.01%, siendo las patologías más frecuentes, eflorescencia 39.39% y heladicidad 8.62%.

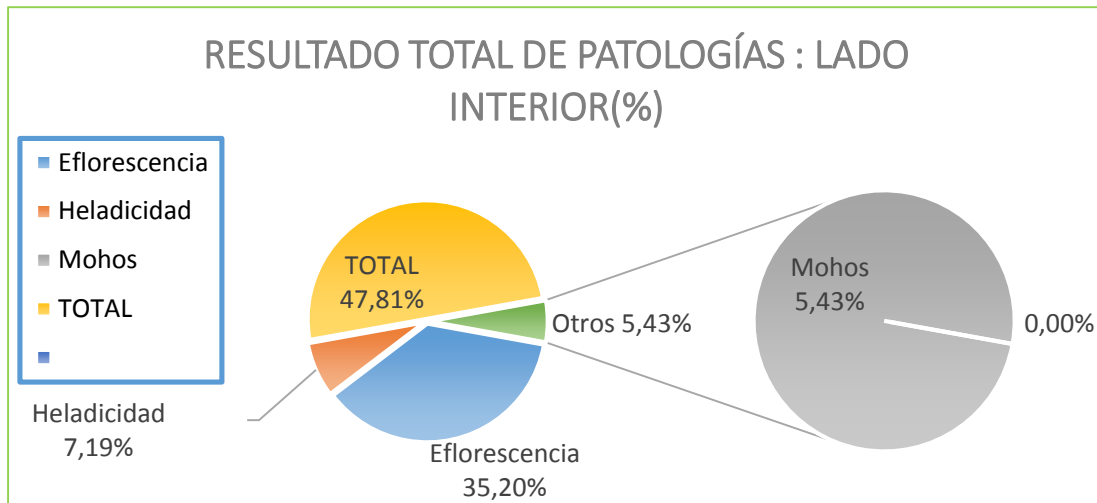
**Gráfico 12:** Muestra 03, Resultado Total de Patologías – Lado Interior

Las patologías determinadas fueron: Con una mayor presencia de eflorescencia 35.20%, seguido de heladicidad 7.19%, y otros 5.43%.

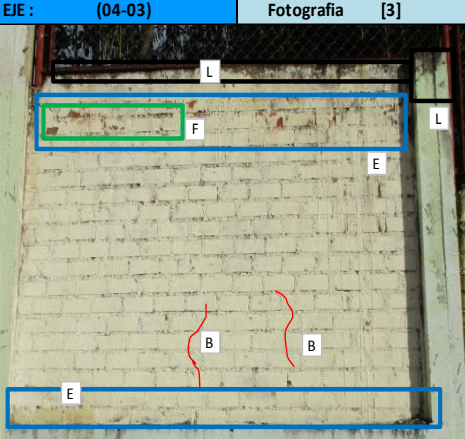
EJE : (04-03)		Fotografía [3]		Tipos de Patologías			Esquema

Cód	Columna	Viga	Muro							
	E				1.38						
	F				0.18						
	L	0.09	0.39								
	B				0.30						
<b>Datos</b>		Elemento	Área Total		Área Afectado	% Área Afectada	% Área no Afectada	Severidad			
		Columna	0.50		0.09	18.00%	82.00%	2			
		Viga	0.65		0.39	60.00%	40.00%				
		Muro	5.85		1.86	31.79%	68.21%				
		TOTAL	7.00		2.34	33.43%	66.57%

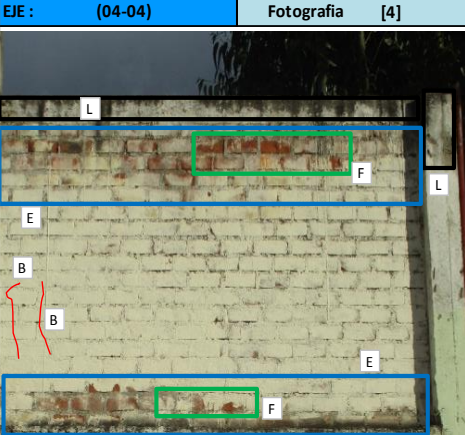
EJE : (04-04)		Fotografía [4]		Tipos de Patologías			Esquema

Cód	Columna	Viga	Muro							
	E				2.82						
	B				0.45						
	F				0.15						
	L	0.15	0.42								
<b>Datos</b>		Elemento	Área Total		Área Afectado	% Área Afectada	% Área no Afectada	Severidad			
		Columna	0.50		0.15	30.00%	70.00%	2			
		Viga	0.66		0.42	63.64%	36.36%				
		Muro	5.94		3.27	55.05%	44.95%				
		TOTAL	7.10		3.84	54.08%	45.92%

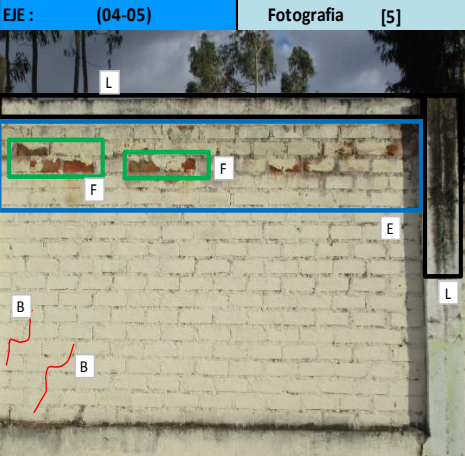
EJE : (04-05)		Fotografía [5]		Tipos de Patologías			Esquema

Cód	Columna	Viga	Muro							
	E				1.59						
	B				0.27						
	F				0.24						
	L	0.30	0.36								
<b>Datos</b>		Elemento	Área Total		Área Afectado	% Área Afectada	% Área no Afectada	Severidad			
		Columna	0.50		0.30	60.00%	40.00%	2			
		Viga	0.63		0.36	57.14%	42.86%				
		Muro	5.67		2.10	37.04%	62.96%				
		TOTAL	6.80		2.76	40.59%	59.41%

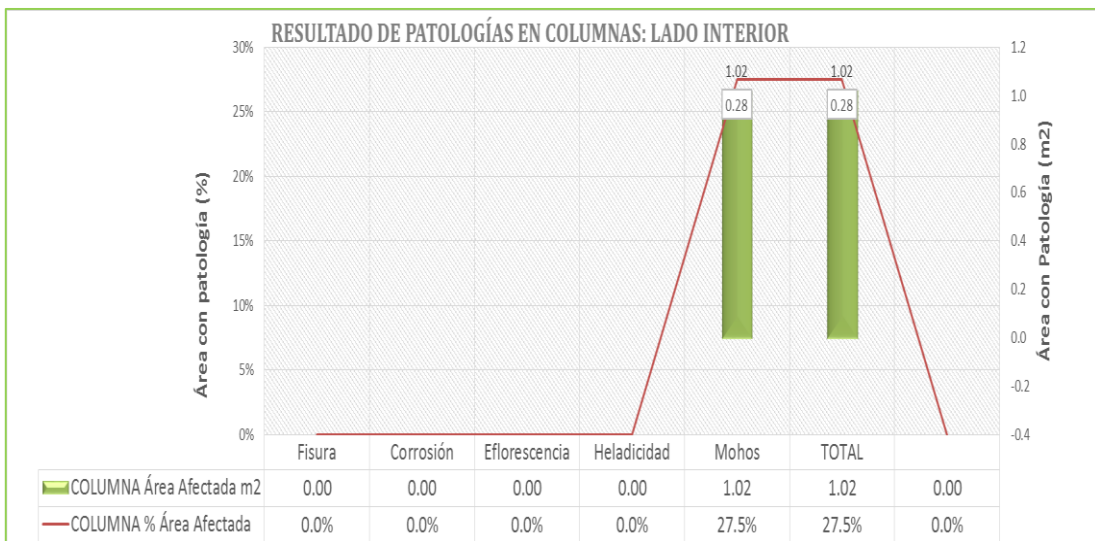
**Gráfico 13:** Muestra 04, Patologías en Columnas – Lado Interior

En la muestra interior, respecto a patologías en columnas, resultó 27.5% siendo la patologías más frecuentes, mohos 27.5%.

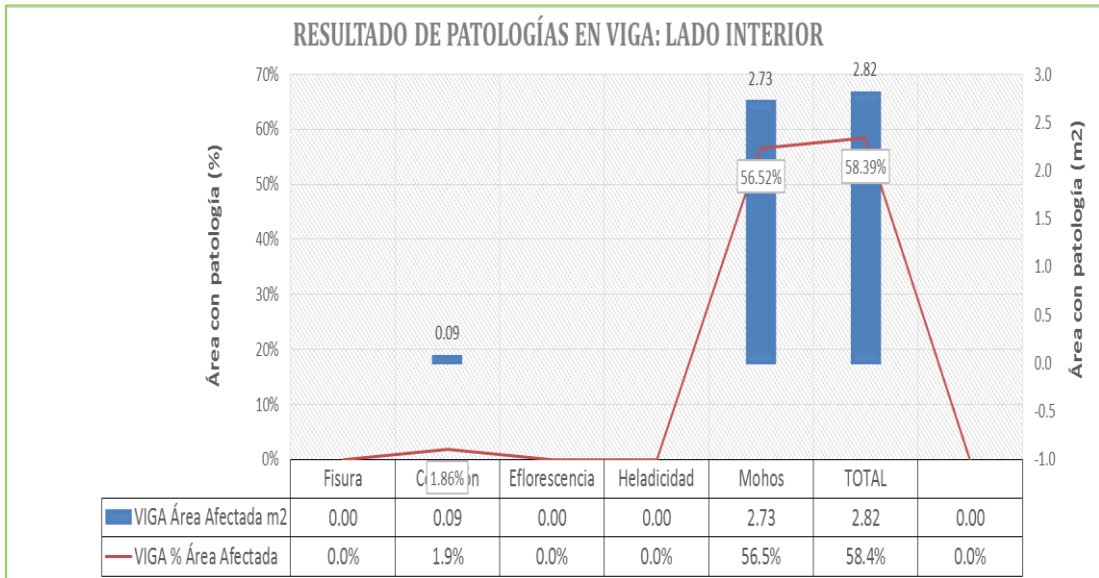
**Gráfico 14:** Muestra 04, Patologías en Vigas – Lado Interior

En la muestra interior, respecto a patologías en muros, resultó 58.4%, siendo las patologías más frecuentes, mohos 56.5% y corrosión 1.9%.

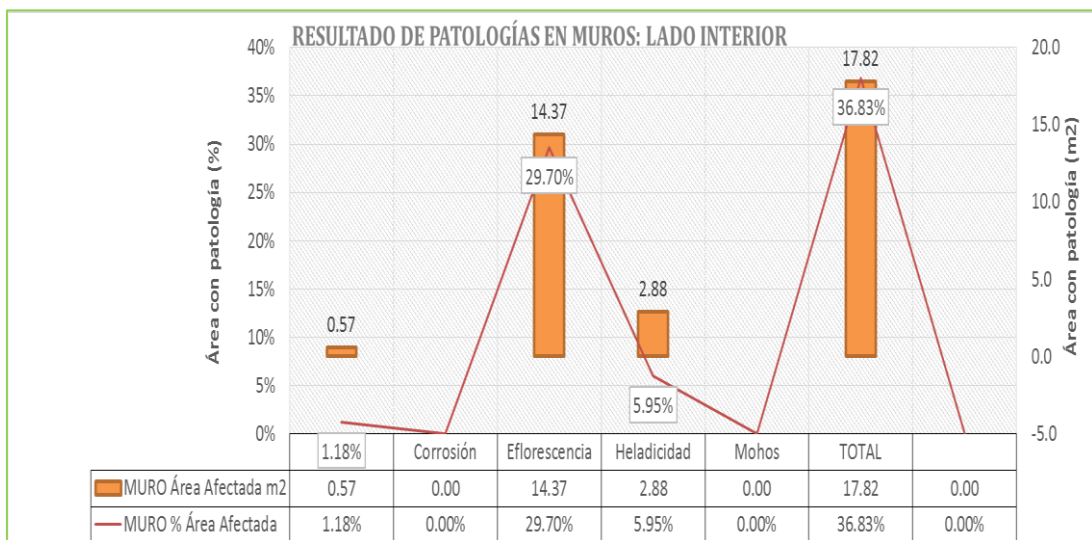
**Gráfico 15:** Muestra 04, Patologías en Muros – Lado Interior

En la muestra interior, respecto a patologías en muros, resultó 36.83%, siendo las patologías más frecuentes, heladicidad 5.95%, humedad 27.22%, eflorescencia 2.48% y fisuras 1.18%.

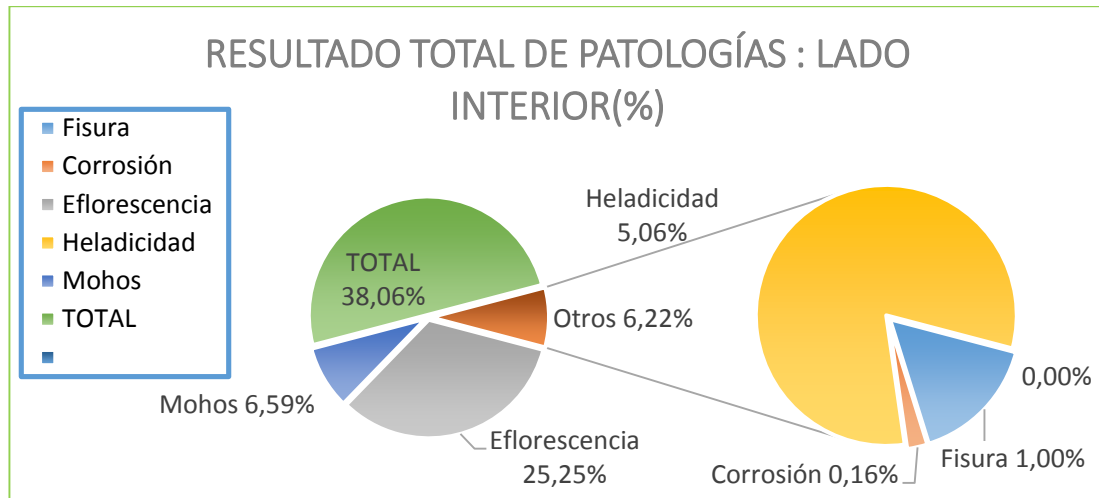
**Gráfico 16:** Muestra 04, Resultado Total de Patologías – Lado Interior

Las patologías determinadas fueron: Con mayor presencia de eflorescencia 25.25%, seguido de mohos 06.59% y otros 6.22%.

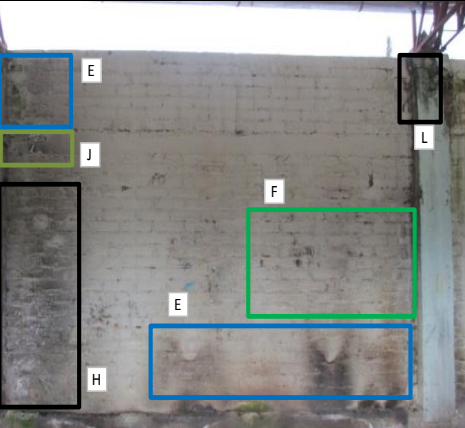
EJE :	(07-02)	Fotografía	[2]	Tipos de Patologías			Esquema

Severidad	
	E				0.60					
	F				0.75					
	L	0.15								
	J			0.12						
Datos	Elemento	Área Total		Área Afectado	% Área Afectada	% Área no Afectada				
	Columna	0.70		0.15	21.43%	78.57%				
	Viga	0.65		0.12	18.46%	81.54%				
	Muro	8.50		2.31	27.18%	72.82%				
	TOTAL	9.85		2.58	26.19%	73.81%	2

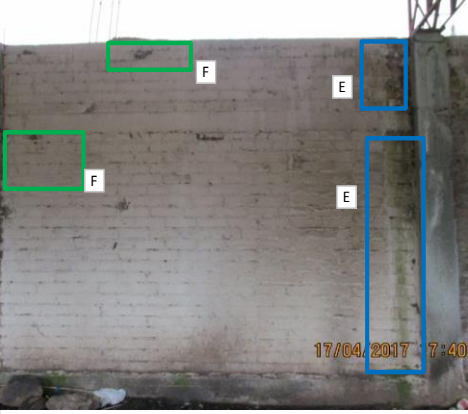
EJE :	(07-03)	Fotografía	[3]	Tipos de Patologías			Esquema

E			1.35							
	F			0.36							
Datos		Elemento	Área Total	Área Afectado	% Área Afectada	% Área no Afectada	Severidad				
		Columna	0.70	0.00	0.00%	100.00%					
		Viga	0.68	0.00	0.00%	100.00%					
		Muro	8.84	1.71	19.34%	80.66%					
		TOTAL	10.22	1.71	16.73%	83.27%	2

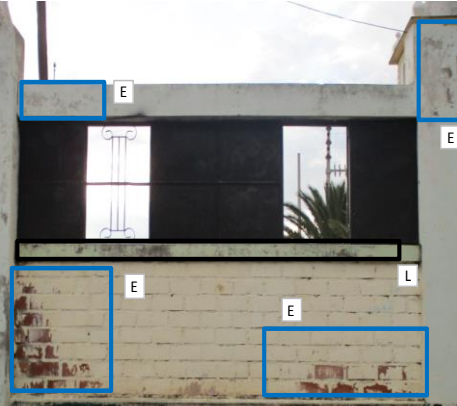
EJE:	(08-02)	Fotografía	[2]	Tipos de Patologías			Esquema

E	0.15	0.12	0.93						
	L		0.30							
Datos	Elemento	Área Total	Área Afectado	% Área Afectada	% Área no Afectada	Severidad				
	Columna	0.81	0.15	18.52%	81.48%					
	Viga	0.96	0.42	43.75%	56.25%					
	Muro	3.18	0.93	29.25%	70.75%					
	TOTAL	4.95	1.50	30.30%	69.70%	2

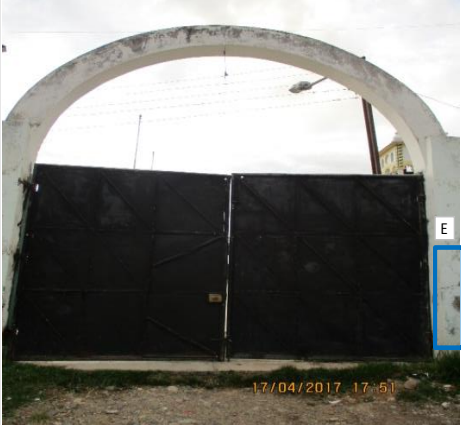
EJE :	(08-03)	Fotografía	[3]	Tipos de Patologías			Esquema

E	0.21								
<b>Datos</b>	Elemento	Área Total		Área Afectado	% Área Afectada	% Área no Afectada		<b>Severidad</b> 2		
	Columna	0.90		0.21	23.33%	76.67%				
	Viga			0.00						
	Muro			0.00						
	TOTAL	0.90		0.21	23.33%	76.67%

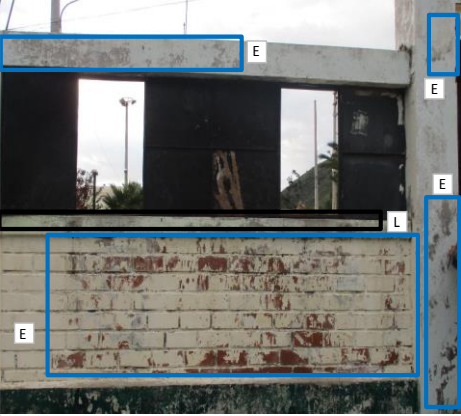
EJE :	(08-04)	Fotografía	[4]	Tipos de Patologías			Esquema

E	0.09	0.18	1.20						
	L		0.21							
<b>Datos</b>	Elemento	Área Total		Área Afectado	% Área Afectada	% Área no Afectada		<b>Severidad</b> 2		
	Columna	0.75		0.09	12.00%	88.00%				
	Viga	0.95		0.39	41.05%	58.95%				
	Muro	3.15		1.20	38.10%	61.90%				
	TOTAL	4.85		1.68	34.64%	65.36%

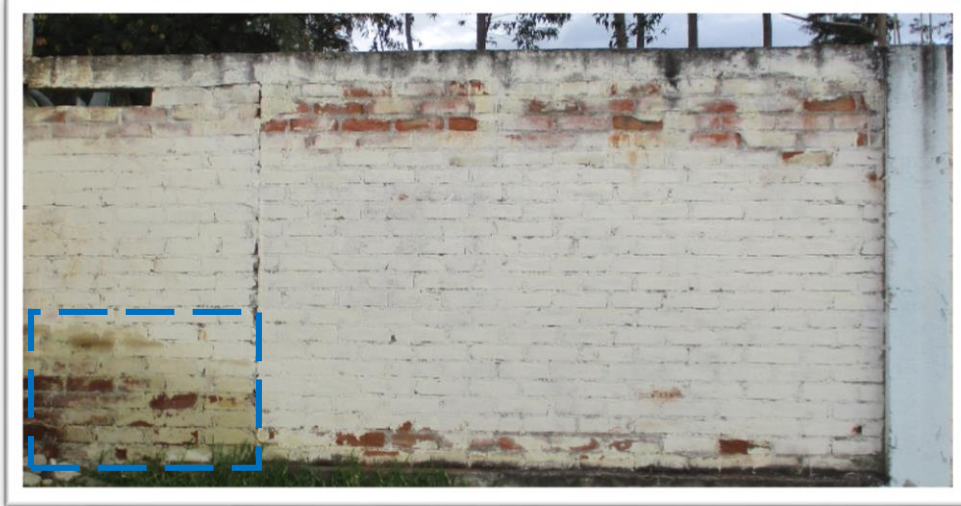
PATOLOGÍA : EFLORESCENCIA- UM 04 ( Nivel de Severidad : Moderado)

Son polvillos blancos y secos, resultados de la precipitación y posterior cristalización de ciertas sales solubles en agua, que se depositan en superficies que han tenido humedad, se secan y se evapora.

El método más sencillo consiste en disolver los cristales con agua a presión y retirarlos con un cepillo de cerdas naturales. Para realizar este tipo de limpieza se debe elegir un día caluroso para que el agua se evapore y la superficie quede seca. En caso contrario, las sales se disolverán de nuevo en el interior de ésta

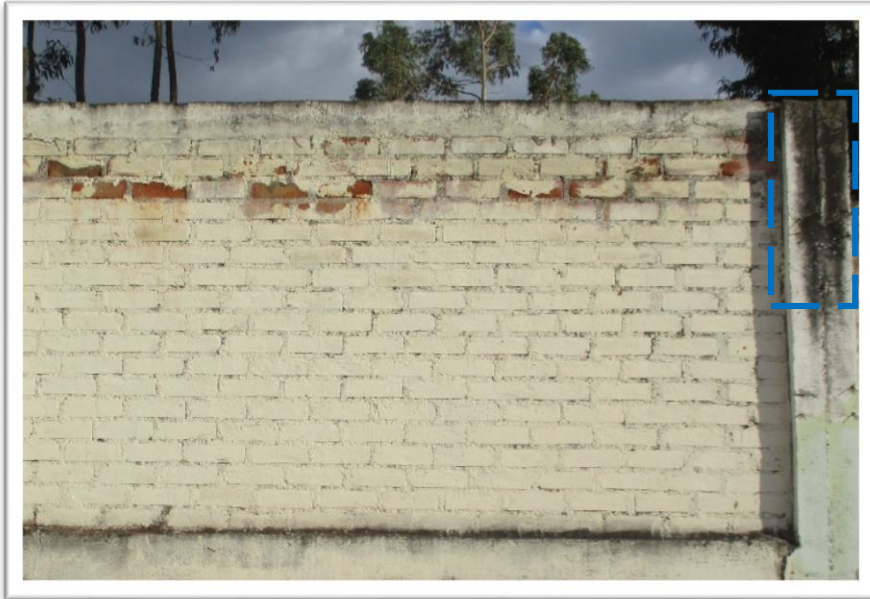
PATOLOGÍA : MOHOS- UM 04 ( Nivel de Severidad : Moderado)

Se presenta debida a la presencia de humedad.

Otra manera de solucionar es tarrajearlo todo el área afectada con mortero e incorporando aditivos impermeabilizantes.

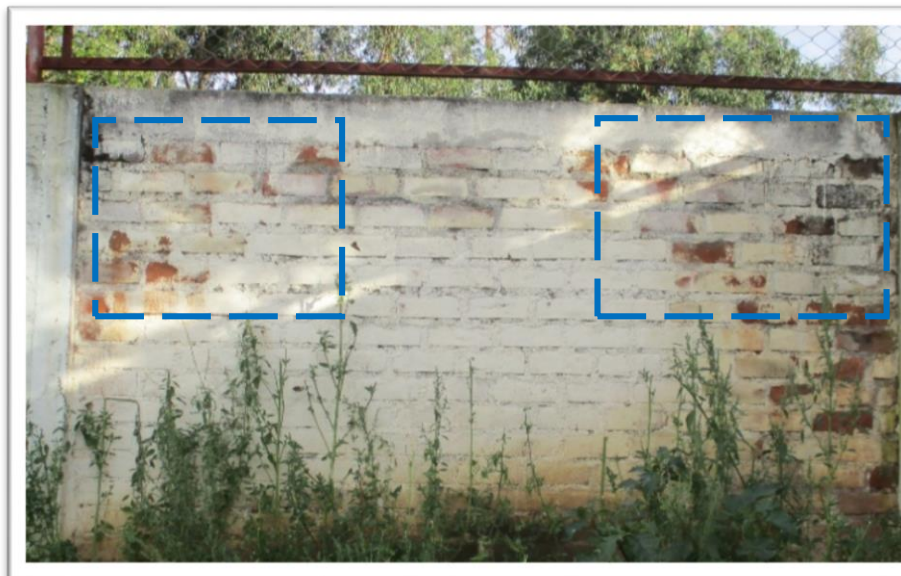
## PATOLOGÍA : HELADICIDAD - UM 03 ( Nivel de Severidad : Moderado)

Generalmente se trata de la meteorización o heladicidad de materiales pétreos provocados por la succión de agua de lluvia que, si va acompañada por posteriores heladas y su consecuencia dilatación, rompe láminas superficiales del material constructivo.

- El método más sencillo es tarrajearlo todo el pate afectado. Para ello primero se debe retirar la suciedad o polvos que puedan existir en ella, luego regarlo para que adhiera el mortero. Una vez que se ha hecho todo ese procedimiento se preparará en un recipiente la pasta del cemento para echarle en la estructurara la cual tiene la función de adherir el ladrillo y mortero; y después se preparará la mezcla de cemento, arena, agua y aditivos impermeabilizantes según la zona donde se encuentre el proyecto y, por último se procederá a tarajear.

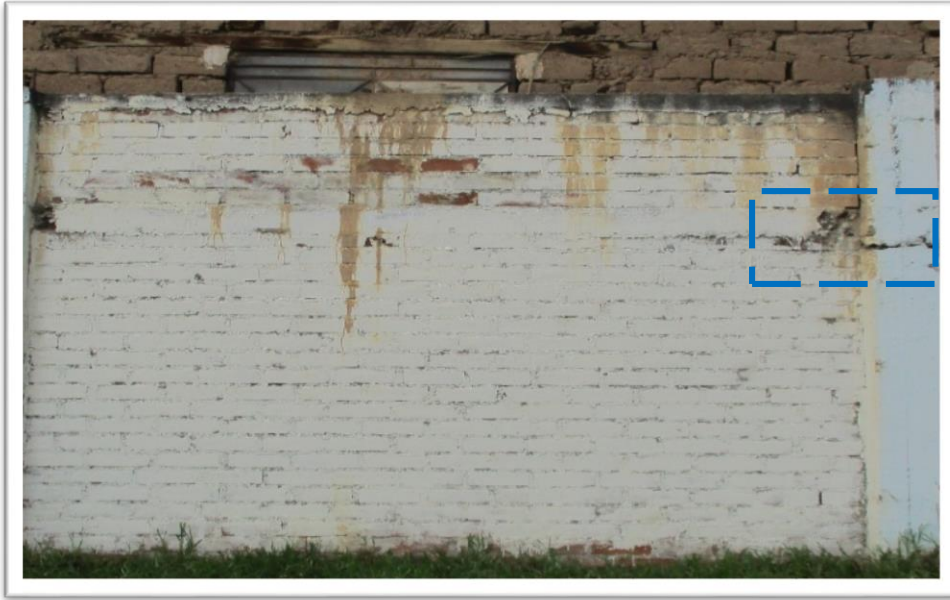
Determinación de grieta en la UM 05 de la losa deportiva de Tarica

**PATOLOGÍA : GRIETA- UM 05 ( Nivel de Severidad : Moderado)**

Son roturas que se producen debido a que se generan esfuerzos superiores a los que el concreto puede resistir.

Remover todo el material alrededor de la grieta luego echarle agua para limpiar la superficie, dejar que seque luego aplicar la pasta de cemento para pegar concreto nuevo concreto viejo, hacer la mezcla de cemento con arena y agua luego rellenar la grieta, dejar que seque y lijarlo hasta que quede la superficie lista para pintarlo.

En caso de no hacer eso, simplemente utilizar un aditivo para rellenar y sellar grietas y poros en estructuras, por ejemplo, en columnas, vigas, fundaciones, muros, pavimentos y estanques de agua.
