UNIVERSIDAD CATÓLICA LOS ÁNGELES
CHIMBOTE

DETERMINACIÓN Y EVALUACIÓN DE LAS
PATOLOGÍAS DEL CONCRETO EN MUROS DE
ALBAÑILERÍA CONFINADA DEL CERCO PERIMÉTRICO
DEL INSTITUTO DE EDUCACIÓN SUPERIOR
PEDAGÓGICO PÚBLICO NUESTRA SEÑORA DE
LOURDES, DISTRITO ANDRES A. CÁCERES
DORREGARAY, PROVINCIA HUAMANGA, REGIÓN
AYACUCHO - ENERO 2017

TESIS PARA OPTAR EL TÍTULO PROFESIONAL DE
INGENIERO CIVIL

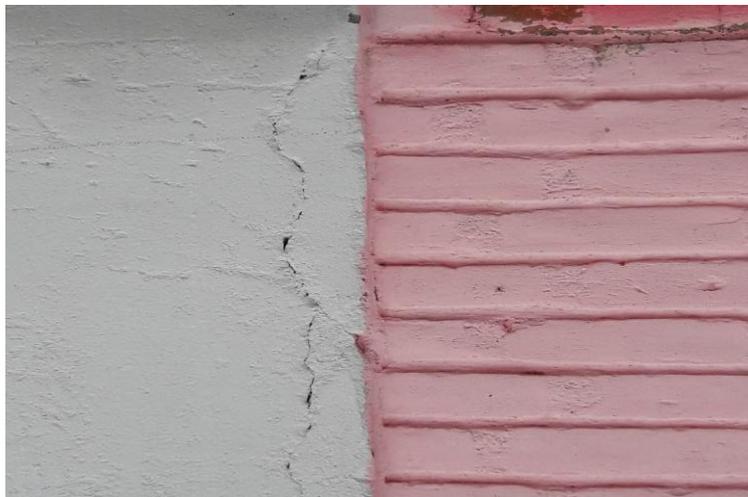
Figura 11. Fisuras en columna

- Curado deficiente del concreto.

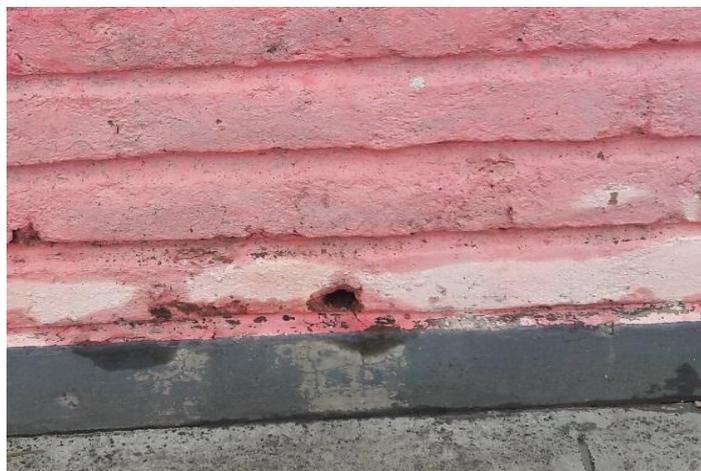
Figura 13: Picadura en muro

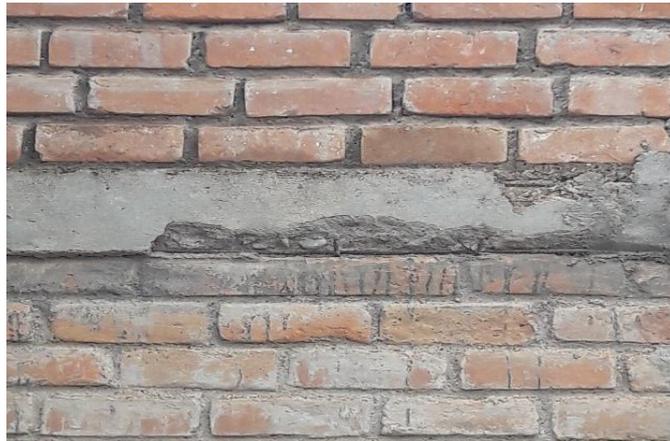
Figura 09: desprendimiento

- Deterioro de pequeños fragmentos o partículas, producidos por cambios de temperatura, humedad y mala proporción de mortero.

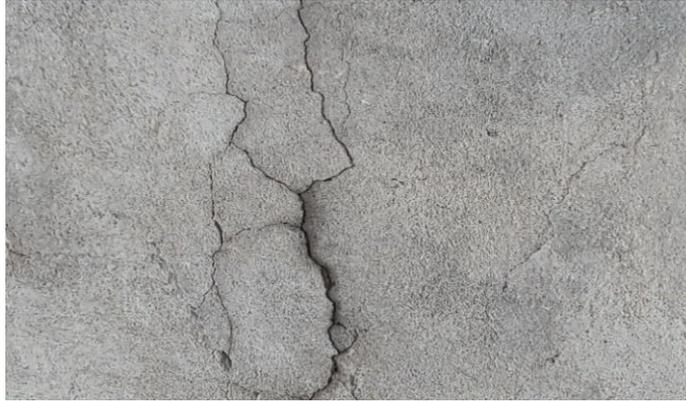
Figura 12. Grieta

- Se debe confinar los muros para evitar las grietas.
- Los agregados tienen que ser buenos y no tienen que estar contaminado con sustancias orgánicas.

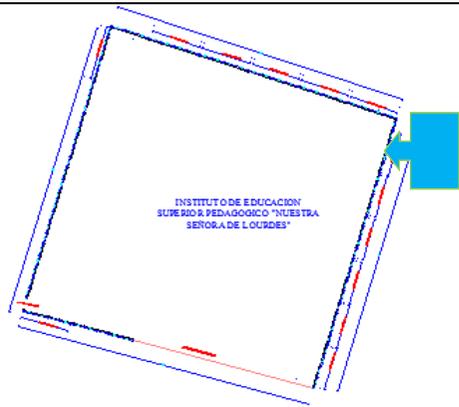
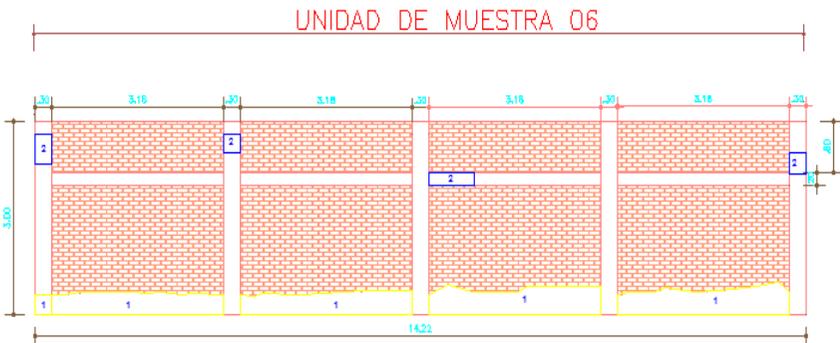
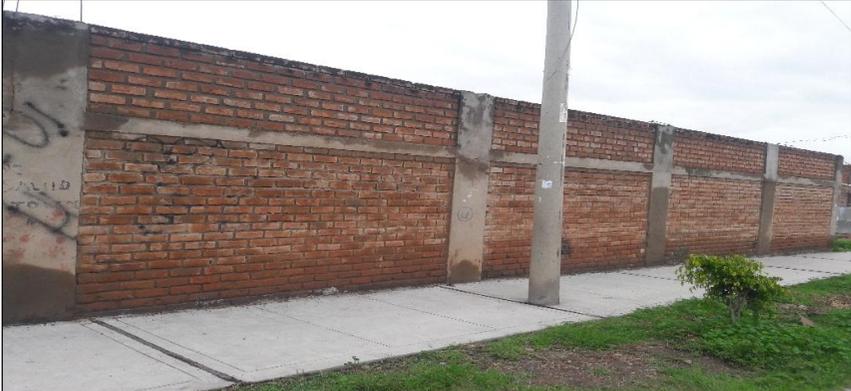
<p>UNIDAD DE MUESTRA 06</p>

NIVEL DE SEVERIDAD		
AUTOR: BACH. ENRIQUE LUIS LUJAN LUJAN		ÁREA		UNIDAD DE MUESTRA 06				LEVE		L
ASESOR: MGTR. GONZALO MIGUEL LEÓN DE LOS RÍOS		42.62						MODERADO		M
								SEVERO		S
PLANO EN PLANTA										
ELEMENTOS		COLUMNA		VIGAS		MUROS		SOBRECIMENTOS		
		ÁREA	4.50 M2	ÁREA	2.52 M2	ÁREA	35.60 M2	ÁREA	0.00 M2	
PATOLOGÍAS		ÁREA CON PATOLOGÍA (m2)	% DE ÁREA CON PATOLOGIA	ÁREA CON PATOLOGÍA (m2)	% DE ÁREA CON PATOLOGIA	ÁREA CON PATOLOGÍA (m2)	% DE ÁREA CON PATOLOGIA	ÁREA CON PATOLOGÍA (m2)	% DE ÁREA CON PATOLOGÍA	
1	EROSIÓN	0.09	2.00%	0.00	0.00%	4.64	13.03%	0.00	0.00%	
2	FISURA	0.33	7.33%	0.17	6.75%	0.00	0.00%	0.00	0.00%

3	PICADURA	0.00	0.00%	0.00	0.00%	0.00	0.00%	0.00	0.00%	
4	OXIDACIÓN	0.00	0.00%	0.00	0.00%	0.00	0.00%	0.00	0.00%	
5	DESPRENDIMIENTO	0.00	0.00%	0.00	0.00%	0.00	0.00%	0.00	0.00%	
6	GRIETA	0.00	0.00%	0.00	0.00%	0.00	0.00%	0.00	0.00%	
TOTAL		0.42	9.33%	0.17	6.75%	4.64	13.03%	0.00	0.00%	
NIVEL DE SEVERIDAD		L		L		L		-

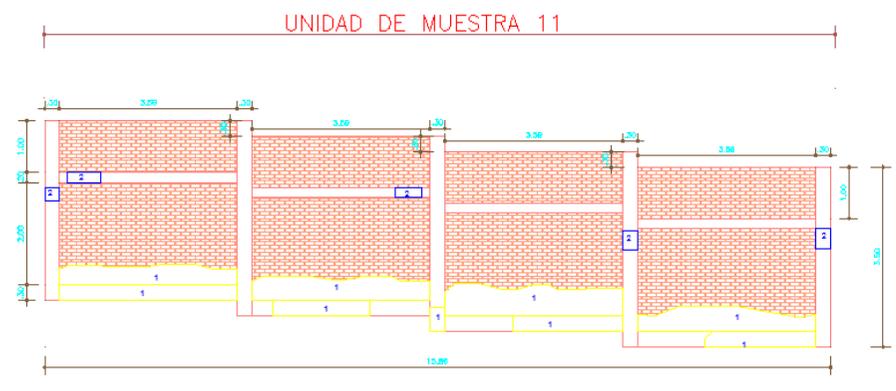
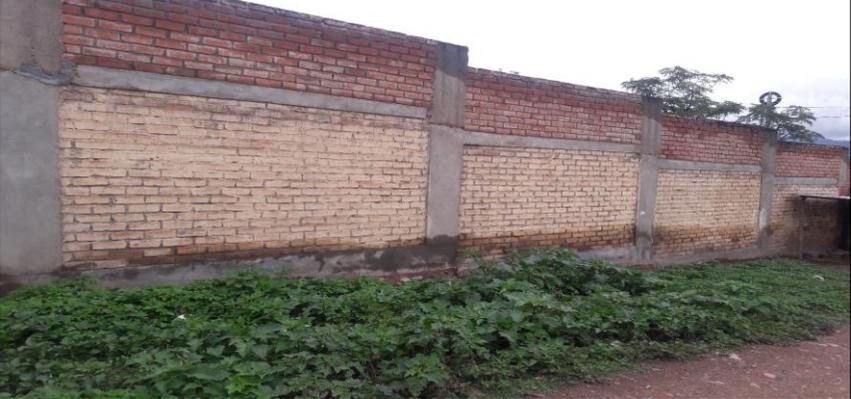
3	PICADURA	0.00	0.00%	0.00	0.00%	0.00	0.00%	0.00	0.00%
4	OXIDACIÓN	0.00	0.00%	0.00	0.00%	0.00	0.00%	0.00	0.00%
5	DESPRENDIMIENTO	0.00	0.00%	0.00	0.00%	0.00	0.00%	0.00	0.00%
6	GRIETA	0.00	0.00%	0.00	0.00%	0.00	0.00%	0.00	0.00%
TOTAL		0.45	8.18%	0.24	8.36%	6.39	14.84%	2.98	58.78%
NIVEL DE SEVERIDAD		L		L		L		L

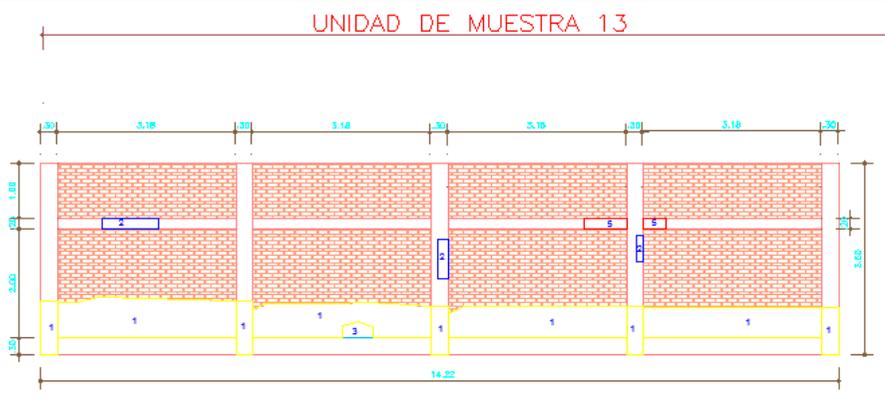
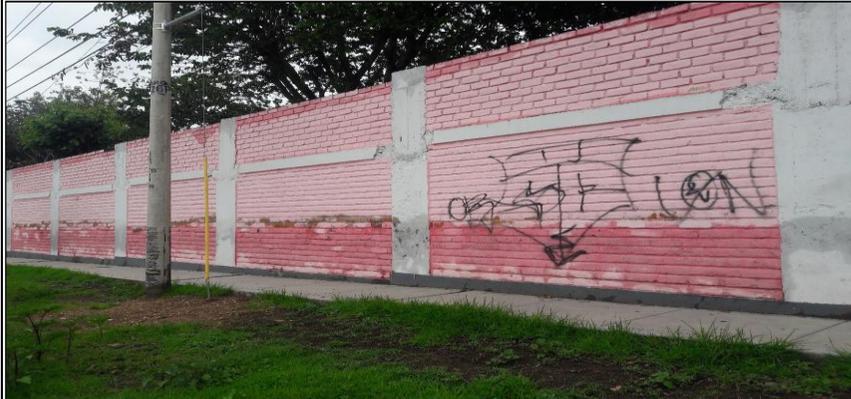
ÁREA	5.25 M2	ÁREA	2.52 M2	ÁREA	38.15 M2	ÁREA	3.80 M2		
PATOLOGÍAS	ÁREA CON PATOLOGÍA (m2)	% DE ÁREA CON PATOLOGIA	ÁREA CON PATOLOGÍA (m2)	% DE ÁREA CON PATOLOGIA	ÁREA CON PATOLOGÍA (m2)	% DE ÁREA CON PATOLOGIA	ÁREA CON PATOLOGÍA (m2)	% DE ÁREA CON PATOLOGIA		
1	EROSIÓN	1.37	26.10%	0.00	0.00%	7.73	20.26%	0.00		0.00%
2	FISURA	0.19	3.62%	0.20	7.94%	0.00	0.00%	0.00		0.00%

3	PICADURA	0.00	0.00%	0.00	0.00%	0.14	0.37%	0.00		0.00%
4	OXIDACIÓN	0.00	0.00%	0.00	0.00%	0.00	0.00%	0.00		0.00%
5	DESPRENDIMIENTO	0.00	0.00%	0.24	9.52%	0.00	0.00%	0.00		0.00%
6	GRIETA	0.00	0.00%	0.00	0.00%	0.00	0.00%	0.00		0.00%
TOTAL		1.56	29.71%	0.44	17.46%	7.87	20.63%	0.00		0.00%
NIVEL DE SEVERIDAD		L		M		M		-		
PLANO DE PATOLOGÍA					FOTO DE LA MUESTRA

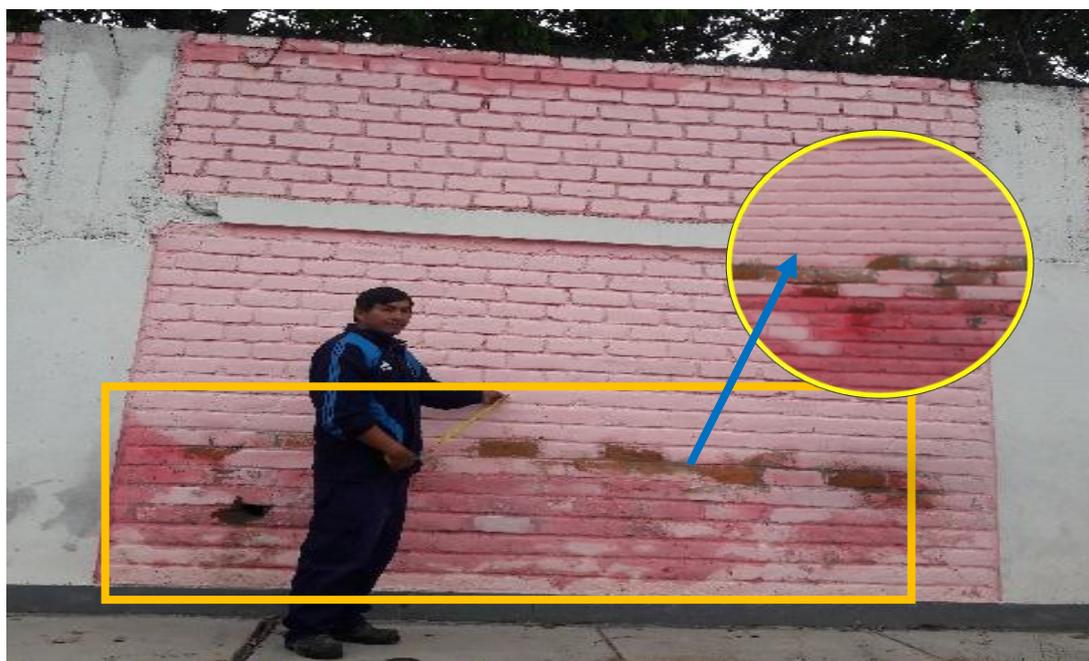
Fotografía 02: Erosión del cerco perimétrico en muro en la unidad de muestra 13.

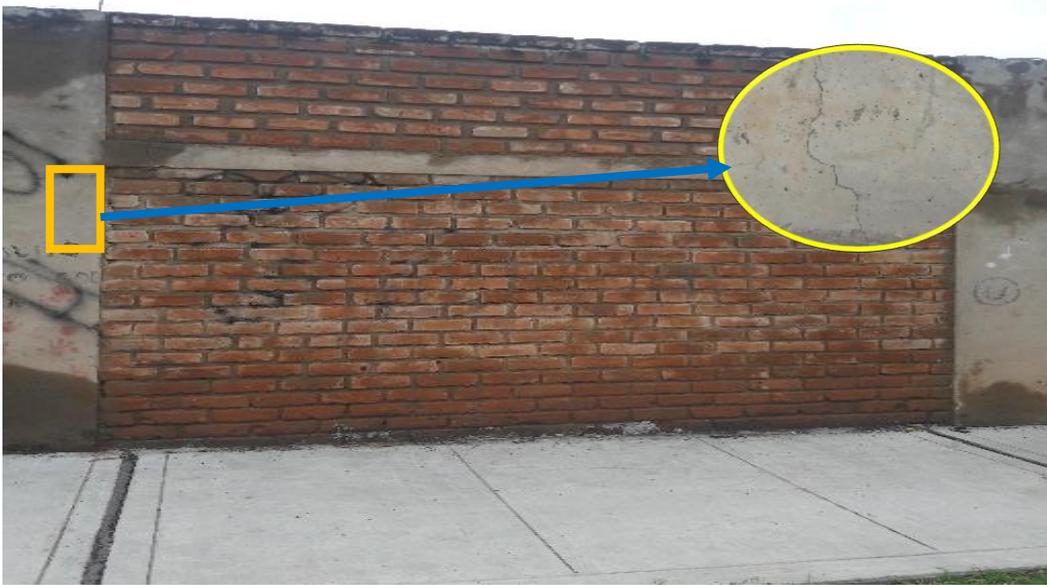
Fotografía 03: Fisura en columna del cerco perimétrico, en la unidad de muestra 06.

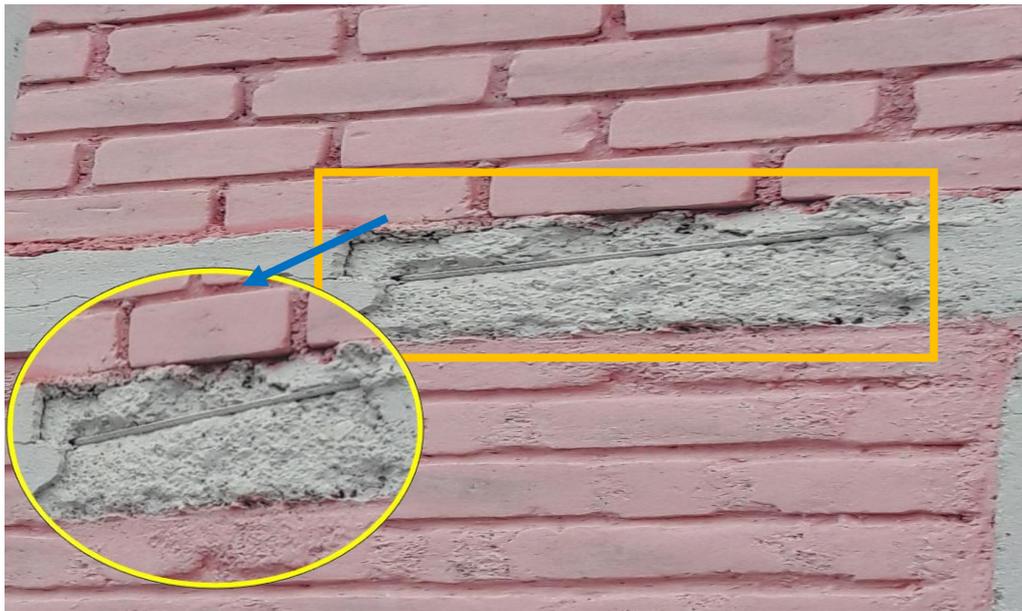
Fotografía 06: Desprendimiento en viga del cerco perimétrico, en la unidad de muestra 13.

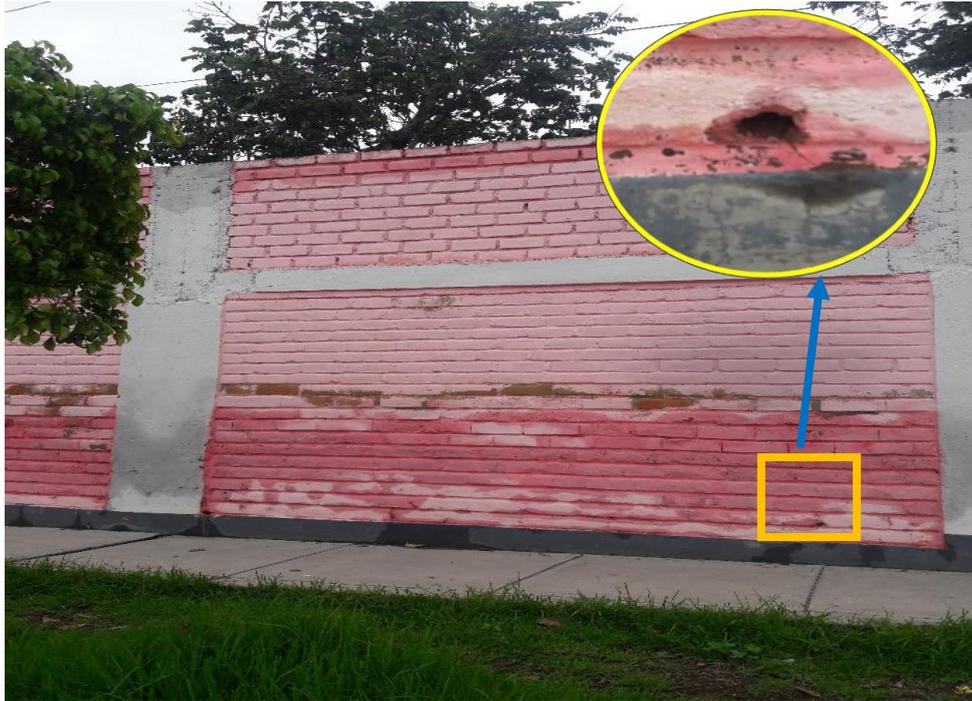
Fotografía 07: Picadura en muro del cerco perimétrico, en la unidad de muestra 13.

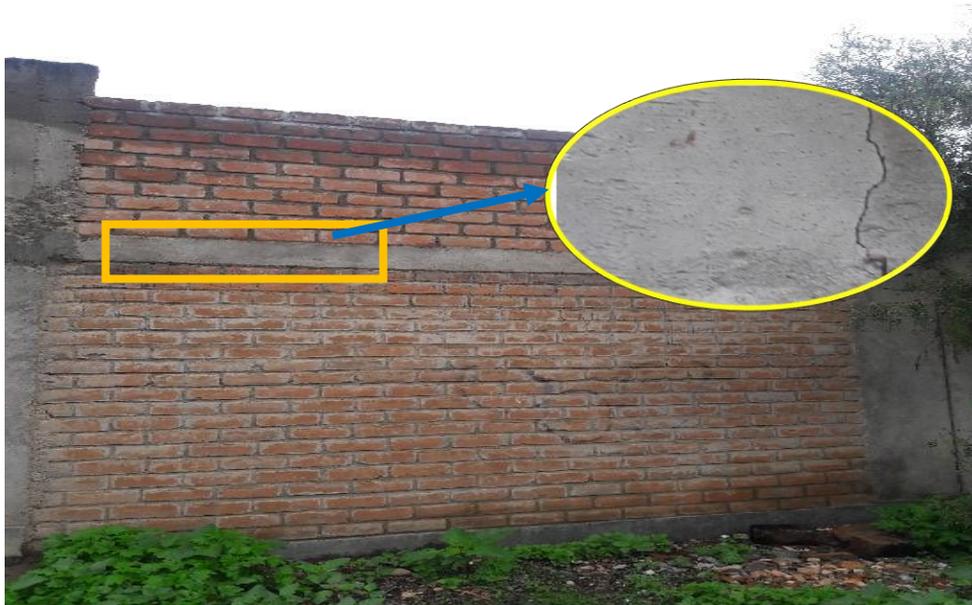
Fotografía 08: Fisura en viga del cerco perimétrico, en la unidad de muestra 09.

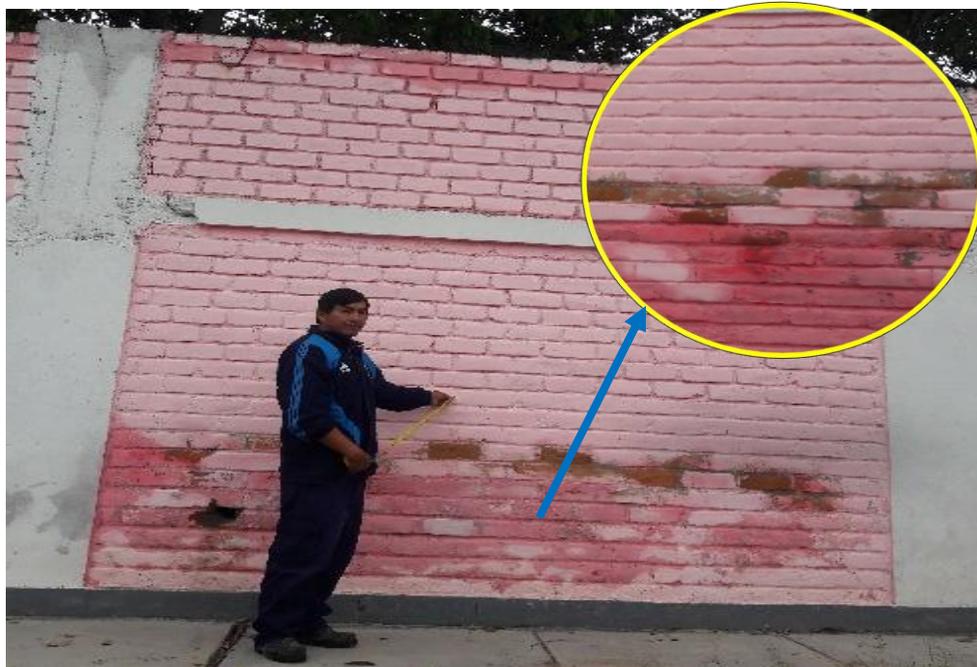
- Deterioro de pequeños fragmentos o partículas, producidos por cambios de temperatura.
- Presencia de humedad en la estructura.
- Mala proporción de mortero.

Fotografía 02: Erosión del cerco perimétrico en muro en la unidad de muestra 13.

- Se recomienda realizar un drenaje en el interior del instituto para evacuar las aguas de las lluvias, ya que es la humedad la principal causante de la erosión de las paredes de las estructuras.
- Instalación de sub drenes para la evacuación de aguas y evitar problemas por capilaridad.

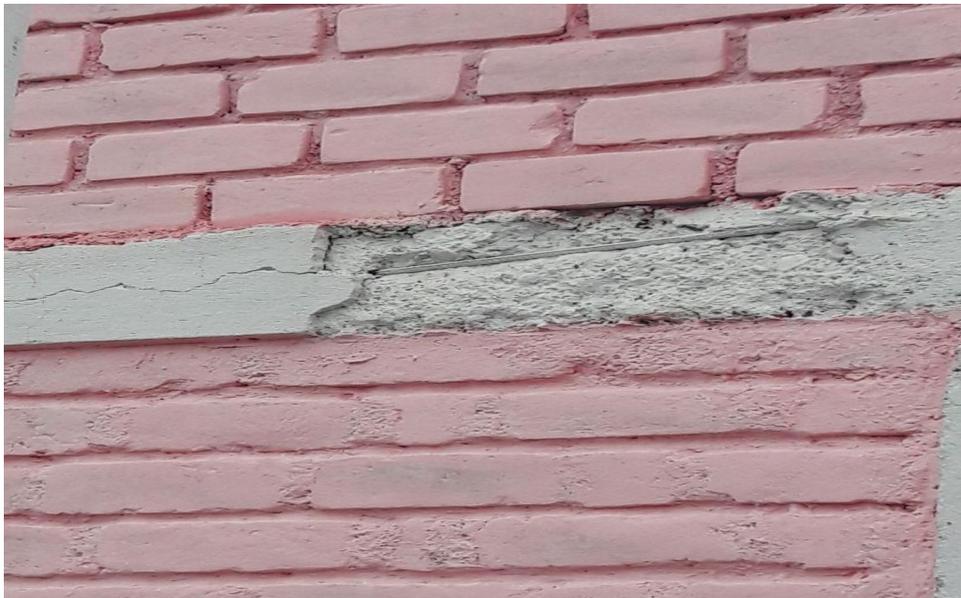
Fotografía 03: Desprendimiento en viga del cerco perimétrico, en la unidad de muestra 13.

- Realizar una limpieza de la zona afectada y luego aplicar un epóxico para la unión del concreto antiguo y concreto nuevo.
- Se recomienda que el recubrimiento el acero debe ser $>$ a 2.5cm.

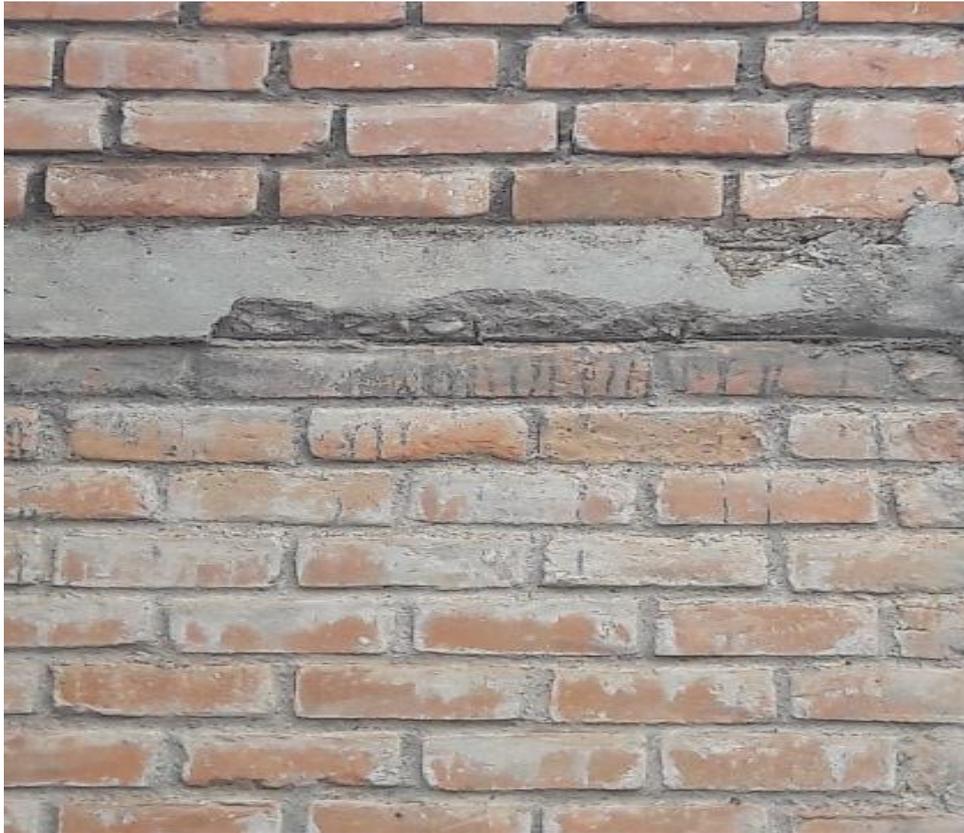
Fotografía 04: Desprendimiento en viga del cerco perimétrico, en la unidad de muestra 10.

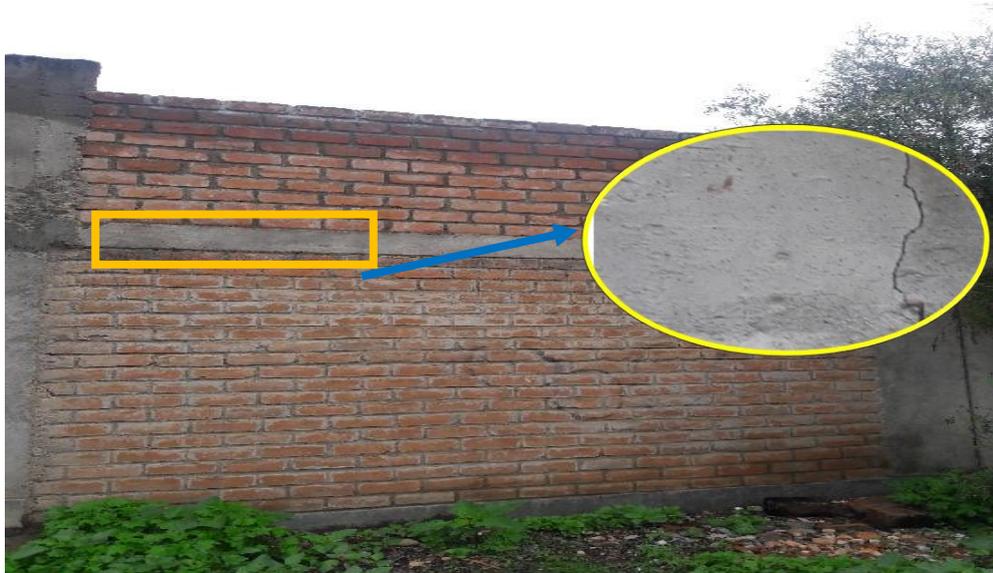
- Curado deficiente del concreto.
- Asentamiento.
- Humedad.
- Mala proporción del mortero.

Fotografía 05: Fisura en viga del cerco perimétrico, en la unidad de muestra 09.

- Se debe picar la zona afectada y rellenar o inyectar con morteros a base de resinas, para recuperar las características originales de la sección de la columna y evitar la penetración de agentes externos (corrosión).

- Se debe curar el concreto para evitar las fisuras.
- Los agregados tienen que ser buenos y no tienen que estar contaminado con sustancias orgánicas.
- Se recomienda limpiar la zona afectada y aplicar un epóxico para sellar las fisuras.

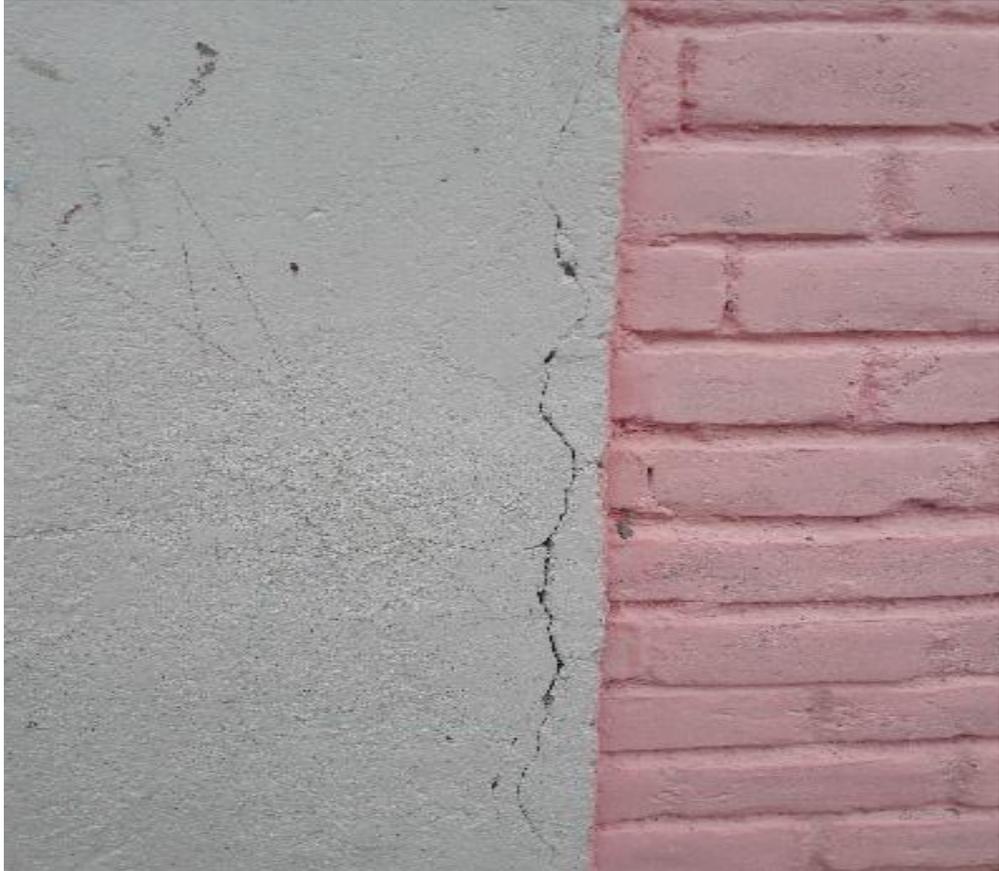
Fotografía 06: Fisura en columna del cerco perimétrico, en la unidad de muestra 13.

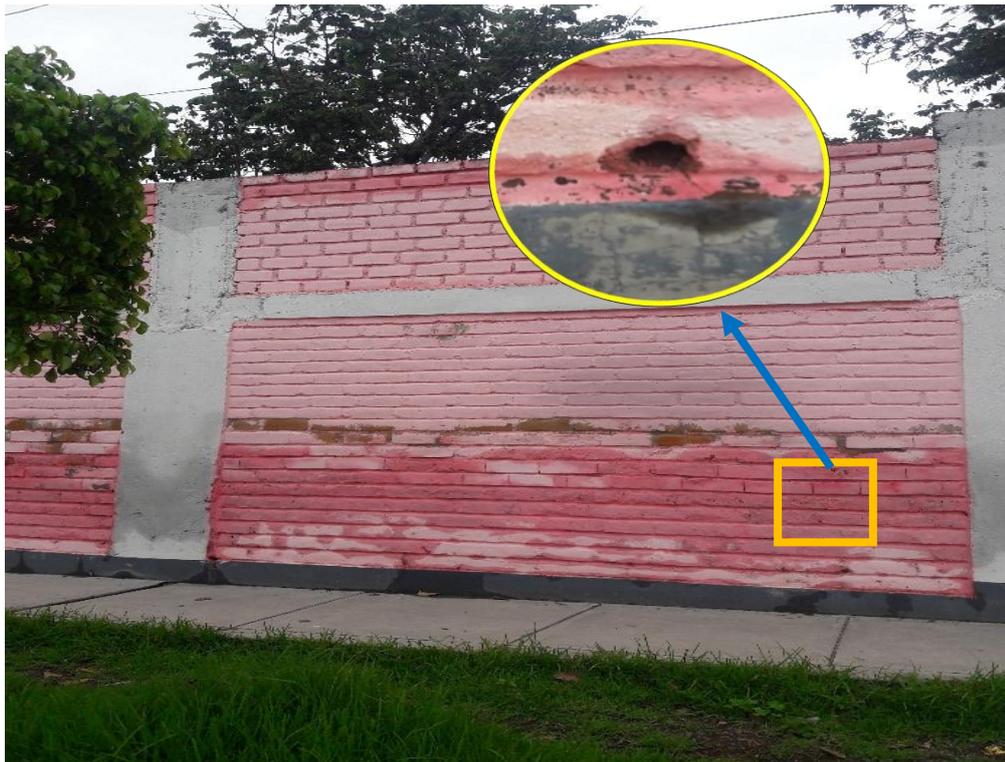
Patología: Picadura

Fotografía 07: Picadura en muro del cerco perimétrico, en la unidad de muestra 13.

- colocar en la parte superior del muro de las 13 unidades de muestra losas pre fabricadas a media agua con inclinación de escurrimiento de aguas de lluvias en sentido del viento.

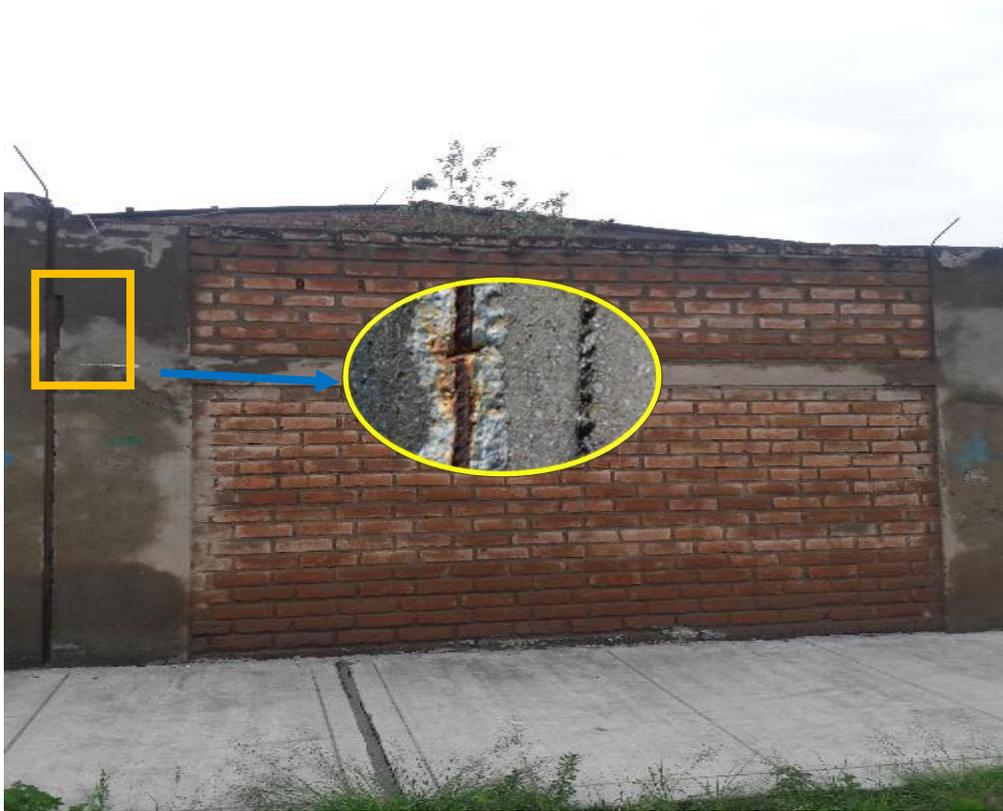
Patología: Oxidación

Fotografía 08: oxidación en columna del cerco perimétrico, en la unidad de muestra 01.

- Realizar limpieza con adictivos y luego aplicar un mortero para cubrir el acero.
- Colocar un entejado encima del muro para evitar la filtración de agua de lluvia que provocaran desprendimientos y óxidos del refuerzo.
- Aplicar un epóxico removedor de óxido.
