UNIVERSIDAD CATÓLICA LOS ÁNGELES
CHIMBOTE

DETERMINACIÓN Y EVALUACIÓN DE LAS
PATOLOGÍAS DEL CONCRETO EN COLUMNAS, VIGAS,
SOBRECIMENTOS Y MUROS DE ALBAÑILERÍA
CONFINADA EN EL CERCO PERIMÉTRICO DE LA
INSTITUCIÓN EDUCATIVA JOSE ABELARDO
QUIÑONES 38984-3 MX/P, DISTRITO SAN JUAN
BAUTISTA, PROVINCIA HUAMANGA, REGIÓN
AYACUCHO- DICIEMBRE 2016

TESIS PARA OPTAR EL TÍTULO PROFESIONAL DE
INGENIERO CIVIL

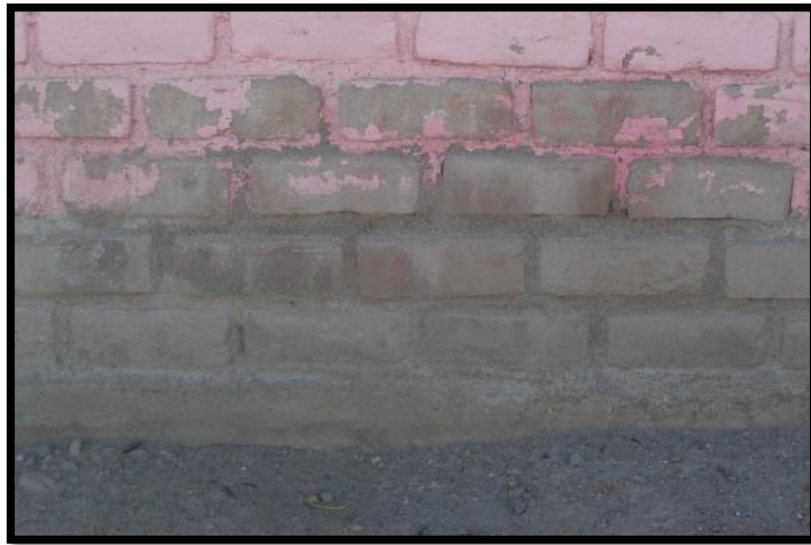
Figura 05. Erosión en muro

Recomendación.

- ✓ Realizar mantenimiento para que no se expanda la erosión por toda la estructura.

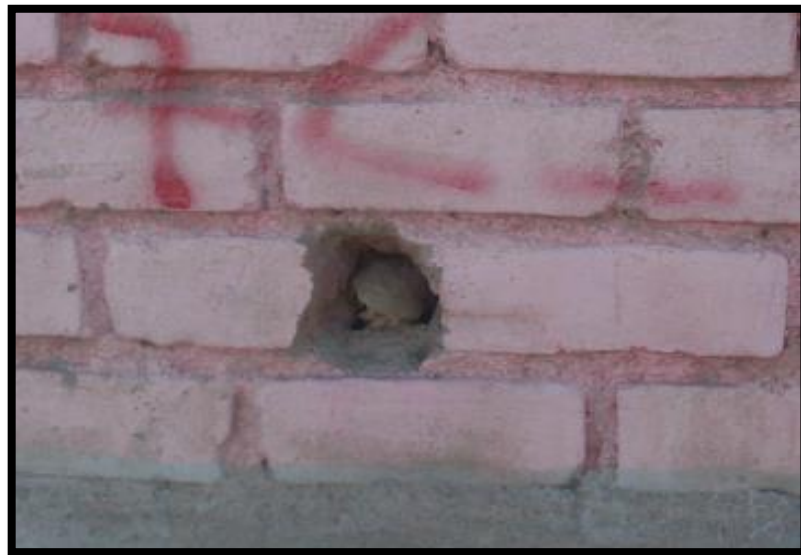
Figura 06: Picadura en muro

Recomendación.

- ✓ Limpieza la parte afectada, eliminado polvo y partículas para la mejor adherencia del concreto viejo y nuevo.

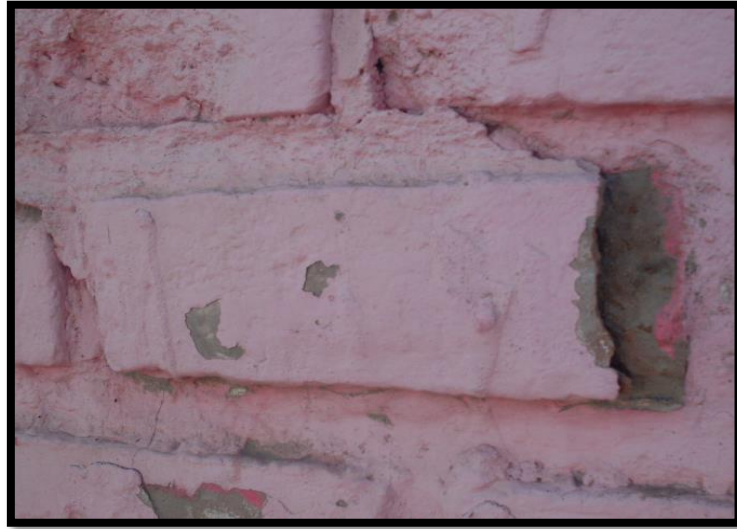
- ✓ Deterioro de pequeños fragmentos o partículas, producidos por cambios de temperatura, humedad y mala proporción de mortero.

Figura 07: Desprendimiento

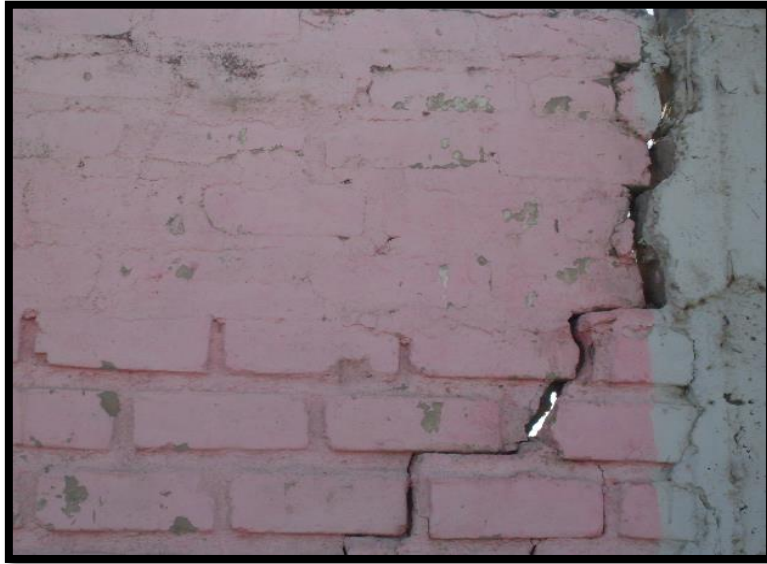
Figura 08. Grieta en muros

- ✓ Se debe confinar los muros para evitar las grietas.

- ✓ Los agregados tienen que ser buenos y no tienen que estar contaminado con sustancias orgánicas.

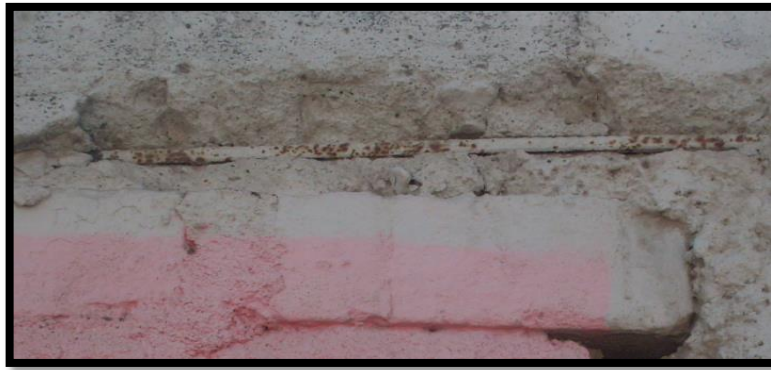
Figura 09: Oxidación en el acero.

Recomendación.

- ✓ Realizar limpieza con adictivos y luego aplicar un mortero para cubrir el acero.

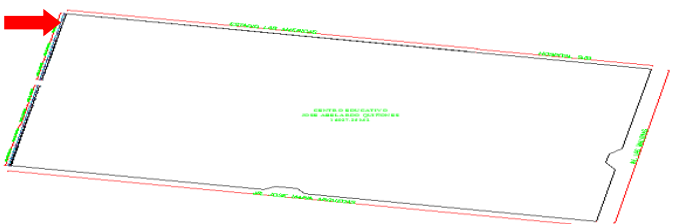
UNIVERSIDAD CATÓLICA LOS ÁNGELES DE CHIMBOTE						UNIDAD DE MUESTRA 01		
Autor:		BACH. HENDRIK DONATO HUAMANCULI MEDINA						PLANO EN PLANTA

Asesor:		MGTR. GONZALO MIGUEL LEÓN DE LOS RÍOS								
Distrito:		SAN JUAN BAUTISTA								
NIVEL DE SEVERIDAD										
LEVE				L						
MODERADO				M						
SEVERO				S						
DESCRIPCIÓN		PATOLOGÍAS IDENTIFICADAS							ÁREA AFECTADA POR ELEMENTO	NIVEL DE SEVERIDAD
ELEMENTOS	ÁREA (M2)	DESCRIPCIÓN DE LAS PATOLOGIAS								
		EROSIÓN	PICADURA	DESPRENDIMIENTO	GRIETA	OXIDACIÓN	FISURA			
COLUMNAS (M2)	3.66	0.57	0.00	0.00	0.00	0.00	0.00	0.57	L	
VIGAS (M2)	0.00	0.00	0.00	0.00	0.00	0.00	0.00	0.00	-	
SOBRECIMENTOS	3.53	0.00	0.00	0.00	0.00	0.00	0.00	0.00	-	
MUROS(M2)	37.92	3.74	0.12	0.00	18.97	0.00	0.00	22.83	S	
ÁREA TOTAL (M2)	45.11	4.31	0.12	0.00	18.97	0.00	0.00	23.40		
PORCENTAJE	100.00%	9.55%	0.27%	0.00%	42.05%	0.00%	0.00%	51.87%		
FOTO DE LA MUESTRA								PLANO DE PATOLOGÍA

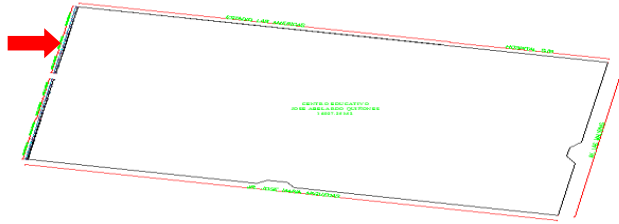
UNIVERSIDAD CATÓLICA LOS ÁNGELES DE CHIMBOTE		UNIVERSIDAD CATÓLICA LOS ÁNGELES DE CHIMBOTE				UNIDAD DE MUESTRA 02			
Autor:		BACH. HENDRIK DONATO HUAMANCULI MEDINA				PLANO EN PLANTA

Asesor:		MGTR. GONZALO MIGUEL LEÓN DE LOS RÍOS							
Distrito:		SAN JUAN BAUTISTA							
NIVEL DE SEVERIDAD									
LEVE		L							
MODERADO		M							
SEVERO		S							
DESCRIPCIÓN		PATOLOGÍAS IDENTIFICADAS						ÁREA AFECTADA POR ELEMENTO	NIVEL DE SEVERIDAD
		DESCRIPCIÓN DE LAS PATOLOGÍAS							
ELEMENTOS	ÁREA (M2)	EROSIÓN	PICADURA	DESPRENDIMIENTO	GRIETA	OXIDACIÓN	FISURA		
COLUMNAS	3.24	0.00	0.00	0.00	0.00	0.11	0.00	0.11	L

VIGAS	0.00	0.00	0.00	0.00	0.00	0.00	0.00	0.00	-
SOBRECIMENTOS	3.21	1.05	0.00	0.00	0.00	0.00	0.00	1.05	L
MUROS	31.68	1.33	0.00	0.00	0.19	0.00	0.00	1.52	M
ÁREA TOTAL (M2)	38.13	2.38	0.00	0.00	0.19	0.11	0.00	2.68	
PORCENTAJE	100.00%	6.24%	0.00%	0.00%	0.50%	0.29%	0.00%	7.03%	
FOTO DE LA MUESTRA					PLANO DE PATOLOGÍA

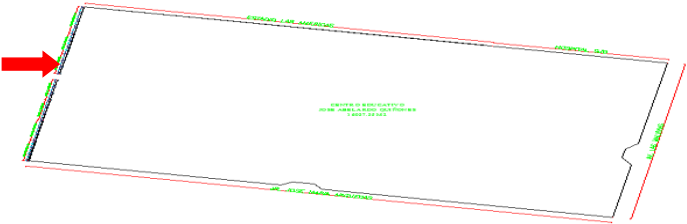
UNIVERSIDAD CATÓLICA LOS ÁNGELES DE CHIMBOTE					UNIDAD DE MUESTRA 03		
Autor:		BACH. HENDRIK DONATO HUAMANCULI MEDINA			PLANO EN PLANTA

Asesor:		MGTR. GONZALO MIGUEL LEÓN DE LOS RÍOS							
Distrito:		SAN JUAN BAUTISTA							
NIVEL DE SEVERIDAD									
LEVE		L							
MODERADO		M							
SEVERO		S							
DESCRIPCIÓN		PATOLOGÍAS IDENTIFICADAS						ÁREA AFECTADA POR ELEMENTO	NIVEL DE SEVERIDAD
ELEMENTOS	ÁREA (M2)	DESCRIPCIÓN DE LAS PATOLOGIAS							
		EROSIÓN	PICADURA	DESPRENDIMIENTO	GRIETA	OXIDACIÓN	FISURA		
COLUMNAS	3.67	0.17	0.00	0.00	0.00	0.18	0.00	0.35	L
VIGAS	0.54	0.00	0.00	0.00	0.00	0.00	0.00	0.00	-

SOBRECIMENTOS	3.43	0.14	0.00	0.00	0.00	0.00	0.00	0.14	L
MUROS	33.29	0.94	0.00	0.00	0.40	0.00	0.00	1.34	M
ÁREA TOTAL (M2)	40.93	1.25	0.00	0.00	0.40	0.18	0.00	1.83	
PORCENTAJE	100.00%	3.05%	0.00%	0.00%	0.98%	0.44%	0.00%	4.47%	
FOTO DE LA MUESTRA					PLANO DE PATOLOGÍA

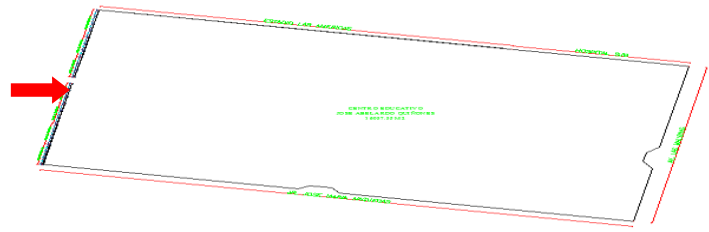
UNIVERSIDAD CATÓLICA LOS ÁNGELES DE CHIMBOTE		UNIVERSIDAD CATÓLICA LOS ÁNGELES DE CHIMBOTE						UNIDAD DE MUESTRA 04		
Autor:	BACH. HENDRIK DONATO HUAMANCULI MEDINA		PLANO EN PLANTA							
Asesor:	MGFR. GONZALO MIGUEL LEÓN DE LOS RÍOS

Distrito:	SAN JUAN BAUTISTA									
NIVEL DE SEVERIDAD										
LEVE		L								
MODERADO		M								
SEVERO		S								
DESCRIPCIÓN		PATOLOGÍAS IDENTIFICADAS							ÁREA AFECTADA POR ELEMENTO	NIVEL DE SEVERIDAD
ELEMENTOS	ÁREA (M2)	DESCRIPCIÓN DE LAS PATOLOGÍAS								
		EROSIÓN	PICADURA	DESPRENDIMIENTO	GRIETA	OXIDACIÓN	FISURA			
COLUMNAS	3.33	0.00	0.00	0.00	0.00	0.00	0.00	0.00	0.00	-

VIGAS	1.61	0.00	0.00	0.00	0.00	0.24	0.00	0.00	0.24	L
SOBRECIMENTOS	0.00	0.00	0.00	0.00	0.00	0.00	0.00	0.00	0.00	-
MUROS	33.03	7.54	0.00	0.00	0.00	0.00	0.00	0.05	7.59	M
ÁREA TOTAL (M2)	37.97	7.54	0.00	0.00	0.00	0.24	0.05	0.05	7.83	
PORCENTAJE	100.00%	19.86%	0.00%	0.00%	0.00%	0.63%	0.13%	0.13%	20.62%	
FOTO DE LA MUESTRA			PLANO DE PATOLOGÍA

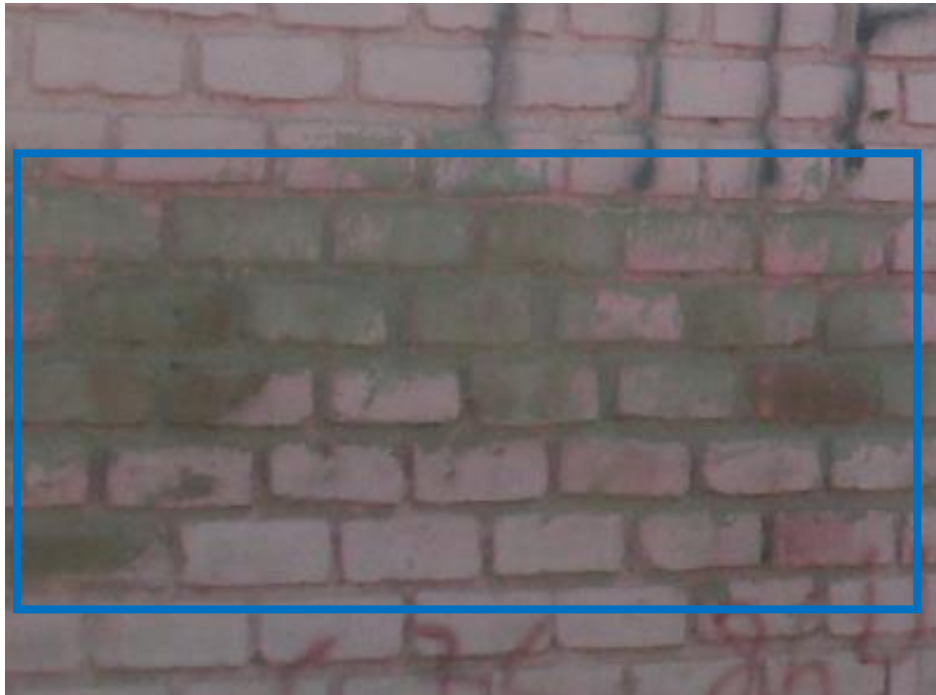
Fotografía 02: Erosión en muro de la unidad de muestra 01, del cerco perimétrico de la institución educativa José Abelardo Quiñones.

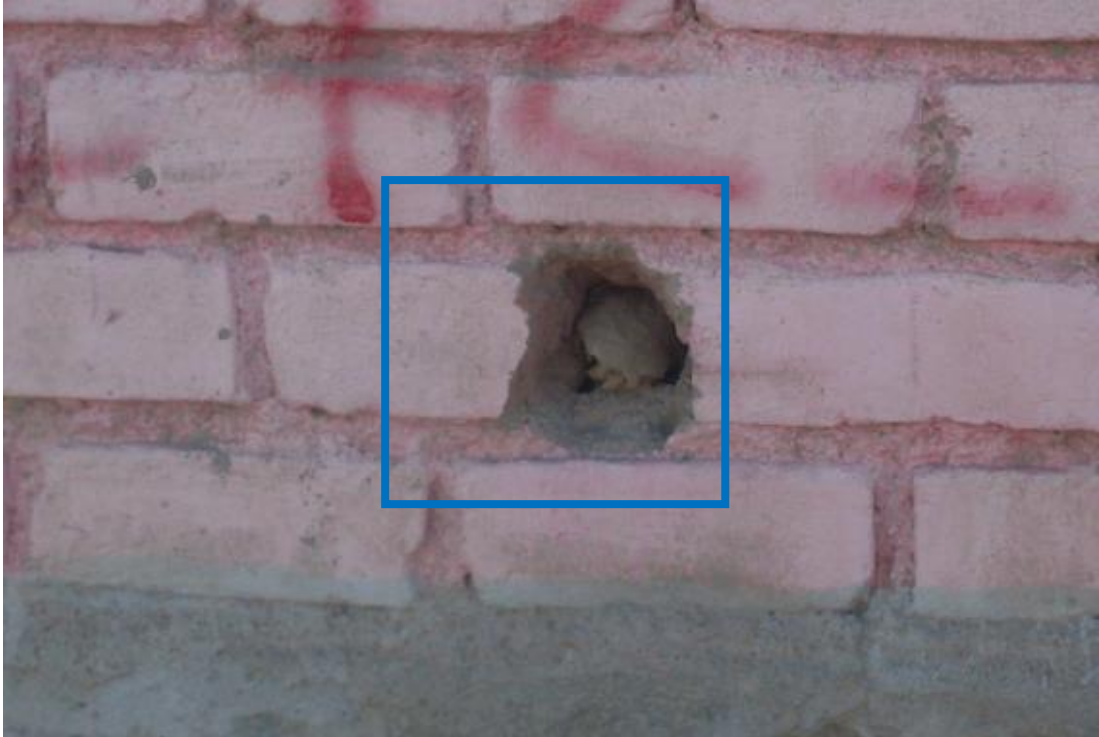
Fotografía 03: Picadura en muro en la unidad de muestra 01, del cerco perimétrico de la institución educativa José Abelardo Quiñones.

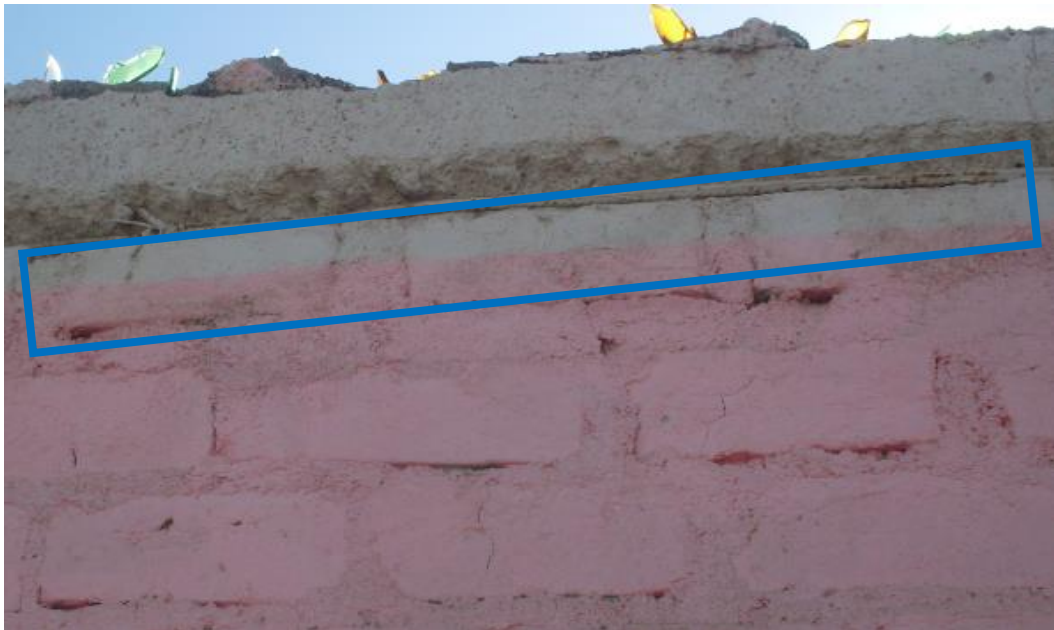
Fotografía 05: Fisura en muro en la unidad de muestra 07, del cerco perimétrico de la institución educativa José Abelardo Quiñones.

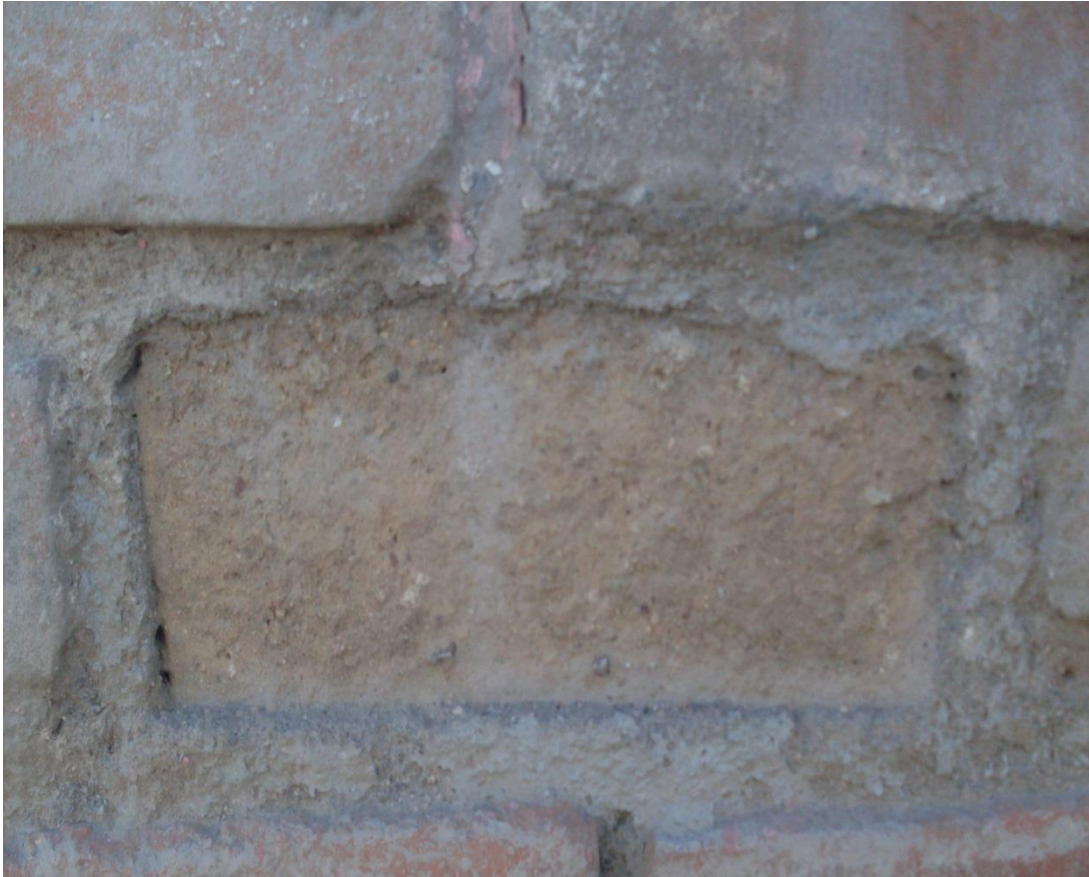
Unidad de Muestra: 07

Patología: Erosión

Causas: Lesiones físicas y lesiones mecánicas.
