EVALUACIÓN Y MEJORAMIENTO DE LA ESTRUCTURA
HIDRÁULICA EN EL CANAL DE CONCRETO CARLOS
LEIGHT DEL KM. 22+220 AL KM. 22+720, DEL CENTRO
POBLADO TANGAY ALTO, DISTRITO DE NUEVO
CHIMBOTE, PROVINCIA DEL SANTA, REGION ANCASH Y
SU INCIDENCIA EN LA CONDICION HÍDRICA – 2020
**TESIS PARA OPTAR EL TÍTULO PROFESIONAL DE
INGENIERO CIVIL**

Evaluación de la estructura hidráulica en el canal de concreto Carlos Leight del Km. 22+220 al Km. 22+720, del centro poblado de Tangay Alto, distrito de Nuevo Chimbote, provincia Del Santa, región Ancash y su incidencia en la condición hídrica – 2020.

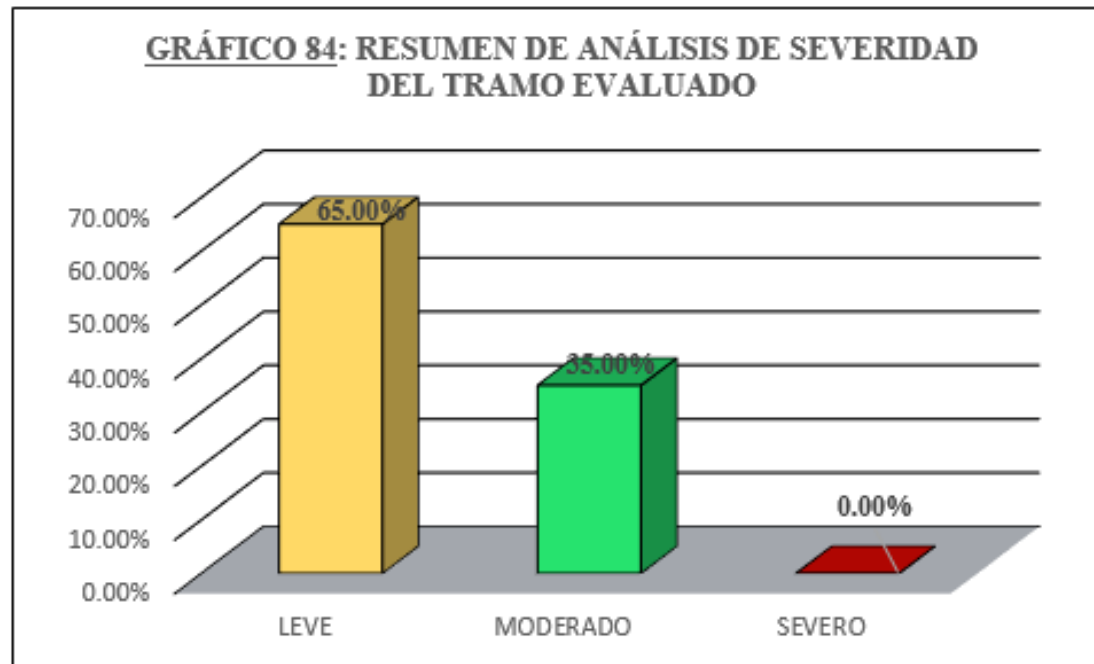
Gráfico 84: Resumen de Análisis de severidad del tramo evaluado.

Se puede observar en el tramo evaluado, que el mayor nivel de severidad presente es **LEVE** con una cantidad de 117 unidades, el cual representa un 65.00%.

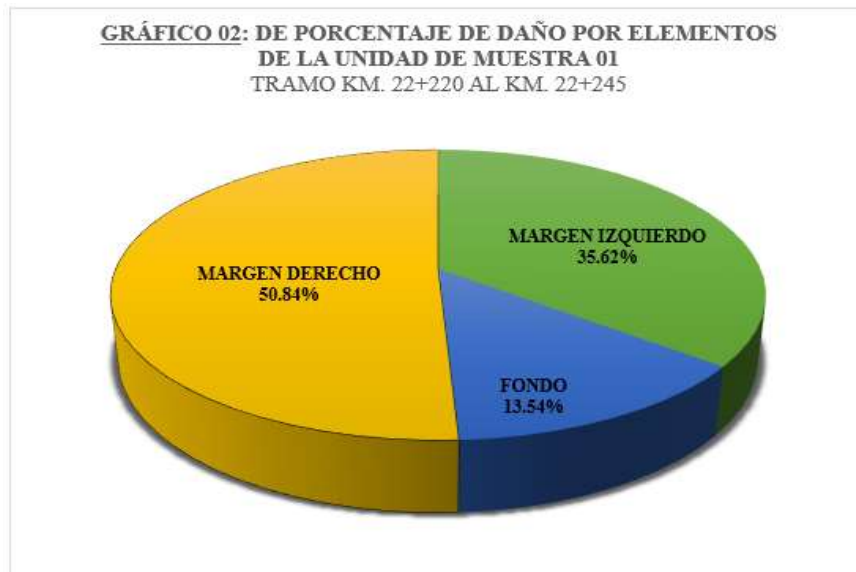
Gráfico 02: Porcentaje de la evaluación de daño por elementos de la U.M. 01

Se aprecia los elementos evaluados y los porcentajes que representan, teniendo que el **Margen Derecho** presenta mayor incidencia de daño con un **50.84%**.

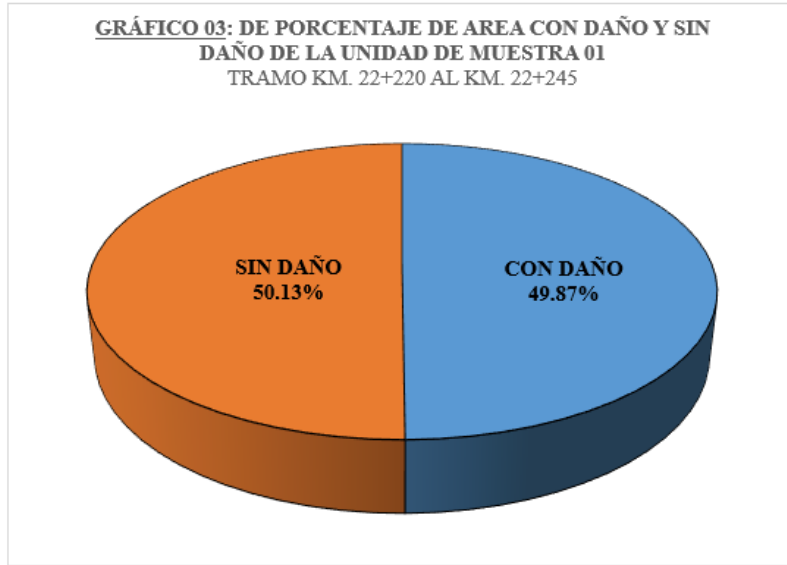
Gráfico 03: Porcentaje de área con daño y sin daño de la U.M. 01.

Se aprecia las áreas con daño y sin daño de la muestra de estudio, teniendo **CON DAÑO** el 49.87% del total del tramo evaluado.

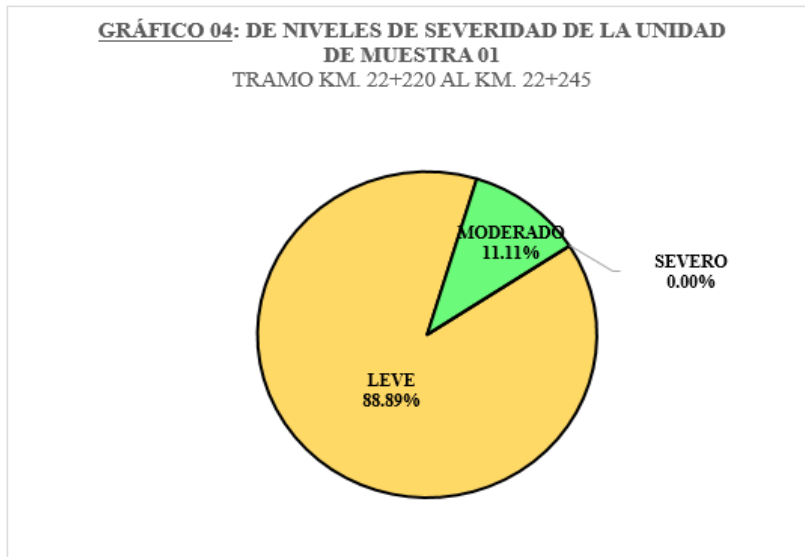
Gráfico 04: Niveles de severidad de la U.M. 01

Se observa que el nivel de severidad de mayor incidencia en la muestra es el nivel **LEVE**, con un **88.89%** del total de la unidad de muestra, se tiene para esta unidad de muestra 09 secciones de análisis.

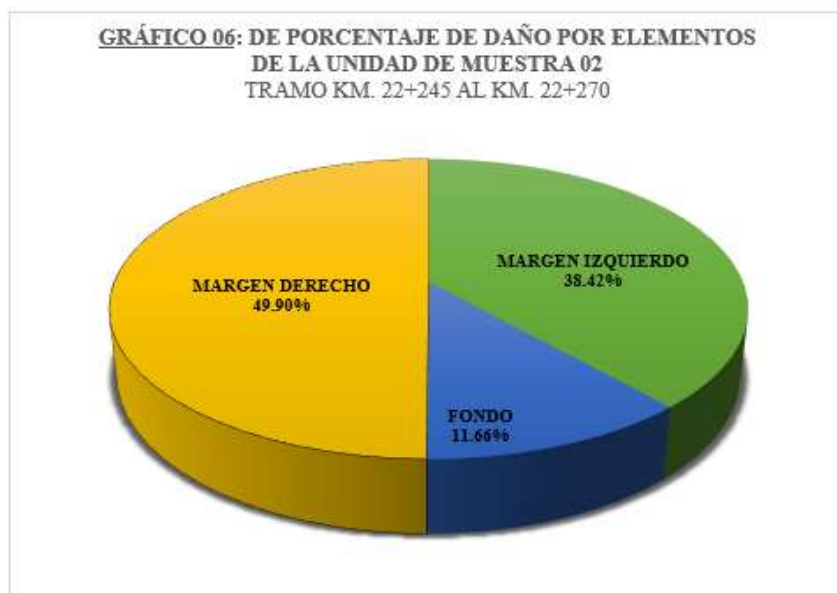
Gráfico 06: Porcentaje de la evaluación de daño por elementos de la U.M. 02

Se aprecia los elementos evaluados y los porcentajes que representan, teniendo que el **Margen Derecho** presenta mayor incidencia de daño con un **49.90%**.

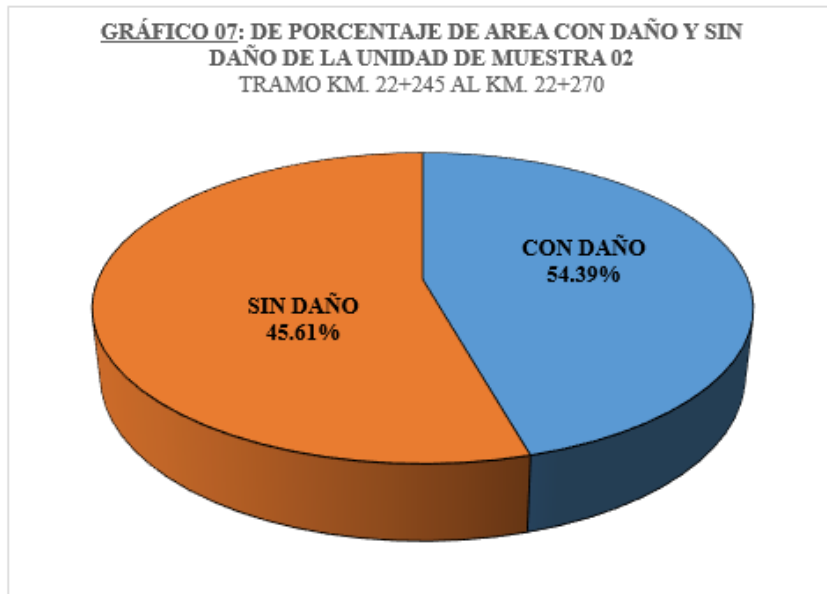
Gráfico 07: Porcentaje de área con daño y sin daño de la U.M. 02.

Se aprecia las áreas con daño y sin daño de la muestra de estudio, teniendo **CON DAÑO** el 54.39% del total del tramo evaluado.

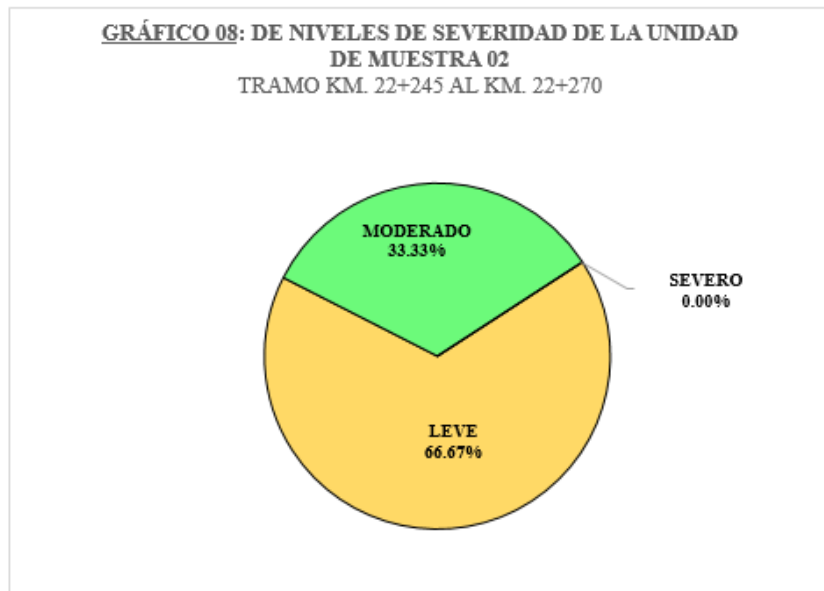
Gráfico 08: Niveles de severidad de la U.M. 02.

Se observa que el nivel de severidad de mayor incidencia en la muestra es el nivel **LEVE**, con un **66.67%** del total de la unidad de muestra, se tiene para esta unidad de muestra (09) secciones de análisis.

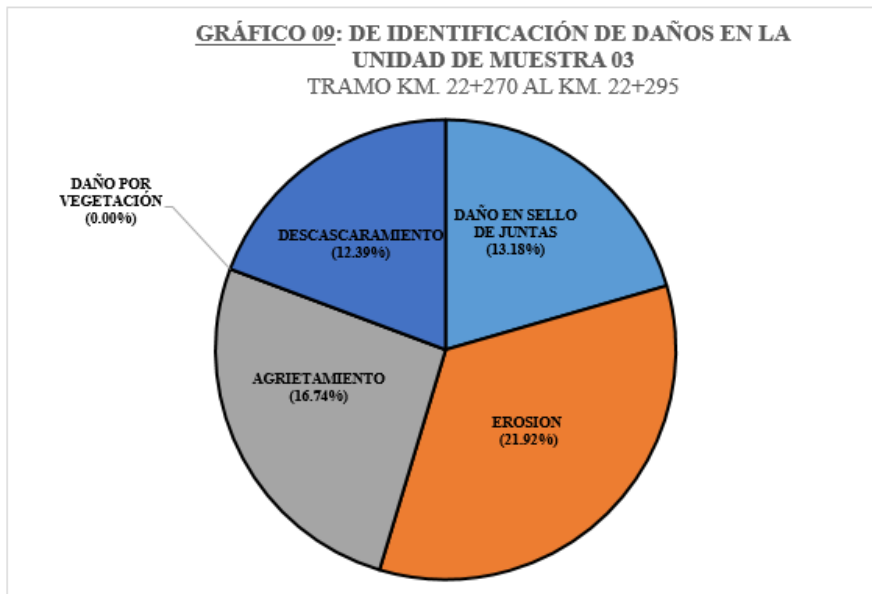
Gráfico 09: Identificación de daños en la U.M. 03

Se puede observar que la muestra que mas se presenta en la Muestra 03 es la EROSION, con un porcentaje de afectación del 21.92%. Así también no se presenta en esta muestra daño por VEGETACIÓN con 0.00%.

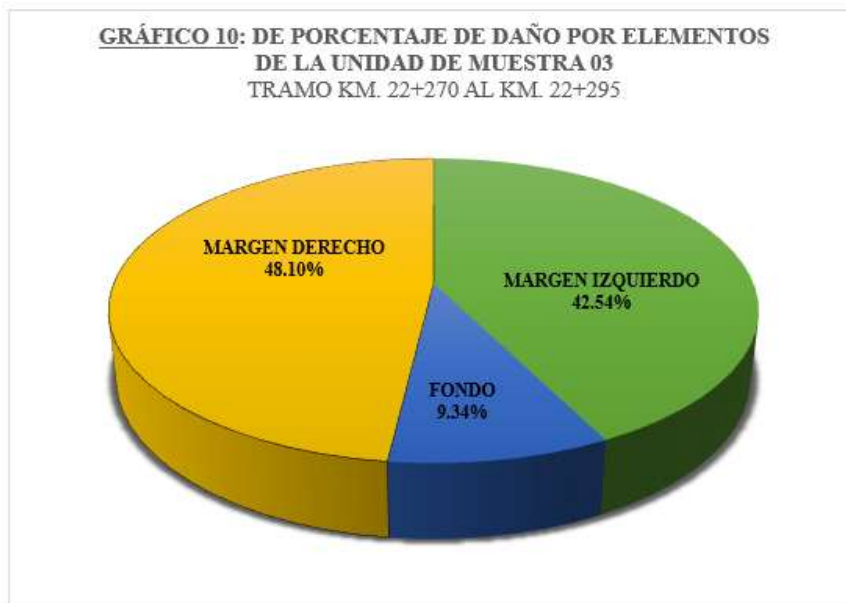
Gráfico 10: Porcentaje de la evaluación de daño por elementos de la U.M. 03

Se aprecia los elementos evaluados y los porcentajes que representan, teniendo que el Margen Derecho presenta mayor incidencia de daño con un 48.10%.

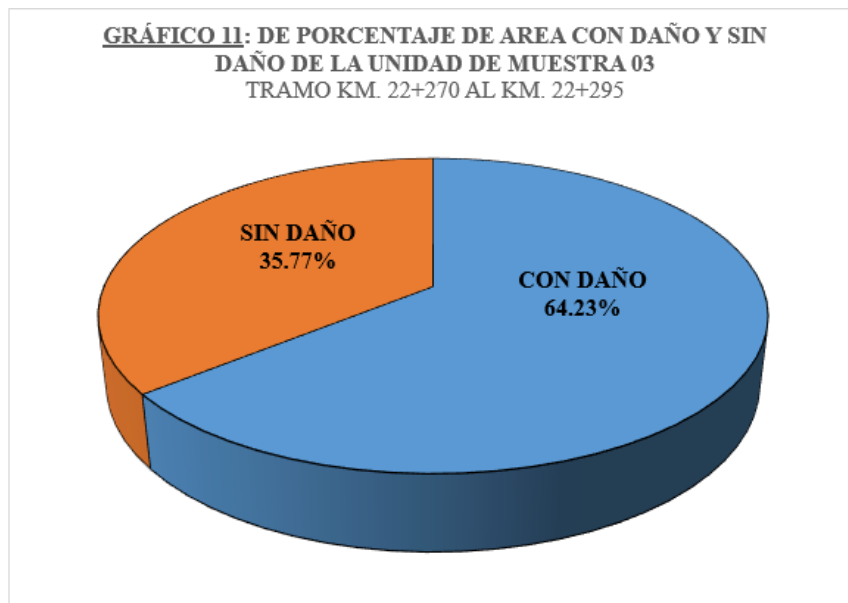
Gráfico 11: Porcentaje de área con daño y sin daño de la U.M. 03

Se aprecia las áreas con daño y sin daño de la muestra de estudio, teniendo **CON DAÑO** el 64.23% del total del tramo evaluado.

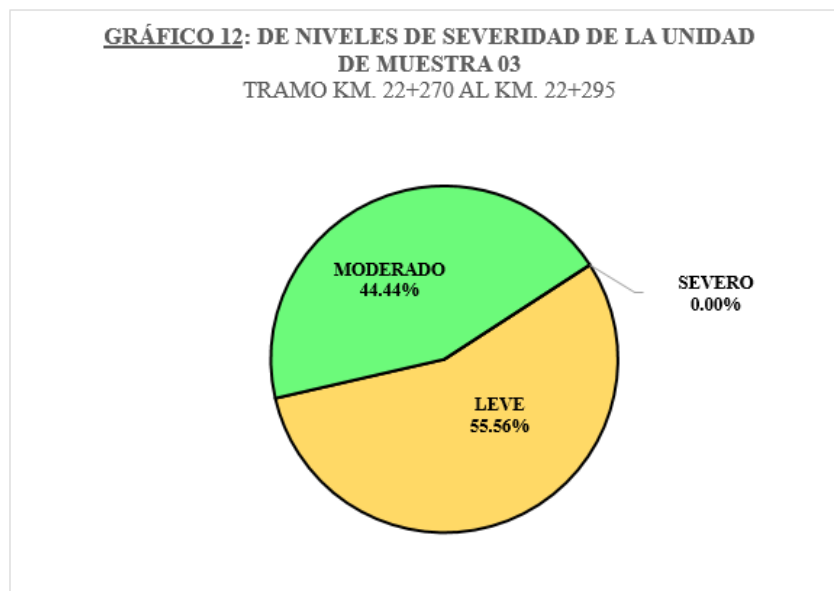
Gráfico 12: Niveles de severidad de la U.M. 03

Se observa que el nivel de severidad de mayor incidencia en la muestra es el nivel **LEVE**, con un 55.56% del total de la unidad de muestra, se tiene para esta unidad de muestra (09) secciones de análisis.

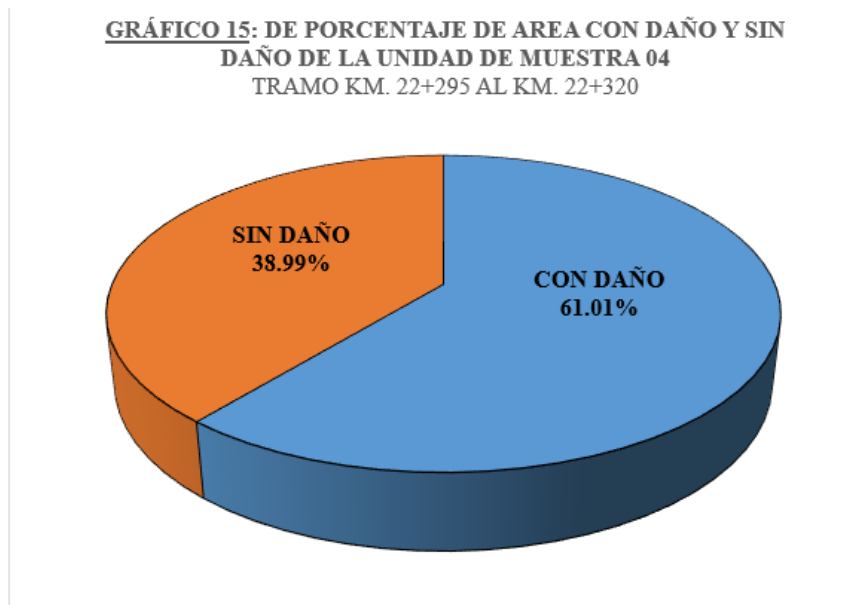
Gráfico 15: Porcentaje de área con daño y sin daño de la U.M. 04

Se aprecia las áreas con daño y sin daño de la muestra de estudio, teniendo **CON DAÑO** el 61.01% del total del tramo evaluado.

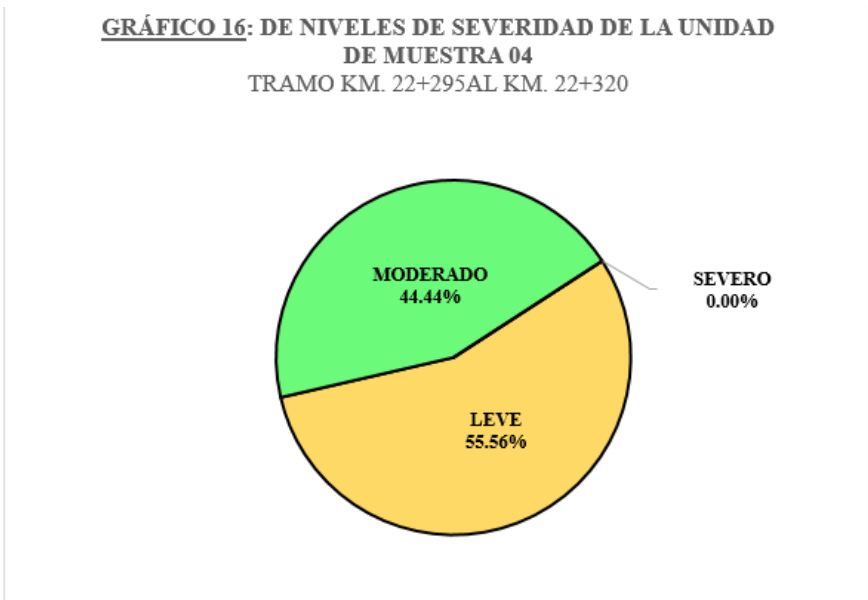
Gráfico 16: Niveles de severidad de la U.M. 04

Se observa que el nivel de severidad de mayor incidencia en la muestra es el nivel **LEVE**, con un 55.56% del total de la unidad de muestra, se tiene para esta unidad de muestra (09) secciones de análisis.

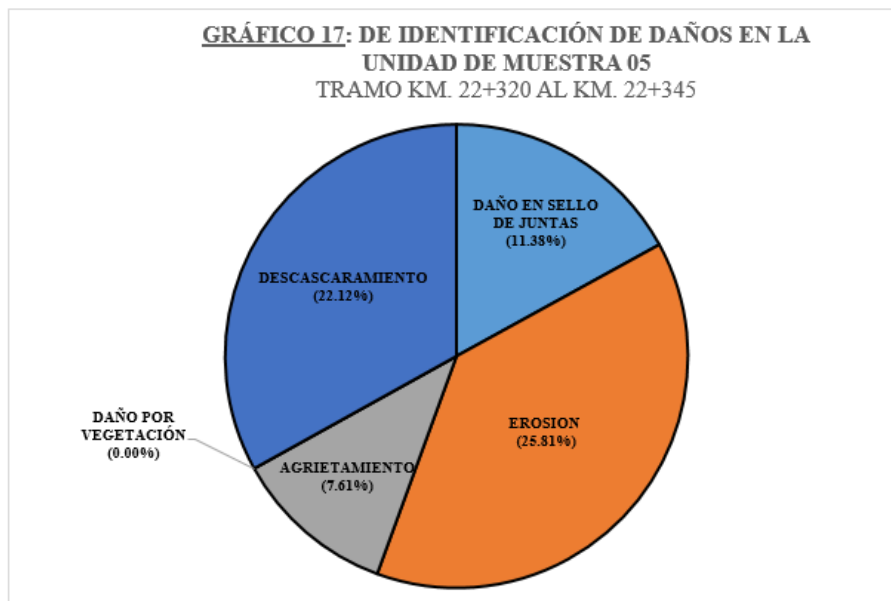
Gráfico 17: Identificación de daños en la U.M. 05

Se puede observar que la muestra que mas se presenta en la Muestra 05 es la **EROSION**, con un porcentaje de afectación del **25.81%**. Así también no se presenta en esta muestra daño por **VEGETACIÓN** con **0.00%**.

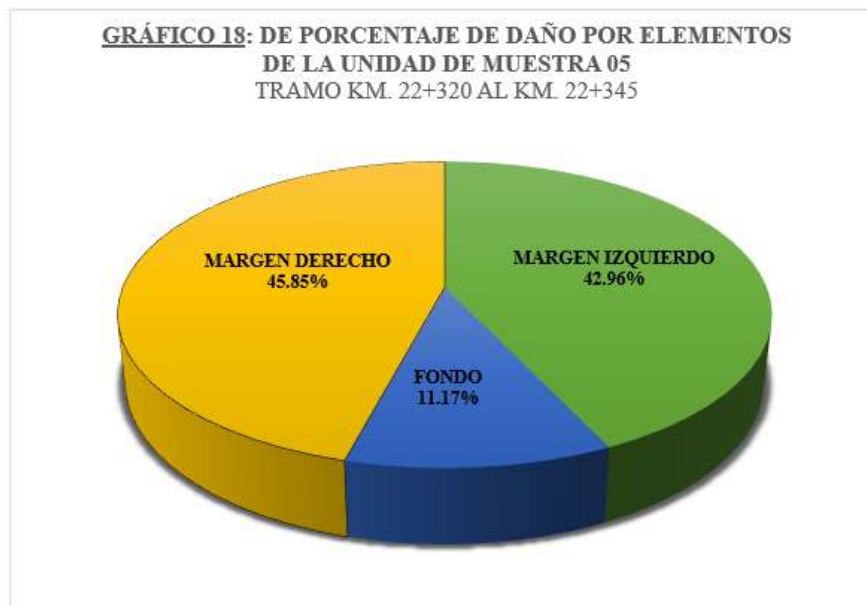
Gráfico 18: Porcentaje de la evaluación de daño por elementos de la U.M. 05

Se aprecia los elementos evaluados y los porcentajes que representan, teniendo que el **Margen Derecho** presenta mayor incidencia de daño con un **45.85%**.

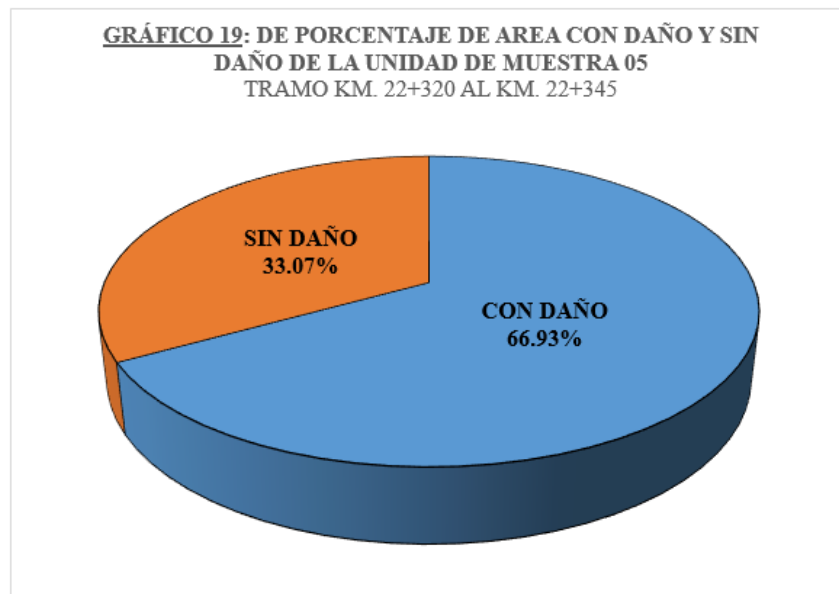
Gráfico 19: Porcentaje de área con daño y sin daño de la U.M. 05.

Se aprecia las áreas con daño y sin daño de la muestra de estudio, teniendo **CON DAÑO** el 66.93% del total del tramo evaluado.

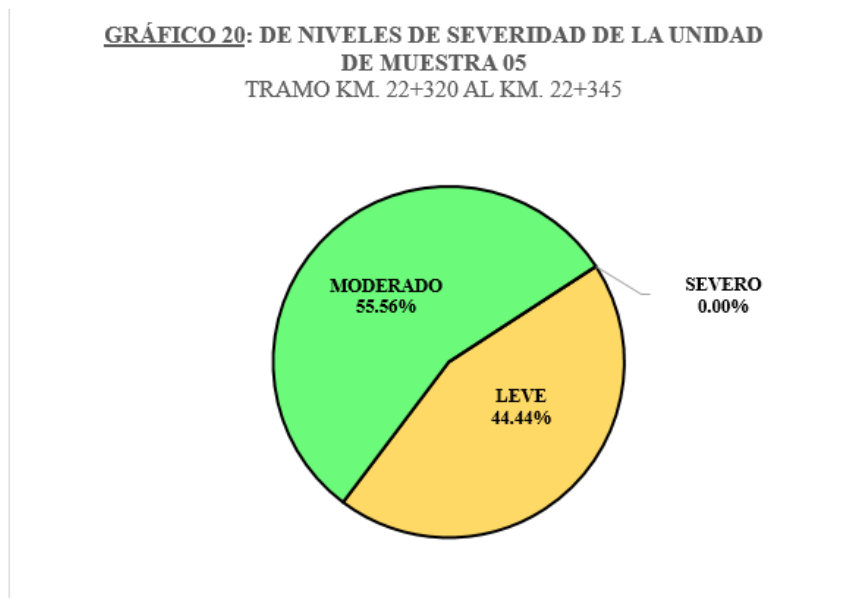
Gráfico 20: Niveles de severidad de la U.M. 05.

Se observa que el nivel de severidad de mayor incidencia en la muestra es el nivel **MODERADO**, con un 55.56% del total de la unidad de muestra, se tiene para esta unidad de muestra (09) secciones de análisis.

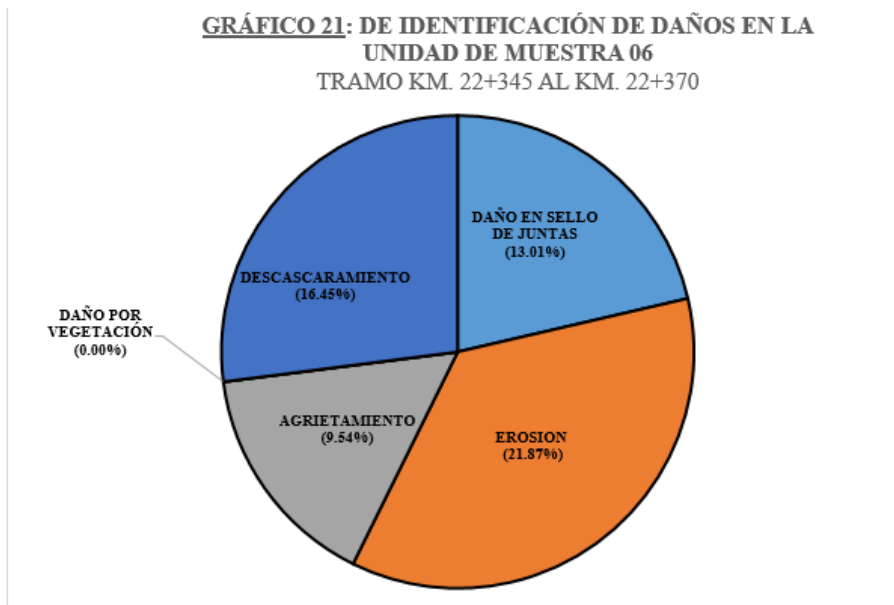
Gráfico 21: Identificación de daños en la U.M. 06

Se puede observar que la muestra que mas se presenta en la Muestra 06 es la **EROSION**, con un porcentaje de afectación del **21.87%**. Así también no se presenta en esta muestra daño por **VEGETACIÓN** con **0.00%**.

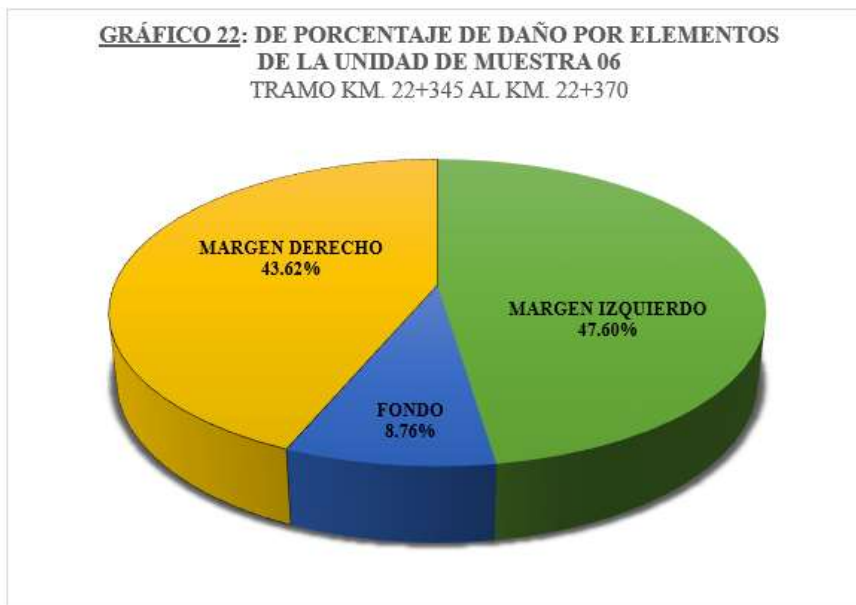
Gráfico 22: Porcentaje de la evaluación de daño por elementos de la U.M. 06

Se aprecia los elementos evaluados y los porcentajes que representan, teniendo que el **Margen Izquierdo** presenta mayor incidencia de daño con un **47.60%**.

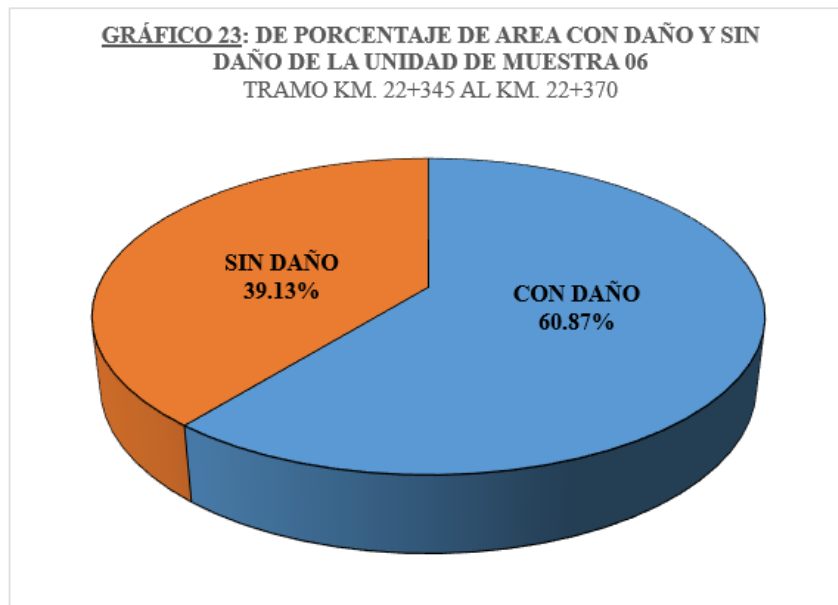
Gráfico 23: Porcentaje de área con daño y sin daño de la U.M. 06

Se aprecia las áreas con daño y sin daño de la muestra de estudio, teniendo **CON DAÑO** el 60.87% del total del tramo evaluado.

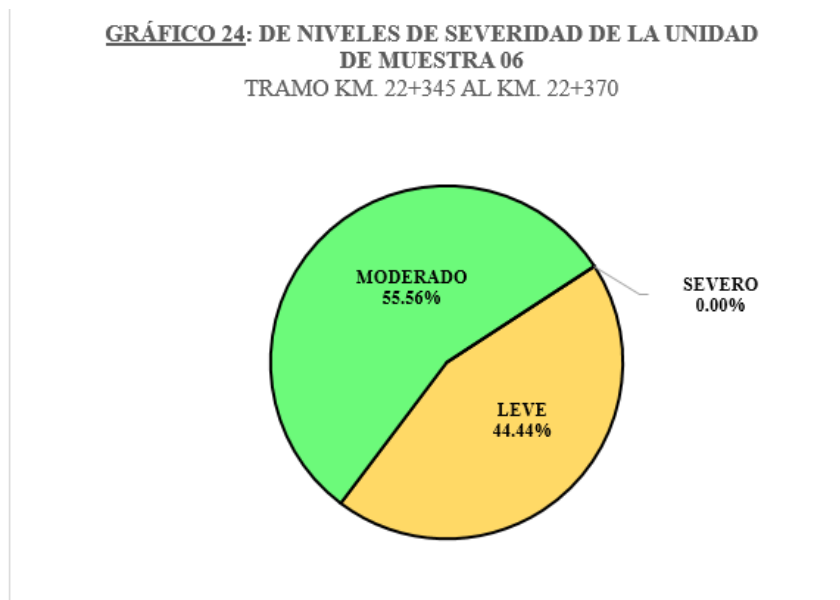
Gráfico 24: Niveles de severidad de la U.M. 06

Se observa que el nivel de severidad de mayor incidencia en la muestra es el nivel **MODERADO**, con un 55.56% del total de la unidad de muestra, se tiene para esta unidad de muestra (09) secciones de análisis.

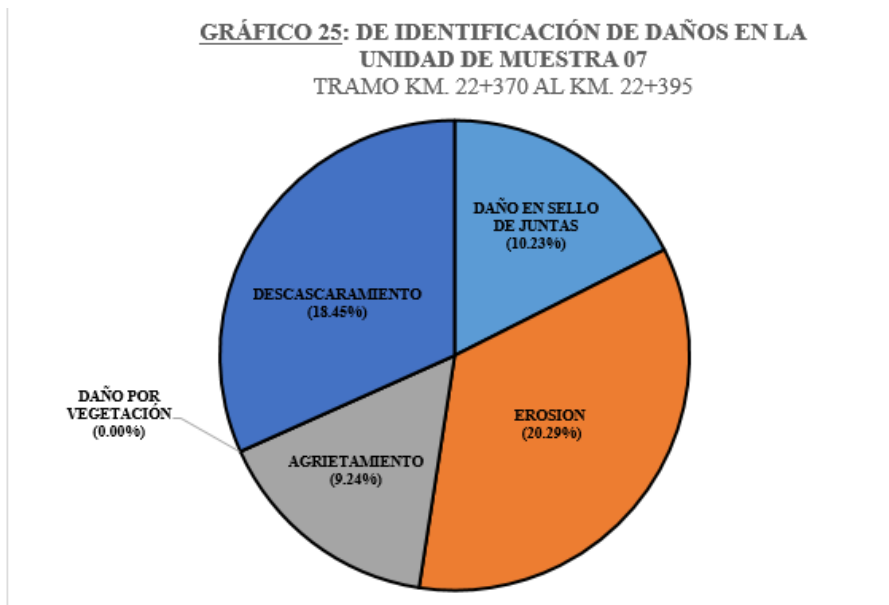
Gráfico 25: Identificación de daños en la U.M. 07

Se puede observar que la muestra que mas se presenta en la Muestra 07 es la **EROSION**, con un porcentaje de afectación del **20.29%**. Así también no se presenta en esta muestra daño por **VEGETACIÓN** con **0.00%**.

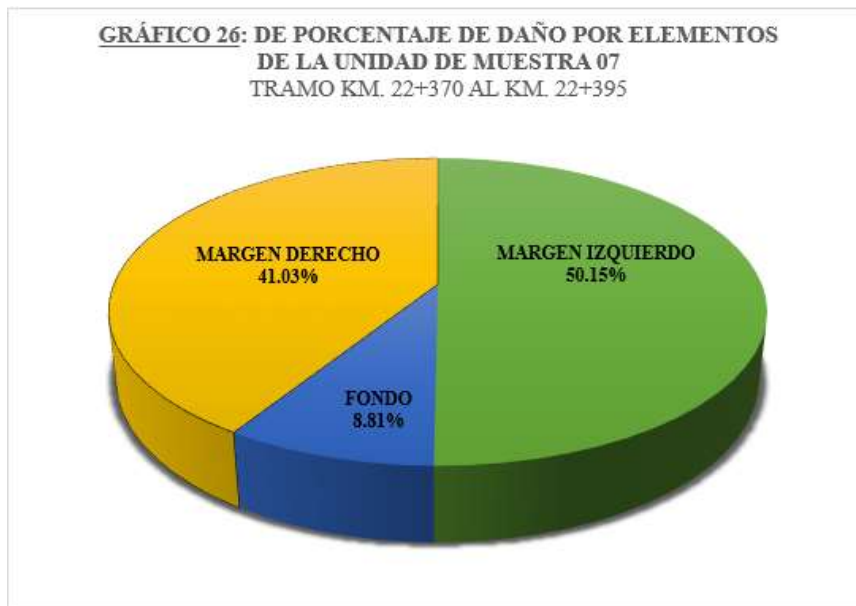
Gráfico 26: Porcentaje de la evaluación de daño por elementos de la U.M. 07

Se aprecia los elementos evaluados y los porcentajes que representan, teniendo que el **Margen Izquierdo** presenta mayor incidencia de daño con un **50.15%**.

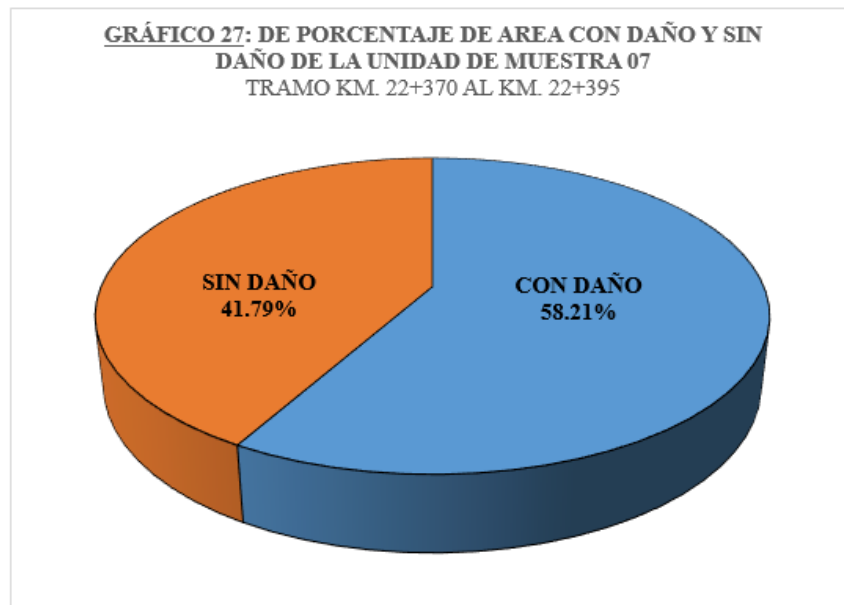
Gráfico 27: Porcentaje de área con daño y sin daño de la U.M. 07

Se aprecia las áreas con daño y sin daño de la muestra de estudio, teniendo **CON DAÑO** el 58.21% del total del tramo evaluado.

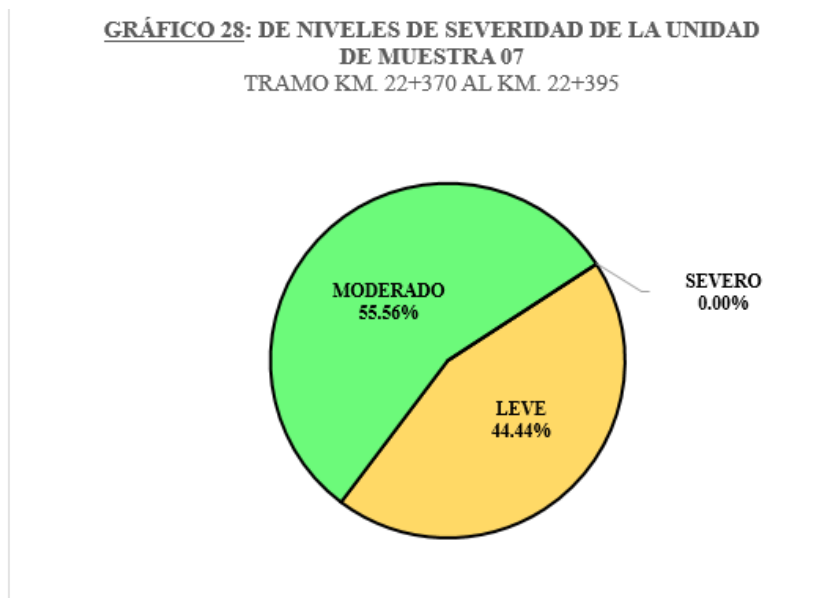
Gráfico 28: Niveles de severidad de la U.M. 07

Se observa que el nivel de severidad de mayor incidencia en la muestra es el nivel **MODERADO**, con un 55.56% del total de la unidad de muestra, se tiene para esta unidad de muestra (09) secciones de análisis.

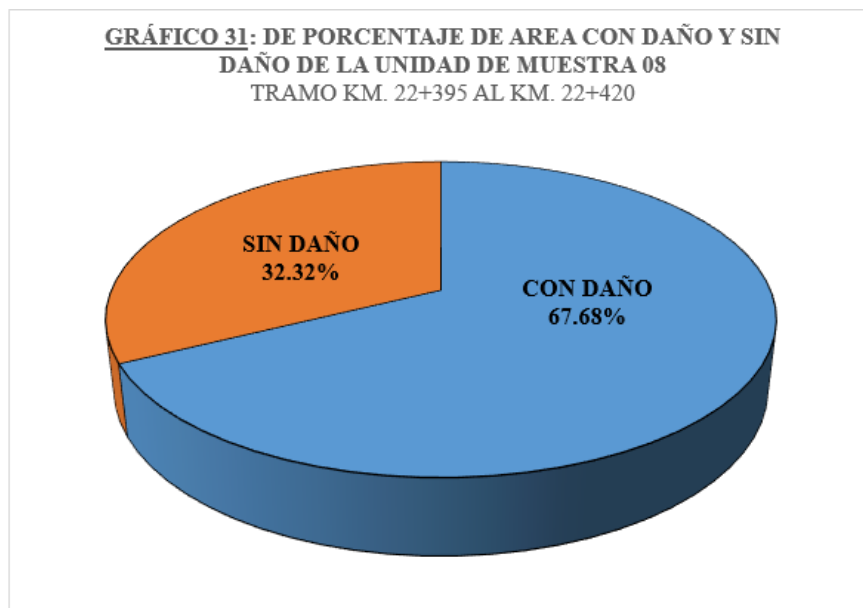
Gráfico 31: Porcentaje de área con daño y sin daño de la U.M. 08

Se aprecia las áreas con daño y sin daño de la muestra de estudio, teniendo **CON DAÑO** el 67.68% del total del tramo evaluado.

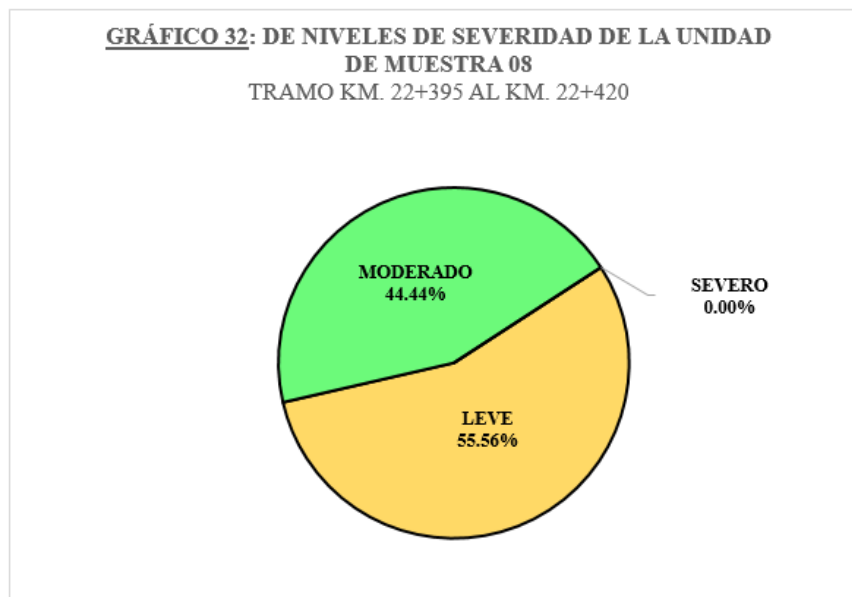
Gráfico 32: Niveles de severidad de la U.M. 08

Se observa que el nivel de severidad de mayor incidencia en la muestra es el nivel **LEVE**, con un 55.56% del total de la unidad de muestra, se tiene para esta unidad de muestra (09) secciones de análisis.

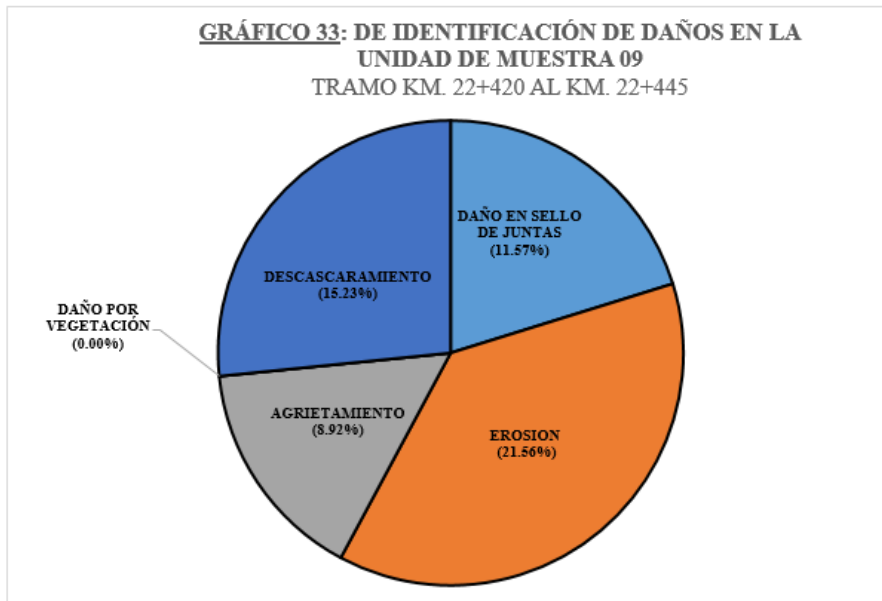
Gráfico 33: Identificación de daños en la U.M. 09

Se puede observar que la muestra que mas se presenta en la Muestra 09 es la **EROSION**, con un porcentaje de afectación del **21.56%**. Así también no se presenta en esta muestra daño por **VEGETACIÓN** con **0.00%**.

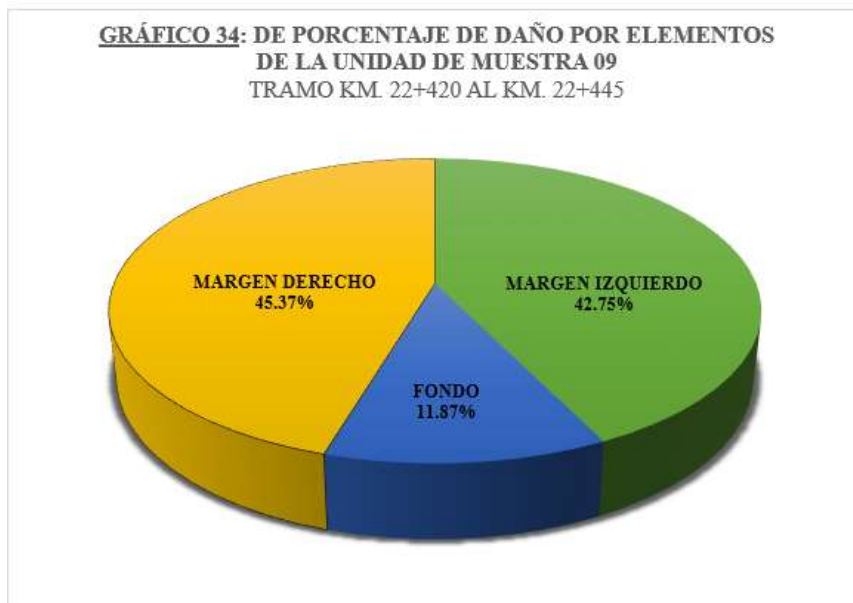
Gráfico 34: Porcentaje de la evaluación de daño por elementos de la U.M. 09

Se aprecia los elementos evaluados y los porcentajes que representan, teniendo que el **Margen Derecho** presenta mayor incidencia de daño con un **45.37%**.

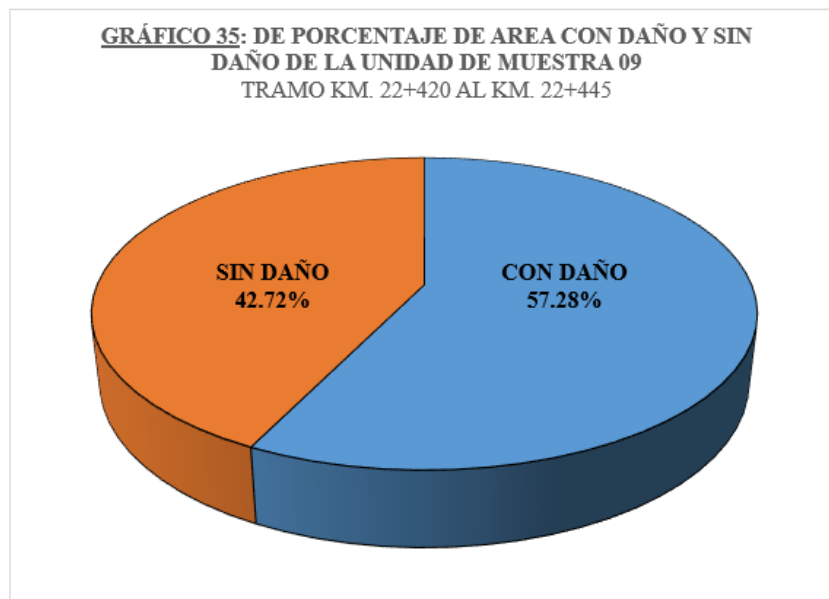
Gráfico 35: Porcentaje de área con daño y sin daño de la U.M. 09

Se aprecia las áreas con daño y sin daño de la muestra de estudio, teniendo **CON DAÑO** el 57.28% del total del tramo evaluado.

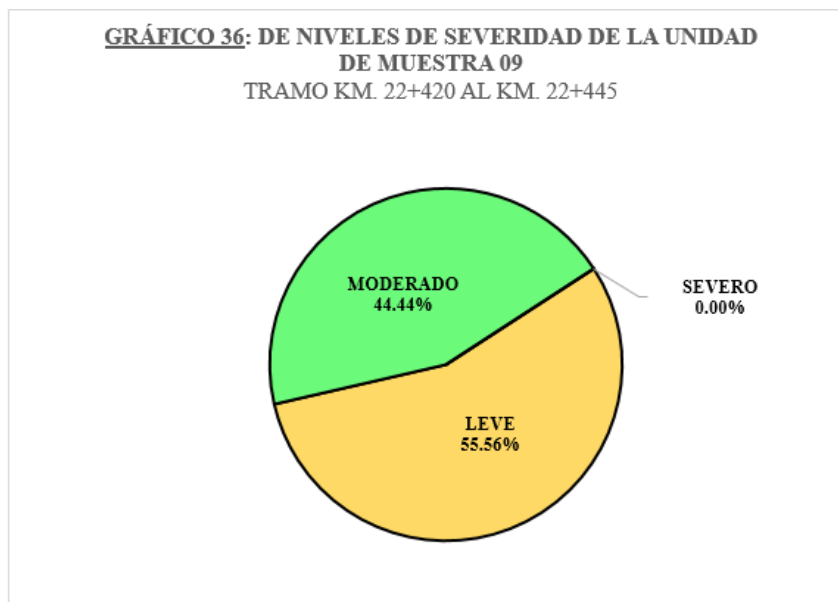
Gráfico 36: Niveles de severidad de la U.M. 09

Se observa que el nivel de severidad de mayor incidencia en la muestra es el nivel **LEVE**, con un 55.56% del total de la unidad de muestra, se tiene para esta unidad de muestra (09) secciones de análisis.

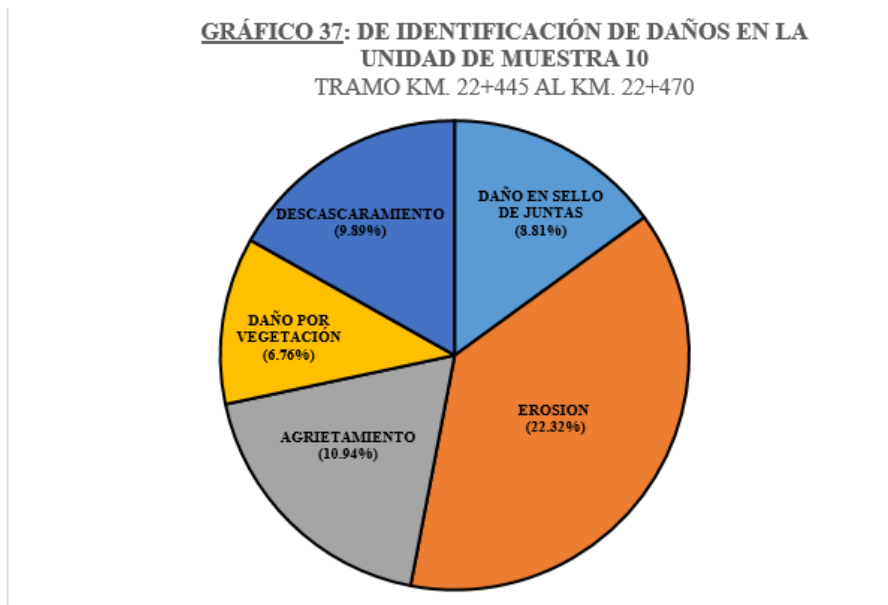
Gráfico 37: Identificación de daños en la U.M. 10

Se puede observar que la muestra que mas se presenta en la Muestra 01 es la **EROSION**, con un porcentaje de afectación del **22.32%** .

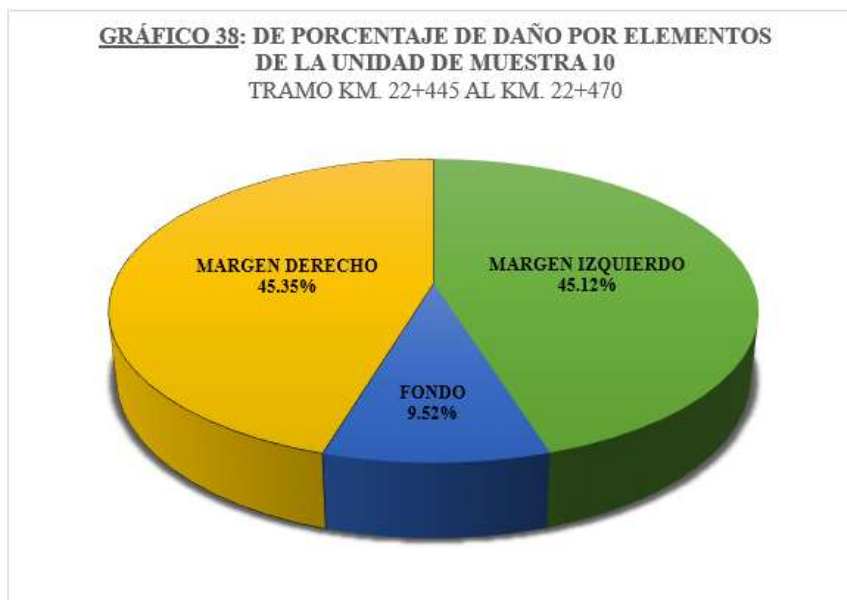
Gráfico 38: Porcentaje de la evaluación de daño por elementos de la U.M. 10

Se aprecia los elementos evaluados y los porcentajes que representan, teniendo que el **Margen Derecho** presenta mayor incidencia de daño con un **45.35%**.

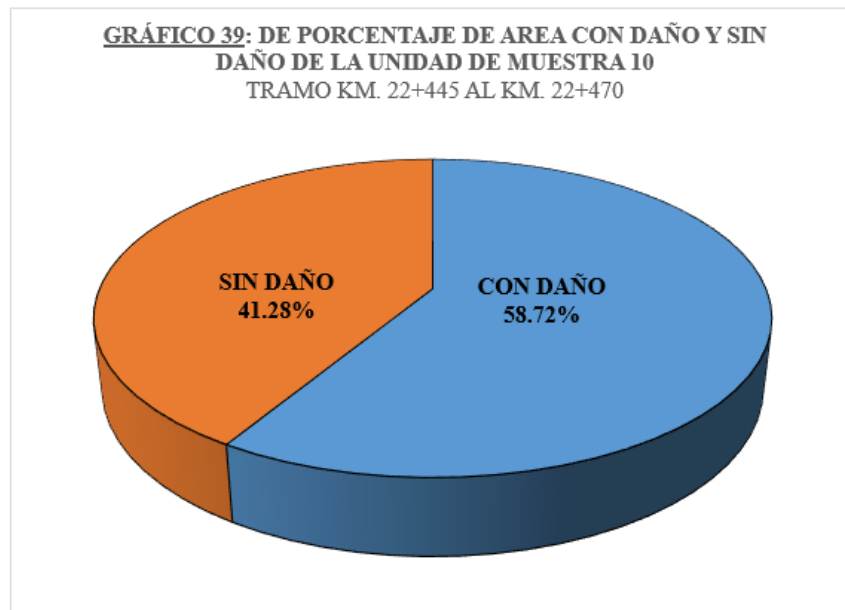
Gráfico 39: Porcentaje de área con daño y sin daño de la U.M. 10

Se aprecia las áreas con daño y sin daño de la muestra de estudio, teniendo **CON DAÑO** el 58.72% del total del tramo evaluado.

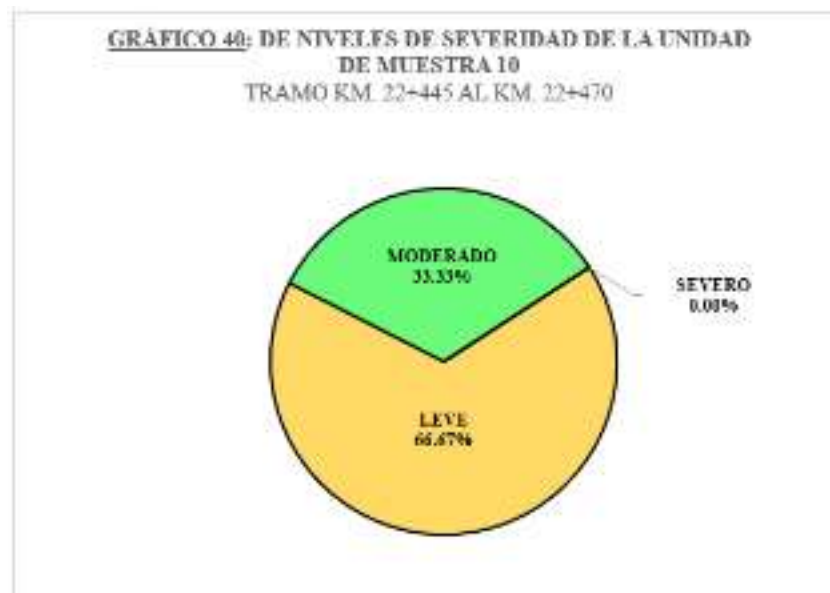
Gráfico 40: Niveles de severidad de la U.M. 10

Se observa que el nivel de severidad de mayor incidencia en la muestra es el nivel **LEVE**, con un 66.67% del total de la unidad de muestra, se tiene para esta unidad de muestra (09) secciones de análisis.

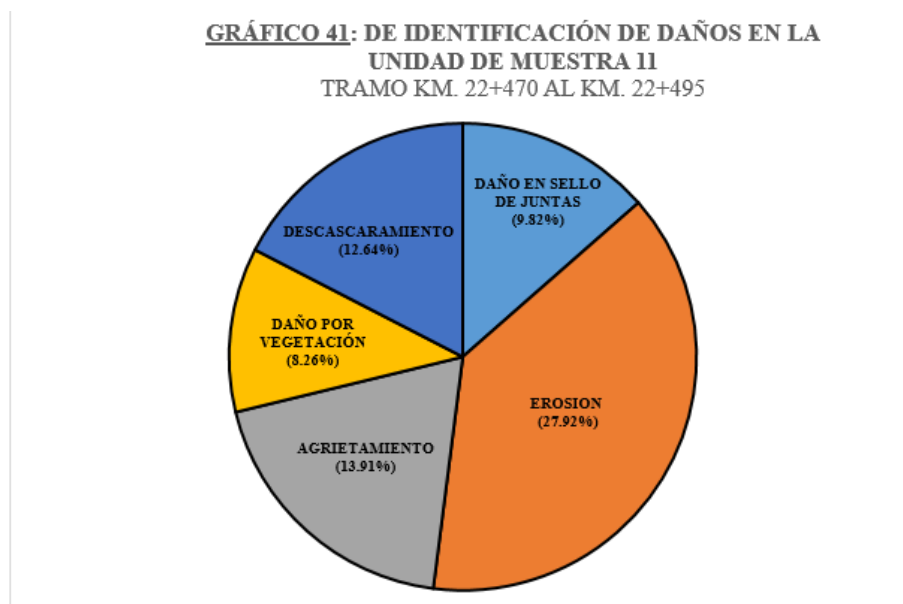
Gráfico 41: Identificación de daños en la U.M. 11

Se puede observar que la muestra que mas se presenta en la Muestra 11 es la **EROSION**, con un porcentaje de afectación del **27.92%**.

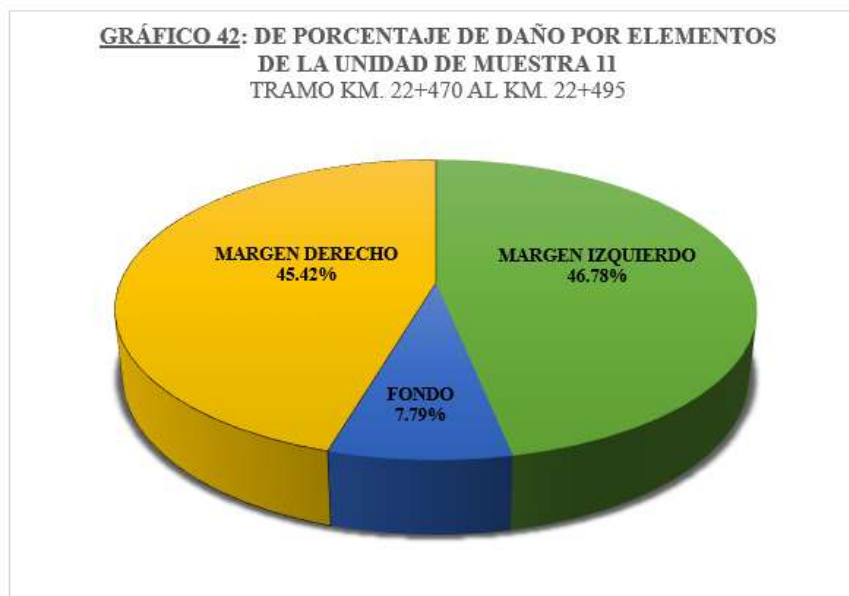
Gráfico 42: Porcentaje de la evaluación de daño por elementos de la U.M. 11

Se aprecia los elementos evaluados y los porcentajes que representan, teniendo que el **Margen Izquierdo** presenta mayor incidencia de daño con un **46.78%**.

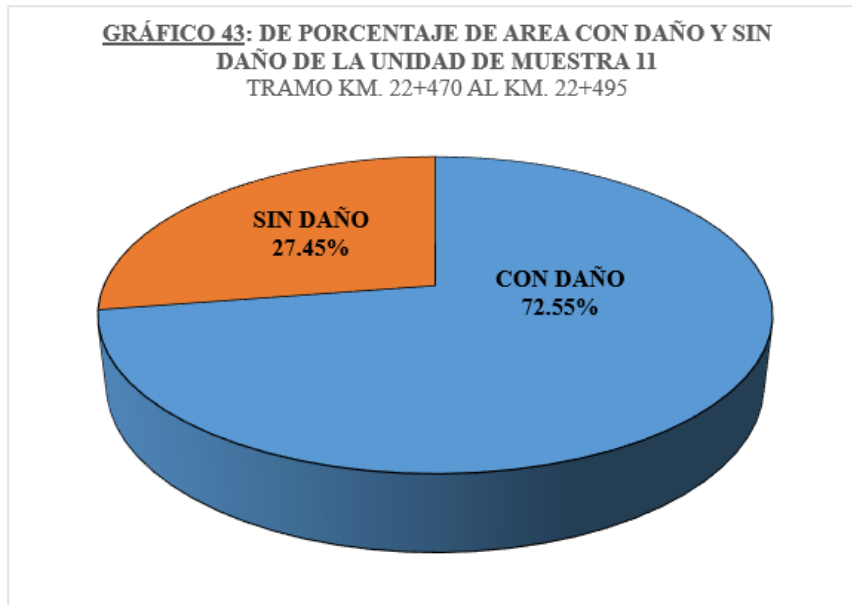
Gráfico 43: Porcentaje de área con daño y sin daño de la U.M. 11

Se aprecia las áreas con daño y sin daño de la muestra de estudio, teniendo **CON DAÑO** el 72.55% del total del tramo evaluado.

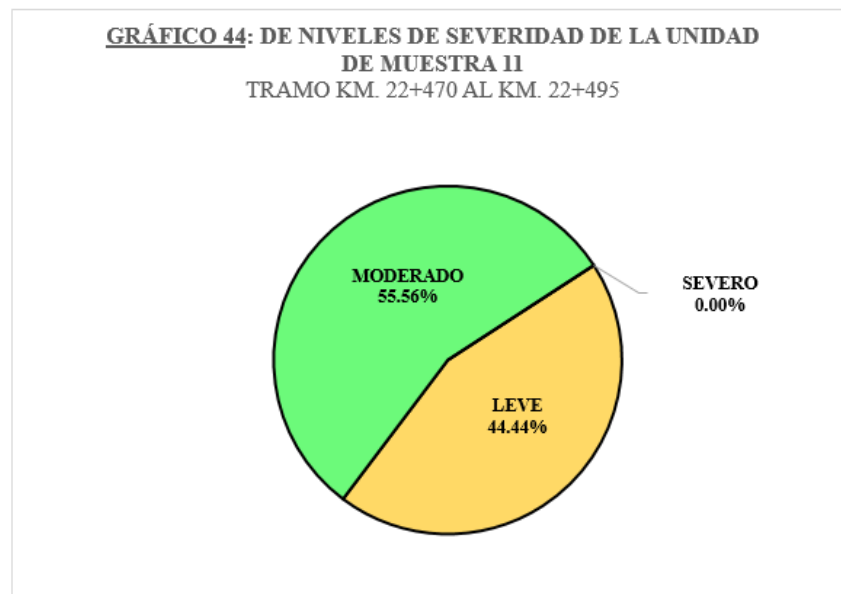
Gráfico 44: Niveles de severidad de la U.M. 11

Se observa que el nivel de severidad de mayor incidencia en la muestra es el nivel **MODERADO**, con un 55.56% del total de la unidad de muestra, se tiene para esta unidad de muestra (09) secciones de análisis.
