EVALUACIÓN Y MEJORAMIENTO DE LA ESTRUCTURA
HIDRÁULICA EN EL CANAL DE CONCRETO CARLOS
LEIGHT DEL KM. 22+220 AL KM. 22+720, DEL CENTRO
POBLADO TANGAY ALTO, DISTRITO DE NUEVO
CHIMBOTE, PROVINCIA DEL SANTA, REGION ANCASH Y
SU INCIDENCIA EN LA CONDICION HÍDRICA – 2020
**TESIS PARA OPTAR EL TÍTULO PROFESIONAL DE
INGENIERO CIVIL**

Evaluación de la estructura hidráulica en el canal de concreto Carlos Leight del Km. 22+220 al Km. 22+720, del centro poblado de Tangay Alto, distrito de Nuevo Chimbote, provincia Del Santa, región Ancash y su incidencia en la condición hídrica – 2020.

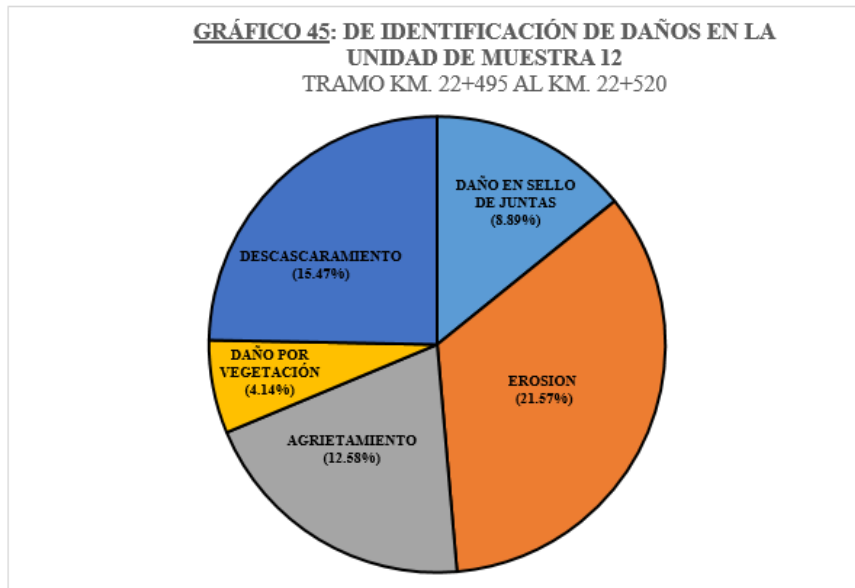
Gráfico 45: Identificación de daños en la U.M. 12

Se puede observar que la muestra que mas se presenta en la Muestra 12 es la EROSION, con un porcentaje de afectación del 21.57%.

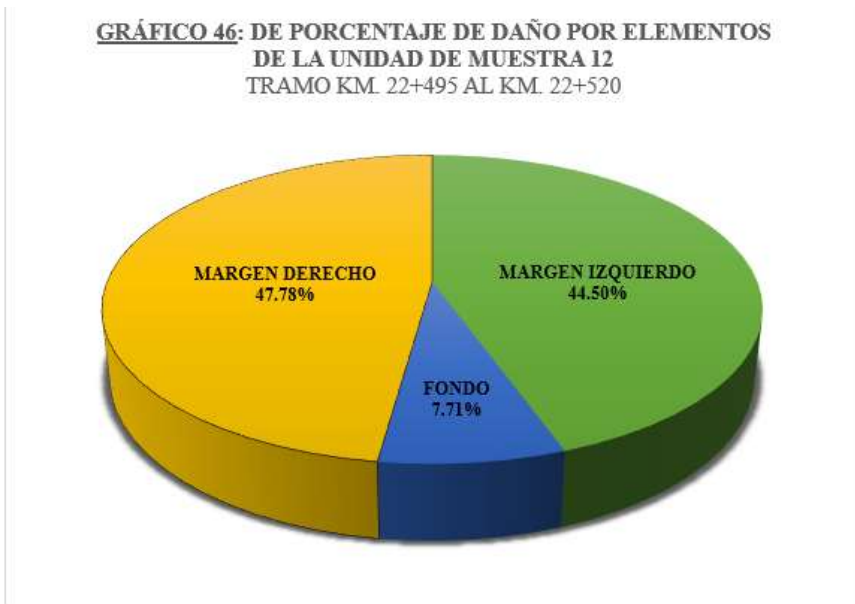
Gráfico 46: Porcentaje de la evaluación de daño por elementos de la U.M. 12

Se aprecia los elementos evaluados y los porcentajes que representan, teniendo que el Margen Derecho presenta mayor incidencia de daño con un 47.78%.

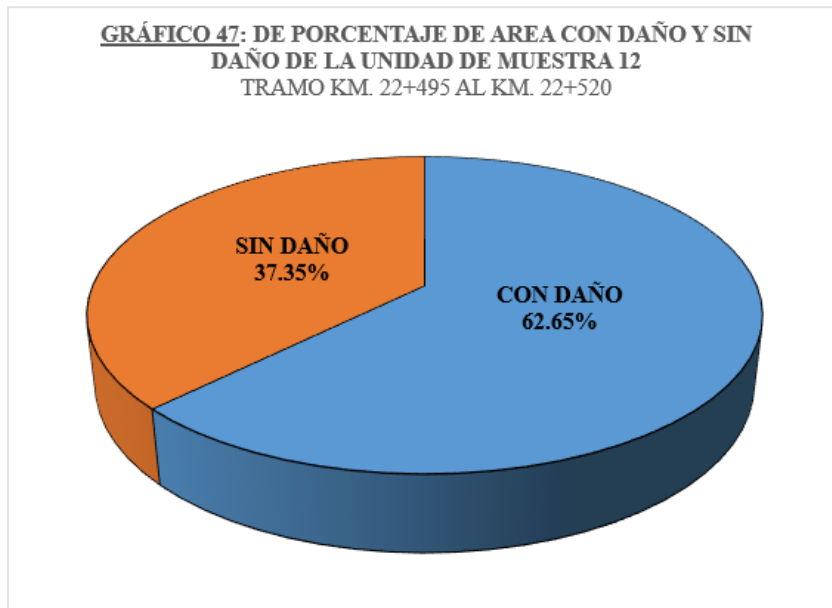
Gráfico 47: Porcentaje de área con daño y sin daño de la U.M. 12

Se aprecia las áreas con daño y sin daño de la muestra de estudio, teniendo **CON DAÑO** el **62.65%** del total del tramo evaluado.

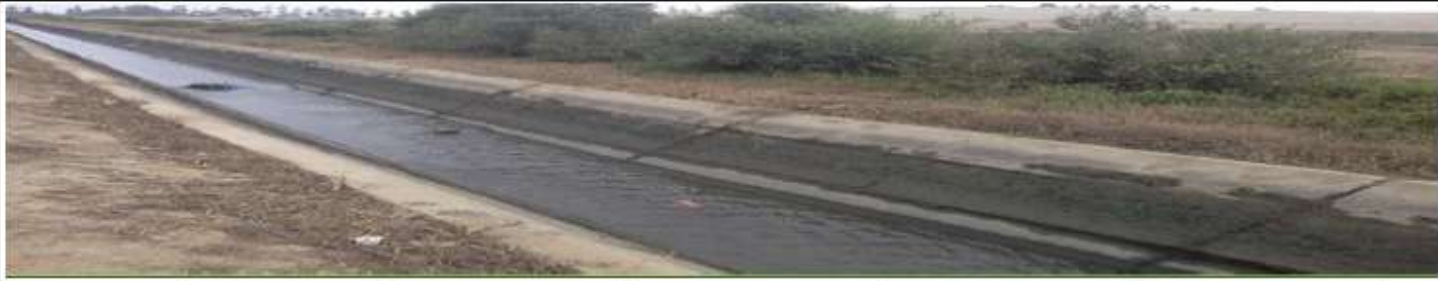
TOMA FOTOGRAFICA

TIPOS DE DAÑOS	AREA TOTAL DE MUESTRA (m2)	ÁREA CON DAÑO		LEYENDA DEL DAÑO	NIVEL DE SEVERIDAD DEL DAÑO	ÁREA TOTAL CON DAÑO DE LA MUESTRA	
		m2	%			m2	%
SELLO DE JUNTAS	25.00	0.00	0.00%

LEVE		
AGRIETAMIENTO		0.00	0.00%

N/P	NIVEL SEVERIDAD DE DAÑO DE LA MUESTRA	LEVE
DAÑO POR VEGETACION		0.00	0.00%

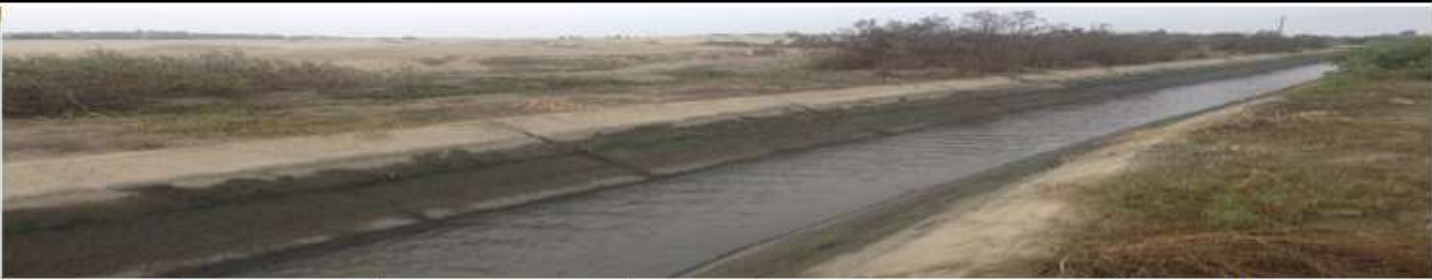
TOMA FOTOGRAFICA

TIPOS DE DAÑOS	AREA TOTAL DE MUESTRA (m2)	ÁREA CON DAÑO		LEYENDA DEL DAÑO	NIVEL DE SEVERIDAD DEL DAÑO	ÁREA TOTAL CON DAÑO DE LA MUESTRA	
		m2	%			m2	%
SELLO DE JUNTAS	25.00	0.00	0.00%

MODERADO		
AGRIETAMIENTO		0.00	0.00%

N/P	NIVEL SEVERIDAD DE DAÑO DE LA MUESTRA	MODERADO
DAÑO POR VEGETACION		0.00	0.00%

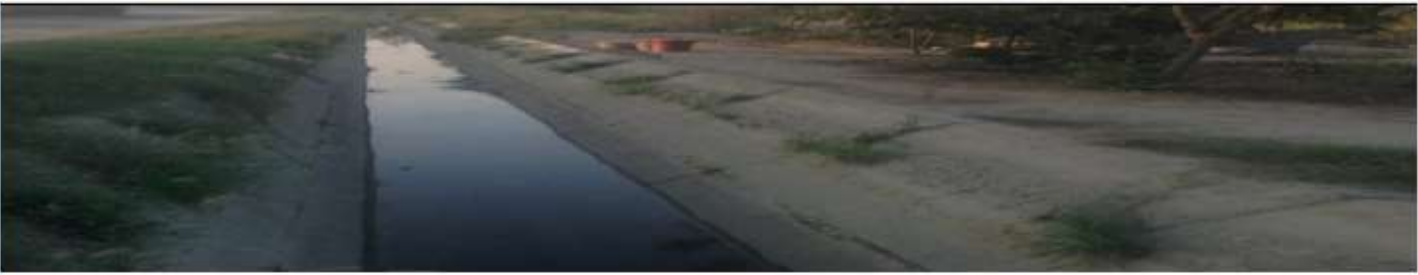
TOMA FOTOGRAFICA

TIPOS DE DAÑOS	AREA TOTAL DE MUESTRA (m2)	ÁREA CON DAÑO		LEYENDA DEL DAÑO	NIVEL DE SEVERIDAD DEL DAÑO	ÁREA TOTAL CON DAÑO DE LA MUESTRA	
		m2	%			m2	%
SELLO DE JUNTAS	25.00	0.00	0.00%

MODERADO		
AGRIETAMIENTO		0.00	0.00%

N/P	NIVEL SEVERIDAD DE DAÑO DE LA MUESTRA	MODERADO
DAÑO POR VEGETACION		0.00	0.00%

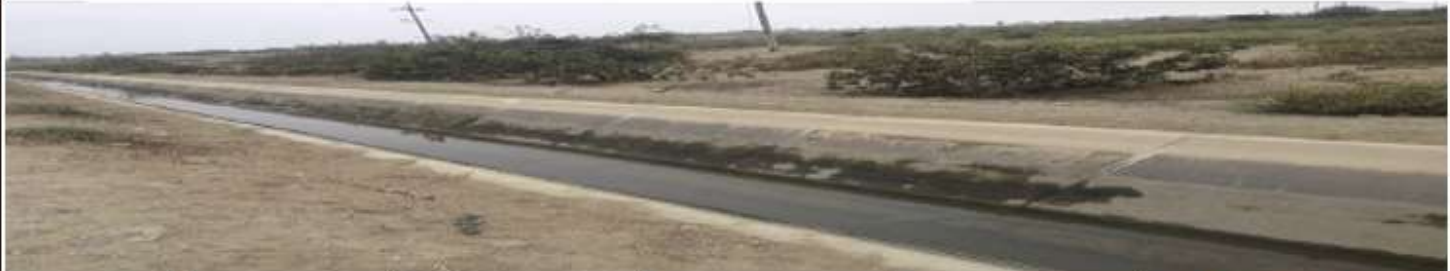
TOMA FOTOGRAFICA

TIPOS DE DAÑOS	AREA TOTAL DE MUESTRA (m2)	ÁREA CON DAÑO		LEYENDA DEL DAÑO	NIVEL DE SEVERIDAD DEL DAÑO	ÁREA TOTAL CON DAÑO DE LA MUESTRA	
		m2	%			m2	%
SELLO DE JUNTAS	25.00	0.00	0.00%

LEVE		
AGRIETAMIENTO		0.00	0.00%

N/P	NIVEL SEVERIDAD DE DAÑO DE LA MUESTRA	LEVE
DAÑO POR VEGETACION		0.00	0.00%

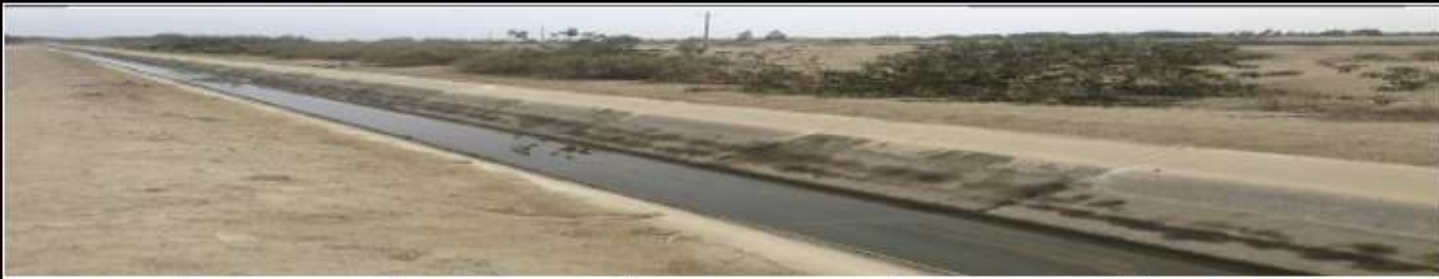
TOMA FOTOGRAFICA

TIPOS DE DAÑOS	AREA TOTAL DE MUESTRA (m2)	ÁREA CON DAÑO		LEYENDA DEL DAÑO	NIVEL DE SEVERIDAD DEL DAÑO	ÁREA TOTAL CON DAÑO DE LA MUESTRA	
		m2	%			m2	%
SELLO DE JUNTAS	25.00	3.78	15.12%

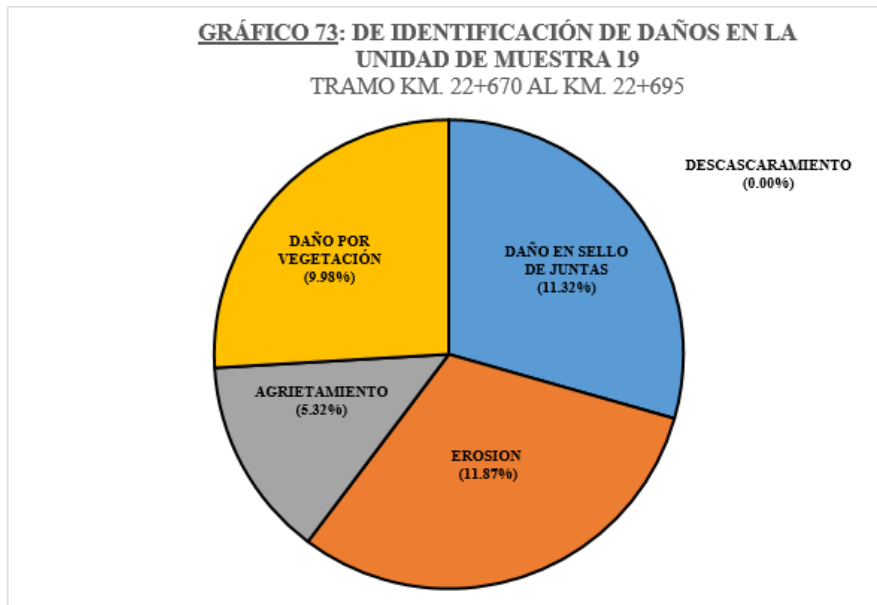
Gráfico 73: Identificación de daños en la U.M. 19

Se puede observar que la muestra que mas se presenta en la Muestra 19 es la EROSION, con un porcentaje de afectación del 11.87%. Así también no se presenta en esta muestra daño por DESCASCARAMIENTO con 0.00%.

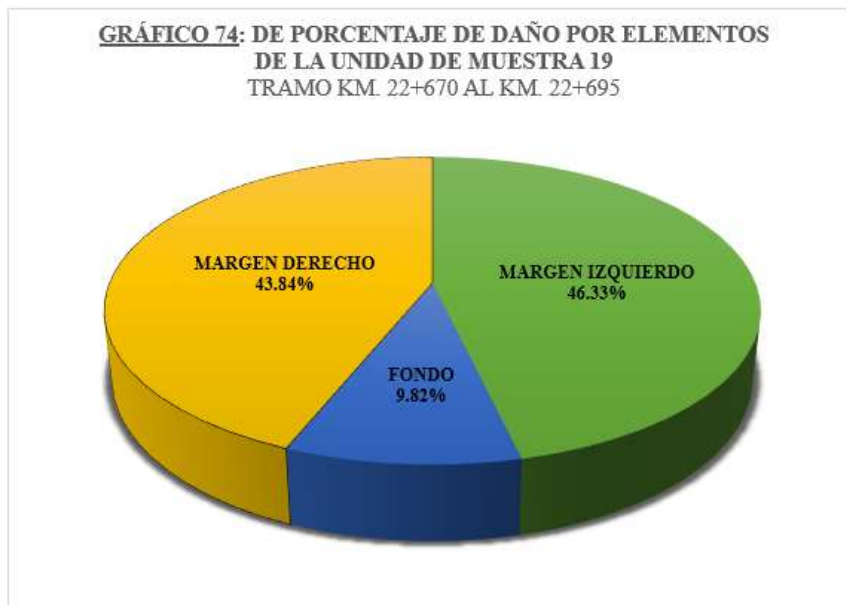
Gráfico 74: Porcentaje de la evaluación daño por elementos de la U.M. 19

Se aprecia los elementos evaluados y los porcentajes que representan, teniendo que el Margen Izquierdo presenta mayor incidencia de daño con un 46.33%.

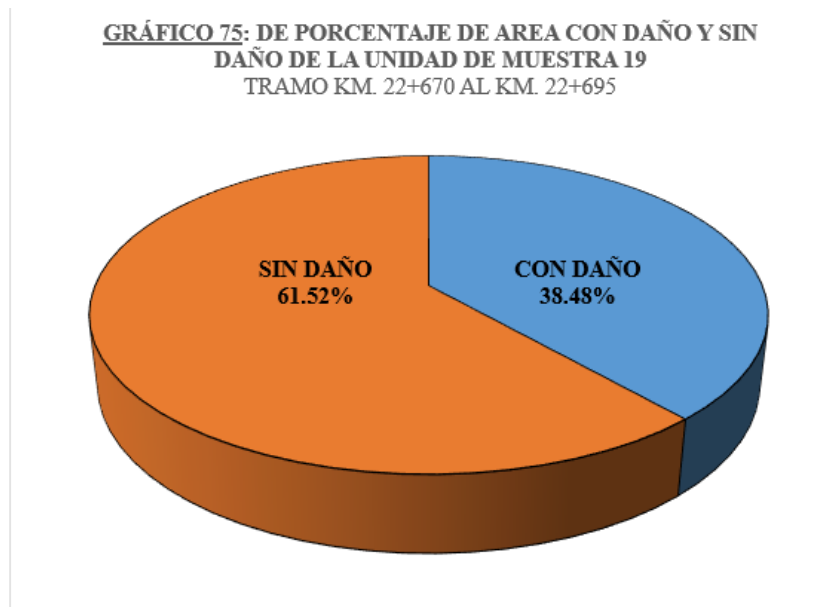
Gráfico 75: Porcentaje de área con daño y sin daño de la U.M. 19

Se aprecia las áreas con daño y sin daño de la muestra de estudio, teniendo SIN DAÑO el 61.52% del total del tramo evaluado.

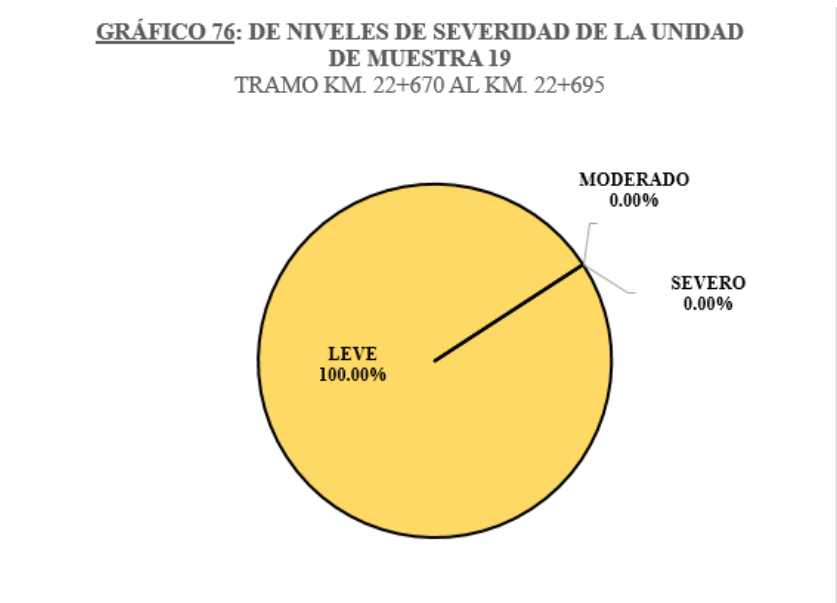
Gráfico 76: Niveles de severidad de la U.M. 19

Se observa que el nivel de severidad de mayor incidencia en la muestra es el nivel LEVE, con un 100.00% del total de la unidad de muestra, se tiene para esta unidad de muestra (09) secciones de análisis.

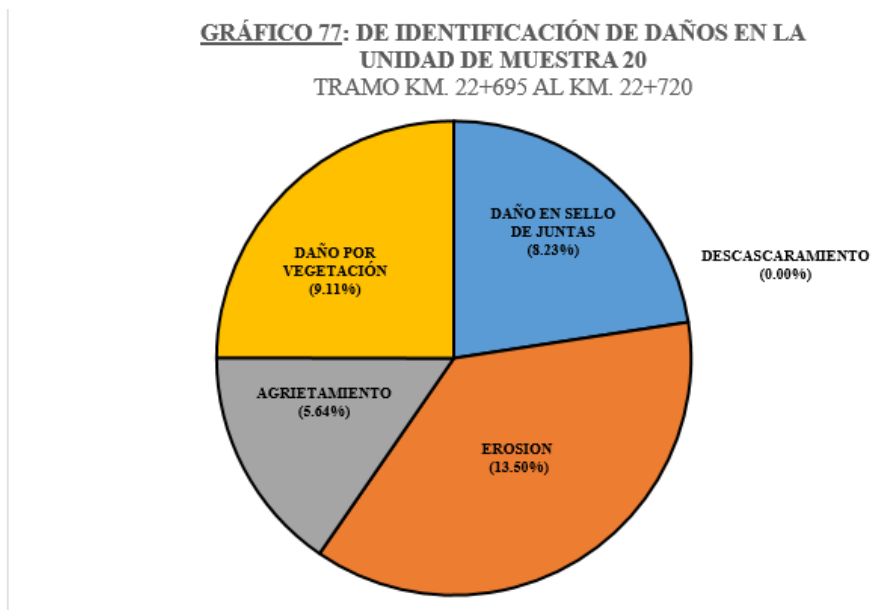
Gráfico 77: Identificación de daños en la U.M. 20

Se puede observar que la muestra que mas se presenta en la Muestra 20 es la **EROSION**, con un porcentaje de afectación del **13.50%**. Así también no se presenta en esta muestra daño por **DESCASCARAMIENTO** con **0.00%**.

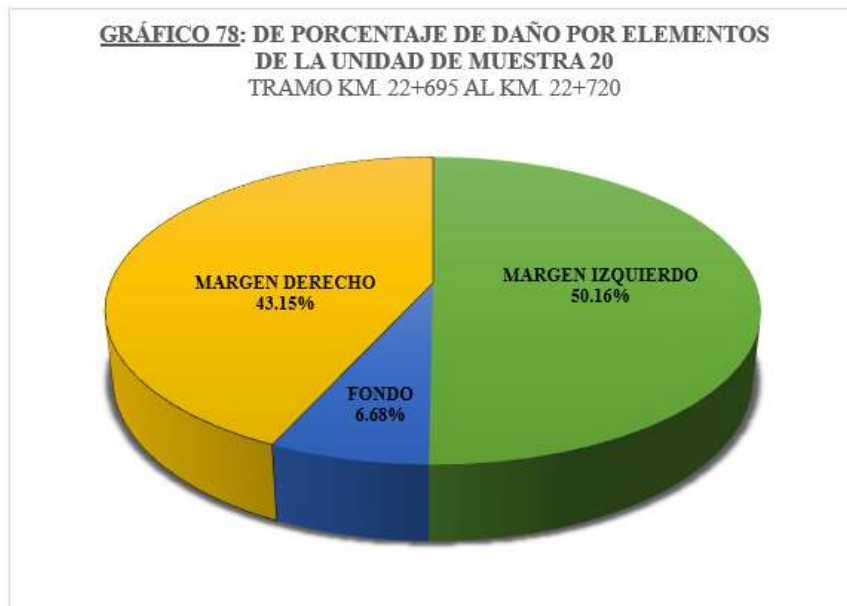
Gráfico 78: Porcentaje de daño por elementos de la U.M. 20

Se aprecia los elementos evaluados y los porcentajes que representan, teniendo que el **Margen Izquierdo** presenta mayor incidencia de daño con un **50.16%**.

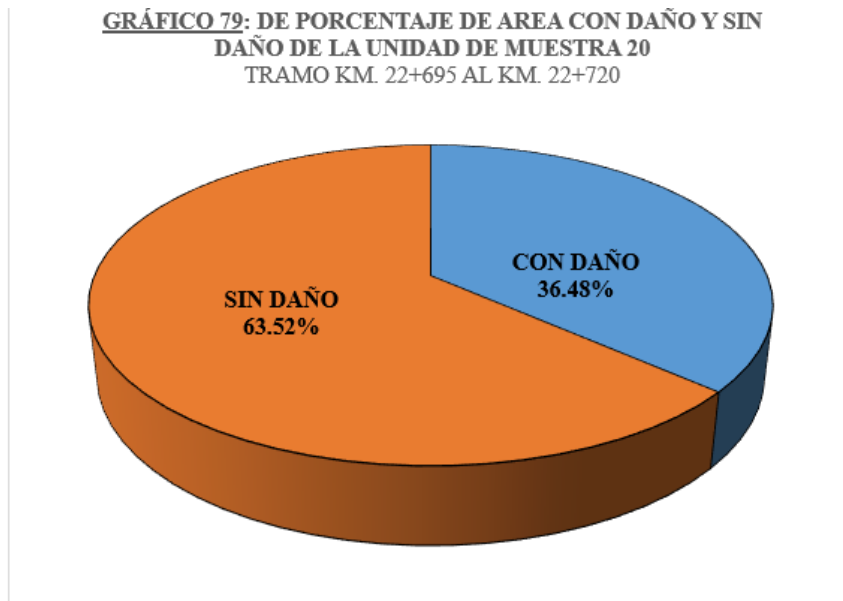
Gráfico 79: Porcentaje de área con daño y sin daño de la unidad de muestra 20

Se aprecia las áreas con daño y sin daño de la muestra de estudio, teniendo SIN DAÑO el 63.52% del total del tramo evaluado.

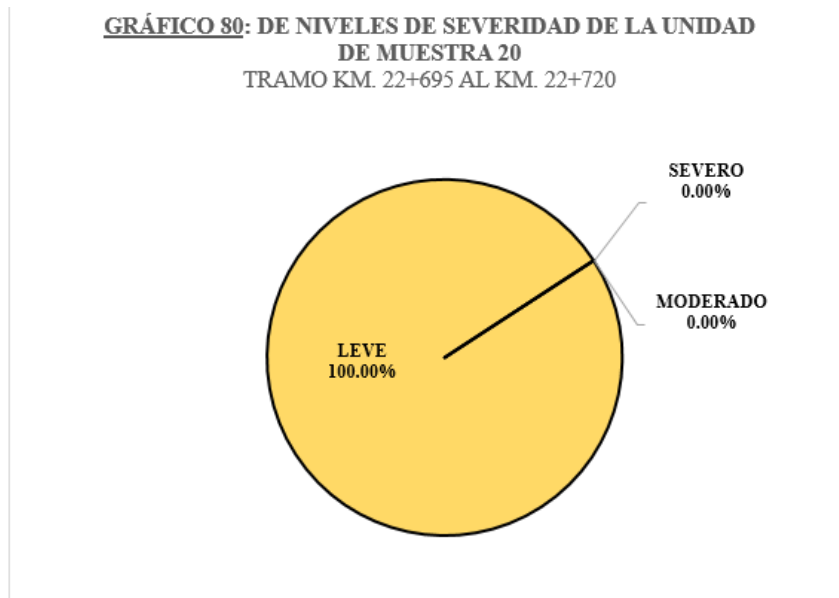
Gráfico 80: Niveles de severidad de la unidad de muestra 20

Se observa que el nivel de severidad de mayor incidencia en la muestra es el nivel LEVE, con un 100.00% del total de la unidad de muestra, se tiene para esta unidad de muestra (09) secciones de análisis.

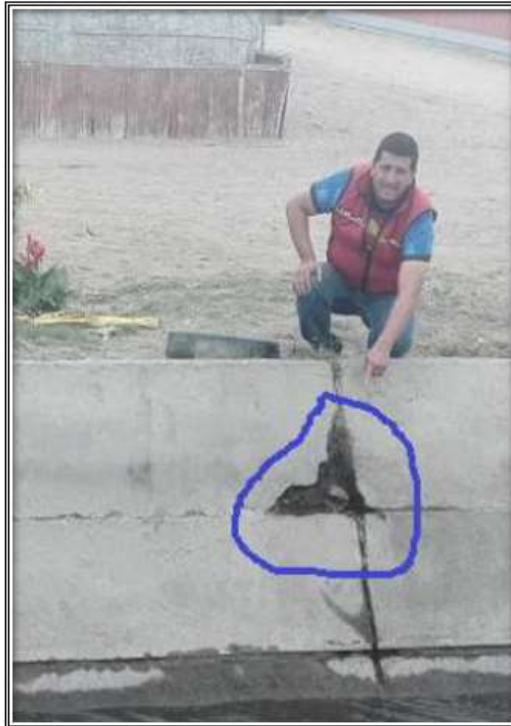
TIPO DE DAÑO EVALUADO : AGRIETAMIENTO

NIVEL DE SEVERIDAD EN EL TRAMO (%) : LEVE (9.95%)

Las **GRIETAS** presente en el tramo evaluado se encuentran en su mayoría en la parte superficial del canal, esto ha sido provocado por la diferencia de fuerzas de empuje entre el terreno y el empuje que genera la presión del agua que pasa por el canal.

Los trabajos de reparación y/o mantenimiento de la estructura deberán realizarse durante los periodos de corte de agua en el canal; luego de esto se debe limpiar la zona con presencia de grieta, debe estar libre de polvo y humedad, lo ideal es colocar un sellador de grietas con microcemento ya que esto presenta un alto grado de impermeabilidad y durabilidad.

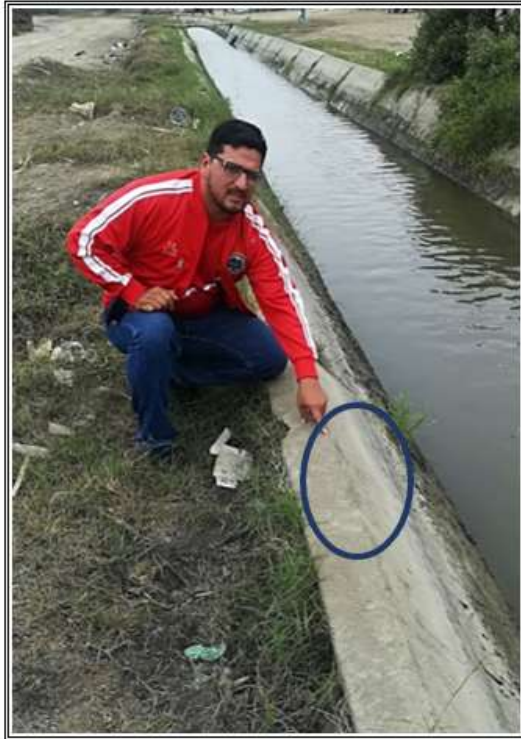
TIPO DE DAÑO EVALUADO : DESCASCARAMIENTO

NIVEL DE SEVERIDAD EN EL TRAMO (%) : LEVE (10.94%)

El **DESCASCARAMIENTO** que se presenta en el tramo evaluado del canal , podría deberse a un mal curado del concreto durante su proceso constructivo o un inadecuado proceso de reparación o resane en algun mantenimiento de daños anteriores, el cual crea una capa frágil sobre la superficie de las paredes de la estructura; esto unido a la exposicion a los cambios de temperatura y el rozamiento que genera el flujo del agua hacen que se presente este tipo de afectación.

Los trabajos de reparación y/o mantenimiento de la estructura deberán realizarse durante los periodos de corte de agua en el canal; se deberá limpiar y remover el material dañado del área afectada con herramientas manuales, realizando el picado de la zona a reparar hasta un máximo de 2", luego de esto limpiar la superficie de polvo, imprimir con un aditivo epóxico que permita la adherencia entre el concreto nuevo y el concreto viejo.

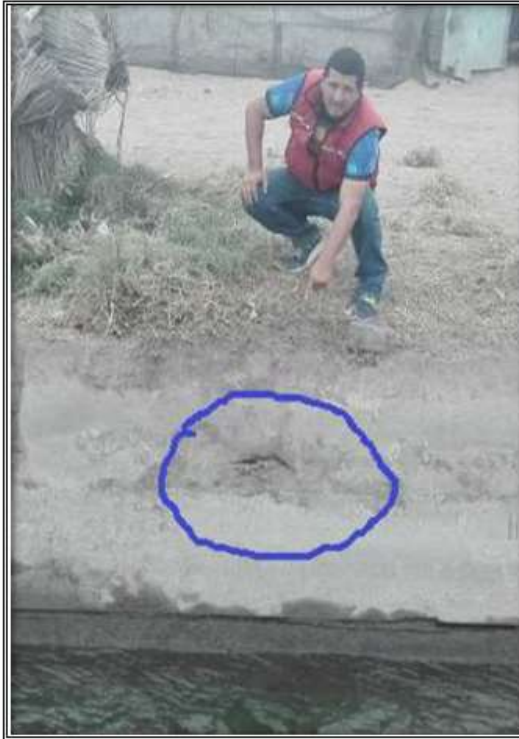
TIPO DE DAÑO EVALUADO : EROSIÓN

NIVEL DE SEVERIDAD EN EL TRAMO (%) : MODERADO (22.51%)

Los trabajos de reparación y/o mantenimiento de la estructura deberán realizarse durante los periodos de corte de agua en el canal; picado de zona afectada con herramientas manuales una profundidad de 2", posteriormente limpieza de la zona debiendo tener libre de polvo y residuos la superficie; posteriormente imprimir con material epoxico en la superficie rugosa y asi poder generar el contacto entre concreto nuevo y concreto antiguo.

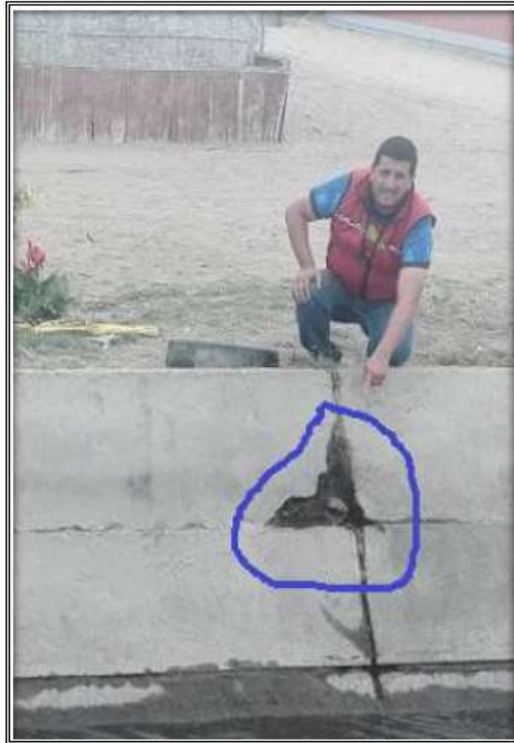
TIPO DE DAÑO EVALUADO : DAÑO EN SELLO DE JUNTAS

NIVEL DE SEVERIDAD EN EL TRAMO (%) : LEVE (9.08%)

El **DAÑO EN SELLO DE JUNTAS** encontrado en el tramo evaluado se presentan debido a que el sello de junta es del tipo asfáltico (arena guesa y petróleo R500), el cual presenta porosidad en su textura y no tiene un acabado liso y uniforme, lo cual permite que se degrade o desintegre por contacto con el flujo de agua constante, siendo esto el inicio de problemas mayores.

Los trabajos de reparación y/o mantenimiento de la estructura deberán realizarse durante los periodos de corte de agua en el canal; se tiene dos procesos a realizar dependiendo del trabajo a realizar:
Mantenimiento: Como primer paso retirar y eliminar los restos del sello de juntas, esto puede realizarse en toda la estructura o solo por elemento dependiendo del daño existente.
Mejoramiento: Como primer paso se debe retirar y eliminar los restos del sello de juntas de todos los elementos de la estructura, luego limpiar la junta y colocar un cordón elastomérico de 1.5", y colocar un sellador de juntas epoxico.

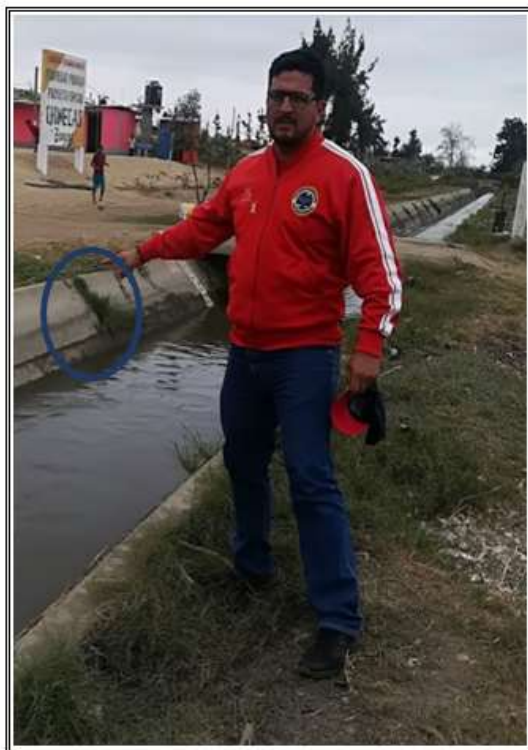
TIPO DE DAÑO EVALUADO : DAÑO POR VEGETACIÓN

NIVEL DE SEVERIDAD EN EL TRAMO (%) : LEVE (4.10%)

El **DAÑO POR VEGETACION** que se encuentra presente en la estructura, es debido a que en la estructura del canal se presentan daños que permiten el crecimiento de diferentes tipos de vegetación, los que se encuentran por **encima del flujo** de agua crecen por algunas semillas o partes de plantas que van con este flujo y se fijan en las fisuras, erosiones o en juntas dañadas; los que se encuentran **debajo del flujo** debido a la humedad se presentan mohos o vegetacion acuatica.

Los trabajos de reparación y/o mantenimiento de la estructura deberán realizarse durante los periodos de corte de agua en el canal; se realizará a limpieza, desbroce y eliminación de la vegetación existente con herramientas manuales, luego de esto se realizaran las reparaciones correspondientes de cuerdo al tipo de daño existente.
