DETERMINACIÓN Y EVALUACIÓN DE LAS
PATOLOGÍAS DEL CONCRETO EN LOS ELEMENTOS DE
LA ESTRUCTURA DE ALBAÑILERÍA CONFINADA DEL
CERCO PERIMÉTRICO DE LA INSTITUCIÓN
EDUCATIVA 304, DEL DISTRITO DE CHIMBOTE,
PROVINCIA DEL SANTA, REGIÓN ÁNCASH, OCTUBRE-
2016.

**TESIS PARA OPTAR EL TÍTULO PROFESIONAL DE
INGENIERO CIVIL:**

BACH. JONATHAN GRABIEL GARCÍA PAREDES

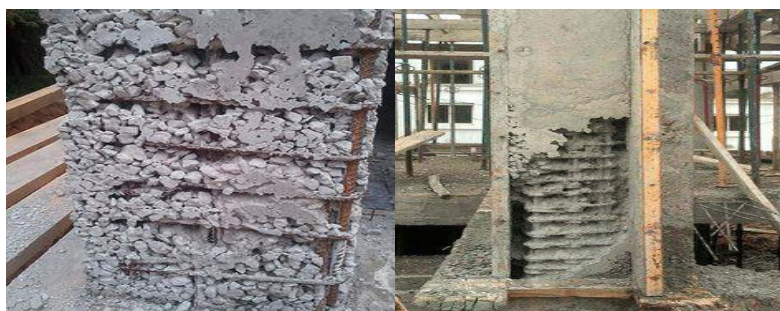
Figura 32. Perdida de mezcla o poco recubrimiento
Nota. Fuente: (Pinterest)⁵²

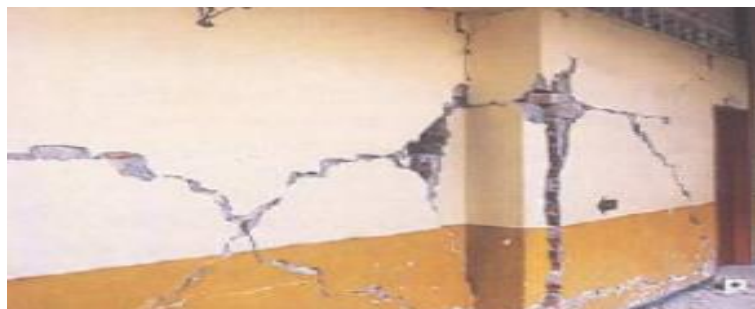
Figura 33. Estructura afectada por un sismo

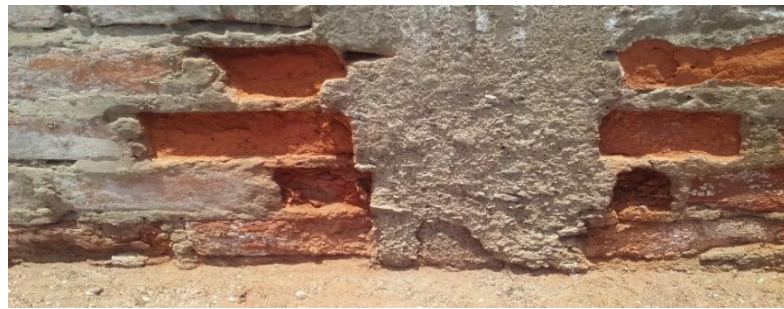
Figura 34. Estructura afectada por condiciones ambientales
Nota. Fuente: (Elaboración Propia)

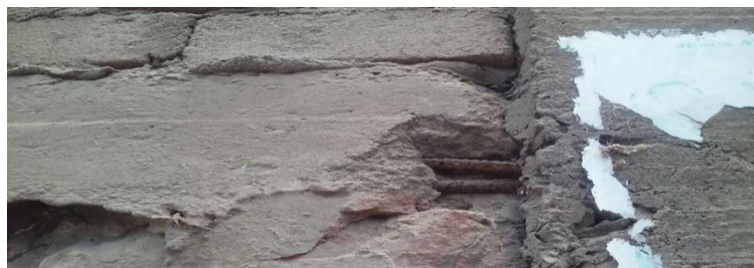
Figura 37. Acero expuesto por mal proceso constructivo
Nota. Fuente: (Elaboración Propia)

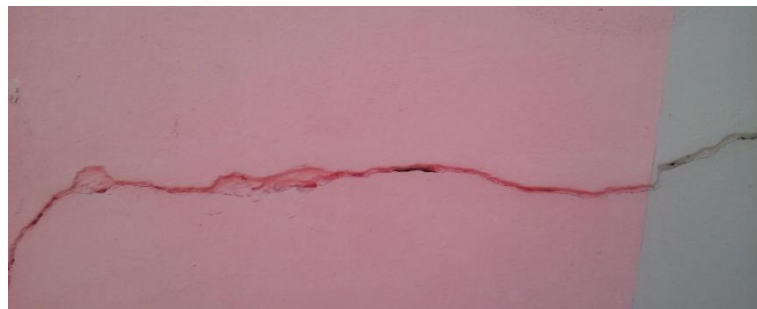
Figura 39. Grieta en muro de Albañilería

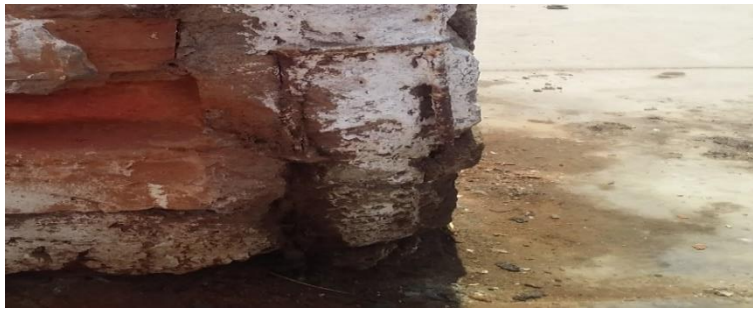
Figura 40. Proceso electroquímico (Corrosión)
Nota. Fuente: (Elaboración Propia)

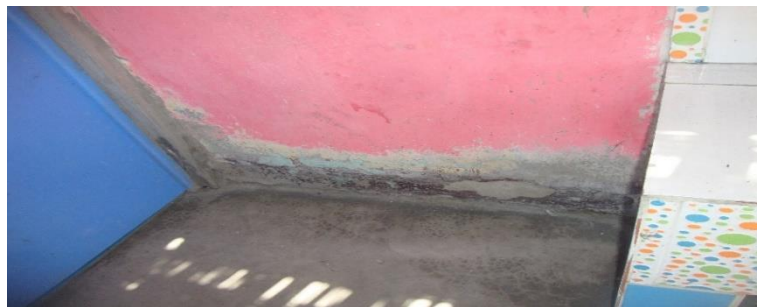
Figura 46. Eflorescencia
Nota. Fuente: (Elaboración Propia)

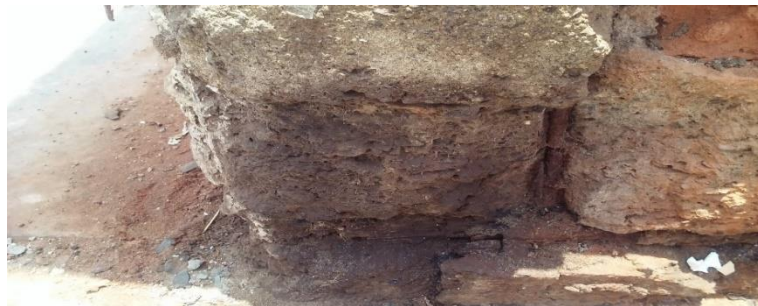
Figura 47. Acero de columna corroído
Nota. Fuente: (Elaboración Propia)

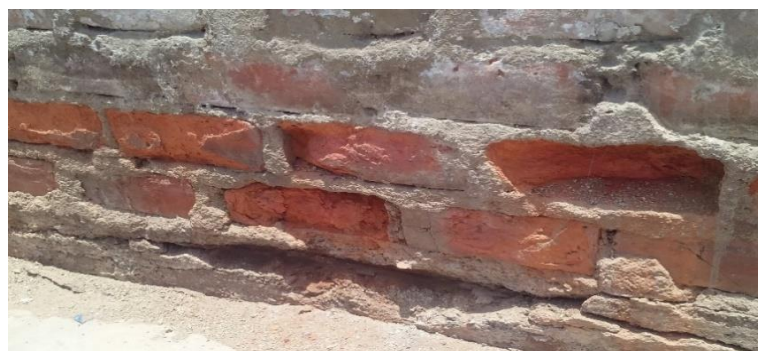
Figura 48. Erosión química en muro de albañilería
Nota. Fuente: (Elaboración Propia)

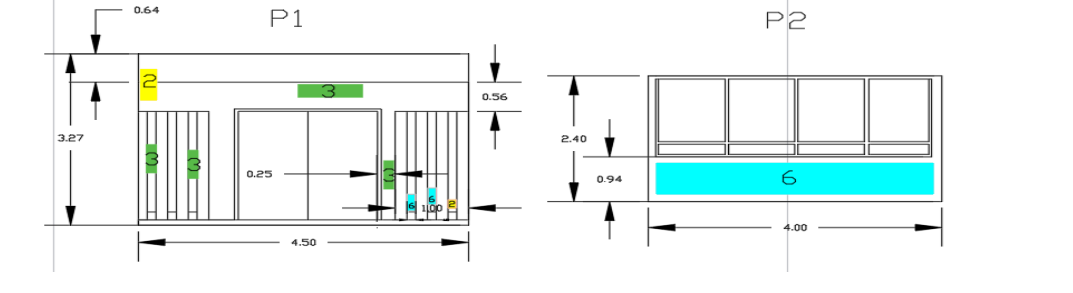
UNIDAD DE MUESTRA 01 EXTERIOR								
Elemento	Area del elemento	Tipos de Patologías	Area Afectada (m2)	Area No Afectada (m2)	Area Afectada %	Area NoAfectada %	TOTAL	Nivel de severidad
Muro	13.81	Grietas	0.60	13.21	4.34%	95.66%	100.00%	Moderado
		Fisuras	0.57	13.24	4.13%	95.87%	100.00%	Leve
		Eflorencia	2.31	11.50	16.73%	83.27%	100.00%	Moderado
		Corrosión	0.00	13.81	0.00%	100.00%	100.00%	
		Erosión	0.00	13.81	0.00%	100.00%	100.00%	
Columna	5.04	Grietas	0.00	5.04	0.00%	100.00%	100.00%	
		Fisuras	0.62	4.42	12.30%	87.70%	100.00%	Leve
		Eflorencia	2.50	2.54	49.60%	50.40%	100.00%	Moderado
		Corrosión	0.33	4.71	6.55%	93.45%	100.00%	Moderado
		Erosión	0.00	5.04	0.00%	100.00%	100.00%	
Viga	1.65	Grietas	0.00	1.65	0.00%	100.00%	100.00%	
		Fisuras	0.00	1.65	0.00%	100.00%	100.00%	
		Eflorencia	0.00	1.65	0.00%	100.00%	100.00%	
		Corrosión	0.00	1.65	0.00%	100.00%	100.00%	
		Erosión	0.00	1.65	0.00%	100.00%	100.00%	
Sobrecimiento	2.48	Grietas	0.00	2.48	0.00%	100.00%	100.00%

Fisuras	0.00	2.48	0.00%	100.00%	100.00%	
		Eflorencia	0.00	2.48	0.00%	100.00%	100.00%	
		Corrosión	0.00	2.48	0.00%	100.00%	100.00%	
		Erosión	0.00	2.48	0.00%	100.00%	100.00%	
UNIDAD DE MUESTRA 01 INTERIOR								
Elemento	Area del elemento	Tipos de Patologías	Area Afectada (m2)	Area No Afectada (m2)	Area Afectada %	Area NoAfectada %	TOTAL	Nivel de severidad
Muro	10.57	Grietas	0.11	10.46	1.04%	98.96%	100.00%	Moderado
		Fisuras	0.57	10.00	5.39%	94.61%	100.00%	Leve
		Eflorencia	3.31	7.26	31.32%	68.68%	100.00%	Moderado
		Corrosión	0.00	10.57	0.00%	100.00%	100.00%	
		Erosión	0.00	10.57	0.00%	100.00%	100.00%	
Columna	3.5	Grietas	0.08	3.42	2.29%	97.71%	100.00%	Moderado
		Fisuras	0.17	3.33	4.86%	95.14%	100.00%	Leve
		Eflorencia	0.00	3.50	0.00%	100.00%	100.00%	
		Corrosión	0.00	3.50	0.00%	100.00%	100.00%	
		Erosión	0.00	3.50	0.00%	100.00%	100.00%	
Viga	1.65	Grietas	0.00	1.65	0.00%	100.00%	100.00%	
		Fisuras	0.00	1.65	0.00%	100.00%	100.00%

Eflorencia	0.00	1.65	0.00%	100.00%	100.00%	
		Corrosión	0.00	1.65	0.00%	100.00%	100.00%	
		Erosión	0.00	1.65	0.00%	100.00%	100.00%	
Sobrecimiento	0.00	Grietas	0.00	0.00	0.00%	100.00%	100.00%	
		Fisuras	0.00	0.00	0.00%	100.00%	100.00%	
		Eflorencia	0.00	0.00	0.00%	100.00%	100.00%	
		Corrosión	0.00	0.00	0.00%	100.00%	100.00%	
		Erosión	0.00	0.00	0.00%	100.00%	100.00%

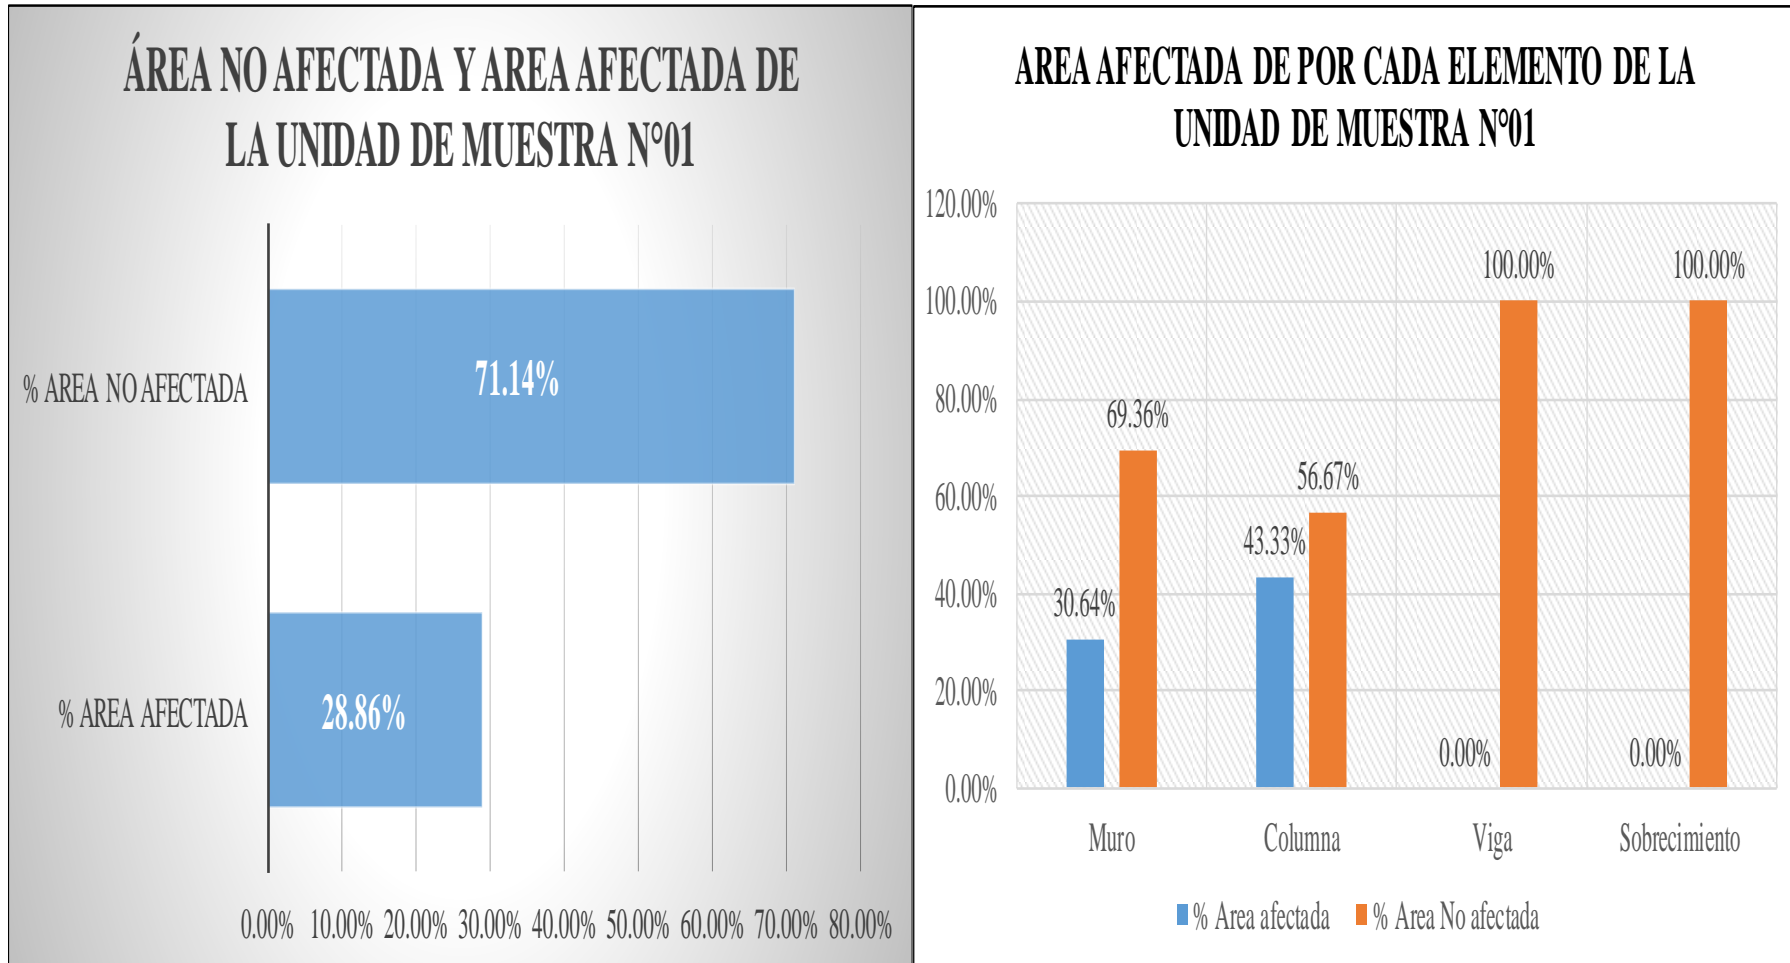
Grafico 1. Porcentaje de área afectada y no afectada por unidad y por elementos, unidad de muestra 01

UNIDAD DE MUESTRA N° 01									
Elementos	Muros		Columnas		Vigas		Sobrecimiento		Total m2
Areas	24.38		8.54		3.30		2.48		38.70
PATOLOGÍA IDENTIFICADAS POR ELEMENTOS UM01									Patologías por UM 01
Patologías	Muros		Columnas		Vigas		Sobrecimiento		Total de Area afectada %
	Area (m2)	Area Afectada %	Area (m2)	Area Afectada %	Area (m2)	Area Afectada %	Area (m2)	Area Afectada %	
Grietas	0.71	2.91%	0.08	0.94%	0.00	0.00%	0.00	0.00%	2.04%
Fisuras	1.14	4.68%	0.79	9.25%	0.00	0.00%	0.00	0.00%	4.99%
Eflorescencia	5.62	23.05%	2.50	29.27%	0.00	0.00%	0.00	0.00%	20.98%
Corrosión	0.00	0.00%	0.33	3.86%	0.00	0.00%	0.00	0.00%	0.85%
Erosión	0.00	0.00%	0.00	0.00%	0.00	0.00%	0.00	0.00%	0.00%
Sin Afectación	16.91	69.36%	4.84	56.67%	3.30	100.00%	2.48	100.00%	71.14%
Con Afectación	7.47	30.64%	3.70	43.33%	0.00	0.00%	0.00	0.00%	28.86%

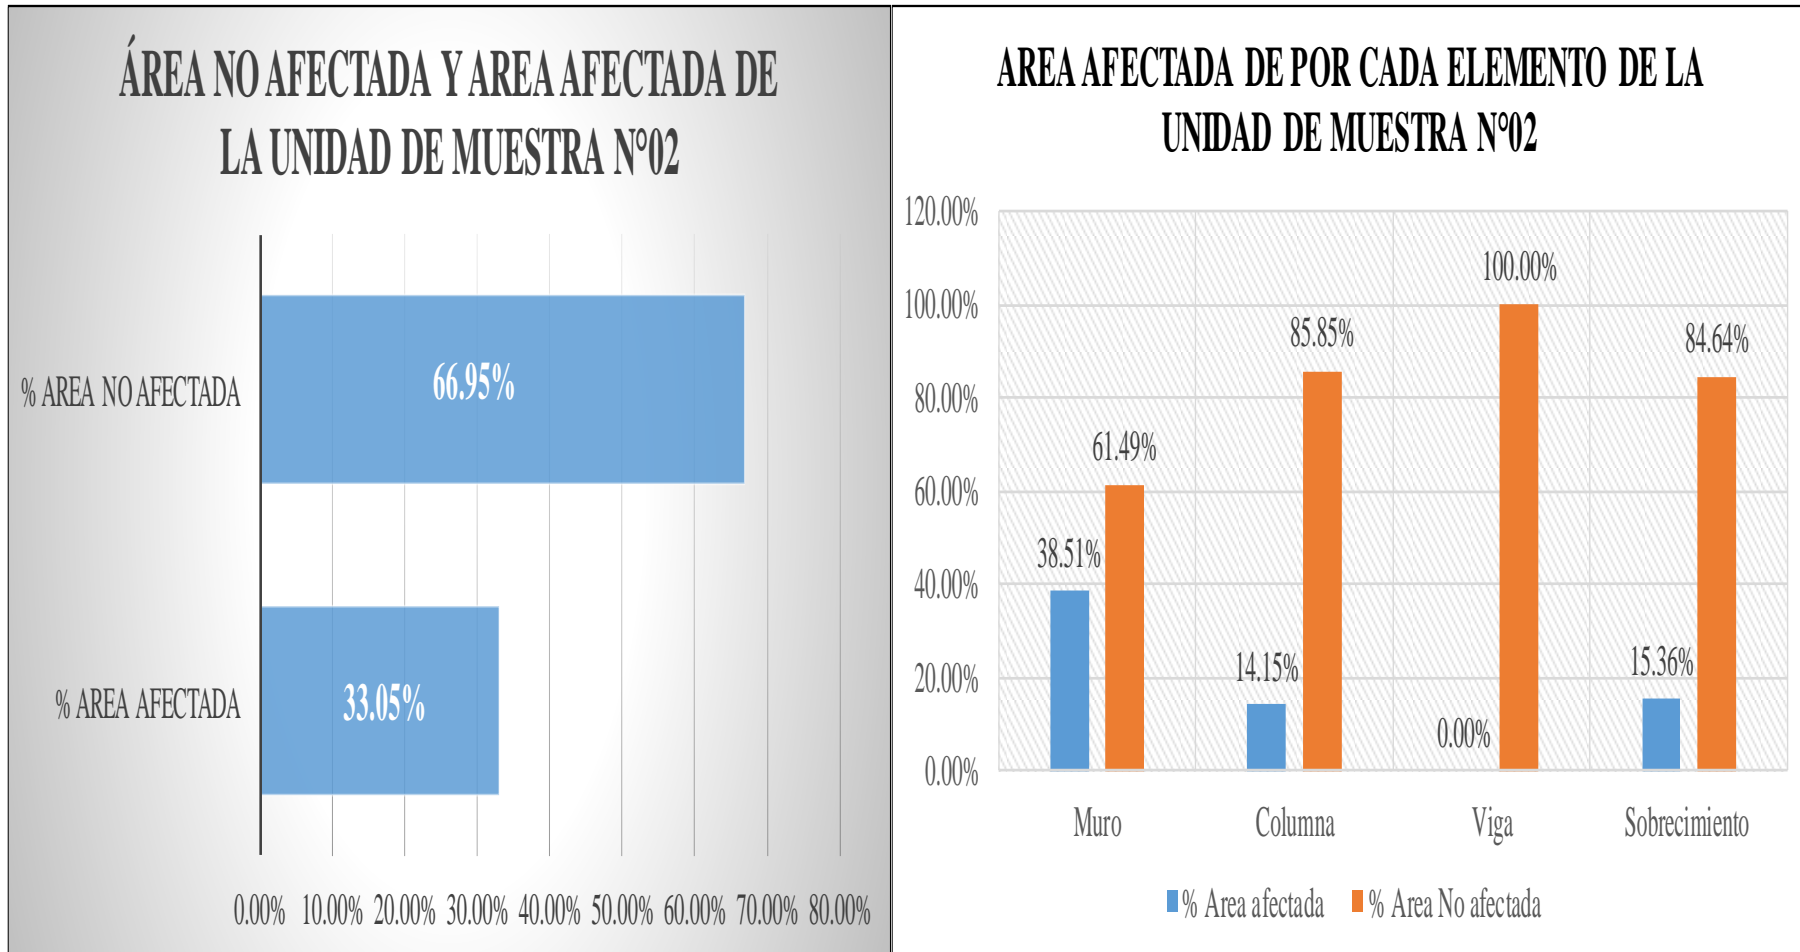
Grafico 4. Porcentaje de área afectada y no afectada por unidad y por elementos, unidad de muestra 02

UNIDAD DE MUESTRA N° 02									
Elementos	Muros		Columnas		Vigas		Sobrecimiento		Total m2
Areas	68.64		5.3		4.48		7.16		85.58
PATOLOGÍA IDENTIFICADAS POR ELEMENTOS UM02									Patologías por UM 02
Patologías	Muros		Columnas		Vigas		Sobrecimiento		Total de Area afectada %
	Area (m2)	Area Afectada %	Area (m2)	Area Afectada %	Area (m2)	Area Afectada %	Area (m2)	Area Afectada %	
Grietas	0.71	1.03%	0.00	0.00%	0.00	0.00%	0.00	0.00%	0.83%
Fisuras	6.77	9.86%	0.35	6.60%	0.00	0.00%	0.39	5.45%	8.78%
Eflorescencia	18.95	27.61%	0.00	0.00%	0.00	0.00%	0.71	9.92%	22.97%
Corrosión	0.00	0.00%	0.40	7.55%	0.00	0.00%	0.00	0.00%	0.47%
Erosión	0.00	0.00%	0.00	0.00%	0.00	0.00%	0.00	0.00%	0.00%
Sin Afectación	42.21	61.49%	4.55	85.85%	4.48	100.00%	6.06	84.64%	66.95%
Con Afectación	26.43	38.51%	0.75	14.15%	0.00	0.00%	1.10	15.36%	33.05%

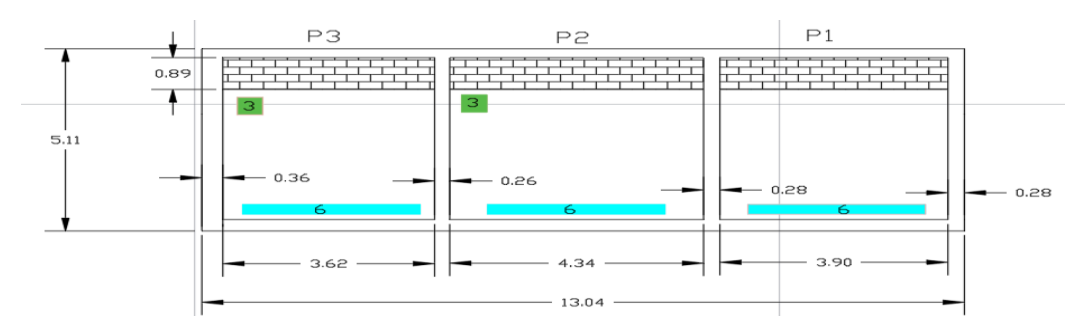
PATOLOGÍAS		ELEMENTOS ESTRUCTURALES					
Erosión Física (1)	Grietas (2)	Fisuras (3)	Elementos	Columna	Muro	Viga	Sobrecimiento
Erosión Mecánica (4)		Desprendimientos (5)	Nivel de Severidad	LEVE	MODERADO	SEVERO	
Eflorescencia (6)	Corrosión (7)	Erosión (8)					
UNIDAD DE MUESTRA 03 INTERIOR

UNIDAD DE MUESTRA 03 EXTERIOR								
Elemento	Area del elemento	Tipos de Patologías	Area Afectada (m2)	Area No Afectada (m2)	Area Afectada %	Area NoAfectada %	TOTAL	Nivel de severidad
Muro	53.84	Grietas	0.00	53.84	0.00%	100.00%	100.00%	
		Fisuras	0.00	53.84	0.00%	100.00%	100.00%	
		Ellorescencia	0.75	53.09	1.39%	98.61%	100.00%	Moderado
		Corrosión	0.00	53.84	0.00%	100.00%	100.00%	
		Erosión	0.00	53.84	0.00%	100.00%	100.00%	
Columna	6.03	Grietas	0.00	6.03	0.00%	100.00%	100.00%	
		Fisuras	0.00	6.03	0.00%	100.00%	100.00%	
		Ellorescencia	0.00	6.03	0.00%	100.00%	100.00%	
		Corrosión	0.33	5.70	5.47%	94.53%	100.00%	Moderado
		Erosión	0.00	6.03	0.00%	100.00%	100.00%	
Viga	2.37	Grietas	0.00	2.37	0.00%	100.00%	100.00%	
		Fisuras	0.00	2.37	0.00%	100.00%	100.00%	
		Ellorescencia	0.00	2.37	0.00%	100.00%	100.00%	
		Corrosión	0.00	2.37	0.00%	100.00%	100.00%	
		Erosión	0.00	2.37	0.00%	100.00%	100.00%	
Sobrecimiento	3.55	Grietas	0.00	3.55	0.00%	100.00%	100.00%

Fisuras	2.44	1.11	68.73%	31.27%	100.00%	Leve
		Ellorescencia	0.80	2.75	22.54%	77.46%	100.00%	Moderado
		Corrosión	0.00	3.55	0.00%	100.00%	100.00%	
		Erosión	0.00	3.55	0.00%	100.00%	100.00%	
UNIDAD DE MUESTRA 03 INTERIOR								
Elemento	Area del elemento	Tipos de Patologías	Area Afectada (m2)	Area No Afectada (m2)	Area Afectada %	Area NoAfectada %	TOTAL	Nivel de severidad
Muro	53.84	Grietas	0.00	53.84	0.00%	100.00%	100.00%	
		Fisuras	0.00	53.84	0.00%	100.00%	100.00%	
		Ellorescencia	7.12	46.72	13.22%	86.78%	100.00%	Moderado
		Corrosión	0.00	53.84	0.00%	100.00%	100.00%	
		Erosión	0.00	53.84	0.00%	100.00%	100.00%	
Columna	6.03	Grietas	0.00	6.03	0.00%	100.00%	100.00%	
		Fisuras	1.43	4.60	23.71%	76.29%	100.00%	Leve
		Ellorescencia	0.54	5.49	8.96%	91.04%	100.00%	Moderado
		Corrosión	0.00	6.03	0.00%	100.00%	100.00%	
		Erosión	0.00	6.03	0.00%	100.00%	100.00%	
Viga	2.37	Grietas	0.00	2.37	0.00%	100.00%	100.00%

Fisuras	0.00	2.37	0.00%	100.00%	100.00%	
		Ellorescencia	0.00	2.37	0.00%	100.00%	100.00%	
		Corrosión	0.00	2.37	0.00%	100.00%	100.00%	
		Erosión	0.00	2.37	0.00%	100.00%	100.00%	
Sobrecimiento	3.55	Grietas	0.00	3.55	0.00%	100.00%	100.00%	
		Fisuras	0.00	3.55	0.00%	100.00%	100.00%	
		Ellorescencia	0.00	3.55	0.00%	100.00%	100.00%	
		Corrosión	0.00	3.55	0.00%	100.00%	100.00%	
		Erosión	0.00	3.55	0.00%	100.00%	100.00%

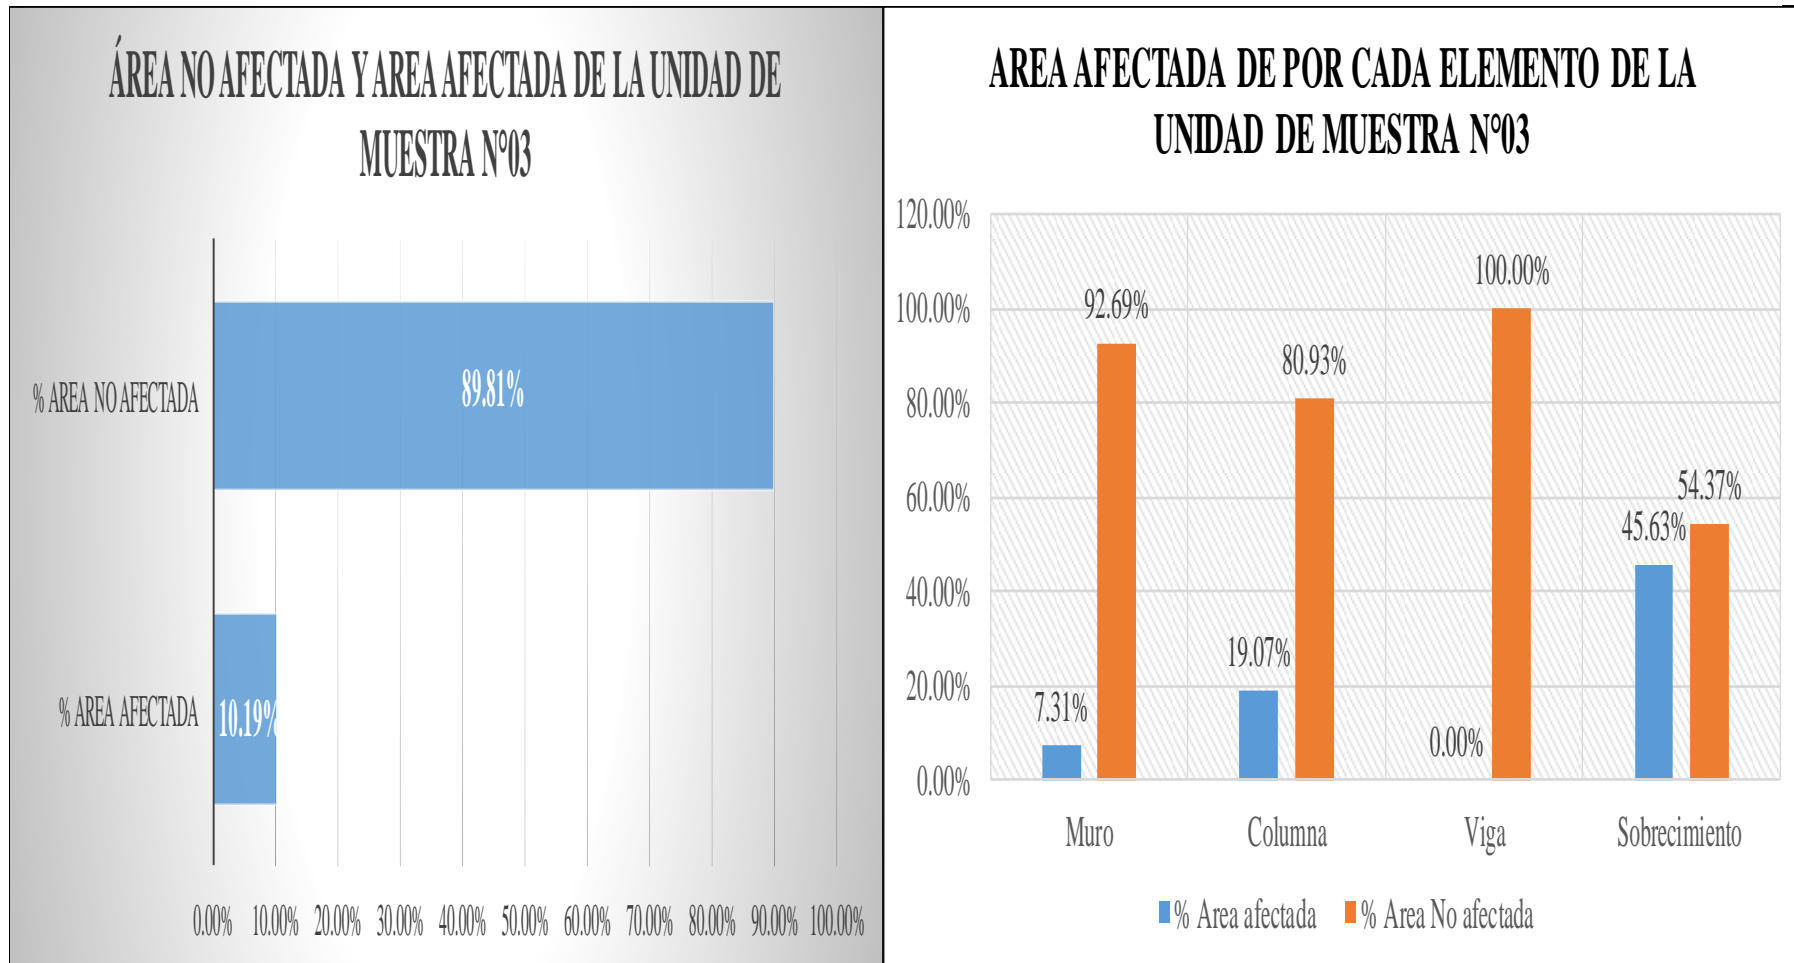
Grafico 7. Porcentaje de área afectada y no afectada por unidad y por elementos, unidad de muestra 03

UNIDAD DE MUESTRA N° 03									
Elementos	Muros		Columnas		Vigas		Sobrecimiento		Total m2
Areas	107.68		12.06		4.74		7.10		131.58
PATOLOGÍA IDENTIFICADAS POR ELEMENTOS UM03									Patologías por UM 03
Patologías	Muros		Columnas		Vigas		Sobrecimiento		Total de Area afectada %
	Area (m2)	Area Afectada %	Area (m2)	Area Afectada %	Area (m2)	Area Afectada %	Area (m2)	Area Afectada %	
Grietas	0.00	0.00%	0.00	0.00%	0.00	0.00%	0.00	0.00%	0.00%
Fisuras	0.00	0.00%	1.43	11.86%	0.00	0.00%	2.44	34.37%	2.94%
Eflorescencia	7.87	7.31%	0.54	4.48%	0.00	0.00%	0.80	11.27%	7.00%
Corrosión	0.00	0.00%	0.33	2.74%	0.00	0.00%	0.00	0.00%	0.25%
Erosión	0.00	0.00%	0.00	0.00%	0.00	0.00%	0.00	0.00%	0.00%
Sin Afectación	99.81	92.69%	9.76	80.93%	4.74	100.00%	3.86	54.37%	89.81%
Con Afectación	7.87	7.31%	2.30	19.07%	0.00	0.00%	3.24	45.63%	10.19%

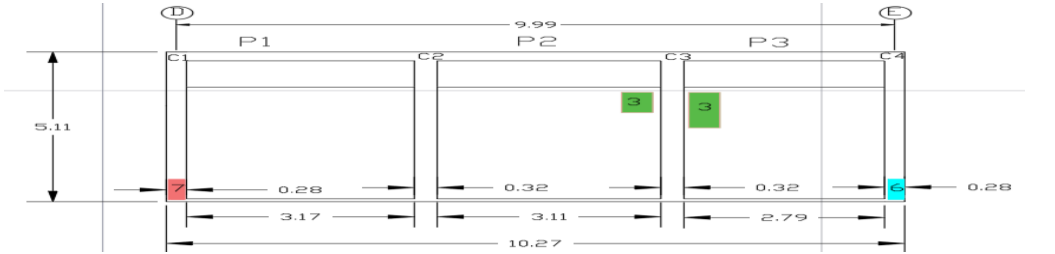
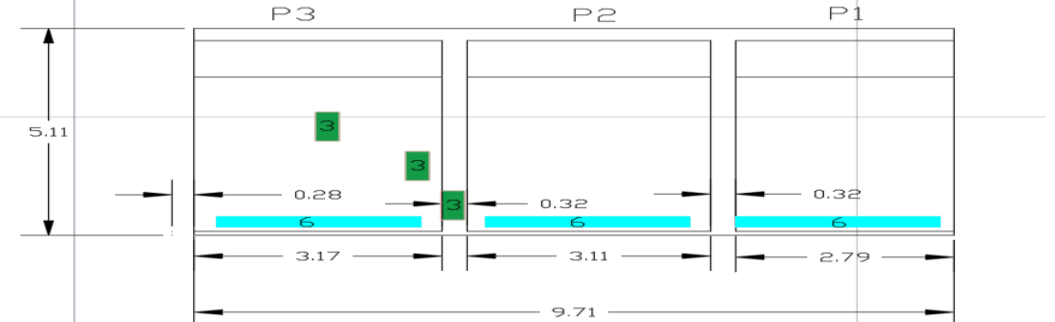
PATOLOGÍAS			ELEMENTOS ESTRUCTURALES				
Erosión Física (1)	Grietas (2)	Fisuras (3)	Elementos	Columna	Muro	Viga	Sobrecimiento
Erosión Mecánica (4)		Desprendimientos (5)	Nivel de Severidad	LEVE	MODERADO	SEVERO	
Eflorescencia (6)	Corrosión (7)	Erosión (8)					
UNIDAD DE MUESTRA 04 INTERIOR

UNIDAD DE MUESTRA 04 EXTERIOR								
Elemento	Area del elemento	Tipos de Patologías	Area Afectada (m2)	Area No Afectada (m2)	Area Afectada %	Area NoAfectada %	TOTAL	Nivel de severidad
Muro	43.63	Grietas	0.00	43.63	0.00%	100.00%	100.00%	
		Fisuras	6.47	37.16	14.83%	85.17%	100.00%	Leve
		Eflorescencia	0.00	43.63	0.00%	100.00%	100.00%	
		Corrosión	0.00	43.63	0.00%	100.00%	100.00%	
		Erosión	0.00	43.63	0.00%	100.00%	100.00%	
Columna	5.11	Grietas	0.00	5.11	0.00%	100.00%	100.00%	
		Fisuras	0.00	5.11	0.00%	100.00%	100.00%	
		Eflorescencia	0.30	4.81	5.87%	94.13%	100.00%	Moderado
		Corrosión	0.12	4.99	2.35%	97.65%	100.00%	Moderado
		Erosión	0.00	5.11	0.00%	100.00%	100.00%	
Viga	9.07	Grietas	0.00	9.07	0.00%	100.00%	100.00%	
		Fisuras	0.00	9.07	0.00%	100.00%	100.00%	
		Eflorescencia	0.00	9.07	0.00%	100.00%	100.00%	
		Corrosión	0.00	9.07	0.00%	100.00%	100.00%	
		Erosión	0.00	9.07	0.00%	100.00%	100.00%	
Sobrecimiento	0.91	Grietas	0.00	0.91	0.00%	100.00%	100.00%

Fisuras	0.00	0.91	0.00%	100.00%	100.00%	
		Eflorescencia	0.90	0.01	98.90%	1.10%	100.00%	Moderado
		Corrosión	0.00	0.91	0.00%	100.00%	100.00%	
		Erosión	0.00	0.91	0.00%	100.00%	100.00%	
UNIDAD DE MUESTRA 04 INTERIOR								
Elemento	Area del elemento	Tipos de Patologías	Area Afectada (m2)	Area No Afectada (m2)	Area Afectada %	Area NoAfectada %	TOTAL	Nivel de severidad
Muro	35.46	Grietas	0.00	35.46	0.00%	81.27%	81.27%	
		Fisuras	2.64	32.82	6.05%	75.22%	81.27%	Leve
		Eflorescencia	1.80	33.66	4.13%	77.15%	81.27%	Moderado
		Corrosión	0.00	35.46	0.00%	81.27%	81.27%	
		Erosión	0.00	35.46	0.00%	81.27%	81.27%	
Columna	3.27	Grietas	0.00	3.27	0.00%	63.99%	63.99%	
		Fisuras	0.20	3.07	3.91%	60.08%	63.99%	Leve
		Eflorescencia	0.00	3.27	0.00%	63.99%	63.99%	
		Corrosión	0.00	3.27	0.00%	63.99%	63.99%	
		Erosión	0.00	3.27	0.00%	63.99%	63.99%	
Viga	9.07	Grietas	0.00	9.07	0.00%	100.00%	100.00%	
		Fisuras	0.00	9.07	0.00%	100.00%	100.00%

Eflorescencia	0.00	9.07	0.00%	100.00%	100.00%	
		Corrosión	0.00	9.07	0.00%	100.00%	100.00%	
		Erosión	0.00	9.07	0.00%	100.00%	100.00%	
Sobrecimiento	0.91	Grietas	0.00	0.91	0.00%	100.00%	100.00%	
		Fisuras	0.00	0.91	0.00%	100.00%	100.00%	
		Eflorescencia	0.90	0.01	98.90%	1.10%	100.00%	Moderado
		Corrosión	0.00	0.91	0.00%	100.00%	100.00%	
		Erosión	0.00	0.91	0.00%	100.00%	100.00%

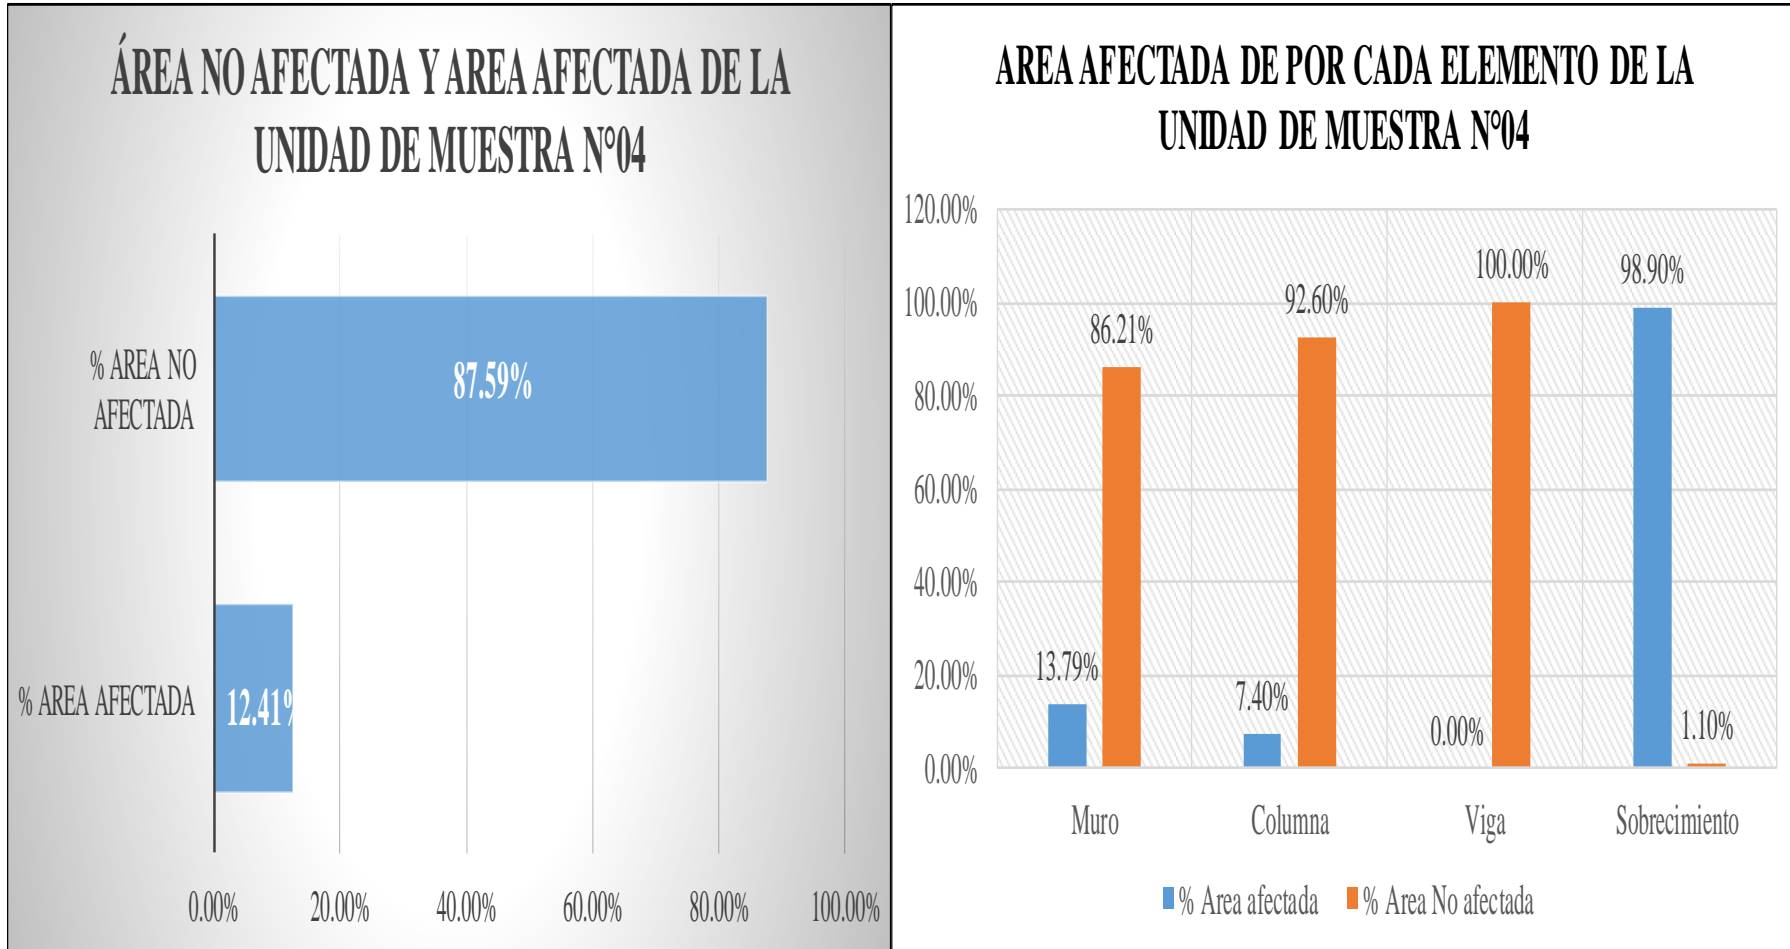
Grafico 10. Porcentaje de área afectada y no afectada por unidad y por elementos, unidad de muestra 04

UNIDAD DE MUESTRA N° 04									
Elementos	Muros		Columnas		Vigas		Sobrecimiento		Total m2
Areas	79.09		8.38		18.14		1.82		107.43
PATOLOGÍA IDENTIFICADAS POR ELEMENTOS UM04									Patologías por UM 04
Patologías	Muros		Columnas		Vigas		Sobrecimiento		Total de Area afectada %
	Area (m2)	Area Afectada %	Area (m2)	Area Afectada %	Area (m2)	Area Afectada %	Area (m2)	Area Afectada %	
Grietas	0.00	0.00%	0.00	0.00%	0.00	0.00%	0.00	0.00%	0.00%
Fisuras	9.11	11.52%	0.20	2.39%	0.00	0.00%	0.00	0.00%	8.67%
Eflorescencia	1.80	2.28%	0.30	3.58%	0.00	0.00%	1.80	98.90%	3.63%
Corrosión	0.00	0.00%	0.12	1.43%	0.00	0.00%	0.00	0.00%	0.11%
Erosión	0.00	0.00%	0.00	0.00%	0.00	0.00%	0.00	0.00%	0.00%
Sin Afectación	68.18	86.21%	7.76	92.60%	18.14	100.00%	0.02	1.10%	87.59%
Con Afectación	10.91	13.79%	0.62	7.40%	0.00	0.00%	1.80	98.90%	12.41%

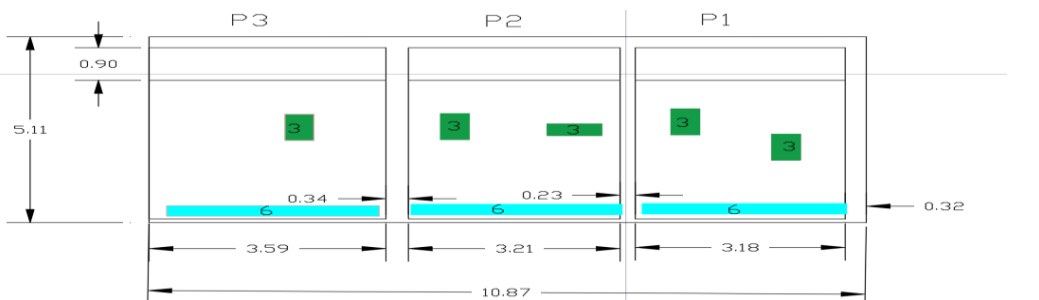
PATOLOGÍAS			ELEMENTOS ESTRUCTURALES				
Erosión Física (1)	Grietas (2)	Fisuras (3)	Elementos	Columna	Muro	Viga	Sobrecimiento
Erosión Mecánica (4)		Desprendimientos (5)					
Eflorescencia (6)	Corrosión (7)	Erosión (8)	Nivel de Severidad	LEVE	MODERADO	SEVERO	
UNIDAD DE MUESTRA 05 INTERIOR

UNIDAD DE MUESTRA 05 EXTERIOR								
Elemento	Area del elemento	Tipos de Patologías	Area Afectada (m2)	Area No Afectada (m2)	Area Afectada %	Area NoAfectada %	TOTAL	Nivel de severidad
Muro	48	Grietas	0.00	48.00	0.00%	100.00%	100.00%	
		Fisuras	0.00	48.00	0.00%	100.00%	100.00%	
		Eflorescencia	3.90	44.10	8.13%	91.88%	100.00%	Moderado
		Corrosión	0.00	48.00	0.00%	100.00%	100.00%	
		Erosión	0.00	48.00	0.00%	100.00%	100.00%	
Columna	4.5	Grietas	0.32	4.18	7.11%	92.89%	100.00%	Moderado
		Fisuras	0.20	4.30	4.44%	95.56%	100.00%	Leve
		Eflorescencia	0.35	4.15	7.78%	92.22%	100.00%	Moderado
		Corrosión	0.00	4.50	0.00%	100.00%	100.00%	
		Erosión	0.00	4.50	0.00%	100.00%	100.00%	
Viga	1.65	Grietas	0.00	1.65	0.00%	100.00%	100.00%	
		Fisuras	0.00	1.65	0.00%	100.00%	100.00%	
		Eflorescencia	0.00	1.65	0.00%	100.00%	100.00%	
		Corrosión	0.00	1.65	0.00%	100.00%	100.00%	
		Erosión	0.00	1.65	0.00%	100.00%	100.00%	
Sobrecimiento	2.48	Grietas	0.00	2.48	0.00%	100.00%	100.00%

Fisuras	0.00	2.48	0.00%	100.00%	100.00%	
		Eflorescencia	0.00	2.48	0.00%	100.00%	100.00%	
		Corrosión	0.00	2.48	0.00%	100.00%	100.00%	
		Erosión	0.00	2.48	0.00%	100.00%	100.00%	
UNIDAD DE MUESTRA 05 INTERIOR								
Elemento	Area del elemento	Tipos de Patologías	Area Afectada (m2)	Area No Afectada (m2)	Area Afectada %	Area NoAfectada %	TOTAL	Nivel de severidad
Muro	48	Grietas	0.00	48.00	0.00%	100.00%	100.00%	
		Fisuras	1.88	46.12	3.92%	96.08%	100.00%	Leve
		Eflorescencia	6.00	42.00	12.50%	87.50%	100.00%	Moderado
		Corrosión	0.00	48.00	0.00%	100.00%	100.00%	
		Erosión	0.00	48.00	0.00%	100.00%	100.00%	
Columna	3.5	Grietas	0.00	3.50	0.00%	100.00%	100.00%	
		Fisuras	0.00	3.50	0.00%	100.00%	100.00%	
		Eflorescencia	0.55	2.95	15.71%	84.29%	100.00%	Moderado
		Corrosión	0.00	3.50	0.00%	100.00%	100.00%	
		Erosión	0.00	3.50	0.00%	100.00%	100.00%	
Viga	1.65	Grietas	0.00	1.65	0.00%	100.00%	100.00%	
		Fisuras	0.00	1.65	0.00%	100.00%	100.00%

Eflorescencia	0.00	1.65	0.00%	100.00%	100.00%	
		Corrosión	0.00	1.65	0.00%	100.00%	100.00%	
		Erosión	0.00	1.65	0.00%	100.00%	100.00%	
Sobrecimiento	2.48	Grietas	0.00	2.48	0.00%	100.00%	100.00%	
		Fisuras	0.00	2.48	0.00%	100.00%	100.00%	
		Eflorescencia	0.00	2.48	0.00%	100.00%	100.00%	
		Corrosión	0.00	2.48	0.00%	100.00%	100.00%	
		Erosión	0.00	2.48	0.00%	100.00%	100.00%

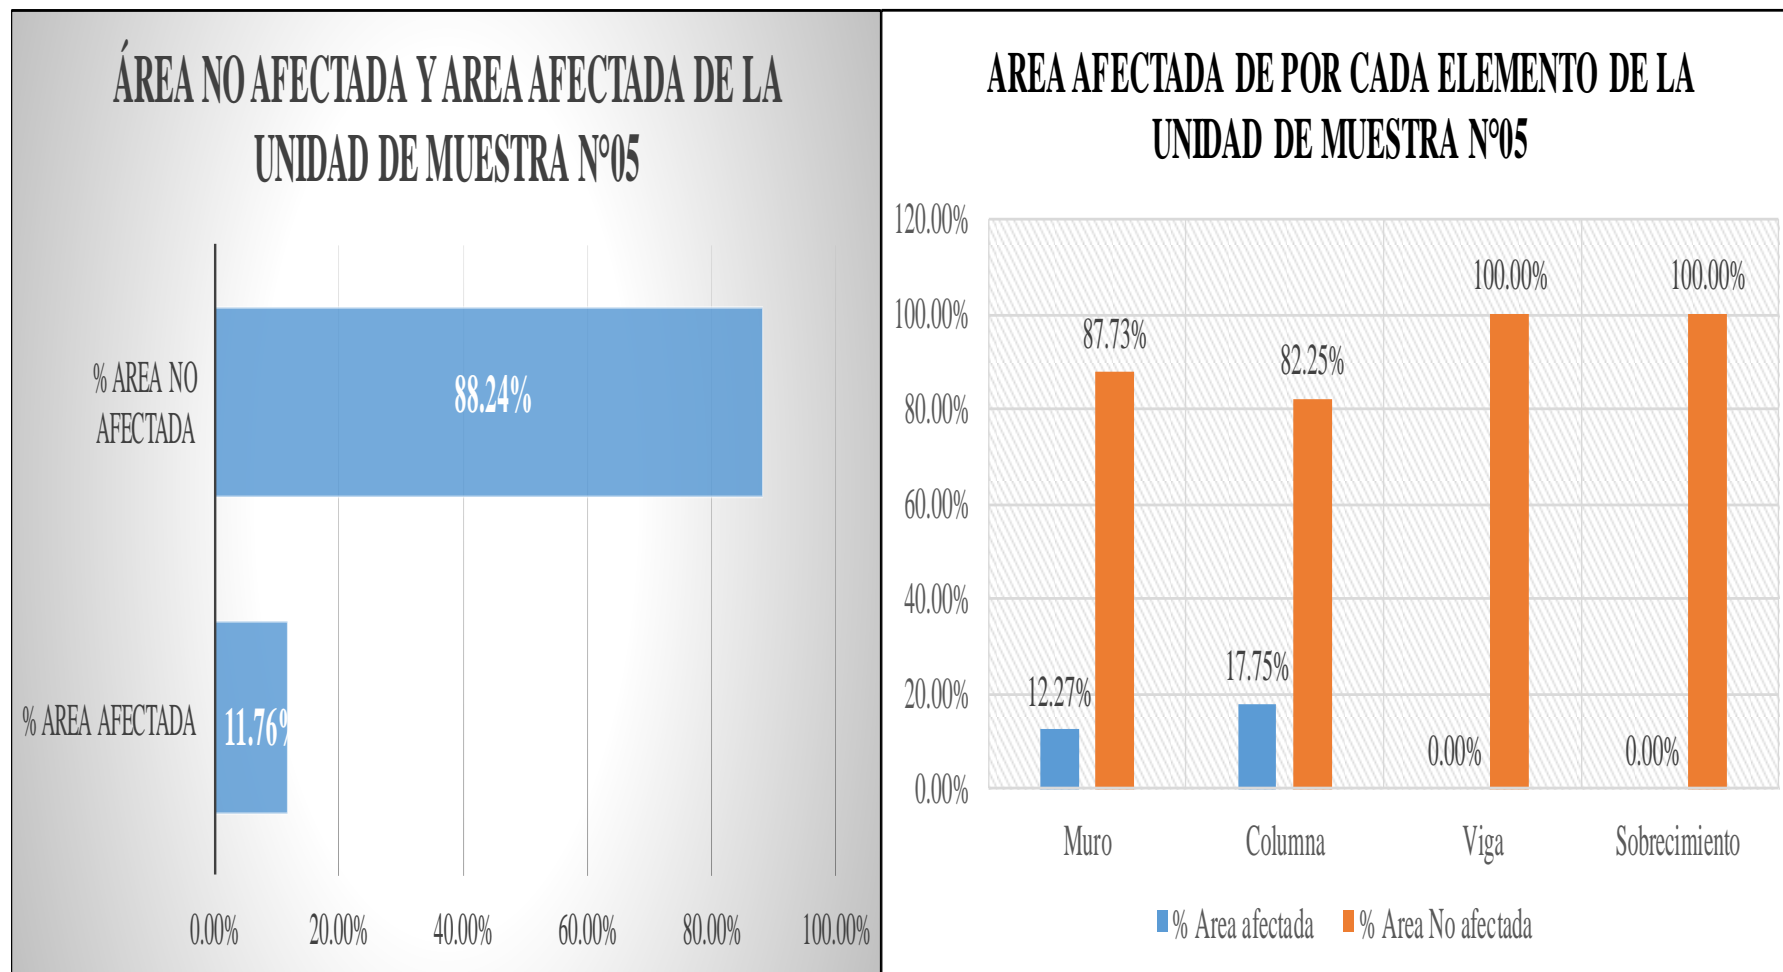
Grafico 13. Porcentaje de área afectada y no afectada por unidad y por elementos, unidad de muestra 05

UNIDAD DE MUESTRA N° 05									
Elementos	Muros		Columnas		Vigas		Sobrecimiento		Total m2
Areas	96		8.00		3.30		4.96		112.26
PATOLOGÍA IDENTIFICADAS POR ELEMENTOS UM05									Patologías por UM 05
Patologías	Muros		Columnas		Vigas		Sobrecimiento		Total de Area afectada %
	Area (m2)	Area Afectada %	Area (m2)	Area Afectada %	Area (m2)	Area Afectada %	Area (m2)	Area Afectada %	
Grietas	0.00	0.00%	0.32	4.00%	0.00	0.00%	0.00	0.00%	0.29%
Fisuras	1.88	1.96%	0.20	2.50%	0.00	0.00%	0.00	0.00%	1.85%
Eflorescencia	9.90	10.31%	0.90	11.25%	0.00	0.00%	0.00	0.00%	9.62%
Corrosión	0.00	0.00%	0.00	0.00%	0.00	0.00%	0.00	0.00%	0.00%
Erosión	0.00	0.00%	0.00	0.00%	0.00	0.00%	0.00	0.00%	0.00%
Sin Afectación	84.22	87.73%	6.58	82.25%	3.30	100.00%	4.96	100.00%	88.24%
Con Afectacion	11.78	12.27%	1.42	17.75%	0.00	0.00%	0.00	0.00%	11.76%

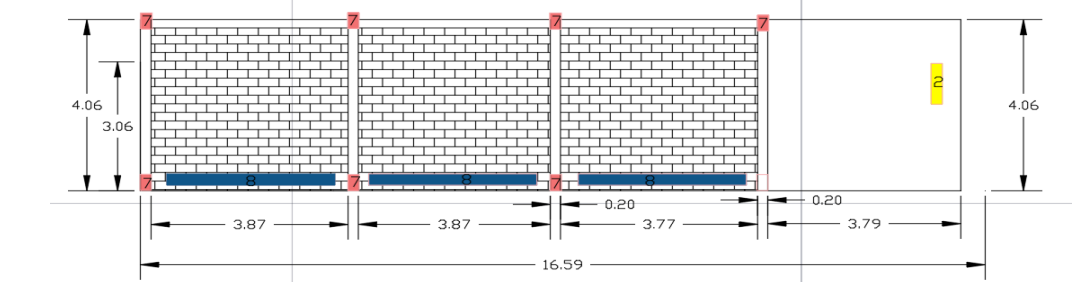
PATOLOGÍAS			ELEMENTOS ESTRUCTURALES				
Erosión Física (1)	Grietas (2)	Fisuras (3)	Elementos	Columna	Muro	Viga	Sobrecimiento
Erosión Mecánica (4)		Desprendimientos (5)	Nivel de Severidad	LEVE	MODERADO	SEVERO	
Eflorescencia (6)	Corrosión (7)	Erosión (8)					
UNIDAD DE MUESTRA 06 INTERIOR

UNIDAD DE MUESTRA 06 EXTERIOR								
Elemento	Area del elemento	Tipos de Patologías	Area Afectada (m2)	Area No Afectada (m2)	Area Afectada %	Area NoAfectada %	TOTAL	Nivel de severidad
Muro	59.48	Grietas	3.04	56.44	5.11%	94.89%	100.00%	Moderado
		Fisuras	0.57	58.91	0.96%	99.04%	100.00%	Leve
		Eflorescencia	0.00	59.48	0.00%	100.00%	100.00%	
		Corrosión	0.00	59.48	0.00%	100.00%	100.00%	
		Erosión	7.66	51.82	12.88%	87.12%	100.00%	Moderado
Columna	4.87	Grietas	0.00	4.87	0.00%	100.00%	100.00%	
		Fisuras	0.62	4.25	12.73%	87.27%	100.00%	Leve
		Eflorescencia	0.85	4.02	17.45%	82.55%	100.00%	Moderado
		Corrosión	0.00	4.87	0.00%	100.00%	100.00%	
		Erosión	0.00	4.87	0.00%	100.00%	100.00%	
Viga	1.71	Grietas	0.00	1.71	0.00%	100.00%	100.00%	
		Fisuras	0.00	1.71	0.00%	100.00%	100.00%	
		Eflorescencia	0.00	1.71	0.00%	100.00%	100.00%	
		Corrosión	0.00	1.71	0.00%	100.00%	100.00%	
		Erosión	0.00	1.71	0.00%	100.00%	100.00%	
Sobrecimiento	0.00	Grietas	0.00	0.00	0.00%	100.00%	100.00%

Fisuras	0.00	0.00	0.00%	100.00%	100.00%	
		Eflorescencia	0.00	0.00	0.00%	100.00%	100.00%	
		Corrosión	0.00	0.00	0.00%	100.00%	100.00%	
		Erosión	0.00	0.00	0.00%	100.00%	100.00%	
UNIDAD DE MUESTRA 06 INTERIOR								
Elemento	Area del elemento	Tipos de Patologías	Area Afectada (m2)	Area No Afectada (m2)	Area Afectada %	Area NoAfectada %	TOTAL	Nivel de severidad
Muro	59.48	Grietas	1.95	57.53	3.28%	96.72%	100.00%	Moderado
		Fisuras	0.57	58.91	0.96%	99.04%	100.00%	Leve
		Eflorescencia	0.00	59.48	0.00%	100.00%	100.00%	
		Corrosión	0.00	59.48	0.00%	100.00%	100.00%	
		Erosión	0.00	59.48	0.00%	100.00%	100.00%	
Columna	4.87	Grietas	0.35	4.52	7.19%	92.81%	100.00%	Moderado
		Fisuras	0.32	4.55	6.57%	93.43%	100.00%	Leve
		Eflorescencia	0.00	4.87	0.00%	100.00%	100.00%	
		Corrosión	0.60	4.27	12.32%	87.68%	100.00%	Moderado
		Erosión	0.00	4.87	0.00%	100.00%	100.00%	
Viga	1.71	Grietas	0.00	1.71	0.00%	100.00%	100.00%	
		Fisuras	0.00	1.71	0.00%	100.00%	100.00%

Eflorescencia	0.00	1.71	0.00%	100.00%	100.00%	
		Corrosión	0.00	1.71	0.00%	100.00%	100.00%	
		Erosión	0.00	1.71	0.00%	100.00%	100.00%	
Sobrecimiento	0.00	Grietas	0.00	0.00	0.00%	100.00%	100.00%	
		Fisuras	0.00	0.00	0.00%	100.00%	100.00%	
		Eflorescencia	0.00	0.00	0.00%	100.00%	100.00%	
		Corrosión	0.00	0.00	0.00%	100.00%	100.00%	
		Erosión	0.00	0.00	0.00%	100.00%	100.00%

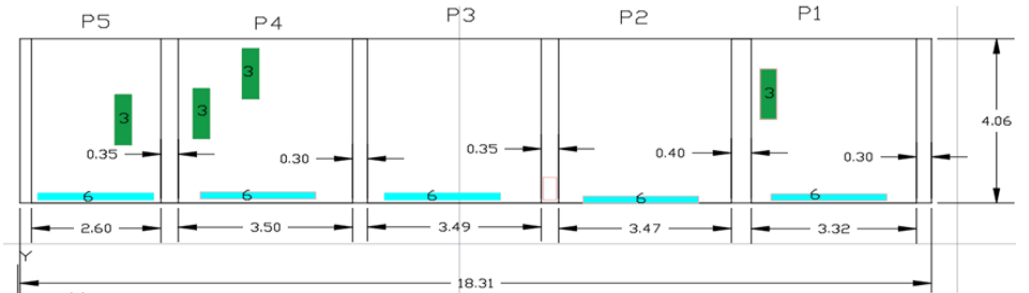
PATOLOGÍAS			ELEMENTOS ESTRUCTURALES				
Erosión Física (1)	Grietas (2)	Fisuras (3)	Elementos	Columna	Muro	Viga	Sobrecimiento
Erosión Mecánica (4)		Desprendimientos (5)	Nivel de Severidad	LEVE	MODERADO	SEVERO	
Eflorescencia (6)	Corrosión (7)	Erosión (8)					
UNIDAD DE MUESTRA 10 INTERIOR

Fisuras	0.00	0.00	0.00%	100.00%	100.00%	
		Eflorescencia	0.00	0.00	0.00%	100.00%	100.00%	
		Corrosión	0.00	0.00	0.00%	100.00%	100.00%	
		Erosión	0.00	0.00	0.00%	100.00%	100.00%	
UNIDAD DE MUESTRA 10 INTERIOR								
Elemento	Area del elemento	Tipos de Patologías	Area Afectada (m2)	Area No Afectada (m2)	Area Afectada %	Area NoAfectada %	TOTAL	Nivel de severidad
Muro	54.5	Grietas	0.00	54.50	0.00%	100.00%	100.00%	
		Fisuras	1.50	53.00	2.75%	97.25%	100.00%	Leve
		Eflorescencia	2.83	51.67	5.19%	94.81%	100.00%	Moderado
		Corrosión	0.00	54.50	0.00%	100.00%	100.00%	
		Erosión	0.00	54.50	0.00%	100.00%	100.00%	
Columna	4.00	Grietas	0.00	4.00	0.00%	100.00%	100.00%	
		Fisuras	0.00	4.00	0.00%	100.00%	100.00%	
		Eflorescencia	0.00	4.00	0.00%	100.00%	100.00%	
		Corrosión	0.28	3.72	7.00%	93.00%	100.00%	Severo
		Erosión	0.00	4.00	0.00%	100.00%	100.00%	
Viga	2.82	Grietas	0.00	2.82	0.00%	100.00%	100.00%	
		Fisuras	0.00	2.82	0.00%	100.00%	100.00%

Eflorescencia	0.00	2.82	0.00%	100.00%	100.00%	
		Corrosión	0.00	2.82	0.00%	100.00%	100.00%	
		Erosión	0.00	2.82	0.00%	100.00%	100.00%	
Sobrecimiento	0.00	Grietas	0.00	0.00	0.00%	100.00%	100.00%	
		Fisuras	0.00	0.00	0.00%	100.00%	100.00%	
		Eflorescencia	0.00	0.00	0.00%	100.00%	100.00%	
		Corrosión	0.00	0.00	0.00%	100.00%	100.00%	
		Erosión	0.00	0.00	0.00%	100.00%	100.00%

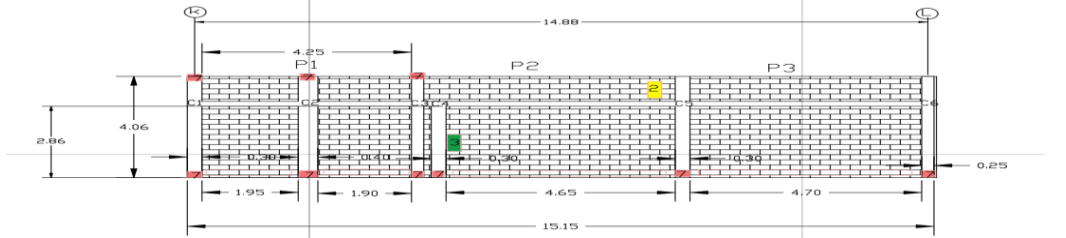
UNIDAD DE MUESTRA 11 EXTERIOR								
Elemento	Area del elemento	Tipos de Patologías	Area Afectada (m2)	Area No Afectada (m2)	Area Afectada %	Area NoAfectada %	TOTAL	Nivel de severidad
Muro	13.81	Grietas	0.40	13.41	2.90%	97.10%	100.00%	Severo
		Fisuras	0.52	13.29	3.77%	96.23%	100.00%	Leve
		Eflorescencia	0.00	13.81	0.00%	100.00%	100.00%	
		Corrosión	0.00	13.81	0.00%	100.00%	100.00%	
		Erosión	7.90	5.91	57.20%	42.80%	100.00%	Moderado
Columna	5.04	Grietas	0.00	5.04	0.00%	100.00%	100.00%	
		Fisuras	0.00	5.04	0.00%	100.00%	100.00%	
		Eflorescencia	0.00	5.04	0.00%	100.00%	100.00%	
		Corrosión	0.85	4.19	16.87%	83.13%	100.00%	Moderado
		Erosión	0.00	5.04	0.00%	100.00%	100.00%	
Viga	1.65	Grietas	0.00	1.65	0.00%	100.00%	100.00%	
		Fisuras	0.00	1.65	0.00%	100.00%	100.00%	
		Eflorescencia	0.00	1.65	0.00%	100.00%	100.00%	
		Corrosión	0.00	1.65	0.00%	100.00%	100.00%	
		Erosión	0.00	1.65	0.00%	100.00%	100.00%	
Sobrecimiento	2.48	Grietas	0.00	2.48	0.00%	100.00%	100.00%

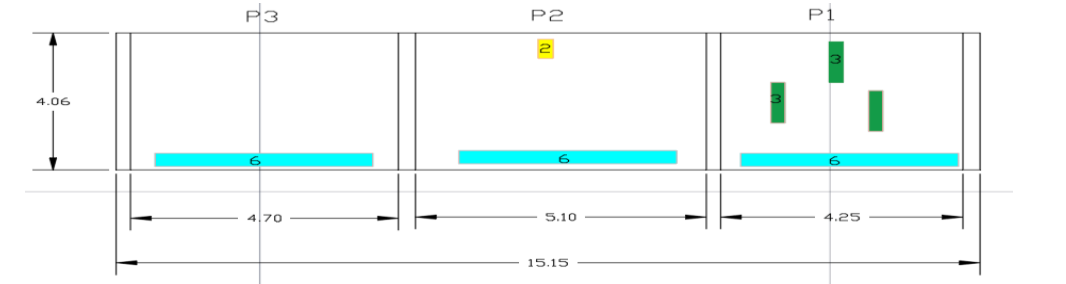
PATOLOGÍAS			ELEMENTOS ESTRUCTURALES				
Erosión Física (1)	Grietas (2)	Fisuras (3)	Elementos	Columna	Muro	Viga	Sobrecimiento
Erosión Mecánica (4)		Desprendimientos (5)	Nivel de Severidad	LEVE	MODERADO	SEVERO	
Elorescencia (6)	Corrosión (7)	Erosión (8)					
UNIDAD DE MUESTRA 11 INTERIOR

Fisuras	0.00	2.48	0.00%	100.00%	100.00%	
		Eflorescencia	0.00	2.48	0.00%	100.00%	100.00%	
		Corrosión	0.00	2.48	0.00%	100.00%	100.00%	
		Erosión	0.00	2.48	0.00%	100.00%	100.00%	
UNIDAD DE MUESTRA 11 INTERIOR								
Elemento	Area del elemento	Tipos de Patologías	Area Afectada (m2)	Area No Afectada (m2)	Area Afectada %	Area NoAfectada %	TOTAL	Nivel de severidad
Muro	10.57	Grietas	0.50	10.07	4.73%	95.27%	100.00%	Severo
		Fisuras	0.70	9.87	6.62%	93.38%	100.00%	Leve
		Eflorescencia	0.00	10.57	0.00%	100.00%	100.00%	
		Corrosión	0.00	10.57	0.00%	100.00%	100.00%	
		Erosión	0.00	10.57	0.00%	100.00%	100.00%	
Columna	3.50	Grietas	0.00	3.50	0.00%	100.00%	100.00%	
		Fisuras	0.00	3.50	0.00%	100.00%	100.00%	
		Eflorescencia	0.00	3.50	0.00%	100.00%	100.00%	
		Corrosión	0.00	3.50	0.00%	100.00%	100.00%	
		Erosión	0.00	3.50	0.00%	100.00%	100.00%	
Viga	1.65	Grietas	0.00	1.65	0.00%	100.00%	100.00%	
		Fisuras	0.00	1.65	0.00%	100.00%	100.00%

Eflorescencia	0.00	1.65	0.00%	100.00%	100.00%	
		Corrosión	0.00	1.65	0.00%	100.00%	100.00%	
		Erosión	0.00	1.65	0.00%	100.00%	100.00%	
Sobrecimiento	4.22	Grietas	0.00	4.22	0.00%	100.00%	100.00%	
		Fisuras	0.00	4.22	0.00%	100.00%	100.00%	
		Eflorescencia	3.50	0.72	82.94%	17.06%	100.00%	Moderado
		Corrosión	0.00	4.22	0.00%	100.00%	100.00%	
		Erosión	0.00	4.22	0.00%	100.00%	100.00%

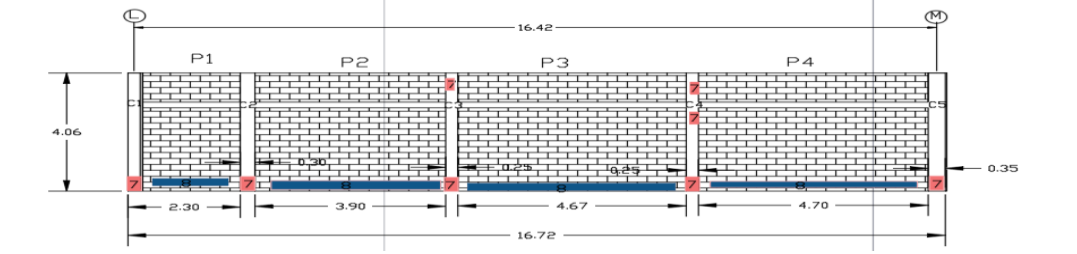
PATOLOGÍAS		ELEMENTOS ESTRUCTURALES					
Erosión Física (1)	Grietas (2)	Fisuras (3)	Elementos	Columna	Muro	Viga	Sobrecimiento
Erosión Mecánica (4)		Desprendimientos (5)	Nivel de Severidad	LEVE	MODERADO	SEVERO	
Eflorescencia (6)	Corrosión (7)	Erosión (8)					
UNIDAD DE MUESTRA 12 EXTERIOR

UNIDAD DE MUESTRA 12 EXTERIOR								
Elemento	Area del elemento	Tipos de Patologías	Area Afectada (m2)	Area No Afectada (m2)	Area Afectada %	Area NoAfectada %	TOTAL	Nivel de severidad
Muro	60	Grietas	0.00	60.00	0.00%	100.00%	100.00%	
		Fisuras	0.00	60.00	0.00%	100.00%	100.00%	
		Eflorescencia	0.40	59.60	0.67%	99.33%	100.00%	Moderado
		Corrosión	0.00	60.00	0.00%	100.00%	100.00%	
		Erosión	9.34	50.66	15.57%	84.43%	100.00%	Moderado
Columna	4.67	Grietas	0.50	4.17	10.71%	89.29%	100.00%	Moderado
		Fisuras	0.00	4.67	0.00%	100.00%	100.00%	
		Eflorescencia	0.00	4.67	0.00%	100.00%	100.00%	
		Corrosión	0.40	4.27	8.57%	91.43%	100.00%	Severo
		Erosión	0.00	4.67	0.00%	100.00%	100.00%	
Viga	1.65	Grietas	0.00	1.65	0.00%	100.00%	100.00%	
		Fisuras	0.00	1.65	0.00%	100.00%	100.00%	
		Eflorescencia	0.00	1.65	0.00%	100.00%	100.00%	
		Corrosión	0.00	1.65	0.00%	100.00%	100.00%	
		Erosión	0.00	1.65	0.00%	100.00%	100.00%	
Sobrecimiento	0.00	Grietas	0.00	0.00	0.00%	100.00%	100.00%

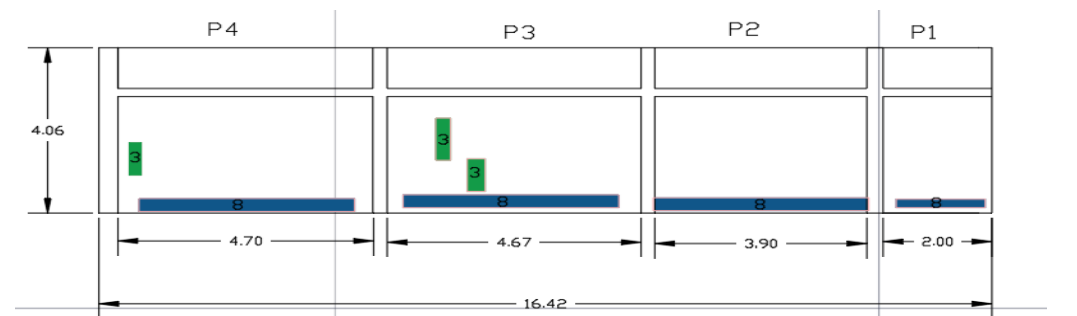
PATOLOGÍAS		ELEMENTOS ESTRUCTURALES					
Erosión Física (1)	Grietas (2)	Fisuras (3)	Elementos	Columna	Muro	Viga	Sobrecimiento
Erosión Mecánica (4)		Desprendimientos (5)	Nivel de Severidad	LEVE	MODERADO	SEVERO	
Eflorescencia (6)	Corrosión (7)	Erosión (8)					
UNIDAD DE MUESTRA 12 INTERIOR

Fisuras	0.00	0.00	0.00%	100.00%	100.00%	
		Eflorescencia	0.00	0.00	0.00%	100.00%	100.00%	
		Corrosión	0.00	0.00	0.00%	100.00%	100.00%	
		Erosión	0.00	0.00	0.00%	100.00%	100.00%	
UNIDAD DE MUESTRA 12 INTERIOR								
Elemento	Area del elemento	Tipos de Patologías	Area Afectada (m2)	Area No Afectada (m2)	Area Afectada %	Area NoAfectada %	TOTAL	Nivel de severidad
Muro	60	Grietas	0.00	60.00	0.00%	100.00%	100.00%	
		Fisuras	1.02	58.98	1.70%	98.30%	100.00%	Leve
		Eflorescencia	4.58	55.42	7.63%	92.37%	100.00%	Moderado
		Corrosión	0.00	60.00	0.00%	100.00%	100.00%	
		Erosión	0.00	60.00	0.00%	100.00%	100.00%	
Columna	4.67	Grietas	0.00	4.67	0.00%	100.00%	100.00%	
		Fisuras	0.85	3.82	18.20%	81.80%	100.00%	Leve
		Eflorescencia	0.00	4.67	0.00%	100.00%	100.00%	
		Corrosión	0.00	4.67	0.00%	100.00%	100.00%	
		Erosión	0.00	4.67	0.00%	100.00%	100.00%	
Viga	2.29	Grietas	0.00	2.29	0.00%	100.00%	100.00%	
		Fisuras	0.00	2.29	0.00%	100.00%	100.00%

Eflorescencia	0.00	2.29	0.00%	100.00%	100.00%	
		Corrosión	0.00	2.29	0.00%	100.00%	100.00%	
		Erosión	0.00	2.29	0.00%	100.00%	100.00%	
Sobrecimiento	0.00	Grietas	0.00	0.00	0.00%	100.00%	100.00%	
		Fisuras	0.00	0.00	0.00%	100.00%	100.00%	
		Eflorescencia	0.00	0.00	0.00%	100.00%	100.00%	
		Corrosión	0.00	0.00	0.00%	100.00%	100.00%	
		Erosión	0.00	0.00	0.00%	100.00%	100.00%

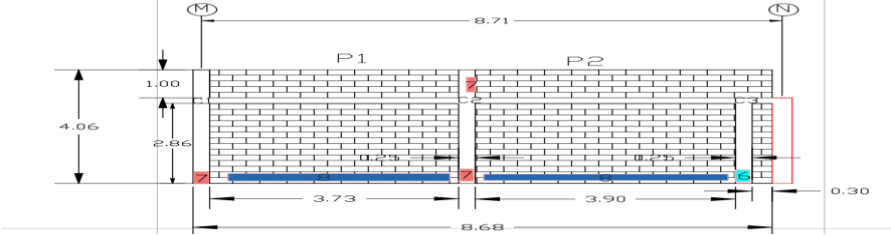
PATOLOGÍAS			ELEMENTOS ESTRUCTURALES				
Erosión Física (1)	Grietas (2)	Fisuras (3)	Elementos	Columna	Muro	Viga	Sobrecimiento
Erosión Mecánica (4)		Desprendimientos (5)	Nivel de Severidad	LEVE	MODERADO	SEVERO	
Eflorescencia (6)	Corrosión (7)	Erosión (8)					
UNIDAD DE MUESTRA 13 EXTERIOR

UNIDAD DE MUESTRA 13 EXTERIOR								
Elemento	Area del elemento	Tipos de Patologías	Area Afectada (m2)	Area No Afectada (m2)	Area Afectada %	Area NoAfectada %	TOTAL	Nivel de severidad
Muro	28	Grietas	0.00	28.00	0.00%	100.00%	100.00%	
		Fisuras	0.00	28.00	0.00%	100.00%	100.00%	
		Eflorescencia	0.00	28.00	0.00%	100.00%	100.00%	
		Corrosión	0.00	28.00	0.00%	100.00%	100.00%	
		Erosión	6.12	21.88	21.86%	78.14%	100.00%	Moderado
Columna	2.75	Grietas	0.00	2.75	0.00%	100.00%	100.00%	
		Fisuras	0.00	2.75	0.00%	100.00%	100.00%	
		Eflorescencia	0.35	2.40	12.73%	87.27%	100.00%	Moderado
		Corrosión	0.95	1.80	34.55%	65.45%	100.00%	Severo
		Erosión	0.00	2.75	0.00%	100.00%	100.00%	
Viga	2.00	Grietas	0.00	2.00	0.00%	100.00%	100.00%	
		Fisuras	0.00	2.00	0.00%	100.00%	100.00%	
		Eflorescencia	0.00	2.00	0.00%	100.00%	100.00%	
		Corrosión	0.00	2.00	0.00%	100.00%	100.00%	
		Erosión	0.00	2.00	0.00%	100.00%	100.00%	
Sobrecimiento	0.00	Grietas	0.00	0.00	0.00%	100.00%	100.00%

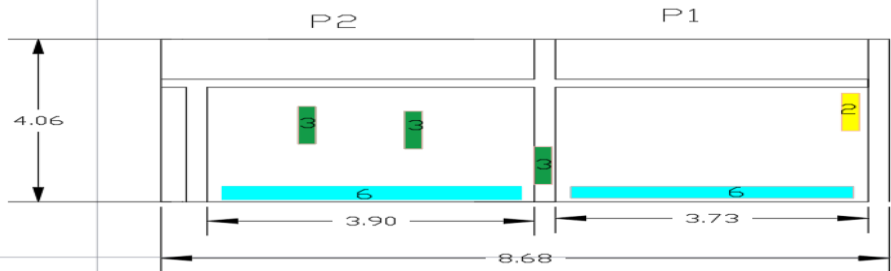
PATOLOGÍAS			ELEMENTOS ESTRUCTURALES				
Erosión Física (1)	Grietas (2)	Fisuras (3)	Elementos	Columna	Muro	Viga	Sobrecimiento
Erosión Mecánica (4)		Desprendimientos (5)	Nivel de Severidad	LEVE	MODERADO	SEVERO	
Eflorescencia (6)	Corrosión (7)	Erosión (8)					
UNIDAD DE MUESTRA 13 INTERIOR

Fisuras	0.00	0.00	0.00%	100.00%	100.00%	
		Eflorescencia	0.00	0.00	0.00%	100.00%	100.00%	
		Corrosión	0.00	0.00	0.00%	100.00%	100.00%	
		Erosión	0.00	0.00	0.00%	100.00%	100.00%	
UNIDAD DE MUESTRA 13 INTERIOR								
Elemento	Area del elemento	Tipos de Patologías	Area Afectada (m2)	Area No Afectada (m2)	Area Afectada %	Area NoAfectada %	TOTAL	Nivel de severidad
Muro	28	Grietas	0.48	27.52	1.71%	98.29%	100.00%	Severo
		Fisuras	0.00	28.00	0.00%	100.00%	100.00%	
		Eflorescencia	3.82	24.18	13.64%	86.36%	100.00%	Moderado
		Corrosión	0.00	28.00	0.00%	100.00%	100.00%	
		Erosión	0.00	28.00	0.00%	100.00%	100.00%	
Columna	2.75	Grietas	0.00	2.75	0.00%	100.00%	100.00%	
		Fisuras	0.30	2.45	10.91%	89.09%	100.00%	Leve
		Eflorescencia	0.00	2.75	0.00%	100.00%	100.00%	
		Corrosión	0.00	2.75	0.00%	100.00%	100.00%	
		Erosión	0.00	2.75	0.00%	100.00%	100.00%	
Viga	2.00	Grietas	0.00	2.00	0.00%	100.00%	100.00%	
		Fisuras	0.00	2.00	0.00%	100.00%	100.00%

Eflorescencia	0.00	2.00	0.00%	100.00%	100.00%	
		Corrosión	0.00	2.00	0.00%	100.00%	100.00%	
		Erosión	0.00	2.00	0.00%	100.00%	100.00%	
Sobrecimiento	0.00	Grietas	0.00	0.00	0.00%	100.00%	100.00%	
		Fisuras	0.00	0.00	0.00%	100.00%	100.00%	
		Eflorescencia	0.00	0.00	0.00%	100.00%	100.00%	
		Corrosión	0.00	0.00	0.00%	100.00%	100.00%	
		Erosión	0.00	0.00	0.00%	100.00%	100.00%
