DETERMINACIÓN Y EVALUACIÓN DE LAS
PATOLOGÍAS DEL CONCRETO EN LOS ELEMENTOS DE
LA ESTRUCTURA DE ALBAÑILERÍA CONFINADA DEL
CERCO PERIMÉTRICO DE LA INSTITUCIÓN
EDUCATIVA 304, DEL DISTRITO DE CHIMBOTE,
PROVINCIA DEL SANTA, REGIÓN ÁNCASH, OCTUBRE-
2016.

**TESIS PARA OPTAR EL TÍTULO PROFESIONAL DE
INGENIERO CIVIL:**

BACH. JONATHAN GRABIEL GARCÍA PAREDES

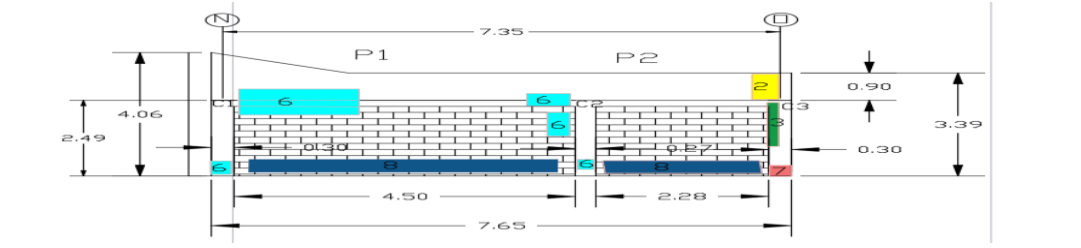
UNIDAD DE MUESTRA 14 EXTERIOR								
Elemento	Area del elemento	Tipos de Patologías	Area Afectada (m2)	Area No Afectada (m2)	Area Afectada %	Area NoAfectada %	TOTAL	Nivel de severidad
Muro	23	Grietas	0.45	22.55	1.96%	98.04%	100.00%	Severo
		Fisuras	0.00	23.00	0.00%	100.00%	100.00%	
		Eflorescencia	0.75	22.25	3.26%	96.74%	100.00%	Moderado
		Corrosión	0.00	23.00	0.00%	100.00%	100.00%	
		Erosión	6.10	16.90	26.52%	73.48%	100.00%	Moderado
Columna	2.25	Grietas	0.00	2.25	0.00%	100.00%	100.00%	
		Fisuras	0.10	2.15	4.44%	95.56%	100.00%	Leve
		Eflorescencia	0.45	1.80	20.00%	80.00%	100.00%	Moderado
		Corrosión	0.21	2.04	9.33%	90.67%	100.00%	Severo
		Erosión	0.00	2.25	0.00%	100.00%	100.00%	
Viga	1.36	Grietas	0.00	1.36	0.00%	100.00%	100.00%	
		Fisuras	0.00	1.36	0.00%	100.00%	100.00%	
		Eflorescencia	0.40	0.96	29.41%	70.59%	100.00%	Moderado
		Corrosión	0.00	1.36	0.00%	100.00%	100.00%	
		Erosión	0.00	1.36	0.00%	100.00%	100.00%

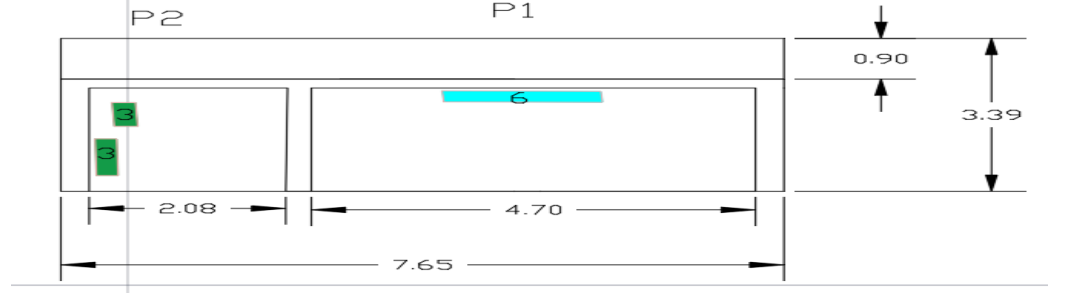
PATOLOGÍAS			ELEMENTOS ESTRUCTURALES				
Erosión Física (1)	Grietas (2)	Fisuras (3)	Elementos	Columna	Muro	Viga	Sobrecimiento
Erosión Mecánica (4)		Desprendimientos (5)	Nivel de Severidad	LEVE	MODERADO	SEVERO	
Eflorescencia (6)	Corrosión (7)	Erosión (8)					
UNIDAD DE MUESTRA 14 INTERIOR

Sobrecimiento	0.00	Grietas	0.00	0.00	0.00%	100.00%	100.00%	
		Fisuras	0.00	0.00	0.00%	100.00%	100.00%	
		Eflorescencia	0.00	0.00	0.00%	100.00%	100.00%	
		Corrosión	0.00	0.00	0.00%	100.00%	100.00%	
		Erosión	0.00	0.00	0.00%	100.00%	100.00%	
UNIDAD DE MUESTRA 14 INTERIOR								
Elemento	Area del elemento	Tipos de Patologías	Area Afectada (m2)	Area No Afectada (m2)	Area Afectada %	Area NoAfectada %	TOTAL	Nivel de severidad
Muro	23	Grietas	0.00	23.00	0.00%	100.00%	100.00%	
		Fisuras	0.40	22.60	1.74%	98.26%	100.00%	Leve
		Eflorescencia	0.95	22.05	4.13%	95.87%	100.00%	Moderado
		Corrosión	0.00	23.00	0.00%	100.00%	100.00%	
		Erosión	0.00	23.00	0.00%	100.00%	100.00%	
Columna	2.25	Grietas	0.00	2.25	0.00%	100.00%	100.00%	
		Fisuras	0.00	2.25	0.00%	100.00%	100.00%	
		Eflorescencia	0.00	2.25	0.00%	100.00%	100.00%	
		Corrosión	0.00	2.25	0.00%	100.00%	100.00%	
		Erosión	0.00	2.25	0.00%	100.00%	100.00%	
Viga	1.36	Grietas	0.00	1.36	0.00%	100.00%	100.00%

Fisuras	0.00	1.36	0.00%	100.00%	100.00%	
		Eflorescencia	0.00	1.36	0.00%	100.00%	100.00%	
		Corrosión	0.00	1.36	0.00%	100.00%	100.00%	
		Erosión	0.00	1.36	0.00%	100.00%	100.00%	
Sobrecimiento	0.00	Grietas	0.00	0.00	0.00%	100.00%	100.00%	
		Fisuras	0.00	0.00	0.00%	100.00%	100.00%	
		Eflorescencia	0.00	0.00	0.00%	100.00%	100.00%	
		Corrosión	0.00	0.00	0.00%	100.00%	100.00%	
		Erosión	0.00	0.00	0.00%	100.00%	100.00%

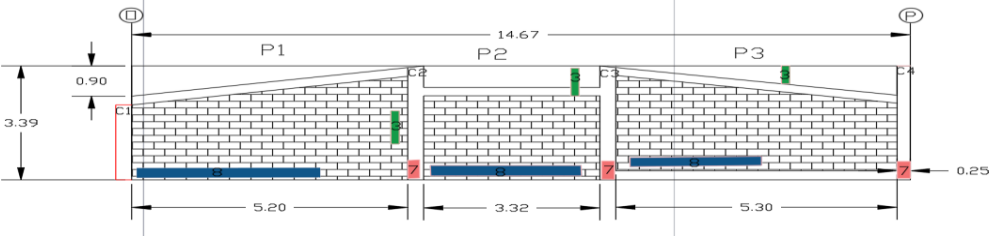
PATOLOGÍAS		ELEMENTOS ESTRUCTURALES					
Erosión Física (1)	Grietas (2)	Fisuras (3)	Elementos	Columna	Muro	Viga	Sobrecimiento
Erosión Mecánica (4)		Desprendimientos (5)	Nivel de Severidad	LEVE	MODERADO	SEVERO	
Eflorescencia (6)	Corrosión (7)	Erosión (8)					
UNIDAD DE MUESTRA 15 EXTERIOR

UNIDAD DE MUESTRA 15 EXTERIOR								
Elemento	Area del elemento	Tipos de Patologias	Area Afectada (m2)	Area No Afectada (m2)	Area Afectada %	Area NoAfectada %	TOTAL	Nivel de severidad
Muro	43.97	Grietas	0.00	43.97	0.00%	100.00%	100.00%	
		Fisuras	1.50	42.47	3.41%	96.59%	100.00%	Leve
		Eflorescencia	0.00	43.97	0.00%	100.00%	100.00%	
		Corrosión	0.00	43.97	0.00%	100.00%	100.00%	
		Erosión	8.30	35.67	18.88%	81.12%	100.00%	Moderado
Columna	2.88	Grietas	0.00	2.88	0.00%	100.00%	100.00%	
		Fisuras	0.00	2.88	0.00%	100.00%	100.00%	
		Eflorescencia	0.00	2.88	0.00%	100.00%	100.00%	
		Corrosión	0.65	2.23	22.57%	77.43%	100.00%	Severo
		Erosión	0.00	2.88	0.00%	100.00%	100.00%	
Viga	1.65	Grietas	0.00	1.65	0.00%	100.00%	100.00%	
		Fisuras	0.32	1.33	19.39%	80.61%	100.00%	Leve
		Eflorescencia	0.00	1.65	0.00%	100.00%	100.00%	
		Corrosión	0.00	1.65	0.00%	100.00%	100.00%	
		Erosión	0.00	1.65	0.00%	100.00%	100.00%	
Sobrecimiento	0.00	Grietas	0.00	0.00	0.00%	100.00%	100.00%

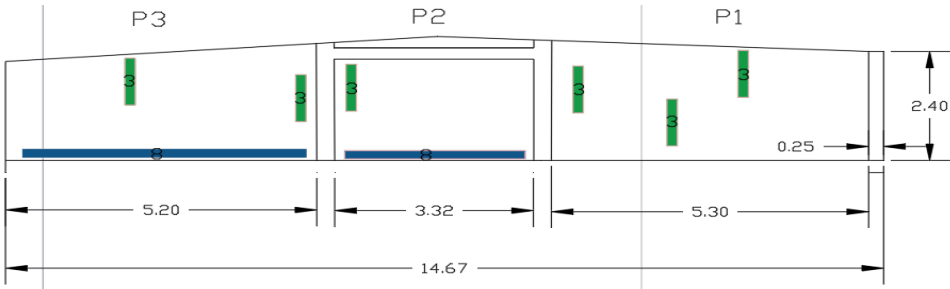
PATOLOGÍAS		ELEMENTOS ESTRUCTURALES					
Erosión Física (1)	Grietas (2)	Fisuras (3)	Elementos	Columna	Muro	Viga	Sobrecimiento
Erosión Mecánica (4)		Desprendimientos (5)	Nivel de Severidad	LEVE	MODERADO	SEVERO	
Eflorescencia (6)	Corrosión (7)	Erosión (8)					
UNIDAD DE MUESTRA 15 INTERIOR

Fisuras	0.00	0.00	0.00%	100.00%	100.00%	
		Eflorescencia	0.00	0.00	0.00%	100.00%	100.00%	
		Corrosión	0.00	0.00	0.00%	100.00%	100.00%	
		Erosión	0.00	0.00	0.00%	100.00%	100.00%	
UNIDAD DE MUESTRA 15 INTERIOR								
Elemento	Area del elemento	Tipos de Patologias	Area Afectada (m2)	Area No Afectada (m2)	Area Afectada %	Area NoAfectada %	TOTAL	Nivel de severidad
Muro	10.57	Grietas	0.00	10.57	0.00%	100.00%	100.00%	
		Fisuras	4.50	6.07	42.57%	57.43%	100.00%	Leve
		Eflorescencia	0.00	10.57	0.00%	100.00%	100.00%	
		Corrosión	0.00	10.57	0.00%	100.00%	100.00%	
		Erosión	2.75	7.82	26.02%	73.98%	100.00%	Moderado
Columna	3.50	Grietas	0.00	3.50	0.00%	100.00%	100.00%	
		Fisuras	0.45	3.05	12.86%	87.14%	100.00%	Leve
		Eflorescencia	0.00	3.50	0.00%	100.00%	100.00%	
		Corrosión	0.00	3.50	0.00%	100.00%	100.00%	
		Erosión	0.00	3.50	0.00%	100.00%	100.00%	
Viga	1.65	Grietas	0.00	1.65	0.00%	100.00%	100.00%	
		Fisuras	0.00	1.65	0.00%	100.00%	100.00%

Eflorescencia	0.00	1.65	0.00%	100.00%	100.00%	
		Corrosión	0.00	1.65	0.00%	100.00%	100.00%	
		Erosión	0.00	1.65	0.00%	100.00%	100.00%	
Sobrecimiento	0.00	Grietas	0.00	0.00	0.00%	100.00%	100.00%	
		Fisuras	0.00	0.00	0.00%	100.00%	100.00%	
		Eflorescencia	0.00	0.00	0.00%	100.00%	100.00%	
		Corrosión	0.00	0.00	0.00%	100.00%	100.00%	
		Erosión	0.00	0.00	0.00%	100.00%	100.00%

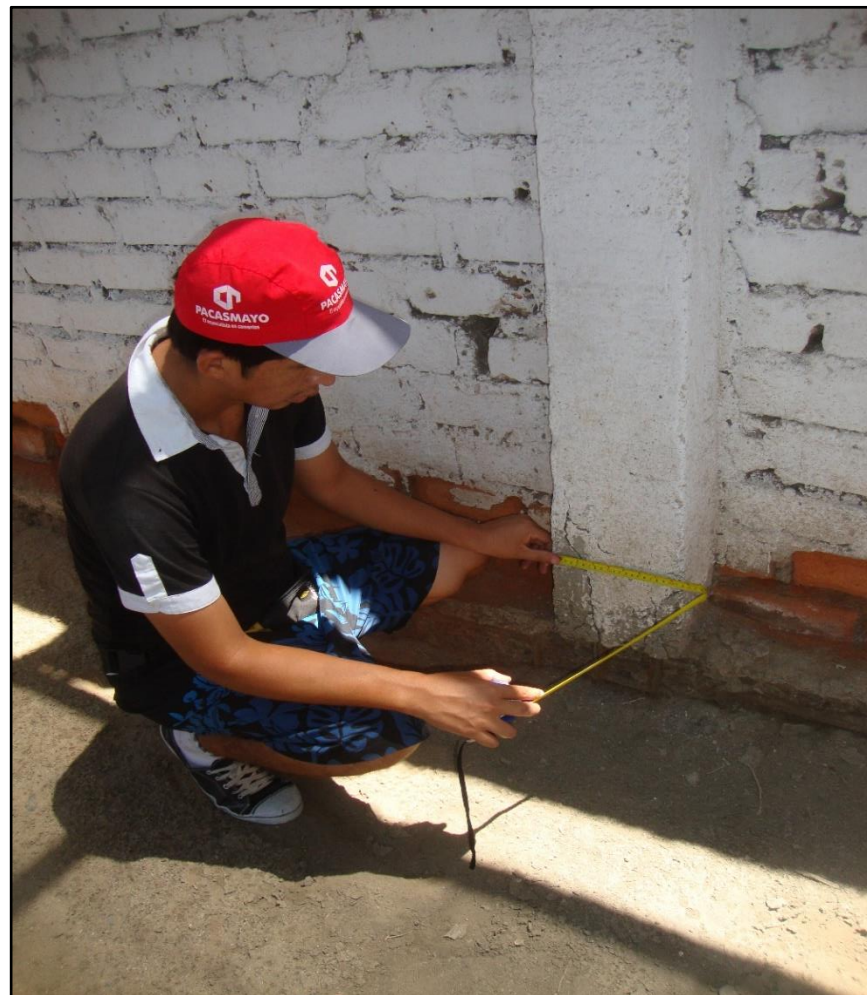
Medición de columna en la UM 06 de la I.E 304.

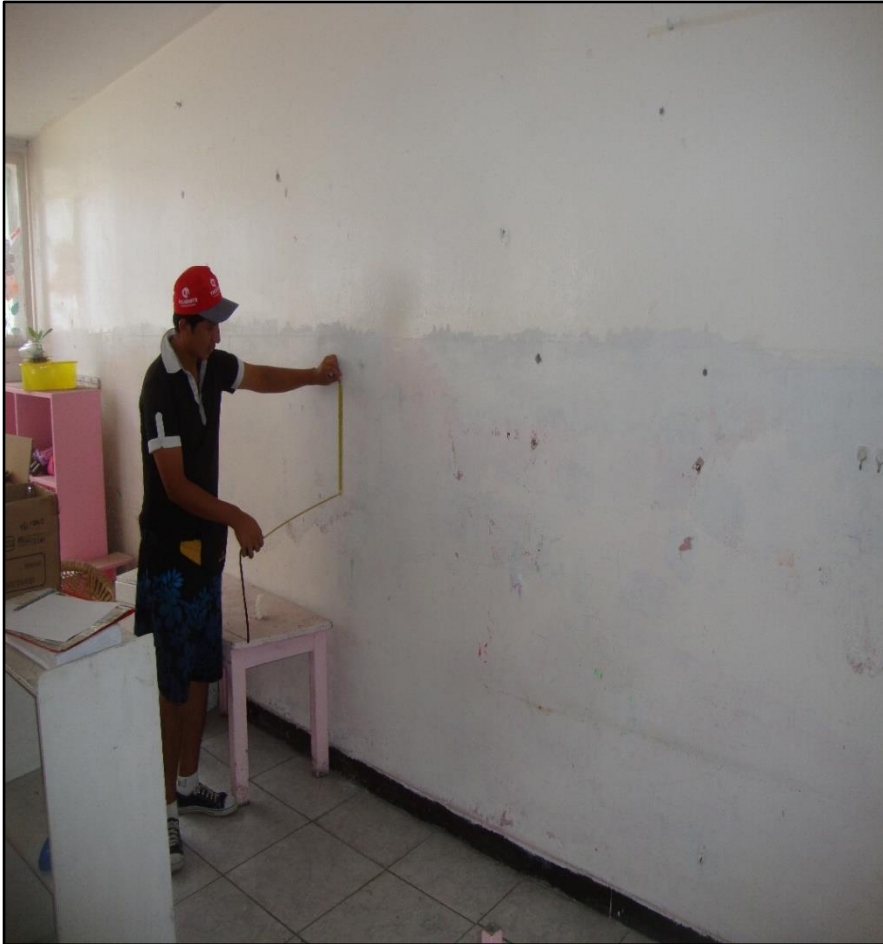
Determinación y medición de fisura en la UM 02 de la I.E 304.

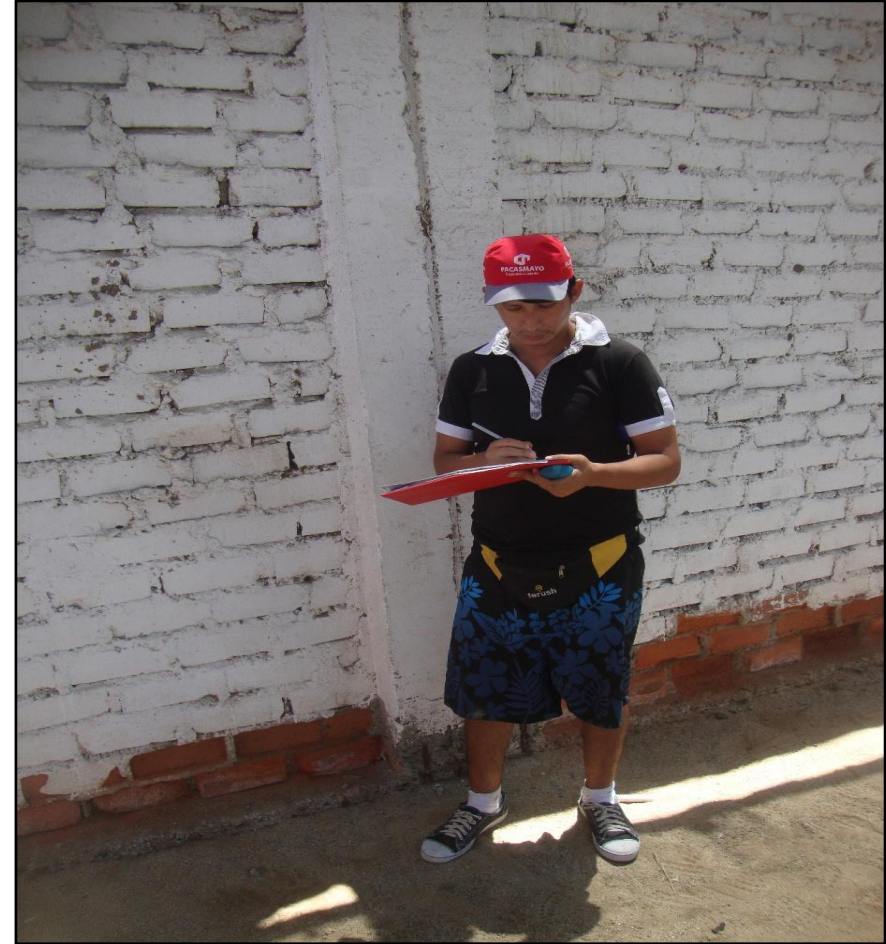
Determinación de la patología erosión en la UM 07 de la I.E 304

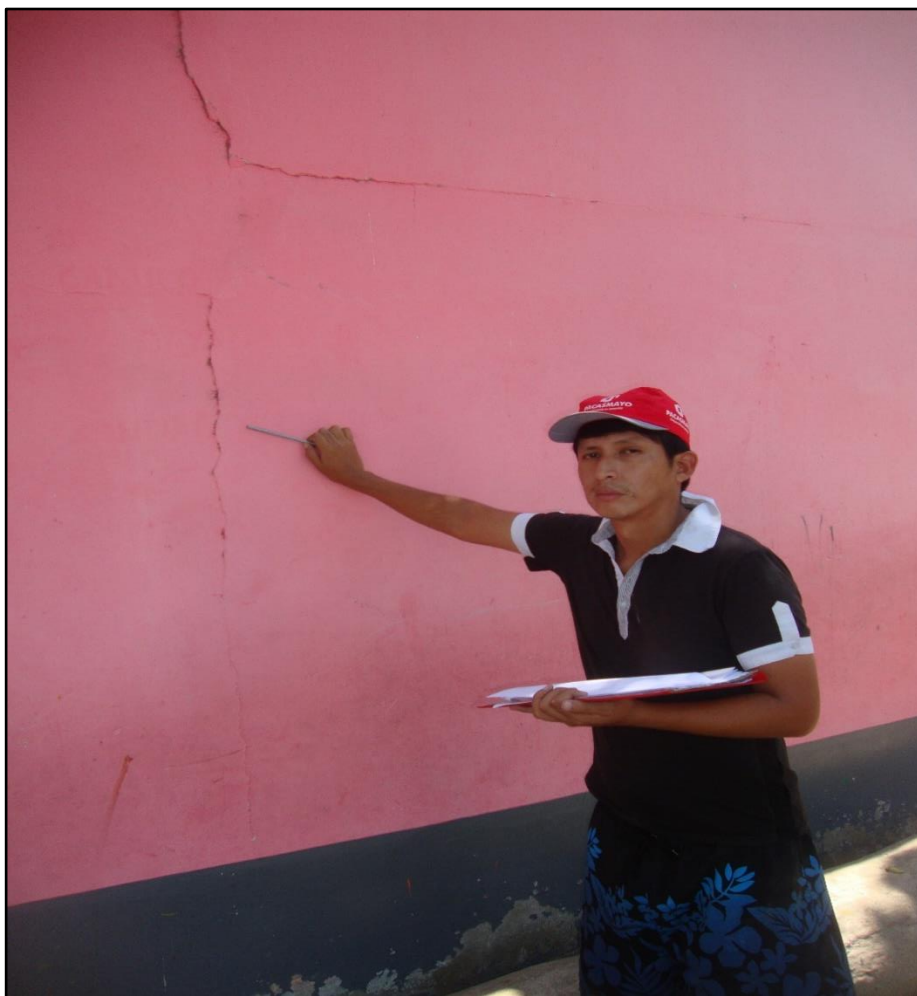
Determinación de fisura vertical en la UM 13 de la I.E 304.

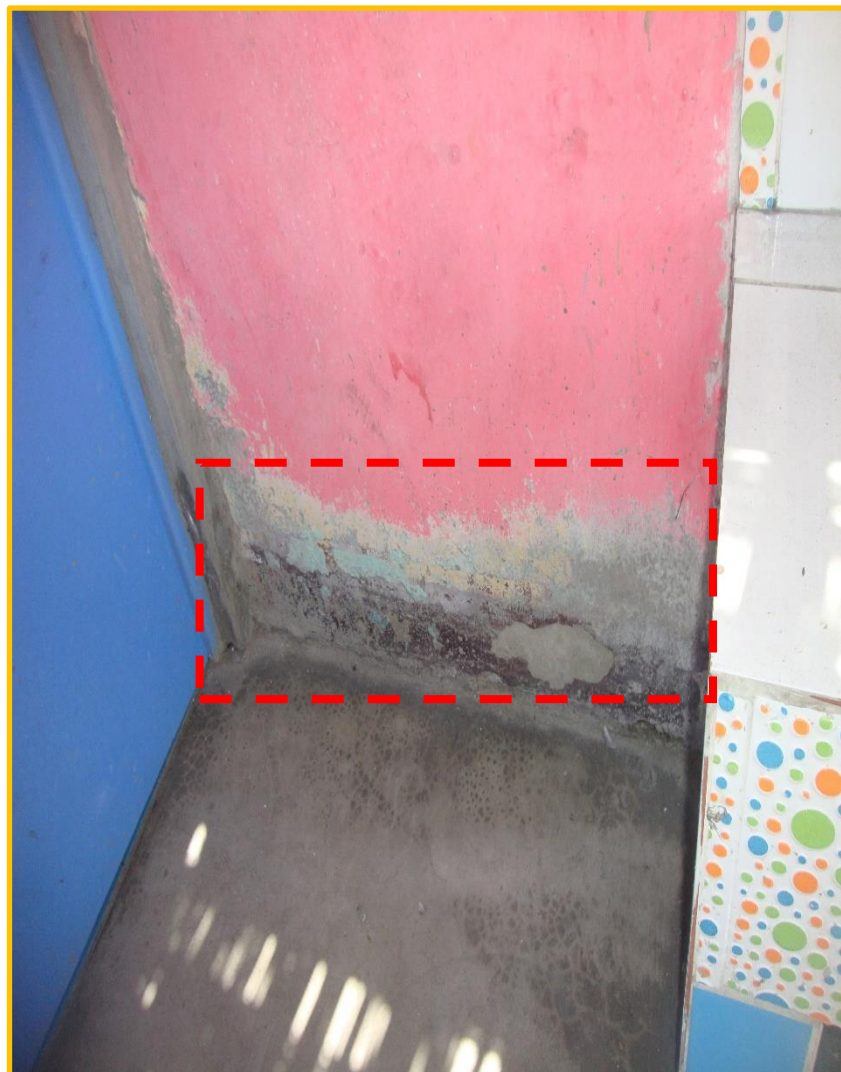
PATOLOGÍA : EFLORESCENCIA- UM 13 (Nivel de Severidad : Moderado)

Las eflorescencias son cristales de color blanco que se depositan en superficie del mortero por presencia de la humedad, en este caso producida por la tubería mal pegado que conduce agua al tanque elevado q se encuentra sobre el muro.

Se recomienda al personal de mantenimiento reparar las filtraciones de entrada y salida del tanque elevado.

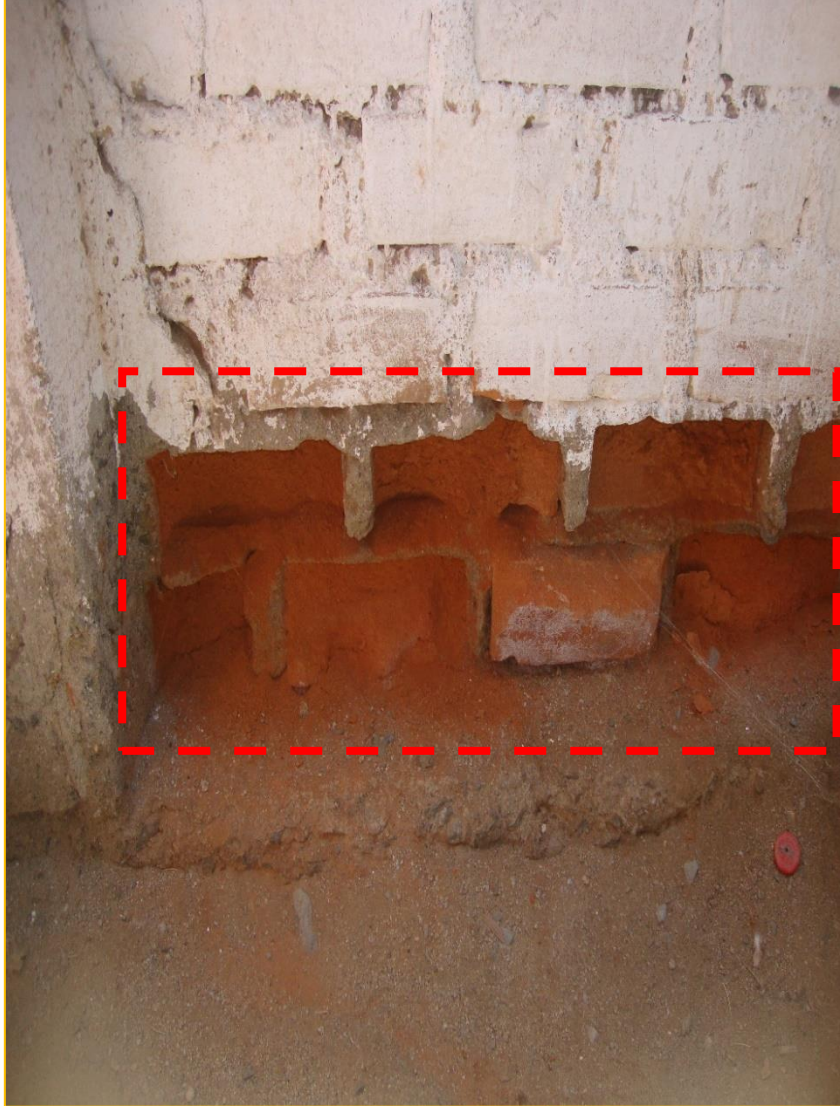
PATOLOGÍA : EROSIÓN- UM 07 (Nivel de Severidad: Moderado)

La erosión es la desintegración y separación del agregado fino y grueso del elemento en este caso del ladrillo kin Kong como se muestra en la figura, para que se genere esta erosión han intervenido 2 factores la húmeda y la presencia de sales.

Se recomienda a la Apafa de institución, construir una vereda perimetral con el fin de evitar el contado directo del chorro de agua con el muro.

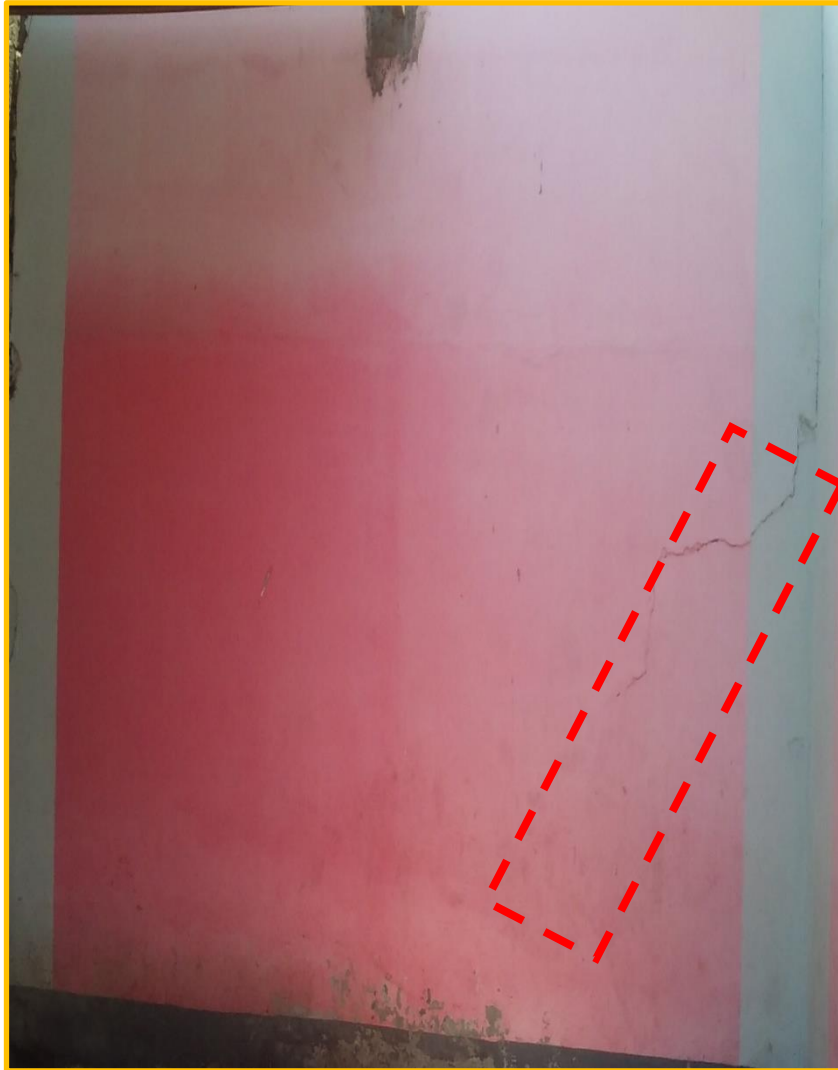
PATOLOGÍA : GRIETA- UM 06 (Nivel de Severidad Moderado)

Las grietas son originadas por esfuerzos mecánicos, en este caso según la forma de la grieta se originó porque no está adherida a la columna no hay el endentado ni tampoco mechas cada 3 hiladas lo que probablemente ocasiono un asentamiento diferencial o un sismo

El muro solo estuvo adherido a una columna, por lo cual el otro lado del muro que no estaba endentado ni con mechas se volvió vulnerable, por lo tanto, no se conformó un elemento monolítico, generándose una grieta diagonal como se aprecia en la fotografía y que fue provocada por asentamiento diferencial.

- Picamos toda el área afectada, desprendiendo el mortero suelto
- Luego dejamos limpio la zona, incluso usar agua a presión
- Lavar con removedor para quitar todo tipo de suciedad y polvo completamente.
- Aplicamos el sellate plasto, elástico que me cubrirá toda la abertura de la grieta uniendo y sellará toda la grieta.
- Por ultimo dejamos que seque unas horas y se procederá a pintar.

Se recomienda hacer inspecciones seguidas a los muros para poder identificar las fallas que presentan y darles una reparación adecuada.

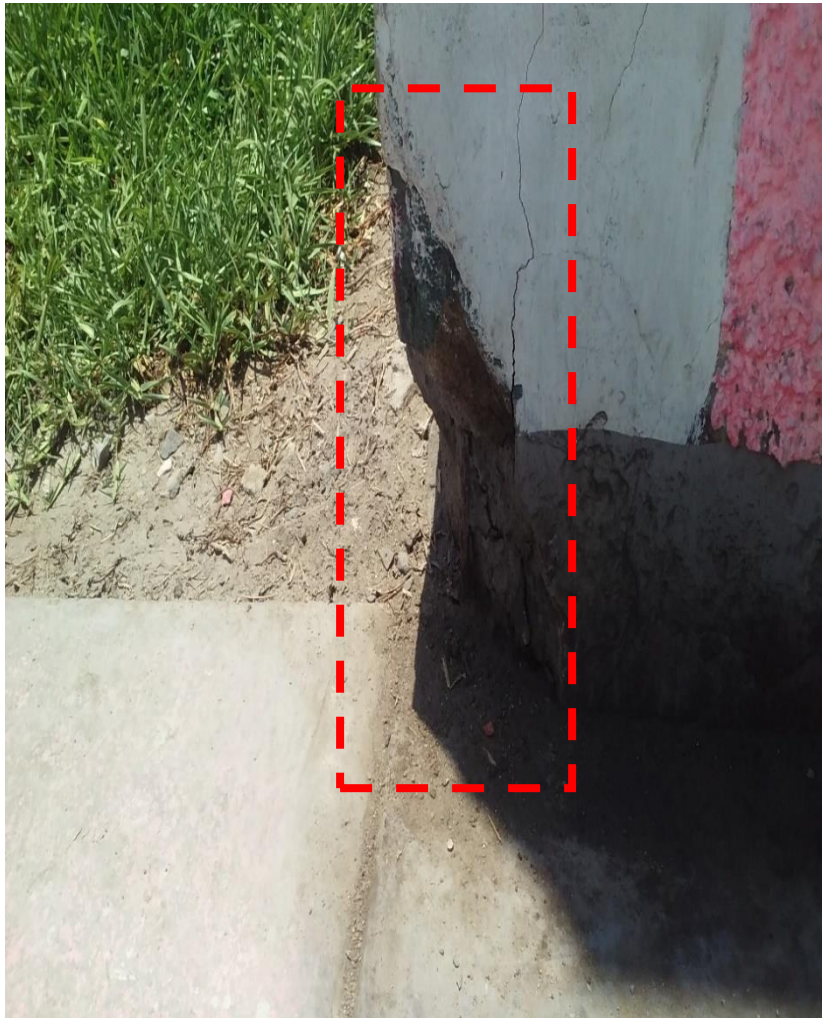
PATOLOGÍA : CORROSIÓN- UM 04 (Nivel de Severidad Moderado)

La corrosión es el deterioro del acero, como se observan en la fotografía la corrosión de acero ya desprendió el concreto y está generando grietas en dirección de la varilla de acero por tal motivo se debe actuar lo antes posible

La humedad originada por el riego y la orina de los perros que este contiene ácido úrico que genera la corrosión

- Picar el concreto desprendido hasta encontrar acero en buen estado.
- luego picar hacia arriba y hacia abajo 0.40 cm dejando el acero libre para su curación.
- Limpiamos con una brocha quitando todo el polvo y residuos.
- Aplicar transformador de óxido, esperar que seque entre 1 hora a hora y media.
- seguidamente aplicamos el inhibidor de corrosión que tiene la función de impedir la corrosión del acero.
- Luego con una brocha aplicamos el epóxico con brocha en toda la superficie, para pegar concreto viejo con nuevo, (2 horas).
- Encoframos la parte a reparar.
- Luego se procederá hacer el vaciado de la mezcla con una resistencia de 210 kg/cm² dejando el espacio para el tarrajeo.
- Aplicaremos tarrajeo impermeable para contrarresta la humedad.
- Curarlo al menos por 3 a 4 días y ultimo construir la vereda si fue afectado por la reparación.

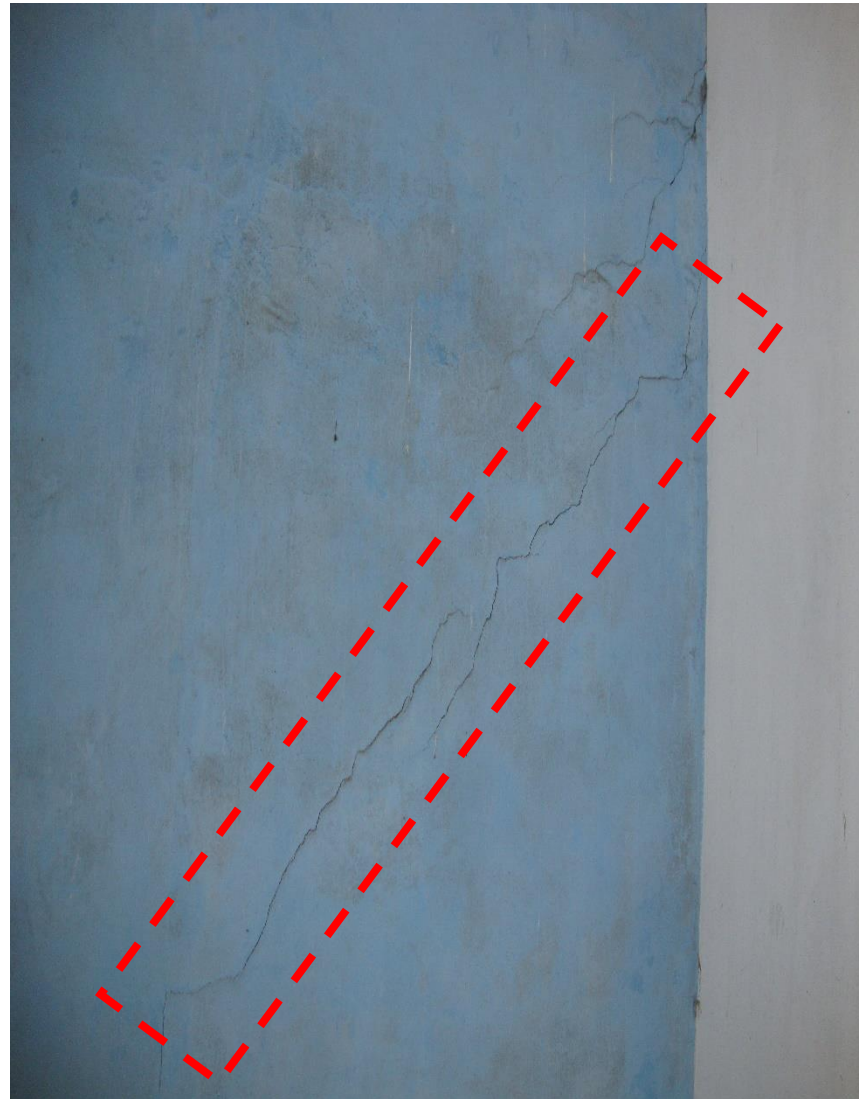
PATOLOGÍA : FISURA- UM 05 (Nivel de Severidad Leve)

Las fisuras son aberturas que se presentan en la superficie del tarrajeo la cual es diagonal y su tipo es fisura muerta porque ya no crecen con el pasar del tiempo
