UNIVERSIDAD CATÓLICA LOS ÁNGELES
CHIMBOTE

DETERMINACIÓN Y EVALUACIÓN DE LAS
PATOLOGÍAS DEL CONCRETO EN EL CANAL DE
RIEGO CARLOS LEIGH, TRAMO 25+000 HASTA 25+500,
DISTRITO DE NUEVO CHIMBOTE, PROVINCIA DE
SANTA, REGIÓN ANCASH, ABRIL 2017.

TESIS PARA OPTAR EL TÍTULO PROFESIONAL DE
INGENIERO CIVIL

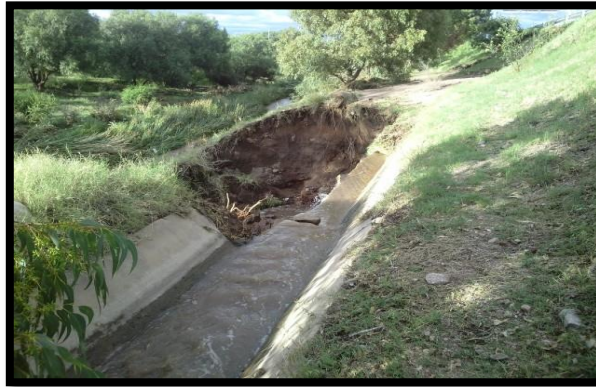
Figura 02. Rotura en canal de conducción.

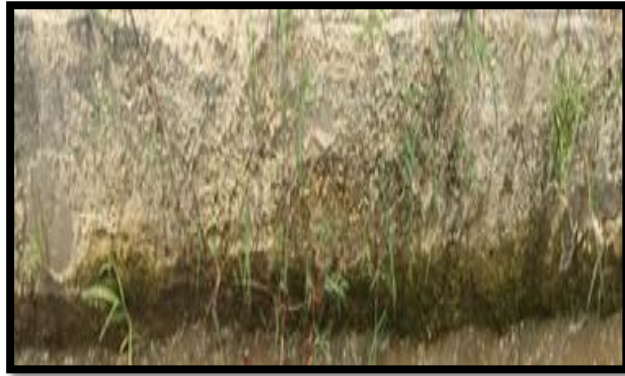
Leve: Cuando mohos afecta la superficie de la estructura.

Figura 07. Mohos en paredes de canal Quillhuay.

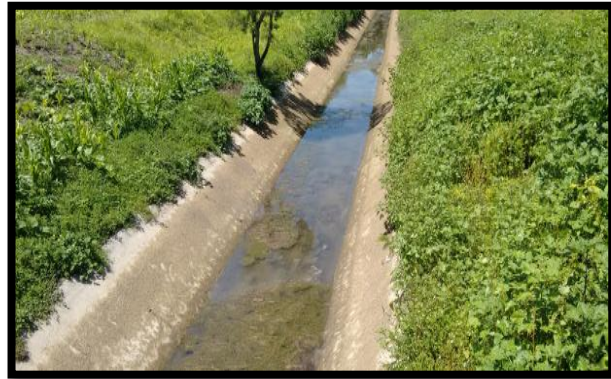
Leve: Cuando la sedimentación afecta el fondo del estructura.

Figura 08. Sedimentación en fondo de canal.

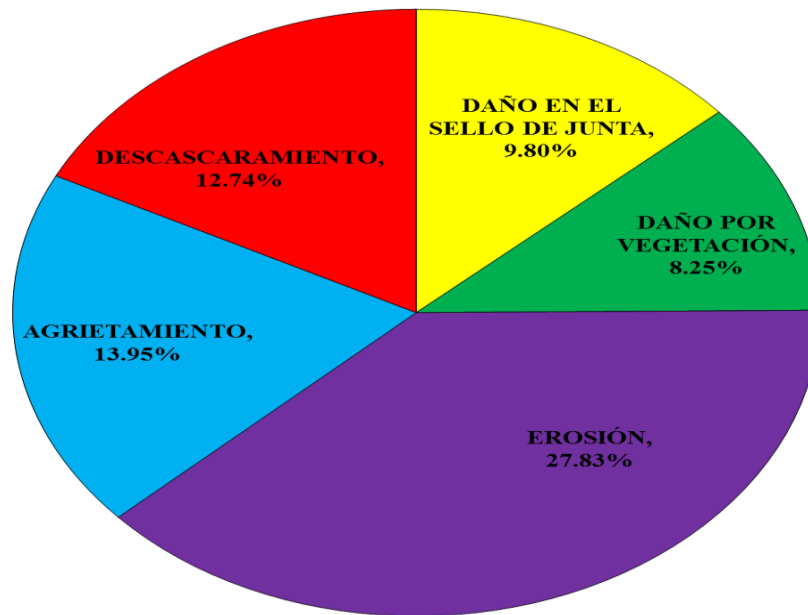
GRÁFICO DE IDENTIFICACIÓN DE PATOLOGÍAS EN LA UNIDAD DE MUESTRA 11

Se puede observar que la patología de mayor incidencia es la erosión (6), con un grado de afectación del 27,83%.

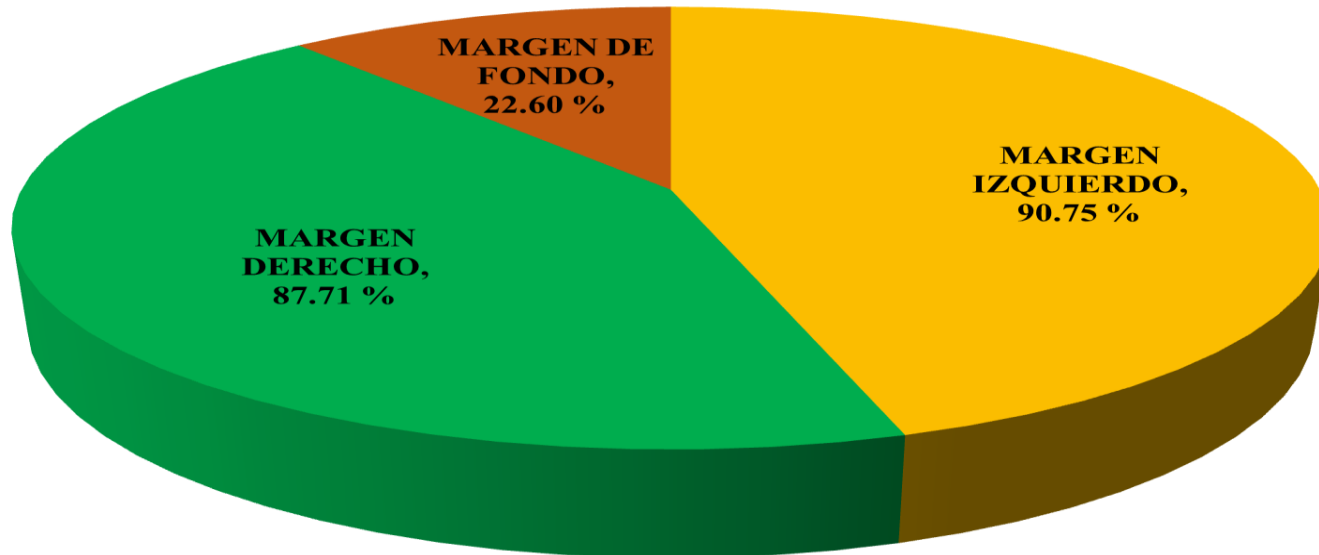
GRÁFICO DE PORCENTAJE DE PATOLOGÍAS ENCONTRADAS POR ELEMENTOS EN LA UNIDAD DE MUESTRA 11

Aquí podemos observar los elementos evaluados y los porcentajes que representan siendo el márgen izquierdo el de mayor incidencia 90.75%.

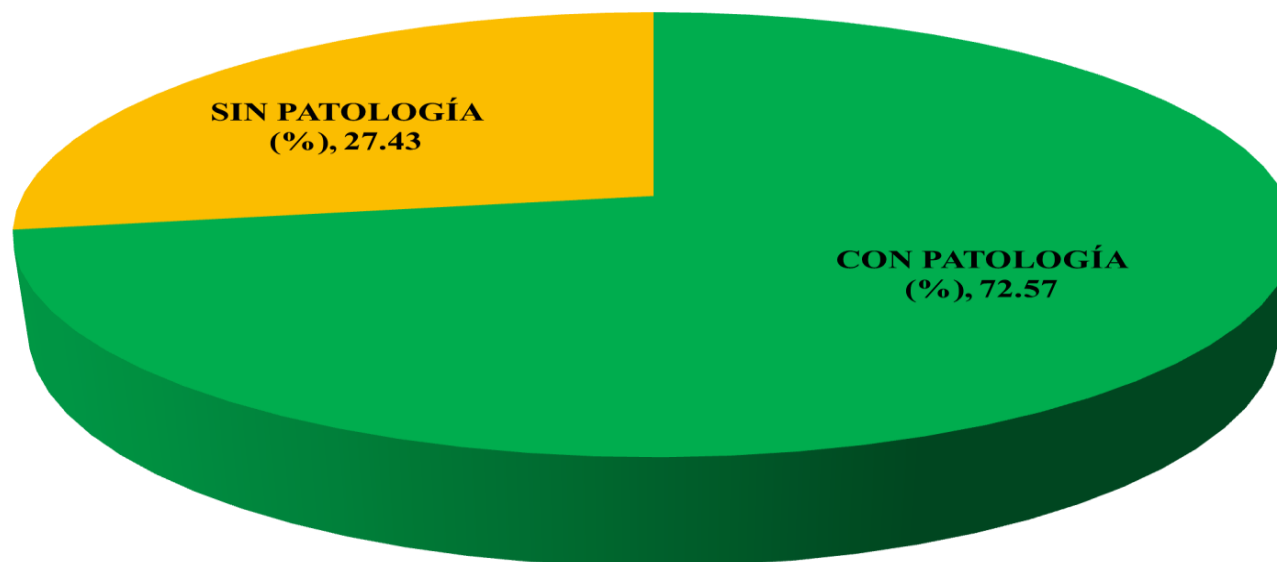
GRÁFICO DE PORCENTAJES DE ÁREA AFECTADA Y NO AFECTADA EN LA UNIDAD DE MUESTRA 11

Aquí podemos observar que el área afectada representa el 72.57 % del total del tramo en estudio.

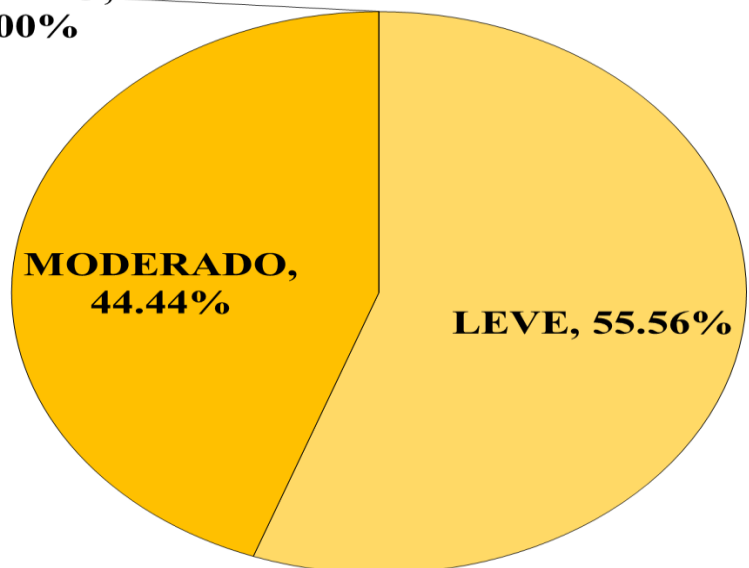
Gráfico 49 : Niveles de Severidad en la unidad de muestra 11.

Se puede observar que el nivel de severidad de mayor incidencia es el nivel leve, con 55.56 % del total del tramo. Así mismo encontramos una frecuencia de nueve niveles, en nuestro análisis de muestra.

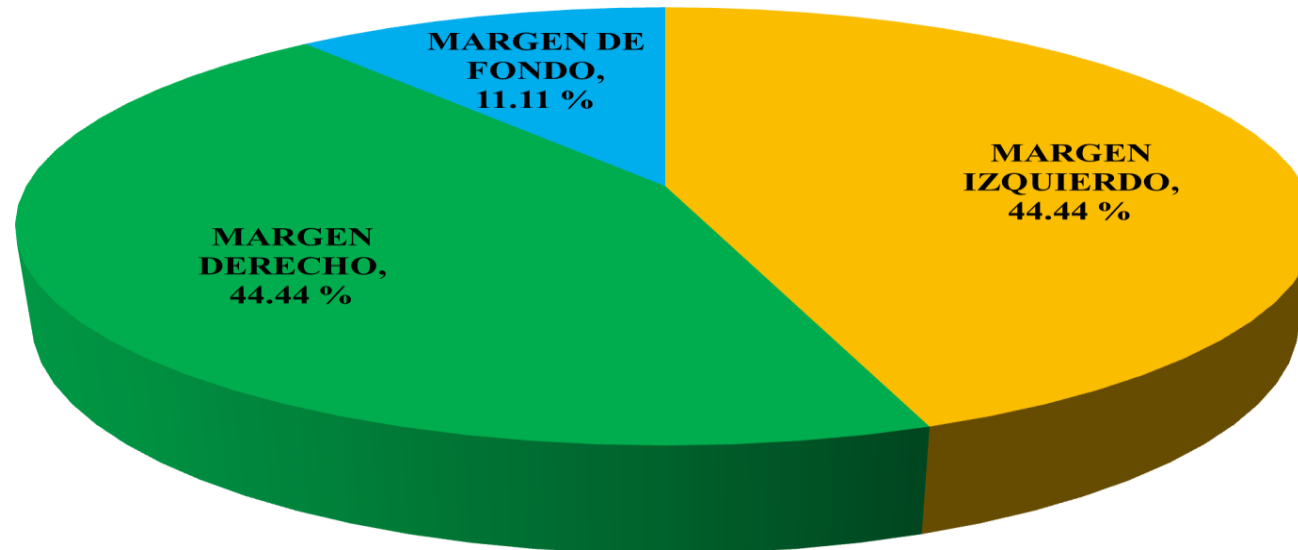
**GRÁFICO DE PORCENTAJE DE SEVERIDAD POR ELEMENTOS EN
LA UNIDAD DE MUESTRA 11**
TRAMO: 25 + 250 a 25 + 275

Se puede observar los porcentajes de patologías de los niveles de severidad por elementos, siendo los de mayor incidencia , márgen dereho e izquierdo con 44.44% cada uno.

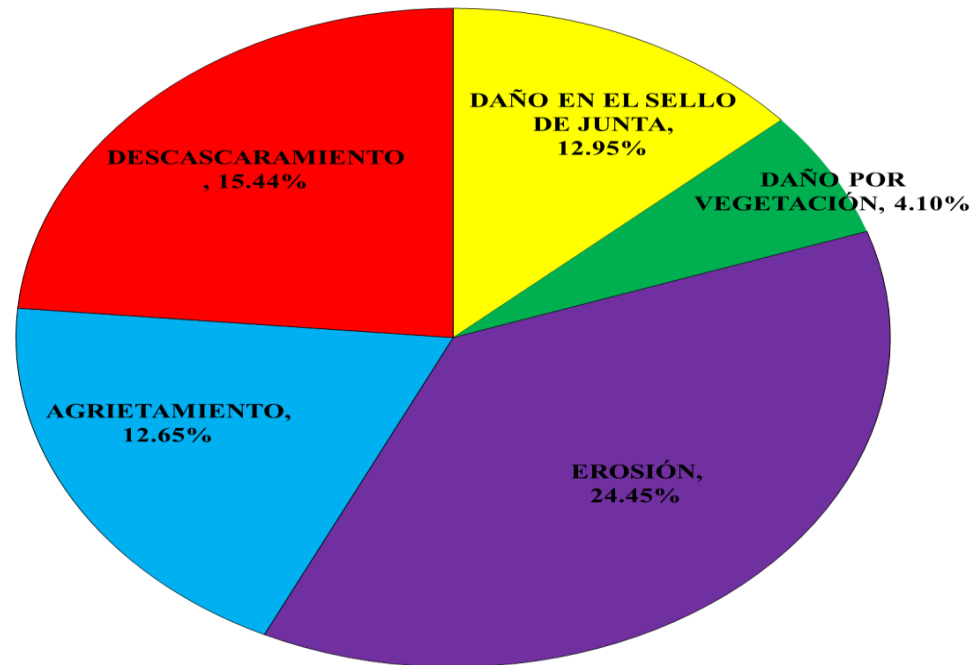
Gráfico 56 : Identificación de Patologías en la unidad de muestra 12.

Se puede observar que la patología de mayor incidencia es la erosión (6), con un grado de afectación del 24,45%.

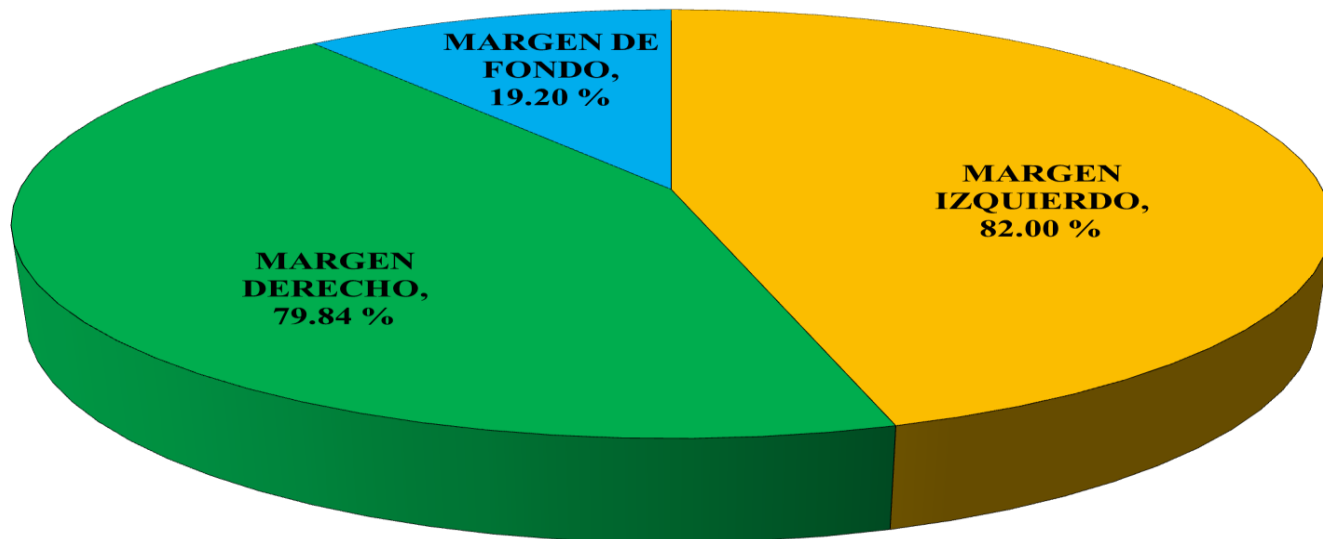
Gráfico 57 : Porcentaje de Patologías por elementos en la unidad de muestra 12.

Aquí podemos observar los elementos evaluados y los porcentajes que representan siendo el margen izquierdo el de mayor incidencia 82.00%.

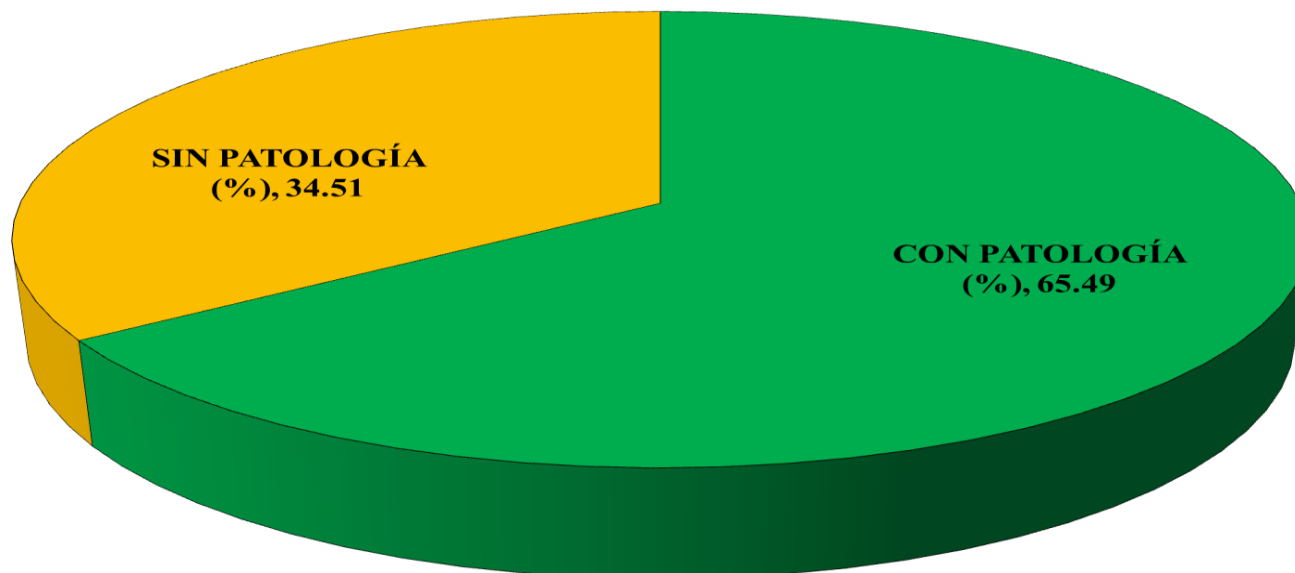
GRÁFICO DE PORCENTAJES DE ÁREA AFECTADA Y NO AFECTADA EN LA UNIDAD DE MUESTRA 12
TRAMO: 25 + 275 a 25 + 300

Aquí podemos observar que el área afectada representa el 65.49 % del total del tramo en estudio.

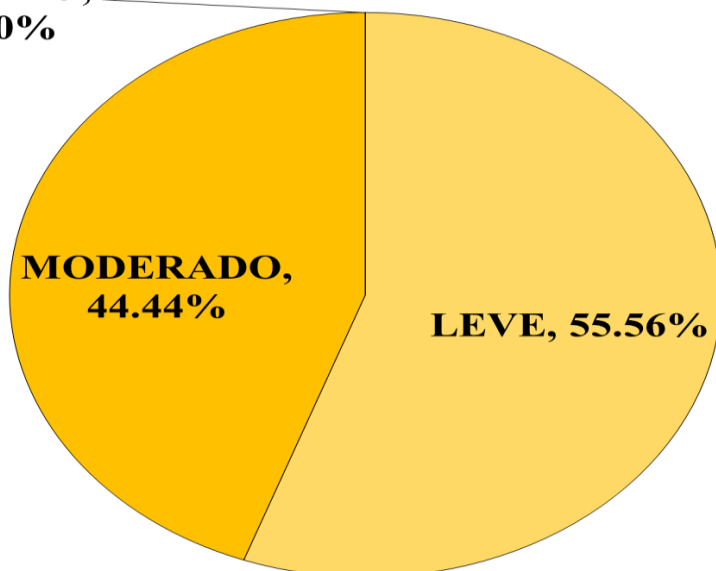
Se puede observar que el nivel de severidad de mayor incidencia es el nivel leve, con 55.56 % del total del tramo. Así mismo encontramos una frecuencia de nueve niveles, en nuestro análisis de muestra.

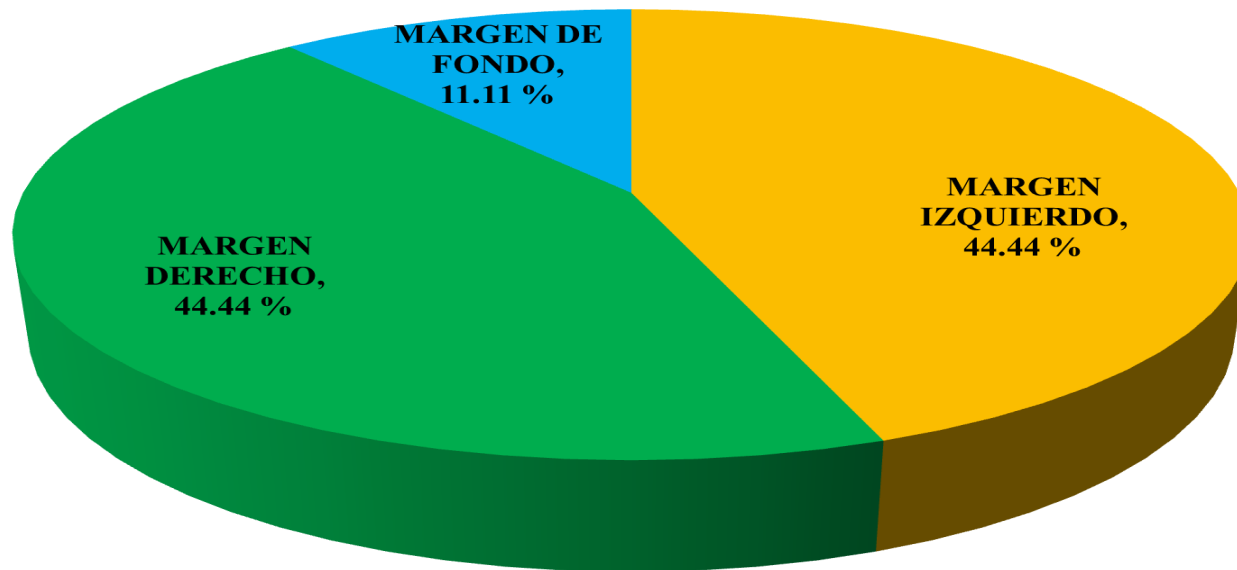
**GRÁFICO DE PORCENTAJE DE SEVERIDAD POR ELEMENTOS EN
LA UNIDAD DE MUESTRA 12**

Se puede observar los porcentajes de patologías de los niveles de severidad por elementos, siendo los de mayor incidencia , márgen dereho e izquierdo con 44.44% cada uno.

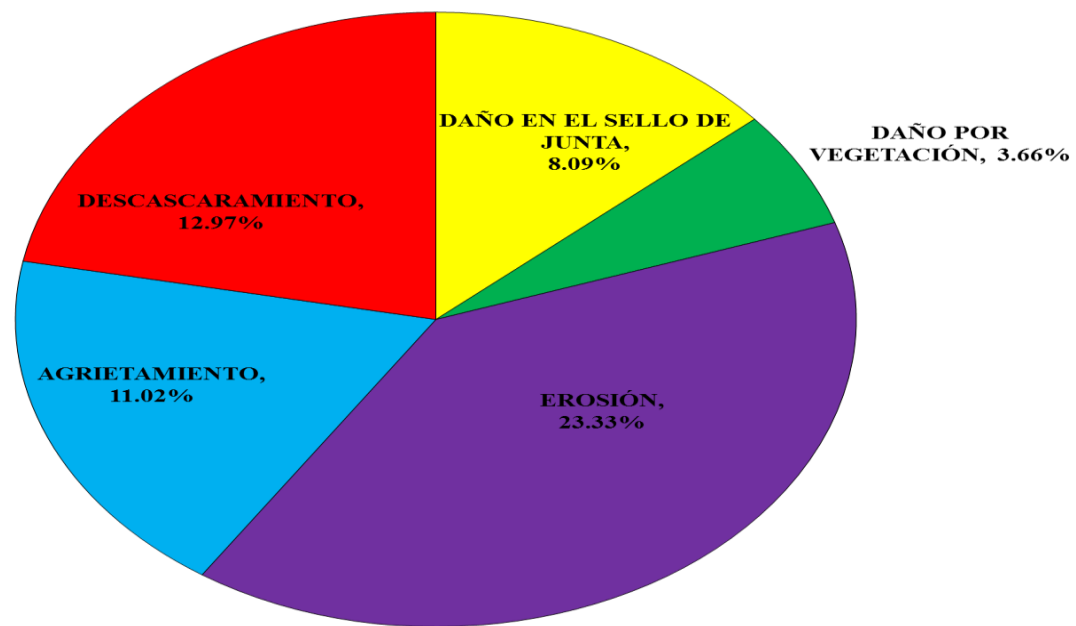
GRÁFICO DE IDENTIFICACIÓN DE PATOLOGÍAS EN LA UNIDAD DE MUESTRA 13

Se puede observar que la patología de mayor incidencia es la erosión (6), con un grado de afectación del 23,33%.

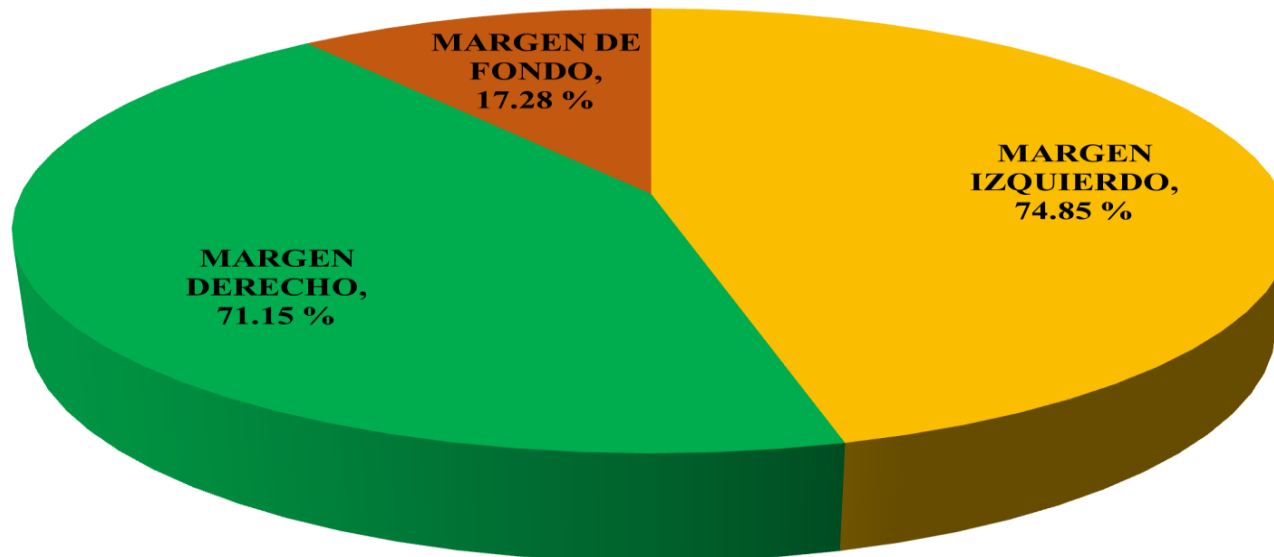
**GRÁFICO DE PORCENTAJE DE PATOLOGÍAS ENCONTRADAS POR
ELEMENTOS EN LA UNIDAD DE MUESTRA 13**

Aquí podemos observar los elementos evaluados y los porcentajes que representan siendo el margen izquierdo el de mayor incidencia 74.85%.

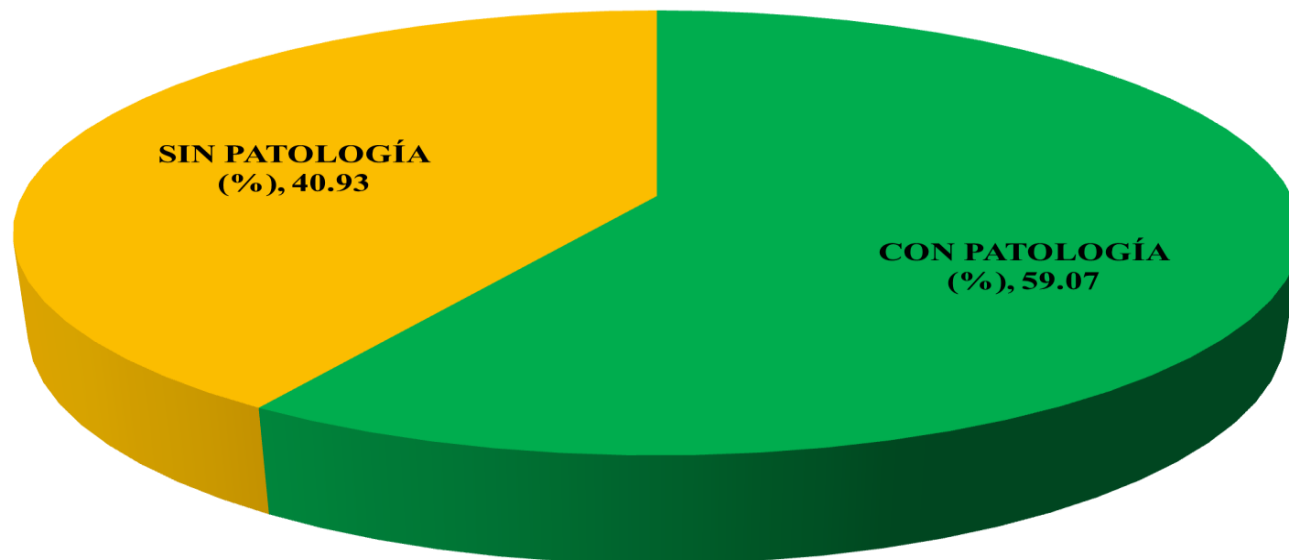
GRÁFICO DE PORCENTAJES DE ÁREA AFECTADA Y NO AFECTADA EN LA UNIDAD DE MUESTRA 13

Aquí podemos observar que el área afectada representa el 59.07 % del total del tramo en estudio.

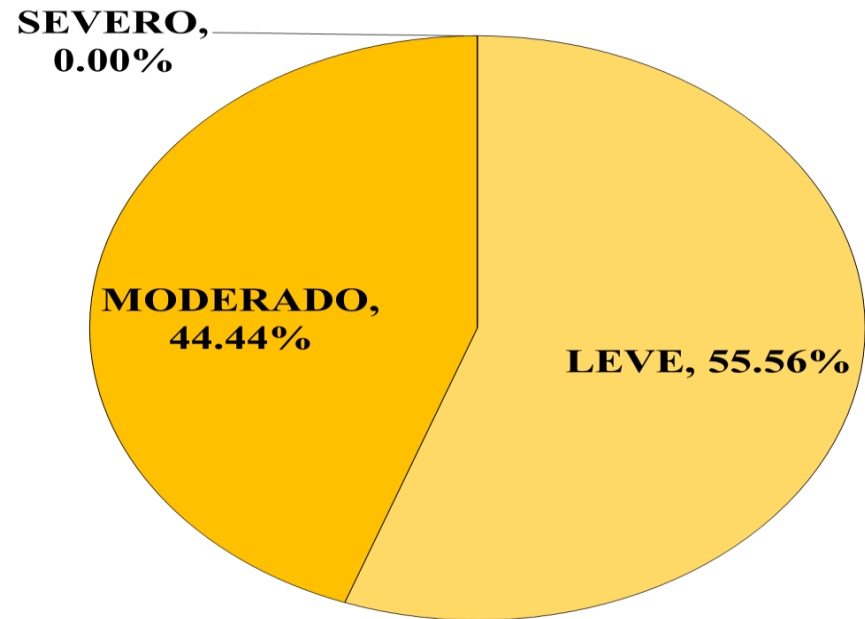
Gráfico 64 : Niveles de Severidad en la unidad de muestra 13.

Se puede observar que el nivel de severidad de mayor incidencia es el nivel leve, con 55.56 % del total del tramo. Así mismo encontramos una frecuencia de nueve niveles, en nuestro análisis de muestra.

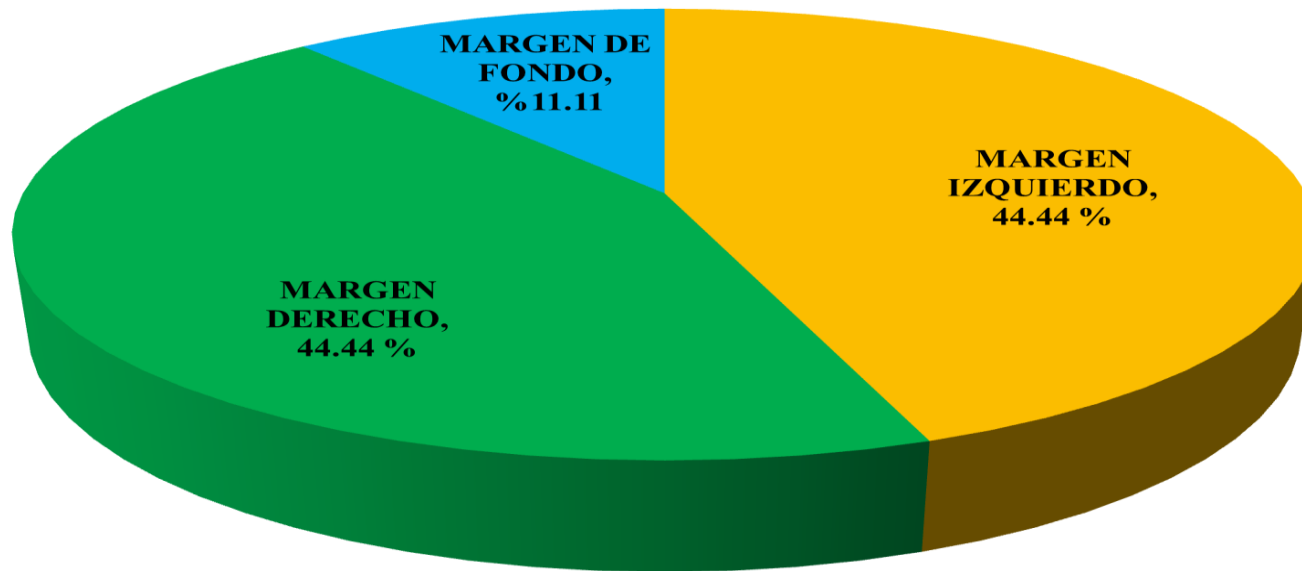
**GRÁFICO DE PORCENTAJE DE SEVERIDAD POR ELEMENTOS EN
LA UNIDAD DE MUESTRA 13**
TRAMO: 25 + 300 a 25 + 325

Se puede observar los porcentajes de patologías de los niveles de severidad por elementos, siendo los de mayor incidencia , márgen dereho e izquierdo con 44.44% cada uno.

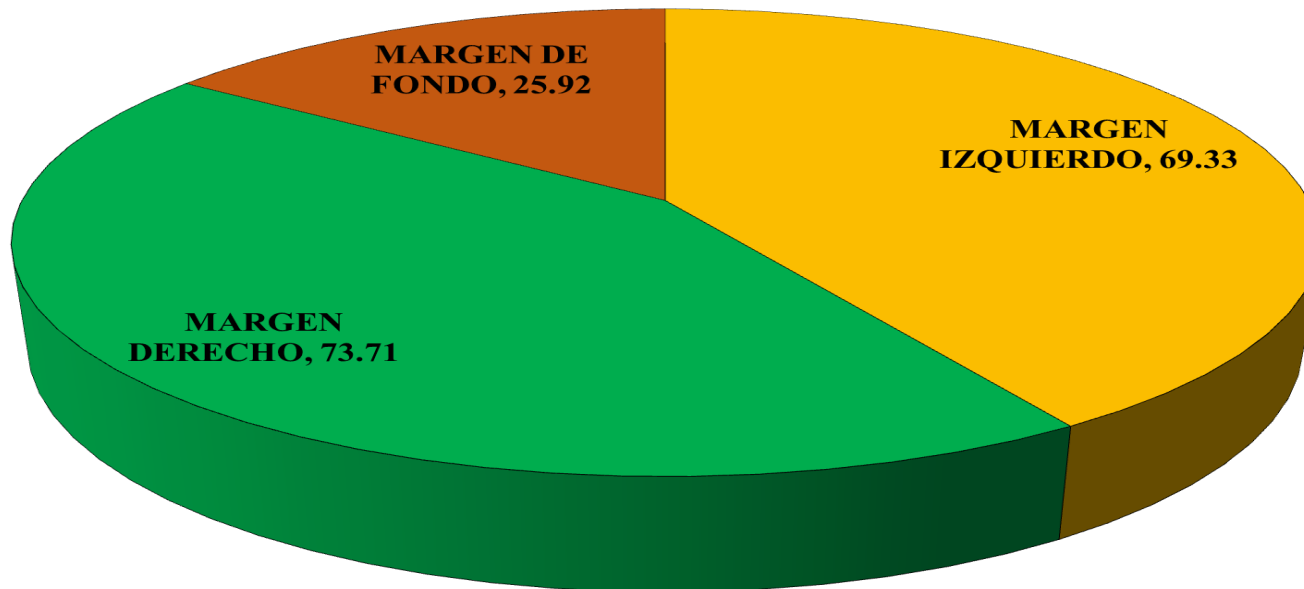
GRÁFICO DE PORCENTAJE DE PATOLOGÍAS ENCONTRADAS POR ELEMENTOS EN LA UNIDAD DE MUESTRA 14

Aquí podemos observar los elementos evaluados y los porcentajes que representan siendo el margen derecho el de mayor incidencia 73.71%.

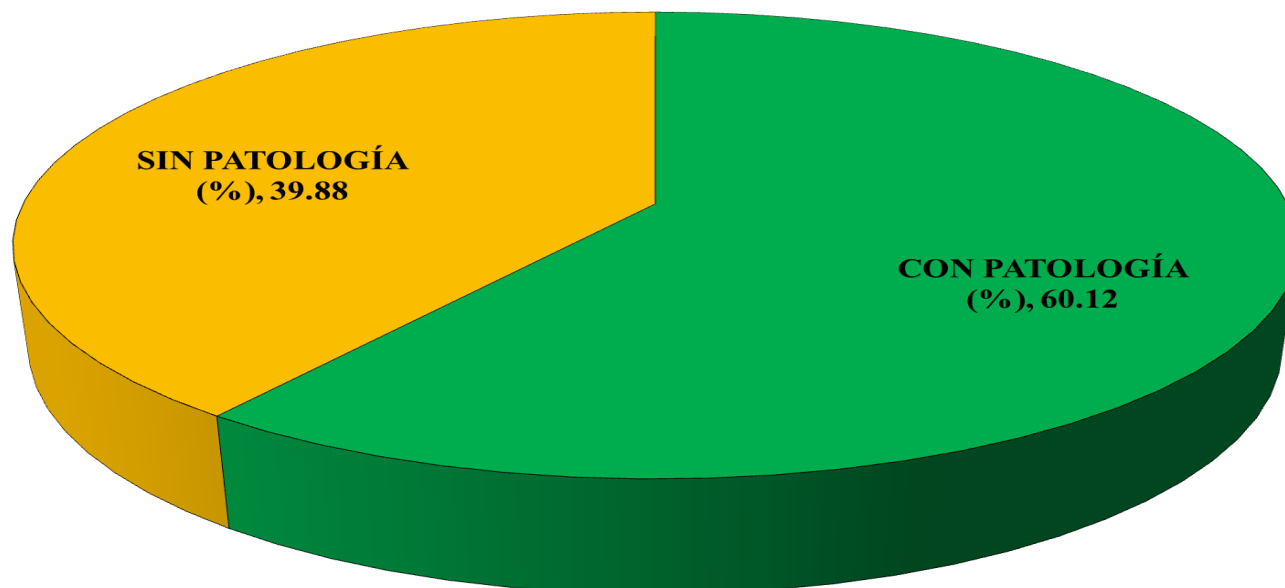
GRÁFICO DE PORCENTAJES DE ÁREA AFECTADA Y NO AFECTADA EN LA UNIDAD DE MUESTRA 14

Aquí podemos observar que el área afectada representa el 60.12 % del total del tramo en estudio.

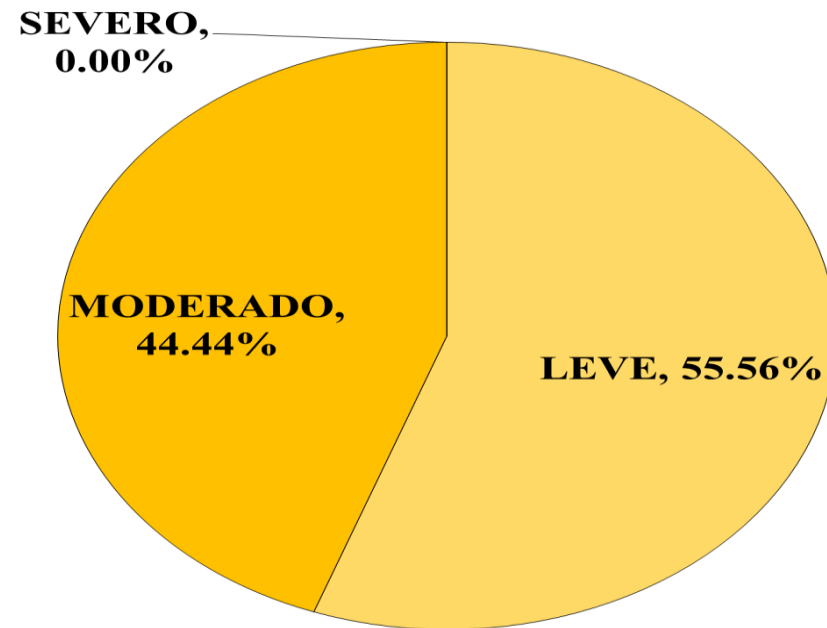
**GRÁFICO DE NIVELES DE SEVERIDAD EN LA UNIDAD
DE MUESTRA 14**

Se puede observar que el nivel de severidad de mayor incidencia es el nivel leve, con 55.56 % del total del tramo. Así mismo encontramos una frecuencia de nueve niveles, en nuestro análisis de muestra.

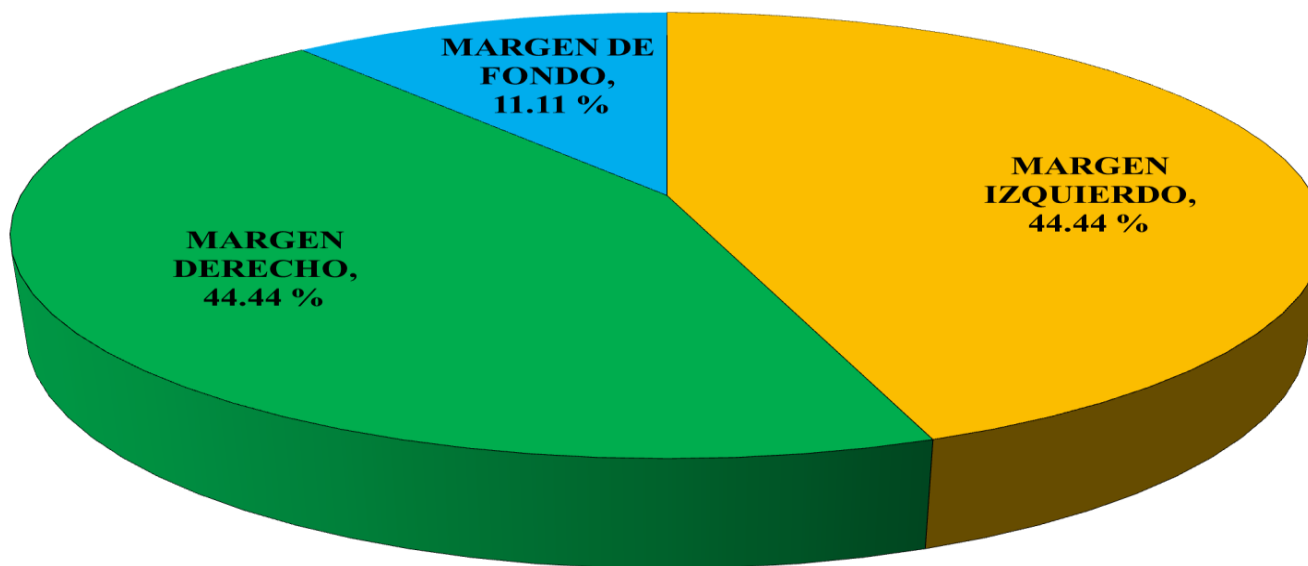
**GRÁFICO DE PORCENTAJE DE SEVERIDAD POR ELEMENTOS EN
LA UNIDAD DE MUESTRA 14**

Se puede observar los porcentajes de patologías de los niveles de severidad por elementos, siendo los de mayor incidencia , márgen dereho e izquierdo con 44.44% cada uno.

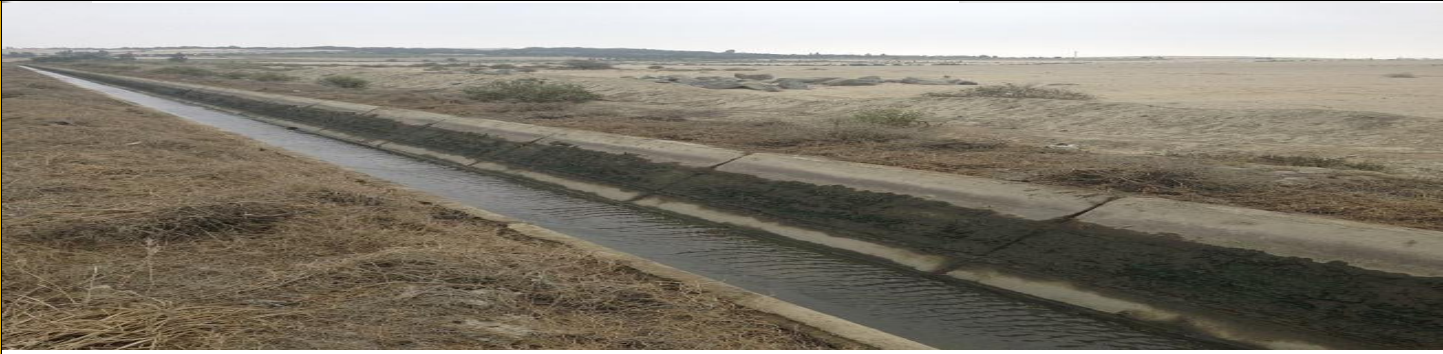
| MÁRGEN DE FONDO | | | | | | | | | | |
|---|---|---|---|---|---|---|---|---|---|---|
| | FOTOGRAFÍA | | | | | | | | | |

| MÁRGEN DE FONDO | | | | | | | | | | |
|---|---|---|---|---|---|---|---|---|---|---|
| 25+350 25+375 | FONDO | 25.00 | 6.84 | 27.36 | 18.16 | 72.64 | 6 | | | LEVE |

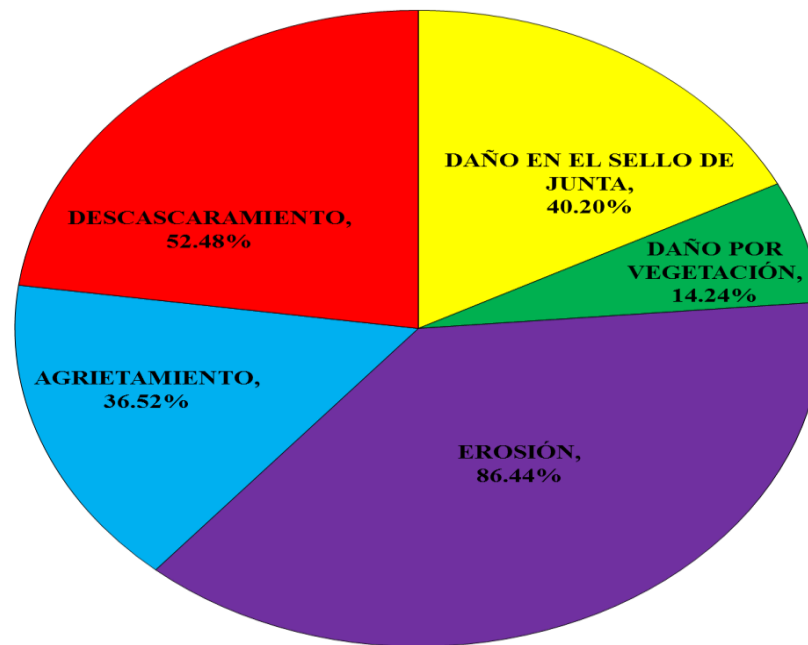
GRÁFICO DE IDENTIFICACIÓN DE PATOLOGÍAS EN LA UNIDAD DE MUESTRA 15

Se puede observar que la patología de mayor incidencia es la erosión (6), con un grado de afectación del 86,44%.

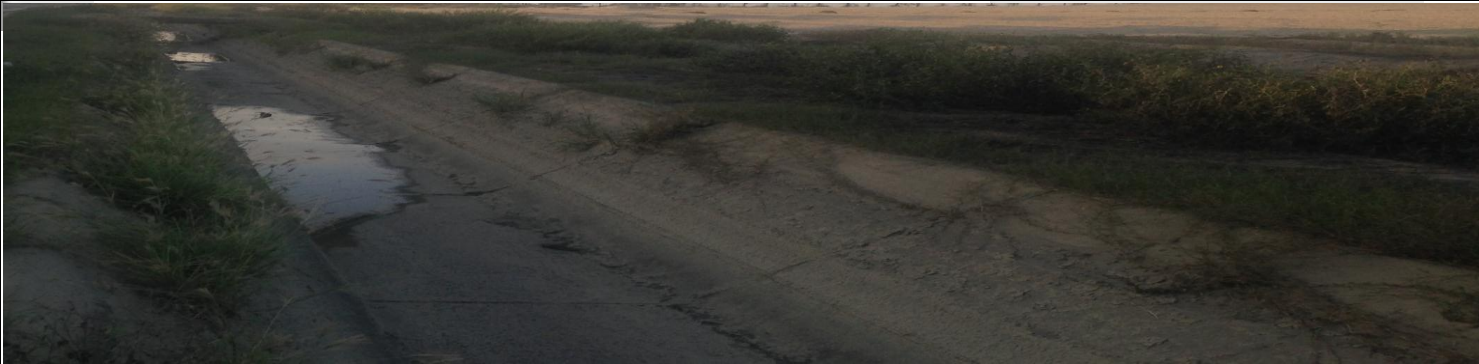
FOTOGRAFÍA

| MÁRGEN DE FONDO | | | | | | | | | | |
|---|---|---|---|---|---|---|---|---|---|---|
| | | TOTAL | 5.95 | 23.80 | 19.05 | 76.20 | TOTAL M ² | 25.00 | TOTAL % | 100.00 |

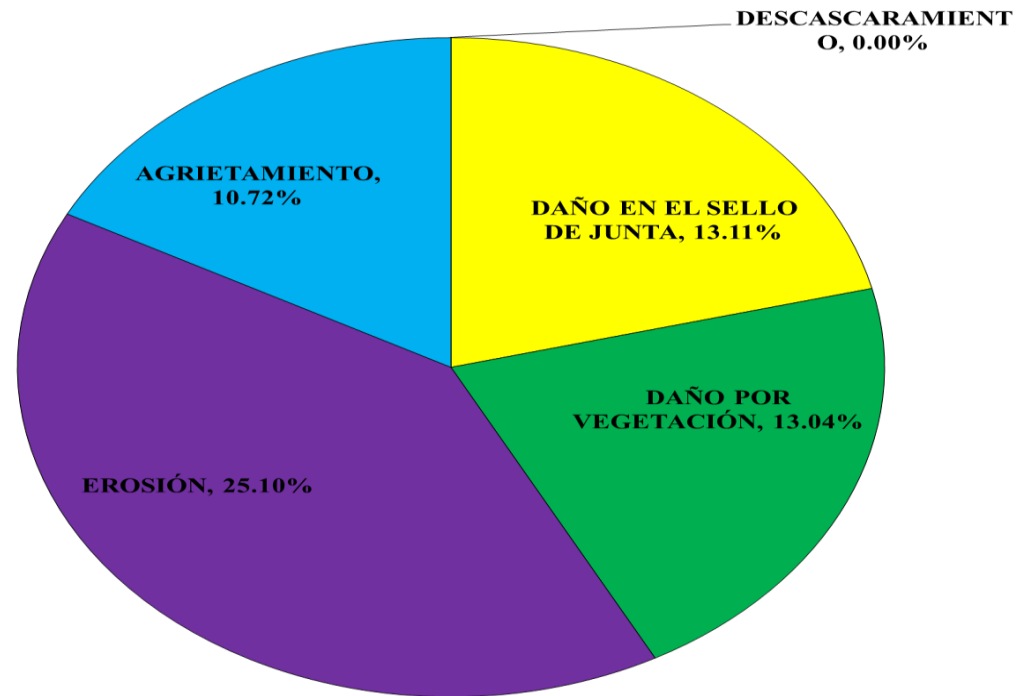
GRÁFICO DE IDENTIFICACIÓN DE PATOLOGÍAS EN LA UNIDAD DE MUESTRA 16

Se puede observar que la patología de mayor incidencia es la erosión (6), con un grado de afectación del 25,10%. Así mismo no se encontró descascaramiento representado con 0.00%.

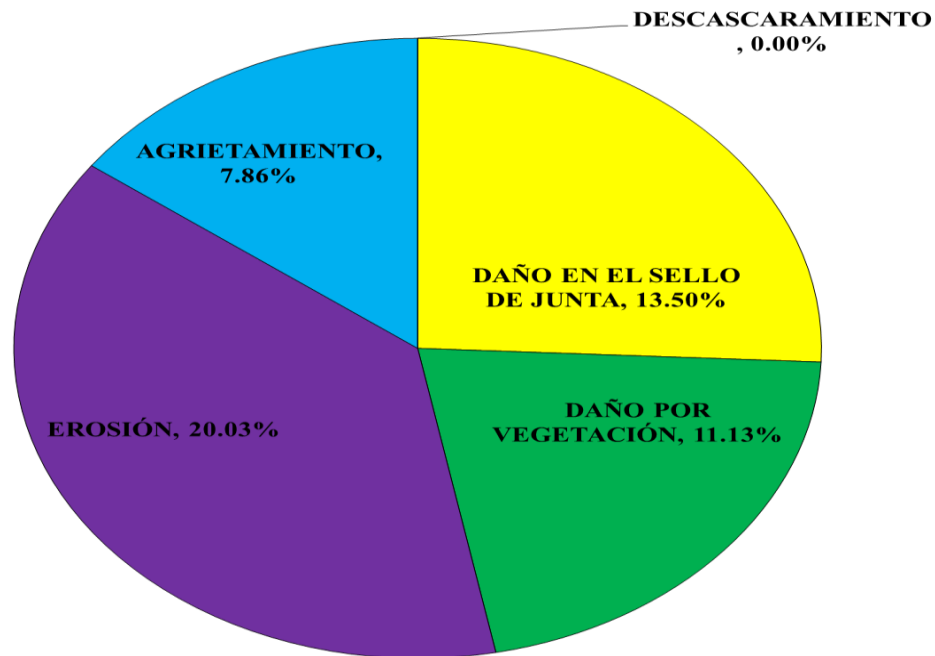
GRÁFICO DE IDENTIFICACIÓN DE PATOLOGÍAS EN LA UNIDAD DE MUESTRA 17

Se puede observar que la patología de mayor incidencia es la erosión (6), con un grado de afectación del 20,03%. Así mismo no se encontró descascaramiento representado con 0.00%.

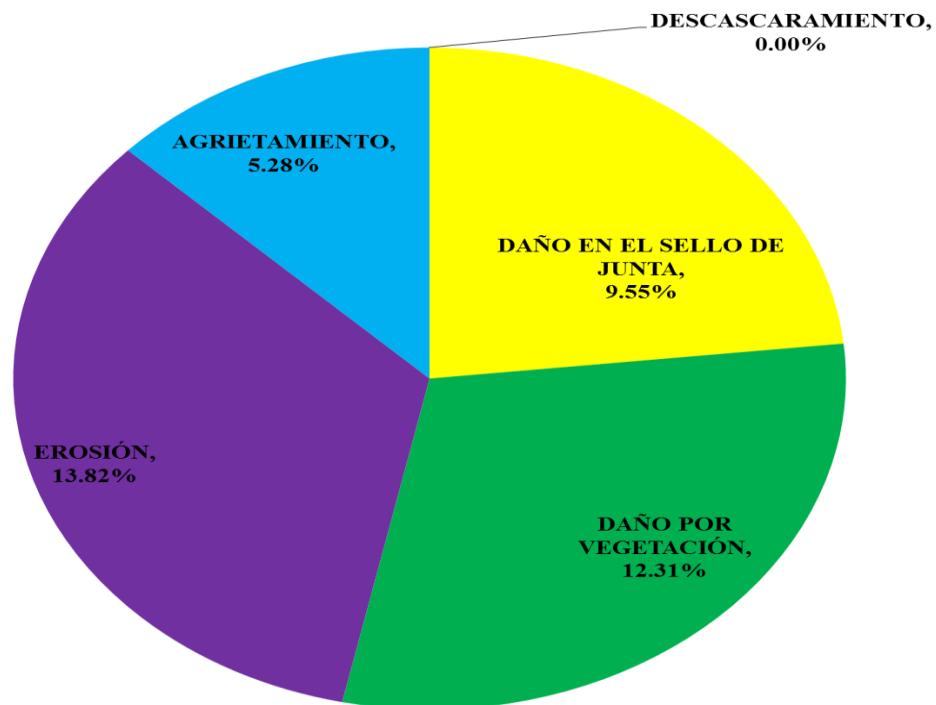
**GRÁFICO DE IDENTIFICACIÓN DE PATOLOGÍAS EN LA UNIDAD
DE MUESTRA 18**

Se puede observar que la patología de mayor incidencia es la erosión (6), con un grado de afectación del 13,82%. Así mismo no se encontró descascaramiento representado con 0.00%.

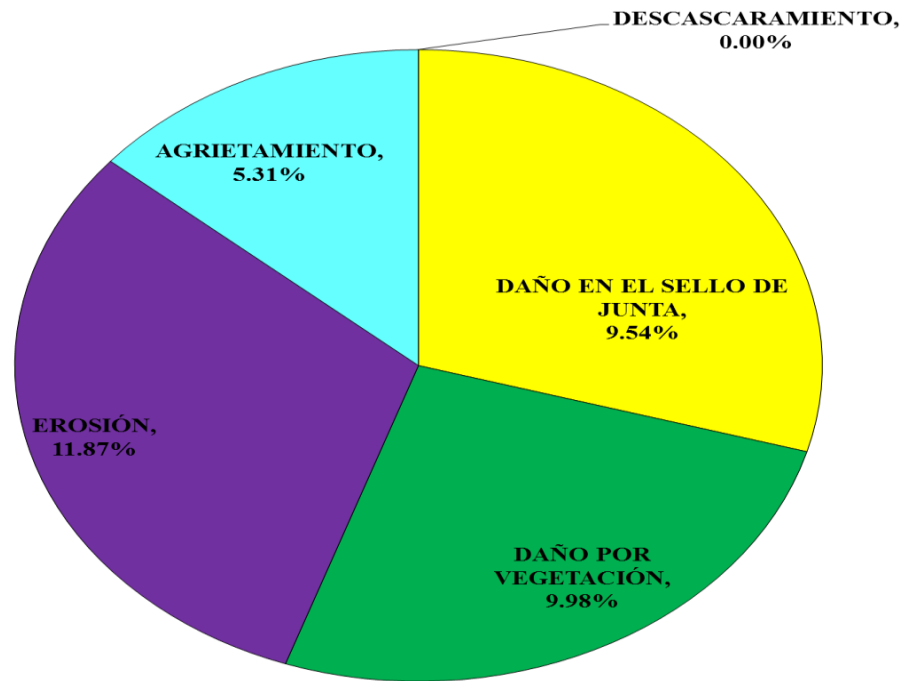
**GRÁFICO DE IDENTIFICACIÓN DE PATOLOGÍAS EN LA UNIDAD
DE MUESTRA 19**

Se puede observar que la patología de mayor incidencia es la erosión (6), con un grado de afectación del 11,87%. Así mismo no se encontró descascaramiento representado con 0.00%.

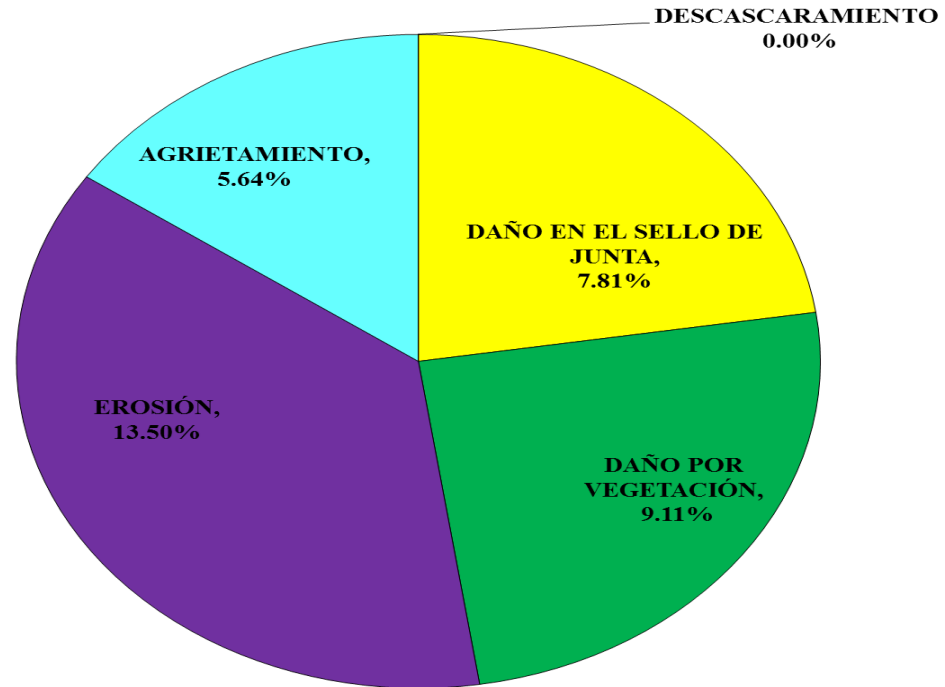
GRÁFICO DE IDENTIFICACIÓN DE PATOLOGÍAS EN LA UNIDAD DE MUESTRA 20

Se puede observar que la patología de mayor incidencia es la erosión (6), con un grado de afectación del 13,50%. Así mismo no se encontró descascaramiento representado con 0.00%.

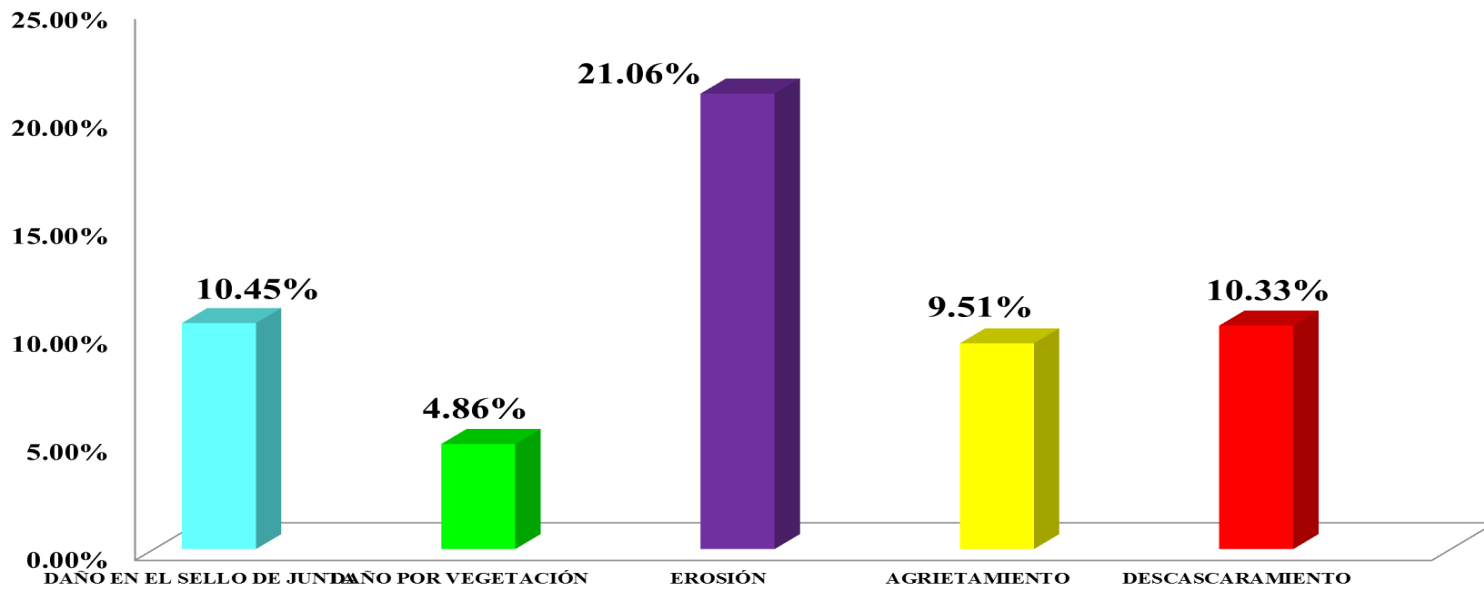
Se puede observar que la mayor incidencia patológica es representada por Erosión con un 21.06% del tramo evaluado.

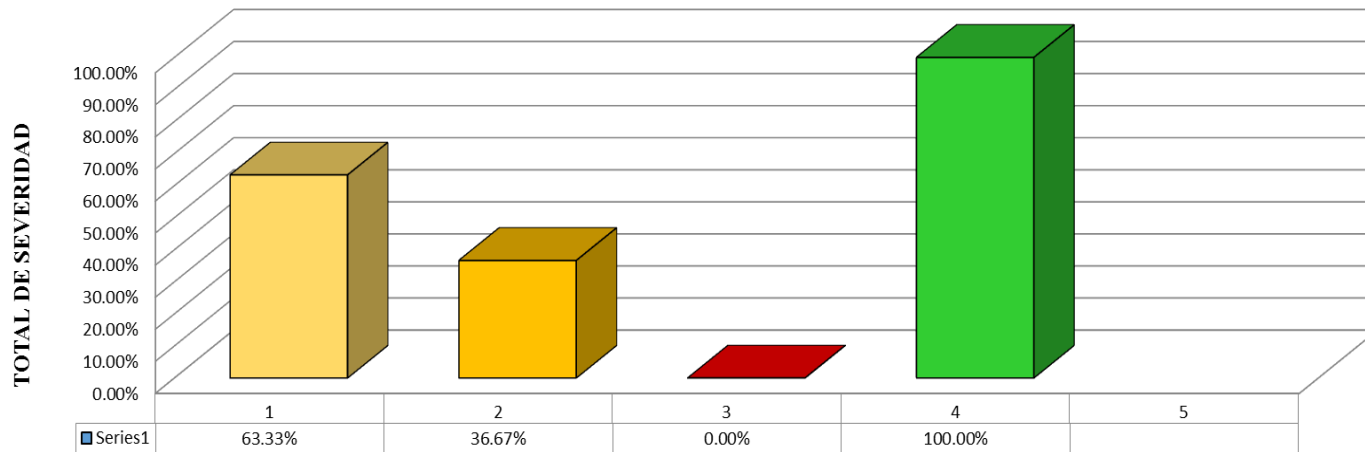
GRÁFICO DE RESUMEN DE ANÁLISIS DE SEVERIDAD EN EL TRAMO EVALUADO 25 + 000 - 25 + 500

Se puede observar que el mayor nivel de severidad es leve representado con una cantidad de 114, el cual representa el 63.33% del total del tramo evaluado.

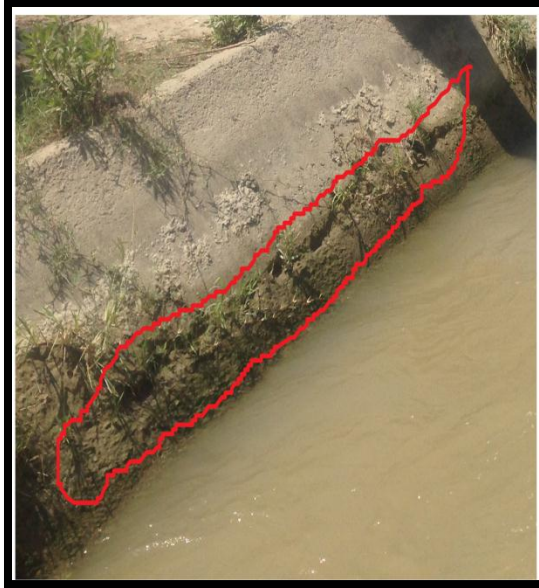
La erosión generada en la estructura del canal es debido a la abrasión, ya que los elementos en suspensión tales como, arena y partículas gruesas, que son trasladados por el agua, originan daños a la superficie de la estructura.

Figura 26: Erosión en las paredes del canal.

- Construcción de un desarenador para separar del agua los elementos en suspensión tales como, arena y partículas gruesas, evitando de esta manera el daño por abrasión causado a la superficie de la estructura.

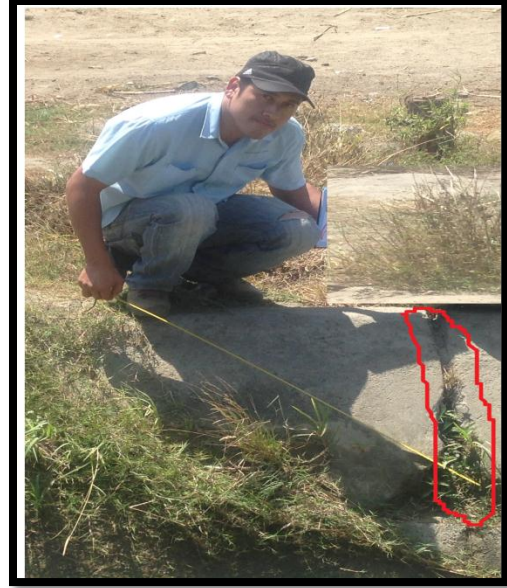
Las juntas existentes presentan material conglomerado en su sello, compuesto principalmente de asfalto y arena gruesa, el cuál presenta porosidad en su textura y acabado, permitiendo de esta manera su deterioro por el rozamiento que genera el flujo del agua.

Figura 27: Junta dañada.

Realizar los trabajos de relleno de espacios libres, generados por las grietas en el concreto y por el desprendimiento del sello en las juntas de dilatación.

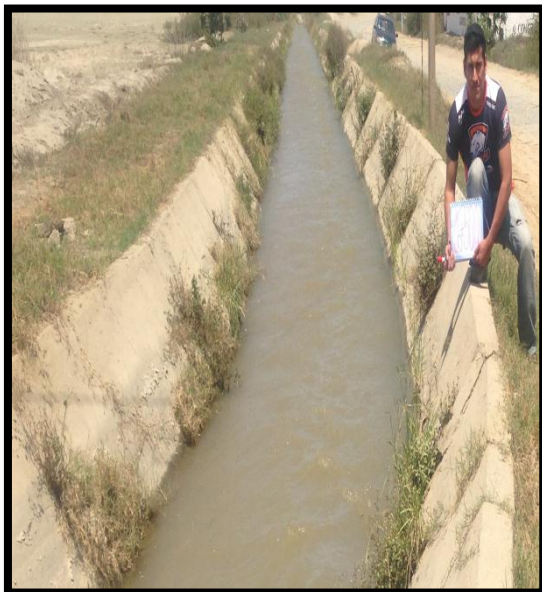
Por la vegetación que crece en las grietas y en los espacios que generan las juntas de dilatación dañadas.

Figura 28: Presencia de vegetación.

- Desbroce y eliminación de la vegetación existente alrededor del borde y en la superficie de la estructura del canal, tales como grietas y juntas dañadas.
