**DIAGNÓSTICO DE LAS PATOLOGÍAS EN  
ESTRUCTURAS Y CONDICIÓN DE LA  
SUPERFICIE DE RODADURA EN PAVIMENTOS DE  
LA AVENIDA CUSCO DEL DISTRITO DE SAN JUAN  
BAUTISTA, PROVINCIA DE HUAMANGA,  
DEPARTAMENTO  
AYACUCHO -2019.**

**TESIS PARA OPTAR EL TÍTULO PROFESIONAL DE  
INGENIERO CIVIL**

**NAVARRO PEREZ, ADRIAN  
ALBERTO ORCID: 0000-0002-9007-7727**

**AYACUCHO -PERÚ  
2020**

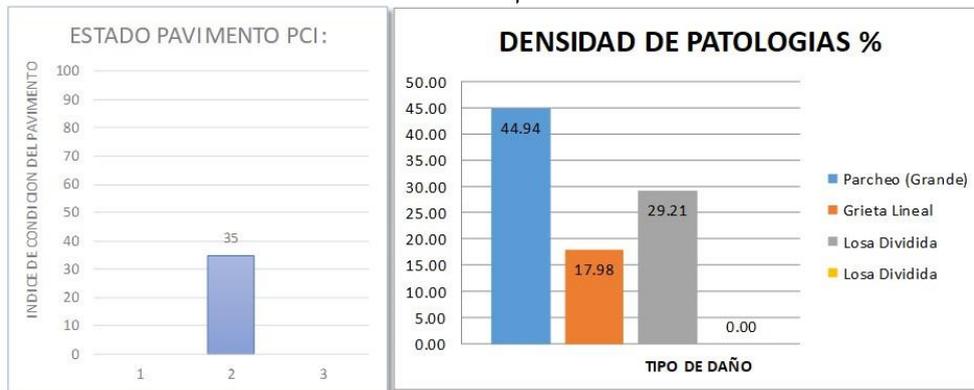
Figura 5.2: La incidencia de las Patología en U-1. Fuente: Elaboración propia

DETALLE	Falla	Densidad	VD
Parcheo (Grande)	9	44.94	16.68
Grieta Lineal	8	17.98	17.18
Losa Dividida	3	29.21	40.31
	0	0.00	0.00

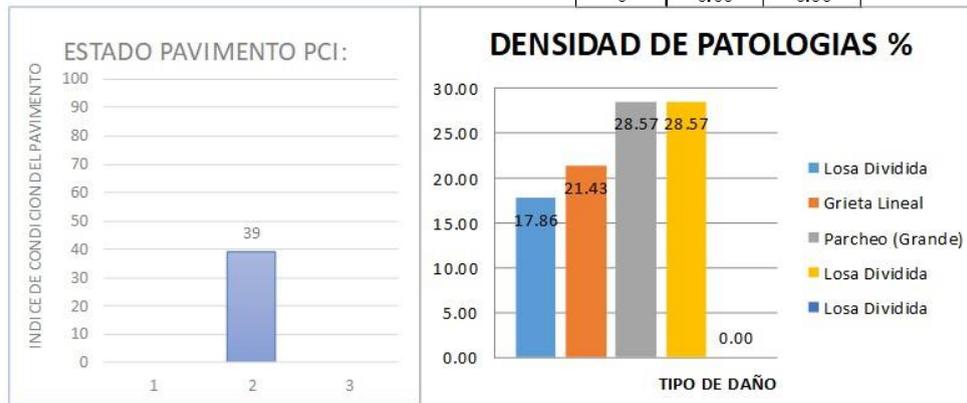
Figura 5.5: La incidencia de las Patología en U-2. Fuente: Elaboración propia

La unidad de muestra U2 tiene 28 Paños y pertenece al tramo de la Av. cusco. Las fallas encontradas fueron con un nivel de severidad alto, siendo estas: losa dividida, grietas Lineal parche grande y losa dividida. Como se aprecia en la siguiente tabla se obtuvieron 2 valores reducidos: 89.3, Siguiendo el procedimiento del PCI, se obtiene como máximo valor reducido corregido 61, dando como resultado PCI de 39 condición de

DETALLE	Falla	Densidad	VD	
39	Losa Dividida	3	17.86	41.97
	Grieta Lineal	8	21.43	4.06
	Parcheo (Grande)	9	28.57	27.70
	Losa Dividida	3	28.57	15.57
		0	0.00	0.00

Malo

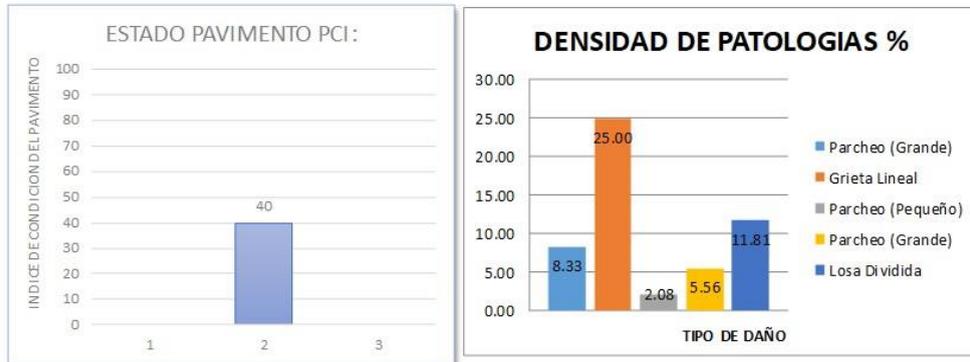
Figura. 5.6: La incidencia de las Patología en U-3, Fuente: Elaboración propia

La unidad de muestra U3 tiene 144 Paños y pertenece al tramo de la Av. cusco. Las fallas encontradas fueron con un nivel de severidad, siendo estas: Parche grande, grieta lineal, Parche pequeño, parche grande y losa dividida. Como se aprecia en la siguiente tabla se obtuvieron 2 valores reducidos: 47.45, Siguiendo el procedimiento del PCI, se obtiene como máximo valor reducido corregido 60., dando como resultado PCI de 40

DETALLE		Falla	Densidad	VD
40	Parcheo (Grande)	9	8.33	10.73
	Grieta Lineal	8	25.00	7.80
	Parcheo (Pequeño)	10	2.08	0.97
	Parcheo (Grande)	9	5.56	23.94
	Losa Dividida	3	11.81	4.01

Regular

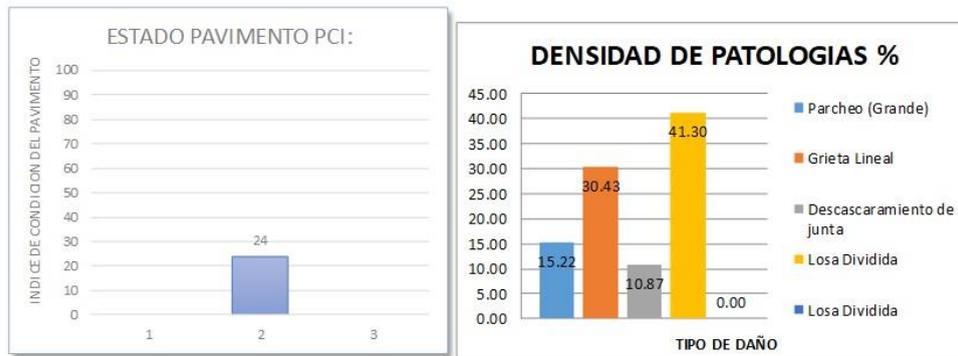
Figura 5.8: La incidencia de las Patología en U-4, Fuente: Elaboración propia

La unidad de muestra U4 tiene 92 Paños y pertenece al tramo de la Av. cusco. Las fallas encontradas fueron con un nivel de severidad alto, siendo estas: Parche grande, grietas Lineal, descascaramiento de junta y losa dividida. Como se aprecia en la siguiente tabla se obtuvieron 2 valores reducidos: 118.10, Siguiendo el procedimiento del PCI, se obtiene como máximo valor reducido corregido 76, dando como resultado PCI de 24, condición de Pavimento MUY MALO

DETALLE	Falla	Densidad	VD	
24	Parcheo (Grande)	9	15.22	43.75
	Grieta Lineal	8	30.43	20.17
	Descascaramient	19	10.87	9.49
	Losa Dividida	3	41.30	45.30
		0	0.00	0.00

**Muy malo**

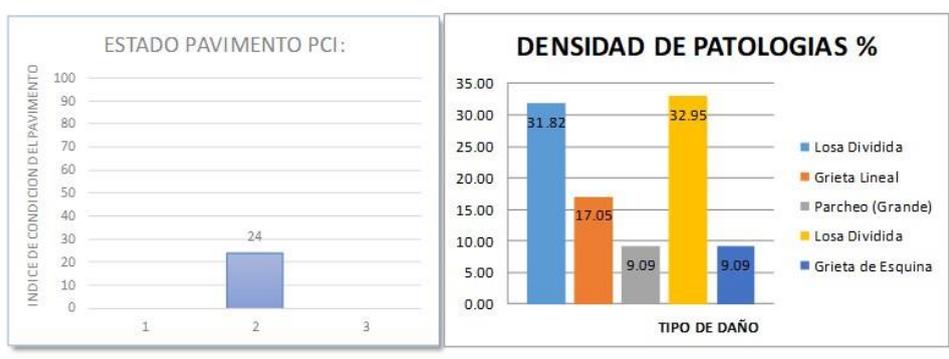
Figura 5.10: La incidencia de las Patología en U-5, Fuente: Elaboración propia

La unidad de muestra U1 tiene 88 Paños y pertenece al tramo de la Av. cusco. Las fallas encontradas fueron con un nivel de severidad alto, siendo estas: Losa dividida, grieta lineal, parche grande losa dividida, grietas de equina. Como se aprecia en la siguiente tabla se obtuvieron 2 valores reducidos: 127.58, Siguiendo el procedimiento del PCI, se obtiene como máximo valor reducido corregido de 77, dando como resultado PCI de 23, condición de Pavimento MUY MALO

DETALLE	Falla	Densidad %	VD
Losa Dividida	3	31.82	44.77
Grieta Lineal	8	17.05	20.49
Parqueo (Grande)	9	9.09	9.67
Losa Dividida	3	32.95	46.68
Grieta de Esquina	2	9.09	5.96

Muy malo

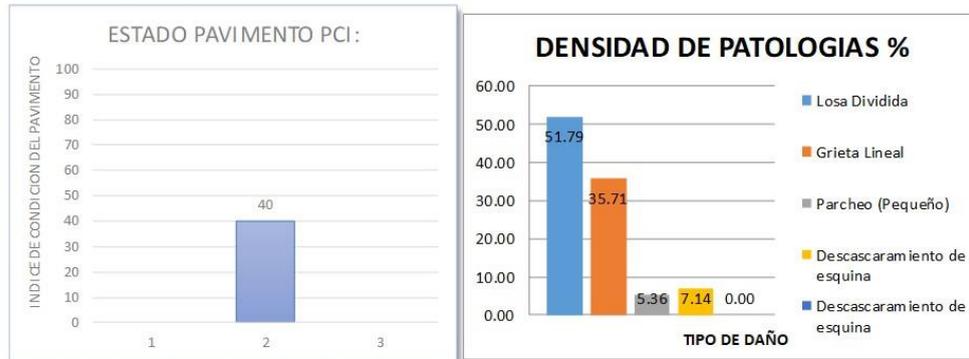
Figura 5.12: La incidencia de las Patología en U-6, Fuente: Elaboración propia

La unidad de muestra U1 tiene 56 Paños y pertenece al tramo de la Av. cusco. Las fallas encontradas fueron con un nivel de severidad, siendo estas: losa dividida, grieta lineal, parche pequeño descascaramiento de esquina. Como se aprecia en la siguiente tabla se obtuvieron 2 valores reducidos: 48.121, Siguiendo el procedimiento del PCI, se obtiene como máximo valor reducido corregido 42, dando como resultado PCI de 58

DETALLE		Falla	Densidad	VD
58	Losa Dividida	3	51.79	9.84
	Grieta Lineal	8	35.71	4.54
	Parqueo (Pequeño)	10	5.36	6.81
	Descascamiento	18	7.14	26.93
		0	0.00	0.00

Bueno

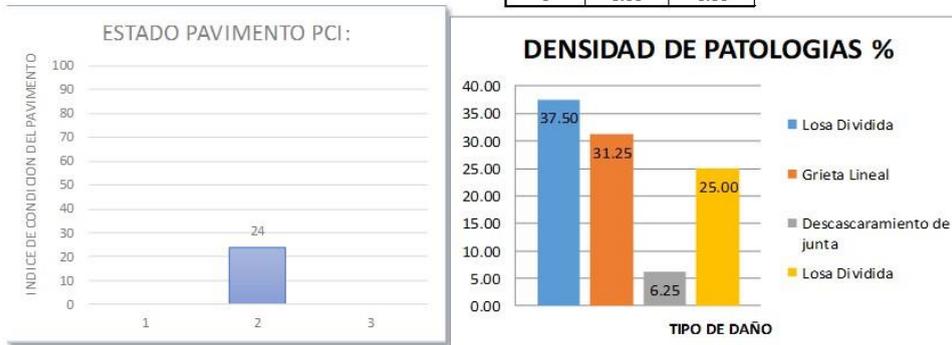
Figura 5.14: La incidencia de las Patología en U-7, Fuente: Elaboración propia

La unidad de muestra U1 tiene 48 Paños y pertenece al tramo de la Av. cusco. Las fallas encontradas fueron con un nivel de severidad alto, siendo estas: losa dividida grieta lineal, descascamiento de junta, losa dividida. Como se aprecia en la siguiente tabla se obtuvieron 2 valores reducidos: 119.275, Siguiendo el procedimiento del PCI, se obtiene como máximo valor reducido corregido 73, dando como resultado PCI de 27 condición de pavimento MALO

DETALLE	Falla	Densidad	VD
27	Losa Dividida	3	37.50
	Grieta Lineal	8	31.25
	Descascaramient	19	6.25
	Losa Dividida	3	25.00
		0	0.00

Malo

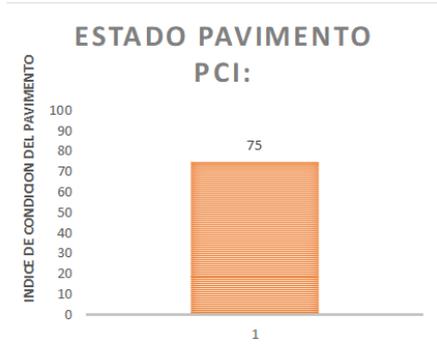
Figura 5.16: La incidencia de las Patología en U-9, Fuente: Elaboración propia

DETALLE	Falla	Densidad	VD
Grieta Lineal	8	13.04	10.57
75 Parcho (Pequeño)	10	4.35	7.18
Losa Dividida	3	10.87	6.98
0	0	0.00	0.00
0	0	0.00	0.00

Muy bueno

Esta cuadra los paños ha sido renovado por la municipalidad con paños nuevos

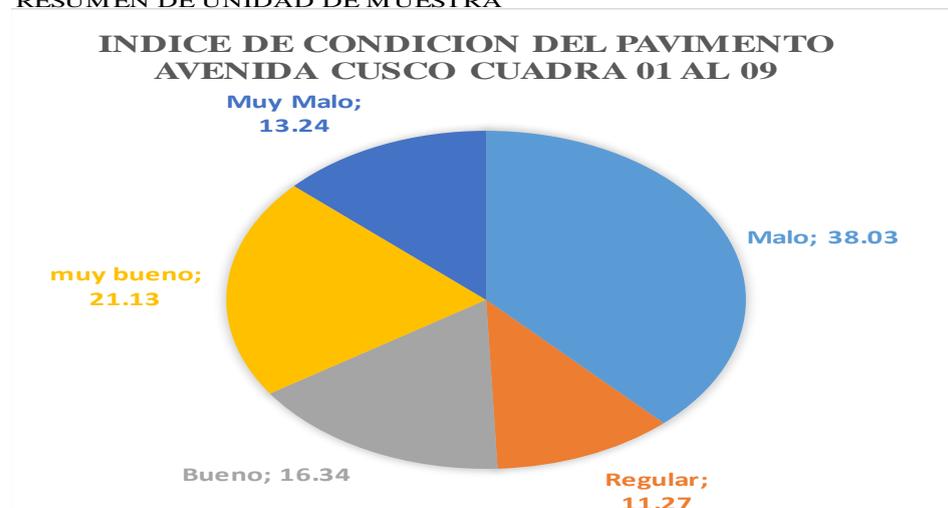
Figura 5.18: Unidad de muestra global, Fuente: Elaboración propia

RESUMEN	PCI DE MUESTRA RESUMEN	DESCRIPCION	EN %
U1,U2,U7,U8	33.75	Malo	38.03
U3	40	Regular	11.27
U6	58	Bueno	16.34
U9	75	muy bueno	21.13
U4,U5	23.5	Muy Malo	13.24
			100.00

- El mayor valor de PCI lo tiene la unidad de muestra U9, igual a 75 y de condición **MUY BUENA**. El menor PCI, de 23, corresponde a la unidad de muestra U5 de estado Muy Malo.

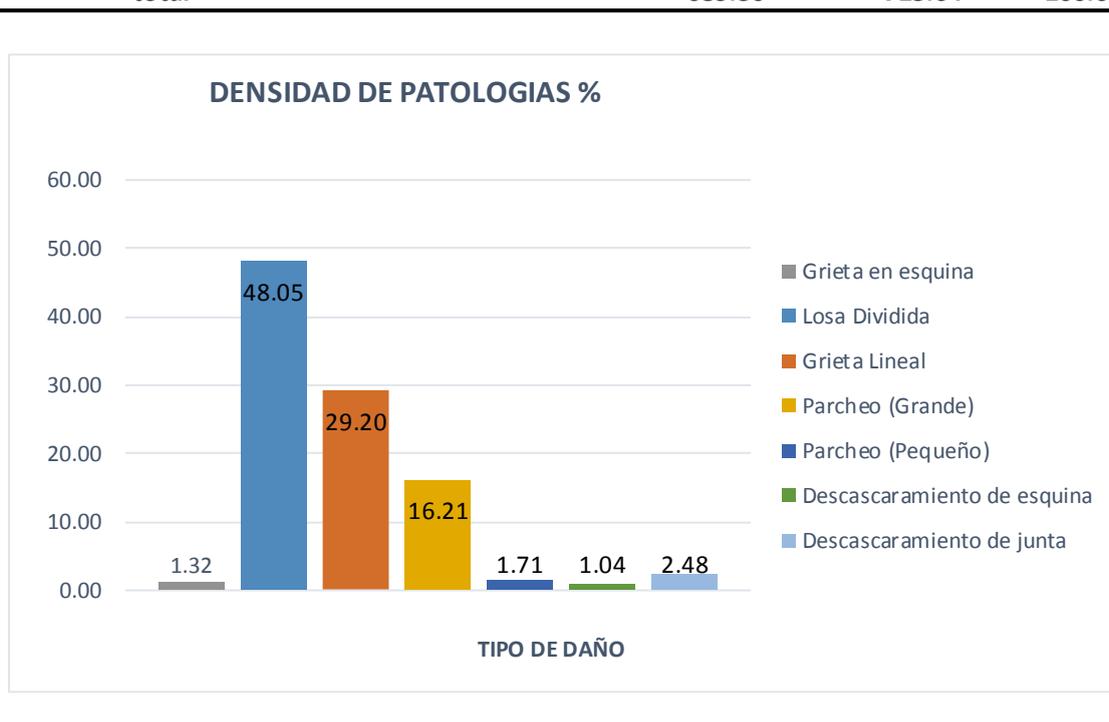
Tabla 6.3: condición del pavimento de la avenida cusco Fuente: Elaboración propia

RESUMEN SEGÚN FALLAS				
Fallas	PATOLOGÍA MAS COMÚN	Densidad %	VD (deducido)	%
2	Grieta de Esquina	9.09	5.96	1.32
3	Losa Dividida	331.18	390.13	48.05
8	Grieta Lineal	201.27	126.16	29.20
9	Parqueo (Grande)	111.71	132.48	16.21
10	Parqueo (Pequeño)	11.79	14.96	1.71
18	Descascaramiento de esquina	7.14	26.93	1.04
19	Descascaramiento de junta	17.12	19.01	2.48
<b>total</b>		<b>689.30</b>	<b>715.64</b>	<b>100.00</b>

- las patologías más frecuentes encontradas en **losa dividida y grietas Lineal**, la primera con un nivel de severidad de 48.05% la segunda con 29.20% severidad alta. Casi todas las unidades de muestra presentaron estos dos tipos de falla, pero con densidades variables; con esto se concluye que la condición operacional de la superficie de rodadura de las pistas provoca un tránsito inseguro e incómodo para los vehículos.

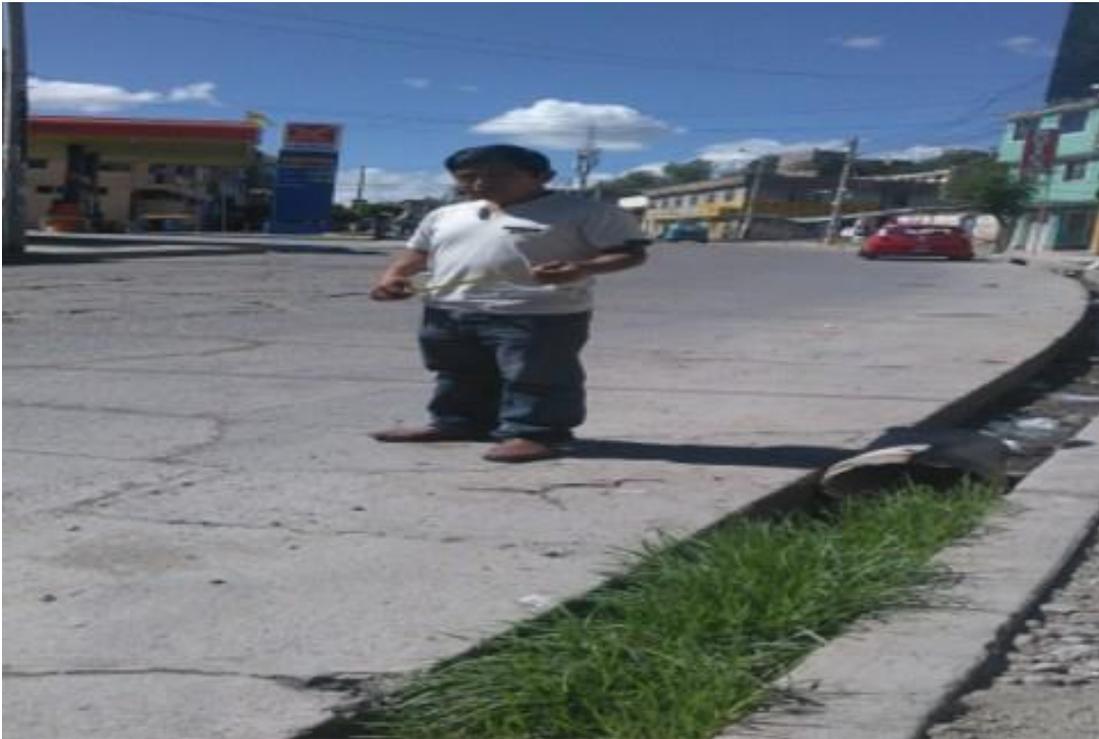
Fotografía 1: Vista panorámica de la Av. Cusco octava cuadra.
