UNIVERSIDAD CATÓLICA LOS ÁNGELES
CHIMBOTE

**DIAGNÓSTICO DE LAS PATOLOGÍAS DEL
PAVIMENTO RÍGIDO EN LA AVENIDA CARMEN
ALTO DEL DISTRITO DE CARMEN ALTO,
PROVINCIA DE HUAMANGA, DEPARTAMENTO DE
AYACUCHO -2019**

TRABAJO DE INVESTIGACIÓN PARA OPTAR EL GRADO
ACADÉMICO DE BACHILLER EN INGENIERIA CIVIL

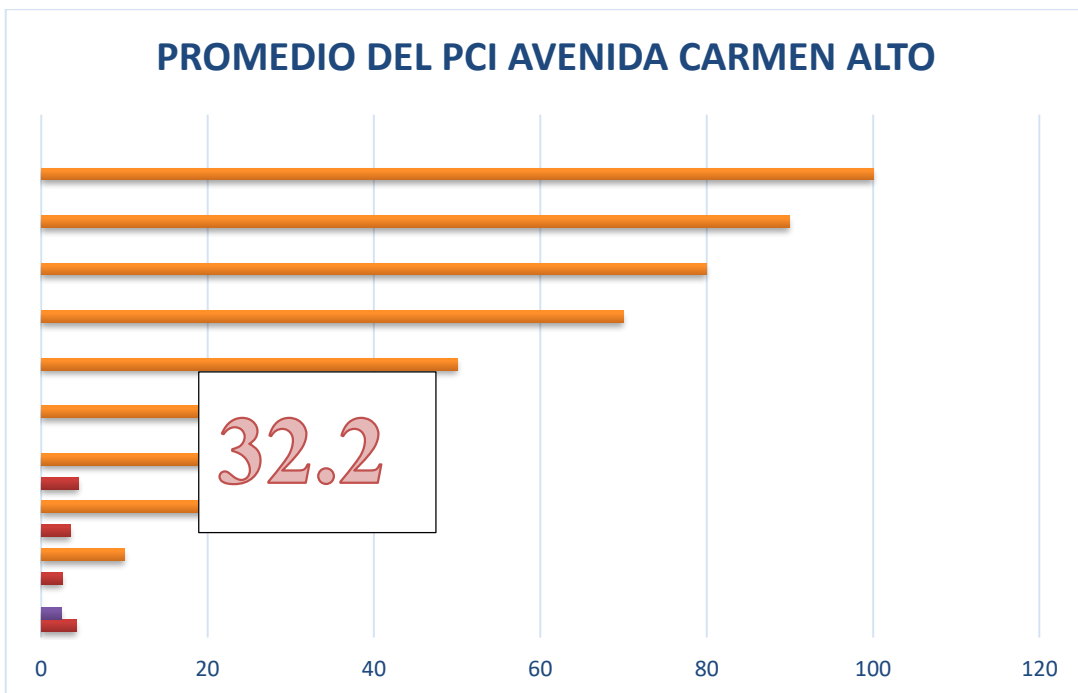
Gráfico 1:Promedio de patologías encontradas en Carmen alto.

“DIAGNOSTICO DE LAS PATOLOGÍAS DEL PAVIMENTO RÍGIDO DE LA AVENIDA CARMEN ALTO DEL DISTRITO DE CARMEN ALTO, PROVINCIA DE HUAMANGA, DEPARTAMENTO DE AYACUCHO -2019						
LUGAR	PAÑOS	MUESTRA	PATOLOGIAS	PORCENTAJES	PCI	
AV. Carmen	0-20	1	Hundimientos	60 %	17	
AV.Carmen	20-40	2	Grietas en bloque	70 %	34	
AV.Carmen	40-60	3	Grietas en bloque	50 %	67	
AV.Carmen	60-80	4	Grietas en bloque	75 %	22	
AV.Carmen	80-100	5	Losas divididas	60 %	21	
				PROMEDIO	32.2

DE ACUERDO A LA CLASIFICACION DEL PCI RESULTA SIENDO UN PAVIMENTO **MALO**.

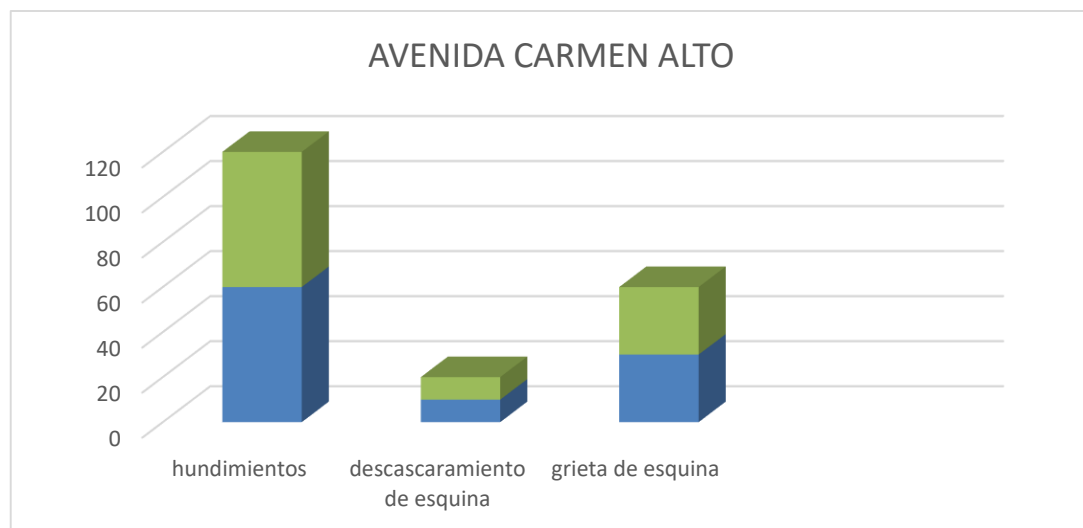
Gráfico 3: Para la muestra 01 de 0-20 paños.

- El paño que empezamos de 0 hasta 20 de la avenida Carmen alto –provincia de huamanga –Ayacucho contiene patologías que está presente lo siguiente: Un 60% de hundimientos ,10 % Descascaramiento de esquina y un 30 % de grietas en bloque. estas deficiencias del pavimento se dieron por falta de sistemas de drenaje en el lugar ya que es una zona de bajada y cuando llueve presenta riachuelos que dañan al pavimento rígido.

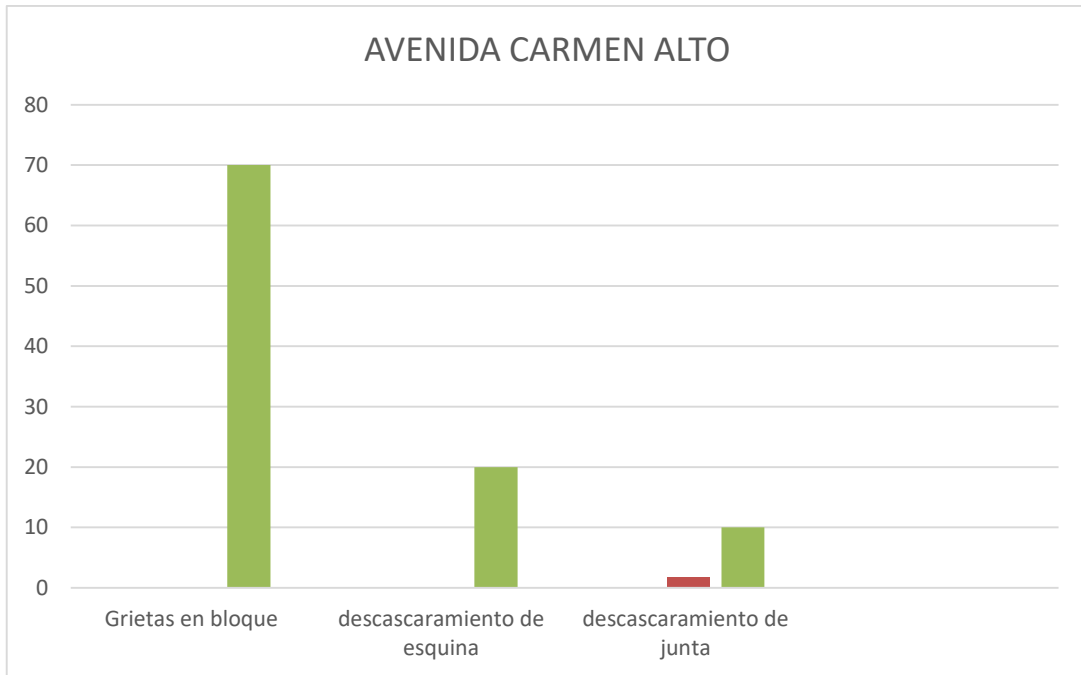
Gráfico 4: Para la muestra 02 de 20-40 paños.

- El paño del pavimento rígido del segundo tramo de 20 a 40 de la avenida Carmen alto –provincia de huamanga –Ayacucho presenta un 70 % de grietas en bloque, Descascaramiento de esquina 20 %, Descascaramiento de junta 10 % esto se dio a consecuencia a un mal diseño de la transición de cargas ya que la zona es muy transitada.

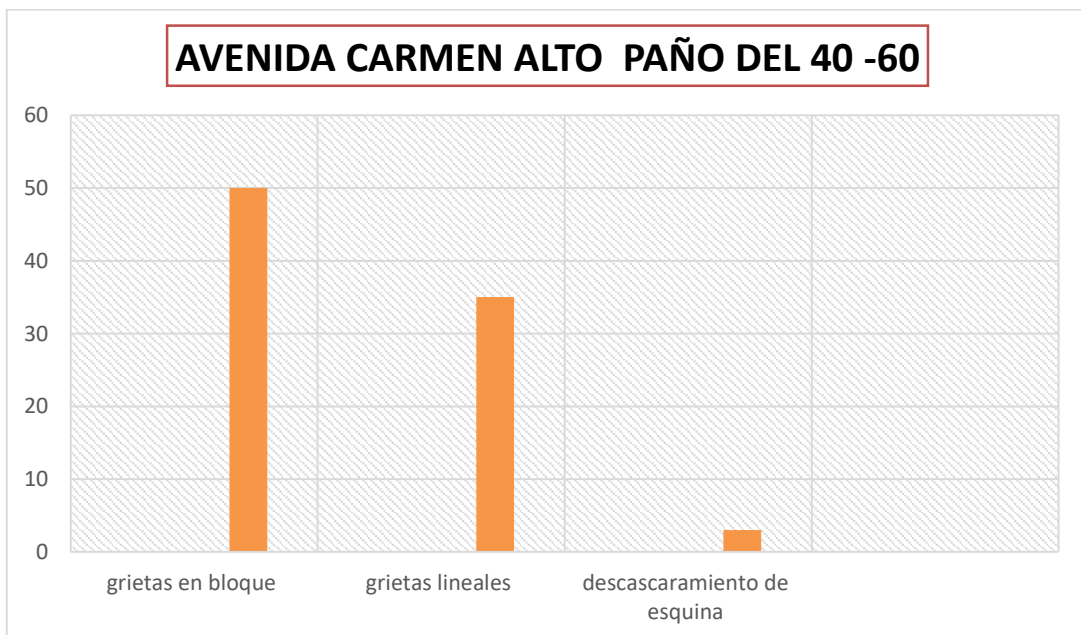
Gráfico 5: para la muestra 03 del paño de 40-60.

- En el paño del pavimento rígido de 40 al 60 presenta fallas patológicas de grietas en bloque de 50 %, grietas lineales un 35 %, Descascaramiento de esquina un 15 % esto se dio a que ay repetidas cargas pesadas por dicho lugar un mal diseño estructural.

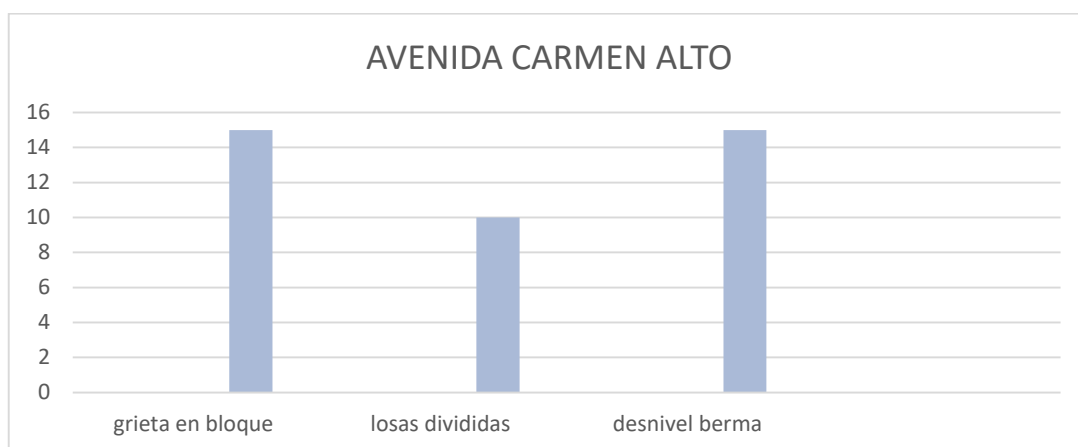
Gráfico 6: Muestra 04 de 60-80.

- En el paño intermedio de 60 a 80 del pavimento rígido de Carmen alto consta de fallas de grietas en bloque un 15 % losas divididas 10 %, Descascaramiento de esquina 15 % los cuales se originaron a causas de un inadecuado diseño de juntas en intersecciones y contra las estructuras que estaba presentes en el pavimento de Carmen alto.

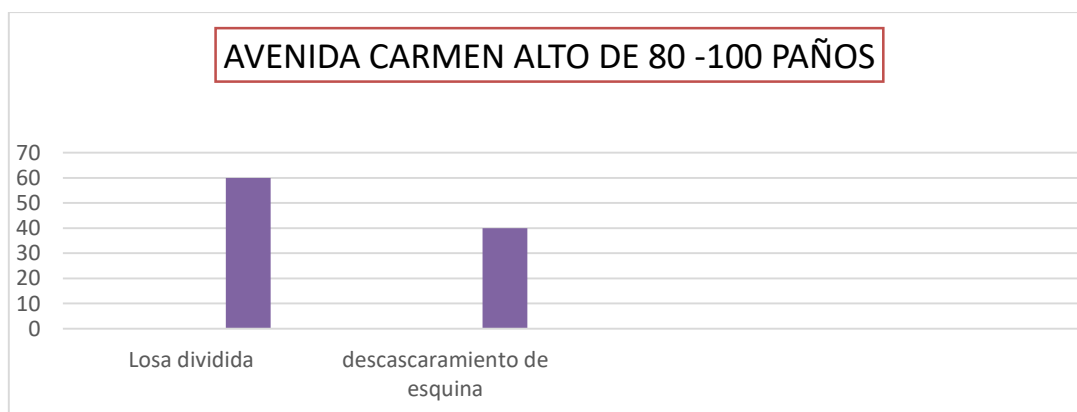
Gráfico 7: para la muestra 5.

- El ultimo paño de la avenida Carmen alto de 80 al 100 presentan también fisuras los cuales son: losas divididas un 60 %, Descascaramiento de esquina un 40 % esto se debe a que ay una mala distribución de cargas y a la vez por la falta de incorporación de un sistema de drenaje ya que siempre daña cuando ay lluvias y con el tiempo se desgasta con el tránsito vehicular.

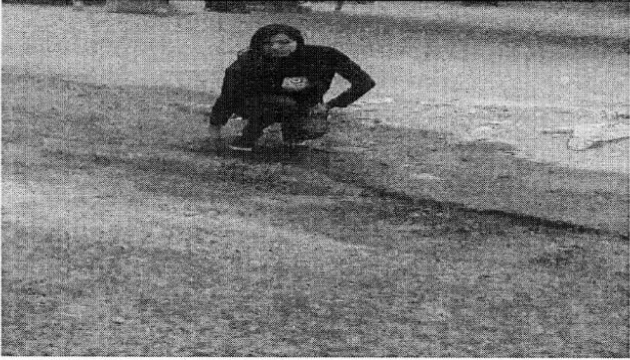
DISTRITO :		FECHA :
AVENIDA CARMEN ALTO		CARMEN ALTO		19 DE MAYO DEL 2019
INSPECCIONADO POR :		PROVINCIA :		UNIDAD DE MUESTRA :
RIVEROS FERNANDEZ		HUAMANGA		01
FABIOLA		DEPARTAMENTO		NUMERO DE PAÑOS
MUESTRA :	AYACUCHO	20	LARGO POR ANCHO :	
PAVIMENTO RIGIDO			2.95*5.82	
TIPOS DE FALLAS				
1. AHUELLAMIENTOS				
2. DESCASCAMIENTO DE ESQUINA				17.3
3. GRIETAS DE ESQUINA				SEVERIDAD
4. GRIETAS EN BLOQUE				L.BAJO
5. GRIETAS LINEALES				M.MEDIO
6.-SELLO DE JUNTA				H.ALTO
7. DESCASCARAMIENTOS DE LA JUNTA				
8. LOSAS DIVIDIDAS				
9.-DESNIVEL CARRIL-BERMA				
DAÑO	SEVERIDAD	N° DE LOSAS	DENSIDAD %	VALOR REDUCIDO
hundimiento	Alto	12	60	80
Descascaramiento de esquina	Bajo	2	10	3.2
Grietas en esquina	Medio	6	30	40

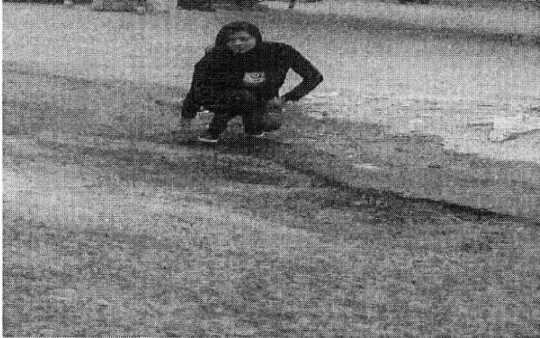
DISTRITO :	FECHA : 19 DE MAYO DEL 2019 UNIDAD DE MUESTRA : 02 NUMERO DE PAÑOS : 20 LARGO POR ANCHO : 2.95*5.82 AREA TOTAL DE PAÑOS : 17.3 SEVERIDAD L.BAJO M.MEDIO H.ALTO	
AVENIDA CARMEN ALTO		CARMEN ALTO		
INSPECCIONADO POR : RIVEROS FERNANDEZ		PROVINCIA : HUAMANGA		
FABIOLA		DEPARTAMENTO AYACUCHO		
MUESTRA :				
PAVIMENTO RIGIDO				
TIPOS DE FALLAS

8. LOSAS DIVIDIDAS				
9.-DESNIVEL CARRIL-BERMA				
DAÑO	SEVERIDAD	N° DE LOSAS	DENSIDAD %	VALOR REDUCIDO
Grietas en bloque				
descascamiento de esquina				
descascamiento de junta

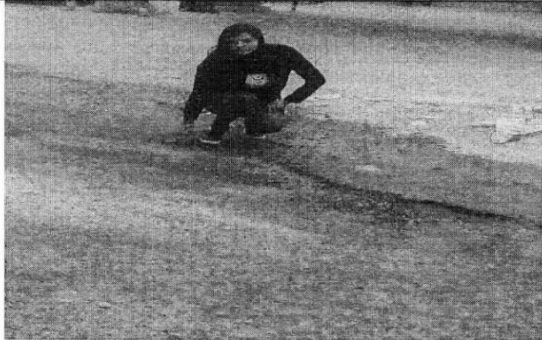
DISTRITO :		FECHA :
AVENIDA CARMEN ALTO		CARMEN ALTO		19 DE MAYO DEL 2019
INSPECCIONADO POR :		PROVINCIA :		UNIDAD DE MUESTRA :
RIVEROS FERNANDEZ		HUAMANGA		
FABIOLA		DEPARTAMENTO		NÚMERO DE PAÑOS
MUESTRA :		AYACUCHO		20
PAVIMENTO RIGIDO			LARGO POR ANCHO :	
			2.95*5.82	
TIPOS DE FALLAS				AREA TOTAL DE PAÑOS
1. AHUELLAMIENTOS				
2. DESCASCAMIENTO DE ESQUINA				17.3
3. GRIETAS DE ESQUINA				
4. GRIETAS EN BLOQUE				SEVERIDAD
5. GRIETAS LINEALES				L.BAJO
6.-SELLO DE JUNTA				M.MEDIO
7. DESCASCAMIENTOS DE LA JUNTA				H.ALTO
8. LOSAS DIVIDIDAS				
9.-DESNIVEL CARRIL-BERMA				
DAÑO	SEVERIDAD	N° DE LOSAS	DENSIDAD %	VALOR REDUCIDO
Losas divididas	H	12	60	78
Descascamiento de esquina	M	8	40	15

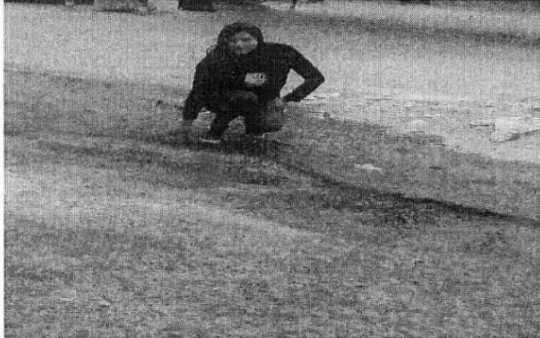
DISTRITO :		FECHA :	
AVENIDA CARMEN ALTO		CARMEN ALTO		19 DE MAYO DEL 2019	
INSPECCIONADO POR :		PROVINCIA :		UNIDAD DE MUESTRA :	
RIVEROS FERNANDEZ		HUAMANGA		03	
FABIOLA		DEPARTAMENTO :		NUMERO DE PAÑOS	
MUESTRA :		AYACUCHO		20	
PAVIMENTO RIGIDO			LARGO POR ANCHO :	2.95*5.82	
TIPOS DE FALLAS				AREA TOTAL DE PAÑOS

6.-SELLO DE JUNTA				H.ALTO	
7. DESCASCARAMIENTOS DE LA JUNTA					
8. LOSAS DIVIDIDAS					
9.-DESNIVEL CARRIL-BERMA					
DAÑO	SEVERIDAD	N° DE LOSAS	DENSIDAD %	VALOR REDUCIDO	
Grietas en bloque	M	10	50	24	
Grietas lineales	L	7	35	18	
Descascaramiento de esquina	L	3	15	5
