UNIVERSIDAD CATÓLICA LOS ÁNGELES
CHIMBOTE

DETERMINACIÓN Y EVALUACIÓN DE LAS
PATOLOGÍAS DEL CONCRETO EN MUROS DE
ALBAÑILERÍA DEL CERCO PERIMÉTRICO DEL
CEMENTERIO MUNICIPAL, DISTRITO RUPA RUPA,
PROVINCIA HUÁNUCO, REGION DE HUÁNUCO,
AGOSTO - 2017.

**TESIS PARA OPTAR EL TÍTULO PROFESIONAL DE
INGENIERO CIVIL**

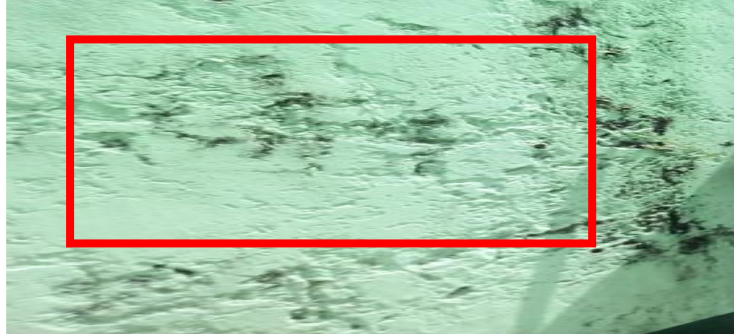
Figura 11. Erosión en muro de albañilería

- ✓ Picar el elemento en mal estado, dándole una profundidad de 1.5 cm, con el fin de llegar al material sano.

- ✓ Aplicar agua a presión o aire comprimido para quitar partículas sueltas
- ✓ Aplicar mortero de alta resistencia en toda el área afectada.

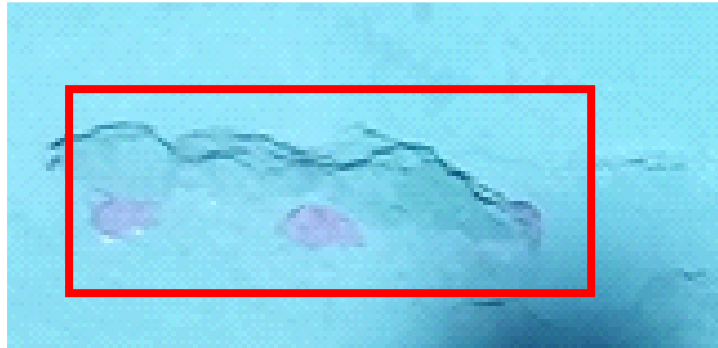
Se manifiesta mediante el desprendimiento de pedazos de la superficie del material y se debe al agrietamiento del material. Implica proporciones relativamente grandes en comparación con los siguientes tipos de fisuración.

Figura 12. Descascaramiento
Nota. Fuente: (Elaboracion propia)

- ✓ Quitar el material desprendido del elemento con la ayuda de una comba y cincel.
- ✓ Lijar la superficie con brocha o con posible con aire a presión

- ✓ Aplicar la mezcla de imprimante y sellador para cubrir y reparar toda el área afectada
- ✓ Volver a pintar si se requiera

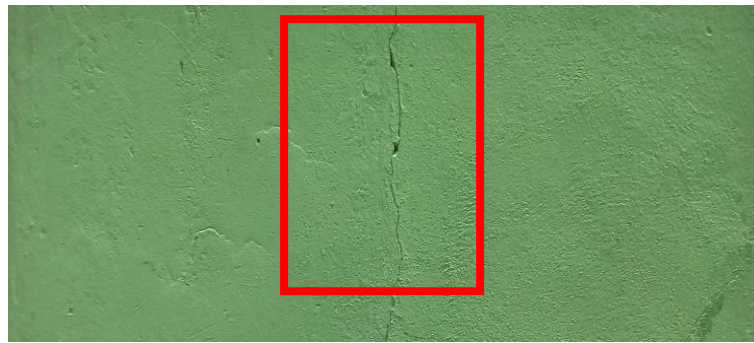
Figura 13. Fisura

- ✓ Agrandamos un poco su espesor 5 mm
- ✓ Limpiamos con agua
- ✓ Luego aplicamos sellado de fisuras por toda el área afectada
- ✓ Dejar que el aditivo seque lo suficiente

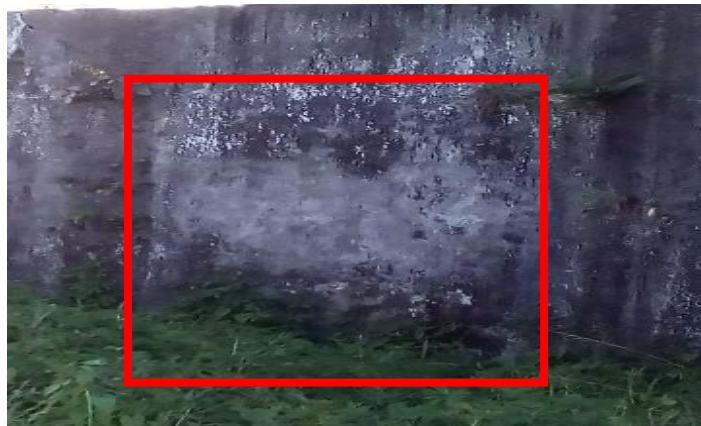
Figura 16. Eflorescencia en muros
Nota. Fuente: (Elaboración propia)

- ✓ Lavar zona afectada con abundante agua y un cepillo
- ✓ Preparar una solución con ácido muriático (una parte de ácido por veinte partes de agua).
- ✓ Aplicar al a zona afectada dejar actuar por 20 min
- ✓ Enjuagar con abundante agua la pared y dejar que seque
- ✓ Volver a pintar si así se requiera

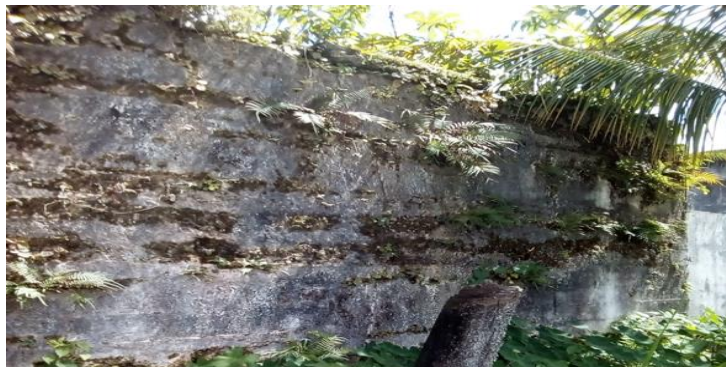
Figura 17. Muros infectados por organismos
Nota. Fuente: (Elaboración propia)

- ✓ En primer lugar, se debe eliminar el agente causante como la humedad por filtración que es la más común.
- ✓ Limpiar toda la superficie hasta llegar a una superficie limpia de organismos.
- ✓ Dependiendo del nivel de severidad nos definirá el tipo de reparación lo más usual es colocar mortero en forma de tarrajeo

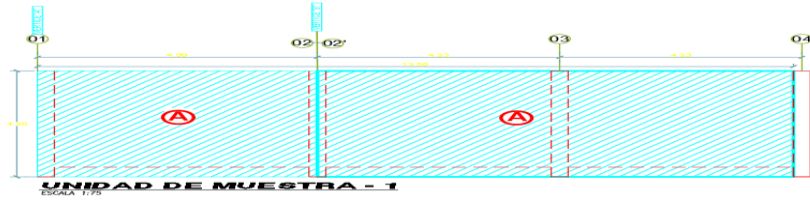
G	EROSIÓN	0.00	0.00%	-	0.00	0.00%	-	0.00	0.00%	-	0.00	0.00%	-	0.00	0.00%
TOTAL		51.33	100.00%		3.78	100.00%		3.65	100.00%		0.00	0.00%		58.76	100.00%
NIVEL DE SEVERIDAD		3			3			3			-			58.76	100.00%
PLANO PATOLOGICO DE LA UNIDAD DE MUESTRA 01

<p>UNIDAD DE MUESTRA - 1 ESCALA 1/75</p>															
UNIDAD DE MUESTRA - 01		RESUMEN DE LA UNIDAD DE MUESTRA -01				NIVEL DE SEVERIDAD									
		AREA AFECTADA (M2)	% DE AREA AFECTADA	AREA NO AFECTADA	% DE AREA NO AFECTADA

58.76	100.00%	0.00	0.00%	ALTO

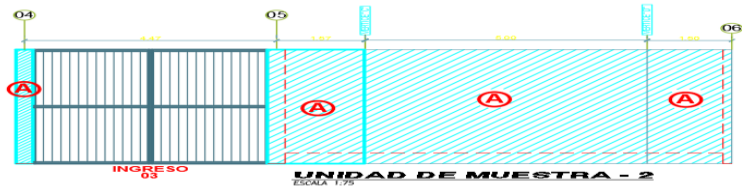
TOTAL		30.61	100.00%		2.19	100.00%		3.04	100.00%		0.00	0.00%		35.84	100.00%
NIVEL DE SEVERIDAD		3			3			3			-			35.84	100.00%
PLANO PATOLOGICO DE LA UNIDAD DE MUESTRA 02

UNIDAD DE MUESTRA - 02	RESUMEN DE LA UNIDAD DE MUESTRA -02				NIVEL DE SEVERIDAD										
	AREA AFECTADA (M2)	% DE AREA AFECTADA	AREA NO AFECTADA	% DE AREA NO AFECTADA

35.84	100.00%	0.00	0.00%	ALTO

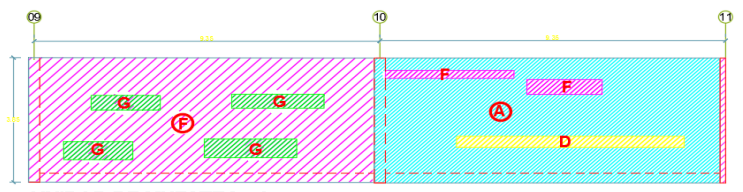
TOTAL		63.23	98.95%		5.42	99.82%		2.85	98.62%		0.00	0.00%				
NIVEL DE SEVERIDAD		3			3			3			-			71.50	99.00%	
PLANO PATOLOGICO DE LA UNIDAD DE MUESTRA 04

<p style="text-align: center;">UNIDAD DE MUESTRA - 4</p>																
UNIDAD DE MUESTRA - 04		RESUMEN DE LA UNIDAD DE MUESTRA -04				NIVEL DE SEVERIDAD										
		AREA AFECTADA (M2)	% DE AREA AFECTADA	AREA NO AFECTADA	% DE AREA NO AFECTADA

71.50	99.00%	0.72	1.00%	ALTO

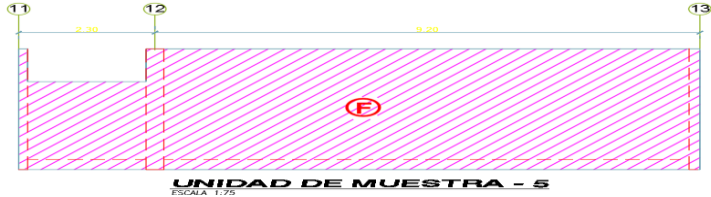
PLANO PATOLOGICO DE LA UNIDAD DE MUESTRA 05

UNIDAD DE MUESTRA - 05	RESUMEN DE LA UNIDAD DE MUESTRA -05				NIVEL DE SEVERIDAD
	AREA AFECTADA (M2)	% DE AREA AFECTADA	AREA NO AFECTADA	% DE AREA NO AFECTADA	
	42.13	100.00%	0.00	0.00%	ALTO

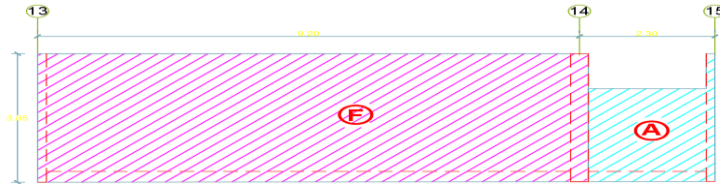
PLANO PATOLOGICO DE LA UNIDAD DE MUESTRA 06

UNIDAD DE MUESTRA - 06	RESUMEN DE LA UNIDAD DE MUESTRA -06				NIVEL DE SEVERIDAD
	AREA AFECTADA (M2)	% DE AREA AFECTADA	AREA NO AFECTADA	% DE AREA NO AFECTADA	
	41.98	100.00%	0.00	0.00%	ALTO

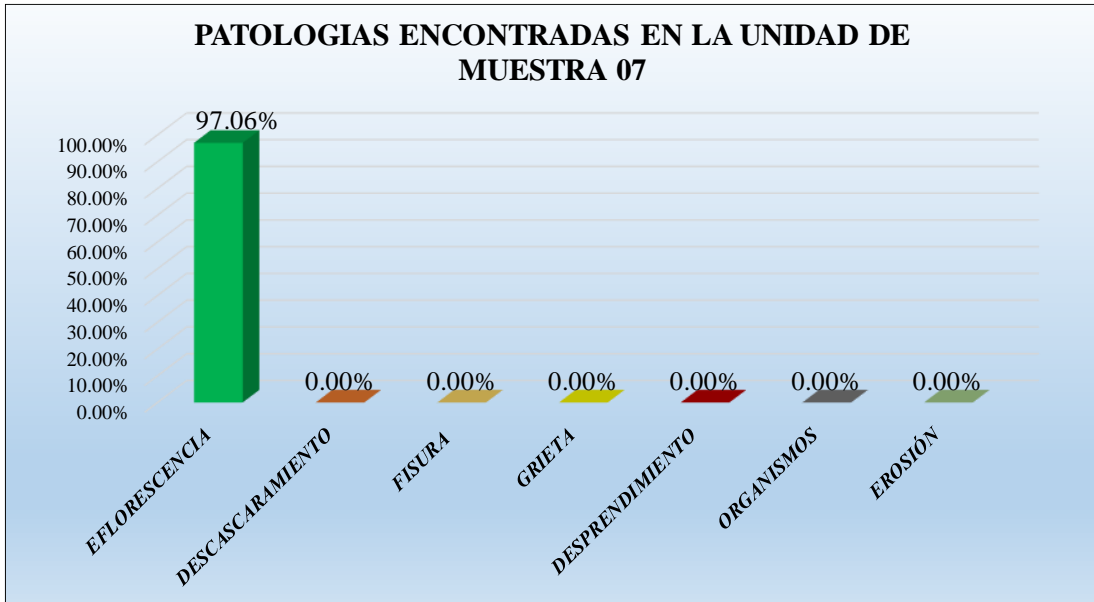
Grafico 25. Patologías encontradas en la Unidad de Muestra 07

61.05	97.06%	1.85	2.94%	ALTO

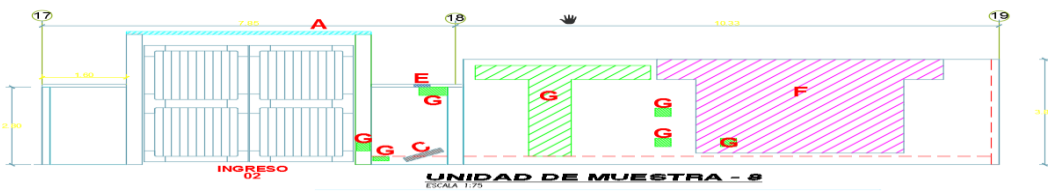
PLANO PATOLOGICO DE LA UNIDAD DE MUESTRA 08

UNIDAD DE MUESTRA - 08	RESUMEN DE LA UNIDAD DE MUESTRA -08				NIVEL DE SEVERIDAD
	AREA AFECTADA (M2)	% DE ARA AFECTADA	ARENA NO AFECTADA	% DE ARENA NO AFECTADA	
	19.82	41.61%	27.81	58.39%	ALTO

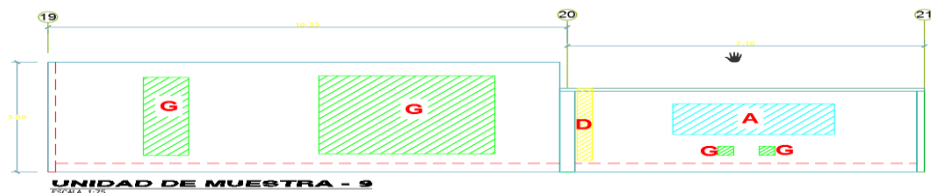
PLANO PATOLOGICO DE LA UNIDAD DE MUESTRA 09

UNIDAD DE MUESTRA - 09	RESUMEN DE LA UNIDAD DE MUESTRA -09				NIVEL DE SEVERIDAD
	AREA AFECTADA (M2)	% DE ARA AFECTADA	ARENA NO AFECTADA	% DE ARENA NO AFECTADA	
	16.25	27.83%	42.15	72.17%	ALTO

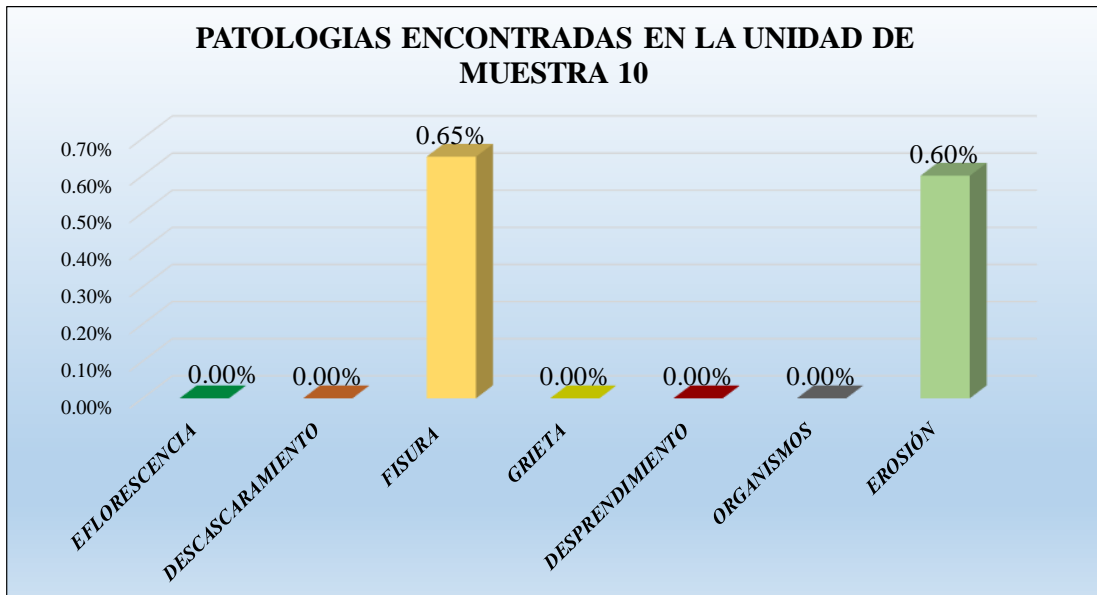
Grafico 37. Patologías encontradas en la Unidad de Muestra 10

0.73		1.25%		57.67		98.75%		MODERADO

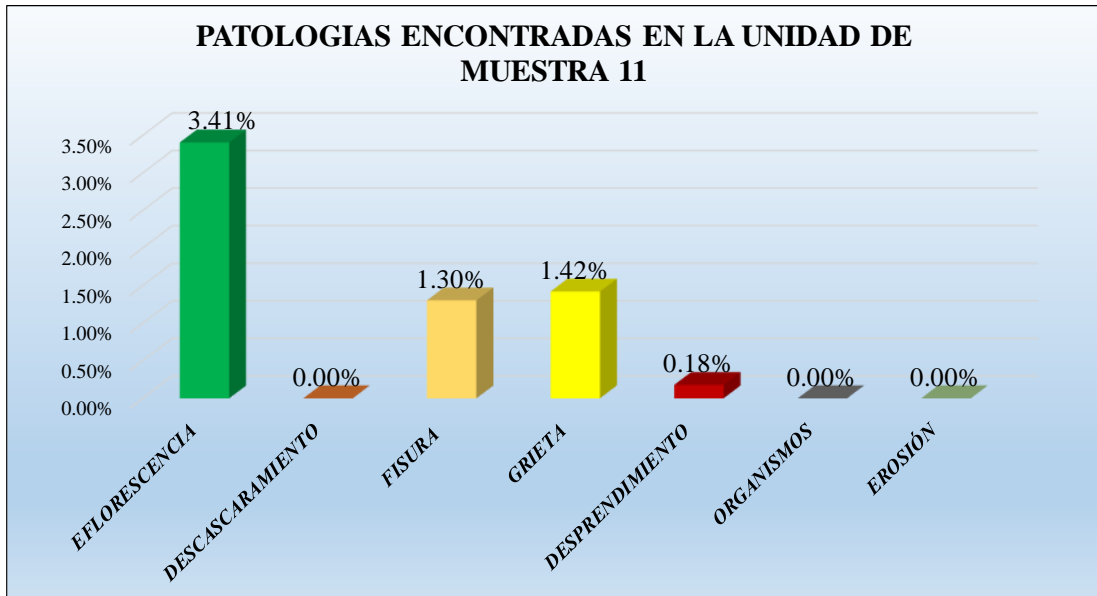
Grafico 41. Patologías encontradas en la Unidad de Muestra 11

UNIDAD DE MUESTRA - 11	RESUMEN DE LA UNIDAD DE MUESTRA -11				NIVEL DE SEVERIDAD
	AREA AFECTADA (M2)	% DE ARA AFECTADA	ARENA NO AFECTADA	% DE ARENA NO AFECTADA	
	2.13	6.31%	31.64	93.69%	ALTO

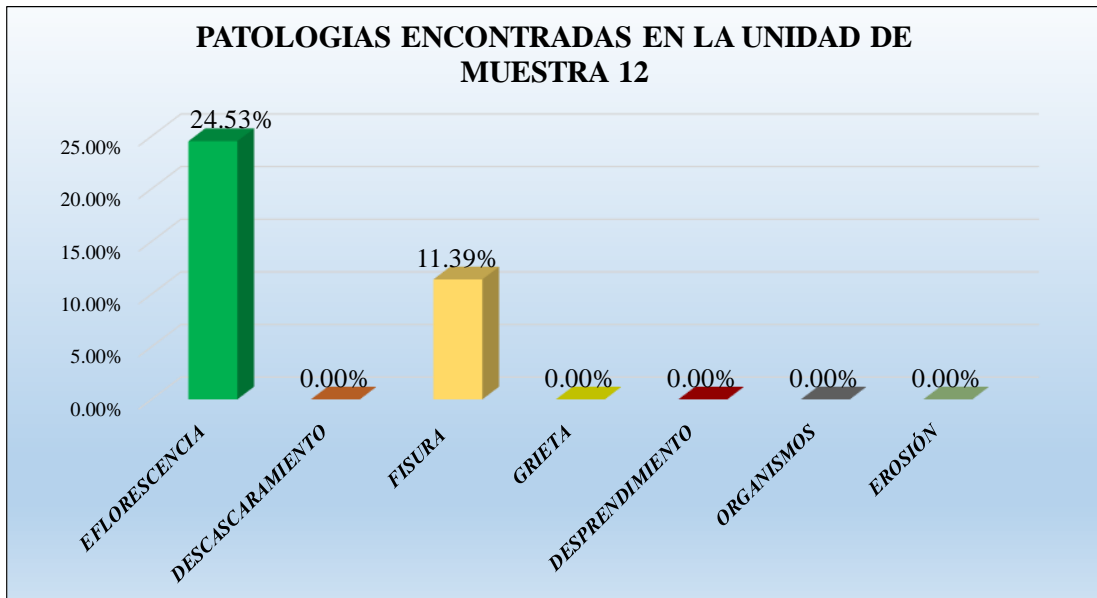
Grafico 45. Patologías encontradas en la Unidad de Muestra 12

UNIDAD DE MUESTRA - 12	RESUMEN DE LA UNIDAD DE MUESTRA -12				NIVEL DE SEVERIDAD
	AREA AFECTADA (M2)	% DE ARA AFECTADA	ARENA NO AFECTADA	% DE ARENA NO AFECTADA	
	11.98	35.92%	21.37	64.08%	ALTO

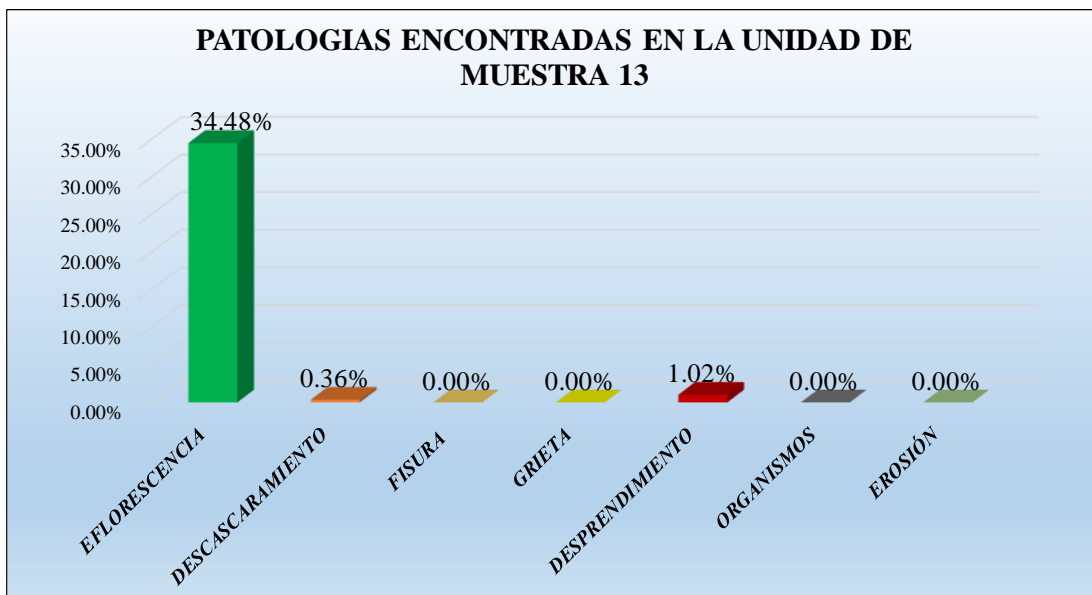
Grafico 49. Patologías encontradas en la Unidad de Muestra 13

UNIDAD DE MUESTRA - 13	RESUMEN DE LA UNIDAD DE MUESTRA -13				NIVEL DE SEVERIDAD
	AREA AFECTADA (M2)	% DE ARA AFECTADA	ARENA NO AFECTADA	% DE ARENA NO AFECTADA	
	11.96	35.86%	21.39	64.14%	ALTO

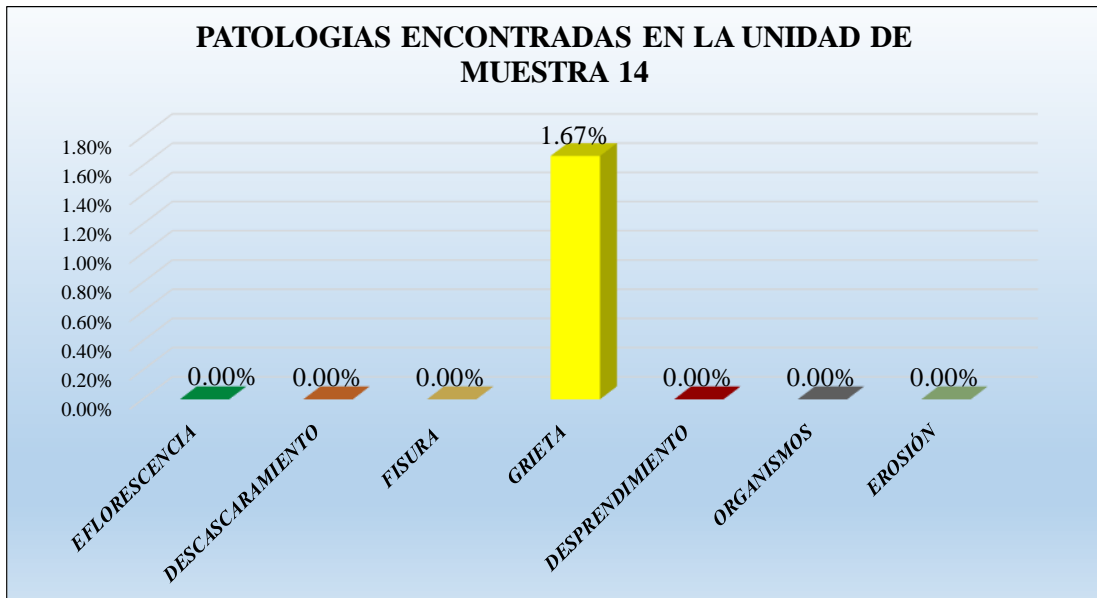
Grafico 53. Patologías encontradas en la Unidad de Muestra 14

UNIDAD DE MUESTRA - 14	RESUMEN DE LA UNIDAD DE MUESTRA -14				NIVEL DE SEVERIDAD
	AREA AFECTADA (M2)	% DE ARA AFECTADA	ARENA NO AFECTADA	% DE ARENA NO AFECTADA	
	0.58	1.67%	34.24	98.33%	ALTO

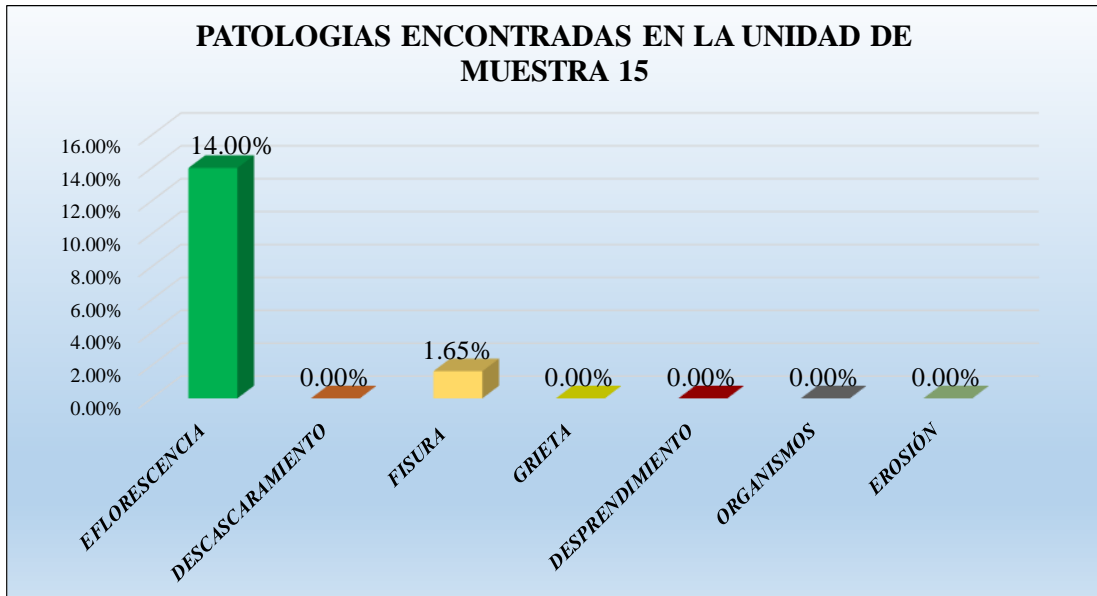
Grafico 57. Patologías encontradas en la Unidad de Muestra 15

UNIDAD DE MUESTRA - 15	RESUMEN DE LA UNIDAD DE MUESTRA -15				NIVEL DE SEVERIDAD
	AREA AFECTADA (M2)	% DE ARA AFECTADA	ARENA NO AFECTADA	% DE ARENA NO AFECTADA	
	5.22	15.65%	28.13	84.35%	ALTO

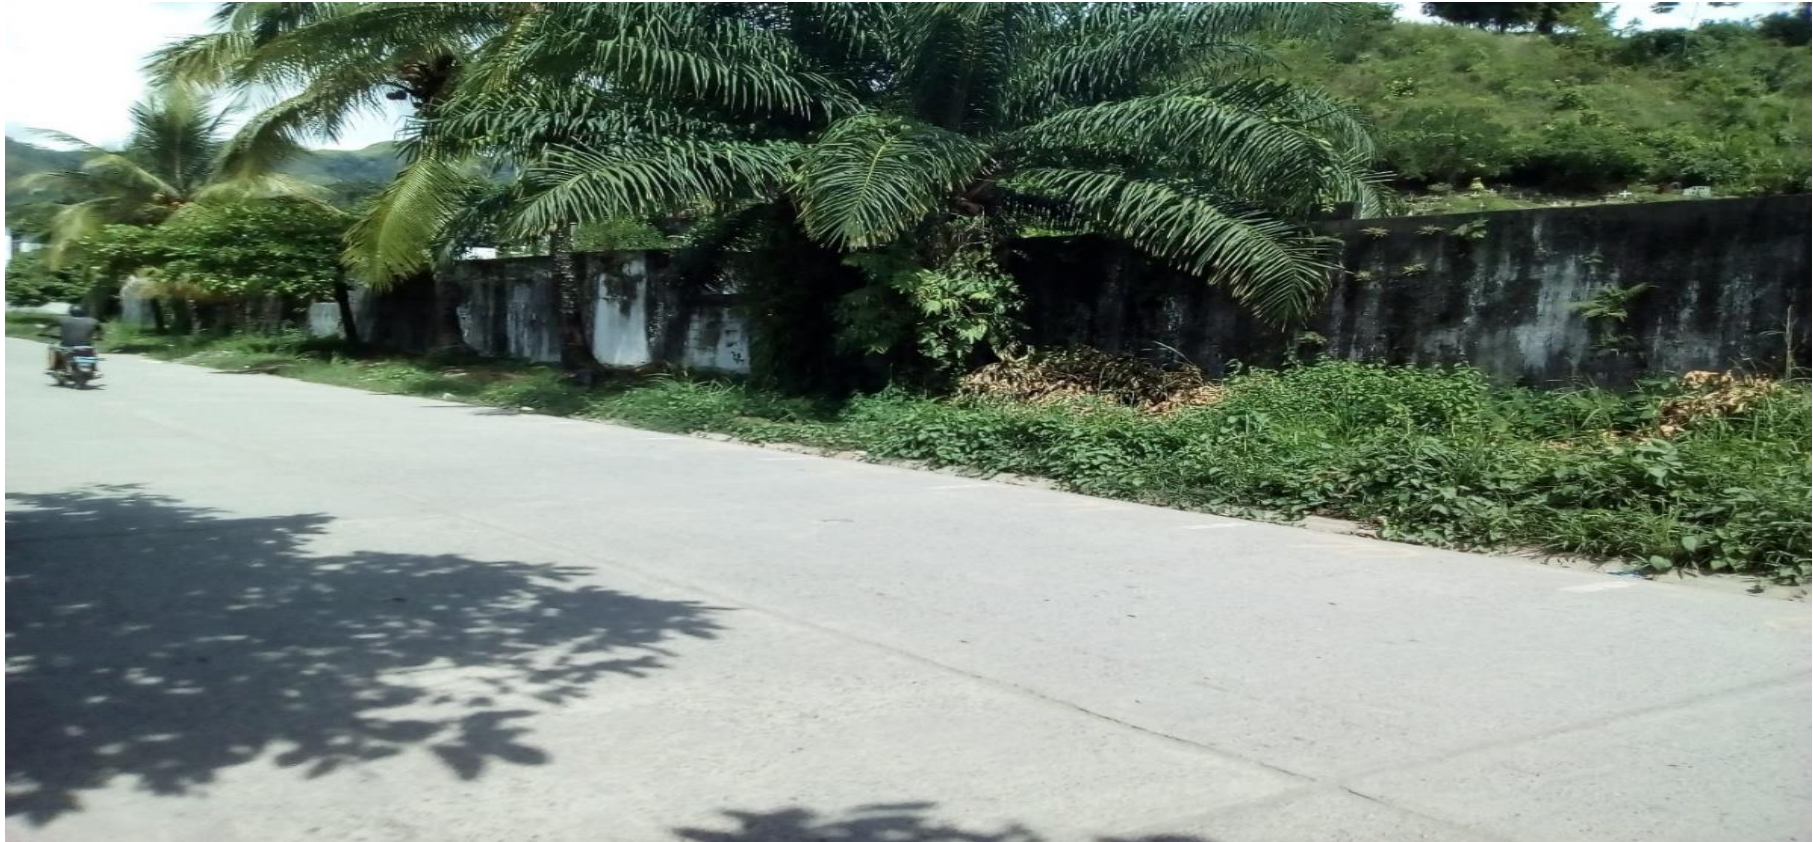
VISTA LATERAL DEL CERCO PERIMÉTRICO DEL CEMENTERIO MUNICIPAL DISTRITO RUPA RUPA, AV. LOS
ÁNGELES CDRA. 01 (LADO IZQUIERDO)

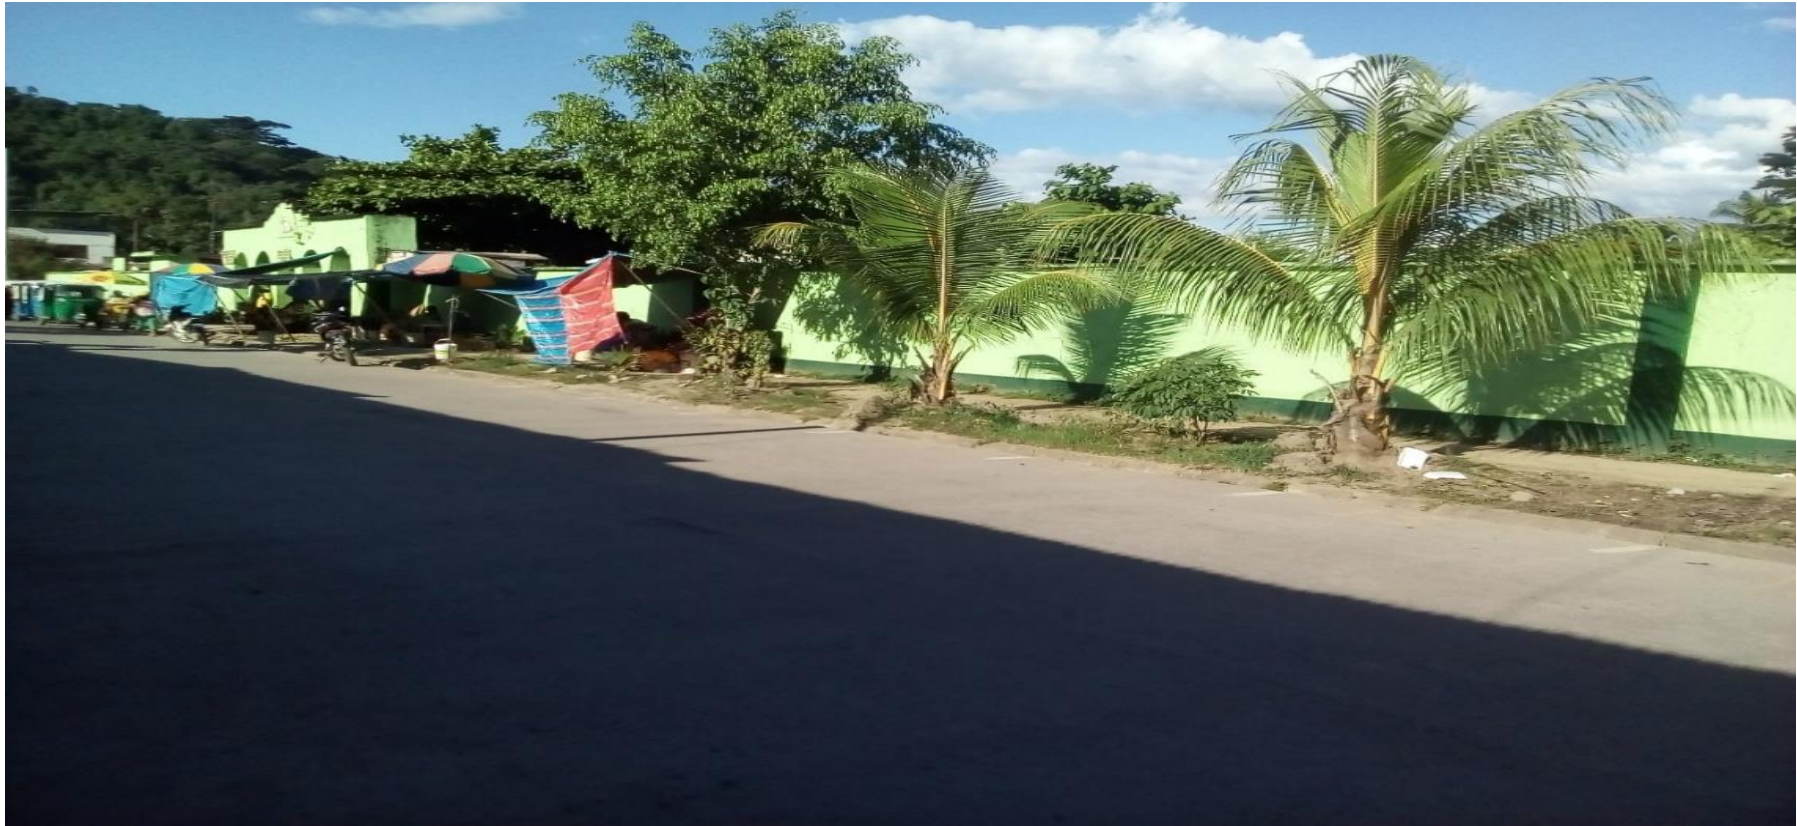
VISTA FRONTAL DEL CERCO PERIMÉTRICO DEL CEMENTERIO MUNICIPAL DISTRITO RUPA RUPA,
AV. MIRAFLORES CDRA. 03

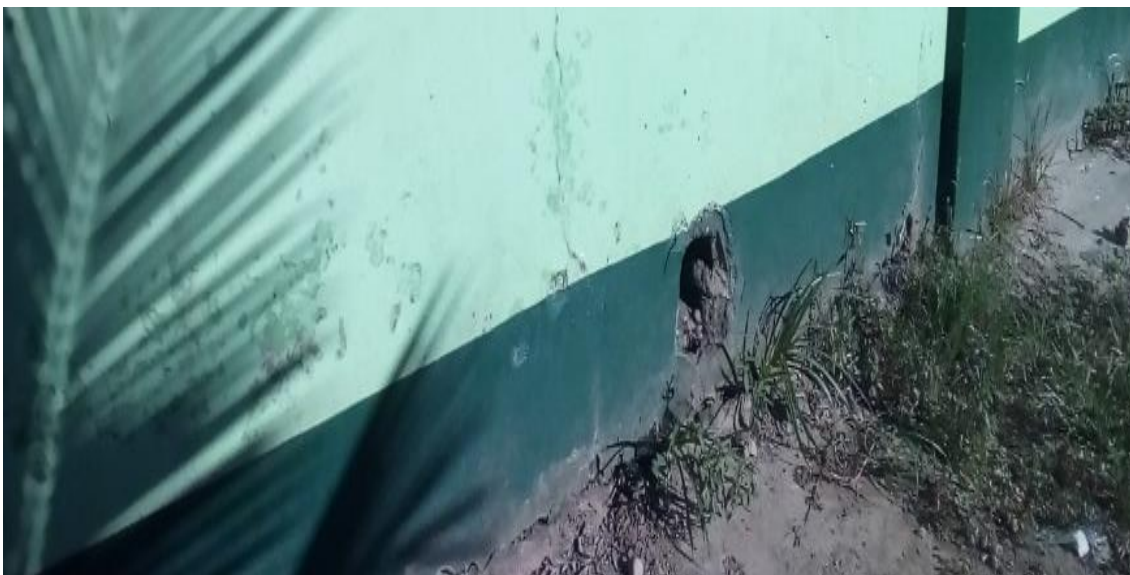
Fotografía 06. Erosión en el cerco perimétrico del cementerio Municipal

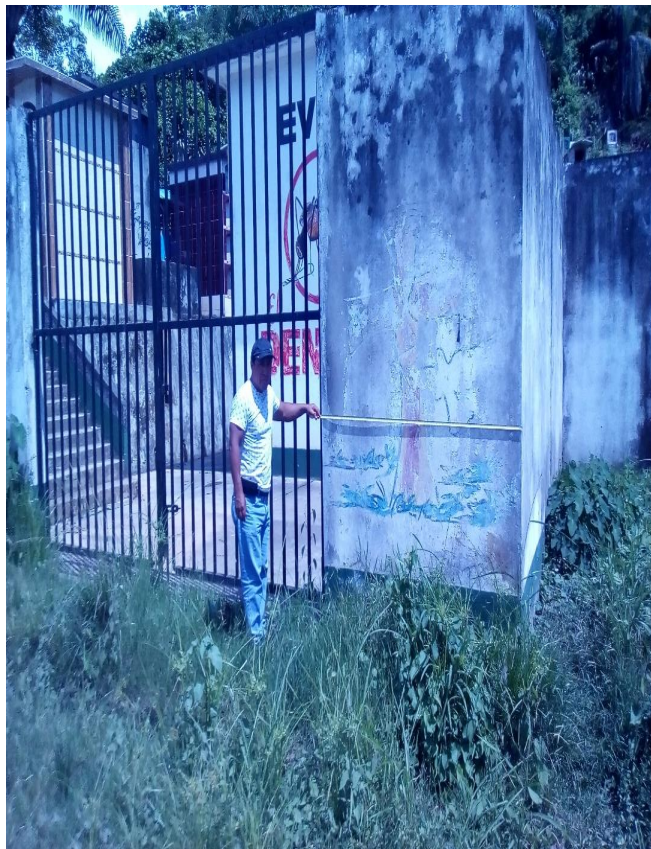
EFLORESCENCIA

Son fragmentos de sales con textura polvosa de color blanco tiza y se puede formar en la base de cualquier producto que contenga cemento, sin importar el color de este
