UNIVERSIDAD CATÓLICA LOS ÁNGELES
CHIMBOTE

DETERMINACIÓN Y EVALUACIÓN DE LAS
PATOLOGÍAS DEL CONCRETO EN SOBRECIMIENTOS,
COLUMNAS Y MUROS DE ALBAÑILERÍA DEL CERCO
PERIMÉTRICO DEL LOCAL DE COCHERA PRIVADA Y
LAVADO DE VEHÍCULOS DEL DISTRITO DE CIUDAD
NUEVA, PROVINCIA DE TACNA, REGION DE TACNA,
JUNIO 2017.

**TESIS PARA OPTAR EL TÍTULO PROFESIONAL DE
INGENIERO CIVIL**

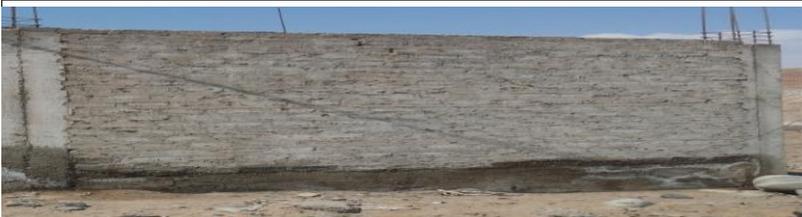
(1) EROSIÓN			(4) DESPRENDIMIENTOS			LEVE	MODERADO	ALTO		
(2) FISURAS			(5) EFLORESCENCIA							
(3) GRIETAS			(6) CORROSIÓN							
Vista Panorámica de la Unidad de Muestra 1

ELEMENTOS ESTRUCTURALES		Área (m²)
								MURO		16.34
								COLUMNA		1.62
								SOBRECIMIENTO		2.60
Área total de la Unidad de Muestra 1 (m²)								20.56		
PATOLOGIAS IDENTIFICADAS DE LA UNIDAD DE MUESTRA 01										
Patologías	Muro			Columna			Sobrecimiento			
	Área afectada (m²)	%Área afectada	NIVEL DE SEVERIDAD	Área afectada (m²)	%Área afectada	NIVEL DE SEVERIDAD	Área afectada (m²)	%Área afectada	NIVEL DE SEVERIDAD

(1) FISURAS	0.00	0.00%	-	0.00	0.00%	-	0.00	0.00%	-	
(2) GRIETAS	1.08	6.63%	MODERADO	0.00	0.00%	-	0.00	0.00%	-	
(3) EROSIÓN	0.00	0.00%	-	0.00	0.00%	-	0.00	0.00%	-

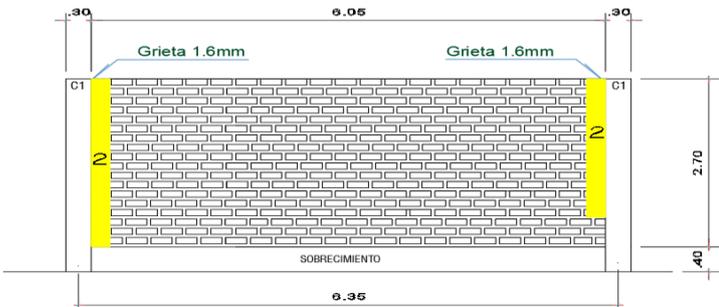
1.08	6.63%	0.00%	0.00	0.00%	0.00%	0.00	0.00%	0.00%	
PLANO DE ELEVACIÓN CON PATOLOGIAS IDENTIFICADAS

UNIDAD DE MUESTRA 01	RESUMEN DE LA UNIDAD DE LA UNIDAD DE MUESTRA 01					NIVEL DE SEVERIDAD				
	AREA AFECTADA (m2)	AREA NO AFECTADA (m2)	% CON AFECTACION	% SIN AFECTACION	LEVE	MODERADO	ALTO

1.08	19.47	5.27%	94.73%	0.00%	5.27%	0.00%

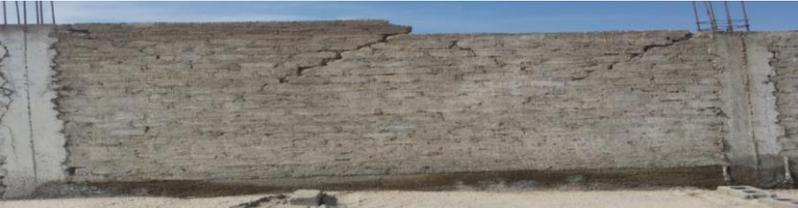
(1) EROSIÓN		(4) DESPRENDIMIENTOS				LEVE	MODERADO	ALTO			
(2) FISURAS		(5) EFLORESCENCIA									
(3) GRIETAS		(6) CORROSIÓN									
Vista Panorámica de la Unidad de Muestra 2						ELEMETOS ESTRUCTURALES		Área (m²)

MURO		17.01			
						COLUMNA		2.79			
						SOBRECIMIENTO		1.96			
Área total de la Unidad de Muestra 2 (m²)						21.76					
PATOLOGIAS IDENTIFICADAS DE LA UNIDAD DE MUESTRA 02											
Patologías	Muro			Columna			Sobrecimiento				
	Área afectada (m²)	%Área afectada	NIVEL DE SEVERIDAD	Área afectada (m²)	%Área afectada	NIVEL DE SEVERIDAD	Área afectada (m²)	%Área afectada	NIVEL DE SEVERIDAD

(1) FISURAS	0.00	0.00%	-	0.00	0.00%	-	0.00	0.00%	-		
(2) GRIETAS	1.10	6.47%	MODERADO	0.00	0.00%	-	0.00	0.00%	-		
(3) EROSIÓN	0.00	0.00%	-	0.00	0.00%	-	0.00	0.00%	-

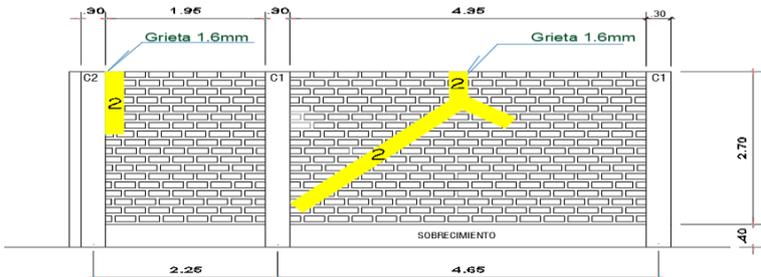
1.10	6.47%	0.00%	0.00	0.00%	0.00%	0.00	0.00%	0.00%		
PLANO DE ELEVACIÓN CON PATOLOGIAS IDENTIFICADAS

UNIDAD DE MUESTRA 02	RESUMEN DE LA UNIDAD DE LA UNIDAD DE MUESTRA 02					NIVEL DE SEVERIDAD					
	AREA AFECTADA (m2)	% CON AFECTACION	AREA NO AFECTADA (m2)	% SIN AFECTACION	LEVE	MODERADO	ALTO

1.10	5.06%	20.66	94.94%	0.00%	5.06%	0.00%

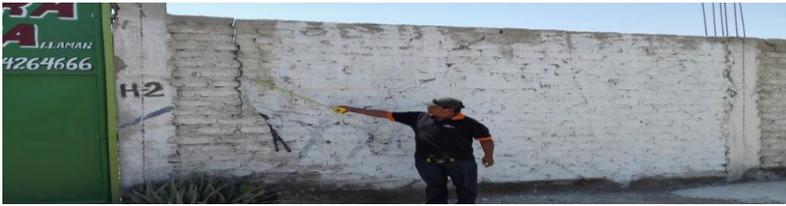
(1) EROSIÓN			(4) DESPRENDIMIENTOS			LEVE	MODERADO	ALTO	
(2) FISURAS			(5) EFLORESCENCIA						
(3) GRIETAS			(6) CORROSIÓN						
Vista Panorámica de la Unidad de Muestra 3						ELEMETOS ESTRUCTURALES		Área (m²)

(1) FISURAS	0.00	0.00%	-	0.00	0.00%	-	0.00	0.00%	-
(2) GRIETAS	0.76	8.07%	ALTO	0.00	0.00%	-	0.00	0.00%	-
(3) EROSIÓN	0.00	0.00%	-	0.00	0.00%	-	0.00	0.00%	-

(4) DESPRENDIMIENTO	0.00	0.00%	-	0.64	51.69%	ALTO	0.00	0.00%	-
(5) CORROSIÓN	0.00	0.00%	-	0.00	0.00%	-	0.00	0.00%	-
(6) EFLORESCENCIA	0.00	0.00%	-	0.00	0.00%	-	0.00	0.00%	-
Total	0.76	8.07%		0.64	51.69%		0.00	0.00%	
Nivel de Severidad por elementos	LEVE	MODERADO	ALTO	LEVE	MODERADO	ALTO	LEVE	MODERADO	ALTO

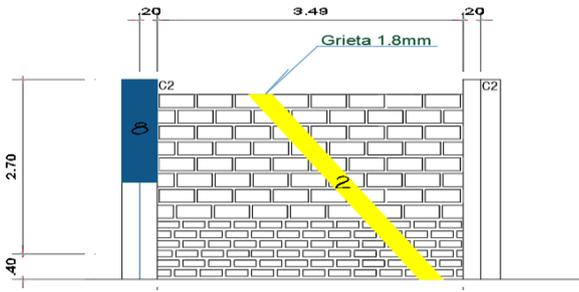
0.76	8.07%	8.07%	0.64	51.69%	0.00%	0.00	0.00%	0.00%
PLANO DE ELEVACIÓN CON PATOLOGIAS IDENTIFICADAS

1.40	10.66	11.61%	88.39%	0.00%	0.00%	11.61%

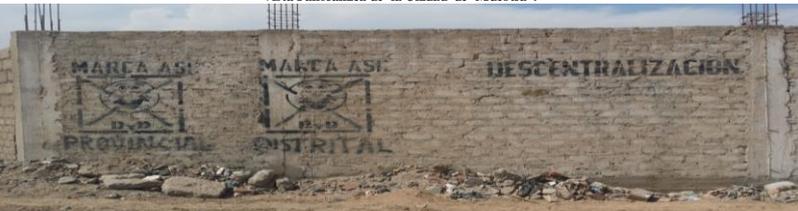
(1) EROSIÓN		(4) DESPRENDIMIENTOS				LEVE	MODERADO	ALTO	
(2) FISURAS		(5) EFLORESCENCIA							
(3) GRIETAS		(6) CORROSIÓN							
Vista Panorámica de la Unidad de Muestra 4						ELEMETOS ESTRUCTURALES		Área (m²)

(1) FISURAS	0.00	0.00%	-	0.00	0.00%	-	0.00	0.00%	-
(2) GRIETAS	1.43	7.69%	ALTO	0.00	0.00%	-	0.00	0.00%	-
(3) EROSIÓN	0.00	0.00%	-	0.00	0.00%	-	0.00	0.00%	-

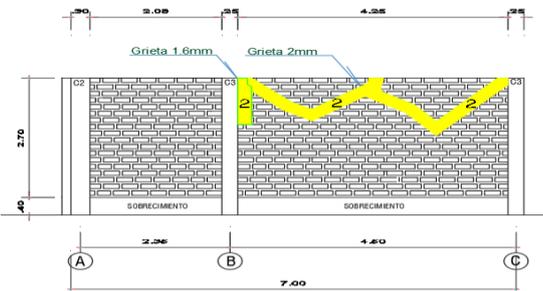
1.43	7.69%	0.00%	0.00	0.00%	0.00%	0.00	0.00%	0.00%
PLANO DE ELEVACION CON PATOLOGIAS IDENTIFICADAS

1.43	19.77	6.73%	93.27%	0.00%	0.00%	6.73%

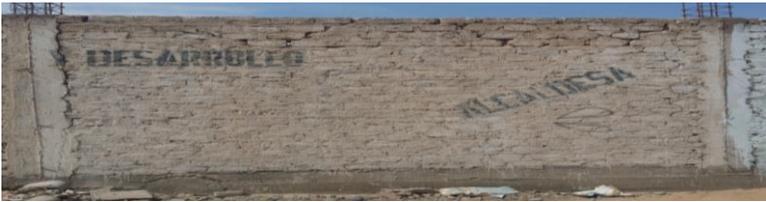
(1) EROSIÓN			(4) DESPRENDIMIENTOS			LEVE	MODERADO	ALTO	
(2) FISURAS			(5) EFLORESCENCIA						
(3) GRIETAS			(6) CORROSIÓN						
Vista Panorámica de la Unidad de Muestra 5

(1) FISURAS	0.00	0.00%	-	0.00	0.00%	-	0.00	0.00%	-
(2) GRIETAS	2.09	17.75%	ALTO	0.00	0.00%	-	0.00	0.00%	-
(3) EROSIÓN	0.00	0.00%	-	0.00	0.00%	-	0.00	0.00%	-

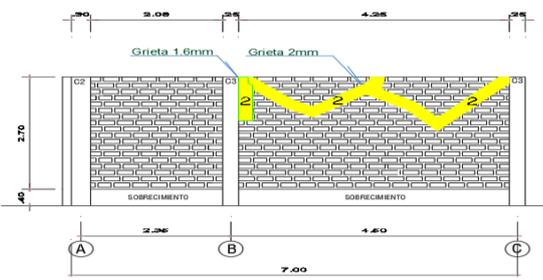
2.09	17.75%	0.00%	0.00	0.00%	0.00%	0.00	0.00%	0.00%
PLANO DE ELEVACIÓN CON PATOLOGIAS IDENTIFICADAS

2.09	12.18	14.62%	85.38%	0.00%	0.00%	14.62%

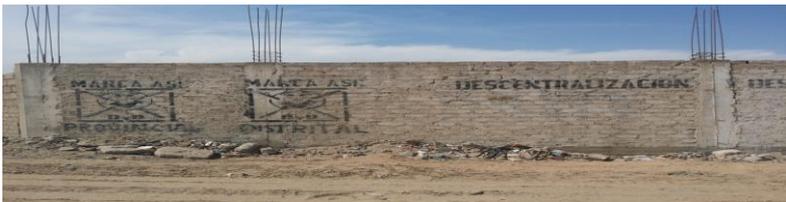
(1) EROSIÓN		(4) DESPRENDIMIENTOS				LEVE	MODERADO	ALTO			
(2) FISURAS		(5) EFLORESCENCIA									
(3) GRIETAS		(6) CORROSIÓN									
Vista Panorámica de la Unidad de Muestra 6						ELEMETOS ESTRUCTURALES		Área (m²)

(1) FISURAS	0.00	0.00%	-	0.00	0.00%	-	0.00	0.00%	-		
(2) GRIETAS	0.85	6.45%	MODERADO	0.00	0.00%	-	0.00	0.00%	-		
(3) EROSIÓN	0.00	0.00%	-	0.00	0.00%	-	0.00	0.00%	-

(4) DESPRENDIMIENTO	0.00	0.00%	-	0.00	0.00%	-	0.00	0.00%	-		
(5) CORROSIÓN	0.00	0.00%	-	0.00	0.00%	-	0.00	0.00%	-		
(6) EFLORESCENCIA	0.00	0.00%	-	0.00	0.00%	-	0.38	19.47%	LEVE		
Total	0.85	6.45%		0.00	0.00%		0.38	19.47%			
Nivel de Severidad por elementos	LEVE	MODERADO	ALTO	LEVE	MODERADO	ALTO	LEVE	MODERADO	ALTO

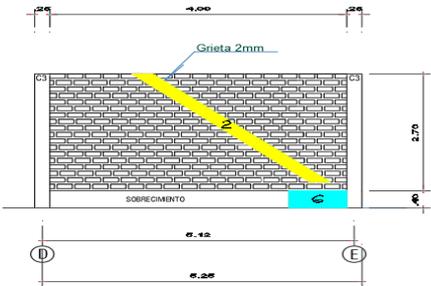
0.85	6.45%	6.45%	0.00	0.00%	0.00%	0.38	19.47%	19.47%		
PLANO DE ELEVACIÓN CON PATOLOGIAS IDENTIFICADAS

1.23	14.68	7.73%	92.27%	2.39%	5.34%	0.00%

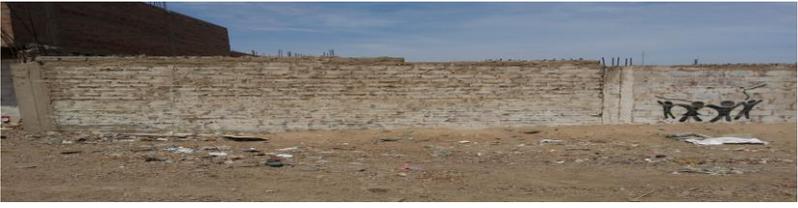
(3) GRIETAS			(6) CORROSIÓN						
Vista Panorámica de la Unidad de Muestra 7

(1) FISURAS	0.00	0.00%	-	0.00	0.00%	-	0.00	0.00%	-
(2) GRIETAS	1.20	9.51%	ALTO	0.00	0.00%	-	0.00	0.00%	-
(3) EROSIÓN	0.00	0.00%	-	0.00	0.00%	-	0.00	0.00%	-

(4) DESPRENDIMIENTO	0.00	0.00%	-	0.00	0.00%	-	0.00	0.00%	-
(5) CORROSIÓN	0.00	0.00%	-	0.00	0.00%	-	0.00	0.00%	-
(6) EFLORESCENCIA	0.14	1.11%	LEVE	0.38	23.03%	MODERADO	1.92	100.00%	ALTO
Total	1.34	10.62%		0.38	23.03%		1.92	100.00%	
Nivel de Severidad por elementos	LEVE	MODERADO	ALTO	LEVE	MODERADO	ALTO	LEVE	MODERADO	ALTO

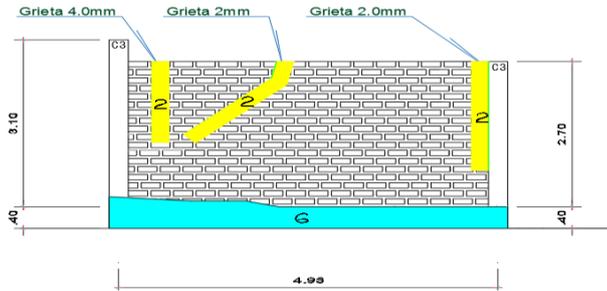
1.34	10.62%	0.00%	0.38	23.03%	23.03%	1.92	100.00%	100.00%
PLANO DE ELEVACIÓN CON PATOLOGIAS IDENTIFICADAS

3.64	12.55	22.48%	77.52%		0.86%	2.35%	19.27%

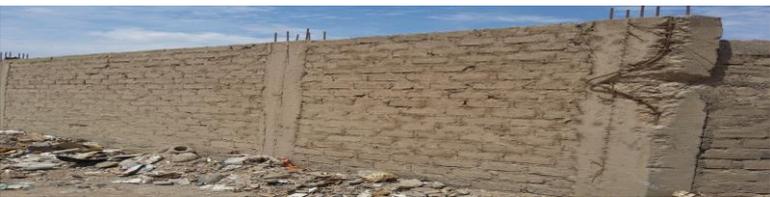
(1) EROSIÓN			(4) DESPRENDIMIENTOS			LEVE	MODERADO	ALTO						
(2) FISURAS			(5) EFLORESCENCIA											
(3) GRIETAS			(6) CORROSIÓN											
Vista Panorámica de la Unidad de Muestra 8					ELEMETOS ESTRUCTURALES

(1) FISURAS	0.00	0.00%	-	0.00	0.00%	-	0.00	0.00%	-					
(2) GRIETAS	0.94	8.17%	ALTO	0.00	0.00%	-	0.00	0.00%	-					
(3) EROSIÓN	0.00	0.00%	-	0.00	0.00%	-	0.00	0.00%	-

(4) DESPRENDIMIENTO	0.00	0.00%	-	0.00	0.00%	-	0.00	0.00%	-					
(5) CORROSIÓN	0.00	0.00%	-	0.00	0.00%	-	0.00	0.00%	-					
(6) EFLORESCENCIA	0.25	2.18%	LEVE	0.09	10.51%	MODERADO	1.70	100.00%	ALTO					
Total	1.19	10.35%		0.09	10.51%		1.70	100.00%						
Nivel de Severidad por elementos	LEVE	MODERADO	ALTO	LEVE	MODERADO	ALTO	LEVE	MODERADO	ALTO

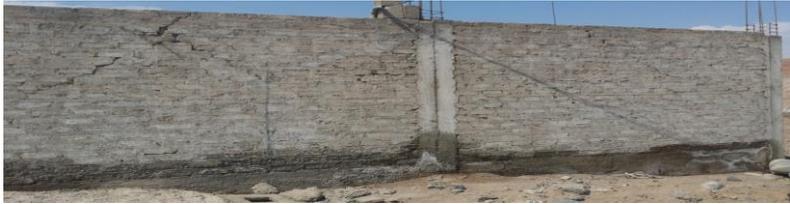
(1) EROSIÓN		(4) DESPRENDIMIENTOS			LEVE	MODERADO	ALTO			
(2) FISURAS		(5) EFLORESCENCIA								
(3) GRIETAS		(6) CORROSIÓN								
Vista Panorámica de la Unidad de Muestra 9

ELEMETOS ESTRUCTURALES		Área (m²)	
							MURO		22.41	
							COLUMNA		1.08	
							SOBRECIMIENTO		3.32	
Área total de la Unidad de Muestra 9 (m²)							26.81			
PATOLOGIAS IDENTIFICADAS DE LA UNIDAD DE MUESTRA 09										
Patologías	Muro			Columna			Sobrecimiento			
	Área afectada (m²)	%Área afectada	NIVEL DE SEVERIDAD	Área afectada (m²)	%Área afectada	NIVEL DE SEVERIDAD	Área afectada (m²)	%Área afectada	NIVEL DE SEVERIDAD

(1) FISURAS	0.00	0.00%	-	0.00	0.00%	-	0.00	0.00%	-	
(2) GRIETAS	1.55	6.92%	ALTO	0.00	0.00%	-	0.00	0.00%	-	
(3) EROSIÓN	0.00	0.00%	-	0.00	0.00%	-	0.00	0.00%	-

(4) DESPRENDIMIENTO	0.00	0.00%	-	0.00	0.00%	-	0.00	0.00%	-	
(5) CORROSIÓN	0.00	0.00%	-	0.00	0.00%	-	0.00	0.00%	-	
(6) EFLORESCENCIA	1.21	5.40%	LEVE	0.28	25.93%	MODERADO	3.32	100.00%	ALTO	
Total	2.76	12.32%		0.28	25.93%		3.32	100.00%		
Nivel de Severidad por elementos	LEVE	MODERADO	ALTO	LEVE	MODERADO	ALTO	LEVE	MODERADO	ALTO

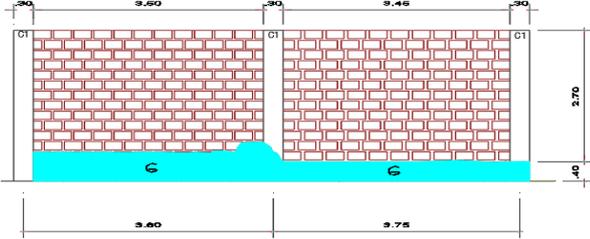
3.25	17.33%	11.56%	0.26	9.77%	9.77%	2.78	100.00%	100.00%
PLANO DE ELEVACIÓN CON PATOLOGIAS IDENTIFICADAS

(1) FISURAS	0.00	0.00%	-	0.00	0.00%	-	0.00	0.00%	-
(2) GRIETAS	1.08	5.77%	-	0.00	0.00%	-	0.00	0.00%	-
(3) EROSIÓN	0.00	0.00%	-	0.00	0.00%	-	0.00	0.00%	-
(4) DESPRENDIMIENTO	0.00	0.00%	-	0.00	0.00%	-	0.00	0.00%	-

(5) CORROSIÓN	0.00	0.00%	-	0.00	0.00%	-	0.00	0.00%	-
(6) EFLORESCENCIA	2.17	11.56%	LEVE	0.26	9.77%	MODERADO	2.78	100.00%	ALTO
Total	3.25	17.33%		0.26	9.77%		2.78	100.00%	
Nivel de Severidad por elementos	LEVE	MODERADO	ALTO	LEVE	MODERADO	ALTO	LEVE	MODERADO	ALTO

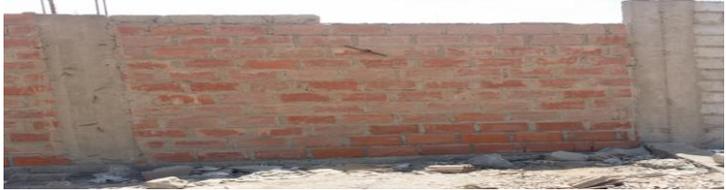
(1) EROSIÓN			(4) DESPRENDIMIENTOS			LEVE	MODERADO	ALTO	
(2) FISURAS			(5) EFLORESCENCIA						
(3) GRIETAS			(6) CORROSIÓN						
Vista Panorámica de la Unidad de Muestra 11

ELEMETOS ESTRUCTURALES		Área (m ²)	
						MURO		8.05	
						COLUMNA		0.85	
						SOBRECIMIENTO		1.19	
						Área total de la Unidad de Muestra 11 (m ²)		10.09	
PATOLOGIAS IDENTIFICADAS DE LA UNIDAD DE MUESTRA 11									
Patologías	Muro			Columna			Sobrecimiento		
	Área afectada (m ²)	%Área afectada	NIVEL DE SEVERIDAD	Área afectada (m ²)	%Área afectada	NIVEL DE SEVERIDAD	Área afectada (m ²)	%Área afectada	NIVEL DE SEVERIDAD

(1) FISURAS	0.00	0.00%	-	0.00	0.00%	-	0.00	0.00%	-
(2) GRIETAS	1.08	13.46%	-	0.00	0.00%	-	0.00	0.00%	-
(3) EROSIÓN	0.00	0.00%	-	0.00	0.00%	-	0.00	0.00%	-

(4) DESPRENDIMIENTO	0.00	0.00%	-	0.00	0.00%	-	0.00	0.00%	-
(5) CORROSIÓN	0.00	0.00%	-	0.00	0.00%	-	0.00	0.00%	-
(6) EFLORESCENCIA	2.95	36.66%	LEVE	0.00	0.00%	-	1.19	100.00%	ALTO
Total	4.03	50.12%		0.00	0.00%		1.19	100.00%	
Nivel de Severidad por elementos	LEVE	MODERADO	ALTO	LEVE	MODERADO	ALTO	LEVE	MODERADO	ALTO

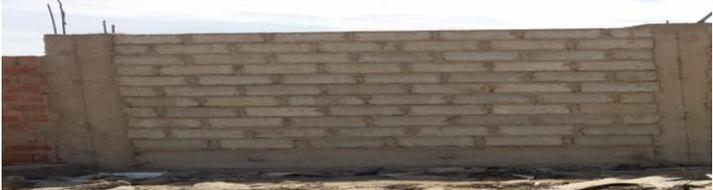
(3) GRIETAS			(6) CORROSIÓN						
Vista Panorámica de la Unidad de Muestra 12

ELEMENTOS ESTRUCTURALES	Área (m ²)
								MURO	7.56
								COLUMNA	0.66
								SOBRECIMIENTO	1.12
Área total de la Unidad de Muestra 12 (m ²)								9.34	
PATOLOGIAS IDENTIFICADAS DE LA UNIDAD DE MUESTRA 12									
Patologías	Muro			Columna			Sobrecimiento		
	Área afectada (m ²)	%Área afectada	NIVEL DE SEVERIDAD	Área afectada (m ²)	%Área afectada	NIVEL DE SEVERIDAD	Área afectada (m ²)	%Área afectada	NIVEL DE SEVERIDAD

(1) FISURAS	0.00	0.00%	-	0.00	0.00%	-	0.00	0.00%	-
(2) GRIETAS	0.68	8.99%	MODERADO	0.00	0.00%	-	0.04	3.57%	MODERADO
(3) EROSIÓN	0.00	0.00%	-	0.00	0.00%	-	0.00	0.00%	-

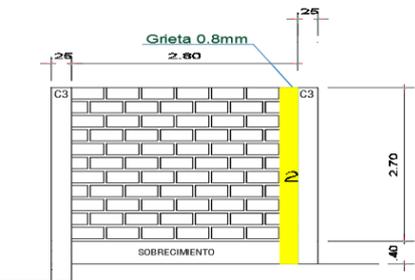
0.68	8.99%	0.00%	0.00	0.00%	0.00%	0.04	3.57%	0.00%
PLANO DE ELEVACIÓN CON PATOLOGIAS IDENTIFICADAS

(4) DESPRENDIMIENTO	0.00	0.00%	-	0.00	0.00%	-	0.00	0.00%	-
(5) CORROSIÓN	0.00	0.00%	-	0.00	0.00%	-	0.00	0.00%	-
(6) EFLORESCENCIA	0.00	0.00%	-	0.00	0.00%	-	0.00	0.00%	-
Total	0.68	8.99%		0.00	0.00%		0.04	3.57%	
Nivel de Severidad por elementos	LEVE	MODERADO	ALTO	LEVE	MODERADO	ALTO	LEVE	MODERADO	ALTO

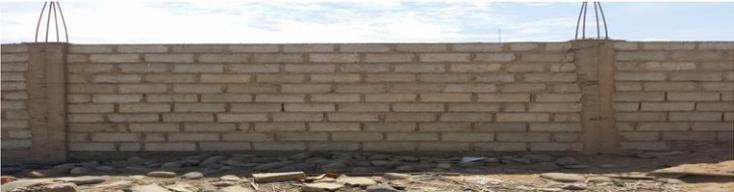
(3) GRIETAS		(6) CORROSIÓN							
Vista Panorámica de la Unidad de Muestra 13

ELEMETOS ESTRUCTURALES		Área (m ²)
							MURO		10.53
							COLUMNA		0.78
							SOBRECIMIENTO		1.56
Área total de la Unidad de Muestra 13 (m ²)									12.87
PATOLOGIAS IDENTIFICADAS DE LA UNIDAD DE MUESTRA 13									
Patologías	Muro			Columna			Sobrecimiento		
	Área afectada (m ²)	%Área afectada	NIVEL DE SEVERIDAD	Área afectada (m ²)	%Área afectada	NIVEL DE SEVERIDAD	Área afectada (m ²)	%Área afectada	NIVEL DE SEVERIDAD

(1) FISURAS	0.00	0.00%	-	0.00	0.00%	-	0.00	0.00%	-
(2) GRIETAS	0.59	5.60%	MODERADO	0.00	0.00%	-	0.00	0.00%	-
(3) EROSIÓN	0.00	0.00%	-	0.00	0.00%	-	0.00	0.00%	-

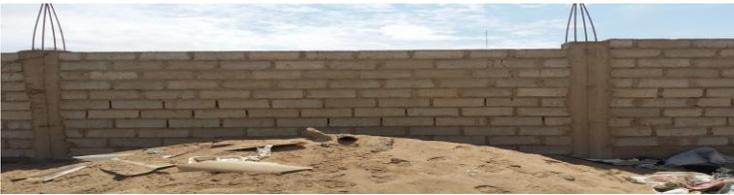
(1) EROSIÓN		(4) DESPRENDIMIENTOS		LEVE		MODERADO		ALTO				
(2) FISURAS		(5) EFLORESCENCIA		■		■		■				
(3) GRIETAS		(6) CORROSIÓN										
Vista Panorámica de la Unidad de Muestra 14

ELEMENTOS ESTRUCTURALES		Área (m²)				
						MURO		10.80				
						COLUMNA		1.55				
						SOBRECIMIENTO		1.60				
						Área total de la Unidad de Muestra 14 (m²)		13.95				
PATOLOGIAS IDENTIFICADAS DE LA UNIDAD DE MUESTRA 14												
Patologías	Muro			Columna			Sobrecimiento					
	Área afectada (m²)	%Área afectada	NIVEL DE SEVERIDAD	Área afectada (m²)	%Área afectada	NIVEL DE SEVERIDAD	Área afectada (m²)	%Área afectada	NIVEL DE SEVERIDAD

(1) FISURAS	0.00	0.00%	-	0.00	0.00%	-	0.00	0.00%	-			
(2) GRIETAS	0.90	8.33%	MODERADO	0.00	0.00%	-	0.00	0.00%	-			
(3) EROSIÓN	0.00	0.00%	-	0.00	0.00%	-	0.00	0.00%	-

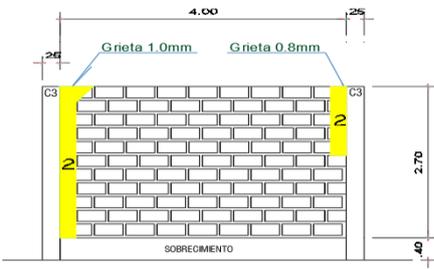
En el **Muro** evaluado se hallaron las siguientes patologías: Grieta con un área de 0.90 m² (8.33 %), se concluye que su nivel de severidad es MODERADO.

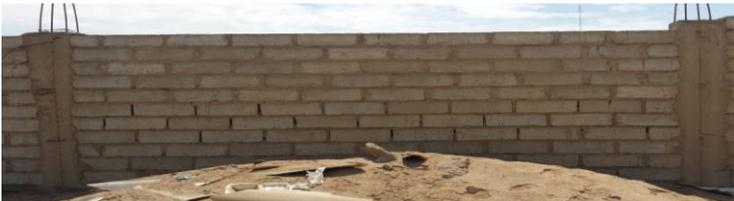
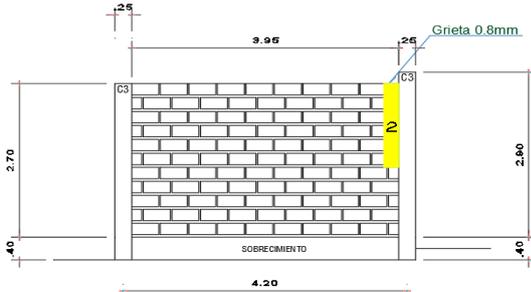
(3) GRIETAS		(6) CORROSIÓN								
Vista Panorámica de la Unidad de Muestra 16

En el **Muro** evaluado se hallaron las siguientes patologías: Grieta con un área de 0.37 m² (3.43 %), se concluye que su nivel de severidad es MODERADO.

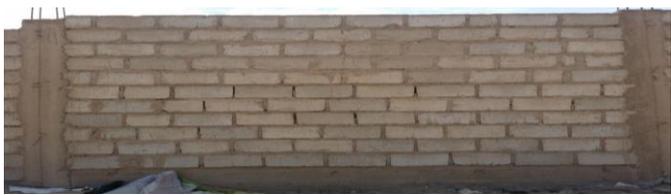
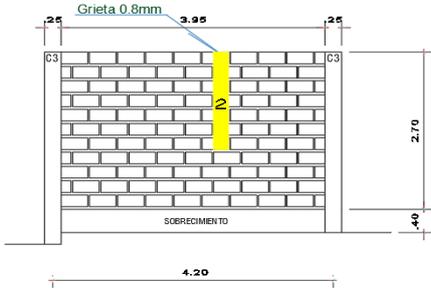
(1) EROSIÓN		(4) DESPRENDIMIENTOS				LEVE	MODERADO	ALTO		
(2) FISURAS		(5) EFLORESCENCIA								
(3) GRIETAS		(6) CORROSIÓN								
Vista Panorámica de la Unidad de Muestra 17						ELEMETOS ESTRUCTURALES		Área (m²)

En el **Muro** evaluado se hallaron las siguientes patologías: Grieta con un área de 0.37 m² (3.47 %), se concluye que su nivel de severidad es MODERADO.

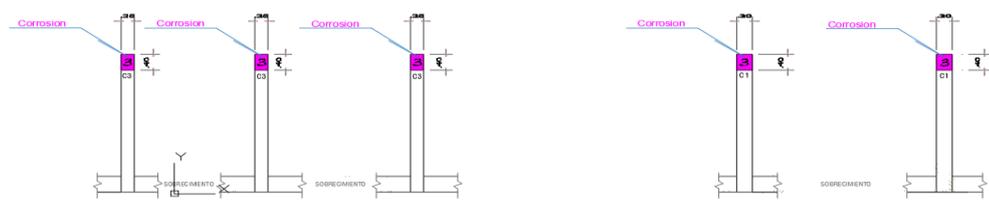
(3) GRIETAS					(6) CORROSIÓN				
Vista de la Unidad de Muestra 18

En la **Columna** evaluada se hallaron las siguientes patologías: Corrosión con un área de 0.54 m² (3.31 %), se concluye que su nivel de severidad es MODERADO.

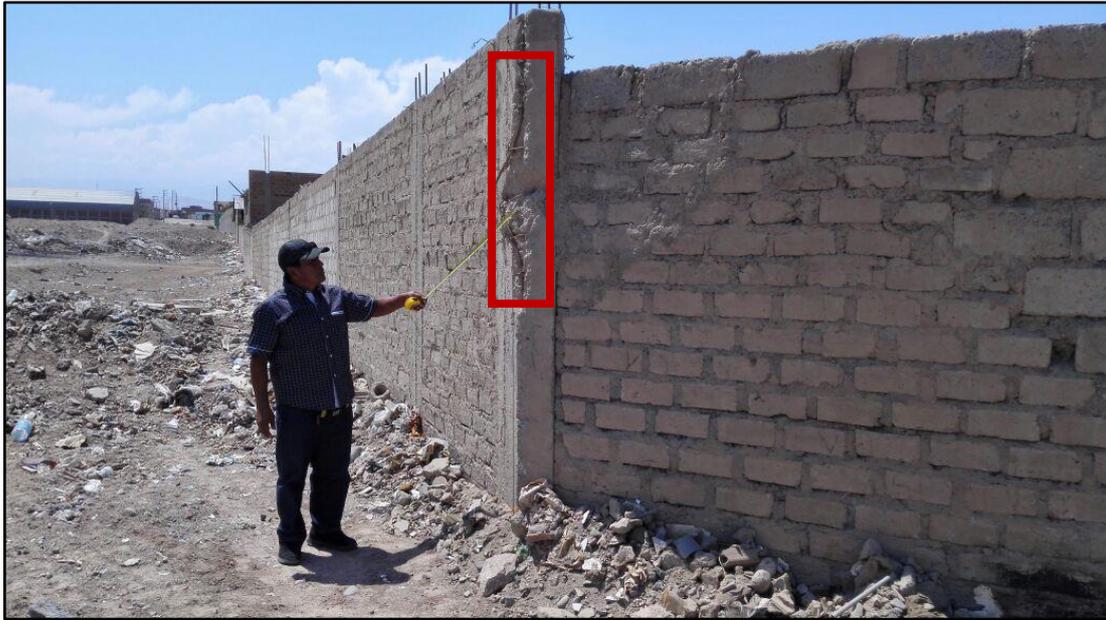
Fotografía 03. Oxidación en el cerco perimétrico del local de cochera privada y lavado de vehículos

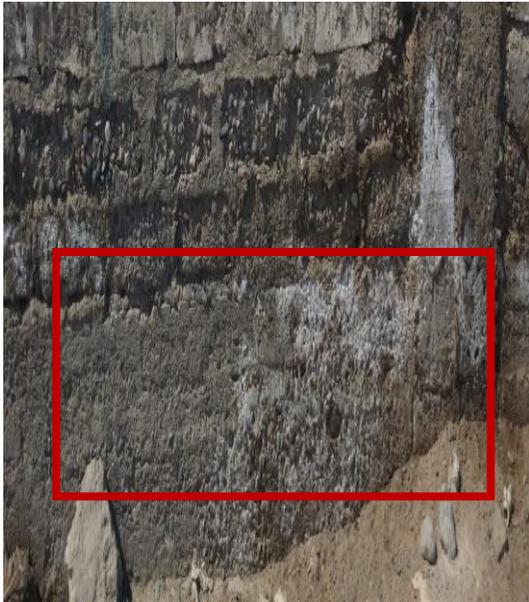
EFLORESCENCIA

Como la cristalización en la superficie de un material de sales solubles contenidas en el mismo que son arrastradas hacia el exterior por el agua que las disuelve, agua que tiende a ir hacia afuera, donde acaba evaporándose y permite la mencionada cristalización.

Se recomienda limpiar con agua tibia y escobilla removiendo las sales y aplicar un impermeabilizante dejarlo reposar unas horas y curar con mortero.

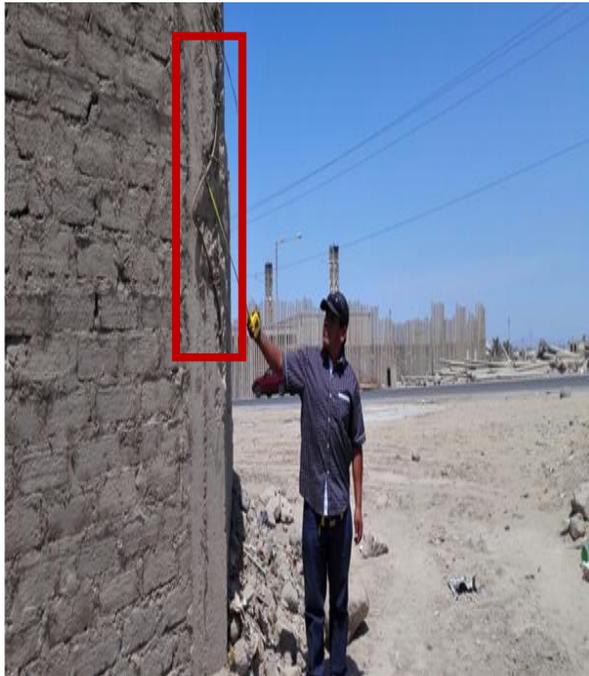
DESPRENDIMIENTO

Pueden ser por la deficiente elección del material de revestimiento para un determinado clima y/o defectos en el sistema de anclaje.

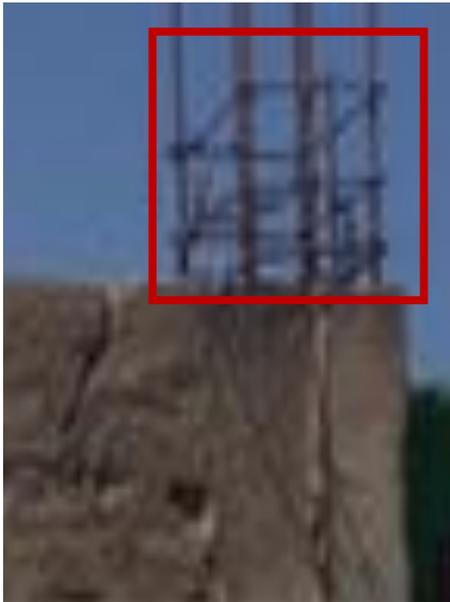
CORROSION

Es el ataque destructivo del material por acción electroquímica cuando este interactúa con el medio ambiente.
