UNIVERSIDAD CATÓLICA LOS ÁNGELES
CHIMBOTE

DETERMINACIÓN Y EVALUACIÓN DE LAS
PATOLOGÍAS DEL CONCRETO EN MUROS DE
ALBAÑILERÍA, COLUMNAS Y VIGAS DEL CERCO
PERIMÉTRICO DE LA INSTITUCIÓN EDUCATIVA
CESAR VALLEJO DEL DISTRITO DE AMARILIS,
PROVINCIA DE HUÁNUCO, REGION DE
HUÁNUCO, AGOSTO - 2017.

TESIS PARA OPTAR EL TÍTULO PROFESIONAL DE
INGENIERO CIVIL

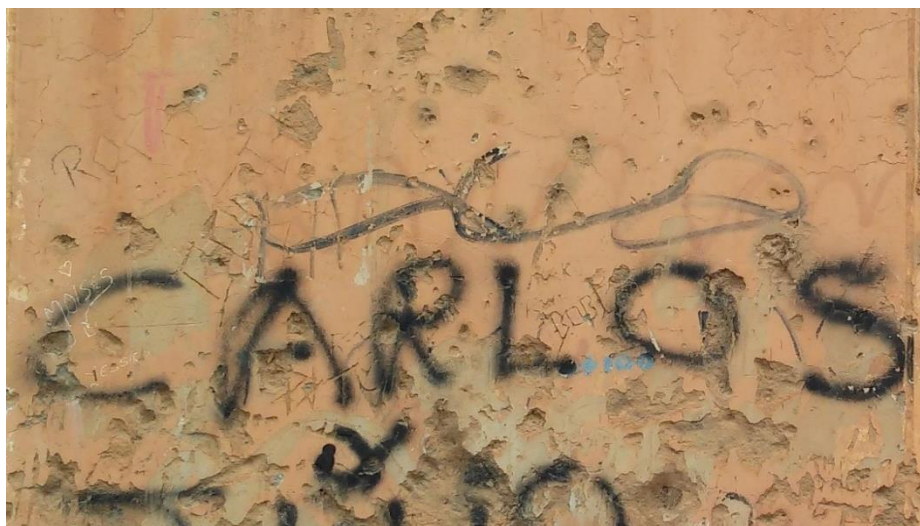
Figura 10. Descascaramiento
Nota. Fuente: Elaboración Propia

- Retirar todo el material suelto
- La superficie a reparar deberá estar libre de suciedades, aceites o pintura.
- Aplicamos un recubrimiento de mortero predosificado con aditivos impermeabilizantes con el fin de evitar que la humedad penetre de nuevo
- Posteriormente se vuelve a pintar.

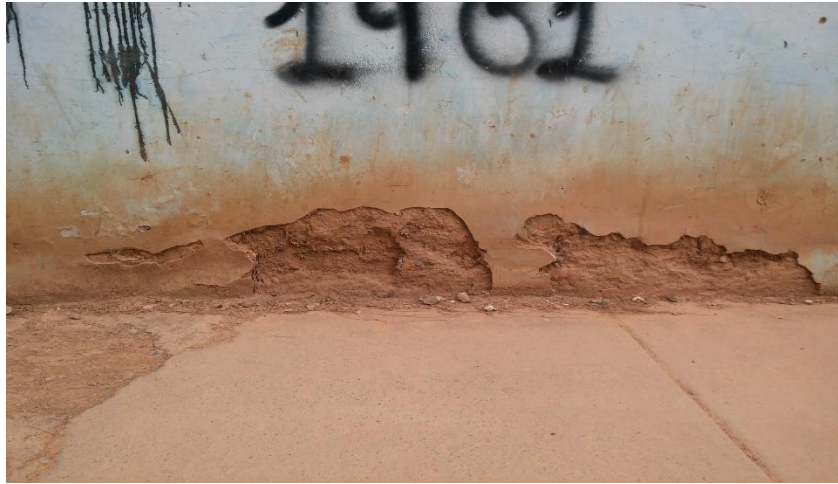
Separación incontrolada de un material de acabado del soporte sobre el que esta aplicado. En el desprendimiento un material se separa de otro sin ser parte de la misma unidad. El grado de separación puede ser incipiente manifestándose como grietas o abombamientos hasta que se separa totalmente dejando desnudo el soporte. Los efectos directos son principalmente el deterioro estético, y la peligrosidad de los posibles desprendimientos sobre la estructura, así como la corrosión de elementos que deberían encontrarse tapados por el acabado.

Figura 11. Desprendimiento
Nota. Fuente: Elaboración Propia

- Desprender todo material suelto
- Limpiar dejando el área lista para aplicar pegamento epoxico
- En caso de exteriores se utilizara un impermeabilizante en el mortero o concreto
- Por último se tarraja con mortero 1:4 cemento arena

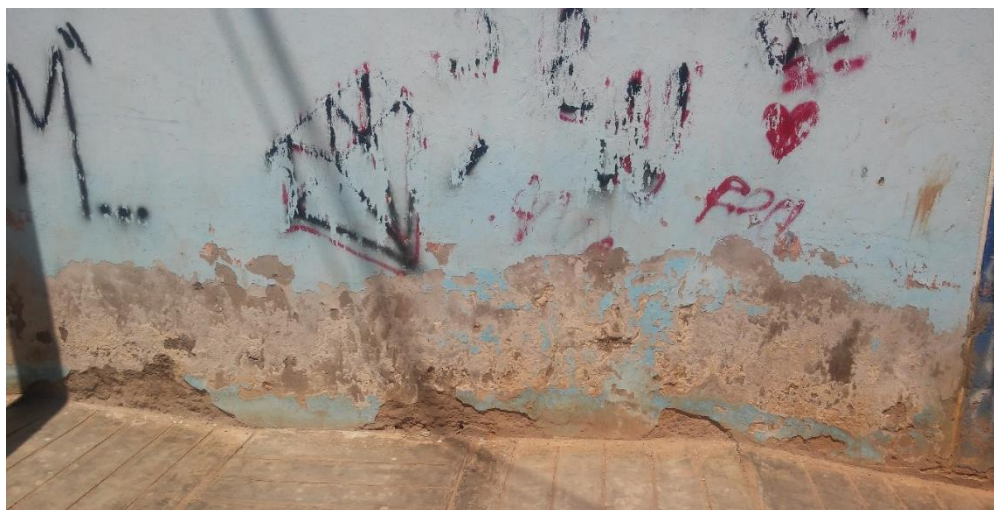
Figura 12. Eflorescencia
Nota. Fuente: Elaboración Propia

- Limpiar la zona afectada con agua
- Luego aplicar un aditivo neutralizante de sales para desaparecer las sales en la superficie.
- Dejar secar por un espacio de 48 horas
- Para el pintado utilizar pintura resistente a las sales
- Eliminar las humedades

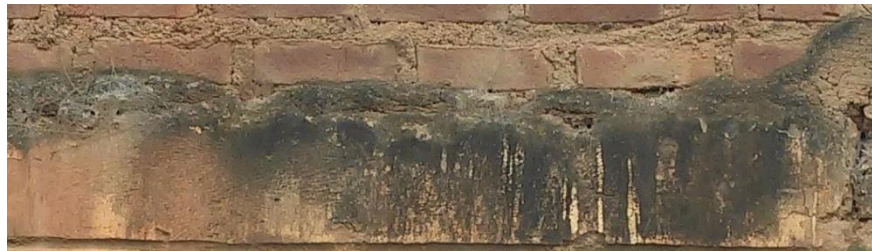
Figura 13. Organismos
Nota. Fuente: Elaboración Propia

- Se tiene que limpiar con productos químicos

- Antes de aplicar los productos se tiene que tener en cuenta si cambiara sus características del concreto.
- Antes de aplicar el aditivo se debe cepillar con ayuda de un cepillo metálico, la superficie debe estar libre de polvo.
- Se recomienda hacerlo en tiempo caluroso, luego de ello pasar un aditivo impermeabilizante

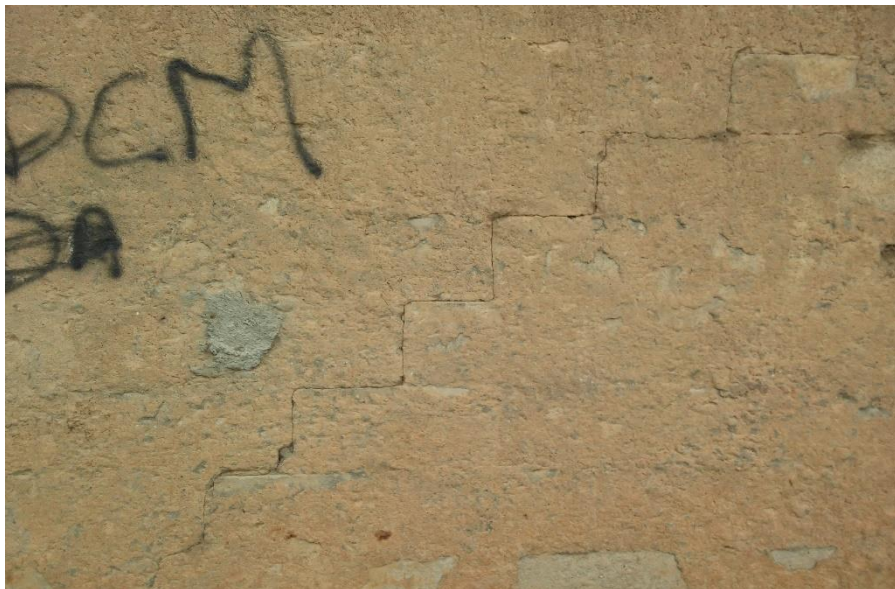
- Movimientos del suelo cuyo desplazamiento afecte a los cimientos.
- Reparto defectuoso de las cargas o sobrecargas no previstas
- Asentamientos diferenciales o puntuales

- Variaciones térmicas e higrotérmicas que dañen la cohesión de los materiales portantes y causen desmoronamiento en los elementos soportados.

Figura 14. Grieta en muro de albañilería
Nota. Fuente: Elaboración Propia

- Inyección de resinas epoxi: consiste en perfilar y sellar la grieta, tratándola como una junta, o establecer una junta que acomode el movimiento y luego inyectar la grieta con una resina epoxi.
- Demolición de la parte afectada: consiste en demoler la mampostería a lo largo de la grieta en un ancho de 15 cm., (7.5 cm a cada lado) con una longitud de 1.20 encofrar y vaciar con mortero grout

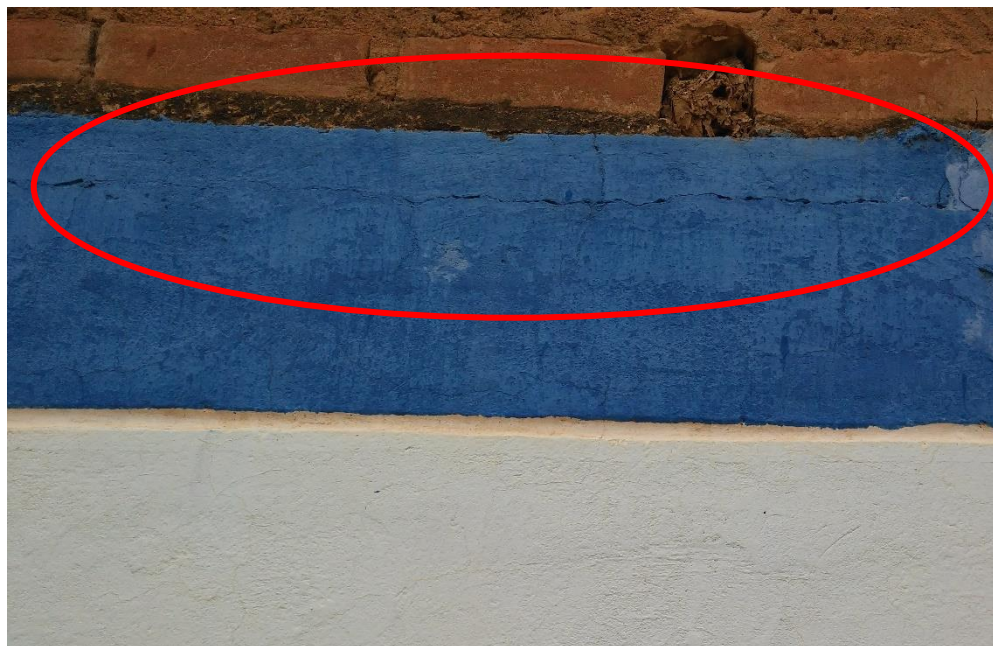
Figura 15. Fisura
Nota. Fuente: Elaboración Propia

- Limpiar la zona a reparar dejando libre de toda suciedad
- Se procederá a usar tapa grietas (masilla) que es una dispersión de resinas acrílicas
- Se aplicará mediante una espátula resanando toda el área afectada
- Al cabo de cierto tiempo es recomendable volver a pasarlo, rematando dándole el toque final al elemento
- Pintar

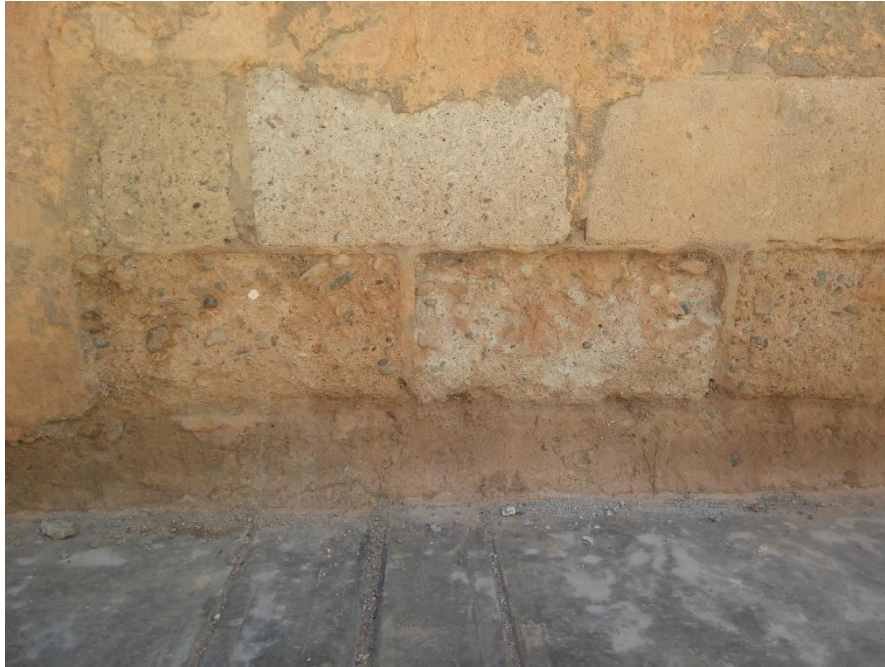
Normalmente aparece como consecuencia de lesiones previas (humedades, sales solubles, etc.) consiste en la separación o desunión de los agregados con el cemento en forma progresiva destruyéndose el elemento de concreto o mortero afectado.

Figura 16. Desintegración
Nota. Fuente: Elaboración Propia

- Retirar el área dañada o desintegrada del muro de albañilería
- Dejarlo limpio de polvo y suciedad para aplicar un nuevo mortero
- Aplicamos pegamento epóxico para una mejor adherencia
- Tarrajear con mortero 1:4 usando aditivo impermeabilizante si es en exteriores

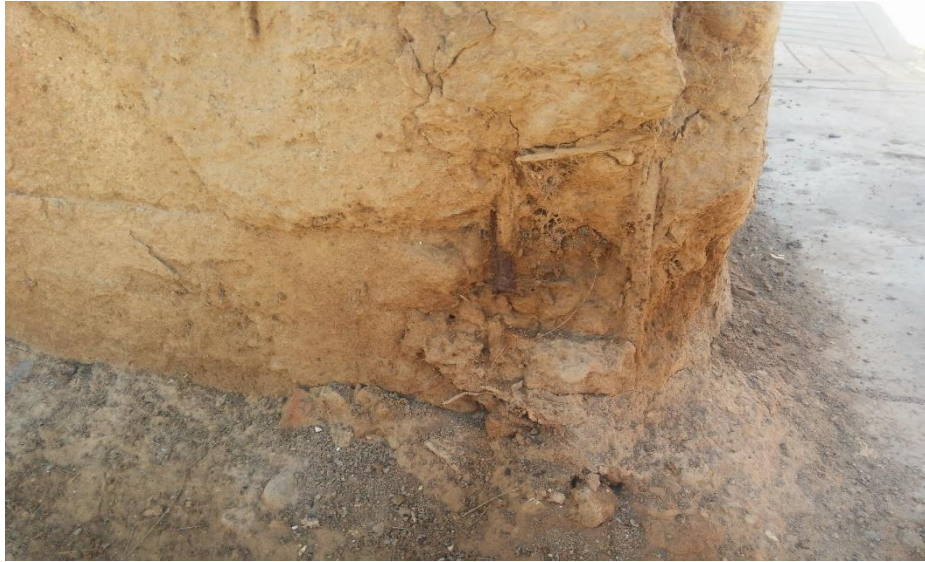
Figura 17. Corrosión en el acero de la columna
Nota. Fuente: Elaboración Propia

- Retirar todo el concreto desprendido y limpiar el acero
- Aplicar un aditivo neutralizador de corrosión
- Si el acero ha sido corroído en más del 15% de su sección cortar y realizar un traslape
- Utilizar un pegamento epóxico para unir concreto nuevo con viejo.
- Utilizar mortero predosificado de alta resistencia añadiendo aditivo impermeabilizante

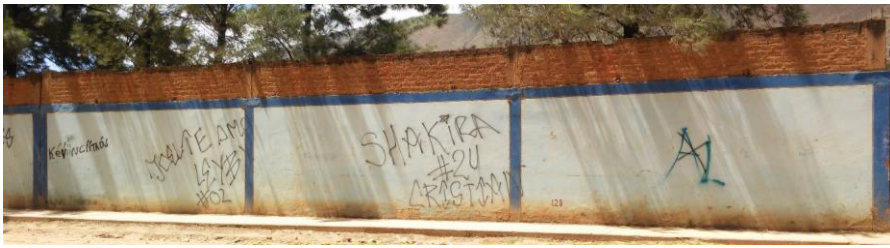
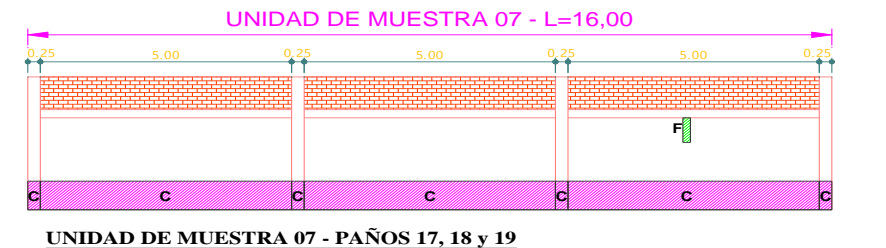
FOTOGRAFÍA DE UNIDAD DE MUESTRA 07					PLANO DE ELEVACIÓN

UNIDAD DE MUESTRA - 07																			
UNIDAD DE MUESTRA - 07		AREA AFECTADA M2		AREA AFECTADA %		AREA NO AFECTADA M2		AREA NO AFECTADA %		NIVEL DE SEVERIDAD - 07

16.36		31.47%		35.63		68.53%		MODERADO

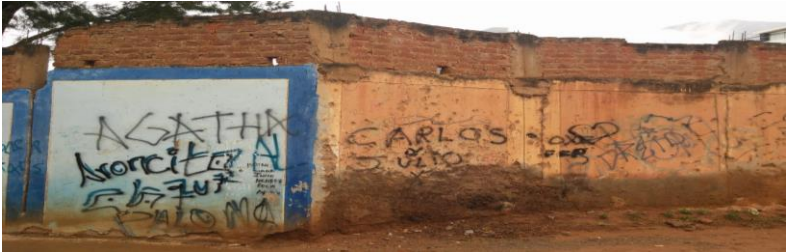
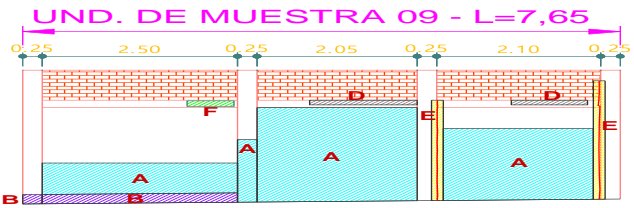
FOTOGRAFÍA DE UNIDAD DE MUESTRA 09					PLANO DE ELEVACIÓN

UNIDAD DE MUESTRA - 09													
UNIDAD DE MUESTRA - 09		AREA AFECTADA M2	AREA AFECTADA %	AREA NO AFECTADA M2	AREA NO AFECTADA %	NIVEL DE SEVERIDAD - 09

12.88	48.04%	13.93	51.96%	MODERADO

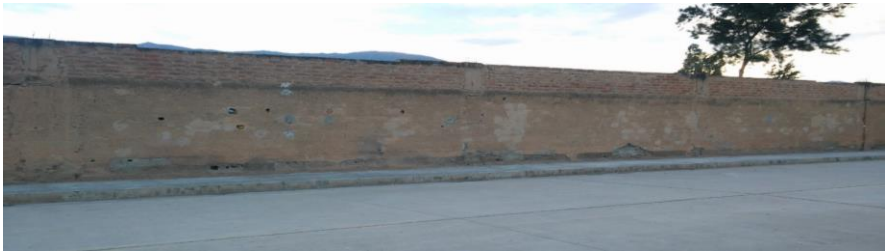
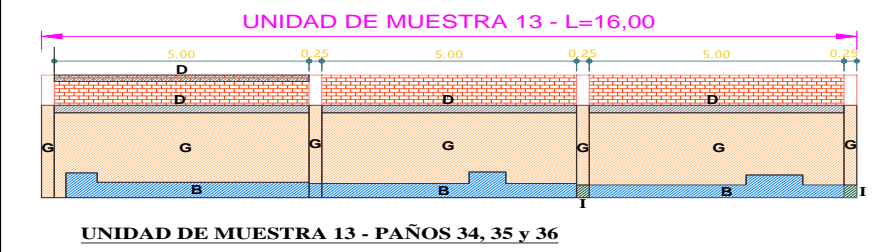
FOTOGRAFÍA DE UNIDAD DE MUESTRA 13					PLANO DE ELEVACIÓN

UNIDAD DE MUESTRA - 13													
UNIDAD DE MUESTRA - 13		AREA AFECTADA M2	AREA AFECTADA %	AREA NO AFECTADA M2	AREA NO AFECTADA %	NIVEL DE SEVERIDAD - 13

39.84	76.63%	12.15	23.37%	SEVERO

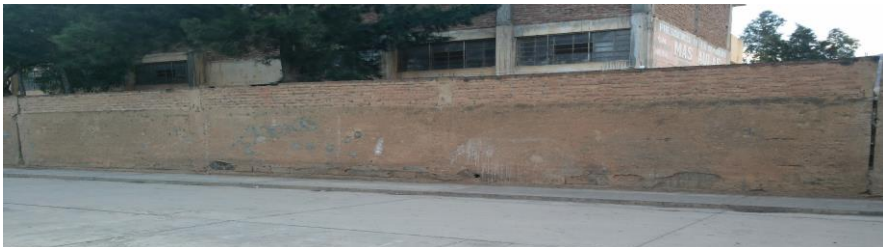
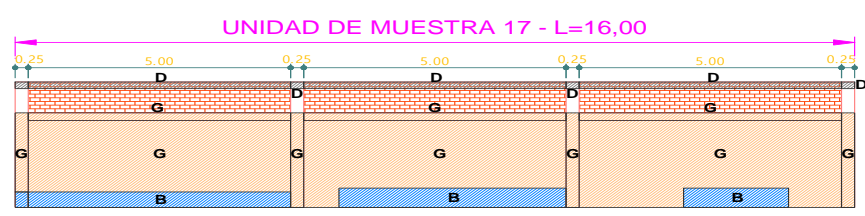
UNIDAD DE MUESTRA 17 - PAÑOS 46, 47 y 48						
UNIDAD DE MUESTRA - 17											
UNIDAD DE MUESTRA - 17		AREA AFECTADA M2	AREA AFECTADA %	AREA NO AFECTADA M2	AREA NO AFECTADA %	NIVEL DE SEVERIDAD - 17

41.92	80.63%	10.07	19.37%	SEVERO

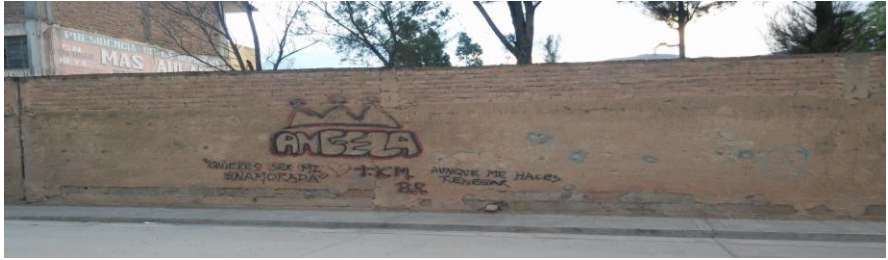
UNIDAD DE MUESTRA - 18						UNIDAD DE MUESTRA - 18							
UNIDAD DE MUESTRA - 18		ÁREA AFECTADA M2	ÁREA AFECTADA %	ÁREA NO AFECTADA M2	ÁREA NO AFECTADA %	NIVEL DE SEVERIDAD - 18

28.18	80.68%	6.75	19.32%	SEVERO

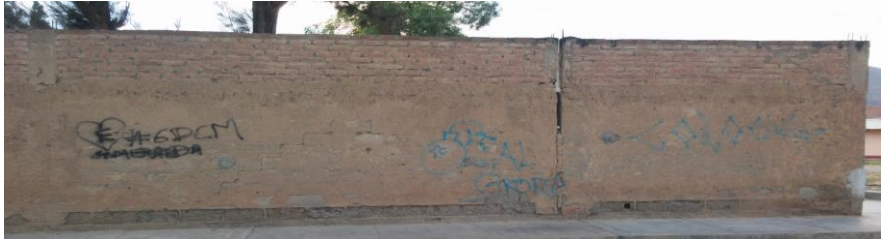
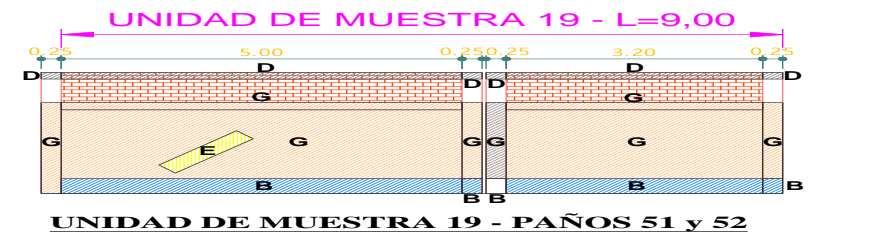
UNIDAD DE MUESTRA - 19												
UNIDAD DE MUESTRA - 19	AREA AFECTADA M2	AREA AFECTADA %	AREA NO AFECTADA M2	AREA NO AFECTADA %	NIVEL DE SEVERIDAD - 19

24.11	80.66%	5.78	19.34%	SEVERO

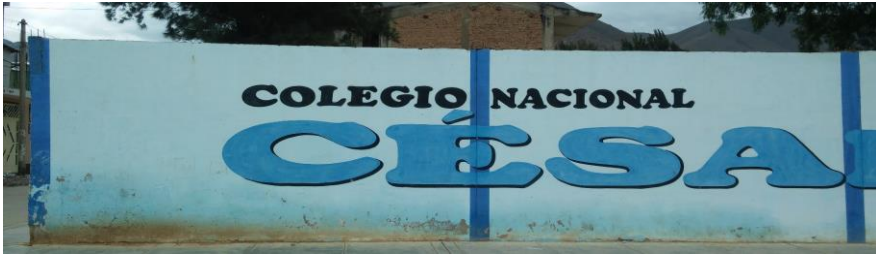
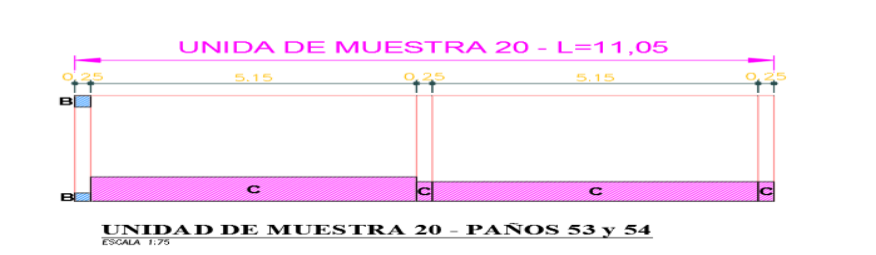
UNIDAD DE MUESTRA - 20											
UNIDAD DE MUESTRA - 20		AREA AFECTADA M2	AREA AFECTADA %	AREA NO AFECTADA M2	AREA NO AFECTADA %	NIVEL DE SEVERIDAD - 20

10.68	35.73%	19.21	64.27%	LEVE

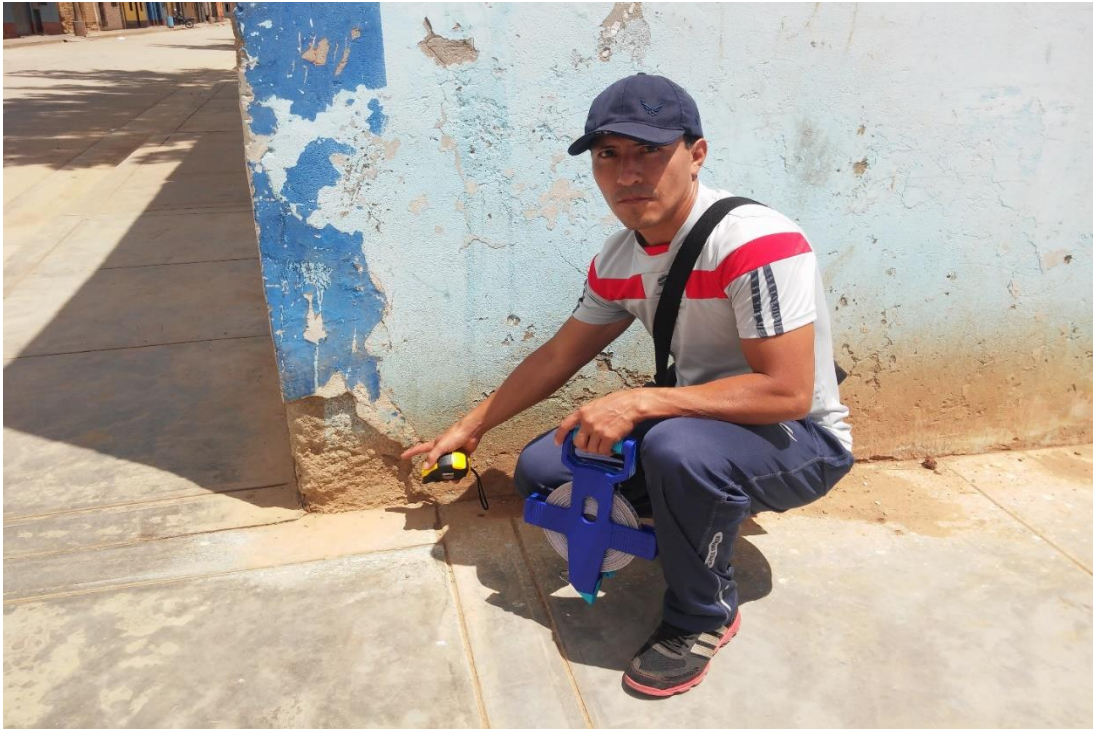
Fotografía 01: Patología desprendimiento en la columna del cerco perimétrico

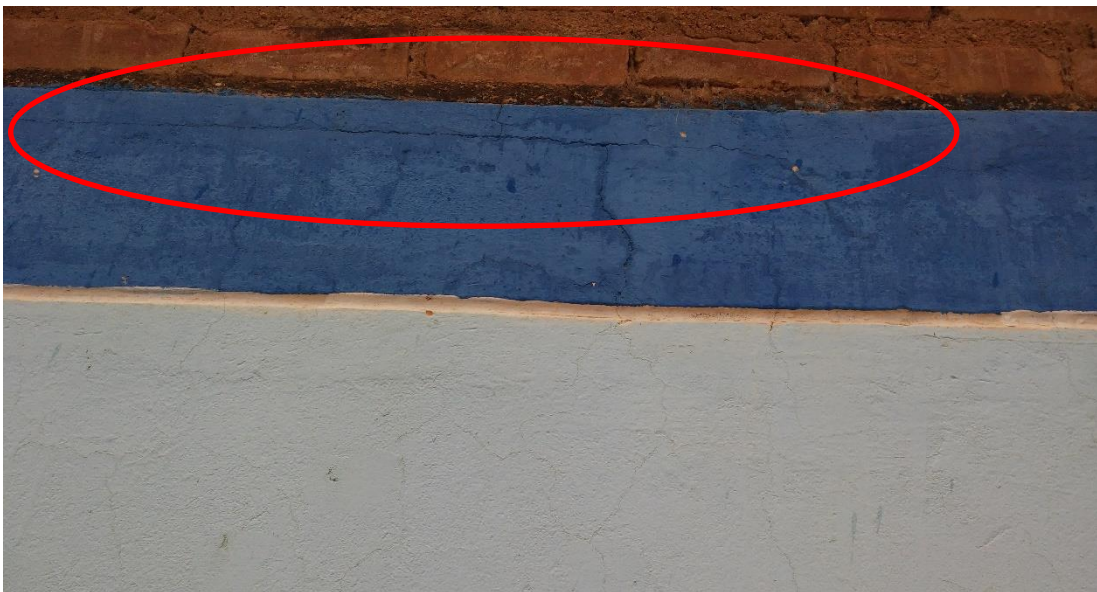
Fotografía 02: Patología Fisura en el muro del cerco perimétrico

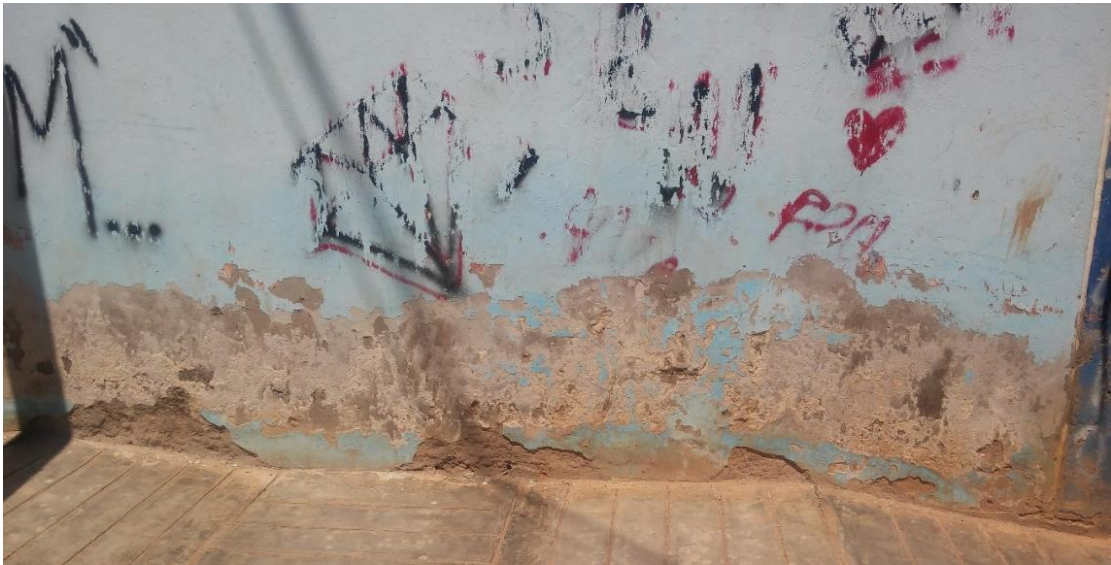
Fotografía 03: Patología Eflorescencia en el muro del cerco perimétrico

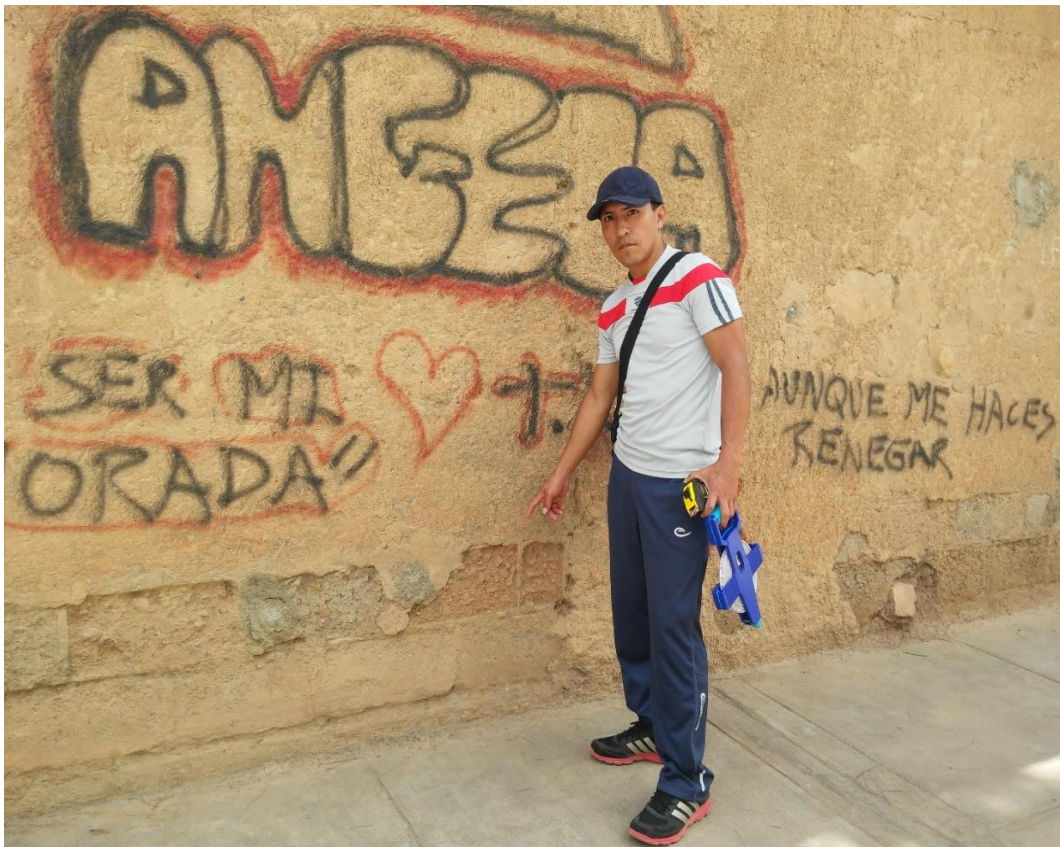
Fotografía 04: Patología Desintegración en el muro del cerco perimétrico

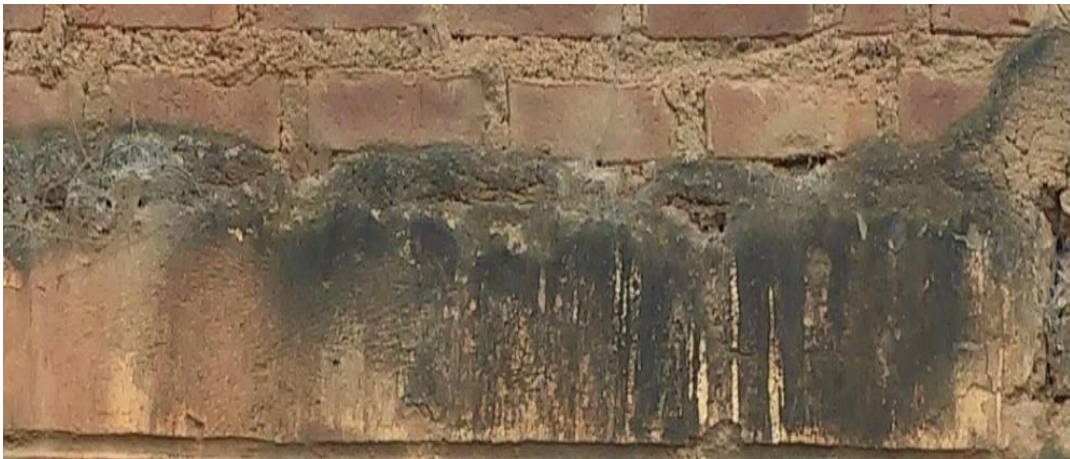
Fotografía 08: Patología Organismo en el muro del cerco perimétrico

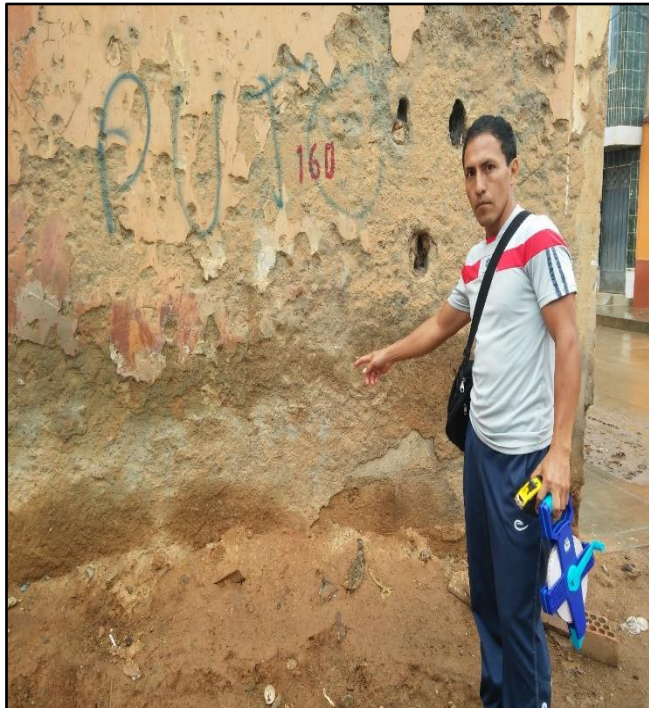
Patología: Eflorescencia

Nivel de severidad: Moderado.

Alternativa de reparación: Se debe utilizar el aditivo Revestimiento impermeabilizante: Homogenizar el producto antes de aplicar. Aplicar 2 manos con brocha, la primera capa se debe aplicar en forma circular, de tal modo que cubra todas las imperfecciones y poros de la superficie. - después de permitir un secado de 1-2 horas, se aplica la segunda capa con brocha o rodillo, en forma tradicional, si se requiere colocar pasta muro, dejar secar el revestimiento durante 12 horas como mínimo, si se necesita hacer un buen acabado, este debe hacer un lijado suave solo para regularizar la superficie sin disminuir el espesor.

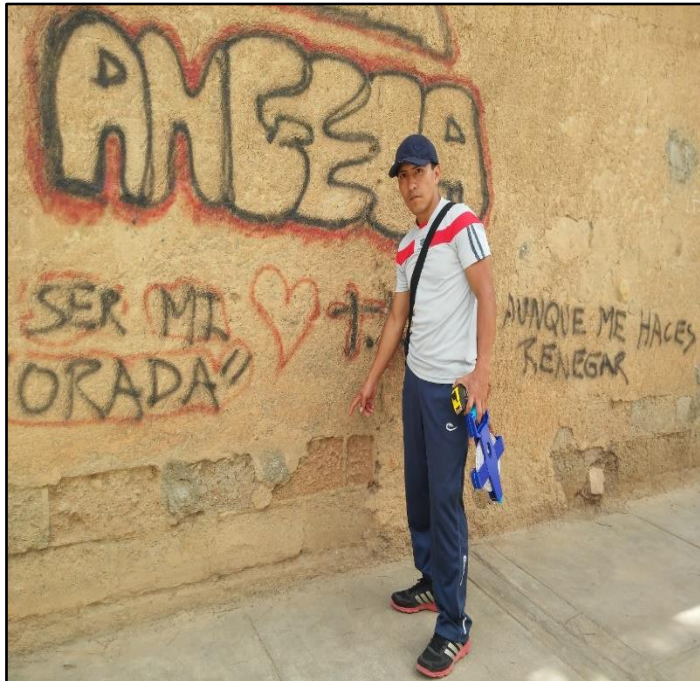
Tipo de patología: Erosión

Nivel de severidad: Moderado.
