IDENTIFICACIÓN Y EVALUACIÓN DE LAS
PATOLOGÍAS EN LOS MUROS DE ALBAÑILERÍA DEL
CERCO PERIMÉTRICO DE LA CIUDAD UNIVERSITARIA
DE LA UNIVERSIDAD NACIONAL SAN CRISTÓBAL DE
HUAMANGA DEL DISTRITO DE AYACUCHO,
PROVINCIA DE HUAMANGA Y DEPARTAMENTO DE
AYACUCHO -2019

TRABAJO DE INVESTIGACIÓN PARA OPTAR EL GRADO
ACADÉMICO DE BACHILLER EN INGENIERÍA CIVIL

CARLOS GAMBOA LOPEZ
ORCID ID 0000-0002-7444-3221

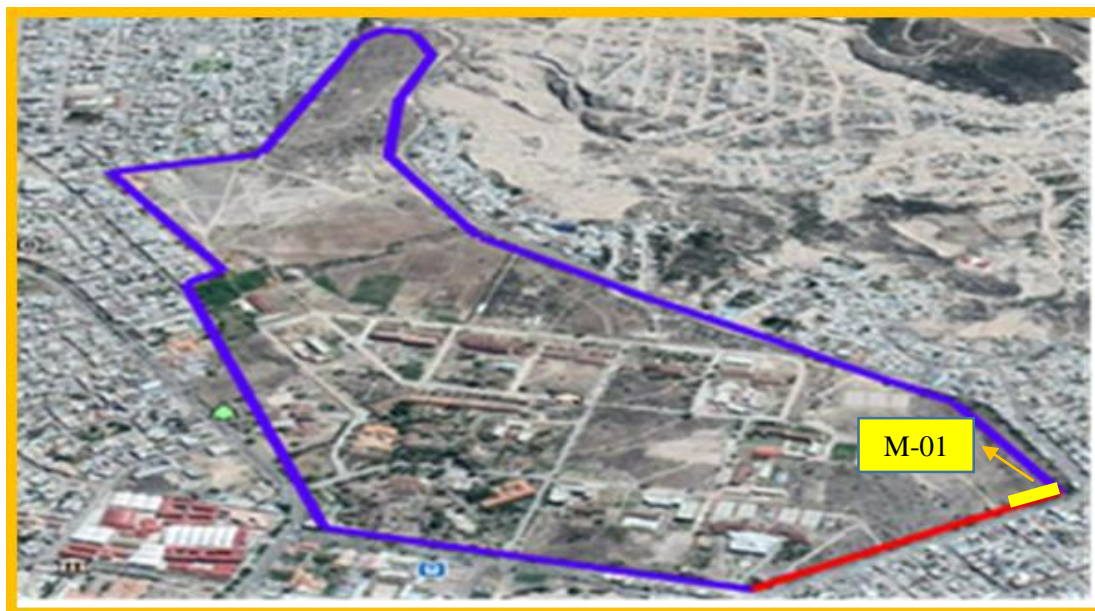
Figura 3: Ubicación de la muestra 01

Elemento	Área del paño m2	Código	Patologías	Área afectada		Grado de severidad	Área no afectada total %
				m2	%		
Muro	6.24	M1	Erosión	0.30	4.81	Leve	
Sobrecimiento	1.30	M2	Humedad	3.90	62.50	Severo	32.69
Viga	0.26	S1	Fisura	0.50	38.46	Moderado	61.54
Viga	0.26	V1	Desprendimiento	0.20	76.92	Severo	23.08
Resultado final	7.80			4.90	62.82	Severo	37.18

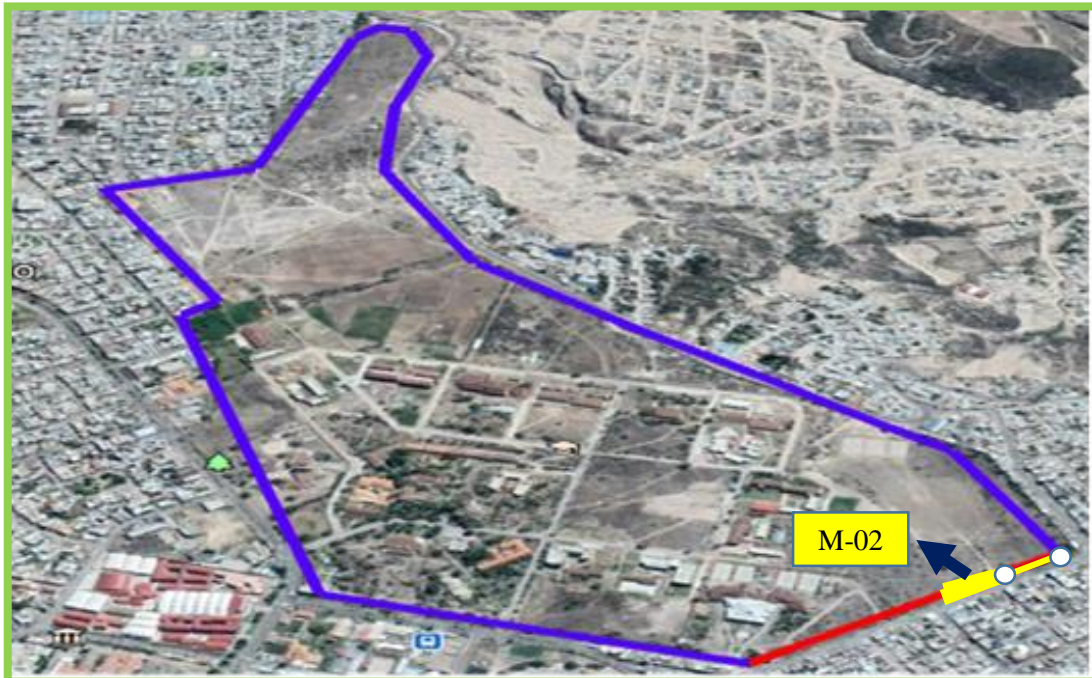
Figura 5: Ubicación de la muestra 02

ELEMENTO	AREA DEL PAÑO	CODIGO	PATOLOGIAS	AREA AFECTADA		GRADO DE SEVERIDAD	AREA NO AFECTADA TOTAL
	m2			m2	%		%
MURO	10.32	M1	Erosión	4.30	41.67	LEVE	57.36
			Fisura	0.10	0.97	LEVE	
SOBRECIMIENTO	2.15	S1	Desprendimiento	0.50	23.26	MODERADO	76.74
VIGA	0.43	V1	Desprendimiento	0.20	46.51	MODERADO	53.49
RESULTADO FINAL	12.90			5.10	39.53	MODERADO	60.47

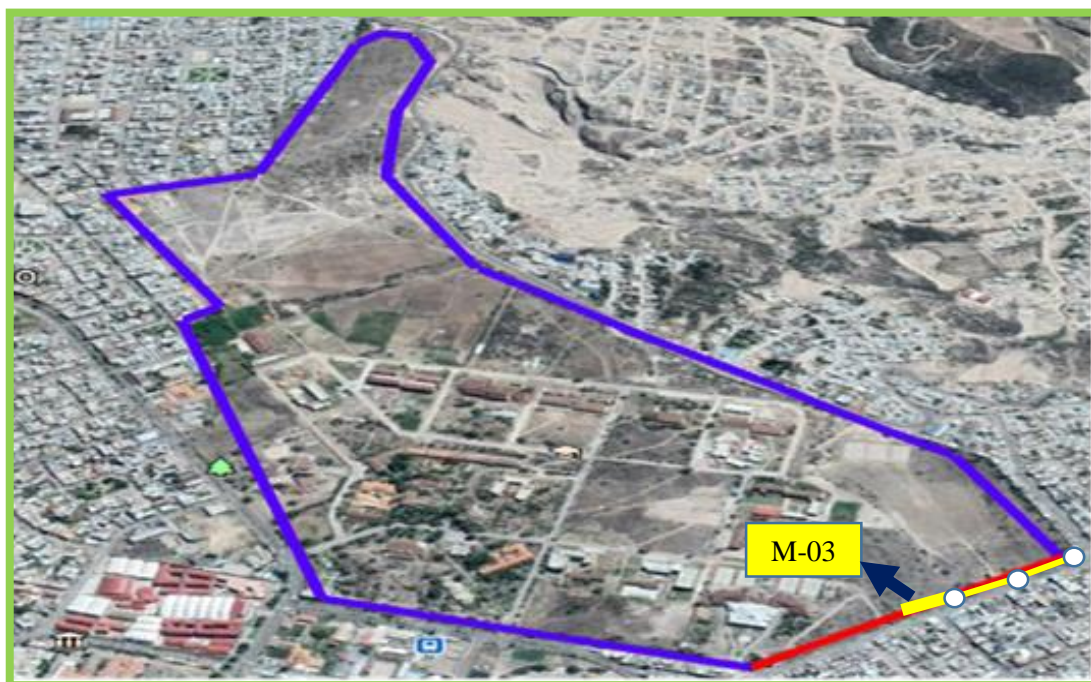
Figura 7: Ubicación de la muestra 03

ELEMENTO	AREA DEL PAÑO		PATOLOGIAS	AREA AFECTADA		GRADO DE SEVERIDAD	AREA NO AFECTADA TOTAL
	m2	CODIGO		m2	%		%
MURO	10.32	M1	Erosión	1.55	15.00	LEVE	85.00
SOBRECIMIENTO	2.15	S1	Desprendimiento	1.51	70.00	SEVERO	30.00
VIGA	0.43	V1	Desprendimiento	0.04	10.00	LEVE	90.00
RESULTADO FINAL	12.90			3.10	24.00	MODERADO	76.00

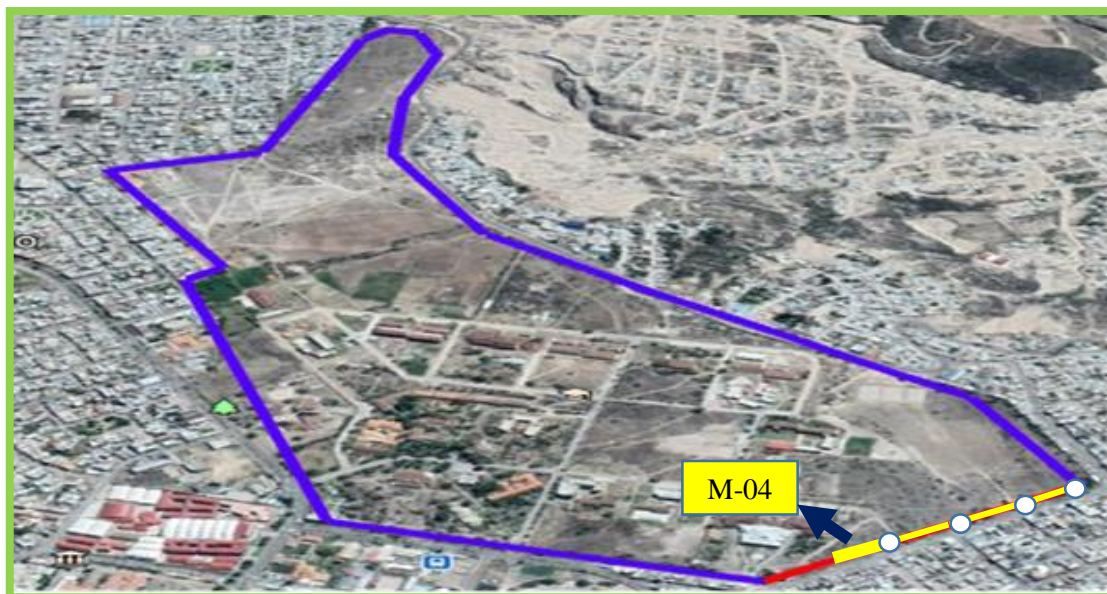
Figura 9: Ubicación de la muestra 04

ELEMENTO	AREA DEL PAÑO		PATOLOGIAS	AREA AFECTADA		GRADO DE SEVERIDAD	AREA NO AFECTADA TOTAL
	m2	CODIGO		m2	%		
		M1	EROSION	0.52	5.00	LEVE	
MURO	10.32	M2	FISURA	2.06	20.00	MODERADO	75.00
SOBRECIMIENTO	2.15	S1	DESPRENDIMIENTO	1.72	80.00	SEVERO	20.00
VIGA	0.43	V1	DESPRENDIMIENTO	0.04	10.00	LEVE	90.00
RESULTADO FINAL	12.90			4.34	33.67	MODERADO	66.33

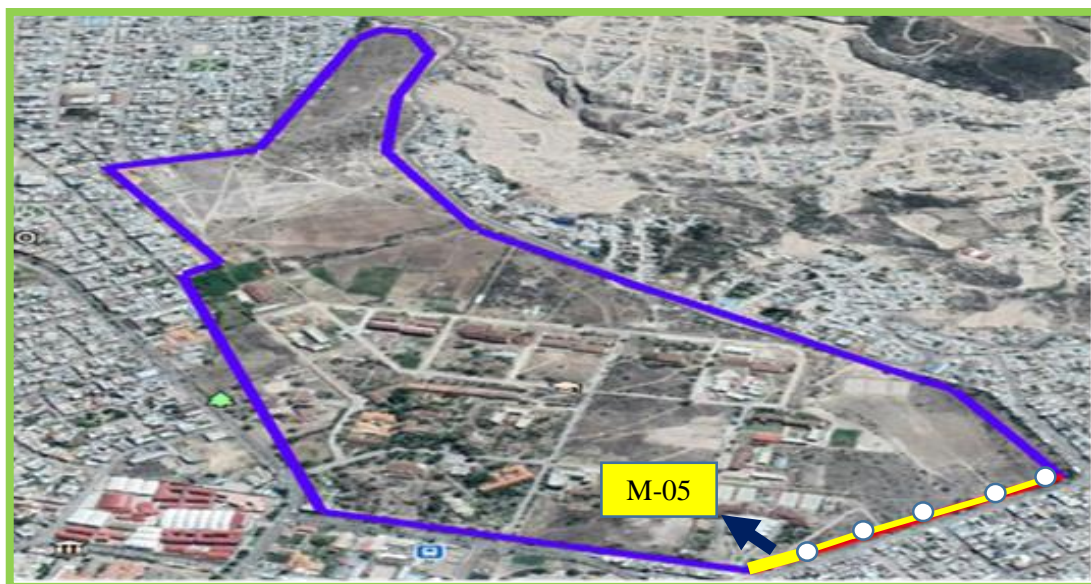
Figura 11: Ubicación de la muestra 05

ELEMENTO	AREA DEL PAÑO	CODIGO	PATOLOGIAS	AREA AFECTADA		GRADO DE SEVERIDAD	AREA NO AFECTADA TOTAL
	m2			m2	%		%
		M1	EROSION	4.39	42.50	LEVE	
MURO	10.32	M2	HUMEDAD	5.40	52.30	MODERADO	5.20
SOBRECIMIENTO	2.15	S1	DESPRENDIMIENTO	1.61	75.10	SEVERO	24.90
VIGA	0.43	V1	DESPRENDIMIENTO	0.06	12.80	LEVE	87.20
RESULTADO FINAL	12.90			11.45	88.78	MODERADO	11.22

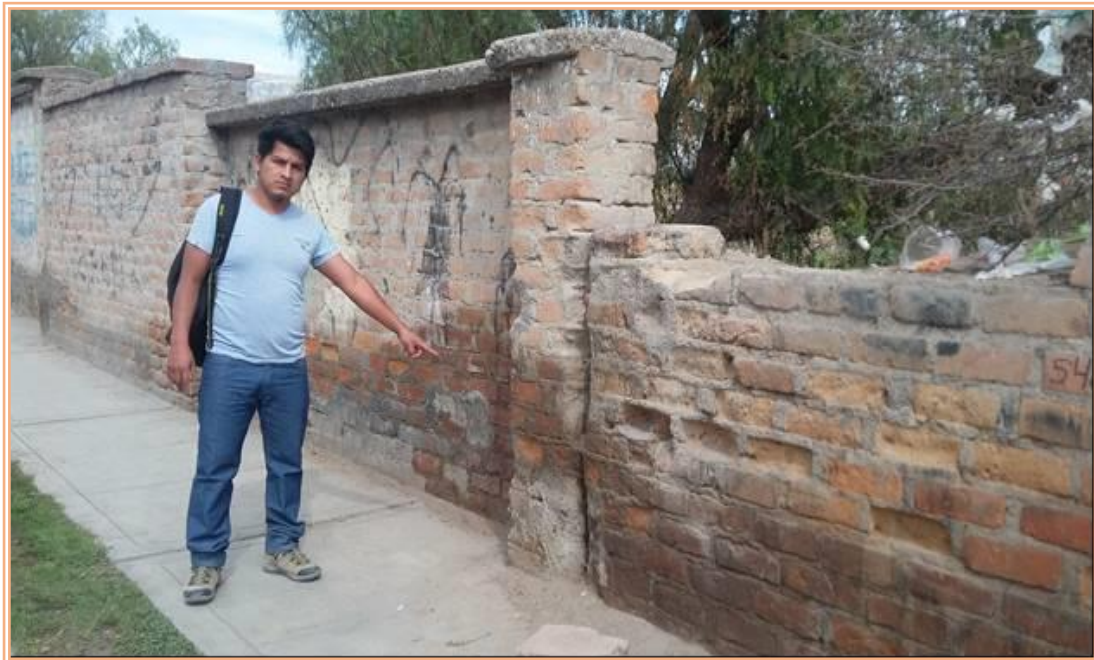
Figura 20: Imagen de la verificación de los daños ocasionados por las patologías más comunes.
