UNIVERSIDAD CATÓLICA LOS ÁNGELES
CHIMBOTE

DETERMINACIÓN Y EVALUACIÓN DE LAS PATOLOGÍAS
DEL CONCRETO EN EL CERCO PERIMÉTRICO DE
ALBAÑILERÍA CONFINADA DEL PROGRAMA NO
ESCOLARIZADO DE EDUCACIÓN INICIAL CRISTO AMIGO
UBICADO EN LA MANZANA G LOTE 22, HABILITACIÓN
URBANA PROGRESIVA VILLA MARÍA SECTOR B,
DISTRITO DE NUEVO CHIMBOTE, PROVINCIA DEL
SANTA, DEPARTAMENTO DE ANCASH, JUNIO - 2016

**INFORME DE INVESTIGACIÓN PARA OPTAR EL TÍTULO
PROFESIONAL DE INGENIERO CIVIL**

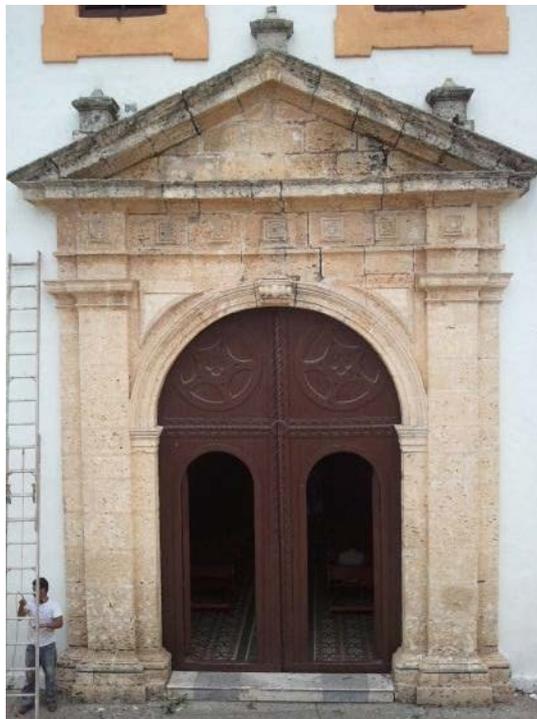
Figura 1. Patologías apreciadas en el pórtico principal, se observan humedades y suciedad en el material calizo.

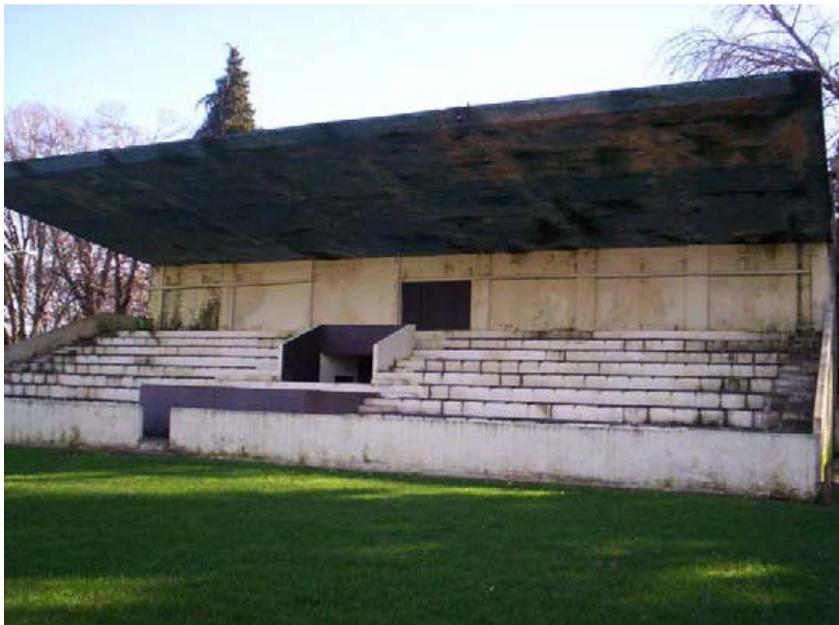
Las estructuras de marquesina se encuentran bastante deteriorada por el estado avanzado de corrosión que presenta, entre otras patologías, que son sin duda un peligro inminente por posibles desprendimientos o desintegración de materiales debido a problemas patológicos propios de los materiales o también por una posible sollicitación sísmica. Se concluye demolerla dejando

Figura 2. Vista panorámica Marquesina del parque Saval.
Nota. Fuente: Monroy, R. (2007).

las vigas existentes del hormigón para soportar una nueva estructura de cubierta.

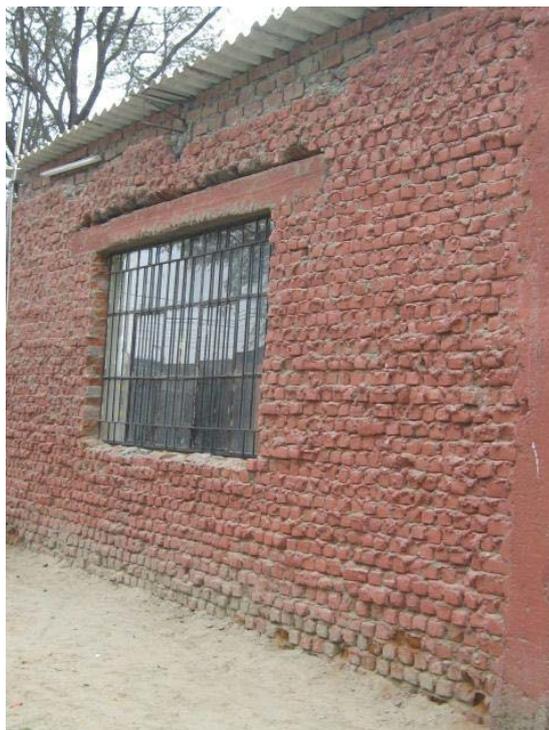
Figura 3. I.E 021 Los Ficus-Piura, se aprecia muro con eflorescencia de Salitre moderado y en riesgo de desplomarse por falta de columnas y vigas de amarre aula de 5 años de inicial.
Nota. Fuente: Alvarado, N. (2011).

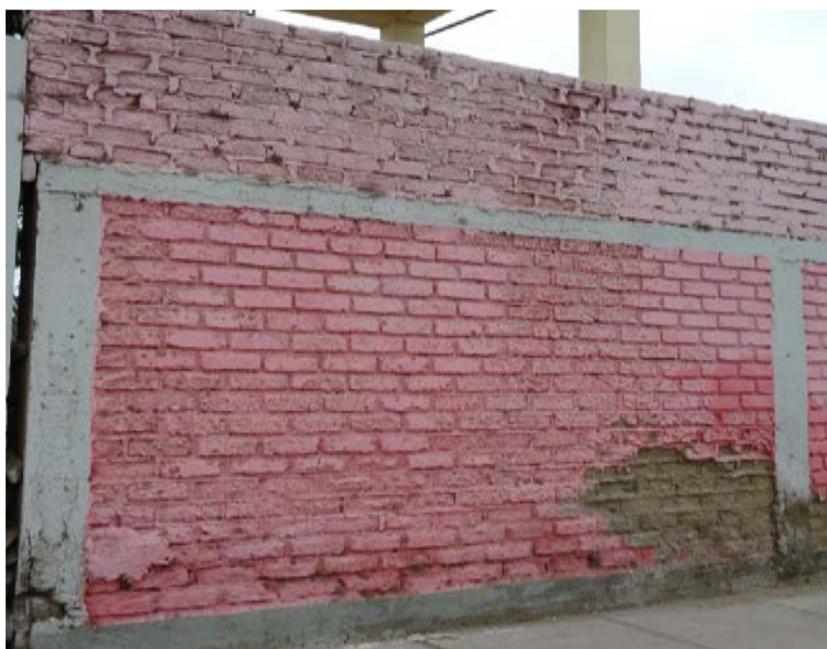
Figura 26. Muro de albañilería confinada afectada parcialmente en la parte inferior y en la superior a consecuencia de los agentes atmosféricos.

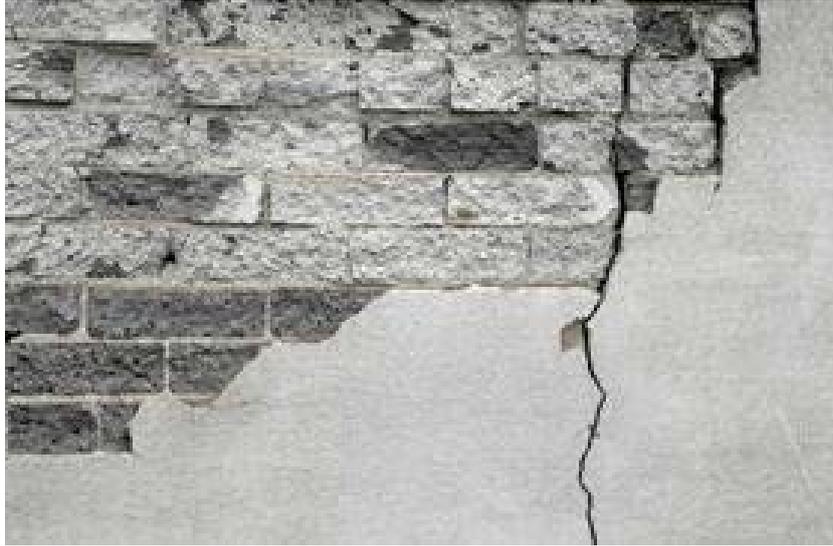
Figura 27. Grieta en muro producto de la deformación del apoyo de su cimiento.

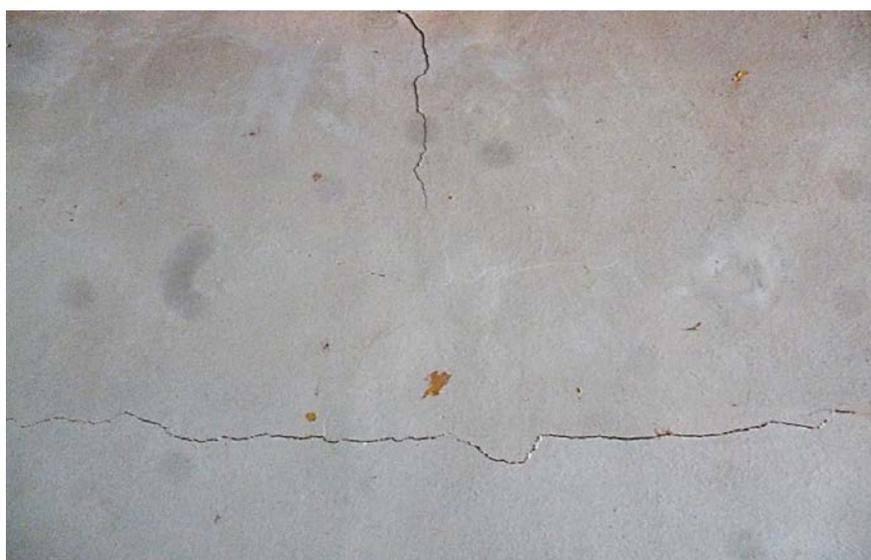
Figura 28. Aparición de fisuras en el tarrajeo de un muro a consecuencia de acciones mecánicas.

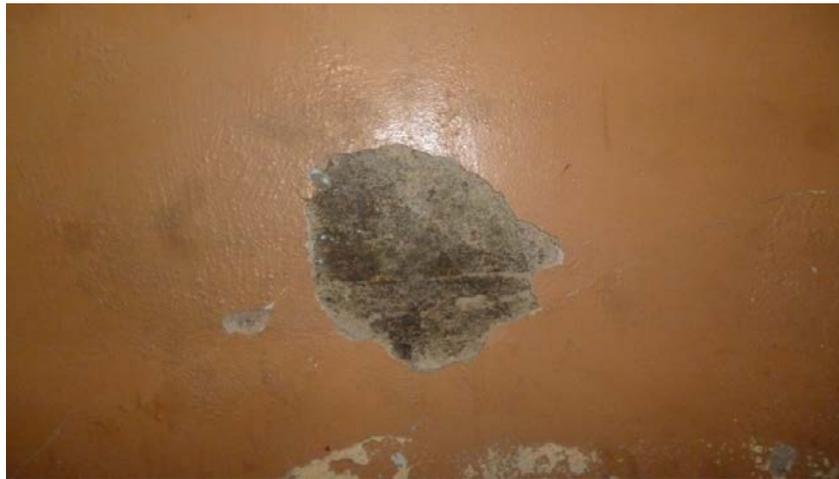
Figura 29. Desprendimiento del tarrajeo por mala adherencia en muros de albañilería

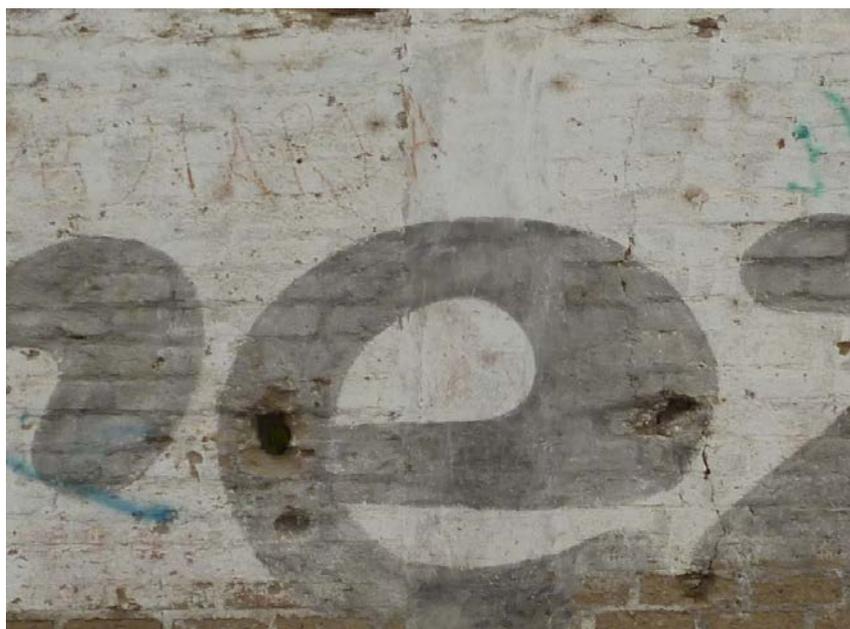
Figura 30. Muro con presencia de huecos ocasionados por golpes o impactos.

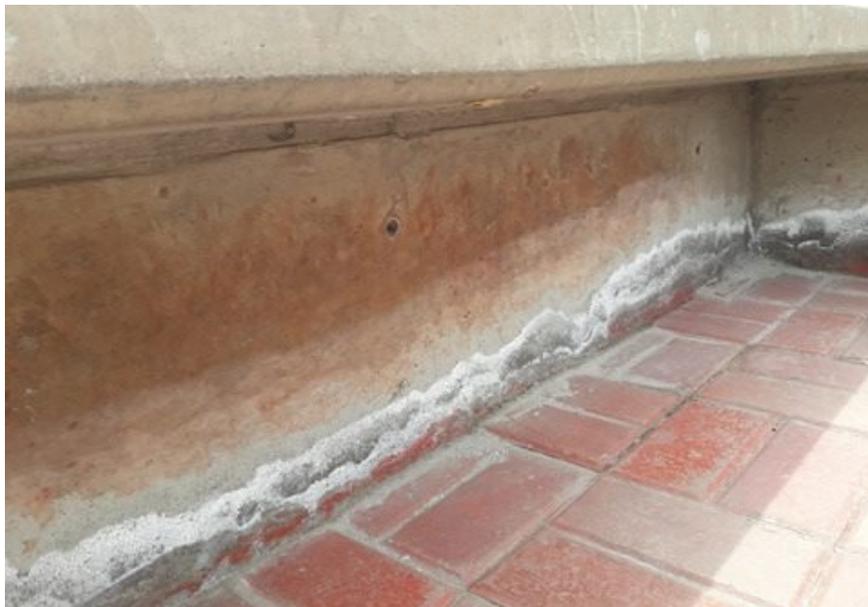
Figura 31. Estructura de concreto con presencia de eflorescencia en la parte inferior.

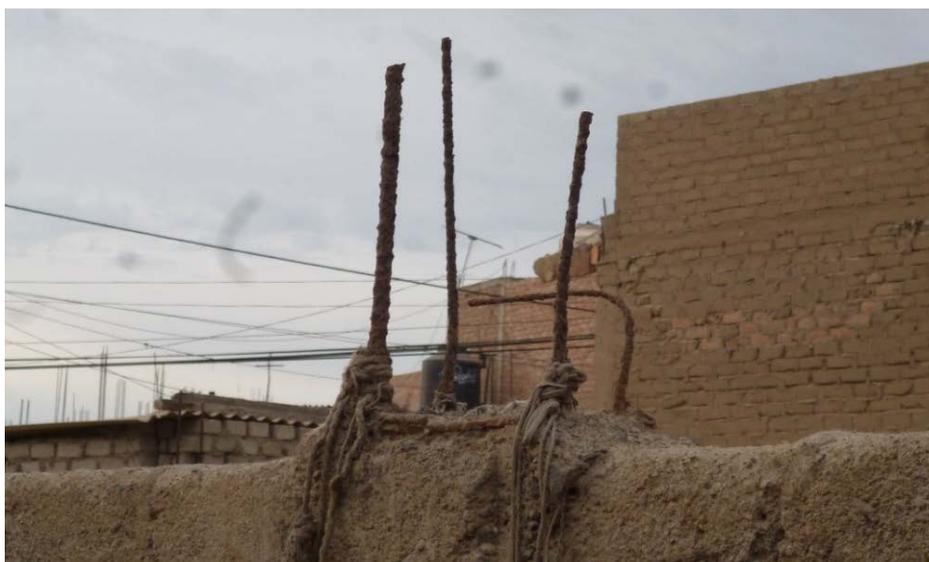
Figura 32. Acero de columna afectada por la corrosión y oxidación provocada por la falta de protección hacia los agentes ambientales.

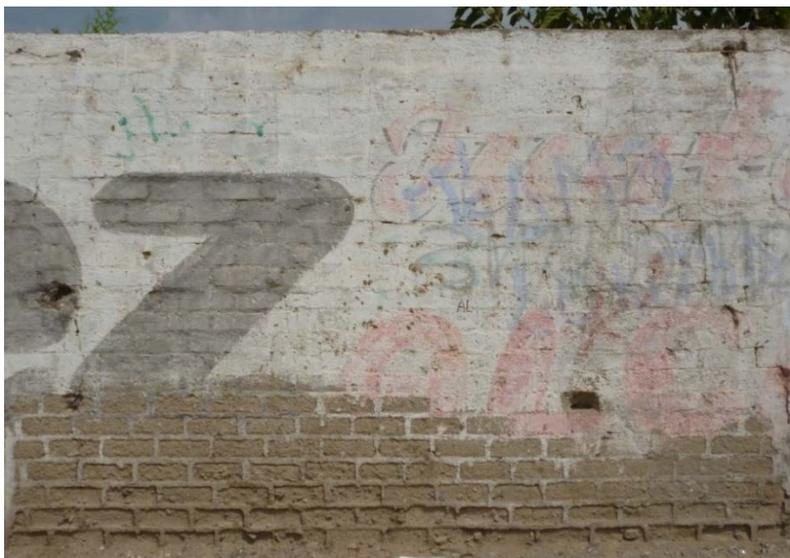
Figura 34. Muro de albañilería afectada por erosión química en la parte inferior producto de un suelo salitroso y húmedo.
Nota. Fuente: Elaboración propia. (2016).

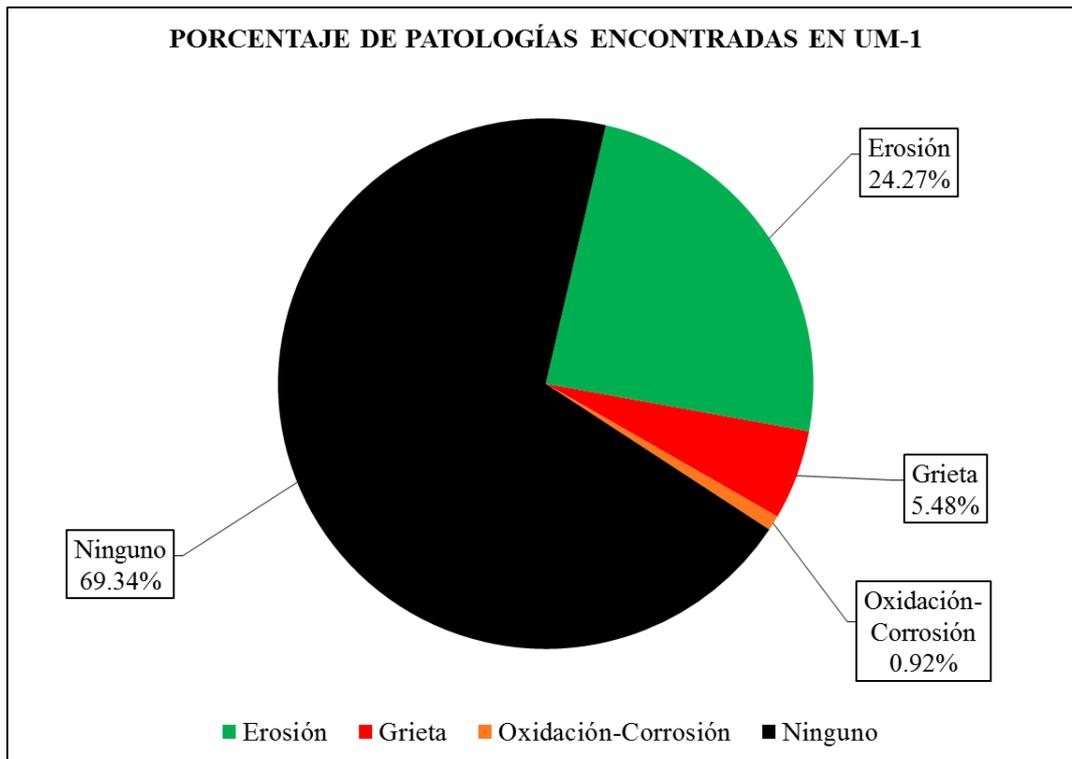
22.55	Erosión		5.47	6.91	15.64	24.27%	30.66%	69.34%
	Grieta		1.24			5.48%		
	Fisura		0.00			0.00%		
	Desprendimiento		0.00			0.00%		
	Eflorescencia		0.00			0.00%		
	Oxidación-Corrosión		0.21			0.92%		
PORCENTAJE DEL NIVEL DE SEVERIDAD EN UM-1								
ELEMENTOS	NINGUNO		LEVE		MODERADO		SEVERO	
VIGA	93.08%		0.00%		0.00%		6.92%	
COLUMNA	51.58%		0.00%		38.73%		9.68%	
ALBAÑILERÍA	76.95%		0.00%		16.84%		6.21%	
SOBRECIMIENTO	0.00%		0.00%		52.05%		47.95%	
UNIDAD MUESTRAL 1	69.34%		0.00%		20.70%		9.96%

Figura 39. Porcentaje de patologías encontradas en la Unidad Muestral 1.
 Nota. Fuente: Elaboración Propia. (2016).

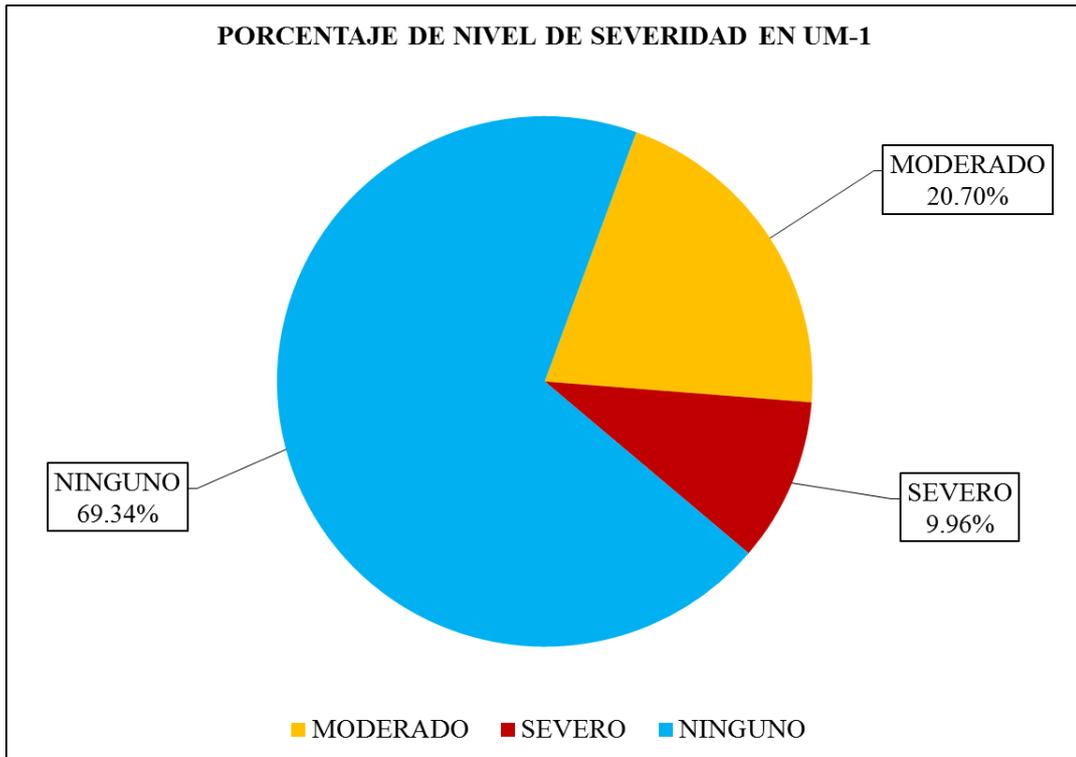
Figura 41. Porcentaje del nivel de severidad en la Unidad Muestral 1.
 Nota. Fuente: Elaboración Propia. (2016).

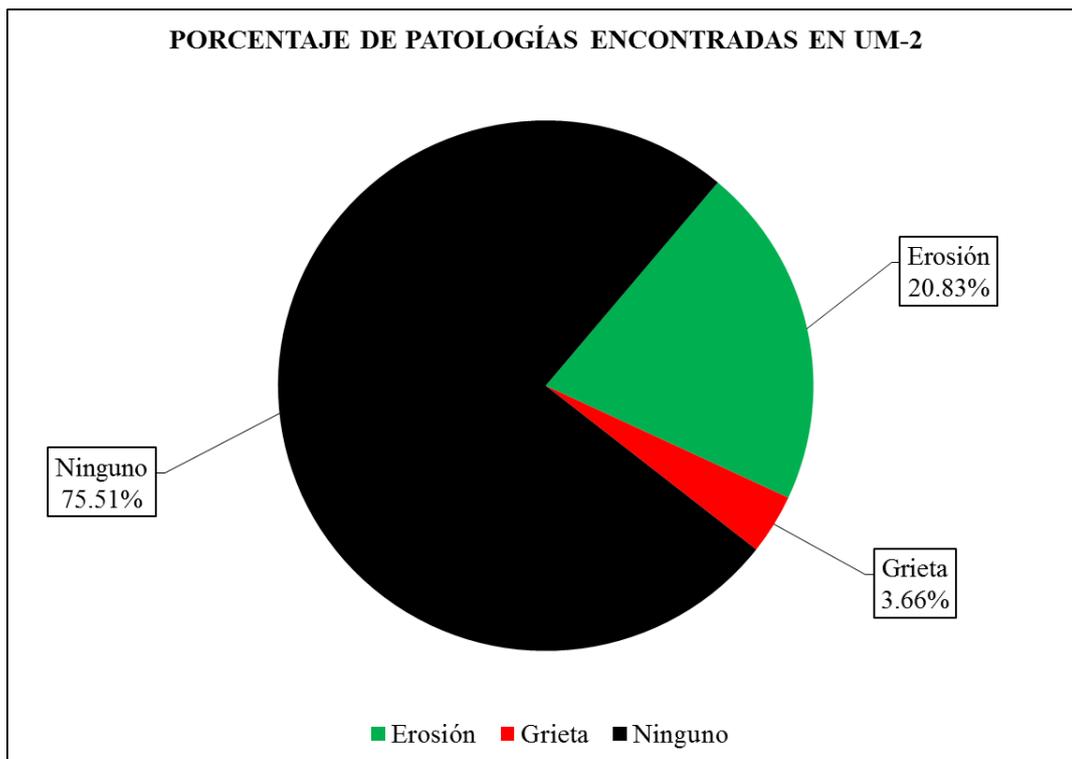
17.70	Erosión		3.69	4.33	13.36	20.83%	24.49%	75.51%
	Grieta		0.65			3.66%		
	Fisura		0.00			0.00%		
	Desprendimiento		0.00			0.00%		
	Eflorescencia		0.00			0.00%		
	Oxidación-Corrosión		0.00			0.00%		
PORCENTAJE DEL NIVEL DE SEVERIDAD EN UM-2								
ELEMENTOS	NINGUNO		LEVE		MODERADO		SEVERO	
VIGA	93.74%		0.00%		1.90%		4.36%	
COLUMNA	74.14%		0.00%		25.86%		0.00%	
ALBAÑILERÍA	77.27%		0.00%		18.97%		3.76%	
SOBRECIMIENTO	39.82%		0.00%		60.18%		0.00%	
UNIDAD MUESTRAL 1	75.51%		0.00%		21.26%		3.23%

Figura 43. Porcentaje de patologías encontradas en la Unidad Muestral 2
 Nota. Fuente: Elaboración Propia. (2016).

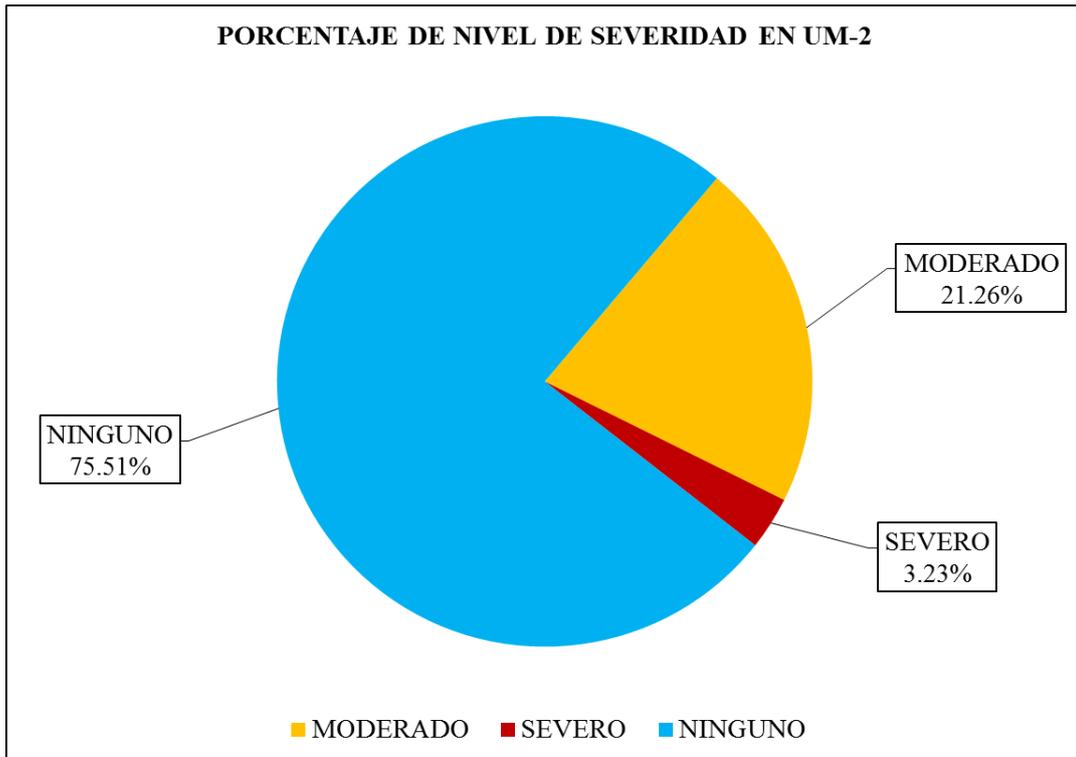
Figura 45. Porcentaje del nivel de severidad en la Unidad Muestral 2.
 Nota. Fuente: Elaboración Propia. (2016).

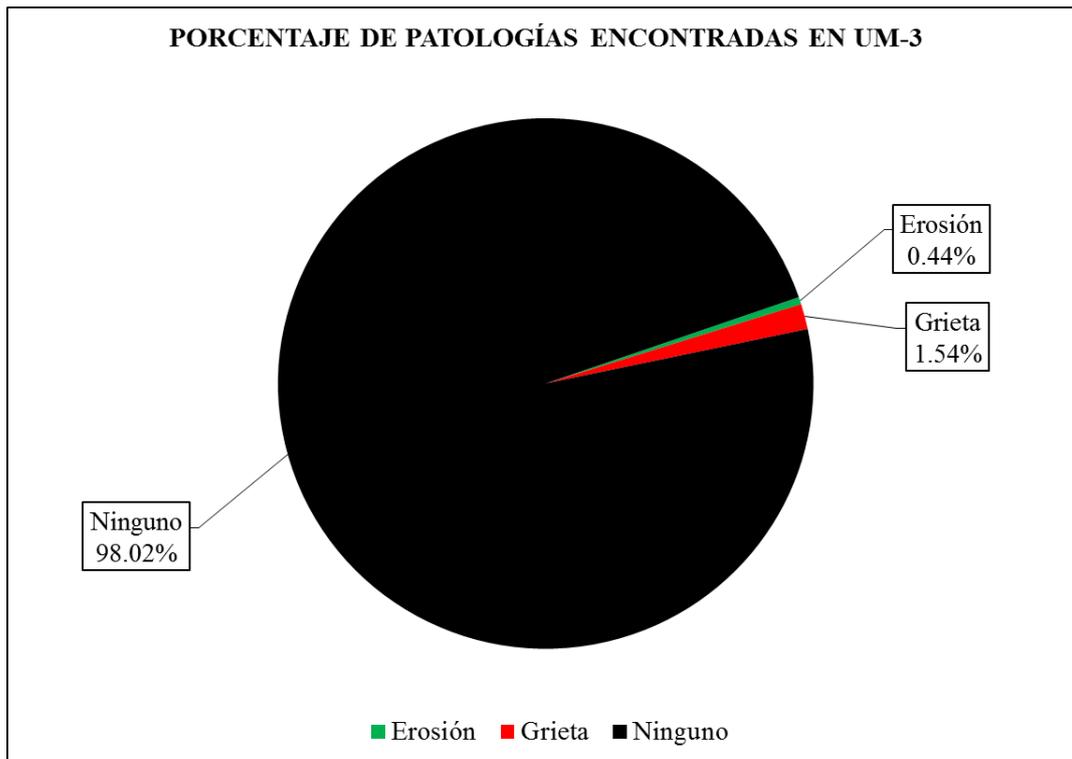
20.50	Erosión		0.09	0.41	20.10	0.44%	1.98%	98.02%
	Grieta		0.32			1.54%		
	Fisura		0.00			0.00%		
	Desprendimiento		0.00			0.00%		
	Eflorescencia		0.00			0.00%		
	Oxidación-Corrosión		0.00			0.00%		
PORCENTAJE DEL NIVEL DE SEVERIDAD EN UM-3								
ELEMENTOS	NINGUNO		LEVE		MODERADO		SEVERO	
VIGA	98.46%		0.00%		1.54%		0.00%	
COLUMNA	99.02%		0.00%		0.98%		0.00%	
ALBAÑILERÍA	97.64%		0.00%		1.76%		0.61%	
SOBRECIMIENTO	100.00%		0.00%		0.00%		0.00%	
UNIDAD MUESTRAL 1	98.02%		0.00%		1.54%		0.44%

Figura 47. Porcentaje de patologías encontradas en la Unidad Muestral 3.
 Nota. Fuente: Elaboración Propia. (2016).

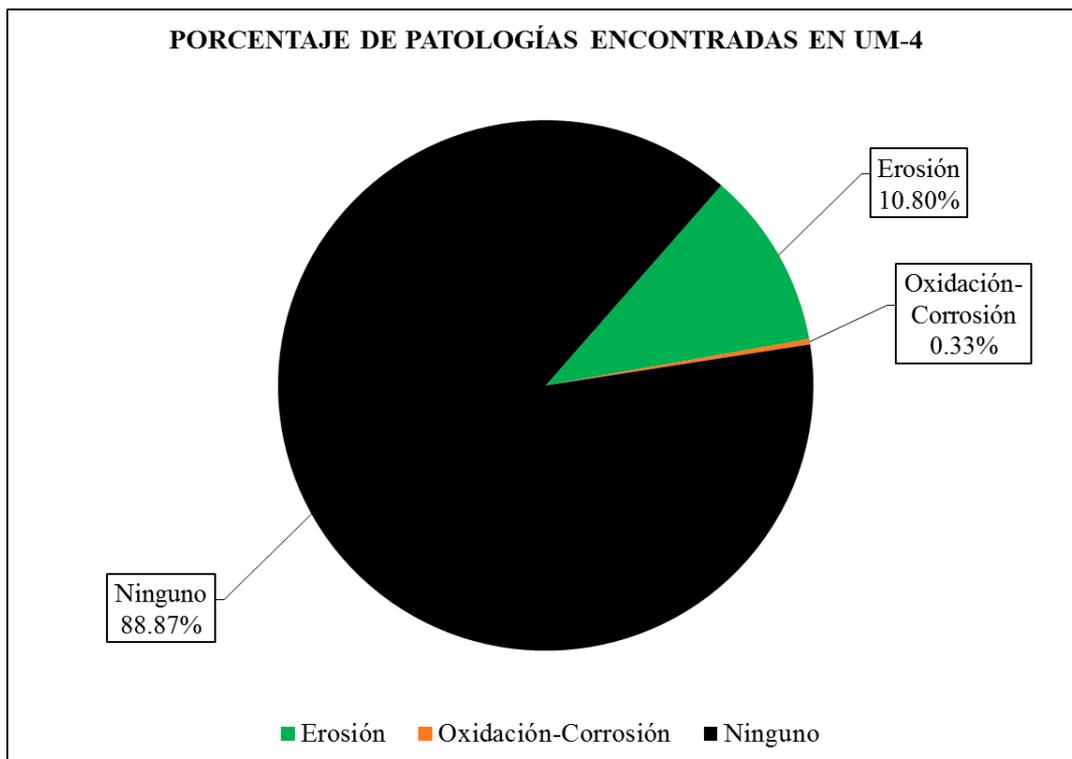
15.99	Erosión		1.73	1.78	14.21	10.80%	11.13%	88.87%
	Grieta		0.00			0.00%		
	Fisura		0.00			0.00%		
	Desprendimiento		0.00			0.00%		
	Eflorescencia		0.00			0.00%		
	Oxidación-Corrosión		0.05			0.33%		
PORCENTAJE DEL NIVEL DE SEVERIDAD EN UM-4								
ELEMENTOS	NINGUNO		LEVE		MODERADO		SEVERO	
VIGA	100.00%		0.00%		0.00%		0.00%	
COLUMNA	84.97%		0.00%		11.20%		3.83%	
ALBAÑILERÍA	93.65%		6.07%		0.28%		0.00%	
SOBRECIMIENTO	40.54%		0.00%		59.46%		0.00%	
UNIDAD MUESTRAL 1	88.87%		4.47%		6.33%		0.33%

Figura 51. Porcentaje de patologías encontradas en la Unidad Muestral 4.
 Nota. Fuente: Elaboración Propia. (2016).

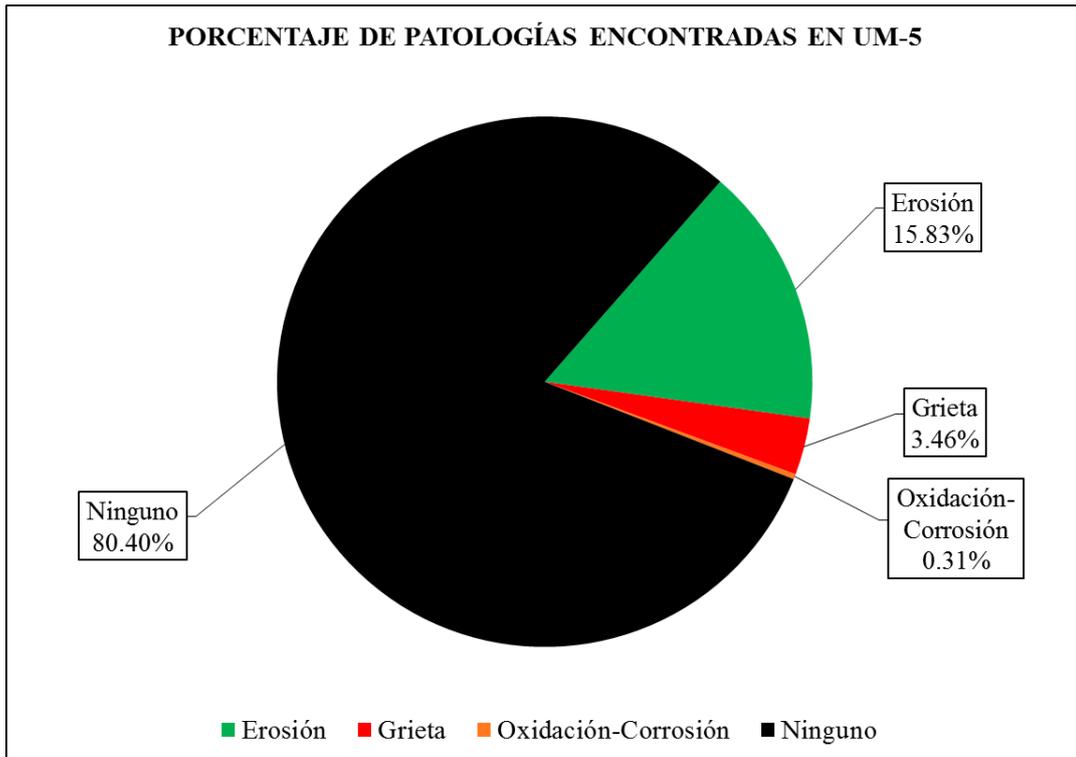
16.97	Erosión	2.69	3.32	13.64	15.83%	19.60%	80.40%	
	Grieta	0.59			3.46%			
	Fisura	0.00			0.00%			
	Desprendimiento	0.00			0.00%			
	Eflorescencia	0.00			0.00%			
	Oxidación-Corrosión	0.05			0.31%			
PORCENTAJE DEL NIVEL DE SEVERIDAD EN UM-5								
ELEMENTOS	NINGUNO	LEVE	MODERADO	SEVERO				
VIGA	95.10%	0.00%	4.90%	0.00%				
COLUMNA	73.57%	9.52%	5.75%	11.17%				
ALBAÑILERÍA	90.44%	5.84%	3.72%	0.00%				
SOBRECIMIENTO	0.00%	0.00%	100.00%	0.00%				
UNIDAD MUESTRAL 1	80.40%	5.43%	12.73%	1.43%

Figura 55. Porcentaje de patologías encontradas en la Unidad Muestral 5.
 Nota. Fuente: Elaboración Propia. (2016).

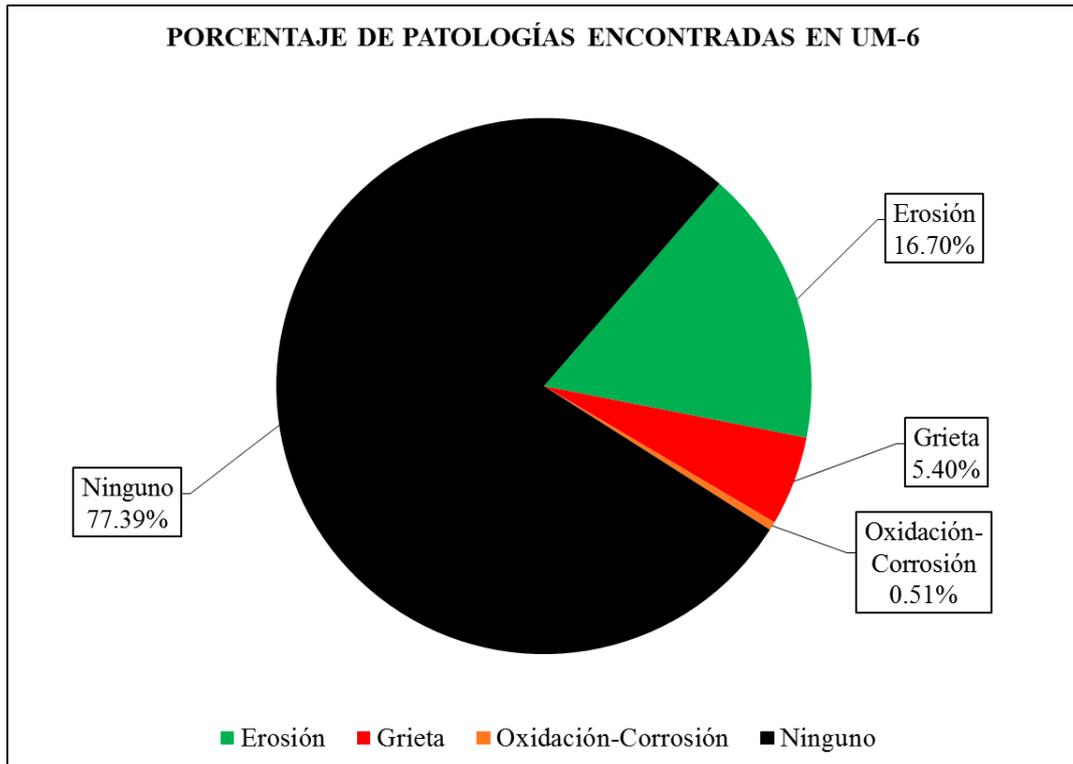
22.40	Erosión	3.74	5.07	17.33	16.70%	22.61%	77.39%	
	Grieta	1.21			5.40%			
	Fisura	0.00			0.00%			
	Desprendimiento	0.00			0.00%			
	Eflorescencia	0.00			0.00%			
	Oxidación-Corrosión	0.12			0.51%			
PORCENTAJE DEL NIVEL DE SEVERIDAD EN UM-6								
ELEMENTOS	NINGUNO	LEVE	MODERADO	SEVERO				
VIGA	87.34%	0.00%	0.00%	12.66%				
COLUMNA	80.44%	0.00%	8.89%	10.67%				
ALBAÑILERÍA	88.54%	5.19%	0.00%	6.27%				
SOBRECIMIENTO	2.71%	0.00%	97.29%	0.00%				
UNIDAD MUESTRAL 1	77.39%	3.72%	12.53%	6.36%

Figura 59. Porcentaje de patologías encontradas en la Unidad Muestral 6.
 Nota. Fuente: Elaboración Propia. (2016).

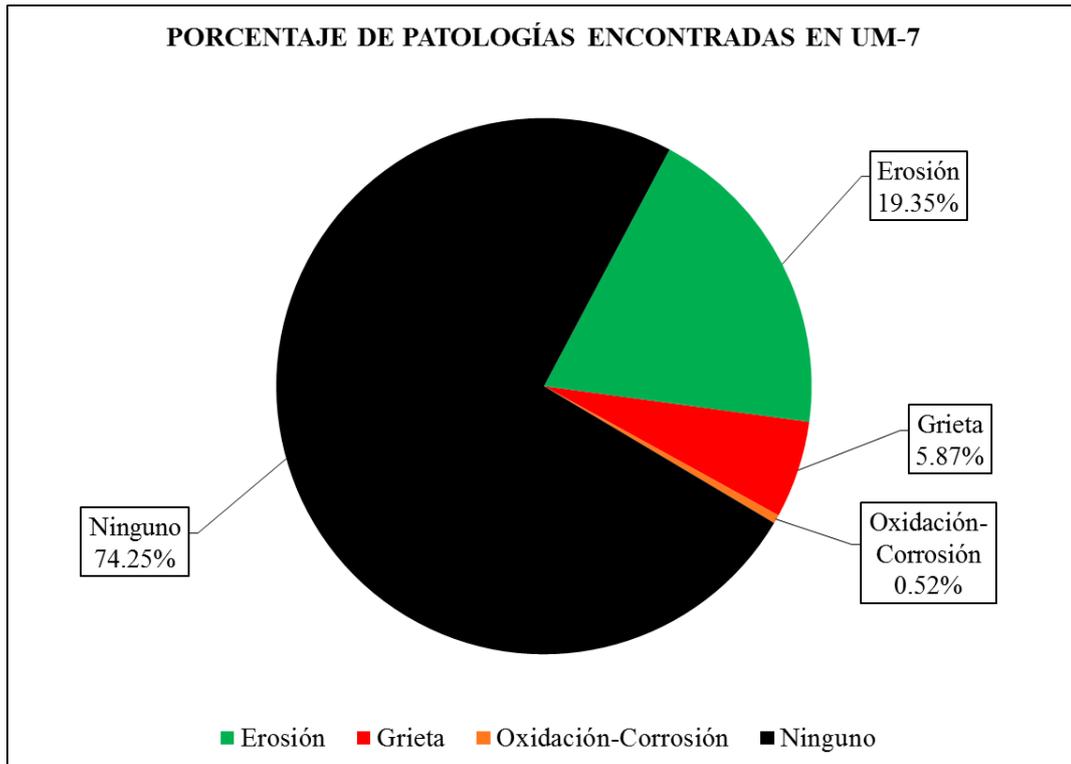
11.10	Erosión	2.15	2.86	8.24	19.35%	25.75%	74.25%	
	Grieta	0.65			5.87%			
	Fisura	0.00			0.00%			
	Desprendimiento	0.00			0.00%			
	Eflorescencia	0.00			0.00%			
	Oxidación-Corrosión	0.06			0.52%			
PORCENTAJE DEL NIVEL DE SEVERIDAD EN UM-7								
ELEMENTOS	NINGUNO	LEVE	MODERADO	SEVERO				
VIGA	95.36%	0.00%	0.00%	4.64%				
COLUMNA	67.91%	0.00%	10.00%	22.09%				
ALBAÑILERÍA	84.96%	8.39%	0.00%	6.64%				
SOBRECIMIENTO	2.90%	0.00%	93.84%	3.26%				
UNIDAD MUESTRAL 1	74.25%	6.26%	12.34%	7.14%

Figura 63. Porcentaje de patologías encontradas en la Unidad Muestral 7.
 Nota. Fuente: Elaboración Propia. (2016).

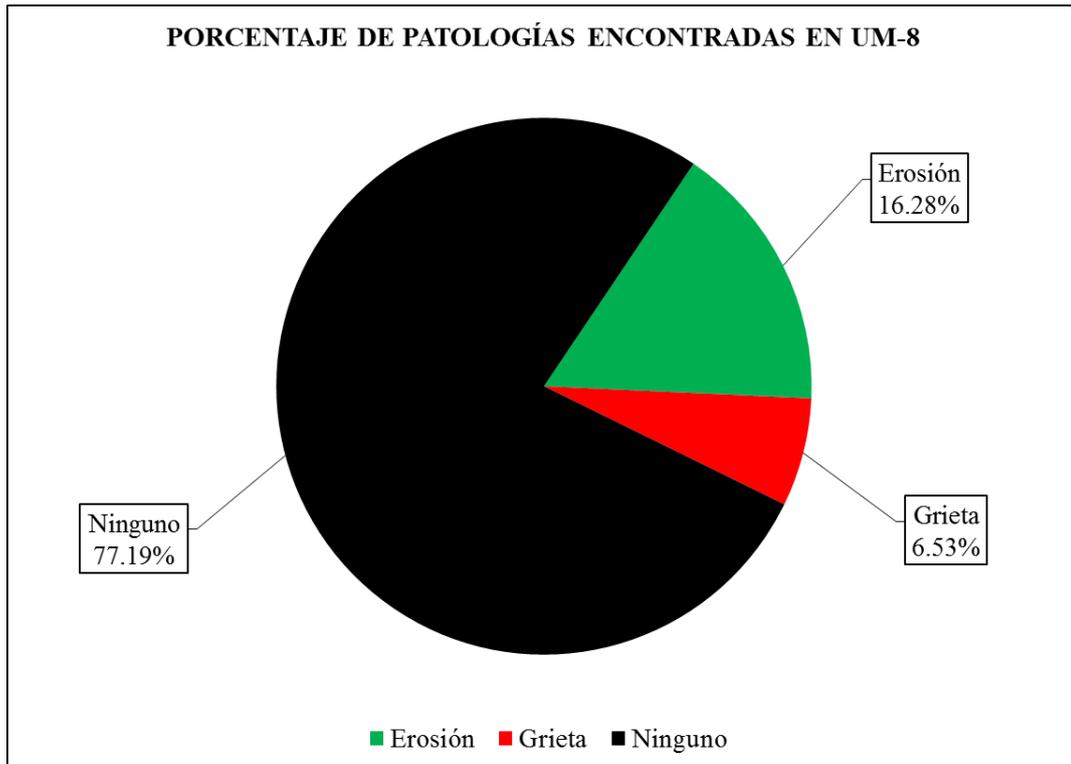
10.73	Erosión	1.75	2.45	8.28	16.28%	22.81%	77.19%	
	Grieta	0.70			6.53%			
	Fisura	0.00			0.00%			
	Desprendimiento	0.00			0.00%			
	Eflorescencia	0.00			0.00%			
	Oxidación-Corrosión	0.00			0.00%			
PORCENTAJE DEL NIVEL DE SEVERIDAD EN UM-8								
ELEMENTOS	NINGUNO	LEVE	MODERADO	SEVERO				
VIGA	95.36%	0.00%	0.00%	4.64%				
COLUMNA	70.62%	10.34%	0.00%	19.03%				
ALBAÑILERÍA	85.90%	0.00%	6.25%	7.85%				
SOBRECIMIENTO	0.00%	0.00%	98.16%	1.84%				
UNIDAD MUESTRAL 1	77.19%	0.70%	14.29%	7.82%

Figura 67. Porcentaje de patologías encontradas en la Unidad Muestral 8.
 Nota. Fuente: Elaboración Propia. (2016).

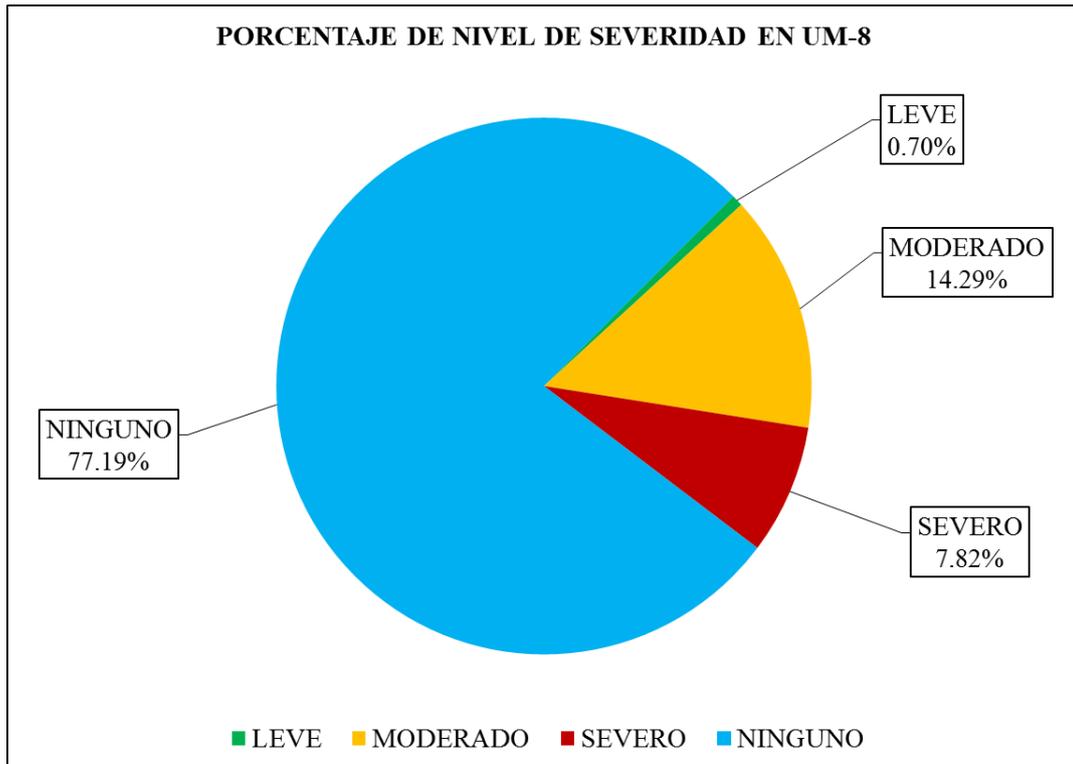
Figura 69. Porcentaje del nivel de severidad en la Unidad Muestral 8.
 Nota. Fuente: Elaboración Propia. (2016).

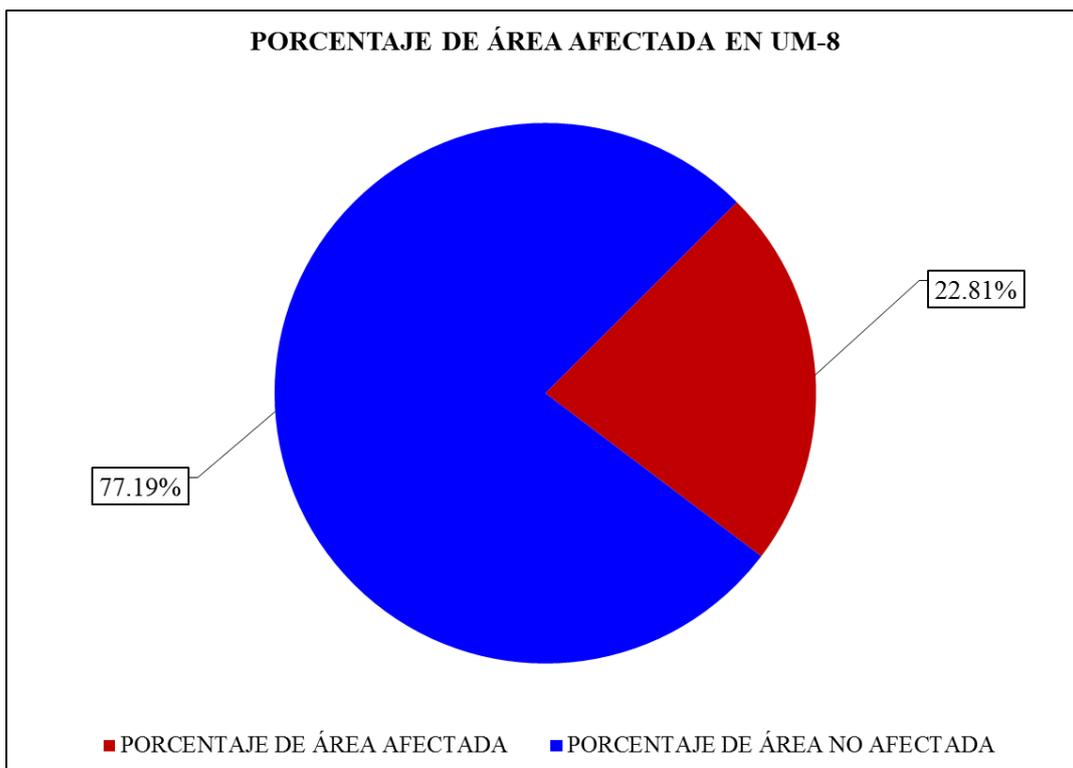
Figura 70. Porcentaje de área afectada y no afectada en la Unidad Muestral 8.
 Nota. Fuente: Elaboración Propia. (2016).

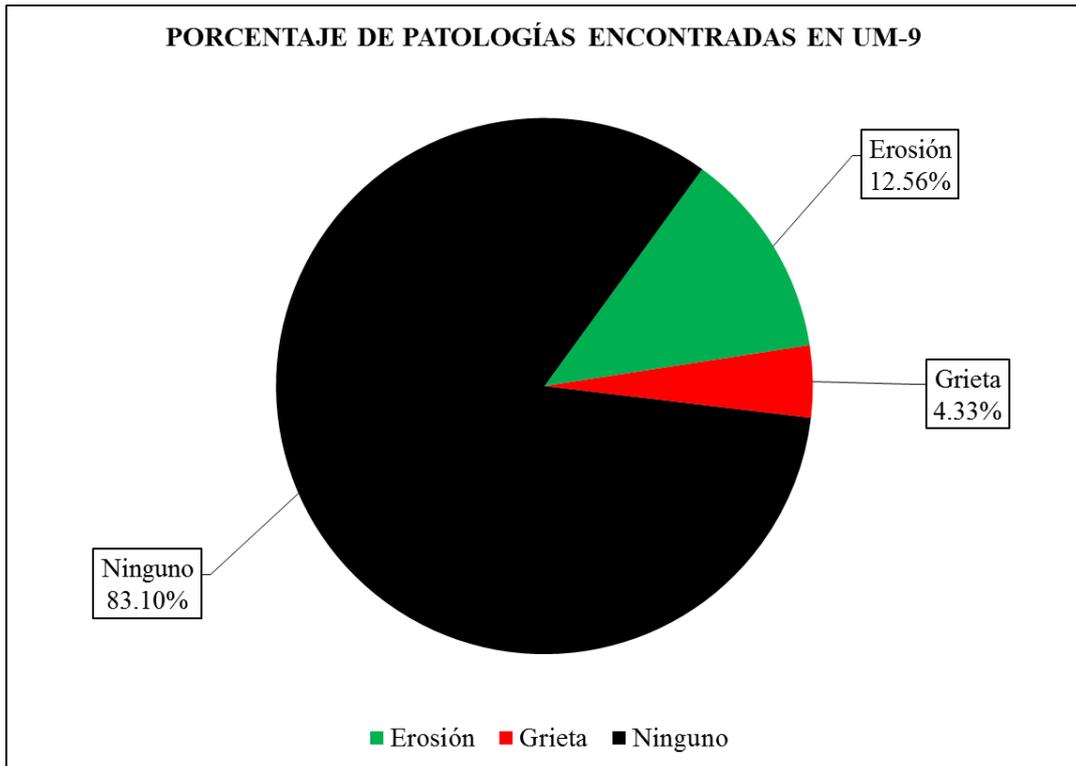
22.54	Erosión		2.83	3.81	18.73	12.56%	16.90%	83.10%
	Grieta		0.98			4.33%		
	Fisura		0.00			0.00%		
	Desprendimiento		0.00			0.00%		
	Eflorescencia		0.00			0.00%		
	Oxidación-Corrosión		0.00			0.00%		
PORCENTAJE DEL NIVEL DE SEVERIDAD EN UM-9								
ELEMENTOS	NINGUNO		LEVE		MODERADO		SEVERO	
VIGA	93.92%		0.00%		0.00%		6.08%	
COLUMNA	88.95%		0.00%		8.72%		2.33%	
ALBAÑILERÍA	89.66%		2.01%		0.70%		7.63%	
SOBRECIMIENTO	5.06%		0.00%		93.83%		1.11%	
UNIDAD MUESTRAL 1	83.10%		1.53%		8.86%		6.51%

Figura 71. Porcentaje de patologías encontradas en la Unidad Muestral 9.
 Nota. Fuente: Elaboración Propia. (2016).

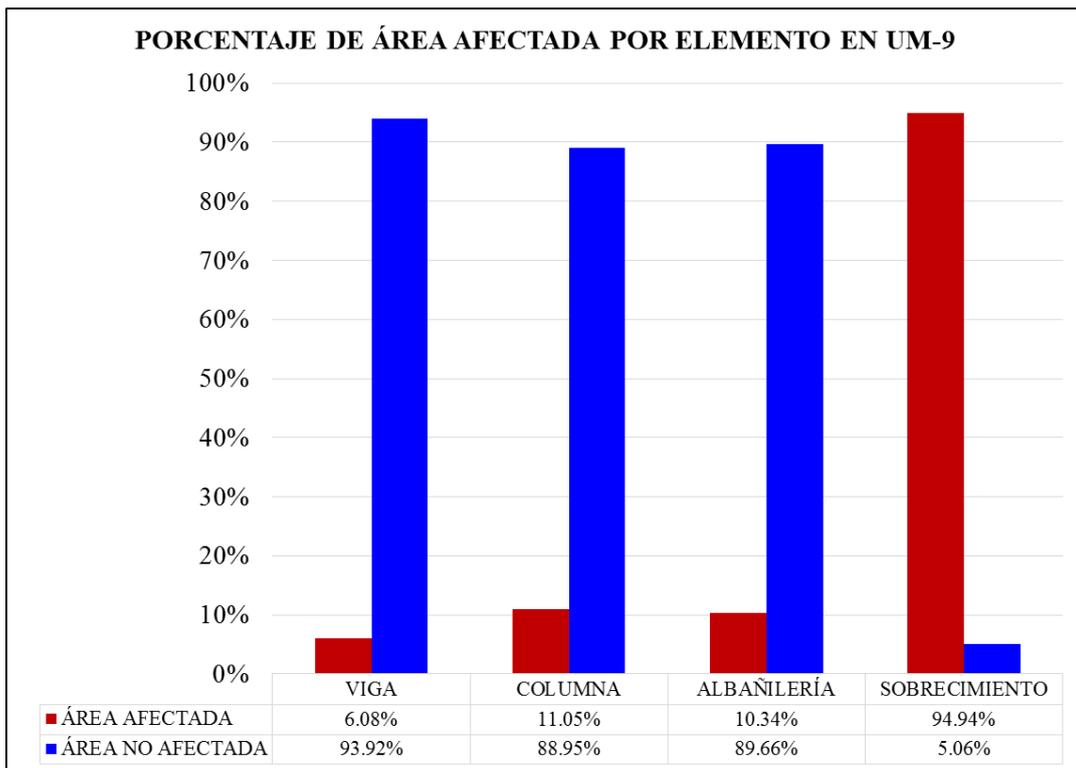
Figura 72. Porcentaje de área afectada por cada elemento en la Unidad Muestral 9.
 Nota. Fuente: Elaboración Propia. (2016).

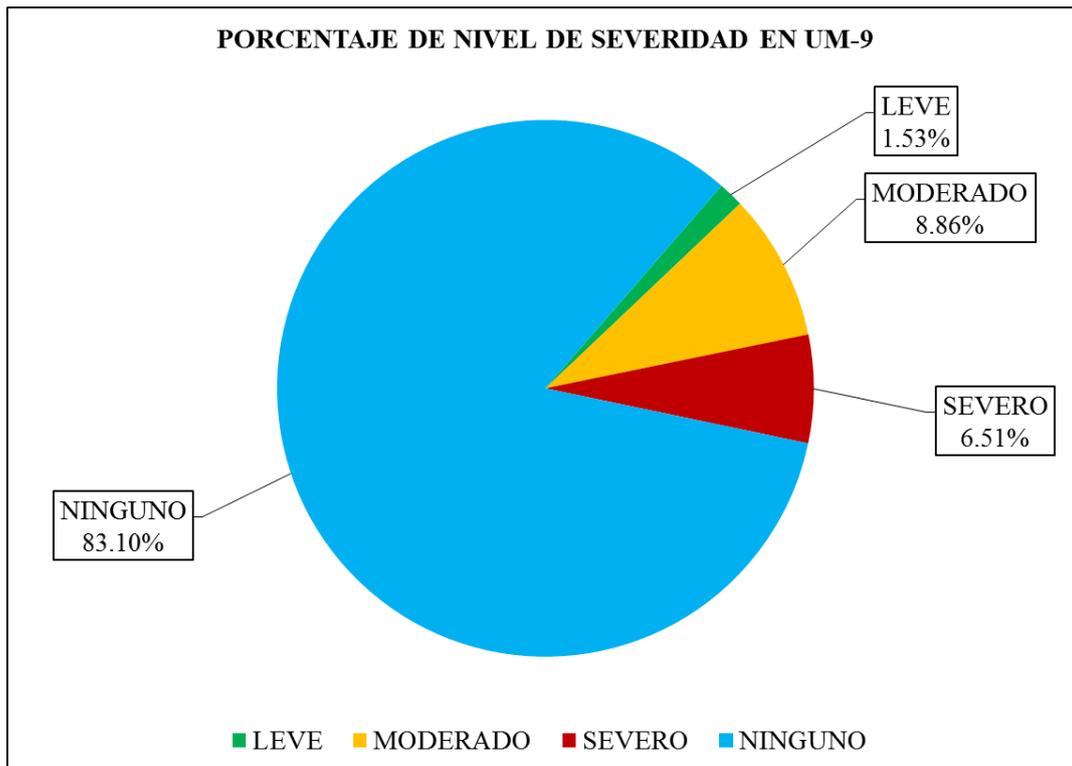
Figura 73. Porcentaje del nivel de severidad en la Unidad Muestral 9.
 Nota. Fuente: Elaboración Propia. (2016).

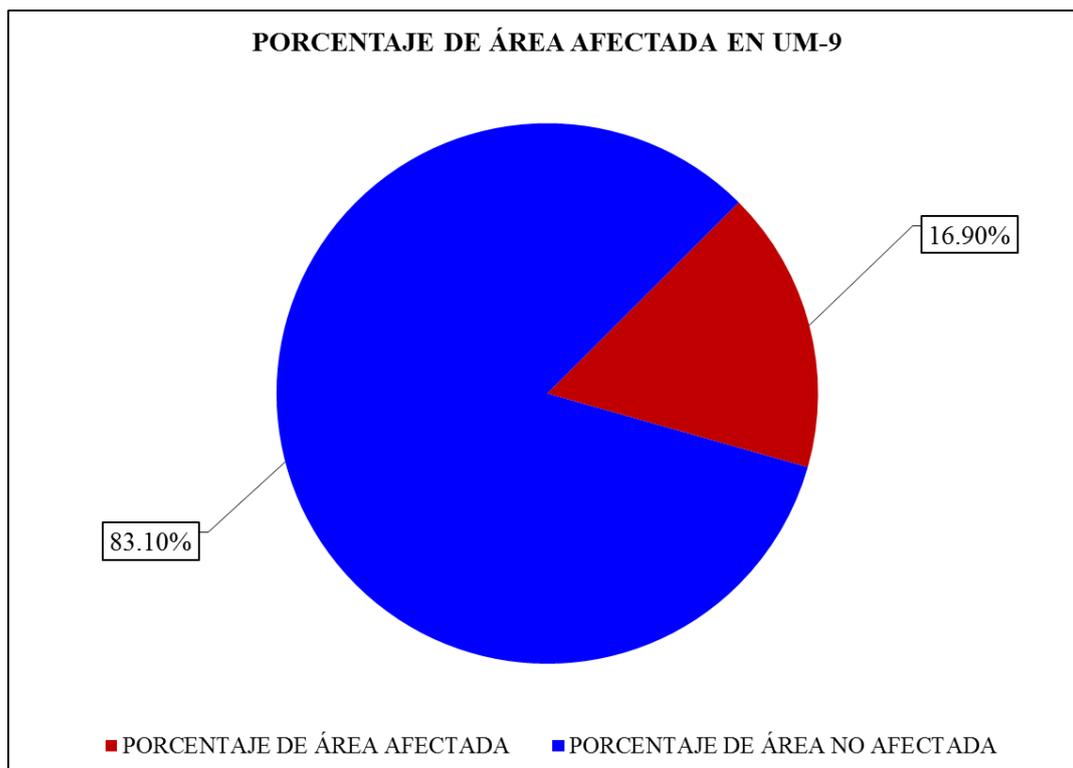
Figura 74. Porcentaje de área afectada y no afectada en la Unidad Muestral 9.
 Nota. Fuente: Elaboración Propia. (2016).

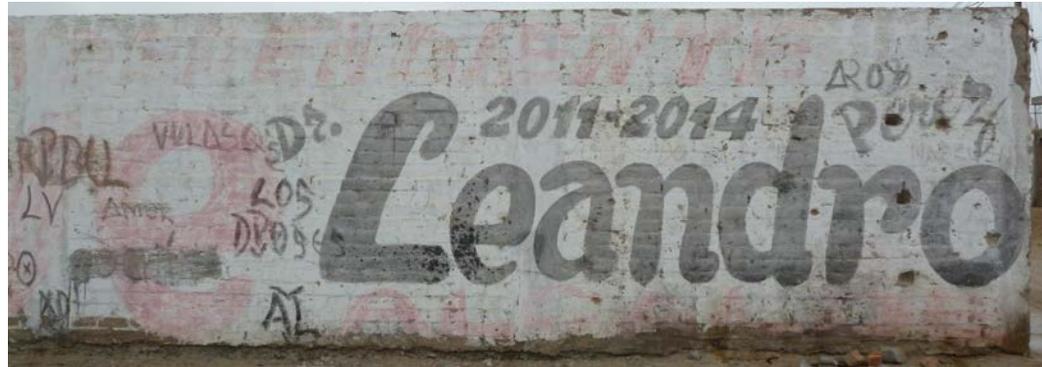
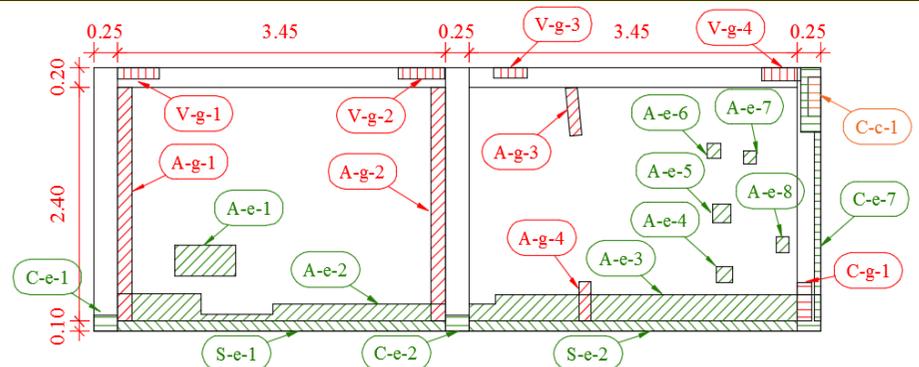
UNIDAD MUESTRAL 10													
DEPARTAMENTO: ANCASH PROVINCIA: SANTA DISTRITO: NUEVO CHIMBOTE DIRECCIÓN: H.U.P. VILLA MARÍA SECTOR B	EVALUADOR: BACH. JUAREZ REYES WILBERT JOHN ASESOR: MGTR. LEON DE LOS RIOS MIGUEL GONZALO TIPO DE ESTRUCTURA: ALBAÑILERÍA CONFINADA FECHA DE EVALUACIÓN: JUNIO DEL 2016												
ANTIQUEDAD: 20 AÑOS ÁREA DE EVALUACIÓN: 20.66 m ² LADO: EXTERIOR NÚMERO DE PAÑOS: 2 PAÑOS													
UBICACIÓN EN PLANO DE PLANTA	FOTOGRAFÍA

EVALUACIÓN DE GRIETAS EN UM-10						
ELEMENTOS	CÓDIGO	LARGO (m)	ANCHO (m)	ANCHO DE ABERTURA (mm)	NIVEL DE SEVERIDAD	
VIGA	V-g-1	0.44	0.10	1.8	SEVERO	
	V-g-2	0.50	0.10	1.5	SEVERO	
	V-g-3	0.30	0.10	1.6	SEVERO	
	V-g-4	0.40	0.10	1.8	SEVERO	
COLUMNA	C-g-1	0.40	0.10	1.0	MODERADO	
ALBAÑILERÍA	A-g-1	2.40	0.20	1.5	SEVERO	
	A-g-2	2.40	0.20	1.7	SEVERO	
	A-g-3	0.40	0.20	1.0	MODERADO	
	A-g-4	0.50	0.20	1.0	MODERADO	
EVALUACIÓN DE EROSIÓN EN UM-10						
ELEMENTOS	CÓDIGO	LARGO (m)	ANCHO (m)	PROF. (cm)	% DE PROF.	NIVEL DE SEVERIDAD
COLUMNA	C-e-1	0.25	0.25	2.60	17.33%	MODERADO
	C-e-2	0.25	0.25	2.30	15.33%	MODERADO
	C-e-3	2.70	0.05	2.60	17.33%	MODERADO
ALBAÑILERÍA	A-e-1	0.65	0.30	0.20	1.54%	LEVE
	A-e-2	3.45	0.18	2.40	18.46%	MODERADO
	A-e-3	3.45	0.27	2.80	21.54%	SEVERO
	A-e-4	0.18	1.80	3.10	23.85%	SEVERO
	A-e-5	0.18	1.80	4.50	34.62%	SEVERO
	A-e-6	0.18	1.80	4.80	36.92%	SEVERO
	A-e-7	0.18	1.80	3.60	27.69%	SEVERO
	A-e-8	0.18	1.80	2.90	22.31%	SEVERO

SOBRECIMIENTO	S-e-1	3.45	0.10	2.00	15.38%	MODERADO
	S-e-2	3.45	0.10	2.40	18.46%	MODERADO
EVALUACIÓN DE OXIDACIÓN-CORROSIÓN EN UM-10						
ELEMENTOS	CÓDIGO	LARGO (m)	ANCHO (m)	DIÁMETRO (cm)	% DE ÁREA PERDIDA	NIVEL DE SEVERIDAD
COLUMNA	C-oc-1	0.40	0.05	1.00	38.00%	SEVERO

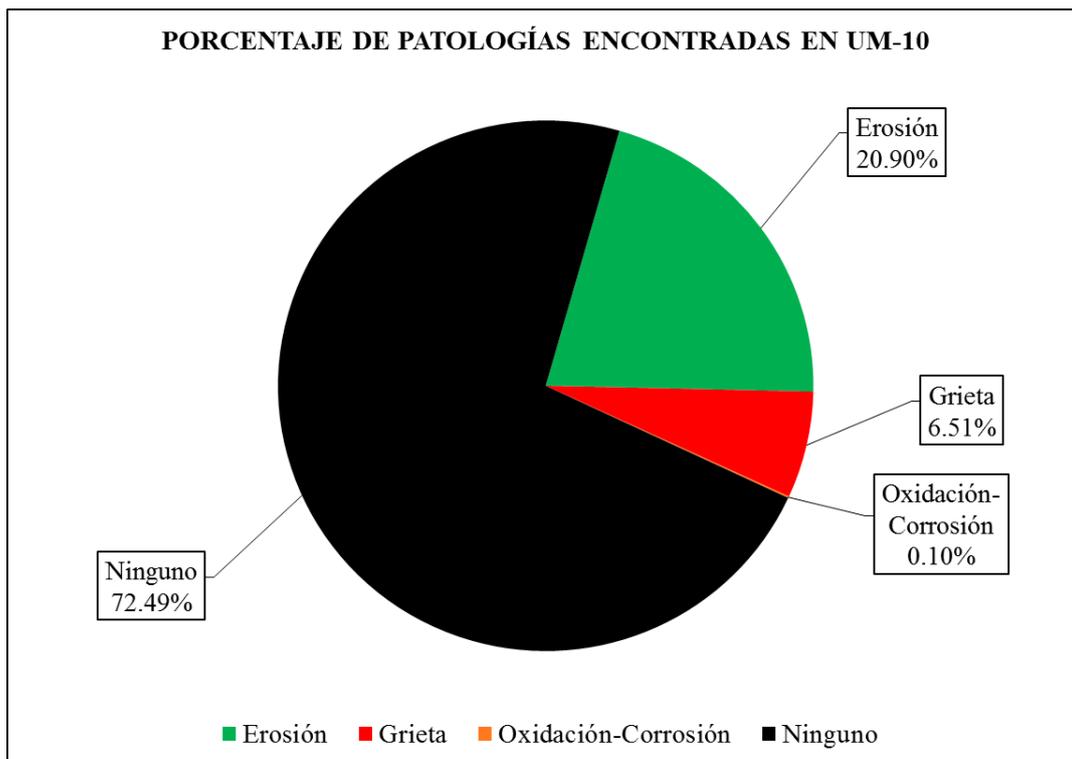
20.66	Erosión		4.32	5.68	14.97	20.90%	27.51%	72.49%
	Grieta		1.34			6.51%		
	Fisura		0.00			0.00%		
	Desprendimiento		0.00			0.00%		
	Eflorescencia		0.00			0.00%		
	Oxidación-Corrosión		0.02			0.10%		
PORCENTAJE DEL NIVEL DE SEVERIDAD EN UM-10								
ELEMENTOS	NINGUNO		LEVE		MODERADO		SEVERO	
VIGA	88.12%		0.00%		0.00%		11.88%	
COLUMNA	84.20%		0.00%		14.81%		0.99%	
ALBAÑILERÍA	72.78%		1.18%		4.84%		21.20%	
SOBRECIMIENTO	0.00%		0.00%		100.00%		0.00%	
UNIDAD MUESTRAL 1	72.49%		0.94%		8.67%		17.89%

Figura 75. Porcentaje de patologías encontradas en la Unidad Muestral 10.
 Nota. Fuente: Elaboración Propia. (2016).
