UNIVERSIDAD CATÓLICA LOS ÁNGELES
CHIMBOTE

DETERMINACIÓN Y EVALUACIÓN DE LAS PATOLOGÍAS
DEL CONCRETO EN EL CERCO PERIMÉTRICO DE
ALBAÑILERÍA CONFINADA DEL PROGRAMA NO
ESCOLARIZADO DE EDUCACIÓN INICIAL CRISTO AMIGO
UBICADO EN LA MANZANA G LOTE 22, HABILITACIÓN
URBANA PROGRESIVA VILLA MARÍA SECTOR B,
DISTRITO DE NUEVO CHIMBOTE, PROVINCIA DEL
SANTA, DEPARTAMENTO DE ANCASH, JUNIO - 2016

**INFORME DE INVESTIGACIÓN PARA OPTAR EL TÍTULO
PROFESIONAL DE INGENIERO CIVIL**

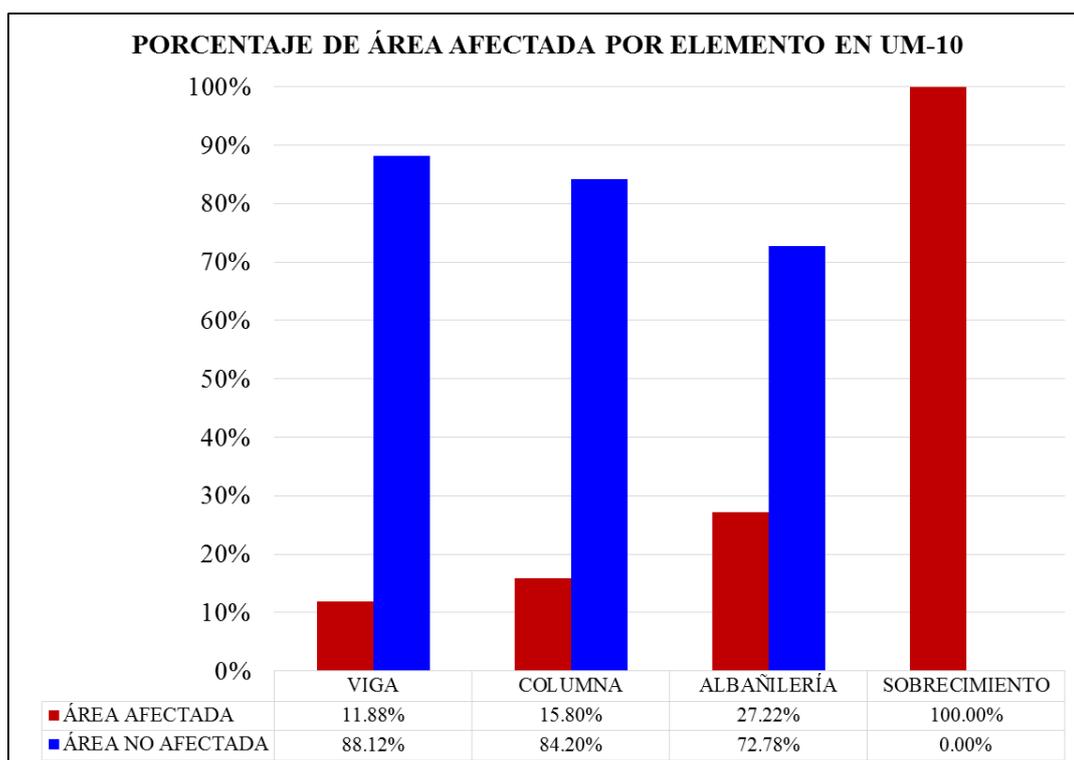
20.66	Erosión		4.32	5.68	14.97	20.90%	27.51%	72.49%
	Grieta		1.34			6.51%		
	Fisura		0.00			0.00%		
	Desprendimiento		0.00			0.00%		
	Eflorescencia		0.00			0.00%		
	Oxidación-Corrosión		0.02			0.10%		
PORCENTAJE DEL NIVEL DE SEVERIDAD EN UM-10								
ELEMENTOS	NINGUNO		LEVE		MODERADO		SEVERO	
VIGA	88.12%		0.00%		0.00%		11.88%	
COLUMNA	84.20%		0.00%		14.81%		0.99%	
ALBAÑILERÍA	72.78%		1.18%		4.84%		21.20%	
SOBRECIMIENTO	0.00%		0.00%		100.00%		0.00%	
UNIDAD MUESTRAL 1	72.49%		0.94%		8.67%		17.89%

Figura 76. Porcentaje de área afectada por cada elemento en la Unidad Muestral 10.
 Nota. Fuente: Elaboración Propia. (2016).

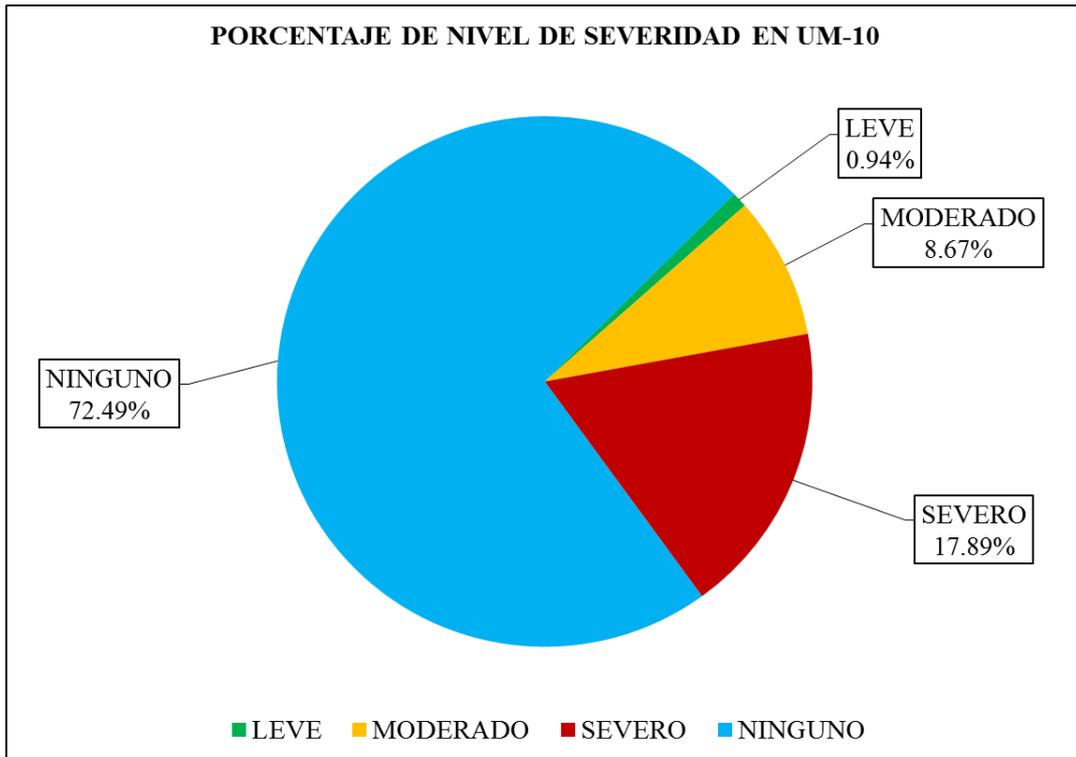
Figura 77. Porcentaje del nivel de severidad en la Unidad Muestral 10.
 Nota. Fuente: Elaboración Propia. (2016).

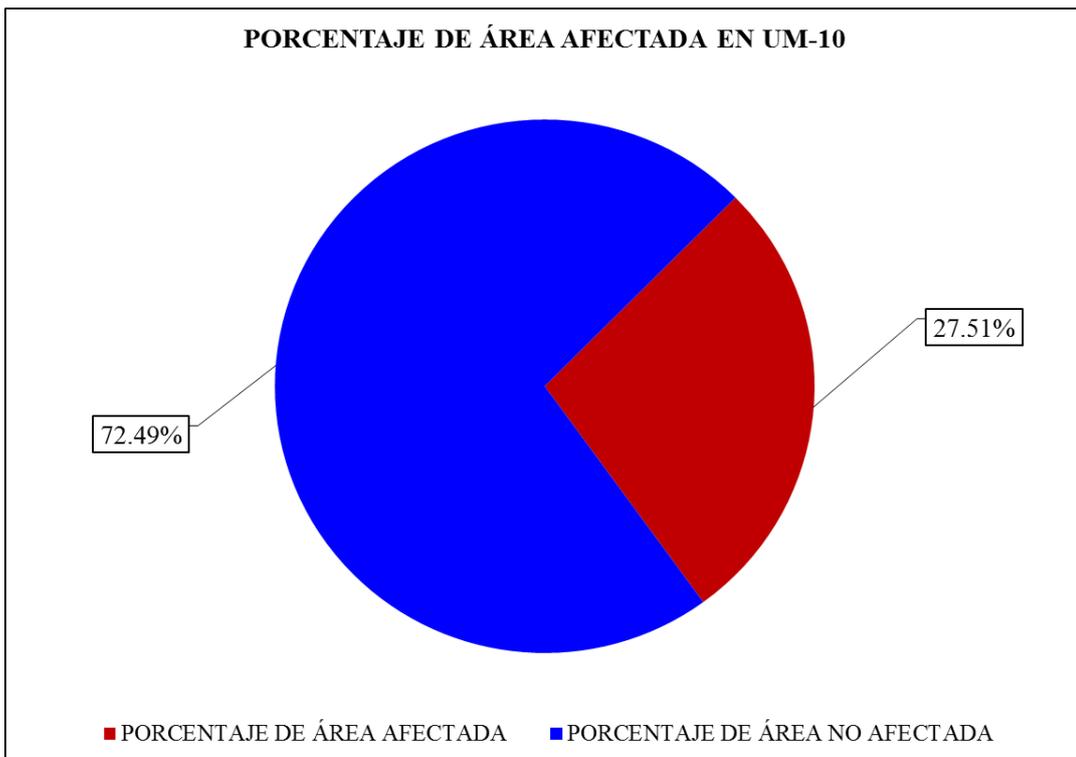
Figura 78. Porcentaje de área afectada y no afectada en la Unidad Muestral 10.
 Nota. Fuente: Elaboración Propia. (2016).

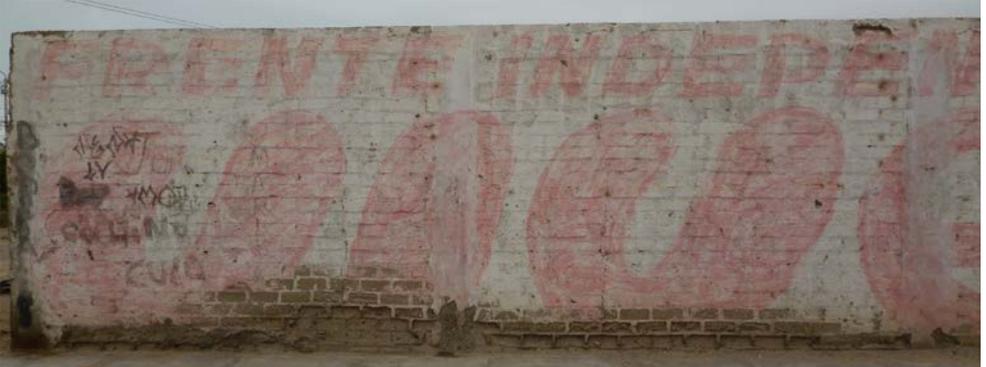
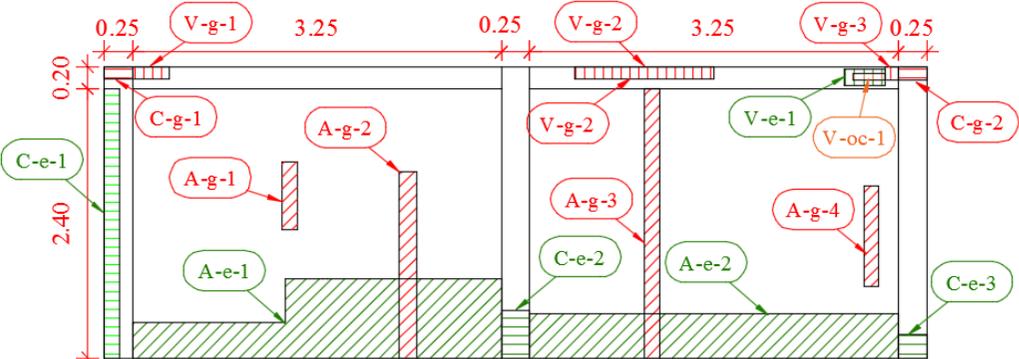
UNIDAD MUESTRAL 11													
DEPARTAMENTO: ANCASH PROVINCIA: SANTA DISTRITO: NUEVO CHIMBOTE DIRECCIÓN: H.U.P. VILLA MARÍA SECTOR B	EVALUADOR: BACH. JUAREZ REYES WILDERT JOHN ASESOR: MGTR. LEON DE LOS RIOS MIGUEL GONZALO TIPO DE ESTRUCTURA: ALBAÑILERÍA CONFINADA FECHA DE EVALUACIÓN: JUNIO DEL 2016												
ANTIQUEDAD: 20 AÑOS ÁREA DE EVALUACIÓN: 18.85 m ² LADO: EXTERIOR NÚMERO DE PAÑOS: 2 PAÑOS													
UBICACIÓN EN PLANO DE PLANTA	FOTOGRAFÍA

EVALUACIÓN DE GRIETAS EN UM-11						
ELEMENTOS	CÓDIGO	LARGO (m)	ANCHO (m)	ANCHO DE ABERTURA (mm)	NIVEL DE SEVERIDAD	
VIGA	V-g-1	0.33	0.10	1.9	SEVERO	
	V-g-2	1.23	0.10	1.8	SEVERO	
	V-g-3	0.12	0.10	1.6	SEVERO	
COLUMNA	C-g-1	0.25	0.10	1.9	SEVERO	
	C-g-2	0.25	0.10	1.7	SEVERO	
ALBAÑILERÍA	A-g-1	0.60	0.20	1.7	SEVERO	
	A-g-2	1.73	0.20	3.0	SEVERO	
	A-g-3	2.40	0.20	2.0	SEVERO	
	A-g-4	0.90	0.20	1.4	SEVERO	
EVALUACIÓN DE EROSIÓN EN UM-11						
ELEMENTOS	CÓDIGO	LARGO (m)	ANCHO (m)	PROF. (cm)	% DE PROF.	NIVEL DE SEVERIDAD
COLUMNA	C-e-1	2.40	0.13	4.00	26.67%	SEVERO
	C-e-2	0.25	0.25	0.60	4.00%	LEVE
	C-e-3	0.50	0.05	1.20	8.00%	MODERADO
ALBAÑILERÍA	A-e-1	3.25	0.60	3.10	23.85%	SEVERO
	A-e-2	3.25	0.45	3.00	23.08%	SEVERO
EVALUACIÓN DE OXIDACIÓN-CORROSIÓN EN UM-11						
ELEMENTOS	CÓDIGO	LARGO (m)	ANCHO (m)	DIÁMETRO (cm)	% DE ÁREA PERDIDA	NIVEL DE SEVERIDAD
VIGA	V-oc-1	0.40	0.1	1.2	10.72%	MODERADO

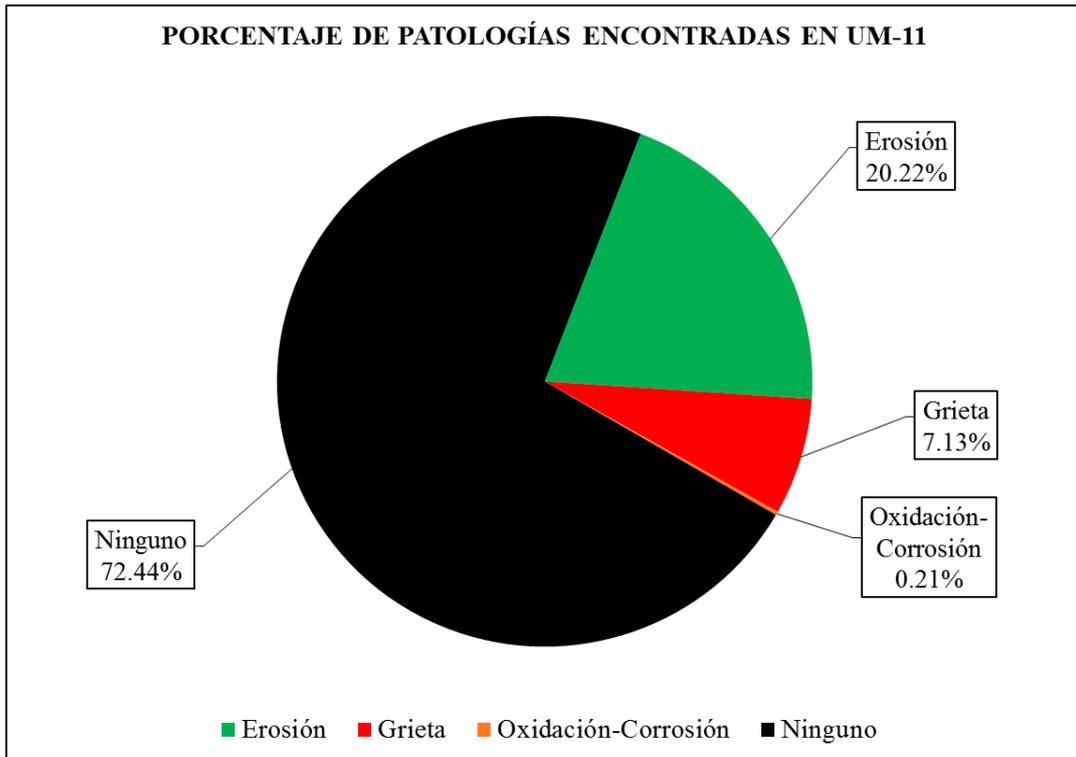
18.85	Erosión		3.81	5.20	13.65	20.22%	27.56%	72.44%
	Grieta		1.34			7.13%		
	Fisura		0.00			0.00%		
	Desprendimiento		0.00			0.00%		
	Eflorescencia		0.00			0.00%		
	Oxidación-Corrosión		0.04			0.21%		
PORCENTAJE DEL NIVEL DE SEVERIDAD EN UM-11								
ELEMENTOS	NINGUNO		LEVE		MODERADO		SEVERO	
VIGA	84.00%		0.00%		3.08%		12.92%	
COLUMNA	76.95%		3.21%		1.28%		18.56%	
ALBAÑILERÍA	70.91%		0.00%		0.00%		29.09%	
UNIDAD MUESTRAL 1	72.44%		0.33%		0.34%		26.89%

Figura 79. Porcentaje de patologías encontradas en la Unidad Muestral 11.
 Nota. Fuente: Elaboración Propia. (2016).

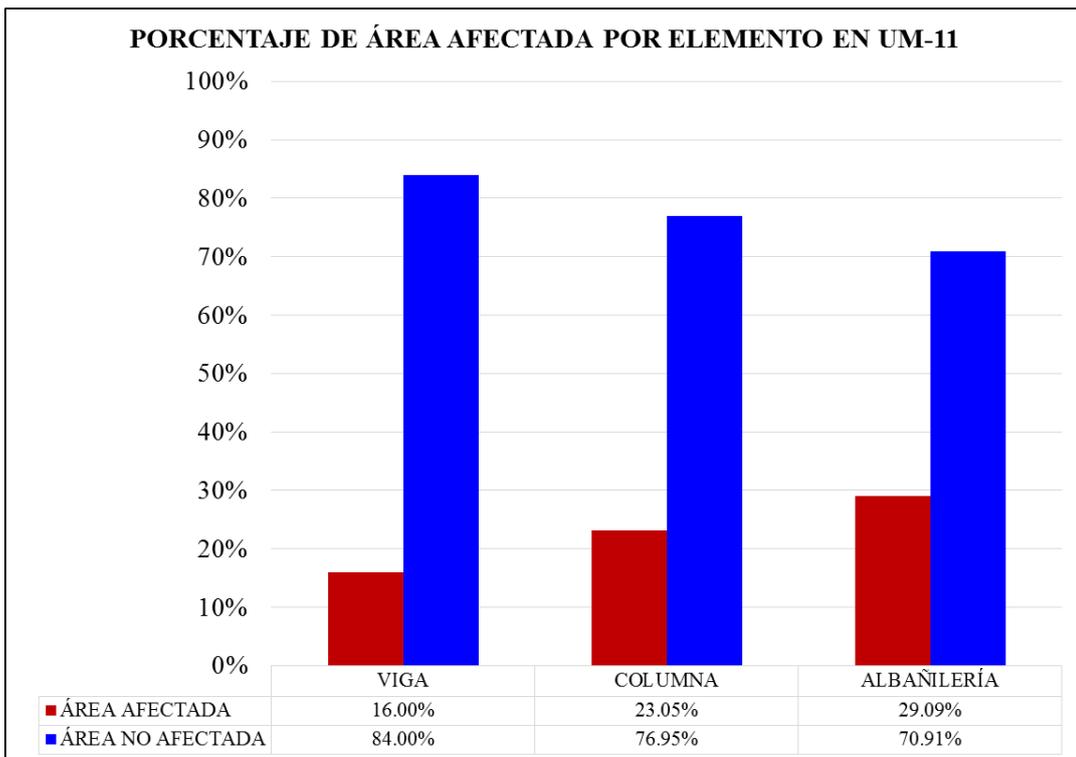
Figura 80. Porcentaje de área afectada por cada elemento en la Unidad Muestral 11.
 Nota. Fuente: Elaboración Propia. (2016).

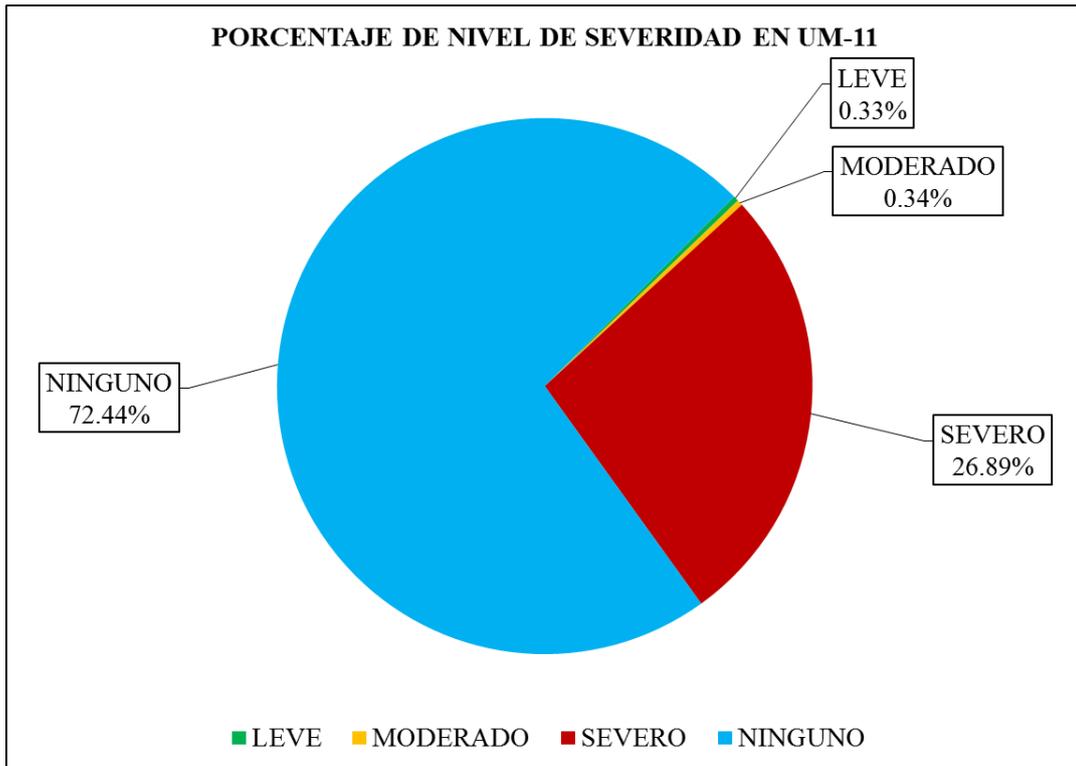
Figura 81. Porcentaje del nivel de severidad en la Unidad Muestral 11.
 Nota. Fuente: Elaboración Propia. (2016).

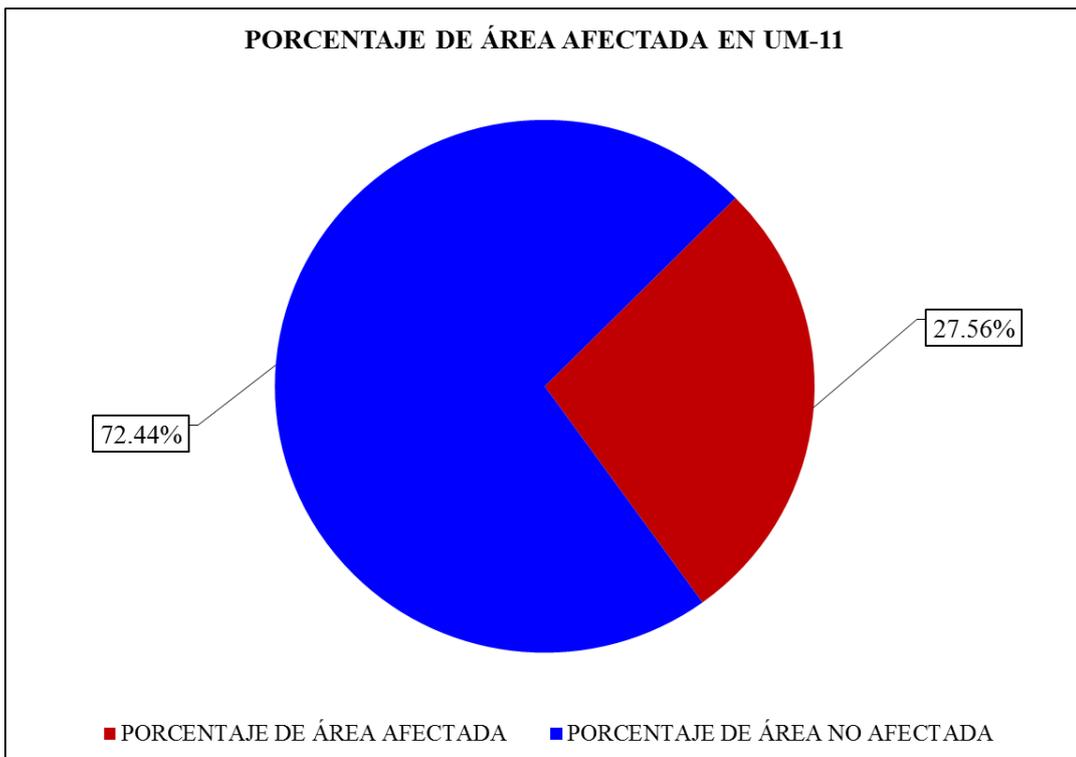
Figura 82. Porcentaje de área afectada y no afectada en la Unidad Muestral 11.
 Nota. Fuente: Elaboración Propia. (2016).

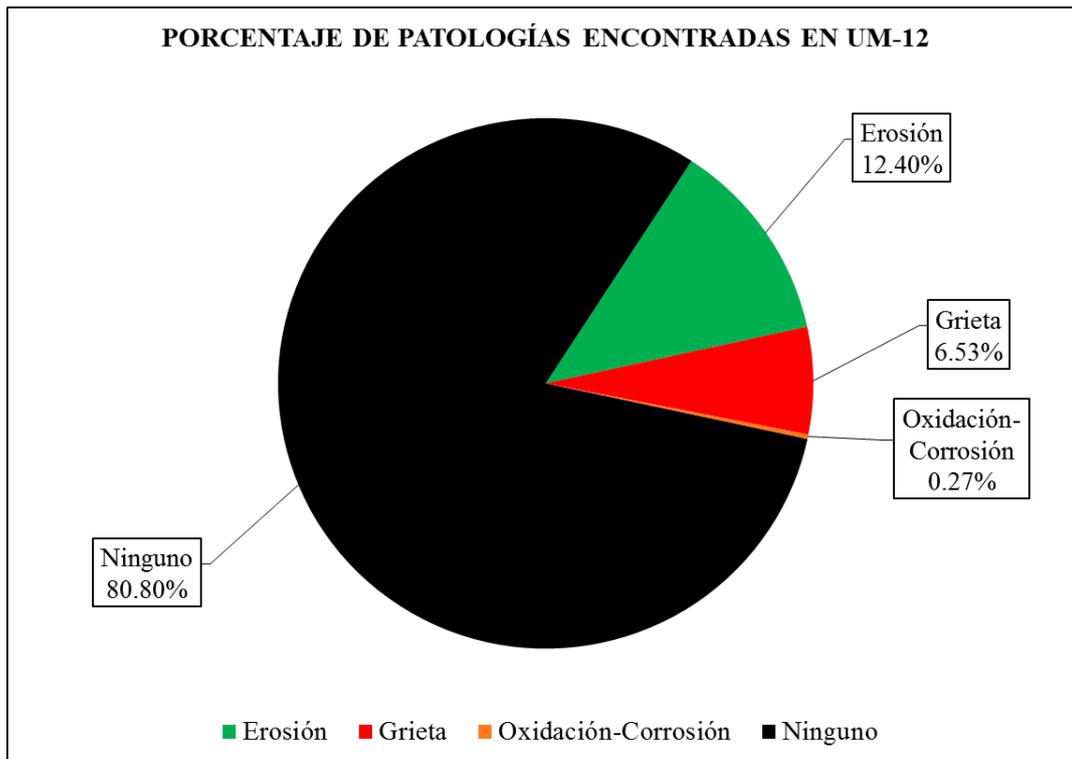
18.20	Erosión		2.26	3.49	14.71	12.40%	19.20%	80.80%
	Grieta		1.19			6.53%		
	Fisura		0.00			0.00%		
	Desprendimiento		0.00			0.00%		
	Eflorescencia		0.00			0.00%		
	Oxidación-Corrosión		0.05			0.27%		
PORCENTAJE DEL NIVEL DE SEVERIDAD EN UM-12								
ELEMENTOS	NINGUNO		LEVE		MODERADO		SEVERO	
VIGA	82.92%		0.00%		8.46%		8.62%	
COLUMNA	90.38%		4.81%		4.81%		0.00%	
ALBAÑILERÍA	79.82%		0.00%		1.25%		18.93%	
UNIDAD MUESTRAL 1	80.80%		0.34%		2.02%		16.84%

Figura 83. Porcentaje de patologías encontradas en la Unidad Muestral 12.
 Nota. Fuente: Elaboración Propia. (2016).

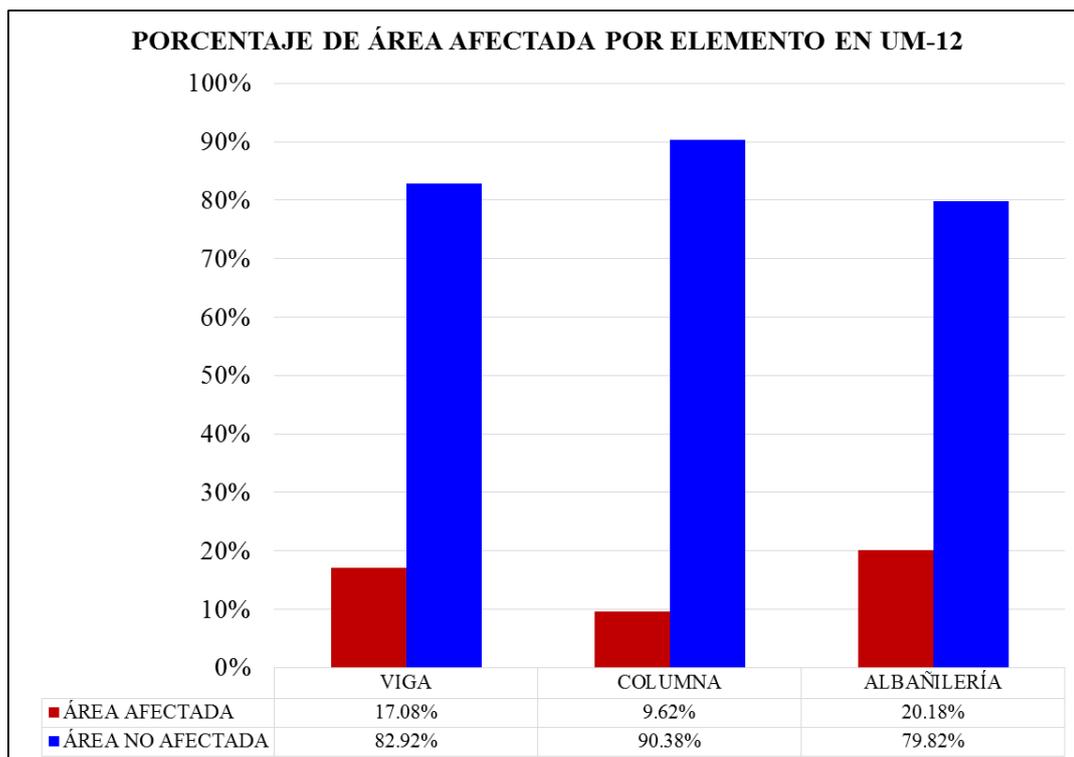
Figura 84. Porcentaje de área afectada por cada elemento en la Unidad Muestral 12.
 Nota. Fuente: Elaboración Propia. (2016).

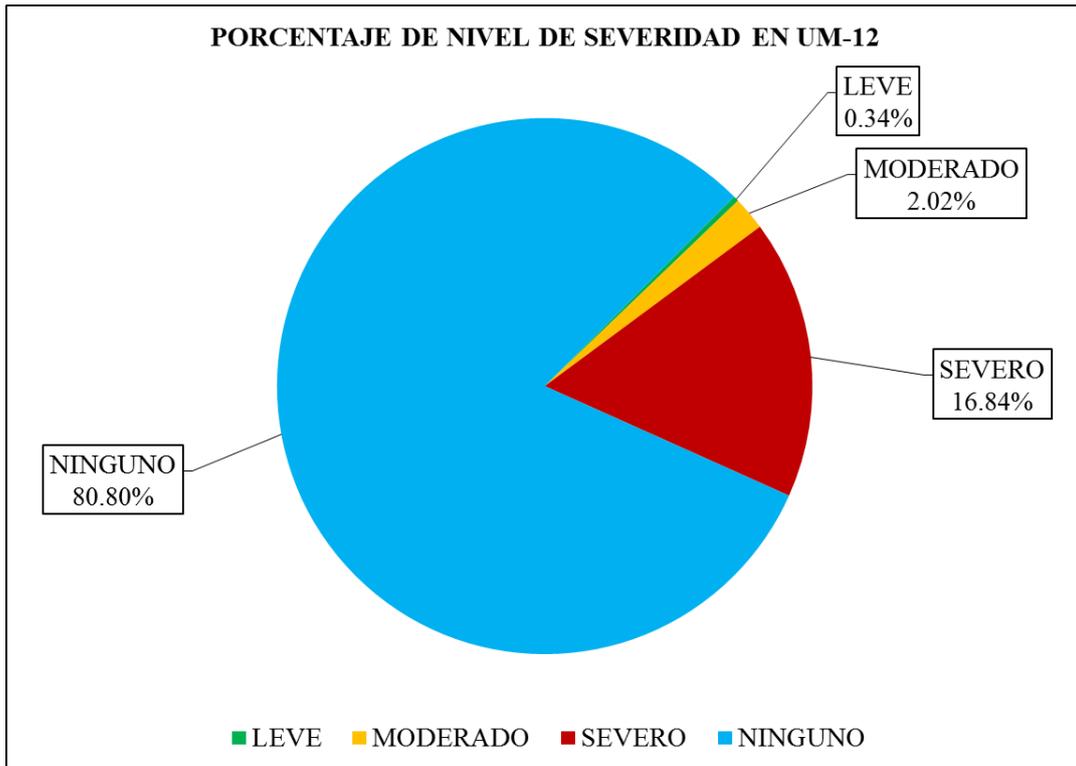
Figura 85. Porcentaje del nivel de severidad en la Unidad Muestral 12.
 Nota. Fuente: Elaboración Propia. (2016).

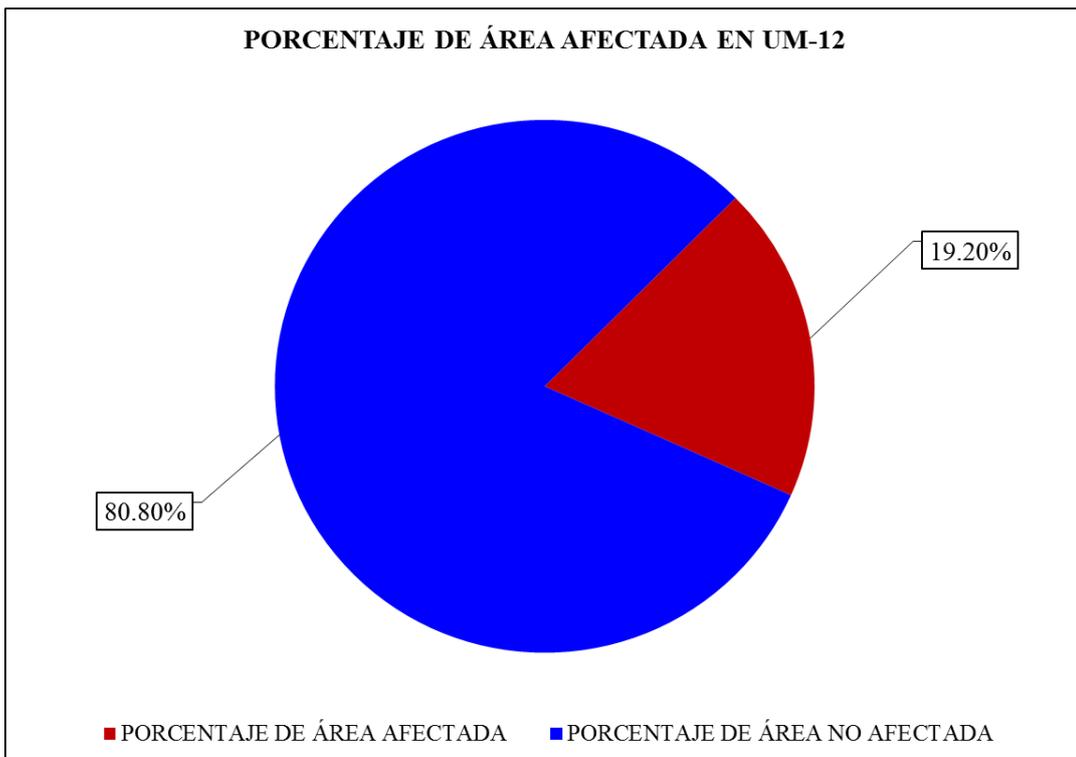
Figura 86. Porcentaje de área afectada y no afectada en la Unidad Muestral 12.
 Nota. Fuente: Elaboración Propia. (2016).

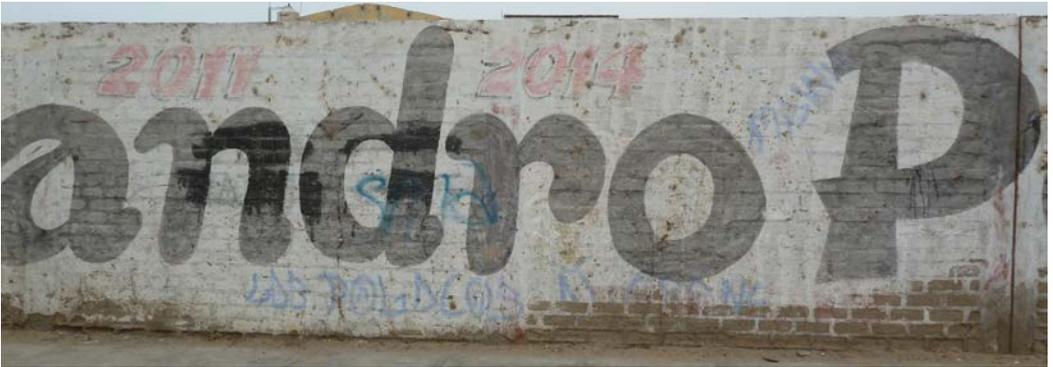
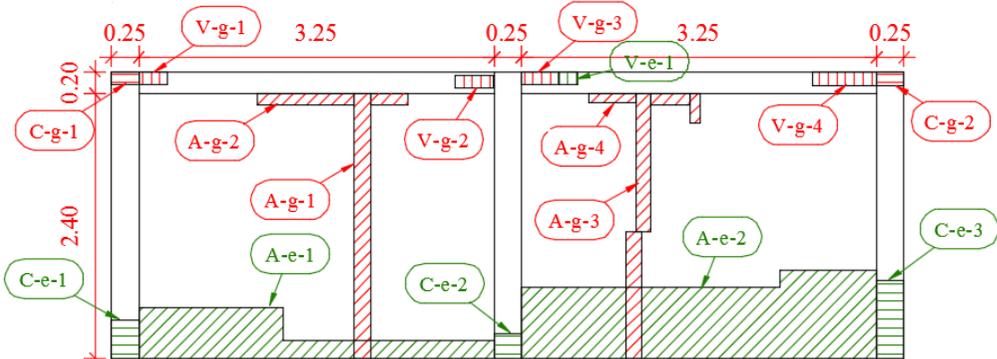
UNIDAD MUESTRAL 13													
DEPARTAMENTO: ANCASH PROVINCIA: SANTA DISTRITO: NUEVO CHIMBOTE DIRECCIÓN: H.U.P. VILLA MARÍA SECTOR B	EVALUADOR: BACH. JUAREZ REYES WILBERT JOHN ASESOR: MGTR. LEON DE LOS RIOS MIGUEL GONZALO TIPO DE ESTRUCTURA: ALBAÑILERÍA CONFINADA FECHA DE EVALUACIÓN: JUNIO DEL 2016												
ANTIQUEDAD: 20 AÑOS ÁREA DE EVALUACIÓN: 18.85 m ² LADO: EXTERIOR NÚMERO DE PAÑOS: 2 PAÑOS													
UBICACIÓN EN PLANO DE PLANTA	FOTOGRAFÍA

EVALUACIÓN DE GRIETAS EN UM-13						
ELEMENTOS	CÓDIGO	LARGO (m)	ANCHO (m)	ANCHO DE ABERTURA (mm)	NIVEL DE SEVERIDAD	
VIGA	V-g-1	0.26	0.10	1.7	SEVERO	
	V-g-2	0.35	0.10	1.2	SEVERO	
	V-g-3	0.33	0.10	2.0	SEVERO	
	V-g-4	0.59	0.10	2.0	SEVERO	
COLUMNA	C-g-1	0.25	0.10	1.7	SEVERO	
	C-g-2	0.25	0.10	2.0	SEVERO	
ALBAÑILERÍA	A-g-1	2.40	0.20	3.0	SEVERO	
	A-g-2	1.37	0.20	1.3	SEVERO	
	A-g-3	2.45	0.20	2.0	SEVERO	
	A-g-4	1.15	0.20	1.9	SEVERO	
EVALUACIÓN DE EROSIÓN EN UM-13						
ELEMENTOS	CÓDIGO	LARGO (m)	ANCHO (m)	PROF. (cm)	% DE PROF.	NIVEL DE SEVERIDAD
VIGA	V-e-1	0.17	0.15	3.80	25.33%	SEVERO
COLUMNA	C-e-1	0.40	0.25	0.50	3.33%	LEVE
	C-e-2	0.35	0.25	0.40	2.67%	LEVE
	C-e-3	0.70	0.25	0.50	3.33%	LEVE
ALBAÑILERÍA	A-e-1	3.25	0.30	1.60	12.31%	MODERADO
	A-e-2	3.25	0.70	3.40	26.15%	SEVERO
EVALUACIÓN DE OXIDACIÓN-CORROSIÓN EN UM-13						
ELEMENTOS	CÓDIGO	LARGO (m)	ANCHO (m)	DIÁMETRO (cm)	% DE ÁREA PERDIDA	NIVEL DE SEVERIDAD
VIGA	V-oc-1	0.25	0.20	1.2	10.72%	MODERADO

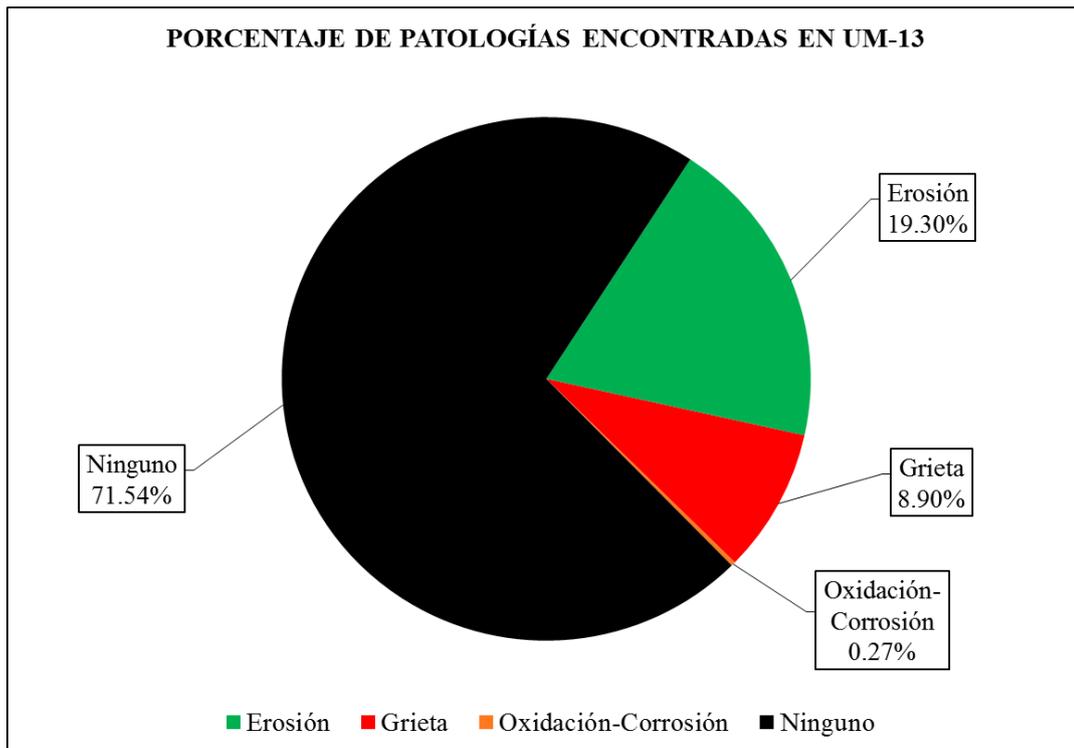
18.85	Erosión	3.64	5.37	13.49	19.30%	28.46%	71.54%	
	Grieta	1.68			8.90%			
	Fisura	0.00			0.00%			
	Desprendimiento	0.00			0.00%			
	Eflorescencia	0.00			0.00%			
	Oxidación-Corrosión	0.05			0.27%			
PORCENTAJE DEL NIVEL DE SEVERIDAD EN UM-13								
ELEMENTOS	NINGUNO	LEVE	MODERADO	SEVERO				
VIGA	82.42%	0.00%	3.85%	13.73%				
COLUMNA	78.85%	18.59%	0.00%	2.56%				
ALBAÑILERÍA	69.72%	0.00%	6.25%	24.03%				
UNIDAD MUESTRAL 1	71.54%	1.92%	5.44%	21.10%

Figura 87. Porcentaje de patologías encontradas en la Unidad Muestral 13.
 Nota. Fuente: Elaboración Propia. (2016).

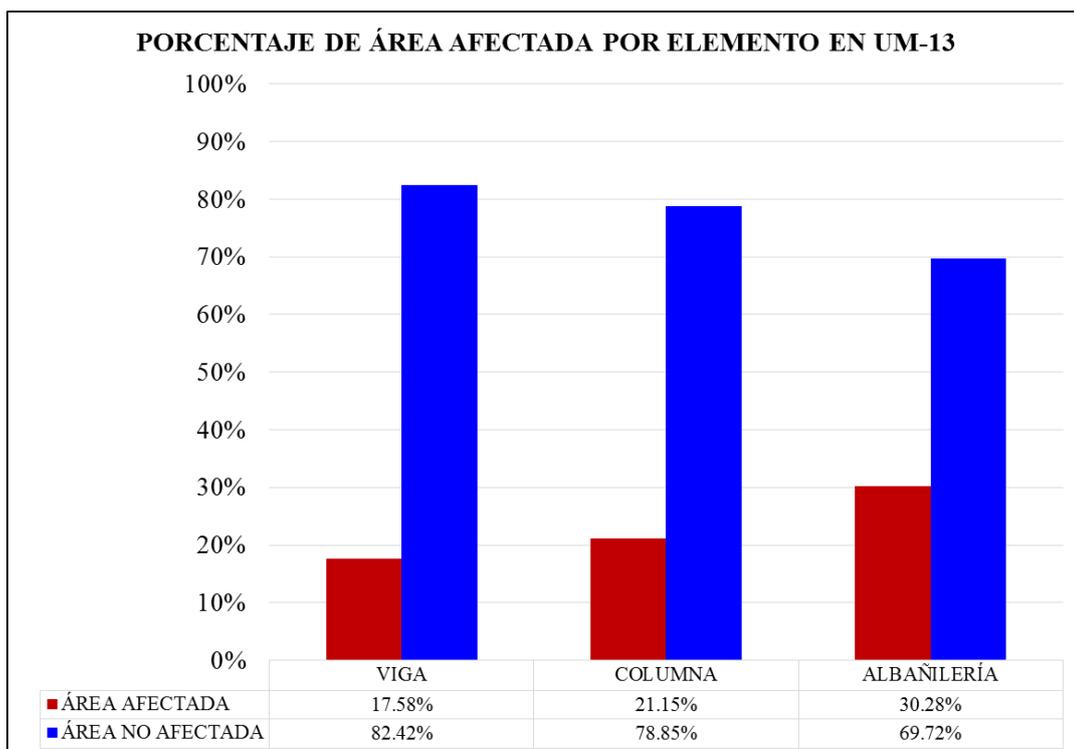
Figura 88. Porcentaje de área afectada por cada elemento en la Unidad Muestral 13.
 Nota. Fuente: Elaboración Propia. (2016).

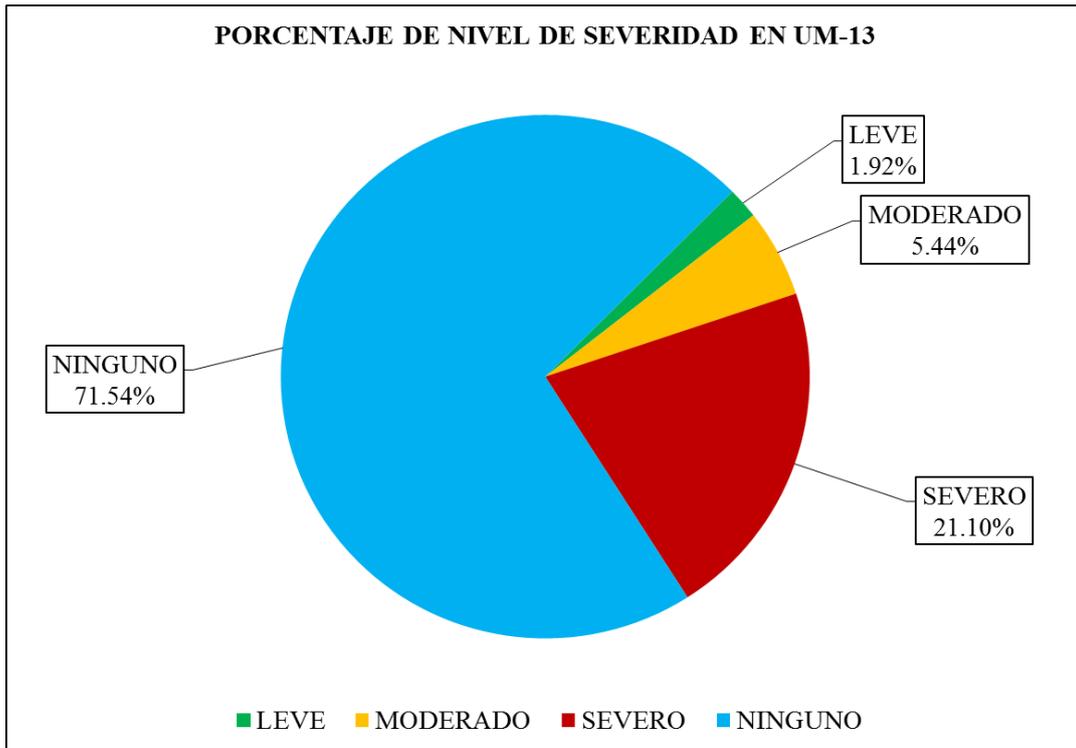
Figura 89. Porcentaje del nivel de severidad en la Unidad Muestral 13.
 Nota. Fuente: Elaboración Propia. (2016).

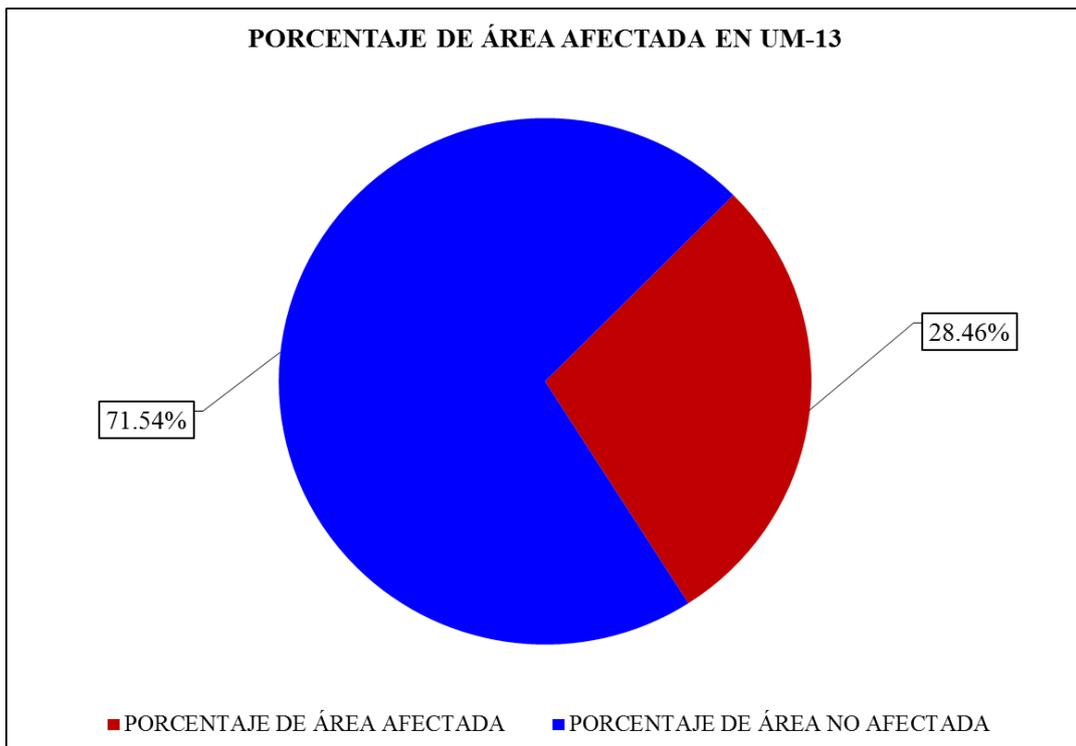
Figura 90. Porcentaje de área afectada y no afectada en la Unidad Muestral 13.
 Nota. Fuente: Elaboración Propia. (2016).

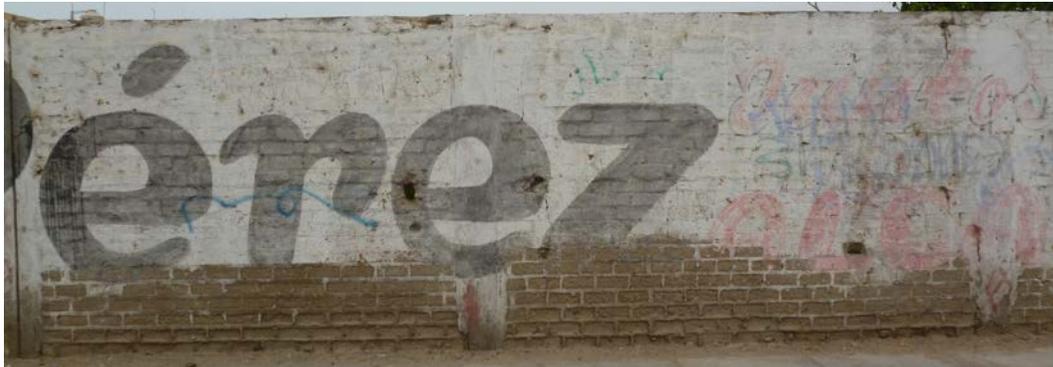
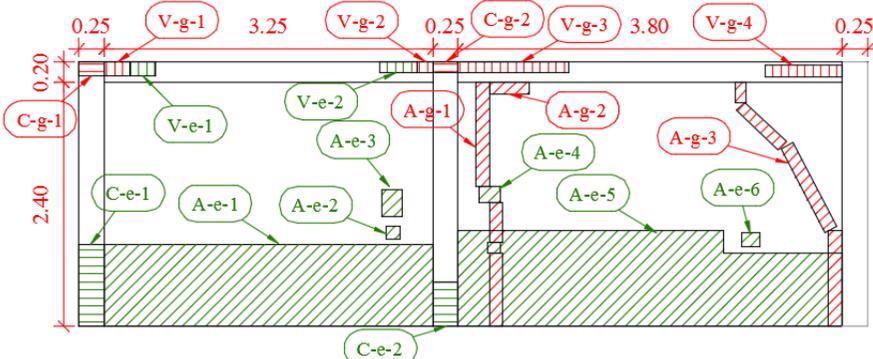
UNIDAD MUESTRAL 14														
DEPARTAMENTO: ANCASH PROVINCIA: SANTA DISTRITO: NUEVO CHIMBOTE DIRECCIÓN: H.U.P. VILLA MARÍA SECTOR B	EVALUADOR: BACH. JUAREZ REYES WILDERT JOHN ASESOR: MGTR. LEON DE LOS RIOS MIGUEL GONZALO TIPO DE ESTRUCTURA: ALBAÑILERÍA CONFINADA FECHA DE EVALUACIÓN: JUNIO DEL 2016	ANTIQUEDAD: 20 AÑOS ÁREA DE EVALUACIÓN: 19.63 m ² LADO: EXTERIOR NÚMERO DE PAÑOS: 2 PAÑOS												
UBICACIÓN EN PLANO DE PLANTA	FOTOGRAFÍA

EVALUACIÓN DE GRIETAS EN UM-14						
ELEMENTOS	CÓDIGO	LARGO (m)	ANCHO (m)	ANCHO DE ABERTURA (mm)	NIVEL DE SEVERIDAD	
VIGA	V-g-1	0.25	0.10	2.0	SEVERO	
	V-g-2	0.15	0.10	1.1	SEVERO	
	V-g-3	1.10	0.10	1.8	SEVERO	
	V-g-4	0.76	0.10	1.7	SEVERO	
COLUMNA	C-g-1	0.25	0.10	1.8	SEVERO	
	C-g-2	0.25	0.10	1.8	SEVERO	
ALBAÑILERÍA	A-g-1	2.45	0.20	2.5	SEVERO	
	A-g-2	0.52	0.20	1.6	SEVERO	
	A-g-3	2.65	0.20	3.0	SEVERO	
EVALUACIÓN DE EROSIÓN EN UM-14						
ELEMENTOS	CÓDIGO	LARGO (m)	ANCHO (m)	PROF. (cm)	% DE PROF.	NIVEL DE SEVERIDAD
VIGA	V-e-1	0.30	0.15	3.30	22.00%	SEVERO
	V-e-2	0.40	0.13	3.00	20.00%	MODERADO
COLUMNA	C-e-1	0.80	0.25	0.20	1.33%	LEVE
	C-e-2	0.47	0.25	0.30	2.00%	LEVE
ALBAÑILERÍA	A-e-1	3.25	0.80	2.70	20.77%	SEVERO
	A-e-2	0.13	0.13	3.90	30.00%	SEVERO
	A-e-3	0.35	0.20	13.00	100.00%	SEVERO
	A-e-4	0.25	2.00	6.00	46.15%	SEVERO
	A-e-5	3.80	0.85	2.80	21.54%	SEVERO
	A-e-6	0.20	0.15	5.20	40.00%	SEVERO

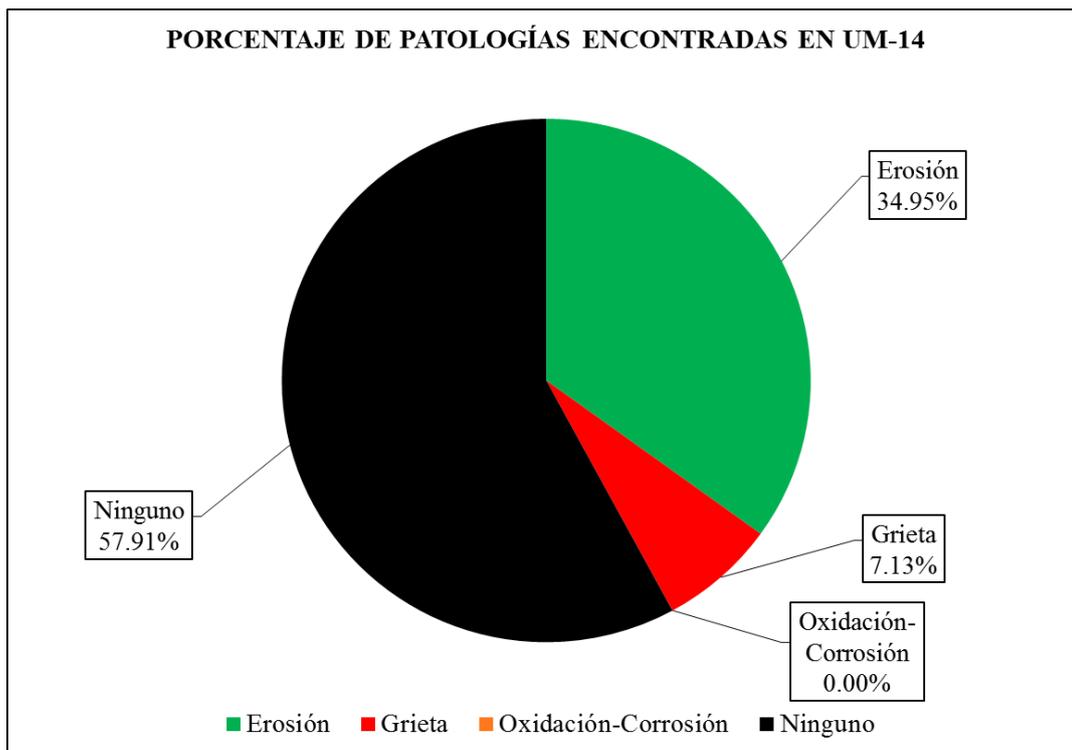
19.63	Erosión		6.86	8.26	11.37	34.95%	42.09%	57.91%
	Grieta		1.40			7.13%		
	Fisura		0.00			0.00%		
	Desprendimiento		0.00			0.00%		
	Eflorescencia		0.00			0.00%		
	Oxidación-Corrosión		0.00			0.00%		
PORCENTAJE DEL NIVEL DE SEVERIDAD EN UM-14								
ELEMENTOS	NINGUNO		LEVE		MODERADO		SEVERO	
VIGA	77.09%		0.00%		3.69%		19.22%	
COLUMNA	71.73%		24.42%		0.00%		3.85%	
ALBAÑILERÍA	55.25%		0.00%		0.00%		44.75%	
UNIDAD MUESTRAL 1	57.91%		1.62%		0.26%		40.20%

Figura 91. Porcentaje de patologías encontradas en la Unidad Muestral 14.
 Nota. Fuente: Elaboración Propia. (2016).

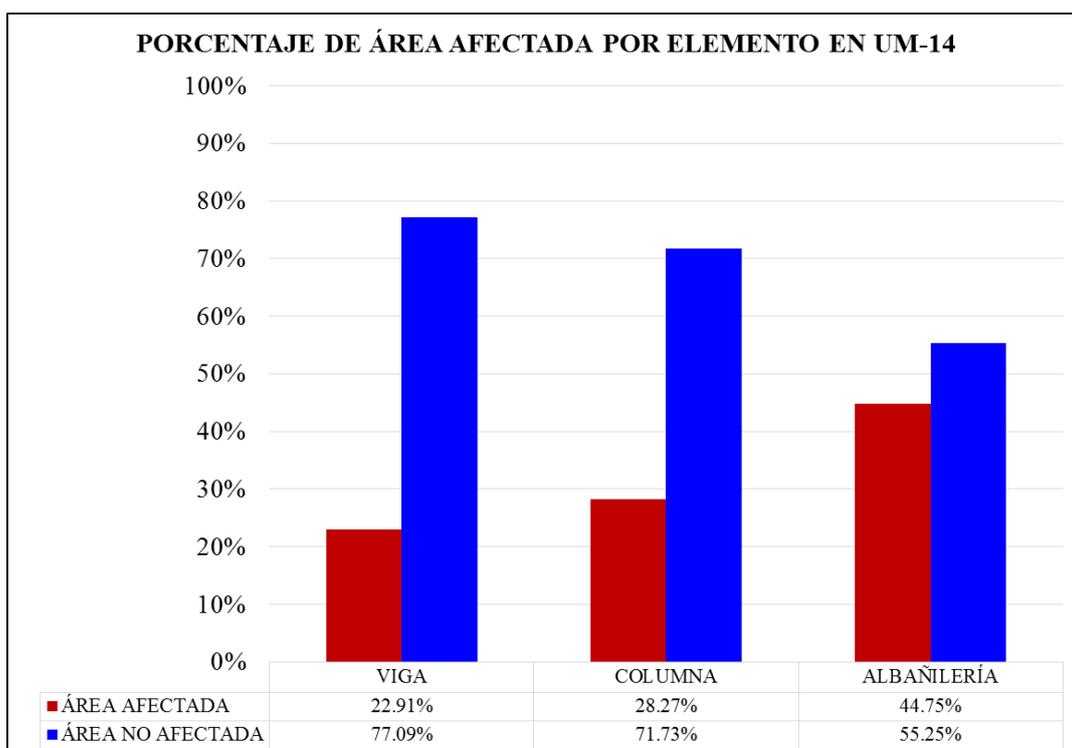
Figura 92. Porcentaje de área afectada por cada elemento en la Unidad Muestral 14.
 Nota. Fuente: Elaboración Propia. (2016).

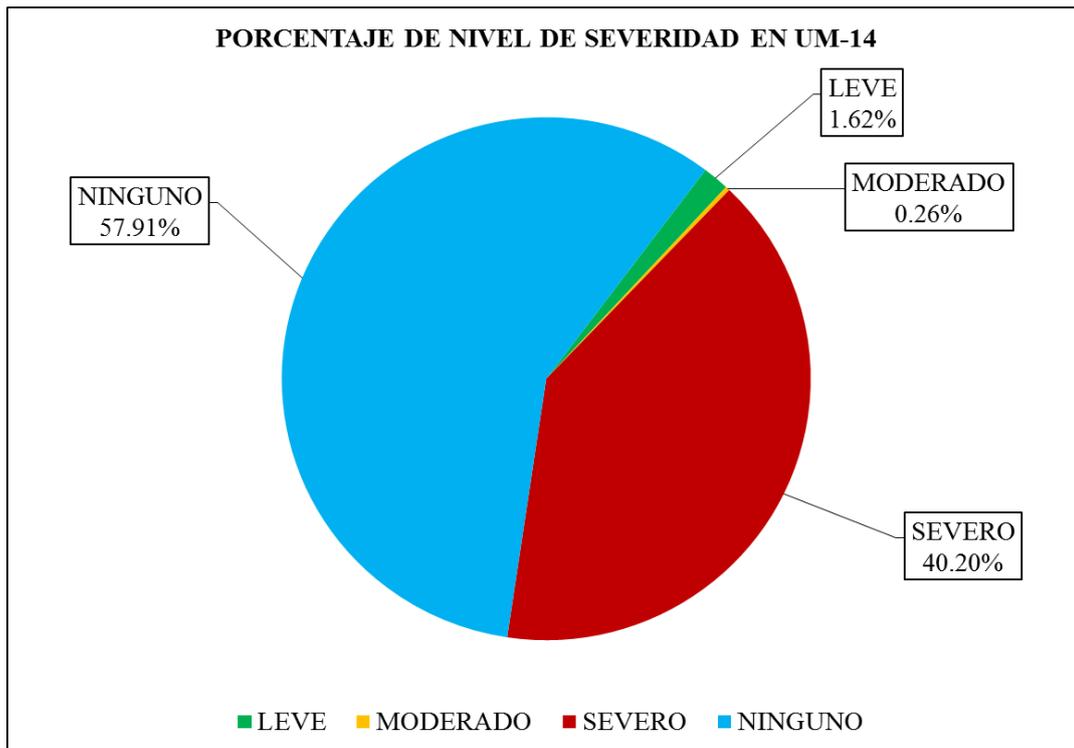
Figura 93. Porcentaje del nivel de severidad en la Unidad Muestral 14.
 Nota. Fuente: Elaboración Propia. (2016).

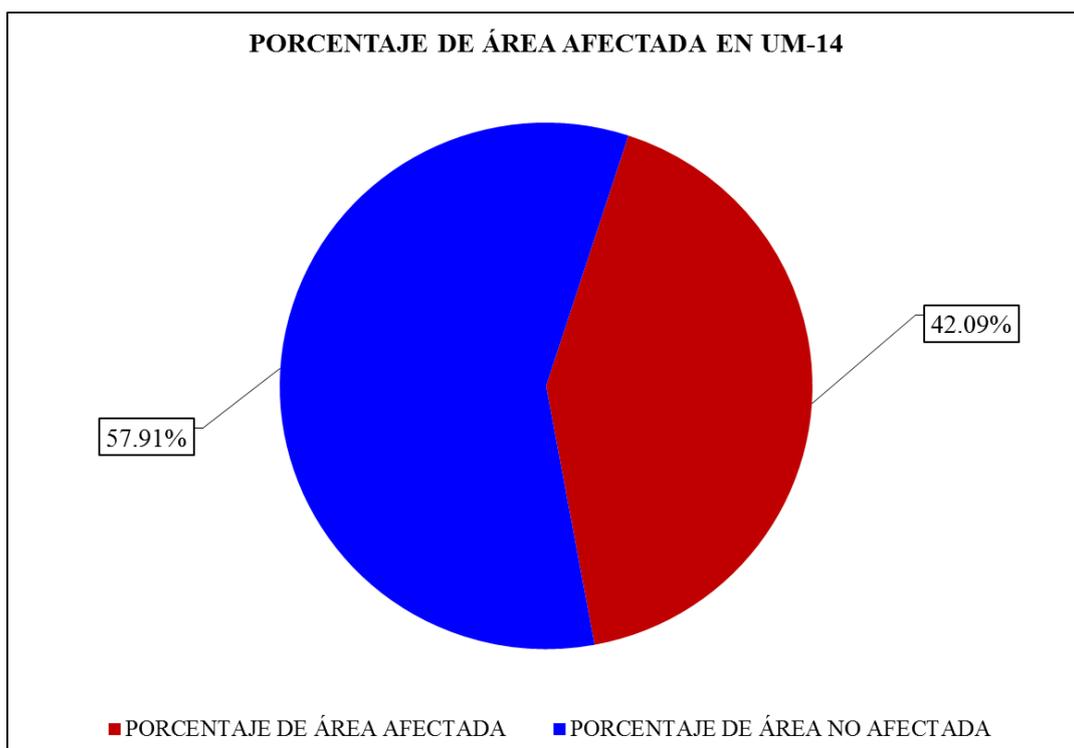
Figura 94. Porcentaje de área afectada y no afectada en la Unidad Muestral 14.
 Nota. Fuente: Elaboración Propia. (2016).

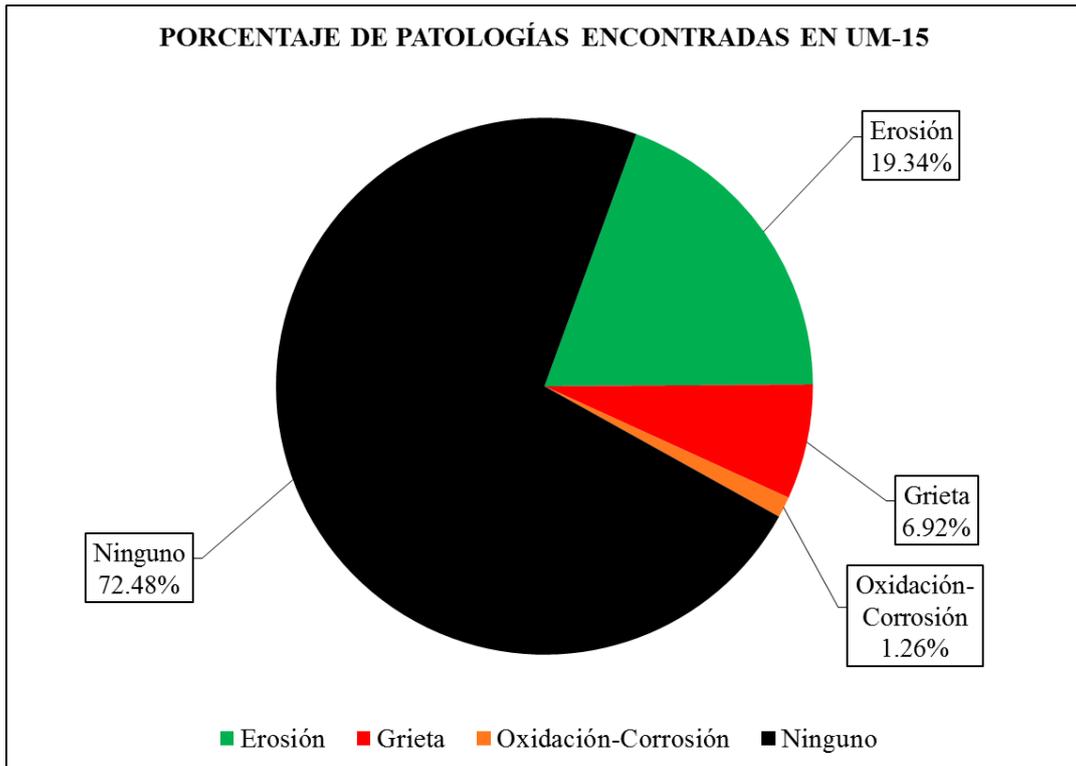
9.49	Erosión	1.84	2.61	6.88	19.34%	27.52%	72.48%	
	Grieta	0.66			6.92%			
	Fisura	0.00			0.00%			
	Desprendimiento	0.00			0.00%			
	Eflorescencia	0.00			0.00%			
	Oxidación-Corrosión	0.12			1.26%			
PORCENTAJE DEL NIVEL DE SEVERIDAD EN UM-15								
ELEMENTOS	NINGUNO	LEVE	MODERADO	SEVERO				
VIGA	78.57%	0.00%	0.00%	21.43%				
COLUMNA	55.45%	0.00%	13.32%	31.23%				
ALBAÑILERÍA	74.90%	0.00%	0.00%	25.10%				
UNIDAD MUESTRAL 1	72.48%	0.00%	1.82%	25.70%

Figura 95. Porcentaje de patologías encontradas en la Unidad Muestral 15.
 Nota. Fuente: Elaboración Propia. (2016).

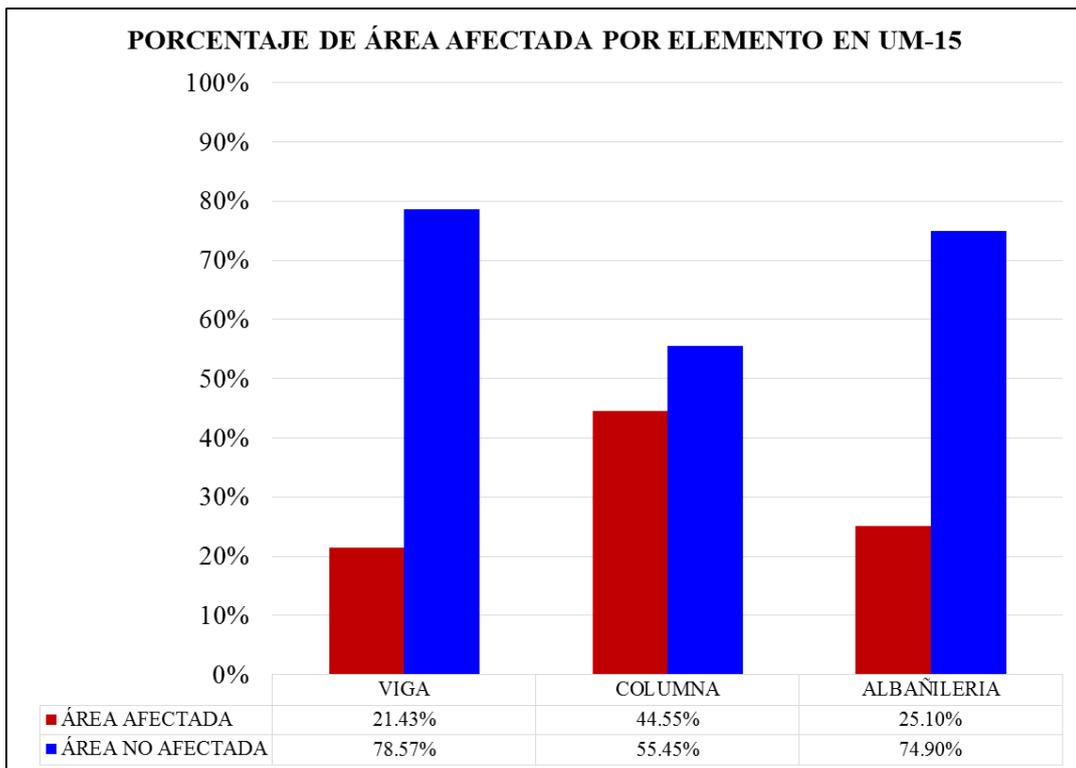
Figura 96. Porcentaje de área afectada por cada elemento en la Unidad Muestral 15.
 Nota. Fuente: Elaboración Propia. (2016).

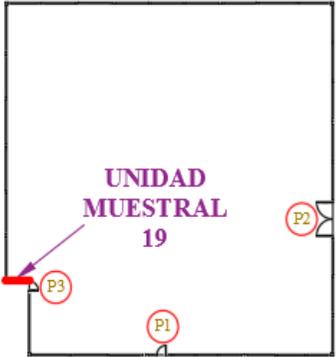
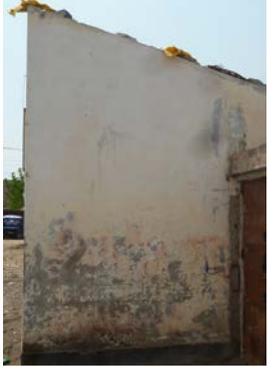
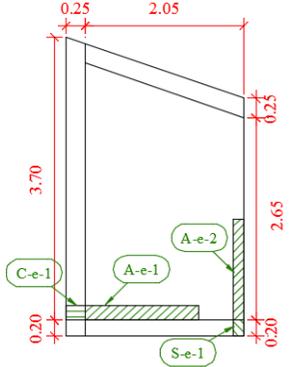
Ficha 19. Evaluación de la Unidad Muestral 19.

8.05	Erosión	0.39	0.39	7.66	4.79%	4.79%	95.21%	
	Grieta	0.00			0.00%			
	Fisura	0.00			0.00%			
	Desprendimiento	0.00			0.00%			
	Eflorescencia	0.00			0.00%			
	Oxidación-Corrosión	0.00			0.00%			
PORCENTAJE DEL NIVEL DE SEVERIDAD EN UM-19								
ELEMENTOS	NINGUNO	LEVE	MODERADO	SEVERO				
VIGA	100.00%	0.00%	0.00%	0.00%				
COLUMNA	94.81%	5.19%	0.00%	0.00%				
ALBAÑILERÍA	94.98%	4.74%	0.28%	0.00%				
SOBRECIMIENTO	93.66%	0.00%	6.34%	0.00%				
UNIDAD MUESTRAL 1	95.21%	4.25%	0.54%	0.00%
