UNIVERSIDAD CATÓLICA LOS ÁNGELES
CHIMBOTE

DETERMINACIÓN Y EVALUACIÓN DE LAS PATOLOGÍAS
DEL CONCRETO EN EL CERCO PERIMÉTRICO DE
ALBAÑILERÍA CONFINADA DEL PROGRAMA NO
ESCOLARIZADO DE EDUCACIÓN INICIAL CRISTO AMIGO
UBICADO EN LA MANZANA G LOTE 22, HABILITACIÓN
URBANA PROGRESIVA VILLA MARÍA SECTOR B,
DISTRITO DE NUEVO CHIMBOTE, PROVINCIA DEL
SANTA, DEPARTAMENTO DE ANCASH, JUNIO - 2016

**INFORME DE INVESTIGACIÓN PARA OPTAR EL TÍTULO
PROFESIONAL DE INGENIERO CIVIL**

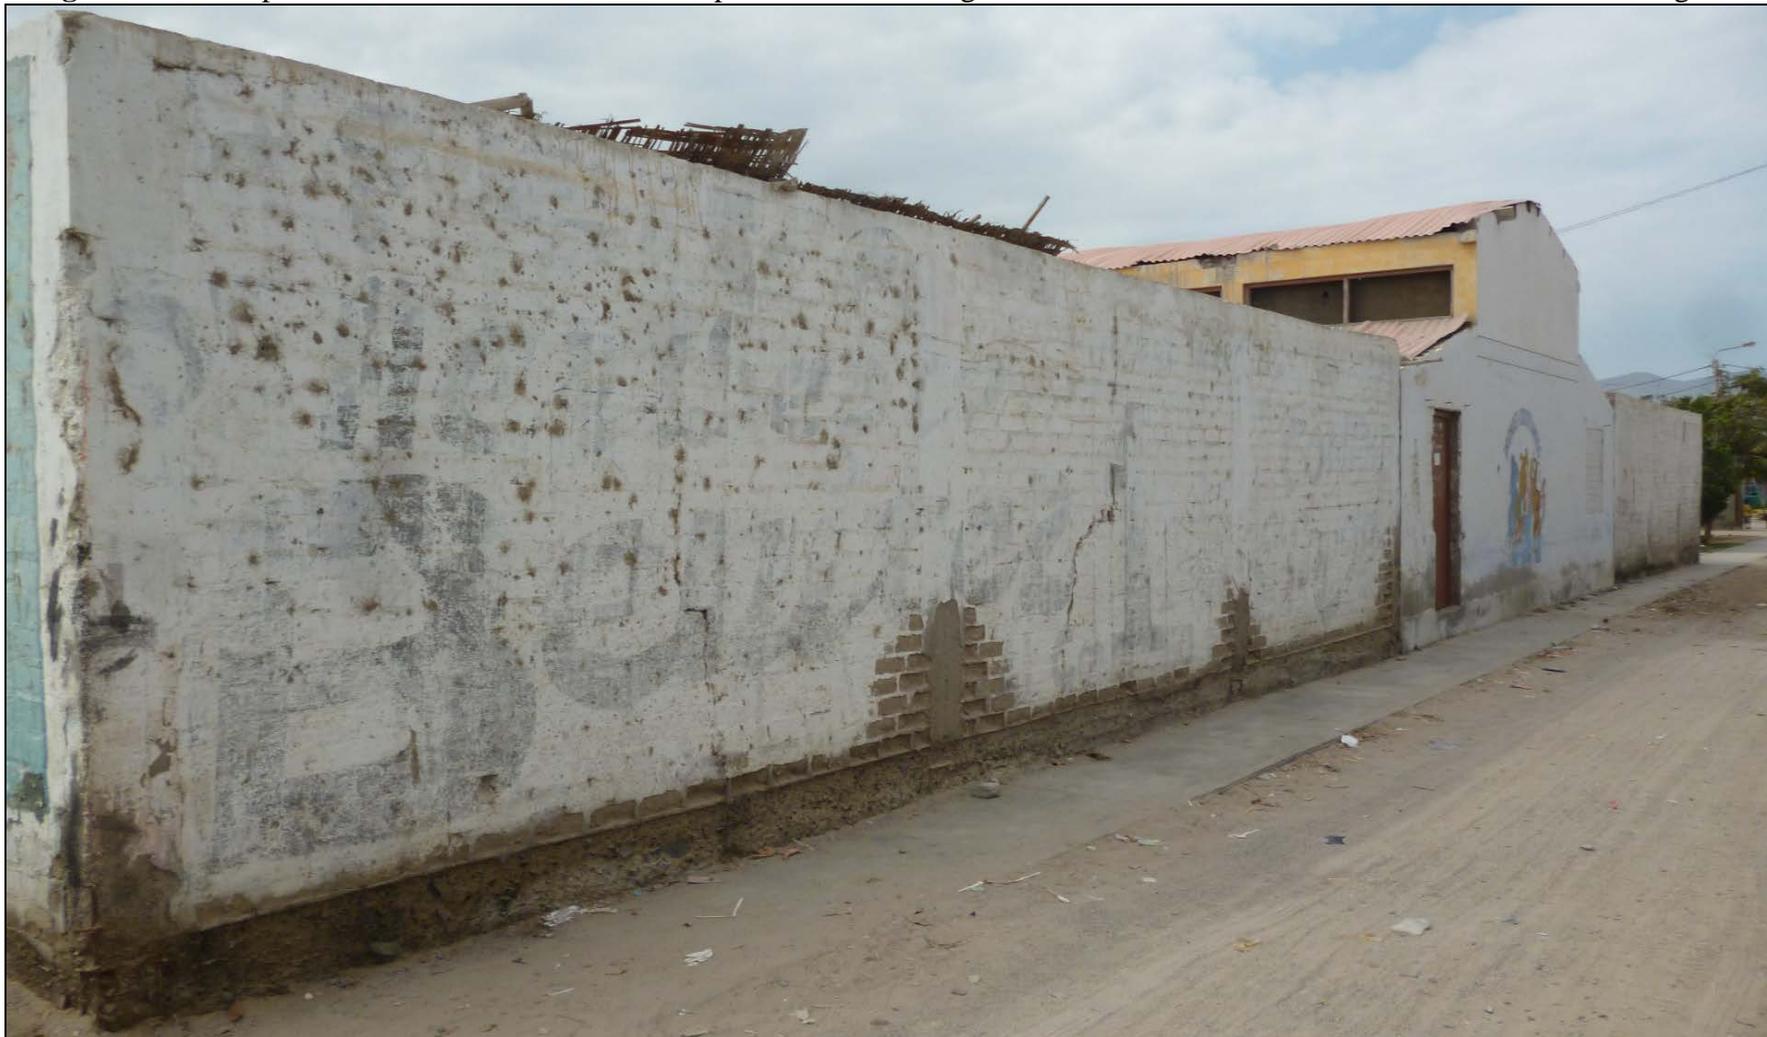
Fotografía 3: Vista panorámica de tramo 3-4 del cerco perimétrico del Programa no Escolarizado de Educación Inicial Cristo Amigo.

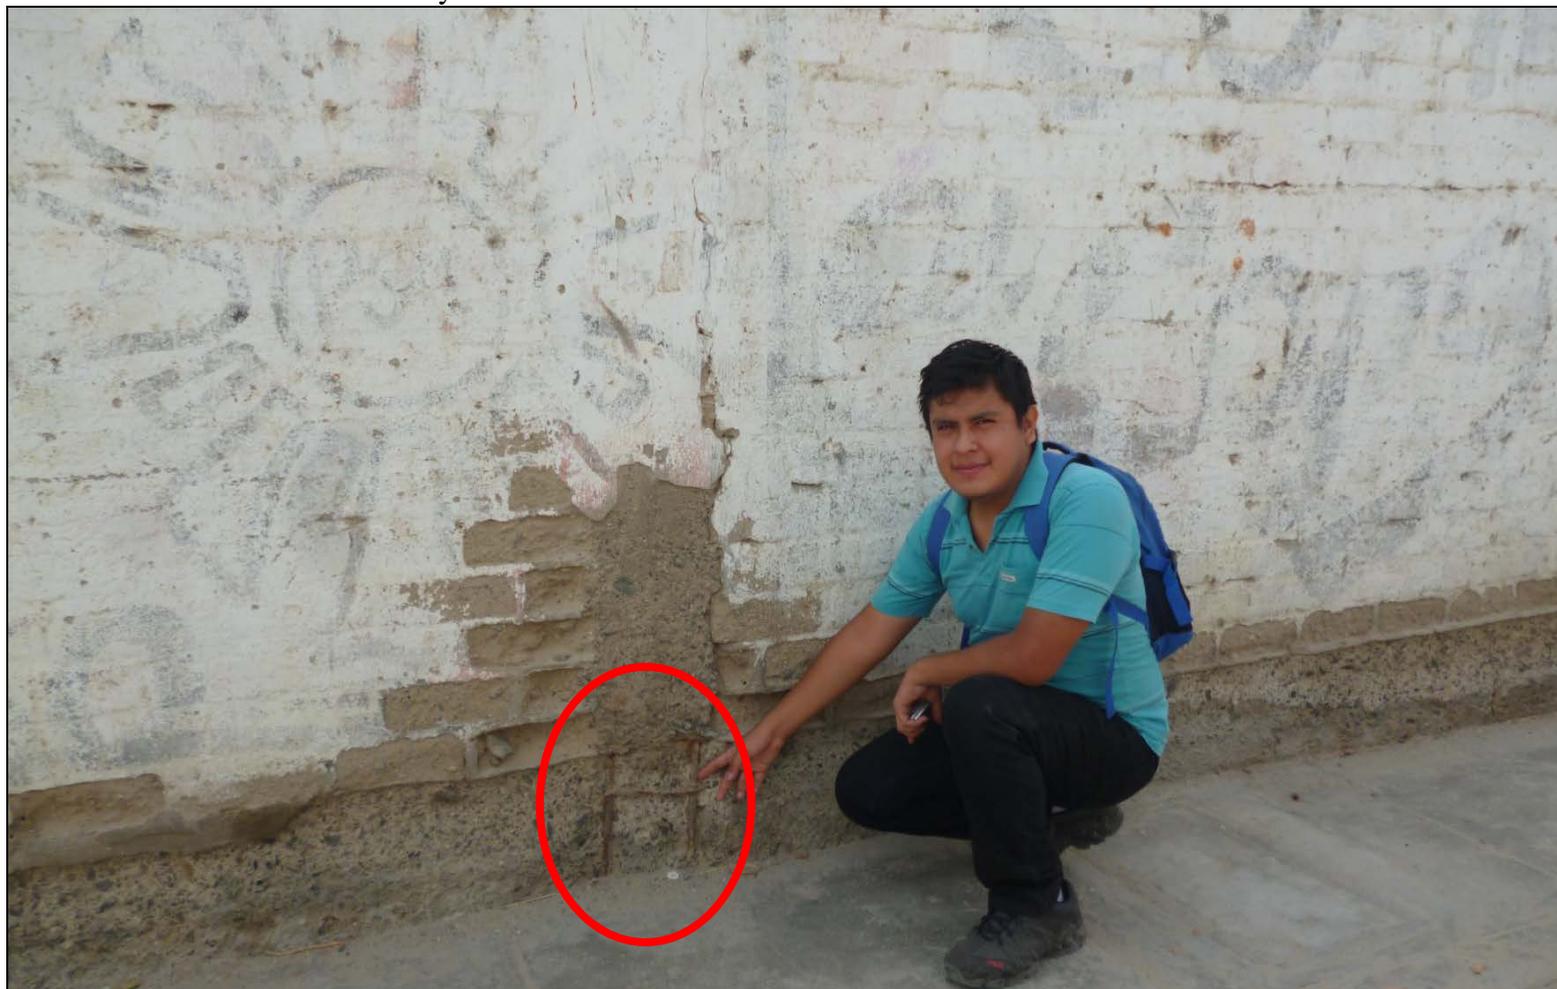
Fotografía 11: Albañilería, sobrecimiento y columna afectados por erosión química, y acero de columna afectado por la corrosión-oxidación en Unidad de Muestra 1 y 2.

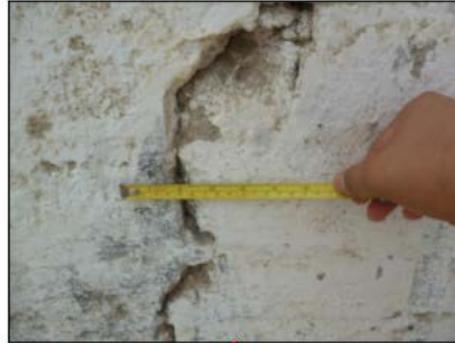
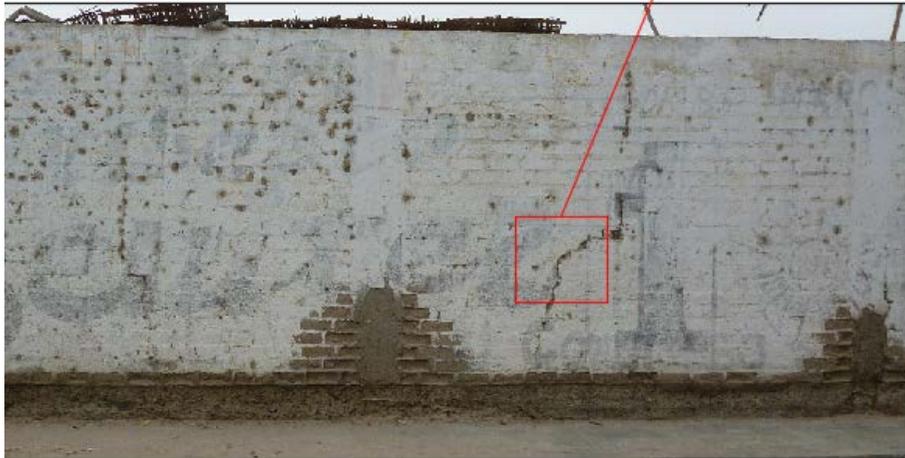
Fotografía de la unidad muestral 1

Patología: Grieta.

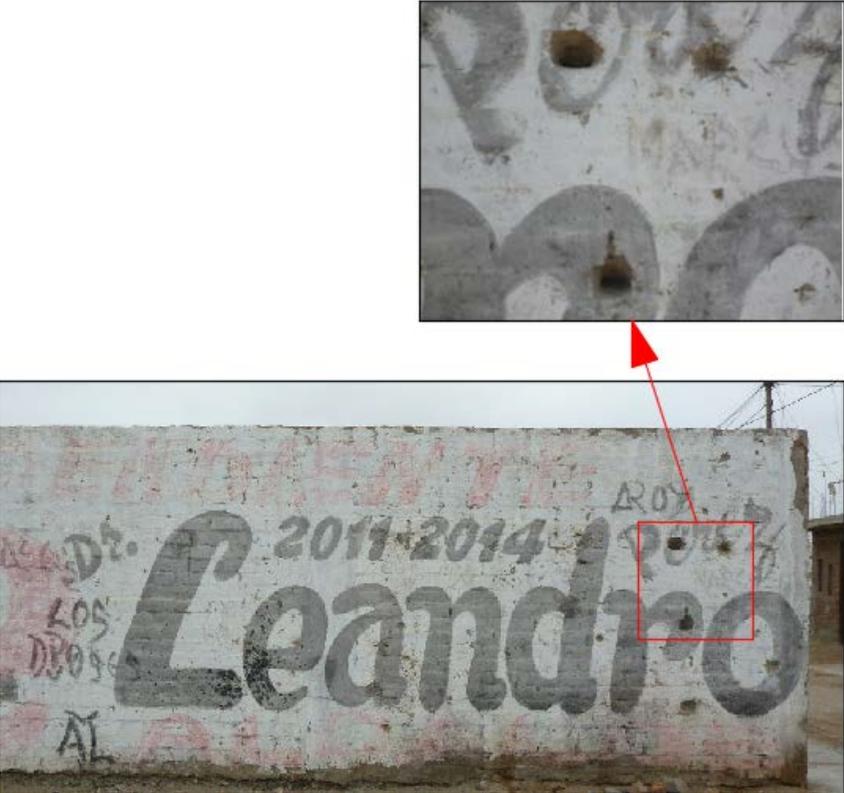
Fotografía de la unidad muestral 10 y 15	Patología: Erosión Mecánica.

<p>Definición: Es la pérdida superficial del material, originando huecos y desgaste en los elementos de la albañilería confinada.</p> <p>• Posibles Causas: Golpes, impactos o rozamientos ocasionados con objetos por los transeúntes.</p> <p>• Reparación: Para las columnas y vigas; picar el área del concreto dañada, eliminando partes sueltas y mal adheridas. Aplicar un aditivo para unir concreto nuevo con concreto antiguo. Colocar un mortero fluido de alta resistencia. En el caso de la albañilería, si los ladrillos están muy dañados: Eliminar partes sueltas y mal adheridas Aplicar un aditivo para unir concreto nuevo con concreto antiguo. Rellenarlas con mortero de dosificación c:a=1:3; o reemplazar la unidad dañada de la siguiente manera: Remover las juntas y los ladrillos afectados. Aplicar un aditivo para unir concreto antiguo con concreto nuevo. Colocar los nuevos ladrillos de igual características a los extraídos Rellenar las juntas con mortero con aditivo plastificante.</p> <p>Recomendación: Dejar un espacio libre de apropiadamente 1 metro entre el cerco perimétrico y la vereda, para evitar que las personas que transiten por el lugar hagan contacto con la estructura.</p>
