**“UNIVERSIDAD CATÓLICA LOS ÁNGELES CHIMBOTE”**

**“DETERMINACIÓN DE LAS PATOLOGÍAS DEL CONCRETO DE LA  
SUPERFICIE DE RODADURA DEL PAVIMENTO RÍGIDO EN LA  
CALLE SANCHEZ CERRO CIUDAD CAPITAL DEL DISTRITO DE  
MARCAVELICA, PROVINCIA DE SULLANA, REGIÓN PIURA -  
NOVIEMBRE 2015”**

**TESIS PARA OPTAR EL TÍTULO PROFESIONAL DE INGENIERO CIVIL**

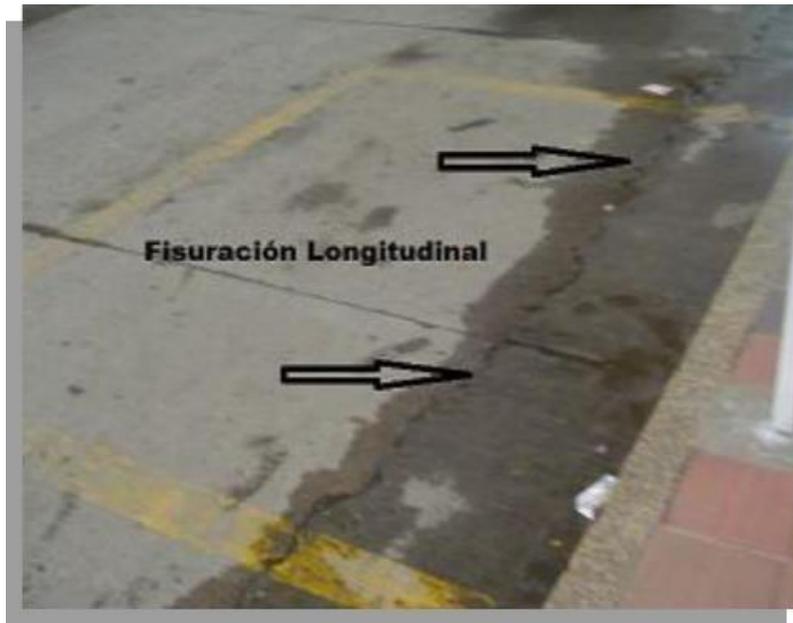
Así mismo, los ingenieros civiles Carlos y Jaime nos muestran las siguientes imágenes en su estudio de la vía del municipio de granada departamento del meta, Bogotá – Colombia, en la cual la vía se ve reflejado un fracturamiento en las losas paralelo al eje de vía dividiendo la losas en dos planos (subdivisión de losas) y se repite en veinte (20) de las cuarenta y nueve losas (49).

**Gráfico N°01: Fisuración longitudinal.**

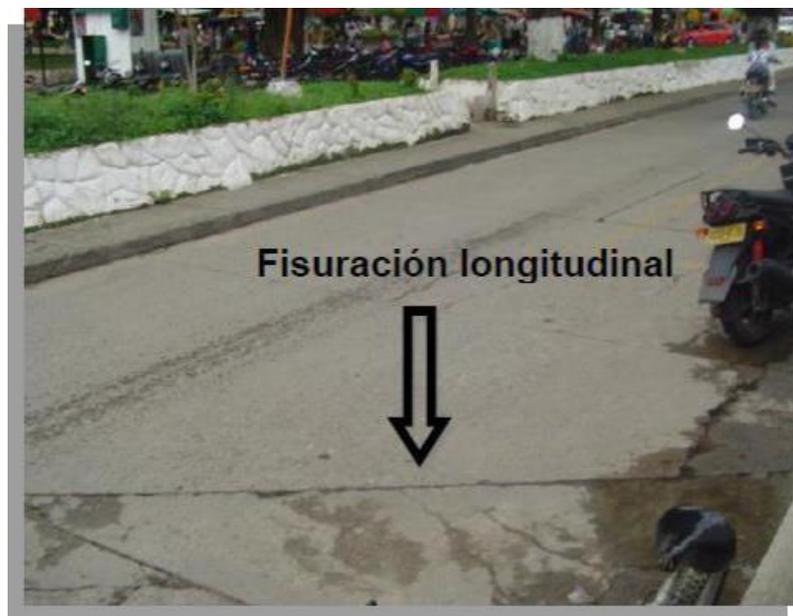
**Gráfico N°02: Fracturamiento en las losas**

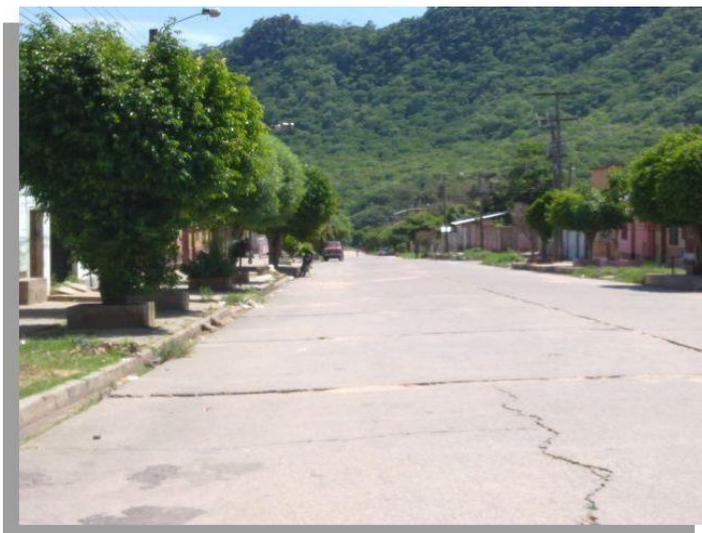
Camiri.net<sup>5</sup> en su portal muestran las imágenes de la vía, mencionando que la fisuración longitudinal es por una fallida compactación construido por el Municipio de Camiri, Bolivia, se Observan las grietas a pesar que esta calle no es de alto tráfico. 25-12-13<sup>5</sup>

**Gráfico N°05: Fisura longitudinal, calle del municipio de Camiri, Bolivia**

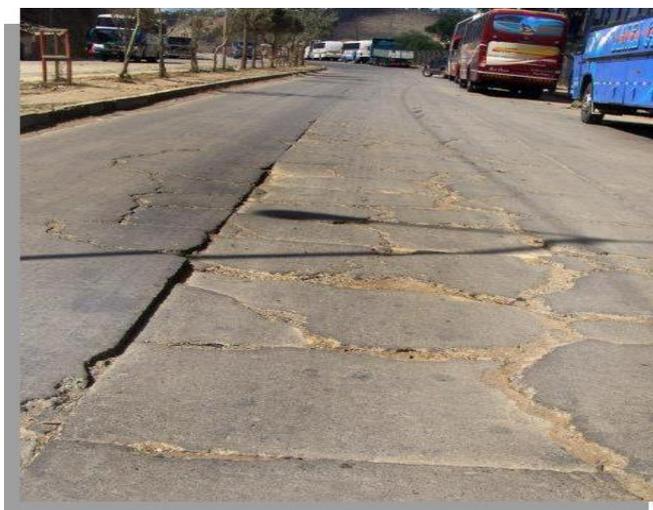
**Gráfico N°06: Avenida Marcelo Quiroga Santa Cruz en el departamento de Chuquisaca – Bolivia**

Los profesionales del Colegio de Arquitectos de Chuquisaca y la Cámara de la Construcción (CADECO)<sup>6</sup> – Bolivia, declaran que los problemas en la vía se debe a una imperfecta compactación del terreno de fundación de la avenida Marcelo Quiroga Santa Cruz en el departamento de Chuquisaca – Bolivia
